Plūdoņa iela 18, Bauskā

## DAUDZDZĪVOKĻU MĀJA

## INŽENIERTEHNISKIE PĒTĪJUMI TEHNISKĀS APSEKOŠANAS ATZINUMS

## **Daudzdzīvokļu dzīvojamā māja (kadastra apzīmējums 4001 003 0136 )**

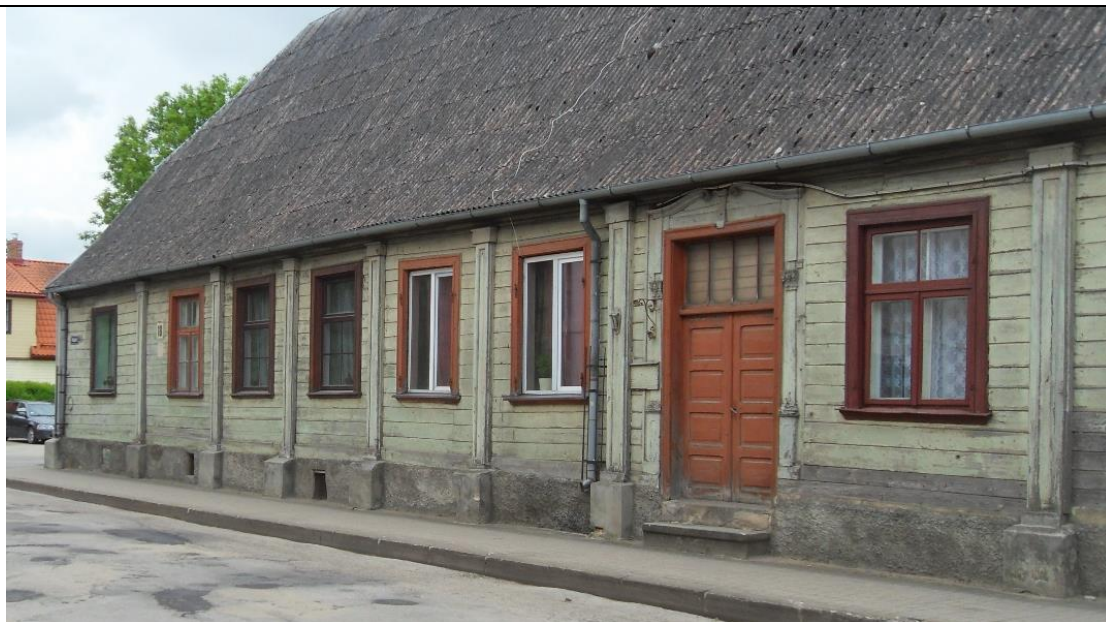
1.att.

*Pamati - lentveida. Ēkas nesošajās konstrukcijās (sienas, pamatu redzamās daļas) nav saskatāmas pazīmes, kas radītu bažas par pamatu deformācijām vai nepietiekamu pamatnes nestspēju, tāpēc skatrakumi pamatu pazemes daļas apsekošanai nav nepieciešami. Virspamatā un pagrabā redzams, ka pamati ir māla ķieģeļu mūris kaļķu javā ar dolomīta akmeņu ieslēgumiem. Virspamata apmetums daudzviet atdalījies, bojāts vai nokritis. Remonts vietām veikts, izmantojot cementa javu. Virspamats ēkas koka daļai pacelts virs Plūdoņa ielas ietves bruģa līmeņa apmēram par 0.4m, pieaugot līdz 0.5m no Baznīcas ielas ietves bruģa līmeņa. Pagalma pusē tā augstums svārstās no 0.25m līdz 0.8m. Ielas pusē virspamats ir izbīdīts uz ārpusi no sienas vertikālās plaknes, bet sienas dekoratīvo pilastru vietās ir ķieģeļu mūra pilastrs (skat. 1.att.). Virspamatā ir četras ailas pagraba vēdināšanai – iebūvētas preču pieņemšanas lūku vietās. Virspamatā, pilastros un to apmetumā ir mitruma bojājumi (skat. 2. un 3.att.).*

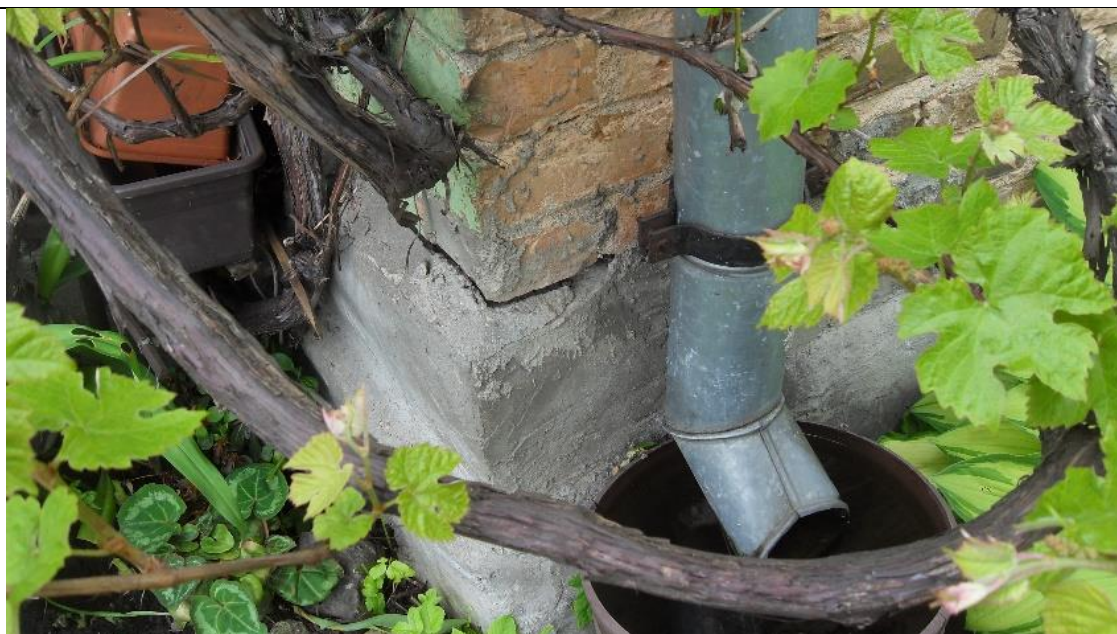
4.att.

*Pagalma pusē daļu virspamata izbīdījuma nosedz skārda noseglīste. Ķieģeļu mūra piebūves virspamats nav skaidri definējams, jo nav horizontālās hidroizolācijas. Virspamatā redzama mitruma infiltrācija un lokāli apmetuma bojājumi. Lielāki pamatu bojājumi redzami pie vējtvera ķieģeļu mūra piebūves (2.dzīvoklis), kur stūrī pie notekas, ūdenim ilgstoši notekot gruntī tiešā pamatu tuvumā, ir radušās plaisas (skat. 4.att.). Pagalma pusē gar ēku nav izbūvēta apmale. Tuvu pamatiem ir koku un puķu stādījumi, kas nelabvēlīgi ietekmē pamatu tehnisko stāvokli. **Novēršot virspamata apmetuma bojājumus un novadot ūdeni no vējtvera piebūves notekas tālāk no ēkas pamatu tehniskais stāvoklis vērtējams kā apmierinošs – to mehāniskā stiprība un stabilitāte atbilst Būvniecības likuma 9.pantā noteiktajām prasībām.***

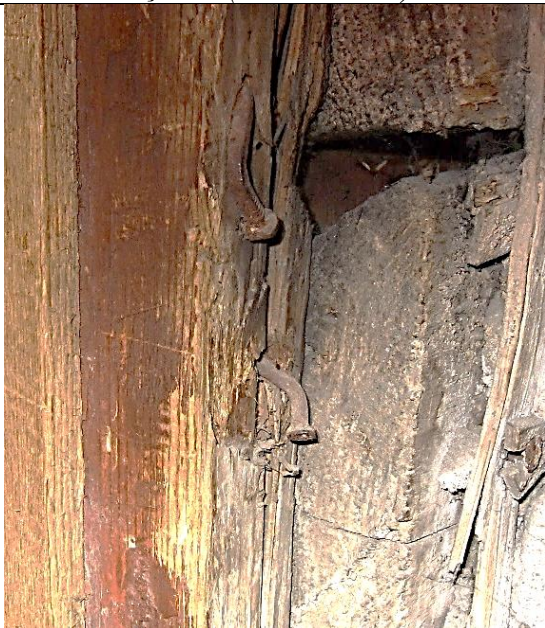
6.att.

māla ķieģeļu pusķieģeļa pildījumu ēkas pamatbūvāpjomā (skat. 7.att.). Piebūves daļā - koka karkasa siena ar abpusēju dēļu apšuvumu un kaļķu apmetumu uz koka skaliņiem (skat. 6.att.).

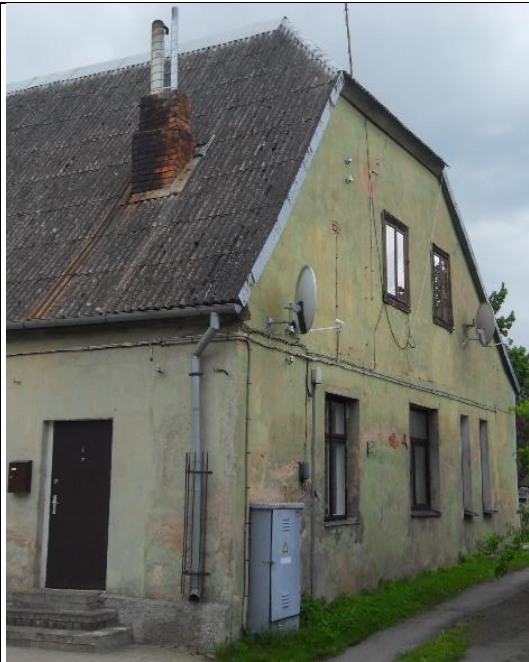
| 4.3. | karkasa elementi: kolonnas, rīģeļi un sijas | |
| - | | |
| <p><b>Pašnesošās ir ēkas gala sienas. Piebūvei 1.stāvā ir 530mm biezs māla ķieģeļu mūris, 2.stāvā - 250mm biezs (dzīvokļa daļā siltināts). Mūra sienā ir daudz mikroplaisu. Daļēji tās ir saistītas ar ailu pārsedzes neapmierinošo stāvokli. Dažviet pie pamatiem redzama mitruma infiltrācija un saistvielas erozija. Atsevišķi sienas laukumi remontēti izmantojot cementa javu (skat. 10.att.). Sienu konstrukcija 1.stāvā ēkas senākajā daļā ir analoga nesošajām sienām. Bojājumi var būt pirmajā brusā virs pamatiem, tāpat arī zem logiem. Ēkas zelmiņi ir pildrežģa konstrukcijas, t.i., starp koka brusu karkasu ir māla ķieģeļu mūris pusķieģeļa biezumā (skat. 11.att.). Dzīvokļa daļā no iekšpuses siena ir siltināta, bet informācijas par siltinājuma veidu nav. <b>Pašnesošo sienu tehniskais stāvoklis ir apmierinošs.</b></b></p> | | |

Pie ieejas dzīvoklī Nr. 8 no Plūdoņa ielas ir ~60 cm augsts un 40 cm plats betona bruģakmens lieveņš (skat.10.att.). **Lieveņa platums ir nepietiekams drošai un ērtai ārdurvju atvēršanai.** Pie ieejām pārējos dzīvokļos – pie pagalma pusē piebūvētiem vārtveriem ir dažāda augstuma lieveņi un koka kāpnītes (skat. 25.-27.att.). Pie dzīvokļa Nr. 2 koka kāpņu pakāpiens ir trupes bojāts. Pie slēgtajām parādes durvīm saglabāties betona lieveņš (skat. 24.att.).

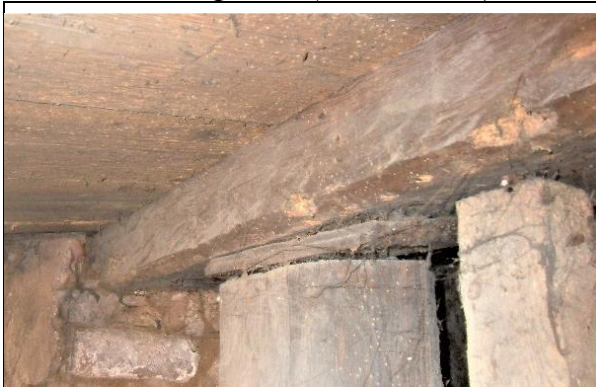
12.att.

| 4.3. | karkasa elementi: kolonnas, rīģeļi un sijas | |
| - | | |
| <p><b>Pie ieejas pagrabā pārsegums ir pilnsieniņu māla ķieģeļu mūrēta velve. Pagrabā pārsegums balstās uz koka sijām (300x300mm). Dēļu starpgriesti iestiprināti siju malās izcirstās rievās. Virs starpgriestiem ir ~100mm biezs smilts bērumš un grīdas konstrukcija, kas katrā dzīvoklī ir citādāka. Divām sijām zem 2.dzīvokļa gali atbalsta vietās ir trupes bojāti - tāpēc tās ir pastiprinātas un atbalstītas uz koka stata (skat. 12.att.), ķieģeļu staba. Šeit atjaunoti ir arī dēļu starpgriesti, balstot tos uz sijai pie sāniem piestiprinātām, latām (skat. 13.att.).</b></p> | | |

*Trupes bojājumi konstatēti arī divām sijām un vietām dēļu starpgriestos zem 1.dzīvokļa. Pagrabā ir četras vēdināšanas aillas, tomēr koka konstrukciju stāvoklis liecina, ka ekspluatācijas laikā pagraba vēdināšana, iespējams, bijusi nepietiekama. **Trupes bojāto pagraba pārseguma tehniskais stāvoklis ir neapmierinošs. 1.stāva pārsegums balstās uz koka sijām (šķērsriezuma izmēri 300x300mm) ar soli 1.0...1.3m. Katras sijas galā uz ārsienām ar slīpu raži un robu iesietas spāres (skat.14.att.).***

2. izolēt tērauda dūmkanālu 9.dzīvoklī;
3. pastiprināt trupes bojātās pārseguma sijas pagrabā un remontēt trupes bojātos starpgriestus; nodrošināt visu pagraba vēdināšanas lūku atvēršanu gada siltajos mēnešos, lai uzturētu labvēlīgāku mikroklimatu pagraba pārseguma koka konstrukcijām;

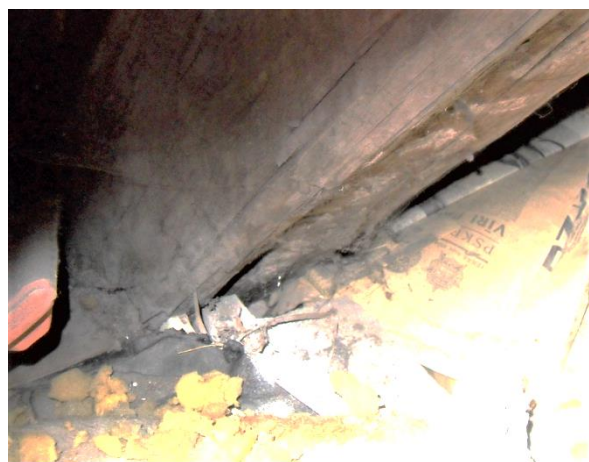
14.att.

Ēkas jumts ir divslīpju ar nošļautiem galiem. Piebūves daļā pagalma pusē tas maina slīpumu. Sānu plakne ir apšūta ar cinkotu skārdu, kas ir korozijas bojāts. Jumtā ir četras izbūves : trīs – uz pagalma pusi; viena – uz ielas pusi. Trīs izbūvēm ir divslīpju jumtiņi, lielākajai – vienslīpju (skat. 18. att.). **Jumta nesošās konstrukcijas** ir spāres, kuru šķērsgriezuma izmēri ir 160x170mm; solis 1.0...1.3m – vienāds ar pirmā un mansardstāva pārseguma siju soli. Spāres ar raģi un robu ir iesietas pārsegumu sijās (skat. 14. un 17.att.).

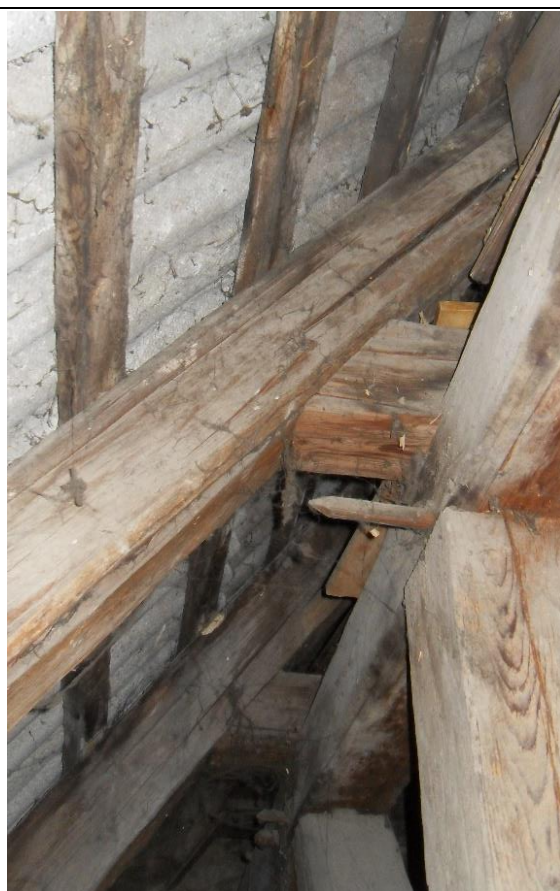
17.att.

**Mansardstāva pārsegums:** koka sijas (šķērsriezuma izmēri 160x180mm ar soli 1.0...1.3m. Kāpņu telpā griestu nav - sijas ir atsegtas (skat. 17.att.). Analoga pārseguma nesošā konstrukcija ir arī mansardstāva dzīvokļos. Griesti tajos ir apšūti ar plāksnēm vai ģipškartona loksnēm. Uz dēļu starpgriestiem ir smilts-grants bērumš 100...120mm biezumā. Trupes lokāli bojājumi var būt vietās, kur bojātā jumta seguma dēļ, ir tecējis ūdens. Apskates laikā nav konstatētas sijas pirmsavārijas vai avārijas stāvoklī. Bēniņos atrodas iedzīvotāju novietotās mantas, kas nav pieļaujams. **Mansardstāva siju tehniskais stāvoklis ir apmierinošs - to mehāniskā stiprība un stabilitāte atbilst Būvniecības likuma 9.pantā noteiktajām prasībām.**

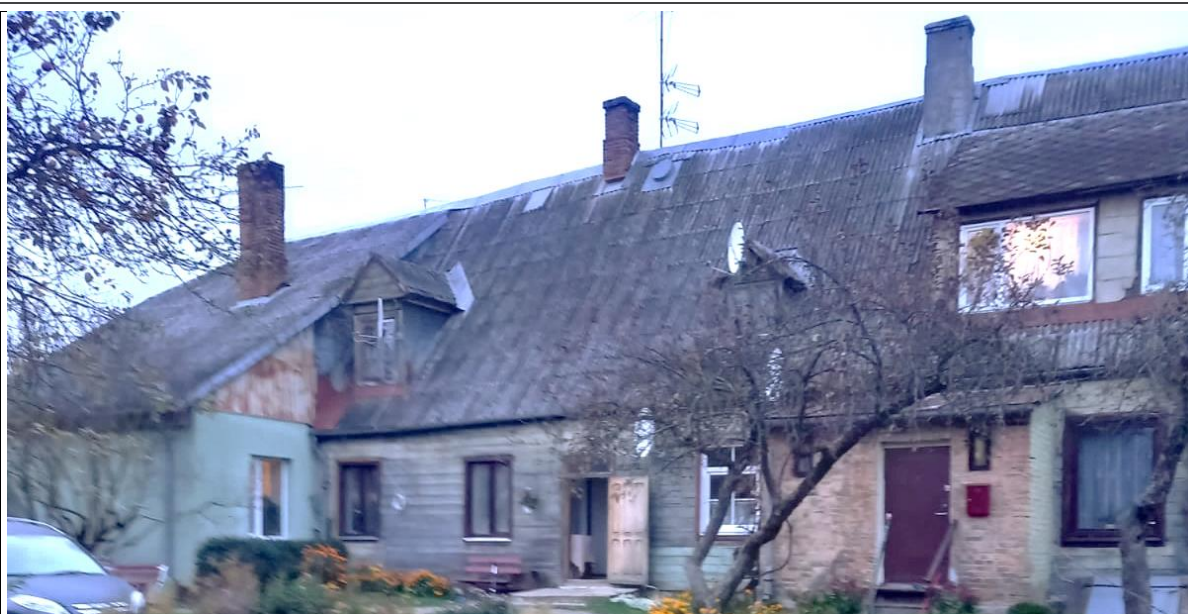
18.att.

| 4.17. | liftu šahtas | |
| - | | |
| <i><b>Jumta izbūvju novietojumu</b> pagalma pusē skat. 18. att. 7.dzīvokļa jumta izbūve ( skat.29.att.) ir koka karkasa konstrukcijas ar vienslīpu jumtu. Jumta segums ir viļņotās azbestcements lokšnes. Izbūves ārējā apdare ir kvadrātveida</i> | | |

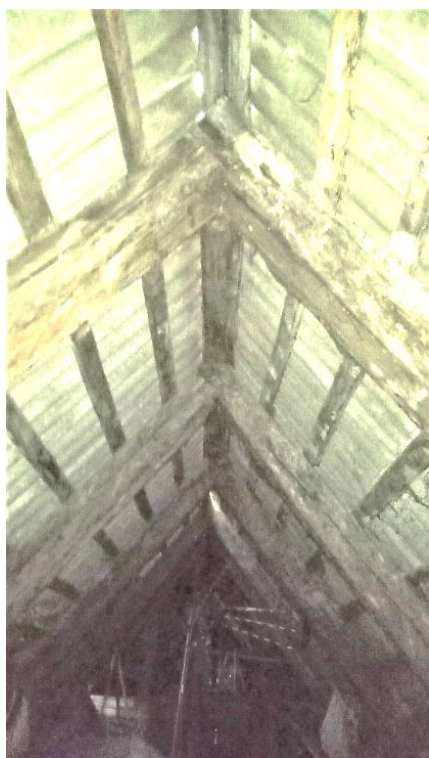
19.att.

spāres ir savienotas ar caurlaistu koka tapu (skat.19.att.). Bēniņos jumta krēsls vai savilces starp spārēm nav izbūvētas. Vienīgā vieta ar diviem statiem un saišķi ir kāpņu telpas bēniņu vienā pusē ( skat. 20.att. ). Jumta seguma bojājumu vietās spāres ir mitruma piesātinātas. Šie bojājumi nav būtiski. Spāru iesējuma vietas siju galos ir deformētas.

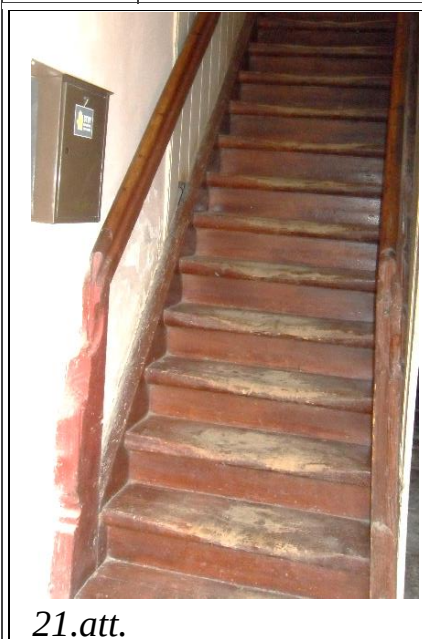
21.att.

**Kāpnes uz mansardstāvu** (skat.21.att.) atrodas ēkas vidusdaļā ar izeju uz pagalmu. Sākotnēji ir bijusi ieeja no Plūdoņa ielas, bet maiņoties izmantošanas veidam, telpa pievienota 5.dzīvoklim.. Kāpnes ir no koka – laidos iekalti kāpieni un pretpakāpieni. Kāpiena dēlis tā vidusdaļā ir izdilis (izstaigāts). Kāpņu margas ir koka.

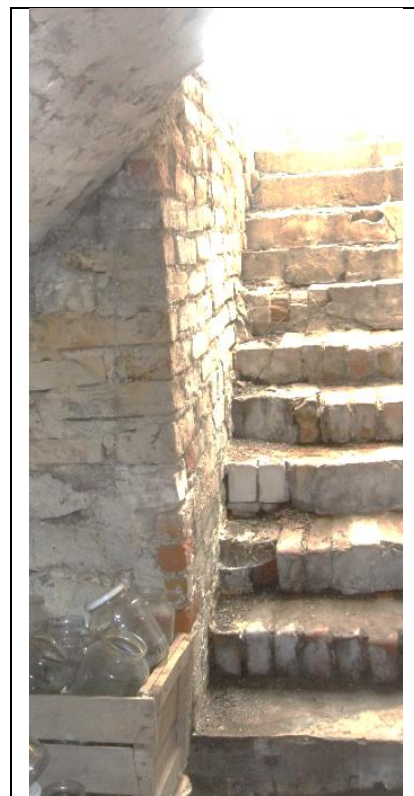
22.att.

**Kāpnes uz pagrabu** ir mūrētas no māla pilnsieniņu ķieģeļiem. Vietām ir saistvielas un ķieģeļu erozija un mehāniski ķieģeļu bojājumi (skat. 22.att).

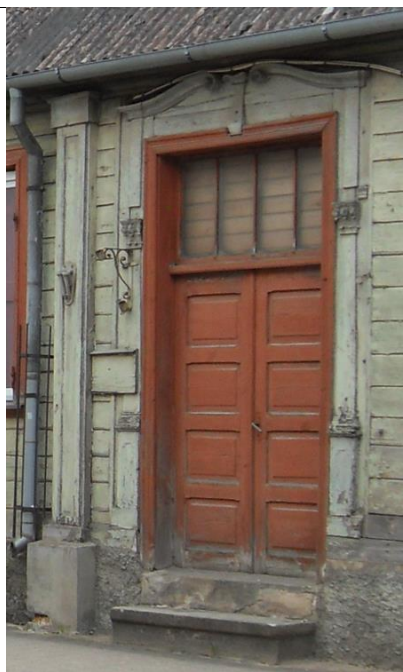
24.att.

**ārdurvis** ir dažādas: dēļu uz koka karkasa, metāla, koka pildīnu, koka rāmja ar kokskaidas plātņu pildīnu, vēsturiskās koka pildīnu durvis (skat. 24.att.), kas netiek izmantotas. Ārdurvju tehniskais stāvoklis ir dažāds. Vēsturiskās durvis un durvis uz kāpņu telpu daļēji apakšējā daļā trupējušas un mehāniski bojātas.

| 4.17. | liftu šahtas | |
| - | | |
| <i>Pamatbūvapjoma šķautņu ēkai ir dēļu apšuvums. Sētas pusē dēļi vietām ir pārzāģēti, lai veiktu sienu remontu. Piebūves daļa ir apmesta, sētas pusē -siltināta un apmesta. Kā arhitektūras detaļas jāpiemin pilastrī ielas fasādēs (skat.1.un 11.att.) un “parādes” durvis un durvju aillas apdari (skat.24.att.).</i> | | |

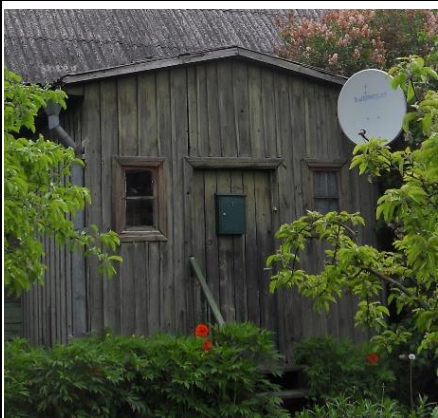
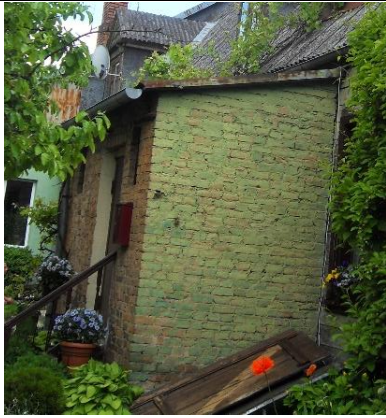
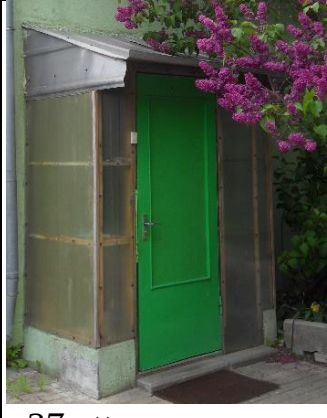
| 4.17. | liftu šahtas | |
| - | | |
| <i>Pie ieejas 1.dzīvoklī ir izbūvēts koka karkasa <b>vējtveris</b> ar vertikālu dēļu apšuvumu (skat. 25.att.), jumts – divslīpju ar viļņoto azbestcements lokšņu segumu ; 2.dzīvoklī – pilnsieniņu ķieģeļu mūrēts vējtveris (skat. 26.att.) ar vienslīpu jumtu ar viļņoto azbestcements lokšņu segumu; 6.dzīvoklī – koka karkasa vējtveris ar polikarbonāta apšuvumu, jumts - vienslīps ar valcētā skārda segumu (skat. 27.att.).</i> | | |

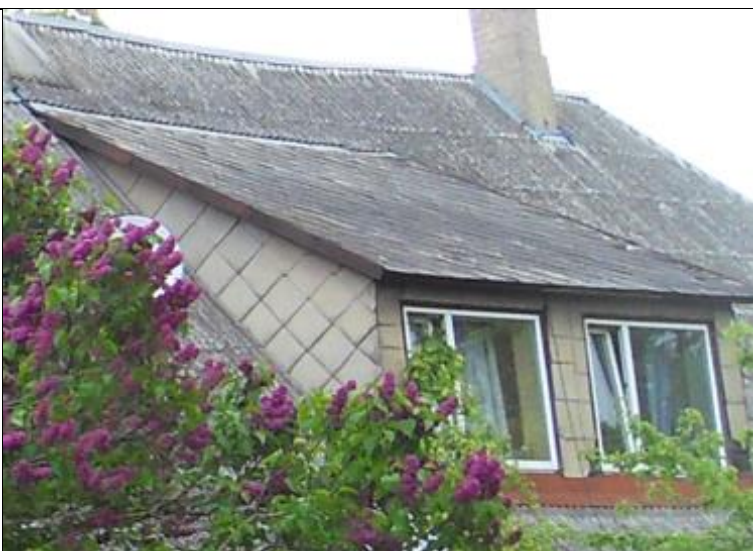
29.att.

azbestcements loksnes. Vietām tās ir nokritušas vai salūzušas. Pārējās jumta izbūves (skat.29.att.) ir koka karkasa konstrukcijas ar divslīpu jumtu ar viļņotā azbestcements lokšņu segumu. Izbūves sānu plaknes ir nosegtas ar cinkotā skārda segumu, zelminī - horizontālu dēļu apšuvums. Skārds ir korozijas bojāts. Izbūvju koka elementi ( vējdzēļi, noseglīstes) ir ar trupes bojājumiem.
