Objekts: Dzīvojamā ēka Bauskā, Plūdoņa ielā Nr. 26

TEHNISKAIS SLĒDZIENS

2000.gada decembrī un 2001.gada janvārī tika apsekota dzīvojamā ēka Bauskā, V.Plūdoņa ielā Nr.26. Apsekošanas laikā tika atsegtas un uzmērītas nesošās ēkas konstrukcijas, veikta objekta fotofiksācija, noteiktas bojāto konstrukciju vietas un apjomi.

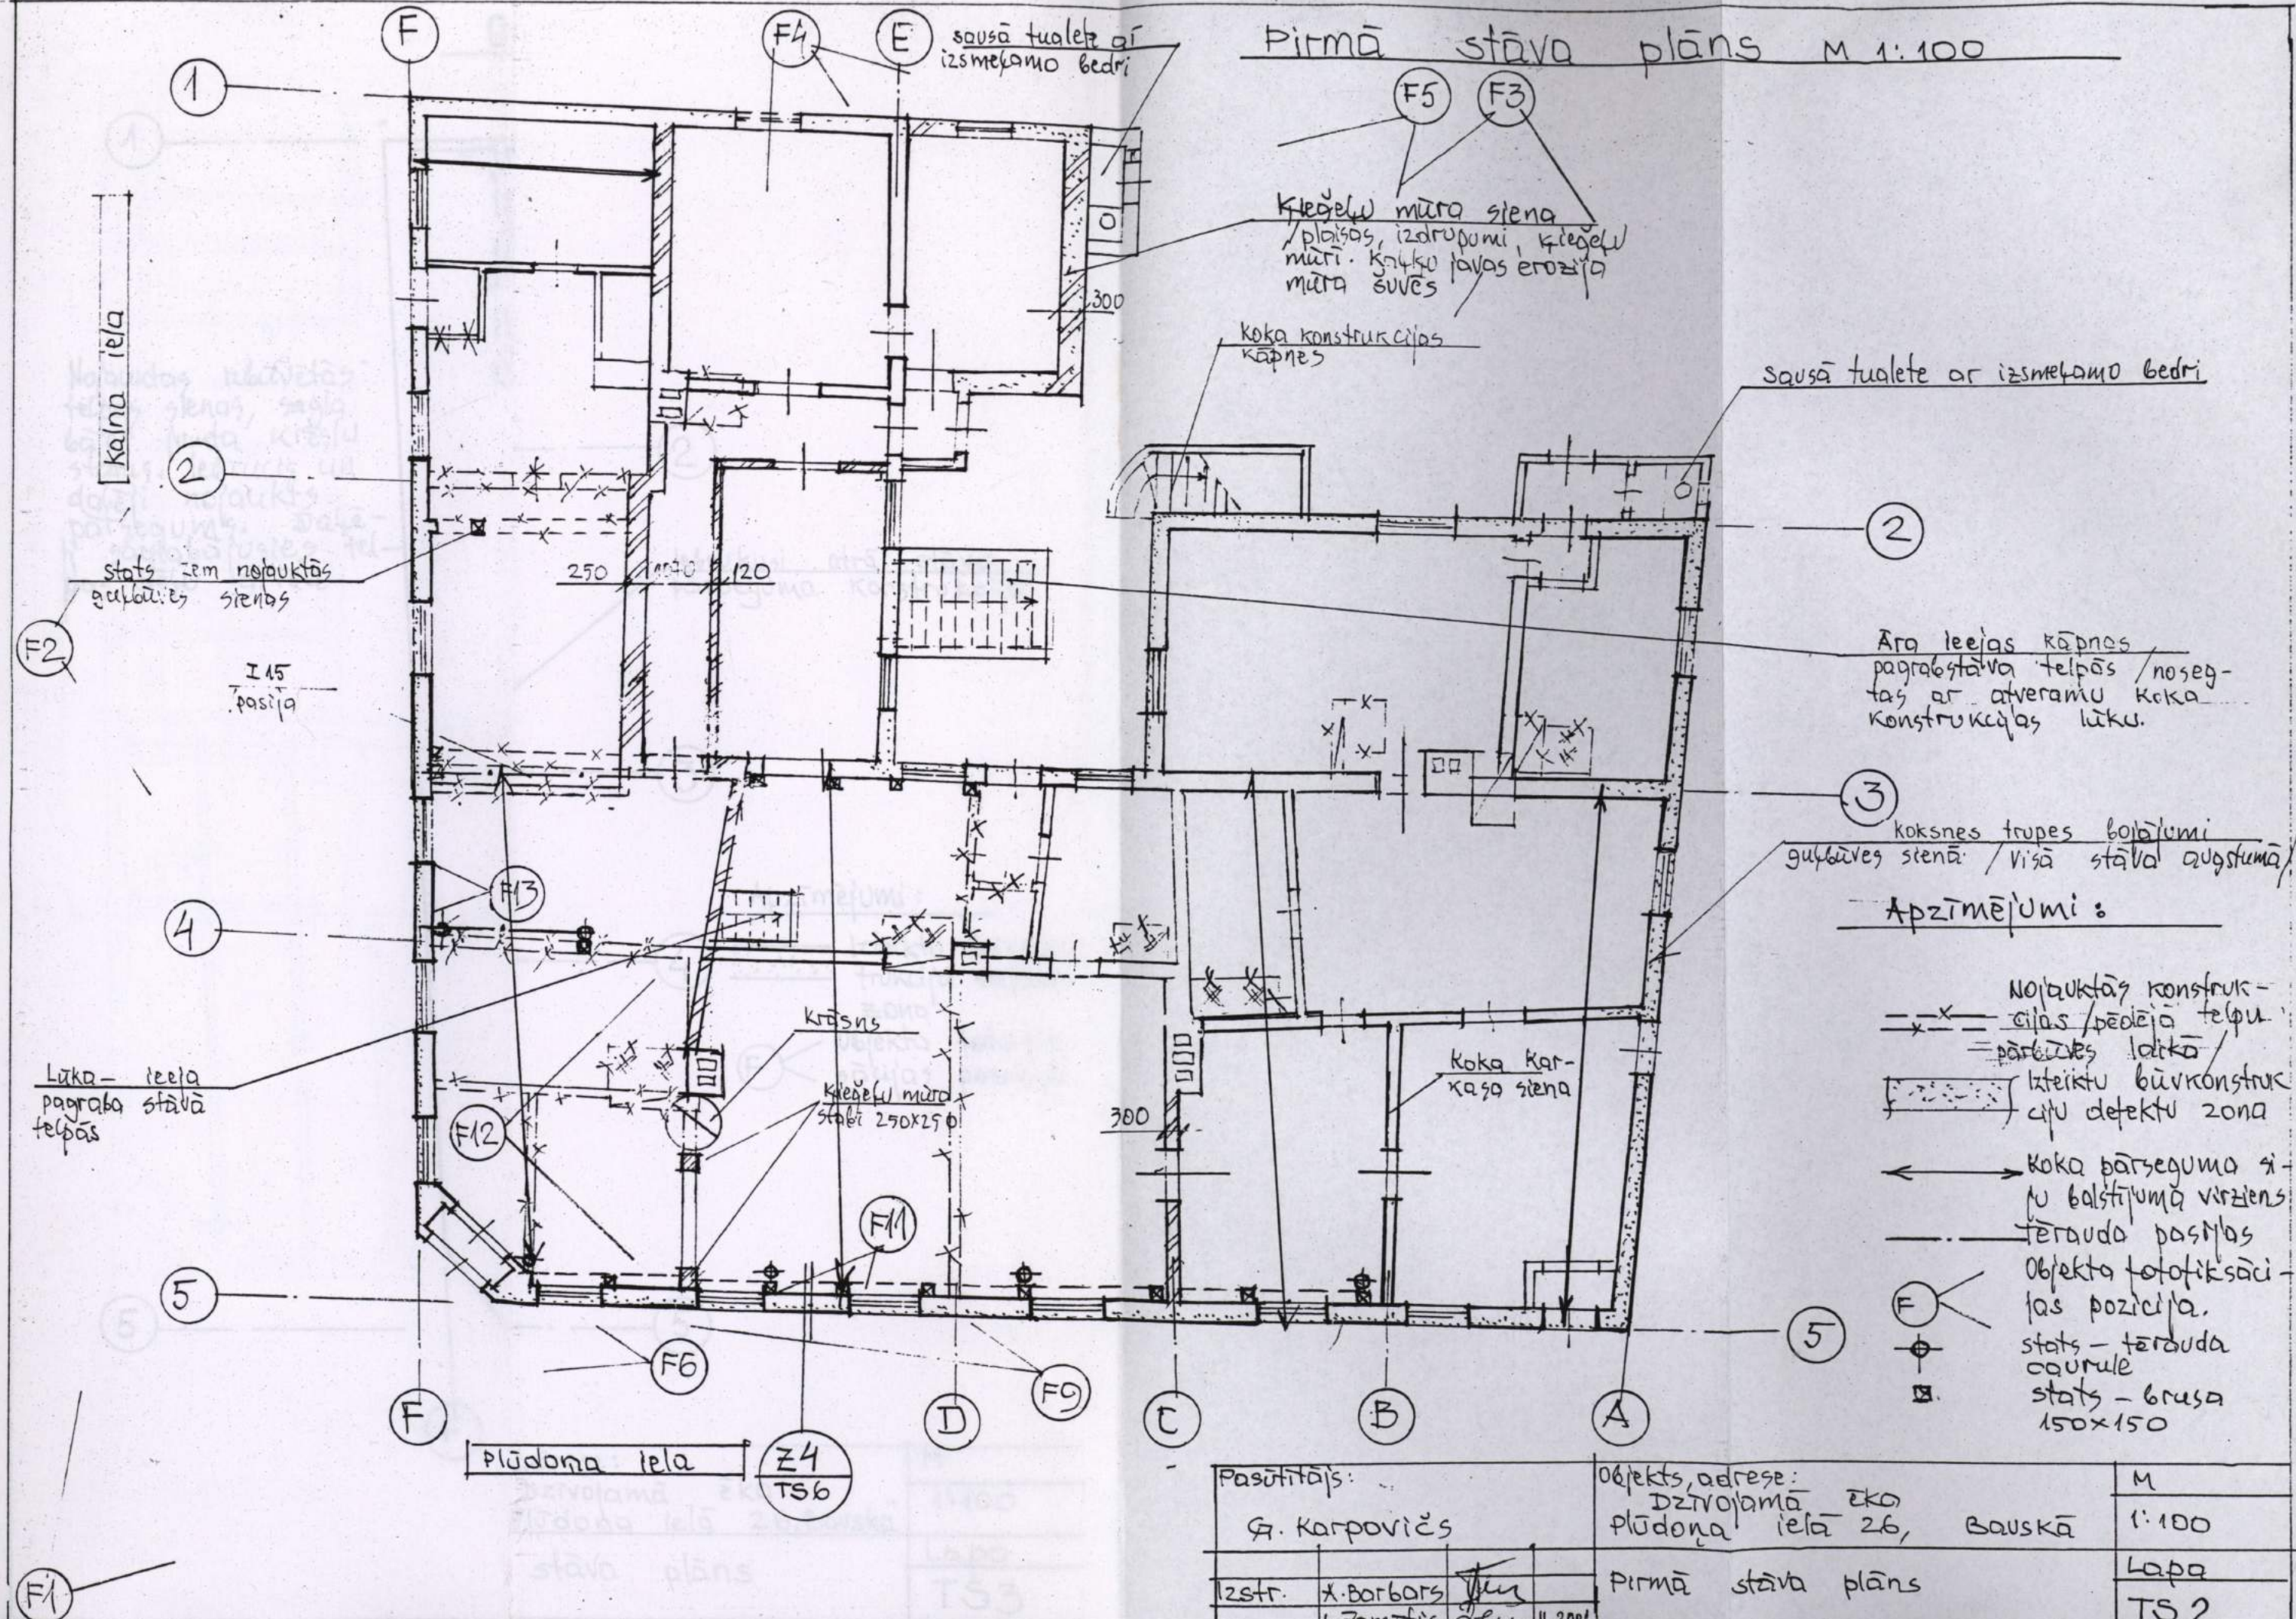
Pirmā stāva plāns M 1:100

klegēlu mūra siena
plaisas, izdrupumi, klegēlu
mūri. katku palas erozija
mūra šuves

koksnes trapes bojājumi
gubāves sienā / visā stāva augstumā

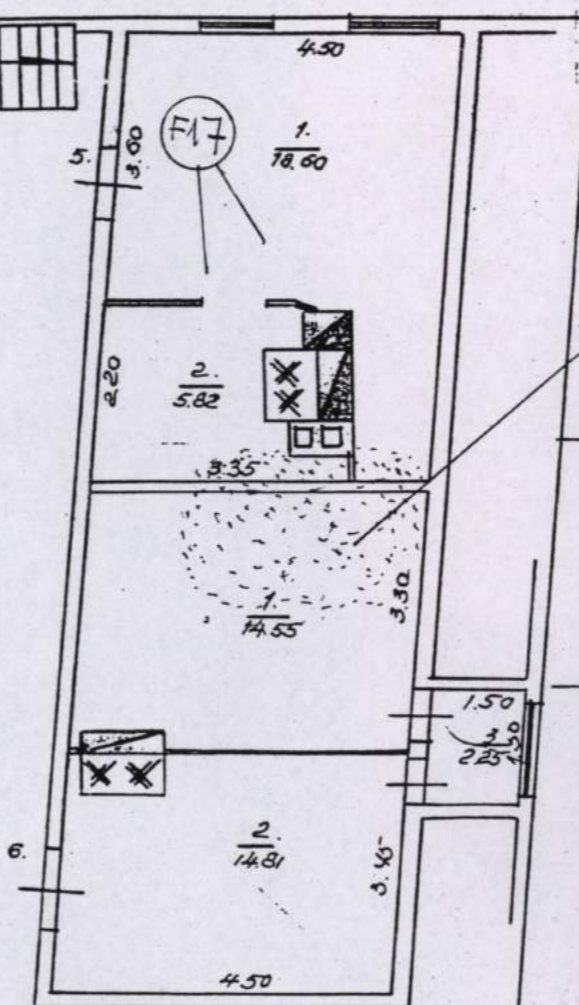
Otrā stāva plāns M 1:100

Nojauktas izbūvētās
 telpas sienas, sagla
 bājot jumta krēsli
 status. lebrucis un
 daļēji nojaukts
 pārsegums. Daļē-
 saglabājusies tel-
 gas stāvu grīda

lebrucis otrā stāva
 pārseguma konstrukcija

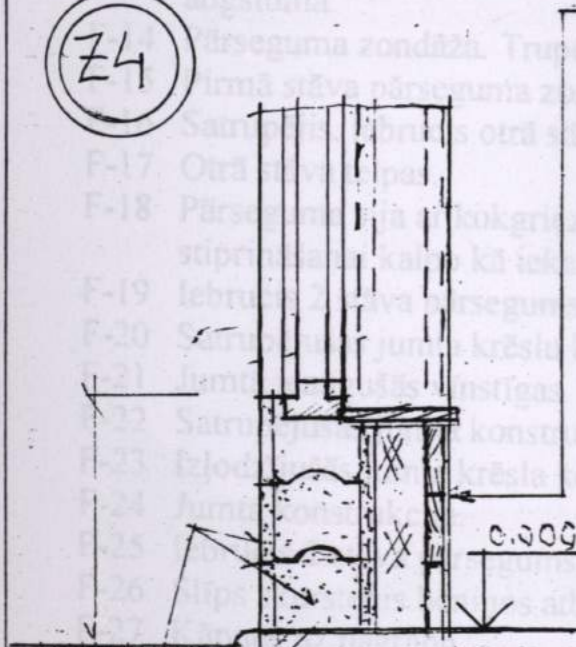
Z4

Papildus iebūvētā sienas
 konstrukcija:
 Saplāksnis
 Dēļu apšuvums
 Kūdra ievietota starp
 stabiem 150x150, stabi
 novietoti gar loģu ailu
 malām pārseguma
 papildus atbalstījumam /
 sākotnējā sienas
 konstrukcija:
 Apmetums uz skalīnu
 režģa
 Gubūves koka brūvas
 Fasādes apdares dēļu
 apšuvums.

Ēkas pamati mūrēti no
 laukakmeņiem un kriegē-
 liem ar kaļķu javu
 pamatu augsdā bojāta
 /izdrupuši

Bojāti gubūves sienas
 apakšējās brūvas
 un apšuvuma daļi
 kokšnes trupe

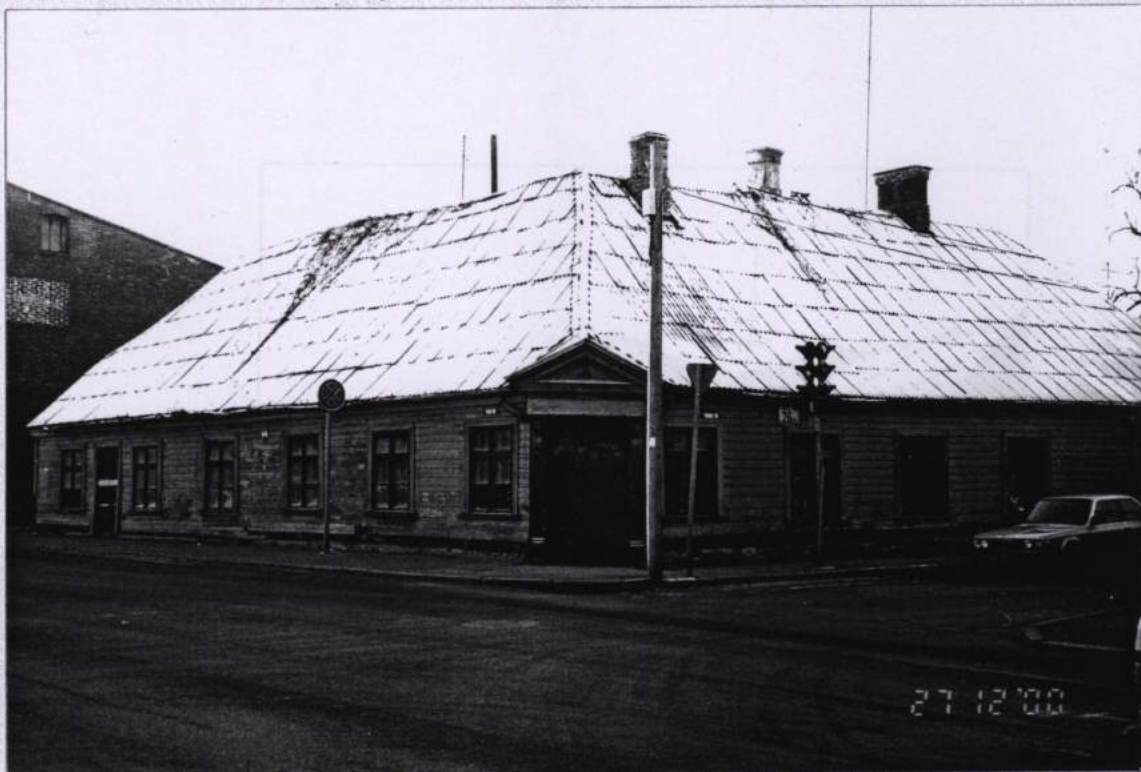
F-1 Kalna ielas un Plūdoņa ielas fasādes.

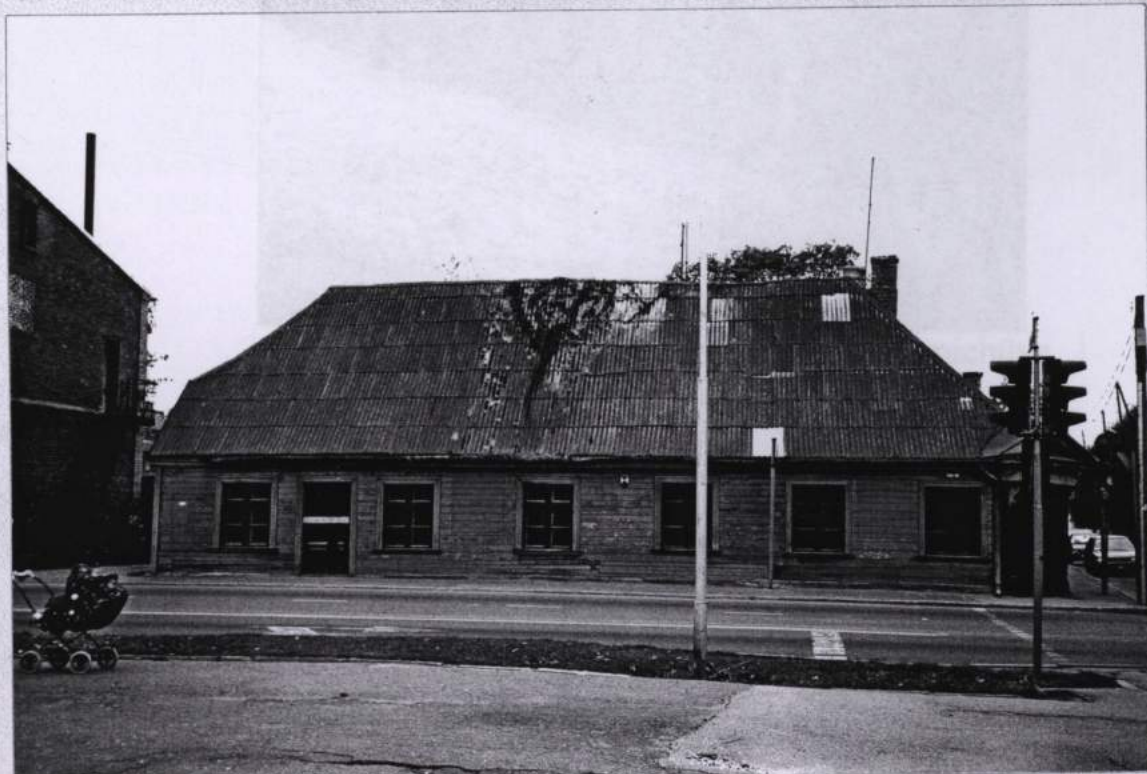
F-2 Kalna ielas fasāde.

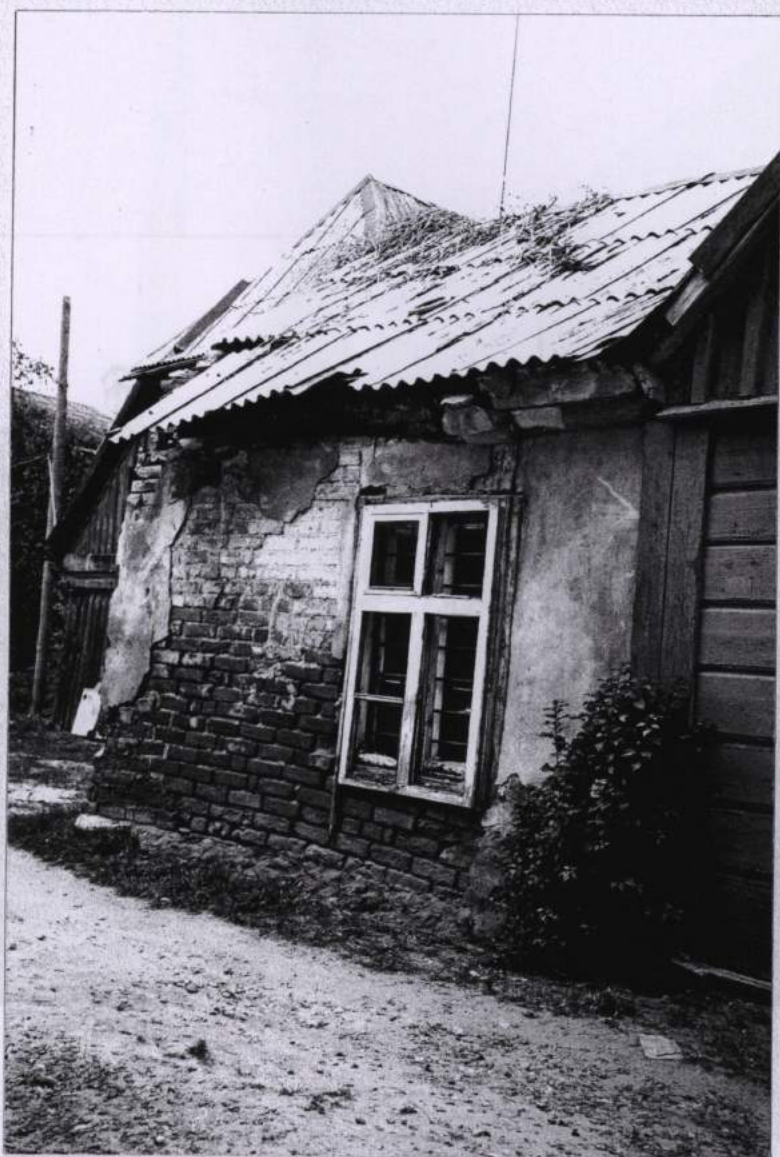
F-4 Sētas fasādes fragments ķieģeļu mūra piebūve.

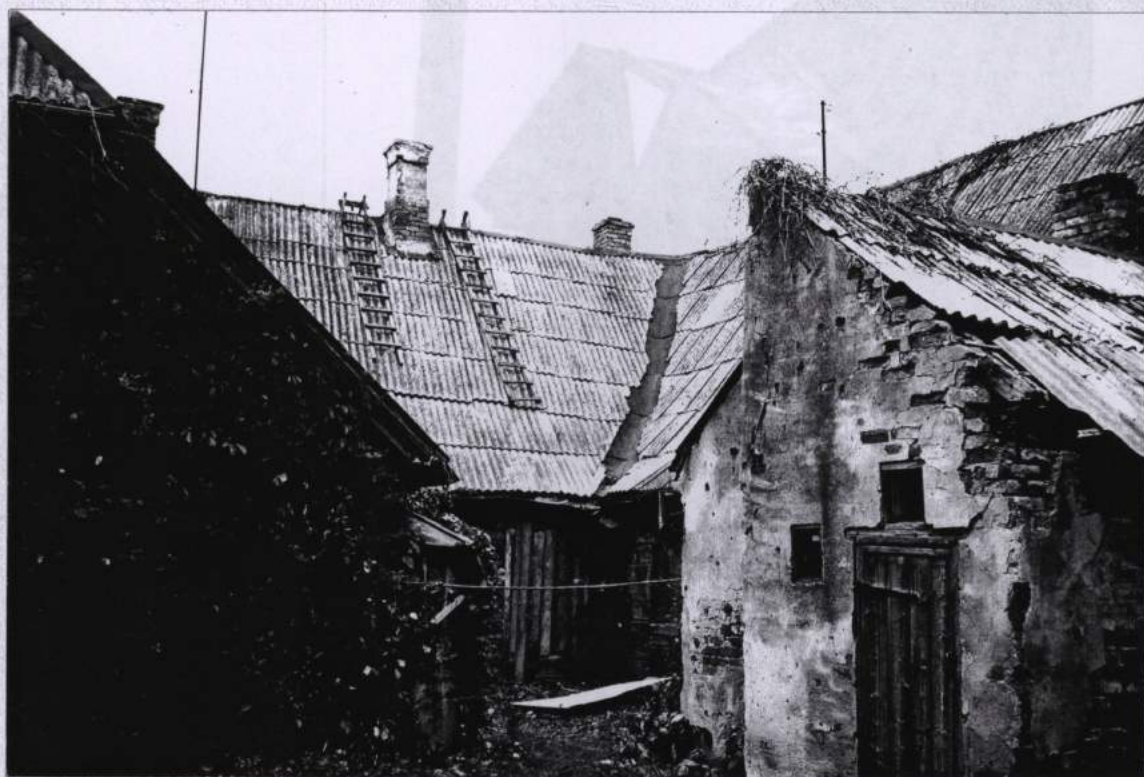
bedri. Ķieģeļu mūra sienas mūretas ar kaļķu javu, sienu biezums 30cm. Ķieģeļu mūra sienas saplaisājušas, atsevišķi sienu posmi izdrupuši, kaļķu java zaudējusi saisti. Praktiski ķieģeļu mūra sienas ir avārijas stavoklī.

F-5 Izdrupušas, saplaisājušas ķieģeļu mūra piebūves sienas.

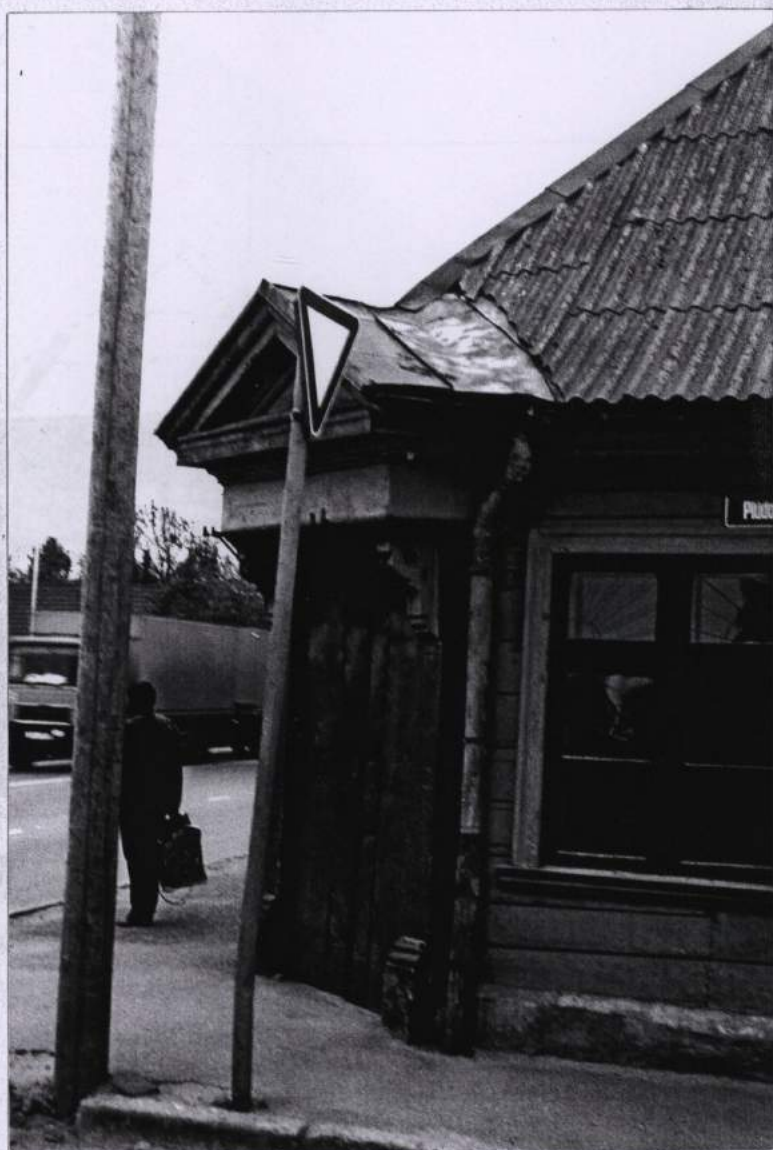
F-6 Fasādes fragments. Stūra ieeja.

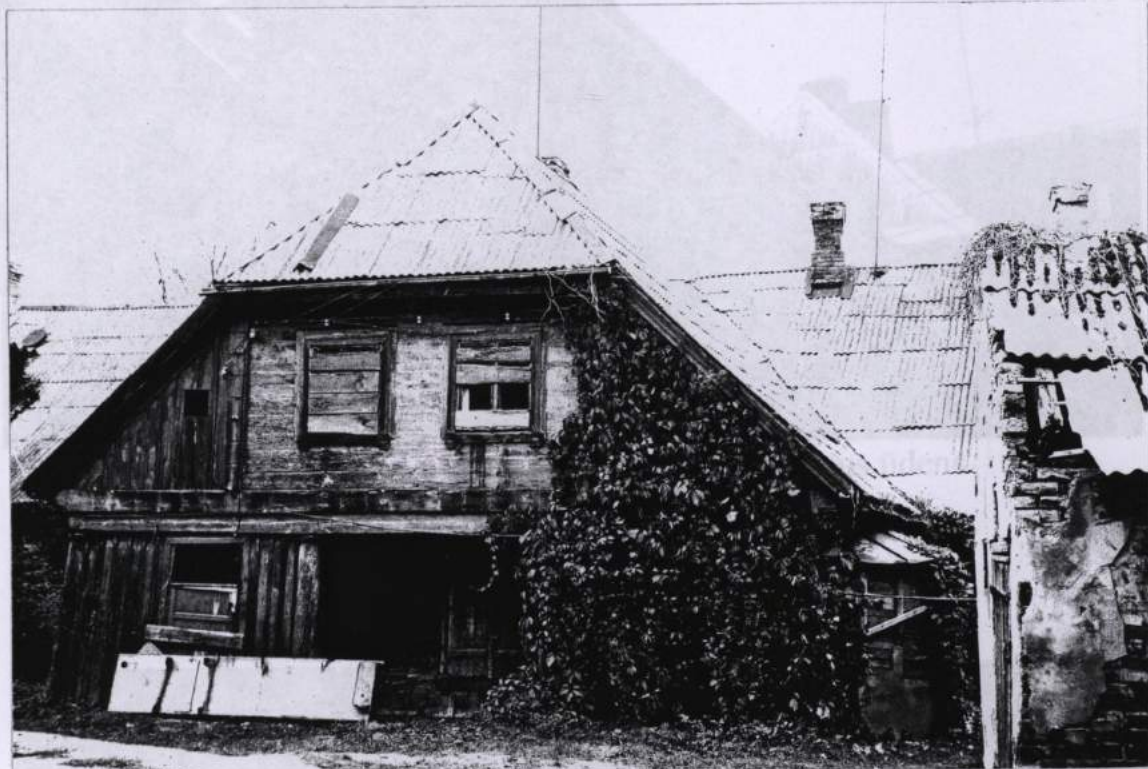
F-3 Sētas fasāde.

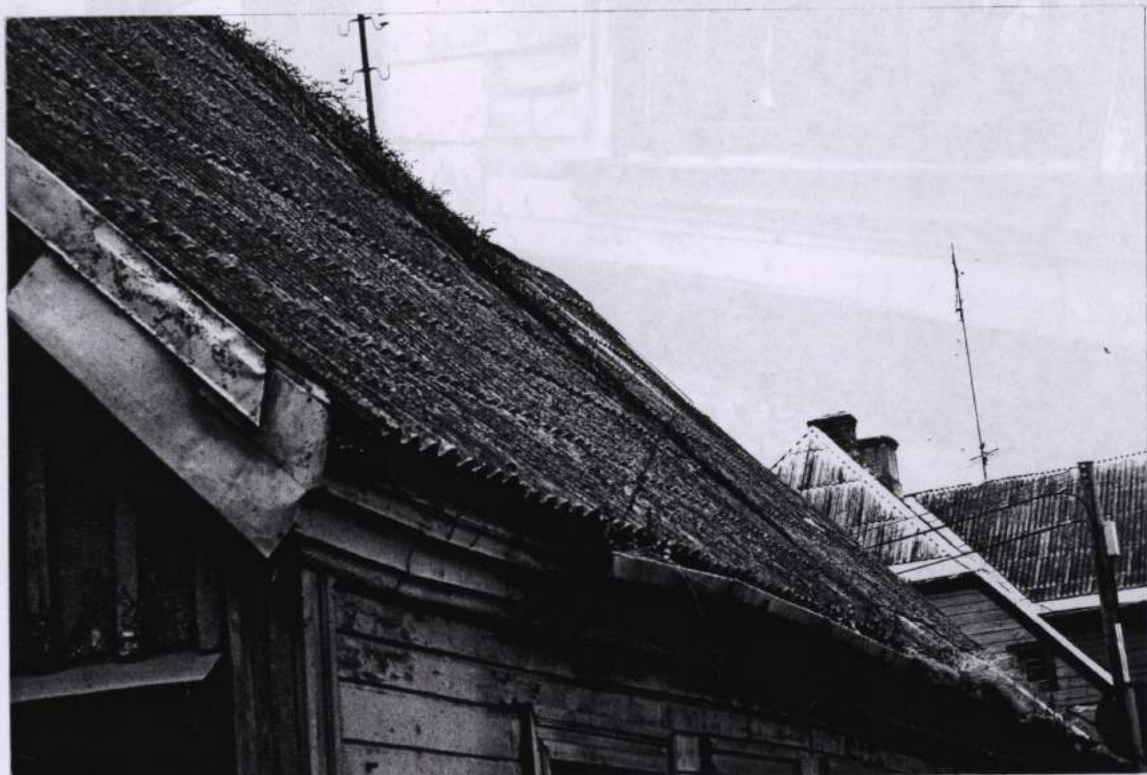
F-7 Profilētie dzegas apšuvuma dēļi. Deformētas lietus ūdens notekrenes.

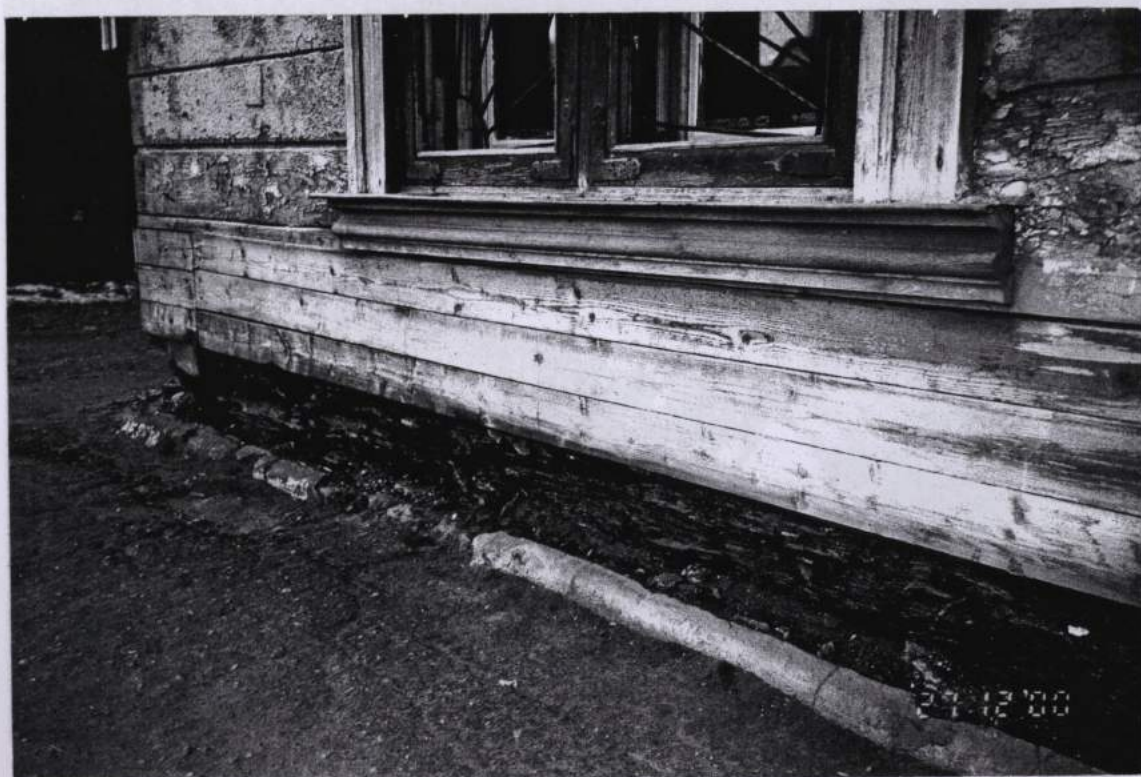
1.1 Pamati. Pamati ēkai mūrēti no laukakmeņiem un māla ķieģeļiem ar kaļķu javu. Zem daļas no ēkas izbūvēts pagrabs, arī pagraba sienas mūrētas no laukakmeņiem un māla ķieģeļiem ar kaļķu javu. Pagrabam nav ierīkota hidroizolācija. Laika gaitā ap ēku ir pieaudzis kultūrslānis, tāpēc ir samazinājies virspamata augstums. Visvairāk zemes līmenis ir pieaudzis sienai gar Kalnu ielu, tur no trotuāra līmeņa līdz apakšējam guļbūves balķim atsevišķās vietās ir tikai 5cm, tāpēc apakšējie sienas balķi samirkst un trupē. Virspamata mūris ir izdrupis un fasādes pusē apmetums vairākkārt labots ar cementa javu. Pagraba uz pamatu sienām novērojami intensīvi izsāļojumi un mūra izdrupumi. Vispārējais pamatu tehniskais stavoklis neapmierinošs.

F-8 Satrupējais guļbūves apakšējais vainags. Ap ēku pieaudzis kultūrslānis.

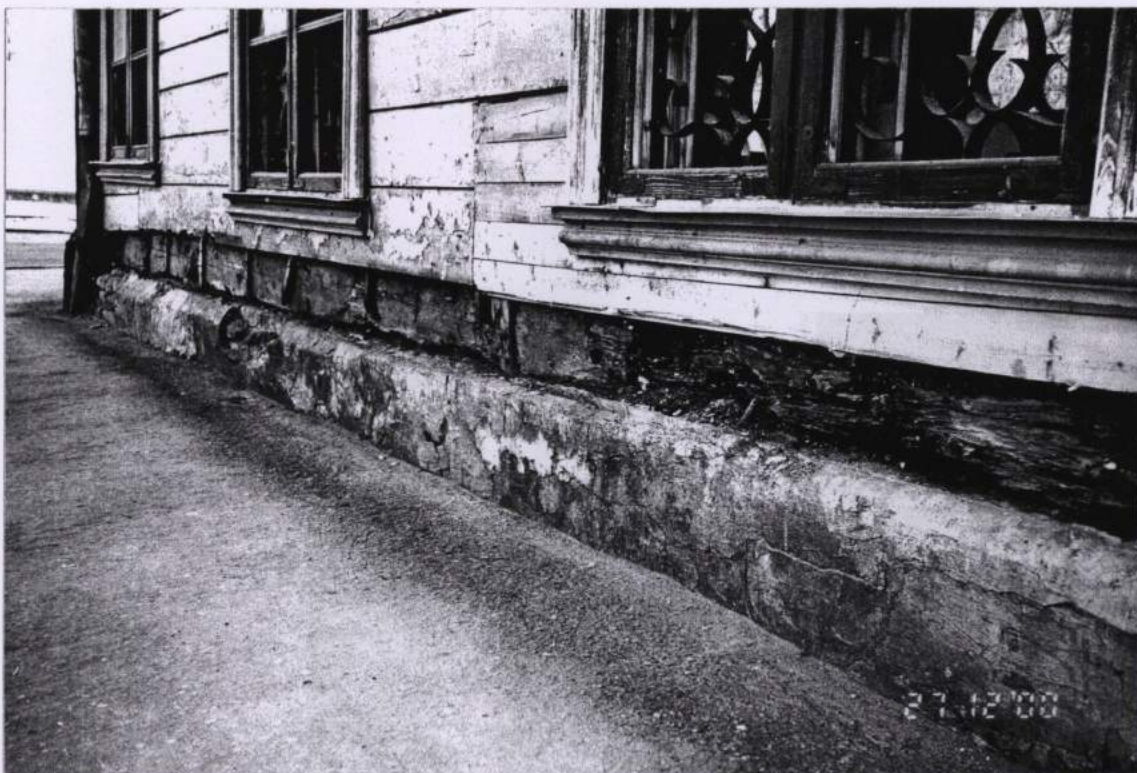
F-9 Plūdoņa ielas fasādes fragments. Satrupējuši guļbūves balķi.

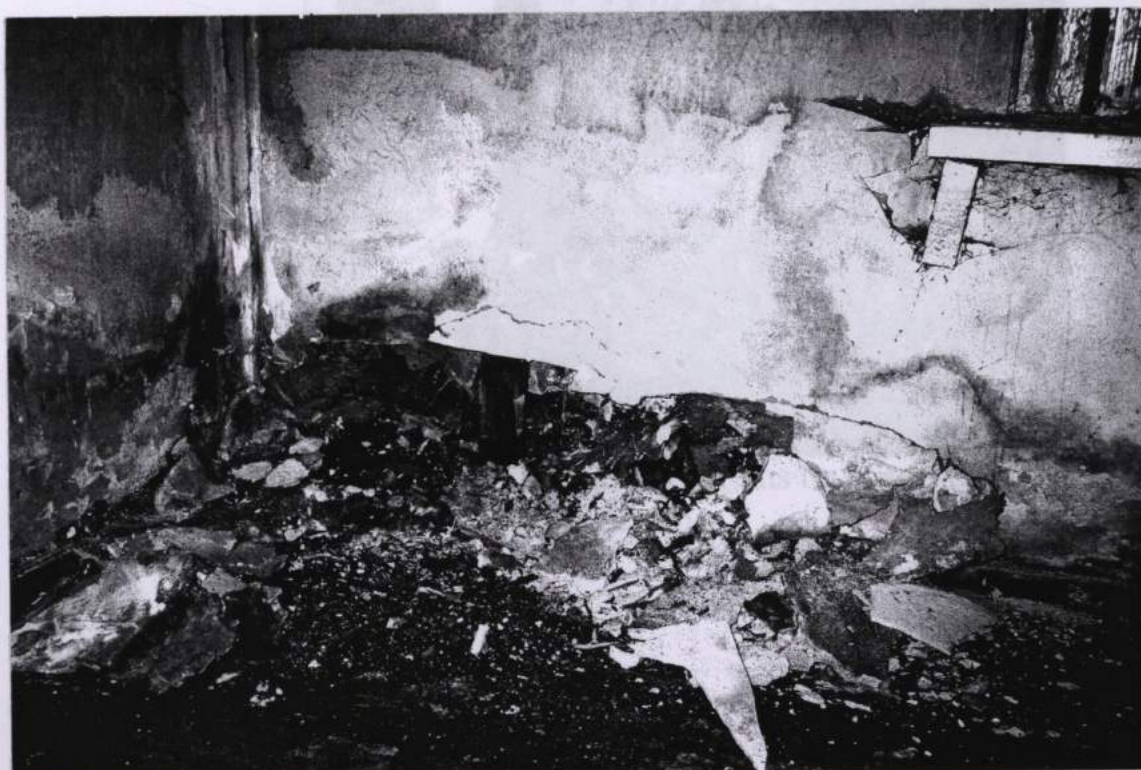
F-10 Satrupėjusi āršiena. Skats no telpas puses.

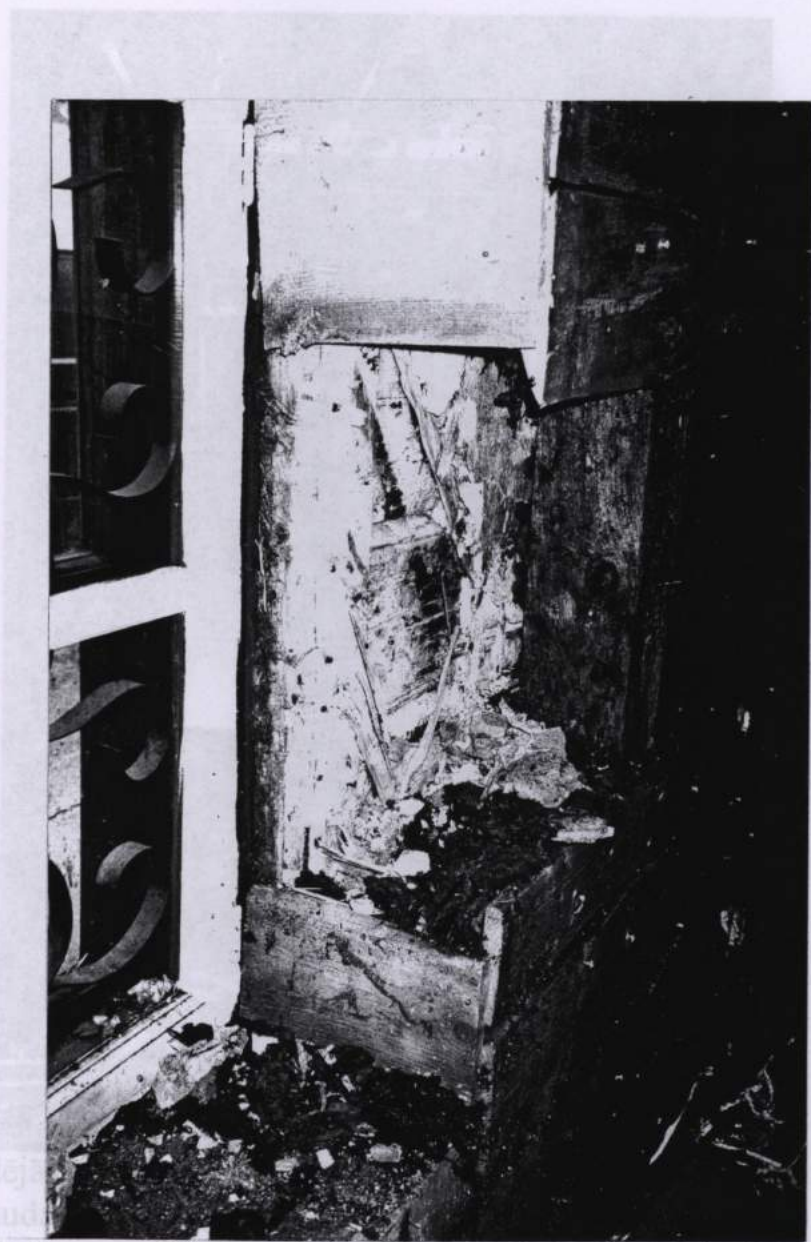
F-11 Ārsiena gar Plūdoņa ielu. Pārsegums un siena stiprināta ar statiem. Starp statiem kūdras aizbērums.

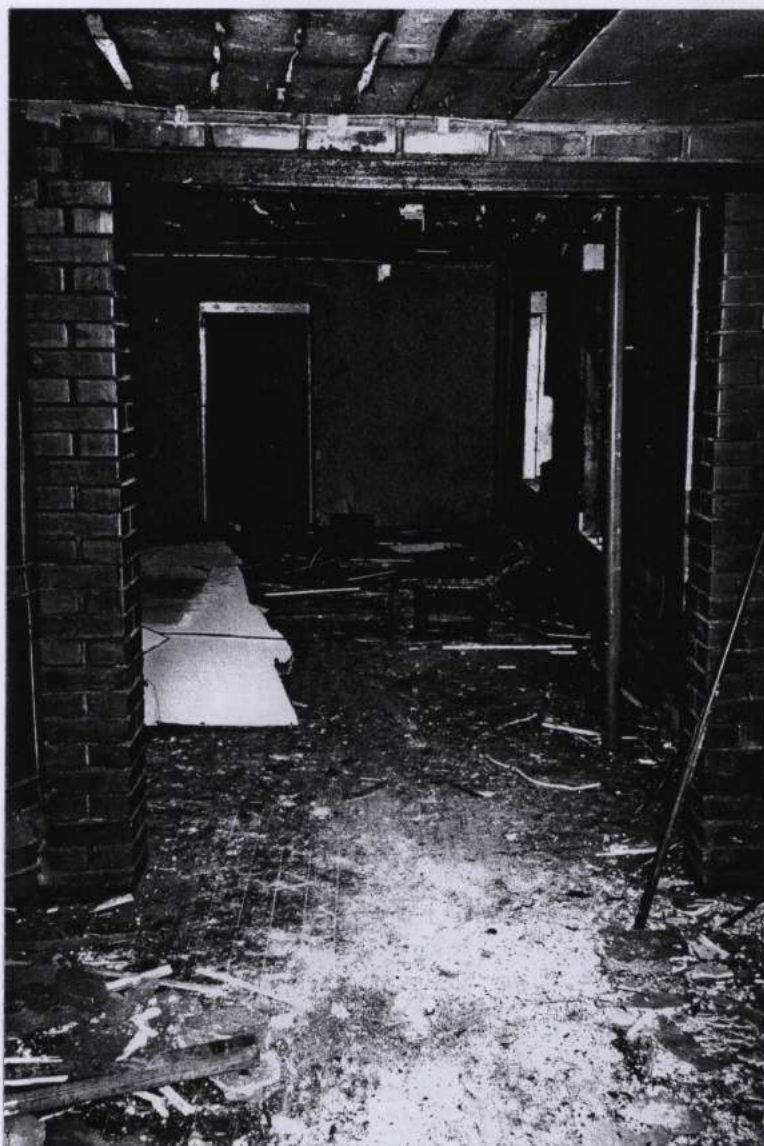
F-12 Pēdējā remonta laikā izbūvēta mūra siena. Pārsegumi balstīti ar tērauda caurulēm.

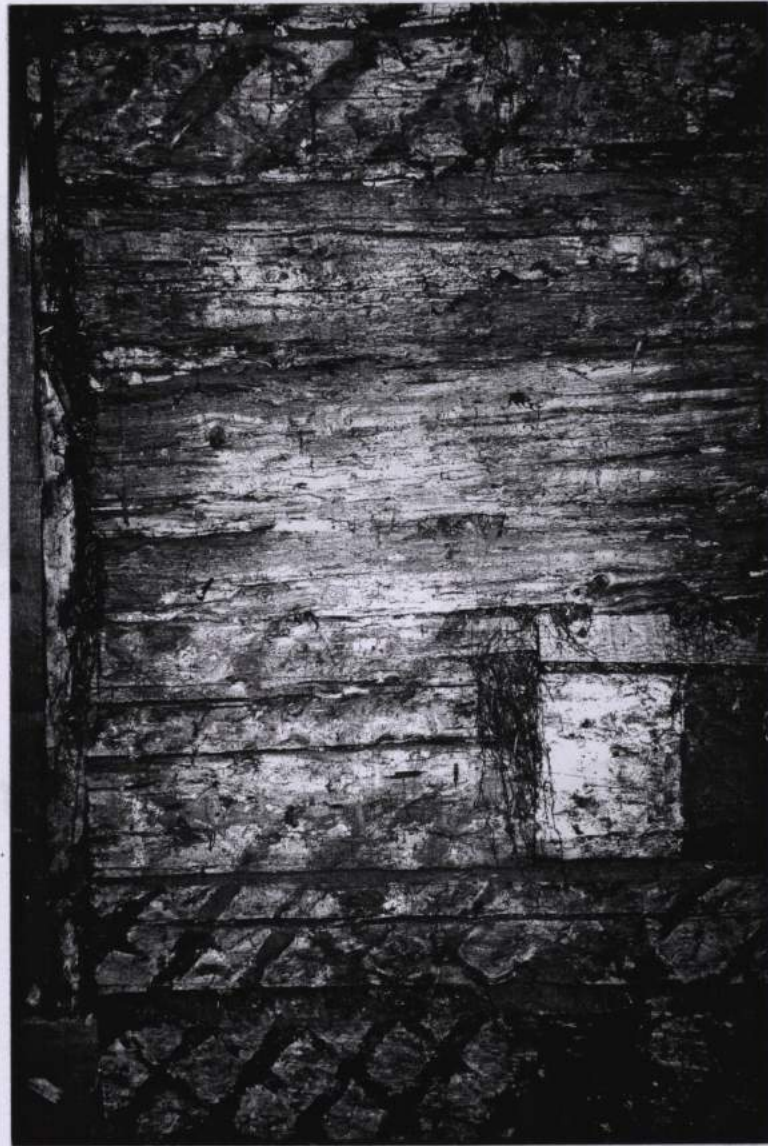
F-13 Ārsiena. Koksnes trupes un kokgraužu bojājumi visas sienas augstumā.

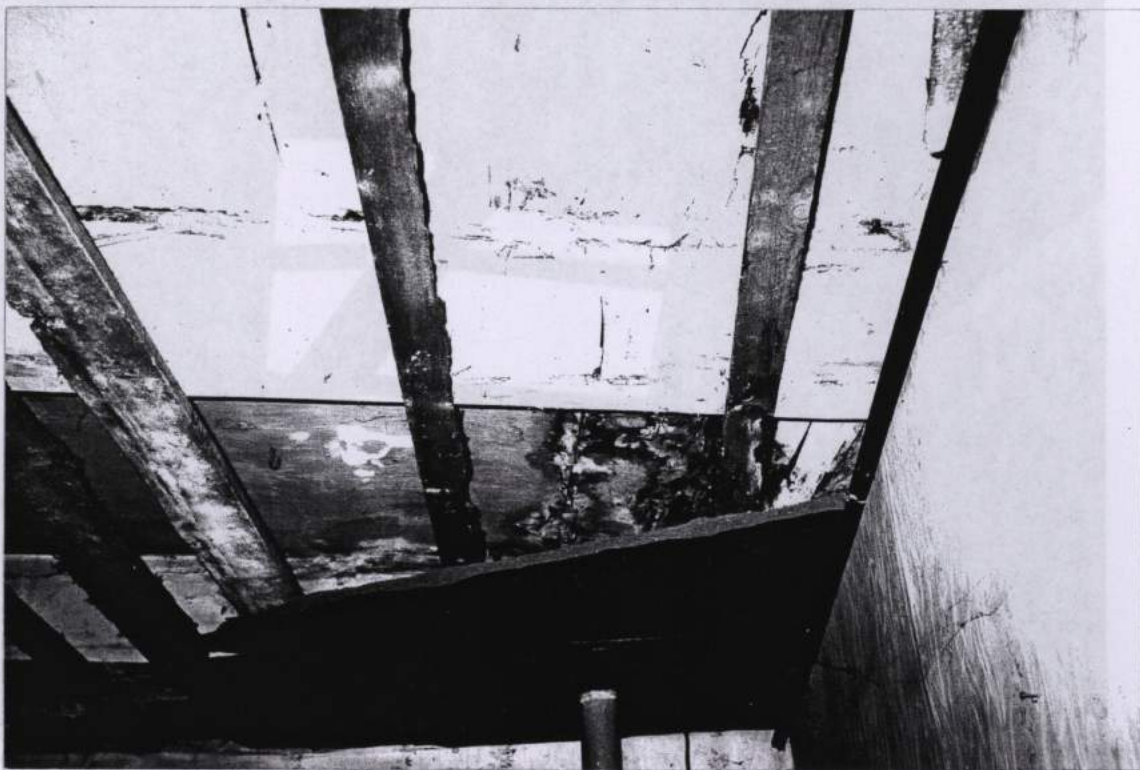
F-14 Pārseguma zondāža. Trupējušas koka sijas un griestu dēļi.

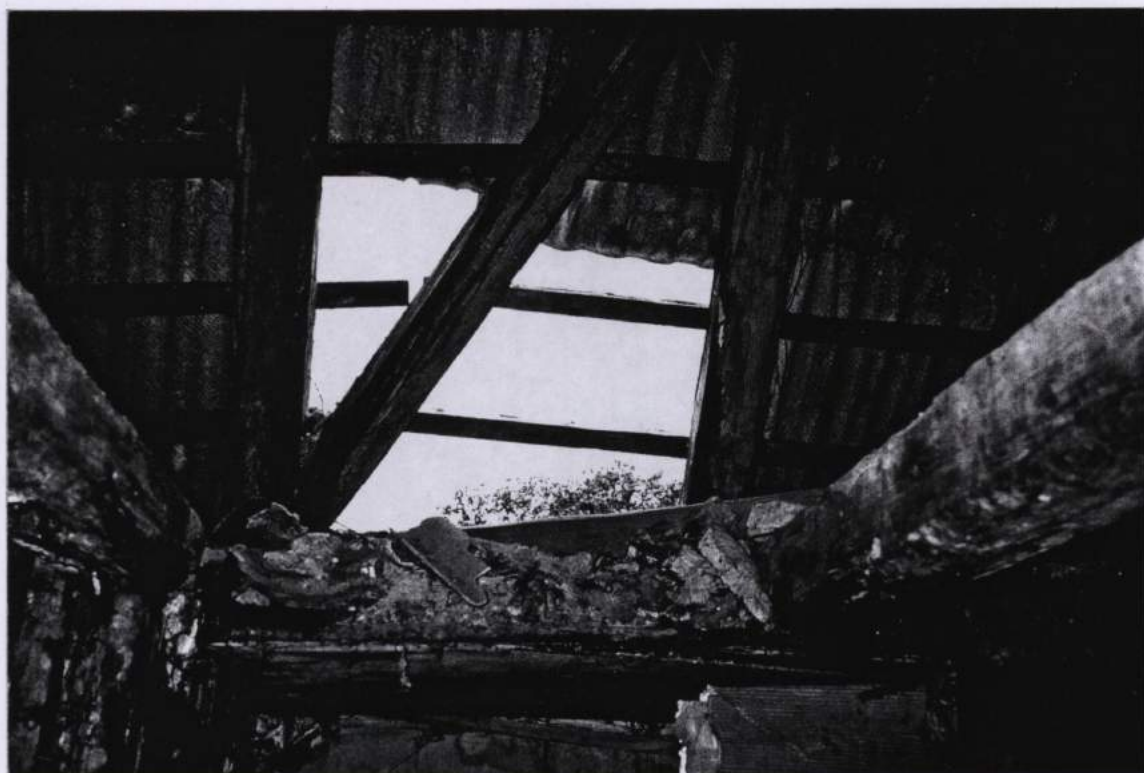
Daļai no ēkas izbūvētas telpas otrajā stāvā – bēniņos. Otrā stāva telpām ka pārseguma sijas kalpo saišķi starp spārēm. Arī otrā stāva pārseguma sijas ir trupējušas un atsevišķās vietās iebrukušas pārseguma konstrukcijas. Vispārējais otrā stāva pārseguma siju tehniskais stāvoklis neapmierinošs.

F-16 Satrupējis, iebrucis otrā stāva pārsegums.

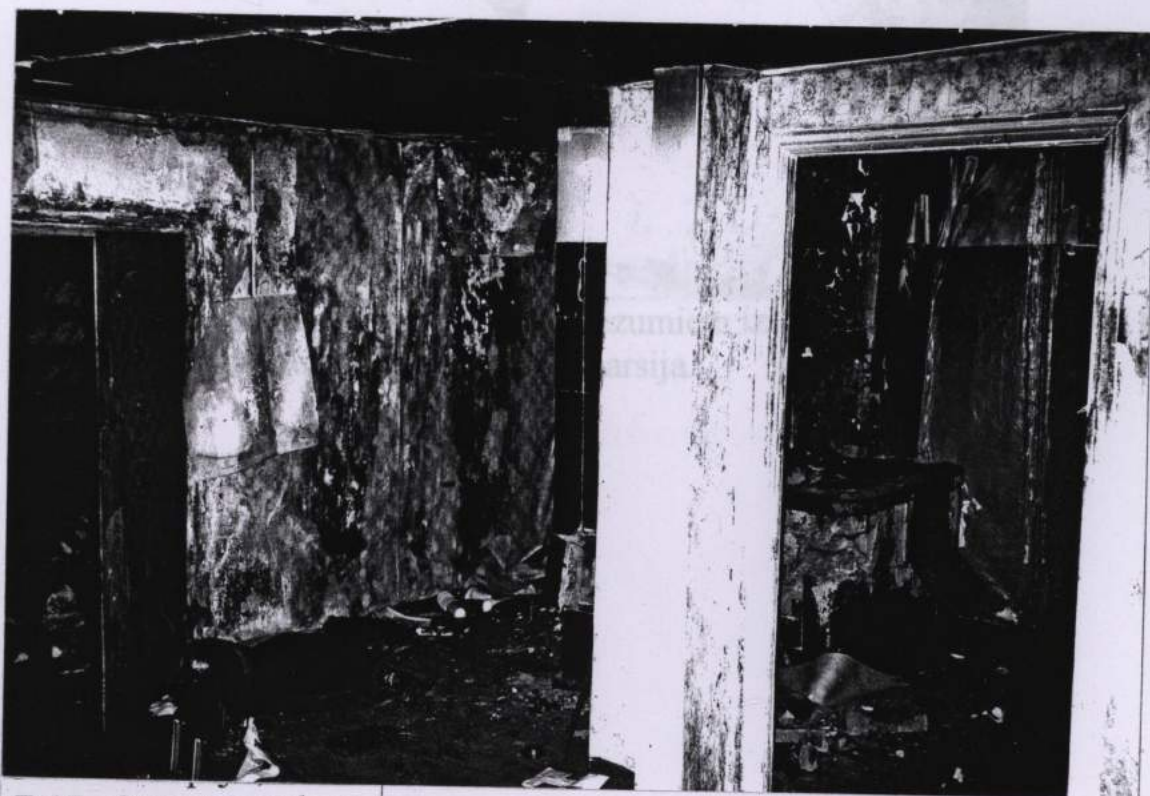
F-17 Otrā stāva telpas.

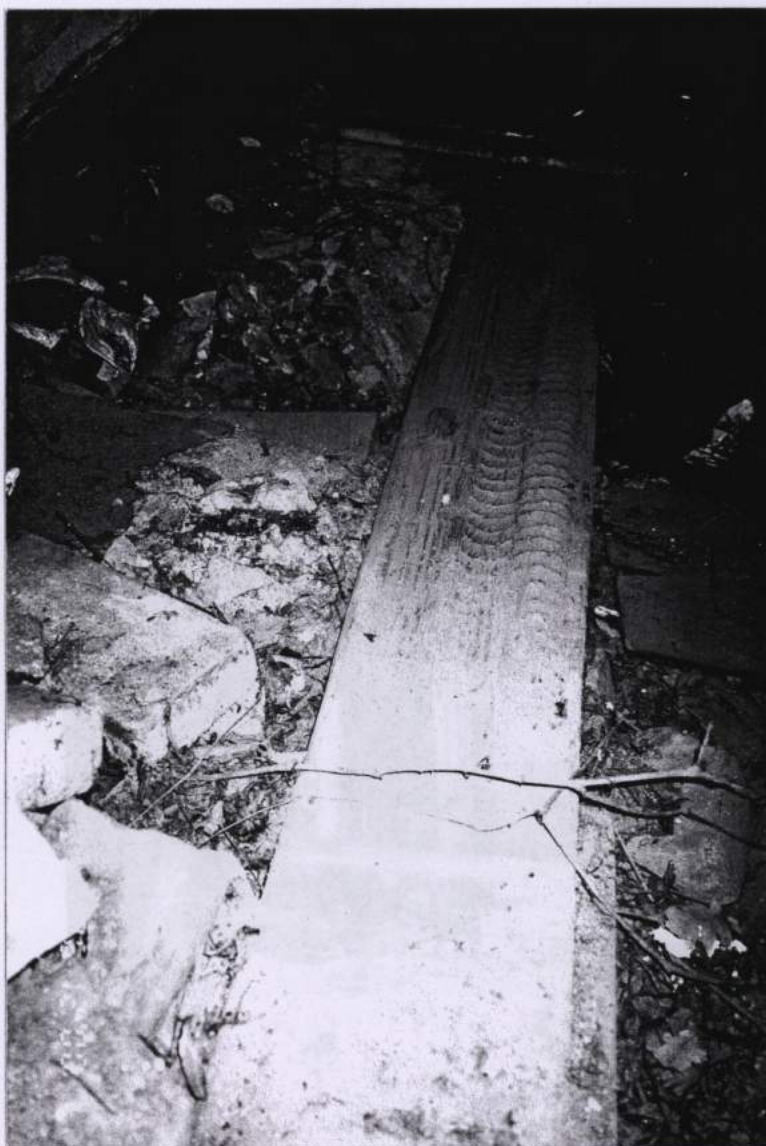
F-18 Pārseguma sija ar kokgriezumiem izmantota satrupējušo siju galu stiprināšanai kalpo kā iekarsija.

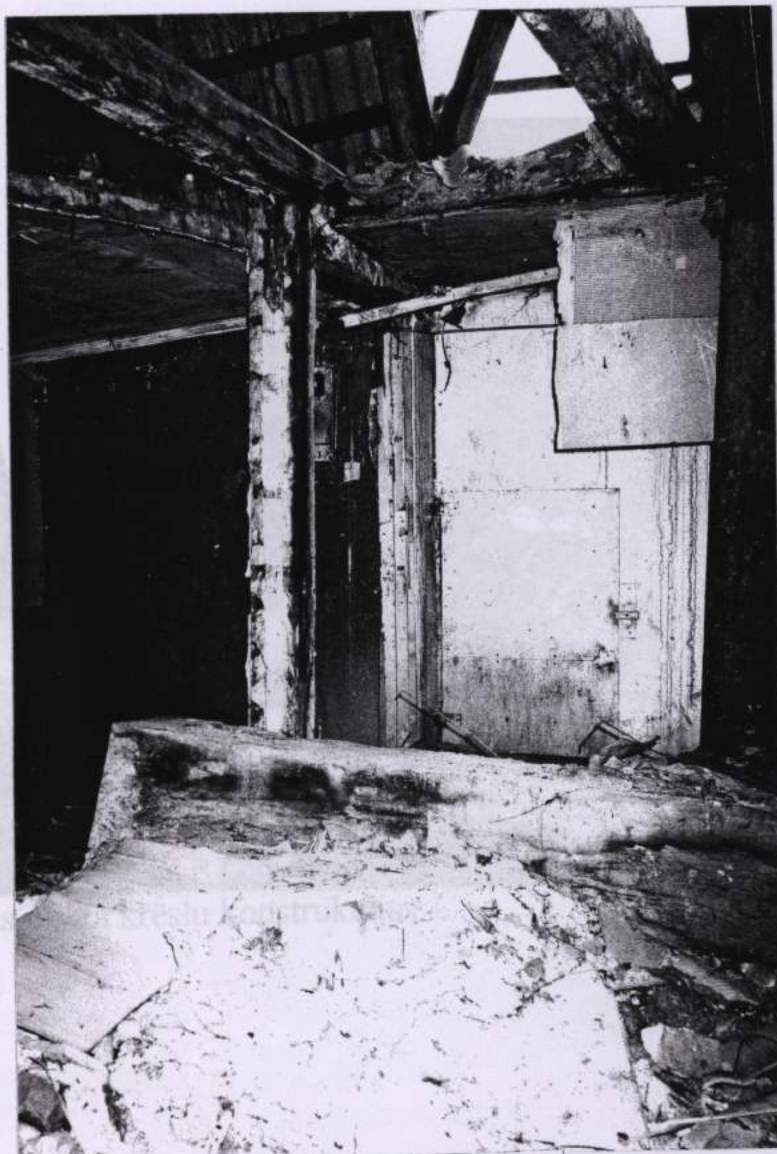
F-19 Iebrucis 2.stāva pārsegums.

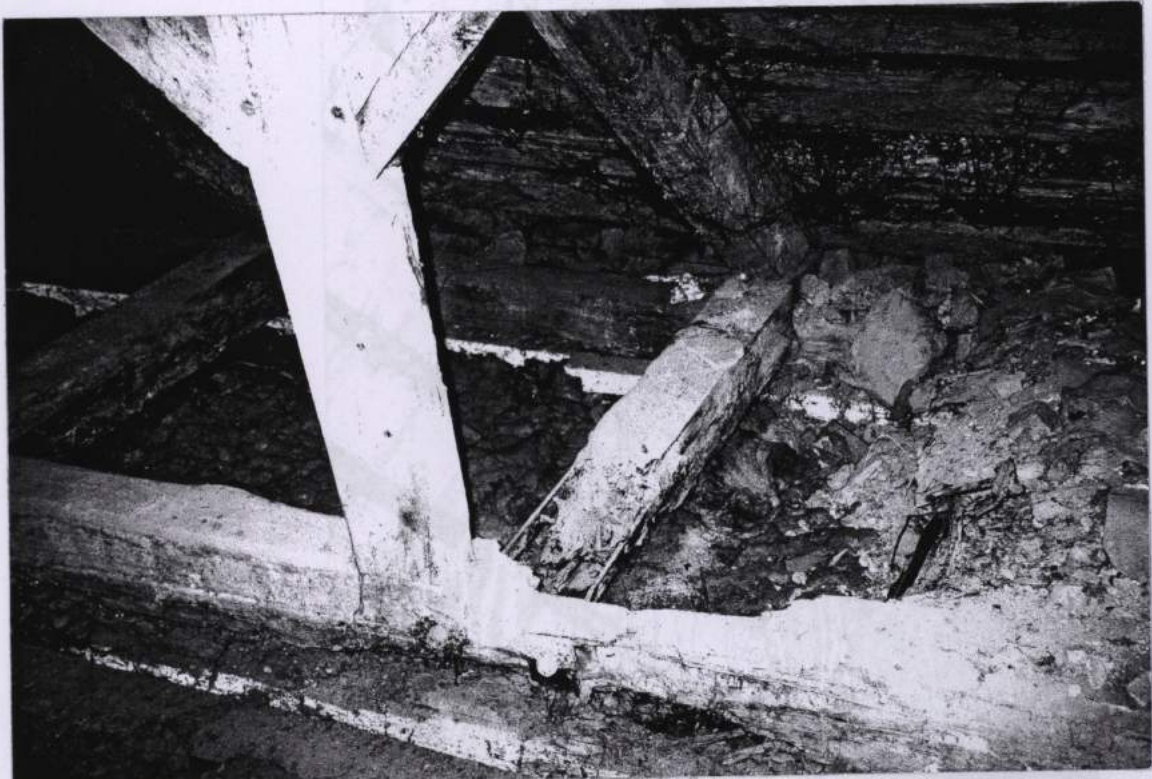
F-20 Satrupējušas jumta krēslu konstrukcijas.
