Objekts: Dzīvojamā ēka Bauskā, Plūdoņa ielā Nr. 26

TEHNISKAIS SLĒDZIENS

2000.gada decembrī un 2001.gada janvārī tika apsekota dzīvojamā ēka Bauskā, V.Plūdoņa ielā Nr.26. Apsekošanas laikā tika atsegtas un uzmērītas nesošās ēkas konstrukcijas, veikta objekta fotofiksācija, noteiktas bojāto konstrukciju vietas un apjomi.

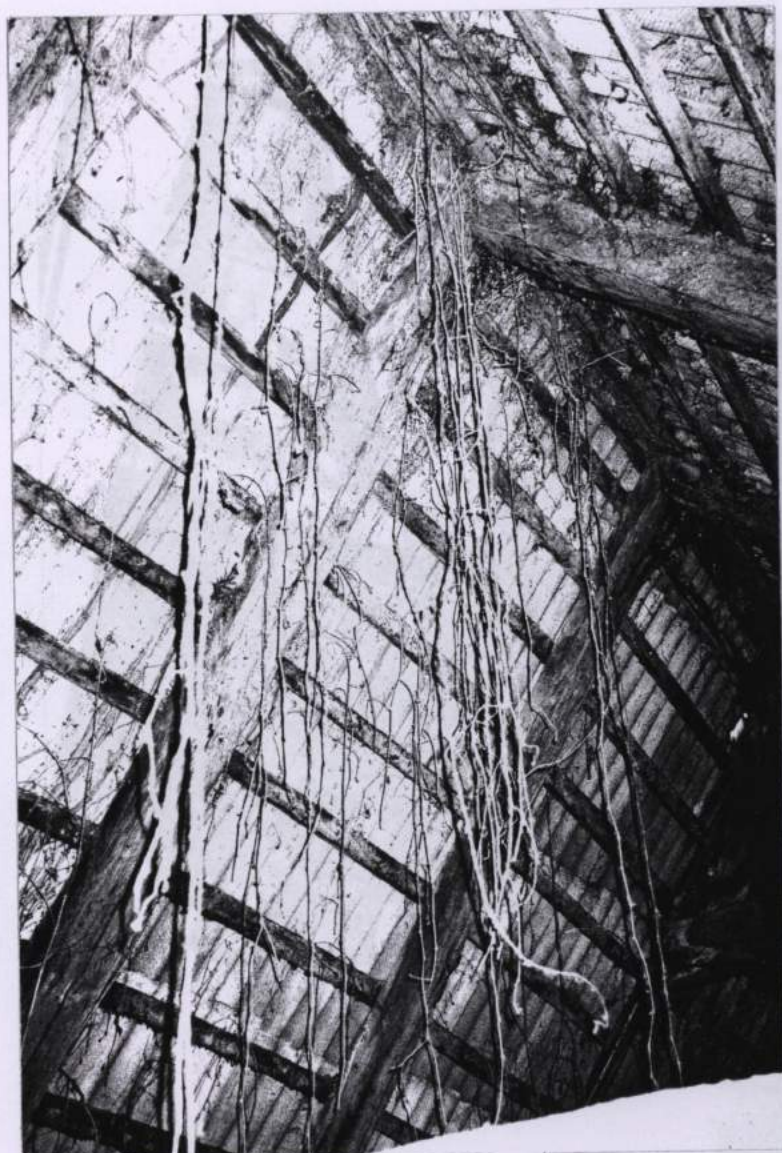
stāvokli pasliktina arī jūmtā ieaugušās vīnstīgas. Vispārējais jumta konstrukciju un seguma tehniskais stāvoklis ir neapmierinošs.

F-21 Jumtā icaugušās vīnstīgas.

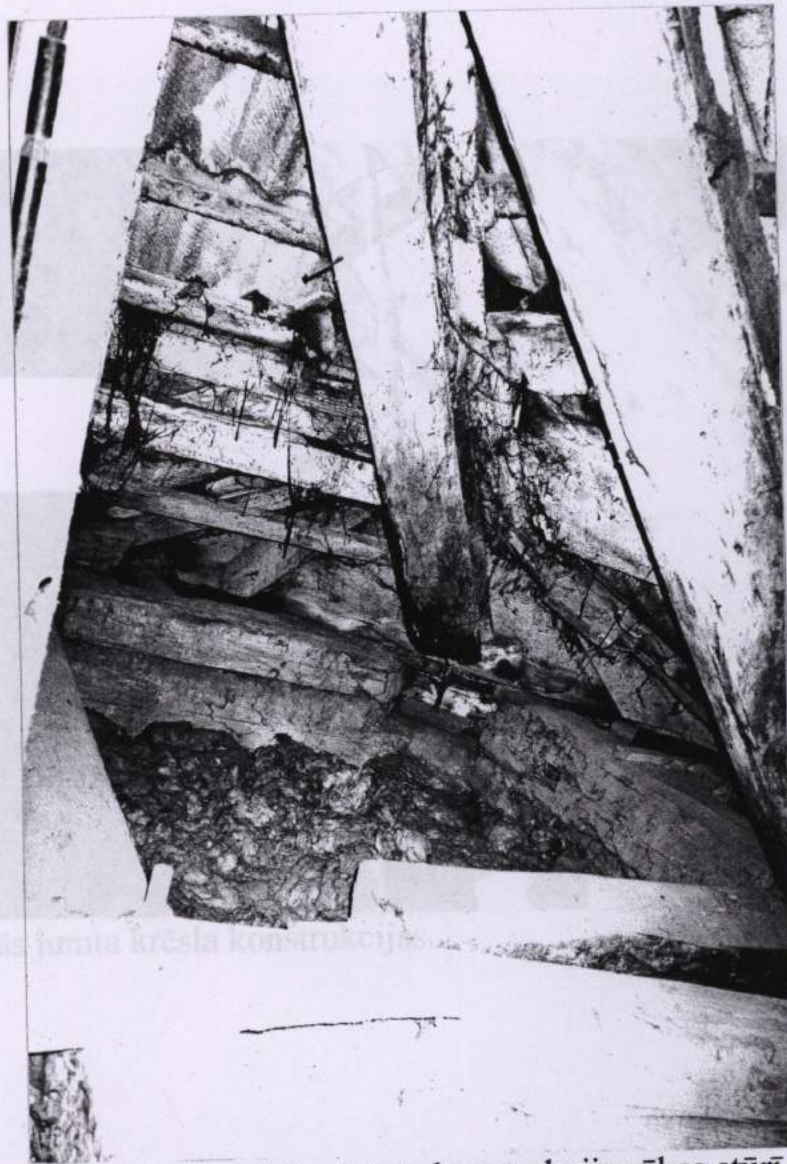
F-23 Izlodzījušas jumta kresla konstrukcija

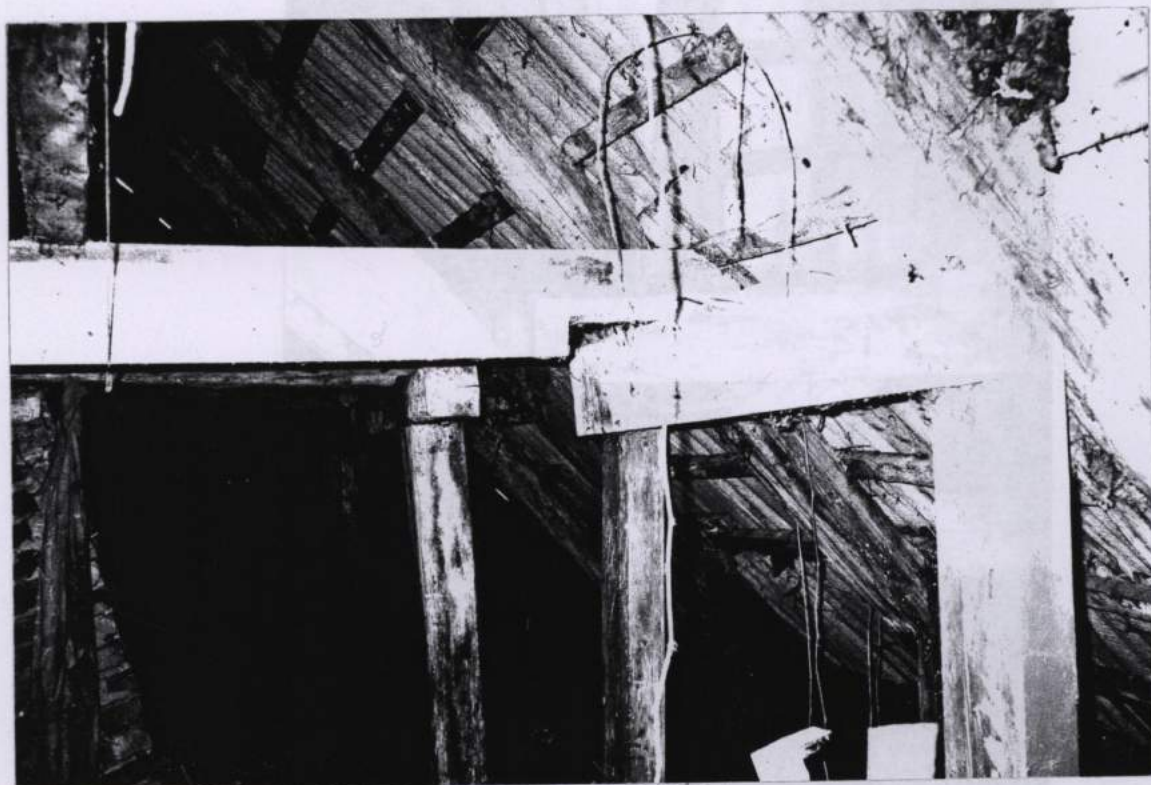
F-23 Izlodzijušās jumta krēsla konstrukcijas.

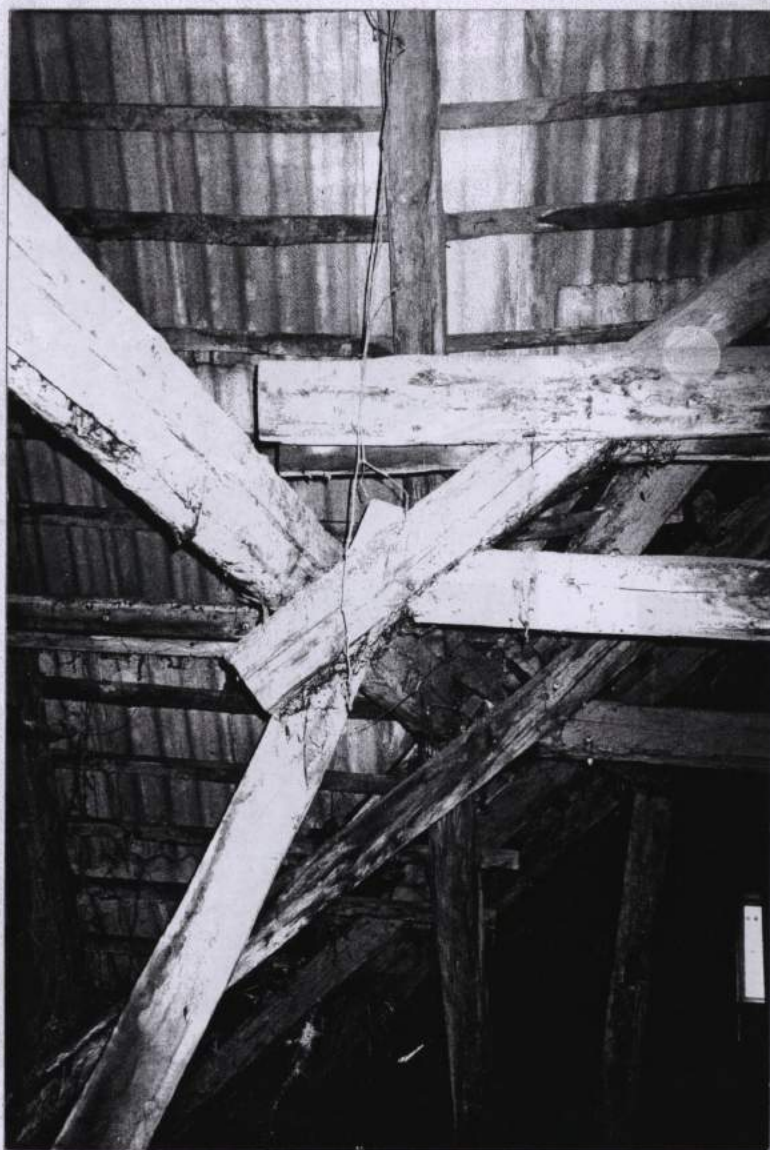
F-24 Jumta konstrukcija.

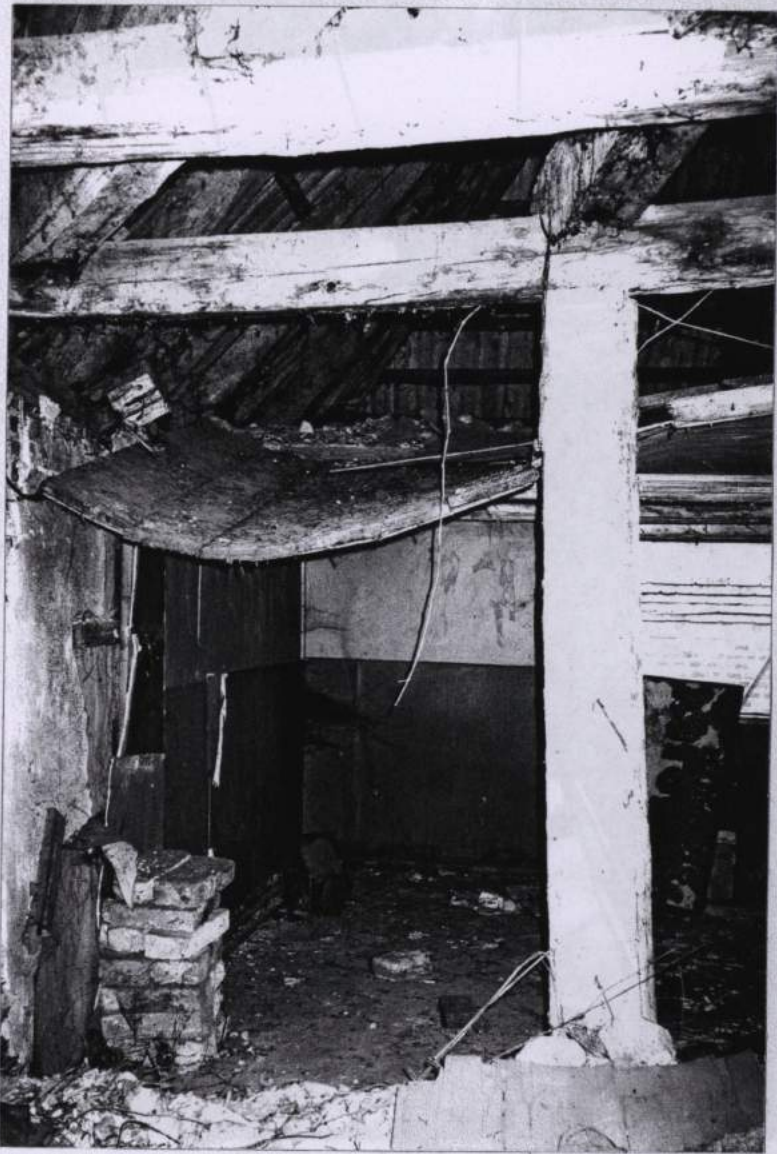
F-25 Iebrucis 2.stāva pārsegums.

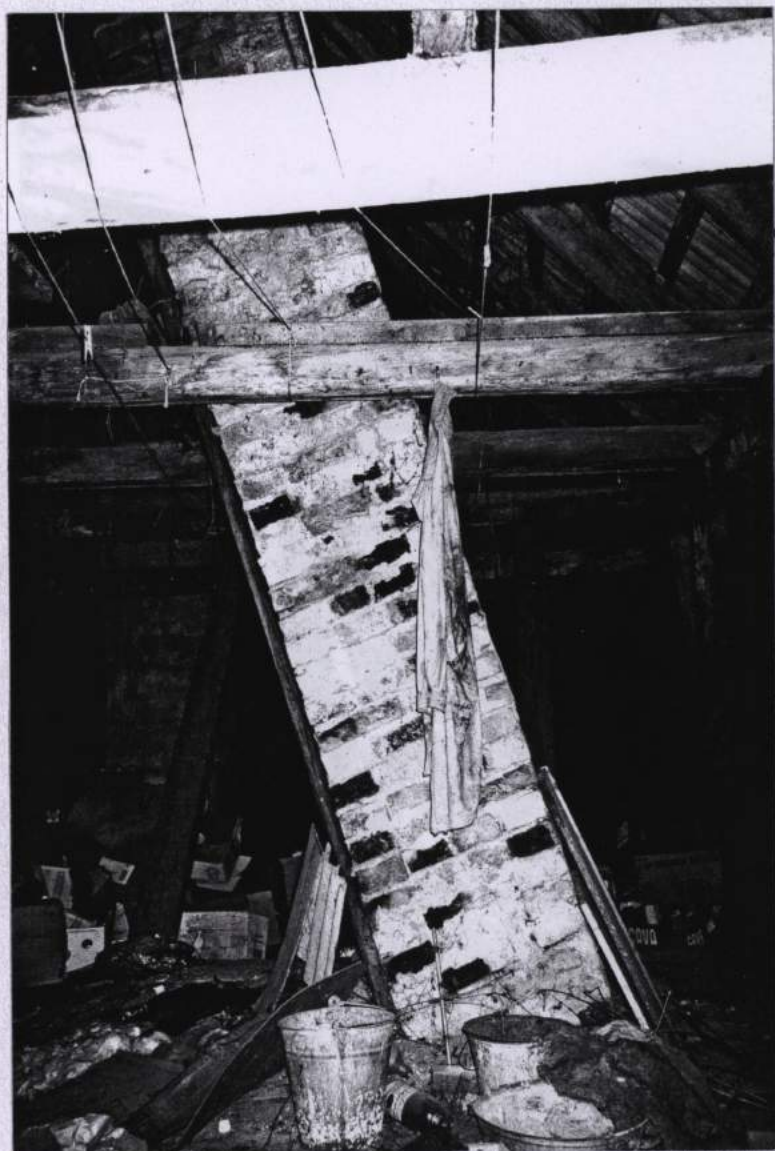
F-26 Slīps skurstenis bēniņos atbalstīts ar dēli.

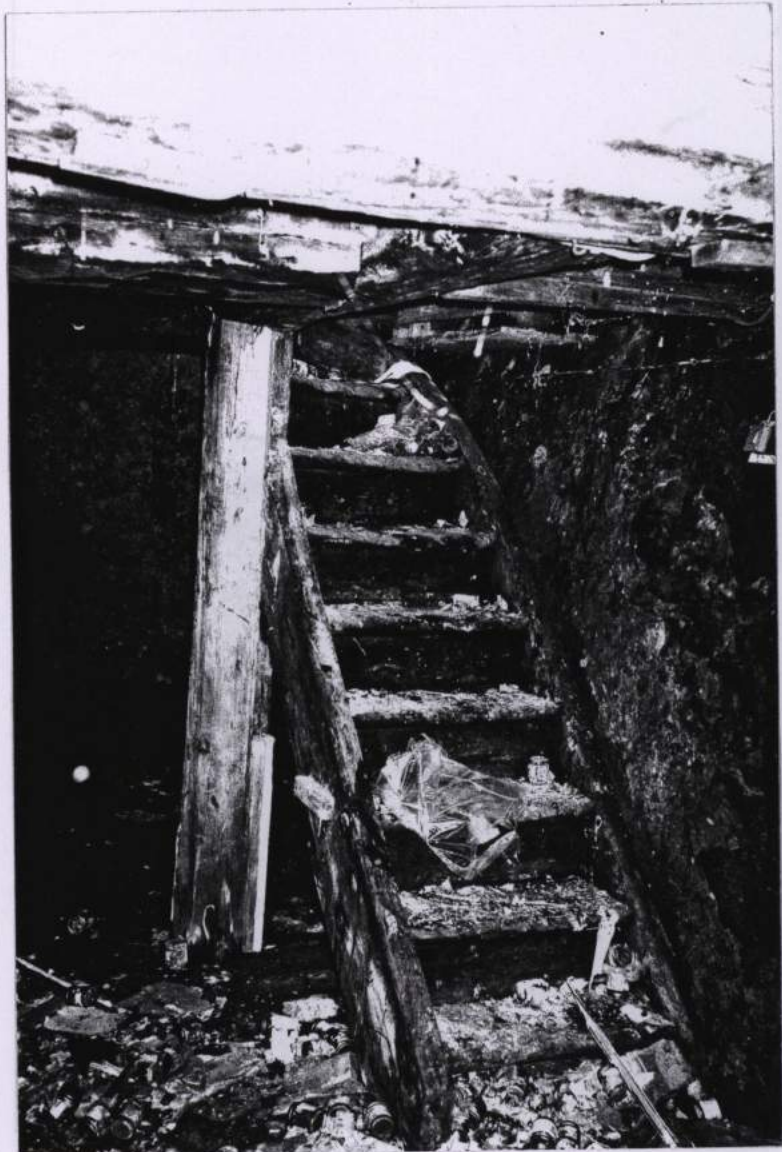
F-27 Kāpnes uz pagrabu.

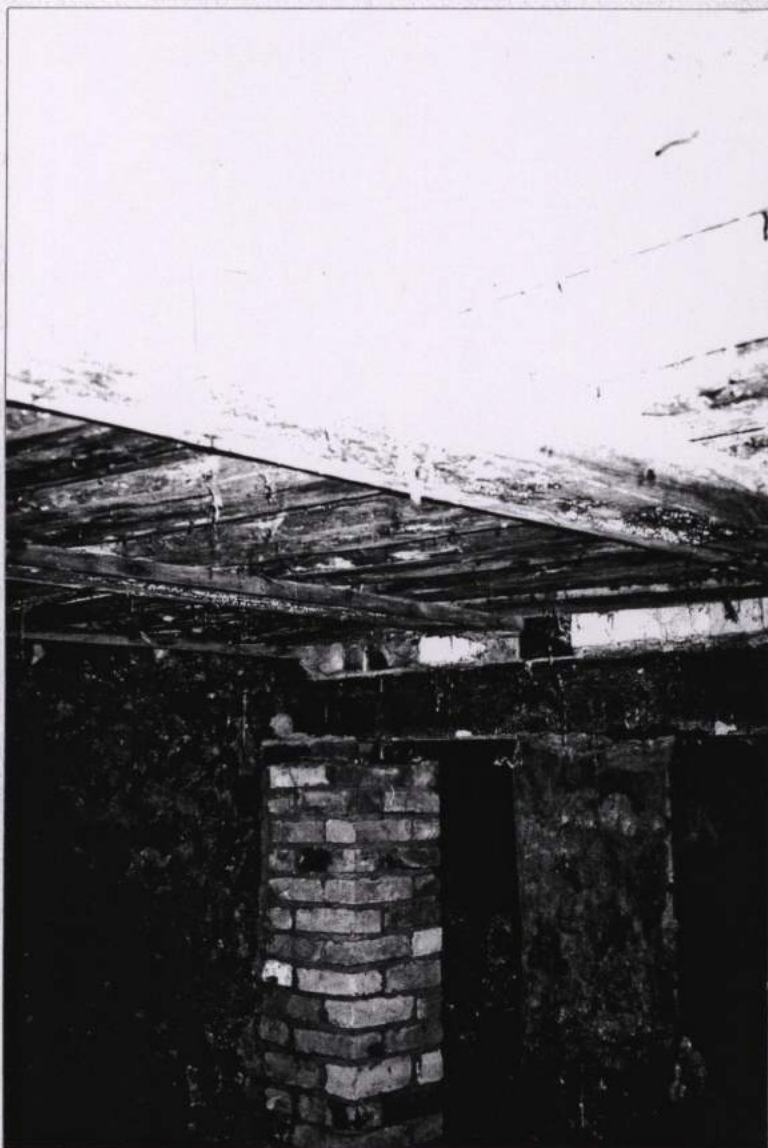
Zem daļas no ēkas ir izbūvēts pagrabs. Arī pagraba pārsegums izbūvēts no koka sijām. Pēdējā remonta laikā daļēji nomainītas pagraba pārseguma sijas un nobalstītas uz profilu pasijām un ķieģeļu mūra stabiem. Arī pagraba pārseguma sijām ir koksnes trupes bojājumi.

F-28 Pagraba pārsegums.
