**Ēku Bauskā, Plūdoņa ielā 42/1, 42/2, 42/3, 42/4**

**Arhitektoniski mākslinieciskā inventarizācija**

Bauska, 2023

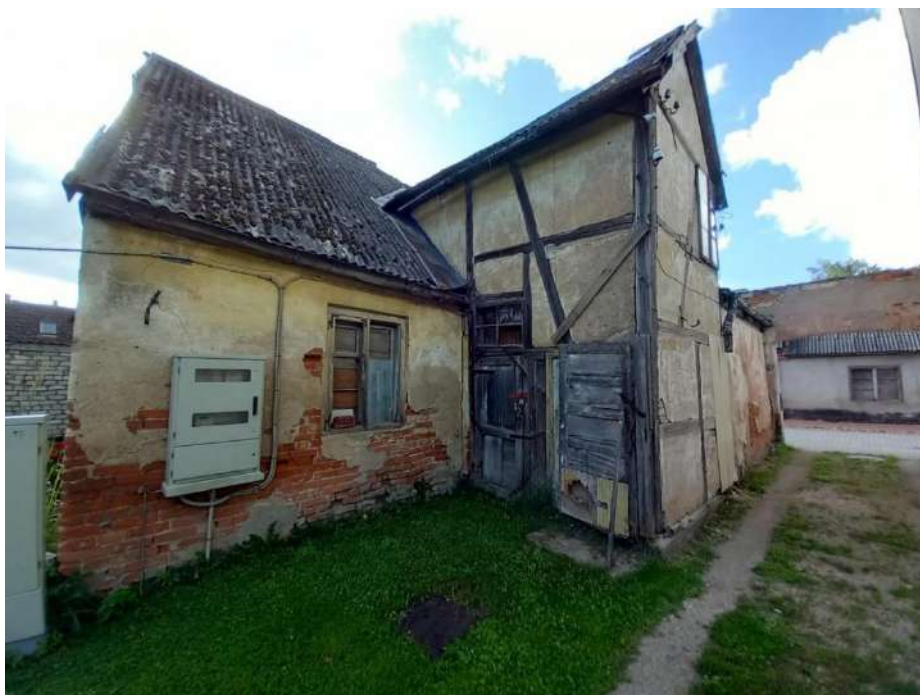
26. attēls. Skats uz ēku no dienvidaustrumiem. Redzama 20. gadsimta sākuma pildrežģa piebūve.

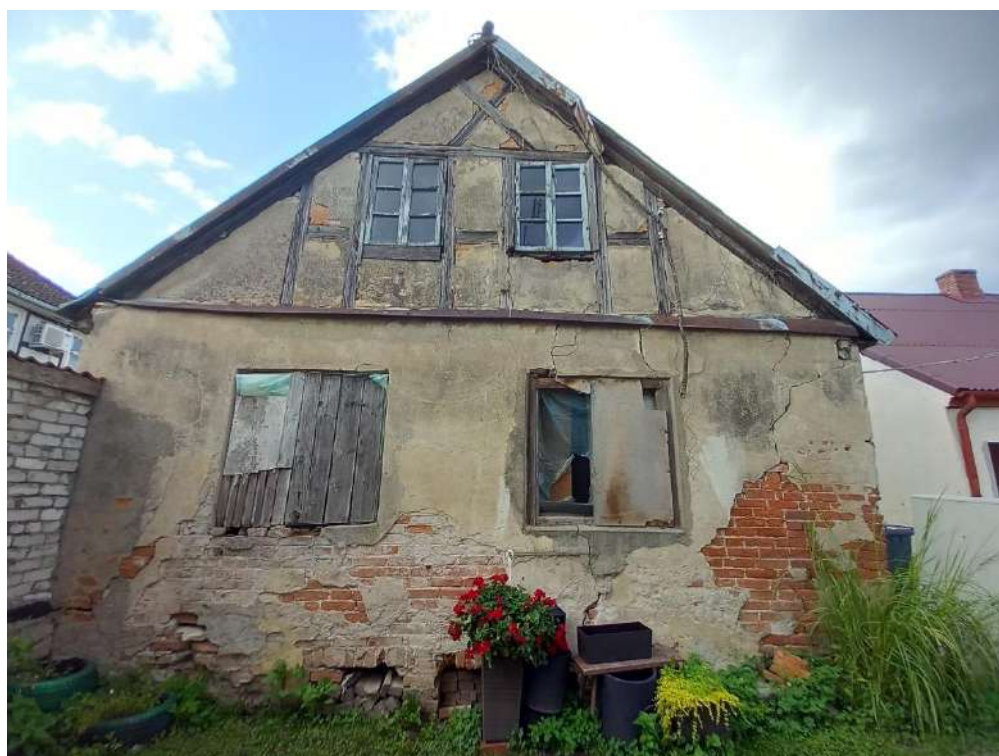
Ēkas dienvidu fasādes zelminī redzams sākotnējais pildrežģis ar diviem logiem (30. attēls). Visas fasādes apmestas ar kaļķa apmetumu un krāsotas.

30. attēls. Dienvidu fasāde ar sākotnējo (1848.-1882.g.) pildrežģa zelmini.

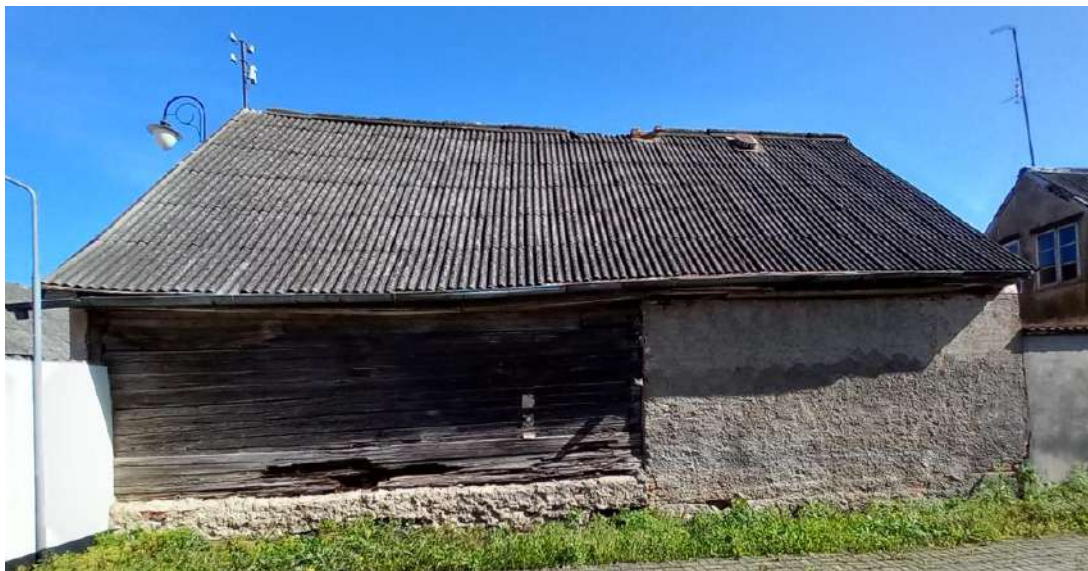
Ēkas rietumu fasādē redzama sākotnējās ēkas guļbaļķu siena un 19. gadsimta mūra piebūve.

31. attēls. Skats uz ēku no rietumiem. Redzama 18.gs.beigu plānā attēlotās ēkas guļbaļķu siena.

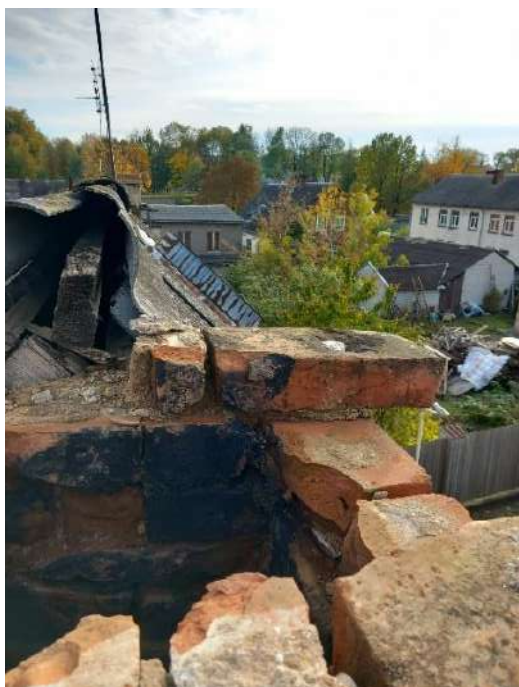
Cauri ēkas pamatapjoma stāvu un jumta stāvu izmūrēts skurstenis, kuru virs jumta čukura vainago, no neapmestiem ķieģeļiem mūrēta skursteņa "galva". Skursteņa galva nobrukusi līdz jumta līmenim. Skurstenis jumta stāvā un bēniņu telpā mūrēts ieslīpi, tā lai tā izeja virs jumta būtu tieši jumta kores vietā ( 46., 47. attēls) .

48. attēls. Sākotnējā skursteņa "galva" nobrukusi līdz jumta līmenim

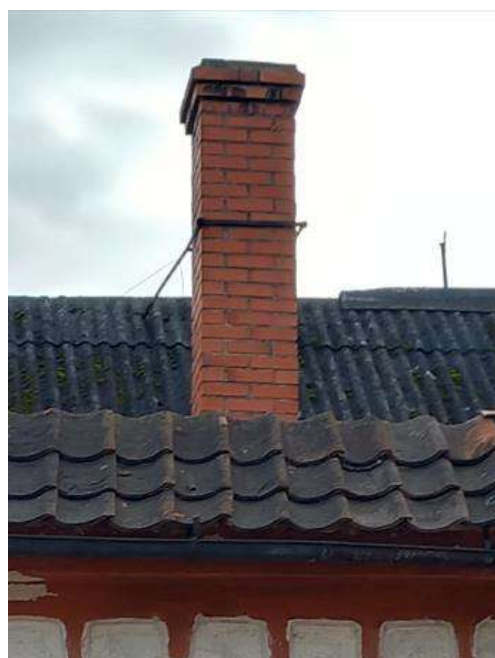
Divdesmitā gadsimta deviņdesmito gadu otrajā pusē, ēkā iebūvēts kamīns un sarkanu ķieģeļu skurstenis, kas paceļas vairāku metru augstumā virs jumta (49. attēls).

49. attēls. 1990. gadu otrās puses skurstenis.

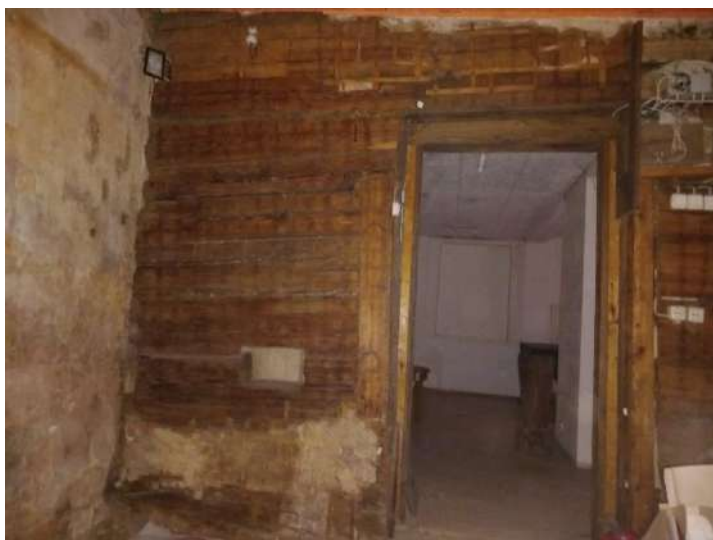
Telpā T3 redzama sākotnējās ēkas guļbalķu siena (82. attēls).

82. attēls. Telpa nr.T3 , skats uz ziemeļiem

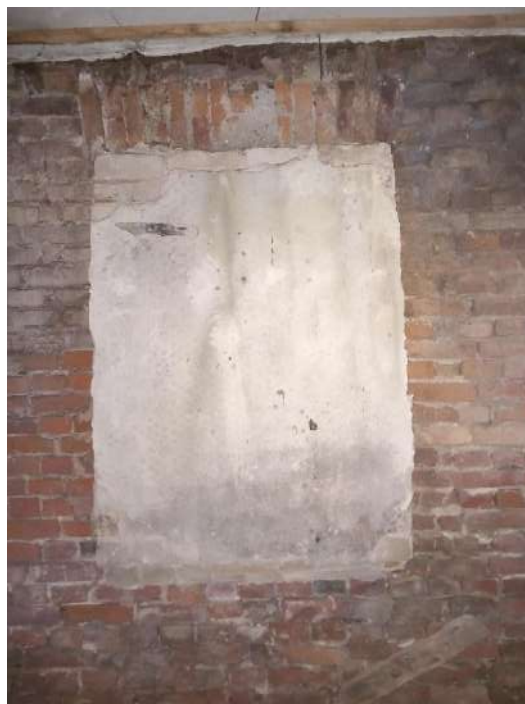
148. attēls. Aizmūrēta loga aila, skats no ēkas iekšpus

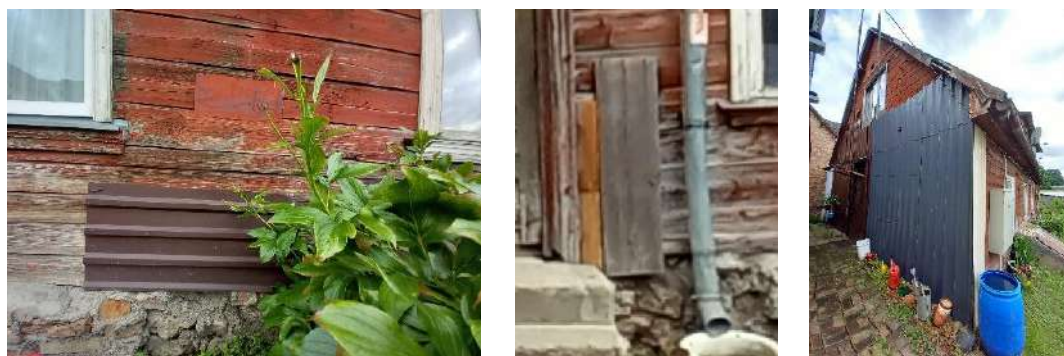
Fasādi sedz salīdzinoši labi saglabājušies sākotnējie apšuvuma dēļi, kuri atsevišķās vietās aizstāti ar citiem materiāliem (170. attēls).

170. attēls. Dažādu laiku un materiālu fasāžu labojumi.

Ziemeļu siena pirmā stāva līmenī nosepta ar metāla jumta plāksnēm. Rietumu fasādes bojājumi laboti ar metāla plāksnītēm. Daļa jumta izbūves apšūta ar platiem dēļiem, kas atbilst fasādes apšuvuma dēļiem, daļa ar šaurākiem dēļiem. Ēkas stūri bijuši segti ar abās plaknēs liktiem platiem (18 cm) dēļiem – stūra pilastru imitācijām (171., attēls). Pēc atspieduma uz rietumu fasādes D stūra redzams kādreizējā pilastra platumu iezīmējošs atspiedums (krāsojuma robeža) (172. attēls). Tā kā stūru apdares “pilastrī” nav saglabājušies, šo elementu sākotnējo krāsojumu nav izdevies noteikt.

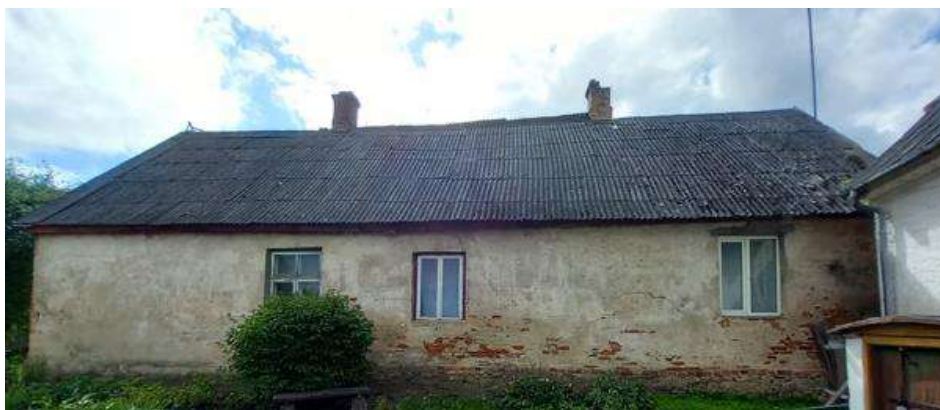
Austrumu fasāde ir apmesta ķieģeļu mūra siena, balsināta ar kaļķa krāsu. Ēkas mūra siena iezīmē gruntsgabala robežu. Mūra fasādē nesimetriski izvietotas trīs logu aillas (176. attēls).

176. attēls.  
Ēkas  
austrumu  
fasāde.
