Objekts: DZĪVOJAMĀS ĒKAS **Rūpniecības ielā nr.28**  
(būves kadastra apzīmējums  
4001 0030081 **001**)  
Bauskā

## FASĀŽU ARHITEKTONISKI MĀKSLINIECISKĀ INVENTARIZĀCIJA

2025.g. novembris, Jēkabpils

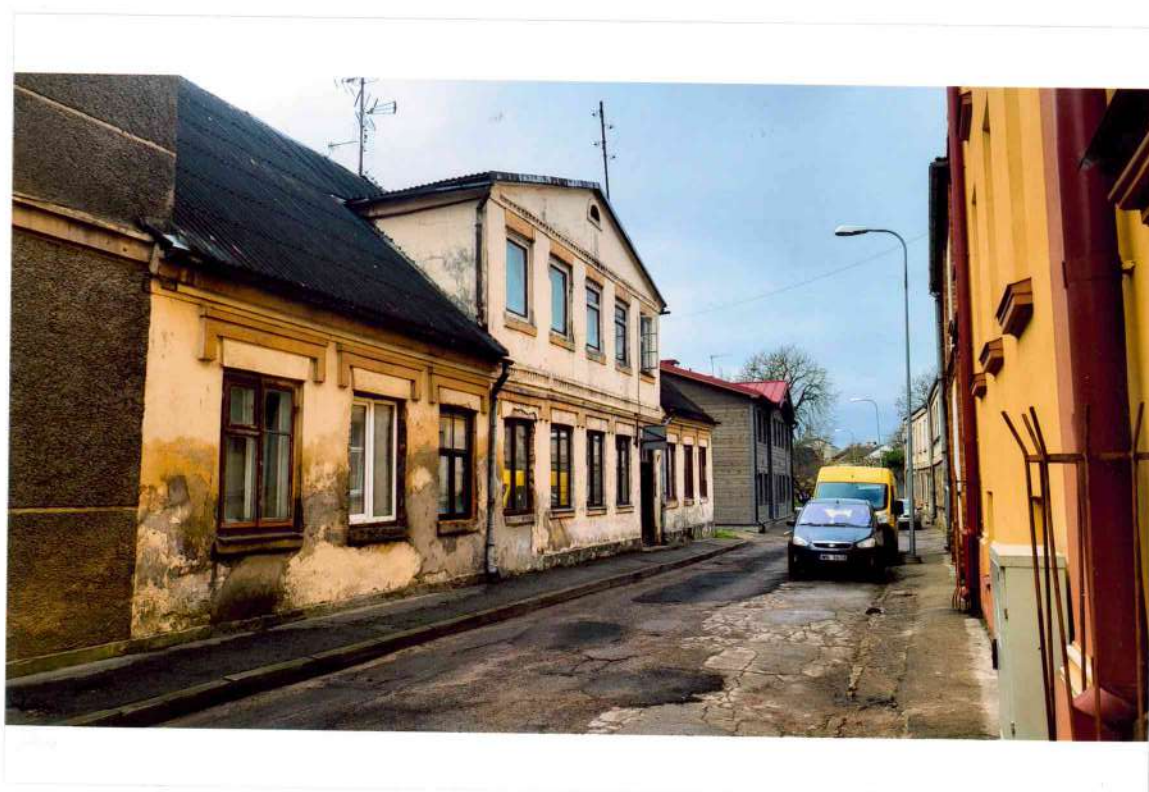
**7. attēls.** Ēkas fasādes kopskats pret Rūpniecības ielu. Skats no ZR puses. Ēkai saglabājies sākotnējais būvapjoms pret ielu.

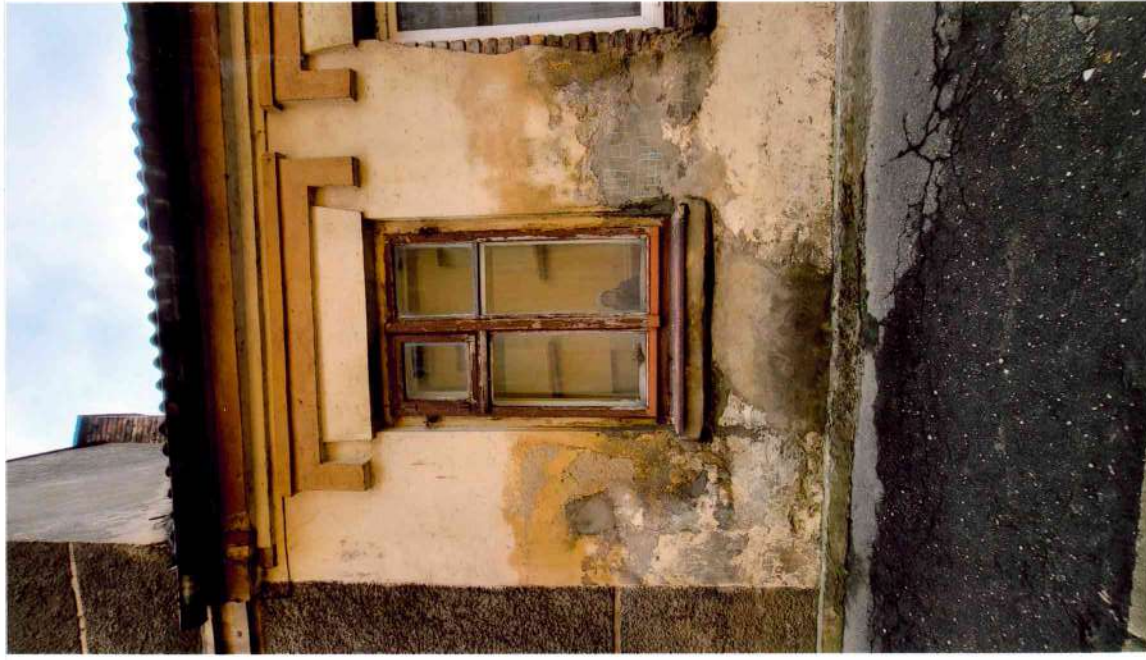
1.stāva loga tips L-1 (**8.att.**) ir divu vērtnu (divu rūšu vērtne ar vēdlodziņu vienā loga pusē) dubultlogs. Loga kārbā abās pusēs augšdaļā saglabājušies slēgu kalto viru kāši (**9.att.**).

**8. attēls.** Ielas fasādes 1.stāva fragments. Saglabājies sākotnējais koka logs L-1.

♦ Saglabāt un remontēt esošos **koka** būvgaldniecības izstrādājumus: **ārdurvis, un logus**.; iebūvēt koka slēgus ielas fasādes 1.stāva logiem;

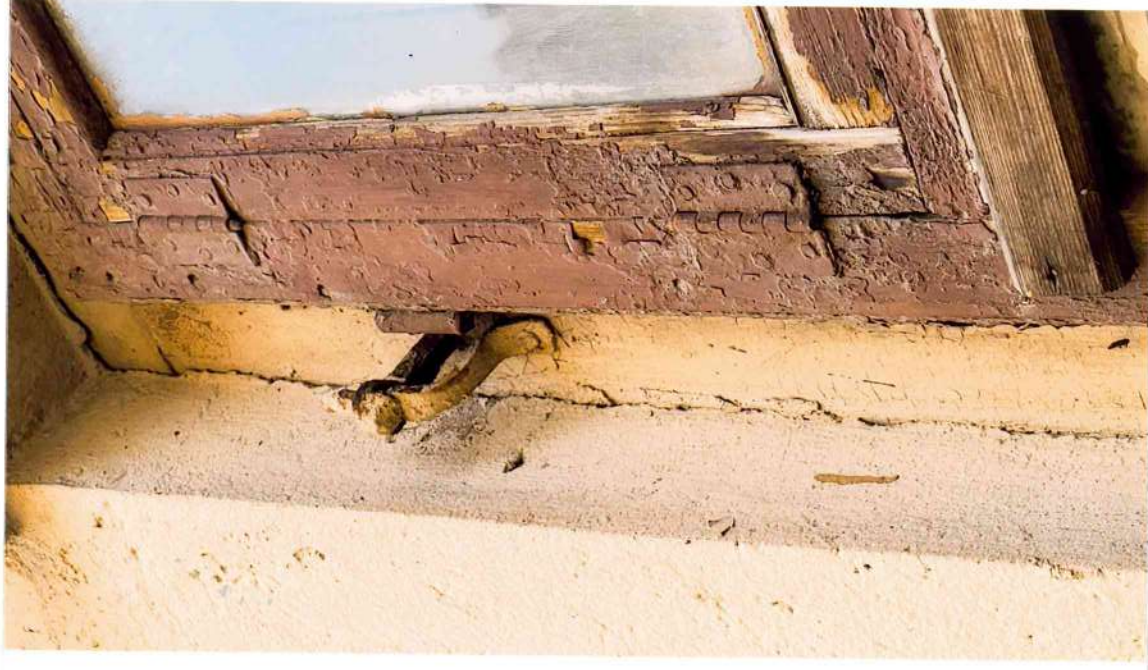
Sākotnēji 1.stāva logiem bijuši slēgi, no kuriem saglabājušās tikai atsevišķas liecības: loga L-1 kastē saglabājušies divi slēgu **viru kāši** (**8., 9.att.**) un **slēgu fiksatori** (**14.att.**).

**9. attēls.** Kalts loga slēgu āķis, saglabājies logam L-1 Z fasādē.

♦ Saglabāt, restaurēt vēsturiskās logu un slēgu metāla detaļas, trūkstošajās vietās izgatavot detaļu kopijas pēc oriģināla parauga;

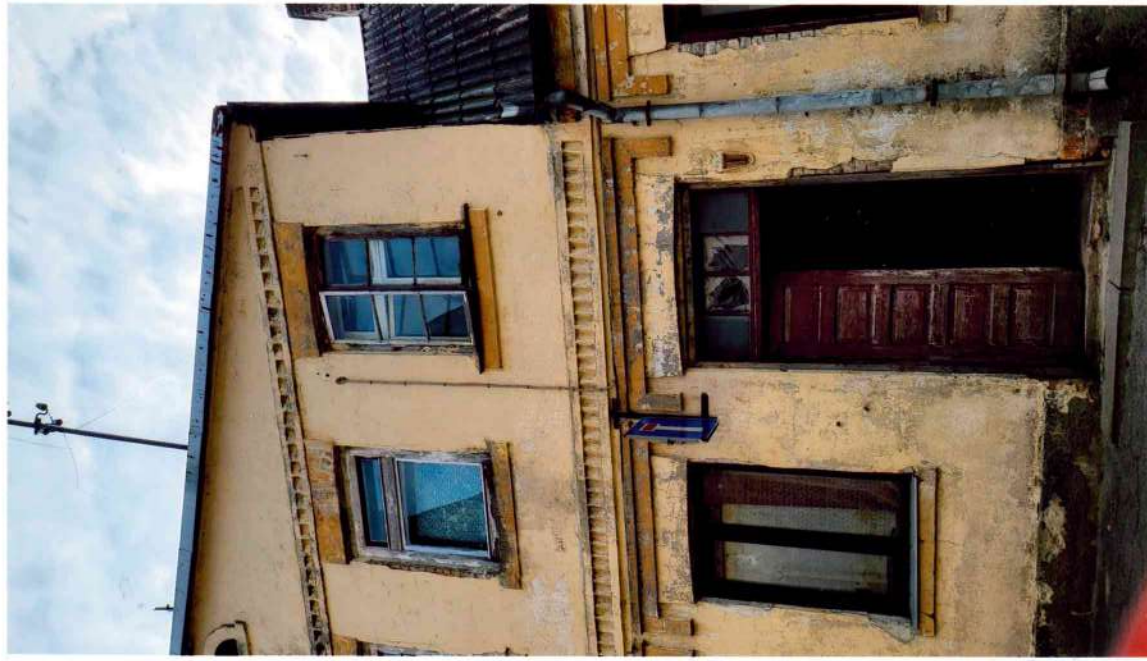
Ielas fasādē saglabājušās vēsturiskās ārdurvis D-1 (iespējams, saglabājusies sākotnējā kārbā ar virsgaismu, izgatavotas jaunas vērtnes) ielas fasādē. (**10., 11.att.**). Divviru pildīņu ārdurvis ar virslogu. Slēdzene un rokturis zuduši, krāsotas ar sedzošu eļļas krāsu brūnā tonī ((NCS S 6020-Y70R).

**10. attēls.** Ielas fasādes fragments. Saglabājušās sākotnējās koka pildīņu ārdurvis D-1 un sākotnējais mezonīna koka logs L-2.

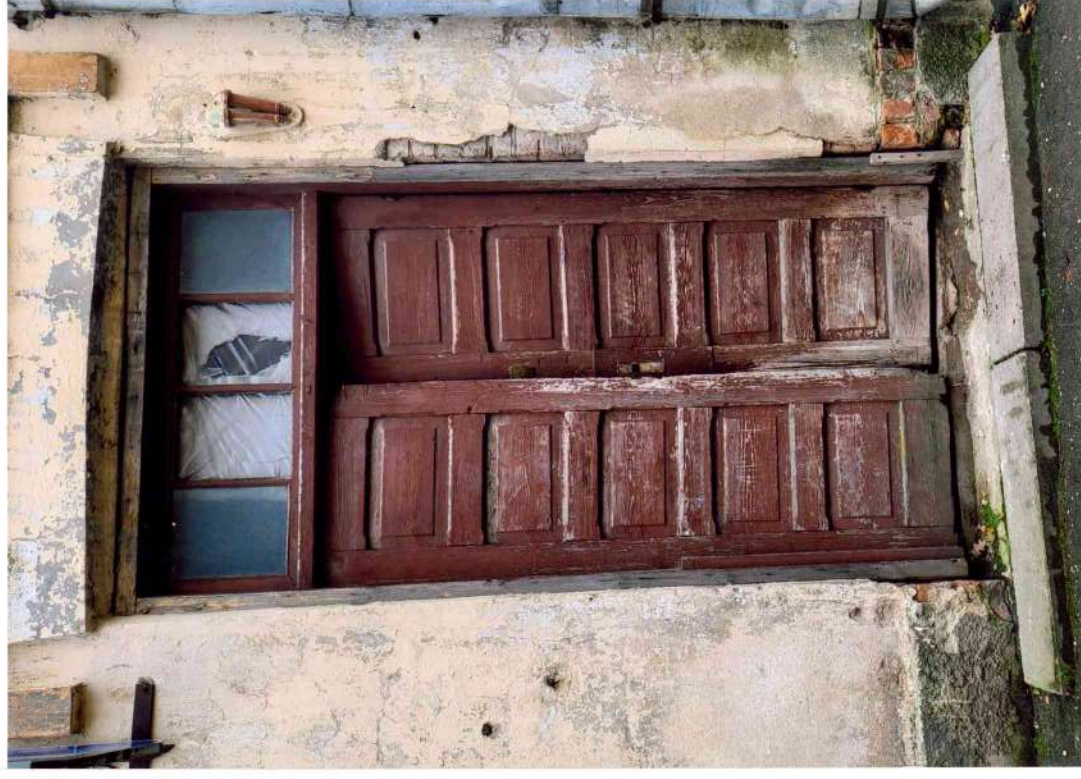
**11. attēls.** Sākotnējās koka ārdurvis D-1 ar virslogu. Kopskats.

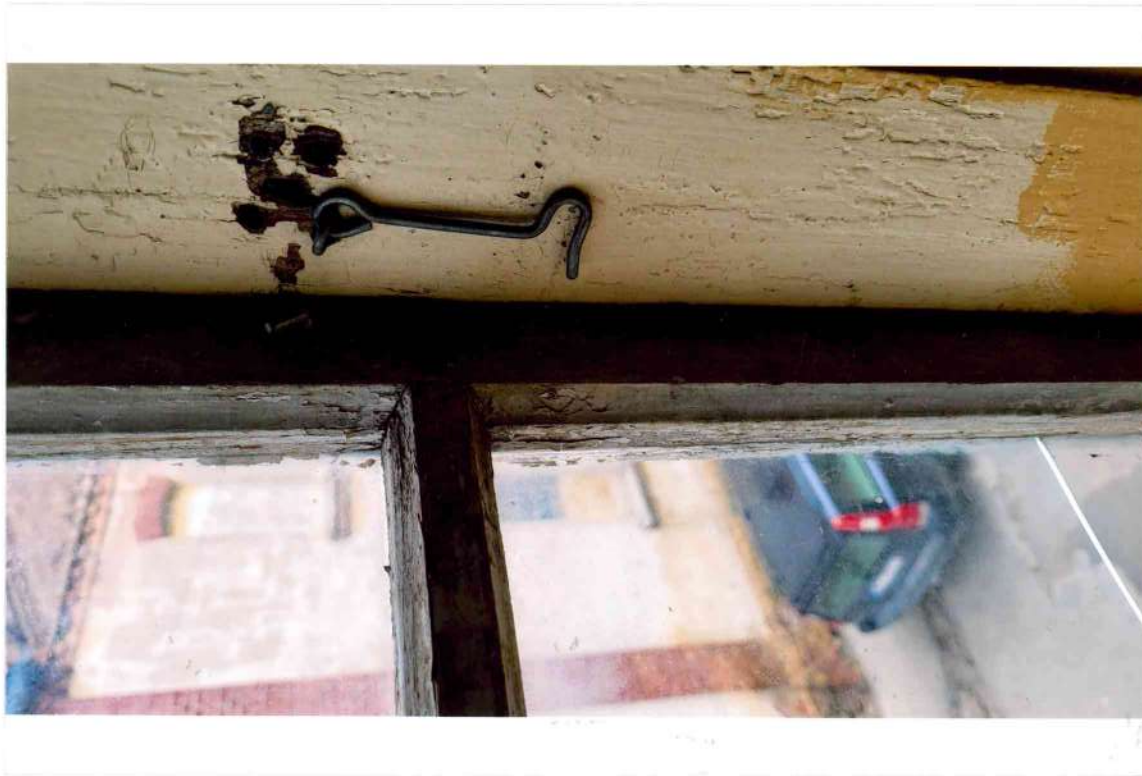
**12. attēls.** Mezonīna koka loga L-2 ārējās vērtnes fragments. Skats no iekšpuses. Nomainīts vērtnes fiksators (atvērtam logam).

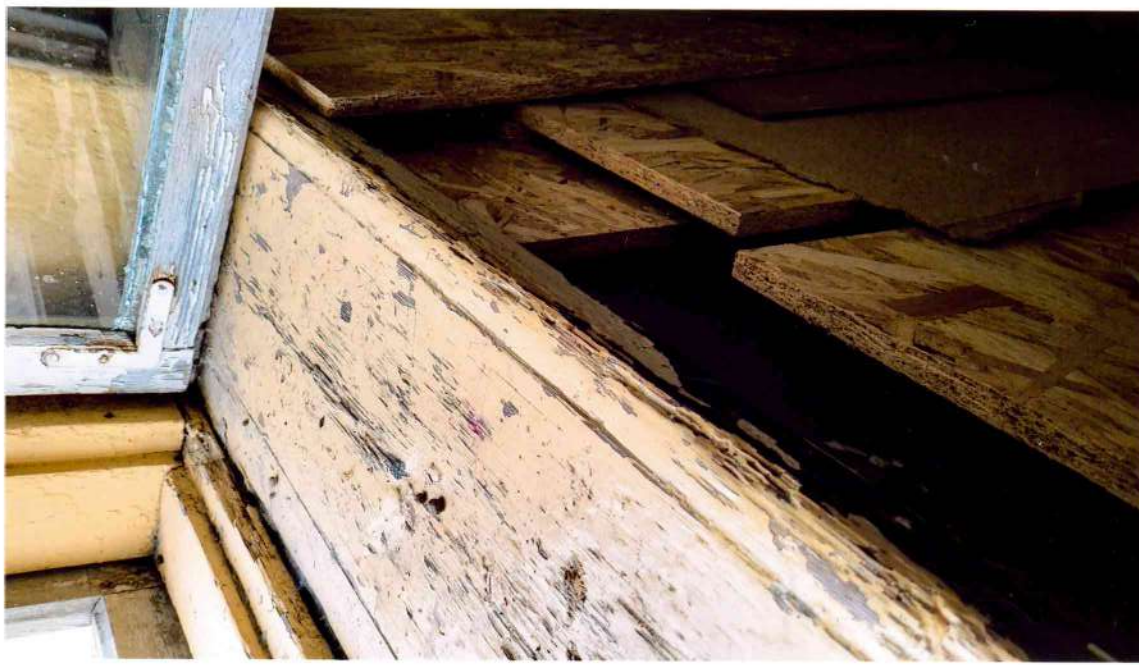
2.stāva loga tips L-2 (**10.att.**) ir divu vērtnu (vērtne 3 rūtis) groplogs. No sākotnējā koka loga, iespējams, saglabājusies kārba, iekšējā palodze, bet zudusi iekšējā izceļamā ziemas vērtne un ārējās vērtnes izgatavotas no jauna.

**13. attēls.** Logam L-2 saglabājusies sākotnējā kārba un palodze. Loga ārējās un iekšējās vērtnes nomainītas. Iekšējā vērtnē sākotnēji bijusi izcelama Ziemas vērtnē.

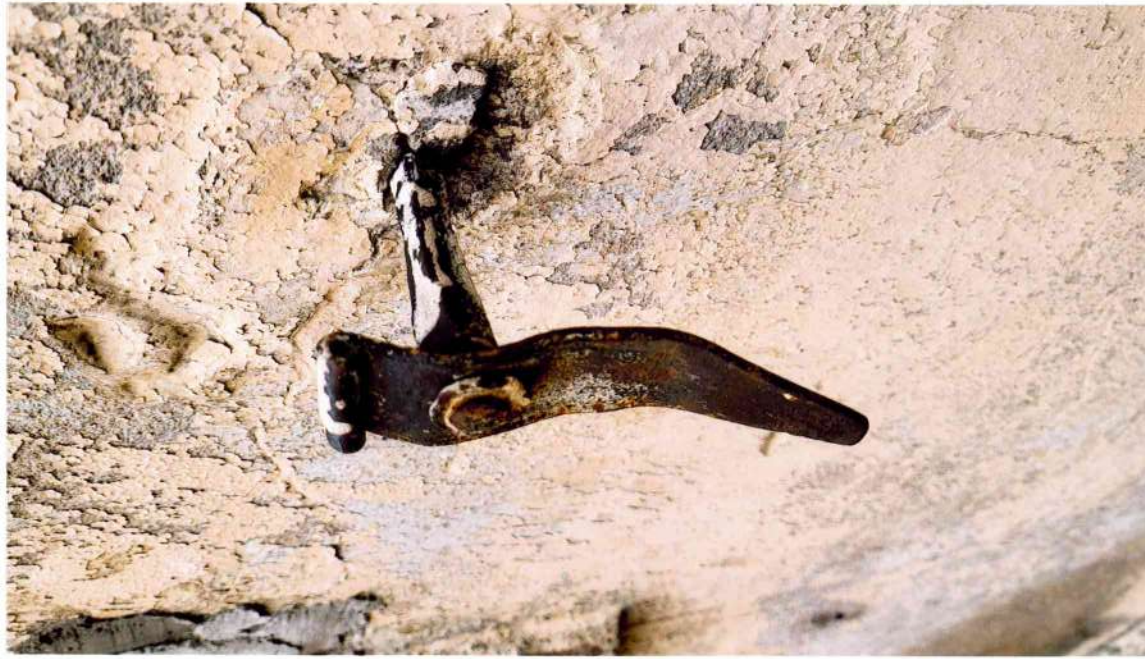
**SLĒĢU FIKSATORI.** Ielas fasādes mūrī starp logu ailēm ( no mezonīna daļas uz austrumiem) saglabājušās divas unikālas kaltas metāla detaļas – logu slēģu fiksatori, kas lietoti slēģu fiksēšanai atvērtā stāvoklī. (**14.att.**).

**14. attēls.** Kalts loga slēgu filisators (slēgu atvērtā stāvoklī). Saglabājies ielas fasādes kreisajā daļā.

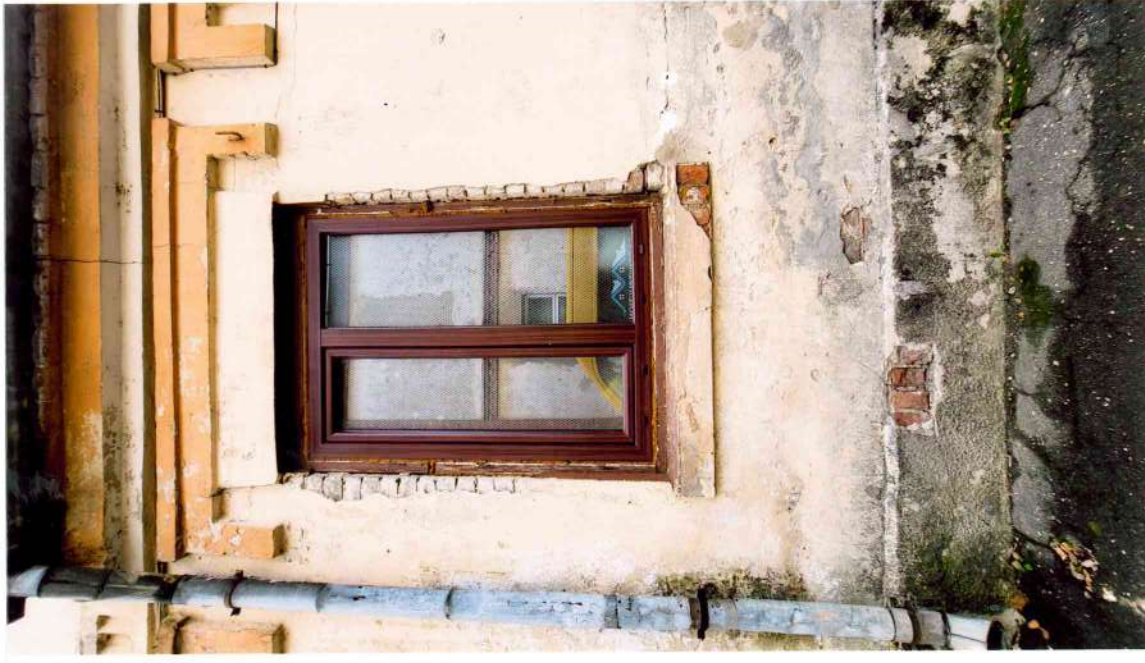
Atsevišķi PVC logi iebūvēti iepriekš nedemontējot koka loga kārbu (**15.att.**)

**15. attēls.** 1.stāva logs pa labi no ārdurvīm. Ielas fasādē visas logailēs, izņemot vienu 1.stā un vienu mezonīnā, iebūvēti atšķirīgi PVC izstrādājumi.

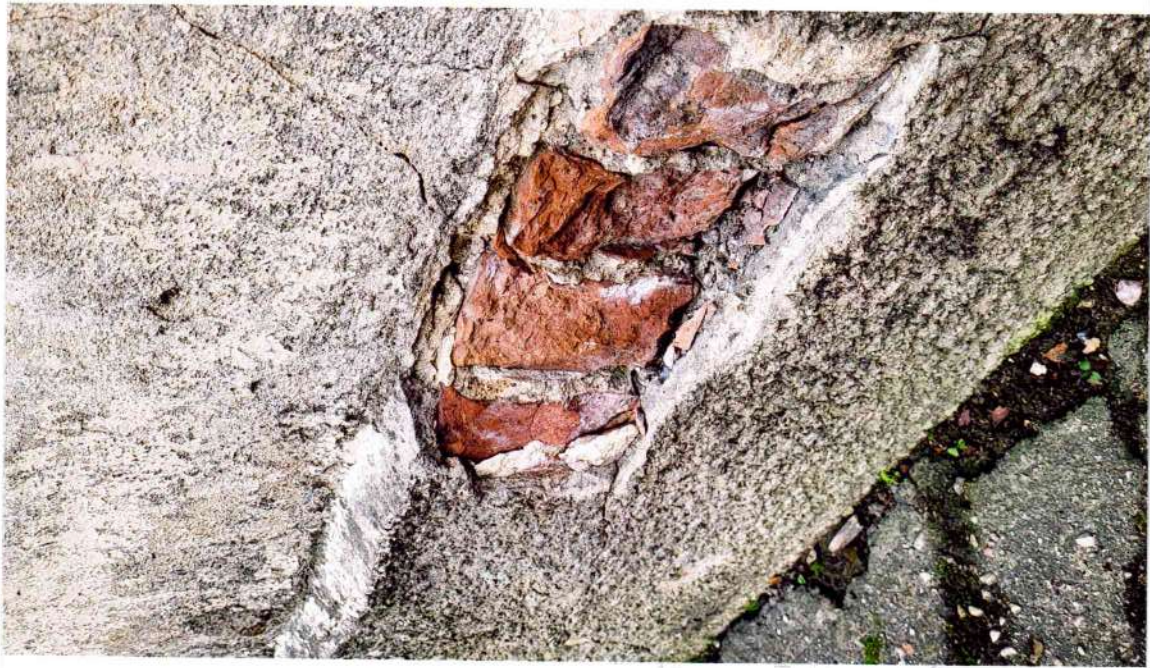
**16. attēls.** Ēkas cokols mūrēts no ķieģeļiem, apmests ar kaļķu javu, virsējais apmetuma slānis- cements. Fragmentis ielas fasāde.

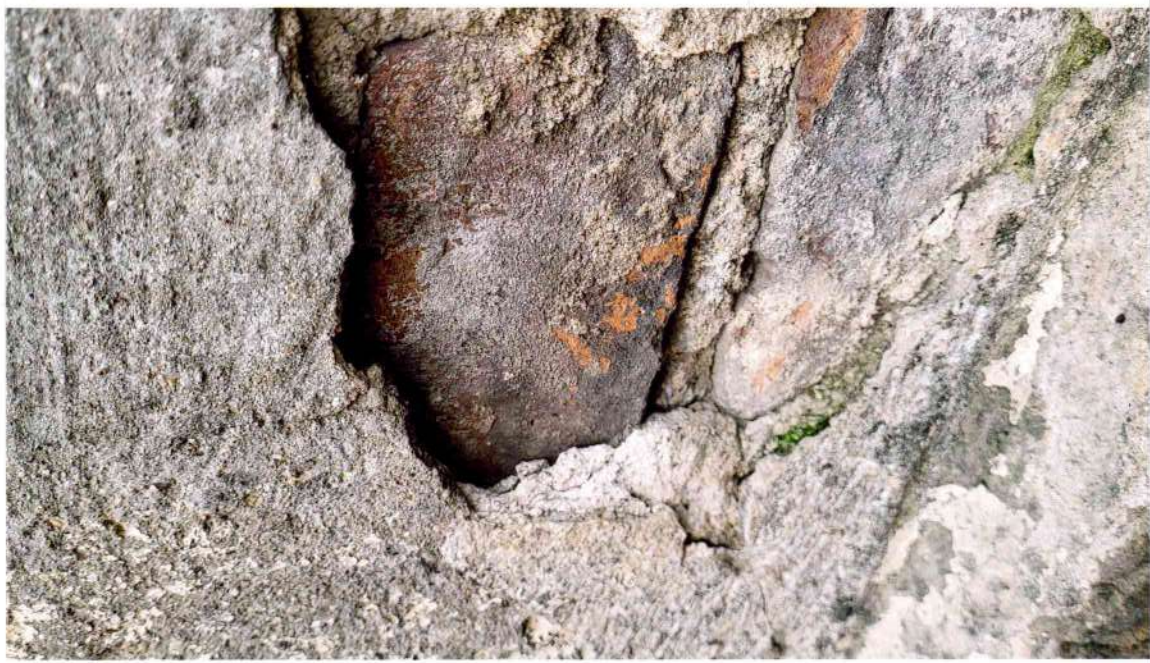
**17. attēls.** Ēkas ārsiena iela fasādē mūrēta no māla ķieģeļiem, apmesta ar kaļķu javu.

– saglabājot un restaurējot sākotnējo neapmesto ķieģeļu arhitektūru, veicot ķieģeļu mūra remontdarbus ielas fasādē **respektēt, ka māla ķieģeļa ārsienas** pēdējo 50 gadu laikā apmestas, labotas ar cementa apmetumu, kas, iespējams, veido stipru saķeri ar ķieģeļu virsmu. Cementa apmetuma daļu demontāža jāveic rūpīgi, lai nebojātu ķieģeļa oriģinālo mūrējumu un ķieģeļu virsmu, atjaunot mūra šuves ar javu, kuras sastāvs pēc iespējas līdzīgāks javai, kas lietota sienas uzmūrēšanai. Bojātos vai zudušos ķieģeļus aizstāt ar analoga izmēra un materiāla ķieģeļiem.

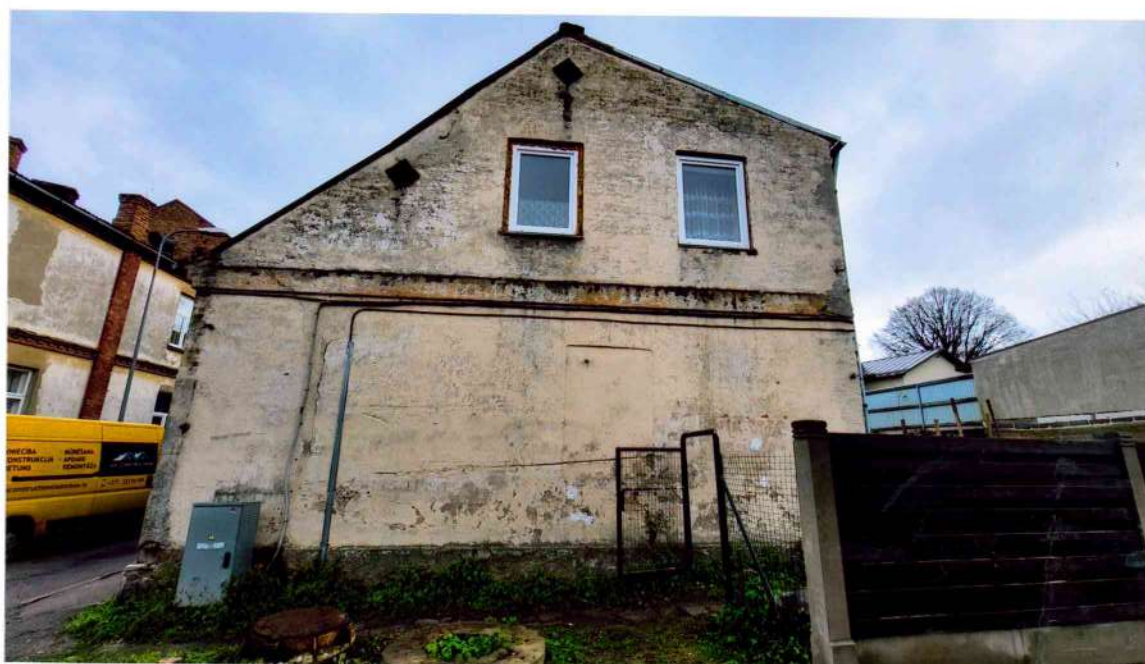
Rietumu gala fasādes ķieģeļu mūris **apmests**. Saglabājusies ar mūrējuma izvirzījumu akcentēta, starpstāvu dzega (**18.,19.att.**). Gala fasāde šobrīd, asimetriska. 1936.gadā ēka celta kā viestāvu mūra ēka ar divslīpu jumtu, kurai tradicionāli simetriska gala fasāde. Starpstāvu dzegas akcentējums un bēniņu ventilācijas lūkas liecina, ka gala fasāde sākotnēji nav bijusi akls uguns mūris, bet tā eksponēta pret vienu no iebrauktuvēm pagalmā.

**19. attēls.** Ēkas gala fasāde (Rietumu). No sākotnējā ēkas apjoma saglabāties nepārbūvēta pret ielu vērstās puses apjoms, gala fasādē - bēniņu vēdināšnas rombiskie logi, starpstāvu dzega.

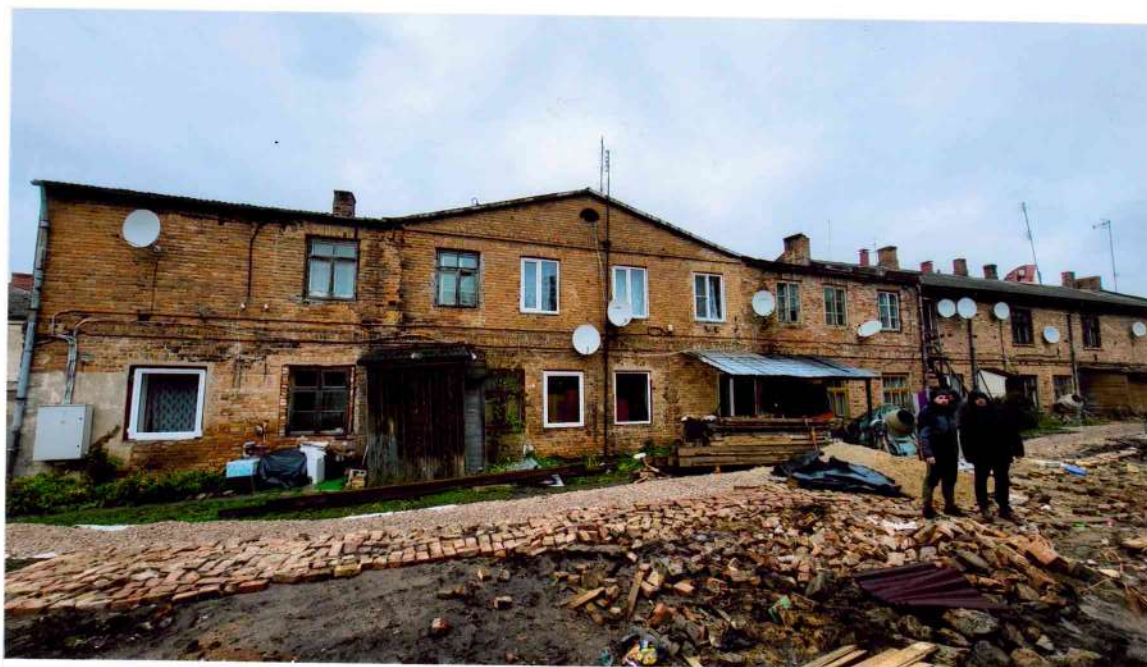
**20. attēls.** Ēkas iekšpagalma (Dienvidu) fasādes kopskats no D puses. Neapmesta māla ķieģeļu mūra fasāde ar pilnu 2.stāva izbūvi. Ārsiena fragmentāri pārmūrēta. Daļa no 1.stāva logu ailēm pārbūvētas (ar betona pārsedzēm), koka logi nomainīti ar PVC izstrādājumiem.

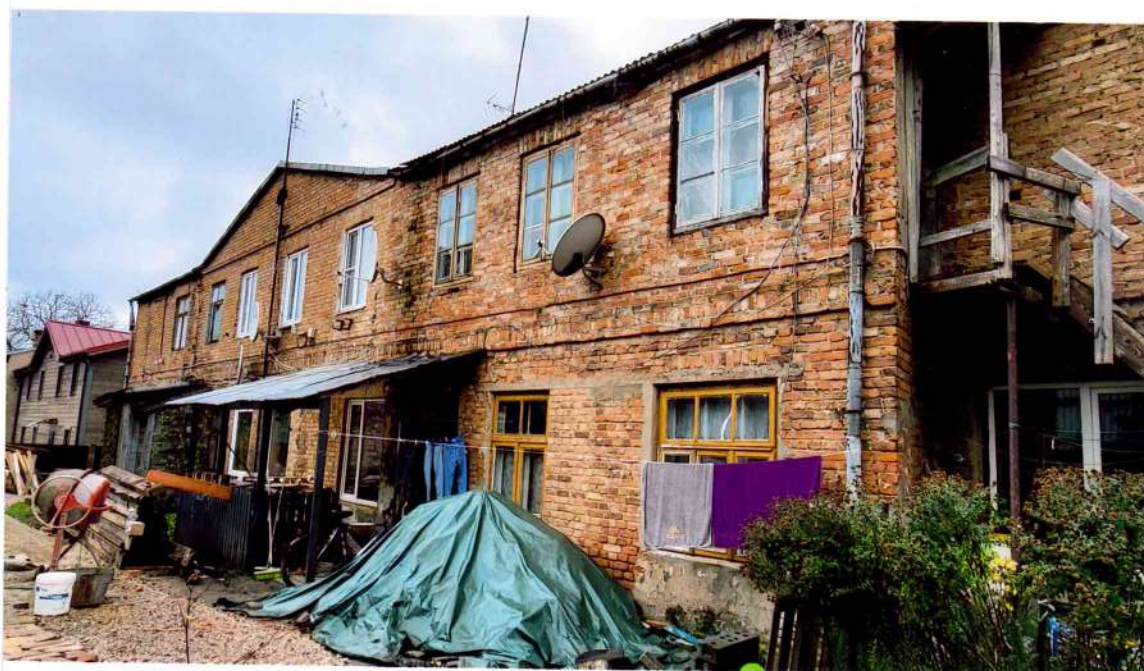
COKOLS. Ēkas cokols ielas fasādē un gala fasādē (tāpat kā pārējā siena) apmests ķieģeļu mūris<sup>14</sup>. ZR stūrī cokolam atdalījies apmetums atsedz cokola mūrējumu no akmeņiem, tikai cokola pati augšmala mūrēta ar ķieģeļiem (**18.att.**), kas likti uz šaurākās malas. Pagalma fasādē cokols gandrīz visā ēkas garumā “ieaudzis” zemē (**21.att.**).

**21. attēls.** Ēkas iekšpagalma (Dienvidu) fasāde. Kopskats no DA puses. Ēkas Nr.28 gala sienai pēdējās pārbūvē (20.gs. 50.gadi) cieši piebūvēta ēkas Nr.30 gala siena. Apjomu savienojuma vietā izbūvēta ieeja 2.stāva dzīvoklī.

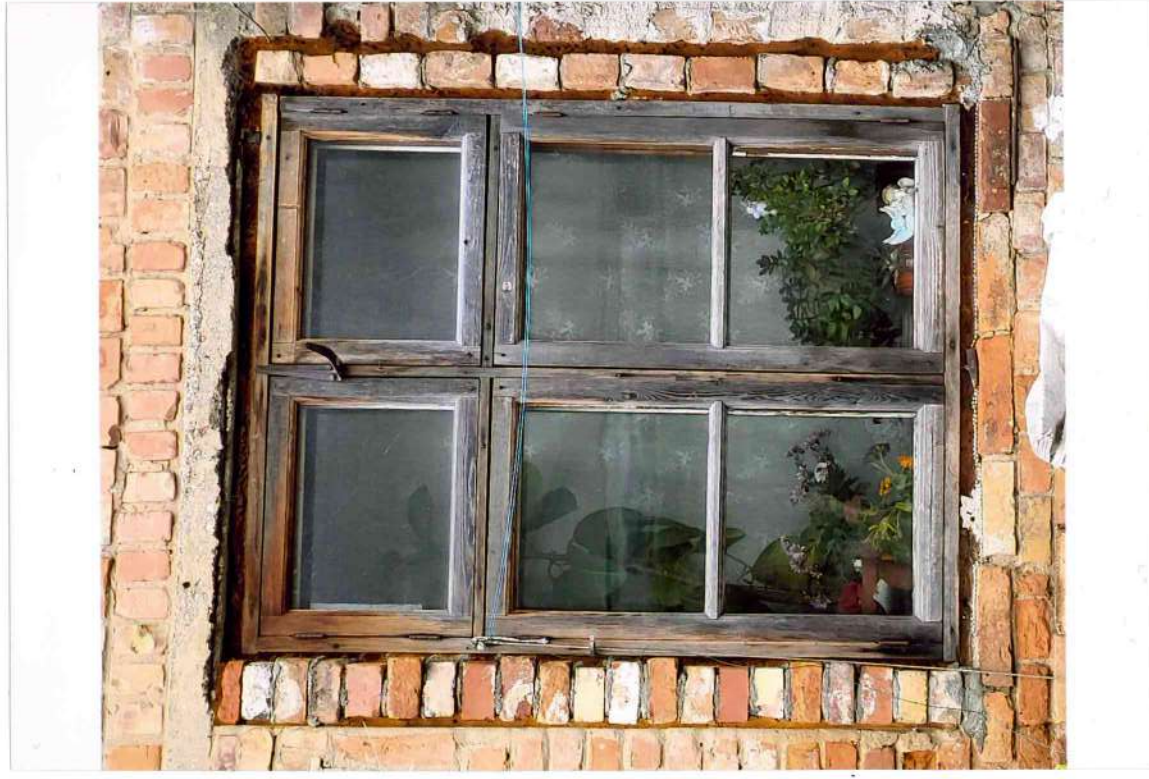
1.stāva logs L-3 (**22.att.** otrais no kreisās puses) ir četru vērtnu dubultlogs ar krusta veida statni, krāsojuma vietā lietota laka, kura saglabājusies tikai fragmentāri – iespējams, izgatavots 20.gs. beigās.

**22. attēls.** Iekšpagalma fasādes 1.stāva logs L-3 ( 2.no kreisās puses) ir četru vērtnu koka groplogs, izgatavots 20.gs. beigās.

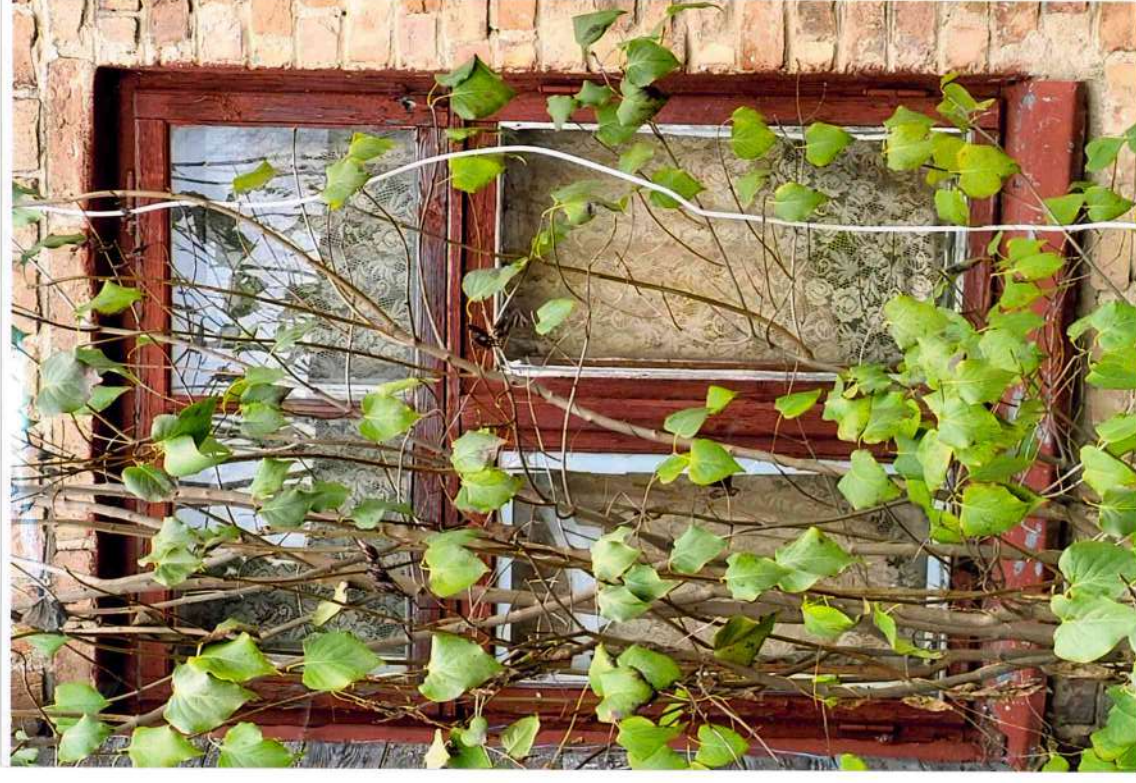
**23. attēls.** Iekšpagalma fasādes 1.stāva logs L-4 (3. no kreisās puses) ir koka dubultlogs (105x160 cm) ar ar horizontālo šķērsskoku un 3 vērtnēm.

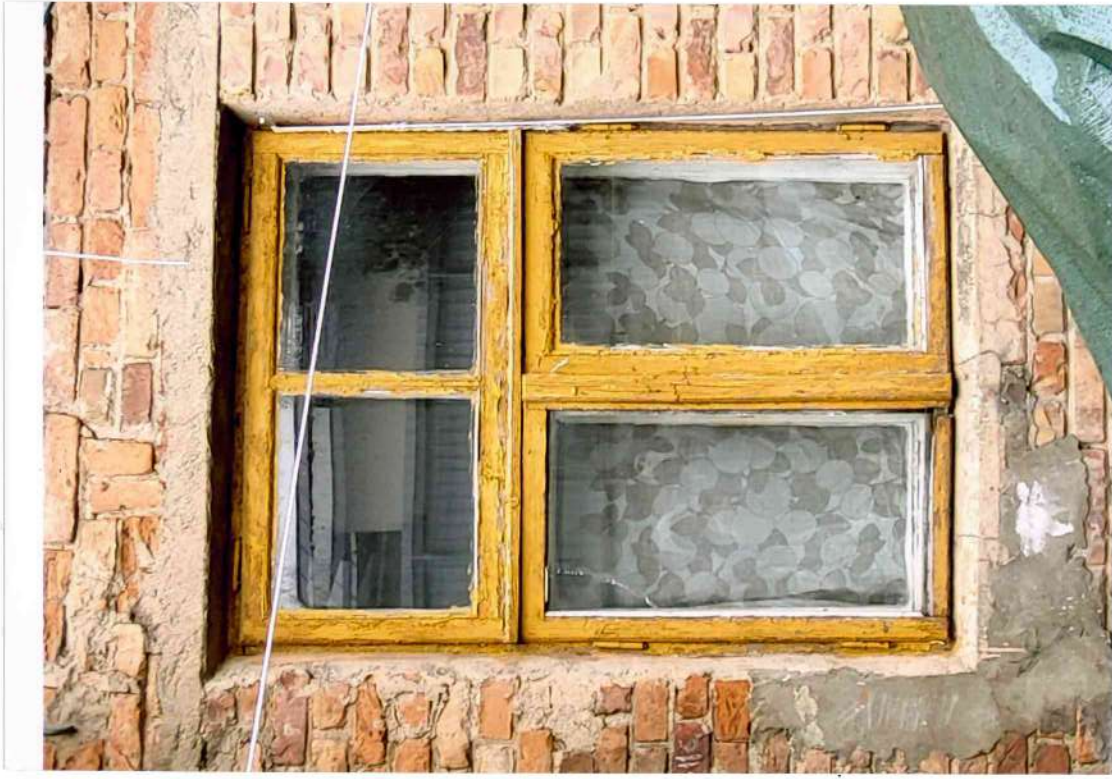
**24. attēls.** Iekšpagalma fasādes 1.stāva logs L-4 (2. no labās puses) ir koka dubultlogs (105x160 cm) ar ar horizontālo šķērskoku un 3 vētrnēm.

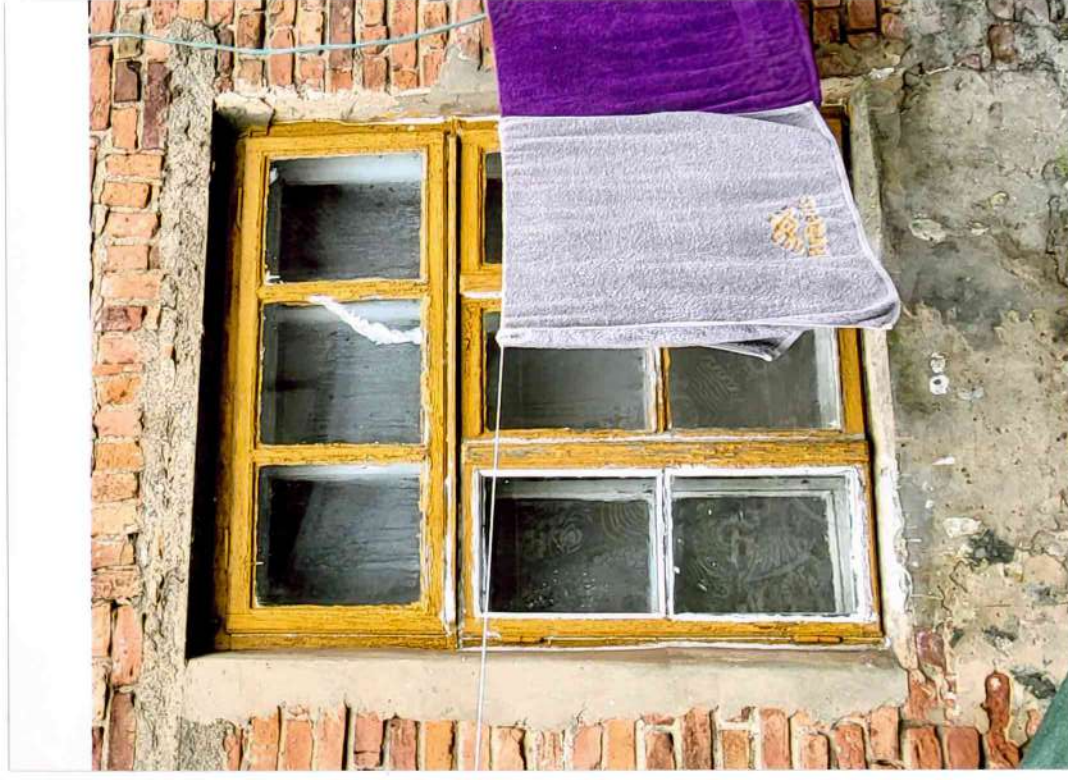
1.stāva logs L-5 (**25.att.** pirmais no labās), krāsots okera dzeltenīgā tonī. ir četru vērtnu dubultlogs – iespējams, izgatavots 20.gs. 50.gados.

**25. attēls.** Iekšpagalma fasādes 1.stāva logs L-5 (1.no labās puses) ir koka dubultlogs (160x160 cm) ar ar horizontālo šķērskoku un 4 vētrnēm.

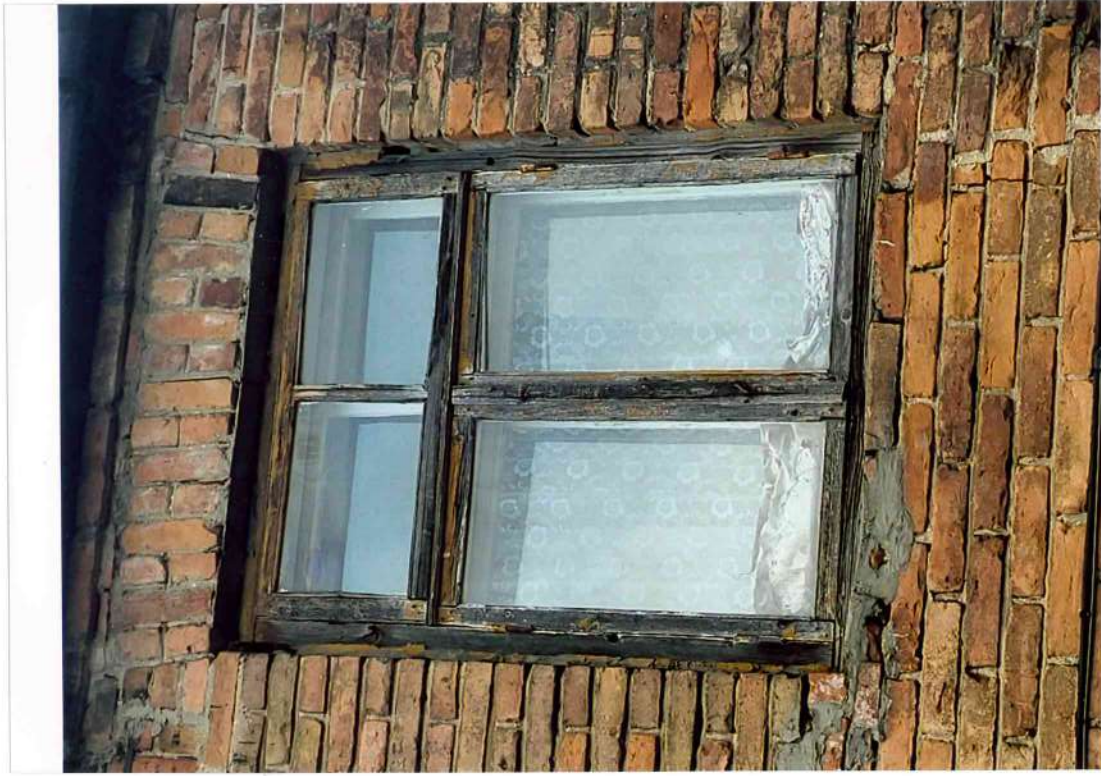
2.stāva logi L-6 saglabājušies divās ailēs: Pirmā no kreisās puses (**26.att.**) un otrā no kreisās puses (mezonīna daļā). Iespējams, izgatavoti 20.gs. 30.gados.

**26. attēls.** Koka logs L-6. Pagalma fasādē 2.stāvā 1. no kreisās puses. Koka dubultlogs (105x160 cm) ar horizontālo šķērskoku un 3 vērtnēm.

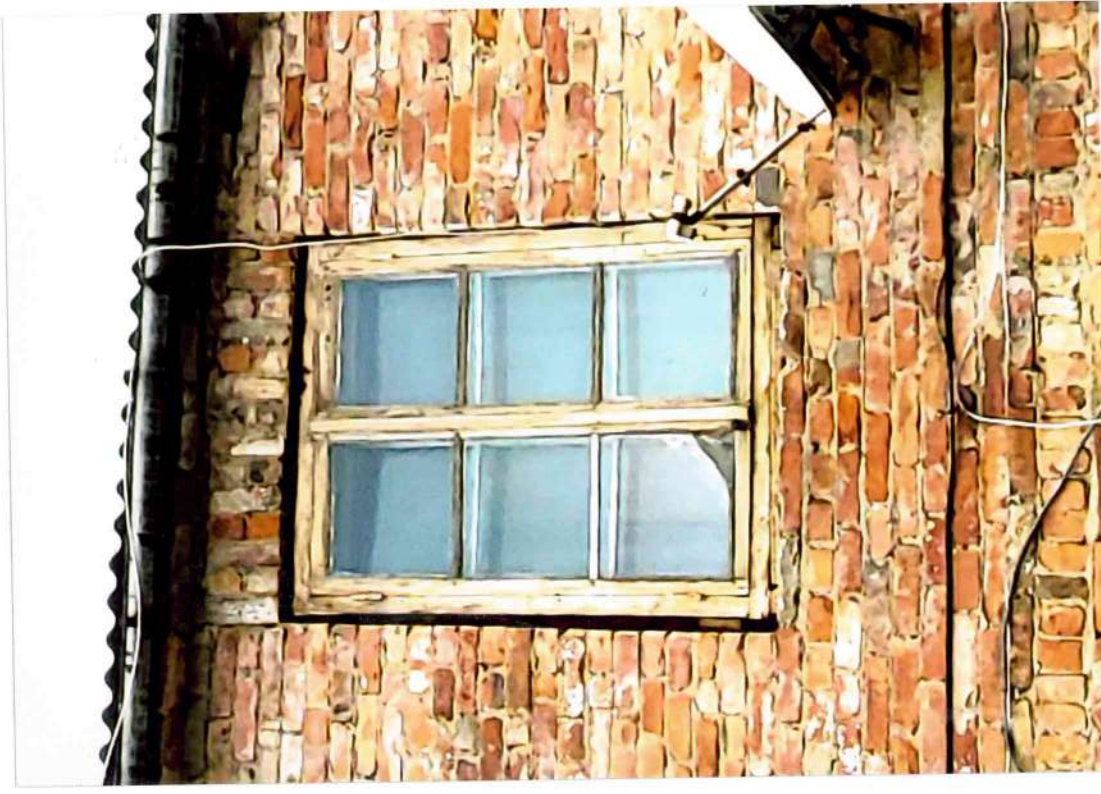
2.stāva logi L-2 tips (analogi mezonīna logam ielas fasādē) saglabājušies trīs ailēs. Pirmais un otrais no kreisās puses (**27.att.**) krāsots gaišā sinepju tonī. Trešais – baltā tonī.

**27. attēls.** Koka logs L-2. Pagalma fasādē 2.stāvā (2. no labās puses). Koka logs ar divām ārējām vērtnēm (ar trīs rūtīm).

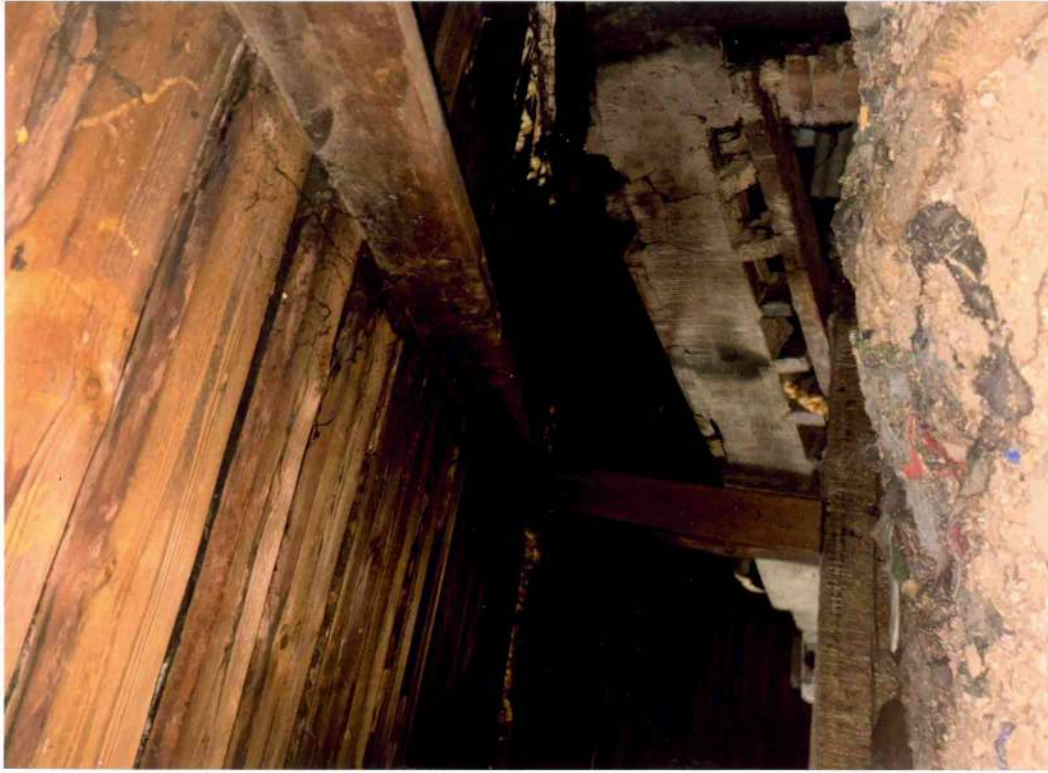
**30.attēls.** Mezonīna bēniņtelpa. Saglabājusies sākotnējā jumta konstrukcija: centrālais kopturis zem mezonīna kores ar spāru vertilāko balstu, jumta seguma pamatne - dēļu klājs. Apmesta mūra dūmvada horizontālais posms.

♦ **Saglabāt oriģinālās jumta koka konstrukcijas** un nomainīt esošo nolietoto asbestcimenta lokšņu **segumu ar skārda lokšņu segumu**;

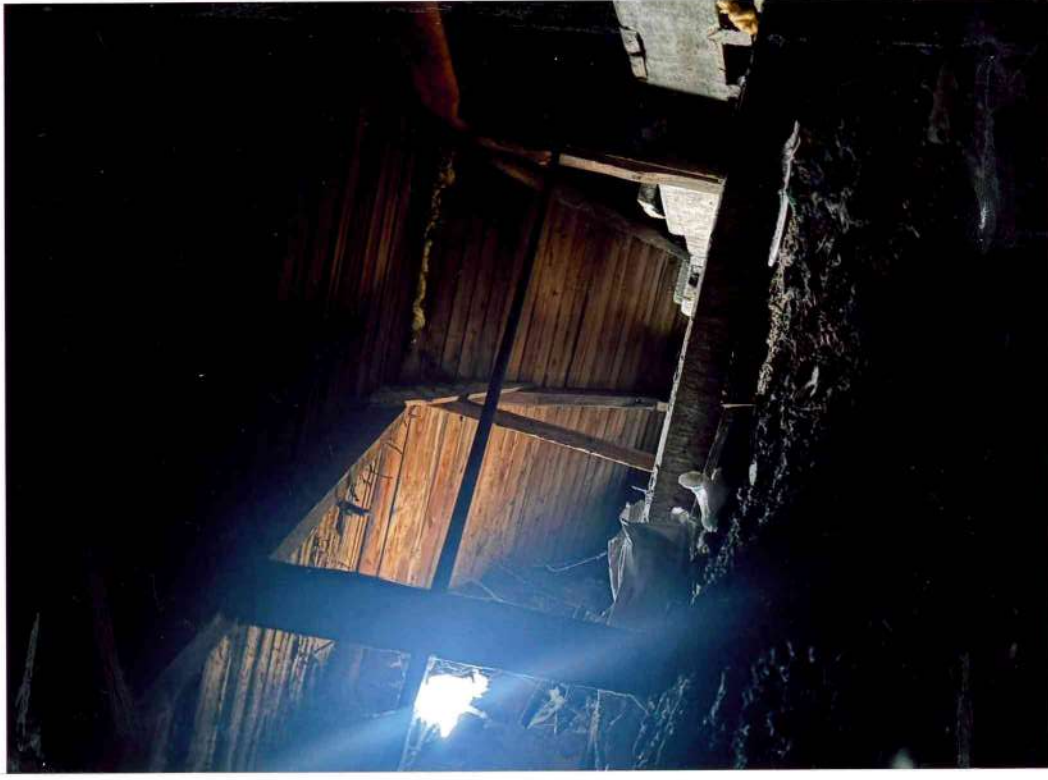
**31.attēls.** Mezonīna bēniņtelpa. Saglabājusies sākotnējā jumta konstrukcija. Skats uz bēniņtelpas vēdināšanas logu.

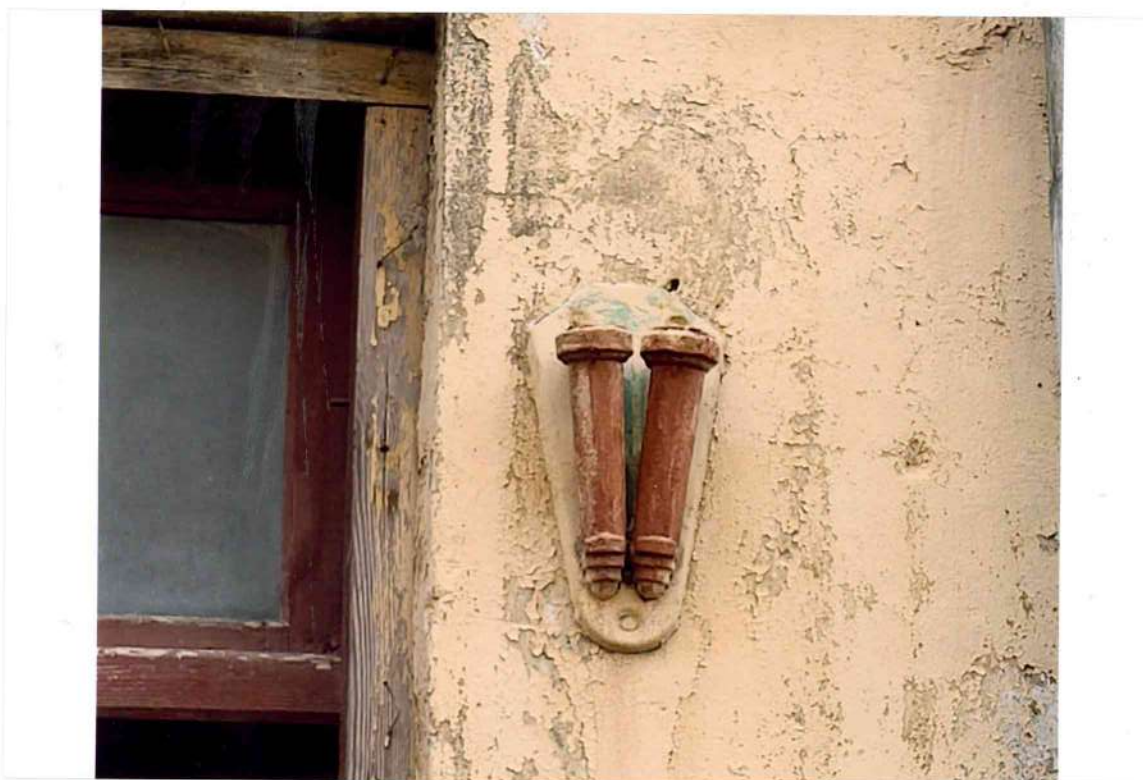
**KAROĢU TURĒTĀJS.** Ielas fasādē pa labi no ieejas durvju ailes piestiprināts metāla karogs turētājs (20.gs. 1.puse) (**32.att.**).

**32.attēls.** Ielas fasādē saglabājies metāla karogu turētājs.
