Objekts: DZĪVOJAMĀS ĒKAS **Rūpniecības ielā nr.30**  
(būves kadastra apzīmējums  
4001 0030081 **001**)  
Bauskā

## FASĀŽU ARHITEKTONISKI MĀKSLINIECISKĀ INVENTARIZĀCIJA

Izpētes autore.....D.Lukšēvica  
LAS sertifikāts..... Nr.1-00602

2025.g. novembris, Jēkabpils

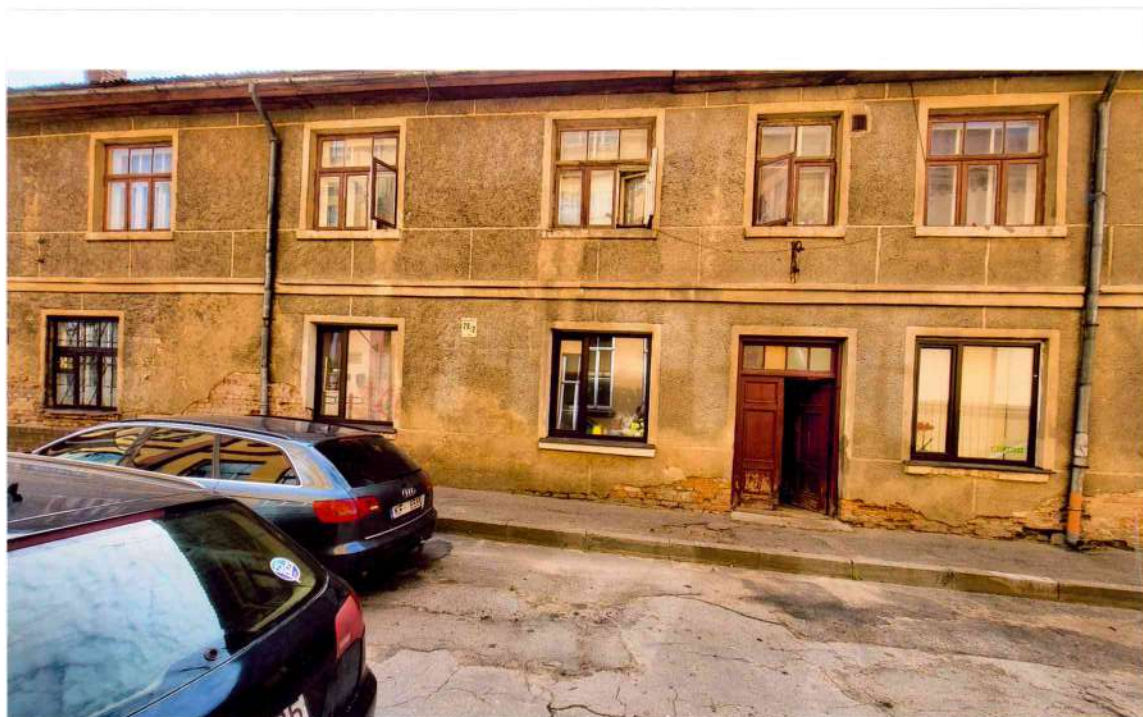
COKOLS. Vienīgais cokola posms, kas šobrīd nav klāts ar kultūrlāni ir ielas fasādes R galā. Tur cokols redzams - gludi apmests ķieģeļu mūris. Pagalma un A gala fasādē cokols “apaudzis” ar kultūrlāni, bet ielas fasādē cokols palicis zem ietves seguma virsmas (8., 9.,att.).

**9. attēls.** Ielas fasādes fragments ēkas vidusdaļā. Saglabājušās sākotnējās koka pildīņu ārdurvis D-1 un otrā stāva sākotnējie koka logi L-1, L-2 (virs ārdurvīm). Fasādes lejasdaļā apmetums mitruma bojāts. Cokolu sedz ietves segums.

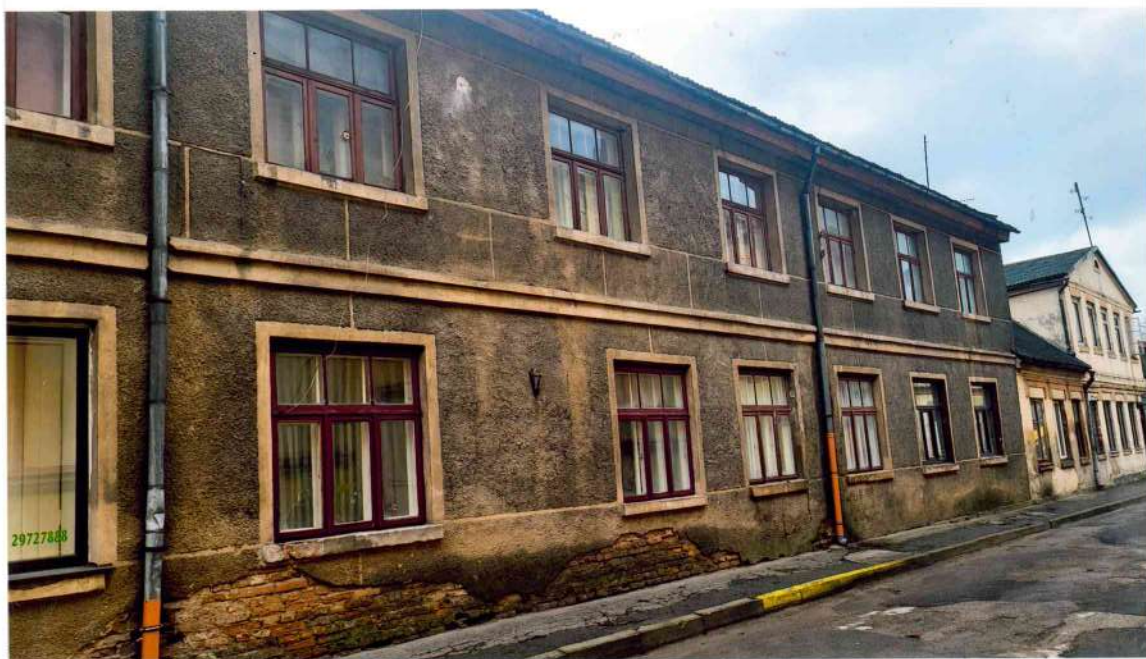
**10. attēls.** Ielas fasādes fragments ēkas rietumu galā. Fasādes lejasdaļā apmetums mitruma bojāts, vietām zudis. Cokolu sedz ietves segums.

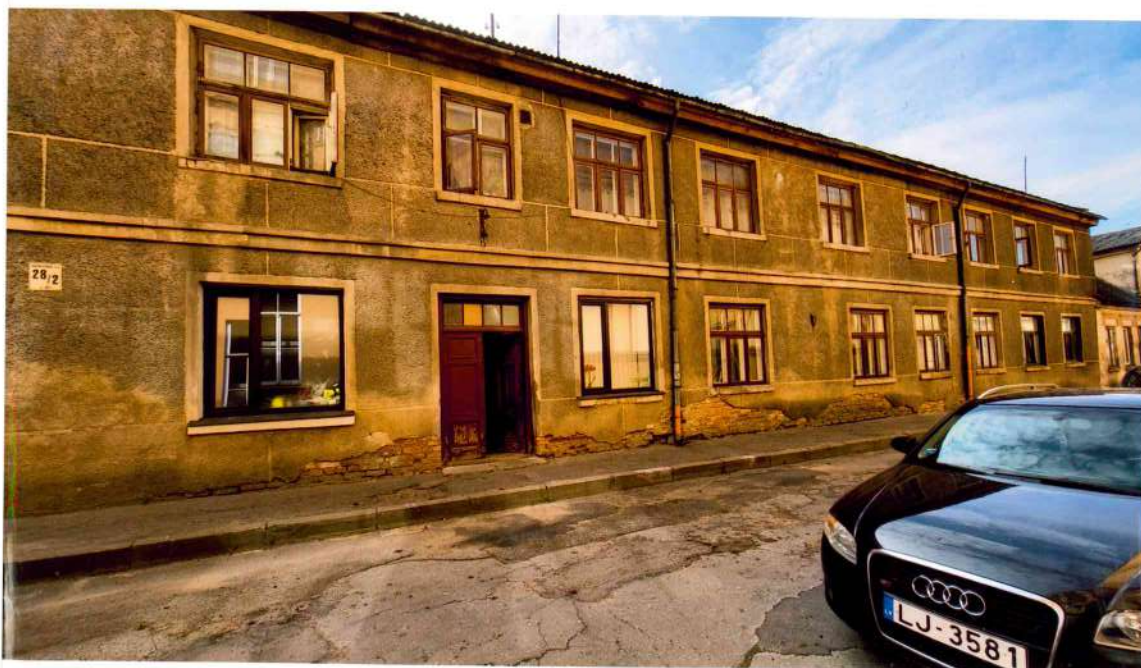
**11. attēls.** Ielas fasādes kopskats. Saglabājušās sākotnējās koka ārdurvis D-1 ar virslogu un 2.stāvā visas ailēs koka logi.

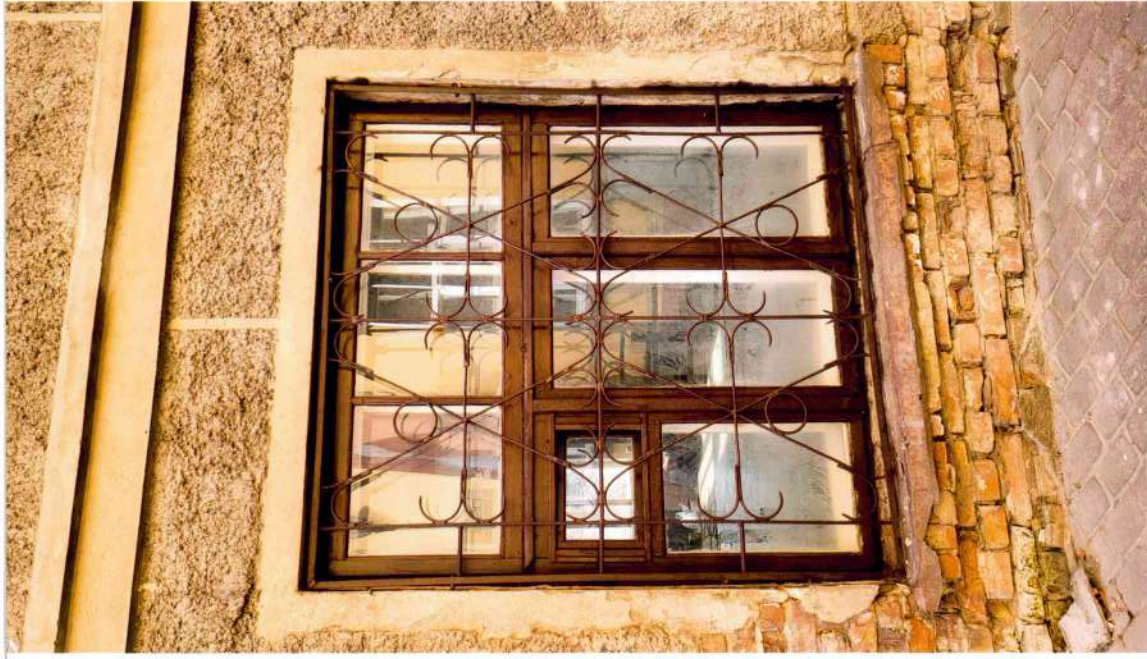
**12. attēls.** Koka logs L-1 (172x160(h)) ar vēdlodziņu ielas fasādes 1.stāvā.

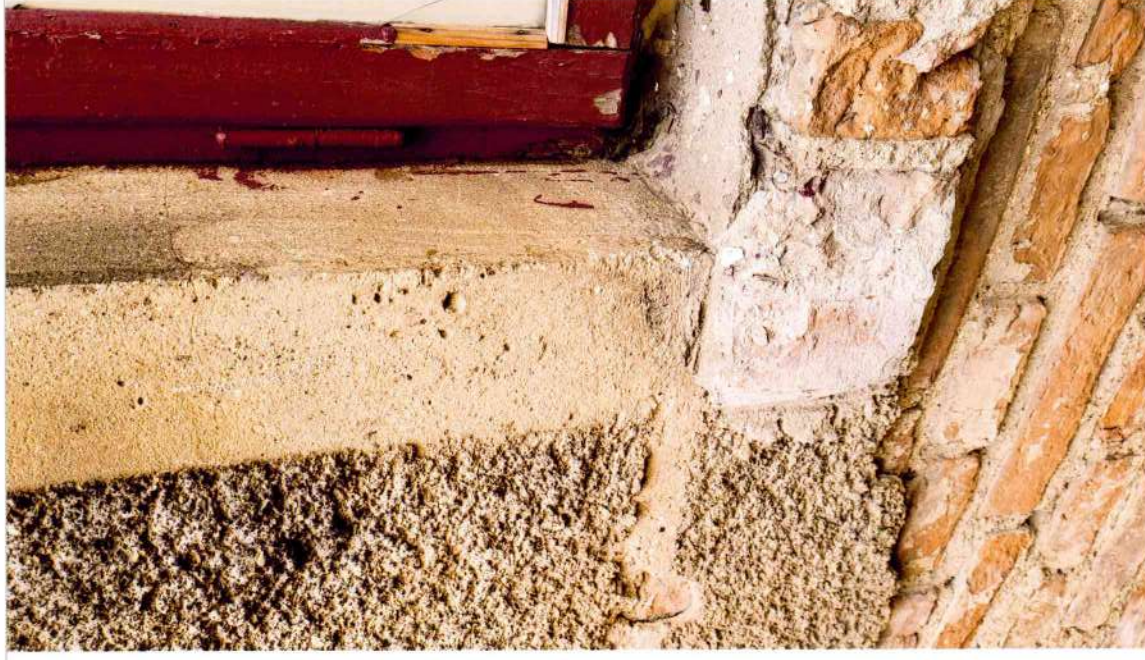
Zem 20.gs. 2.pusē nevienmērīgi uzklātā cementa uzšlakstījuma slāņa saglabājies krāsots kaļķa apmetums vairākās kārtās uz māla ķieģeļu mūra. (**13., 21.att.**)

**13. attēls.** Ķieģeļu sienas apmetuma apdare pie loga ailes. Apmale veidota ar gludu kaļķu apmetuma virsmu, krāsota gaišā smilšu tonī. Tikai palodzei ķieģeļi mūrēti ar izvirzījumu no sienas plaknes. Sienas plakne apmesta ar uzšlakstījuma kārtu pelēkā tonī, atstājot gludas šuves starp grumbulainiem laukumiem.

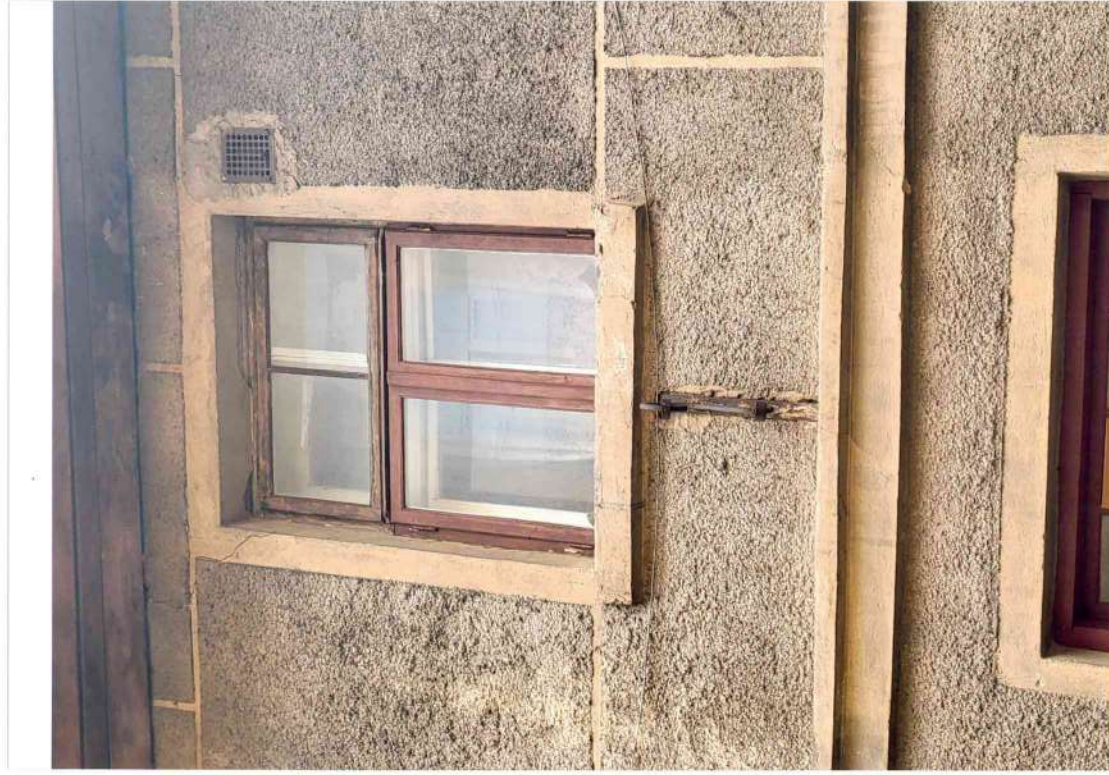
**Koka logs L-2**– pa vienam saglabājušies gan ielas (ziemeļu) fasādē (14.att.), gan pagalma fasādē. Logs L-2 trīs vērtnu (vērtne 2 rūtis) dubultlogs.

**14. attēls.** Koka logs L-2 (105x160(h)) ielas fasādes 2.stāvā.

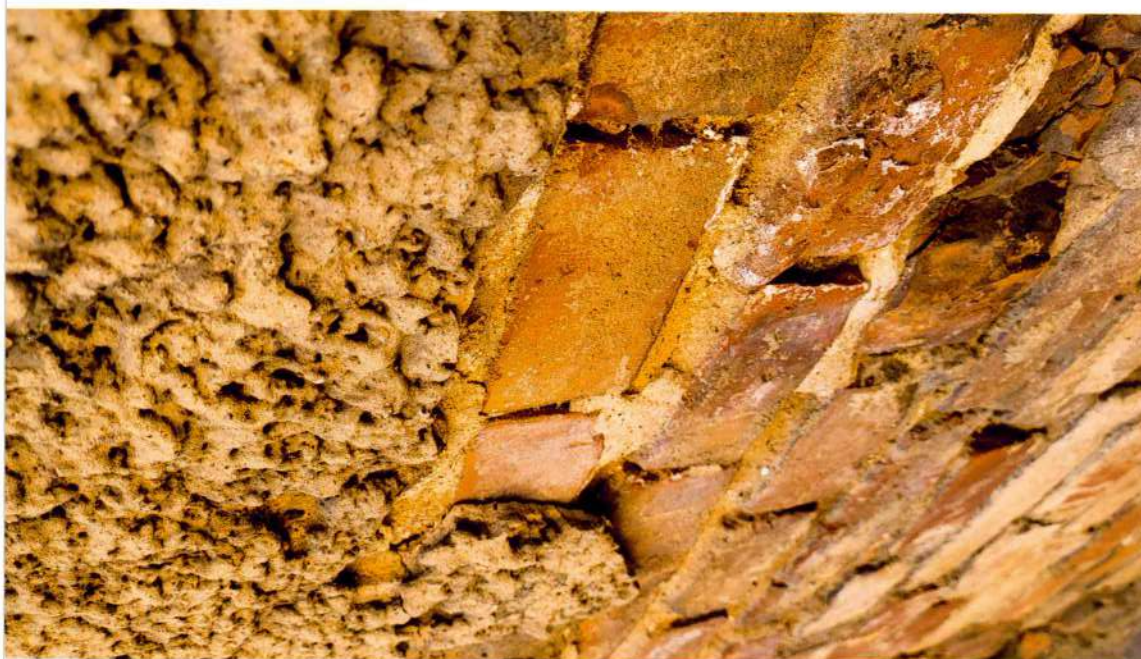
**20. attēls.** Ielas fasādes fragments sienas lejasdaļā: zudis apmetums, uz ķieģeļu virsmas izdalījušies sāļu kristāli.

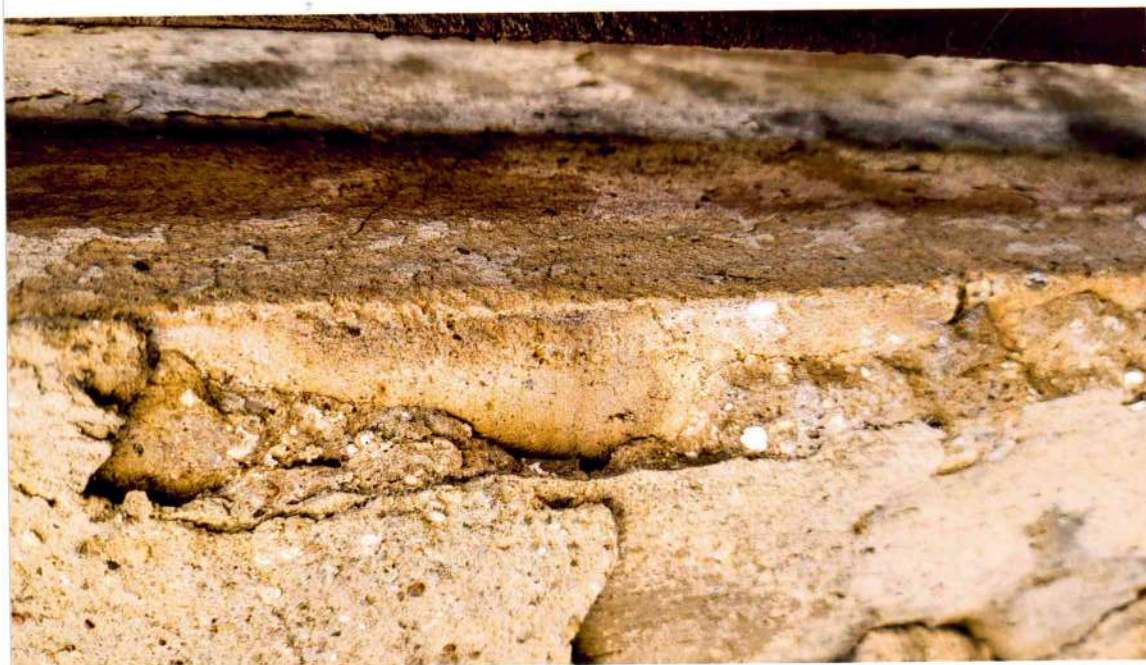
**21. attēls.** Logailes bojāta apmetuma fragments: ķieģeļu mūra siena apmesta ar kaļķu apmetumu vairākās kārtās.

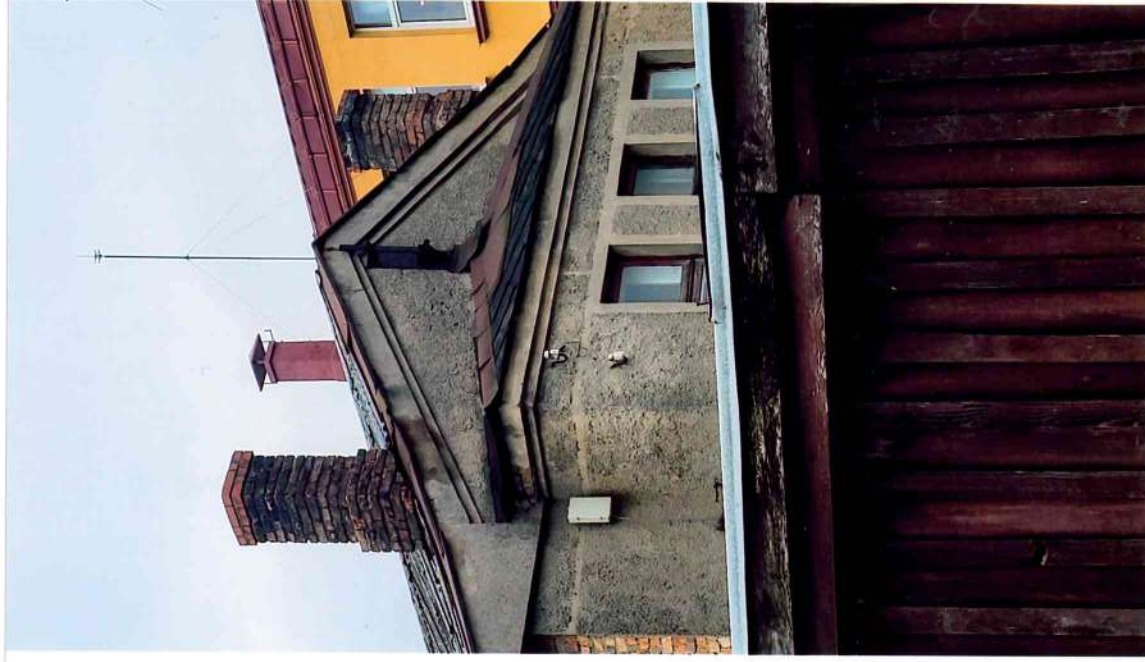
**25. attēls.** Gala fasādes augšdaļas fragments. Erķera jumta segums - pa diagonāli ieklātas asbescementa gludas plāksnes.

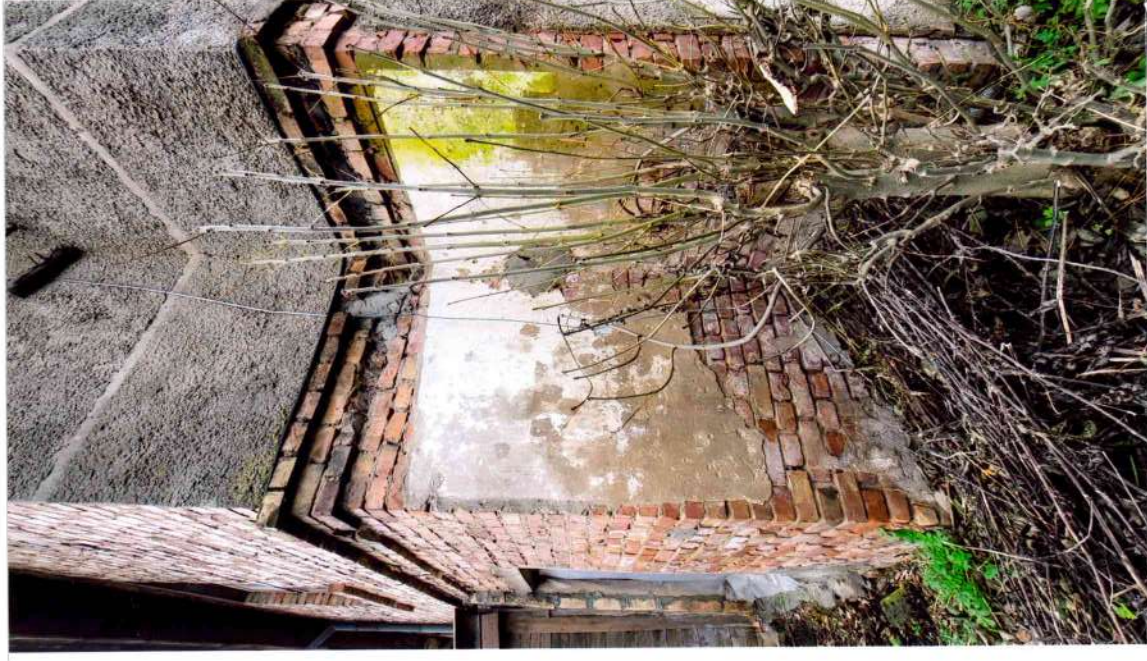
visai gala fasādei izņemot ēkas 1.stāva daļu DA stūrī, kur demontēta piebūve (27.att.).

**27. attēls.** Ēkas DA stūrī pie erkera saglabājamās sienas apmetums no 20.gs. 2.p. piebūves, kas demontēta.

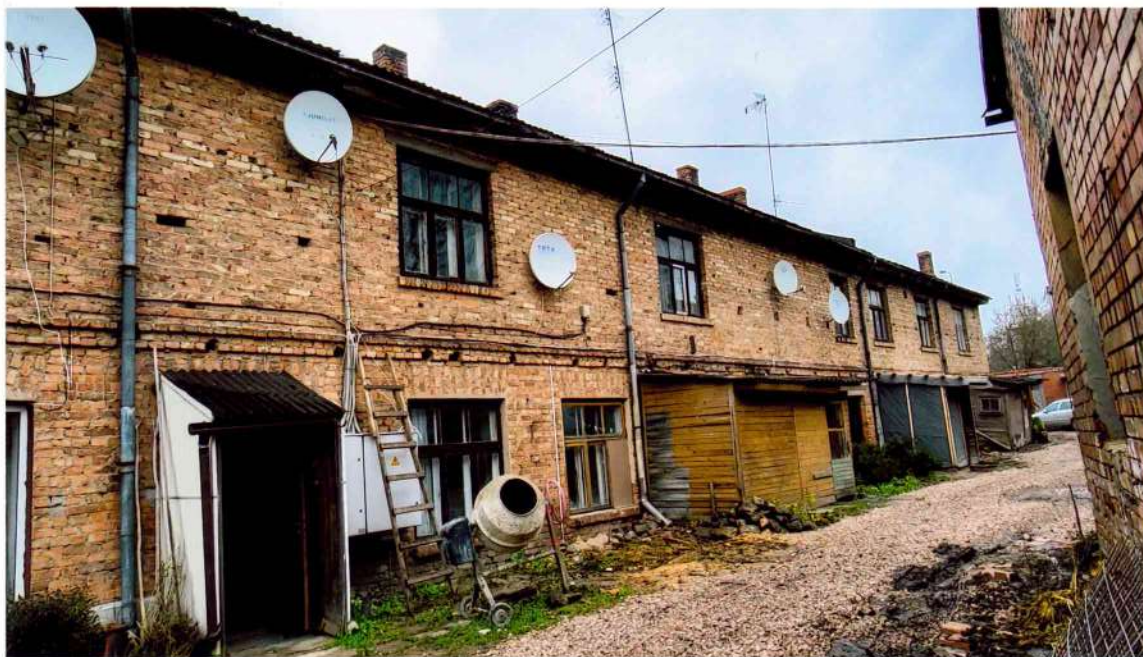
**29. attēls.** Iekšpagalma fasādes kopskats no DR puses. Fasādes vidusdaļā ķieģeļu mūrim (iespējams, iepriekšējā būvperioda apjoma daļa) izmantoti atšķirīgi māla ķieģeļi, mūrējums izšuvots, virs logu ailēm ķieģeļu pārsedzes.

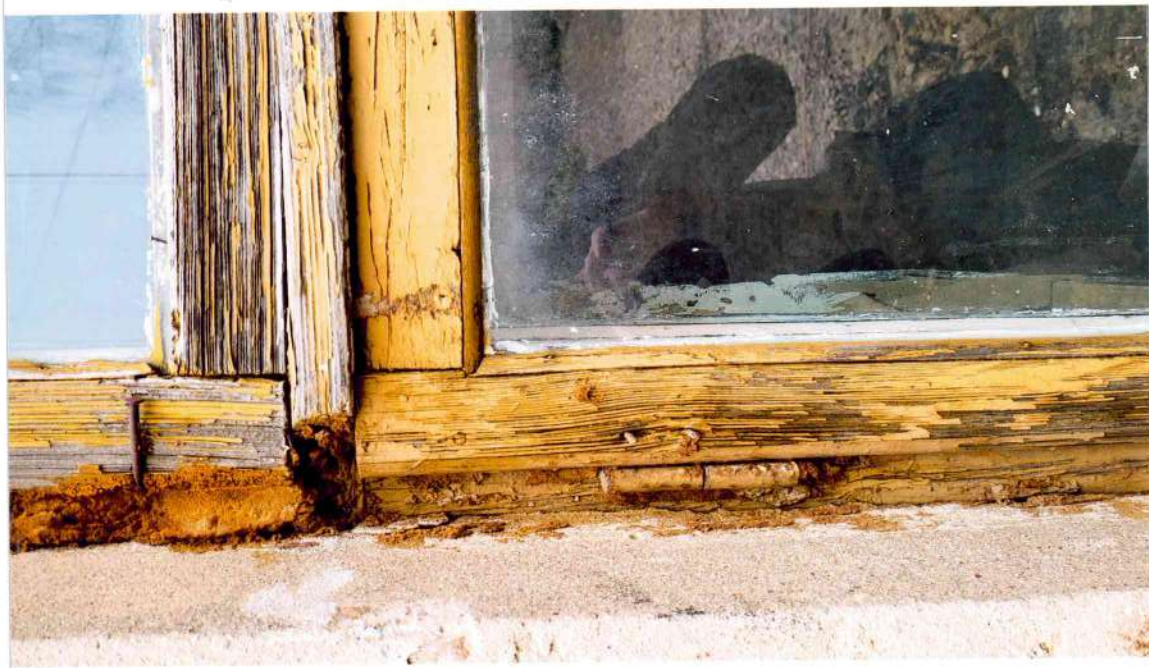
**31. attēls.** Loga L-1 fragments. Saglabājušos koka logu restaurēšanas vai nomaiņas iespējas izvērtējamās katram logam atsevišķi.
