TEHNISKĀS APSEKOŠANAS ATZINUMS

**DZĪVOJAMĀ ĒKA**

Rīgas iela 15, Bauska, Bauskas novads

| Darba nosaukums | <p>DZĪVOJAMĀS ĒKAS</p> <p><b>TEHNISKĀS APSEKOŠANAS ATZINUMS</b></p> <p>2024. gada martā</p> |

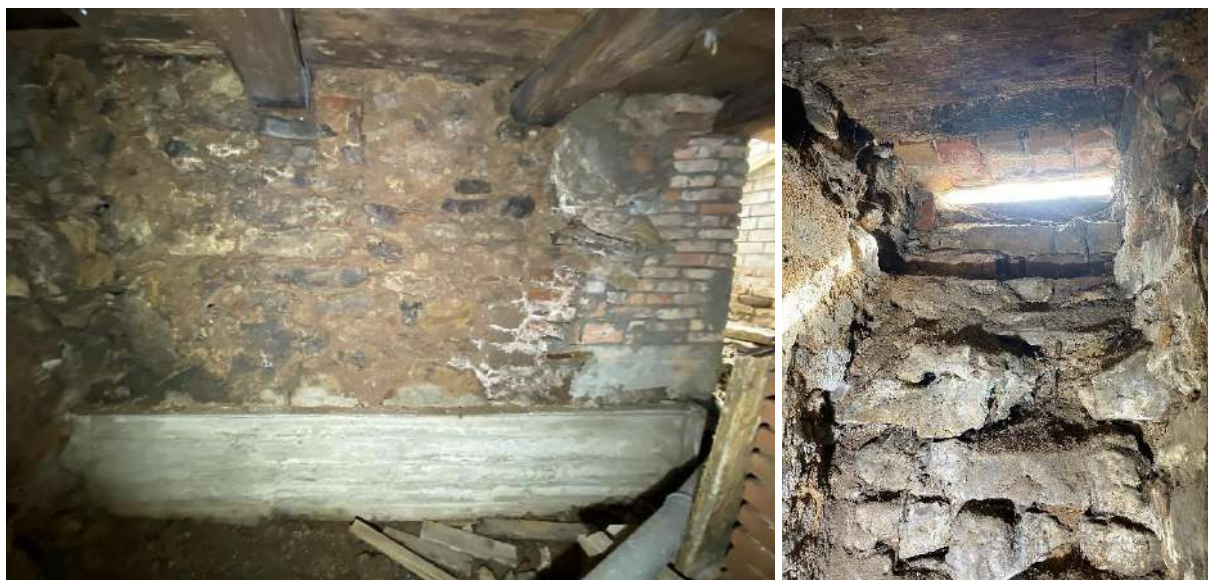
F - 1 Pagraba sienas – jauktā mūra lentveida pamati. Ēkas ZA stūrī pamatiem pagrabā veikts piebetonējums. Vēdināšanas atvere Rīgas ielas fasādes cokoldaļā skatā no pagraba puses

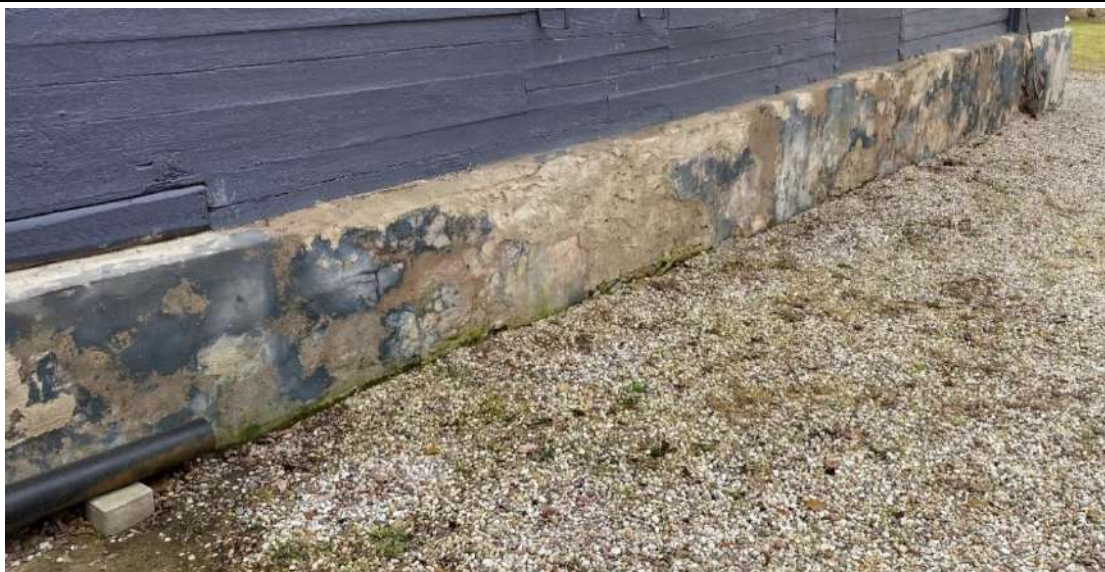
F - 3 Pagalma apjoma cokola bojātā apdare vairākkārt labota. Lietus ūdens notekcaurule ūdeni novada pie cokola. Cokola augšdaļā nav izbūvēts lāsenis

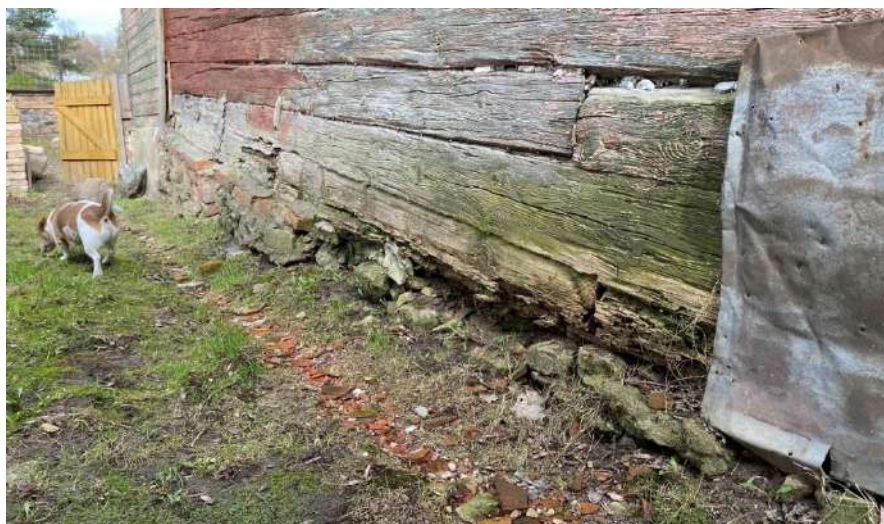
F - 4 Pagalma apjoma cokola mūrī apjomīgi izbrukumi, izteikta mūra erozija, trupējuši sienu vainagšķautņi. Redzams ka nokrišņu ūdens no ēkas jumta (kā arī no blakus ēkas jumta) notek un skalojas gar pamatiem

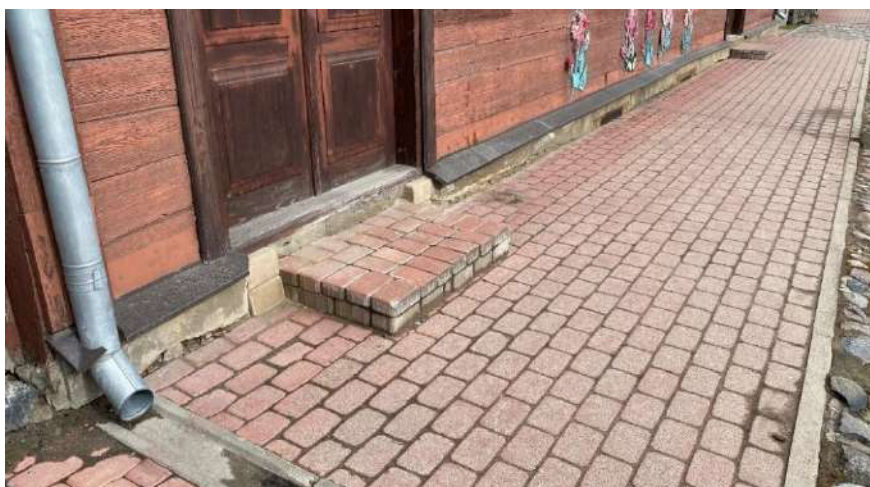
F - 5 Rīgas ielas fasādes cokolam izbūvēts skārda lāsenis. Cokolā redzami izdrupumi, plaisas apdarē. Cokolā izbūvētas atveres pagaba vēdināšanai

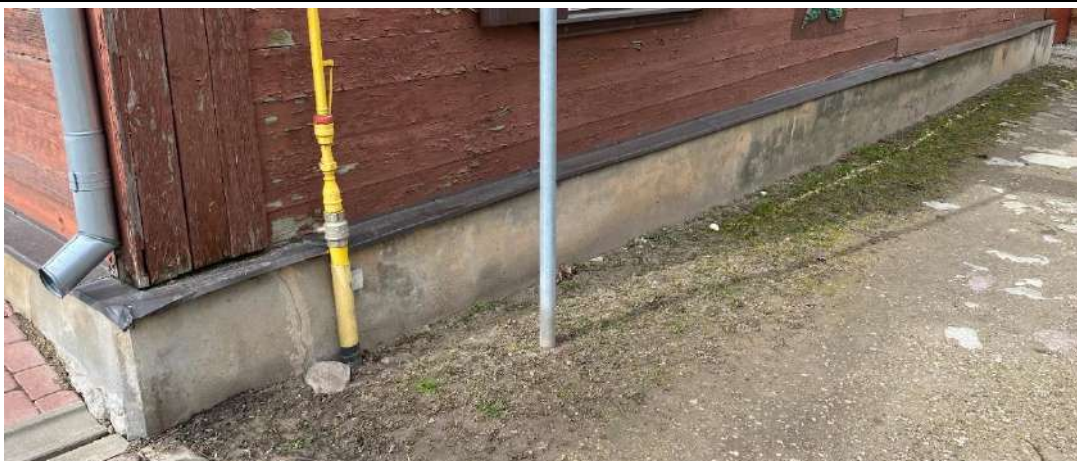
F - 6 Ēkas A fasādes cokols. Cokolam izbūvēts skārda lāsenis, tas lokāli deformējies. Cokola apdarē redzamas plaisas, lokāli apdares bojājumi. Vidusdaļā, kur no nošļauptās jumtgales lietus ūdens notek pie ēkas pamatiem, veidojas mitruma piesātinājums, uzkrājas ūdens, kas skalojas gar ēkas pamatiem

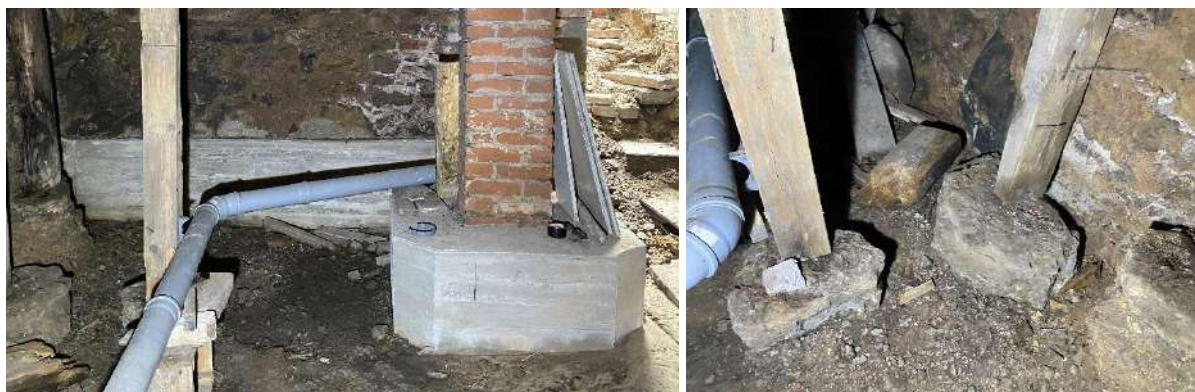
F - 7 Zonā pie pagraba ieejas veikta pamatu pastiprināšana, veidojot piebetonējumu. Betonēts arī stabveida pamats mūra kolonnai, kas balsta pārseguma pasiju. Pagrabā izbūvētas papildus koka stutes, kuras balstītas uz atsevišķiem akmeņiem

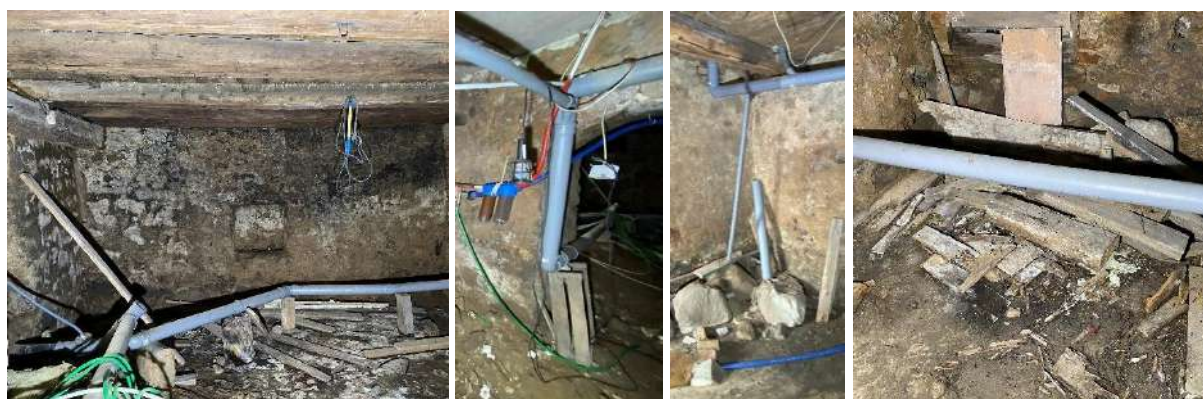
F - 8 Ēkas pagrabā kanalizācijas cauruļu balstīšanai izmantoti apšaubāmi risinājumi – ķieģeļi, koka kastes, PVC caurules. Dažviet pagrabā atrodami satrupējuši kokmateriāli u.c. gruži

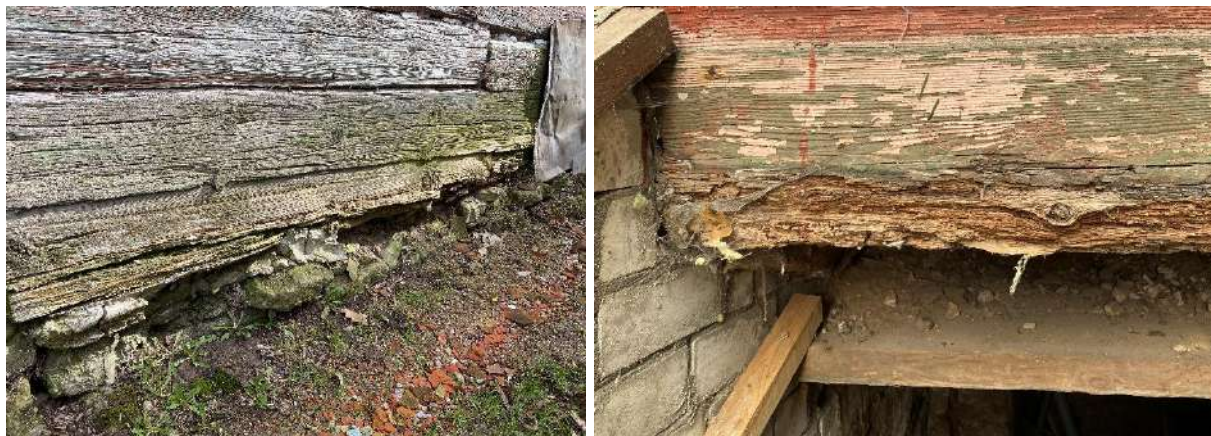
F - 9 Pagalma puses apjoma R sienai lejas daļā apjomīgi trupes bojājumi, starp virspamatiem un apakšējo vainagšķautni nav redzama horizontālā hidroizolācija. Trupes, koksnes kaitēkļu radīti bojājumi guļšķautnī virs pagraba noejas

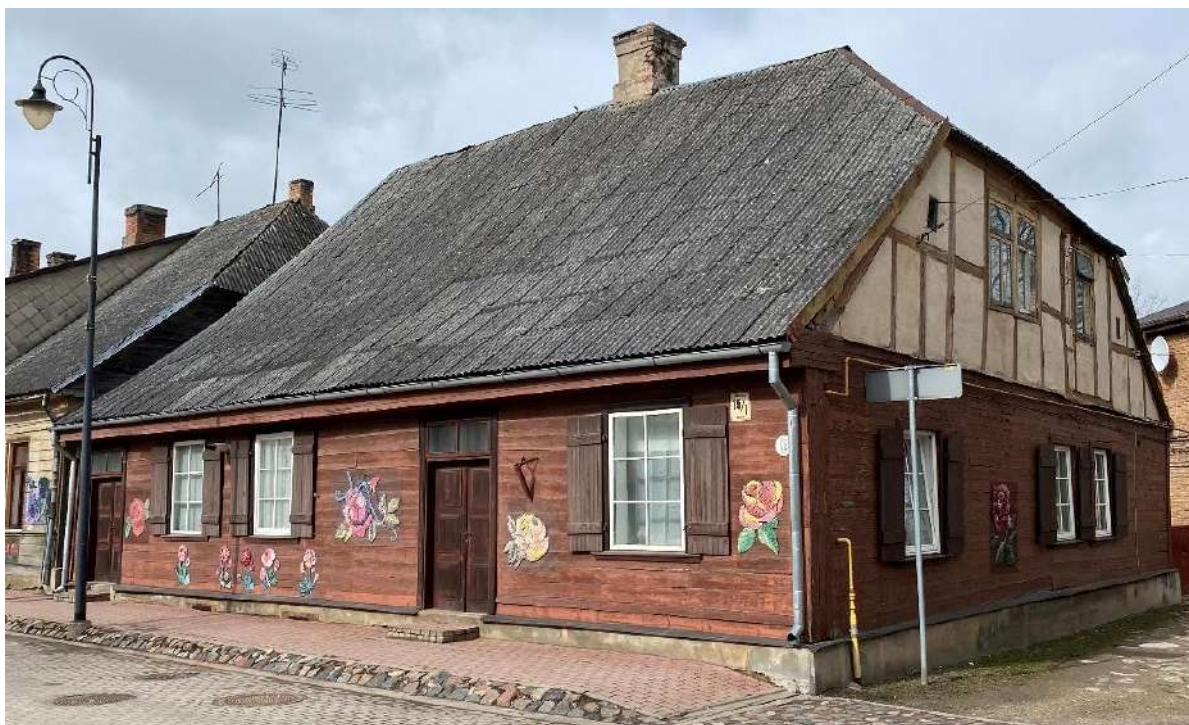
F - 10 Ēkas ārsienas 1. stāva līmenī veido koka guļšķautņi ar gludajiem pakšiem. Pamatapjoma ārsienām koka dēļu apšuvums. Jumta stāva līmenī zeltiņi izbūvēti pildrežģa konstrukcijās

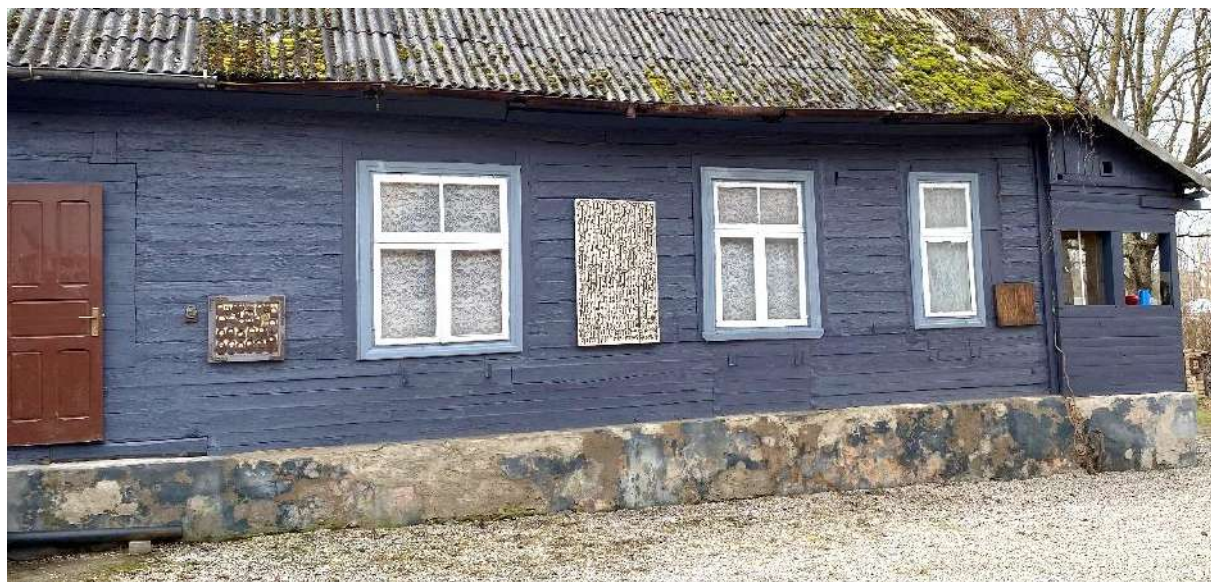
F - 11 Pagalma apjoma nesošās ārsienas būvētas no koka guļšķautņiem

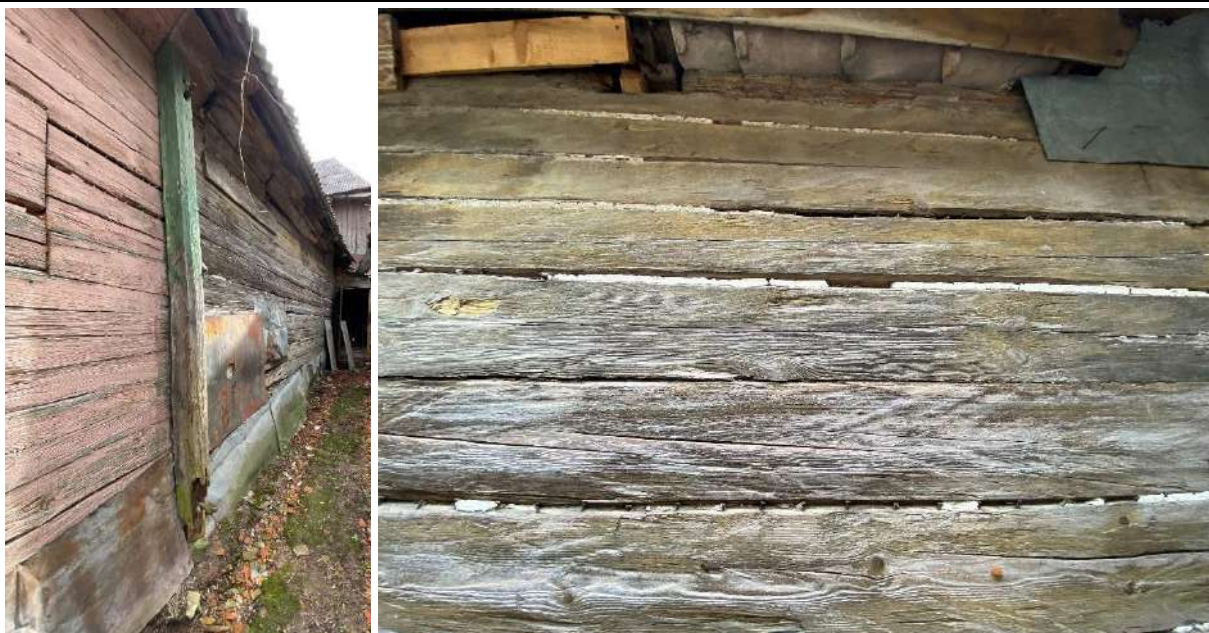
F - 12 Pagalma apjoma R puses sienai satrupējuši apakšējie vainagšķautņi, kā arī vertikālā pastiprinājuma lejas daļa. Sienā deformējusies, tās lejas daļa nosepta ar skārda loksniem. Spraugas starp guļšķautņiem drīvētas ar javu, kas daudzviet izdrupusi, zudusi. Trupes, koksnes kaitēkļu bojājumi dažviet novērojami arī augšējā vainagšķautnī pie jumta dzegas

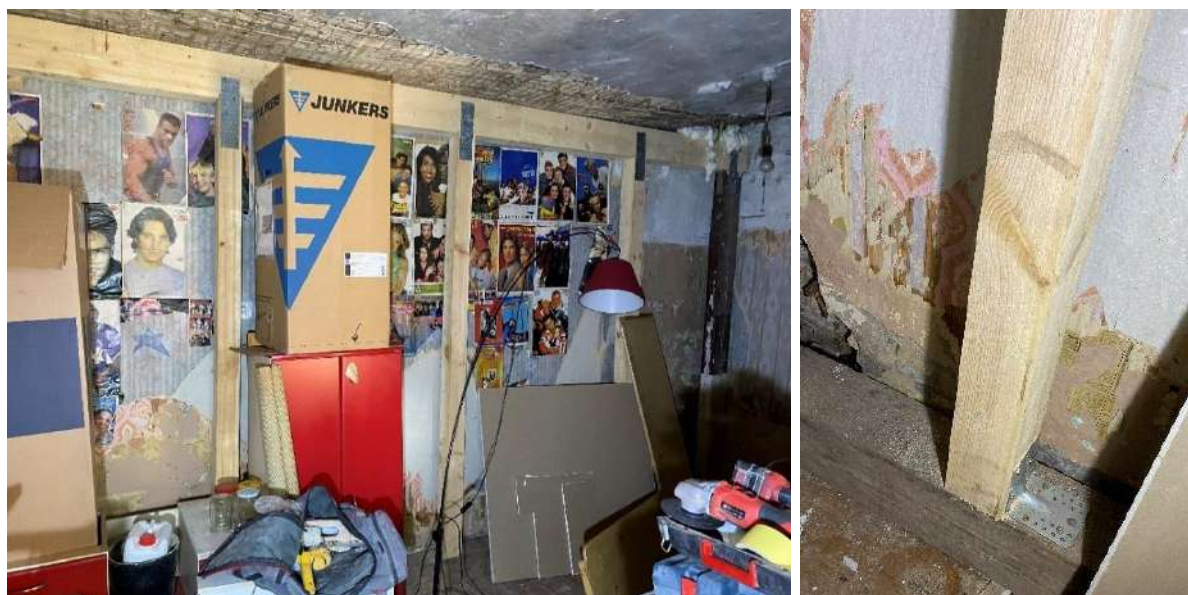
F - 13 Ēkas iekšpusē pie ārsienas izbūvēts papildus balstošais koka karkass

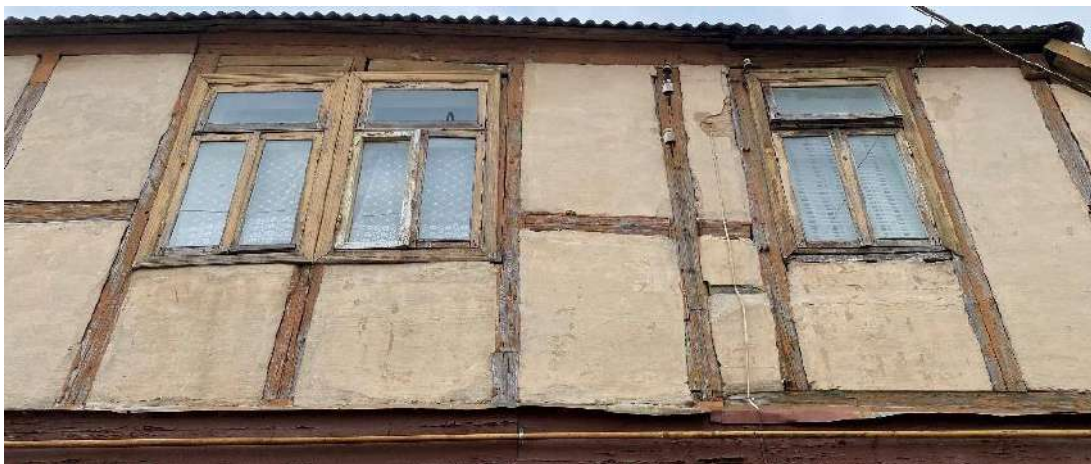
F - 14 Austrumu gala fasādes nošķeltais zelminis izbūvēts pildrežģa konstrukcijā. Koka karkasam nolietojies krāsojums, redzami lokāli trupes bojājumi, deformācijas. Deformēties starpdzegas nosežskārds

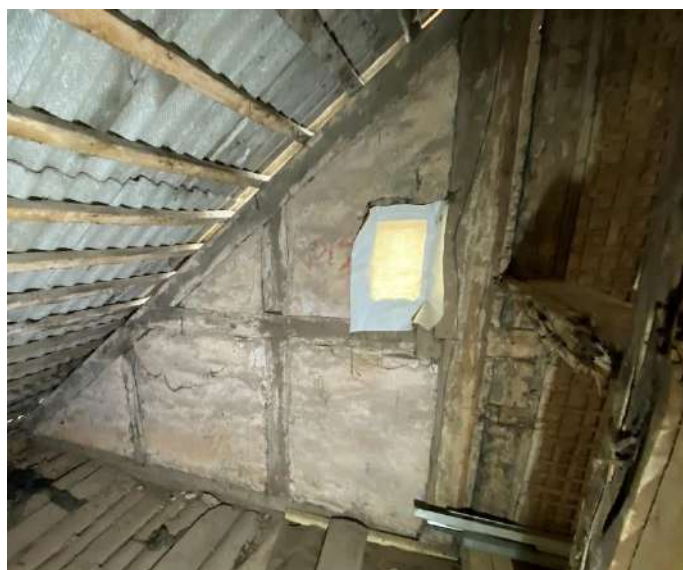
F - 15 Pildrežģa apmetuma apdarē redzami lokāli bojājumi, nestabili apdares fragmenti. Skats uz pildrežģa zelmini no ēkas bēniņiem

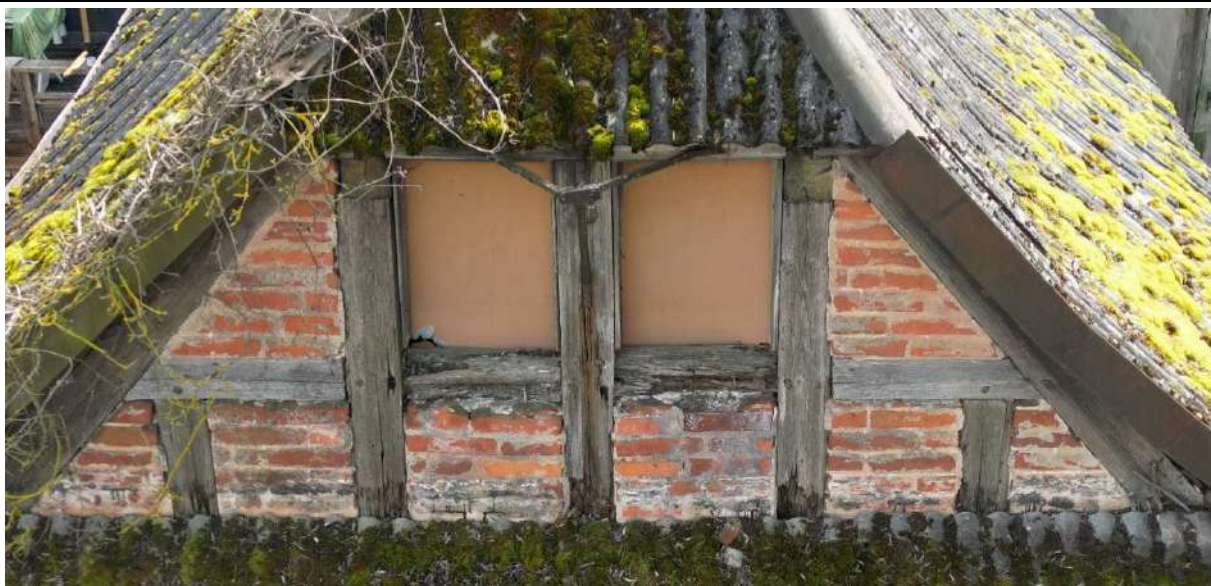
F - 17 Pagalma apjoma Z fasādes zelminis. Pildrežģa koka konstrukcijās apjomīgi trapes bojājumi

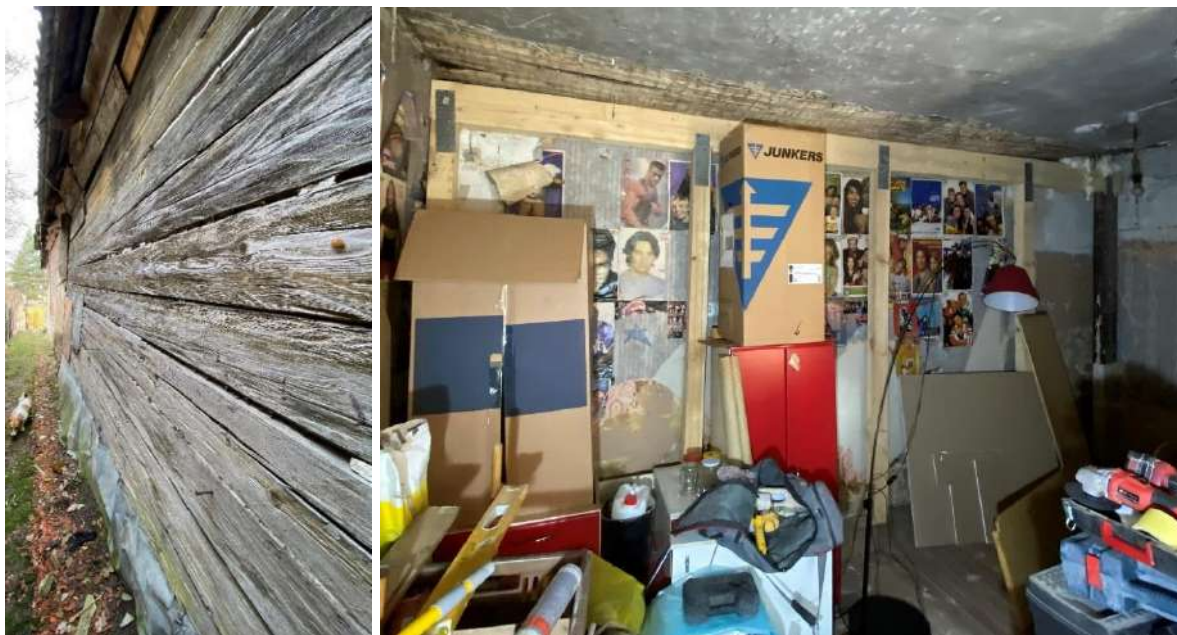
F - 19 Pagalma apjoma R puses ārsiena deformējusies, ēkas iekšpusē izbūvēts papildus balstošais karkass

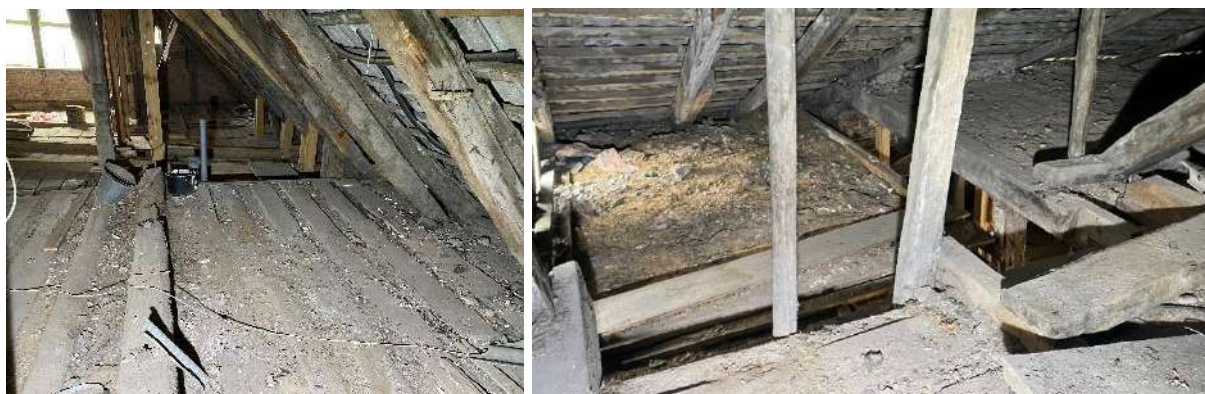
F - 20 Starp sijām veidoti "melnie griesti", dažviet redzamas būvgružu, skaidu siltinājuma paliekas

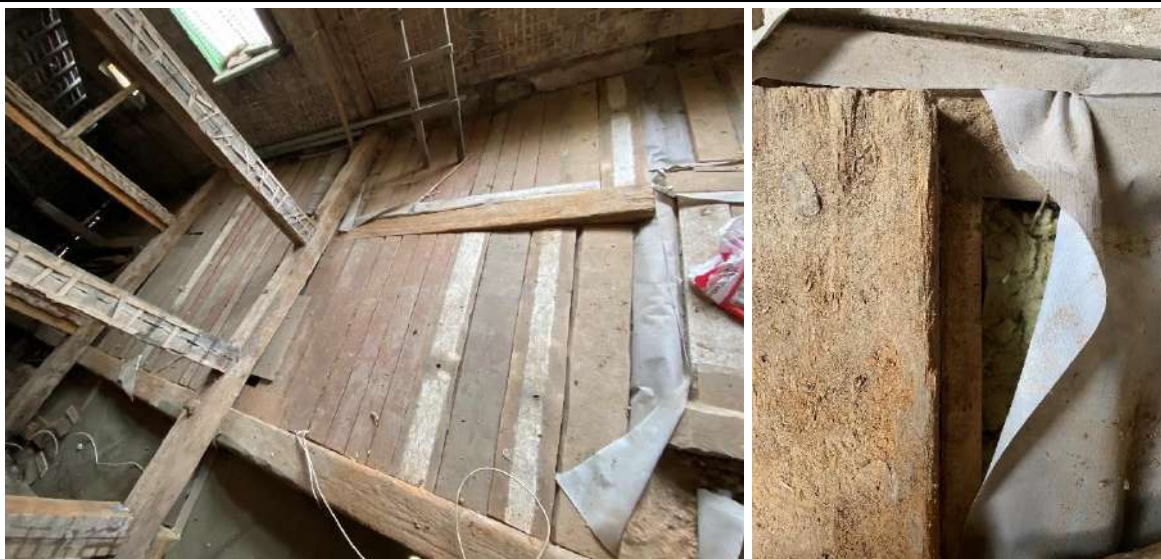
F - 21 Daļā bēniņu (virs 1. stāva apdzīvotās ēkas daļas) pārsegums siltināts ar minerālvati, virs tās klāta difūzijas membrāna un izveidots dēļu klājs

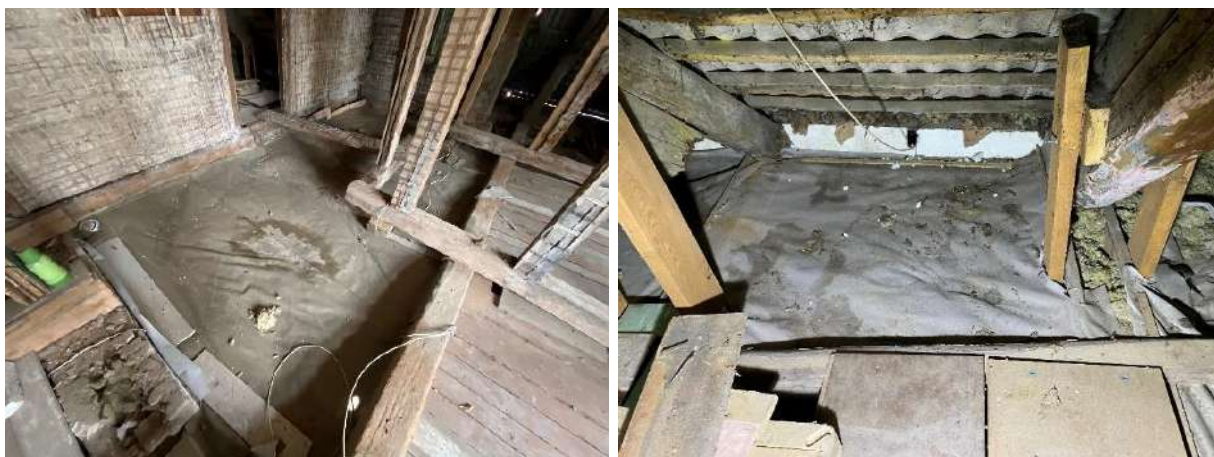
F - 22 Daļā bēniņu dēļu klājs nav atjaunots. Ēkas bēniņos uz pārseguma dažviet redzami notecējumi, kas radušies nokrišņu ūdenim iekļūstot ēkā dēļ jumta seguma bojājumiem

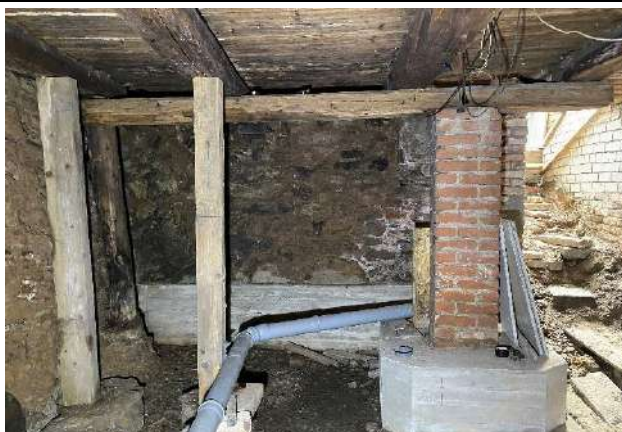
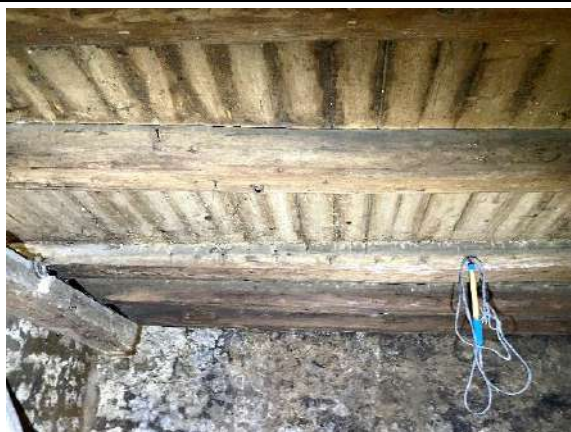
F - 23 Lielākajā daļā pagraba pārsegumu veido koka sijas, kas balsfītas mūra sienās. Pārseguma sijām redzami trupes, koksnes kaitēkļu bojājumi, lai tās pabalstītu, izbūvēti koka statņi un pasijas, kas balstās sienās, kā arī uz mūra stabiem. Trupes un koksnes kaitēkļu bojājumi redzami arī pasijās, dažviet arī balstošajos statņos

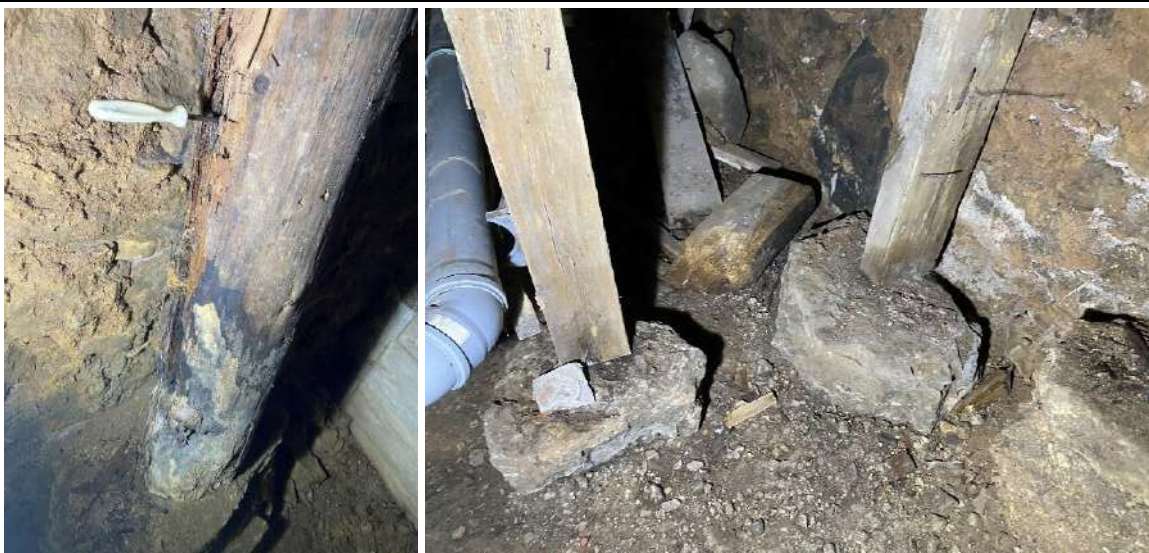
F - 26 Pārsegumu papildus balstošajiem statņiem redzami trupes, koknes kaitēkļu radīti bojājumi, to balstvietas nav attiecīgi nostiprinātas

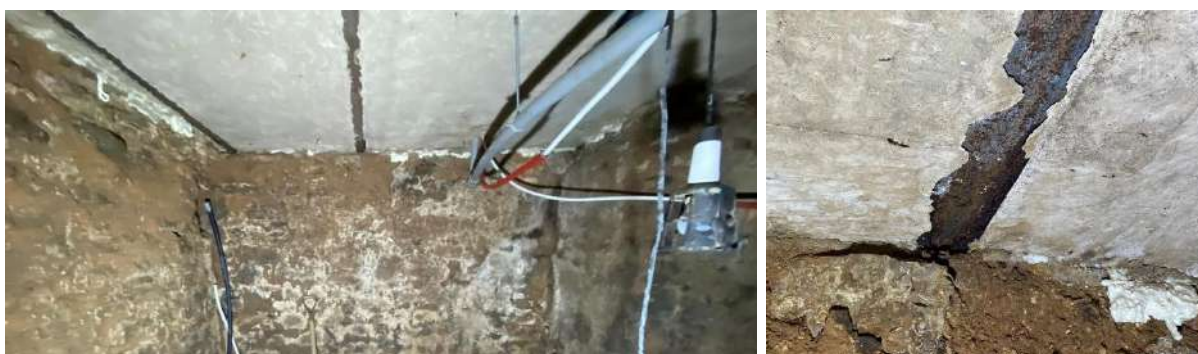
F - 27 Daļā pagraba pārsegumu veido monolītā dzelzsbetona plātnes starp tērauda dubul-T profila sijām. Uz tērauda siju apakšējiem plauktiem veidojas korozija, kas izteiktāk redzama pie balstvietām

- 4.2.20. Pagraba zonā, kur pārsegumu veido monolītais dzelzsbetons un tērauda sijas, siju apakšējos plauktus un atsegto stiegrojumu jāapstrādā ar pretkorozijas sastāvu, lai novērstu korozijas attīstību (skat. F-27; F-28);

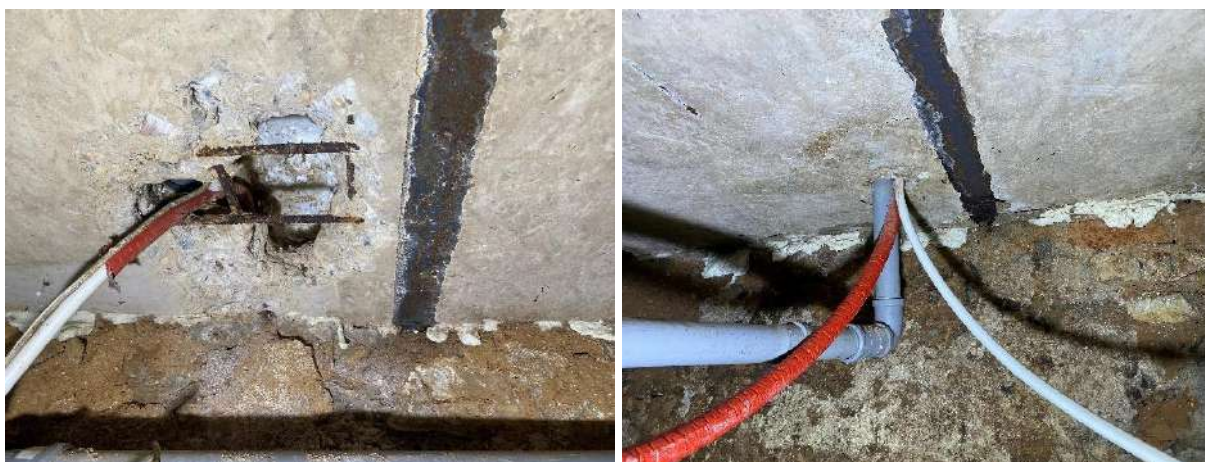
F - 28 Pagraba pārseguma sijām apakšējos siju plauktus klāj korozija. Dzelzsbetona pārsegumā izveidoti atvērumi, šajās zonās korodējis stiegrojums

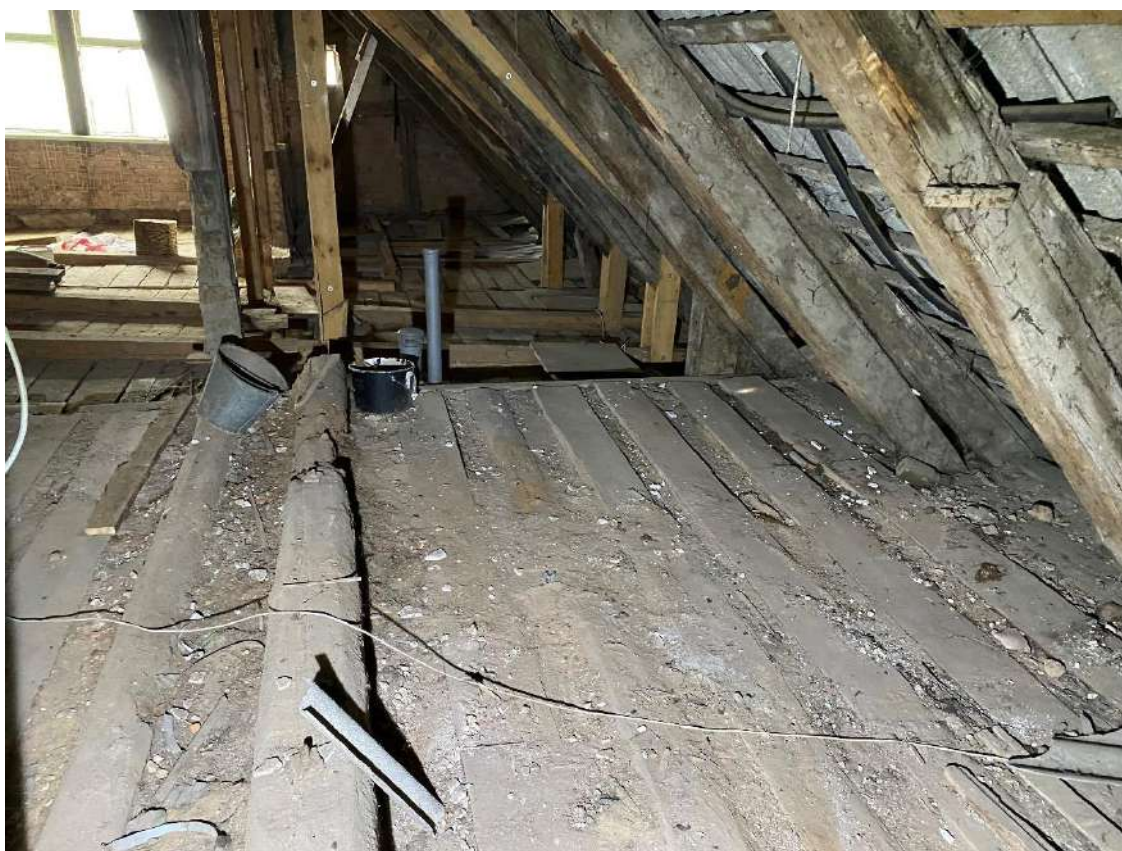
F - 29 Pārsegumu veido koka sijas. Virs sijām veidots dēļu klājs. Ēkas pamatapjoma A daļā pārseguma sijas mainītas

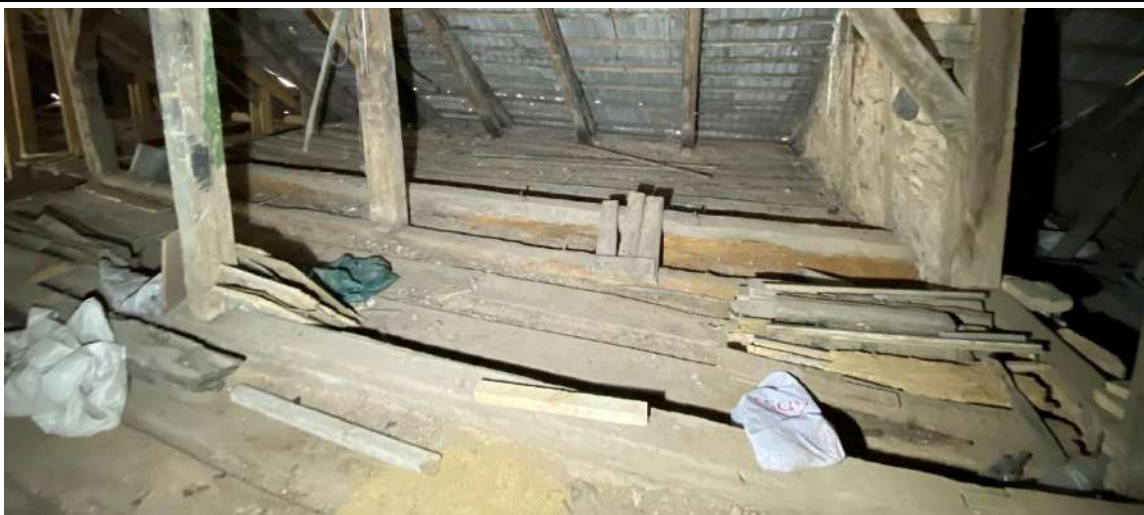
F - 30 Ēkas pamatapjoma R daļā virs sijām izbūvēts koka kopturis, kurā pārseguma sijas iekārtas

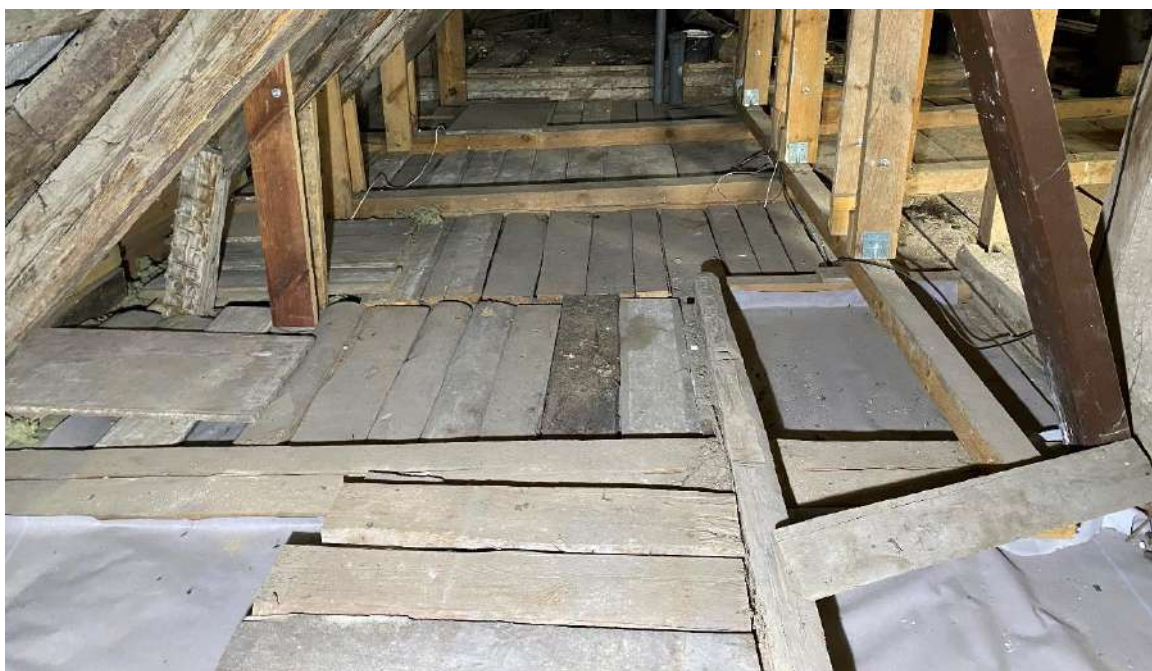
F - 32 Daļā ēkas pamatapjoma pārseguma sijas mainītas, izbūvēts pārseguma siltinājums, virs tā – dēļu klājs

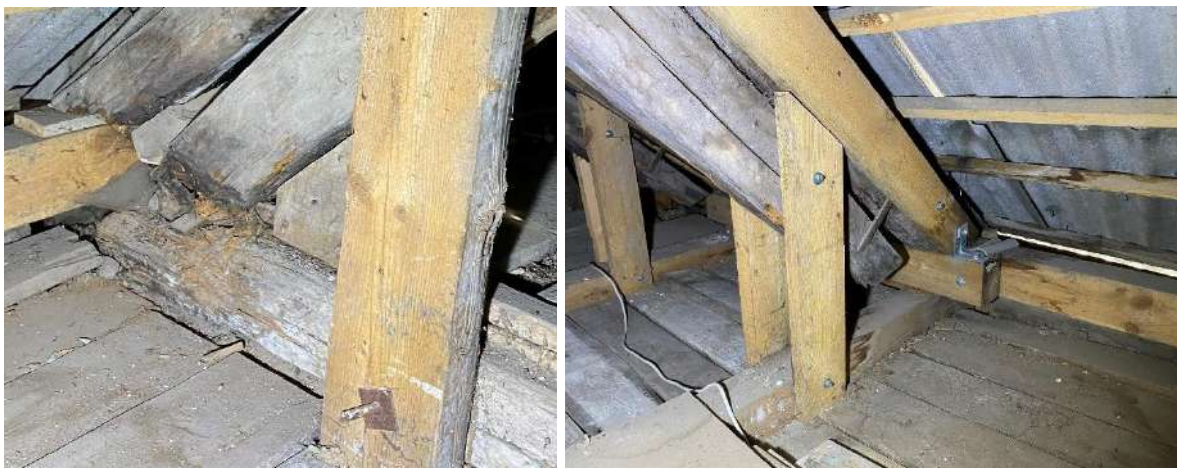
F - 33 Atsevišķu pārseguma siju galos redzami trupes bojājumi. Sākotnēji spāru gali balsfīti siju galos. Zonās, kur pārseguma sijas mainītas, spāres siju galos vairs netiek balsfītas, spāres pret sijām atbalsfītas ar abpusēju koka uzliku palīdzību

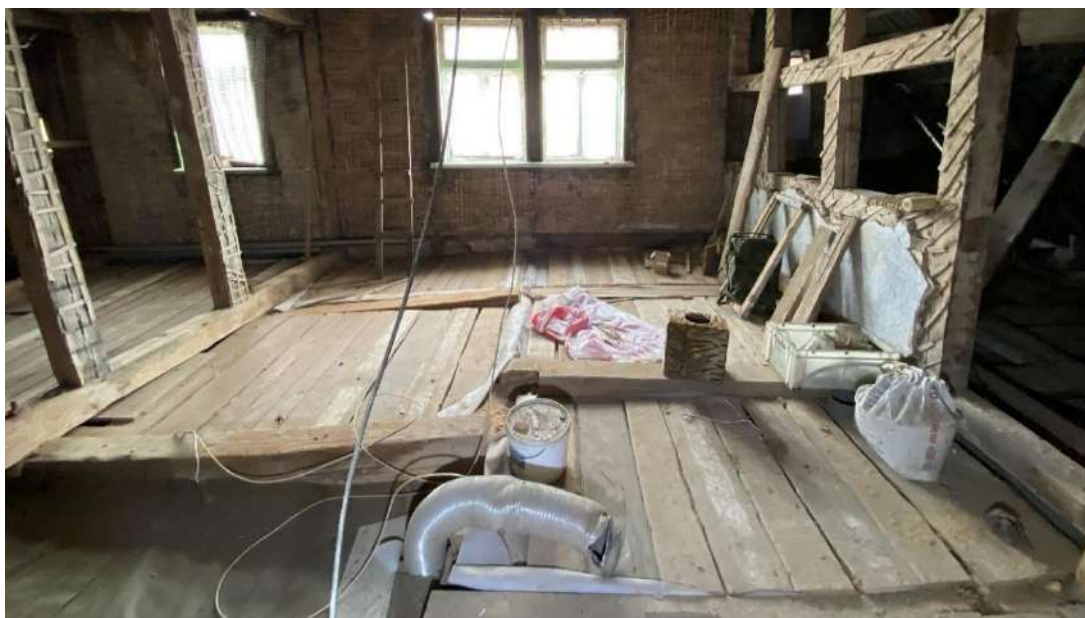
F - 34 Ēkas pamatapjoma A daļā pārsegumam redzamas izteiktas deformācijas. Pārsegumam starp sijām izbūvēts siltinājums, dēļu klājs

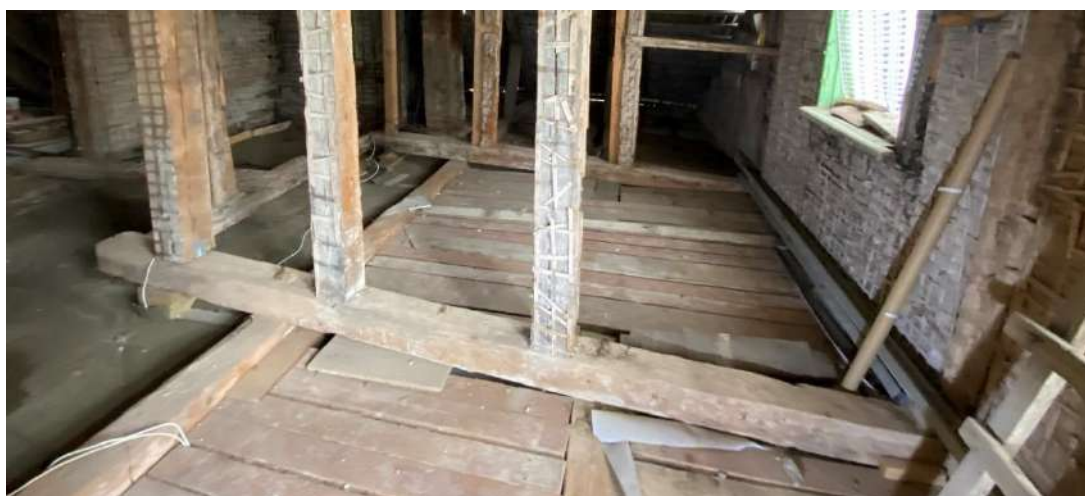
F - 35 Ēkas pamatapjoma A daļā pārsegumam redzamas izteiktas deformācijas

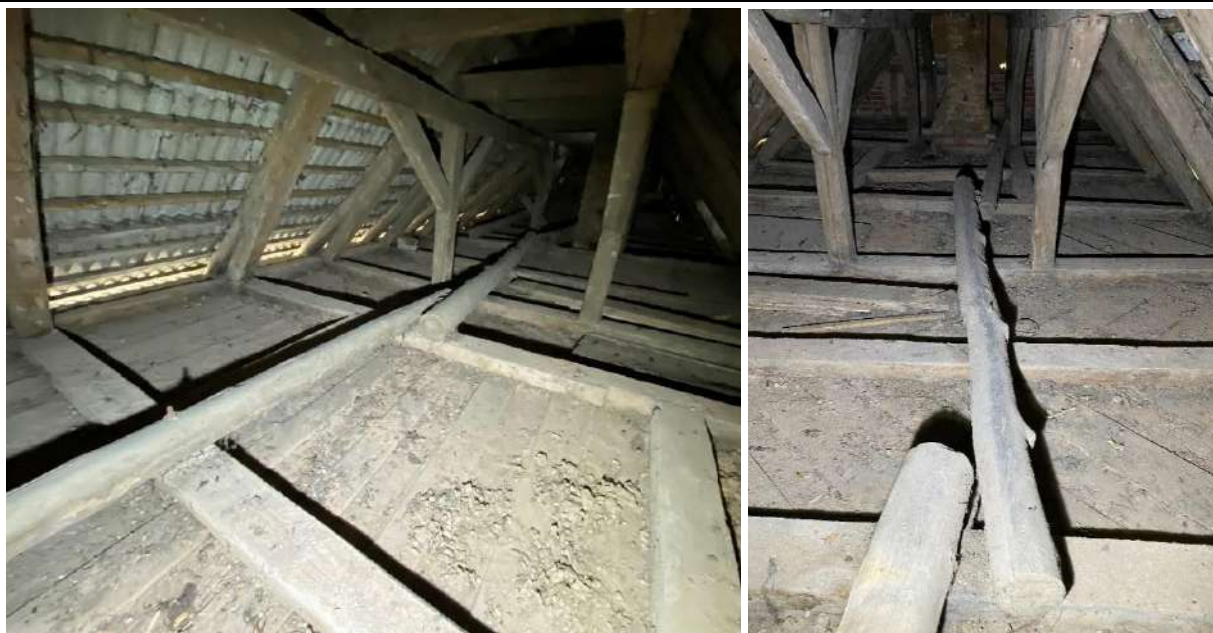
F - 39 Ēkas pagalma apjoma pārseguma sijas balstās uz ārsienām, vidusdaļā tās iekārtas koka kopturos

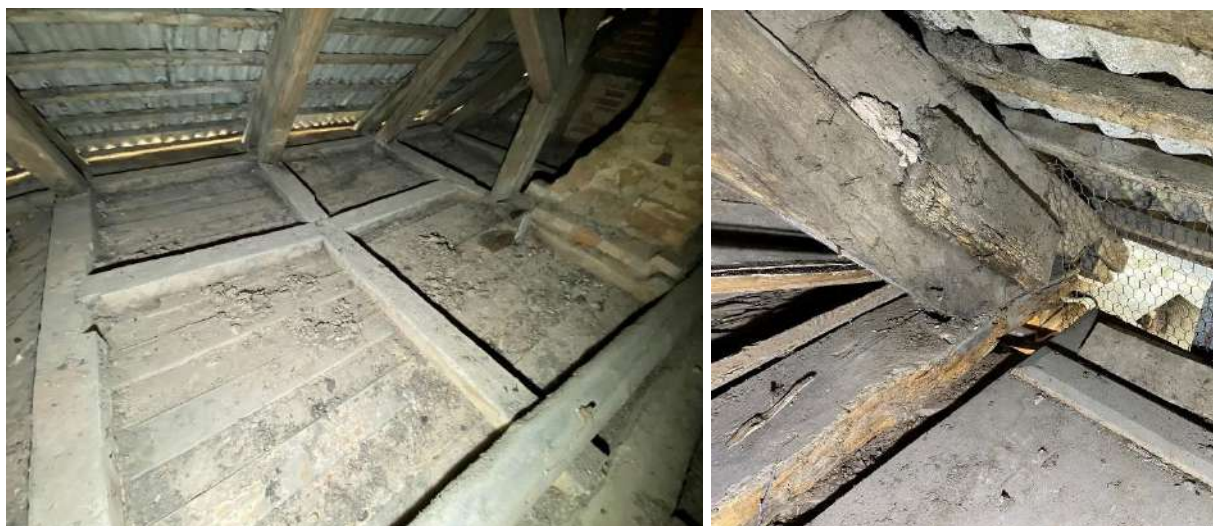
F - 40 Pagalma apjoma pārsegumam dažviet novērojamas virsnormatīvas izlieces, deformācijas. Atsevišķi siju gali trupējusi

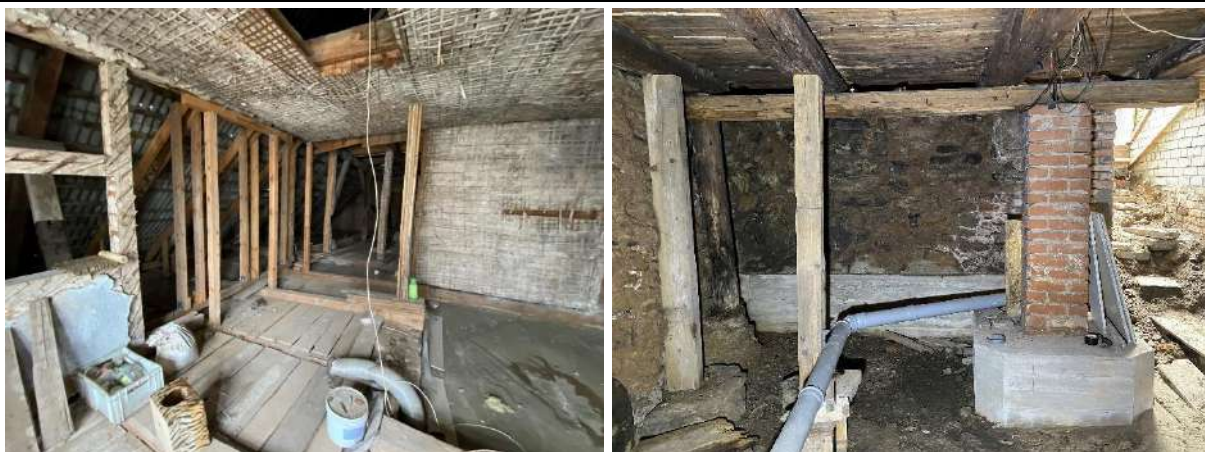
F - 44 Ēkas jumta stāvā un pagrabā izbūvētas papildus pagaidu balstkonstrukcijas, lai novērstu bīstamību

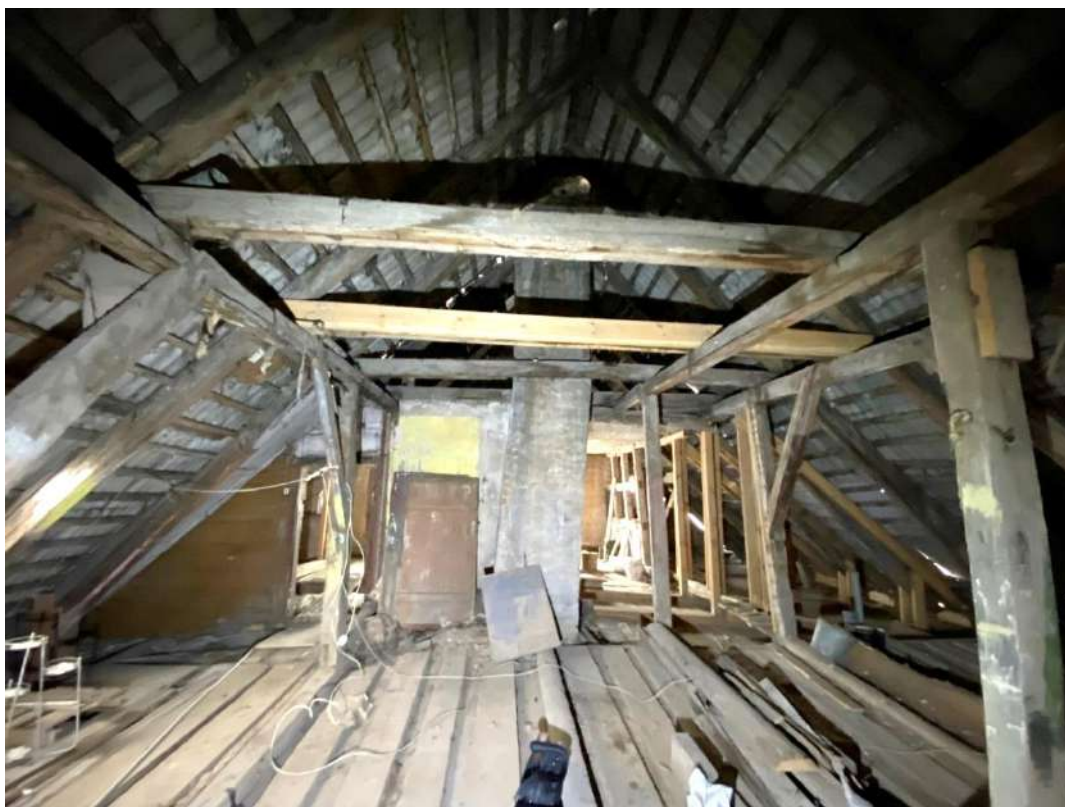
F - 46 Ēkas pamatapjoma jumta koka konstrukcijas ar taisnajiem jumta krēsliem

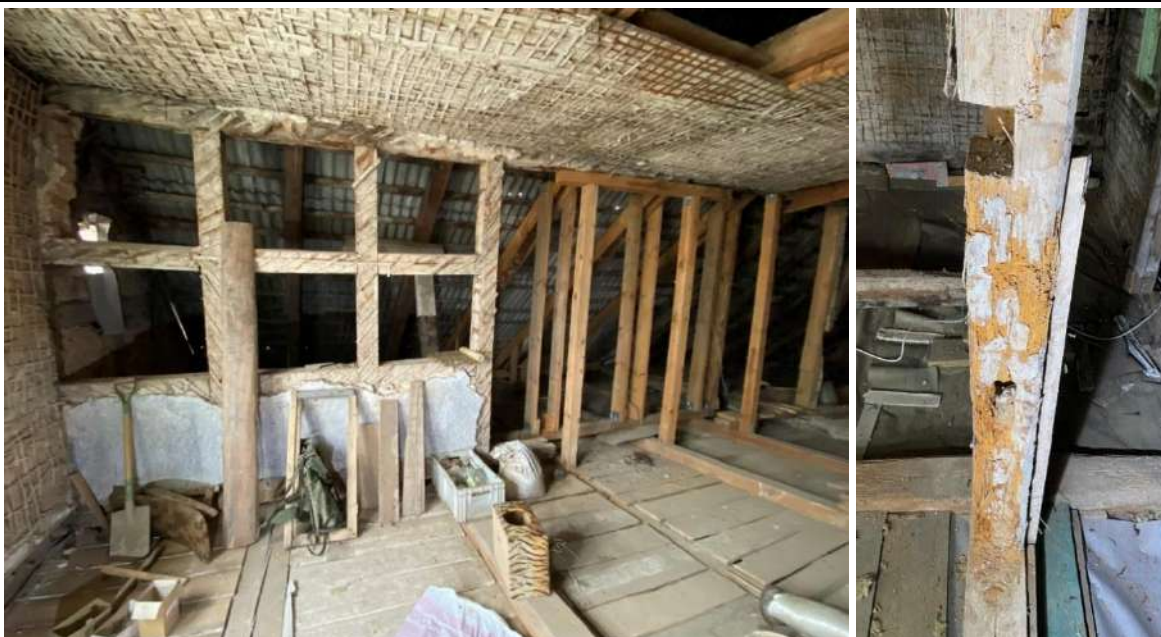
F - 50 Daļā ēkas jumta konstrukcijas savulaik demontētas, izbūvētas pagaidu pastiprinošās konstrukcijas. Pildrežģa sienai, kas kalpo arī kā taisnais jumta krēsls, daļēji demontēts mūra pildījums. Vairākās jumta konstrukcijās konstatēti trupes, koksnes kaitēkļu radīti bojājumi

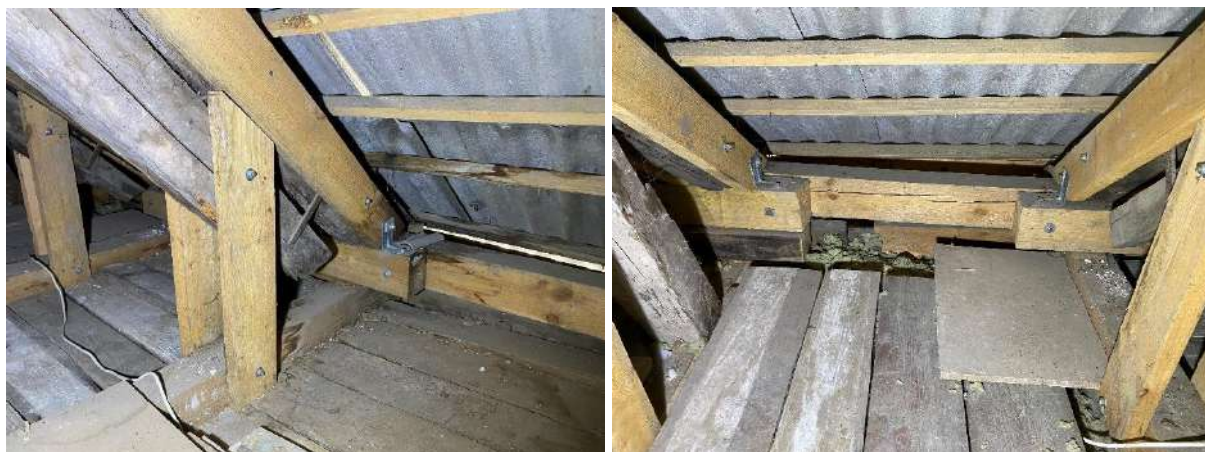
F - 51 Daļā ēkas mainītas pārseguma sijas, no koka zāģmateriāliem izbūvētas spāru uzlikas, kopturi, u.c. pastiprinošās konstrukcijas. Vairākās zonās spāru gali vairs nebalstās pārseguma sijās
