TEHNISKĀS APSEKOŠANAS ATZINUMS

**DZĪVOJAMĀ ĒKA**

Rīgas iela 15, Bauska, Bauskas novads

| Darba nosaukums | <p>DZĪVOJAMĀS ĒKAS</p> <p><b>TEHNISKĀS APSEKOŠANAS ATZINUMS</b></p> <p>2024. gada martā</p> |

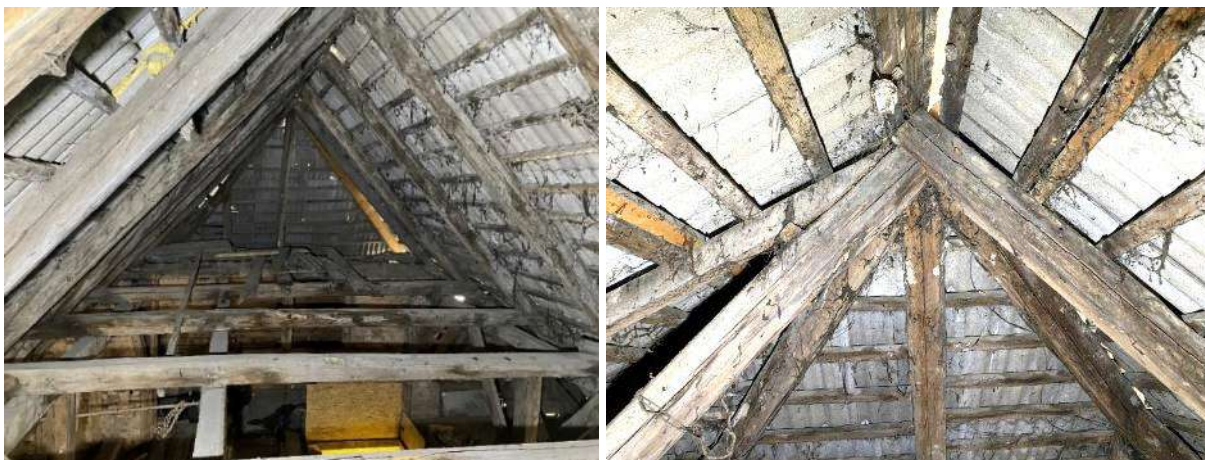
F - 52 Ēkas pamatapjoma jumta konstrukcijas – divslīps jumts ar nošļauptām jumtgalēm. Virs spārēm izbūvētas koka latis un vijņoto azbestcimenta lokšņu segums

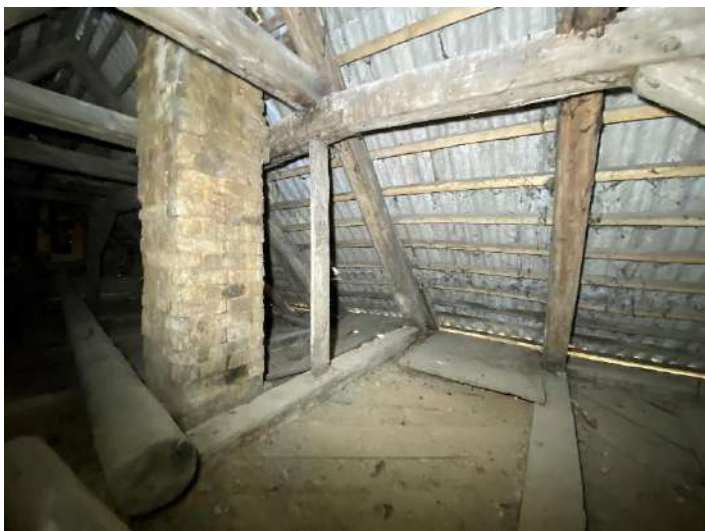
F - 55 Pagalma apjoma jumta konstrukcijas. Zudis atgāznis, augšējā koptura stīķējuma mežglā redzamas deformācijas, tas pabalstīts ar koka dēli

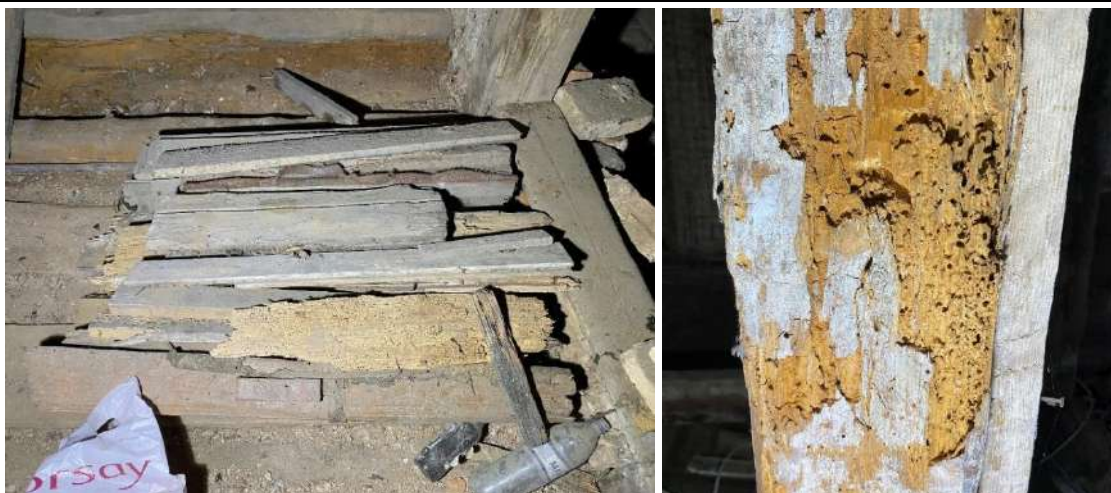
F - 56 Bēniņos dažviet redzami sakrauti trupes, koksnes kaitēkļu bojāti kokmateriāli, kas nepilda nekādu funkciju. Daļai no ēkas jumta konstruktīvajiem elementiem novērojami izteikti koksnes kaitēkļu radīti bojājumi

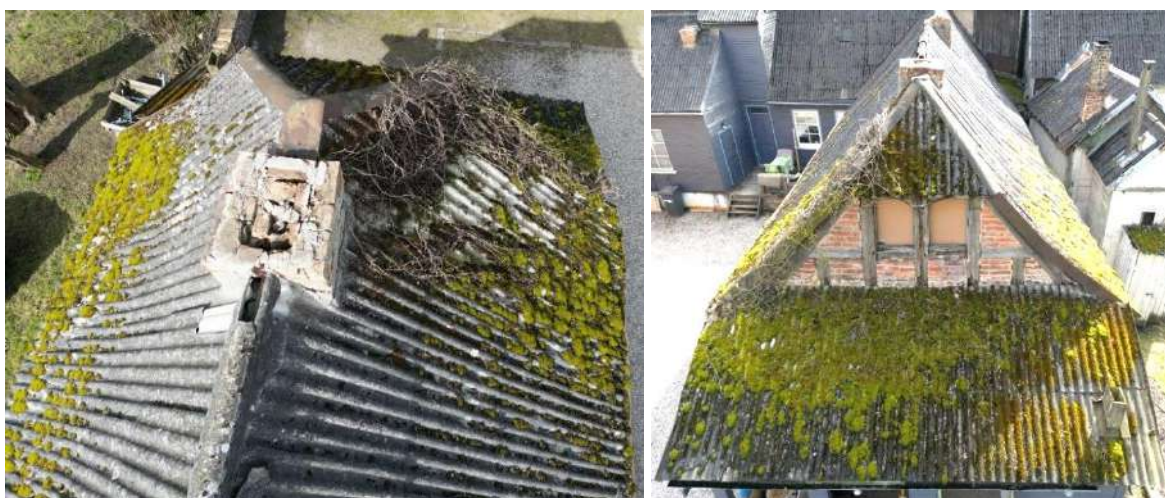
F - 57 Ēkas pagalma apjoma Z daļā dēļ blakus esošā koka uz jumta veidojas izteikts sūnu apaugums, kas kavē nokrišņu novadīšanu no jumta. Šajā zonā uz jumta aug vītenaugs, kas veicina seguma bojājumu rašanos. Z puses verandas vienslīpes jumts apaudzis ar sūnām

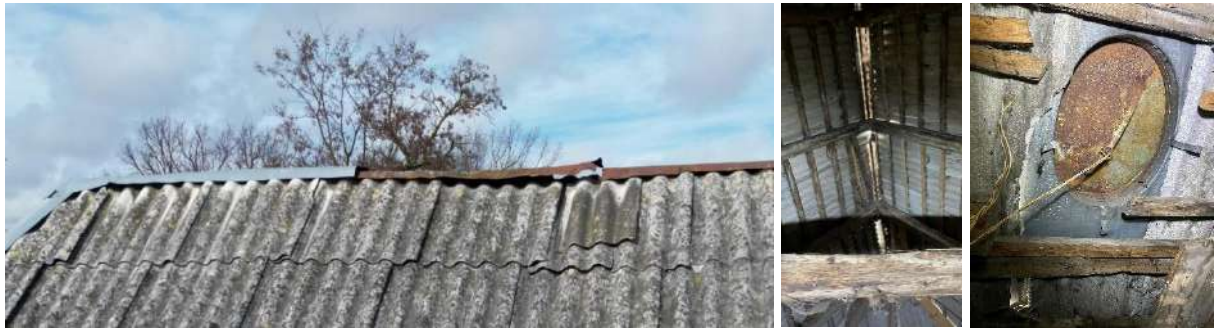
F - 58 Ēkas pamatapjoma jumtam kore un šķautnes nosegtas ar skārdu. Skārds daudzviet korodējis, atsevišķās vietās izklāvēs, nav atbilstoši nostiprināts, kā rezultātā bēniņos var iekļūt nokrišņi. Korodējis jumta lūkas vāks

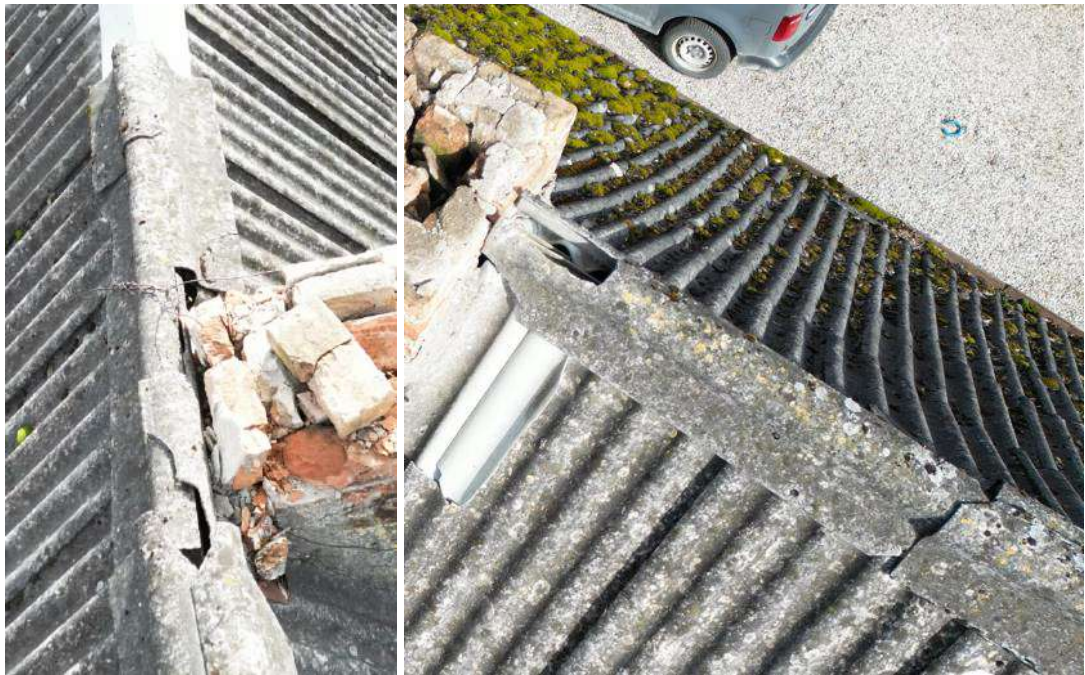
F - 59 Pagalma apjoma jumtam kore segta azbestcimenta šiferi, dažviet arī skārdu. Šifera kores elementos pie skursteņiem redzami apjomīgi bojājumi

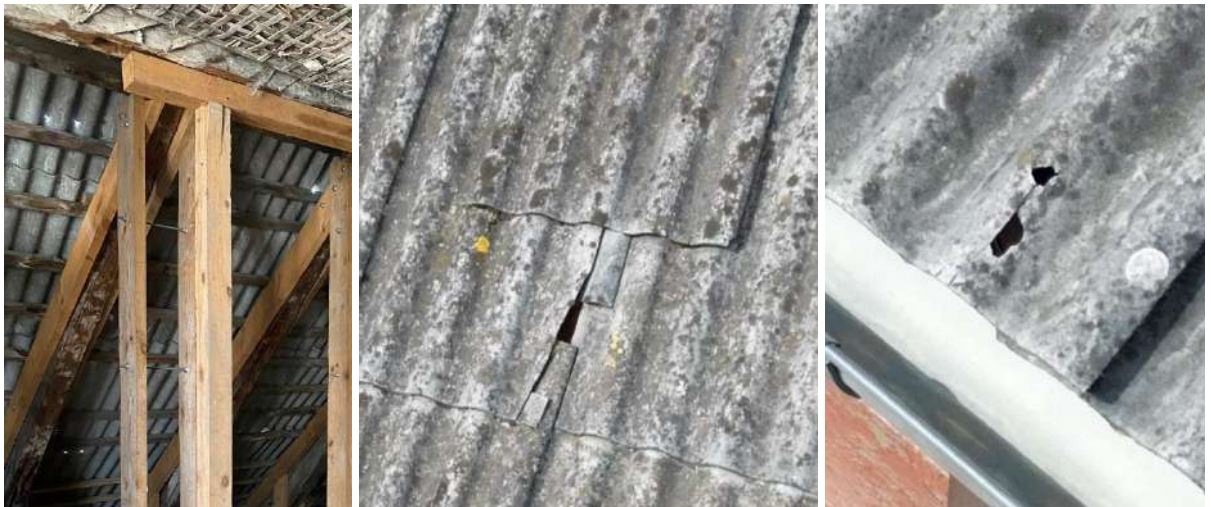
F - 60 Jumta segumā vairākās vietās redzami caurumi, iepīsušas, salūzušas loksnes

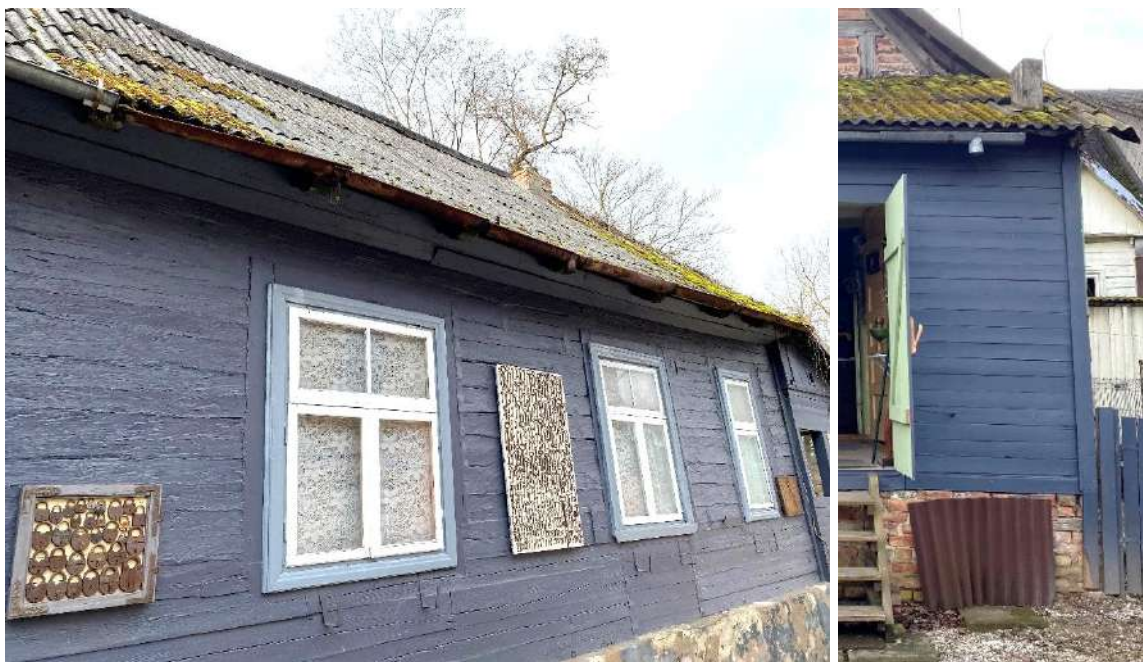
F - 61 Pagalma pusē apjomam korodējušas, deformējušas teknes, zudušas notekcaurules, kā rezultātā nokrišņu ūdens nonāk pie ēkas pamatiem, bojā cokola apdari, cokols piesegts ar jumta seguma loksni

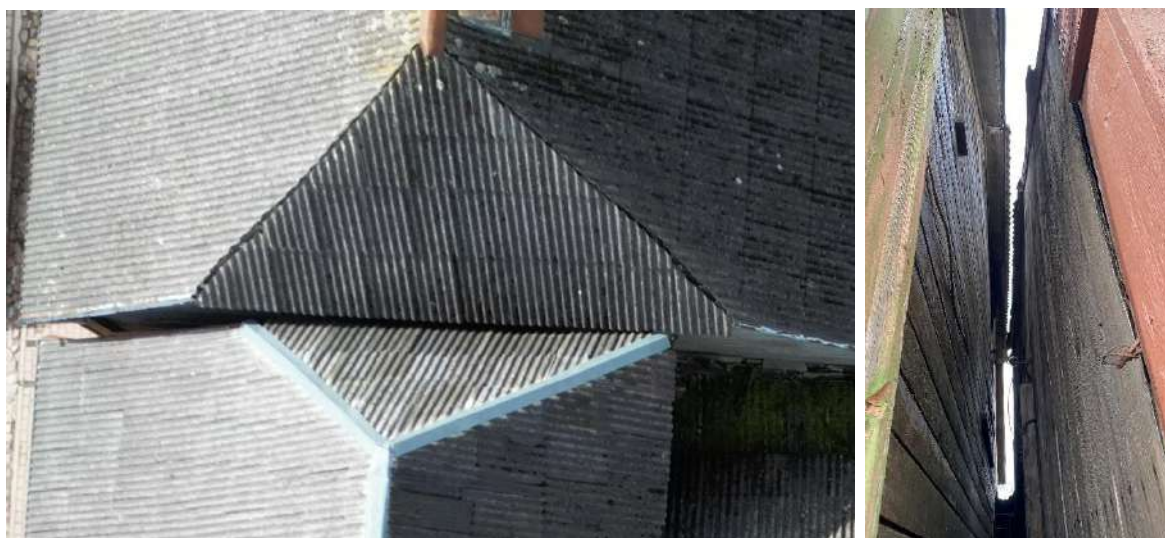
F - 62 Blakus īpašumā (Rīgas ielā 13) esošajai ēkai arī izbūvēta nošļaupta jumtgale, kas vērsta pret apsekotās ēkas R fasādi. Nevienai no ēkām jumta nošļaupumam nav izbūvētas lietus ūdens teknes, kā rezultātā nokrišņu ūdens notek spraugā starp ēkām, veicina ēku sienu bojājumu rašanos

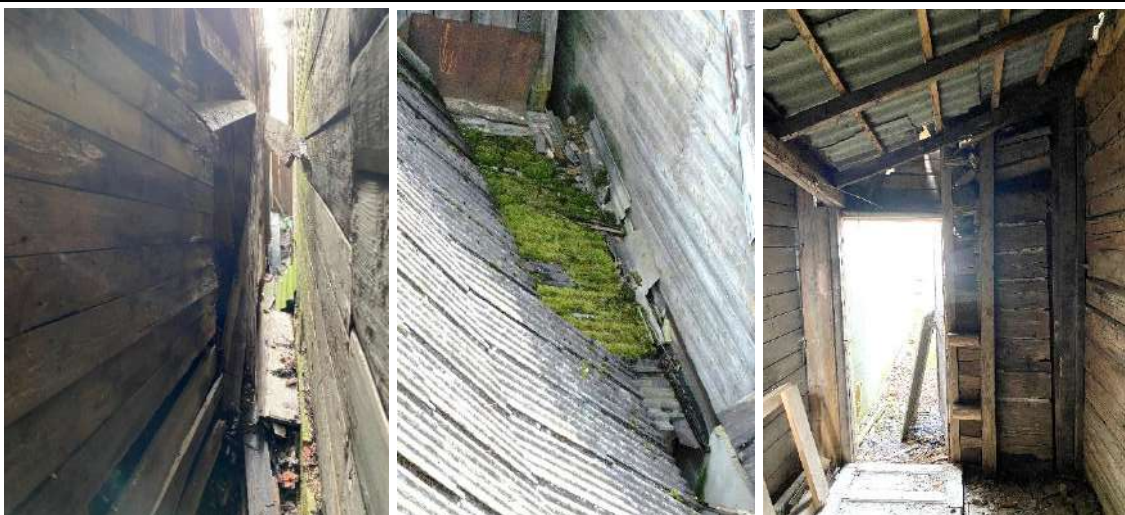
F - 63 Nokrišņu ūdens no jumtu nošļaupumiem satek zonā starp ēkām, veicina sienu bojāšanos. Pagalma apjoma jumts piebloķēts ēkas Rīgas ielā 13 ārsienai, nokrišņu ūdens tiek novadīts uz sienu, to ievērojami bojājot. Šajā zonā uz jumta izveidojies sūnu apaugums

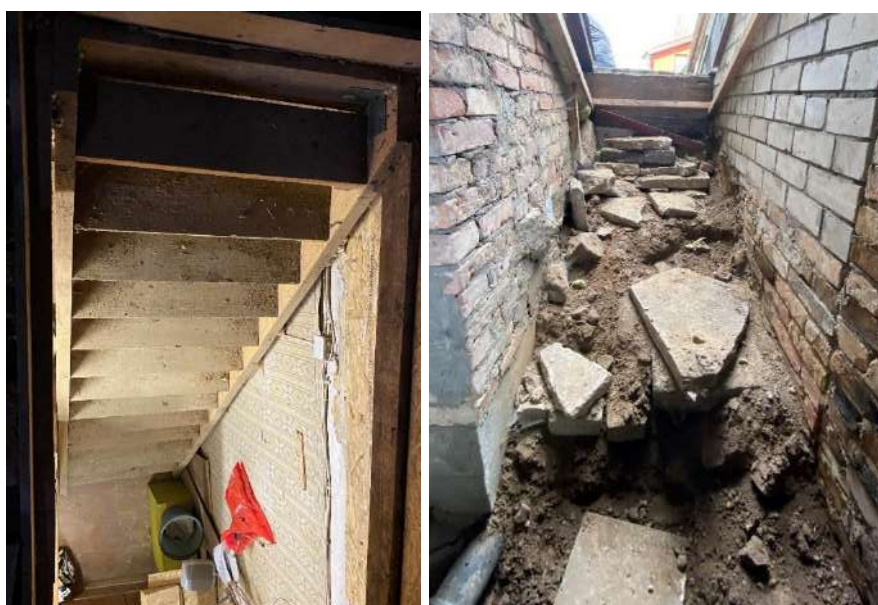
F - 64 Koka kāpnes, kas ved uz bēniņiem. Pagraba noejai kāpņu vietā izveidots būvgružu krāvējs

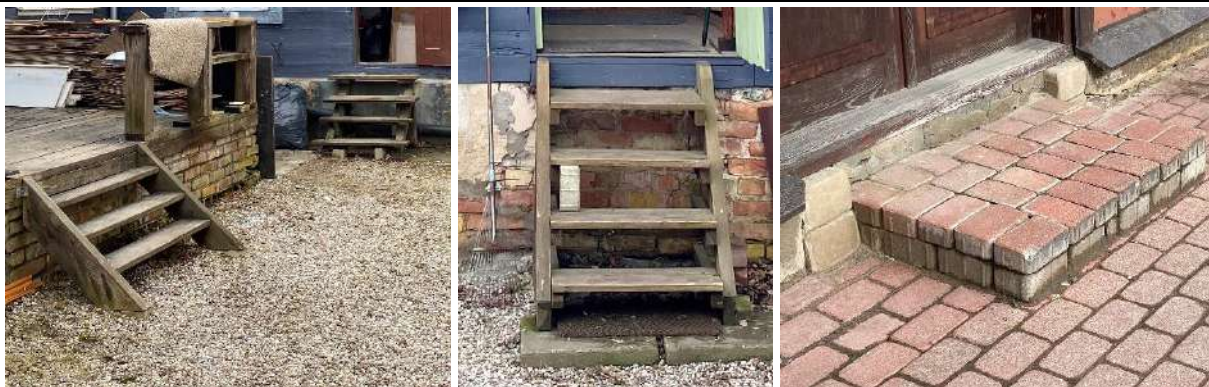
F - 65 Koka pakāpieni pie ēkas ieejām. Ziemeļu puses verandai vienam no pakāpieniem zudis balstījums, tas pabalstīts ar betona bruģakmeni. Rīgas ielas fasāde pie ieejas durvīm izbūvēti pakāpieni no betona bruģakmeņiem

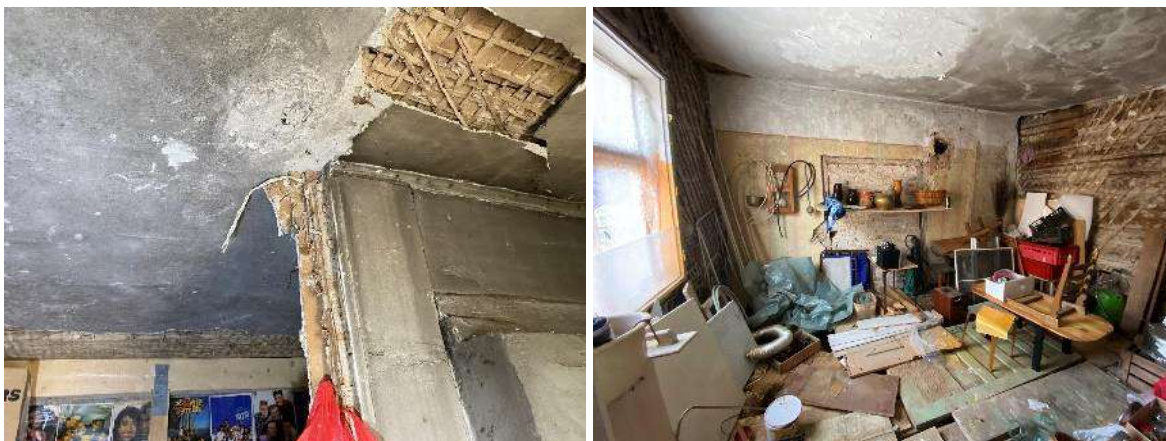
F - 66 Ēkai izbūvētas koka konstrukciju starpsienas, krāšņu, skursteņu zonās – ķieģeļu mūris. Ēkā veiktas pārbūves, t.sk. starpsienās un ailēs

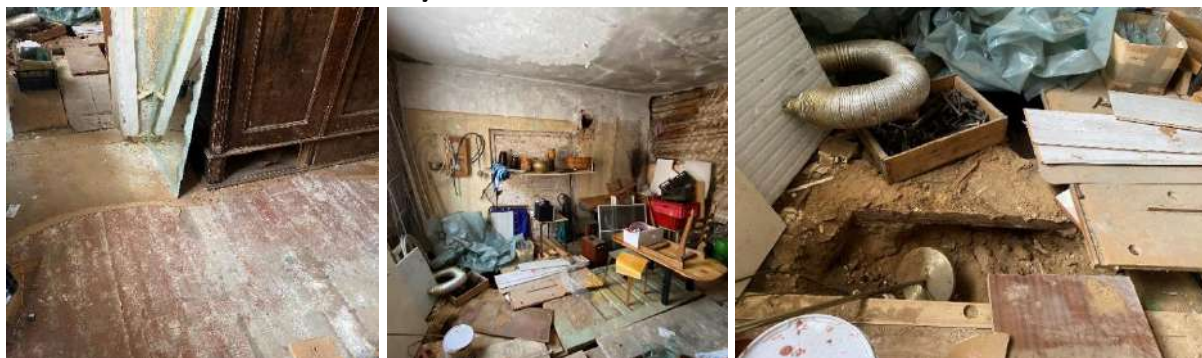
F - 67 Ēkas pagalma apjomam koka dēļu grīdas segumi vairākās zonās ievērojami bojāti, dažviet demontēti vai pārklāti ar dažādiem lokšņu materiāliem

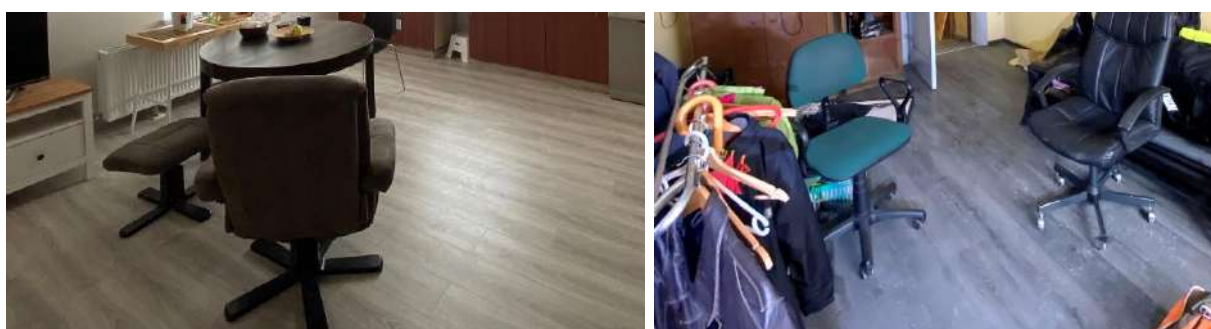
F - 68 Ēkas galvenā apjoma apdzīvotajā daļā, kā arī daļā, kur savulaik bijušas komercietelpas, izbūvēti lamināta grīdas segumi

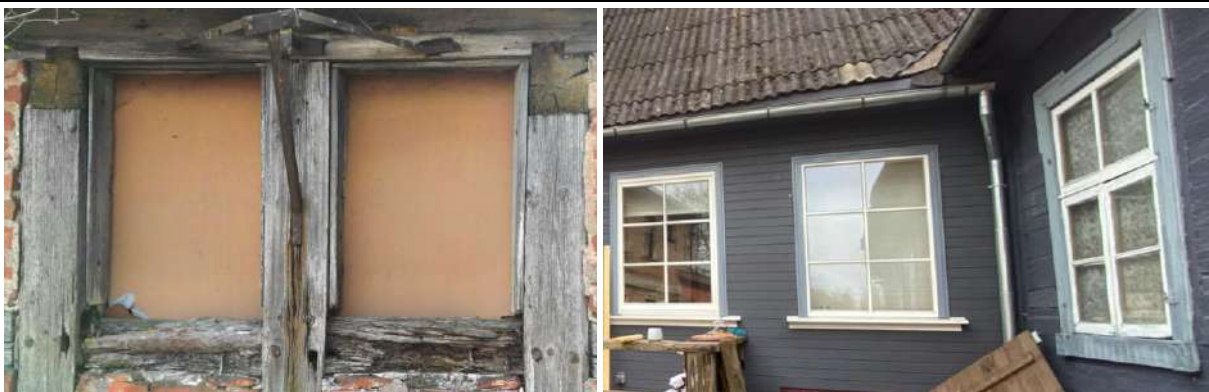
F - 72 Pagalma apjoma Z fasādes zelnīnī ailu aizpildījumi zuduši, ailes nosegtas ar preskartona loksnēm. Pagalma apjomam koka groplogi, pamatapjoma pagalma fasādē – pakešlogi

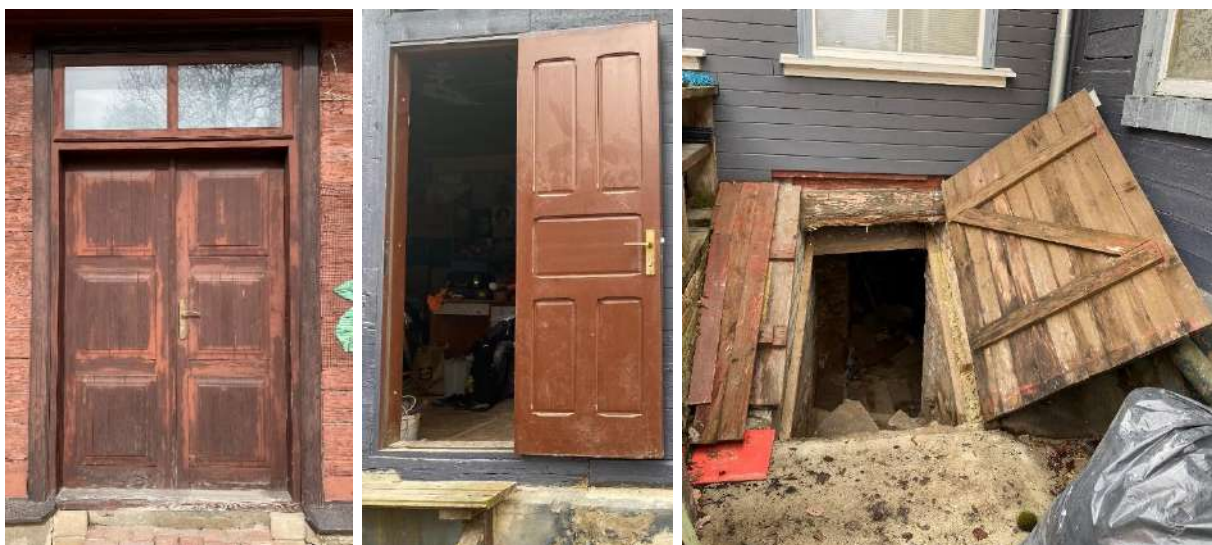
F - 73 Koka pildīņu ārdurvis Rīgas ielas un pagalma fasādēs. Noejai pagrabā izbūvētas dēļu durvis, tām lokāli trupes bojājumi

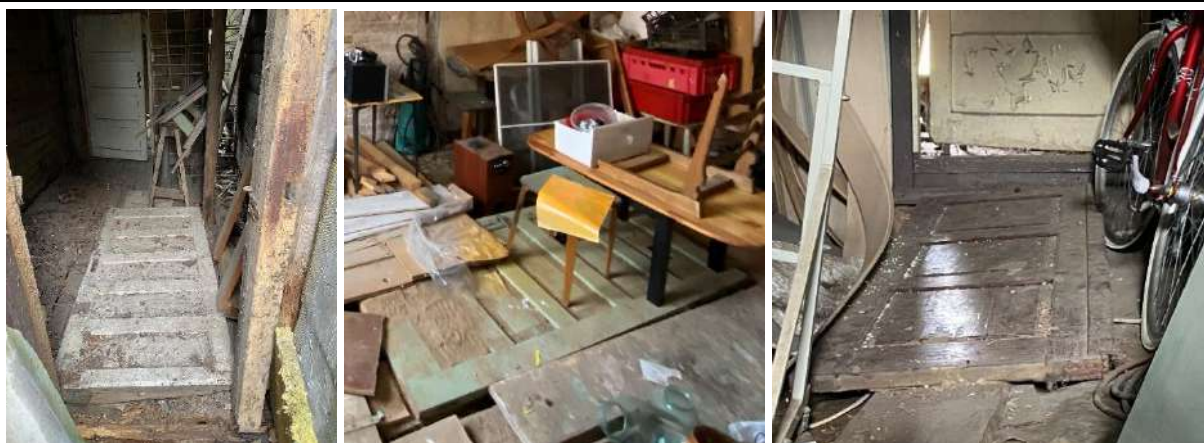
F - 74 Vairākās telpās koka pildīņu durvis tiek izmantotas grīdā

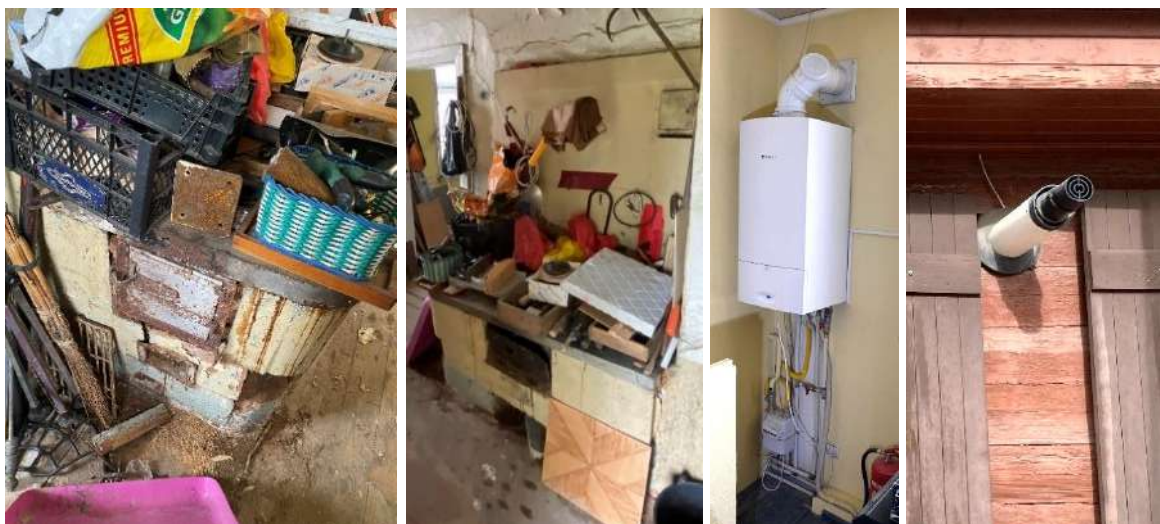
F - 75 Ēkā saglabājusies māla podiņu plīts ar sildmūri, tā bojāta, nav ekspluatējama. Apdzīvotās daļas un bijušo komercietelpu apkuri nodrošina kondensācijas gāzes apkures katls, gaisvads izvadīts galvenajā fasādē

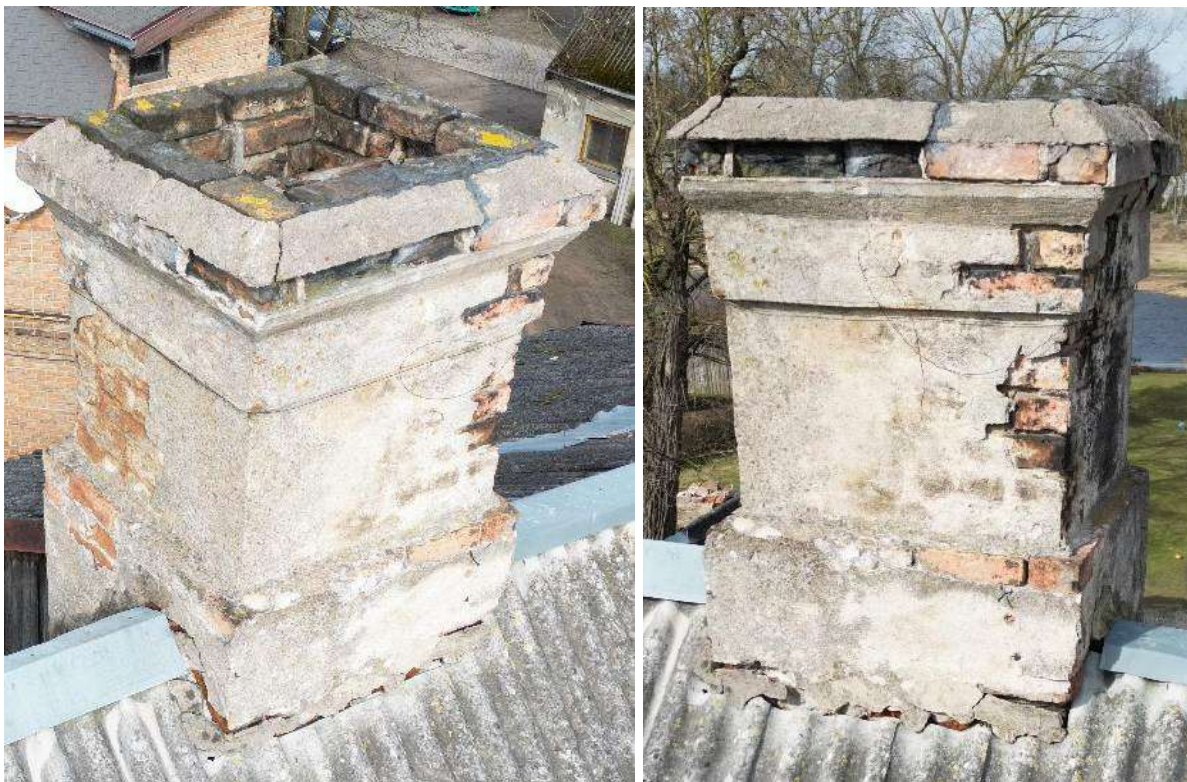
F - 76 Caur ēkas pamatapjoma kori izbūvētajam ķieģeļu mūra skurstenim virsumta daļā redzama mūra erozija, apdares atslāņošanās, izdrupumi, plaisas, atsevišķi nestabili apdares fragmenti

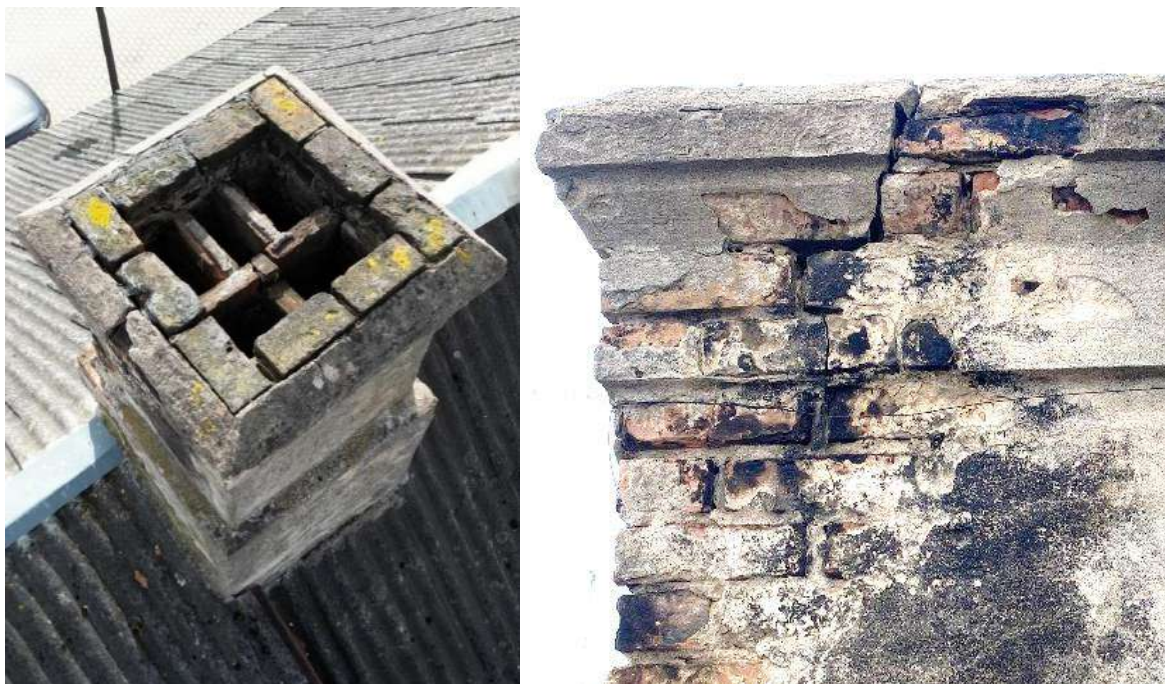
F - 77 Caur ēkas pamatapjoma kori izbūvētajam ķieģeļu mūra skurstenim virsumta daļā redzama mūra erozija, apdares atslāņošanās, izdrupumi, plaisas, atsevišķi nestabili apdares fragmenti

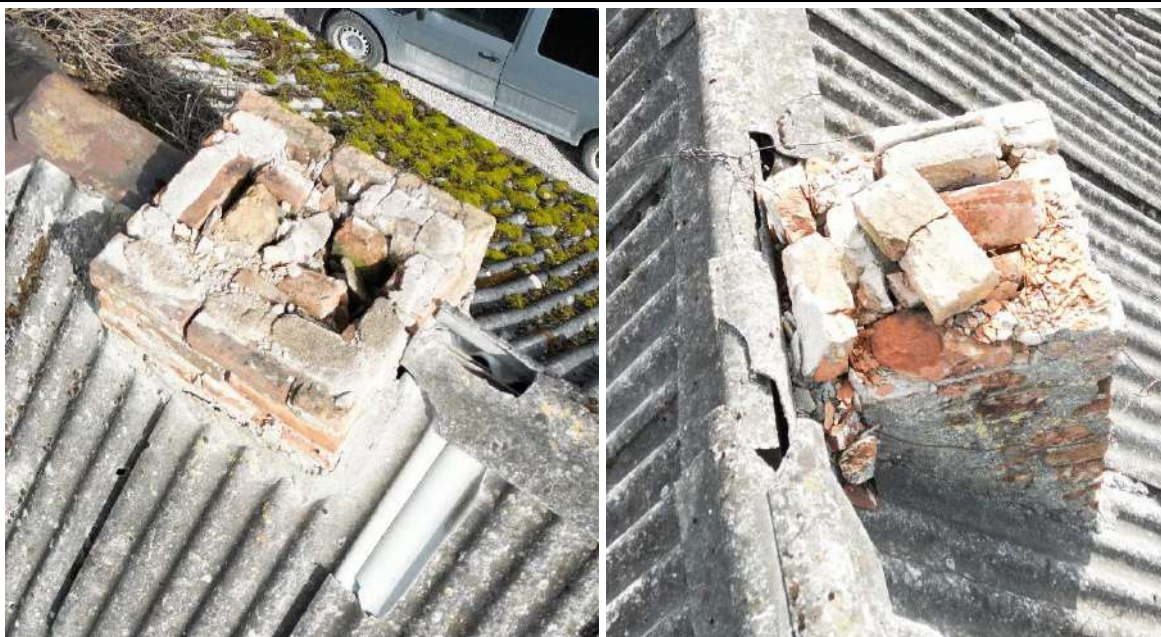
F - 78 Pagalma apjoma dūmeņiem virsjumta daļas iegruvušas, redzami nestabili apdares un mūra fragmenti, jumta kores nosegelementi bojāti, šajās zonās bēniņos iekļūst nokrišņi

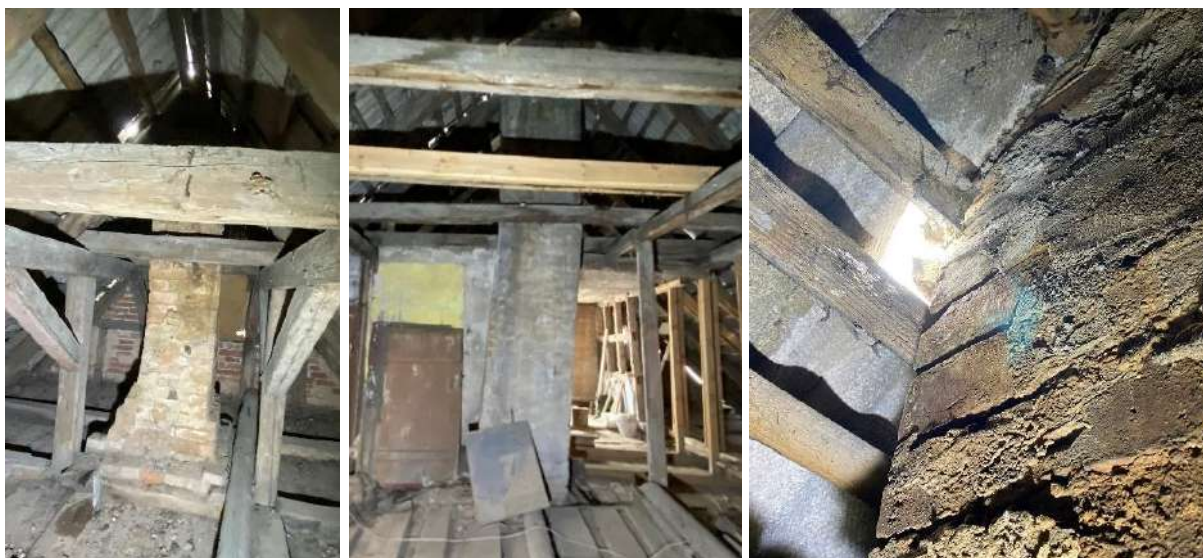
F - 79 Bēniņu daļā skursteņiem veidots pieziedums. Vairākās zonās skursteņu salaidumvietas ar jumtu nav blīvas/hermētiskas, šajās zonās bēniņos nonāk nokrišņu ūdens

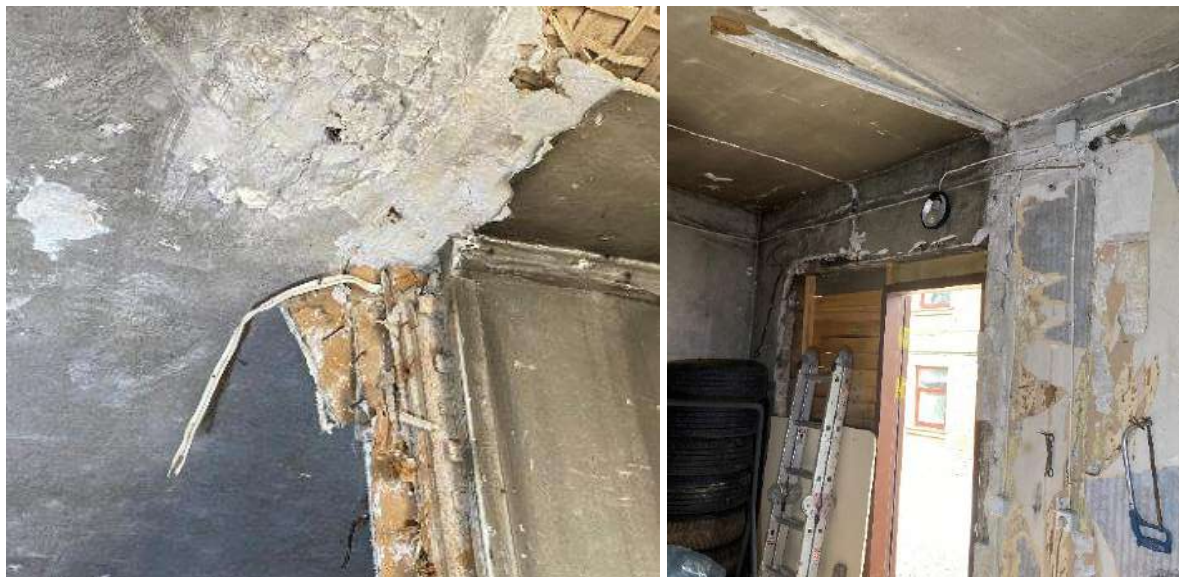
F - 80 Redzami neizolēti kabeļu gali, novecojusi, bojāta elektroinstalācija

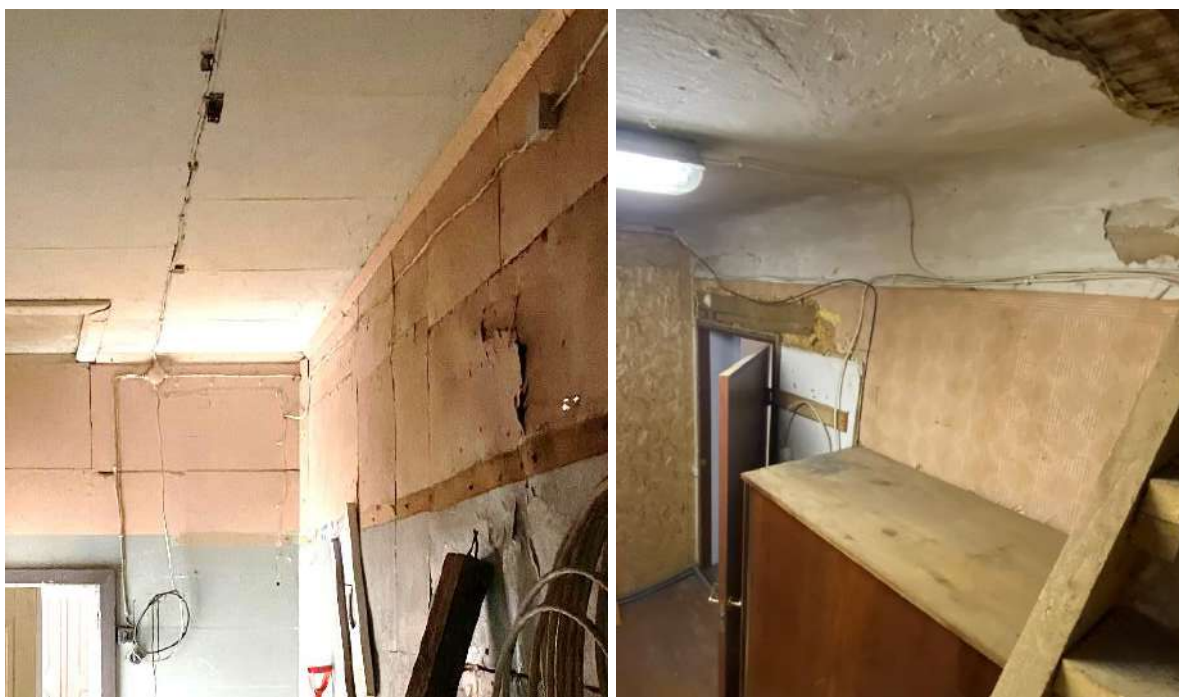
F - 81 Vairākās zonās elektrokabeļi nokarājas, nav attiecīgi nostiprināti

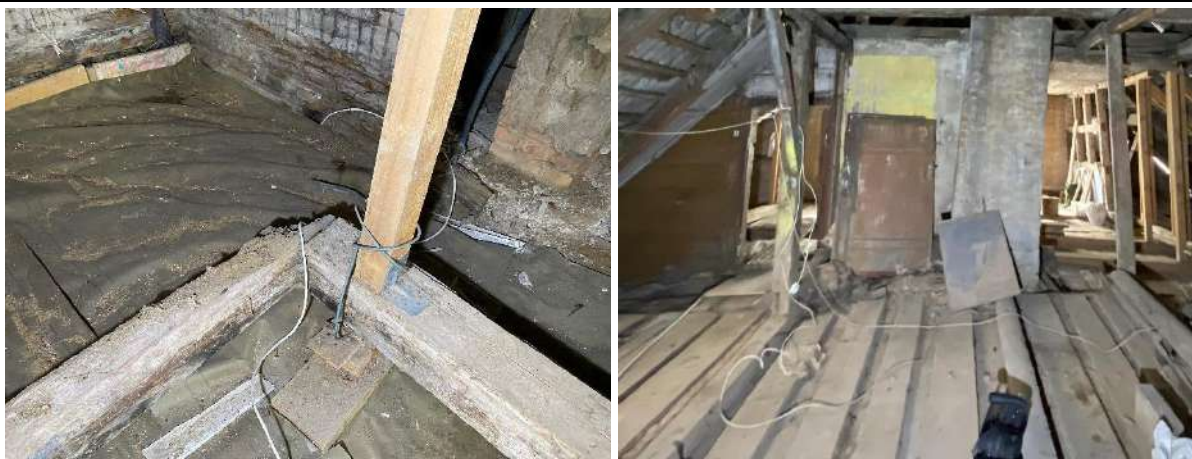
F - 82 Ēkas bēniņos izvilkti elektrokabeļi, tie dažviet aptīti ap koka konstrukcijām, nav nostiprināti, nokarājas

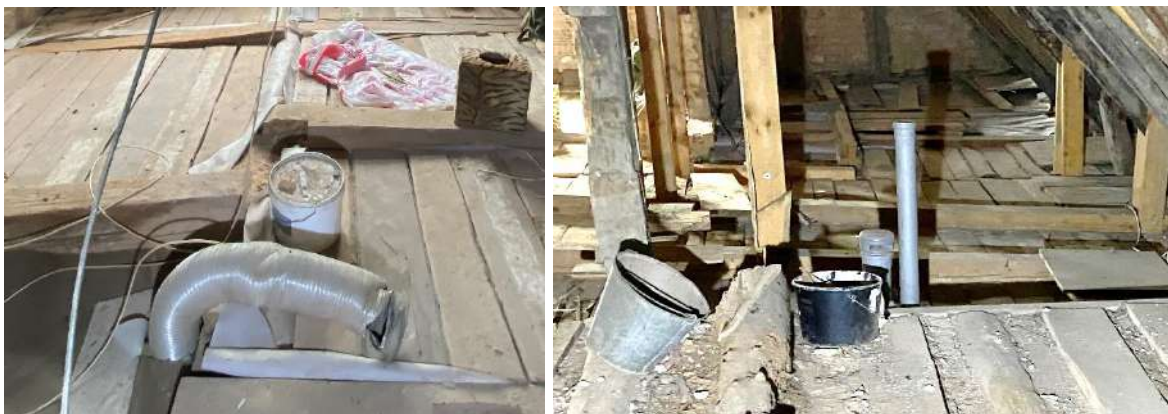
F - 83 Ventilācijas izvadi no pirmā stāva telpām izvadīti un apraujas ēkas bēniņos

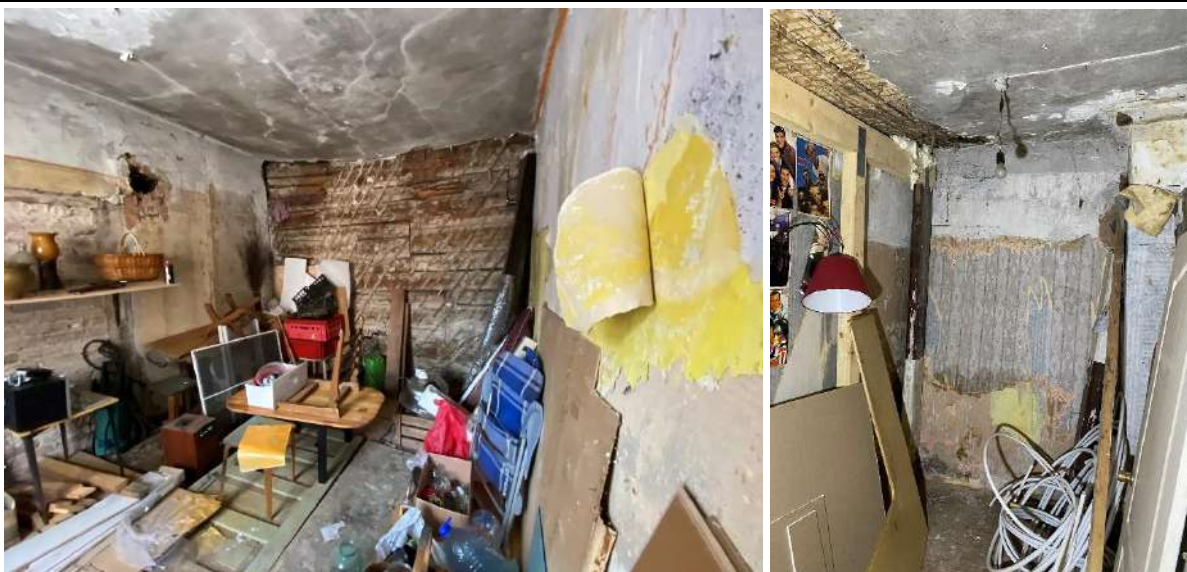
F - 87 Pagalma apjoma iekštelpu apdare nolietojusies, ievērojami bojāta, dažviet demontēta/zudusi

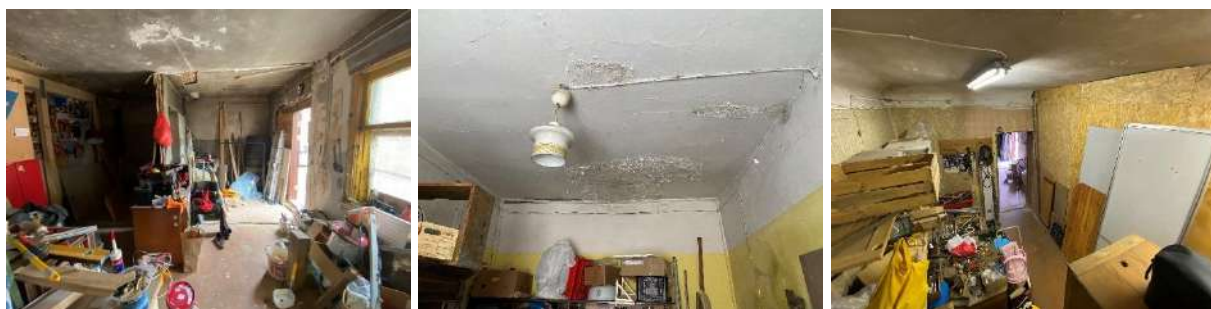
F - 88 Pagalma apjoma iekštelpu apdare nolietojusies, ievērojami bojāta, dažviet sienām veidots OSB plākšņu apšuvums
