Objekts: DAUDZDZĪVOKĻU DZĪVOJAMĀS ĒKAS  
**Rīgas ielā nr.10, Bauskā**  
( būves kad. apz. 4001 003 0121 001)

## ARHITEKTONISKI MĀKSLINIECISKĀ INVENTARIZĀCIJA

2025.g. oktobris, Jēkabpils

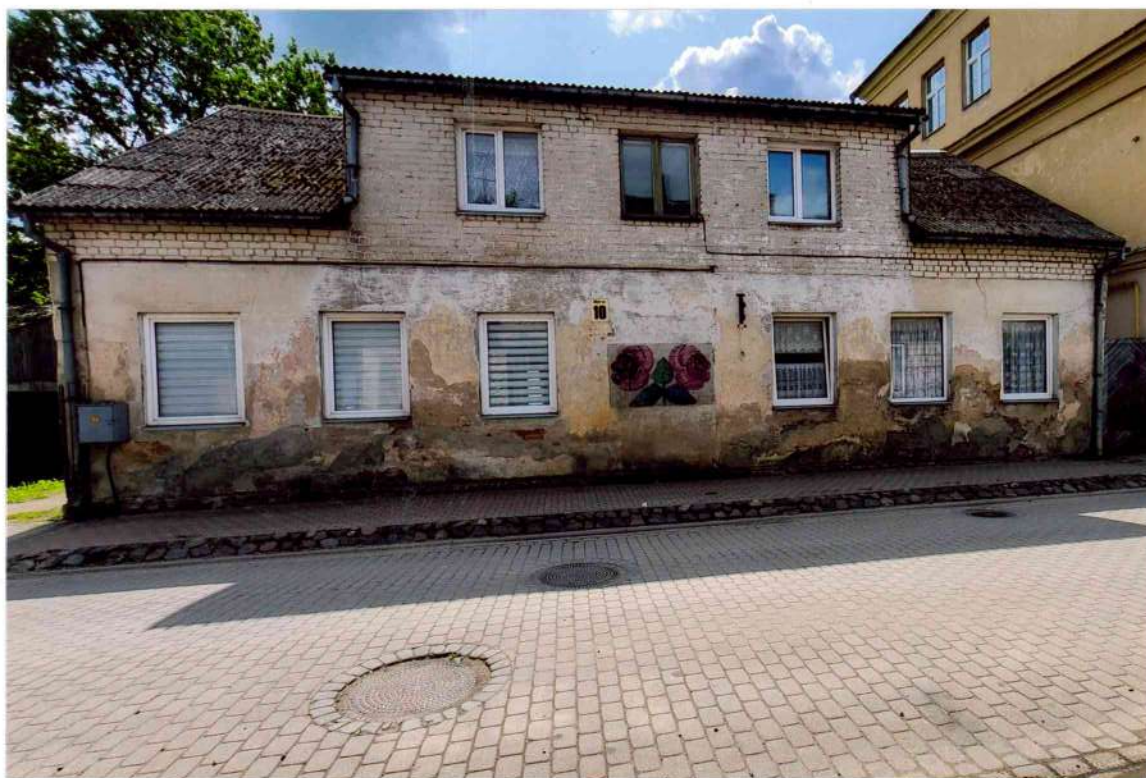
12. attēls. Ēkas Z fasādes kopskats (pret Rīgas ielu).

Fasāde pret Rīgas ielu. Ielas fasādē (**12., 21.att.**) pirmā stāva apjomā saglabāties sākotnējais ailu kārtojums, visām sākotnējām logu ailēm, arī pēdējā pārbūvē aizmūrētajām ārdurvīm saglabājušās ķieģeļu mūra pārsedes. Senākais šobrīd apzinātais dzīvojamās ēkas fotoattēls saglabāties tikai no Rīgas ielas puses (**6.att.**) liecina, ka pēdējā pārbūvē (1968.g.) zudis sākotnējais mezonīns, mūra jumta dzega un mūra palodzes logiem, ārdurvju aile.

Fasādes apdare šobrīd gludi **apmests** (ar kaļķa javu) māla ķieģeļu **mūris** (1.stāva augstumā) ar neapmestu silikātkieģeļu mūra jumta izbūvi (**12.att.**).

JUMTS. Jumta segums – viļņotas azbestcementa loksnes saglabājušās no 20.gs. 60.gadu vidus (**12., 29.att.**). Sākotnējais jumta segums nav konstatēts, bet, iespējams, māla dakstiņi.

Visi pārējie logi ēkā – balti PVC izstrādājumi, kas iebūvēti 21.gs. sākuma desmitgadēs (**12., att.**).

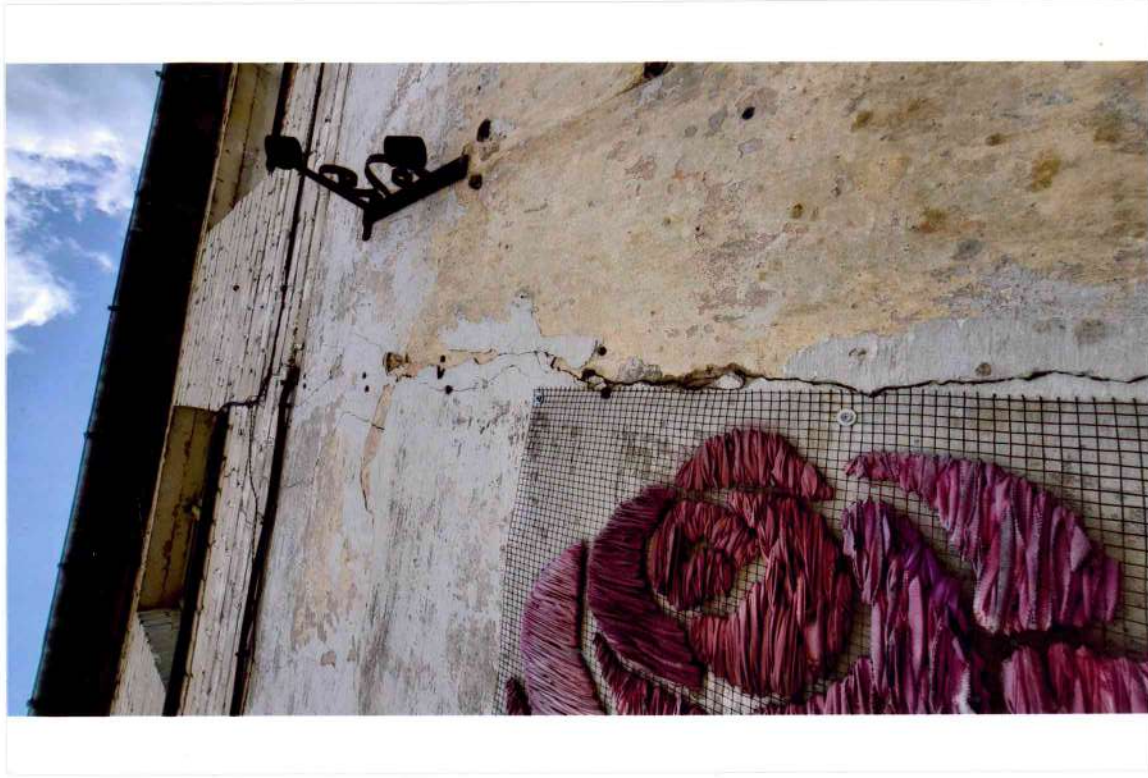
13. attēls. Ēkas Z fasādes fragments ar aizmūrētās durvju ailes malu.

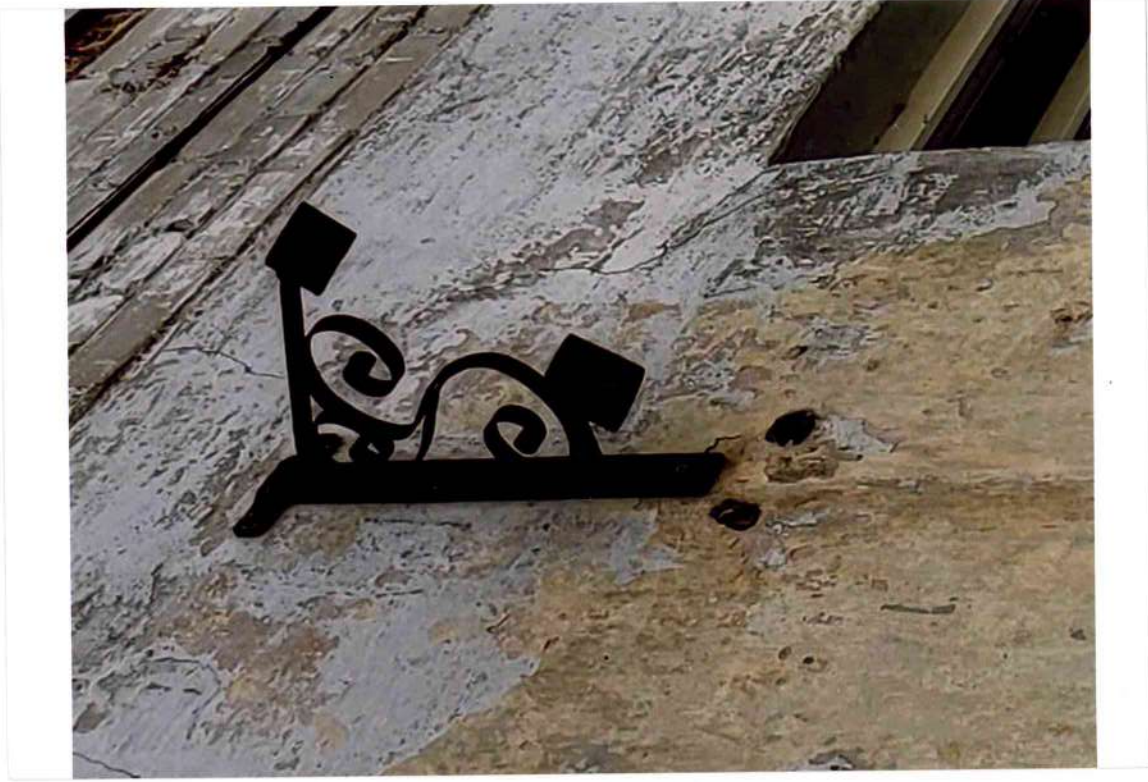
14. attēls. Metāla karoga turētājs Z fasādē.

KAROGU TURĒTĀJS. Ielas fasādē pa labi no aizmūrētās durvju ailes piestiprināts metāla karogu turētājs (20.gs. 2.puse) (**14.att.**).

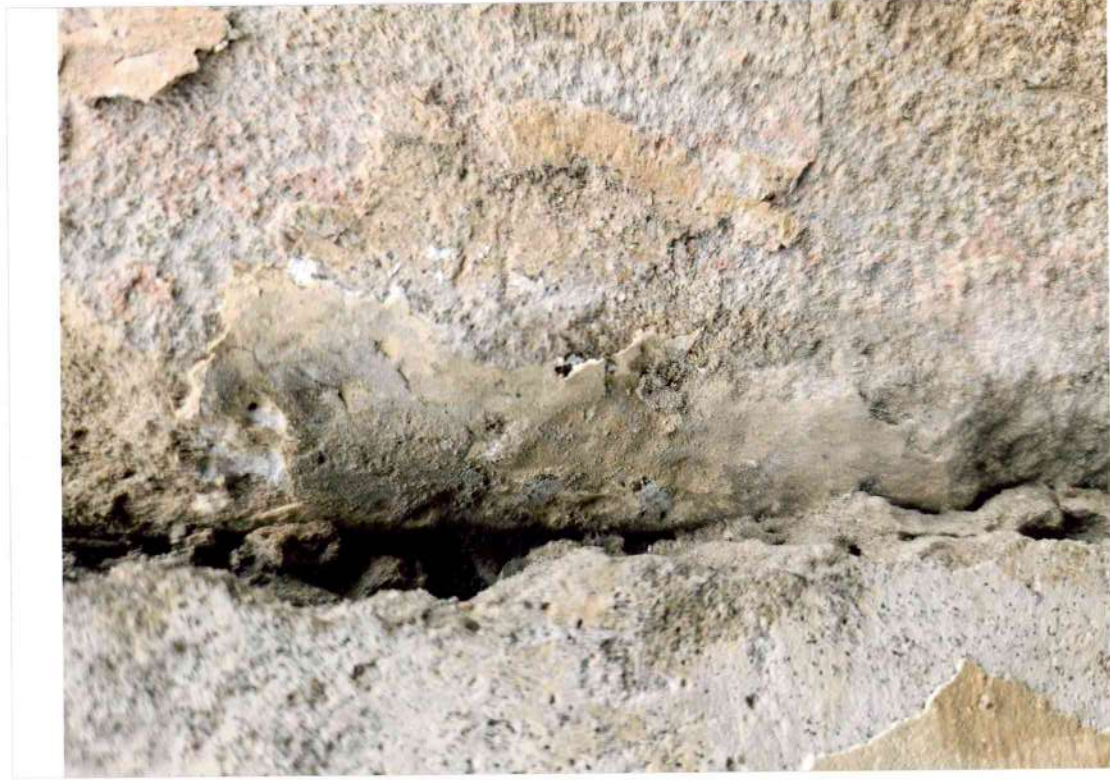
**15. attēls.** Ēkas Z fasādes fragments ar krāsojumu uz aizmūrētās durvju ailes malas.

Viršējais bāli dzeltenais krāsojuma slānis saglabājies uz aizmūrēto durvju ailes iekšmalas (**15.att.**), kas liecina, ka tas attiecināms uz 20.gs. pirmo pusi. Pārbūvētie pirmā stāva augšdaļas fragmenti ( mūrēti un apmesti ar kaļķa/cementa javu) un silikātkieģeļu mūris (mūrēts ar kaļķa/cementa javu). Ielas fasāde, visticamāk, pārbūvi pabeidzot balsināta, bet balsinājums (**14.att.**) šodien saglabājies tikai fragmentos. Silikātkieģeļu mūra rietumu galā pa ķieģeļu šuvēm izveidojušās plaisas (**12.att.**). COKOLS. Cokols mūrēts no dolomīta akmeņiem, kuri sākotnēji bijuši apmesti. Sākotnējais cokola apmetums zudis (**17.att.**).

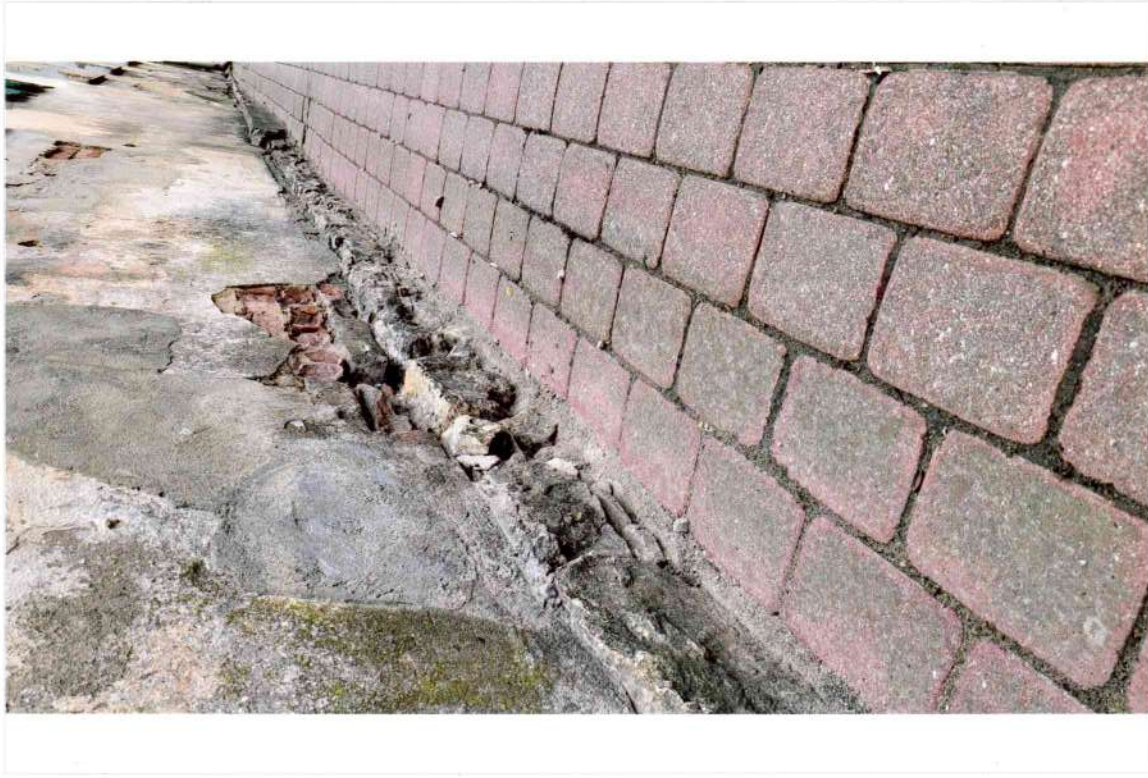
**17. attēls.** Cokols Z fasādē, akmens mūrējumam zudususi apdare.

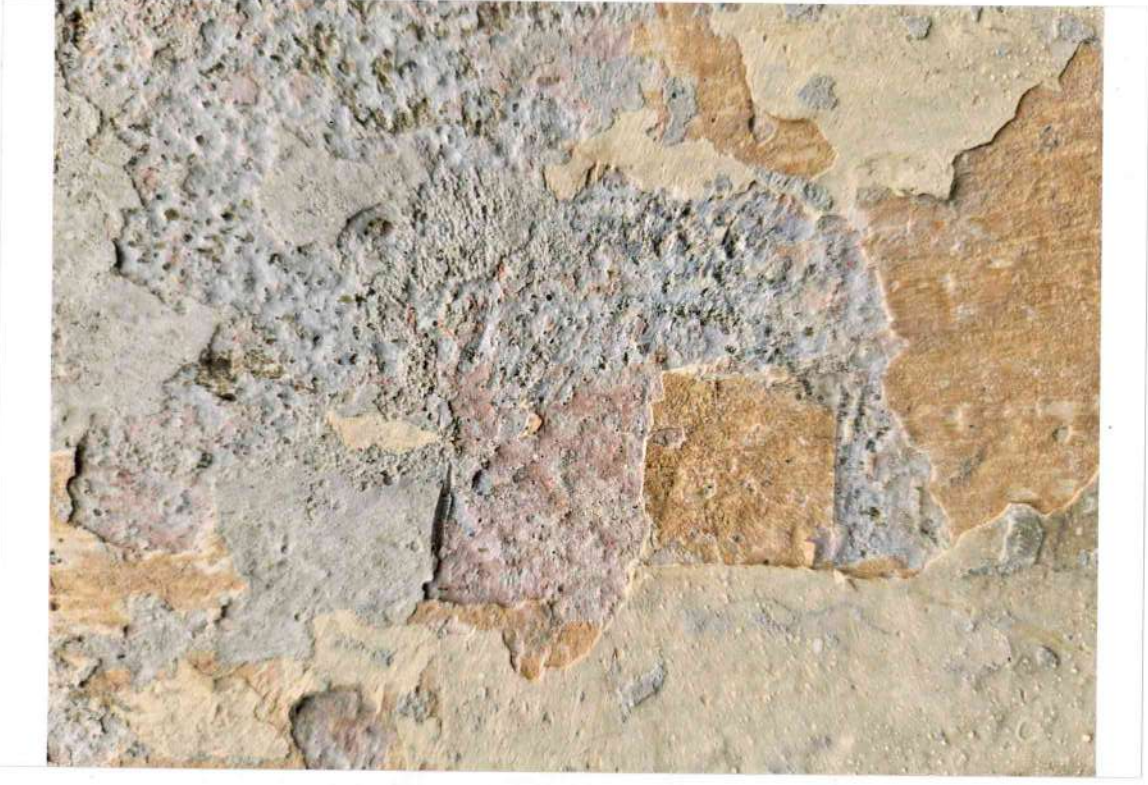
**18. attēls.** Z fasādes fragments. Krāsojuma slāņi.

1.stāva apjomā virs cementa pielabojumiem saglabāties sākotnējais kaļķa apmetums un vairāki kaļķa krāsas slāņi (**18.att.**).

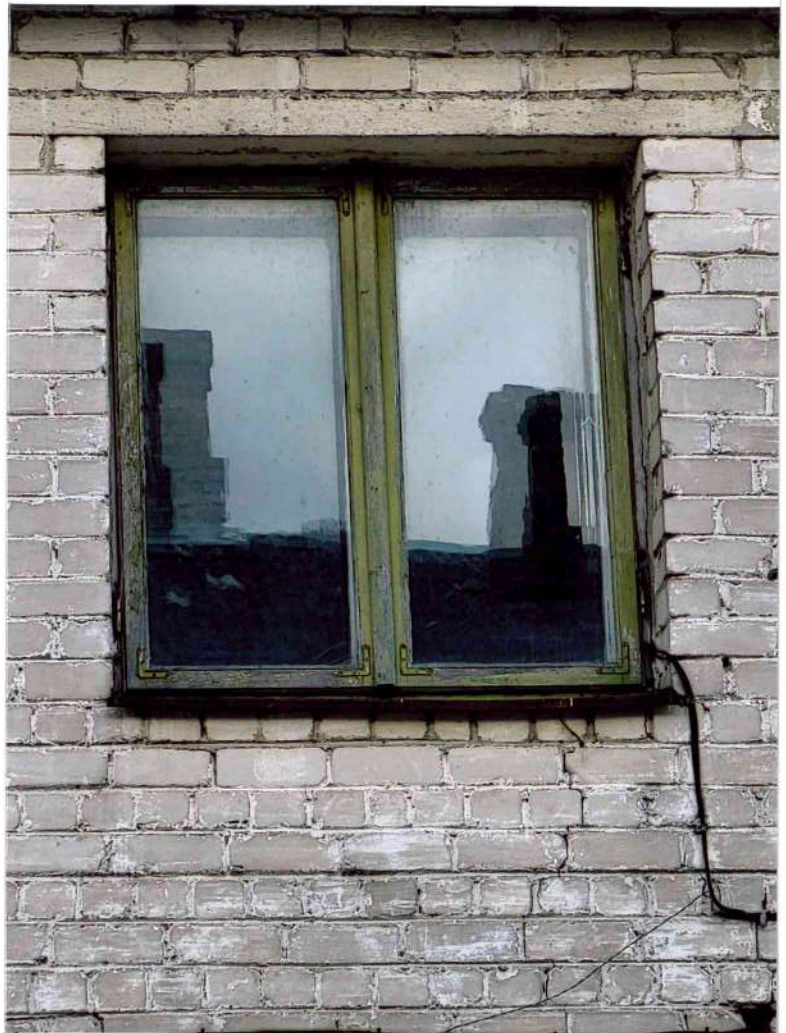
**19. attēls.** Koka logs L-1  
Z fasādes 2.stāvā  
(2. no kreisās).

LOGI. Ēkā nav saglabājies neviens sākotnējais logs. Ielas fasādē jumta izbūvē saglabājies **viens koka logs** (**19.att.**) no 20.gs. 60.gadu pārbūves. Logam saglabājušās sākotnējā krāsojuma paliekas (**22.att.**).

Koka loga tonis zaļš – NCS S 3030-G80Y.

- PVC izstrādājumu vietā iebūvēt **koka logus** ar **vēsturisku** vērtību **dalījuma** atdarinājumu, krāsot ar lineļlas krāsām, iestiklot ar logu ķiti - tradicionālie materiāli izcels ēkas senatnīgumu un ļaus tai harmoniski iekļauties vēsturiskajā Bauskas pilsētas apbūves raksturā;

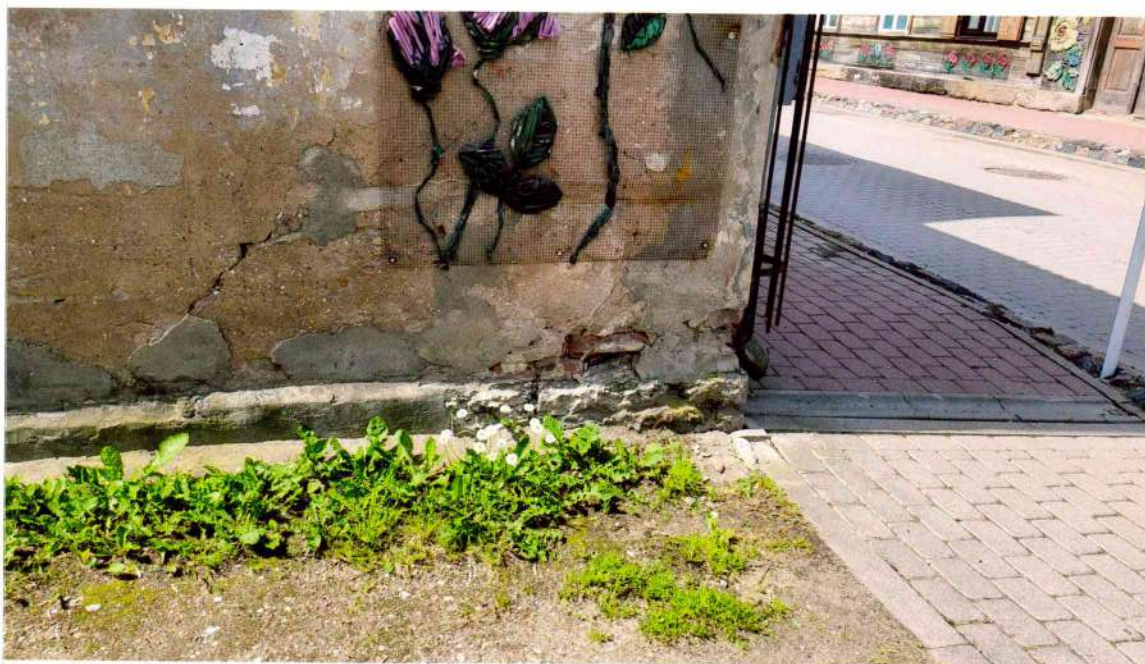
**23. attēls.** A fasādes cokola fragments (labā puse).

COKOLS. Cokols mūrēts no dolomīta akmeņiem (**23., 24., 25.att.**). Šobrīd saglabājies cokola apmetums gala fasādē veido biezu slāni, bet vietām zudis (**26.att.**).

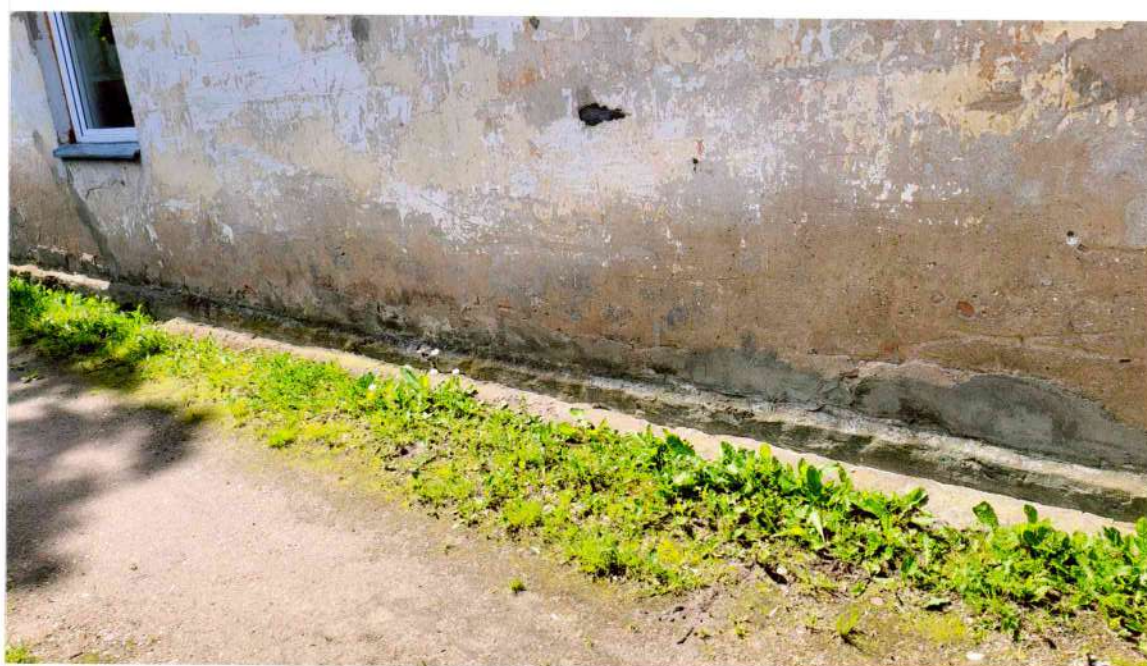
**24. attēls.** A fasādes cokola fragments vidusdaļā.

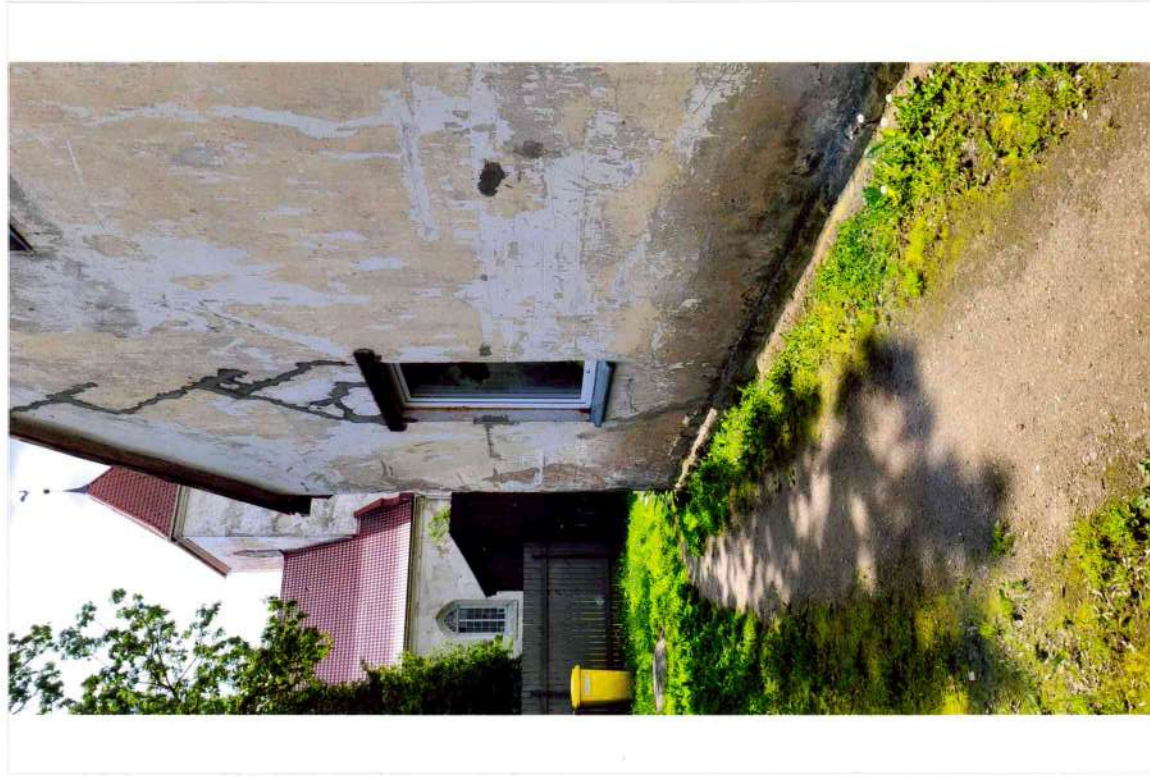
**25. attēls.** A fasādes cokola fragments (kreisā puse).

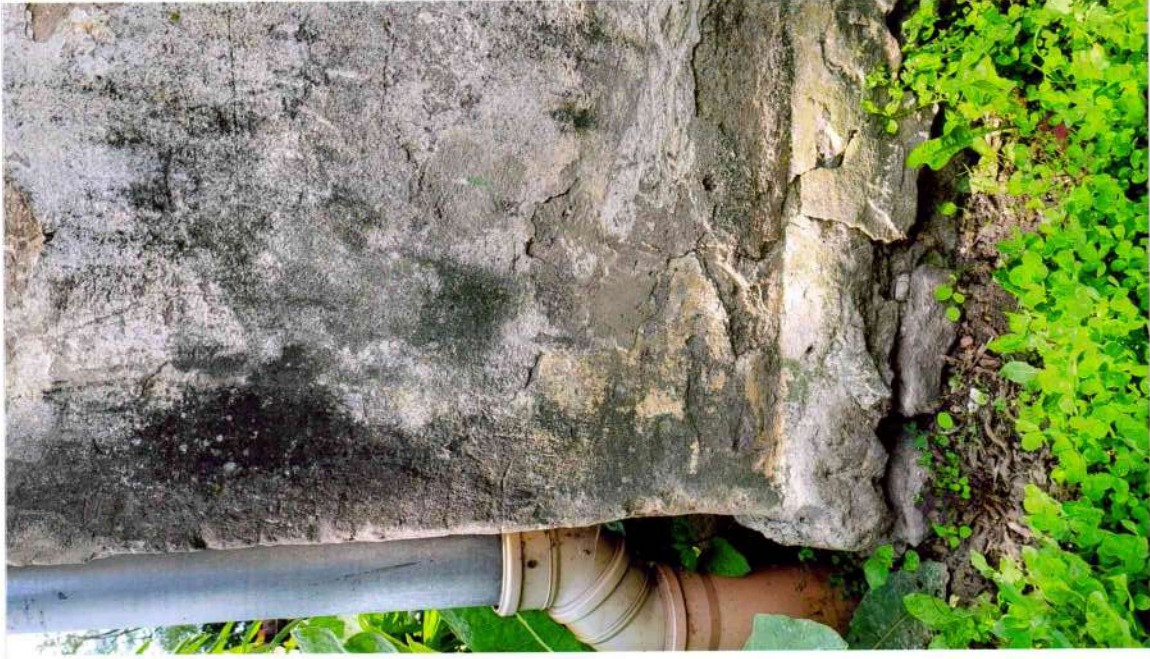
**26. attēls.** Cokola fragments ēkas DA stūrī.

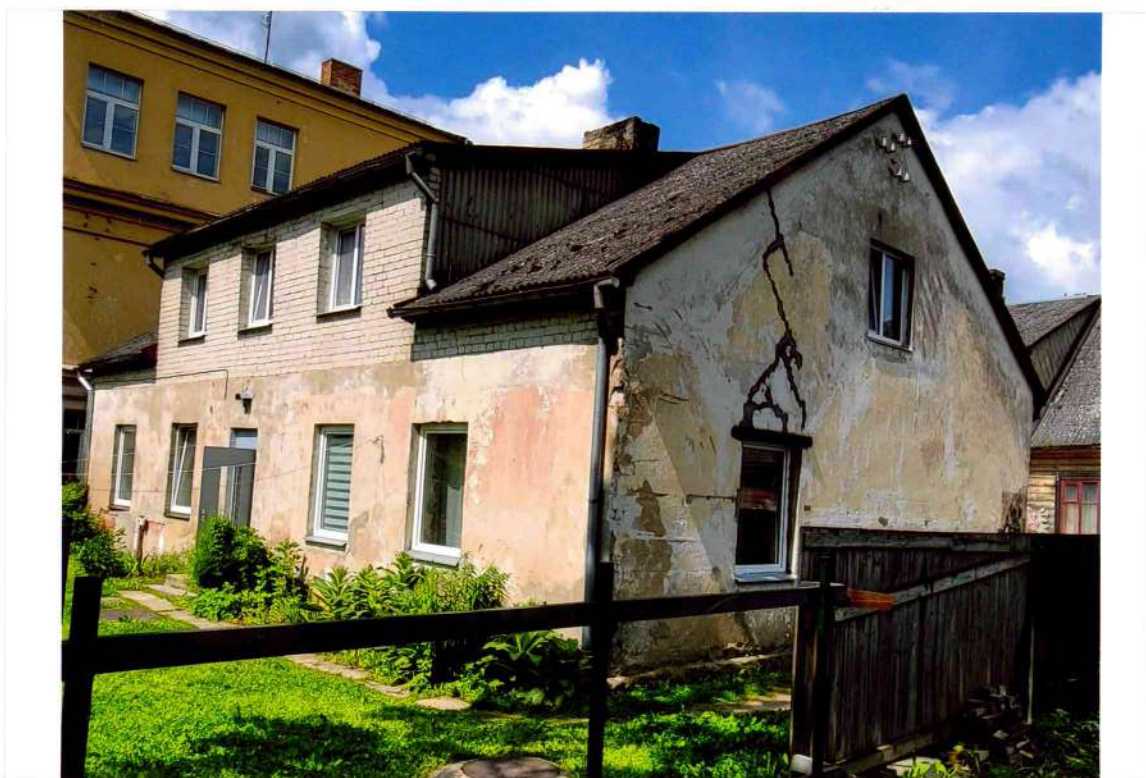
29. attēls. Ēkas kopskats no DA puses.

Sienas apakšējā daļā līdz logu ailēm vietām zudis sākotnējais apmetums (**32.att.**), vietām pielabojami veikti ar cementa javu, redzamas izsāļojuma sekas: uzbriedis krāsojums, vietām zudis (**29.att.**).

DŪMVADI. Virs jumta saglabājušies pārmūrēti divi ķieģeļu (dzeltenī mūra ķieģeļi) dūmvadi, kuriem nav saglabājusies sākotnējā vēsturisko skursteņu galvu arhitektūra ar cokolu un dzegu (**29., 33.att.**).

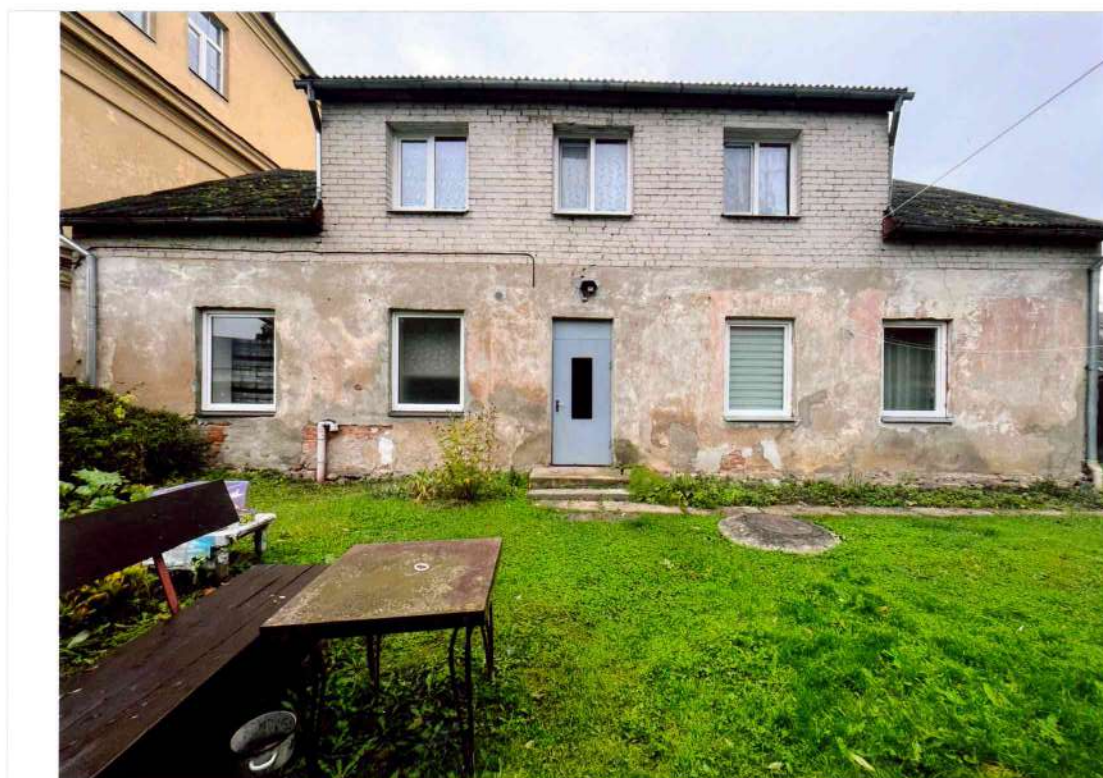
30. attēls. Ēkas D (pagalma ) fasādes kopskats.

Sākotnējās mūra sienas daļas saglabājušas tādus pašus krāsojuma slāņus. COKOLS. Cokols mūrēts no dolomīta akmeņiem, akmeņu zudumu vietas aizpildītas ar javu veidojot deformētu cokola vertikālo plakni. Sākotnējais cokola apmetums nav saglabājies. Vietā, kur atradusies ieeja pagrabā, aile aizpildīta ar akmeņu krāvumu (**30.att.**).

Pagalma fasādē 20.gs. 90.gados iebūvētas metāla ārdurvis ar virslogu D-1. (**30.att.**).

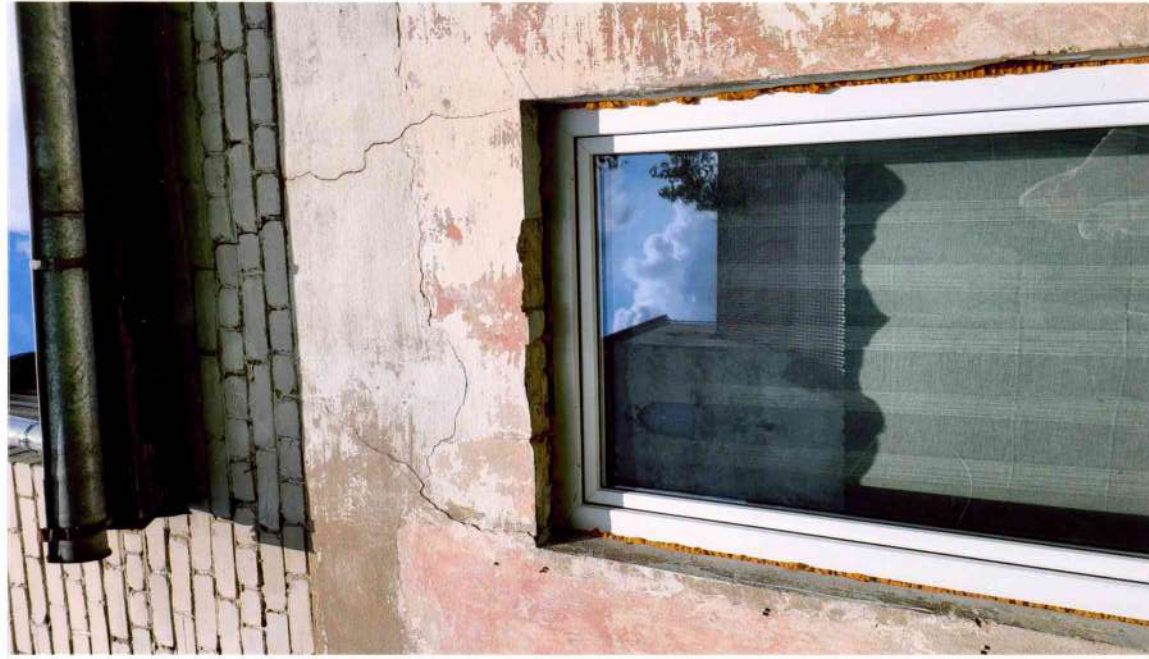
**31. attēls.** D fasādes fragments. 20.gs. 60.gadu beigu pārbūvei izmantots balts silikātkieģelis .

Fasādes apdare gludi **apmests** (ar kaļķa javu) māla ķieģeļu **mūris** (1.stāva augstumā) ar neapmestu silikātkieģeļu mūra jumta izbūvi (**31.att.**).

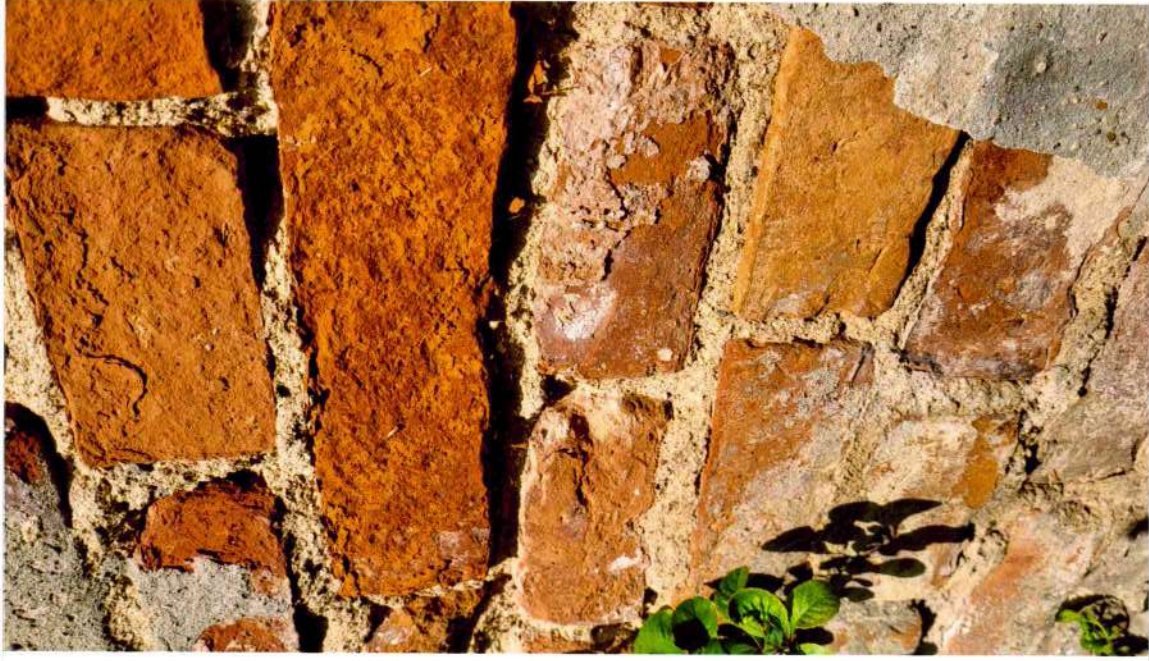
**32. attēls.** Māla ķieģeļu mūra fragments D fasādē. Zudis apmetums.

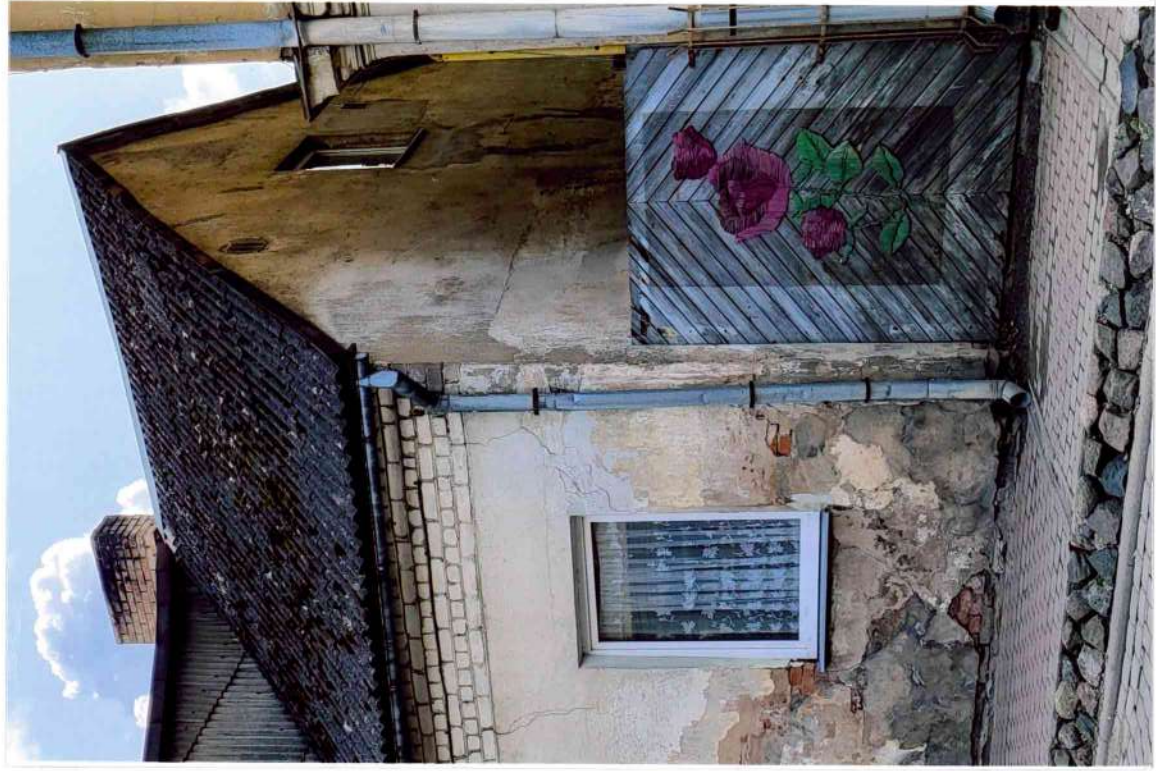
**33.attēls.** Ēkas ZR stūra un R fasādes kopskats no Rīgas ielas.

Rietumu gala fasāde. Fasādes sākotnējā mūra kontūru un 20.gs. 60.gadu pārbūves apjoma daļas nolasāmas no apmetuma un krāsojumu slāņu kārtojuma (**33.,34., 35.att.**). Gala fasādē šobrīd 2.stāvā sekundāri simetriski vidū iebūvēts logs (šobrīd PVC izstrādājums) un divas ventilācijas lūkas (**33.att.**).

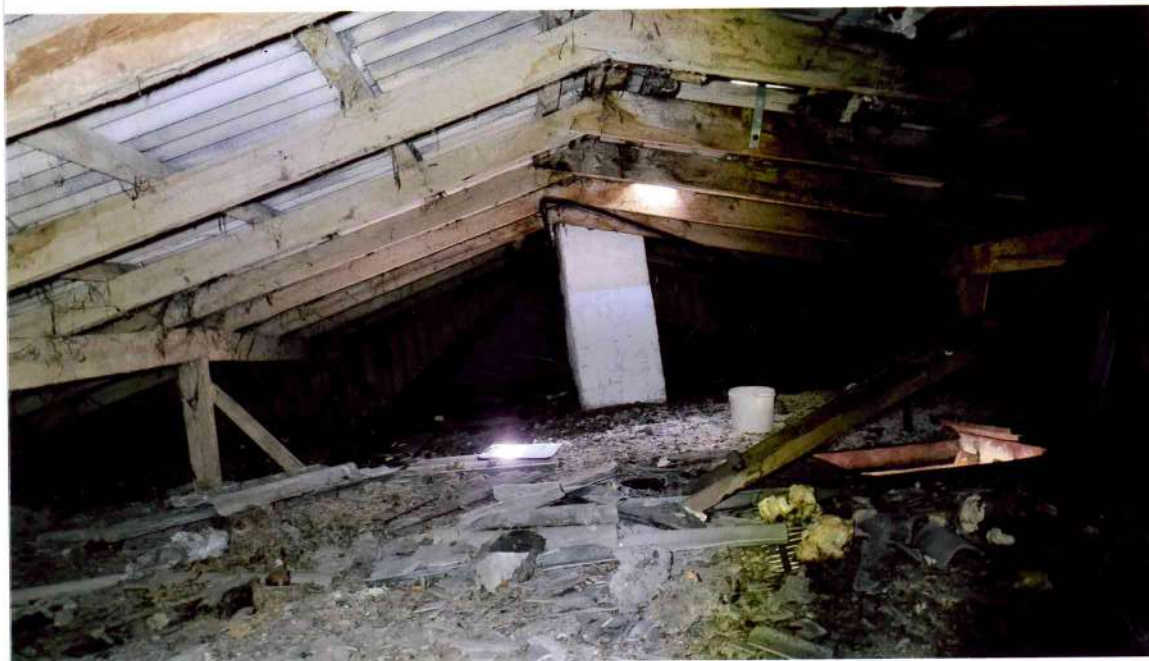
**44.attēls.** Dūmvada fragments bēniņstāvā.

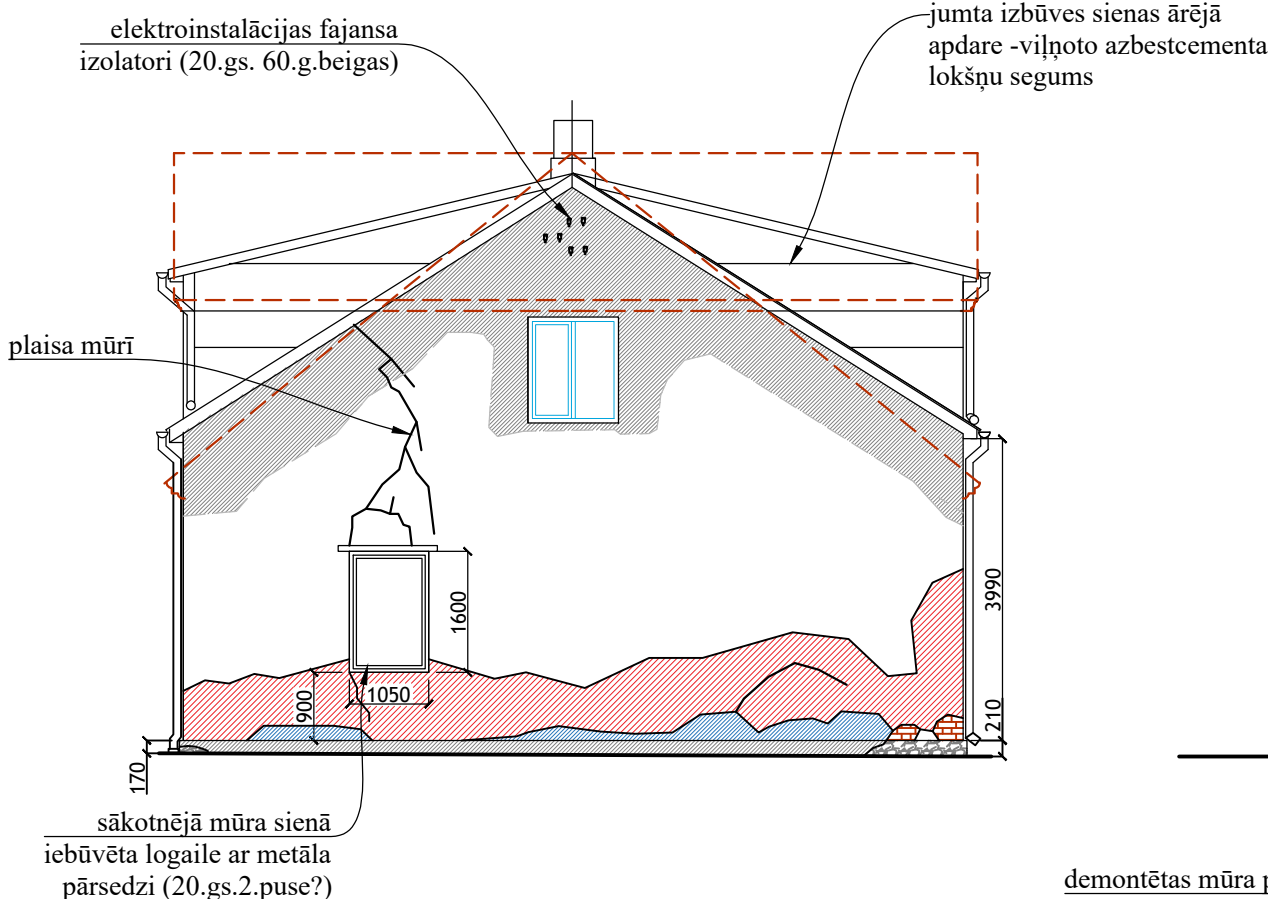
Austrumu gala FASĀDE.

Austrumu gala fasāde. Fasādes sākotnējā mūra kontūru un 20.gs. 60.gadu pārbūves apjoma daļas nolasāmas sienas apdares atšķirībās (**21.,22.att.**). Gala fasādē šobrīd 1.stāvā sekundāri asimetriski iebūvēts logs ar metāla pārsedzi un 2.stāvā simetriski vidū iebūvēts logs. Virs 1.stāva loga pārsedzes ēkas mūrī izveidojies vertikālu plaisu zarojums, kas pielabots ar tumšu javu.

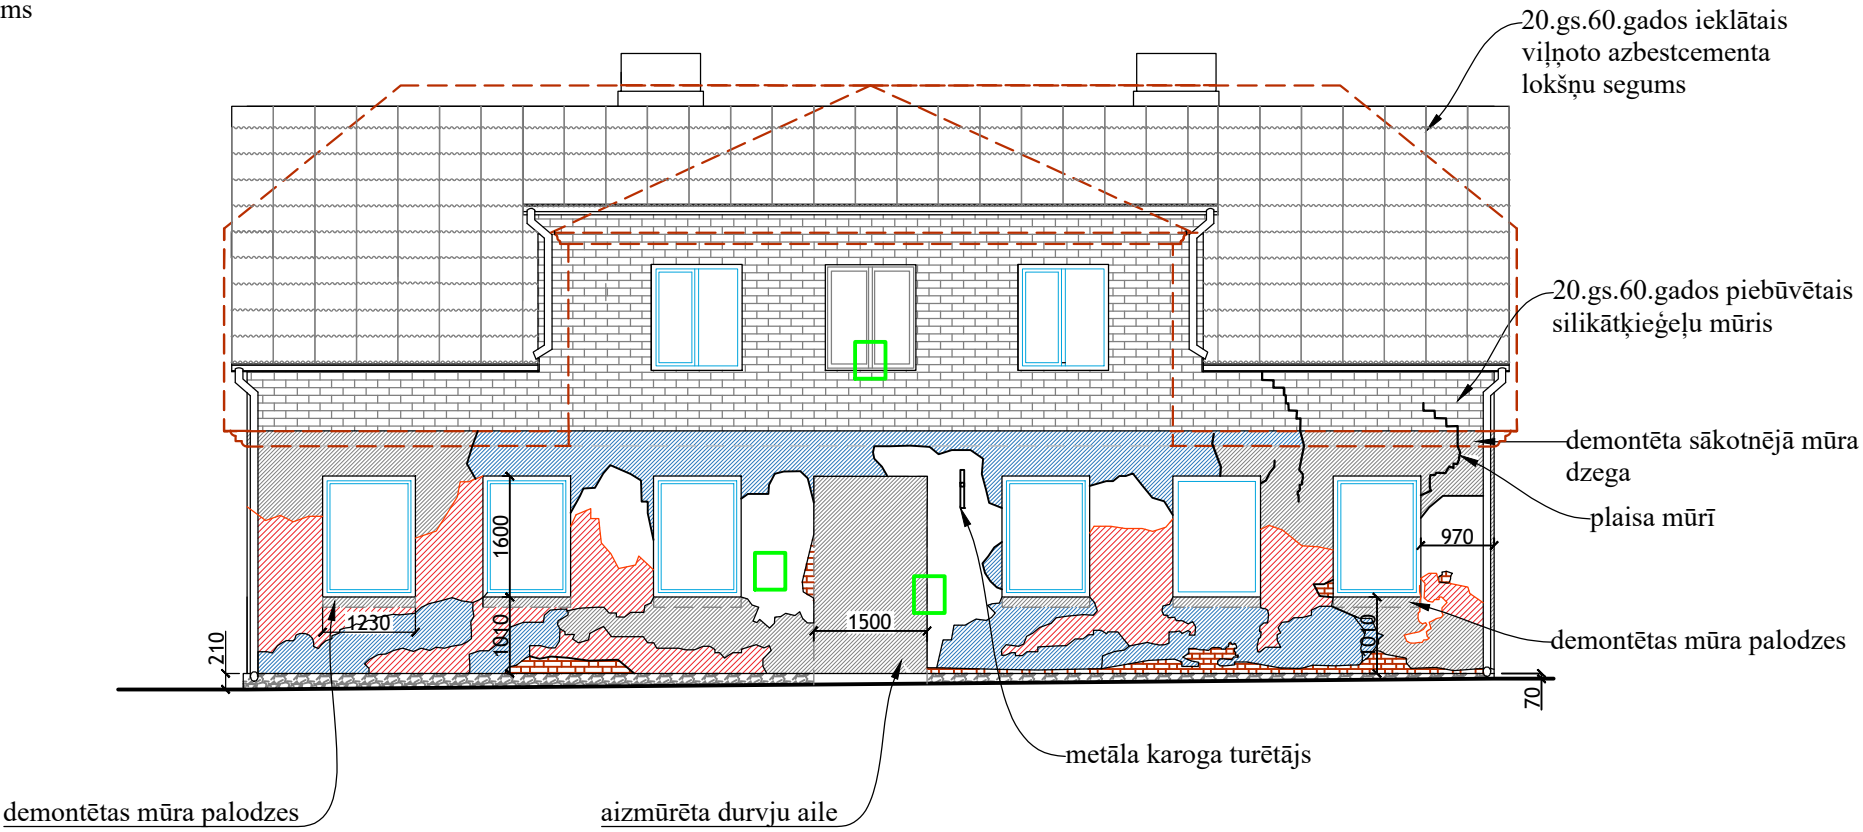
Rīgas ielas FASĀDE.

Sienas apakšējā daļā līdz logu ailēm zudis sākotnējais apmetums, pielabojumi veikti ar cementa javu. Virs pielabojumiem sienas vidusdaļā redzamas izsāļojuma sekas: uzbriedis krāsojums, vietām zudis. Pārbūvējot jumta stāvu zudusi sākotnējā jumta konstrukcija un jumta segums - māla kārniņi, kas redzami vēsturiskajos fotoattēlos (**9., 10.att.**). Sienas mūra daļa paaugstināta ar balto silikātkieģeļu mūri, kas ielas fasādē bez apmetuma.

– **saglabāt un remontēt 1.stāva** līmenī sākotnējo apmesto, krāsoto fasādes mūri: atjaunot mūra jumta dzegu, mūra palodzes logiem, durvju aili ( iespējams durvju alternatīvs vizuāls risinājums), skursteņu galvu vēsturisko arhitektūru ar cokolu un dzegu;
