TEHNISKĀS APSEKOŠANAS ATZINUMS

**DZĪVOJAMĀ ĒKA**

Baznīcas iela 12, Bauska, Bauskas novads

| Darba nosaukums | <p>DZĪVOJAMĀS ĒKAS</p> <p><b>TEHNISKĀS APSEKOŠANAS ATZINUMS</b></p> <p>2025. gada maijā</p> |

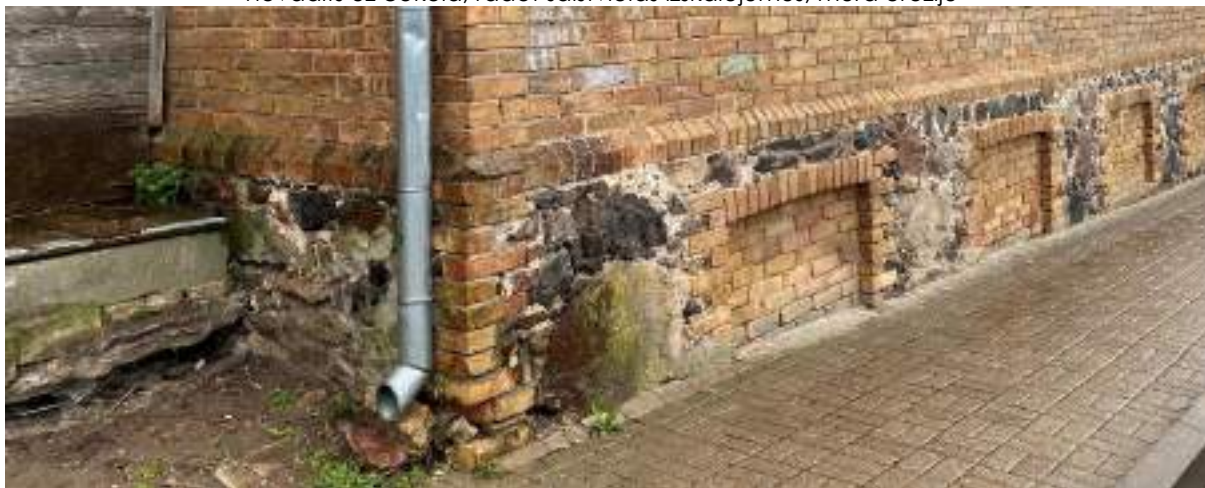
F - 1 Ēkas virspamati (cokols) Baznīcas ielas fasādēs. Zudis notekcaurules gals, nokrišņu ūdens tiek novadīts uz cokola, radot saistvielas izskalojumus, mūra eroziju

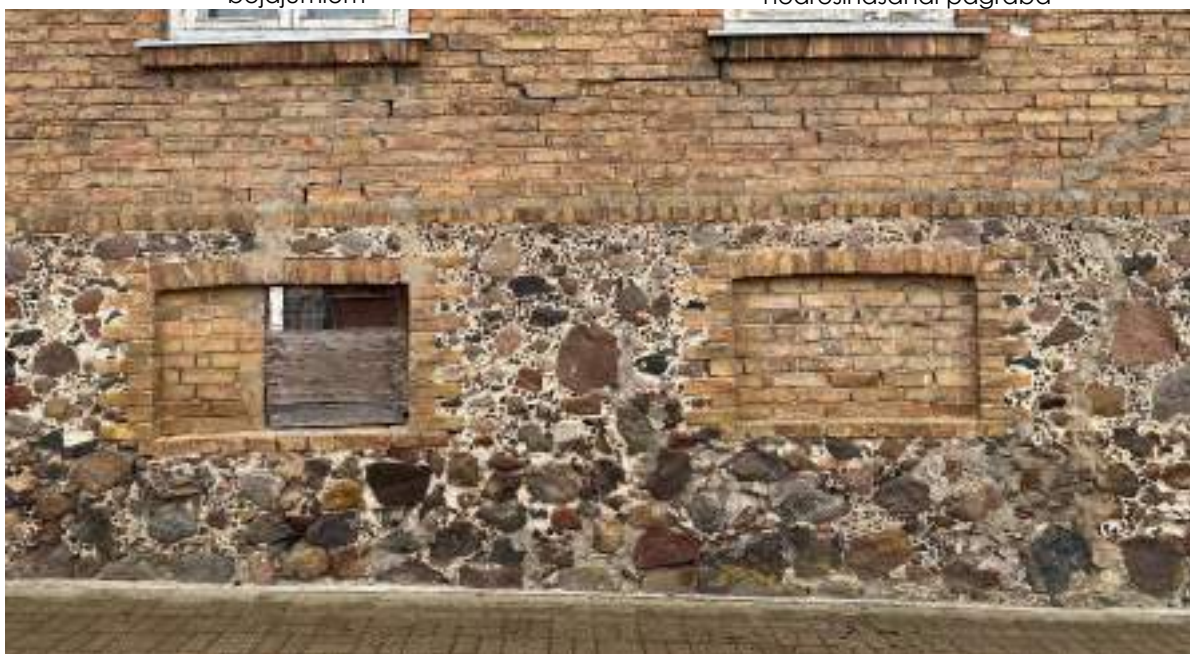
F - 6 Cokolā izbūvēta pagraba logaile, kas kalpo kā vēdināšanas atvere gaisa apmaiņas nodrošināšanai pagrabā

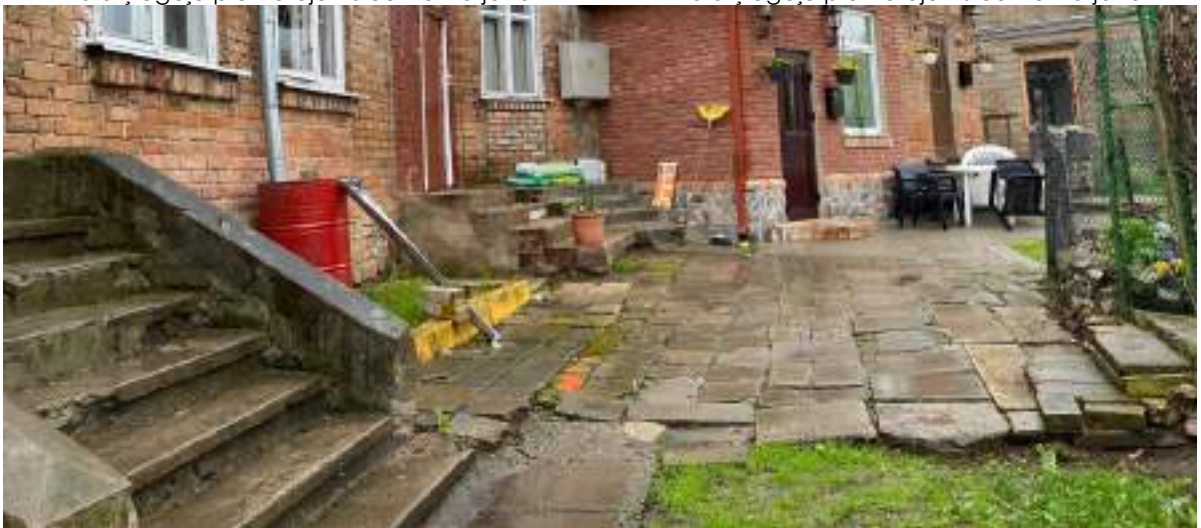
F - 11 Pagalma puses pagraba sienai veidots māla ķieģeļu piemūrējums cementa javā

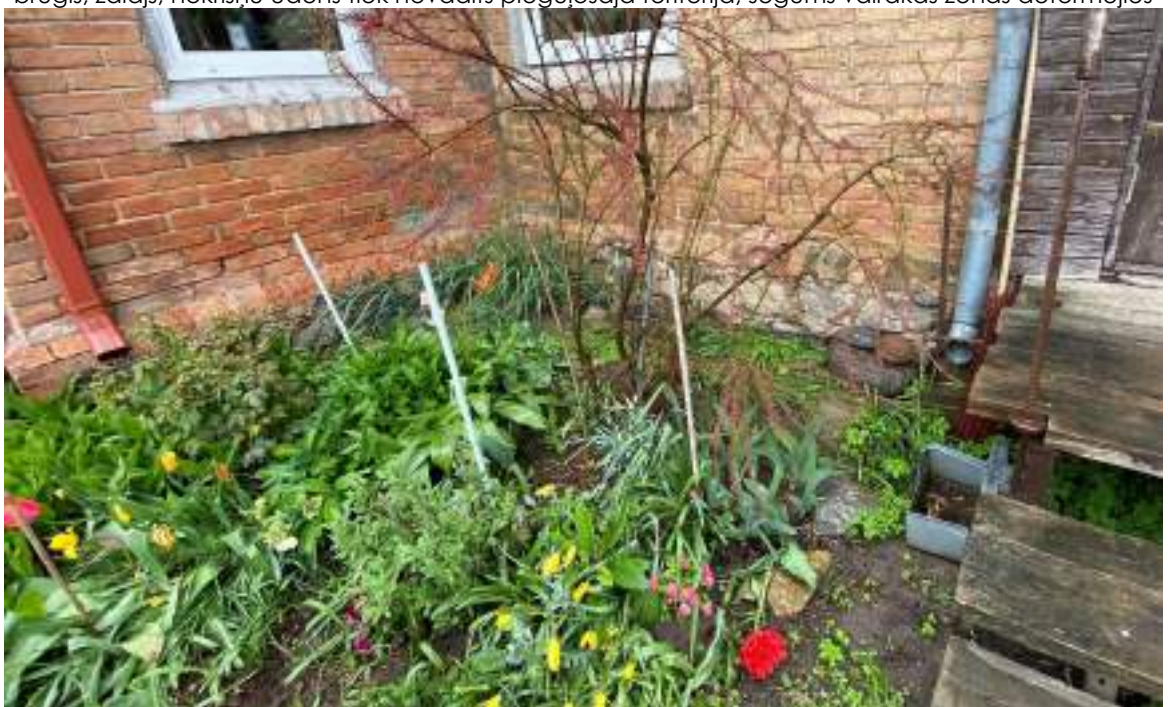
F - 12 Pagalma pusē izbūvēts betona plāksņu, betona bruģa segums, cokolam piekļaujas kāpnes, bruģis, zālājs, nokrišņu ūdens tiek novadīts piegulošajā teritorijā, segums vairākās zonās deformējies

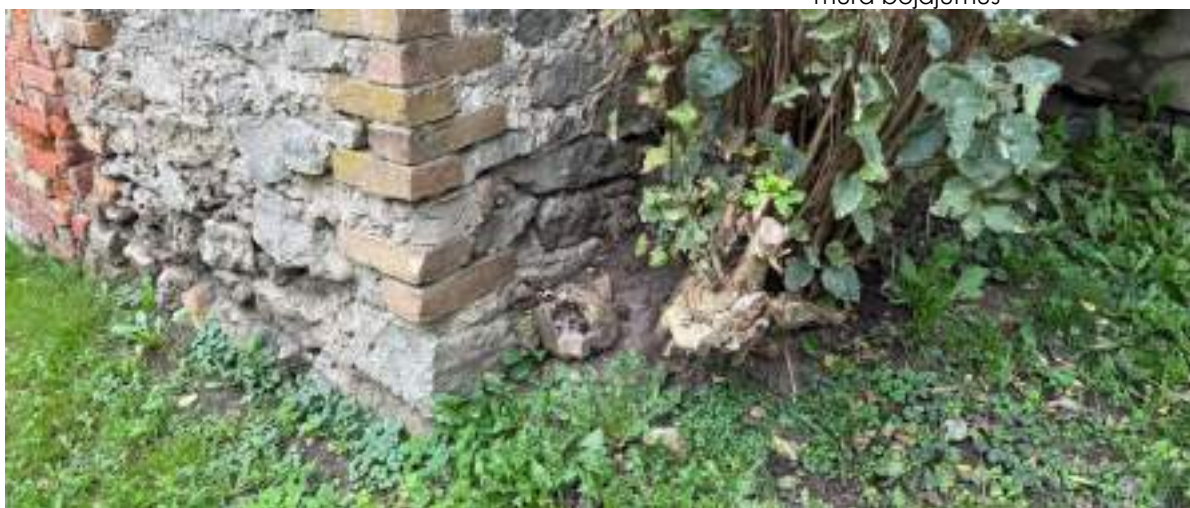
F - 17 Ēkas ZR stūrī pamatu tiešā tuvumā izeudzis ceriņu krūms, tā sakņu sistēma veicina pamatu mūra bojājumus

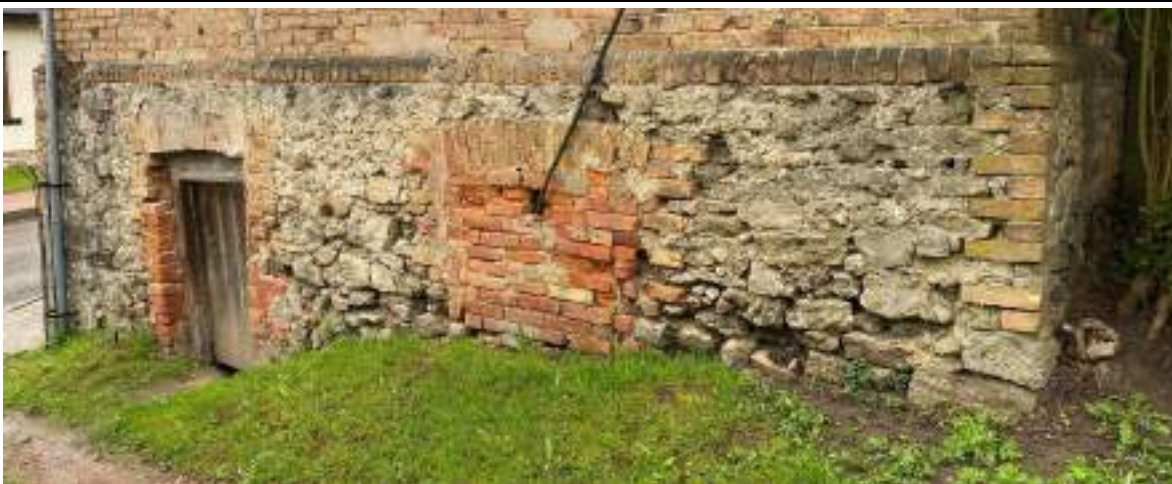
F - 18 Ēkas ZR stūrī augošā krūma sakņu sistēma veicina pamatu mūra bojājumus, šajā zonā redzama mūra erozija – saistvielas izskalojumi, deformācijas, savulaik veikti lokāli labojumi

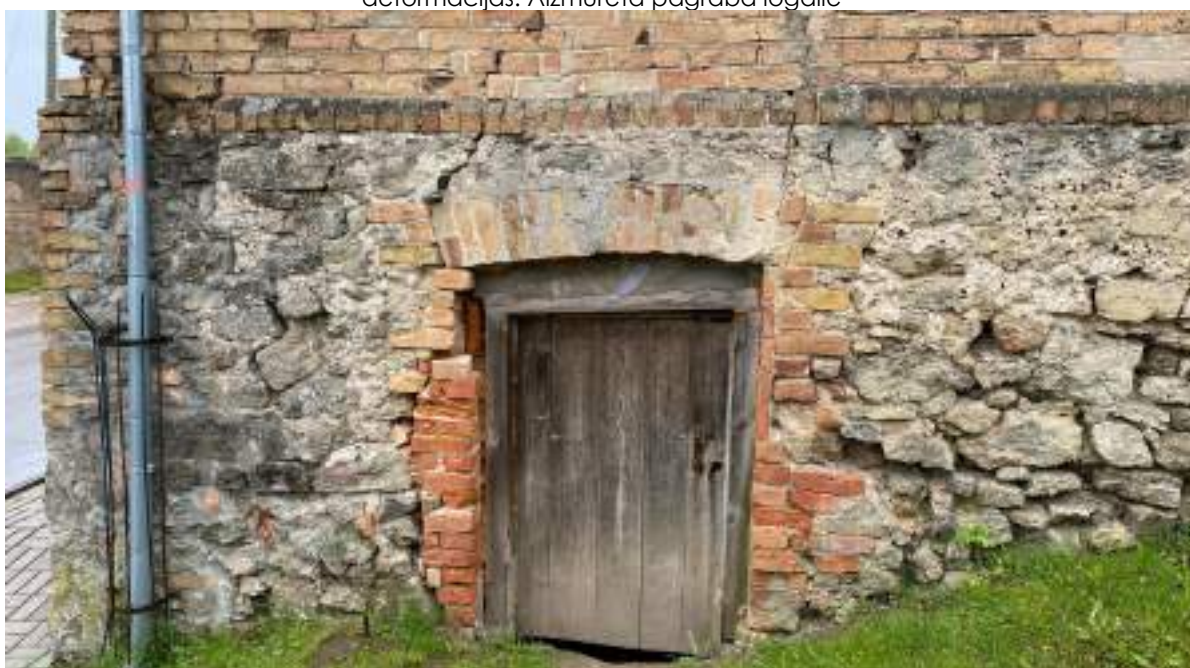
F - 19 Ēkas Z puses gala fasādē cokolā redzama izteikta mūra erozija – saistvielas izskalojumi, plaisas, deformācijas. Aizmūrēta pagraba logaile

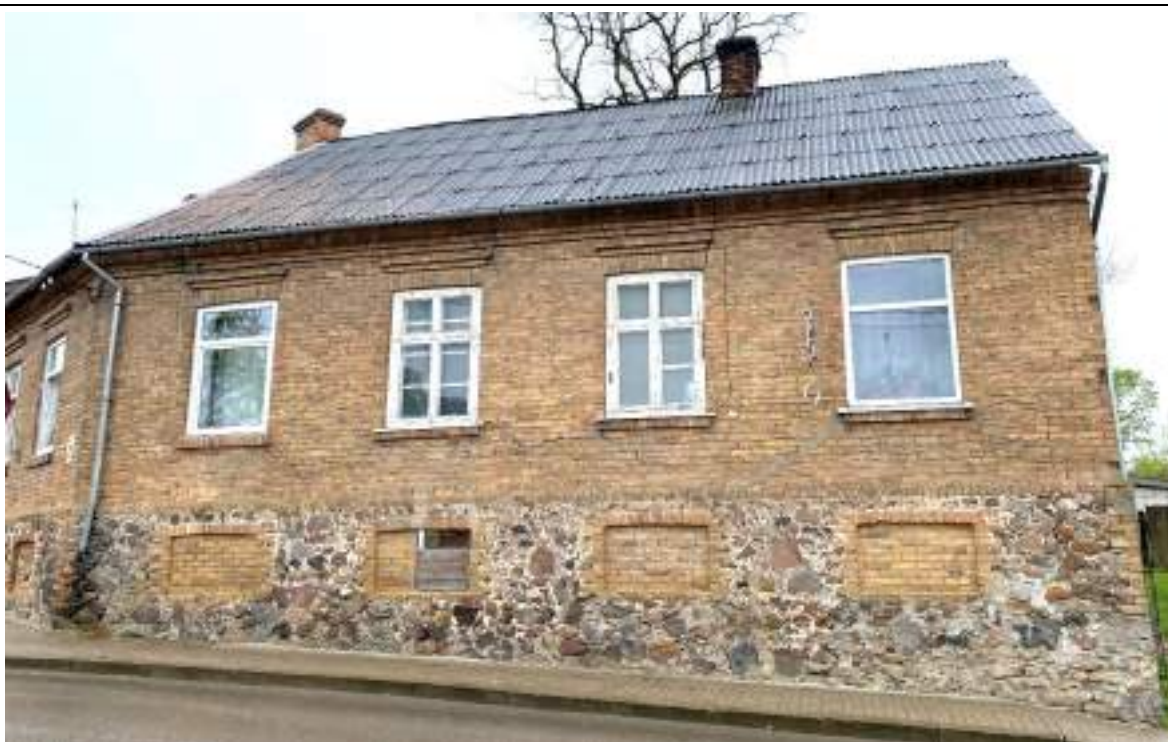
F - 27 Ēkas Baznīcas ielas fasādes Z daļa. Mūrī vairākās zonās redzamas izteiktas plaisas

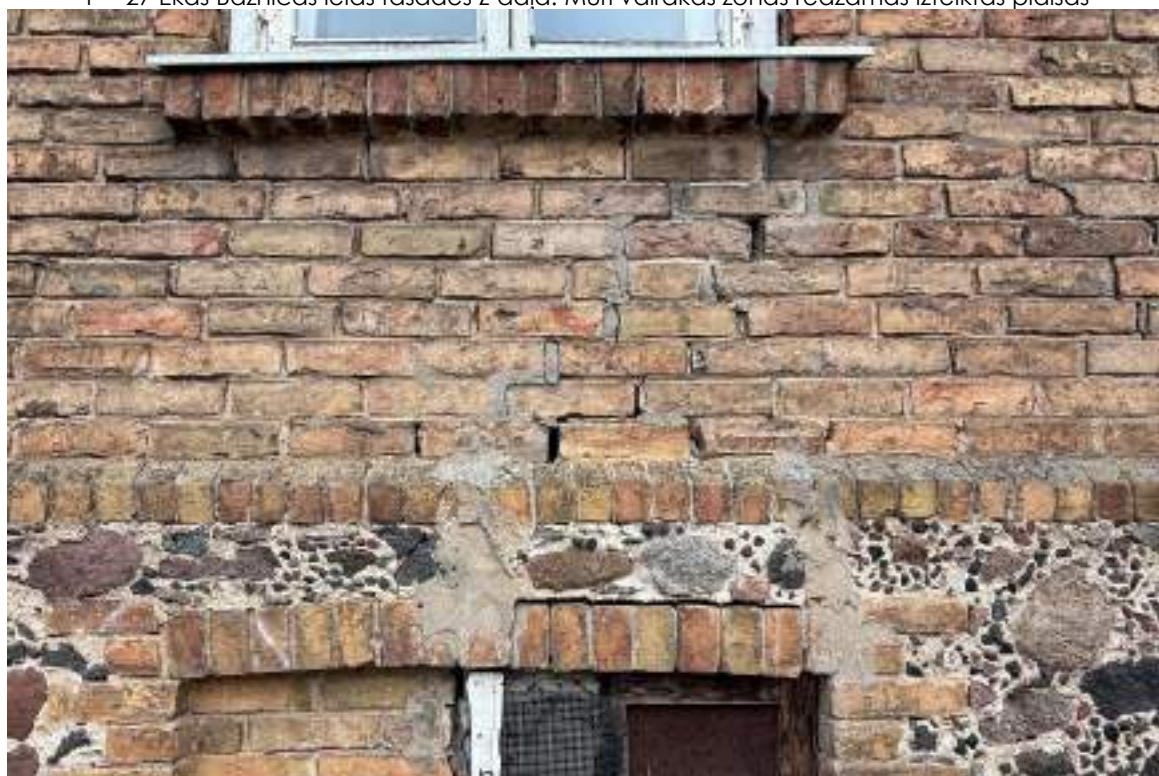
F - 28 Izteiktas plaisas, saistvielas erozija mūrī. Deformācijas redzamas arī pagraba logailes pārsedzes zonā. Plaisas savulaik aizpildītas/aizziestas

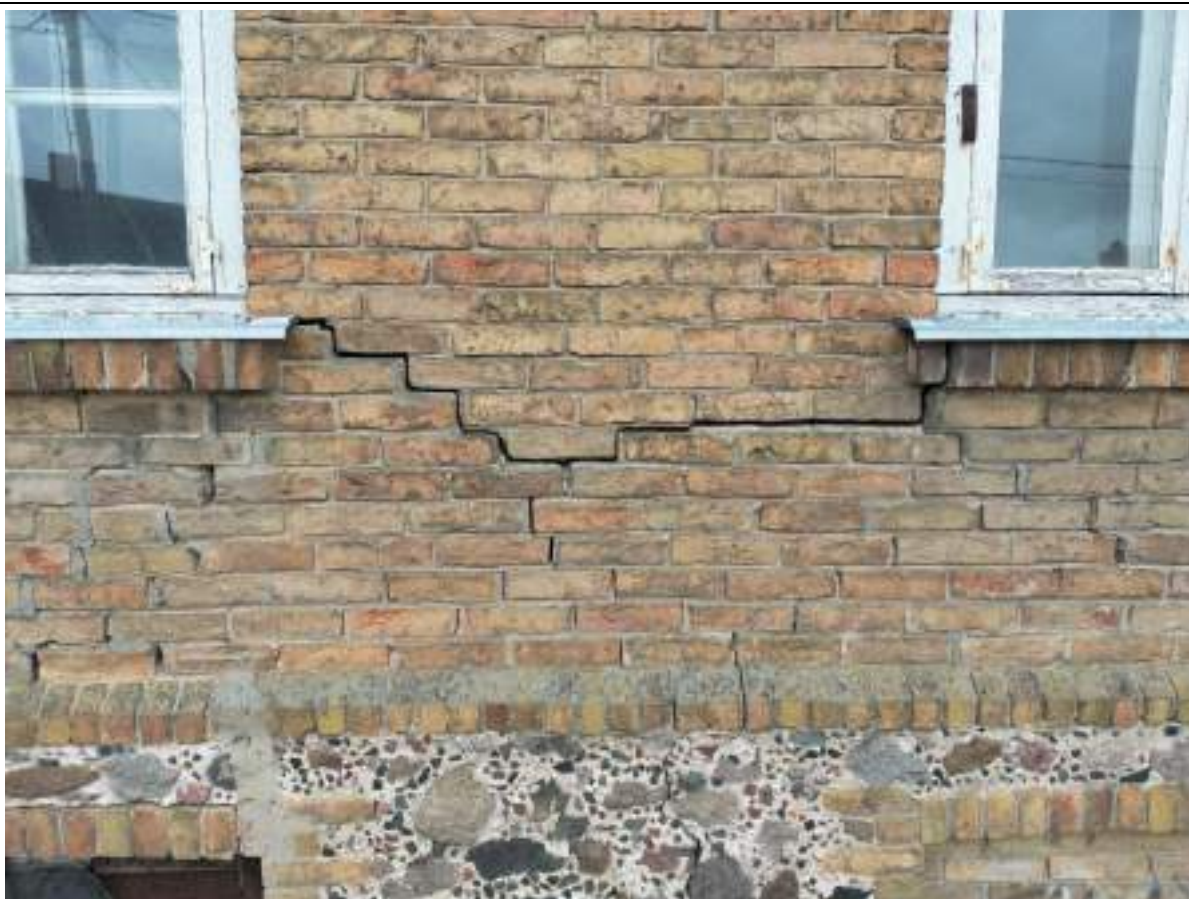
F - 29 Izteiktas plaisas pa mūra šuvēm ēkas Baznīcas ielas fasādes mūrī

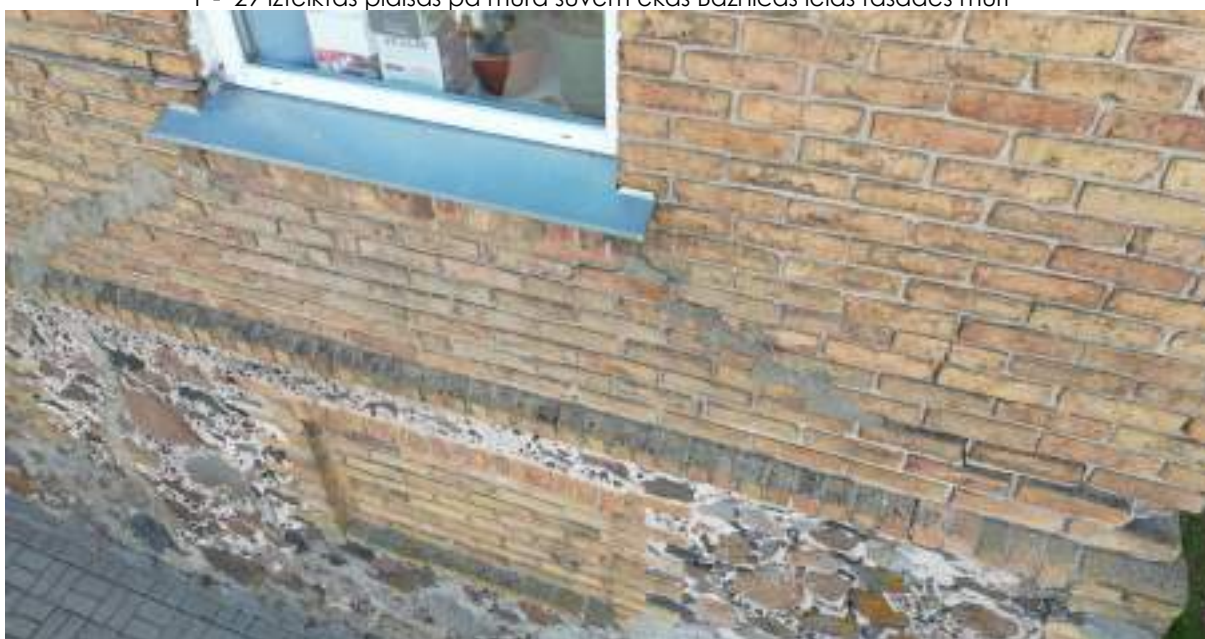
F - 30 Plaisas un deformācijas (nobīdes no vertikāles) mūrī ēkas Baznīcas ielas fasādes Z daļā. Plaisas savulaik aizpildītas/aizziestas, t.sk. lietojot cementa javu

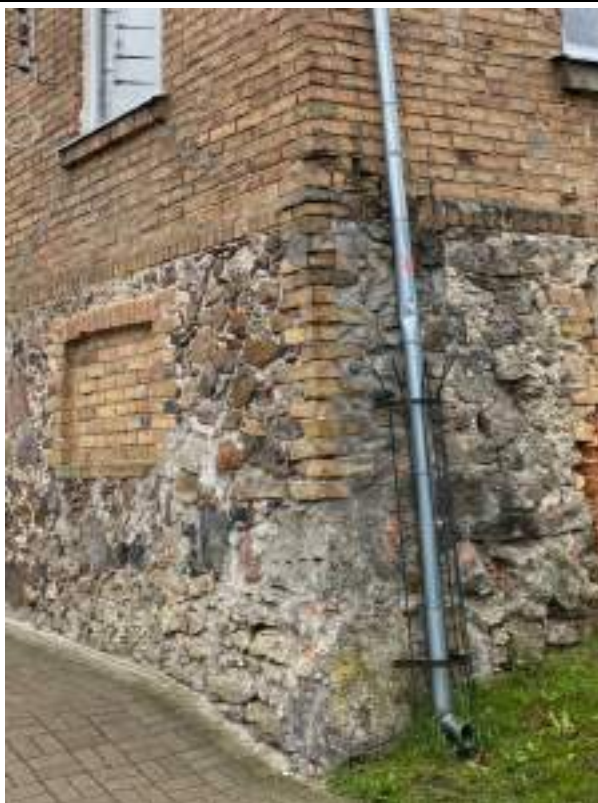
F - 31 Ēkas Z stūrī daudzviet redzami savulaik veikti mūra labojumi. Labojumi zonā aiz notekcaurules veikti ar cementa javu

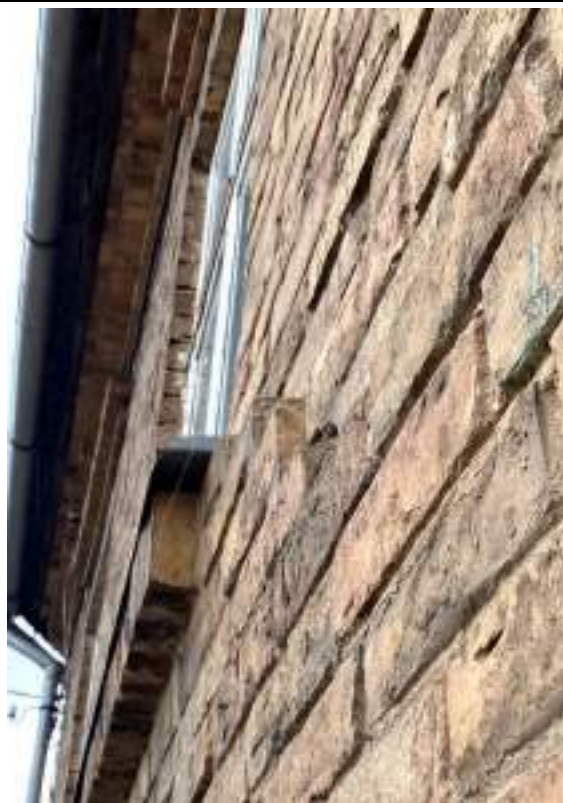
F - 32 Vairākās zonās redzamas ķieģeļu sienas ārējās mūra kārtas novirze no vertikālītātes, deformācijas, kas pārsniedz ~3cm

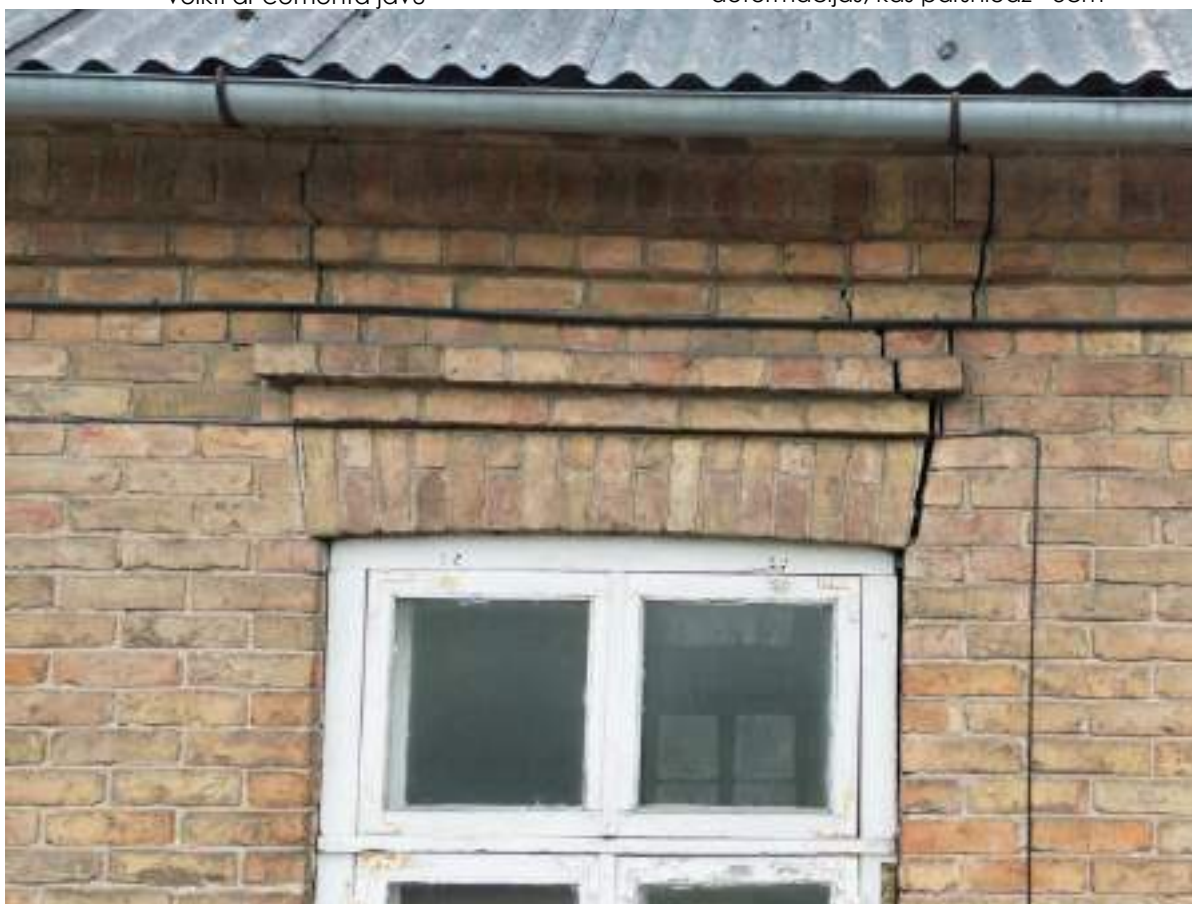
F - 33 Izteiktas plaisas un deformācijas zonā virs logailes (ēkas Baznīcas ielas fasādes Z daļā)

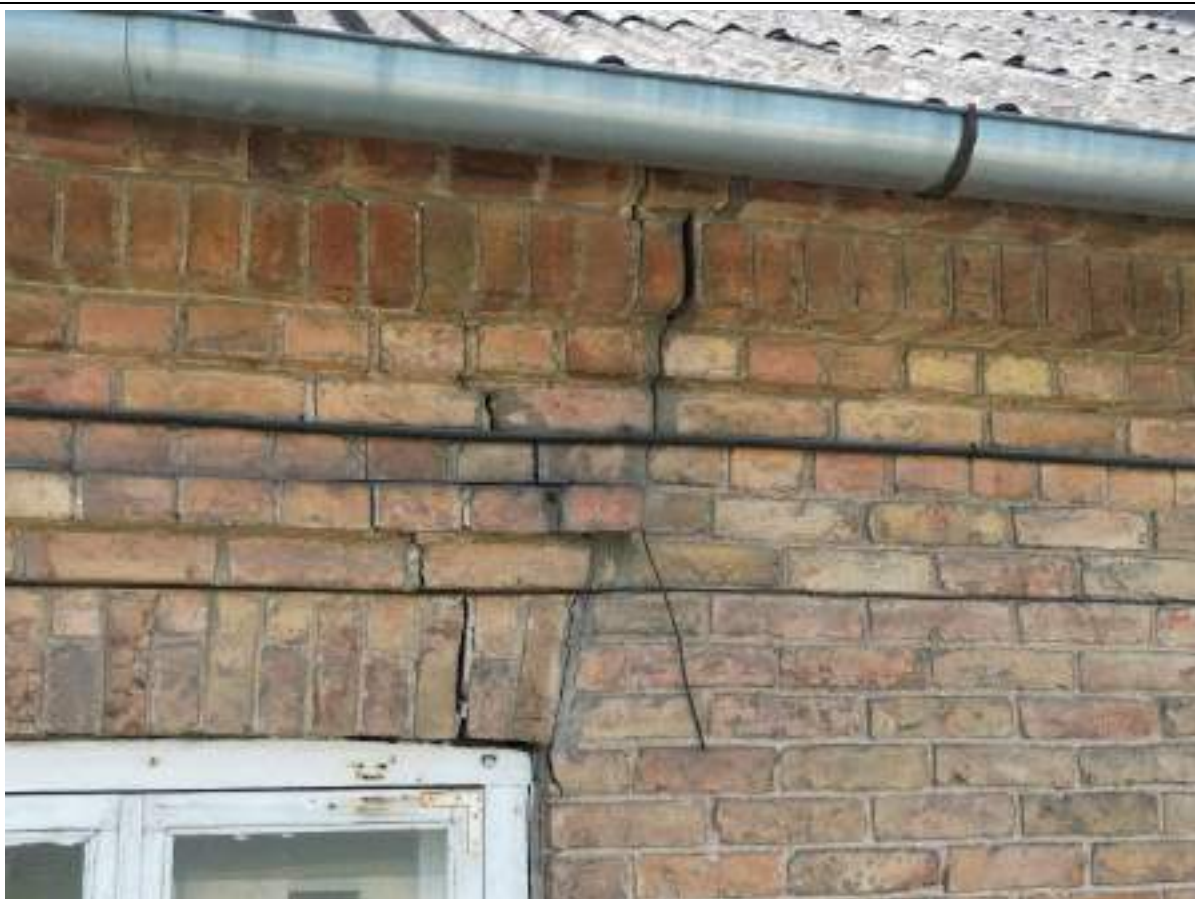
F - 34 Izteiktas plaisas un deformācijas zonā virs logailes (ēkas Baznīcas ielas fasādes Z daļā)

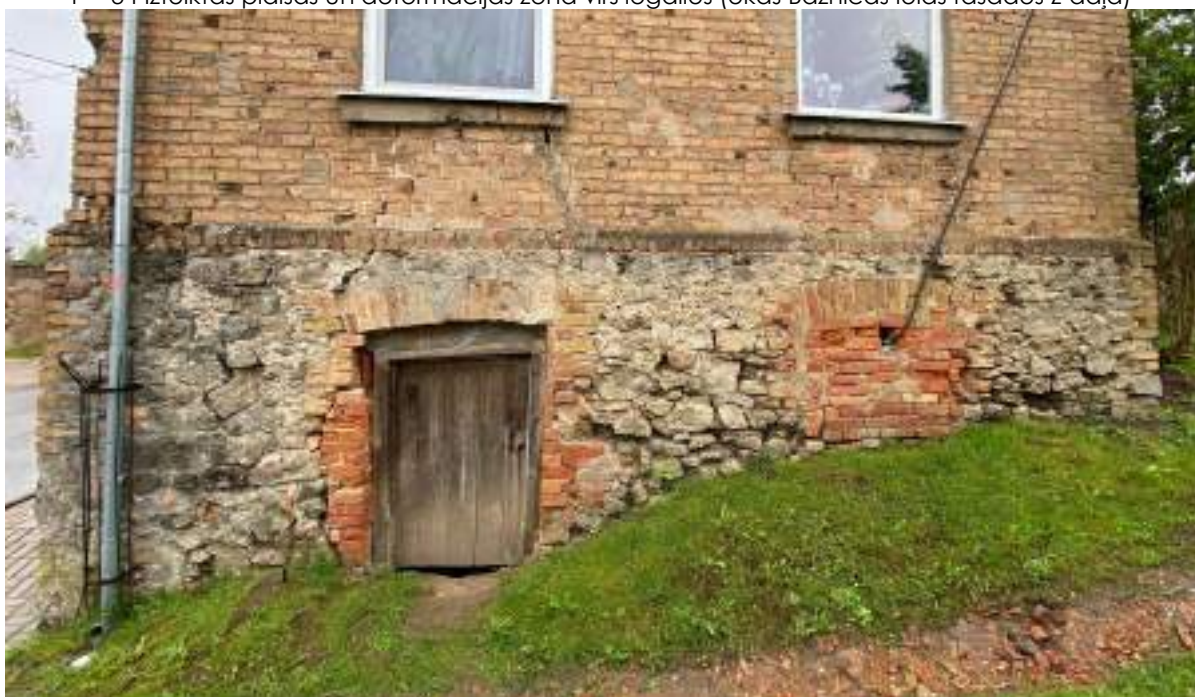
F - 35 Ēkas Z puses gala fasādē redzama izteikta mūra erozija cokola daļā, plaisas un deformācijas zonā ap pagraba ieeju, plaisas zonā starp durvju aili un 1. stāva logaili, mehāniski bojājumi mūrī (iespējams – ložu pēdas)

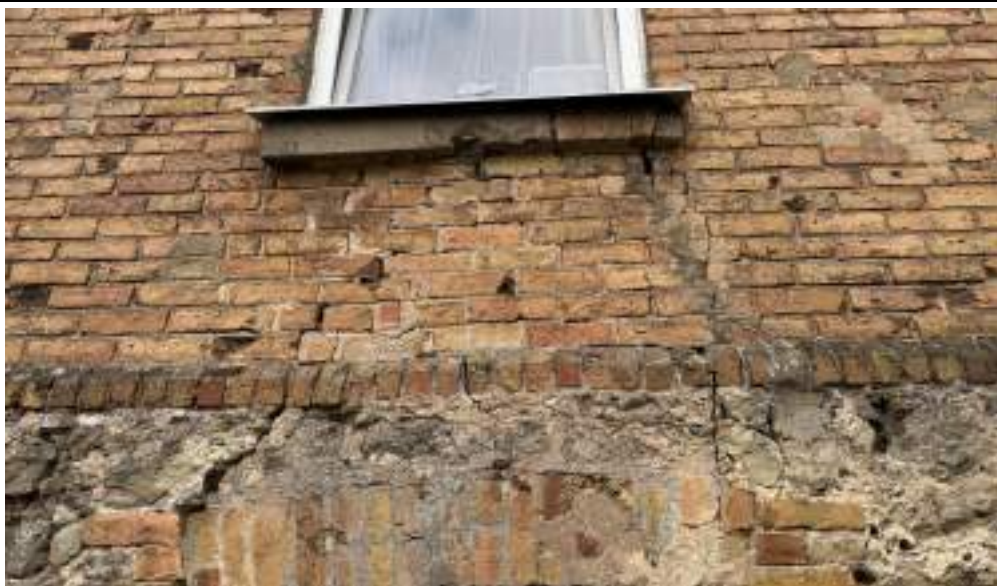
F - 36 Ēkas Z puses gala fasādē redzamas plaisas zonā starp durvju aili un 1. stāva logaaili, mehāniski bojājumi mūrī (iespējams – ložu pēdas)

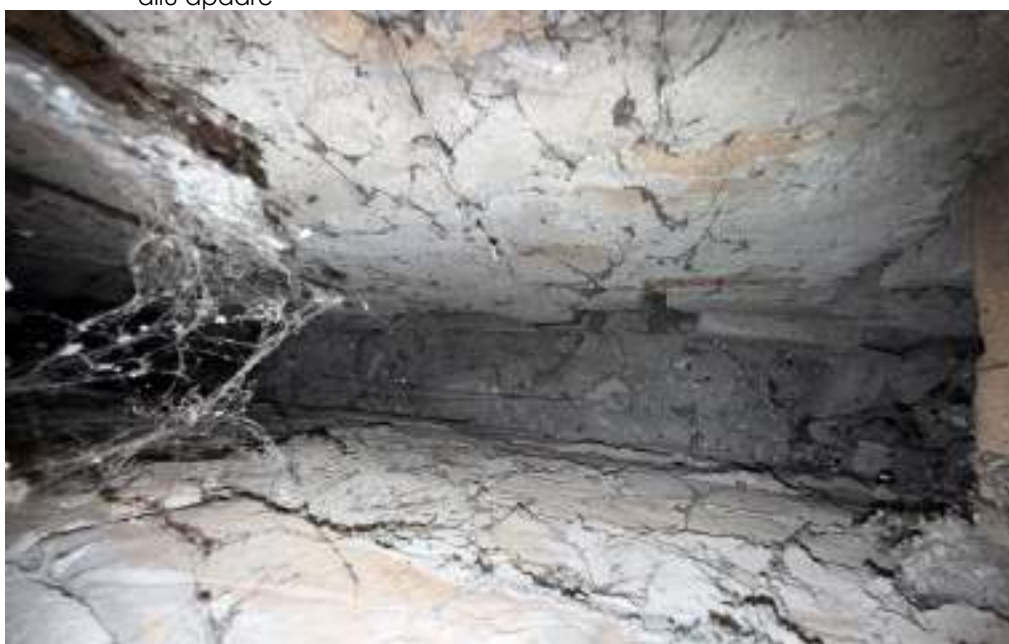
F - 39 Ārsiena būvēta kā atvieglotas konstrukcijas ķieģeļu mūra siena ar gaisa šķirkārtu

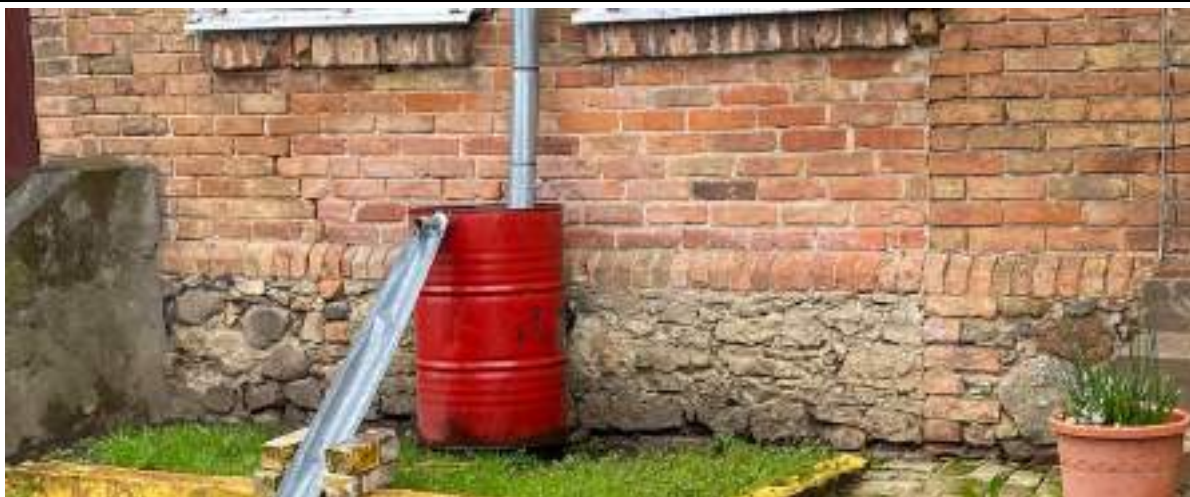
F - 46 Pagalma fasādē arī dažviet redzamas plaisas mūra šuvēs, redzams, ka savulaik veiktas pārbūves, par to liecina ķieģeļu mūra savienojumi, atšķirīgais mūra raksturs dažādās cokola zonā

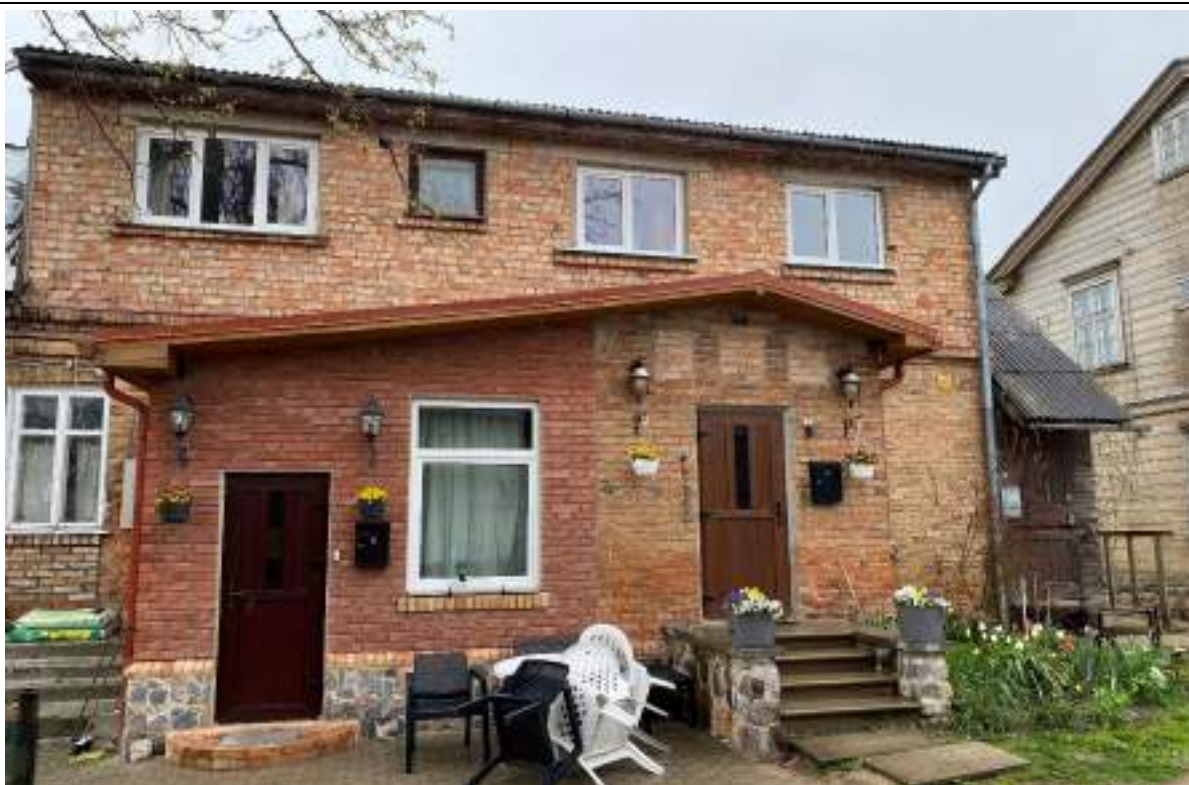
F - 51 pagalma pusē piebūvēts 2. stāva apjoms, kā arī ieejas mezgla piebūve. Ieejas mezgla piebūves apjomam veidota ķieģeļu imitācijas flīžu apdare

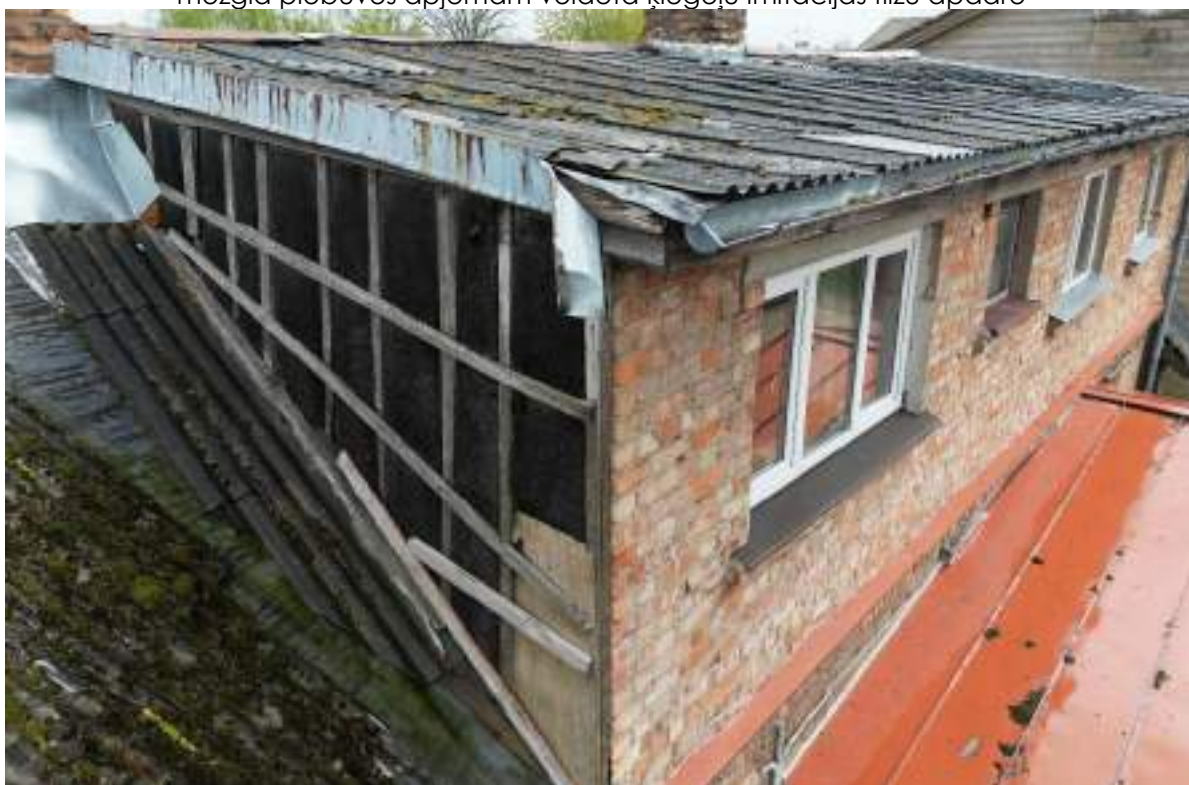
F - 52 Ēkas 2. stāva logailēm līmeniskas dzelzsbetona pārsedzes. Otrā stāva apjoma Z puses gala sienai veidots ruberoīda apšuvums

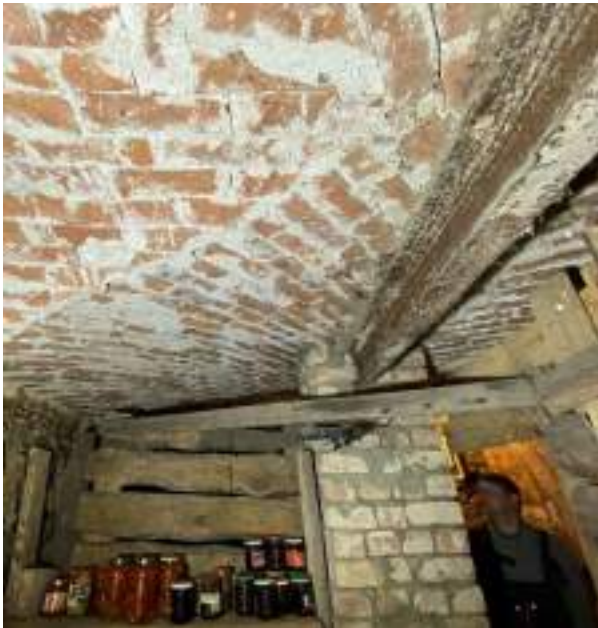
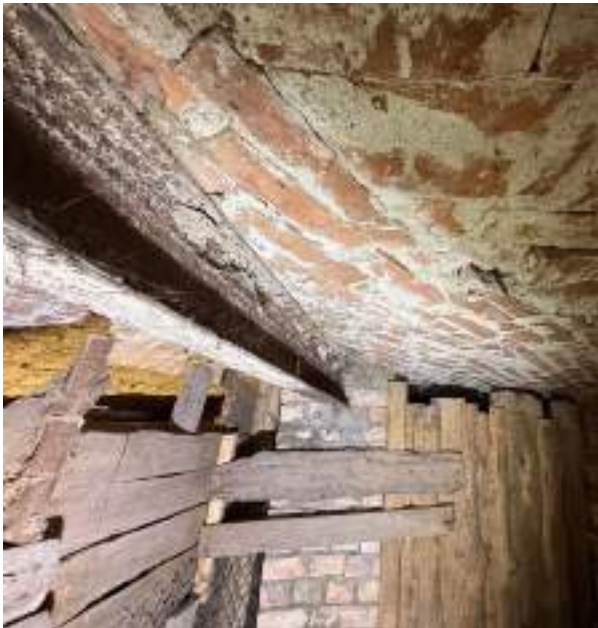
| <div style="display: flex; justify-content: space-around;"> <div style="text-align: center;"> <p>F - 53 Pagraba telpā izbūvēta papildus balstkonstrukcija velves atbalstīšanai zonā, kur tajā radušās caurejošas plaisas</p> </div> <div style="text-align: center;"> <p>F - 54 Uz papildus izbūvētās balstkonstrukcijas metāla sijas attīstās korozija</p> </div> </div> | | |

- aizsargkrāsojums, ieteicams pirmo un pēdējo pakāpienu marķēt ar kontrastējošu lentu (skat. F-140);
- 4.2.10. Pagraba telpā Nr. 903-1 izbūvētās papildus balstkonstrukcijas metāla sija jāatfīra no rūsas, jāveic tās pretkorozijas apstrāde (skat. F-53;54;68;69). Iespēju robežās jāveic pasākumi gaisa apmaiņas uzlabošanai pagrabā (piem., izveidojot ventilācijas atveres durvju vērtņē starp pagraba telpām Nr. 903-2 un 903-3, kas nodrošinātu gaisa cirkulāciju starp telpām). Ēkas Z fasādē aizmūrētās ailes zonā, kur veidots šķērsojums (skat. F-19;35), ieteicams iestrādāt restes/sietu, lai nodrošinātos pret dzīvnieku iekļūšanu pagrabā;

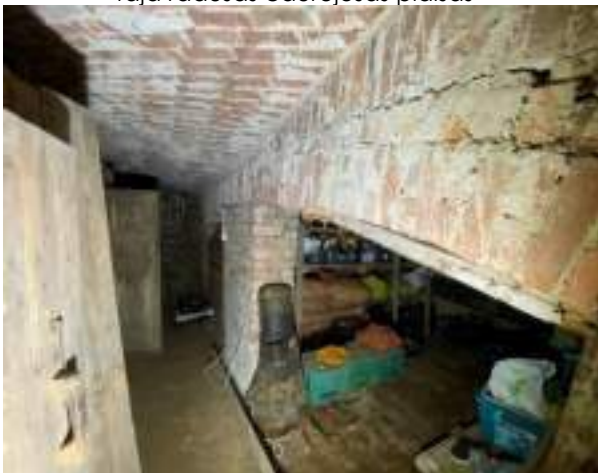
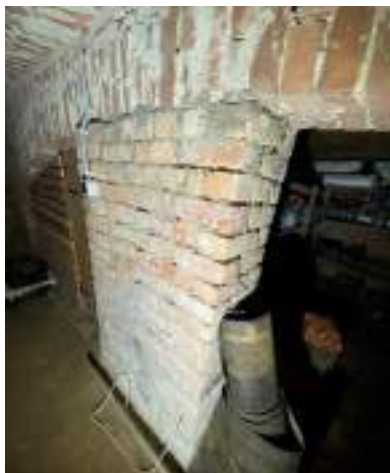
| <div style="display: flex; justify-content: space-around;"> <div style="text-align: center;"> <p>F - 55 Pagraba telpas esošajai mūra arkai vidusdaļā izbūvēts mūra stabs arkas papildus balstīšanai</p> </div> <div style="text-align: center;"> <p>F - 56 Pagraba telpas esošajai mūra arkai vidusdaļā izbūvēts mūra stabs arkas papildus balstīšanai</p> </div> </div> | | |

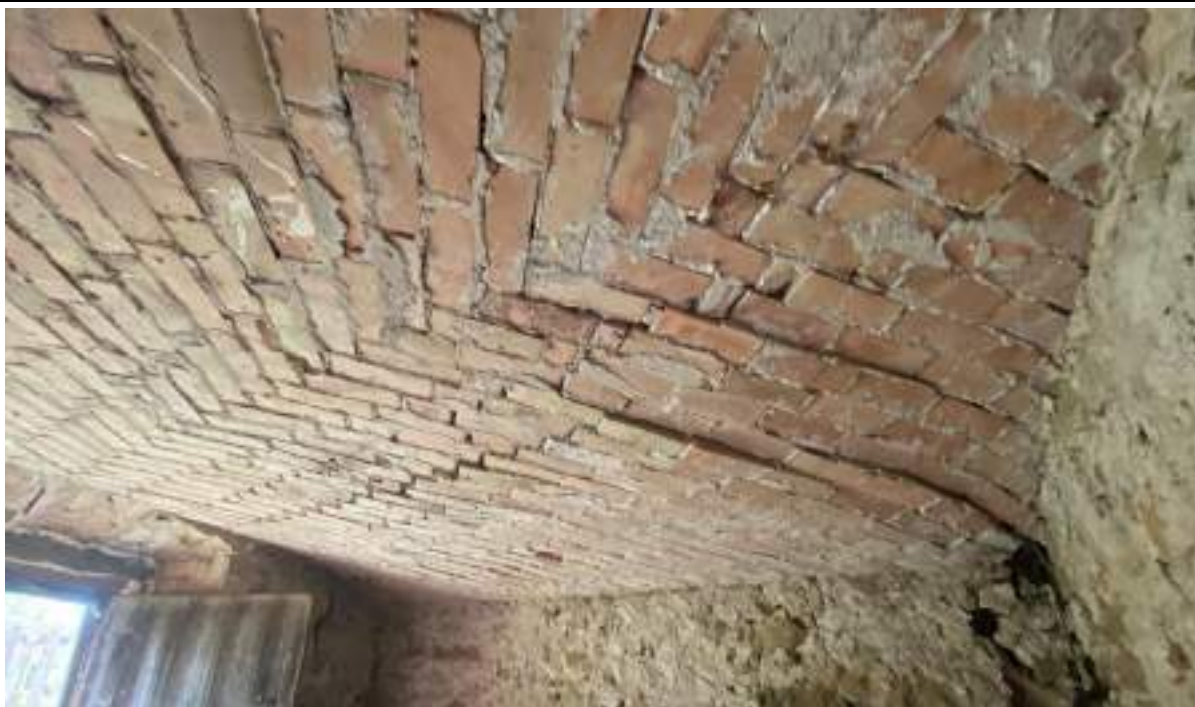
F - 61 Pagraba pārseguma velve telpā Nr. 903-3. Velvē redzamas izteiktas deformācijas – plaisas, iesēdumi, atsevišķi ķieģeļi ir kustīgi

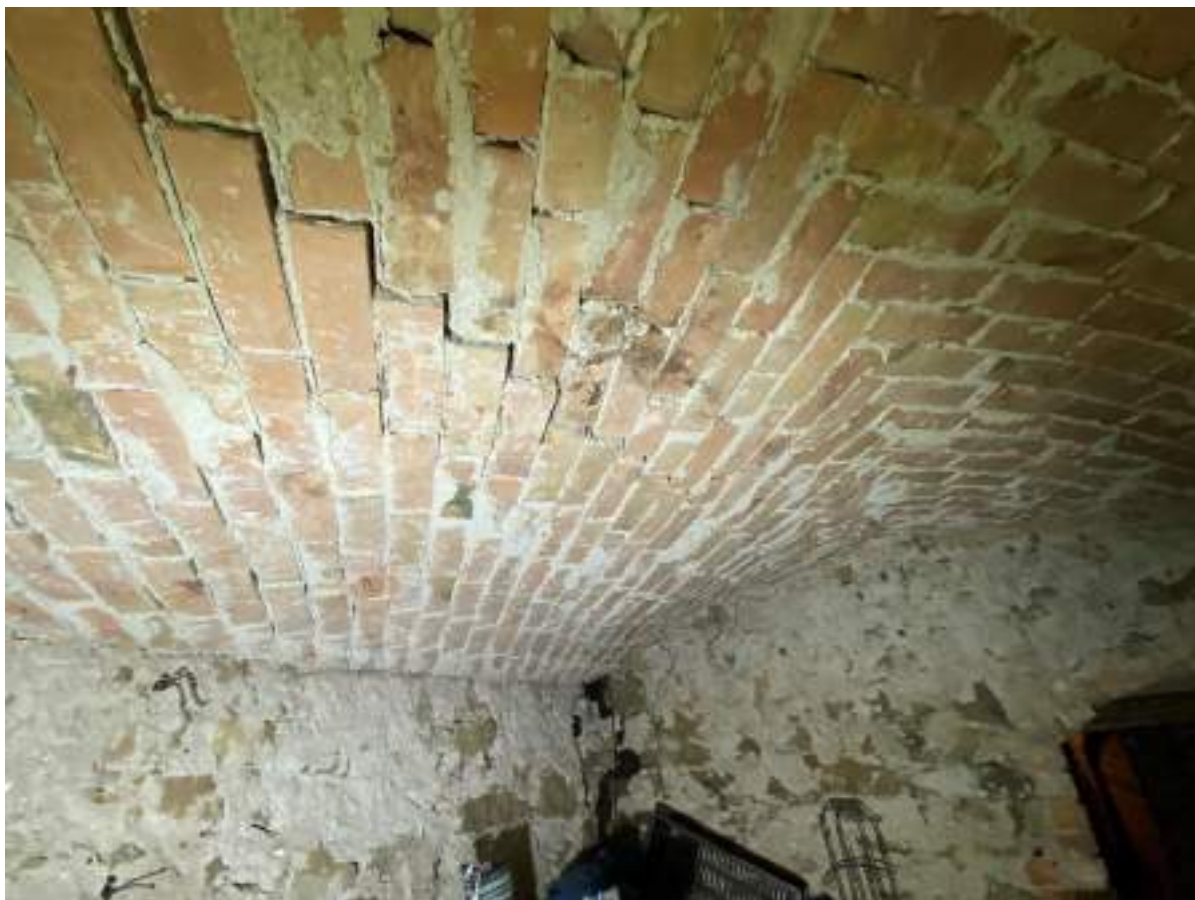
F - 62 Pagraba pārseguma velve telpā Nr. 903-3. Velvē redzamas izteiktas deformācijas, caurejošas plaisas pa mūra šuvēm

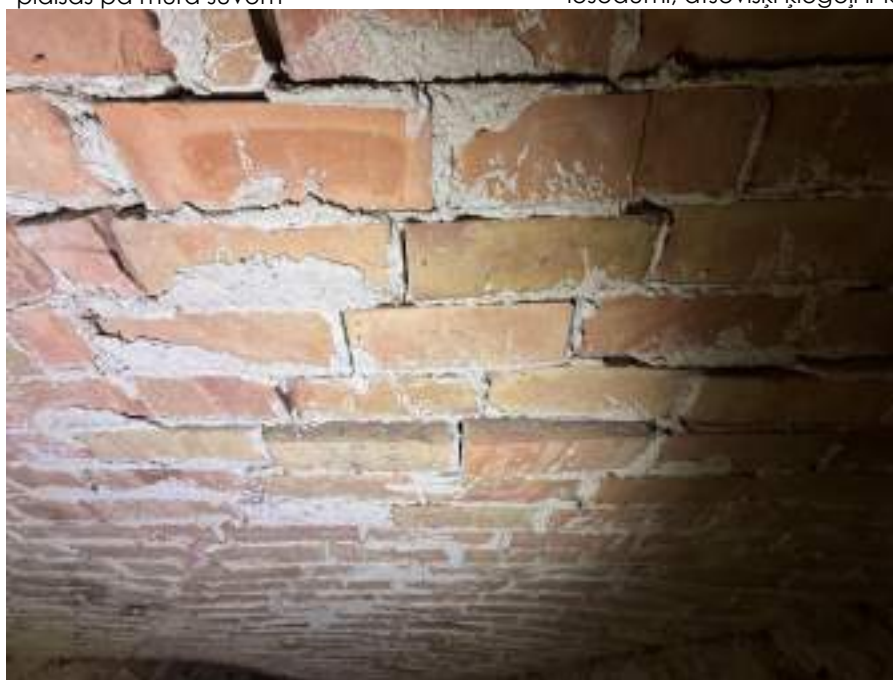
F - 65 Ķieģeļu velvē redzamas deformācijas, iesēdumi, atsevišķi ķieģeļi kustīgi

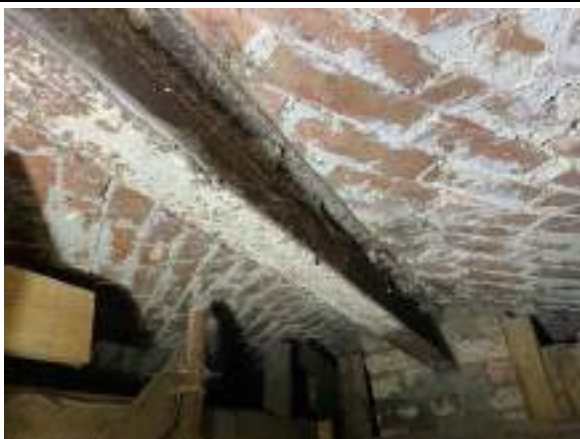
F - 68 Pagraba telpā Nr. 903-1 zem velves izbūvēta papildus atbalsta konstrukcija no mūra stabiem un metāla sijas. Uz sijas veidojas korozija

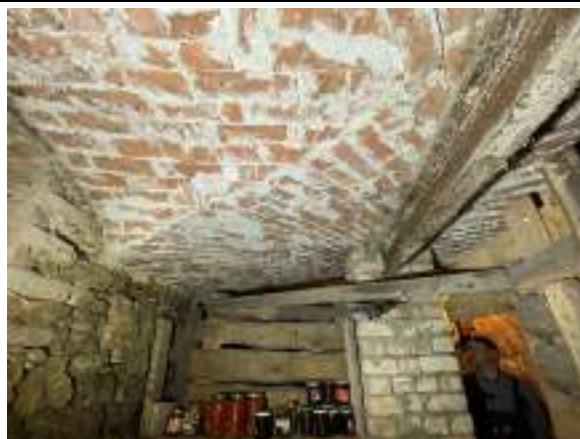
F - 69 Pagraba telpā Nr. 903-1 zem velves izbūvēta papildus atbalsta konstrukcija no mūra stabiem un metāla sijas. Uz sijas veidojas korozija

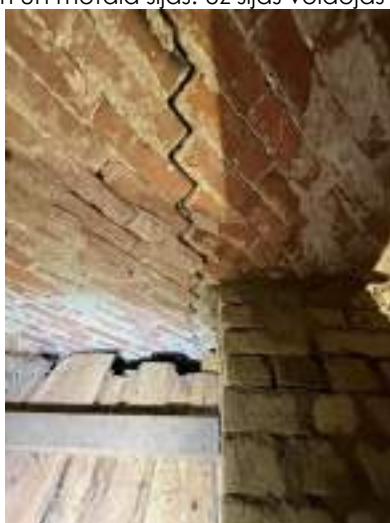
F - 70 Pagraba telpā Nr. 903-1 papildus balstkonstrukcija izbūvēta zonā, kur velvē pa mūra šuvēm ir caurejoša garenvirziena plaisa

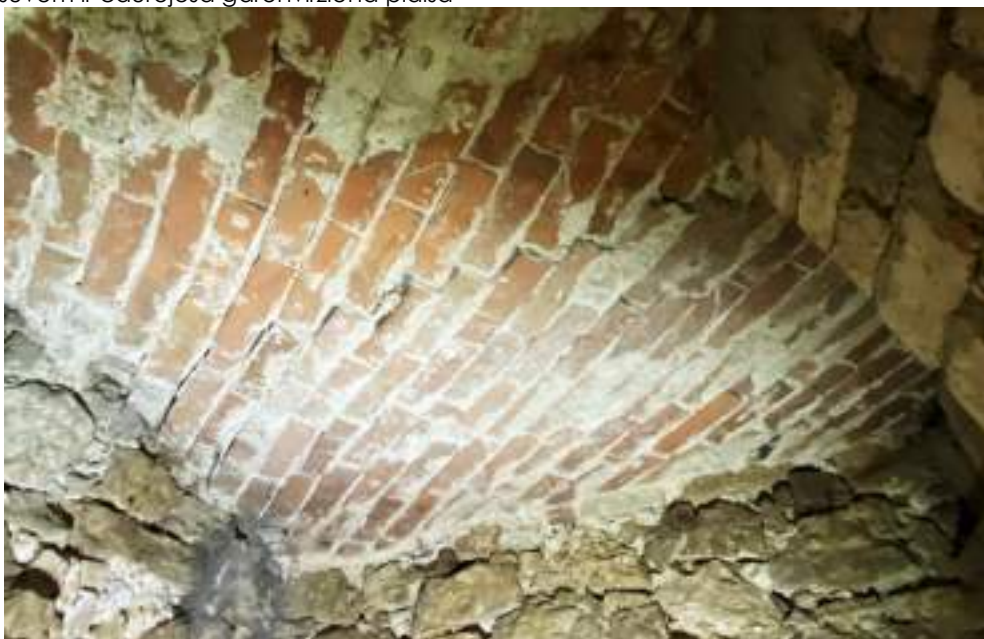
F - 72 Pagraba telpā Nr. 903-1 papildus balstkonstrukcija izbūvēta zonā, kur velvē pa mūra šuvēm ir caurejoša garenvirziena plaisa
