TEHNISKĀS APSEKOŠANAS ATZINUMS

**DZĪVOJAMĀ ĒKA**

Baznīcas iela 12, Bauska, Bauskas novads

| Darba nosaukums | <p>DZĪVOJAMĀS ĒKAS</p> <p><b>TEHNISKĀS APSEKOŠANAS ATZINUMS</b></p> <p>2025. gada maijā</p> |

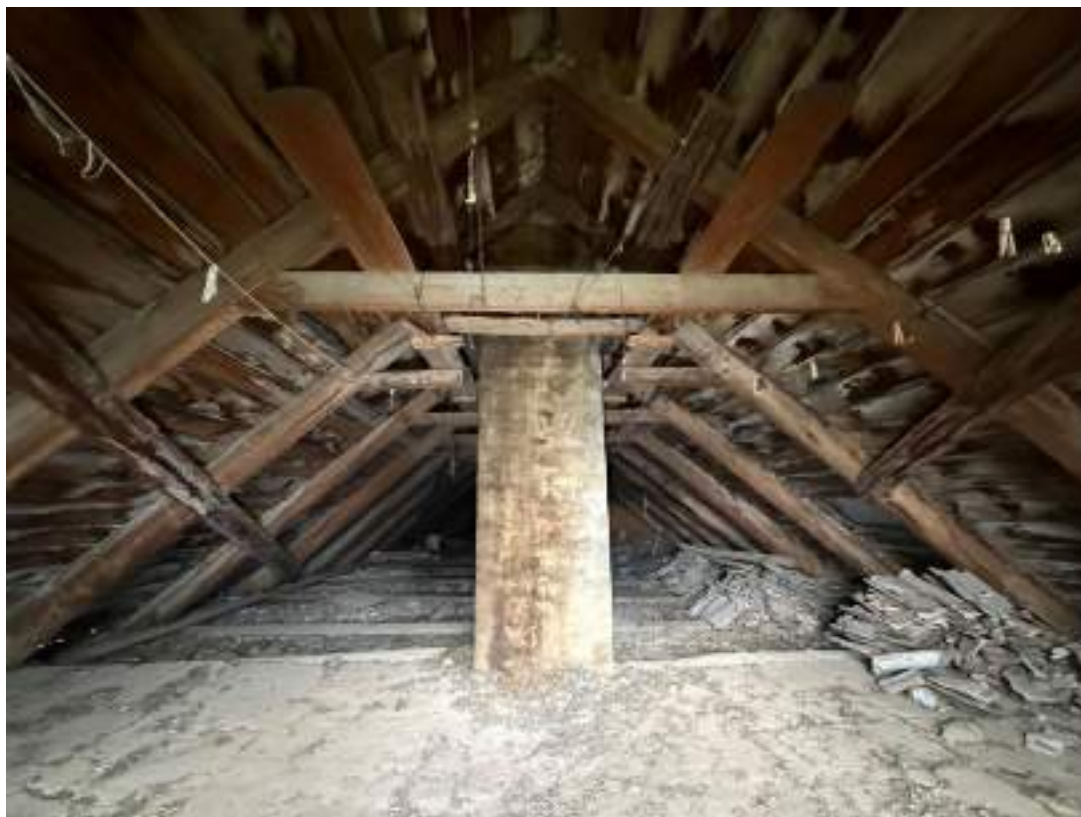
Jumta konstrukcijas bez izteiktiem bojājumiem, atsevišķās zonās uz uzspārēm redzami notecējumi, trapes sēņu attīstība mitruma iedarbības rezultātā, kas radusies dēļ jumta seguma bojājumiem.

F - 86 Ēkas jumta konstrukcijas

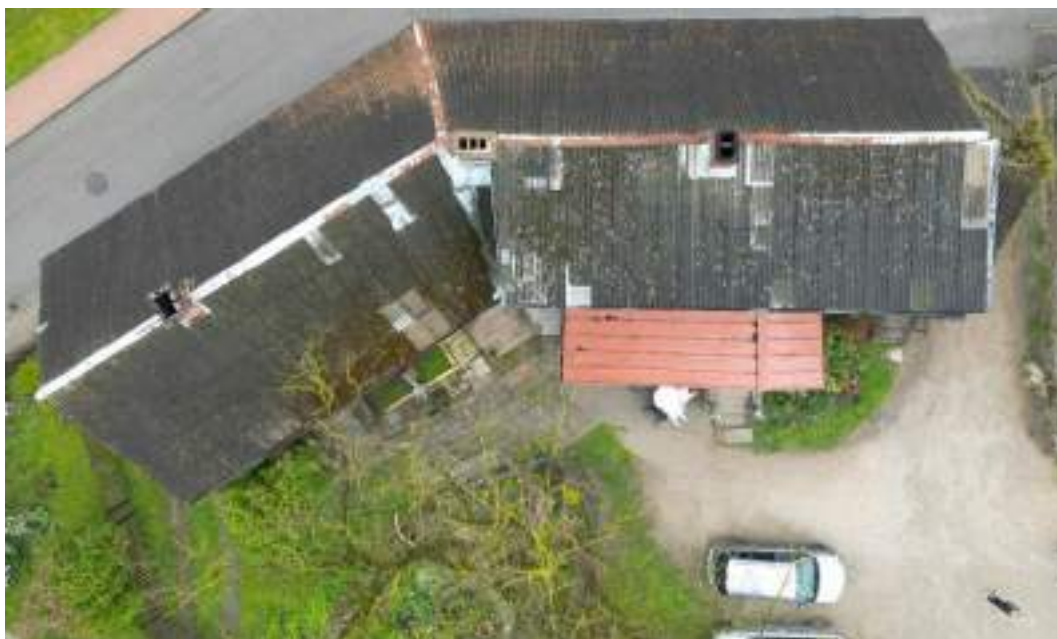
F - 104 Ēkas jumts skatā no augšas. Redzams, ka jumta segumam laika gaitā veikti lokāli labojumi. Pagalma pusē, kur aug koks, uz jumta veidojas izteikts sūnu apaugums

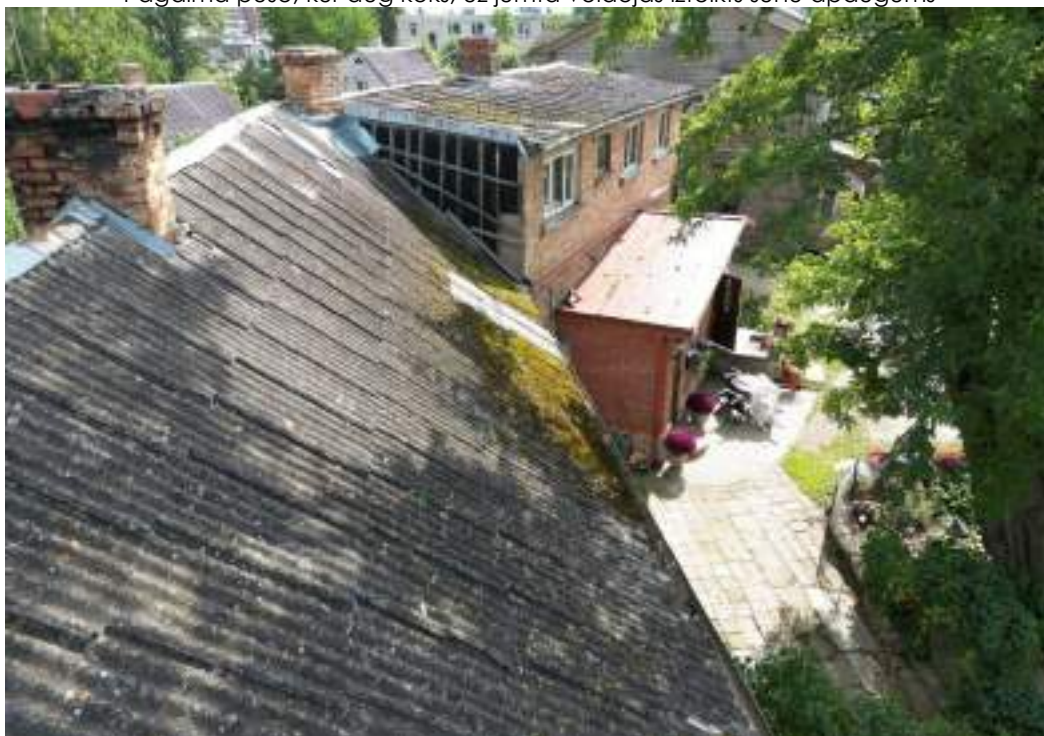
F - 105 Pagalma pusē, kur aug koks, uz jumta seguma veidojas izteikts sūnu apaugums

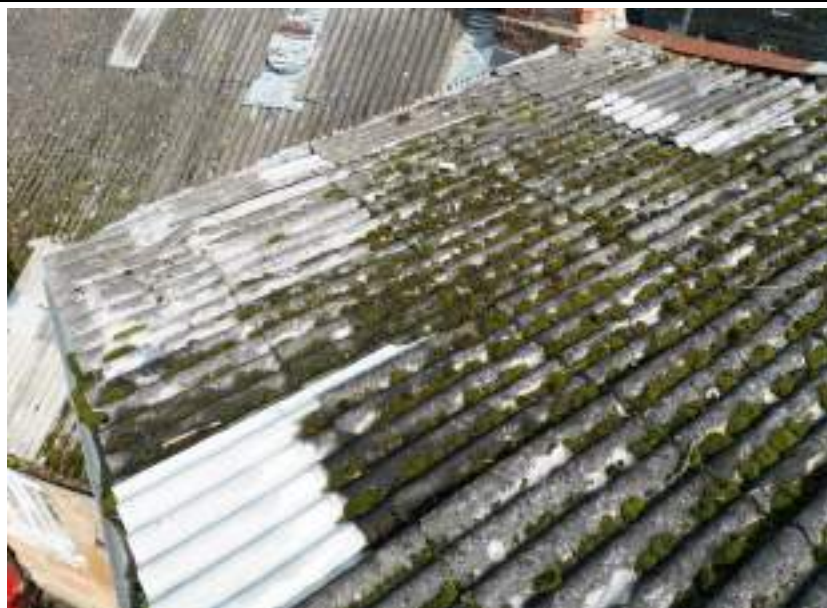
F - 106 Ēkas 2. stāva apjoma jumts. Uz seguma izteikts sūnu apaugums, vairākas loksnes bojātas, atsevišķas loksnes mainītas. Lietus ūdens tehnē uzkrājas sūnas, tā ir netīra, pilnvērtīgi nefunkcionē

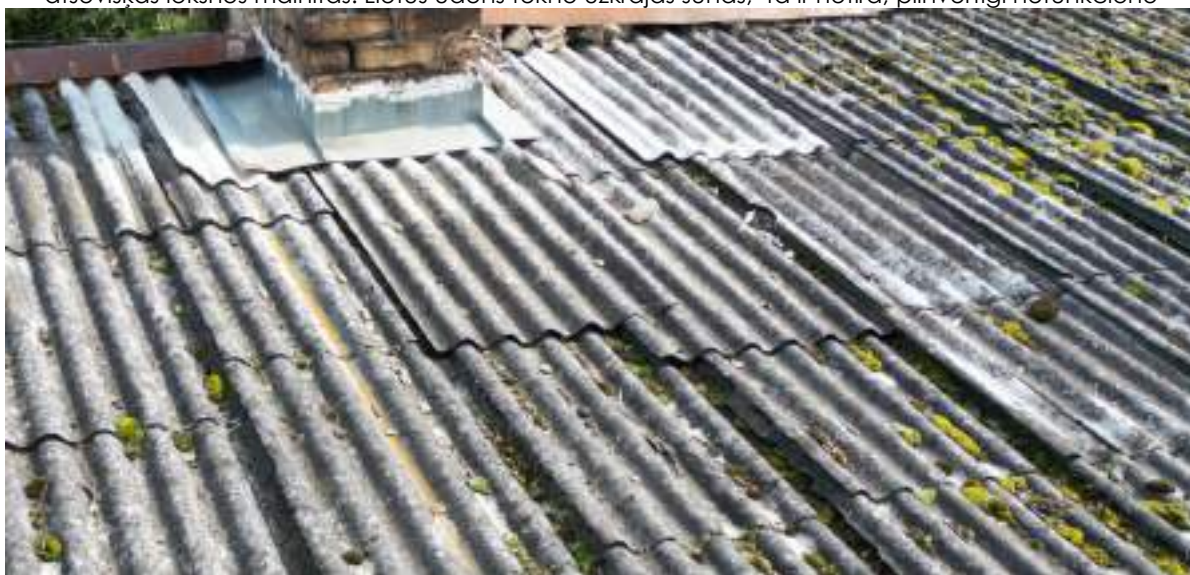
F - 107 Ēkas 2. stāva apjoma jumtam seguma loksnes dažviet blīvi nepieguļ, uz seguma veidojas sūnu apaugums. Zem šīs zonas nokrišņu ūdens nonāk uz 2. stāva dzīvokļa virtuves telpas griestu apdares

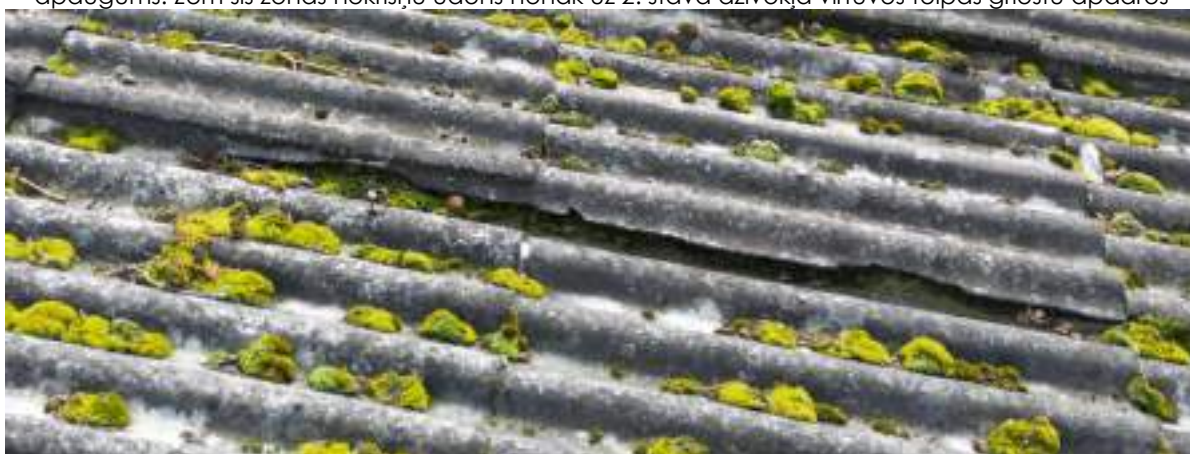
F - 108 Jumta seguma loksnes dažviet blīvi nepieguļ, uz seguma veidojas sūnu apaugums. Zem šīs zonas nokrišņu ūdens nonāk uz 2. stāva dzīvokļa virtuves telpas griestu apdares

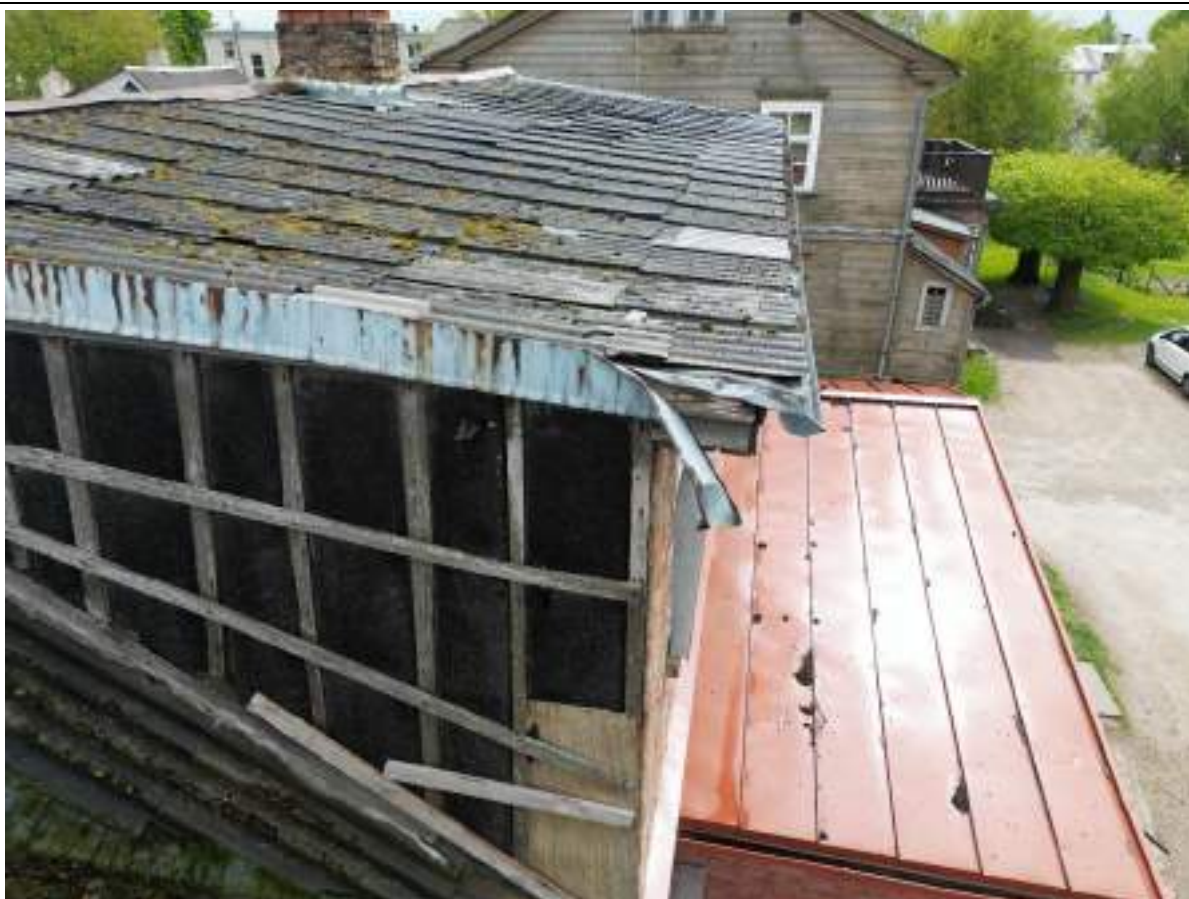
F - 116 Ēkas 2. stāva apjoma jumtam korodējusi, atrauta skārda vējmala. Pirmā stāva ieejas mezgla piebūvei rūpnieciski krāsotu skārda valcprofila lokšņu jumta segums

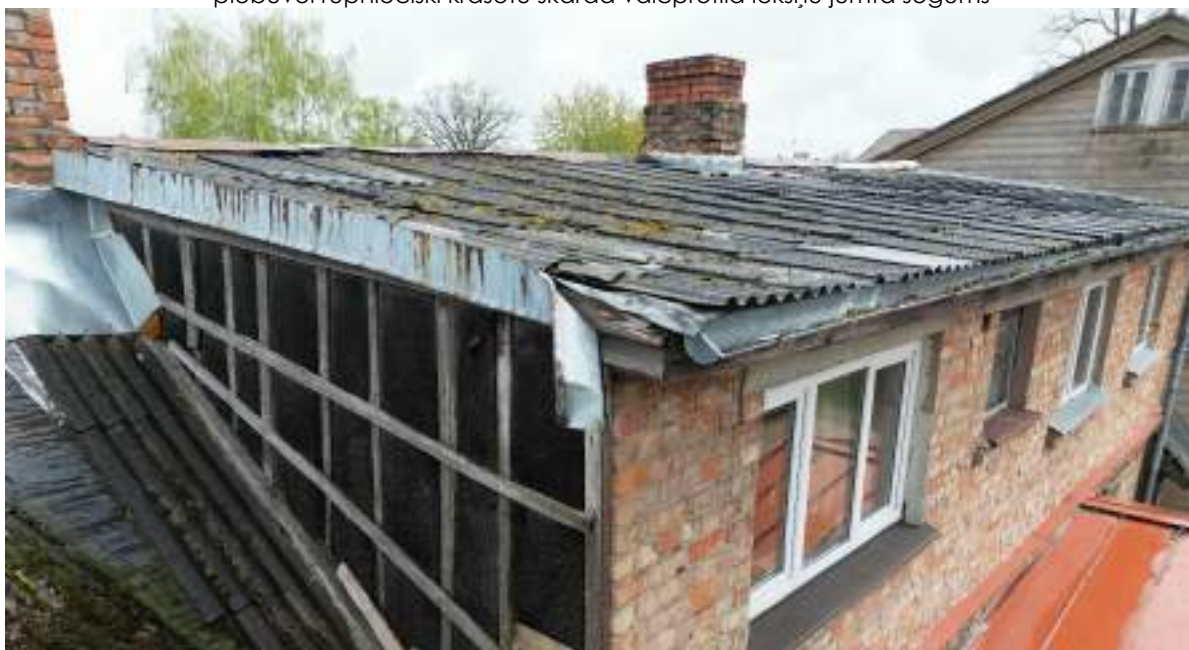
F - 117 Ēkas 2. stāva apjoma jumtam korodējusi, atrauta skārda vējmala. Uz lēzenā jumta veidojas sūnu apaugums

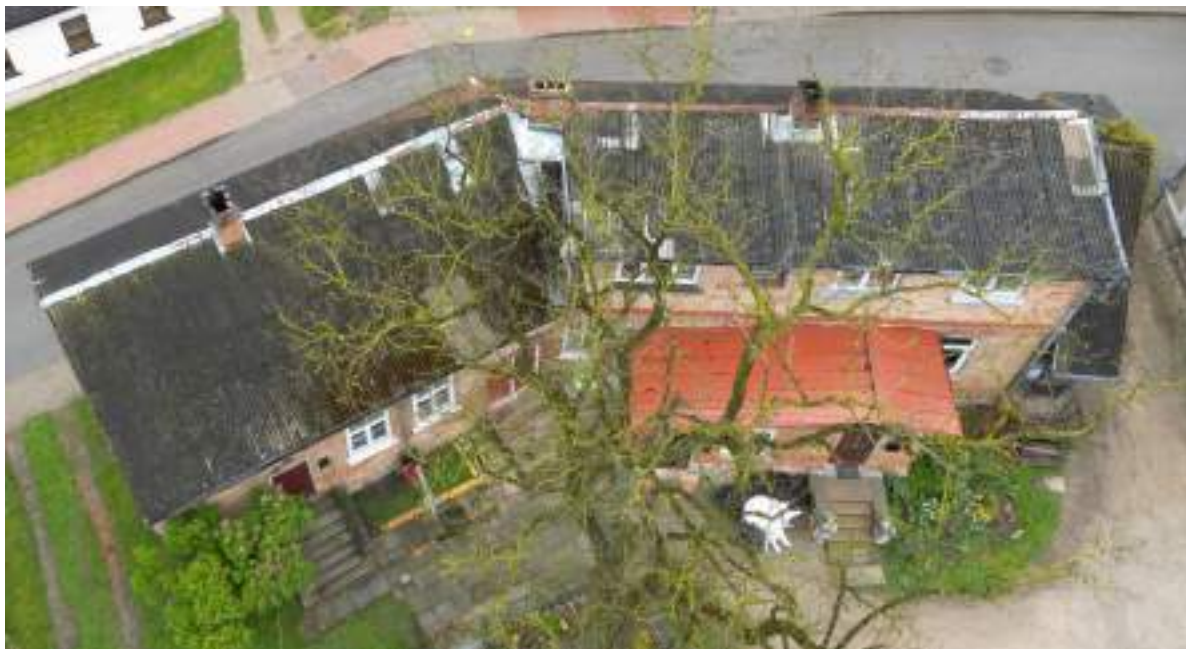
F - 124 Pagalmā augošais koks, kas veicina lietus ūdens notek sistēmas piegružošanas un bioloģiskā apauguma veidošanos uz jumta seguma

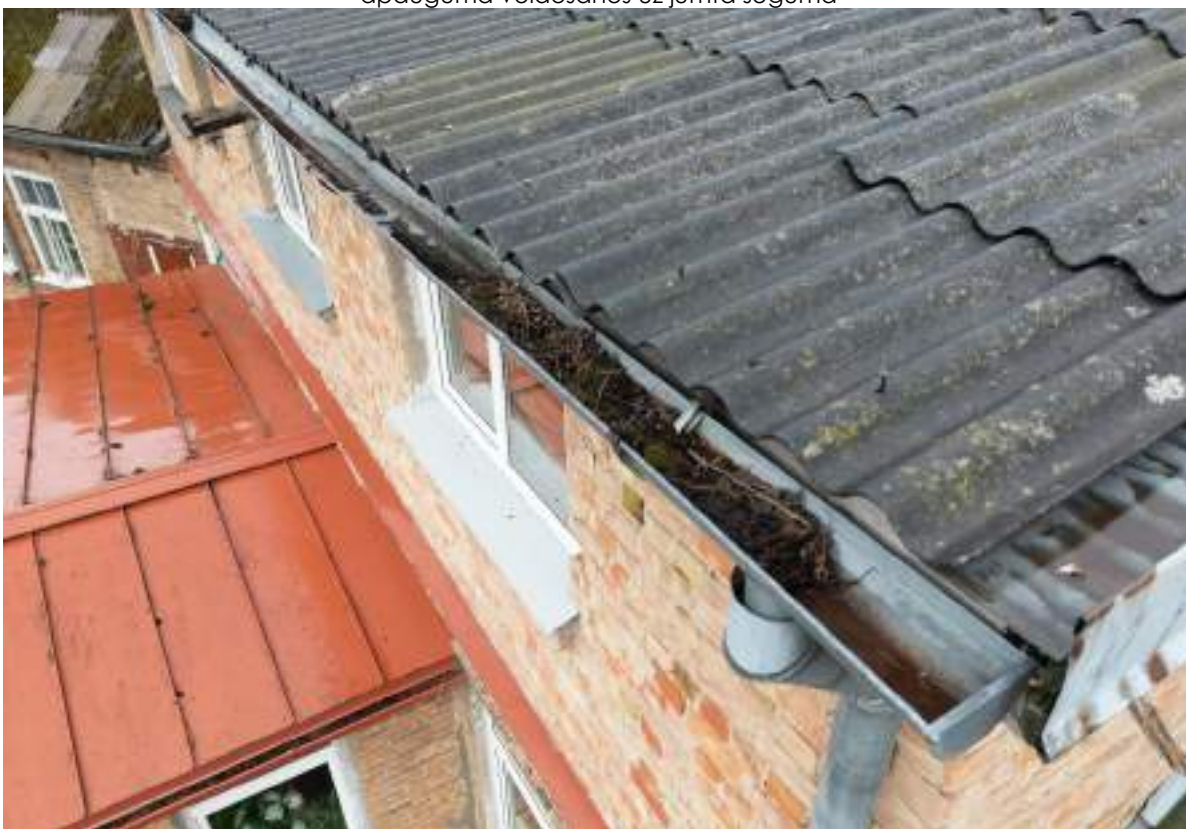
F - 125 Otrā stāva apjoma teknes piegružotas, nosprostotas, pilnvērtīgi nepilda savu funkciju

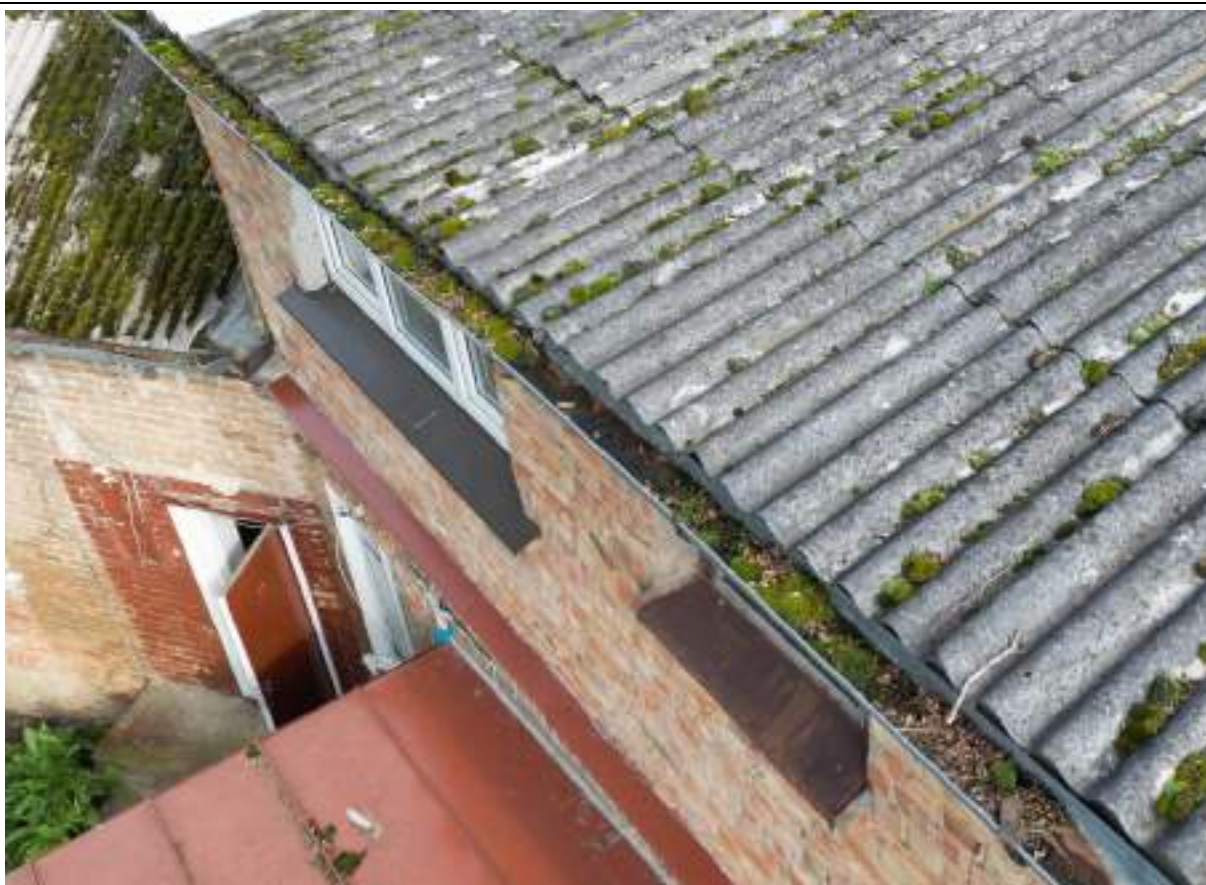
F - 126 Otrā stāva apjoma teknes piegružotas, nosprostotas, pilnvērtīgi nepilda savu funkciju

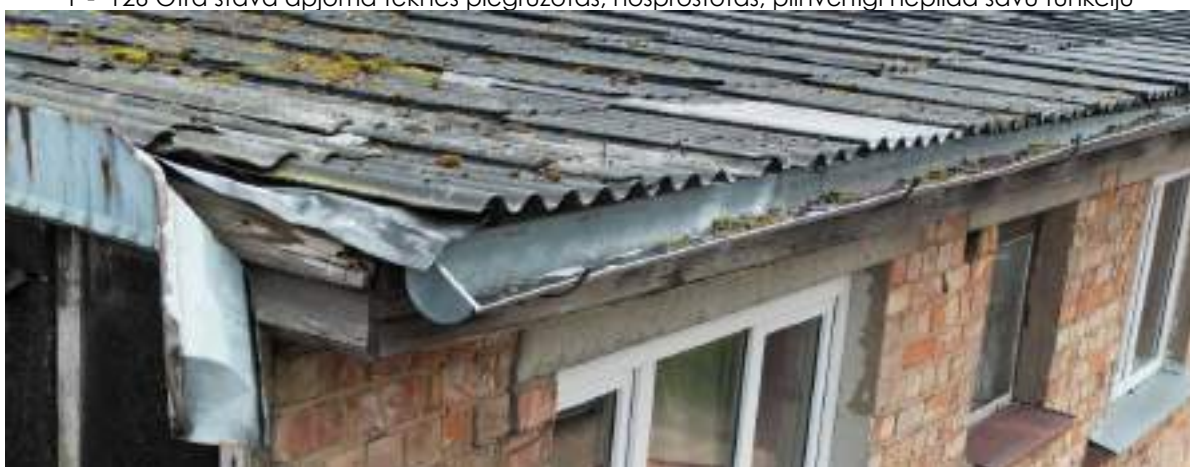
F - 127 Otrā stāva apjoma teknes piegružotas, deformējušās, atrauta skārda vējmala

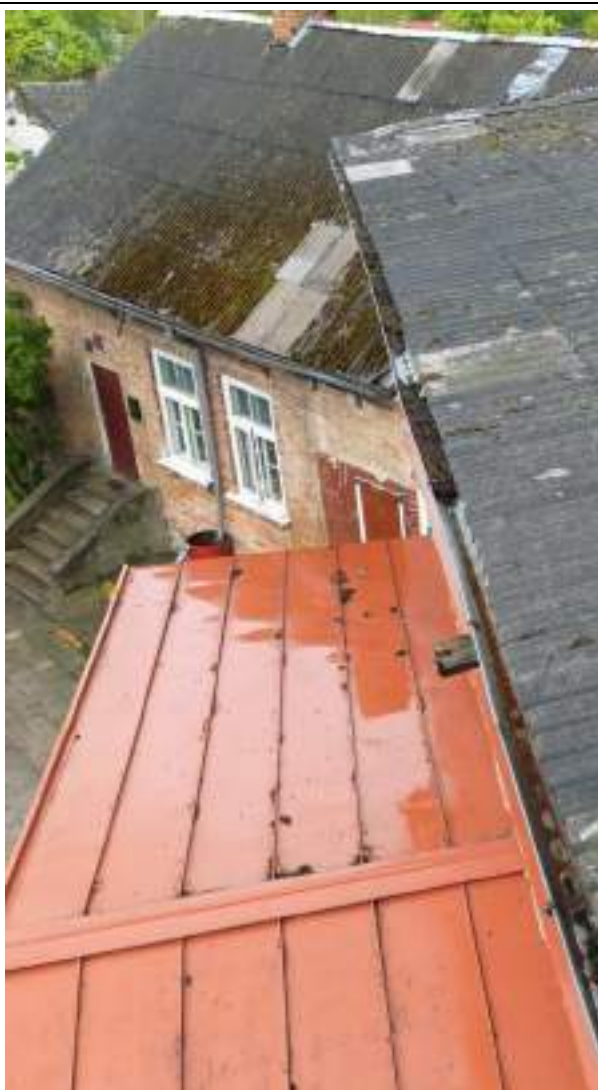
F - 128 Otrā stāva apjoma teknes piegružotas, nosprostotas. Uz jumta veidojas izteikts sūnu apaugums

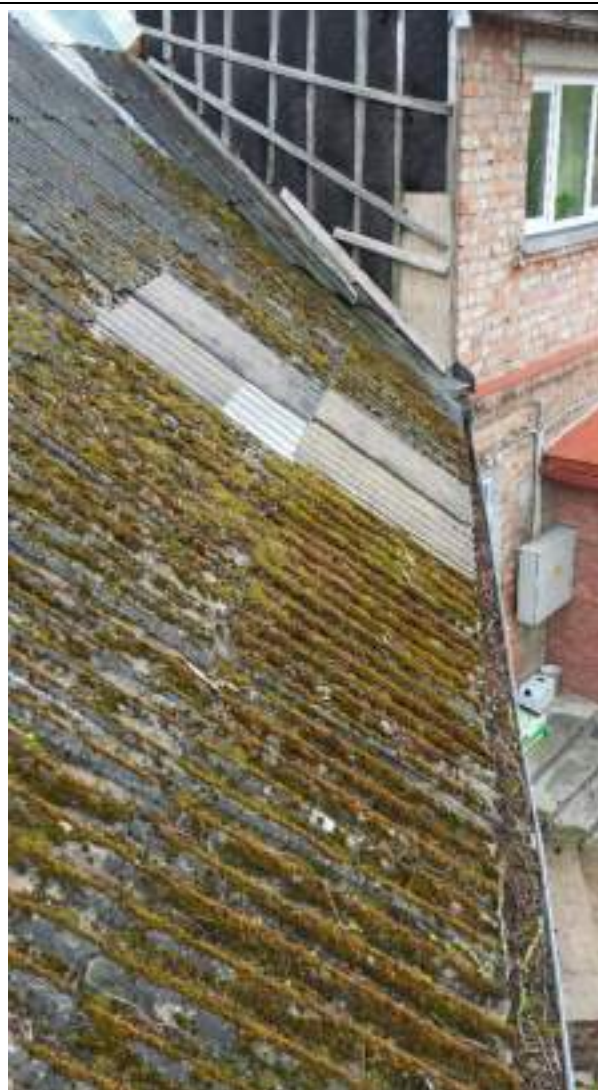
F - 129 Izteikts sūnu apaugums uz pagalma puses vienstāvīgā apjoma jumta. Teknes piegružotas, nosprostotas, pilnvērtīgi nefunkcionē

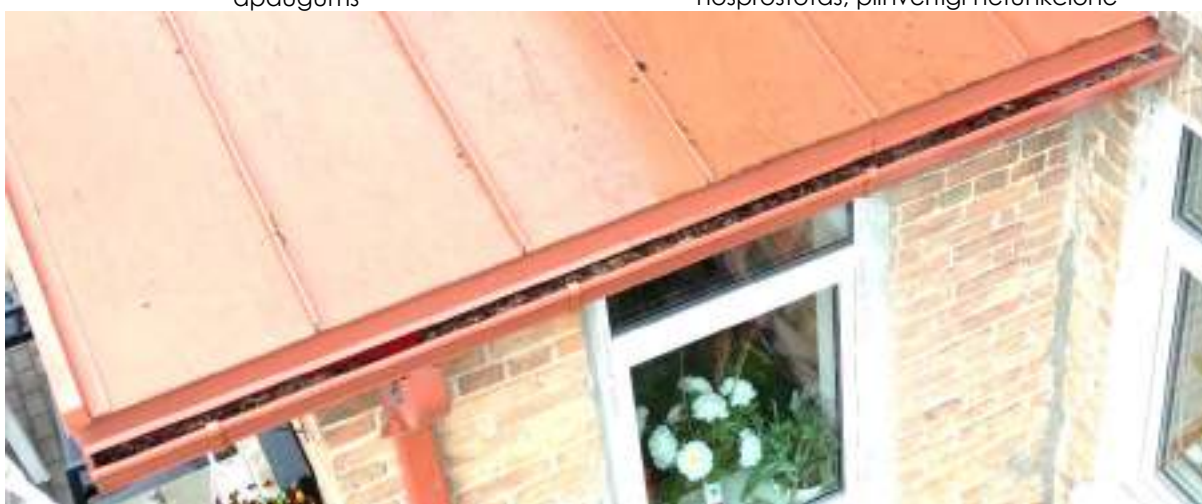
F - 130 Pirmā stāva piebūves teknes piegružotas, nosprostotas, pilnvērtīgi nefunkcionē

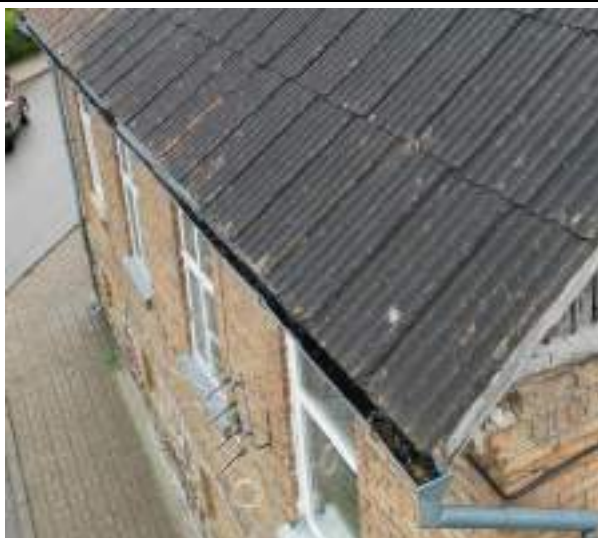
F - 131 Lietus ūdens teknes piegružotas, nosprostotas arī Baznīcas ielas pusē

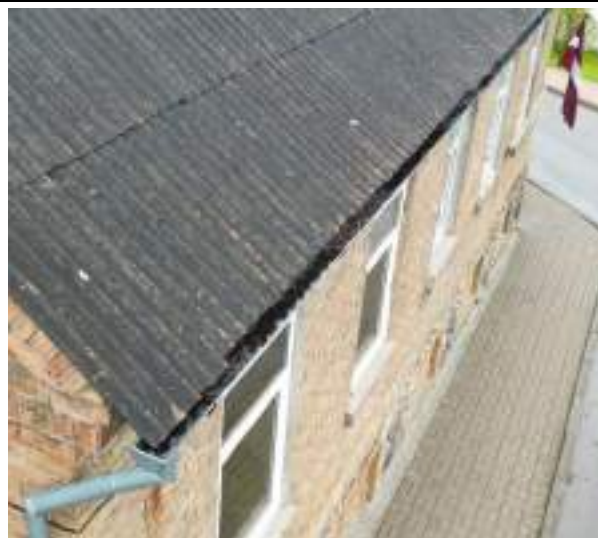
F - 132 Lietus ūdens teknes piegružotas, nosprostotas arī Baznīcas ielas pusē

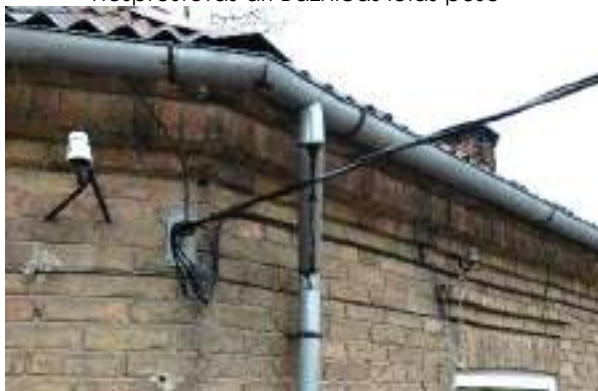
F - 133 Vairākās vietās tekņu un notekcauruļu savienojumi bojāti, nav hermētiski

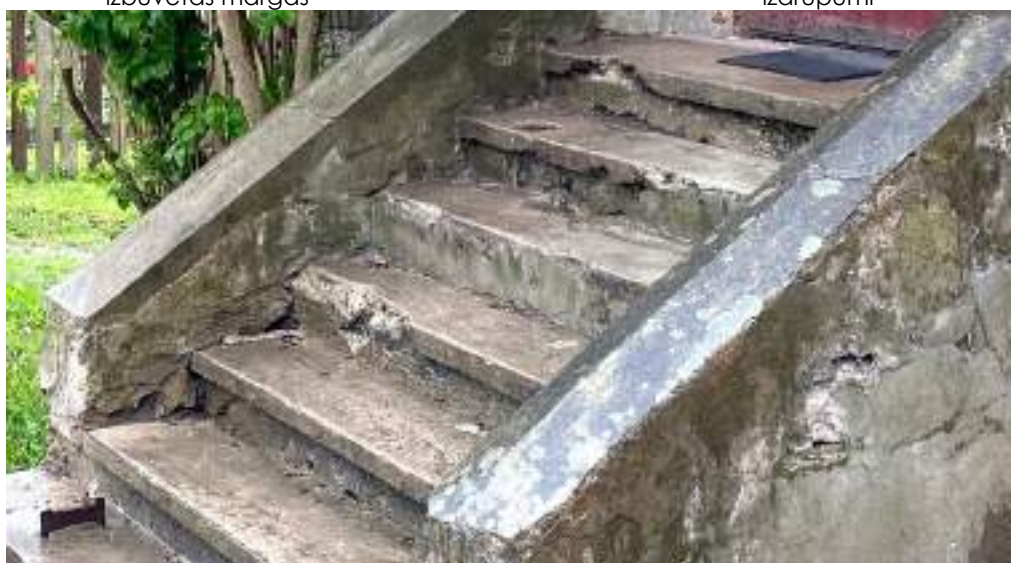
F - 143 Ēkas Z daļas ieejas kāpnes pagalma fasādē. Kāpņu vaigos un pakāpienos redzami izdrupumi

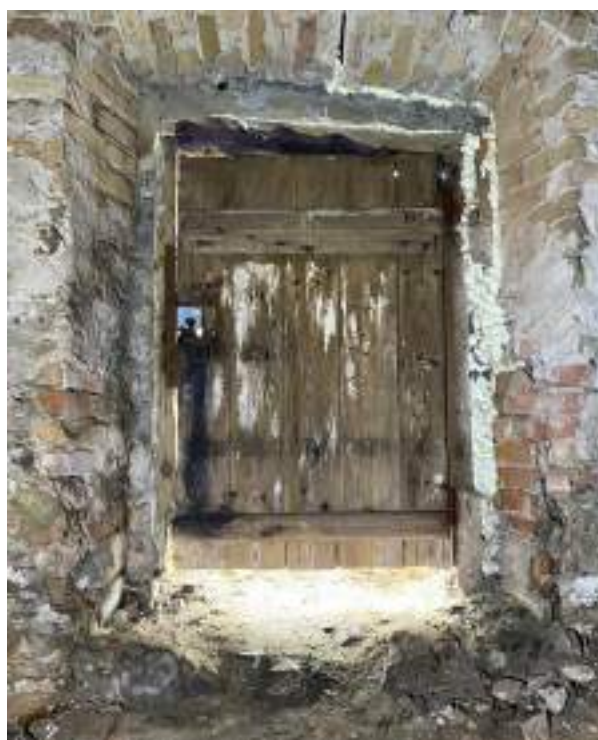
F - 166 Pagraba ieejai izbūvētas koka dēļu durvis. Durvju apakšdaļā nav sliekšnis, redzama sprauga, pa kuru nokrišņu ūdens ieplūst pagrabā. Zonā ap durvju aili redzama mūra erozija, radušās deformācijas, spraugas dažviet blīvētas ar celtniecības putām

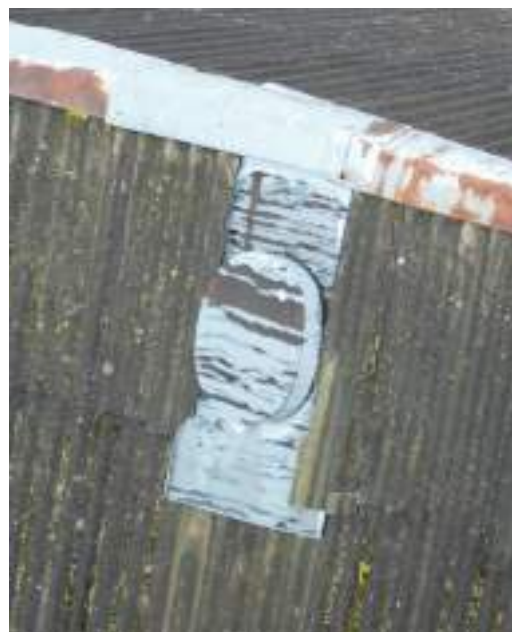
F - 170 Uz skārda lūkas, tāpat, kā uz citiem jumta skārda elementiem, veidojas korozija

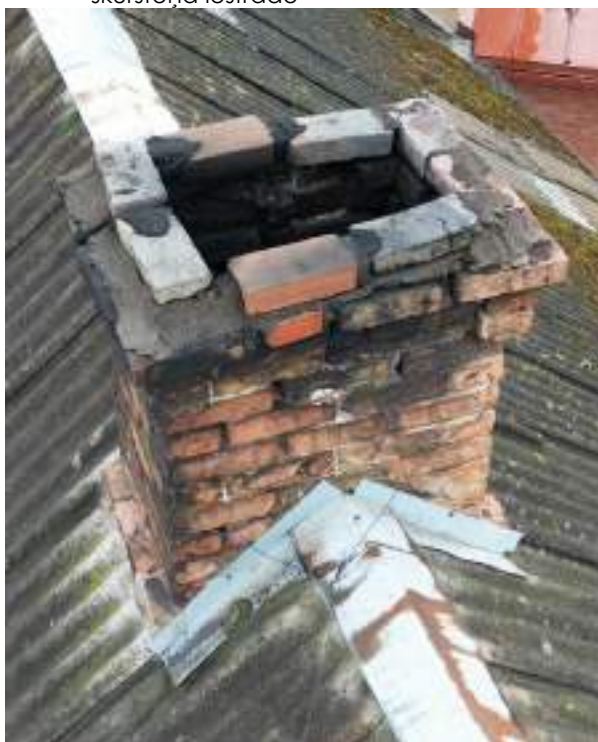
F - 179 Jumta Z puses skurstenim augšdaļā nekvalitatīvs mūrējums, redzami saistvielas izdrupumi

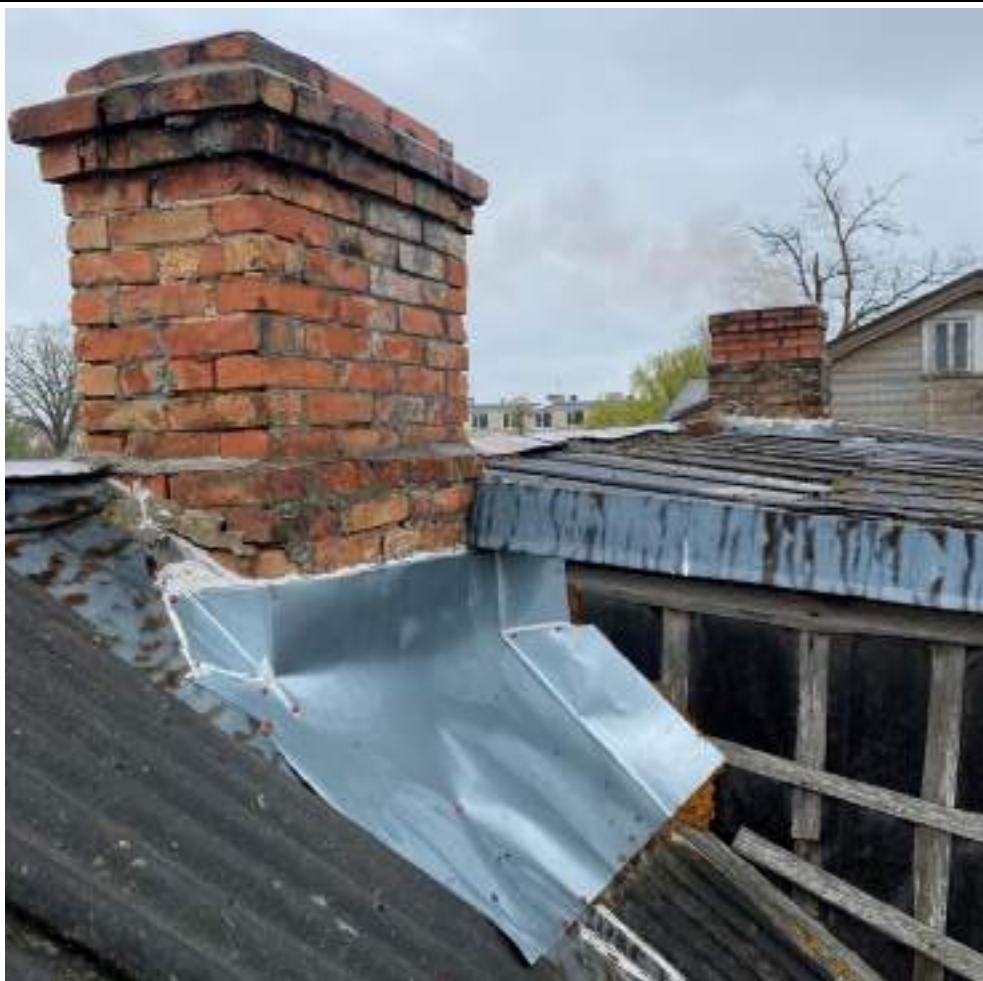
F - 181 Jumta vidusdaļas skurstenim izbūvēta skārda iestrāde, tā dažviet blīvēta ar celtniecības putām un javu

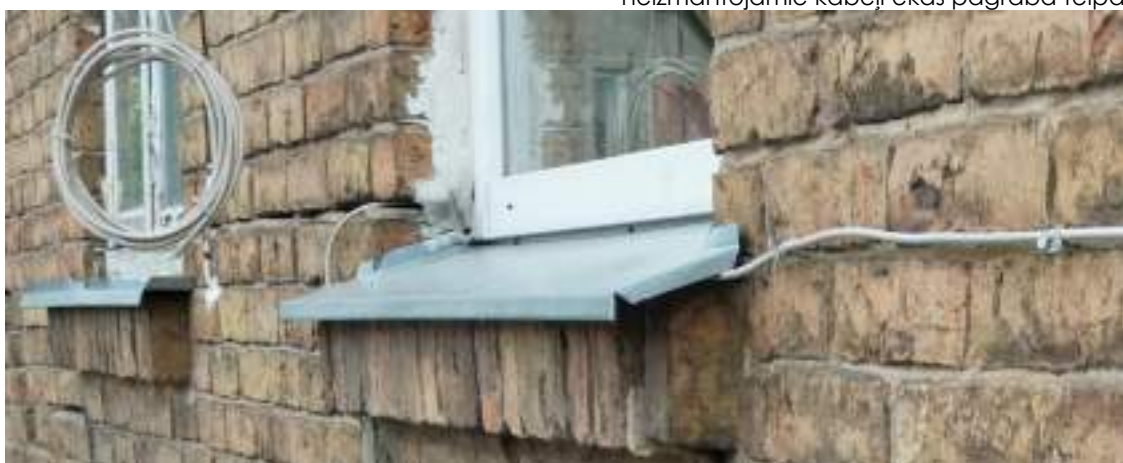
F - 191 Ēkas Baznīcas ielas fasādē stiprināti, nokarājas kabeļi, kabeļi vilkti arī caur plaisām ēkas ārsienā

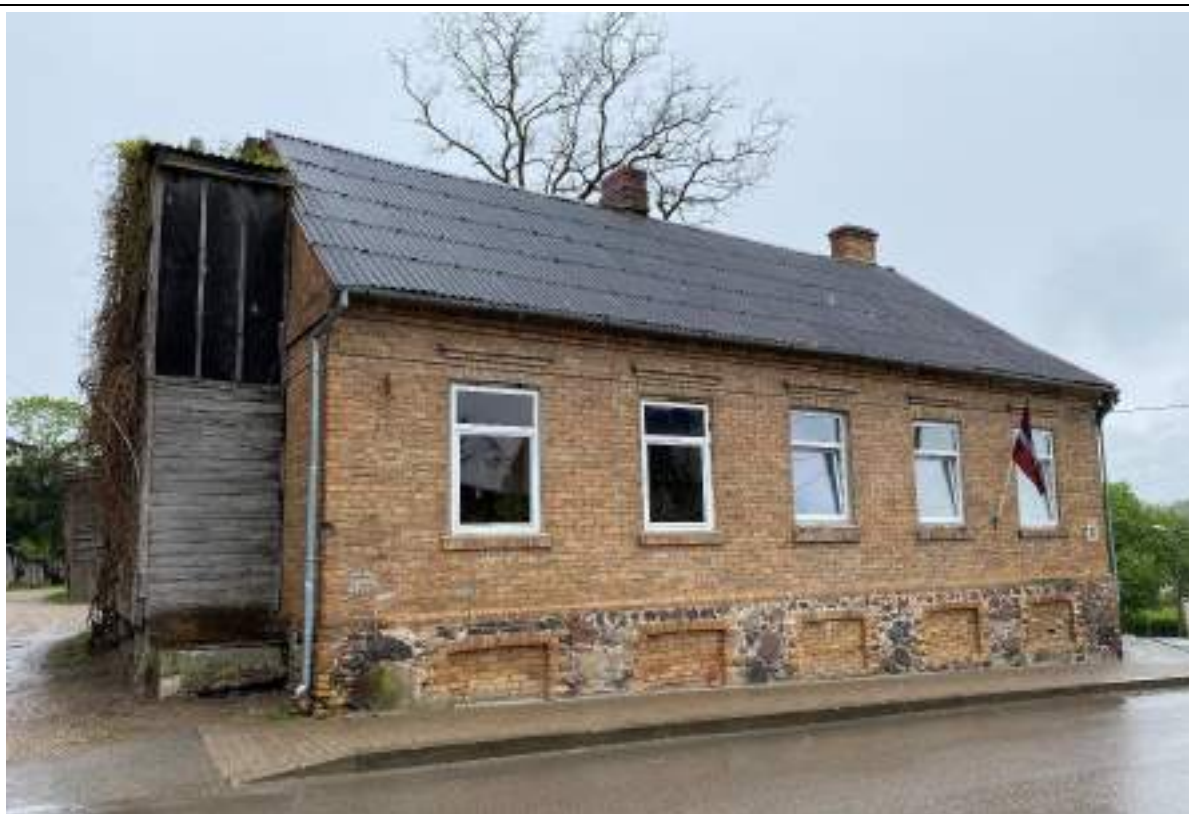
F - 203 Ēkas Baznīcas ielas fasādes D daļa. Kāpņu telpas apjomam fasāde augšdaļā nosepta ar ruberoīdu, kas naglots caur koka latām

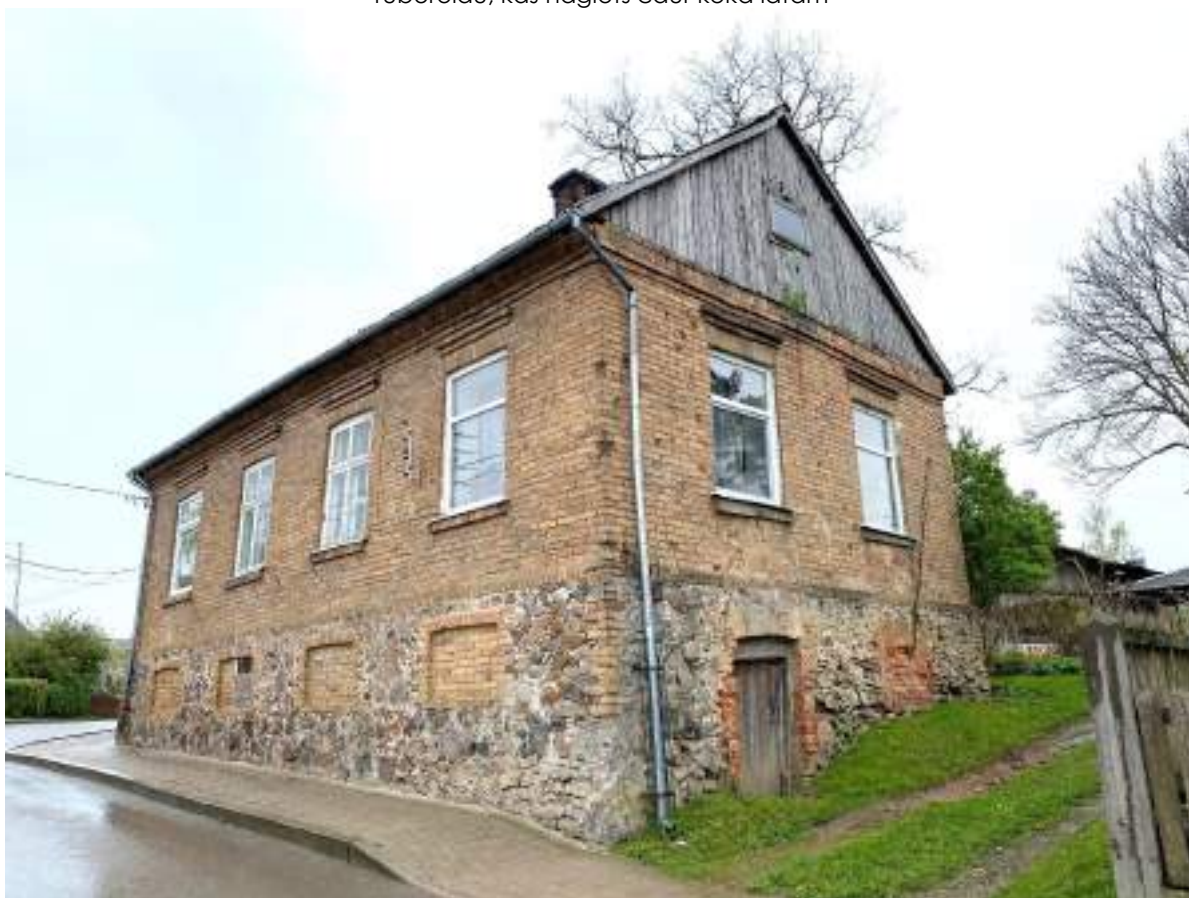
F - 204 Ēkas Baznīcas ielas fasādes Z daļa, Z puses gala fasāde. Ēkas Z stūrī veikti lokāli labojumi ar cementa javu. Gala fasādē redzami mehāniski bojājumi, kas, iespējams, ir ložu pēdas

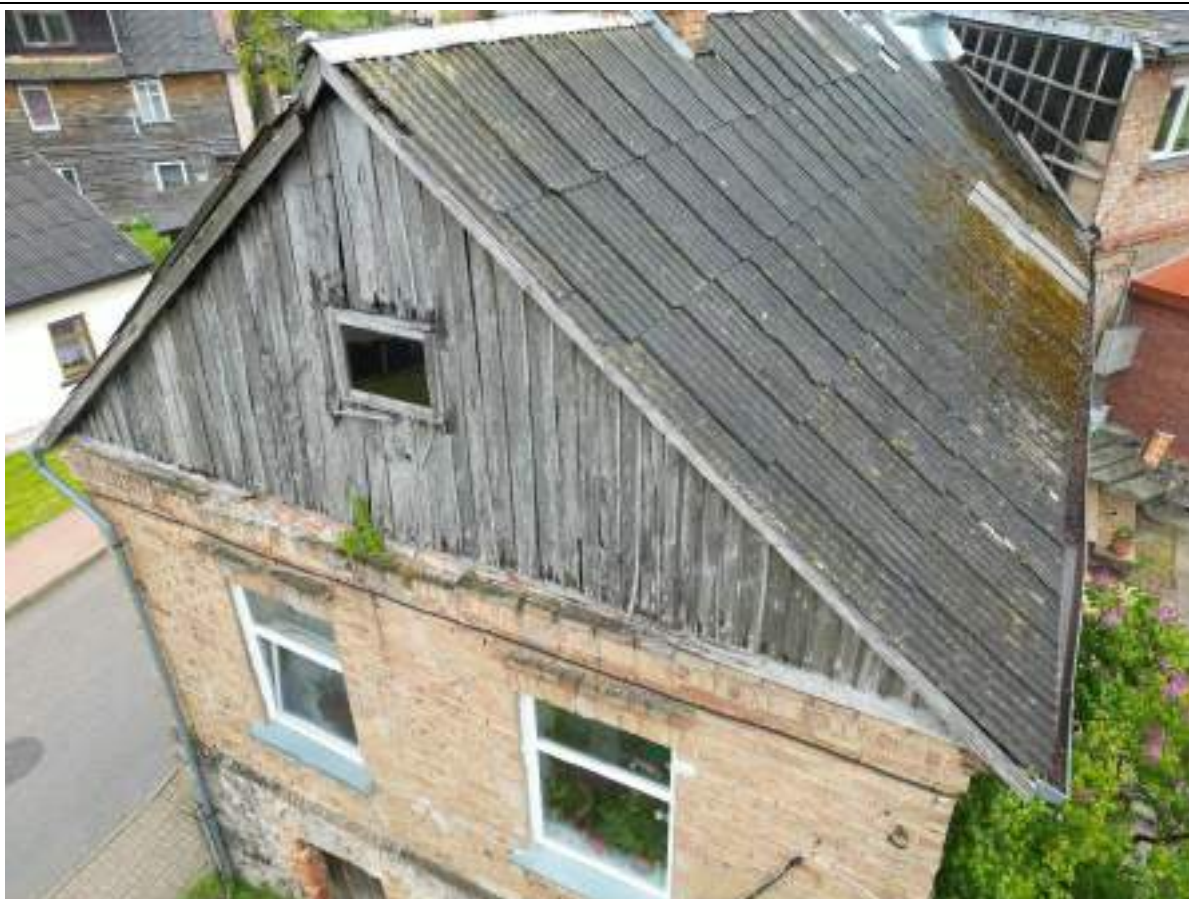
F - 205 Ēkas Z puses gala fasādes zelminim koka dēļu apšuvums. Dēļi vairākās zonās bojāti. Starpdzegai zudis lāsenis, redzami ķieģeļu izdrupumi, starpdzegā ieaudzis koks
