TEHNISKĀS APSEKOŠANAS ATZINUMS

**DZĪVOJAMĀ ĒKA**

Rīgas iela 10, Bauska, Bauskas novads

| Darba nosaukums | <p>DZĪVOJAMĀS ĒKAS</p> <p><b>TEHNISKĀS APSEKOŠANAS ATZINUMS</b></p> <p>2025. gada aprīlī</p> |

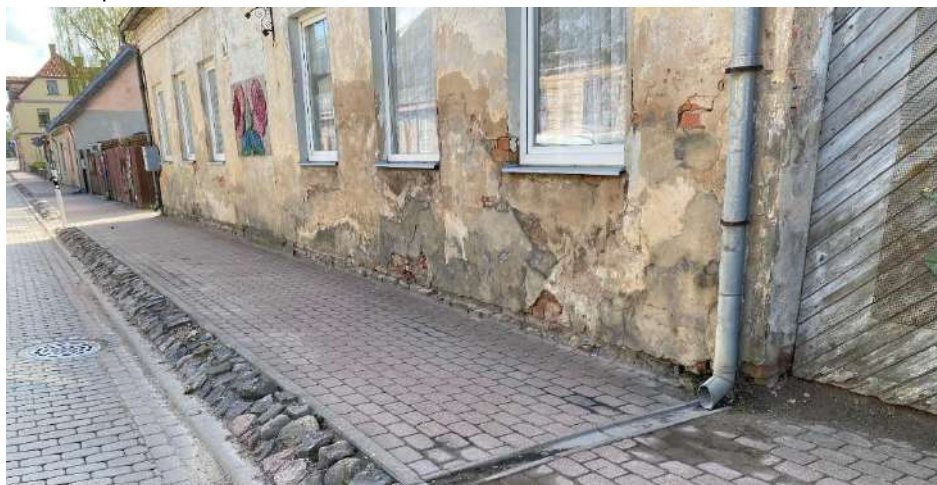
F - 1 Ēkas Rīgas ielas fasādes fragments. Sienas lejas daļā redzami izteikti mitruma radīti bojājumi, ilgstoši notikusi mitruma migrācija mūrī. Apdare ievērojami bojāta, vairākās zonās atdalījusies, zudusi. Rīgas ielas ietves segumam veikta rekonstrukcija, izbūvējot betona bruģa segumu ar piebruģi

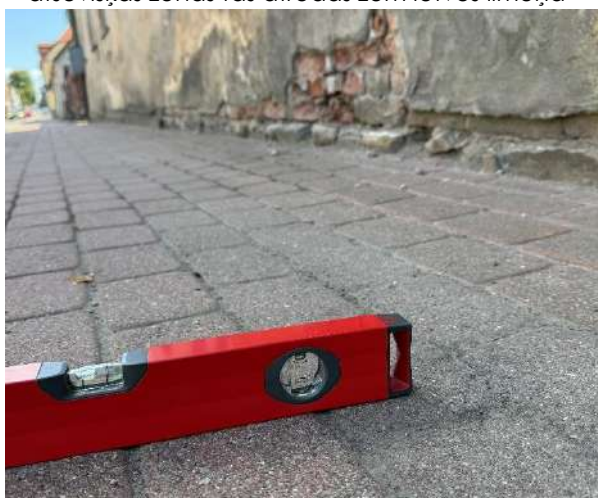
F - 4 Ne visur Rīgas ielas ietvei nodrošināts pietiekams kritums. Dažviet ietvei novērojams ačgārs kritums – virzienā uz ēkas pamatiem

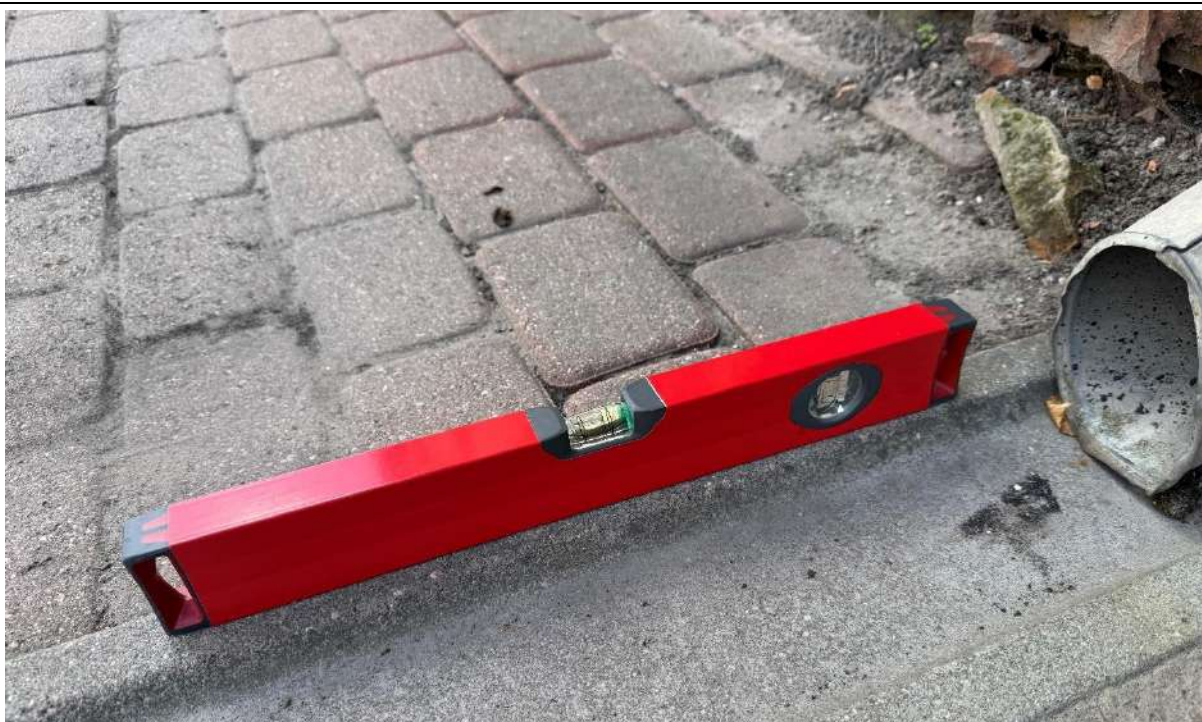
F - 6 Rīgas ielas ietvē iebūvētajai betona teknei (pie ēkas ZR stūra notekcaurules gala) redzams ačgārns kritums – virzienā uz ēkas pamatiem

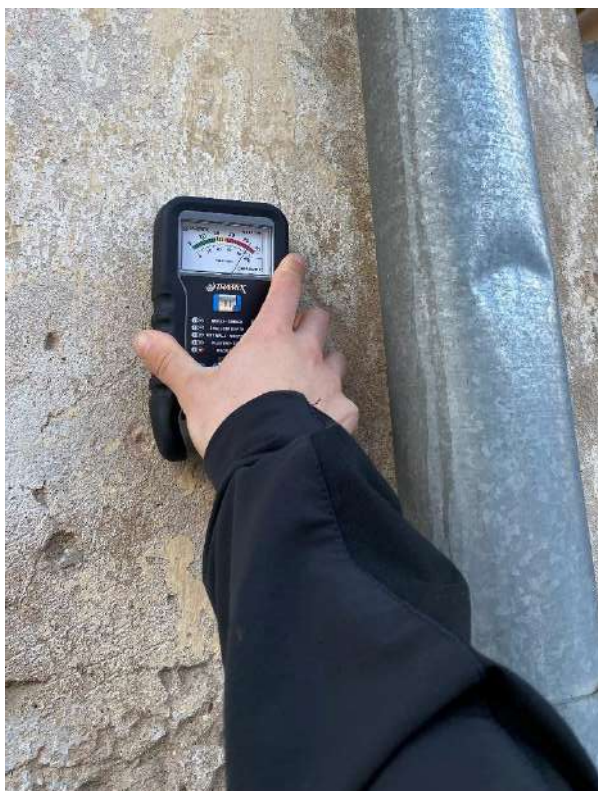
F - 7 Fasādes zonā ap ZR stūra notekcauruli novērojams īpaši izteikts mitruma piesātinājums līdz pat ~2m augstumam

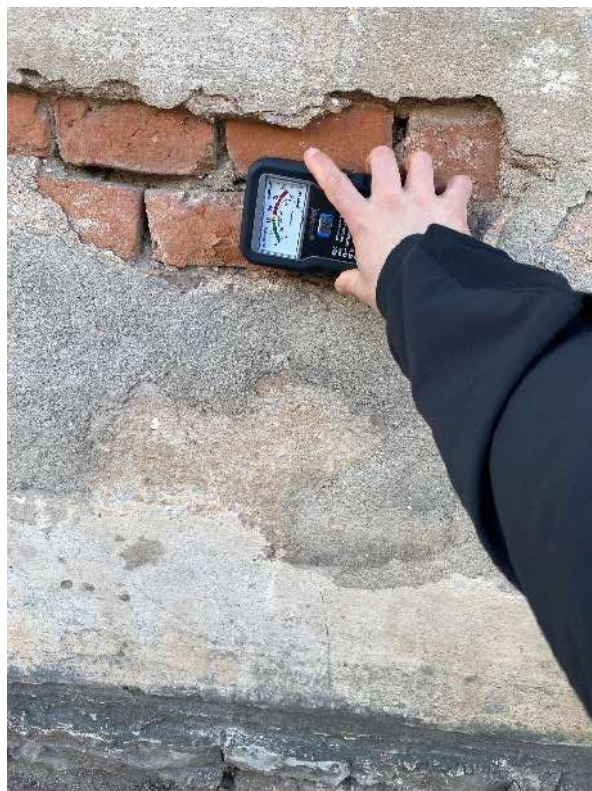
F - 8 Paaugstināts mitruma piesātinājums sienas lejas daļā novērojams pa visu ēkas perimetru

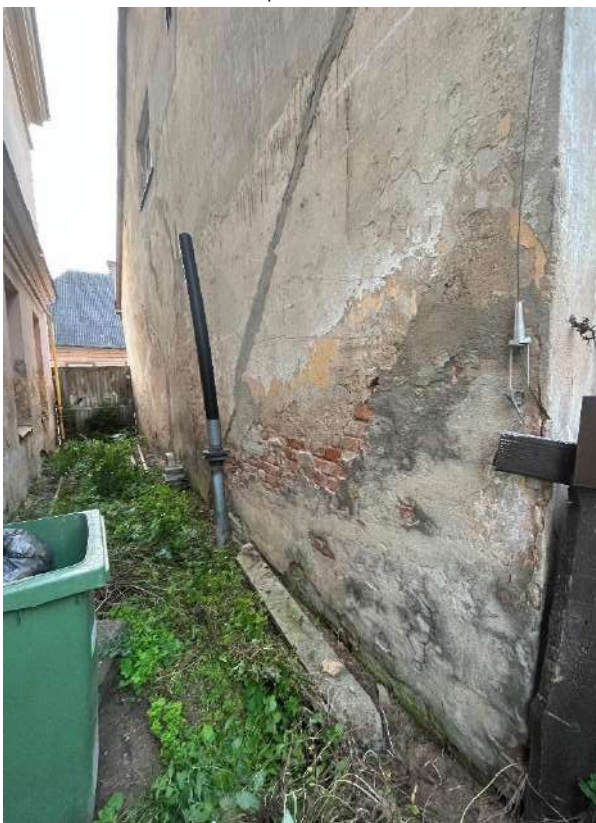
F - 17 Zemes līmenis gar ēkas R puses gala fasādē laika gaitā pieaudzis, zona starp ēkām netiek kopta, tajā nav sakārtota nokrišņu novadīšana, cokols atrodas zem pieguļošās zemes līmeņa, dēļ nepareiziem zemes kritumiem nokrišņu ūdens nonāk pie ēkas pamatiem, infiltrējas sienā

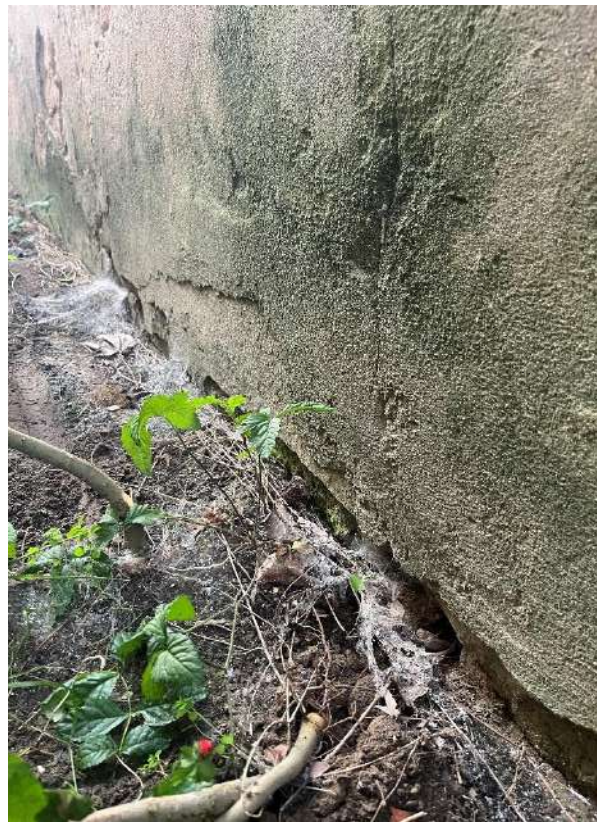
F - 18 Ēkas R gala fasādē cokols atrodas zem ēkai pieguļošās zemes līmeņa, šajā zonā notiek izteikta nokrišņu ūdens infiltrācija pamatos un sienā, teritorija starp ēkām nav kopta

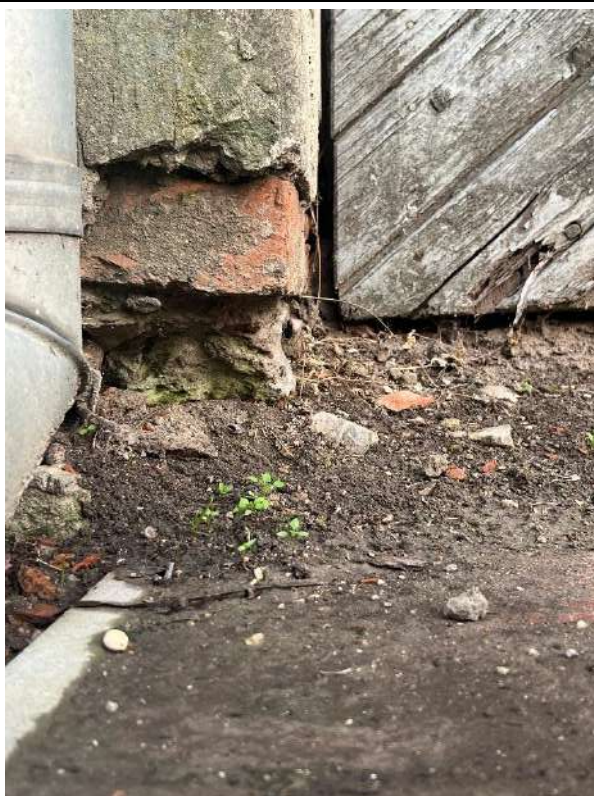
F - 19 Ēkas ZR stūrī ēkas cokols atrodas zem zemes līmeņa. Zemes līmenis gar R fasādi ievērojami augstāks par ietves līmeni

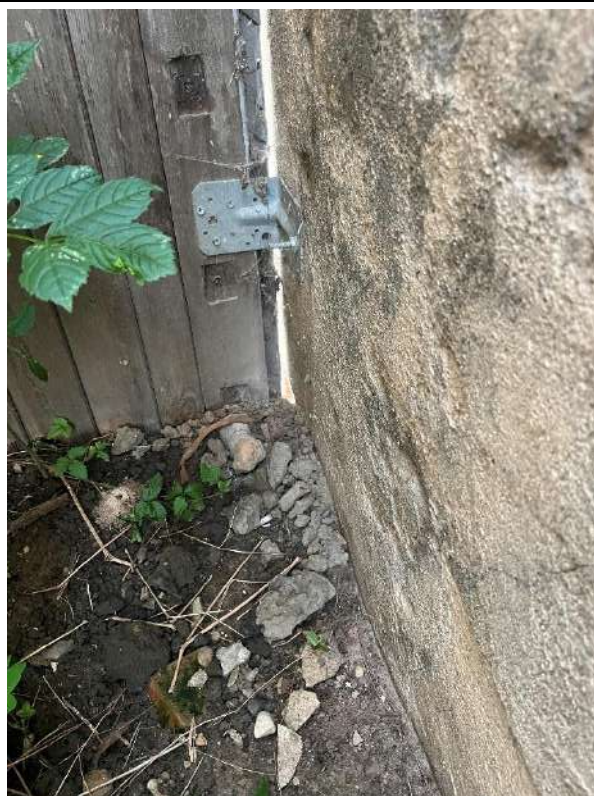
F - 20 Pie ēkas R fasādes esošais zemes līmenis laika gaitā pieaudzis, ēkas cokols atrodas zem zemes, kā rezultātā notiek nokrišņu ūdens infiltrācija ārsienā. Zonā starp ēku un īpašumu Rīgas ielā 8 nav sakārtota nokrišņu ūdens novadīšana

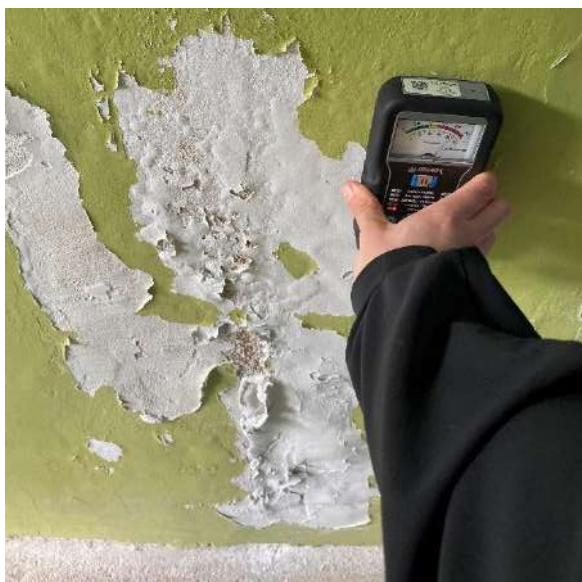
F - 21 Mitruma migrācija sienu lejas daļā, izsāļojumi un apdares atslāņošanās redzama arī kāpņu telpas sienām

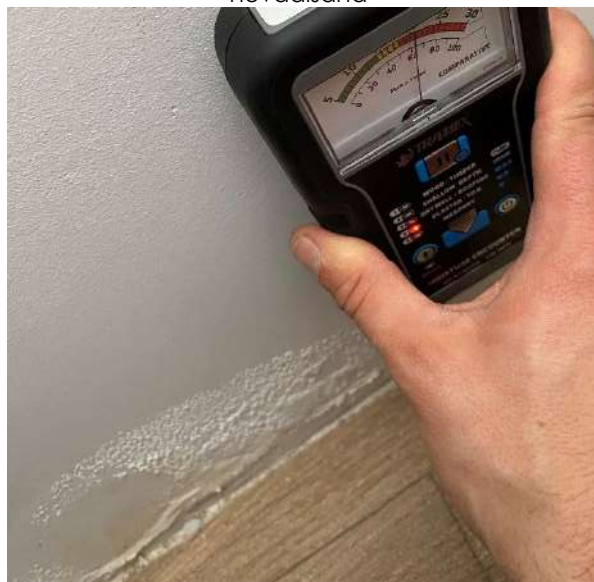
F - 22 Izsāļojumi, apdares bojājumi 1. stāva sienu lejas daļās redzami arī no telpu puses (zonās, kur sienas nesedz apšuvums)

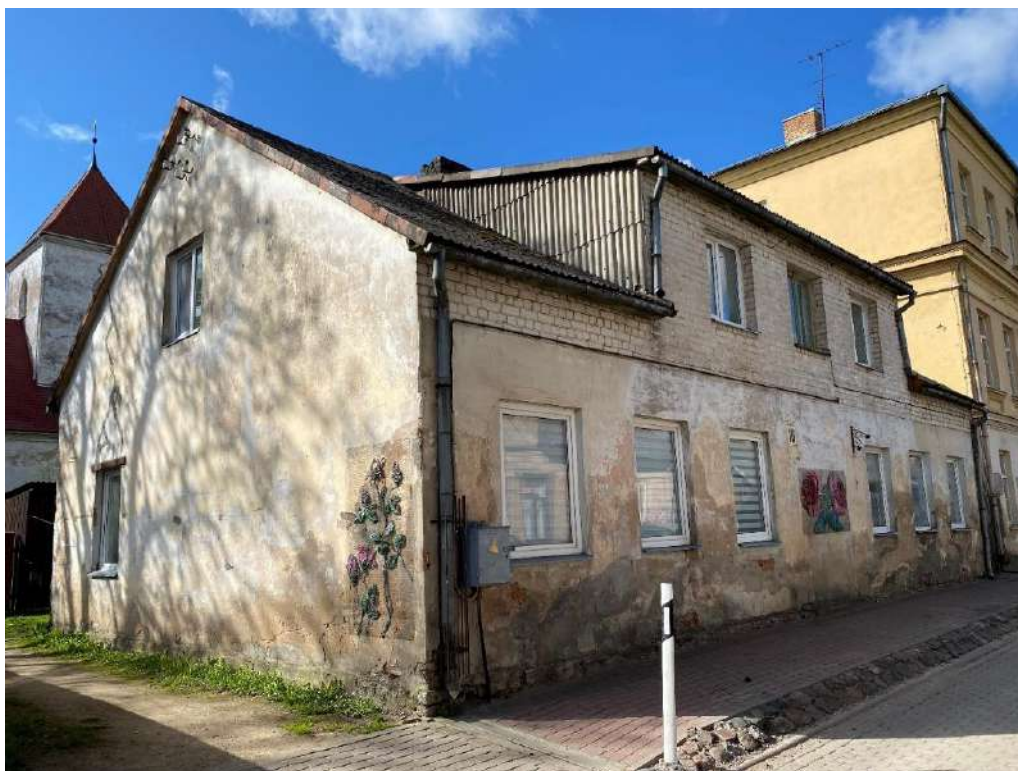
F - 23 Skats uz ēku no Rīgas ielas. Pirmajā stāvā apmestas māla ķieģeļu mūra ārsienas, otrajā stāvā – neapmests silikātķieģeļu mūris. Sienu lejas daļās izteikts mitruma piesātinājums, bojāta apdare

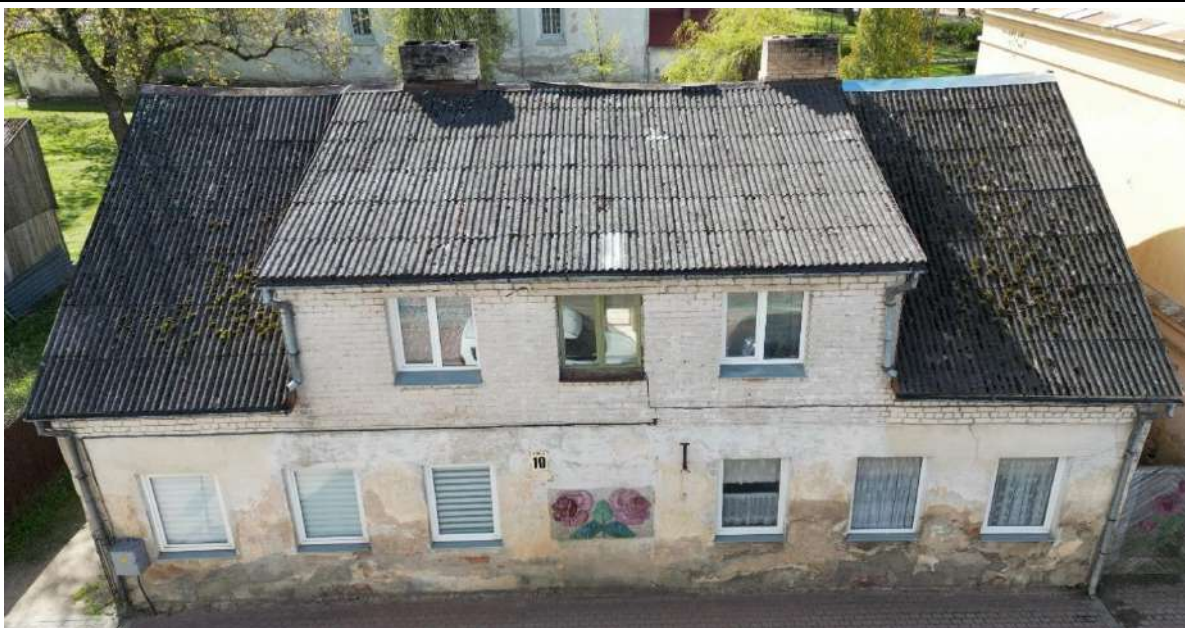
F - 24 Skats uz ēku no Rīgas ielas. Pirmajā stāvā apmestas māla ķieģeļu mūra ārsienas, otrajā stāvā – neapmests silikātķieģeļu mūris. Sienu lejas daļās izteikts mitruma piesātinājums, bojāta apdare

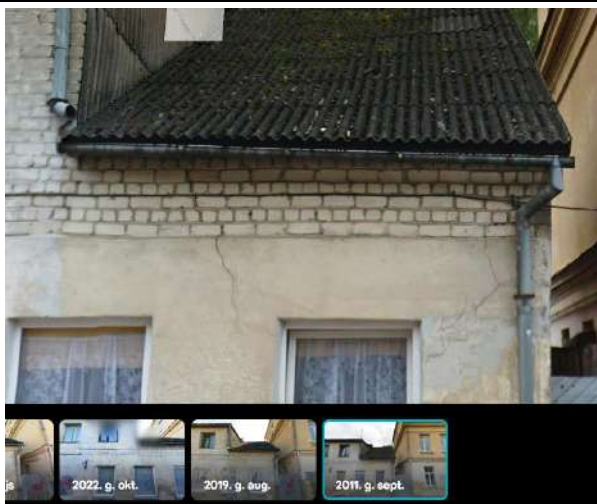
F - 29 Plaisas ēkas ZR stūrī šajās zonās redzamas jau 2011. gada Google Street View uzņēmumos

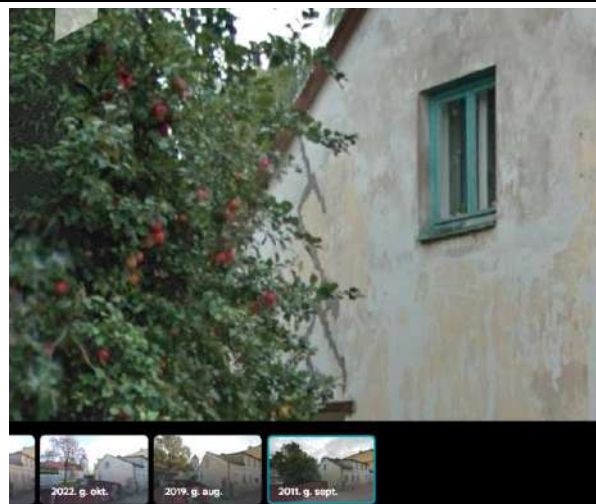
F - 30 Ēkas A puses gala fasādē zonā virs logailes esošās plaisas redzamas jau 2011. gada Google Street View uzņēmumos

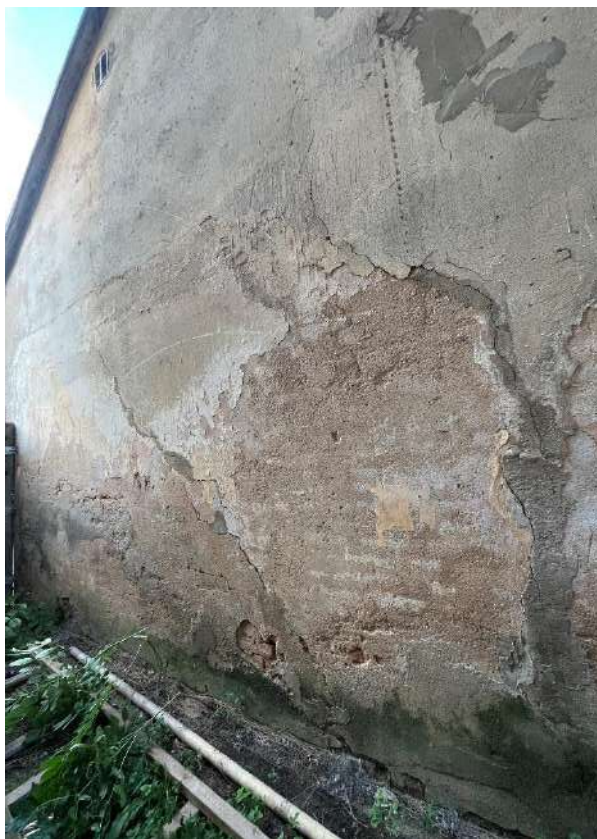
F - 31 Diagonālas plaisas, apdares bojājumi un mitruma piesātinājums ēkas R puses gala sienā

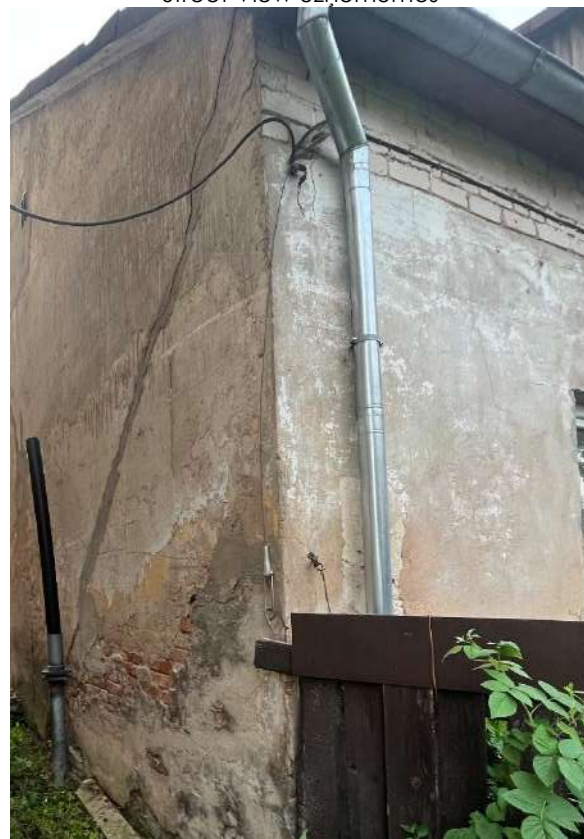
F - 32 Diagonālas plaisas, apdares bojājumi un mitruma piesātinājums ēkas R puses gala sienā. Plaisas liecina par ēkas daļu nevienmērīgu sēšanos, kas visticamāk saistīta ar pamatu/pamatnes izskalojumiem dēļ nesakārtotās nokrišņu novadīšanas šajā zonā

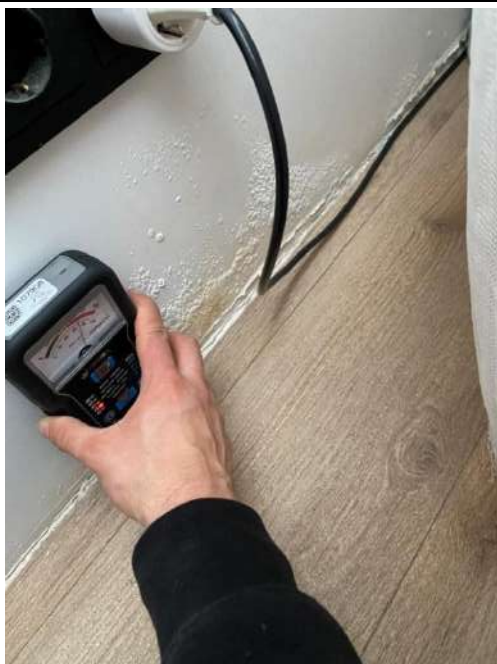
F - 33 Mitruma piesātinājums un izsāļojumi uz apdares pagalma puses ār sienas lejas daļā pirmā stāva dzīvoklī

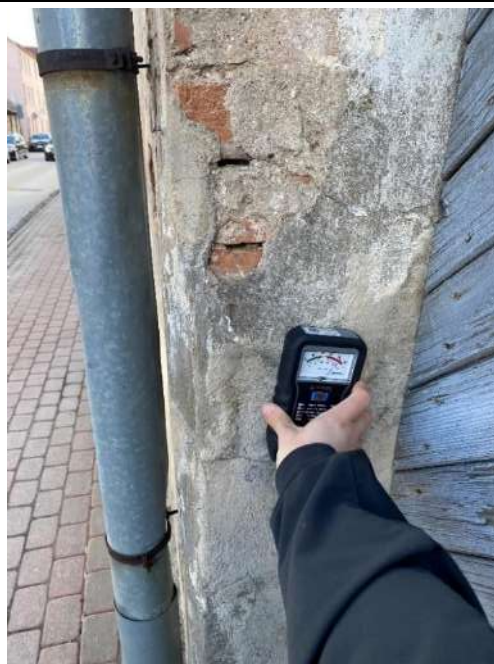
F - 34 Īpaši izteikts mitruma piesātinājums ār sienā novērojams ēkas ZR stūrī – zonā ap notekcauruli

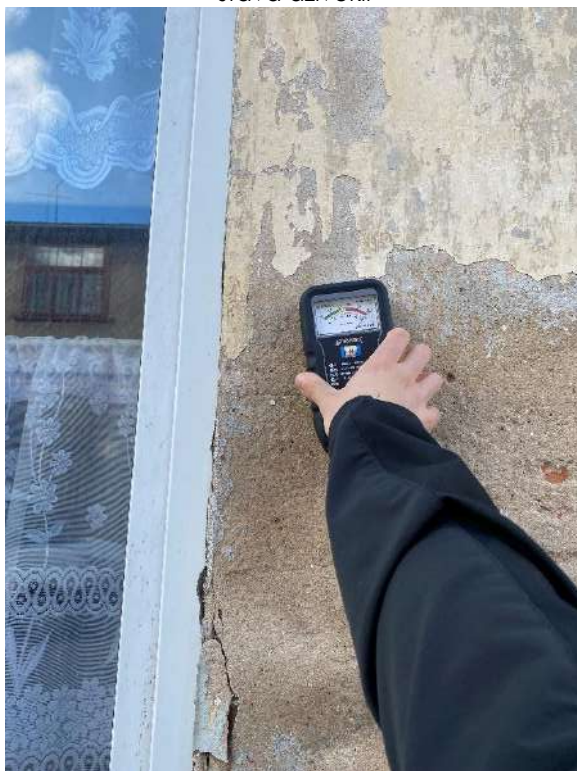
F - 35 Rīgas ielas fasādē mitruma piesātinājums ār sienās un fasāžu apdares bojājumi dažviet novērojami pat virs ~1,5m augstuma

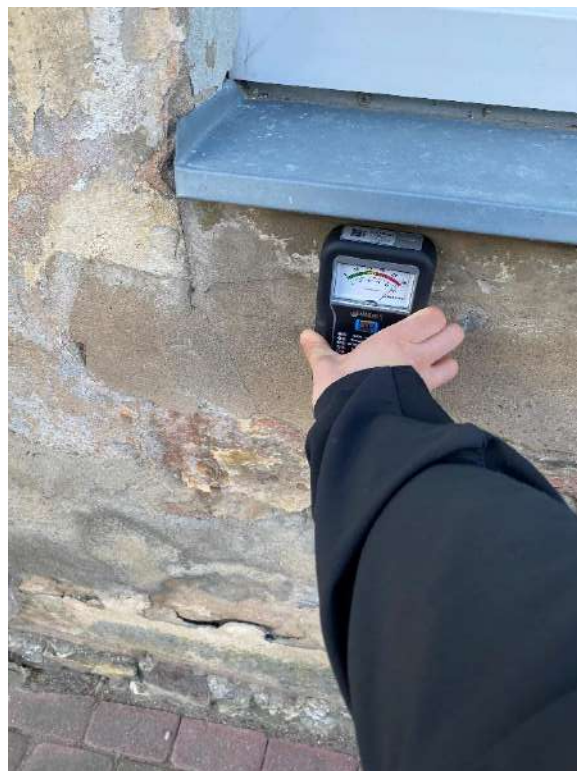
F - 36 Izteikts mitruma piesātinājums ēkas Rīgas ielas fasādē zonā zem loga līnijas

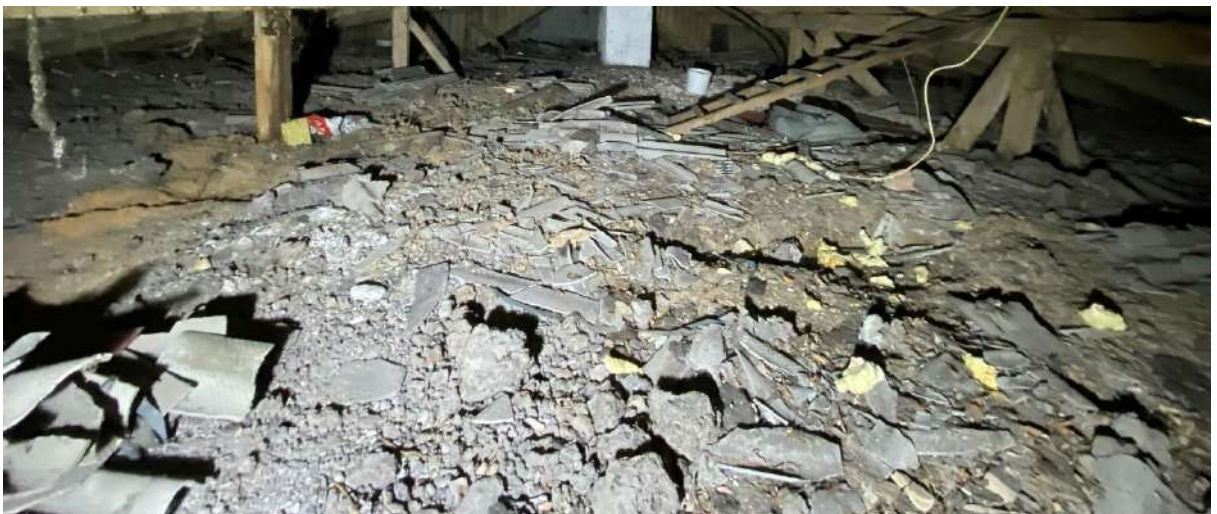
Otrā stāva pārsegumam siltumizolāciju veido skaidu, būvgružu un izdedžu uzbērums uz dēļu klāja. Bēniņos uz pārseguma sabērtas arī azbestcimenta viļņoto lokšņu lauskas, kas var būt kaitīgas cilvēku veselībai - azbestu saturoši būvmateriāli ir uzskatāms par bīstamajiem atkritumiem.

F - 37 Otrā stāva pārsegumam izbūvēts izdedžu, skaidu, būvgružu siltumizolācijas uzbērums, daudzzviet ēkas bēniņos mētājas azbestcimenta lokšņu lauskas

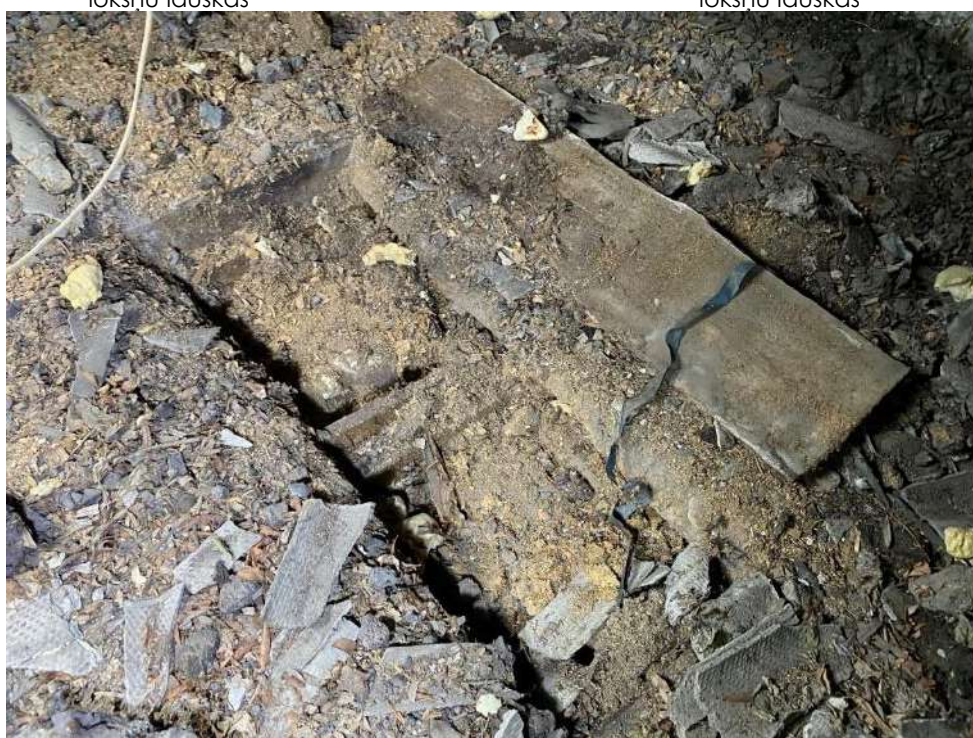
F - 40 Otrā stāva pārsegumam izbūvēts izdedžu, skaidu, būvgružu siltumizolācijas uzbērums, daudzviet ēkas bēniņos mētājas azbestcimenta lokšņu lauskas. Dēļu klāja atsegums

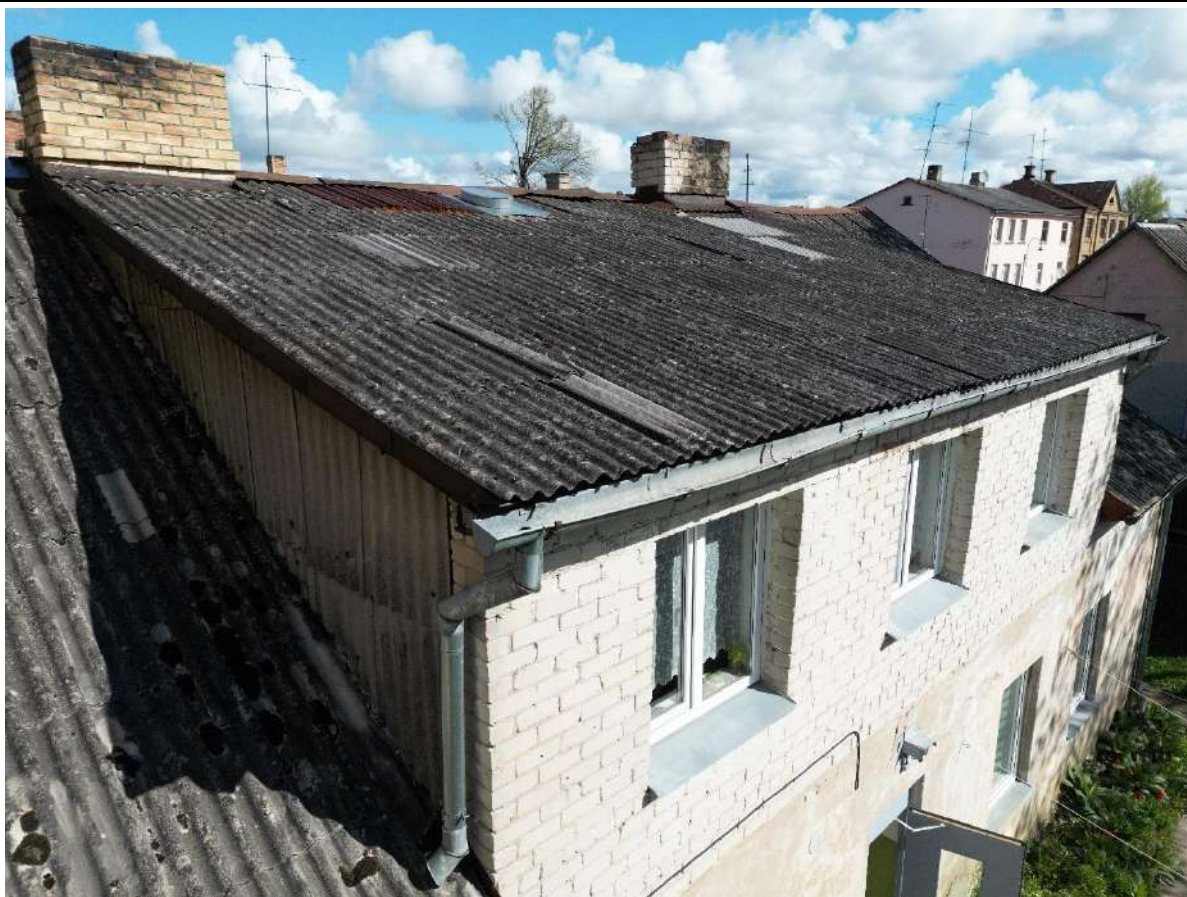
F - 48 Ēkas vidusdaļā esošajai otrā stāva jumta izbūvei lēzens jumts, segts ar azbestcimenta loksnēm.  
Pagalma puses lietus ūdens teknei redzamas deformācijas

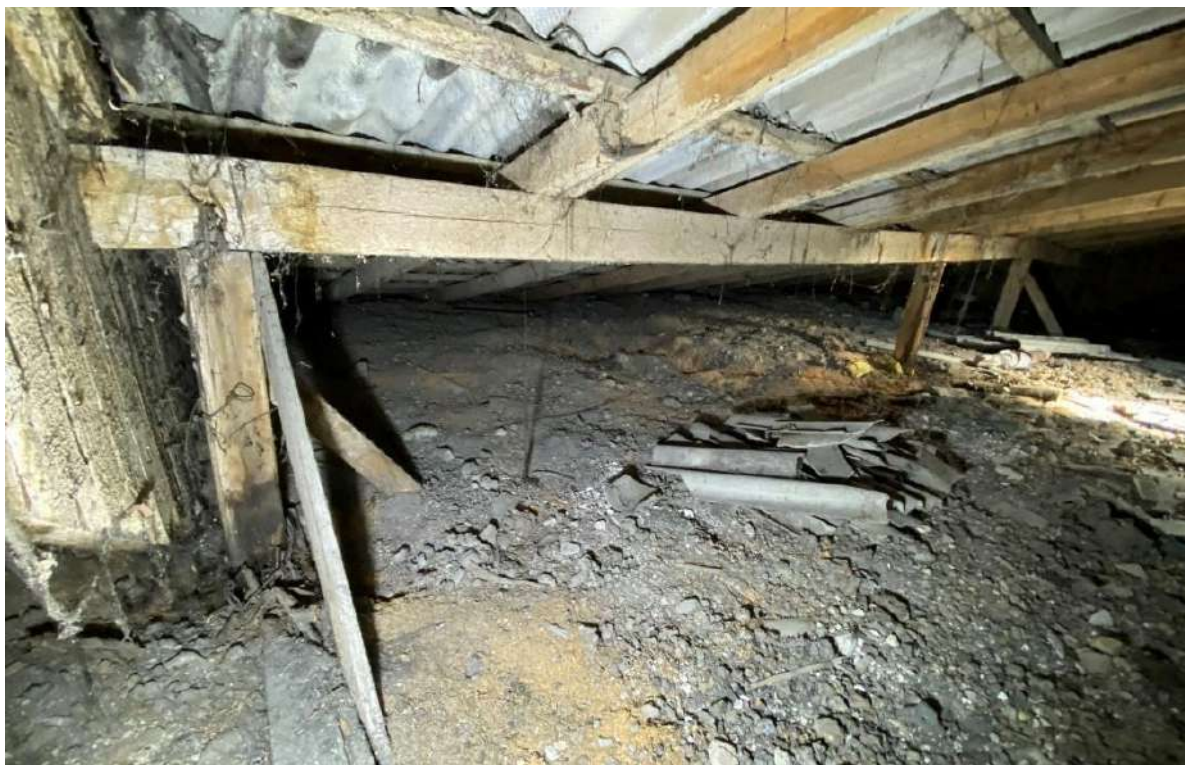
Jumta konstrukcijas atsevišķās vietās ievērojami bojātas – trupējušas mitruma iedarbības rezultātā. Jumta centrālajā daļā Rīgas ielas pusē deformējies jumta krēsla kopturis, diviem no kopturi balstošajiem statņiem notrupējuši gali, satupējis arī apakšējais kopturis, kas balsta statni. Šajā zonā jumta konstrukcijas ir pirmsavārijas stāvoklī, to nestspēja un telpiskā noturība ir apdraudēta. Notecējumi un trupes bojājumi redzami arī atsevišķās citās vietās uz jumta spārēm un latojuma, kur nokrišņu mitrums nonāk ēkas bēniņos dēļ jumta seguma bojājumiem.

F - 49 Ēkas centrālās daļas (Rīgas ielas pusē) jumta konstrukciju kopturis deformējies, tā statņu balstvietās redzami izteikti trupes bojājumi, koksnes sadalījusies, zaudējusi savu nestspēju

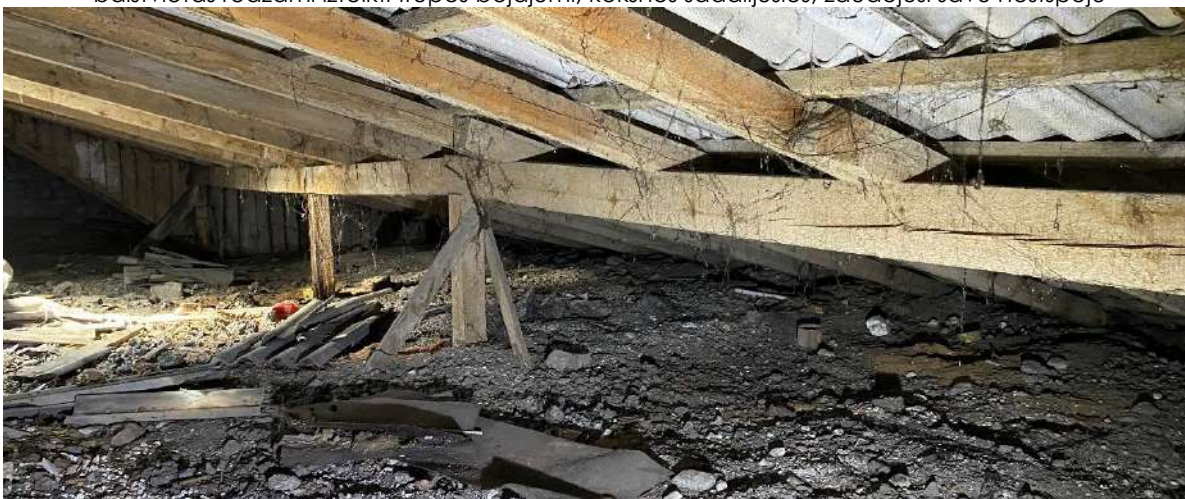
F - 50 Ēkas centrālās daļas (Rīgas ielas pusē) jumta konstrukciju kopturis deformējies, tā statņu balstvietās redzami izteikti trupes bojājumi, koksnes sadalījusies, zaudējusi savu nestspēju

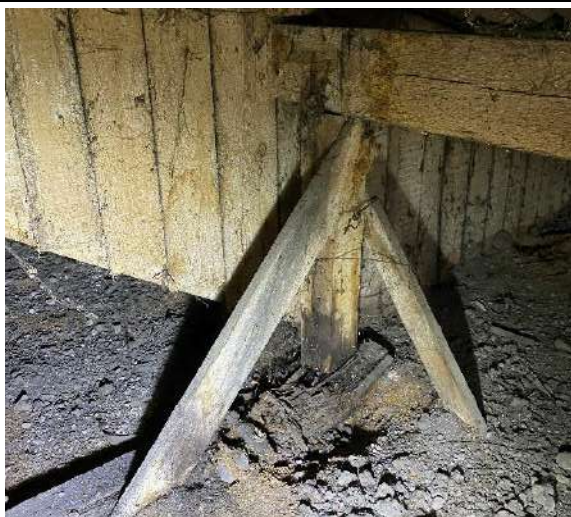
F - 51 Ēkas centrālās daļas (Rīgas ielas pusē) jumta konstrukciju kopturis deformējies, tā statņu balstvietās redzami izteikti trupes bojājumi, koknes sadalījusies, zaudējusi savu nestspēju

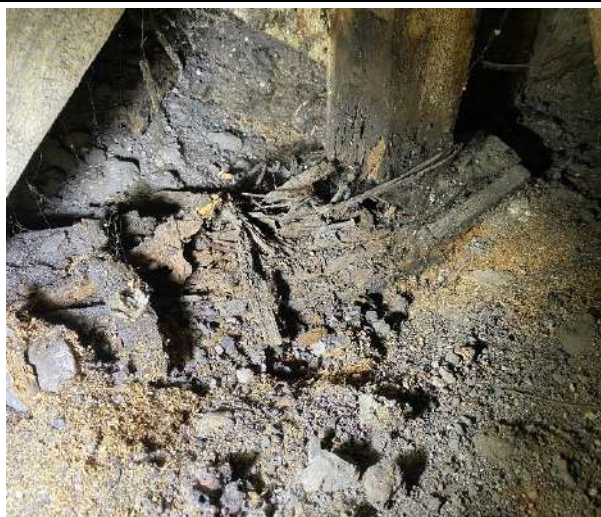
F - 52 Ēkas centrālās daļas (Rīgas ielas pusē) jumta konstrukciju kopturis deformējies, tā statņu balstvietās redzami izteikti trupes bojājumi, koknes sadalījusies, zaudējusi savu nestspēju

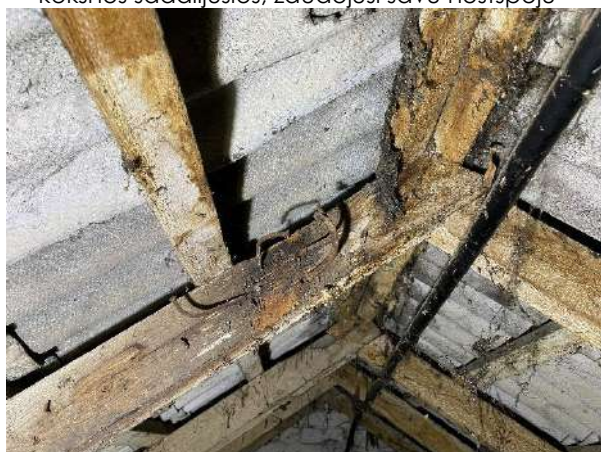
F - 56 Atsevišķās vietās, kur nokrišņu mitrums iekļuvis bēniņos, uz jumta konstrukcijām un latojuma redzami notecējumi, trupes bojājumi

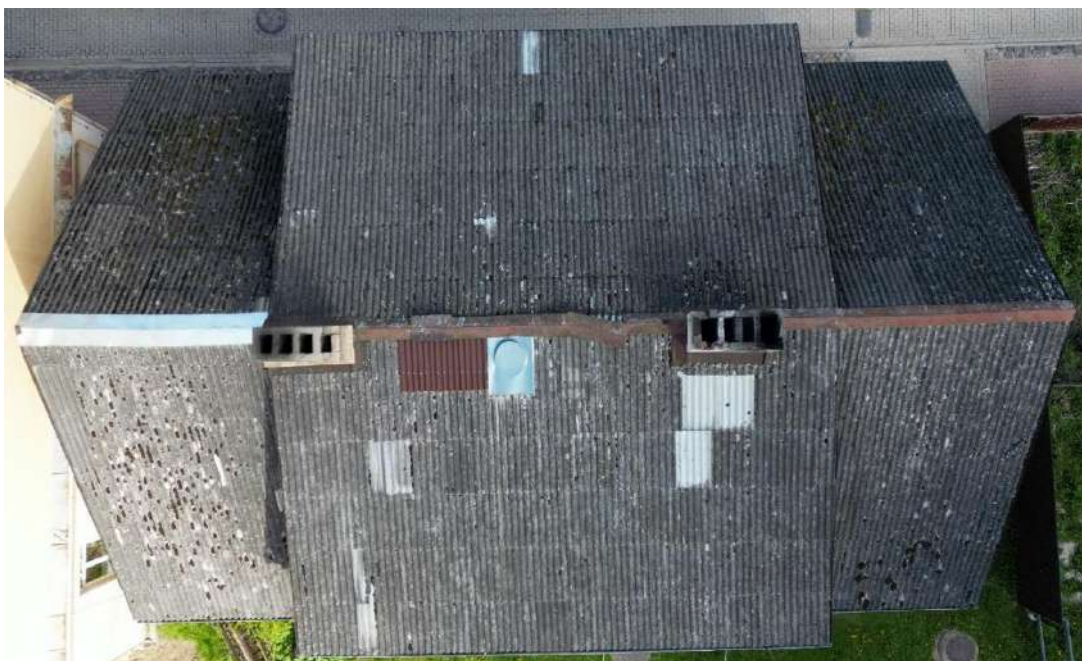
Redzams, ka laika gaitā veikti lokāli jumta seguma remontdarbi – nomainītas atsevišķas šīfera loksnes, lokšņu savienojumu vietas blīvētas ar celtniecības putām, u.c. darbi, bet kopumā jumta segums kopumā sliktā tehniskā stāvoklī, pārredzamā laikā būtu nepieciešams veikt pilnu tā nomaiņu.

F - 57 Ēkas jumts skatā no augšas. Redzams, ka jumta segumam laika gaitā veikti lokāli labojumi. Ēkas R pusē nesenā pagātnē mainīts kores nosegelements

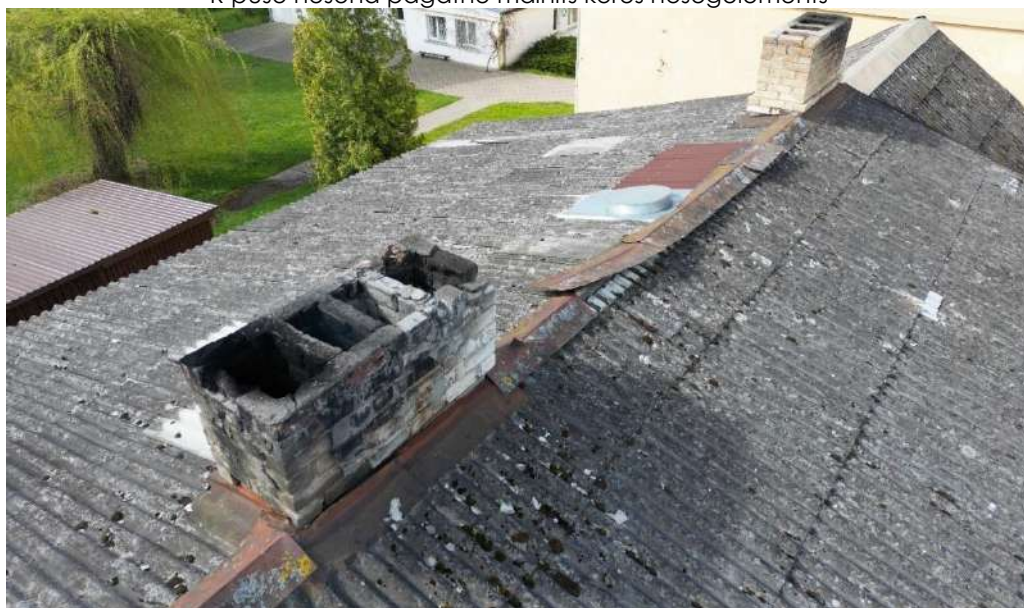
F - 58 Jumta centrālajā daļā korodējis, izklāvējis kores nosegskārds, skursteņu augšdaļās izdrupumi

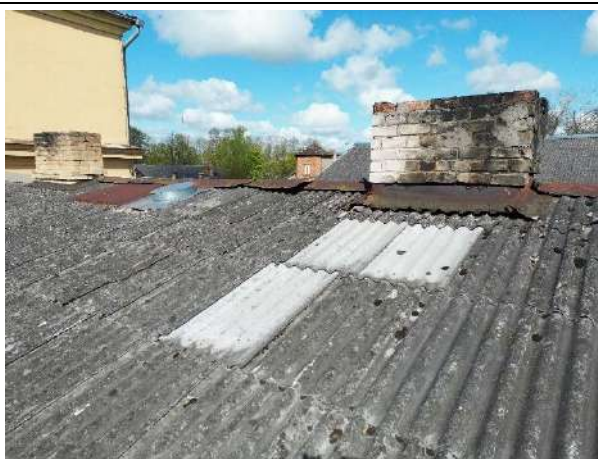
F - 59 Laika gaitā jumta segumam veikti lokāli remontdarbi. Skuršeņiem skārda iestrādes korodējušas

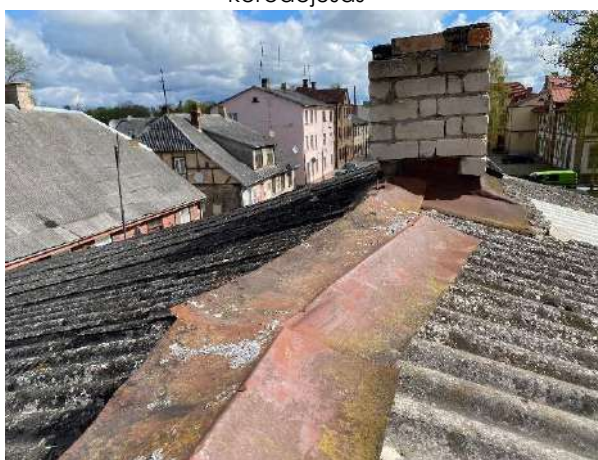
F - 61 Kores nosegskārds jumta centrālajā daļā korodējis, izklāvējis, nav atbilstoši nostiprināts

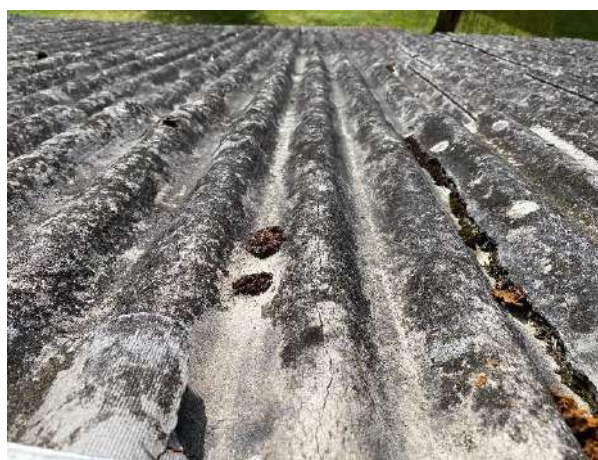
F - 62 Jumta seguma loksnes vairākās vietās bojātas – ar plaisām, salūzušas, uz tām veidojas bioloģiskais apaugums

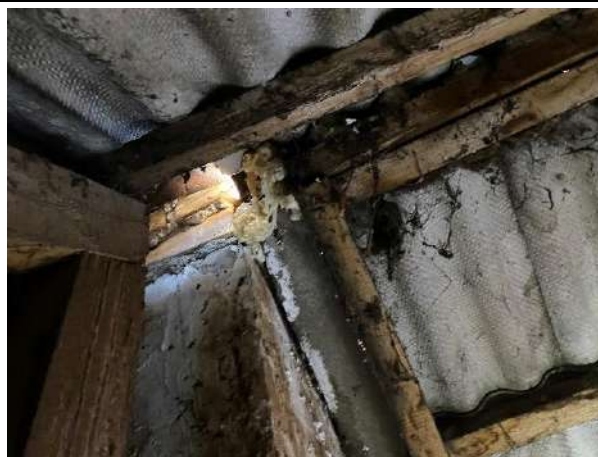
F - 66 Zonas pie skursteņu iestrādēm nav hermētiskas, nokrišņu mitruma var iekļūt ēkas bēniņos

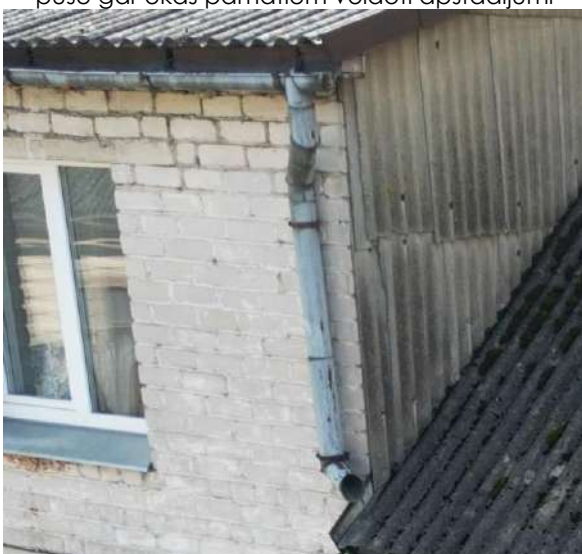
F - 73 Notekcaurules un teknes ar korozijas pazīmēm

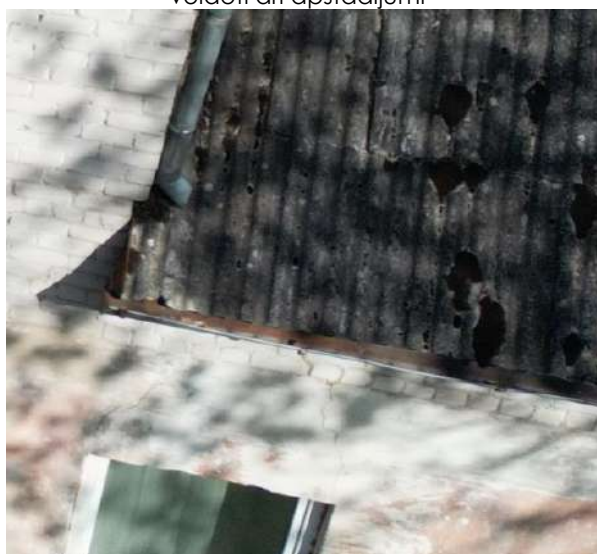
F - 74 Notekcaurules un teknes ar korozijas pazīmēm

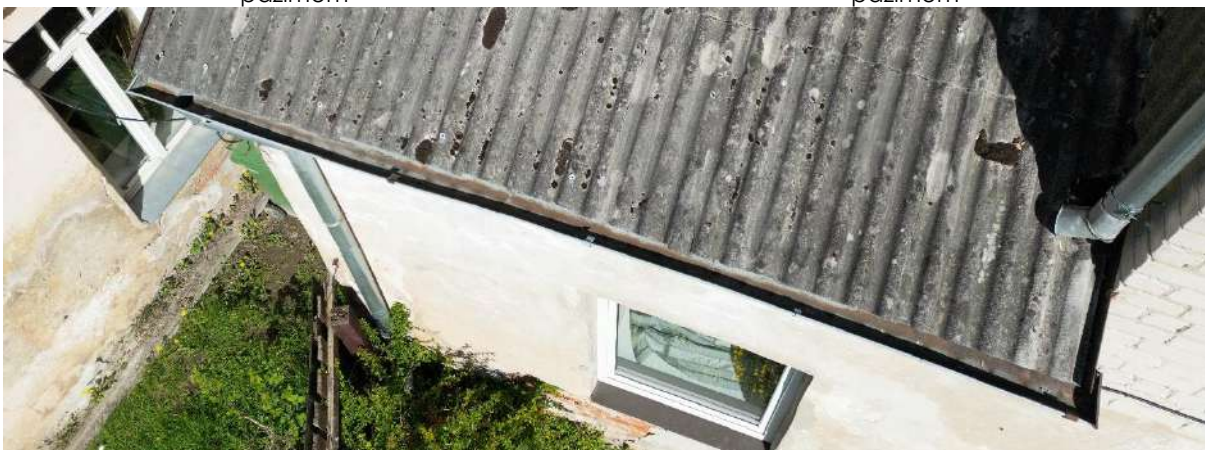
F - 75 Notekcaurules un teknes ar korozijas pazīmēm

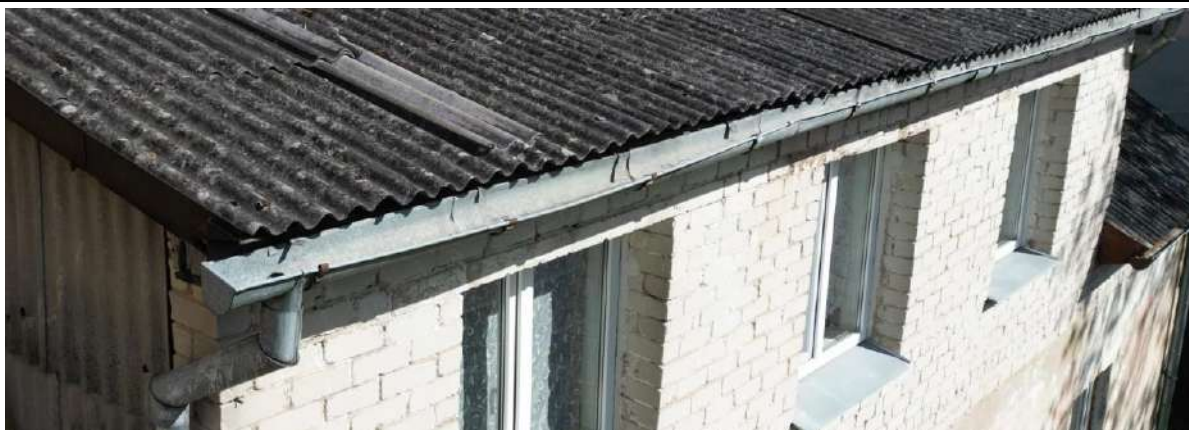
F - 76 Pagalma fasādē lietus ūdens teknei radušās deformācijas

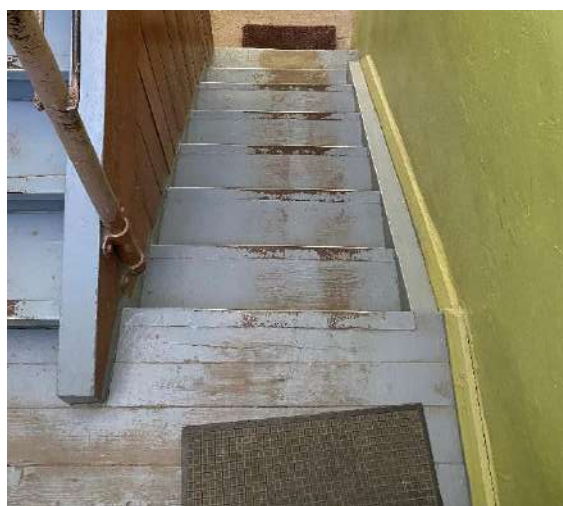
F - 78 Kāpņu telpas koka kāpnes. Pakāpieniem un starplaukumam nolietojies krāsojums

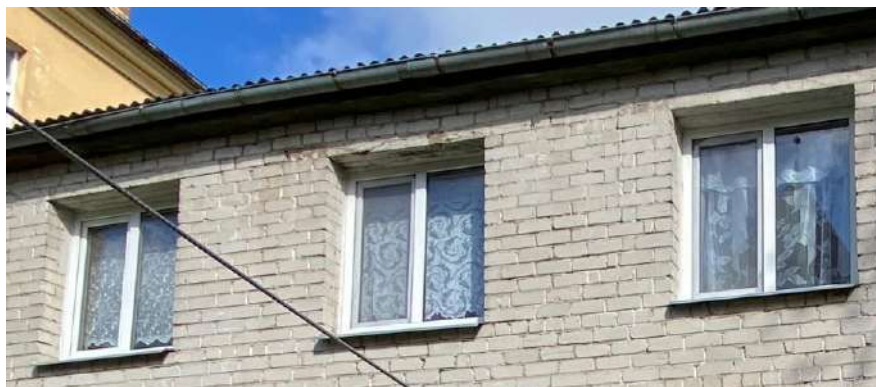
F - 89 Pagalma fasādē otrā stāva līmenī izbūvēti asimetriski PVC pakešlogi ar vienu veramu vērtni

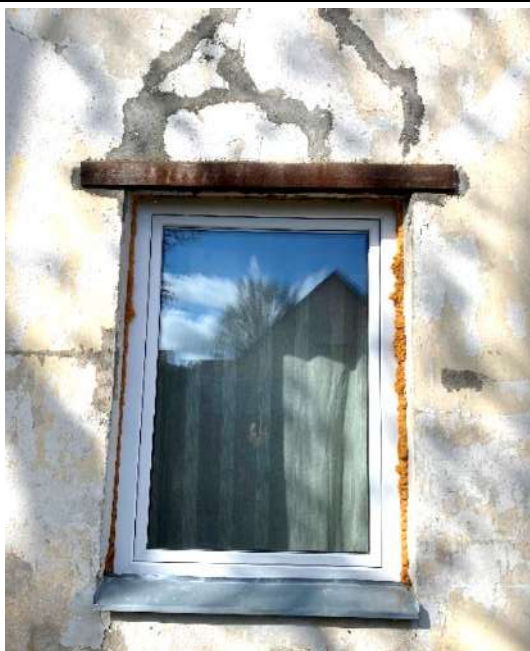
F - 92 Ēkas A gala fasādes logs. Pārsedze pastiprināta ar tērauda leņķdzelzi, logs iestrādāts ar celtniecības putām, tam izbūvēta skārda ārējā palodze

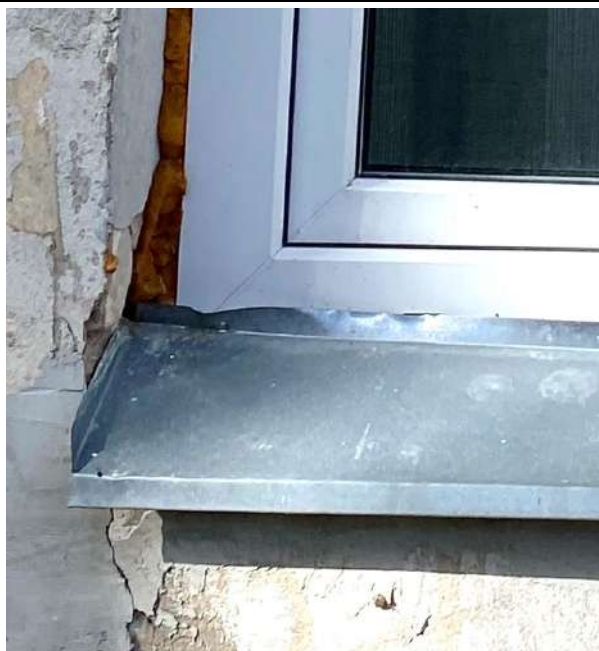
F - 93 Ārējā palodze izbūvēta nekvalitatīvi, daļēji nosedz loga rāmja drenāžas atveres. Nav atjaunota ārējā ailes apdare

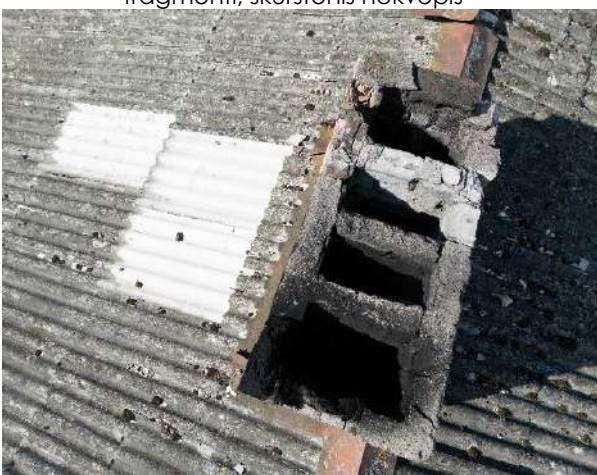
F - 103 Ēkas A puses skursteņa virsjumta daļā redzami izdrupumi, mūra erozija, nestabili mūra fragmenti, skurstenis nokvēpis

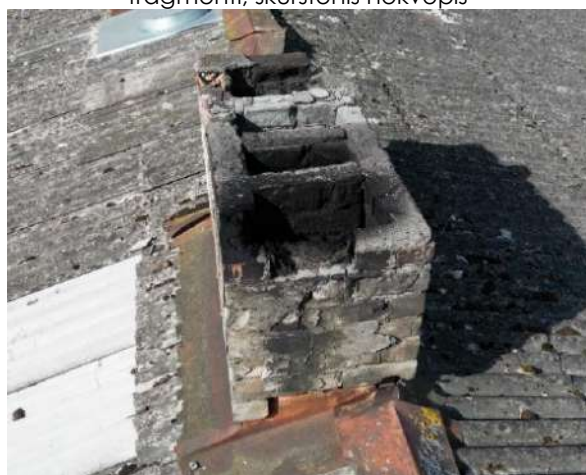
F - 104 Ēkas A puses skursteņa virsjumta daļā redzami izdrupumi, mūra erozija, nestabili mūra fragmenti, skurstenis nokvēpis

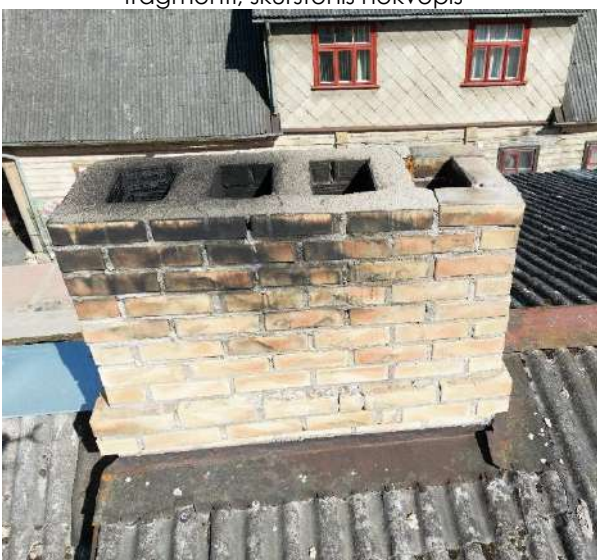
F - 105 Ēkas R puses skursteņa virsjumta daļa nesenā pagātnē pārmūrēta, bet arī šim skurstenim redzami izdrupumi, saistvielas erozija, virsjumta daļa nokvēpusi. Izdrupusi saistviela dažviet aizvietota ar celtniecības putām
