TEHNISKĀS APSEKOŠANAS ATZINUMS

**DZĪVOJAMĀ ĒKA**

Rīgas iela 10, Bauska, Bauskas novads

| Darba nosaukums | <p>DZĪVOJAMĀS ĒKAS</p> <p><b>TEHNISKĀS APSEKOŠANAS ATZINUMS</b></p> <p>2025. gada aprīlī</p> |

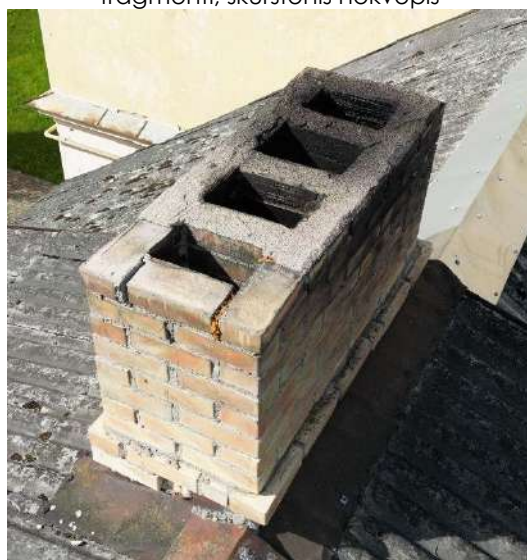
F - 106 Ēkas R puses skursteņa virsjumta daļa nesenā pagātnē pārmūrēta, bet arī šim skurstenim redzami izdrupumi, saistvielas erozija, virsjumta daļa nokvēpusi. Izdrupusi saistviela dažviet aizvietota ar celtniecības putām

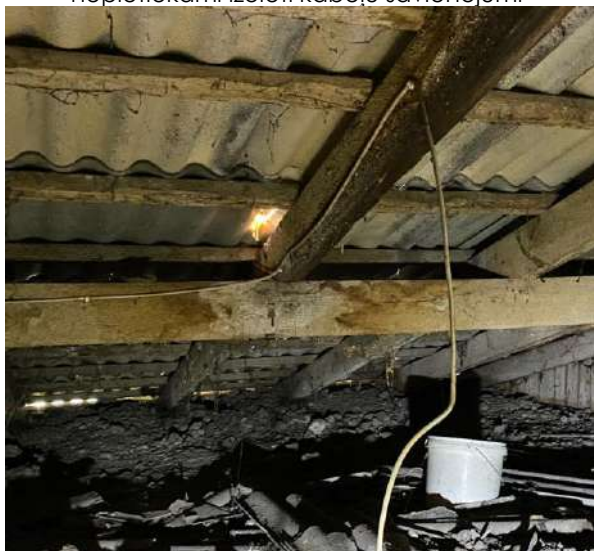
F - 109 Bēniņos pie jumta koka konstrukcijām stiprināti elektrokabeļi, dažviet tie nokarājas, nav atbilstoši nostiprināti

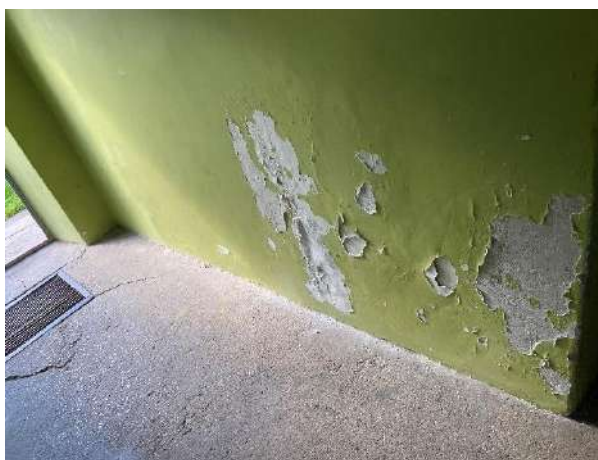
F - 115 Kāpņu telpas sienu lejas daļu apdare bojāta kapilārā mitruma iedarbības rezultātā

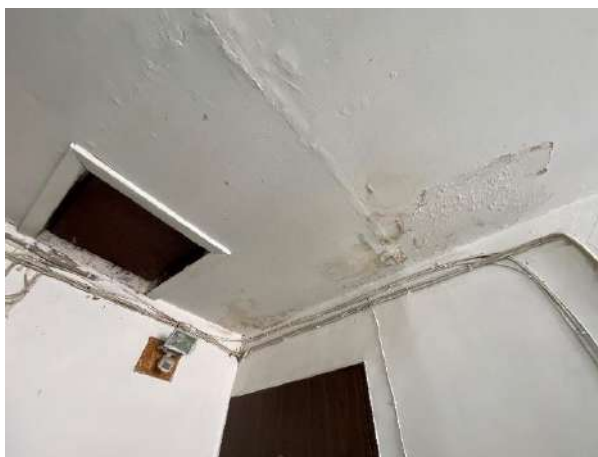
F - 117 Kāpņu telpā uz augšstāva griestu apdares redzami savulaik radušies notecējumi

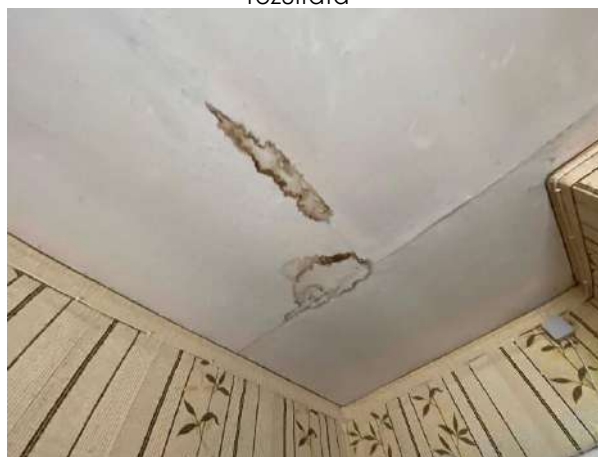
F - 118 Otrā stāva dzīvoklī uz griestu apdares atsevišķās zonās redzami notecējumi

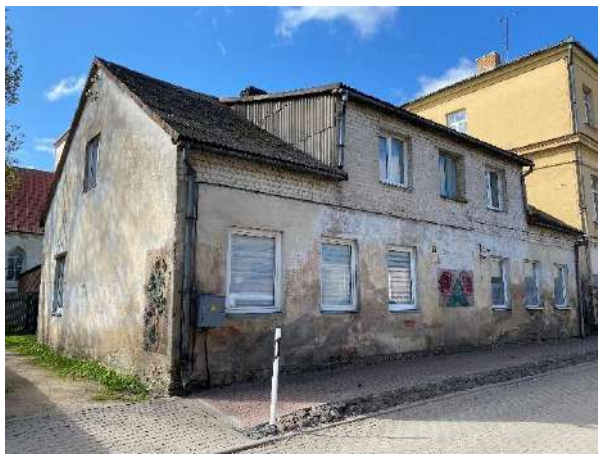
F - 123 Ēkas fasādes skatā no Rīgas ielas. Apdare ievērojami bojāta mitruma iedarbības rezultātā

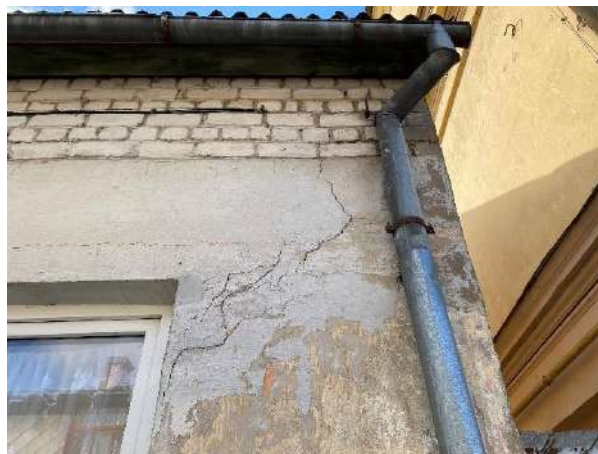
F - 124 Fasāžu apdarē vairākās vietās redzamas plaisas, nolietojies, bojāts krāsojums
