**Ēka Bauskā, Saules ielā 4A**

Arhitektoniski mākslinieciskā inventarizācija

Līgums: Nr. 2/2022. noslēgts 2022. gada 6. maijā

Izpildītājs: SDV Ina Līne

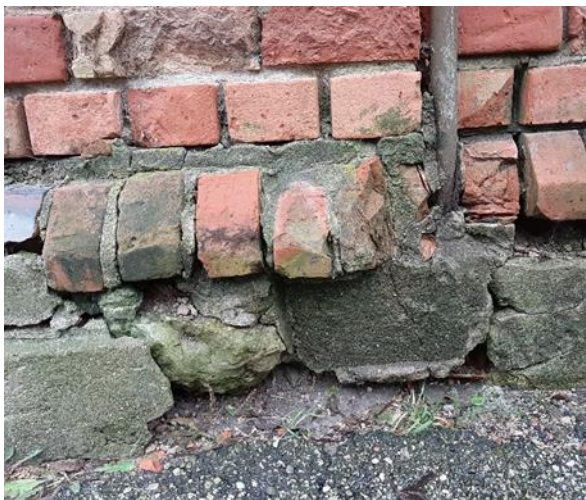
Ielas fasādē ēkas pamati mūrēti no dolomīta un apmesti ar cementa apmetumu, to augšpusē noslēdz būves sienai perpendikulāri mūrētu sarkano ķieģeļu rinda. Gala un pagalma fasādēs pamati mūrēti no ķieģeļiem.

22. attēls. Ēkas pamati ielas fasādē

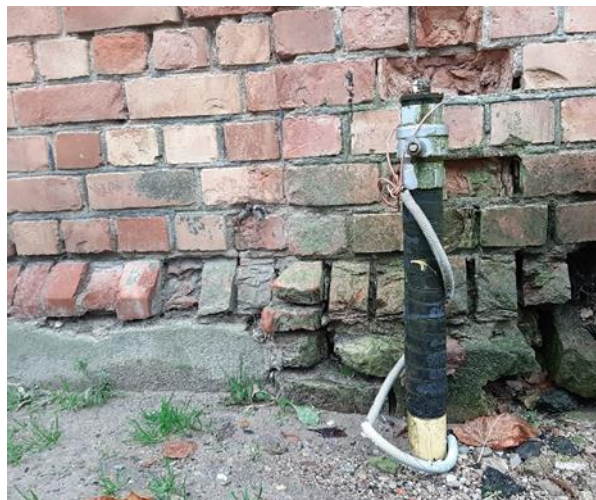
23. attēls. Ēkas pamati ielas fasādē

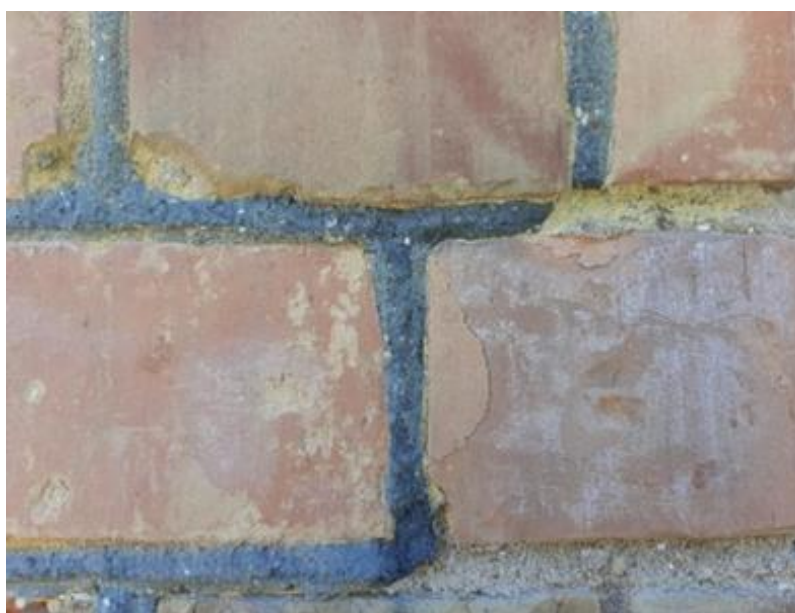
Mājas sienas mūrētas no sarkaniem ķieģeļiem. Ielas fasādei sākotnēji bijis dzeltens krāsojums un mūrējums izšuvots ar melni ietonētas masas šuvēm ar valnīti (27. attēls). Krāsojums un ķieģeļu šuvojums konstatējams tikai ielas fasādē, saglabājies atsevišķās vietās.

27. attēls.  
Fragments ar dzeltenās  
krāsas paliekām un melno  
šuvojumu ZA fasādē

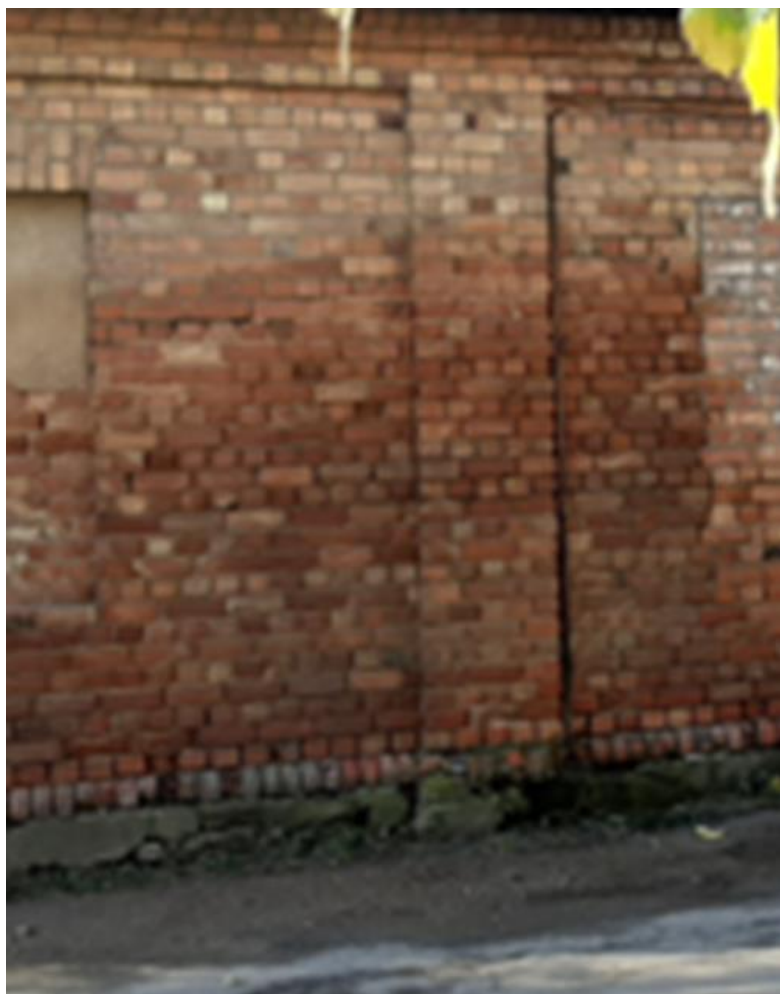
Ēkai nav pagraba un pamati samērā sekli, tāpēc fasādi stipri bojā mitrums, kas nāk no zemes (30. attēls). Ielas fasādes pamati apmesti ar cementu, plaisas labotas ar cementu.

30. attēls. Mitruma bojājumi ZA fasādē

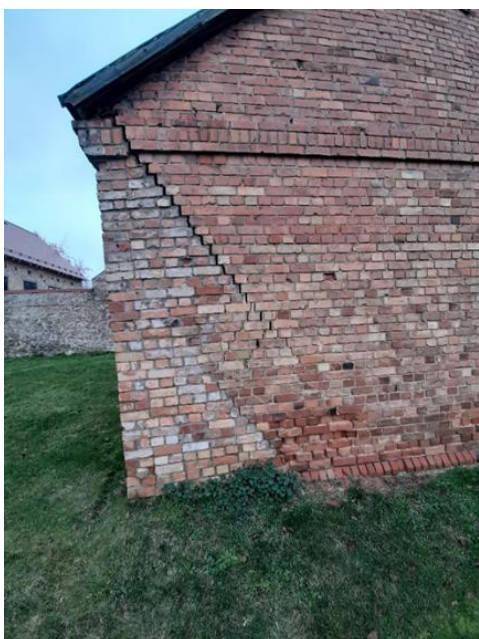
DA fasādes rietumu stūra mūra izbrukums labots ar vēlāka laika ķieģeļiem. Ķieģeļi un javas veids līdzīgs kā pagalma puses aizmūrētajam logam un durvīm. Labojot stūra izbrukumu, nav nostiprināti pamati, tāpēc māja šķiebjas un plaisas mūrī paplašinās. Plaisas mūrī aizdarītas ar cementu.

39. attēls. Nobrukušā stūra labojums ar ķieģeļiem DA fasādē

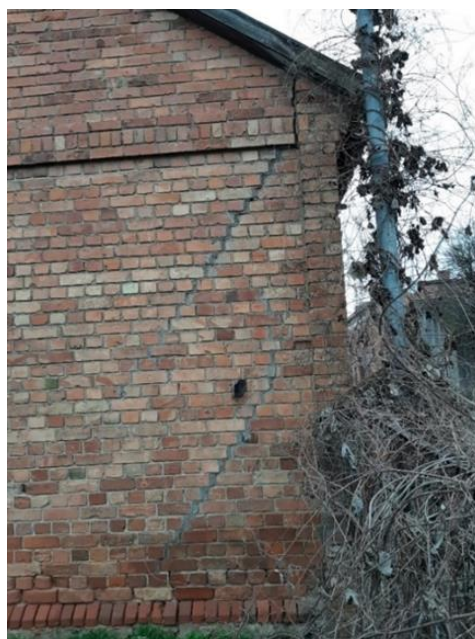
40. attēls. DA fasādē plaisas aizdarinātas ar cementu

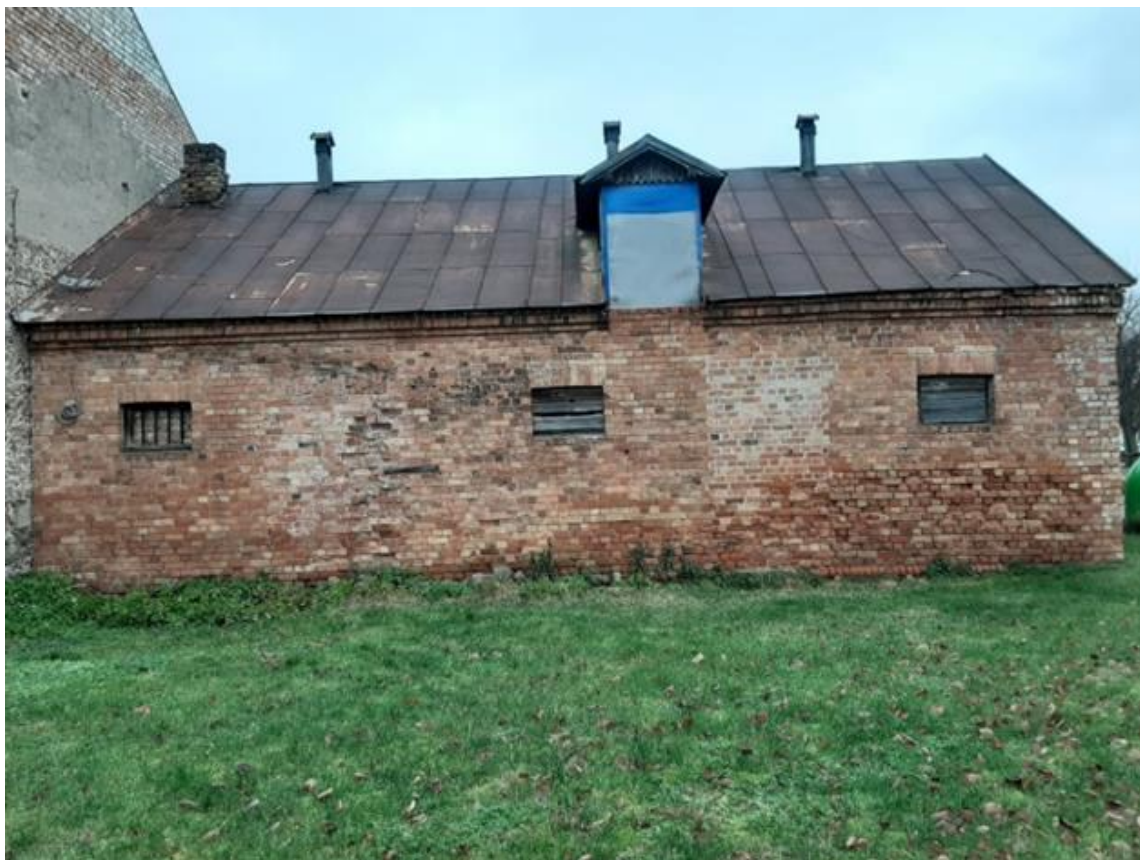
DR fasādes ķieģeļu mūrējums ļoti sliktā stāvoklī, lielos laukumos ķieģeļi izbīruši, sadalījušies. Dzega vietām izdrupusi, ūdens notekas zudušas. Mūri bojā mitrums, kas ceļas no pamatiem.

41. attēls. DR (pagalma puses) fasādes kopskats

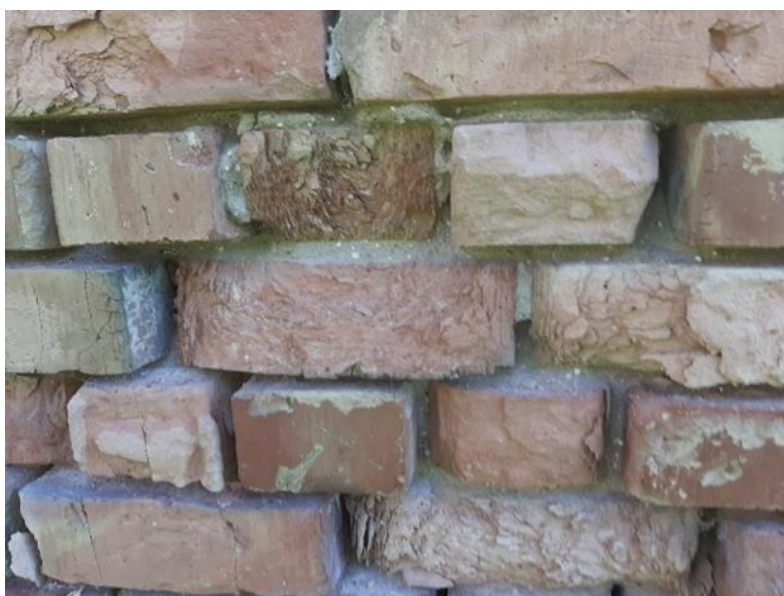
42. attēls. Mitruma bojātie ķieģeļi pagalma fasādē

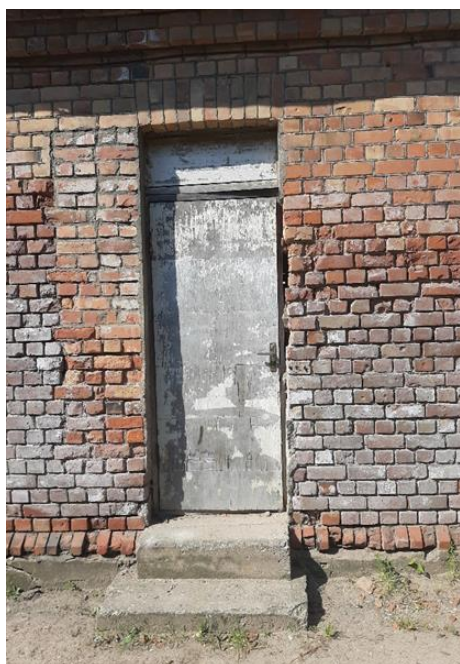
44. attēls. Durvis nr. 1 (plānā D1)

Durvis nr. 1 ieliktas sākotnējās aklās logailas platumā, aila apmesta ar cementa apmetumu. Durvju izmūrēšana veikta pēc 2004. gada, jo 2004. gada inventarizācijas plānā tās vēl nav iezīmētas. Mūrējumā redzams, ka aila bijusi platāka, iespējams sākotnēji paredzēta logam, kas vēlāk nomainīts pret durvīm. Pie durvju aila uzmūrēti divi cementa pakāpieni, durvju vērtne izgatavota no saplākšņa (44. attēls).

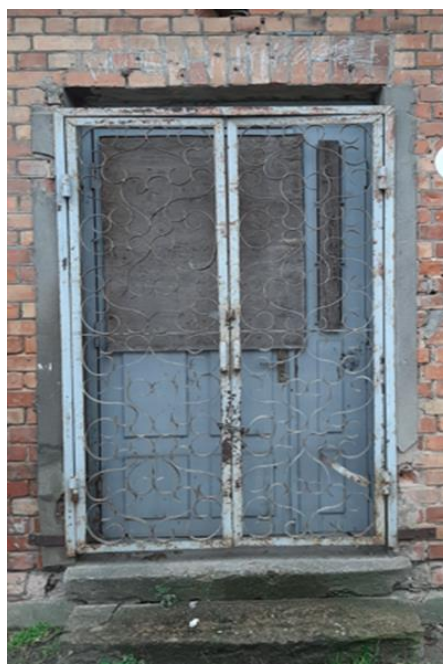
45. attēls. Durvis nr. 2 (plānā D2)

Durvju nr. 2 aila izveidota platāka nekā sākotnējā logaila. Durvju aila apmesta ar cementa apmetumu, pie tās divi cementa pakāpieni. Durvju vērtnes ieliktas aila dziļumā, fasādē iestiprināts pelēki krāsots metāla divviru durvju režģis (45. attēls).

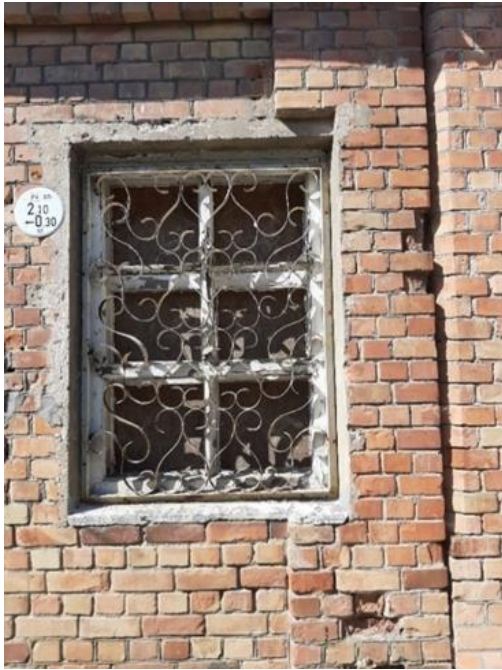
48. attēls. Logs nr.1 (plānā L1)

ZA fasādē izbūvēts viens logs, izjaucot pilastra mūrējumu un fasādes simetriju. Logaaila apmesta ar cementa apmetumu. Domājams, logs izbūvēts tajā pašā laikā, kad tapušas durvis nr. 2. Tas ir neverams sešu rūšu koka logs. Zondāžās atrasti trīs krāsu slāņi – sarkanbrūns, pelēks un balts. Logam priekšā dekoratīvs, pelēki krāsots metāla režģis. Durvis un logs iebūvēti pēc Otrā pasaules kara, kad vienā ēkas daļā tika iekārtots dzīvoklis, jo 1956. gada pilsētas plānā ēka atzīmēta kā ģieģeļu dzīvojamā ēka.

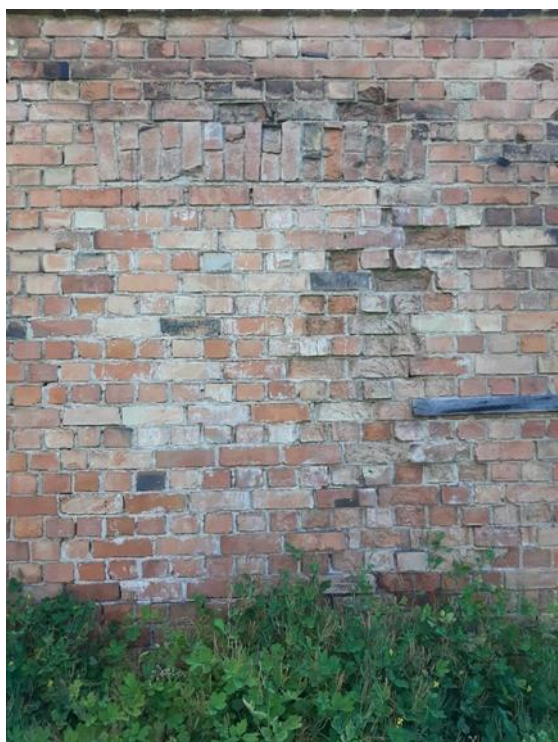
DR fasādē starp otro un trešo logu izbūvēta durvju aila, kas vēlāk, telpu pielāgojot dzīvošanai, aizmūrēta. Domājams šeit ir bijušas sākotnējās ieejas durvis (52. attēls).

52. attēls. Sākotnējo durvju vieta pagalma fasādē

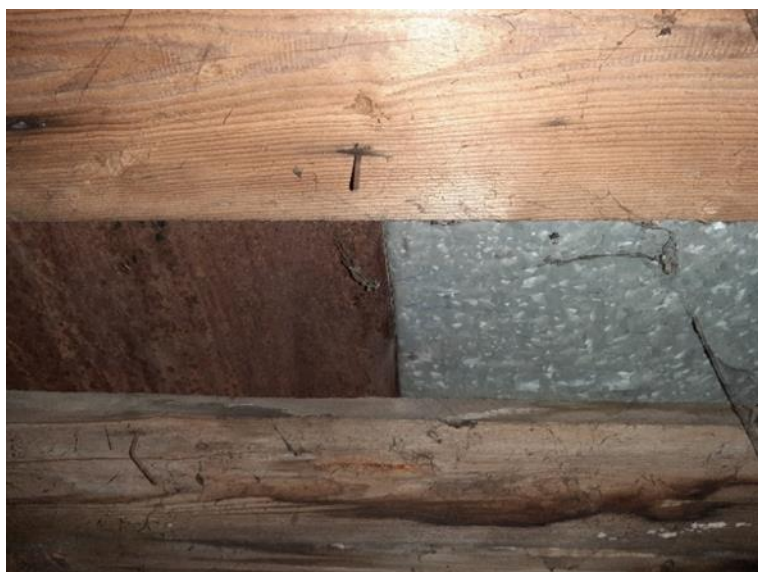
Jumta seguma lokšņu izmērs: 130 x 63 cm. Jumtā vietām redzami kara laika šāviņu atstātie bojājumi, kas laboti ar skārda gabaliem (70., 71., 72. attēls). Jumta segumā konstatējamas ne tikai sākotnējās cinkotā skārda loksnes, bet lielos laukumos arī vēlāka laika labojumi ar skārda loksniem, kas stipri sarūsējušas (66. attēls).

66. attēls. Divi veidu jumta seguma skārds

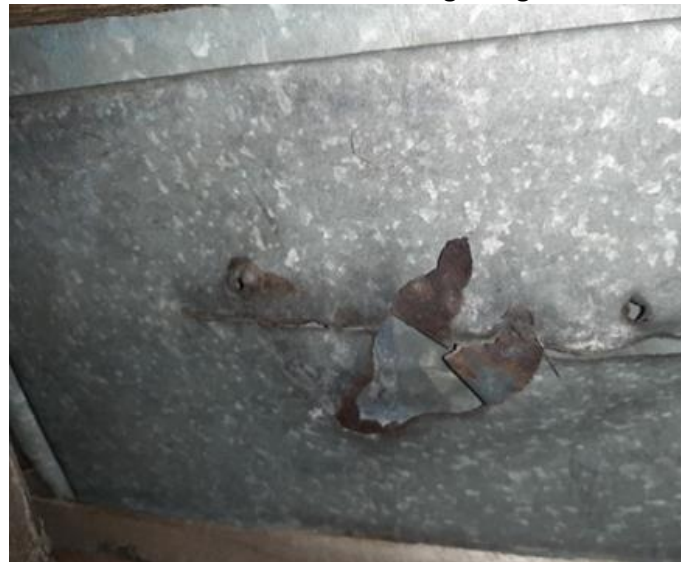
70. attēls. Šāviņu radītie jumta bojājumi

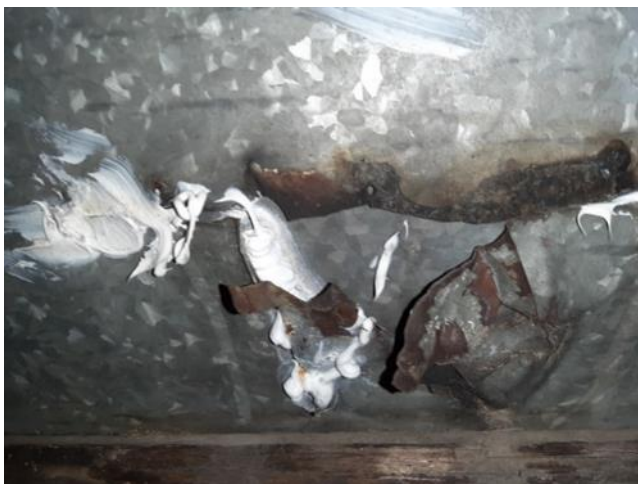
71. attēls. Šāviņu radītie jumta bojājumi

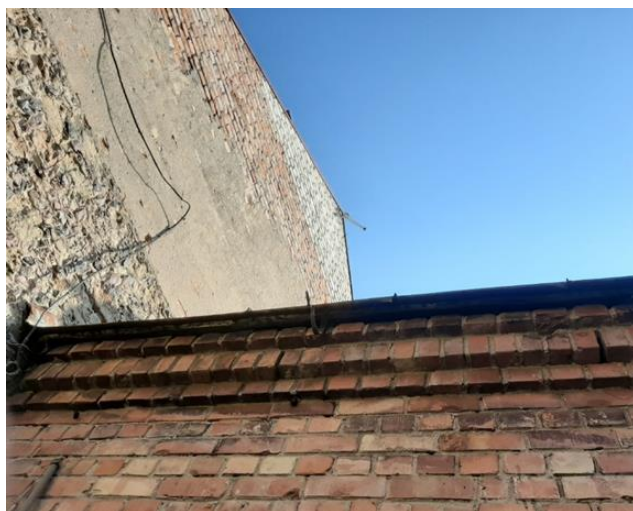
Sākotnēji ēka bijusi aprīkota ar skārda ūdens notekām. Notekas ļoti bojātas, pagalma pusē pilnīgi zudušas, saglabājušies tikai oriģinālie notekcauruļu stiprinājumi. Ielas pusē notekcaurules stipri sarūsējušas, fasādē saglabājušies notekcauruļu stiprinājumi.

73. attēls. Notekcauruļu stiprinājumi pagalma fasādē

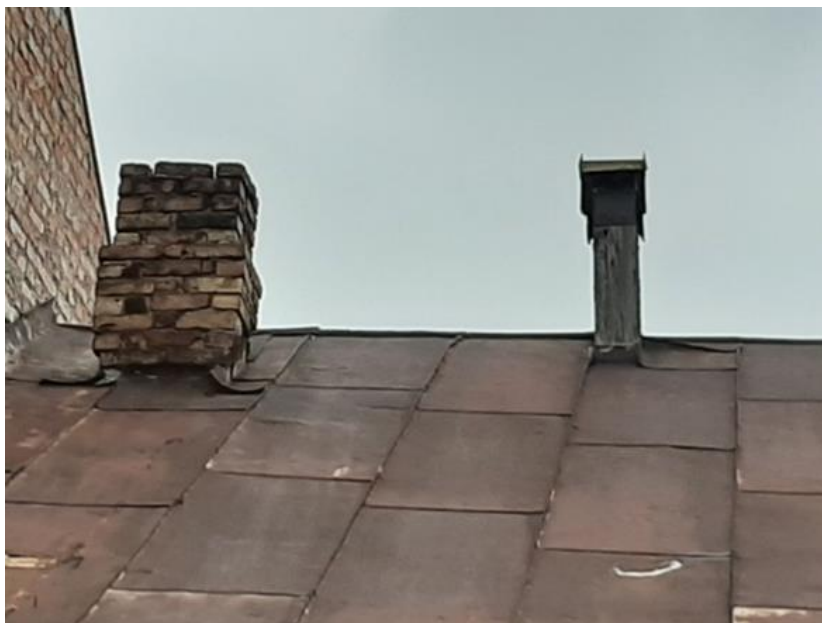
80. attēls. Jumta segums no pagalma puses. Redzams apkures skurstenis un viens no pieciem ventilācijas skursteņiem

Ēkas viena telpa bijusi apkurināma – virs jumta kores slejas mūrēts skurstenis, tagad stipri apdrupis (80. attēls). Bēniņos redzams, ka skurstenis mūrēts no ķieģeļiem, apmests un balsināts (82. attēls). Skurstenis ar ķieģeļiem atspiests pret spāri un ZR sienu (83. attēls). Apakšstāvā skurstenim pievienota apaļa padomju laika metāla krāsns. Nav nekādu pēdu, kas liecinātu par kādu senāku apkures ierīci.

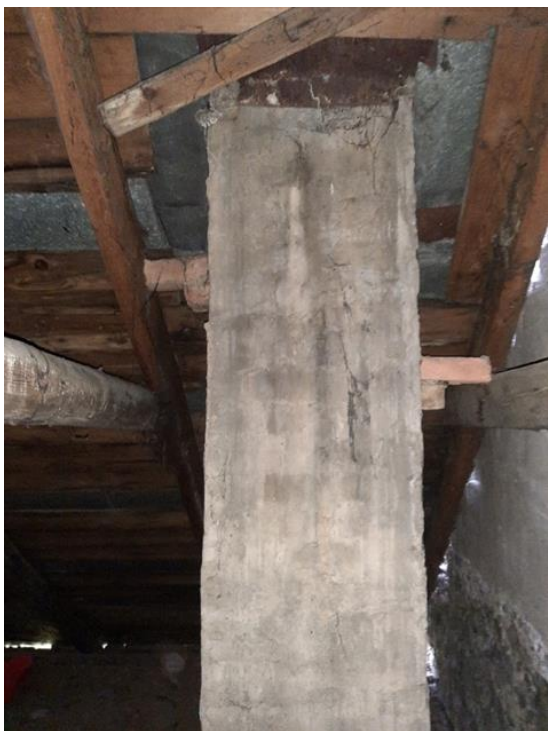
82. attēls. Skurstenis pie ZR sienas

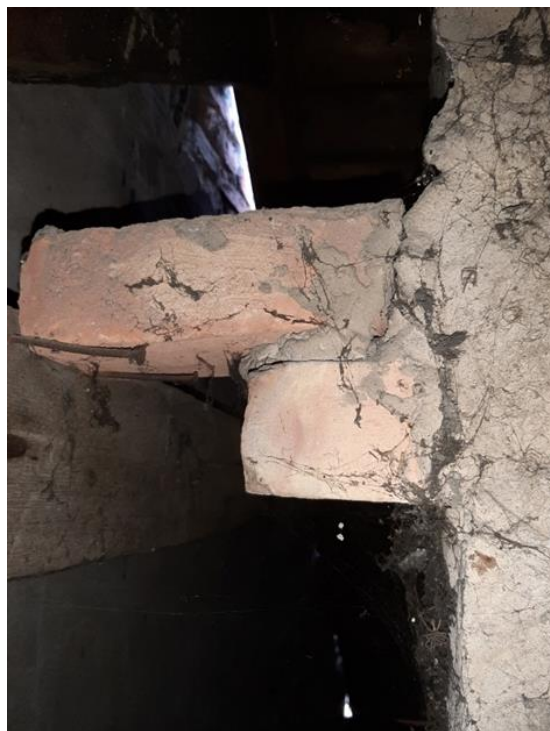
83. attēls. Skursteņa "stiprinājums" pret siju

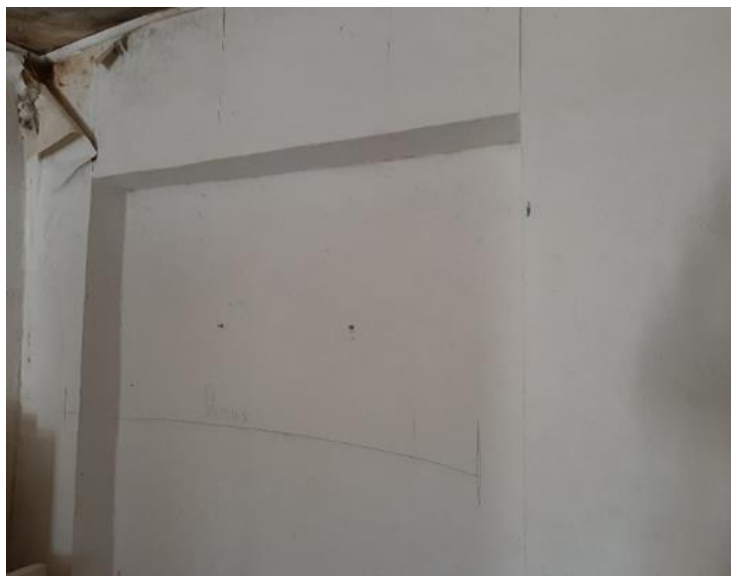
Veicot zondāžas, konstatēts, ka durvis uz pagalma pusi aizmūrētas laikā, kad telpā iekārtoja dzīvokli, tas varēja būt pēc Otrā pasaules kara (93. attēls). Sākotnējā balsinājuma kārtā konstatējama arī aizmūrētajā aila daļā.

93. attēls. Aizmūrētā durvju aila uz pagalma pusi
