ĒKA BAUSKĀ, PASTA IELĀ 1/3

## TEHNISKĀS APSEKOŠANAS ATZINUMS

PIRMSPROJEKTA IZPĒTE

Ēkai kadastra apz (40010040117001) Pasta ielā 1/3, Bauskā.

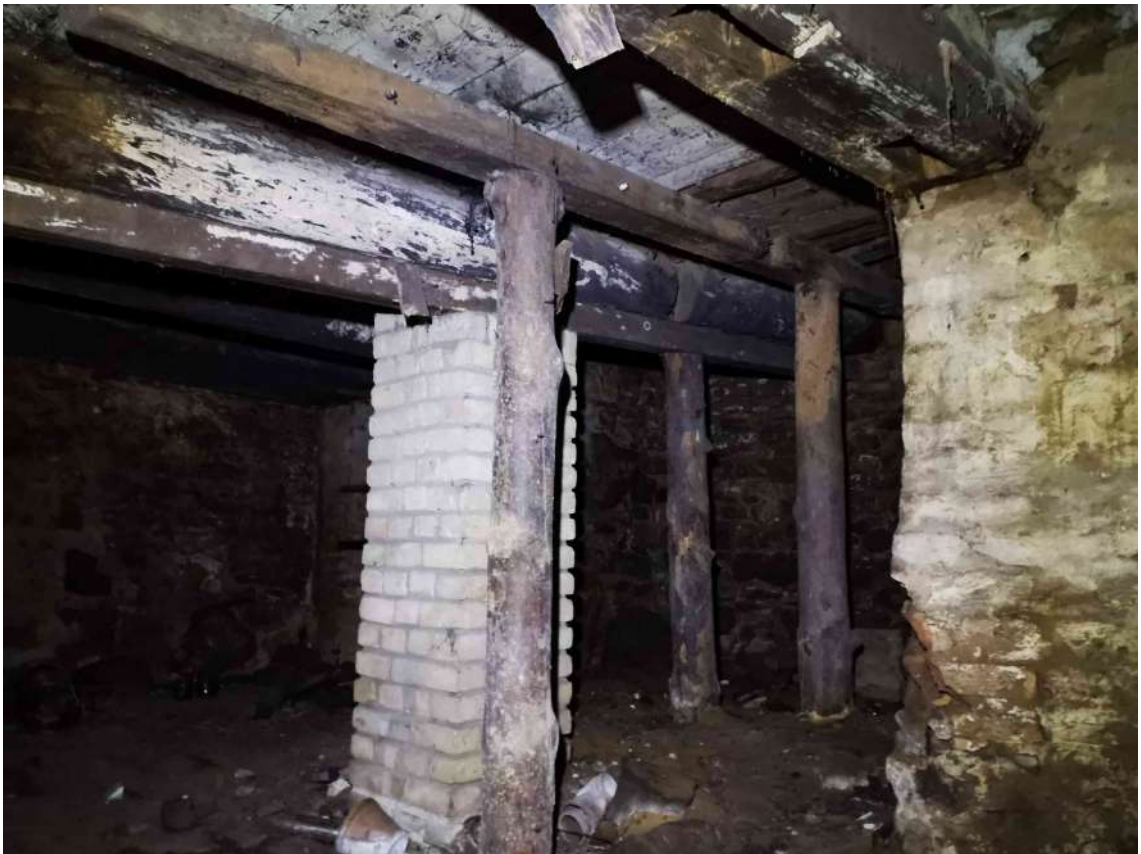
18.fotoattēls  
Lokāli demontēti mūra sienas posmi.

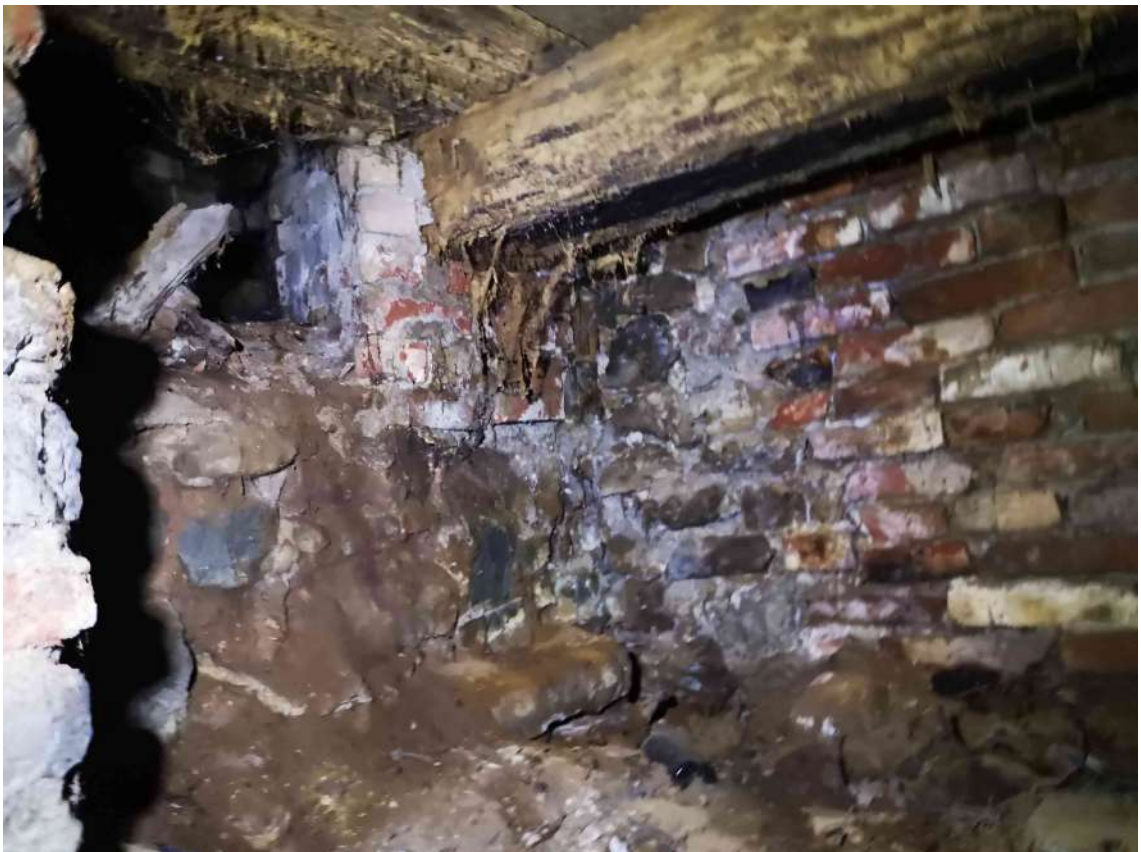
27.fotoattēls  
Satrupējis pagraba pārseguma pasiju balstmezglis.

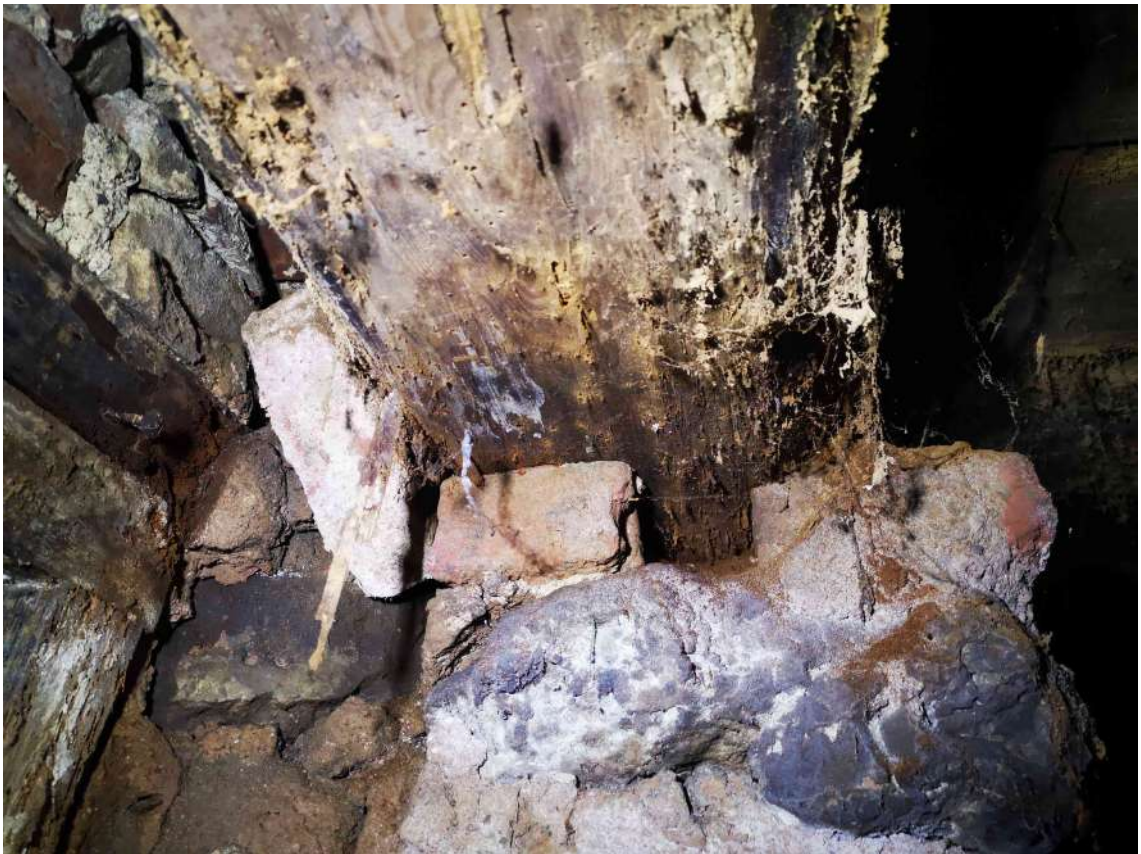
28.fotoattēls  
Satrupējis pagraba pārseguma pasiju balstmezglis.

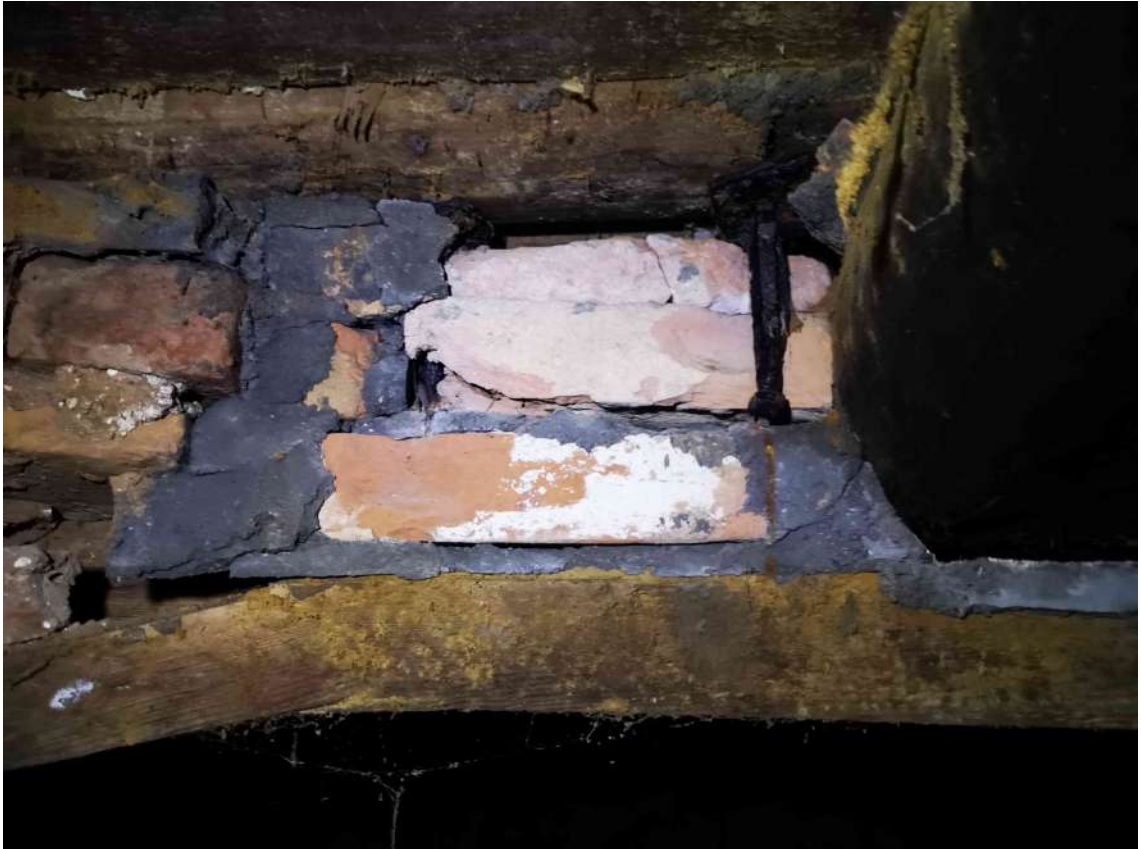
29.fotoattēls  
Satrupējis pagraba pārseguma pasiju balstmezglis.

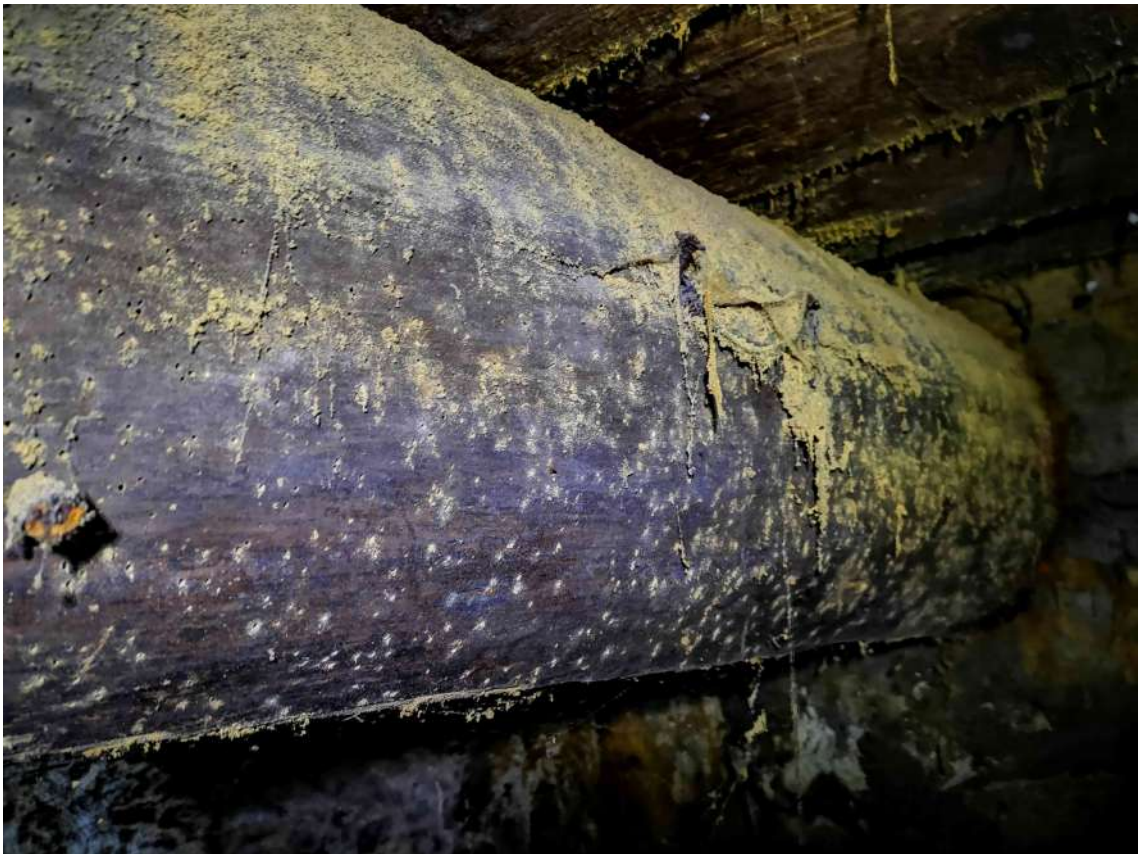
30.fotoattēls  
Satrupējis un deformējies ailas pārsedzes fragments. Korodējis 1.stāva sienas enkurojums.

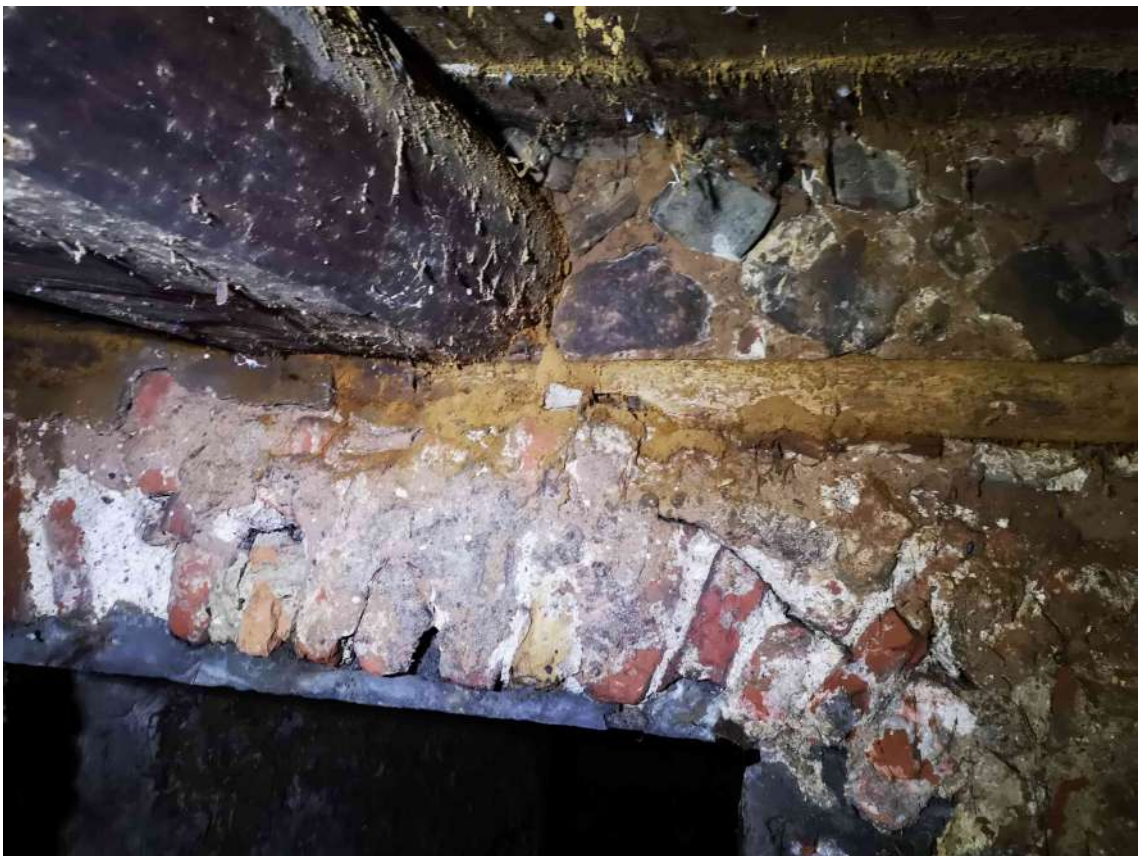
33.fotoattēls  
Korozijas ietekmē atslāņojušies pagraba ailu pārsedzes elementi.

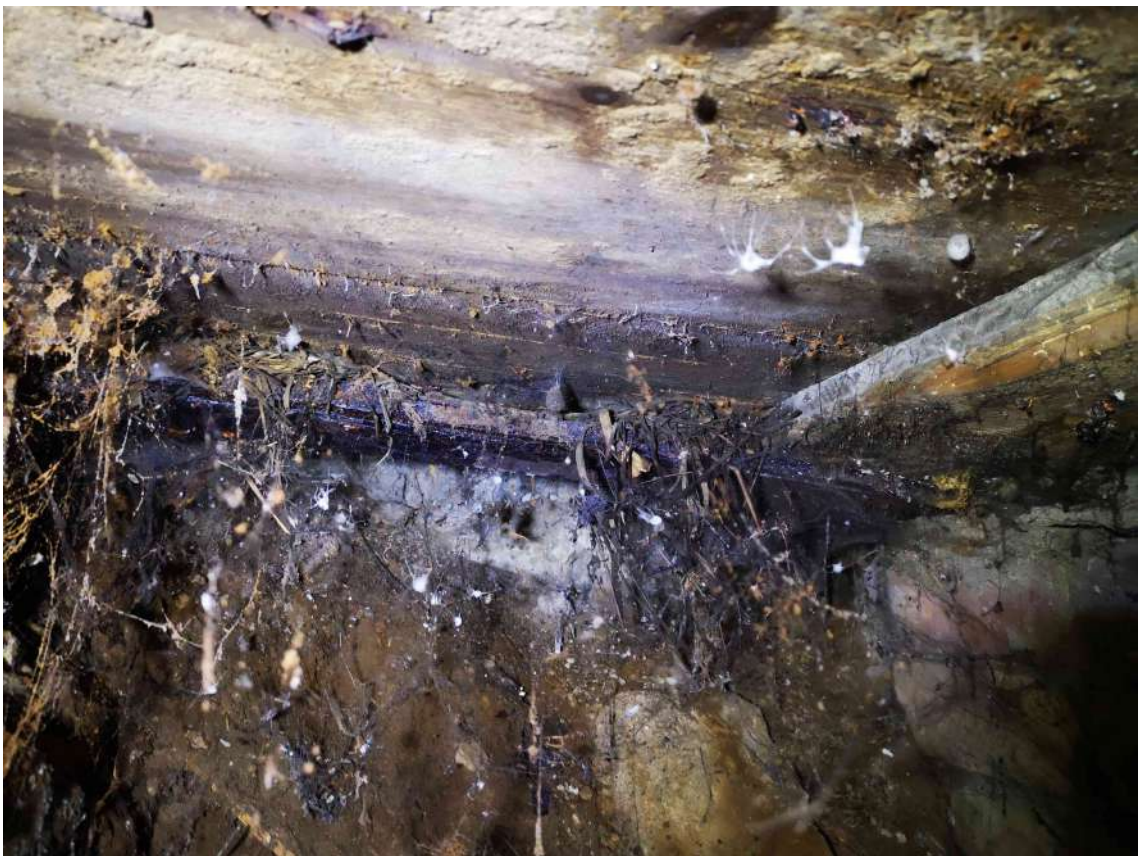
34.fotoattēls  
Satrupējis pasiju mūrbaļķis.

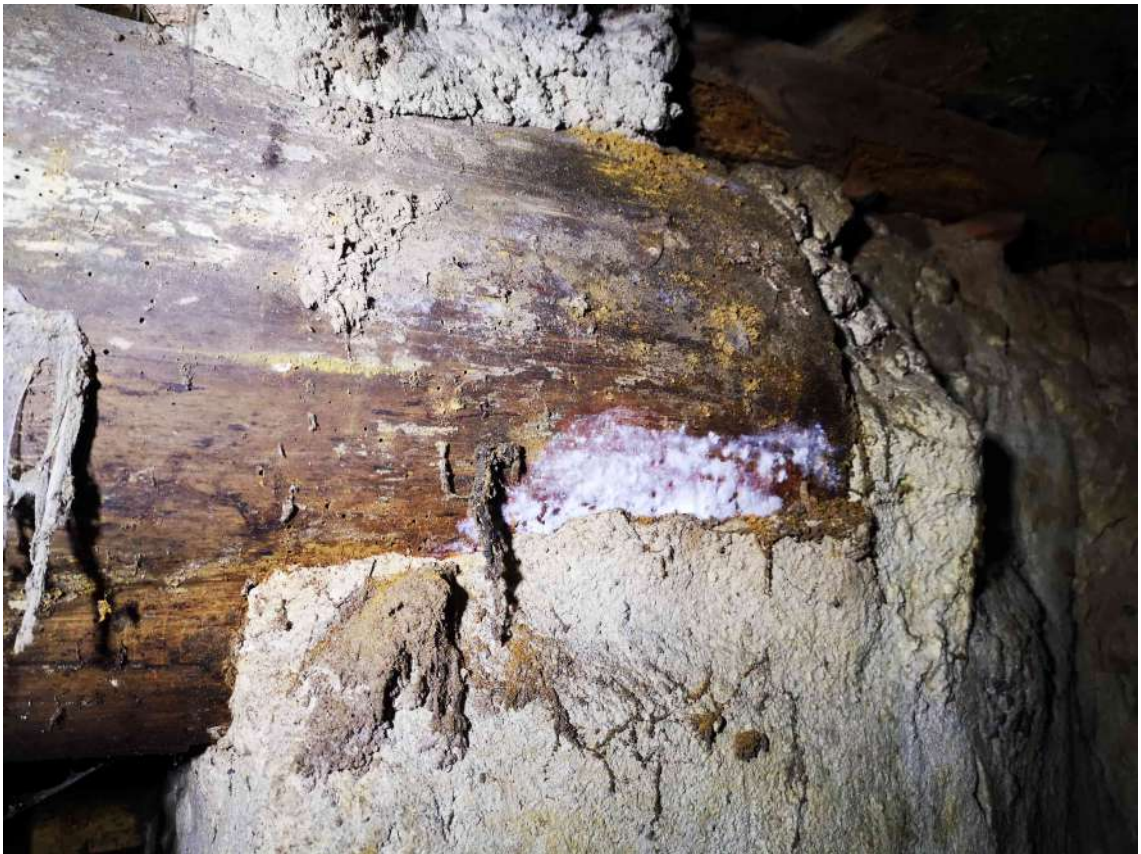
36.fotoattēls

Satrupējuši grīdas dēļi un 1.stāva nesošo sienu posmi.

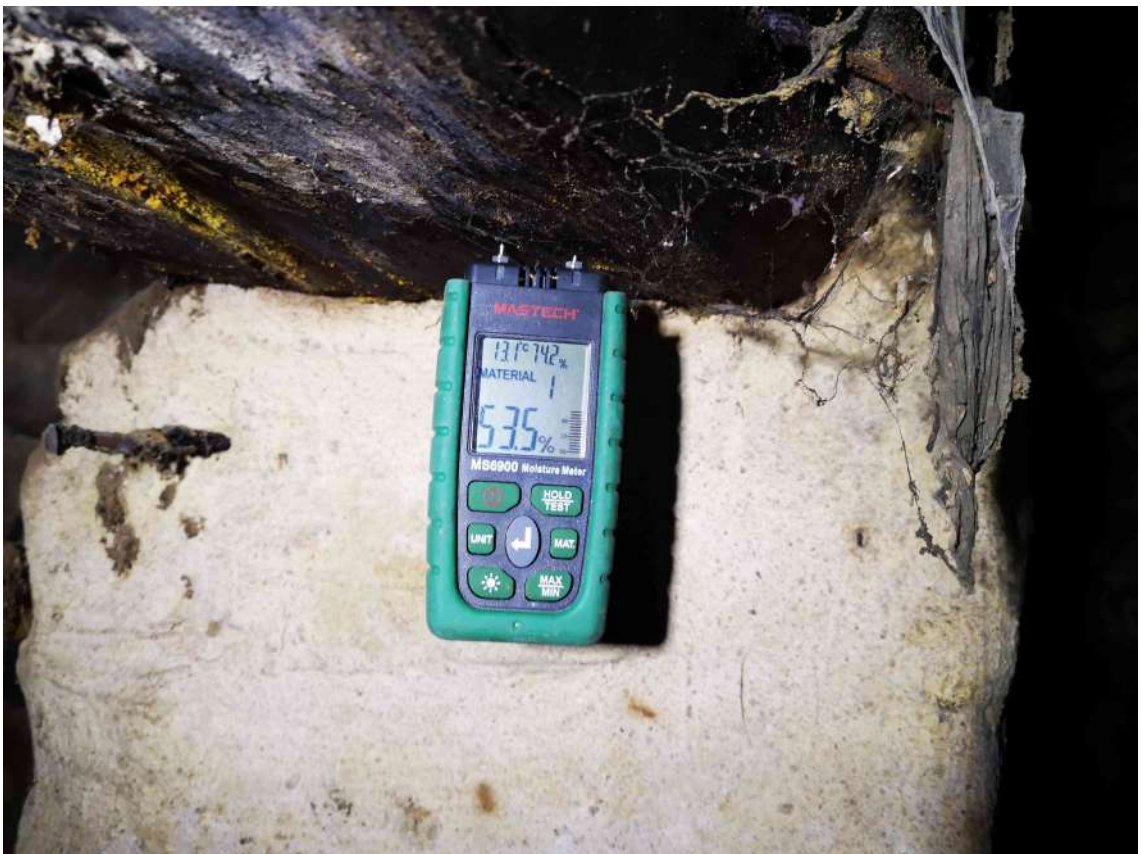
37.fotoattēls

Pagraba pārseguma pasijas balstmezlā aktīva trupes sēne.

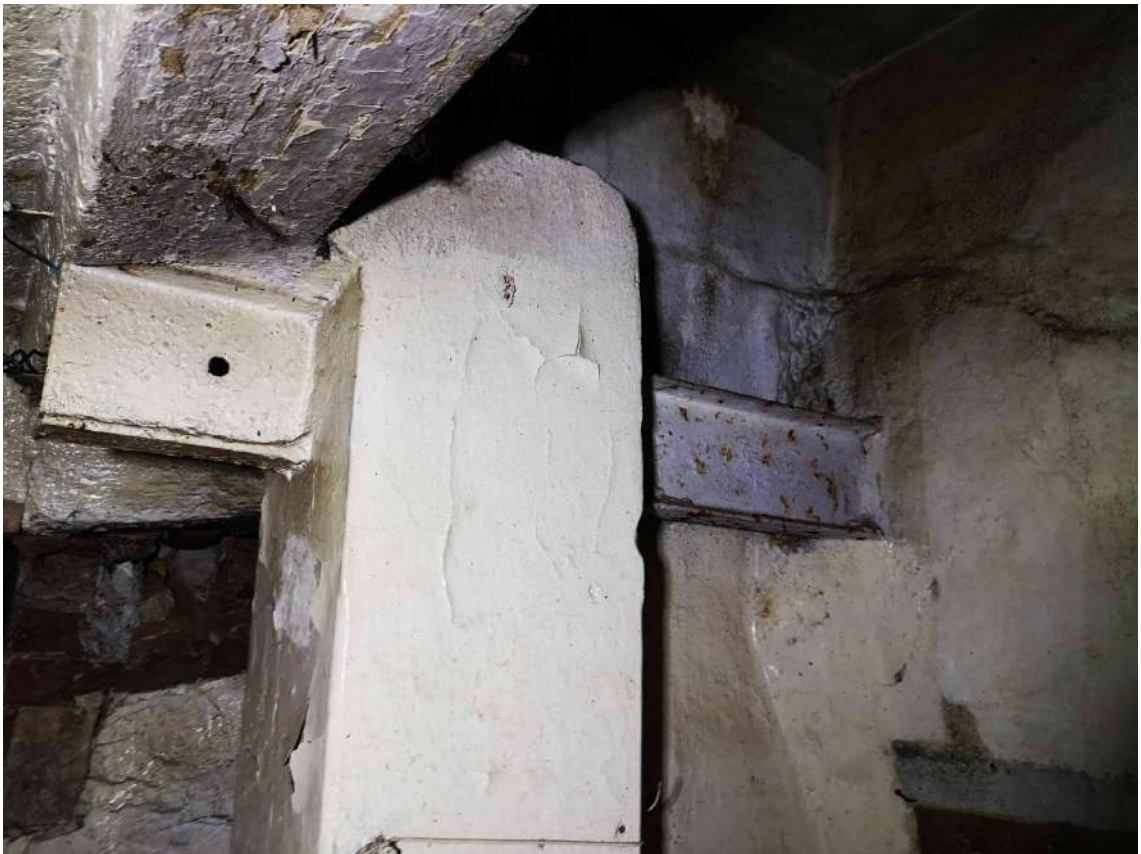
40.fotoattēls  
1.stāva griestu un sienu apdares bojājumi.

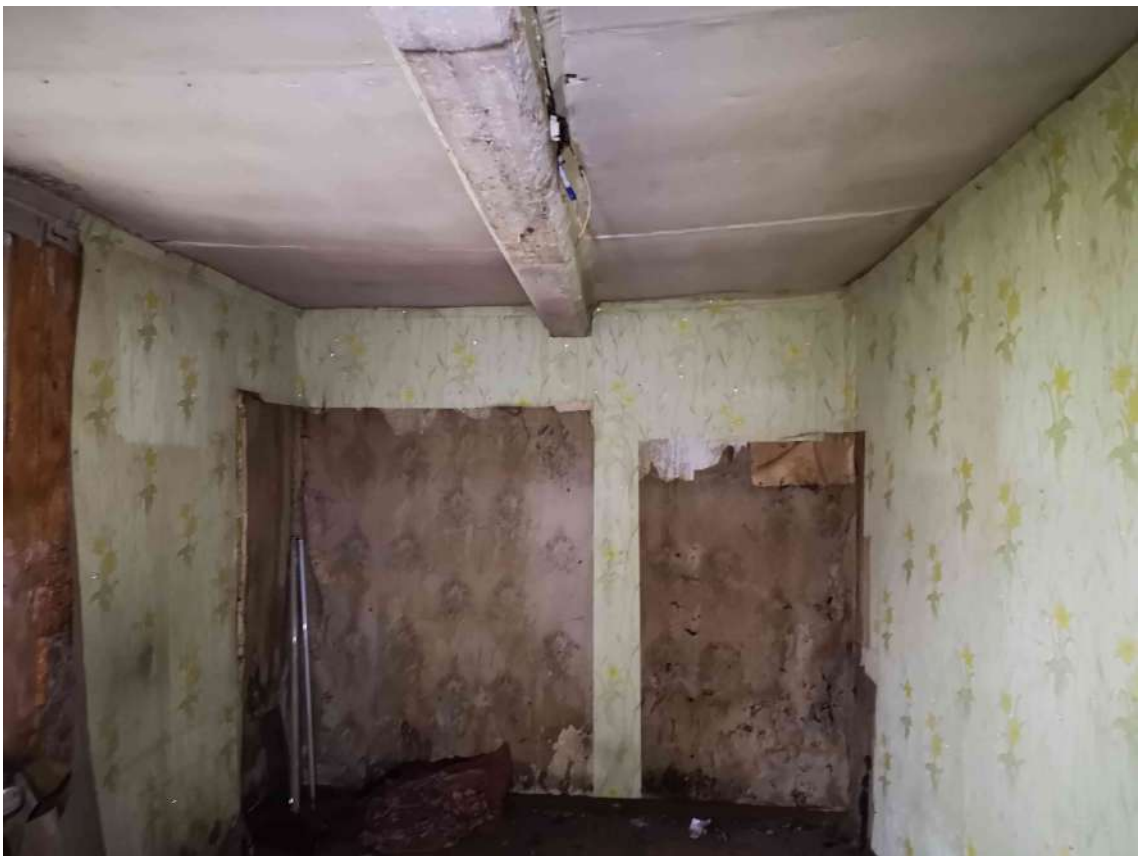
42.fotoattēls  
Satrupējusi triniņi liktu dēļu griestu konstrukcija virs pārseguma pasijas.

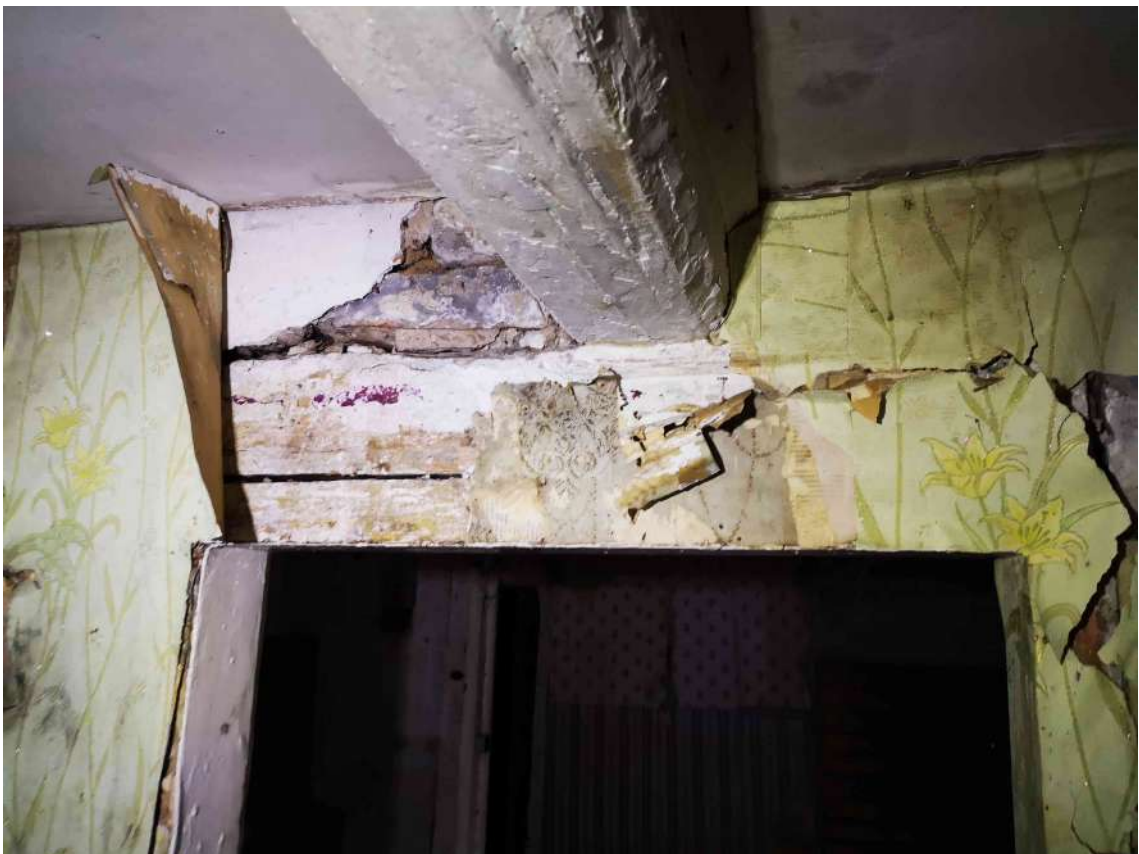
43.fotoattēls  
1.stāva pārseguma pasija. Griestu apdares/pārseguma(?) deformācijas.

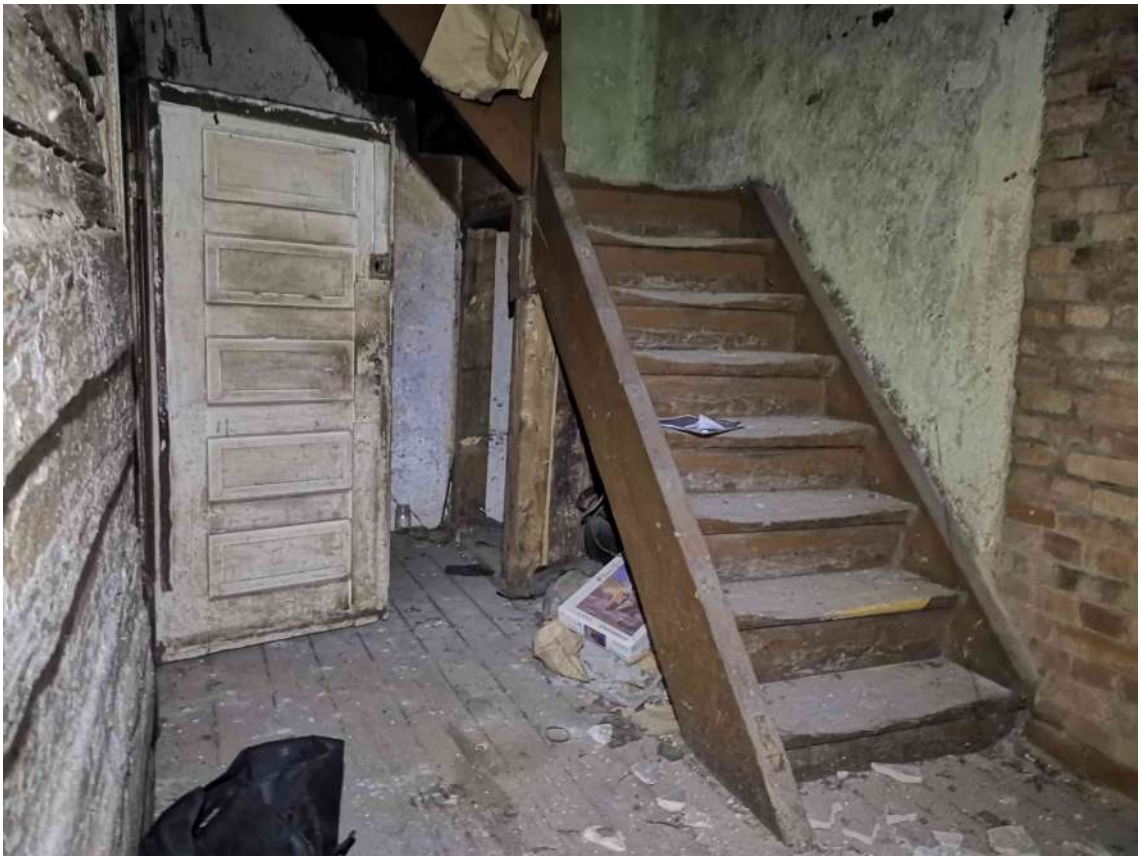
46.fotoattēls  
1.stāva starpsienas  
deformācijas. Nobīdes no  
vertikalitātes.

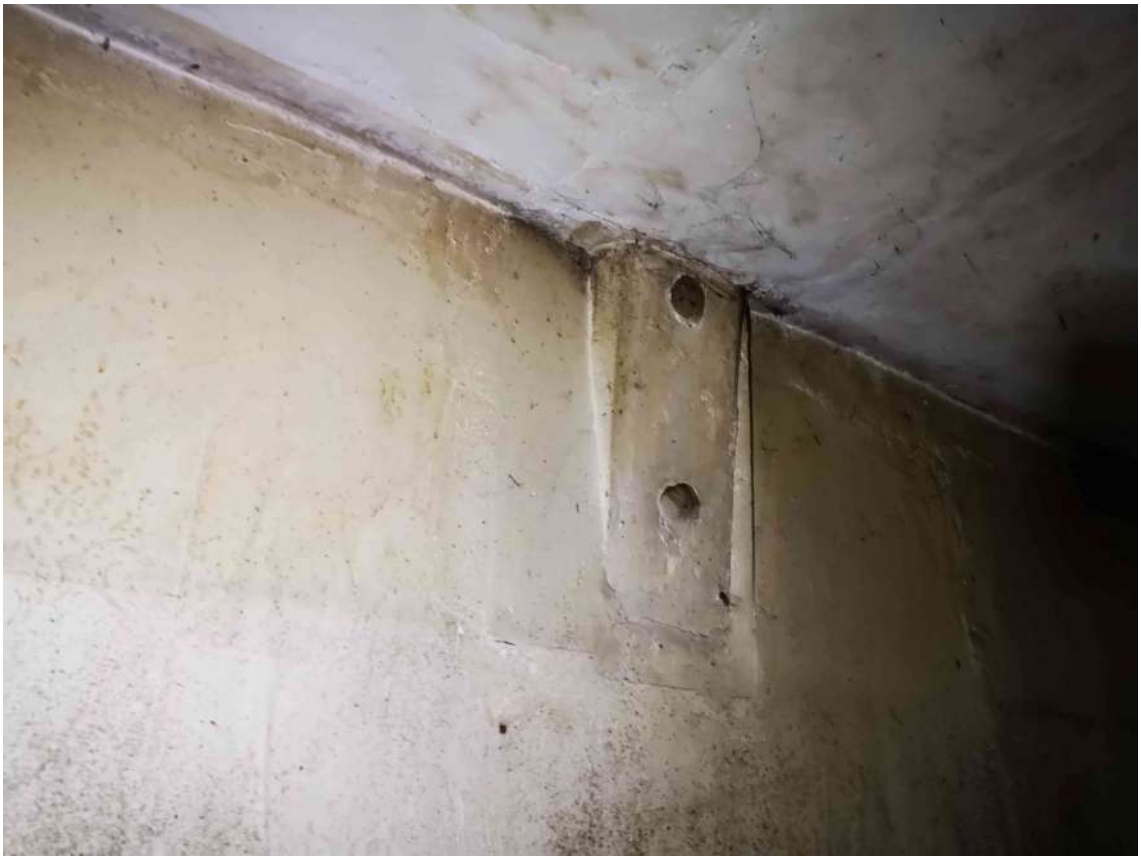
48.fotoattēls  
1.stāva sienas sēšanās plaisa.

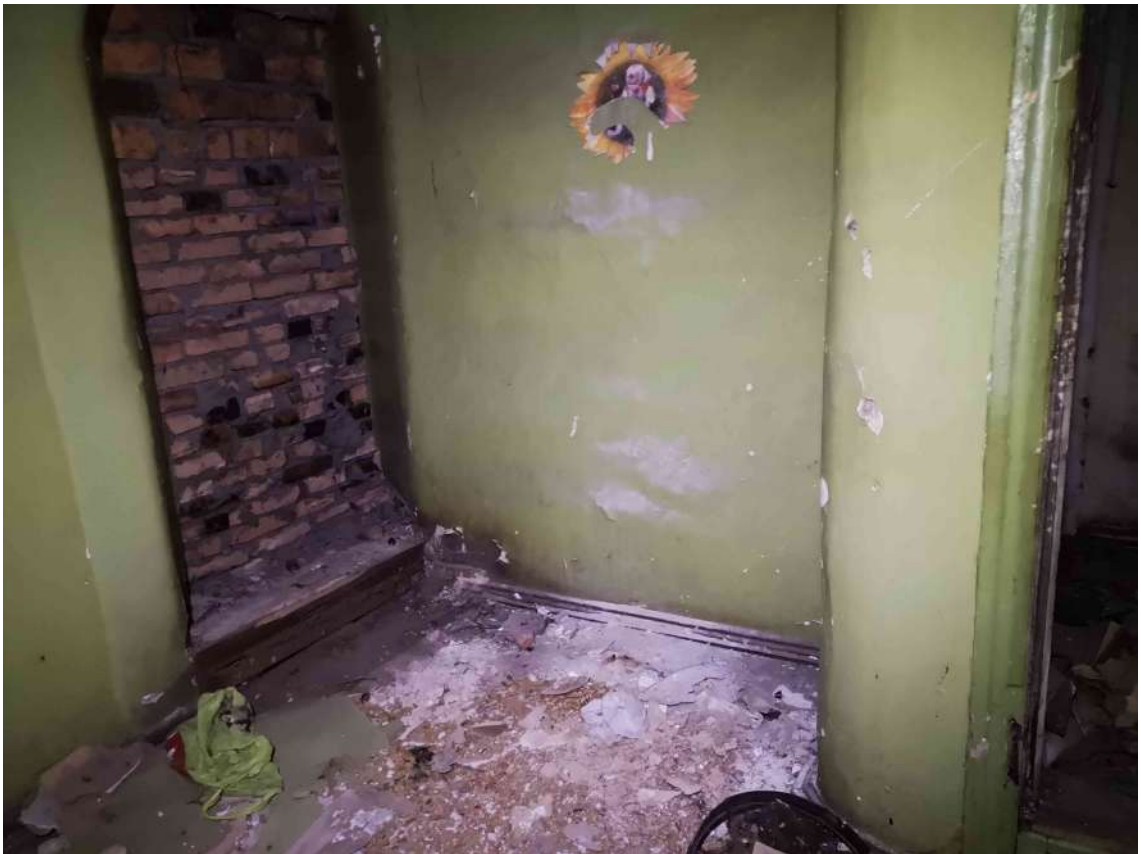
50.fotoattēls  
Izdemolētas plīts konstrukcijas 2.stāvā.

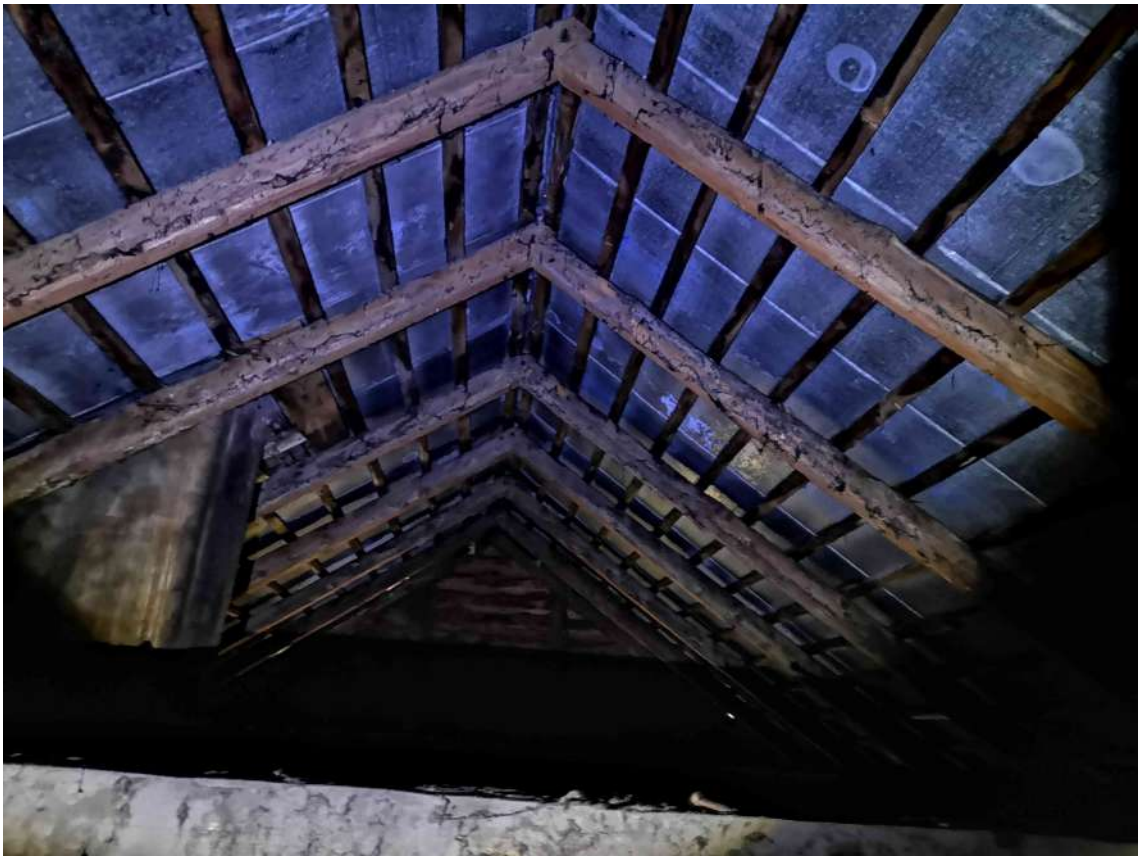
66.fotoattēls  
Jumta konstrukciju kopskats. Lokāli deformēti augšējie kopturi.

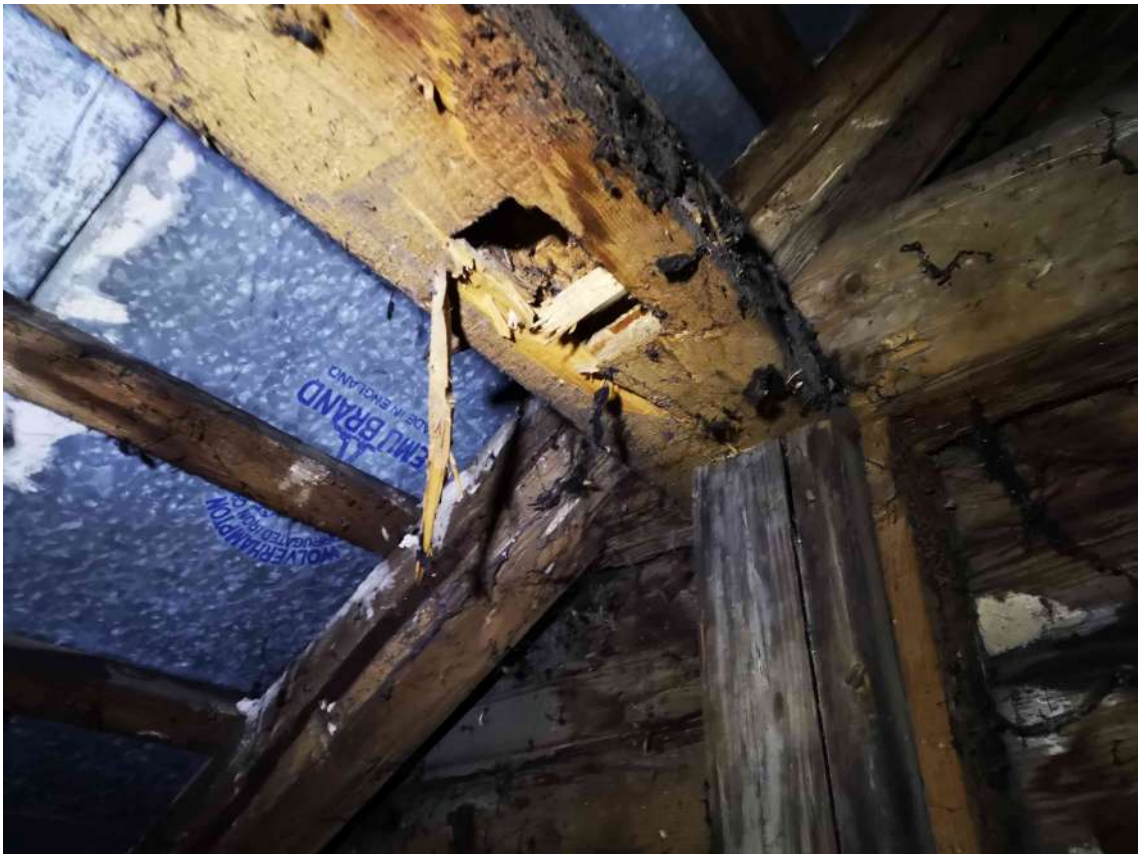
70.fotoattēls  
Spāru balstmezgls. Starpsiju aizpildījums ar sūnām.

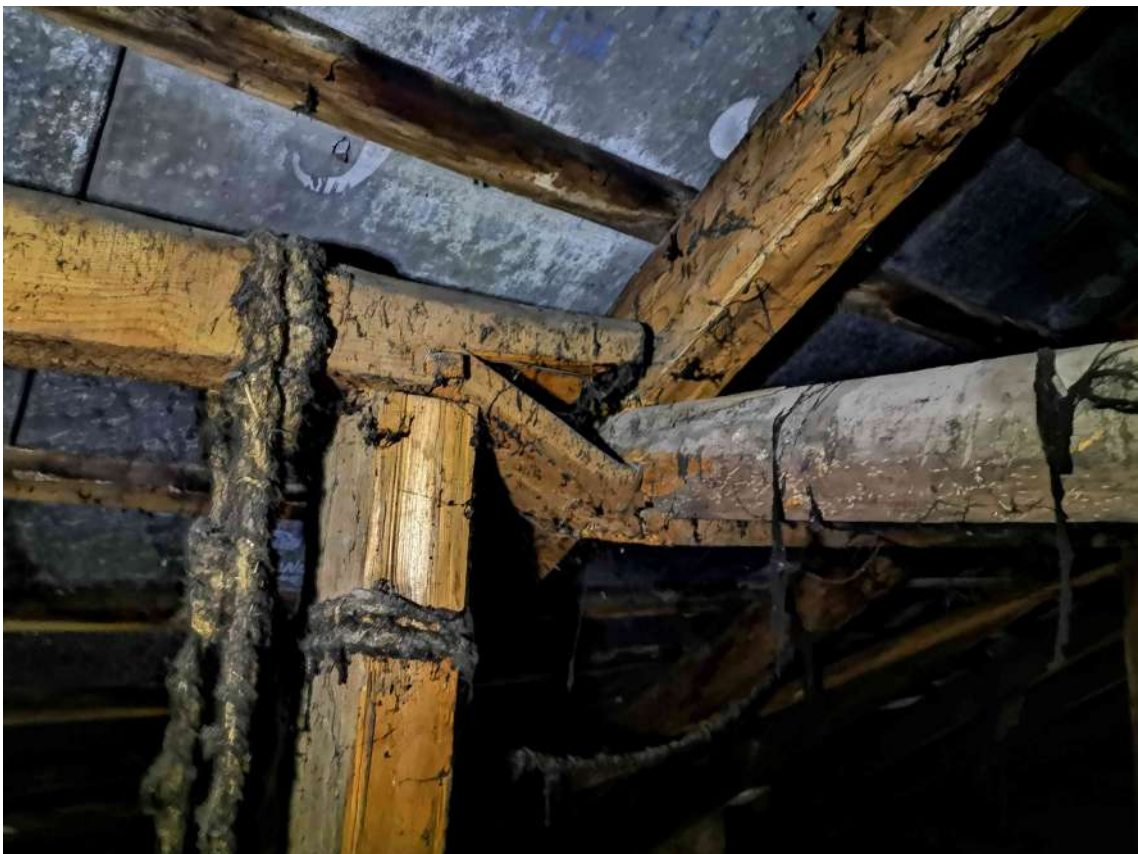
71.fotoattēls  
Lokāli demontēts jumta krēsla atgāžņa/stata mezgls.

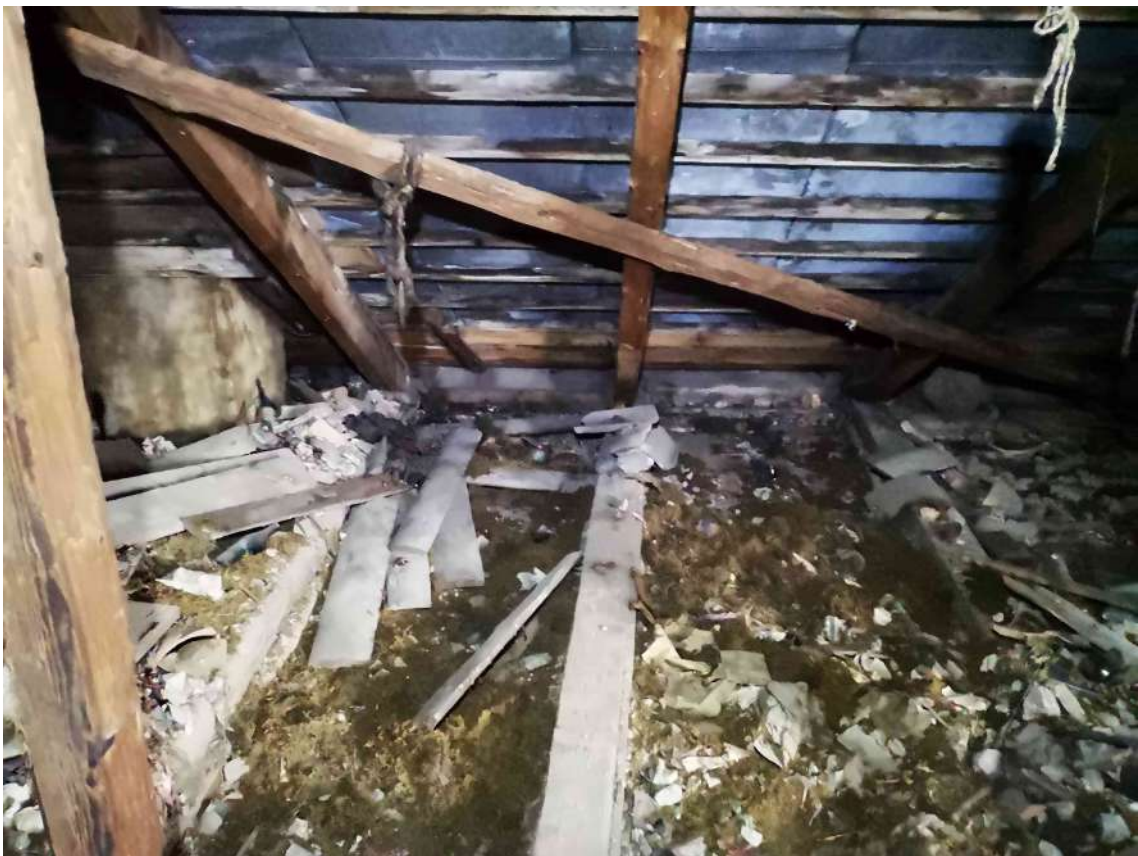
72.fotoattēls  
Deformēts jumta krēsla augšējā koptura/saišķa balstmezglis.

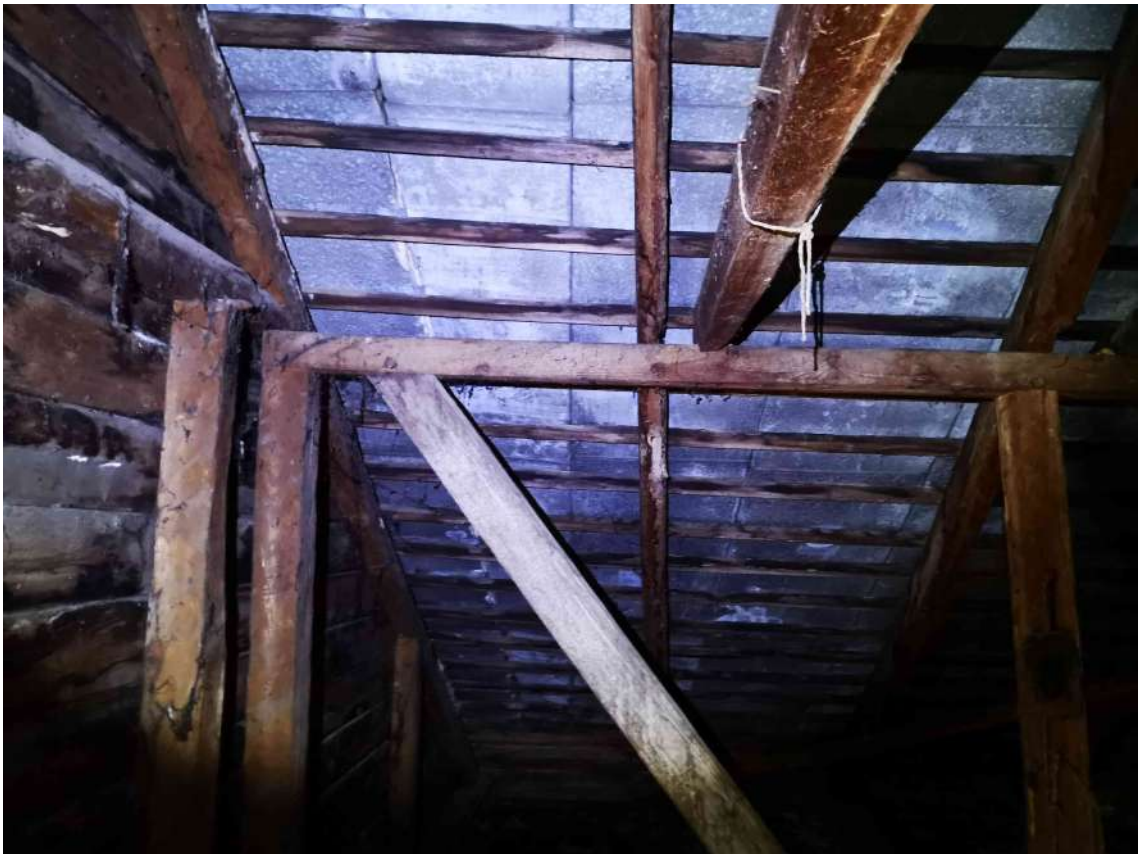
74.fotoattēls  
Deformējies spāru/saišķa savienojuma mezgls.
