Ēka Bauskā, Plūdoņa ielā 15

## Arhitektoniski mākslinieciskā inventarizācija

Bauska, 2017

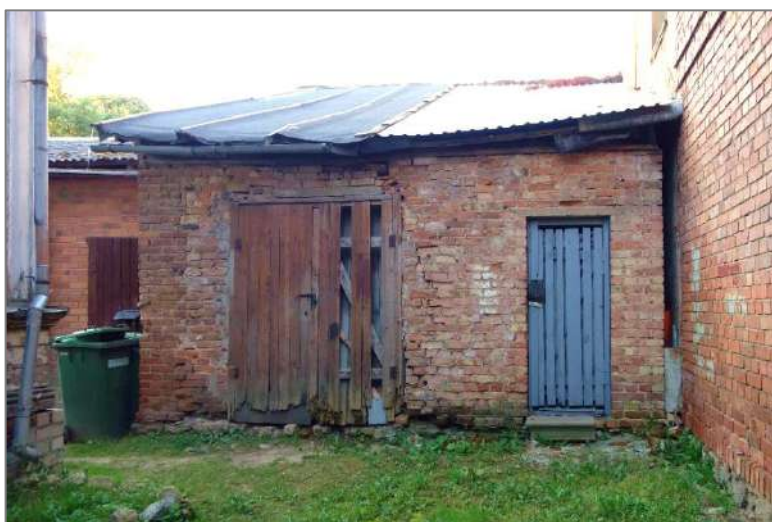
1939. gada attēlā fiksēta arī vēl tagad pastāvošā, taču jau stipri pārbūvētā saimniecības ēka gruntsgabala dziļumā, pagalmā. Miniaturā neapmestu ķieģeļu ēka ar vienu lodziņu, dēļu durvīm un plašu vēdināmu pažobeli, iespējams, kalpojusi kā vieta malkas uzglabāšanai, un, varbūt, arī kā sētnieka dzīvoklis. Ēciņai bijis māla dakstiņu jumts, un tā bijusi apkurināma.

17. attēls.  
Ēkas Plūdoņa ielā 15  
sēts nams,  
2017. gada foto.

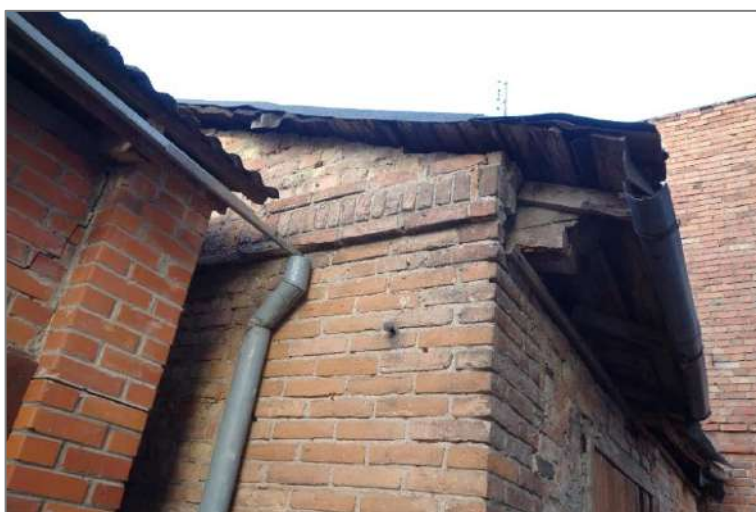
18. attēls.  
Ēkas Plūdoņa ielā 15  
sēts nams,  
2017. gada foto.  
Redzama ēkas R fasādes  
dekoratīvā apdare.

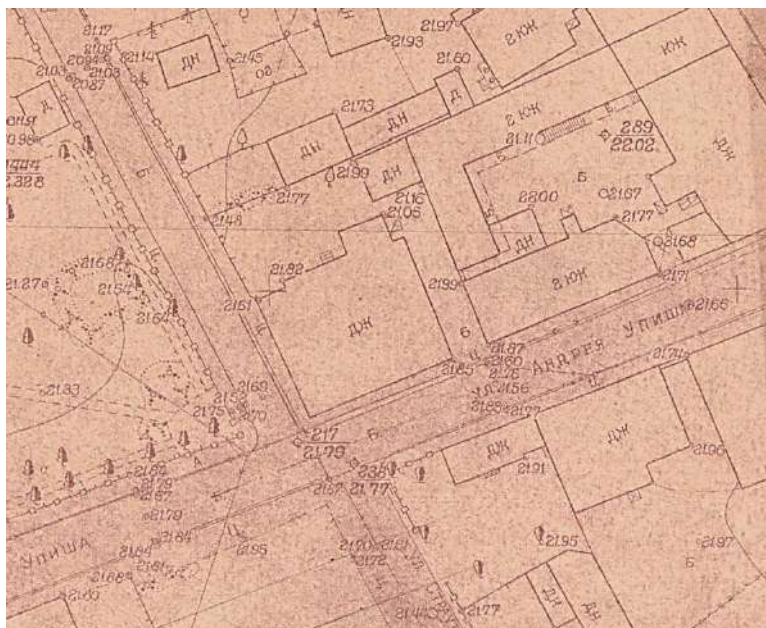
19. attēls.

Ēku izvietojums gruntsgabālā 1956. gadā.

Plānā atzīmēts, ka ēka Plūdoņa ielā 15 ir dzīvojama koka celtne (ДЖ). Ēkas plāns atšķiras no tagad pastāvošā – vēl nav nojaukta celtnes daļa, kas tika nojaukta pirms 1974. gada. Pagalmā attēlota vēl kāda koka nedzīvojama ēka (ДН).

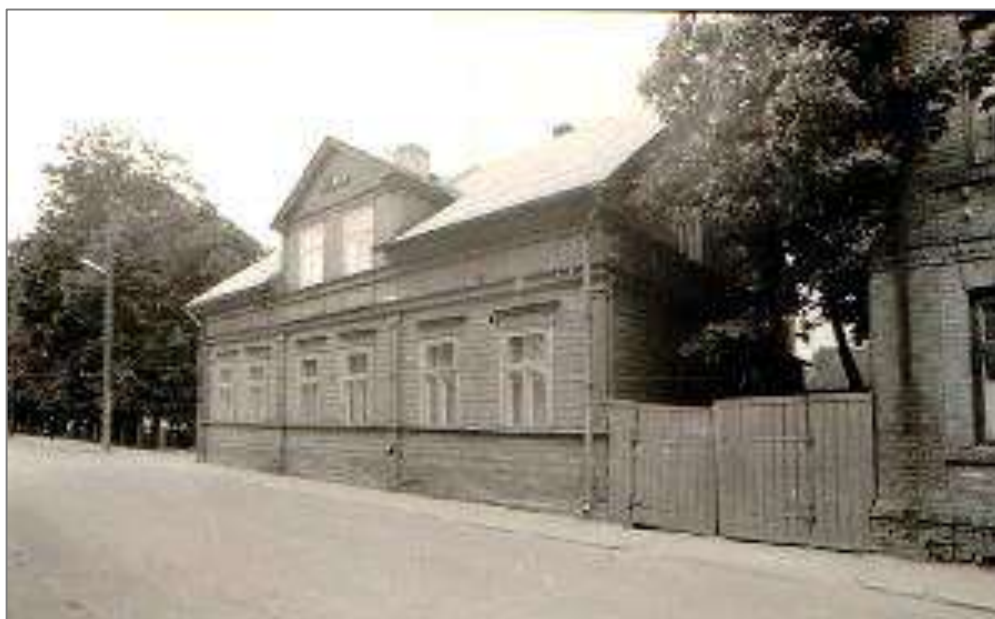
Attēlos redzams, ka abas ārdurvis pret tagadējo Strautnieku ielu un Plūdoņa ielu aizbūvētas, to vietā ierīkojot logus. Jauns papildus logs izbūvēts arī ēkas R fasādē. Tāpat likvidēti arī visi pirmā stāva logu slēgi. Pārbūvē nomainīts jumta segums, uzklājot uz jumta tur vēl tagad esošās azbestcements loksnes.

20. attēls. Ēka Plūdoņa ielā 15, 20. gs. 70. gadu foto.

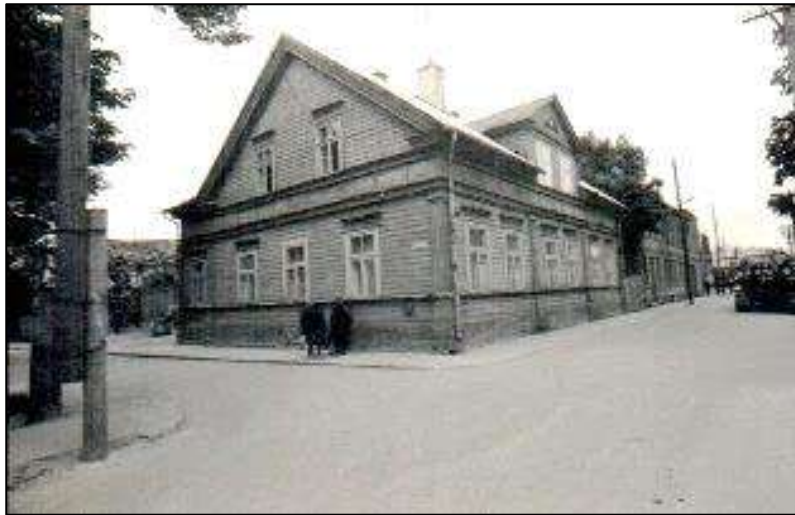
21. attēls.  
Ēka Plūdoņa ielā 15,  
20. gadsimta 70. gadu foto.  
VKPAI PDC,  
*Bauskas vecpilsētas lieta*

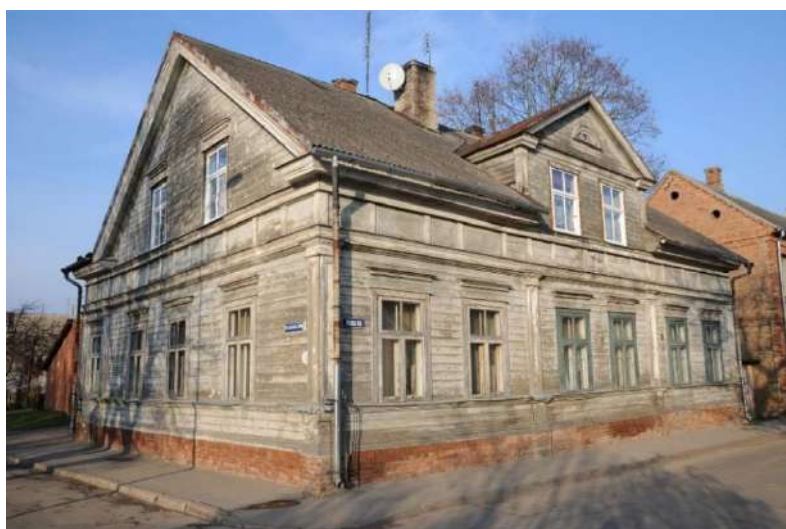
Pēc minētā laika būtiskas izmaiņas ēkas veidolā nav fiksētas, vienīgi laikā no 2008. līdz 2015. gadam 1971. gada koka logi tās fasādēs nomainīti pret baltiem dažāda dizaina PVC logiem.

23. attēls.  
Ēka Plūdoņa ielā 15,  
2013. gada foto.

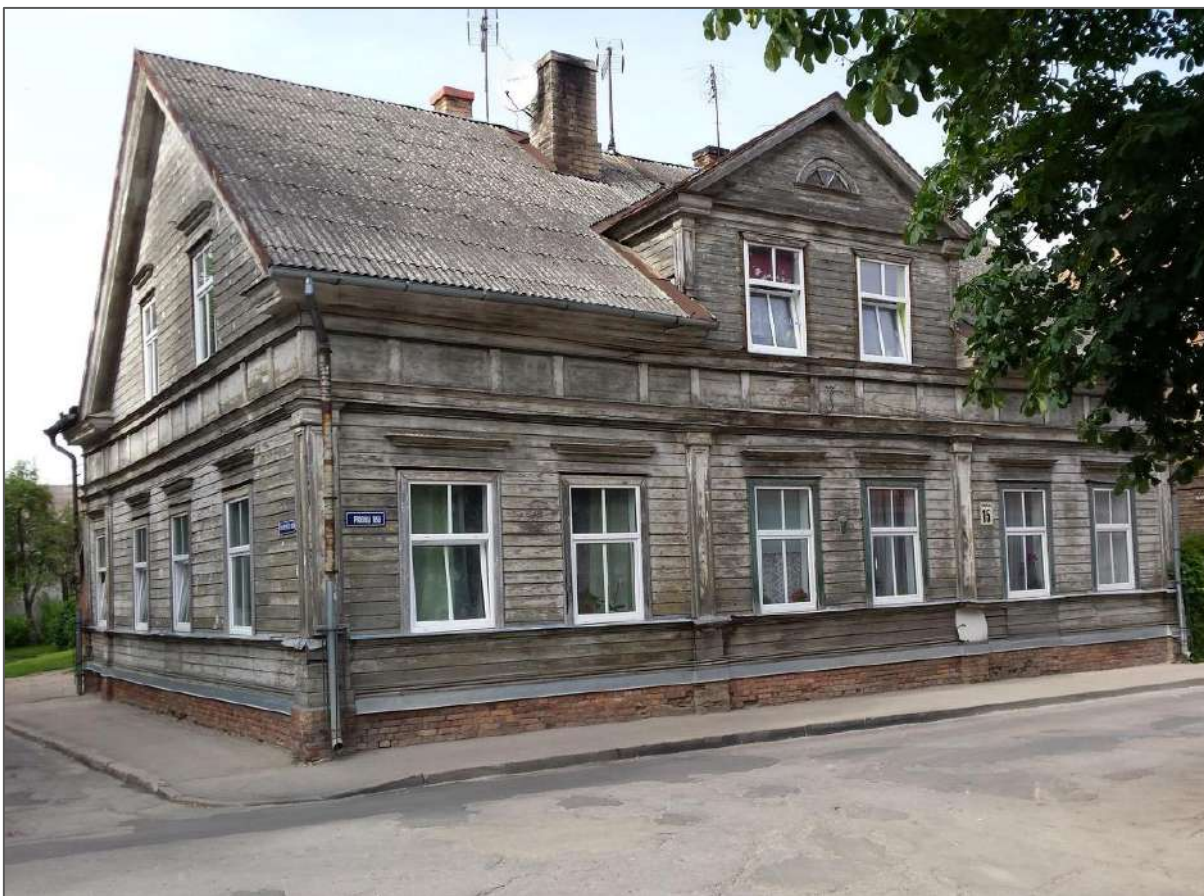
24. attēls. Ēka Plūdoņa ielā 15, D fasāde, kopskats uz ZA.

Pašreizējais ēkas Plūdoņa ielā 15 apjoms kopumā ir tāds, kāds tas bija jau pēc ēkas uzcelšanas 19. gadsimta 80. gados. Izstiepta taisnstūra formas vienstāva koka ēka ar mezonīna izbūvi D fasādes centrā, celta uz ķieģeļu pamatiem, orientēta ar garāko fasādi pret Plūdoņa ielu. Iespējams, ka mezonīns uzcelts jau pēc ēkas pamatapjoma būvniecības, uz ko netieši norāda fakts, ka ēkas dzega mezonīna daļā ir pārzāģēta. Nelielas ēkas pārbūves veiktas 20. gadsimta 20. gados, bet būtisks remonts, kura ietvaros notikusi arī tās pārplānošana, – ap 1971./1972. gadu.

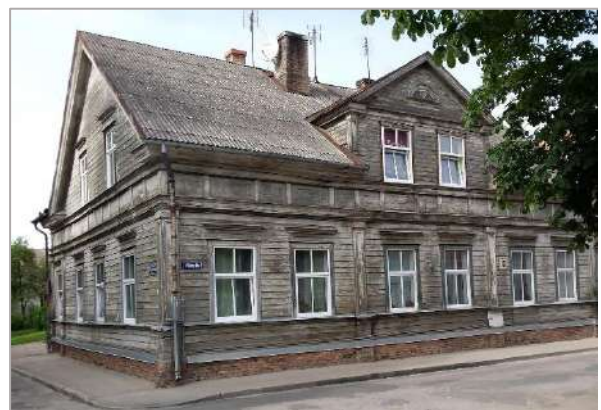
28. attēls. Skats uz ēkas D fasādi 2017. gadā

Šo piezēmto iespaidu vēl vairāk pastiprina apakšējam apšuvuma dēlim ēkas D un A fasādēs pienaglotais cinkotā skārda lāsenis, kas pilnībā nosedz virspamatu augšējo ķieģeļu rindu.

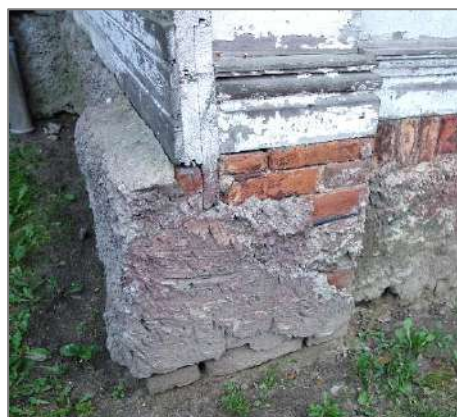
30. attēls.  
Ēka Plūdoņa ielā 15,  
skats uz virspamatiem A fasādē.

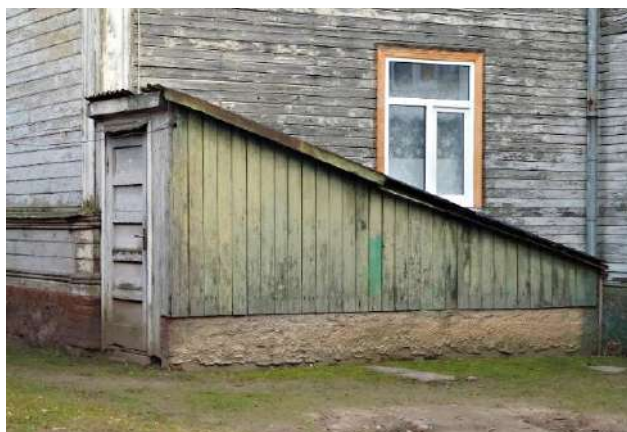
32. attēls.  
20. gs. 70. gados būvētā noeja uz pagrabu ēkas Z pusē.

Zem vienas ēkas daļas atrodas **pagrabs**. Visticamāk, arī sākotnēji ieeja pagrabā bijusi ēkas Z pusē, bet, kāda tā izskatījies, nav zināms. Pēc 1971. gada remonta un pārplānošanas izveidota slīpa, segta noeja pagrabā ar betonētiem pamatiem un kāpnēm, kura daļēji aizsedz Z fasādes dekoratīvo apdari.

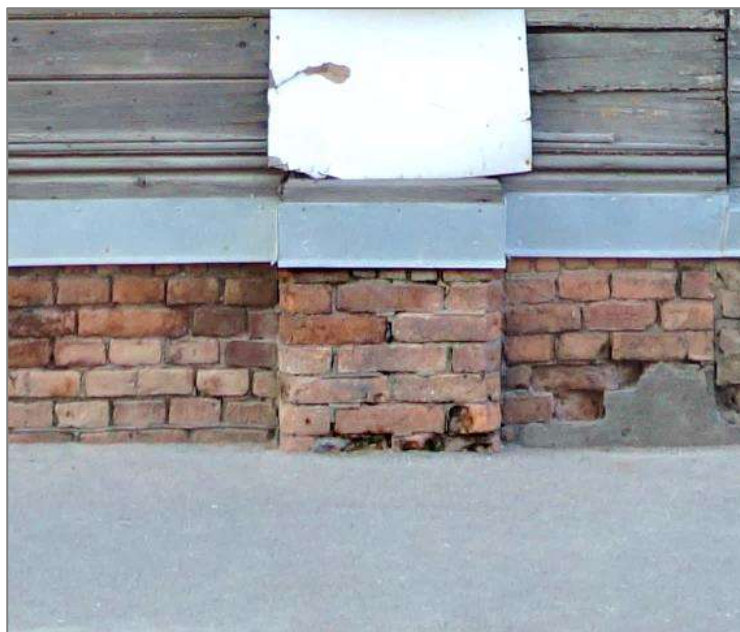
34. attēls.

Ēkas virspamati D fasādē atkārtoti izvirzīto pilastru konfigurāciju. Zem pilastrīem izvirzītajā daļā malējie ķieģeļi ir ar stūru nošļaupumiem. Virspamati mūrēti no sarkanīgas nokrāsas māla ķieģeļiem, kas jau sākotnēji bijuši neapmesti, ar dekoratīvi izvilktām šuvēm.

D fasādē šis izšuvums gan lielos laukumos zudis.

Sākotnēji ēkas virspamati bijuši nedaudz izvirzīti, salīdzinot ar koka apdares daļu, kā tas redzams ēkas A fasādē. Ja tas tehniski nepieciešams, veicot fasādes renovāciju, neliels skārda lāsenis būtu uzstrādājams tieši virs virspamatiem, bet zem koka profiljoslas.

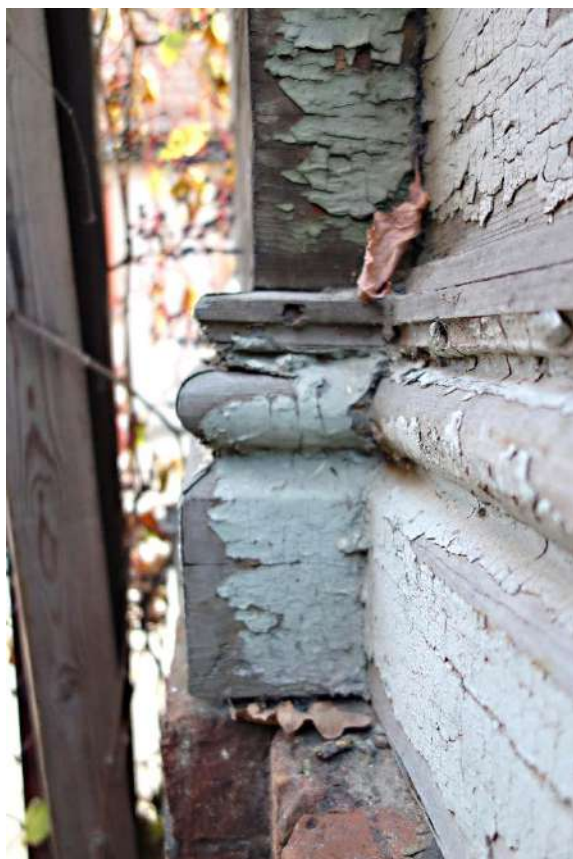
35. attēls.

D fasādē virspamatu un pirmās profiljoslas sadures vieta nosepta ar cinkota skārda joslu, kāda šeit vēsturiski nav bijusi. Pašreizējā situācijā tā, iespējams, nepieciešama, lai novērstu mitruma iekļūšanu, tomēr, veicot ēkas fasāžu renovāciju, būtu nepieciešams salabot profiljoslu un demontēt skārda sloksni, kas kropļo mājas proporcijas.

Virspamatus un pirmo stāvu nodalošās profiljoslas fragments ēkas DR stūrī, skats uz Z

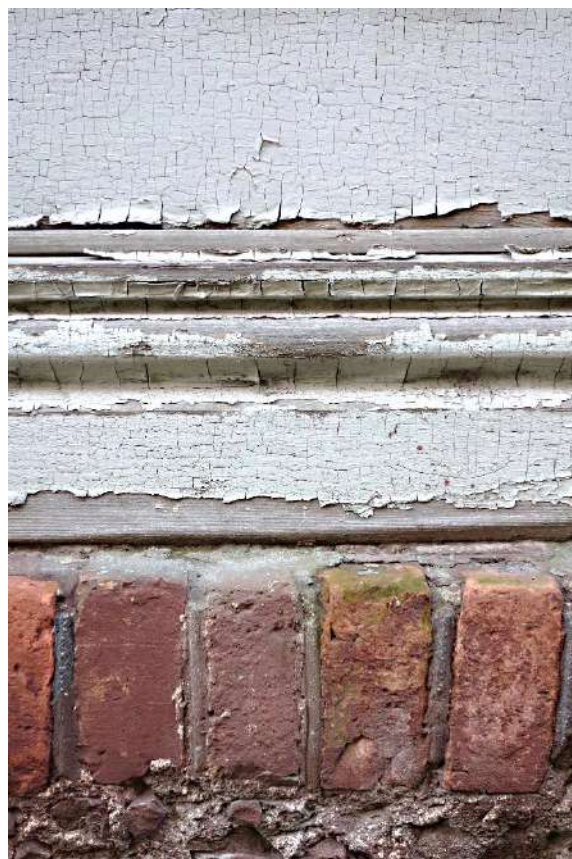
36. attēls.

Virspamatus un pirmo stāvu nodalošās profiljoslas fragments ēkas R fasādē, skats uz A.

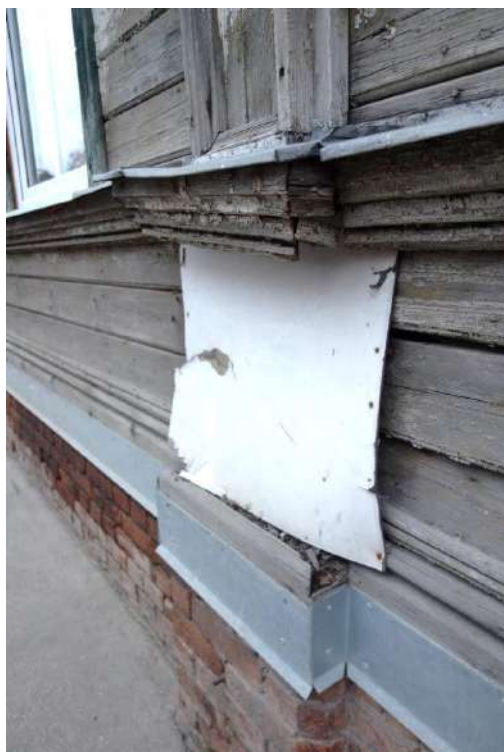
37. attēls.

Bojātā pilastra bāze ēkas D fasādē starp logailām L1/1- un L1/11, skats uz R/ZR.

Ar profiljoslām norobežotajā daļā zem pilastriem no apdares dēļiem izbūvētas vienkāršas, nedaudz izvirzītas kastes formas bāzes. D fasādē saglabājušās bāzes abiem stūru pilastriem, kā arī vienam pilastram fasādes plaknē. Otra pilastra bāze zudusi, bet bojātā vieta nosepta ar presētu kartona plāksni.

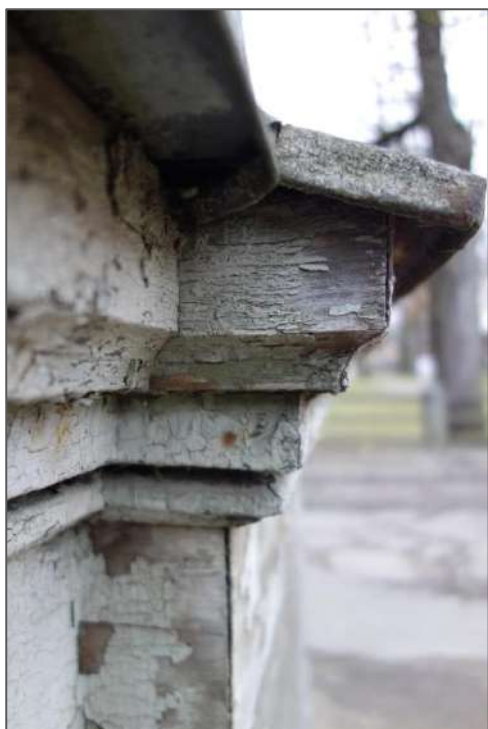
39. attēls.  
Trīspakāpju profiljoslas sānskats,  
skats uz R.

Tieši zem logailām stiprināta otra trīspakāpju dekoratīva profiljosla (rasējumu skat. sadaļā Shēmas, rekonstrukcijas, uzmērījumi), kura virspusē segta ar biezu cinkota skārda lāseni. D fasādē sākotnējais lāsenis saglabājies fragmentāri; zem logiem tas nomainīts ar ievērojami plānāku skārdu.

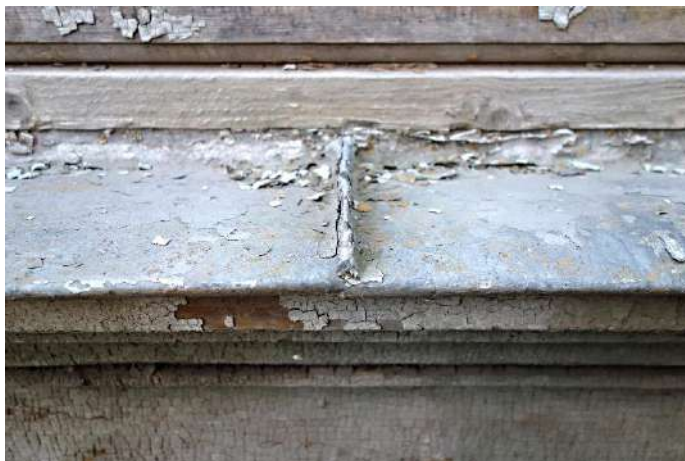
38. attēls.  
Sākotnējais skārda lasmenis virs trīspakāpju profiljoslas.

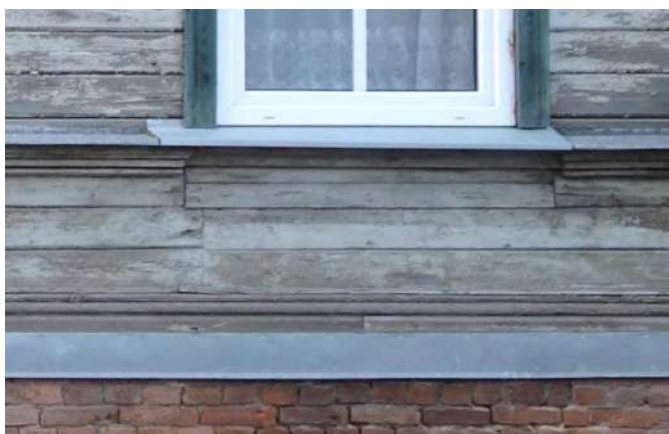
40. attēls.  
Trīspakāpju profiljoslas bojājums D fasādē  
zem loga L1/5, skats uz Z.

Abas profiljoslas D fasādē saglabājušas daļēji.

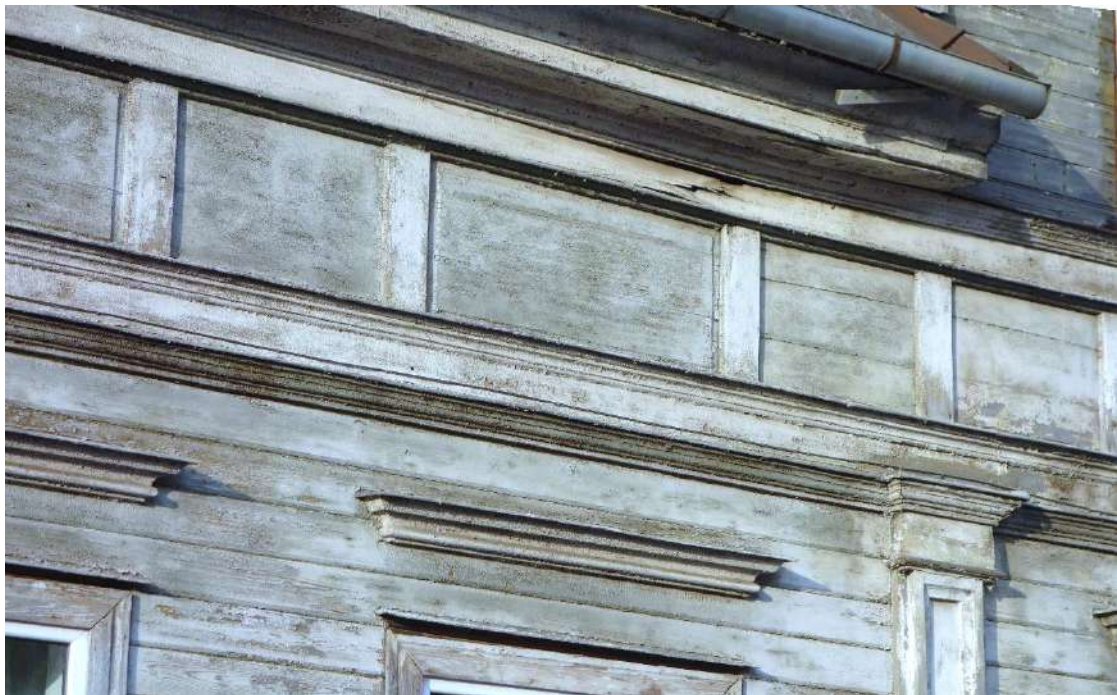
43. attēls.

D fasādi trīs vienādās daļās dala četri no fasādes izvirzīti rāmja pildīņa konstrukcijas pilastri, kurus no to kastes veida bāzēm nodala daudzpakāpju profiljosla. Virs pilastriem esošā starpdzega atdala platu antablementa daļu, kuru vertikālas plankas dala nevienāda izmēra laukumos. Katru no šiem laukumiem veido biezi, ierāmējuma plankās iestrādāti dēļi, kuri fasādes pusē noslīpināti, veidojot lēzenu piramīdas formu (tā saukto dimanta rustu). Platākajiem pildīņiem pa perimetru izveidots arī to ierāmējošs iedziļinājums.

D fasādes fragments, kurā redzama antablementa josla ar lēzenas piramīdas formā veidotu pildīņu dekoru, starpdzegas un logu sandriki.

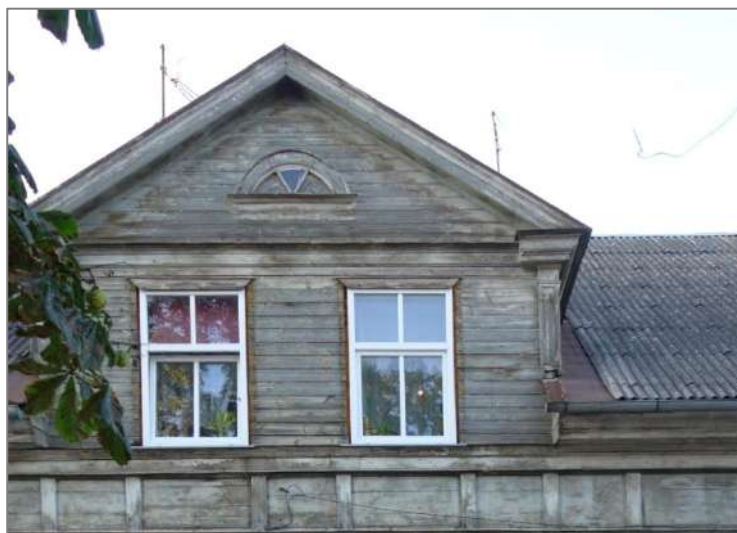
44. attēls.  
Skats uz mezonīna izbūvi ēkas D fasādē.

Ar plastisku koka apdari rotāts arī mezonīns, kura abus sānus ietver analogas formas, tikai mazāki nekā pirmajā stāvā, pilastrī, bet jumtgali noslēdz profilēta kastes dzega. Mezonīna logi ir mazāki nekā pirmā stāva, un arī tos sākotnēji ietvērušas profilētas apmales. Pusloka formas lodziņš bēniņu izgaismošanai ar profilētu palodzi saglabājies sākotnējais.

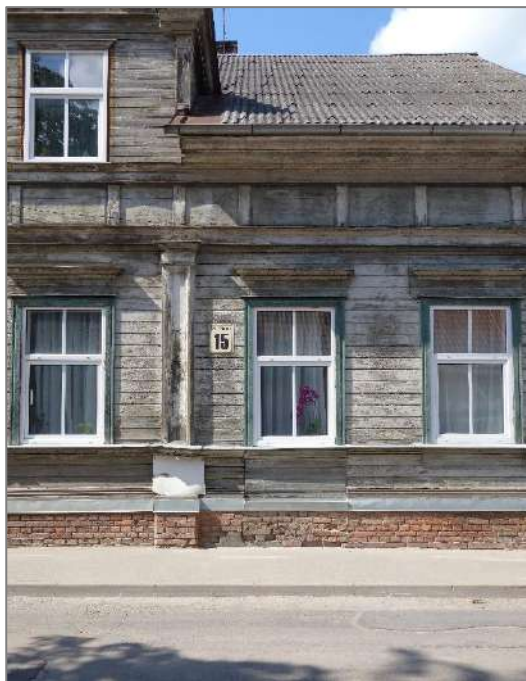
20. gadsimta 20. gados D fasādē ēkā darbojošās frizētavas vajadzībām bija izveidota atsevišķa ieeja tieši no ielas. 1971. gadā tā aizbūvēta, atjaunojot fasādes sākotnējo veidolu. Aizbūvēto vietu joprojām uzrāda gan atšķirīgie ķieģeļi virspamatu daļā, gan “ielāps” fasādes apšuvumā, kam izmantoti dēļi bez profilējuma. Aizbūvētajā vietā nav atjaunotas arī profiljoslas virs pamatiem un zem loga.

46., 47. attēls. D fasādes fragmenti ar bojājumu vietām – bojāto pilastra bāzi, kas aizsegta ar kartonu, un trūkstošajā profiljoslām zem loga Nr. L1/6.

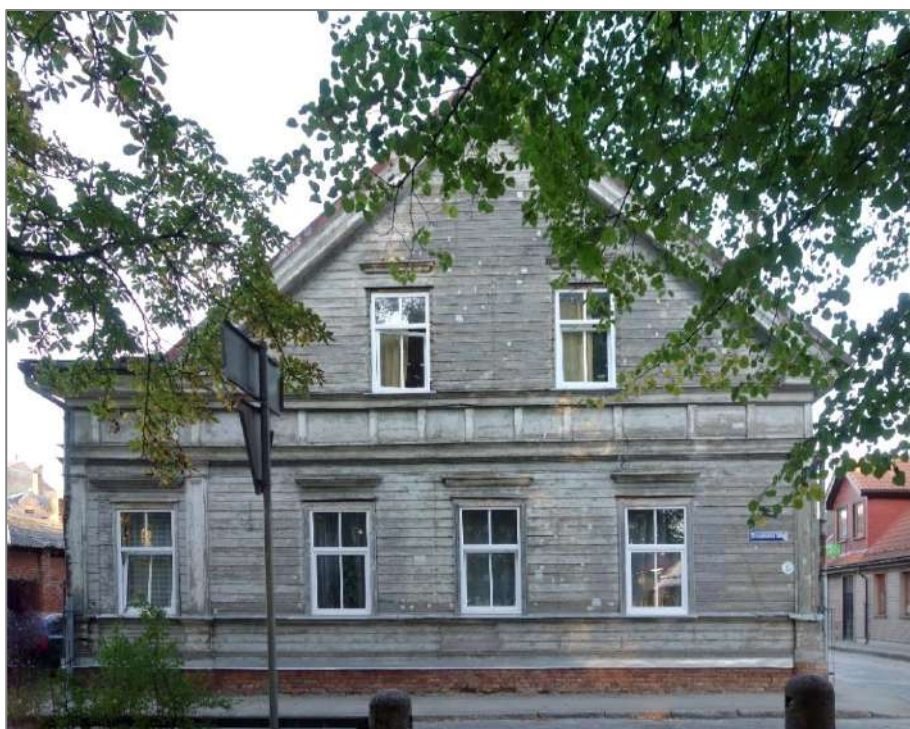
48. attēls.  
Skats uz ēkas R fasādi.

Pret Baznīcas dārzu un Strautnieku ielu vērstās **ēkas R fasādes** apdare ir līdzīga kā D fasādē: ar profillīstēm virs virspamatiem un palodžu līmenī, ar pilastriem ēkas stūros un logus rotājošiem dekoratīvajiem elementiem. Arī šo fasādi rotā dekoratīvi veidota antablementa daļa, bet jumtgali vainago bagātīgi profilēta dzega. Fasādes pirmā stāva līmenī šobrīd izvietoti četri logi, jumtgale – vēl divi.

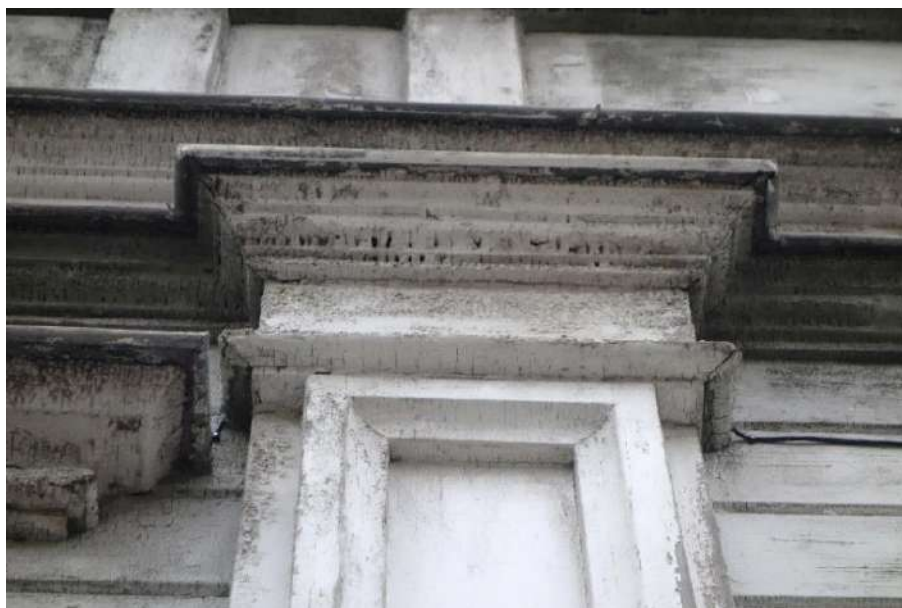
49. attēls.  
Skats uz pilastra  
augšdaļu ēkas R  
fasādē.

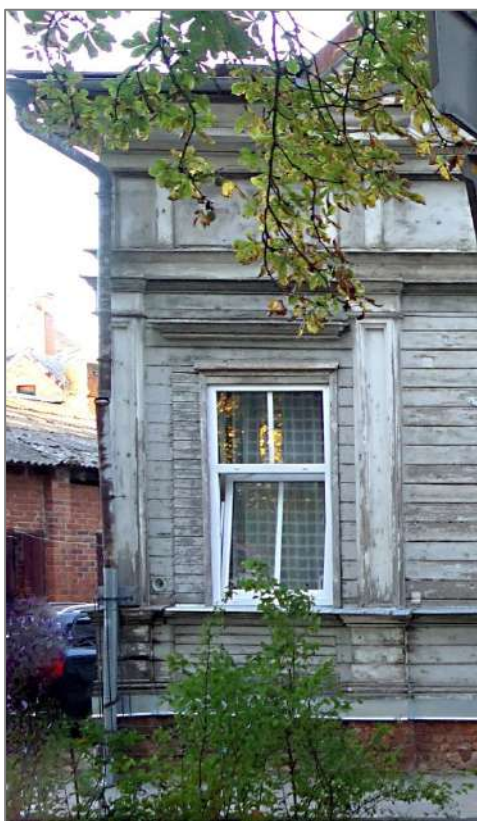
50. attēls.  
Sākotnējo durvju vieta ēkas R fasādē, skats uz A.

Laika gaitā R fasādē veiktas vairākas būtiskas izmaiņas. Sākotnēji šajā fasādē, tās Z galā atradušās ēkas galvenās ieejas durvis, kuras akcentēja abpus tām novietoti pilastrī. 1971. gada remontā tās pārveidotas par logu, bet ieeja mājā pārvietota uz kādreizējo sētas ieeju Z pusē. Saglabājusies kādreizējā ārdurvju zvana detaļa, bet ailas apakšdaļa aizsegta ar apdares dēļiem, kas šaurāki par sākotnējiem un ir bez profilējuma.

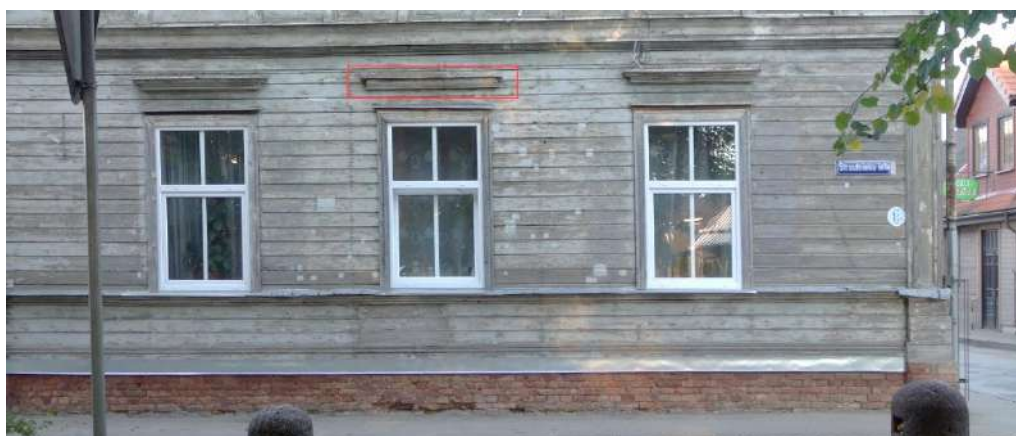
52. attēls.

Fasādes vidū 1971. gadā izveidots arī vēls viens jauns logs (L1/12), kura proporcijas atbilst vēsturiskajiem logiem, tomēr tā sandriks izgatavots atšķirīgs no vēsturiskajiem.

R fasādes fragments. Vidējais logs L1/12 izbūvēts 1971. gadā, lai izgaismotu jaunizveidoto dzīvokļa Nr. 1 virtuvi.

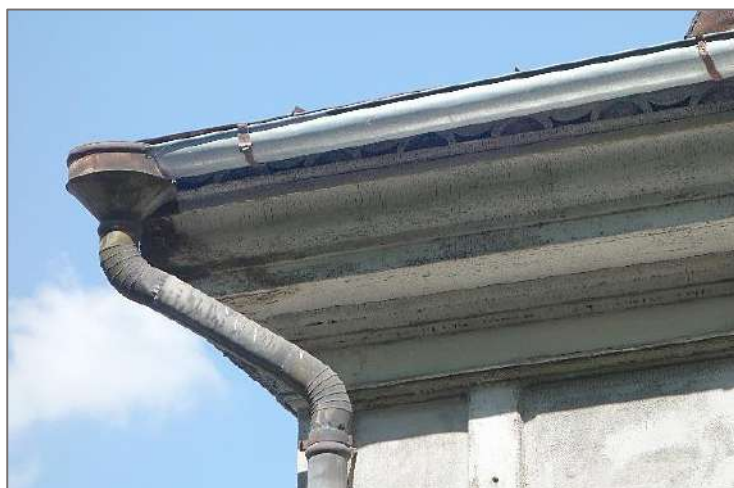
55. attēls.

Arī šajā fasādē saglabājusies sākotnējās lietus ūdens notekrenes augšējā daļa ar piltuvveida savācējkārbu, kā arī vēsturiskie notekcaurules stiprinājumi pie fasādes.

Sākotnējā ūdens notekrenes savācējkārbas ēkas R fasādes Z galā, skats uz A/ZA.

4. Ēka aprīkojama ar apaļām dzelzs skārda teknēm un notekcaurulēm. Vēlams tās stiprināt, atbilstoši vēsturiskiem paraugiem. Cik vien tas iespējams, jā saglabā autentiskās skārda detaļas – lāseņi, notekrenes, savācējķārbas, notekcauruļu vēsturiskos stiprinājumus

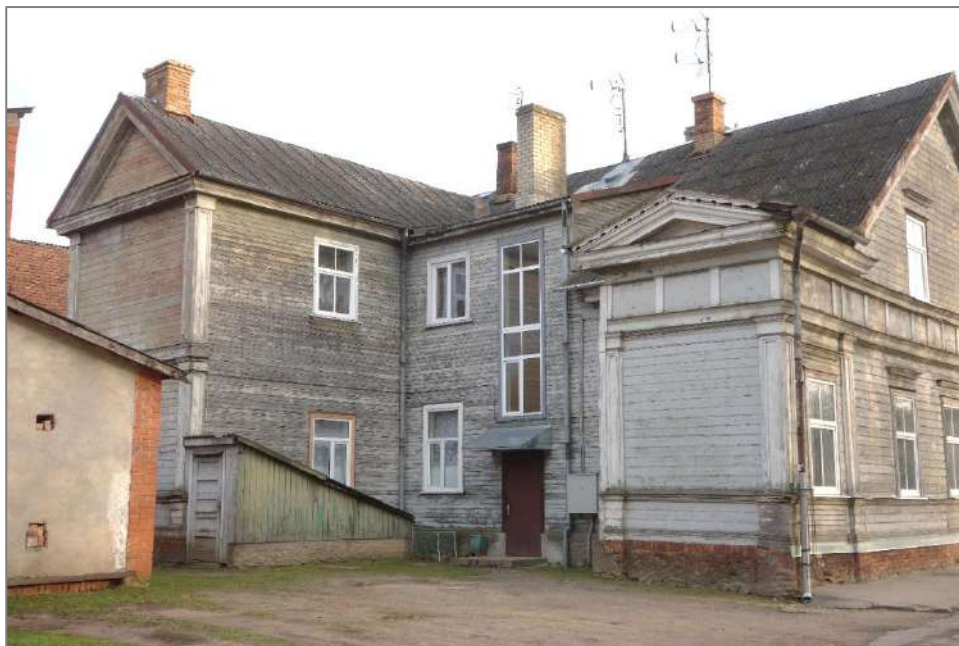
56. attēls.  
Ēkas Z fasāde,  
skats uz DA.

**Ēkas Z fasāde** laika gaitā pārveidota visvairāk. Šajā fasādē atbilstoši 1882. gada plānam ēkas taisnstūra apjomu papildina divas tai perpendikulāri novietotas izbūves – agrākās galvenās ieejas apjoms tās R galā un ēkas divstāvu spārns ar virtuvi pirmajā un dzīvojamā telpām otrajā stāvā. Fasādes vidusdaļā saskaņā ar projektu bija jāatrodas verandai, kura, spriežot pēc 1956. gada Bauskas topogrāfijas plāna, visticamāk, tur arī bija uzcelta.

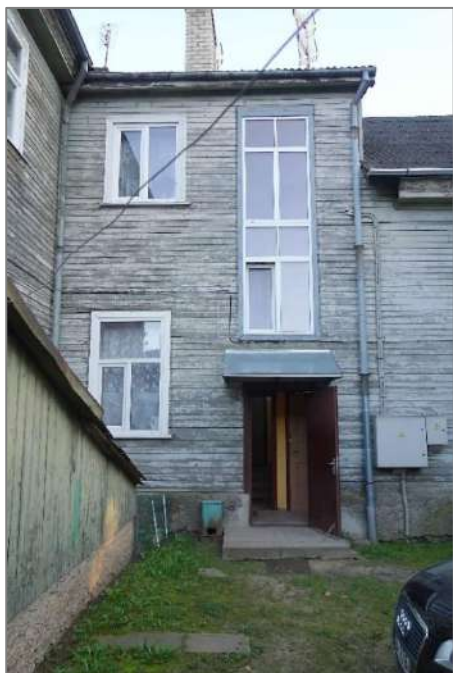
59. attēls.

veranda nojaukta, tās vietā uzbūvējot piebūvi, kurā atradās kāpnis un pa vienai telpai katrā no stāviem. Piebūves Z sienā atrodas ar skārda jumtiņu segtas ārdurvis, liels logs kāpņu telpas apgaismošanai, kā arī divi logi - L1/1 un L2/2.

Kāpņu telpas izbūve Z fasādē, skats uz D.

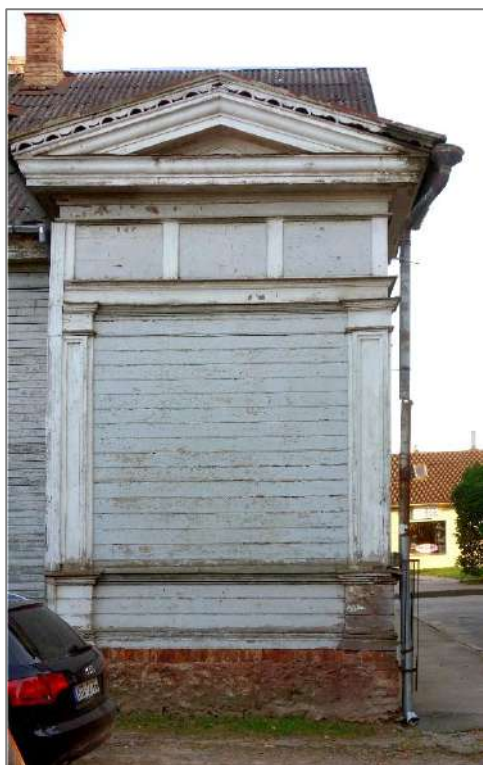
60. attēls.

Sākotnējo galvenās ieejas piebūve, skats uz D.

Redzama sākotnējā dekoratīvā apdare – pilastrī, profillīstes, strapdzegas, antablementa josla, dzega un robdēlis.

Piebūve saglabājusi arī platos apšuvuma dēļus.

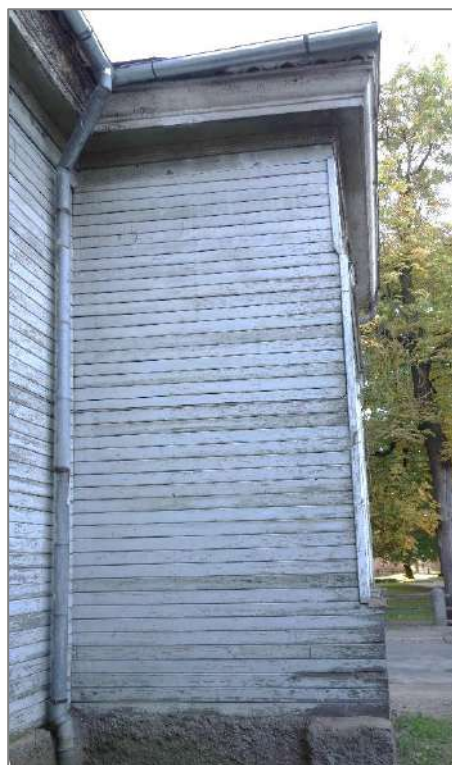
61. attēls. Sākotnējā galvenās ieejas piebūve, skats uz R.

Redzams, ka piebūves A siena jau apšūta ar šauriem padomju laika apdares dēļiem.

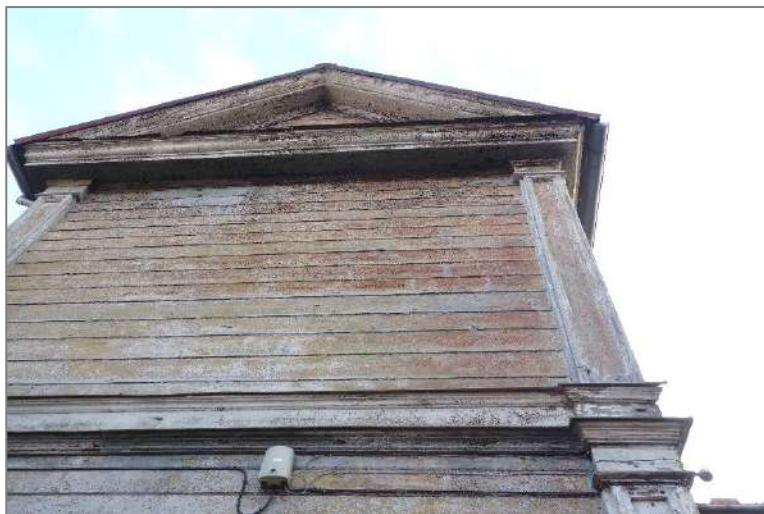
62. attēls.  
Skats uz saimniecisko telpu šķērskorpusu Z fasādē.

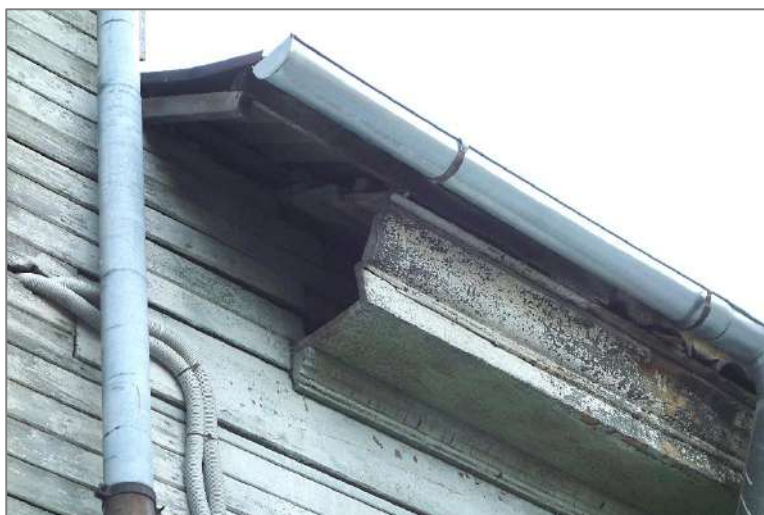
63. attēls.  
Skats uz sākotnējo kastes dzegu Z fasādē, kas 1971. gada remonta laikā pārzāģēta, uzceļot kāpņu telpas piebūvi. Redzams, ka dzega sākotnēji bijusi tumši (zaļganbrūni?) krāsota.

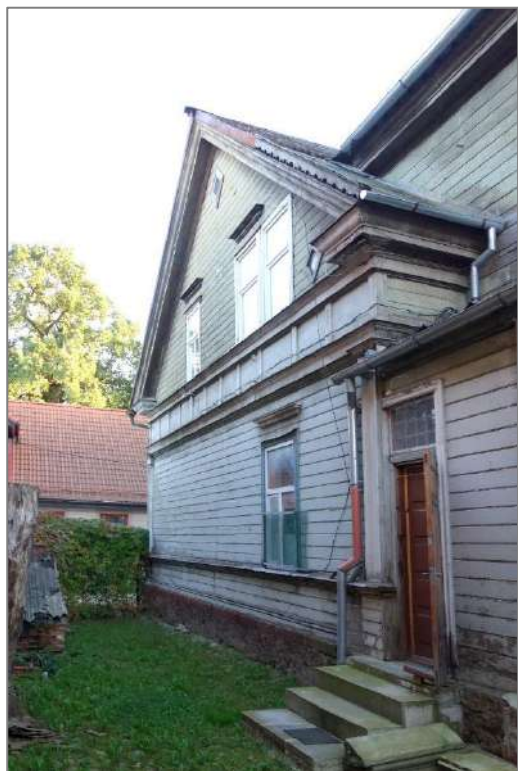
64. attēls.

A fasādes pamatkorpusa daļa, skats uz DR.

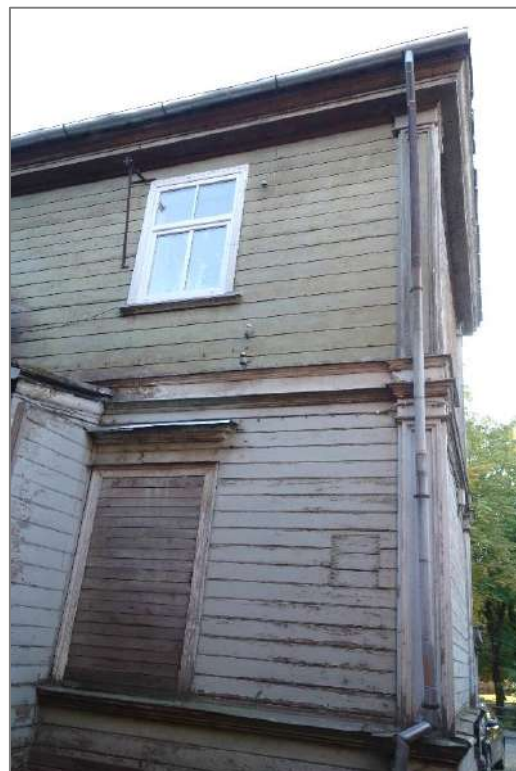
65. attēls.

Ēkas A fasāde divstāvu piebūves daļā, skats uz R/DR.

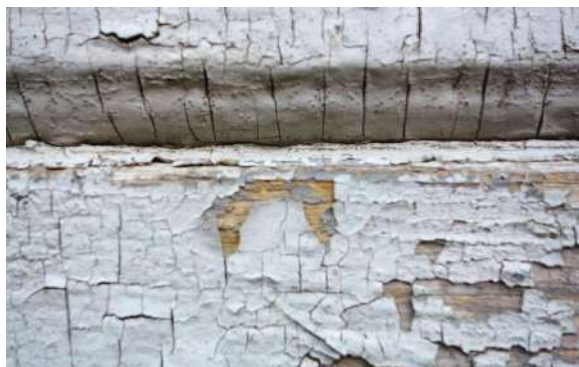
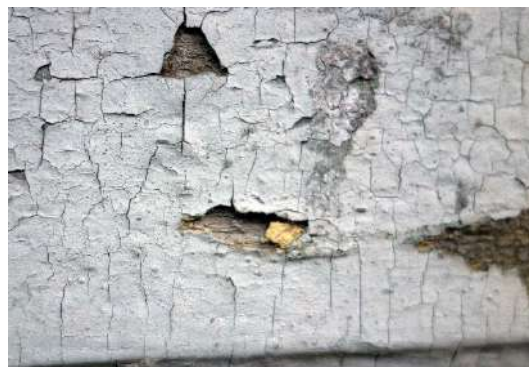
Ēkas vēsturisko krāsojumu bija iespējams noteikt Z fasādē, kur uz sākotnējiem apdares dēļiem konstatētas dzeltenas krāsas paliekas.

66., 67. attēls. Sākotnējā krāsojuma paliekas uz ēkas z fasādes apšuvuma dēļiem.

Fasādes krāsojums jāveic ar lineļlas krāsu inventarizācijā konstatētajā tonī, bet dzegas, profillīstes, apmales, pilastrus, citas dekoratīvas detaļas (skat. krāsojuma shēmu pielikumā) krāsojamas ar lineļlas krāsu, toni precizējot remontdarbu gaitā.

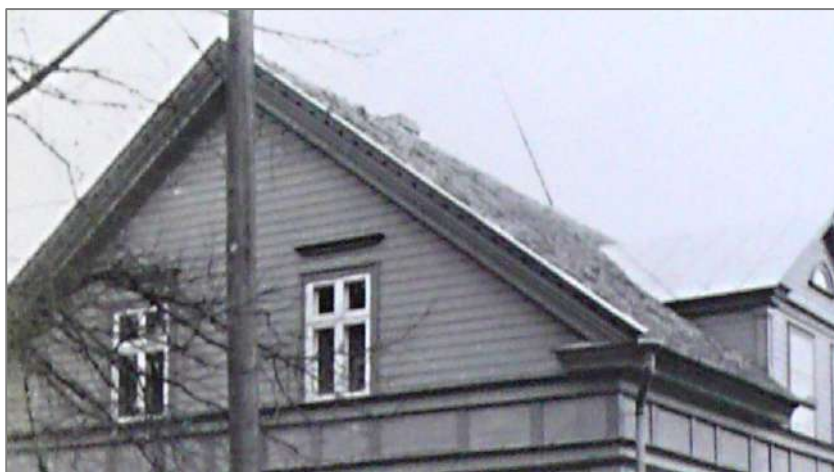
vairākās vietās – sākotnējās galvenās ieejas šķērskorpusā un fragmentāri A fasādē. Tas redzams arī 1939. gada fotogrāfijā.

69. attēls.  
Ēkas jumts 1939. gadā.  
Redzams robdēlis abās A  
fasādes jumta slīpnēs.  
LVVA

Neatgriezenisku bojājumu gadījumā jāizgatavo jaunas detaļas, kurām jābūt identiskām ar demontētām. Obligāti jā saglabā vēsturiskie robdēļi un dzega.

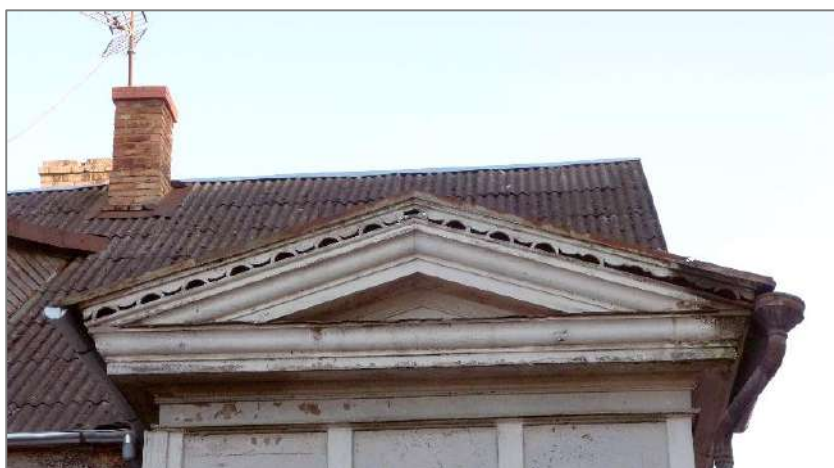
70. attēls.  
Oriģinālais robdēlis ēkas  
sākotnējās ieejas izbūves Z  
pusē.

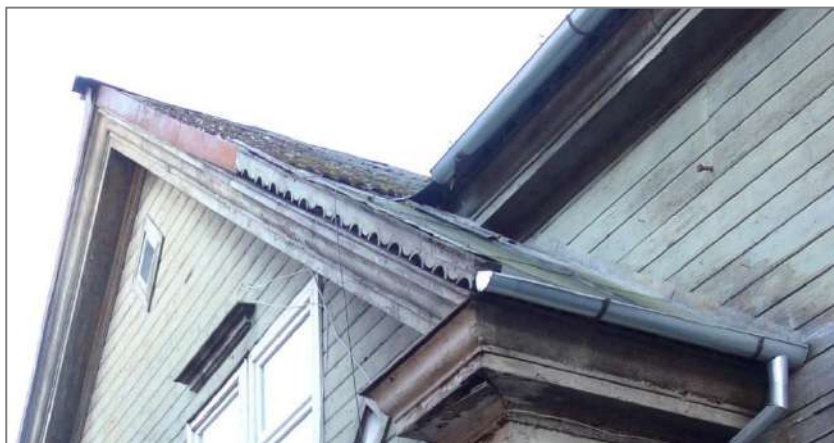
71. attēls.  
Oriģinālais robdēlis ēkas A  
fasādes jumta slīpnē.

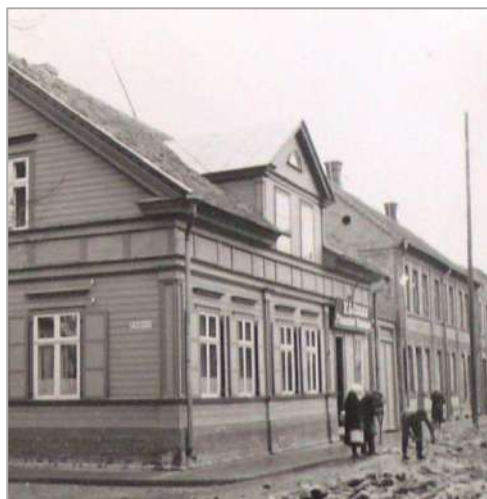
1881. gada projektā neparādās arī mezonīns, kas, iespējams, izbūvēts tikai 20. gadsimta sākumā, taču to iespējams noskaidrot tikai veicot konstrukciju zondāžas, kas šajā pētniecības stadijā nebija paredzētas. 20. gs. 20. gados telpa Nr. 5 pirmajā stāvā pārveidota par frizētavu, un tai izbūvēta atsevišķa ieeja no tagadējās Plūdoņa ielas.

75. attēls.  
Ēkas Plūdoņa ielā 15 ar 20. gs. 20. gados  
izbūvēto frizētavas ieeju no Plūdoņa ielas,  
1939. gada foto.  
LVVA

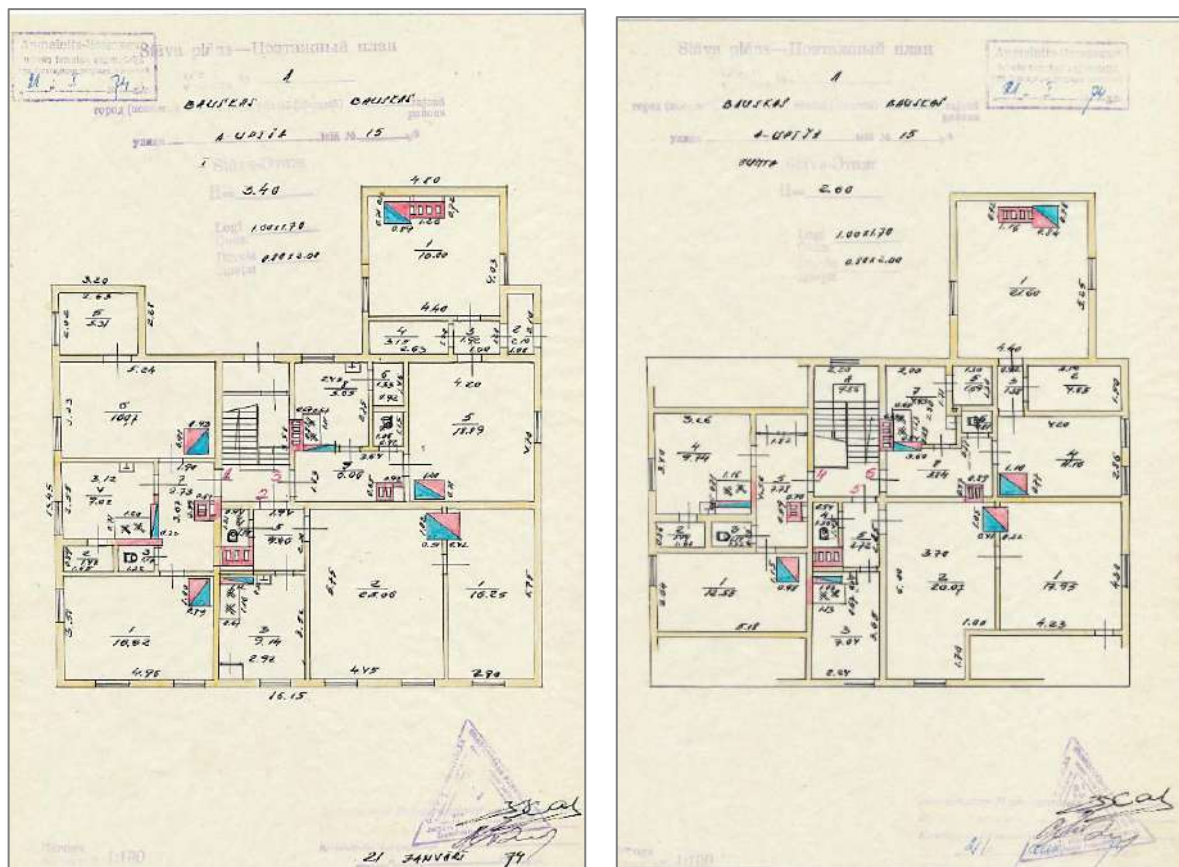
Sākotnējais plānojums pilnīgi mainīts 1971. gadā, izbūvējot ēkā sešus atsevišķus dzīvokļus. Galvenā ieeja ēkā telpā Nr. 1 aizbūvēta, pārveidojot to par istabu ar logu, telpā Nr. 2. esošās kāpnis likvidētas, telpa Nr. 7 sadalīta, izbūvējot jaunu kāpņu telpu uz otro stāvu un dzīvokļa Nr. 3 koridoru, tualeti, pieliekamo un virtuvi. Arī pārējās telpas sadalītas, katram dzīvoklim izbūvējot atsevišķus koridorus, virtuves un tualetes.

76., 77. attēls. Ēkas Plūdoņa ielā 15 pirmā un otrā stāva plānojums, 1974. gada uzmērījums.  
SIA "Vides Serviss" arhīvs

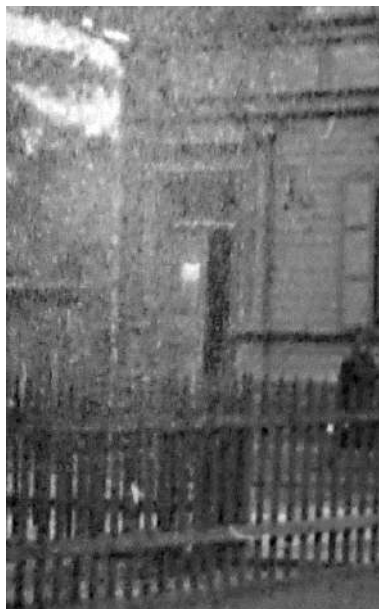
80. attēls.

Sākotnējās ārdurvis likvidētas 1971. gada. Diemžēl, nav vēsturisku fotoattēlu, kurā tās būtu detalizēti redzamas. Var nojaust, ka tās bijušas divu vērtņu pildīņu durvis ar virsgaismu. Sākotnējo ārdurvju vietu iezīmē atšķirīga izmēra apšuvuma dēlīšu R fasādē.

Galvenās ārdurvis sākotnēji atradušās ēkas R fasādē, izkadrējums no 1939. gada foto.

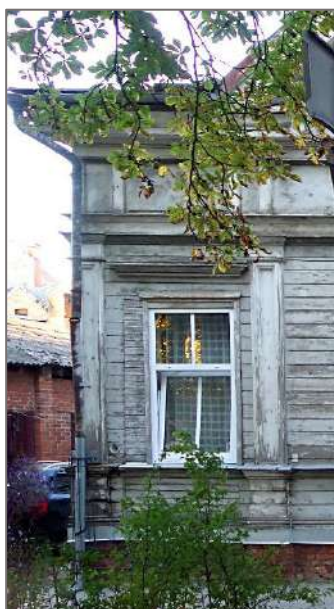
81. attēls.

1971. gada remonta laikā durvju vietā izveidotā loga un ar šauriem apšuvuma dēlīšiem aizpildītā agrākās ailes apakšdaļa.

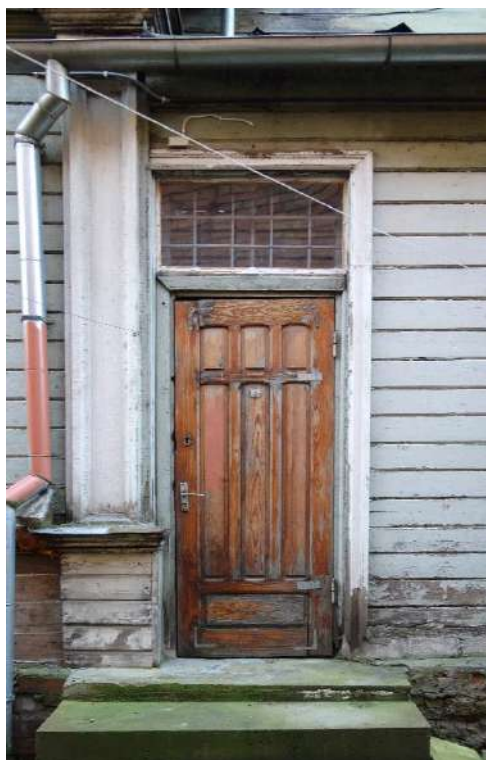
Otra vēsturiskā durvjaila AD2 atrodas ēkas A fasādē, un tā sākotnēji bijusi saimnieciska rakstura ieeja uz virtuvi. Šeit daļēji saglabājusies sākotnēja durvju apmale (rasējumu skat. sadaļā Shēmas, rekonstrukcijas, uzmērījumi), savukārt vērtne izgatavota padomju laikā.

82. attēls.  
Saimnieciskā ieeja ēkas R fasādē (AD2).  
Durvjaila un apmale labajā pusē ir sākotnējā.  
Vērtne izgatavotas padomju laikā.

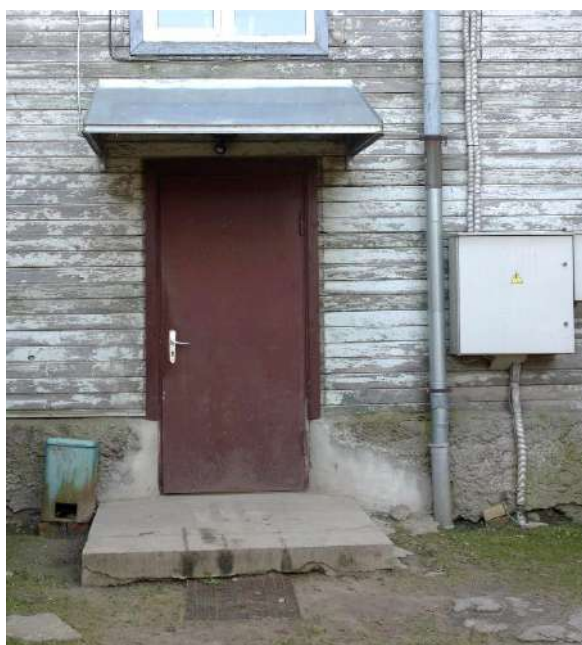
83. attēls. Padomju laikā izveidotā galvenā ieeja ēkā (durvis AD1) ar pēdējā desmitgadē uzstādītajām vērtņēm un jumtiņu.

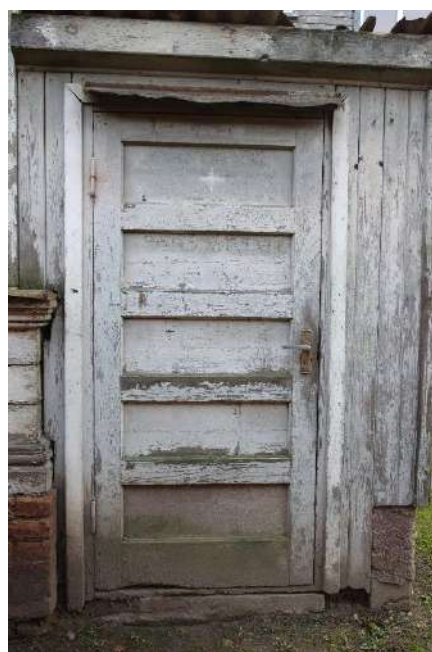
84. attēls. Padomju laikā izveidotā ieeja pagrabā (durvis AD3).

8. Tā kā ēkas sākotnējās ārdurvis nav saglabājušās, bet A un Z fasādē esošās izgatavotas, neievērojot ēkas stilistiku un celšanas laiku, vēlams izgatavot jaunas ārdurvis, kā paraugu to projektēšanai izmantojot stilistiski un hronoloģiski piemērotas 19. gs. pēdējā ceturkšņa durvju vērtnes no Bauskas vecpilsētas, piemēram, ēkas Rīgas ielā 18. A fasādes ārdurvīm saglabājama virsgaisma. Durvju vērtnes krāsojamas ar tonētu dabīgās linellās krāsu (tonis saskaņojams ar arhitektu darba gaitā). Vēlams durvis aprīkot ar tām stilistiski atbilstošu rokturi, slēdzeni un nosegplāksnēm.

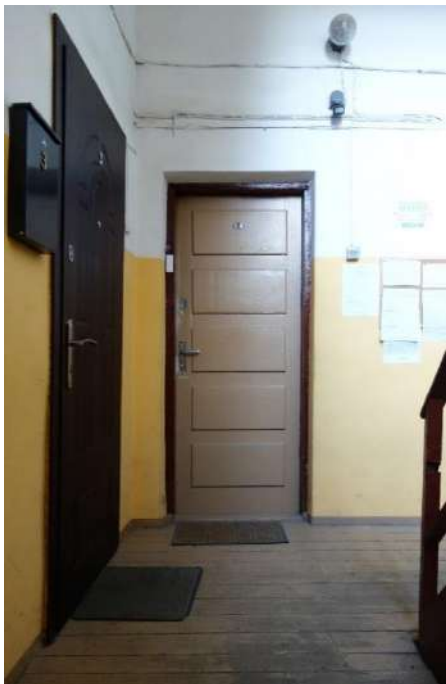
Arī vecākās iekšdurvis, kas ved uz dzīvokli Nr. 2, un to furnitūra ir 1970. gada ražojums un tām nav kultūrvēsturiskas vērtības. Pārējiem dzīvokļiem uzstādītas vēl jaunākas ārdurvis. Vēsturiski nozīmīga durvju furnitūra ēkā nav konstatēta.

85. attēls. Padomju laika dzīvokļa ārdurvis.
