Ēka Bauskā, Plūdoņa ielā 15

## Arhitektoniski mākslinieciskā inventarizācija

Bauska, 2017

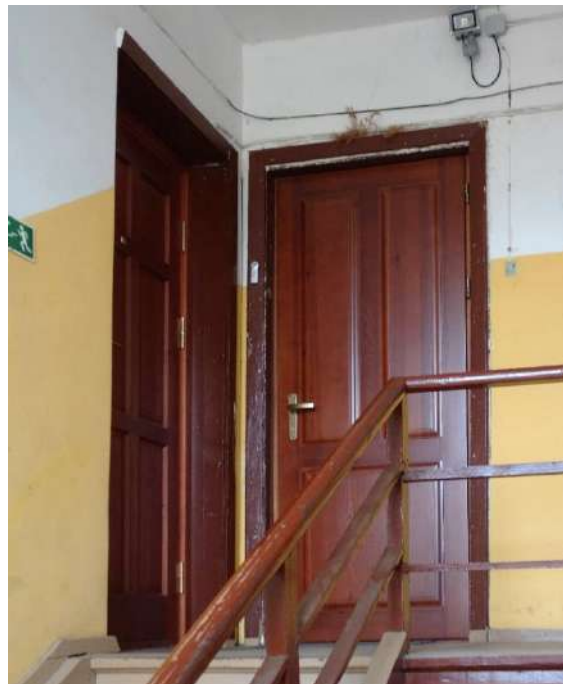
86. attēls. Pēdējā desmitgadē uzstādītas dzīvokļu ārdurvis.

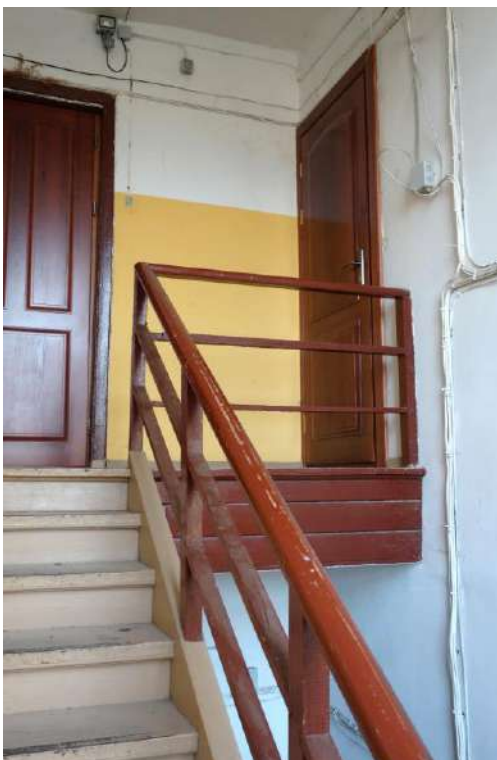
Būtisks katras ēkas būvgaldiecības elements ir **kāpnes**. Ēkā Plūdoņa ielā 15 vēsturiskās kāpnes nav saglabājušās, bet esošās uzstādītas 1971. gada remonta laikā.

87. attēls.  
Padomju laikā kāpnes un kāpņu margas.

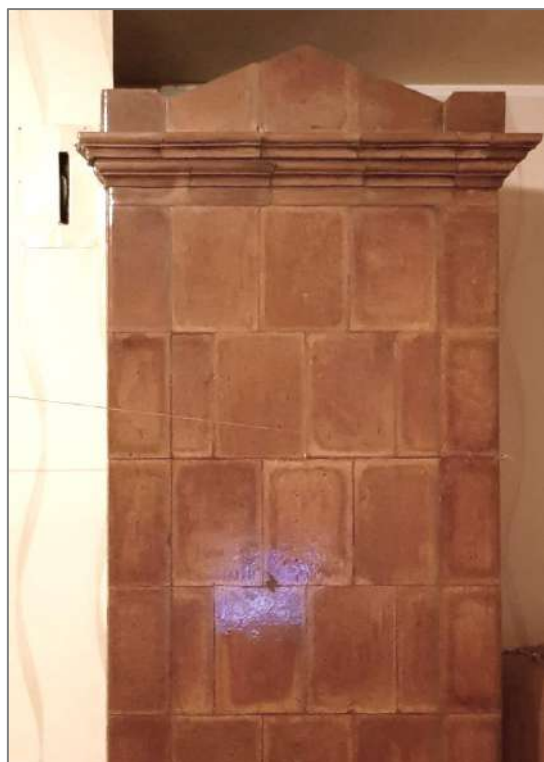
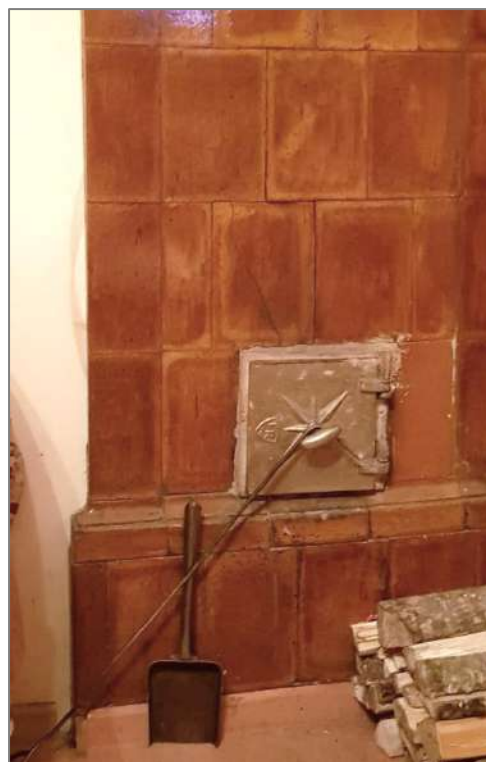
Dzīvoklī Nr. 6 atrodamas divas glazētas krāsnis – viena ar vienkāršu profiljoslu nodalītu cokolu, profilētu dzegu un gludu frontona formas atiku, otra – taisnstūra formas, bez dekoratīvām detaļām. Dzīvokļa Nr. 5 glazētā krāsnis, kas apsilda divas telpas, ir būvēta salīdzinoši vienkāršāka – ar noapaļotu augšējo malu.

88., 89. attēls. Glazētu podiņu krāsnis K1 dzīvoklī Nr. 6.

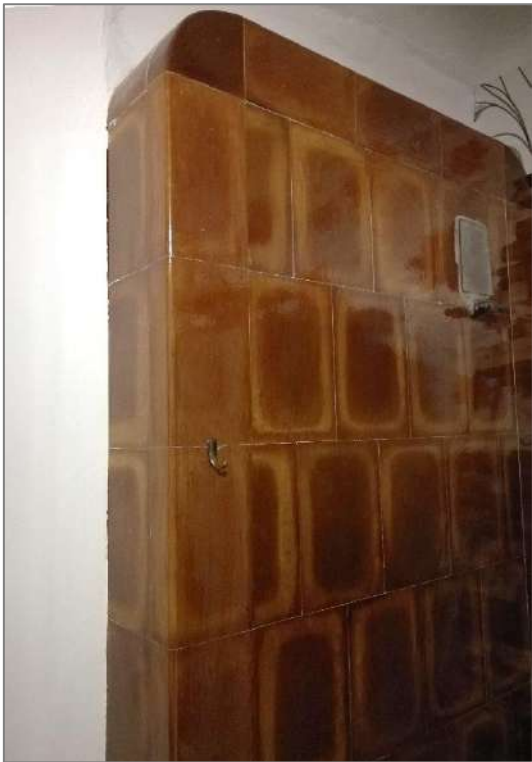
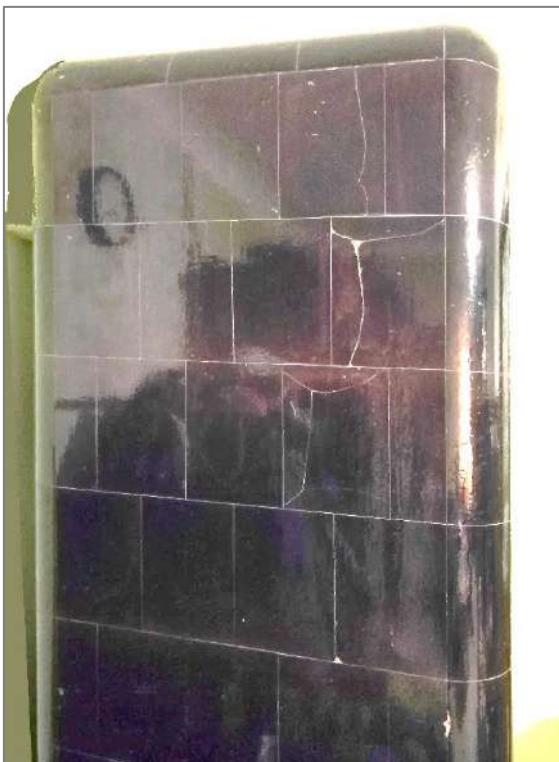
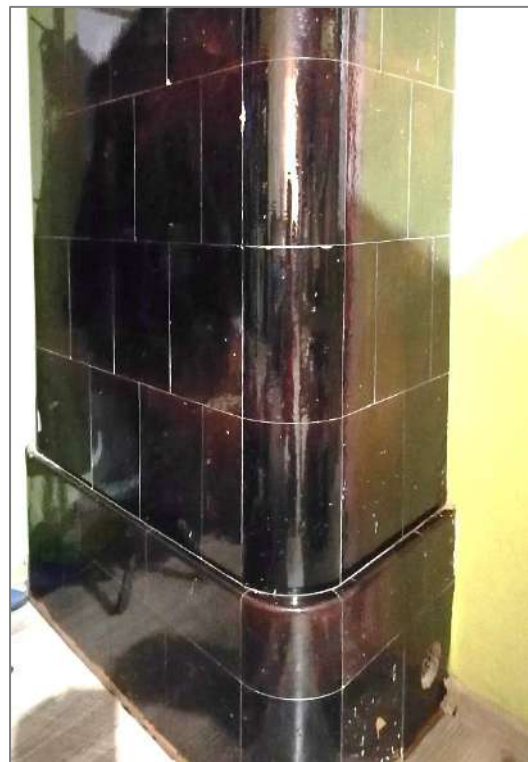
90., 91., 92., 93. attēls. Glazētu podiņu krāsns K3 divu telpu apsildīšanai dzīvoklī Nr. 5.

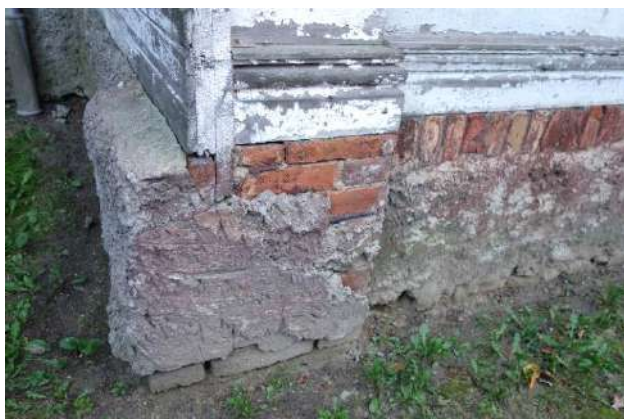
94. attēls. Virspamatu bojājumi ēkas Z fasādē.

1. Veicot ēkas virspamatu remontu, jāveic to attīrīšana no laika gaitā veiktajiem labojumiem, kuros izmantots neatbilstošais materiāls – silikāta ķieģeļi, cementa apmetums. Jāatjauno izšuvots neapmestu sarkano ķieģeļu mūrējums, darbu veikšanai jāizmanto atgūtie sarkanie ķieģeļi, mūrējot ar kaļķu javu, kam pievienoti 5-10% cementa.

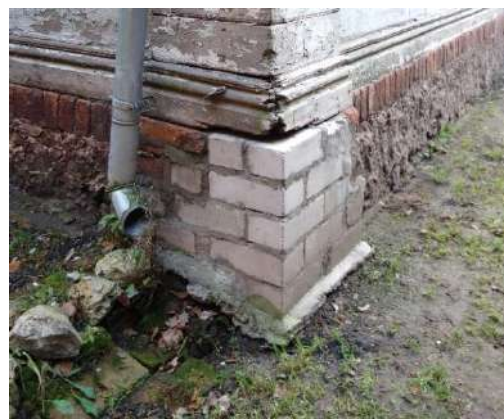
95. attēls. Virspamatu bojājumi ZA stūrī.

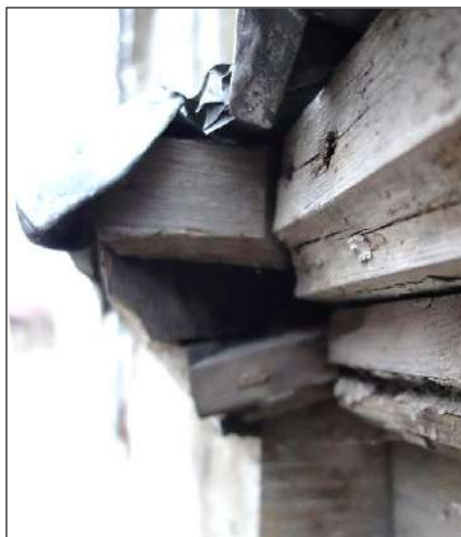
96. attēls. Profiljoslas bojājums ēkas D fasādē.

2. Ēkas fasādēs jā saglabā un jārestaurē tās sākotnējā apdare – profillīstes, pilastrī, to bāzes, starpdzegas, dzegas, logu sandriki, profilētie apdares dēļi.

Zudušās fasāžu apdares detaļas (piem. logu sandrikus, zudušās profillīstes, robdēļus) jāizgatavo, izmantojot kā paraugu ēkā esošos oriģinālus. Detaļas, kuras pilnībā bojājusī trupe, jānomaina, izmantojot atbilstošu materiālu; tās jāapstrādā ar antiseptizējošiem līdzekļiem.

Jaunās detaļas jāizgatavo identiski vienādas ar oriģināliem, bet detaļām, kuras ir nedaudz bojātas, jāveic protezēšanas darbi. Jāatjauno vēsturiskās logu apmales.

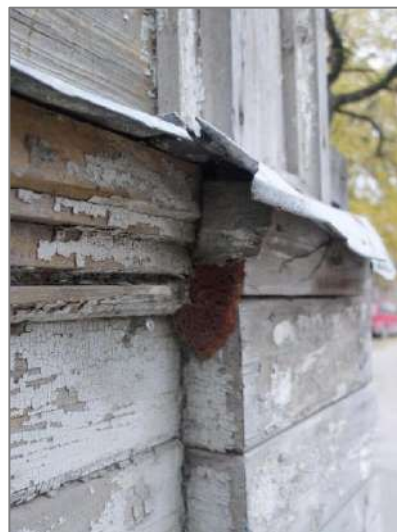
97. attēls. Profiljoslas bojājuma aizpildījums ar celtniecības putām ēkas R fasādē.
