**Ēka Bauskā, Rīgas ielā 20**

## Arhitektoniski mākslinieciskā inventarizācija

Bauska, 2017

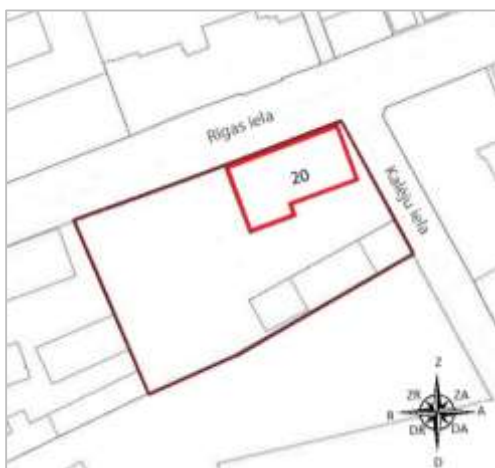
2. attēls. Ēkas Rīgas ielā 20 novietojums gruntsabalā un tās orientācija pēc debespusēm.

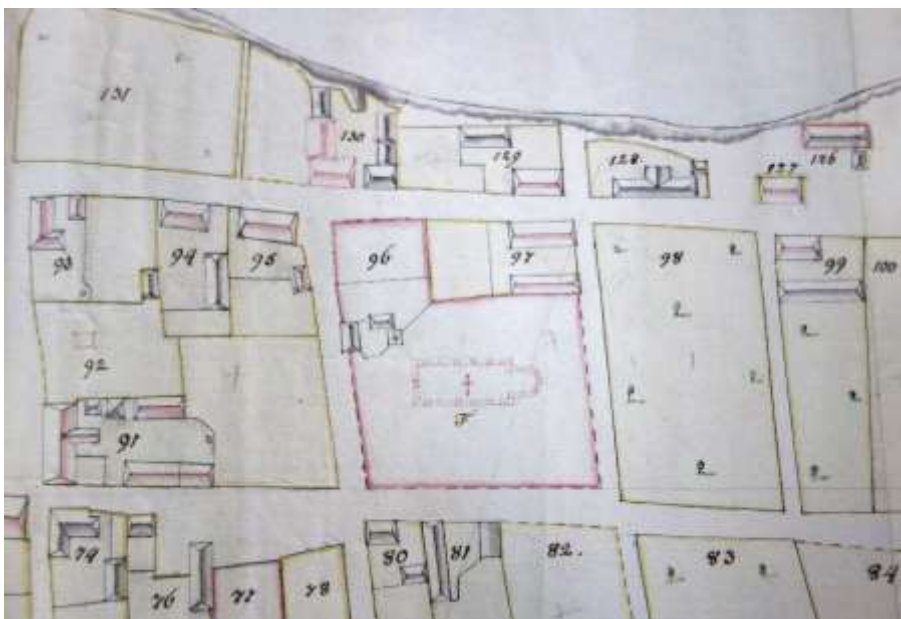
3. attēls.

Heinriha Johana Krāmera 1797. gadā sastādītā Bauskas pilsētas plāna fragments. Gruntsgabalā Nr. 97 attēlota inventarizējamā dzīvojamā ēka un tās saimniecības ēka. Ēku marķējums plānā (ietonējums ar sārta krāsu) liecina, ka abām tolaik bijuši dakstiņu jumti.

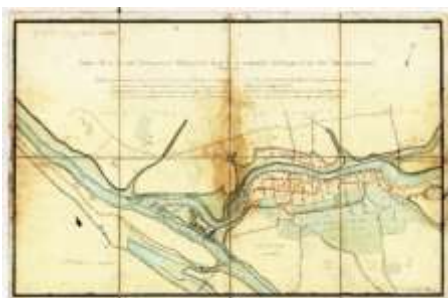
4. attēls.

1840. gada Bauskas pilsētas plāns (kopskats un fragments, kurā ar sarkanu līniju apzīmētas ēkas uz konkrētā gruntsgabala.

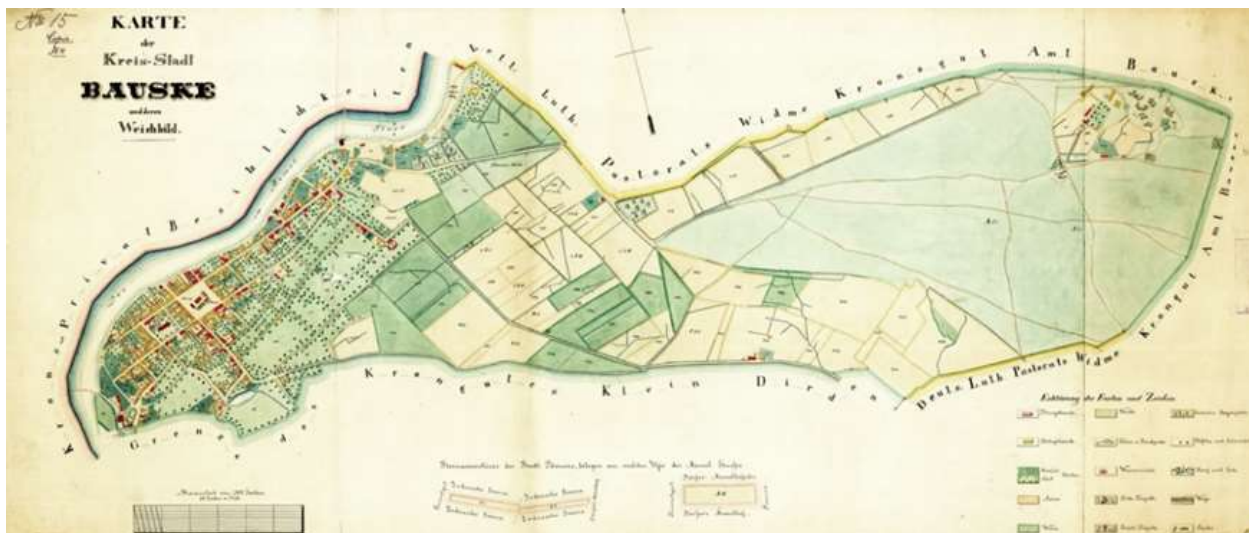
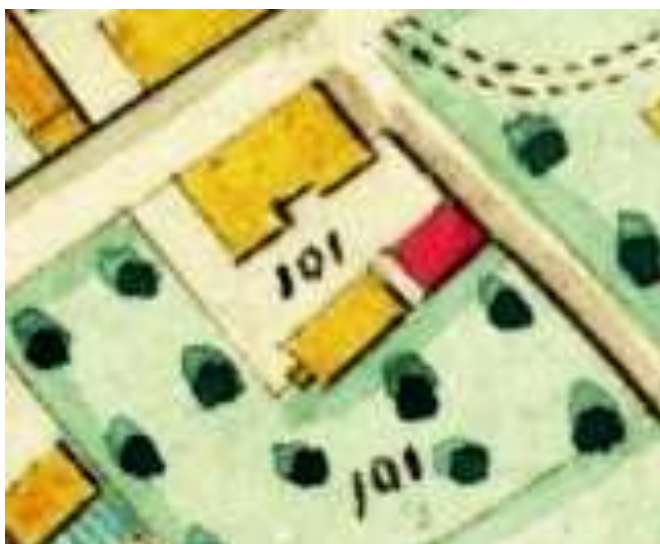
6. attēls.  
1882. gada Bauskas plāna kopskats un  
fragments ar konkrēto gruntsgabalu.  
LVVA, 1679. fonds, 156. apraksts, 106. lieta

Jaunu informāciju par apbūvi konkrētajā vietā sniedz 1882. gada plāns. Tajā mūs interesējošā gruntsgabālā (tagad tas apzīmēts ar Nr. 101) fiksēts dārzs un trīs ēkas, no kurām divas bijušas koka (dzeltenā krāsā), bet viena – mūra (sarkanā krāsā). Redzams, ka uz šo brīdi inventarizējamās ēkas konfigurācija nedaudz mainījies – koka ēka pie tagadējās Rīgas ielas pagalma pusē ieguvusi divas nedaudz izvirzītas piebūves. Tas ļauj secināt, ka starp 1848. un 1882. gadu inventarizējamā ēka pārbūvēta. Analoga situācija attēlota arī 1899. gada plānā.

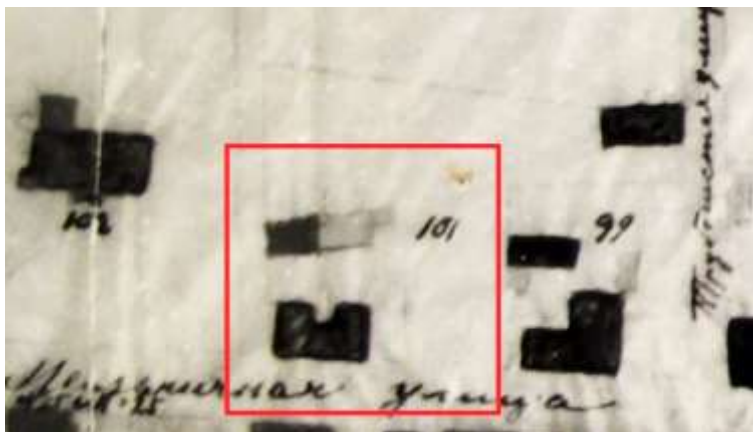
7. attēls.

Fragments no 1899. gada Bauskas pilsētas plāna.

Plāns orientēts pretēji tradicionālajam – lapas augša vērsta nevis uz Z, bet D.

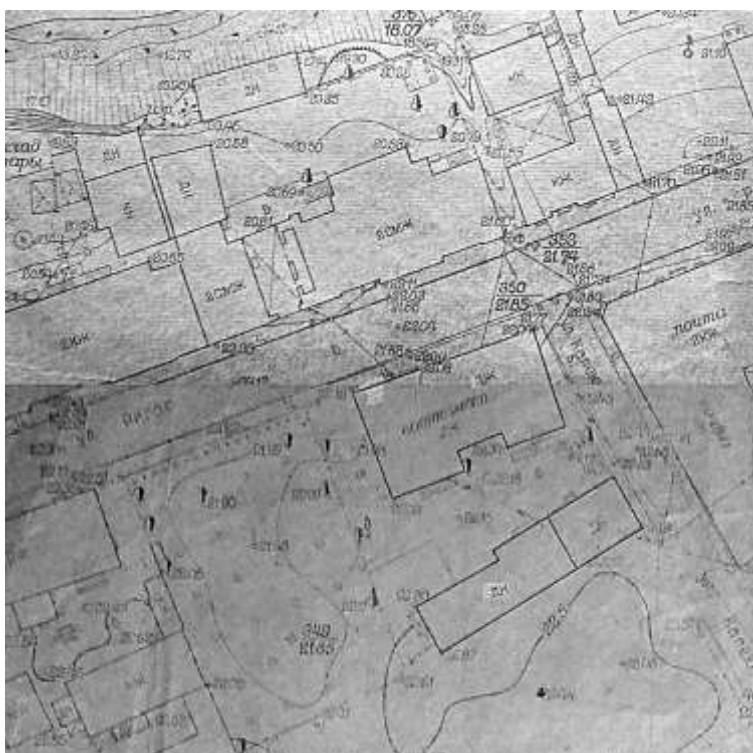
8. attēls.

Ēku izvietojums gruntsgabālā 1956. gadā.

Plānā atzīmēts, ka ēka Rīgas ielas malā ir kara komisariāts, un tā ir dzīvojama koka celtne (ДЖ). Pagalmā attēlotas divas būves – koka dzīvojamā ēka (ДЖ) un koka nedzīvojamā ēka (ДН).

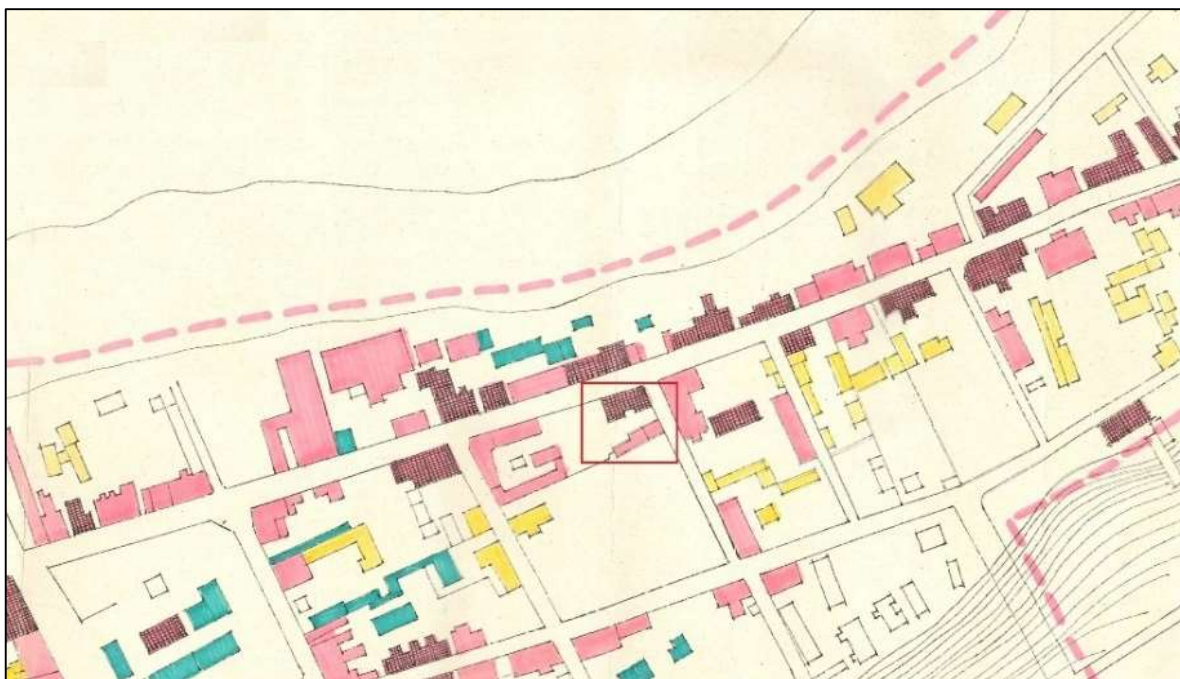
10. attēls.

Bauskas vecpilsētas reģenerācijas plāns ar apbūves izvērtējumu, 1985. gads, fragments.

Kā liecina ēku Rīgas ielā 20 marķējums (tās iekrāsotas tumši sarkanā un sārtā krāsā), viena no tām novērtēta kā arhitektūras piemineklis, bet otra kā pilsēt būvnieciski nozīmīga vēsturiskā apbūve.

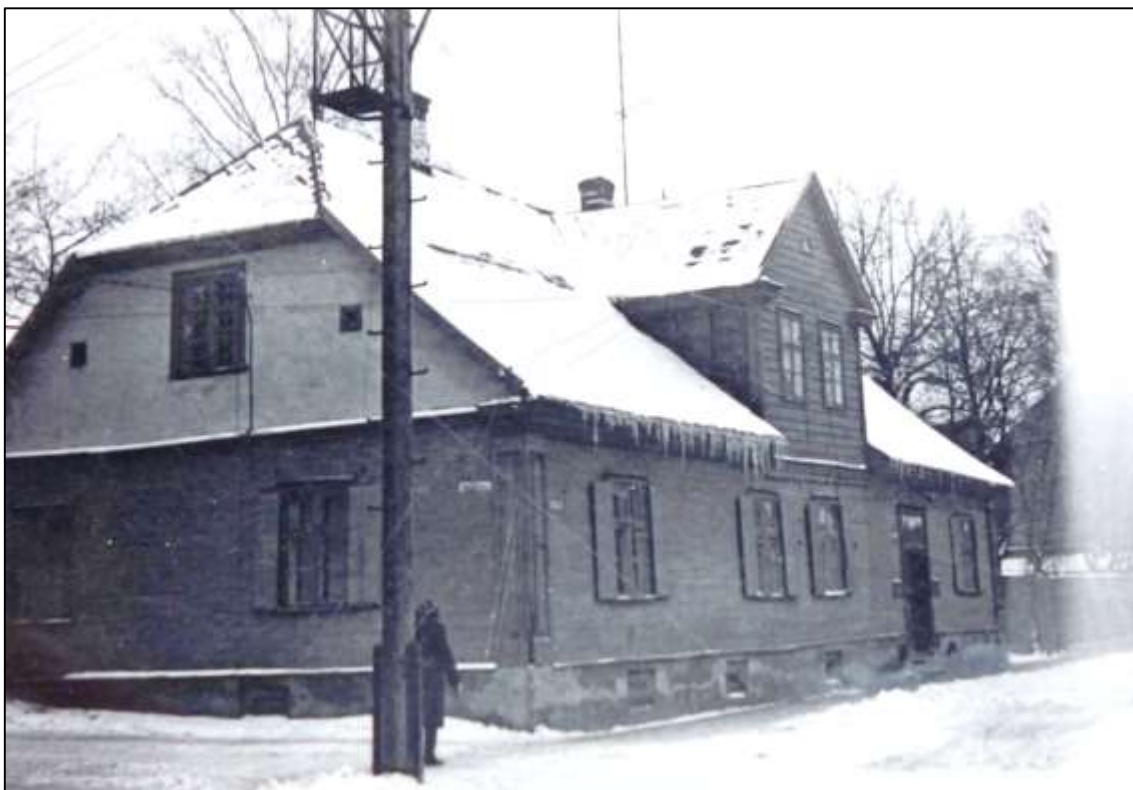
11. attēls. Ēka Rīgas ielā 20, skats uz DR. 1977. gada foto.

Redzams, ka uz fotografēšanas brīdi mūs interesējošās ēkas guļšķautņu fasādes (vismaz attēlos redzamās) nav bijušas apšūtas ar dēļiem, un dēļu apšuvums bijis tikai mezonīna fasādei. Ēkas Rīgas ielas (Z) fasādē pirmajā stāvā redzamas asimetriski novietotas ieejas durvis un četri ar slēgiem aprīkoti logi. Slēgi tolaik bijuši arī visiem pārējiem ēkas pirmā stāvā logiem. Attēls apliecina, ka pildrežģa tehnikā būvētās ēkas jumtgales A un R fasādēs arī tolaik bijušas apmestas. Attēlā redzamas arī dažas līdz mūsu dienām nesaglabājušās fasādes detaļas – dekoratīvs siluētžāģējuma elements Z fasādes centrālajā daļā, no šodien esošajiem atšķirīgi stūru nosegdēļi ZR un ZA stūros, kā arī ar horizontālām gropēm rustos dalīts nosegdēlis ēkas DA stūrī. Līdz mūsu dienām nav saglabāties arī attēlā redzamais lietus dēlis ēkas A fasādē.

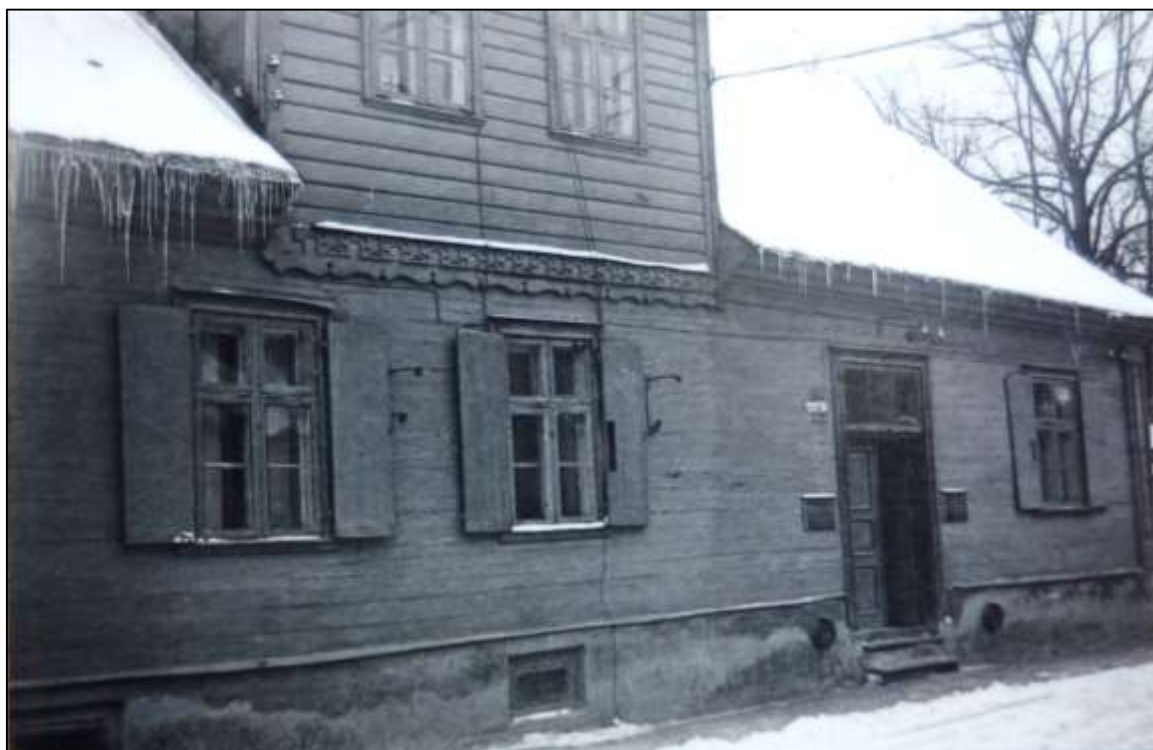
12. attēls. Ēkas Rīgas ielā 20 Z fasādes fragments, skats uz DR. 1977. gada foto.  
*Rundāles pils muzejs, Zinātniskais arhīvs*

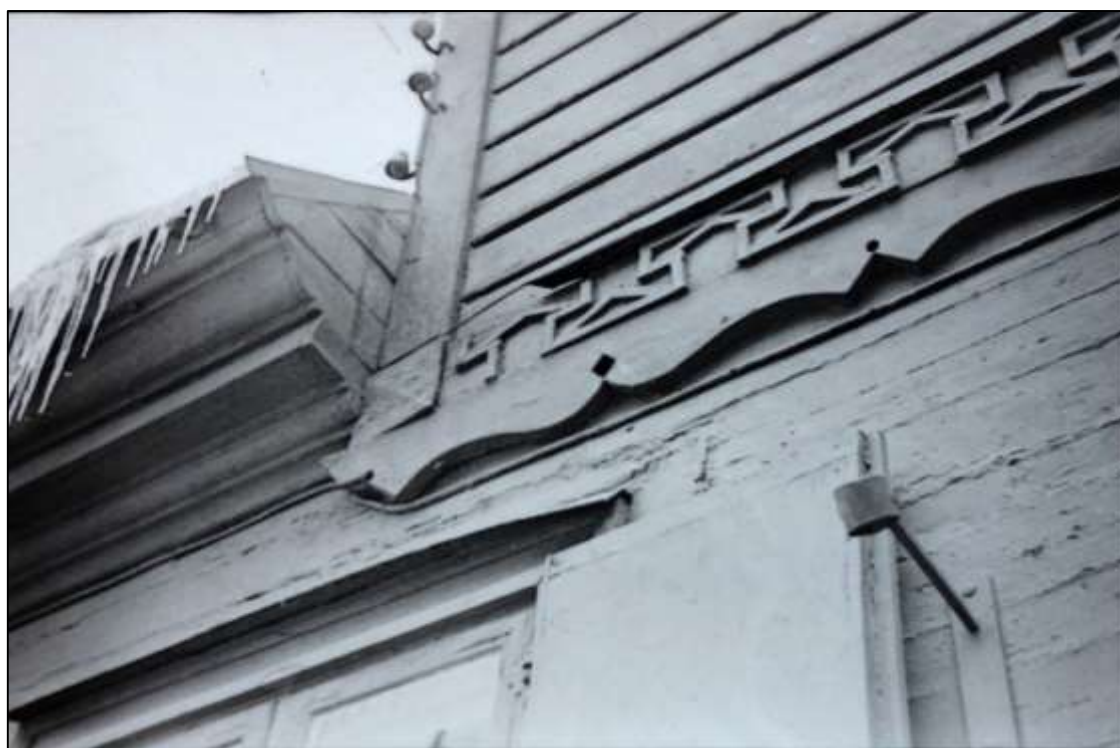
13. attēls. Ēkas Rīgas ielā 20 Z fasādes fragments ar dekoratīvu siluetzāģejumu mezonīna apakšdaļā, skats uz DA. 1977. gada foto.  
*Rundāles pils muzejs, Zinātniskais arhīvs*

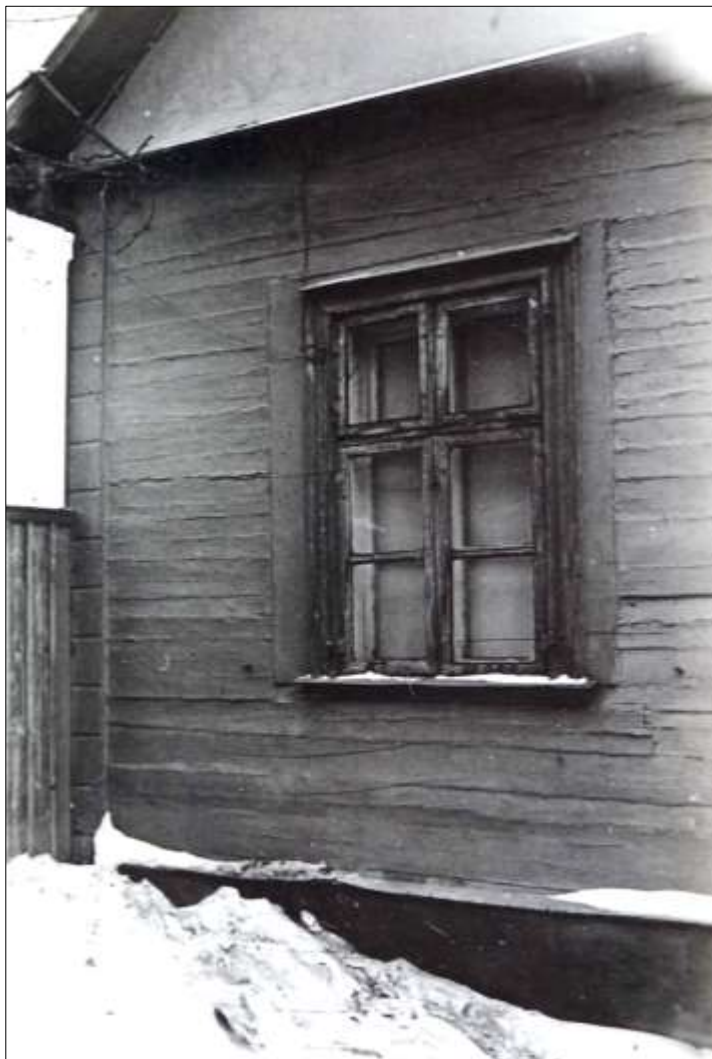
14. attēls.

Ēkas Rīgas ielā 20 A fasādes fragments, skats uz DR.

Redzams, iespējams, sākotnējais, rustos dalītais stūra nosegdēlis un, iespējams, sākotnējais loga rāmis ar sākotnējo apmali. 1977. gada foto.

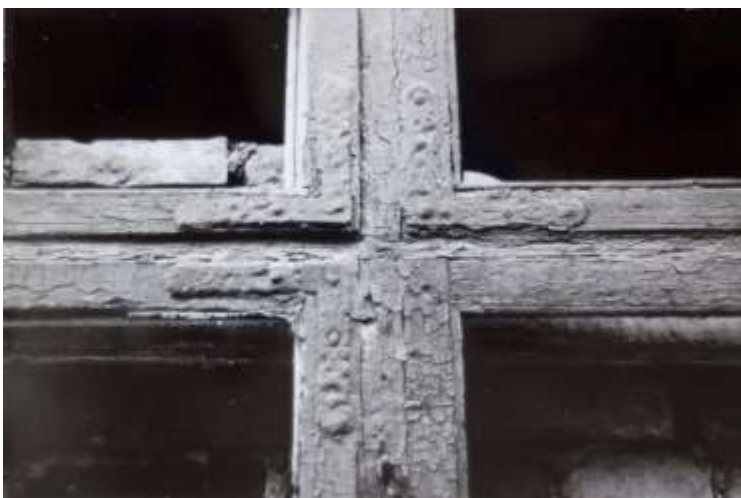
15. attēls.

Ēkas Rīgas ielā 20 sākotnējā loga rāmja fragments ar sākotnējiem stūru apkalumiem. 1977. gada foto.

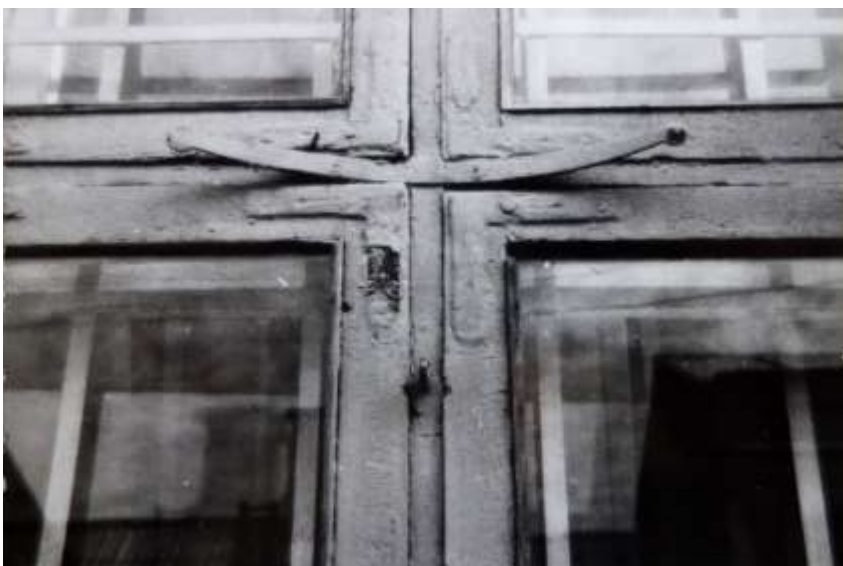
16. attēls.  
 Ēkas Rīgas ielā 20 oriģinālā  
 loga rāmja fragments ar  
 apkalumiem un slēgu  
 aizvērēj mehānismu  
 (atsperi un āķi).  
 1977. gada foto.  
*Rundāles pils muzejs,  
 Zinātniskais arhīvs*

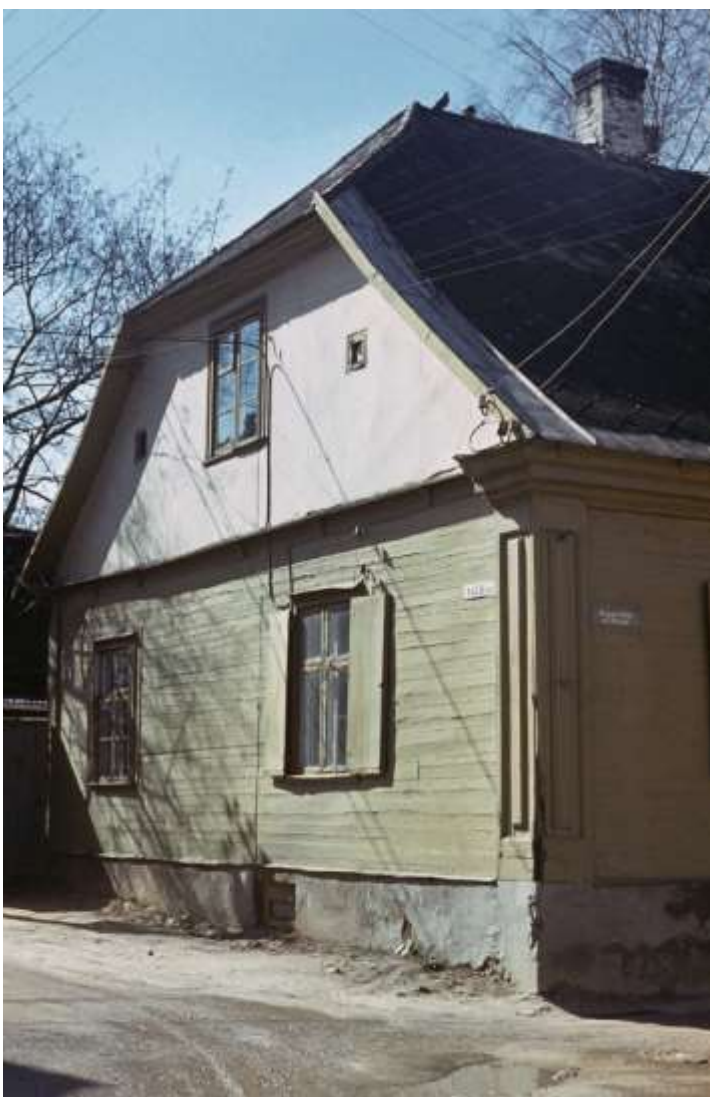
17. attēls.  
 Ēkas Rīgas ielā 20 A fasāde,  
 skats uz DR.  
 Foto pirms 1982. gada.  
 D. Bruģa foto  
*Privāts arhīvs*

Attēlā redzams, ka ar dēļiem vēl neapšūtās  
 fasādes dekoratīvie elementi – stūra nosegdēļi –  
 krāsoti vienā tonī ar ēkas koka sienu, bet jumtu  
 tolaik sedzis kvadrātisko azbestcements lokšņu  
 jumts. Šāds jumta seguma materiāls bija  
 raksturīgs 20. gadsimta 50. – 60. gadiem.

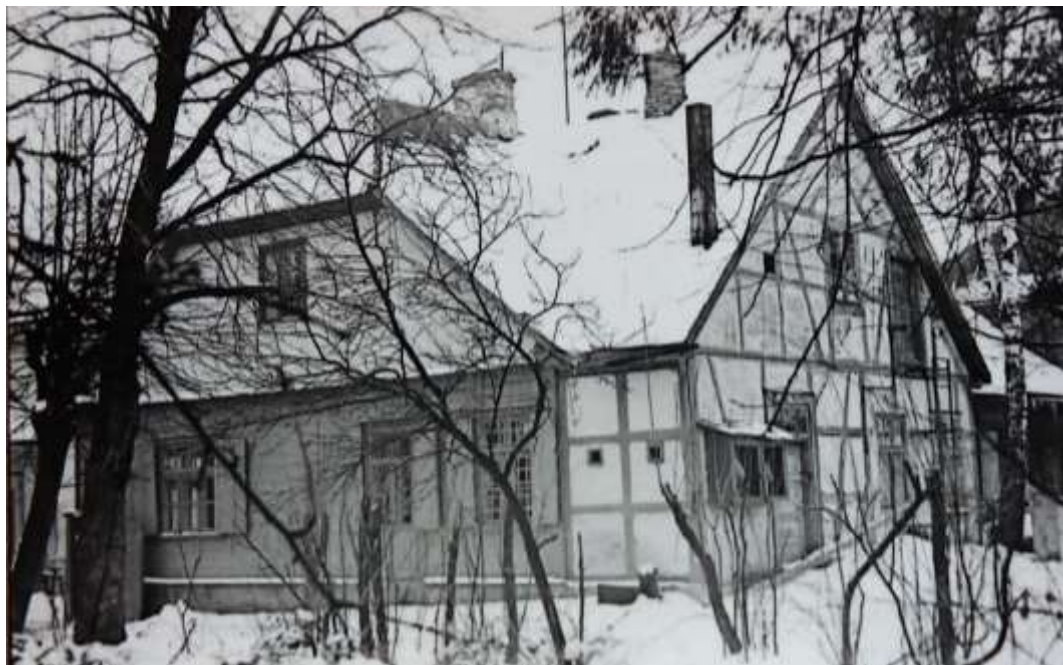
18. attēls.

Ēka Rīgas ielā 20, skats uz ZA. 1977. gada foto.

Attēlā redzama neapšūtā ēkas R fasāde ar, iespējams, sākotnējiem logiem un slēģiem, kā arī pildrežģa konstrukcijas piebūve D fasādes R galā.

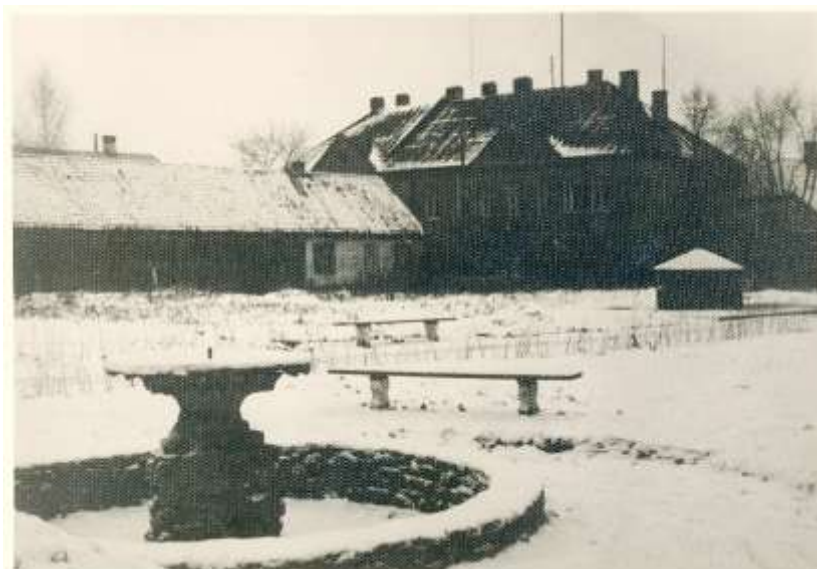
19. attēls.

Apbūves gabala Rīgas ielā 20 pagalma ēka skatā no Plūdoņa ielas puses, skats uz ZA. 1958. gada foto.

Dažos ap šo laiku uzņemtos fotoattēlos, tolaik vēl nepārbūvēta, redzama arī pagalmā esošā guļbaļķu saimniecības ēka ar dakstiņu jumtu. Senākais, 1958. gadā uzņemtais fotoattēls, kas glabājas Bauskas muzejā, rāda šo ēku no Saules dārza puses, un tajā redzams, ka ēkas A galā bijusi dzīvojama telpa ar mūra sienām un trim logiem, bet tālāk uz R tai pieklāvusies koka guļšķautņu siena.

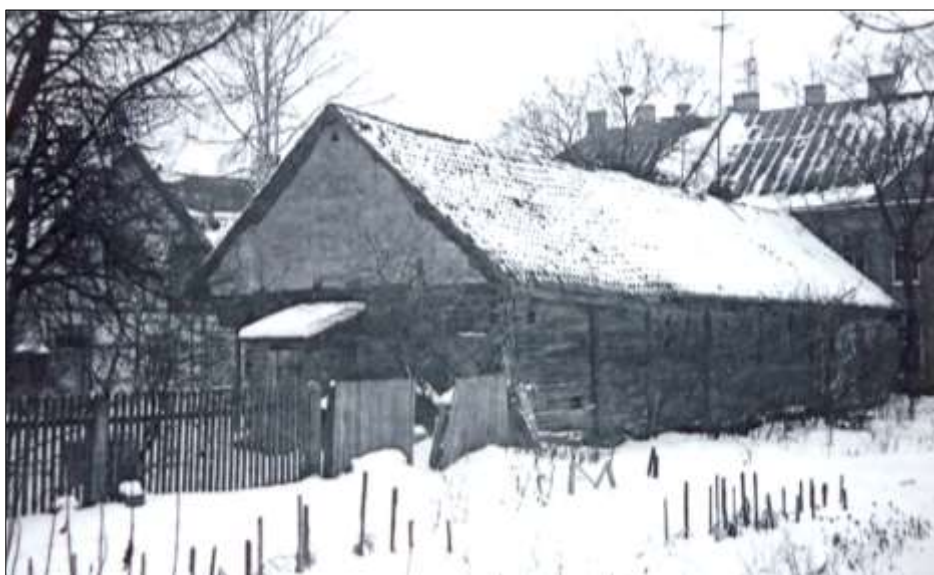
Vienā no attēliem redzams, ka pagalma mājas Z pusē jumts bijis veidots ar lielu, uz pāri sienai iznestu siju galiem balstītu pārkarī, un telpa zem tās tolaik kalpojusi malkas novietošanai.

20. attēls.  
Ēkas Rīgas ielā 20  
pagalma māja, skats uz  
ZA. 1977. gada foto.  
*Rundāles pils muzejs,  
Zinātniskais arhīvs*

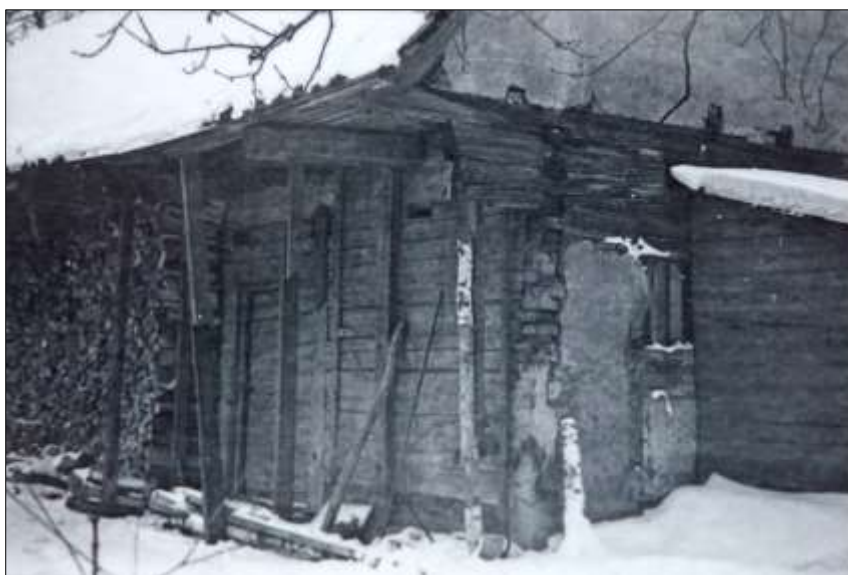
Ēkas koka daļa detalizētāk redzama divos citos 1977. gadā uzņemtos fotoattēlos, kuru negatīvi glabājas Rundāles pils muzeja Zinātniskajā arhīvā. Šie attēli rāda, ka ēkas koka daļas guļšķautņu sienas ik pa gabalam pārtrauca vertikāli, tās saturoši statņi, bet ēkas R jumtgale bija apmesta, visticamāk, būvēta pildrežģa tehnikā. Ēkas R galā redzama arī neliela koka piebūvīte (vējtveris vai tualete).

21. attēls.  
Ēkas Rīgas ielā 20  
pagalma māja, skats  
no iekšpagalma –  
resp., uz DA. 1977.  
gada foto.  
*Rundāles pils muzejs,  
Zinātniskais arhīvs*

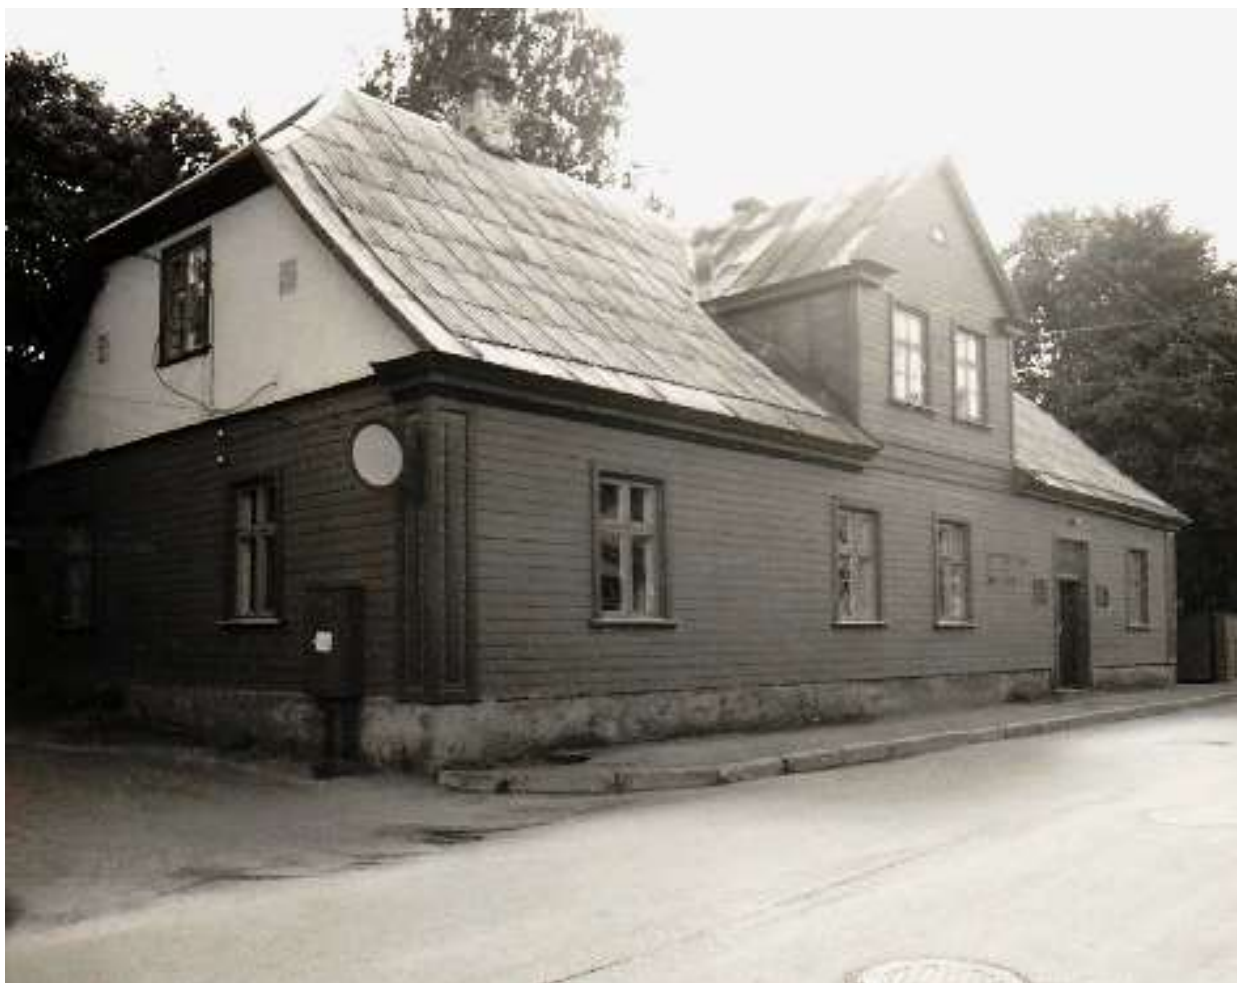
Valsts kultūras pieminekļu aizsardzības inspekcijas Pieminekļu dokumentācijas centrā esošā fotogrāfija, kas uzņemta ap 1985. gadu, jau pēc remonta, rāda ēkas Rīgas ielā 20 pašreizējai situācijai tuvu stāvokli – ēkas fasādes apšūtas ar apdares dēļiņiem, stūros agrākie un sākotnējie nosegdēļi aizstāti ar samērā primitīvu agrāko nosegdēļu atdarinājumiem un krāsoti no fasādes atšķirīgā tonī, likvidēts dekoratīvais siluetzāģējums Z fasādes centrā, izgatavotas jaunas, vienkāršotas logu un durvju apmales pirmajā stāvā, kā arī demontēti (resp., likvidēti) visi logu slēgi. Ēkas jumts šajā attēlā jau segts ar gofrētā azbestcementa loksnēm.

22. attēls. Ēka Rīgas ielā 20, skats uz DR. Foto ap 1985. gadu.  
*VKPAI PDC, Bauskas vecpilsētas lieta*

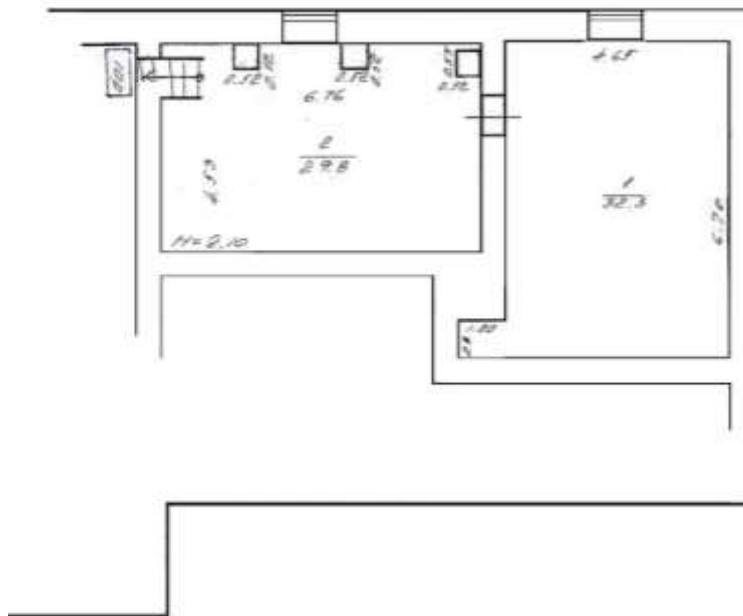
Zem vienas ēkas daļas (zem telpām Nr. T-I/3 un T-I/4) atradās **pagrabs**. Tajā varēja nokļūt no telpas T-I/2 pa mūrētām ķieģeļu kāpnēm, kuru pakāpieni segti ar dēļiem. Inventarizācijas laikā no sākotnējām pagraba telpām pieejama saglabājusies tikai viena telpa (T-I/2), bet telpa Nr. I/4 un lielākā daļa telpas T-I/3 ir aizbērtas. Nepietiekamās ventilācijas dēļ pagraba koka pārsegumi bija stipri bojāti un daļēji iebrukuši, tādēļ ēkas jaunie īpašnieki minētās telpas aizbēra ar smiltīm, agrākā koka pārseguma vietā virs tām ielejot betona grīdas. No telpas Nr. T-I/3 2015. gadā, pirms pagraba aizbēršanas, nodalīta neliela tehniskā telpa, kurā ienāk pilsētas komunikāciju pievadi. Pagraba ārsienas, kas vienlaikus ir ēkas pamati,

mūrētas no dolomīta, starpsienas – no ķieģeļiem, bet jauno starpsienu celtniecībai izmantoti keramzītbetona bloki.

24. attēls. Ēkas pagraba telpu plānojums, kāds tas attēlots ēkas 2015. gada inventarizācijas plānā.

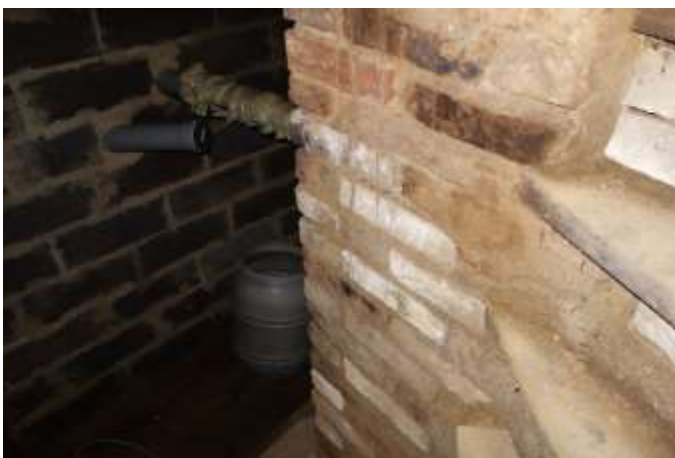
25. attēls. Skats no pagraba kāpnēm uz telpai T-I/3 nodalīto jaunizveidoto tehnisko telpu.

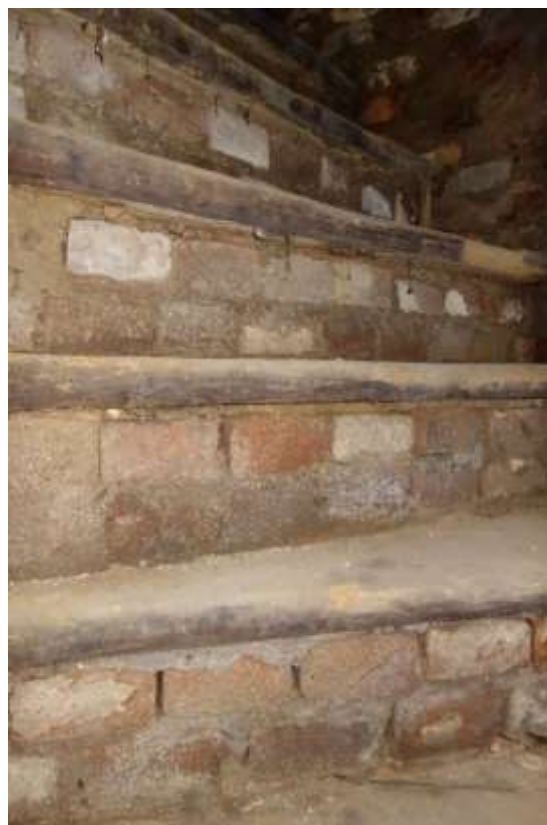
26. attēls.  
Sākotnējās kāpnes uz pagrabu. Redzams, ka pakāpieni mūrēti no ķieģeļiem un iesegti ar bieziem koka dēļiem.

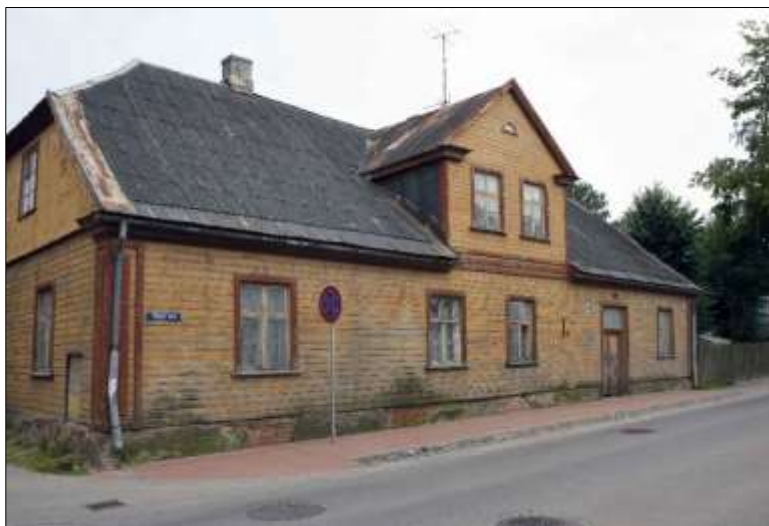
27. attēls.  
Ēkas Z fasāde. Skats uz DR.

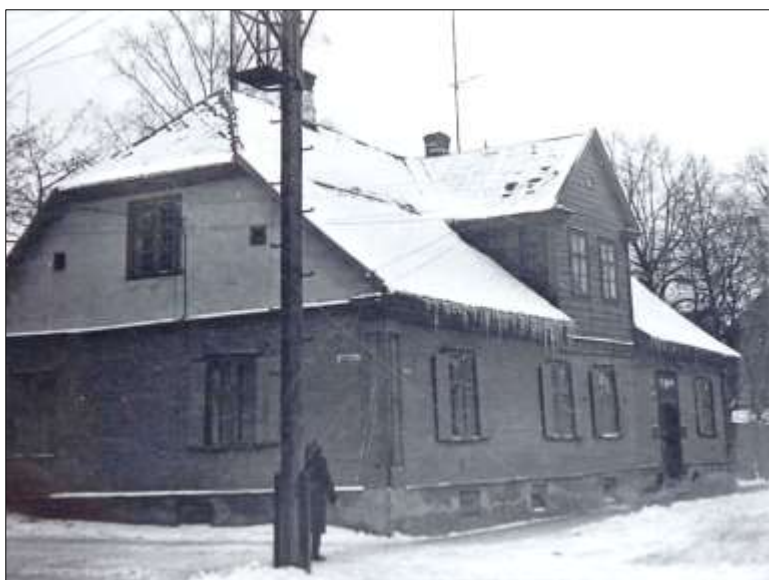
28. attēls.  
Ēkas Z fasāde. Skats uz DR.  
1977. gada foto.  
Attēlā redzams, ka sākotnēji ielas līmenis bijis daudz zemāks – cokola augstums bijis pietiekams, lai tajā varētu atrasties pilna izmēra pagraba logi, bet uz ieejas durvīm ēkā veda vairāki mūrēti pakāpieni.  
*Rundāles pils muzejs,  
Zinātniskais arhīvs*

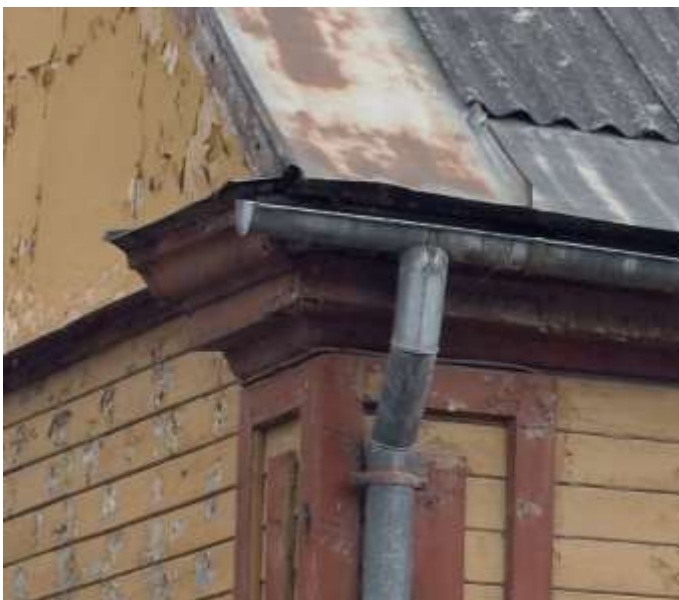
No ēkas celšanas laika fasādē saglabājusies plata, profilēta dzega, kas mezonīna daļā likvidēta. Sākotnēji ēkai nav bijis dēļu apšuvuma, un guļšķautņu sienu savienojumus ēkas stūros (tie veidoti t.s. gludajā pakšī) sedza ar gropēm horizontālos rustos dalīti plakani nosedēļi.

29. attēls. Skats uz pirmā stāva dzegu.

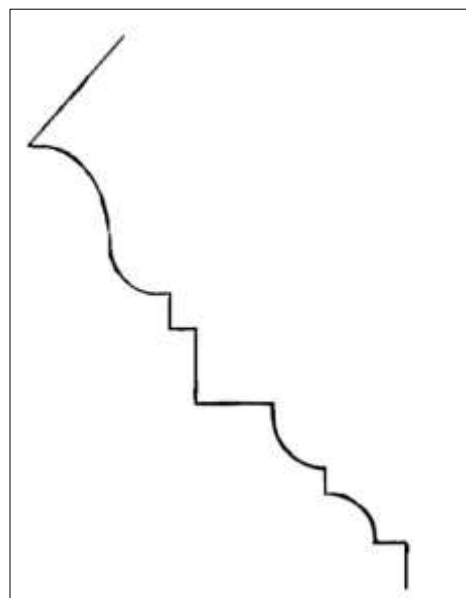
30. attēls Shematisks pirmā stāva dzegas šķērsriezums.

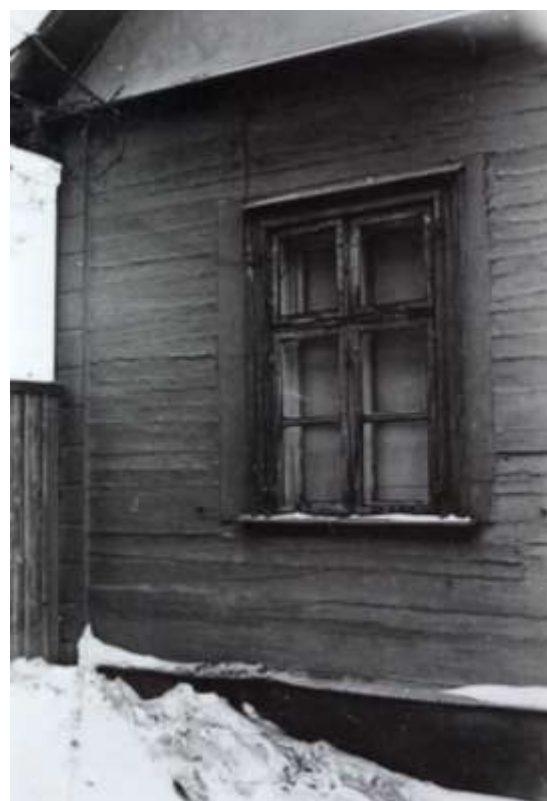
31. attēls.

Ēkas A fasādes fragments, skats uz DR. 1977. gada foto.  
Redzams, ka fasāde nav apšūta ar dēļiem, un tās stūri sedz ar iegropēm rustos dalīts nosegegdēlis.

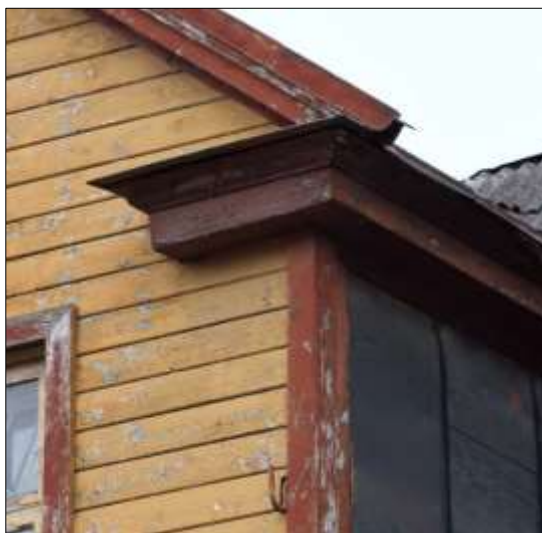
Bagātīgi profilēta koka dzega (šajā gadījumā – no dēļiem sanaglota t.s . kastes dzega) saglabājusies arī mezonīna daļā. Vai mezonīna sienas būvētas kā dēļiem apšūta statņu būve, vai pildrežģa tehnikā, būtu iespējams noteikt tikai pēc sienu atsegšanas.

32. attēls. Skats uz mezonīna dzegu.

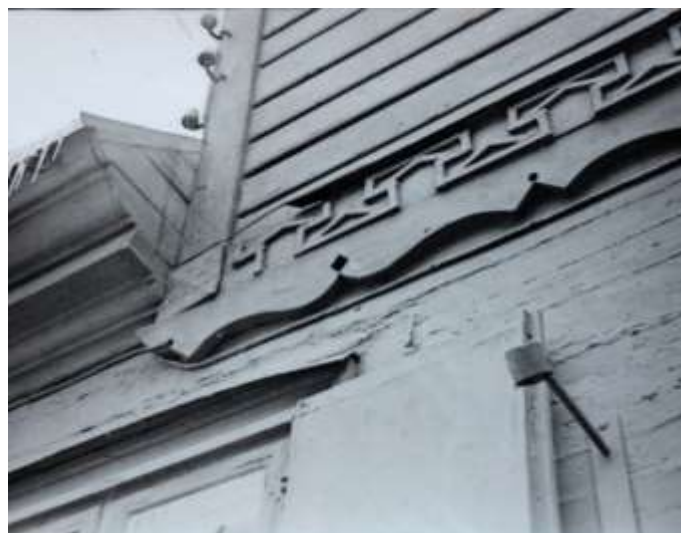
33. attēls.

Z fasādes fragments. Skats uz zudušo siluetzāģējumu.  
1977. gada foto.

Ēkas apšūšanas laikā zudis ēkas sākotnējais DA stūra nosegdēlis, iznīcināti rāmja-pildīņa konstrukcijai līdzīgie 19. gs. 2. puses nosegdēļi citos ēkas stūros (tie atjaunoti kā rupji vienkāršota rekonstrukcija), kā arī zudusi siluetzāģējuma josla zem Z fasādes mezonīna daļas.

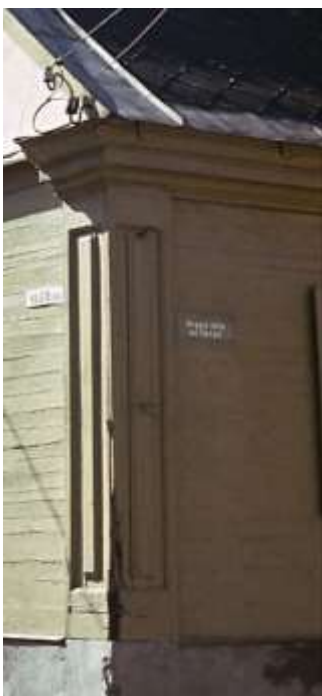
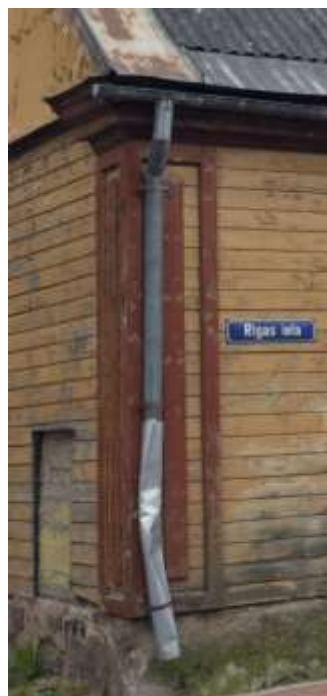
34., 35. attēls.

Inventarizācijas laikā visu ēku, arī Z fasādi, sedza šauru spundētu dēlīšu apšuvums (tautā sauktā “vagonka”), ar ko ēka apšūta 1982. gadā. Dēļu apšuvums, kas naglots uz vertikāli liktām, sienu ģeometriju izlīdzinošām līstēm, paceļas vismaz 5 cm virs sākotnējā fasāžu līmeņa, kā rezultātā sākotnējā ēkas dzega ir it kā “iegrimusi” sienas plaknē.

Ēkas ZA stūra apdare.

Pa kreisi: pirms ēkas apšūšanas ar dēļiem, pa labi – pēc (pašreizējā situācija).

2. Ēkas fasādes būtu jāatbrīvo no padomju laika dēļu apšuvuma un tās stūros jāatjauno nosedēļi ar rustojumu, kā tas redzams vēsturiskās fotogrāfijās. Gan pirmā, gan otrā stāva logiem atjaunojamas dekoratīvās profiljoslas zem logiem un logu apmales, par paraugu izmantojot ēkas A fasādes L II/3 loga profiljoslu un apmales.

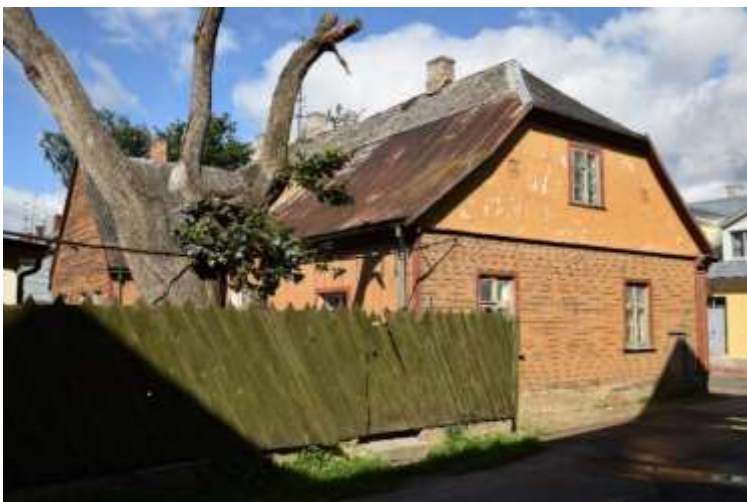
Arī ēkas **A fasādes apjoms** saglabājies tāds, kāds tas bijis mājas celšanās laikā – uz mūrētiem dolomīta pamatiem, kuru augšējā mala izlīdzināta ar vienu ķieģeļu rindu, no koka guļšķautņiem būvēts ēkas pirmais stāvs, apmesta un krāsota pildrežģa konstrukcijas jumtgale (zelminis) un nošļauptā jumta plakne. Šajā fasādē pirmā stāva līmenī saglabājusies sākotnējā masīvkoka (“pilnā”) dzega – resp., abi ap gala fasādi “aplocītie” dzegas gali, kā arī zelmini vainagojošā “pilnā” dzega. 1982. gadā arī šī fasāde pirmā stāva līmenī apšūta ar horizontāli liktiem spundētiem dēļiem, un tās stūriem uznaģloti jauni rāmja-pildīņa tipa nosegdēļi.

36. attēls. Ēkas A fasāde, skats uz ZR.

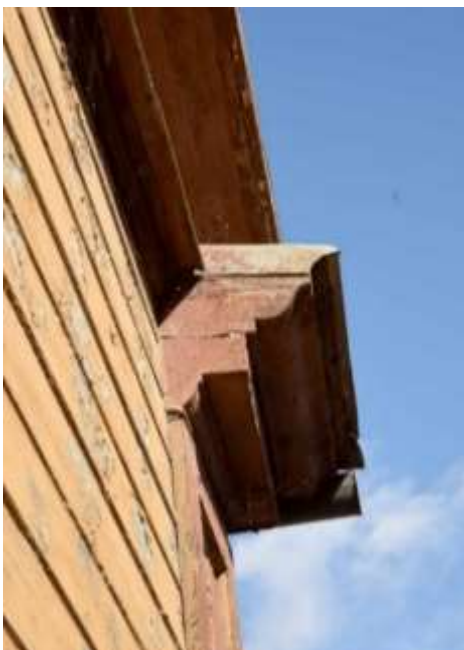
37. attēls.

Skats uz sākotnējo pirmā stāva dzegu A fasādes ZA stūrī, skats uz Z

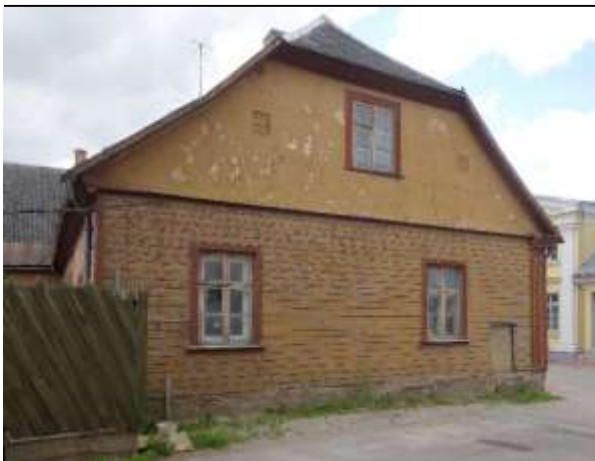
38. attēls.

Inventarizācijas laikā konstatēts, ka, uzstrādājot dēļu apšuvumu, zudusi nozīmīga sākotnējā detaļa, kas redzama vēl 20. gs. 70. gadu fotogrāfijās – tā sauktais lietus dēlis – slīpi virs gala fasādes pirmā stāva koka daļas likts dēlis nokrišņu novadīšanai pāri koka sienai. Lietus dēlis bija balstīts uz pirmā stāva augšējam baļķim pienaglotām liektas formas koka konsolēm, un šāda tipa elements Bauskā vēl saglabājies, piemēram, ēkas Plūdoņa ielā 18 A gala fasādē.

Skats uz A fasādi ar dēļu apšuvumu pirmajā stāvā.

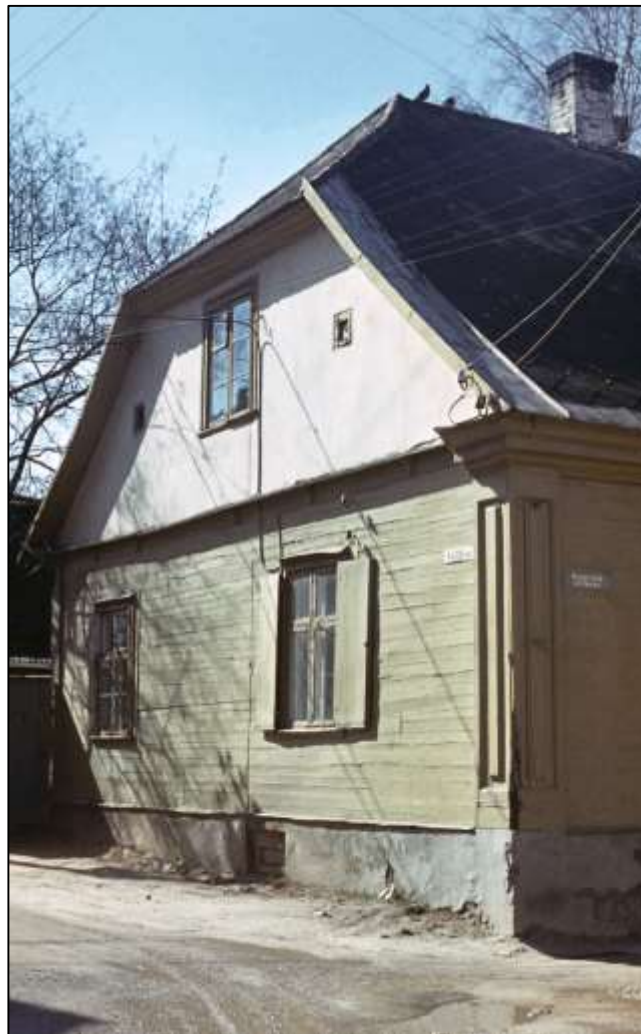
39. attēls.

Skats uz A fasādi pirms tās apšūšanas ar dēļiem.

Redzam arī tad vēl saglabājies lietus dēlis uz konsolēm.

Šīs fasādes vēsturisks fotoattēls rāda arī to, kāda ir vēsturisko logu konstrukcija: loga aplodu veidoja sienā integrēti guļšķautņu elementi: divi ailas sānu statņi un divi šķērši – palodze un paloda. Spraugu starp sienas konstrukciju un loga bloku sedza platas, profilētas apmales, zem loga bija profilēta palodze, segta ar skārda lāseni, bet virs loga – neliels skārda jumtiņš. Sākotnējo loga apmales profilu 1977. gadā uzskicējuši Rundāles pils muzeja speciālisti. Sākotnējā profilēta apmale un palodze saglabājusies jumta stāva logam, un šie elementi izmantojami kā prototipi, atjaunojot fasāžu vēsturisko logailu apdari. Loga apmaļu un profiljoslas krāsojuma zondāžas tehniski nebija iespējams veikt, jo piekļūvi tām traucēja loga restes. Logu sākotnējais krāsojums precizējams ēkas renovācijas laikā.

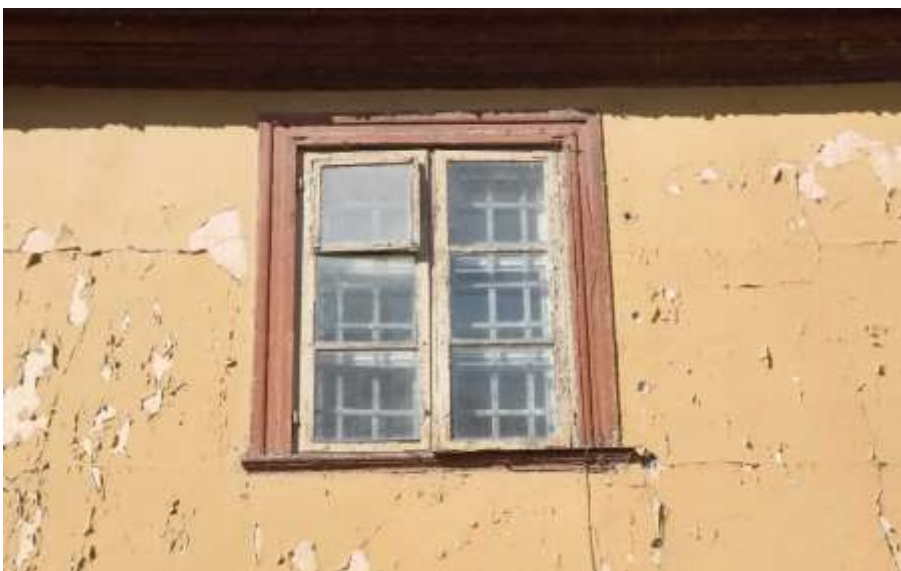
42. attēls.

Skats uz A fasādes otrā stāva logu L-II/3, kuram saglabājušās sākotnējās apmales un profilētā palodze.

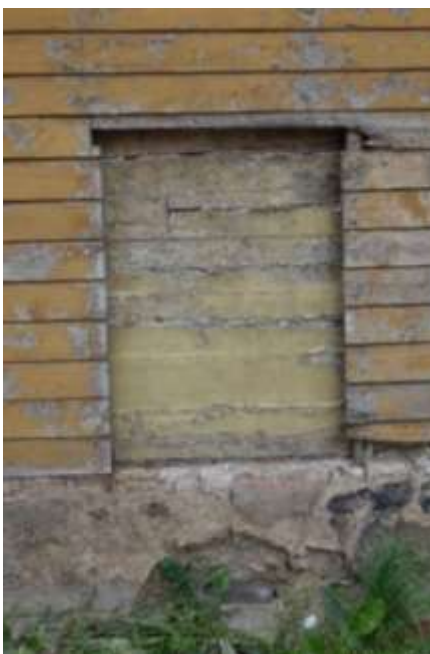
44. attēls.

Uz ēkas A fasādes noteikta sākotnēja ēkas krāsojuma sistēma: melni krāsots cokols un tā sauktajā “zviedru sarkanajā” krāsā (dedzināts okers) krāsotas fasādes. Ēkas dzega un, iespējams arī nosegdēļi, sākotnēji bijuši balti krāsoti. Ēkas ārsienas krāsojuma zondāža pirmā stāva līmenī veikta vietā, kur agrāk atradās elektrības sadales skapis, un apšuvuma dēļi netika uznagloti. Pēc skapja demontāžas šajā vietā atsegusies ēkas sākotnējā siena, uz kura iespējams konstatēt visus krāsojuma slāņus. Lai arī pēc sīkajām sarkanās krāsas paliekām koka šķiedrās

to nebija iespējams noteikt, iespējams, ka ēka sākotnēji sarkani krāsota, izmantojot kā saistvielu rudzu miltu klīsteri – resp., krāsota ar tā saukto miltu jeb “zvedru” krāsu. Uz cokola apmetuma kā pirmais krāsojuma tonis konstatēts melnais.

Guļškaitņu sienas fragments A fasādē – vieta, kura konstatētas sākotnējās sarkanās krāsas atliekas.

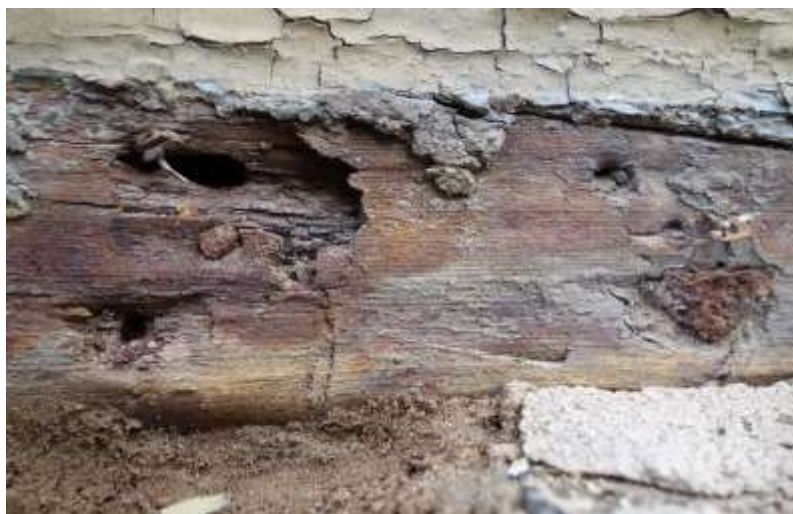
45. attēls.

A fasādes fragments ar demontētā elektrības sadales skapja vietu, kurā uz ar dēļiem neapšūtajiem balķiem konstatētas sākotnējā krāsojuma atliekas.
