**Ēka Bauskā, Rīgas ielā 20**

## Arhitektoniski mākslinieciskā inventarizācija

Bauska, 2017

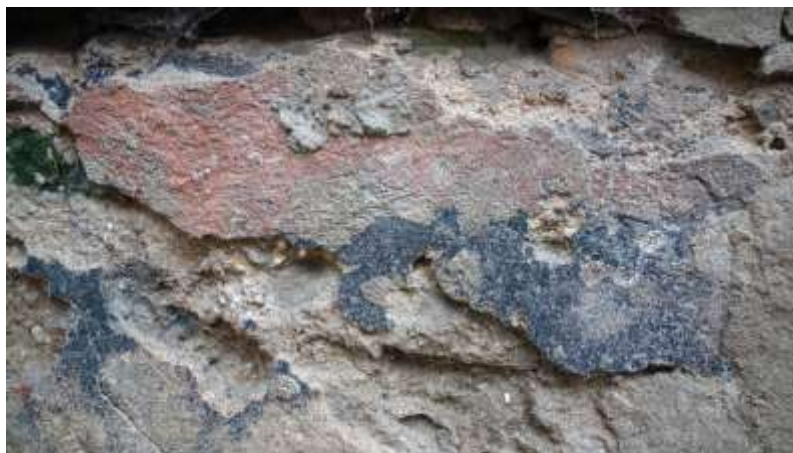
46. attēls.

Cokola fragments A fasādē, uz kura saglabājušies krāsojumu slāņi: pirmais – melns, otrais sarkanīgi brūns, trešais – pelēks.

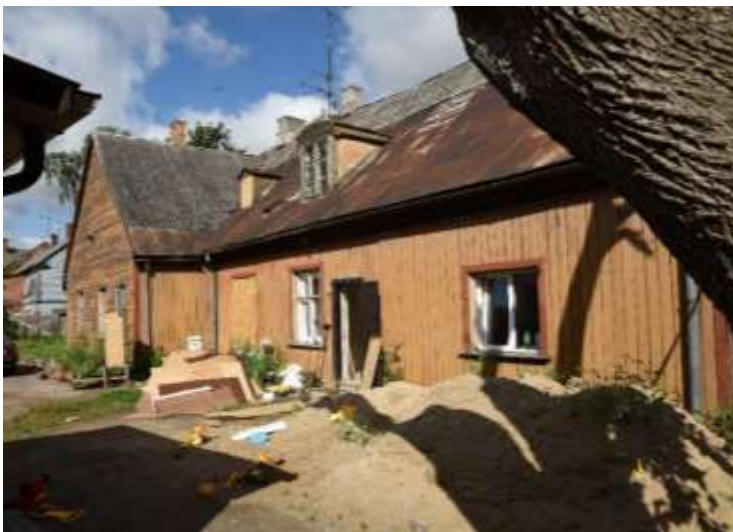
47. attēls. Ēkas D fasāde, skats uz ZR.

Inventarizācijas laikā fasāde segta ar dēļu apšuvumu, kuri uz R gala izbūves likti horizontāli, bet pārējā fasādes daļā – vertikāli. Izpētes laikā šajā fasādē bija vienas durvis un seši logi. No ēkas pirmsākumiem (celšanas laika) daļā fasādes saglabājusies pirmā stāva profilētā dzega, logi L-I/8, L-I/9 un jumta loga izbūve (lukarna), kas plānā atzīmēta ar šifru L-II/6. Otra jumta izbūve ar logu L-II/4 izveidota vēlāk, domājams, 19. gadsimta pirmajā pusē. Pie D fasādes laikā starp 1848 un 1882. gadu uzceltas divas piebūves, kuras redzamas vairākos pilsētas plānos. Par to, kāda izskatījies fasādes A gala piebūve, ziņu nav. Lai noskaidrotu, kur tā atradusies un cik liela tā bijusi, būtu jāveic fasādes apšuvuma dēļu demontāža, kas šajā pētniecības stadijā nebija paredzēta. Iespējams, ka piebūves A gala vietu iezīmē neliela līmeņu starpība fasādes apšuvumā.

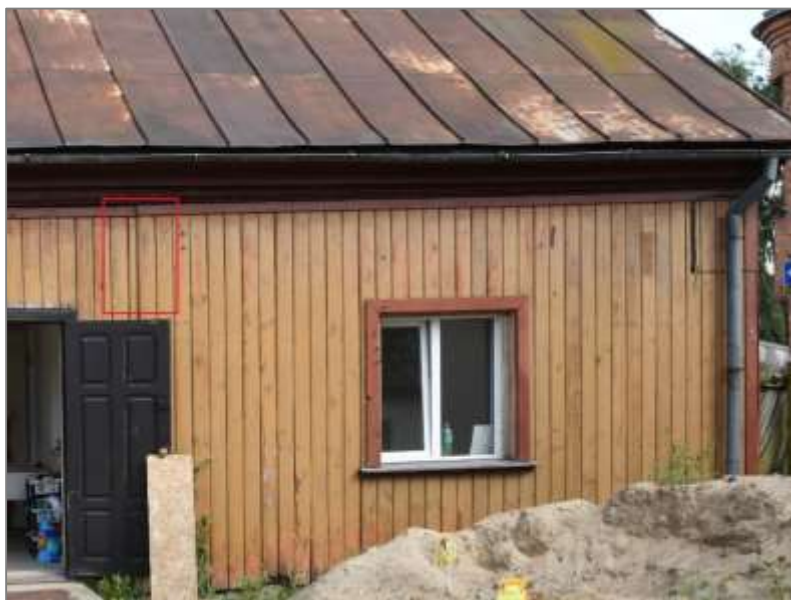
48. attēls.

Ēkas D fasādes A gala fragments. Atšķirībā no pārējās ēkas, D fasādē apšuvuma dēļi likti vertikāli. Ar sarkanu attēlā marķēta iespējamā šī gala piebūves robeža. Logs L-I/7 šajā fasādes daļā proporcijās atšķiras no visiem pārējiem ēka logiem.

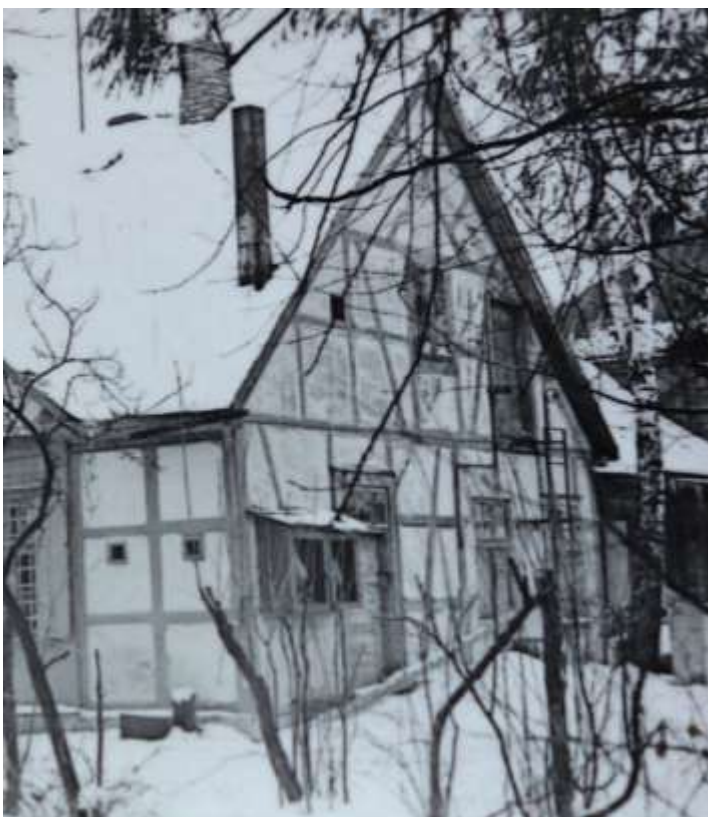
49. attēls.

D fasādes R gala pildrežģa konstrukcijā  
veidotā piebūve jeb šķērskorpuss, skats uz  
ZA.

R gala pildrežģa konstrukcijas piebūve ar divslīpju jumtu redzama 1977. gadā uzņemtā fotogrāfija. Redzams, ka sākotnēji loga L-I/13 vietā bijušas durvis, šķiet, dēļu durvis ar virsgaisu. Viens logs, vienas durvis un viens neliels pažobeles lodziņš bijuši arī piebūves bēniņu stāva līmenī. No fasādes puses tos tagad sedz dēļu apšuvums, bet bēniņos saglabājušās gan platas dēļu durvis ar šķērsdzītņi, gan loga ar statni un profilētu palodzi. Durvis varēja būt izveidotas lielgabarīta priekšmetu nogādāšanai bēniņstāvā, un nevar izslēgt, ka savulaik piebūves priekšā varēja būt arī ārējas kāpnes. Spriežot pēc latojuma uz spārēm, jādomā, ka piebūvi, līdzīgi kā ēkas pamatkorpusu, sākotnēji sedza māla dakstiņi.

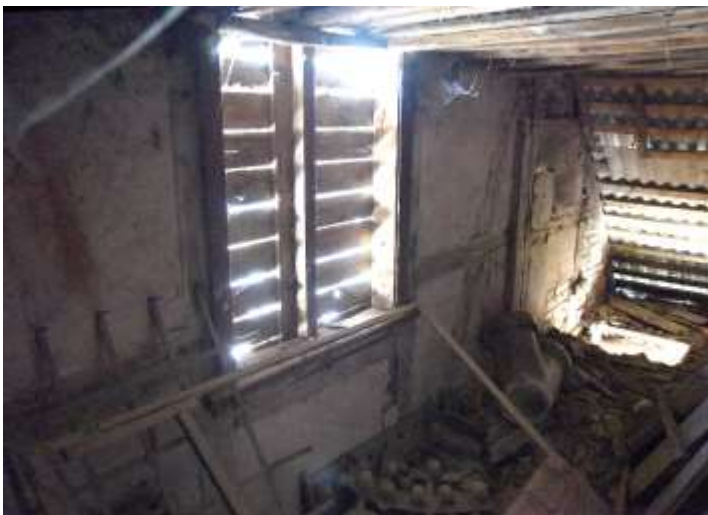
50. attēls.

Sākotnējā logaila šķērskorpusa D fasādes bēniņu stāva līmenī,  
kuru šobrīd aizsedz apšuvuma dēļi, skats no bēniņiem uz DR.

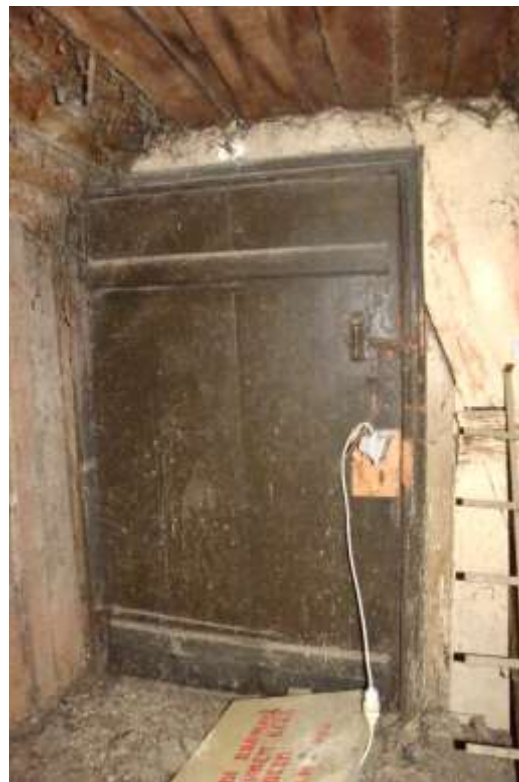
51. attēls.

Sākotnējās šķērskorpusa durvis D fasādes bēniņu stāva līmenī,  
kuras saglabājušās aiz fasādes apšuvuma, skats uz DR.

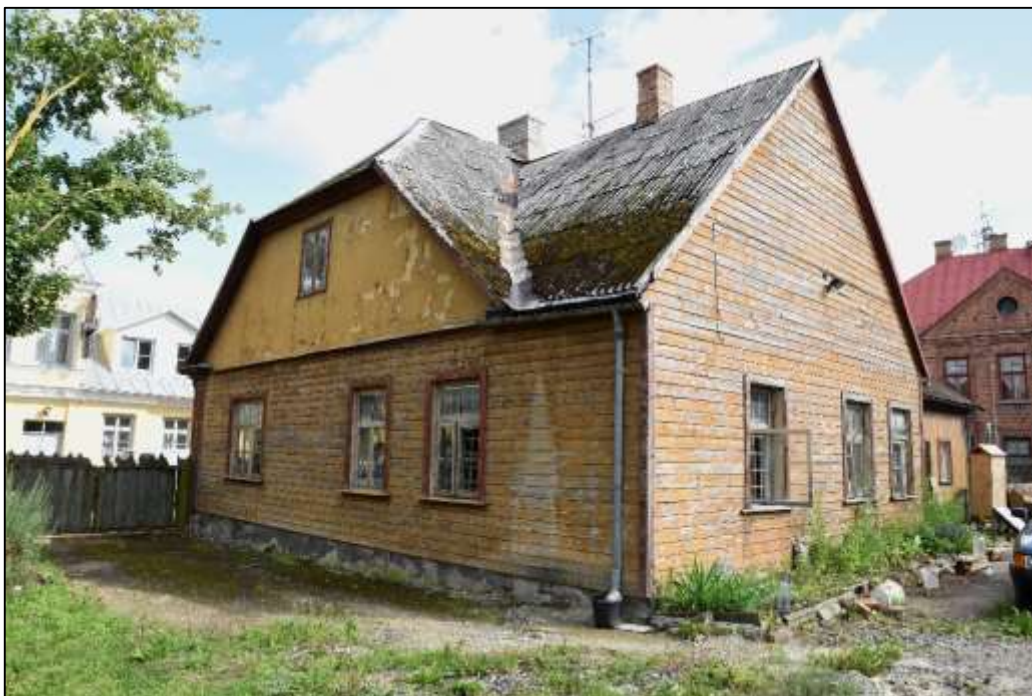
52. attēls. Ēkas R fasāde, skats uz ZA.

Ēkas **Rietumu** fasāde līdz šim lielās līnijās saglabājusies tāda, kāda tā izveidojās 19. gadsimta vidū, kad tika uzcelts pildrežģa konstrukcijas šķērskorpus (piebūve): uz mūrētiem dolomīta pamatiem, kuru augšmala izlīdzināta ar vienu ķieģeļu rindu balstās koka guļšķautņu pirmais stāvs, virs tā – apmesta un krāsota pildrežģa konstrukcijas jumtgale un nošļauptā jumta plakne. Arī šī fasāde 1982. gadā apšūta ar horizontāli liktiem spundētiem dēļiem, un tās ZR stūrī uznaglots no jauna izgatavots rāmja-pildiņa tipa nosegdēlis. Fasādes DR sūri sedz vienkāršs no diviem parastiem dēļiem veidots nosegdēlis.

Fasādē saglabājusies sākotnējā ēkas celšanas laika zelmiņa dzega un viens no pirmā stāva “aplocītās” dzegas galiem (otrs likvidēts, ceļot piebūvi). Pirmā stāva līmeni noslēdzošais lietus dēlis arī šajā fasādē ir zudis.

Fasādē pirmā stāva līmenī izkārtoti trīs pamatkorpusa logi, bet jumtgalē – vēl viens logs. Pirmā stāva logailas atrodas savās sākotnējās vietās, tikai aila L-I/16 19. gs. beigās vai 20. gs. sākumā paplašināta, pārveidojot to par trīs vērtņu logu. Jumtgales logam fasādē saglabājusies sākotnējā apmale, bet zudusi profilētā palodze.

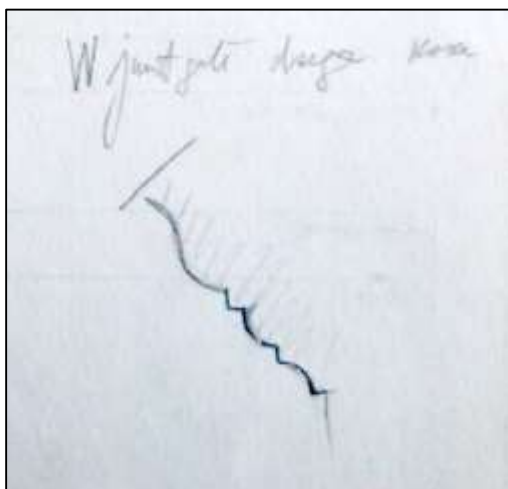
53. attēls.  
Zelmiņa dzegas šķērsriezuma skice.  
*Rundāles pils muzejs, Zinātniskais arhīvs*

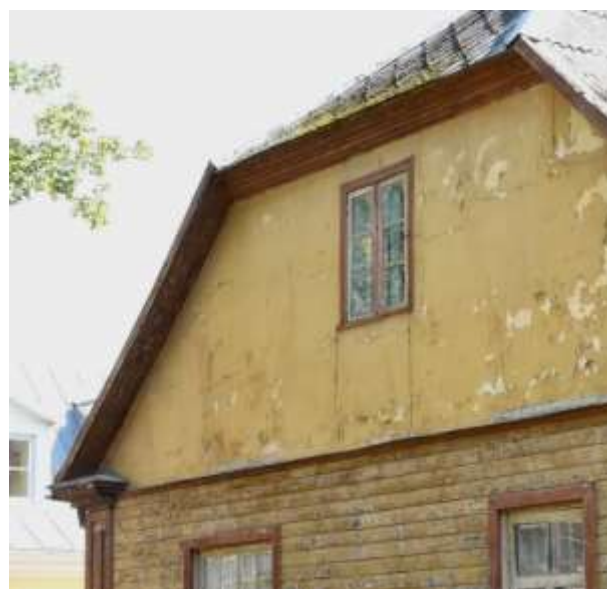
54. attēls.  
Ēkas R fasādes fragments, skats uz ZA.  
Sākotnējā dzega saglabājusies gan ēkas pirmajā stāvā (ZR stūrī), gan jumtgales zelmiņa noslēgumā.

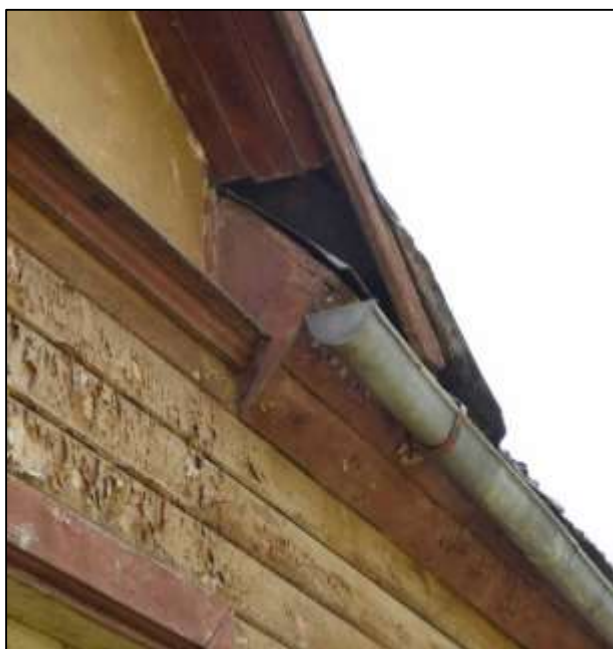
56. attēls.  
Skats uz sākotnējās R gala fasādes un šķērskorpusa (piebūves) sadures vietu dzegas līmenī, skats uz DA.  
Redzams, ka piebūves stāvu vainago visai primitīva "kastes" dzega.  
Saglabājies arī sākotnējais lietus ūdens notekas dzelzs kronšteins.

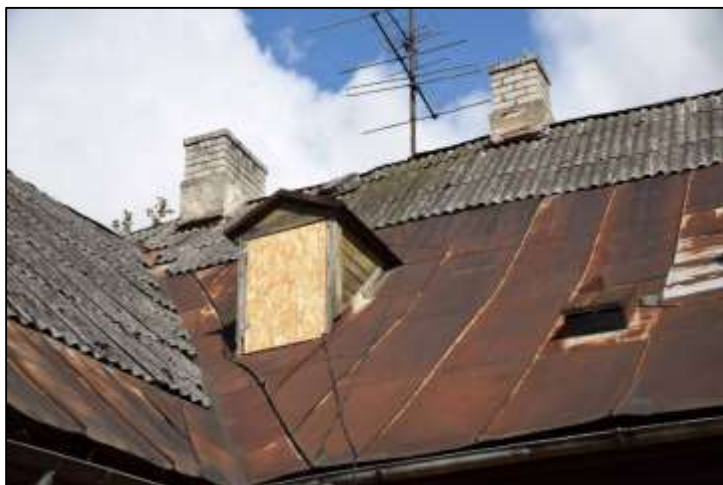
Lielāko daļu jumta plaknes (gandrīz visu pamatkorpusa jumta Z plakni un abas šķērskorpusa jumta plaknes) uz inventarizācijas brīdi klāj padomju laikā likts gofrētā “šīfera” (azbestcements) lokšņu segums, daļu jumta (pamatkorpusa D plaknes lielāko daļu, pamatkorpusa Z plaknes apakšējo daļu, šķērskorpusa abu plakņu apakšdaļu un abas mezonīna jumta plaknes) – visticamāk, 20. gs. 20. gados klāts valcētu cinkotā skārda lokšņu segums, bet pamatkorpusa jumta galu nošļaupumu plaknes – 20. gs. 50. – 60. gadiem raksturīgais diagonāli liktu plakano, kvadrātisko “šīfera” (azbestcements) lokšņu segums. Pamatkorpusa un šķērskorpusa jumtu kores, kā arī abu korpusu jumtu sadures vietas, ieklātas ar attiecīgai konfigurācijai pielocītām cinkotā skārda loksnēm.

57. attēls. Daļa ēkas pamatkorpusa D plaknes un šķērskorpusa A plaknes (skats uz DR), uz kurām redzams gan cinkotā skārda, gan gofrētā azbestcements lokšņu segums.

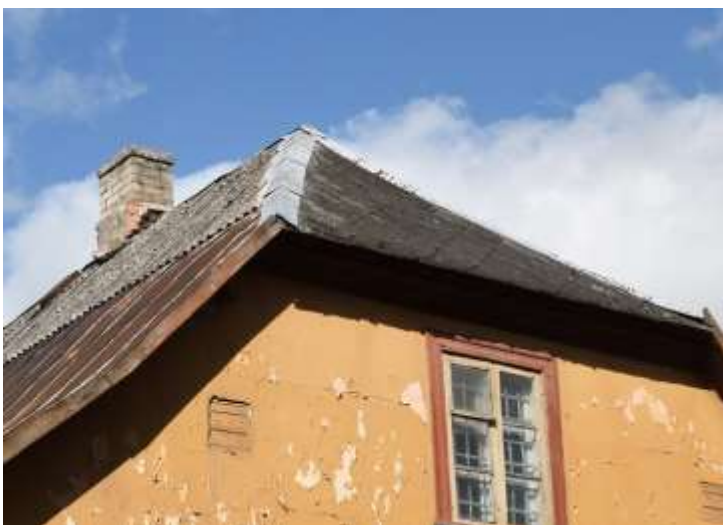
58. attēls. Ēkas pamatkorpusa A gals (skats uz ZR), kur uz jumta vienlaikus redzami visi trīs uz tā šobrīd esošie pārseguma materiāli.

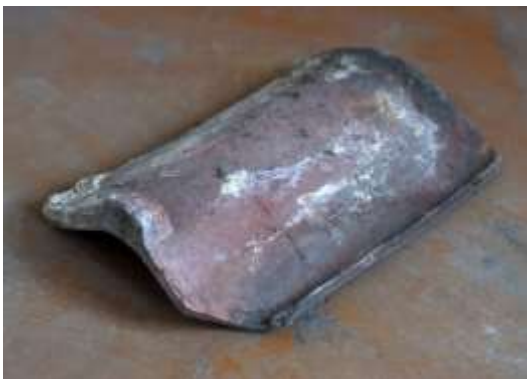
Ēkas bēniņos un pažobelēs lielā skaitā uzietie holandiešu tipa māla dakstiņi un to fragmenti, kā arī uz spārēm uznaģlotās latas liecina, ka sākotnēji gan ēkas pamatkorpusu, gan šķērskorpusu klājis šādu dakstiņu segums. Rundāles pils Zinātniskā arhīva materiāli liecina, ka vēl 20. gs. 70. gados te atrasta virkne dakstiņu ar tajos ievilkām meistarzīmēm.

59. attēls. Viens no ēkas bēniņos atrastajiem, iespējams, sākotnējiem tās jumta seguma dakstiņiem. Dakstiņa izmērs – 33,5 x 22 cm

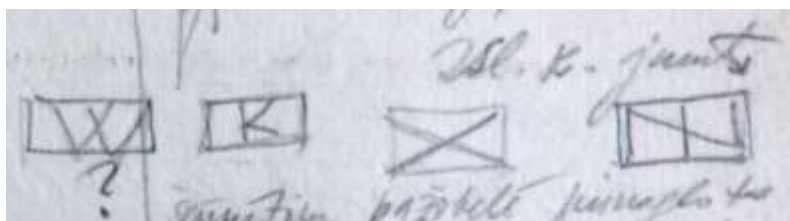
60. attēls.

Rundāles pils muzeja speciālistu 20. gs. 70. gados ēkā Rīgas ielā 20 fiksētās dakstiņu meistarzīmes. Fragments no objekta apraksta lapas. *Rundāles pils muzejs, Zinātniskais arhīvs*

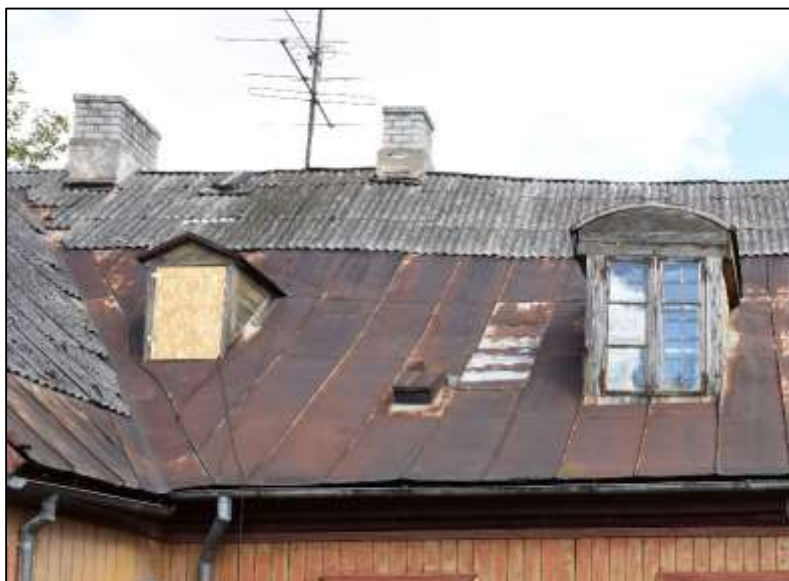
61. attēls.

Jumta pamatkorpusa D plaknē izbūvētas divas atšķirīga izmēra jumta izbūves (lukarnas), no kurām lielāko sedz noapaļotas formas, bet mazāko – divslīpju formas jumtiņi (abi segti ar, visticamāk, 20. gs. 20. gadu cinkotā skārda loksne), bet starp tām ar skārdu segtajā jumta daļā – virs jumta plaknes pacelta kvadrātiska skārda lūka.

Ēkas pamatkorpusa D plaknē izbūvētā lukarnas, skats uz Z.

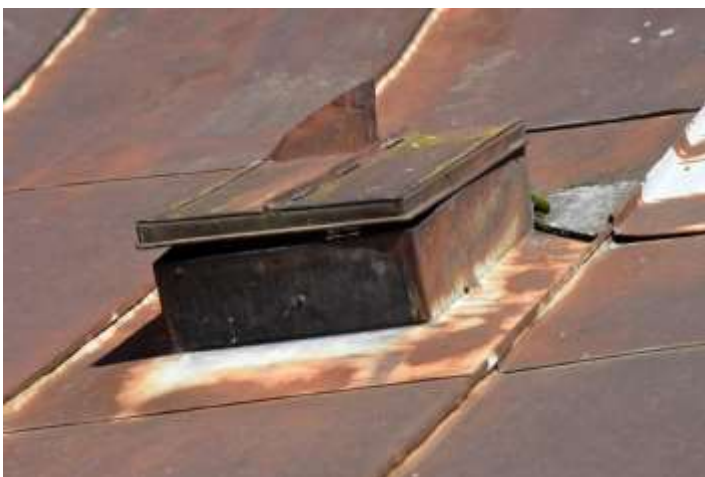
62. attēls.  
Ēkas pamatkorpusa D plaknē  
iebūvētā lūka izejai uz jumta.

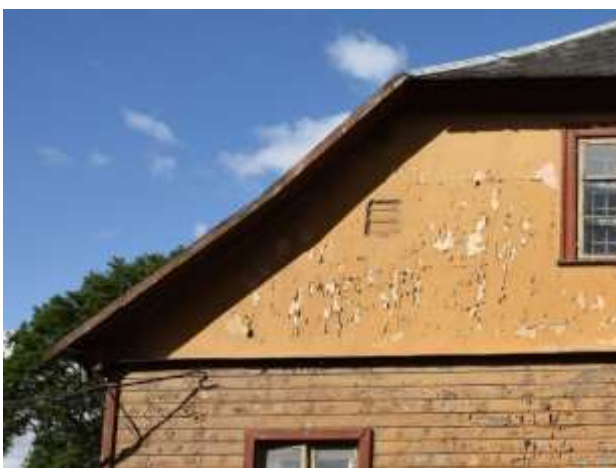
Pamatkorpusa jumta plaknes to apakšdaļā, izmantojot spāru galiem pievienotās uzspāres, ir nedaudz uzliktas uz augšu (resp., plaknes neveido taisnu, bet viegli “lauztu” līniju, savukārt mezonīna un šķērskorpusa jumtu plaknes ir pilnīgi taisnas. Šie jumtiņi konstruēti jau savādāk, neizmantojot uzspāres, un spāres “pa taisno” novadot ārpus ēkas ārsienu līnijas.

63. attēls.  
Ēkas A gala fragments, skats uz R.  
Labi redzama apakšdaļā “lauztā” jumta līnija.

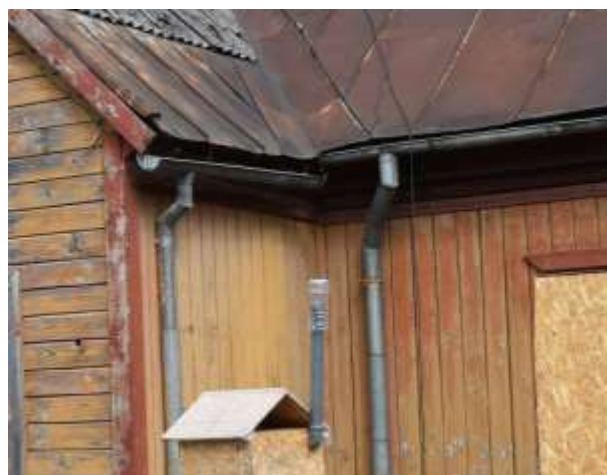
64. attēls.  
Ēkas pamatkorpusa un šķērskorpusa sadures vieta D  
fasādē ar lietus ūdens teknēm un notekcaurulēm,  
skats uz ZR.

Zem jumta plaknēm to apakšā visur uzstādītas padomju laika cinkotā skārda lietus ūdens teknes, bet ēkas pamatkorpusa un šķērskorpusa galos, kā arī abu korpusu sadures iekšējā pusē – komplektā ar tām uzstādītās tāda paša materiāla notekcaurules.

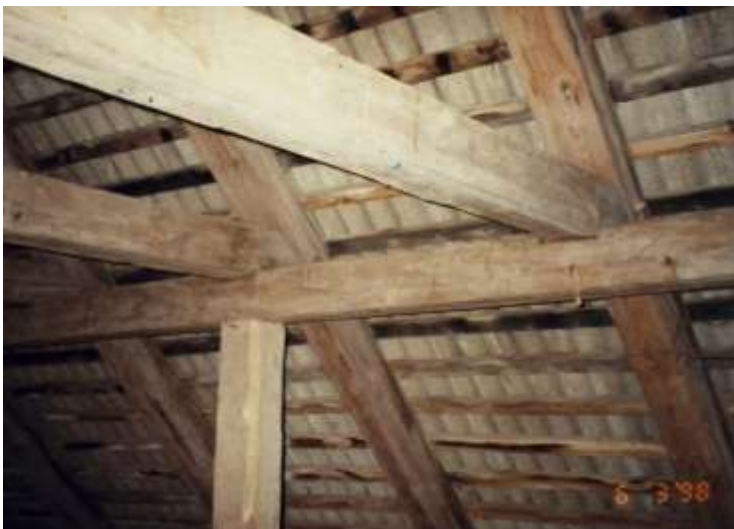
65. attēls.

Turaidas muižas kalpotāju mājas jumta konstrukcijas fragments, kas ilustrē, kāda izskatās ēkas Rīgas ielā 20 pamatkorpusa jumta konstrukcijas šobrīd neredzamā daļa – jumta krēsla augšējais kopturis un savilces starp spārēm.

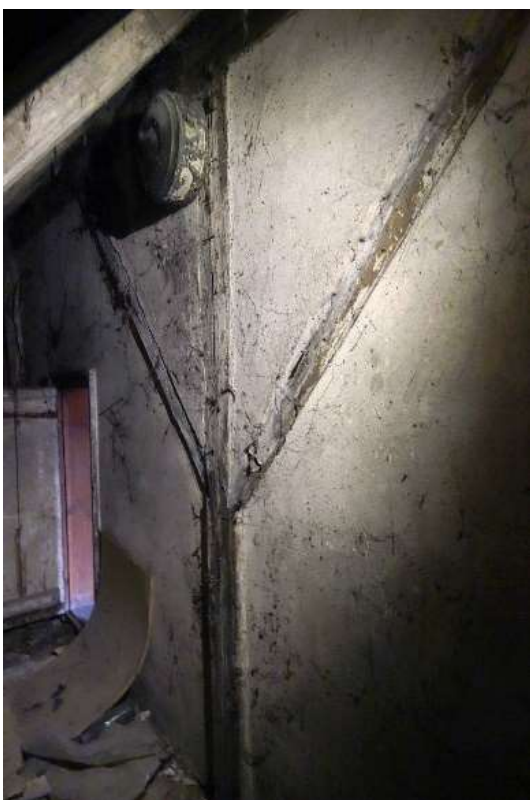
66. attēls.

Ēkas Rīgas ielā 20 pažobe Nr. 4, skats uz DA.

Attēlā redzams bēniņu stāva pažobeli Nr. 4. un R gala telpu T 2/10 nodalošās sienas fragments, kurā labi saskatāmi taisnā jumta krēsla elementi – statnis un divi to ar augšējo kopturi savienojoši atgāžņi.

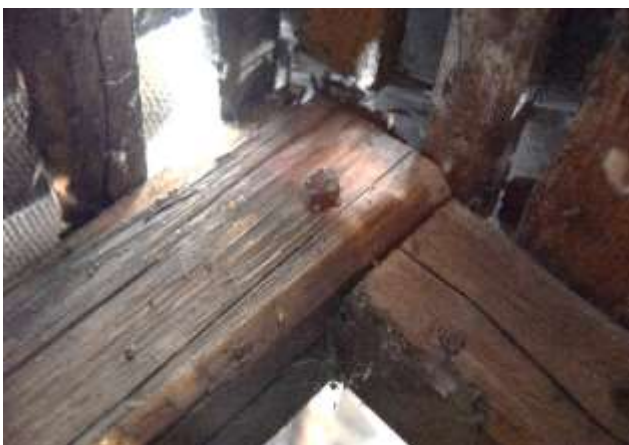
67. attēls.

Ar koka tapu fiksēta viena spāru pāra savienojuma vieta jumta korē.

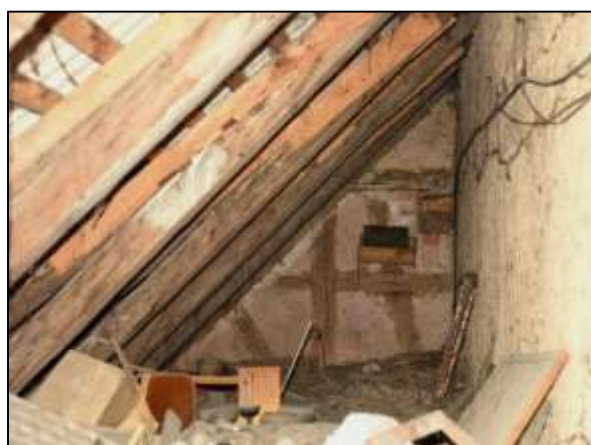
68. attēls.

Fragmentāri redzamās spāres un uzspāres pažobelē Nr. 1, skats uz A.

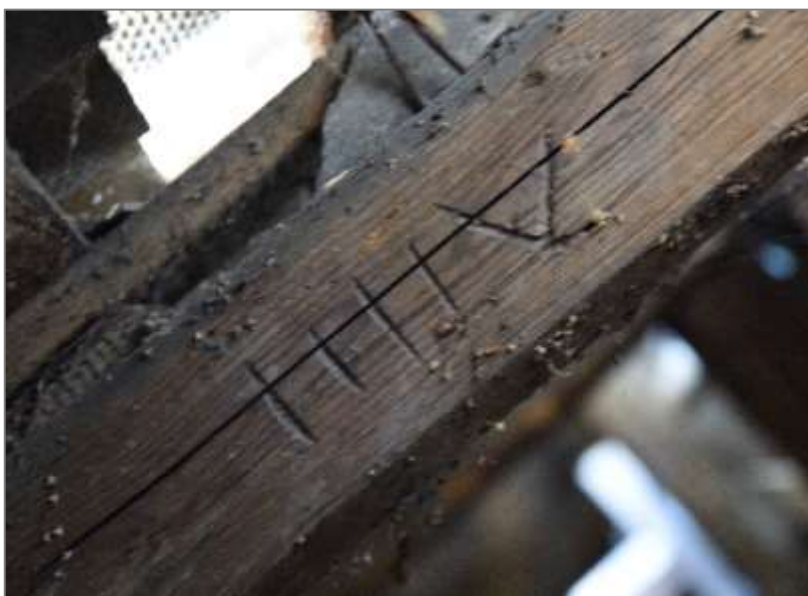
69. attēls.

Līdzīgi kā vairumam 18. – 19. gs. celtu ēku, arī konkrētās ēkas spāres (resp., katrs spāru pāris) ir numurētas, izmantojot to augšdaļā iecirstus romiešu ciparus, un, līdzīgi, kā daudzviet Latvijā, arī šeit ciparu rakstībā pielaista izplatīta kļūda – pievienojot skaitlim 5 (V) vieniniekus, tie nav iecirsti vis pa labi no skaitļa (piemēram – VIII), bet gan kreisajā pusē resp., ačgārni (piemēram – IIIIV). Tā kā šādi marķēta tikai daļa jumta konstrukcijas spāru ēkas pamatkorpusa austrumu daļā (apmēram līdz ēkas vidum), atliek domāt, ka jumta konstrukcijas rietumu daļā spāres vēlāk mainītas.

Spāres fragments ar ačgārni iecirstu numerācijas skaitli.

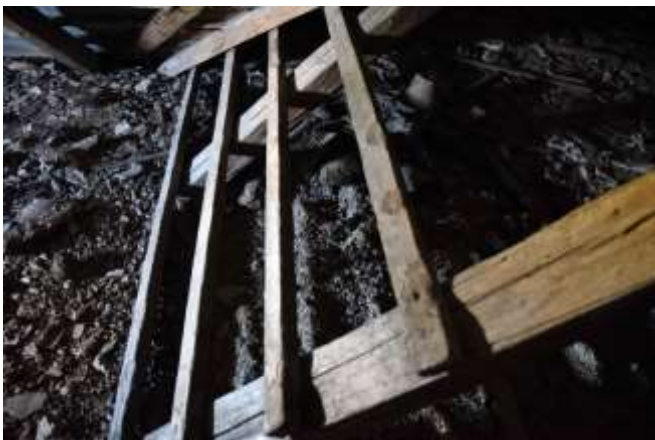
70. attēls.

Virš daļas no spārēm saglabājušās ar kalējkaltām naglām pie tām stiprinātas tēstas latas dakstiņu uzlikšanai, un latu izvietojuma solis (~33 cm pa latu centriem) aptuveni atbilst bēniņos atrasto vēsturisko dakstiņu izmēram. Lielākajā daļā jumta konstrukcijas sākotnējās tēstās latas gan nomainītas ar jaunākām, gaterī zāģētām.

Spāres un dakstiņu stiprināšanai pienaglotās latas vietā, kur ēkas pamatkorpusam piekļaujas mezonīna jumts.

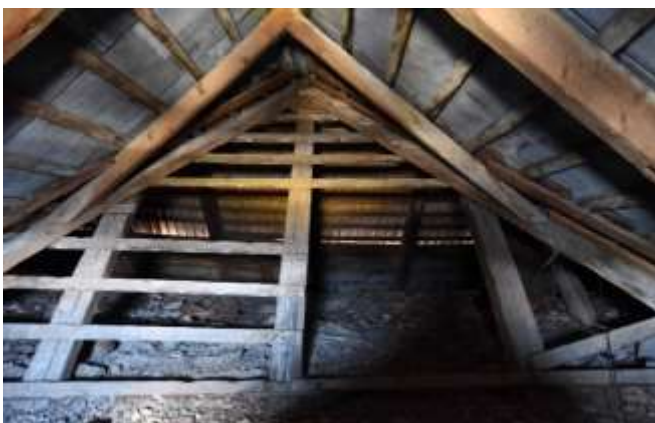
71. attēls.

Skats no mezonīna daļas bēniņiem uz pamatapjoma bēniņiem, kurā labi redzamas sākotnējā pamatapjoma jumta (pirms mezonīna izbūves) spāres un uz tām uznglotās latas.

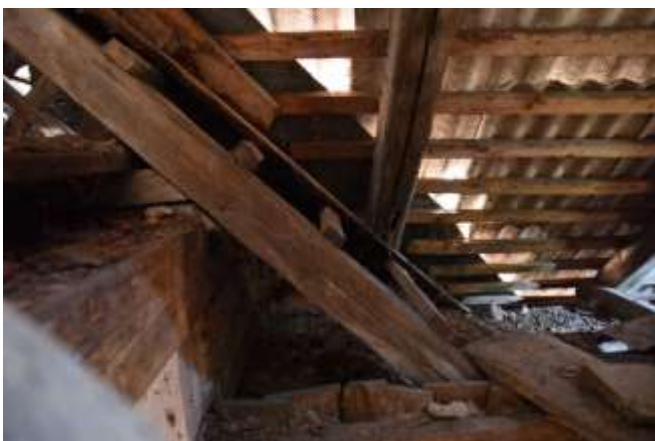
72. attēls.

Līdzīga situācija vietā, kur bēniņos ēkas pamatapjomam piekļaujas šķērskorpuss. Redzamas spāres un latas vietās, kur, būvējot šķērskorpusu vienlaikus ar pamatkorpusu, tām nevajadzētu būt.

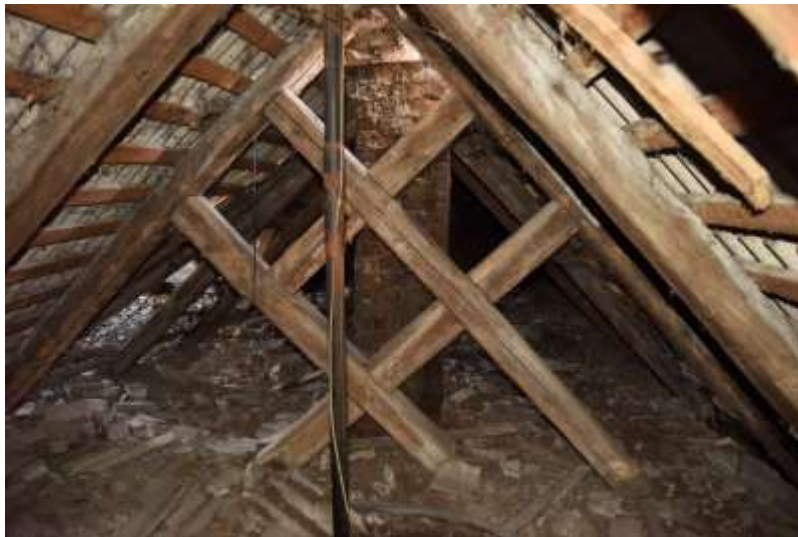
To, ka mezonīns un šķērskorpus, tiešām, tapuši vēlāk, apliecina sākotnējai jumta formai piederīgās spāres ar latojumu gan vietā, kur ēkai piekļaujas mezonīna jumts, gan šķērskorpusa jumta pieslēgumā. Ēkas pamatkorpusa vidusdaļā saglabājies grūti izskaidrojams jumta konstrukcijas elements, ko veido vienā spāru pārī un attiecīgajā to savilcē stiprināta diagonāla režģa konstrukcija. Tās jēgu bez papildu izpētes grūti saprast, taču, šķiet, ka tā veidota speciāli kā jumta konstrukciju pastiprinošs elements.

73. attēls. Režģveida konstrukcija ēkas pamatapjoma vidusdaļā. Skats uz A.

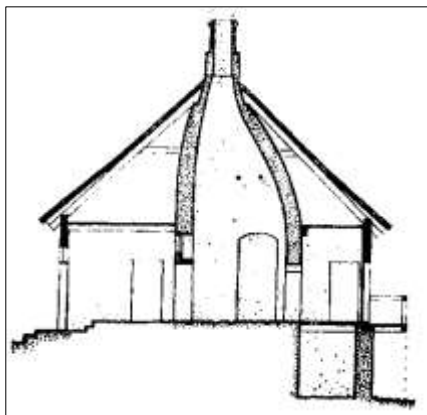
74. attēls.

Ēka ar manteļskursteni centrā, šķērsriezums.

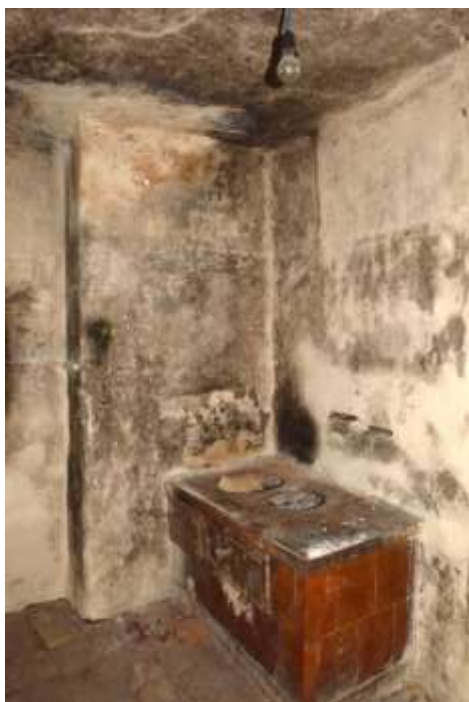
75. attēls.

19. gadsimta vidū izveidotā virtuve augšstāvā, fragments, skats uz ZA.

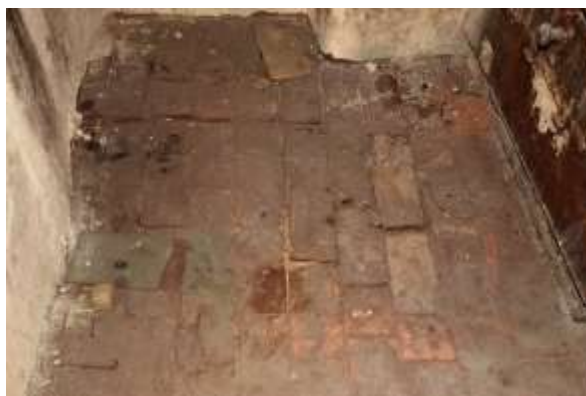
76. attēls. Augšstāva virtuves ķieģeļu klona grīda, skats uz Z.

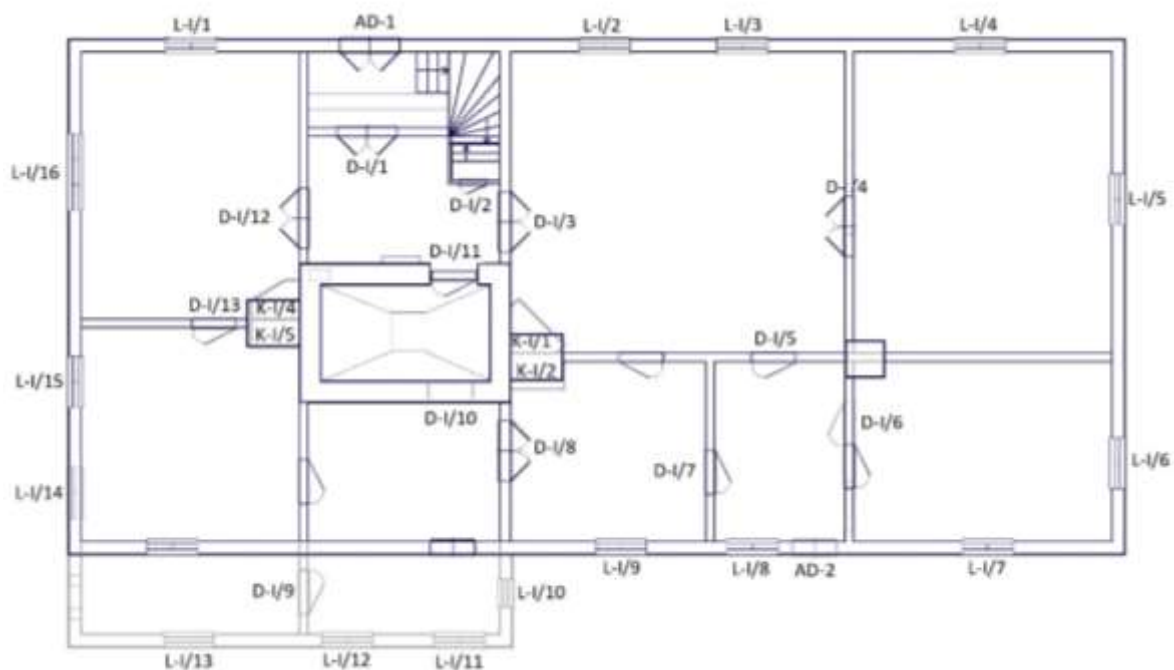
77. attēls. Ēkas Rīgas ielā 20 pirmā stāva 18. gadsimta beigu plānojuma rekonstrukcijas skice.

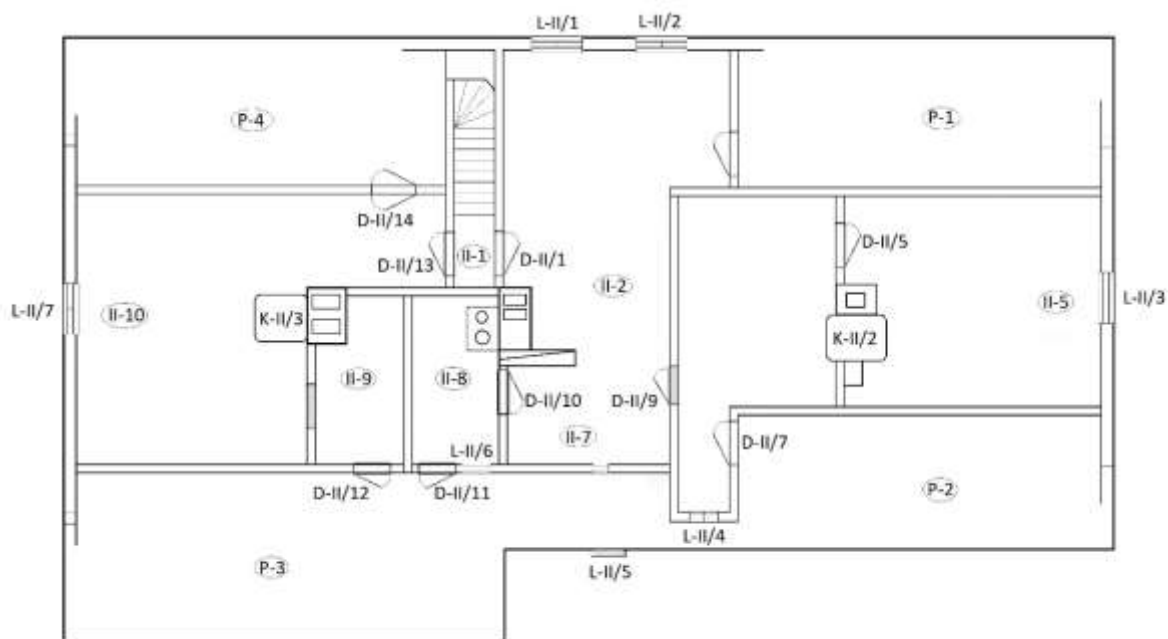
78. attēls. Hipotētisks bēniņu stāva plānojums 19. gadsimta vidū.

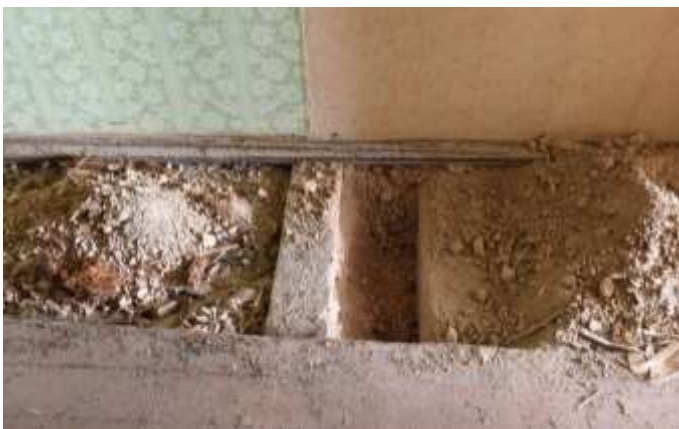
79. attēls.

Pārsegumu atsegums telpa T-II/4. Redzamas pārseguma sijas

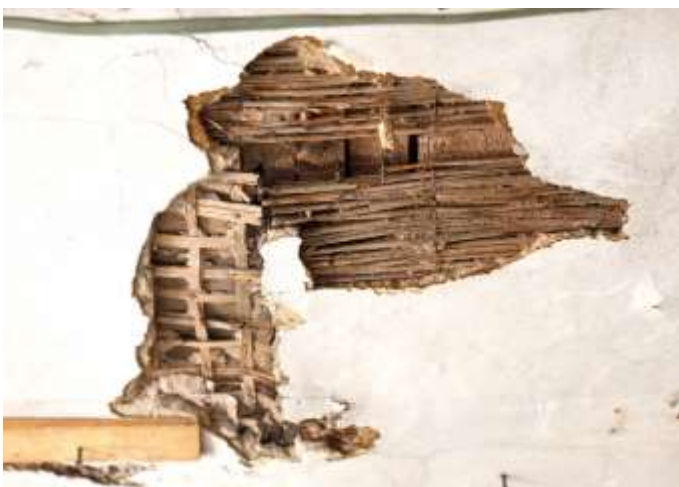
80. attēls.

Telpā T-I/8 redzams, ka šajā telpā griestu apmetums klāts gan uz skaliem, gan niedrēm.

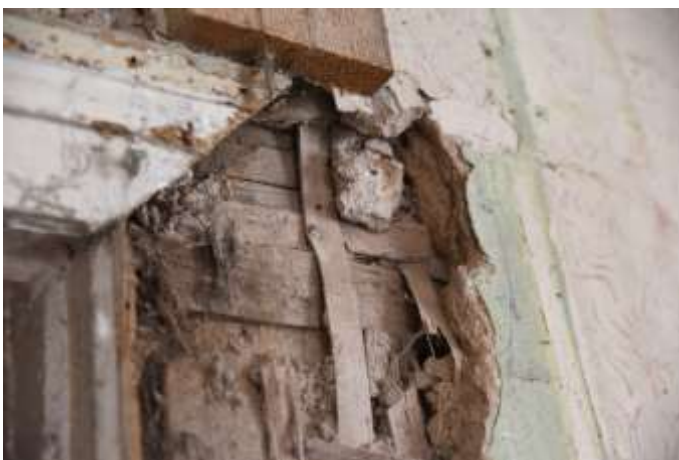
81. attēls.

Starpsienas fragments telpa T-I/3.

Redzams, ka starpsiena veidota no koka, uz tās nagloti skali un tad likts kaļķa apmetums.

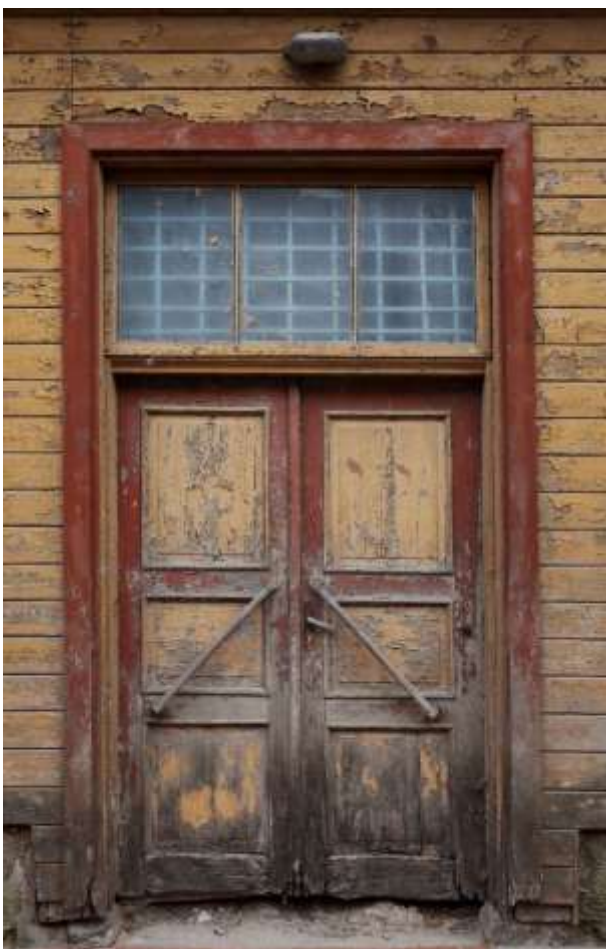
Divviru ārdurvis Z fasādē atrodas savā sākotnējā vietā. Kādas izskatījušās sākotnējās 18. gs. vērtnes, nav zināms. Patlaban esošās vērtnes izgatavotas padomju laikā, domājams, aptuveni atkārtotot te, iespējams, bijušās vēlākas, 19. gs. 4. ceturkšņa durvju vērtnes. Nav saglabājusies arī vēsturiskā ārdurvju virsgaisma. Durvīm saglabājušās apmales, kas daļēji noseptas ar padomju laika apšuvumu, un virsgaismas šķērsis fasādes pusē. Apmāles saglabājušās arī ailas telpas pusē. No sākotnējās furnitūras saglabājušās viras un viru kāši. Drošības ķēde, durvju aizvērējs un atsperes ir vēlāku laiku “uzslāņojumi”. Durvju autentiskie aizbīdņi, slēdzene un atslēga zuduši.

121. attēls. Durvis AD/1, skats no Z fasādes puses.

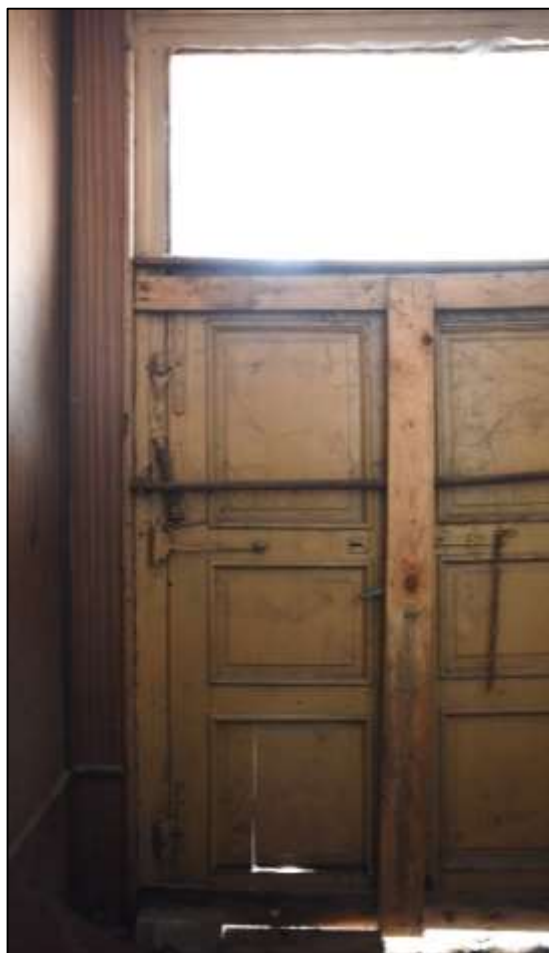
122. attēls. Durvis AD/1, skats no vējtvera puses.

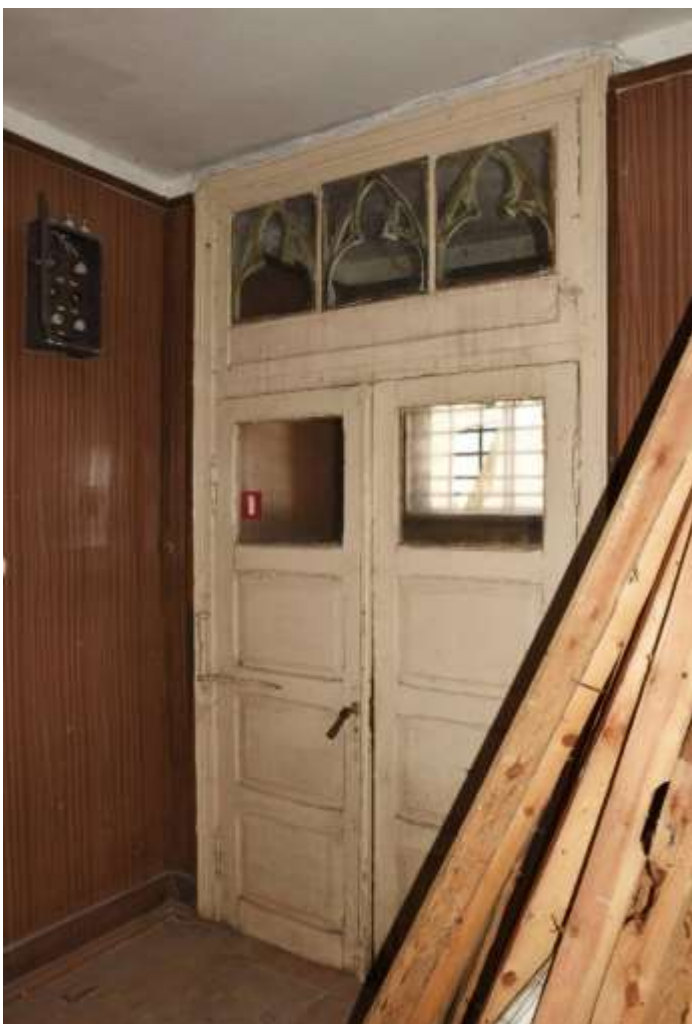
125. attēls.

Vējtveris ar iekšējām ieejas durvīm (D-I/1 starp telpām Nr. T-I/1 un T-I/2) iebūvēts ēkas priekšnamā jau tās celšanas laikā. Šeit saglabājusies sākotnējā durvju kārba, apmales un stobrviras ar dekoratīviem virpotiem galiem. Šobrīd esošā durvju slēdzene, rokturis ar

nosegplāksni un virsgaisma, ko rotā vienkāršs, bet izteiksmīgs siluetzāģējums neogotikas stila formās, izgatavoti 19. gadsimta otrajā trešdaļā, savukārt, durvju vētnes ar raksturīgo dalījumu četros horizontālos pildiņos (augšējie iestikloti) izgatavotas padomju laikā.

Durvis D-I/1 skatā no telpas T-I/2 puses,  
skats uz ZR

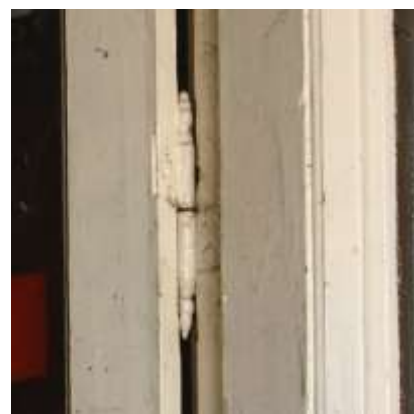
123. attēls. Durvju D-I/1 stobrvira.

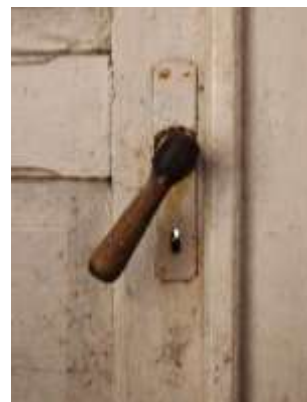
124. attēls.  
Durvju D-I/1 19. gs. beigu – 20. gs. sākuma rokturis un nosegvairodziņš.

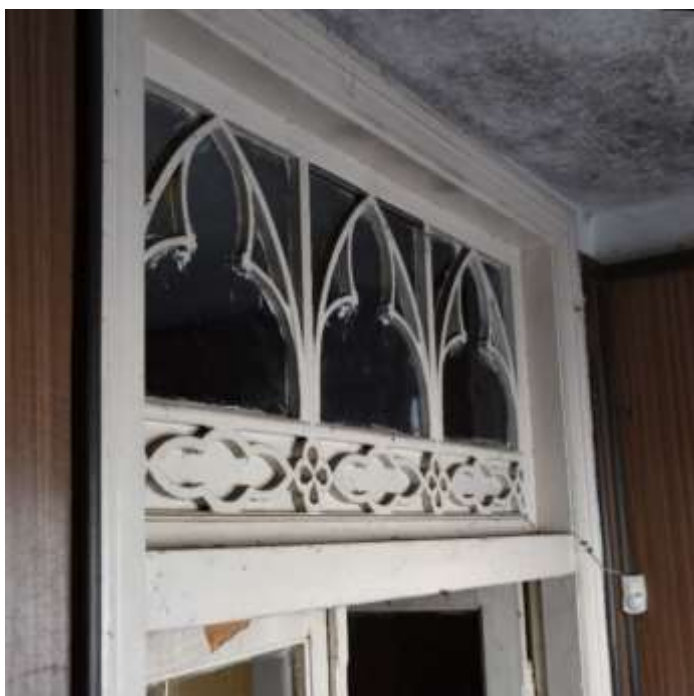
126. attēls.

Vējtvera durvju virsgaismā. Skats no telpas  
T-I/1 puses  
uz DR.

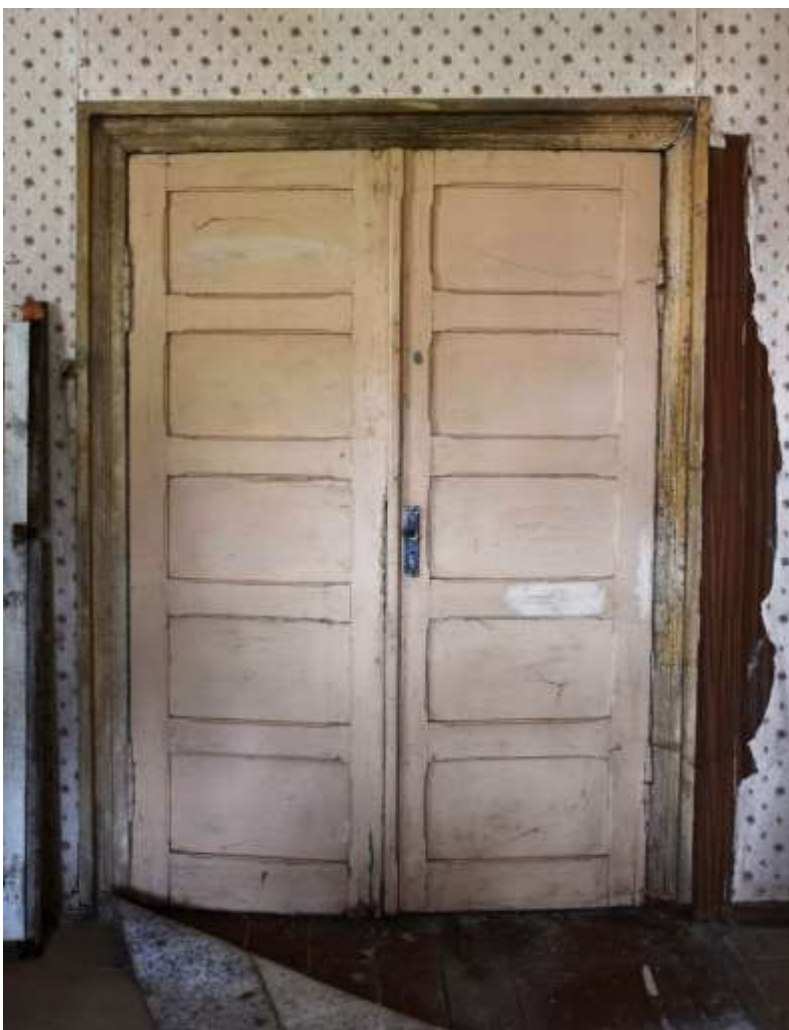
Vispilnīgāk saglabājušās durvis D-I/12. Lai arī tām vairs nav sākotnējo 18. gs. vērtņu, savā vietā atrodas sākotnējā durvju kārba, stobrviras ar bagātīgi virpotiem galiem, kā arī durvju apmales abās kārbas pusēs (apmaļu profila skici skat. pielikumā). Uz virām saglabājies pirmais durvju krāsojuma slānis – gaiši pelēks, virs kura seko vēl vismaz astoņi krāsu slāņi. Minētās vēsturiskās detaļas būtu jā saglabā un jāizmanto savā vietā, bet durvju vērtnes vēlams nomainīt ar jaunām, izgatavotām pēc lokālajos paraugos piemeklētu 18. gs. beigu vērtņu parauga.

127. attēls. Sākotnējā durvju D-I/12 vira

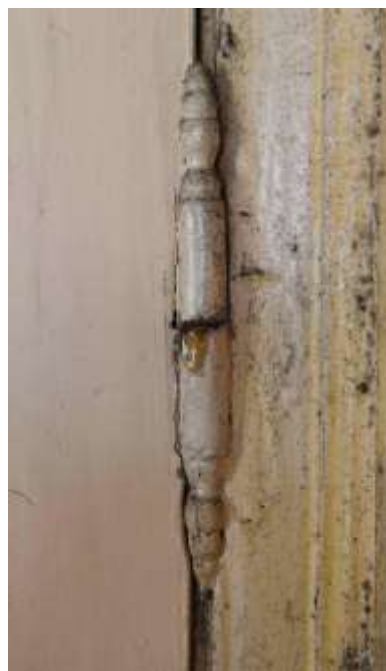
128. attēls.  
Durvis D-I/12,  
skats no telpas T-I/11 puses.

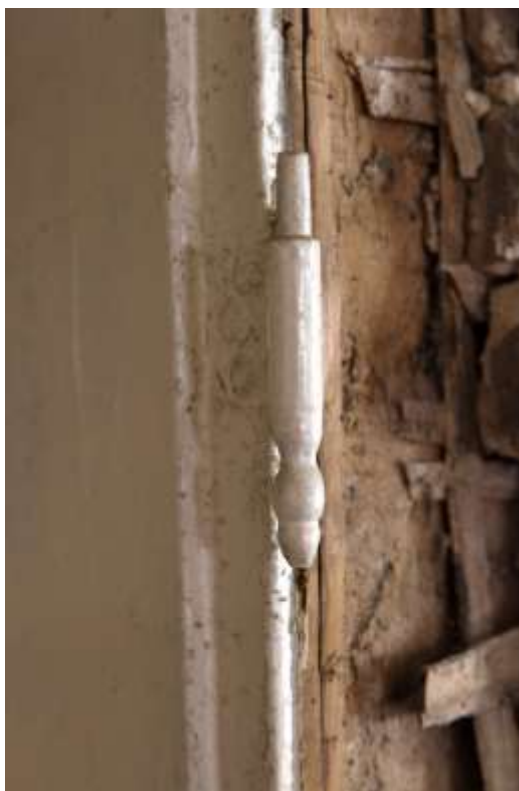
Durvju D-I/3 vērtnes inventarizācijas laikā vairs nebija savā vietā. Šīm durvīm daļēji saglabājušās vēsturiskās apmales, kā arī visu četru 18. gs. beigu viru apakšējās daļas. Arī durvju D-I/8 vērtnes bija demontētas, un savā vietā atradās tikai stobrviru apakšdaļas. Par sākotnējām uzskatāmas nelielas vienas vērtnes durvis D-I/2, kas kalpoja noejai uz pagrabu. Te saglabājusies durvju kārba, vērtne, stobrviras un durvju apmales. Jau 1977. gadā Rundāles pils muzeja speciālisti atzīmējuši šīs durvis kā vēsturiski vērtīgas un uzskicējuši vērtnes profila griezumam. Šo durvju apmaļu profila skici skat. pielikumā.

129. attēls. Durvju D-I/3 vira, 18. gs. beigas.

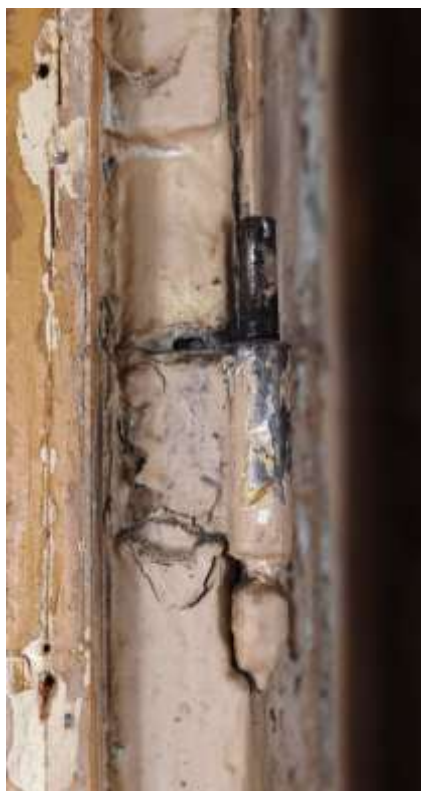
130. attēls. Durvju D-I/8 vira, 18. gs. beigas.

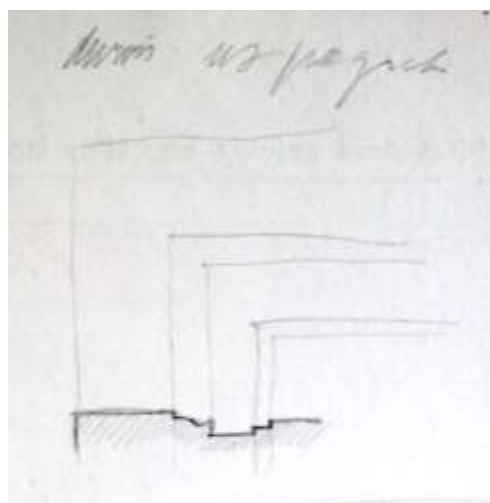
131. attēls. 18. gs. beigu durvju D-I/8  
vērtnes profila skice.  
*Rundāles pils muzejs,  
Zinātniskais arhīvs*

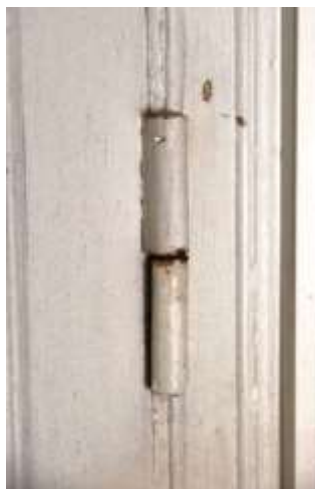
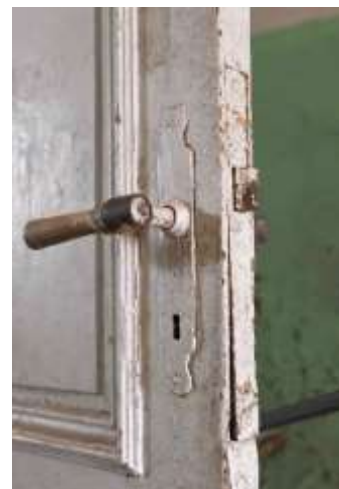
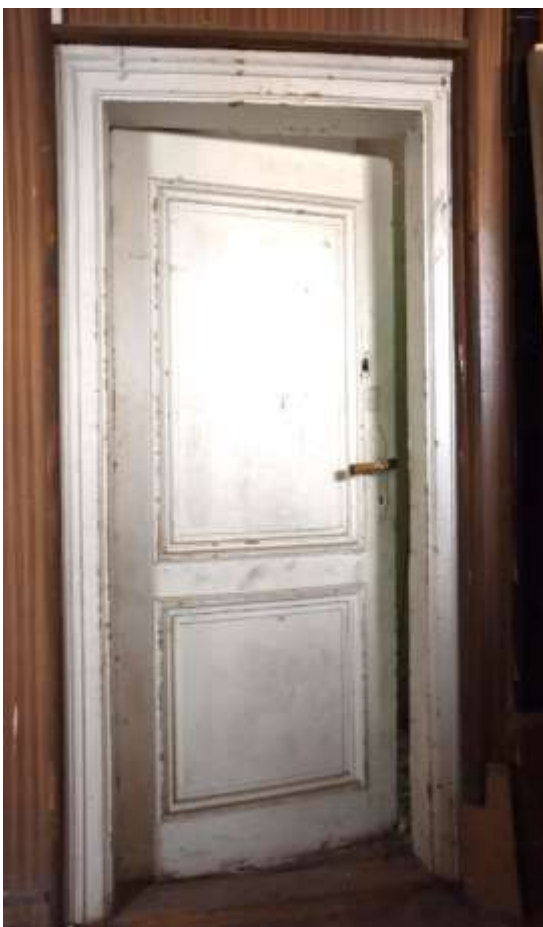
Pašreiz esošās durvis uz kādreizējo manteļskursteni (telpu T-I/12), visticamāk, uzstādītas 20. gs. sākumā. Par to liecina gan atšķirīgais, sīki dalītais vērtnes un apmales profilējums, gan saglabājies koka rokturis, noseglplāksne un iekaltā atslēgas kārba. Durvis ieeņģotas ar vienkāršām, rūpnieciski ražotām stobrvirām bez dekoratīvām detaļām.

133. attēls. Durvju D-I/8 stobrvira, 20. gs. sākums.

Durvju D-I/8 rokturis, nosegvairogs  
un slēdzene, 20. gs. sākums.

Durvis D-I/8 no telpas T I-2 puses,  
20. gs. sākums.

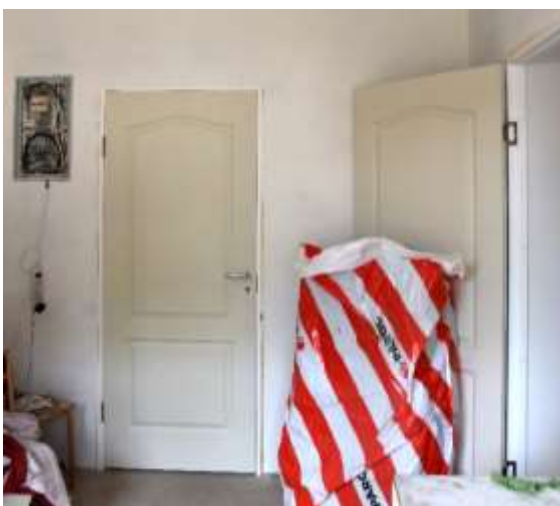
136. attēls.

Ailās D-I/4, D-I/10, D-I/9 durvis un kārbas uz inventarizācijas laiku bija demontētas. Durvis D-I/13 izgatavotas padomju laikā un tām nav vēsturiski nozīmīgu detaļu. Durvis D-I/5, D-I/6 un D-I/7 ir mūsdienu rūpnieciska ražojuma durvis, uzstādītas 2017. gadā.

2017. gadā uzstādītās  
mūsdienu durvis D-I/5 un D-I/6.

D-I/5	Vērtnes	2017. gads	
		D-I/6	Apmales	Nav	
		D-I/7	Furnitūra	2017. gads	
6.
