**Ēka Bauskā, Rīgas ielā 20**

## Arhitektoniski mākslinieciskā inventarizācija

Bauska, 2017

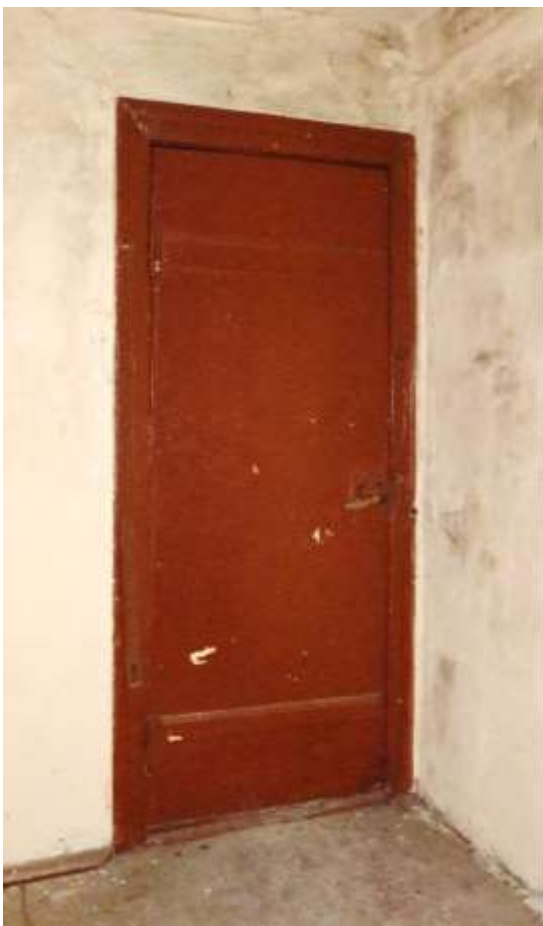
Durvīm D-II/9 un D-II/10 saglabājušās gan sākotnējās stobrviras ar virpotiem galiem, gan sākotnējās bagātīgi profilētās apmales, gan rokturi. Arī dubultdurvīm D-II/15 saglabājušās gan vērtnes, gan apmales, gan furnitūra. Durvīm D-II/7 pārlikta sākotnējā daļēji iekaltā slēdzene. Domājam, ka šādas pat konstrukcijas bijušas durvis D-II/11, kurām saglabājušās viras un apmales, bet pati vērtne nomainīta 20. gs. 60. gados. Dēļu durvis ar iedzītņi ieeņgotas ar vienkāršām stobrvirām bez dekoratīviem galiem, bet ailai ir profilētās apmales.

143., 144., 145. attēls. 19. gs. beigu durvis D-II/9 un to furnitūra.

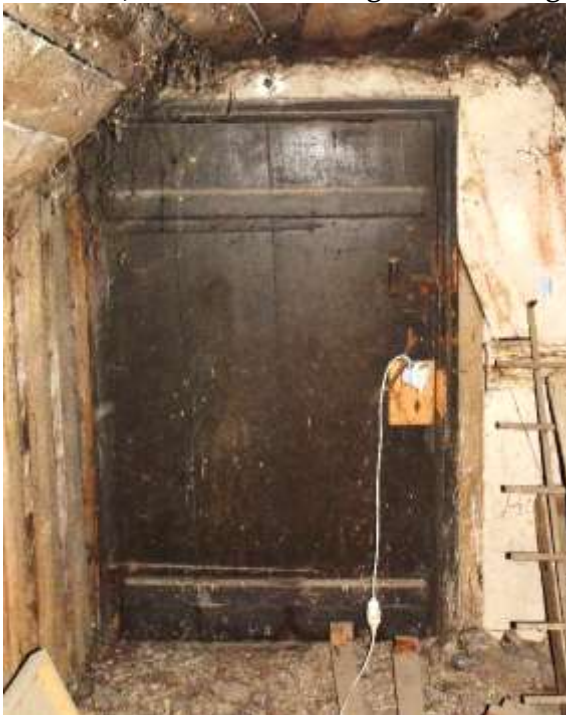
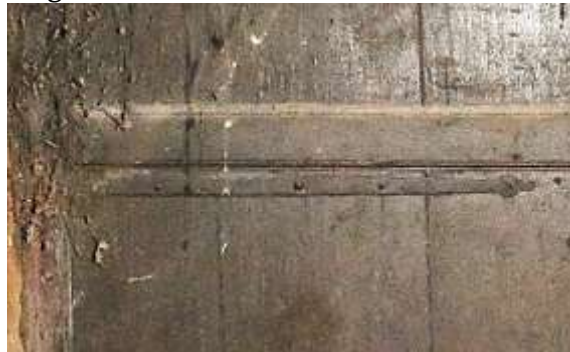
Pilnība saglabājušās arī durvis D-II/13, kas uzstādītas, uzbūvējot pildrežģa piebūvi ēkas D pusē. Dēļu durvīm ar iedzītņi ir viru kāši, lentveida viras ar dekoratīviem galiem, kā arī daļēji saglabājusies pārējā furnitūra. Durvis datējamas ar laiku starp 1848. un 1882. gadu. Pārējās durvis D-II/2, D-II/3, D-II/4, D-II/6 un D-II/14 izgatavotas padomju laikā.

146., 147. attēls. durvis D-II/13 ēkas bēniņstāvā.

22.		D-II/13	Vērtnes	19. gs.	Saglabāt
			Apmāles	19. gs.	Saglabāt, restaurēt

Furnitūra	19. gs.	Saglabāt, restaurēt Ja furnitūra bojāta un nav lietojama, vēlams to nodot Bauskas muzejam
23.

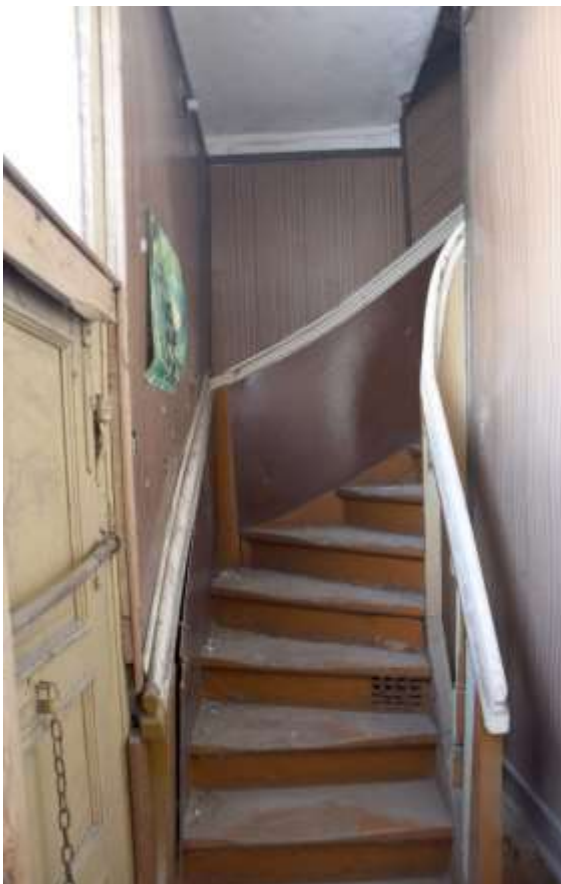
149. attēls.  
Kāpnes telpā T-I/1, skats uz A.

Esošās kāpnes būtu vēlams saglabāt un restaurēt, attīrot tās no pārkrāsojumiem, atjaunojot trūkstošos balustrus un nokrāsojot telpas stilistikai piemērotā krāsā (izmantojot lineļlas krāsu). Telpas sienas jāatbrīvo no preskartona apšuvuma.

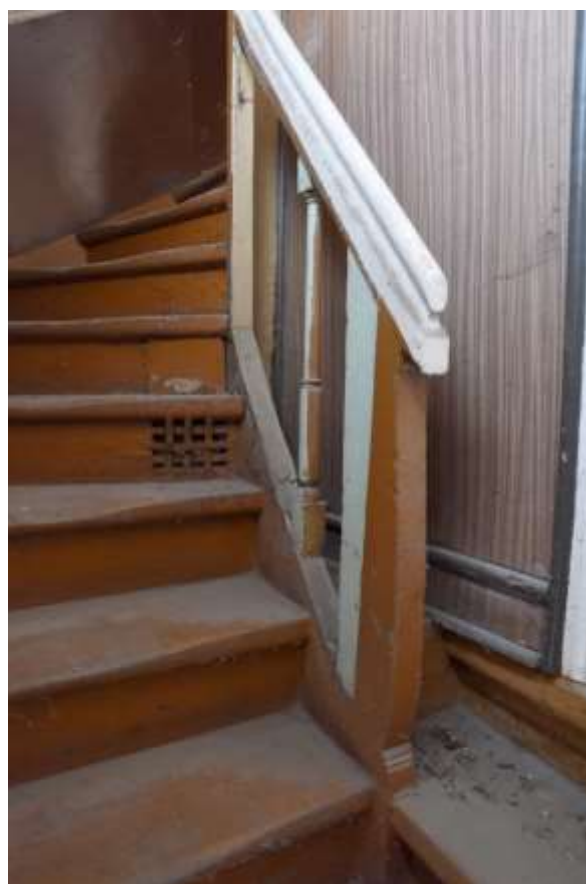
150. attēls.  
Kāpņu margu apakšējais balsts un viens saglabājies balustrs, skats uz DA.

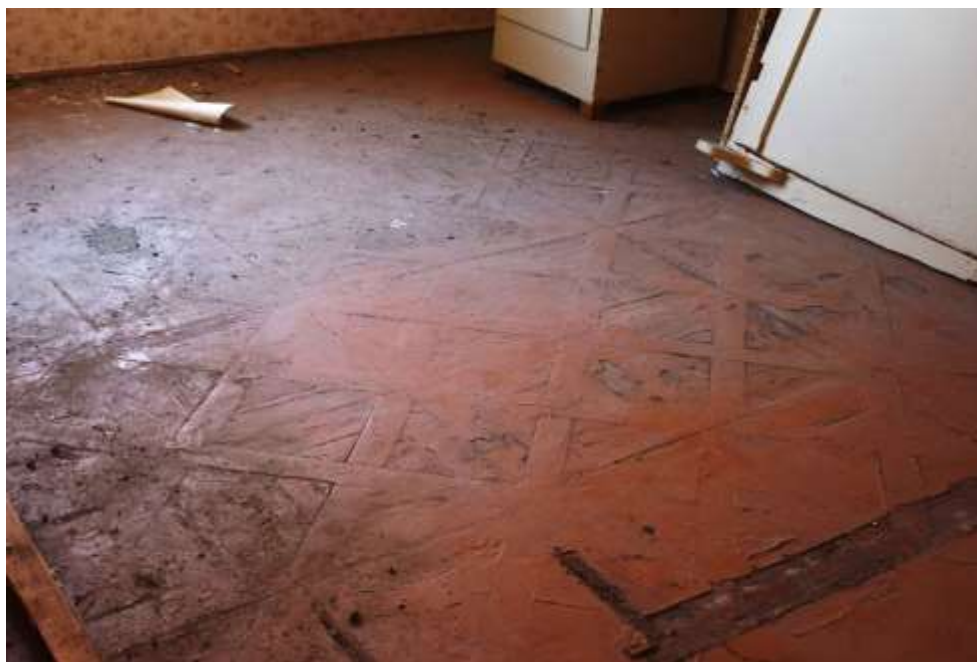
Šo grīdu veido kvadrātiski parketa vairogi ar ārējo izmēru 99 x 99 cm, bet tajos izmantoto dēlīšu platums ir 7,6 cm. Katra parketa vairogu veido perpendikulāri un diagonāli orientēti rāmja dēļi, kuros ievietoti 4 kvadrātiski un 8 trijstūra formas pildiņi.

151. attēls. Vairogu parkets telpā T-II/5, skats uz DA.

Parkets darināts no skujkoka (priedes?) un šobrīd to klāj biezs brūnas eļļas krāsas slānis.

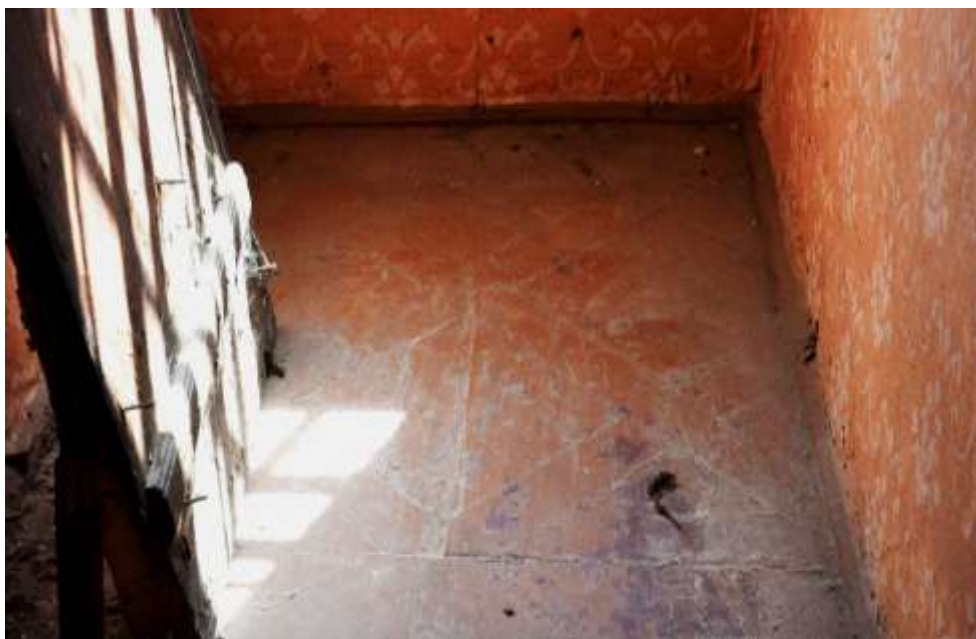
152. attēls. Vairogu parkets telpā T-II/5, skats uz D.

Raksts, kādā dēļiši savienoti, raksturīgs 19. gs. otrās trešdaļas grīdu segumiem (parketa vairoga skici skat. pielikumā). Līdzīga raksta, tikai izmēros lielāki šāda tipa parketa vairogi izmantoti Mežotnes pils otrā stāva parādes telpās, Mēdemu villā (*Villa Medem*) Jelgavā, un vairākās citās Latvijas vēsturiskajās celtnēs.

Vēsturiski vērtīgākā ēkā ir vairogu parketa grīda otrā stāva telpās T-II/5 un T-II/6, kuru vajadzētu attīrīt no pārkrāsojuma slāņiem un restaurēt.

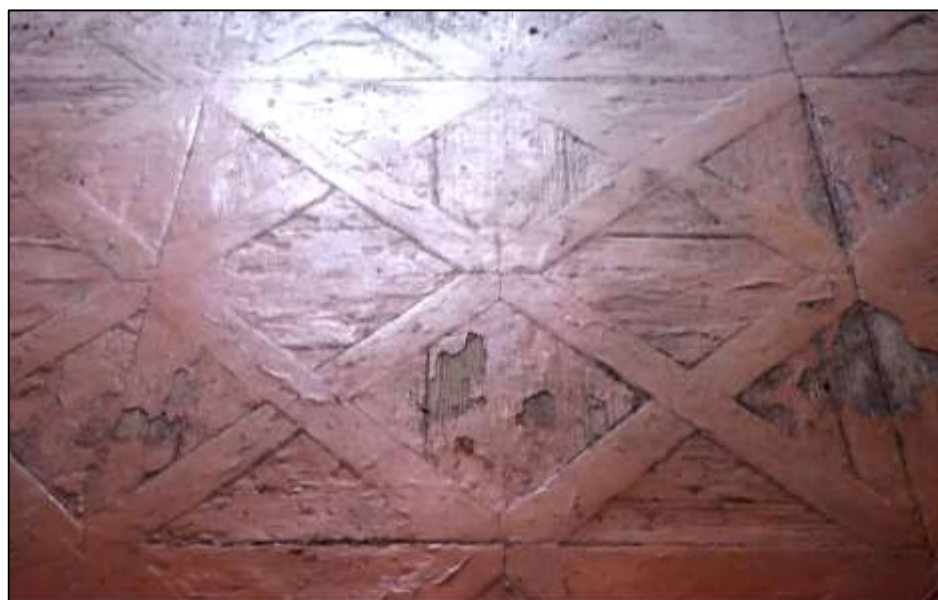
153. attēls. Vairogu parketa fragments telpā T-II/5, skats uz A.

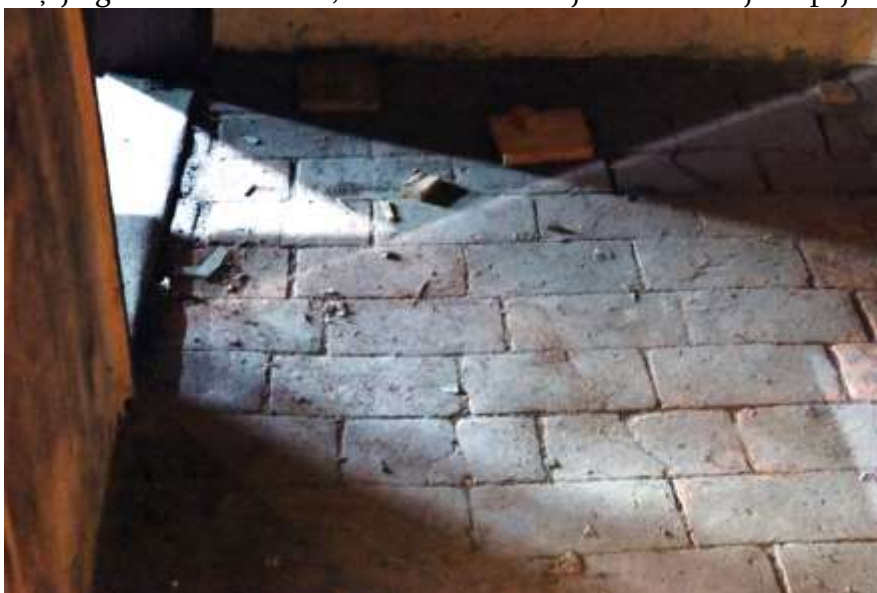
156. attēls. Ķieģeļu grīda telpā T-II/8, skats uz R.

Par kultūrvēsturisku vērtību uzskatāmas arī māla ķieģeļu grīdas divās augšstāva telpās T-II/8 un T-II/9, kuras vēsturiski izmantotas kā virtuve un virtuves palīgtelpa. Tās, likvidējot manteļskursteņa piltuvi, izveidotas, domājams, 19. gs. vidū.

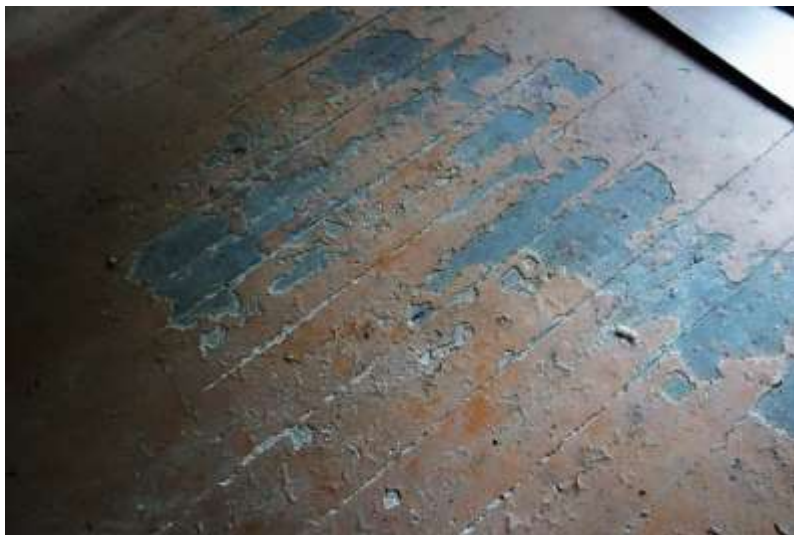
Nav šaubu, ka lielākajā daļā ēkas (protams, izņemot mantelškursteni) grīdas sākotnēji bija ieklātas ar dēļu segumu, taču laika gaitā tas, acīmredzot, izdila, bojājās un tika aizstāts ar jauniem dēļiem. Lielu daļu telpu šobrīd klāj ar pentaftāla u.c. sastāva krāsu krāsoti padomju laikam raksturīgie, izteikti šaurie (12–15 cm) skujkoka dēļi, kuriem nav kultūrvēsturiskas vērtības, bet dažās telpās (piemēram T-I/12) ir betona klona grīda.

157. attēls.  
Padomju laikā ieklāta  
krāsotu dēļu grīda telpā T-I/10.

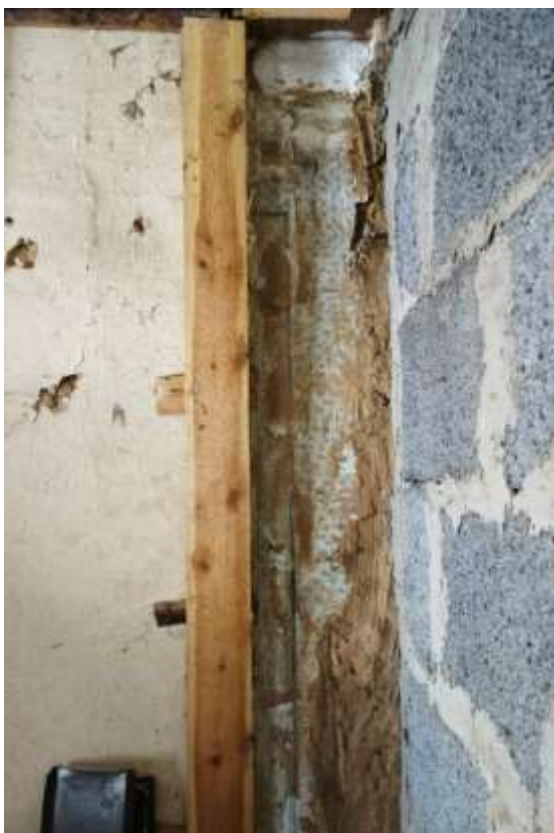
19. gs. vidus – 20. gs. sākuma dekoratīvā krāsojuma fragmenti konstatēti arī uz pagrabu vedošo kāpņu telpā T-I/3, kur uz sienas saglabājies ar melnām līnijām krāsots taisnstūra formas rustu konturējums, kas katra taisnstūra stūris papildināts ar trafareta tehnikā izpildītu brūni sarkanu ornamentu.

158. attēls. Sienas apdares fragments telpas T-I/3 DA stūrī, skats uz A.

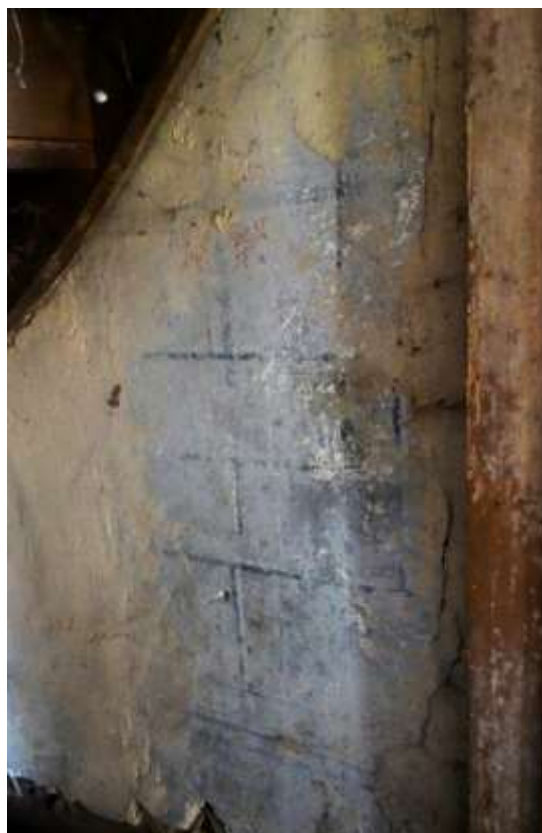
159. attēls. Sienas krāsojuma fragments uz pagrabu vedošo kāpņu telpas A sienas, skats uz ZA.

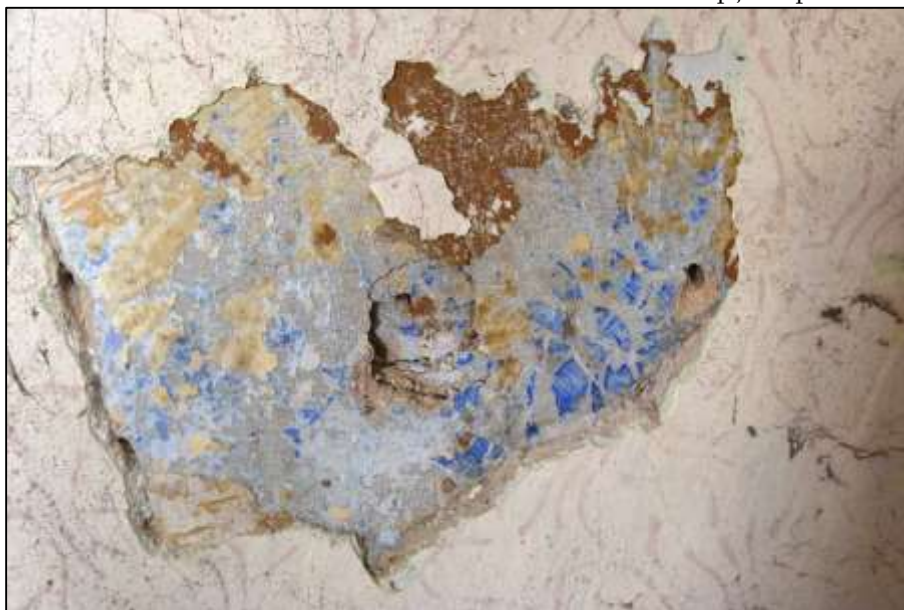
160. attēls.  
Ar trafaretu veidotā krāsojuma fragments telpā T-I/3.

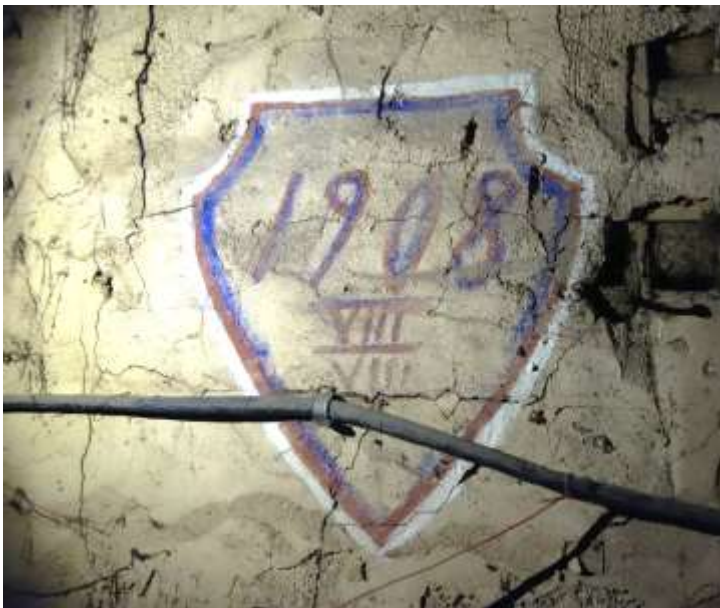
161. attēls.  
Kartuša ar gadskaitli “1908”  
uz pažobeles Nr. P1 D sienas.

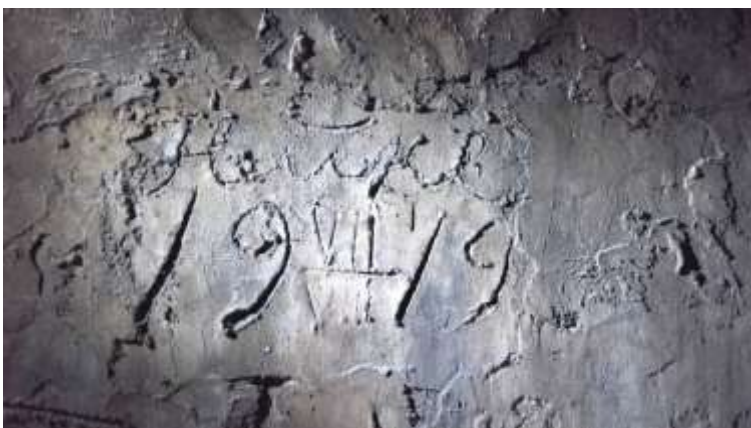
162. attēls.

Ieskrāpējums skursteņa apmetumā, iemūžinot skursteņa remonta laiku un meistara vārdu (nesalasāms). Vai uzrakstā domāts 1919. gada 7. augusts, vai minētā gada jūlijs/augusts, īsti nav saprotams.

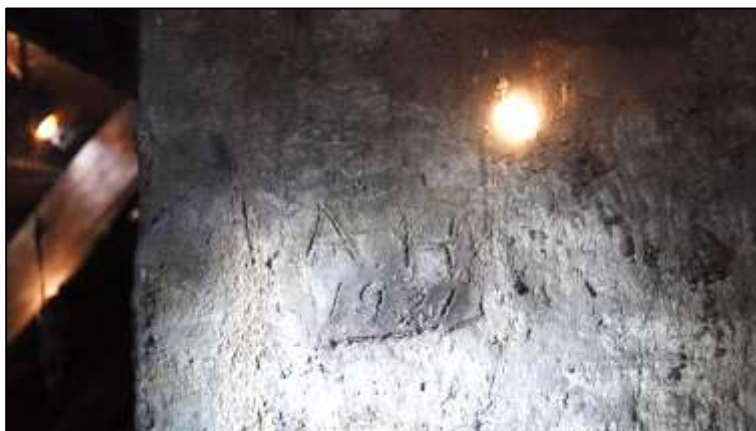
163. attēls.

Ieskrāpējums skursteņa apmetumā, iemūžinot skursteņa remontēšanas laiku – 1921. gadu – un amatnieka iniciāļus “A.K.”.

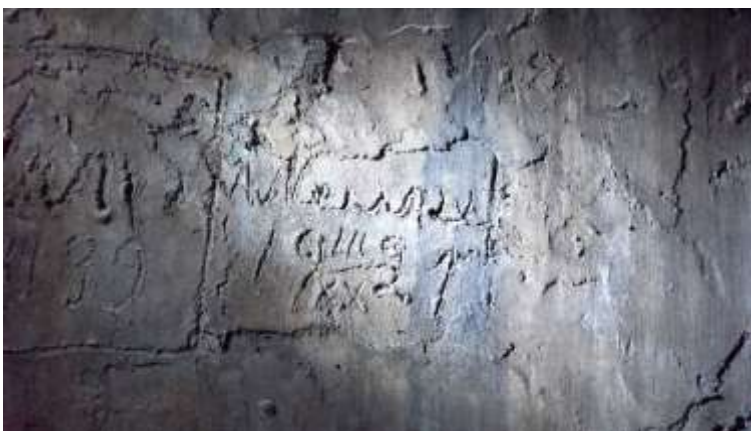
164. attēls.

Ieskrāpējums skursteņa apmetumā, iemūžinot skursteņa remontēšanas laiku – 1921. un 1939. gadu, kā arī amatnieka vārdu (nesalasāms).

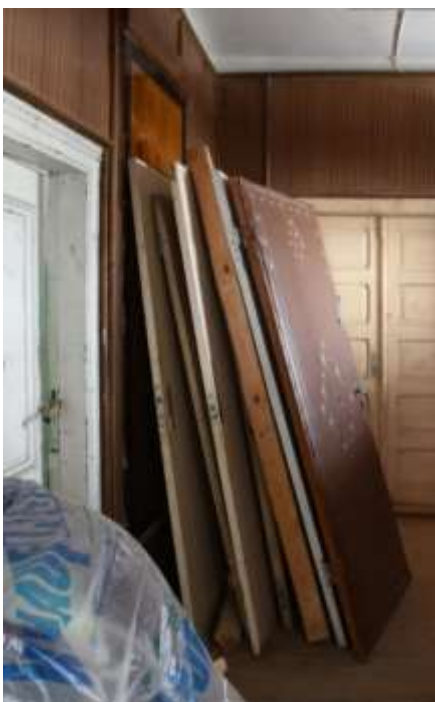
165. attēls.

atšķirīga brūnuma toņu podiņiem mūrēts glazētu podiņu sildmūris K-I/1, kas kalpo priekšnama (telpa T-I/2) apsildīšanai.

Konkrētais sildmūris būvēts 20. gadsimts sākumā.

No bijušā manteļskursteņa (telpas T-I/12) apkurināms sildmūris K-I/1 (daļēji aizsegts ar izņemtām durvju vērtņēm), skats uz DR.

Krāsns K-I/1, K-I/2, K-I/3, K-I/5, K-I/6 uzskatāmas par kultūrvēsturiski nozīmīgām, un, ja tās arī netiktu izmantotas ēkas apkurināšanai, tās vajadzētu saglabāt un, iespēju robežās, restaurēt. Šo krāšņu likvidācija nav akceptējama.

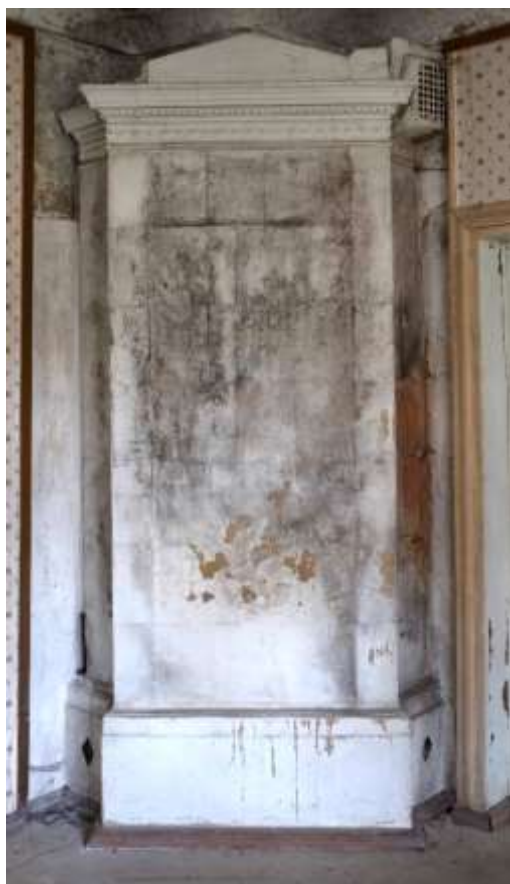
Hronoloģiski senākā (iespējams, būvēta 19. gs. vidū) no objektā esošajās apkures ietaisēm ir krāsota neglazētu podiņu stūra krāsns K-I/6 telpā T-I/11 ar reljefu dzegu un masīvu gludu atiku.

166. attēls. Krāsns K-I/6.

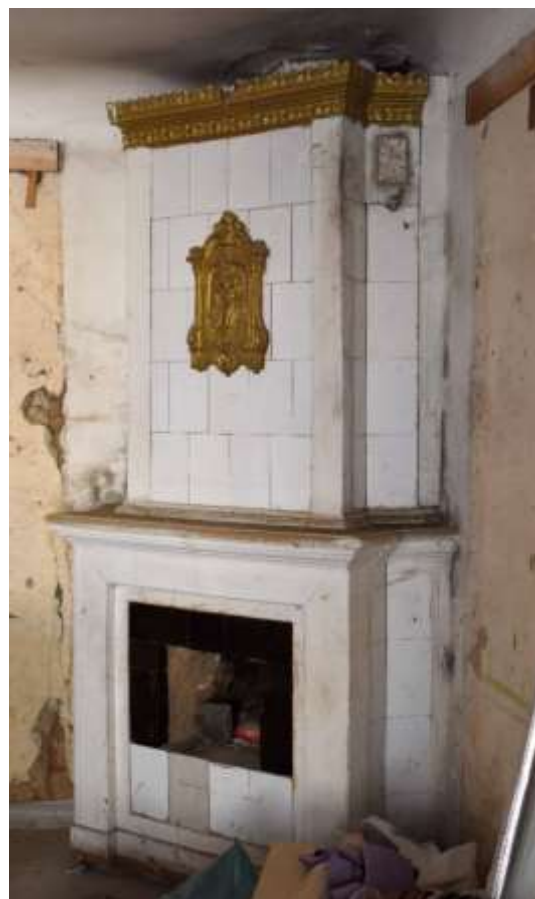
Jau vēlāk – visticamāk, 19. gs. 4. ceturksnī, tapusi no balti glazētiem podiņiem mūrētā kamīnkrāsns K-I/2 ar reljefu dzegu un fasādē iestrādātu dekoratīvu kartušu (telpā T-I/3), visticamāk uzstādīta, bet tās reljefo detaļu pārbronzēšana veikta 20. gs. 70. – 80. gados.

167. attēls. Krāsns K-I/2.

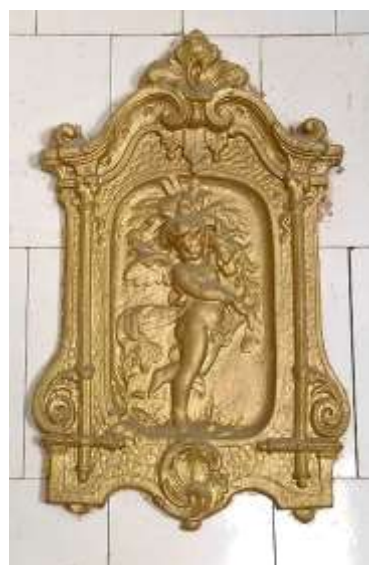
168. attēls.

Krāsns K-I/2 dekoratīvais rotājums

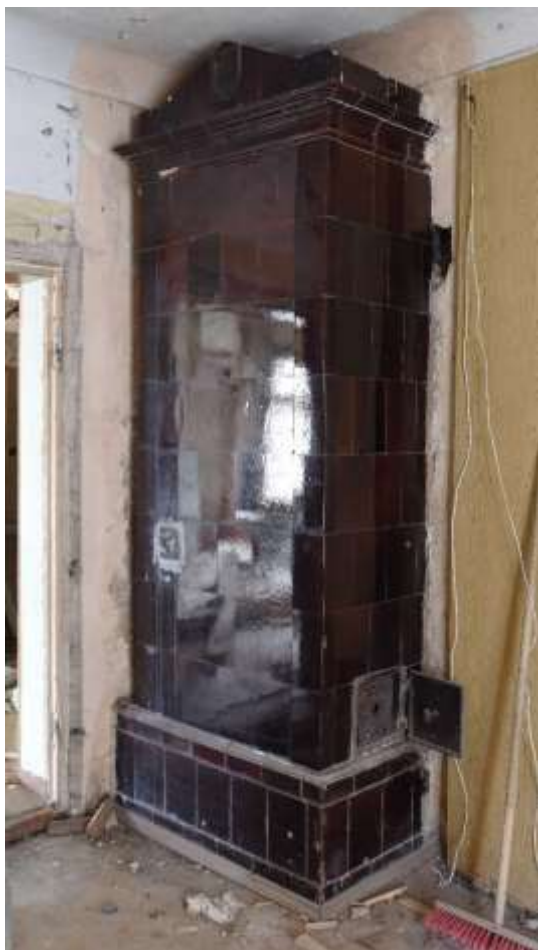
Divas atšķirīgu toņu brūni glazētās krāsni K-I/3 un K-I/5 telpās T-I/8 un T-I/10, visticamāk, būvētas 20. gs. sākumā, iespējams, 1908. gadā, kad, kā liecina ēkā saglabājušies uzraksti, ēkā notikuši lielāki remontdarbi. Šajā pat laikā, šķiet, pārmūrēta arī brūni glazētu podiņu plīts T-II/8 bēniņu stāva virtuvē. Kur tieši izgatavoti konkrētie krāšņu podiņi, būs varēs konstatēt

169. attēls. Krāsns K-I/3.

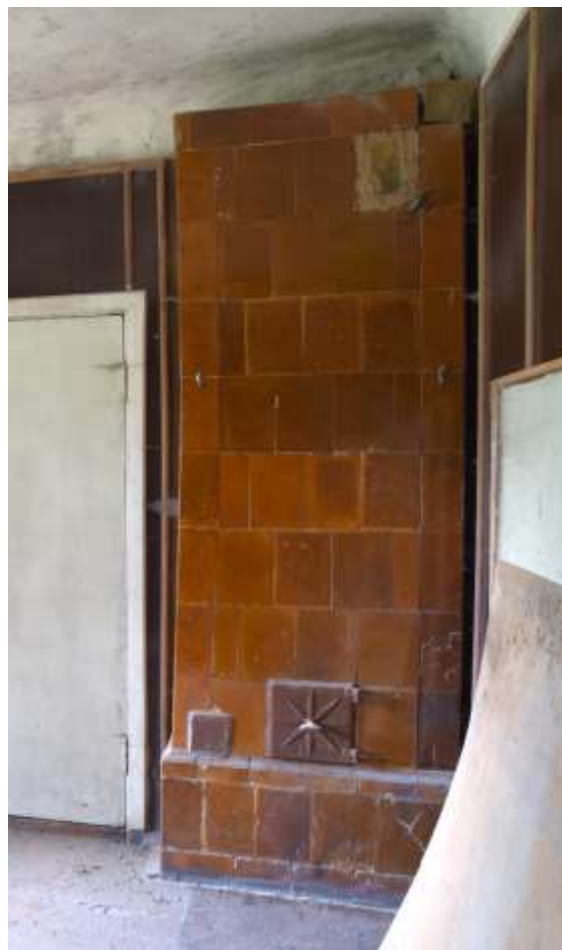
170. attēls. Krāsns K-I/5.

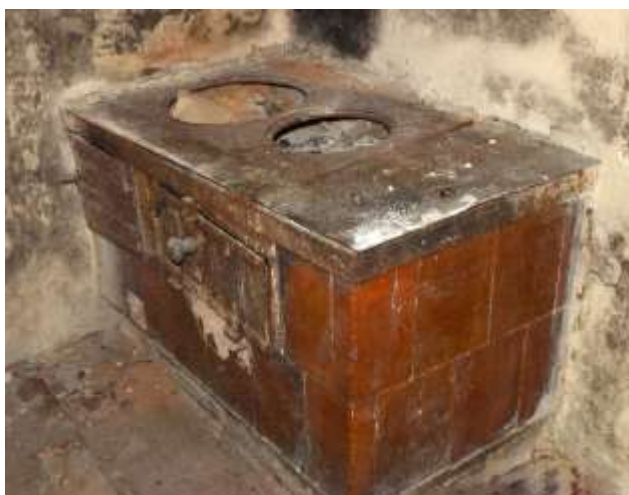
171. attēls.  
20. gs. sākuma plīts telpā T-II/8.

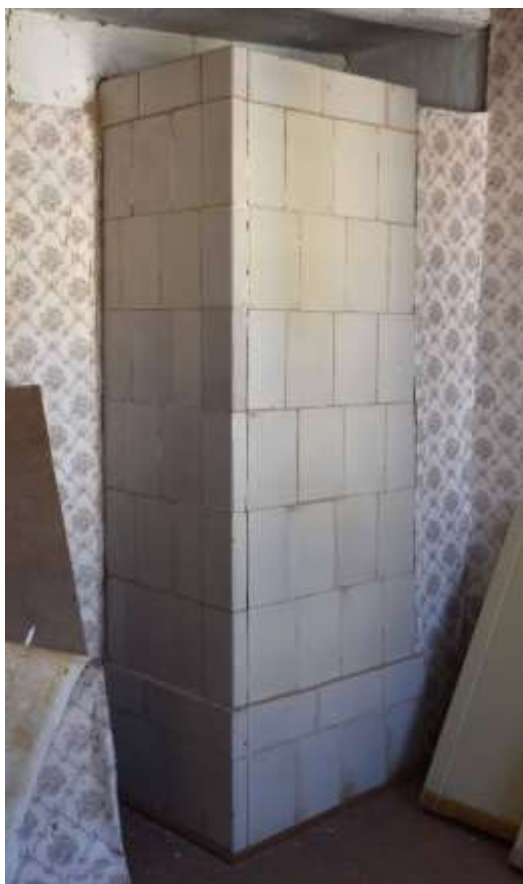
Cilindriska krāsns skārda apvalkā K-I/4 telpā T-I/8 uzstādīta padomju laikā, bet bēniņu stāvā saglabājušās vēl trīs padomju laika krāsni. Telpā T-II/3 saglabājusies vienkārša taisnstūra paralēlskaldņa formas krāsns no balti glazētiem podiņiem.

172. attēls. Krāns K-II/1.

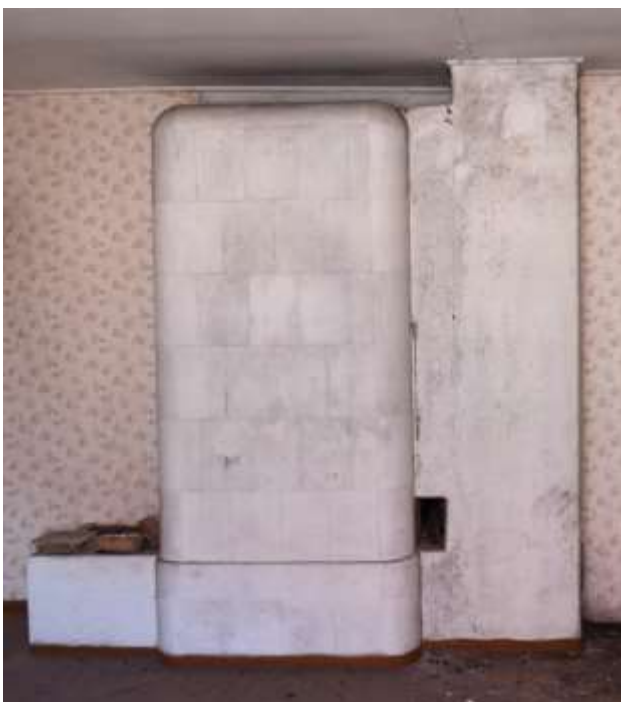
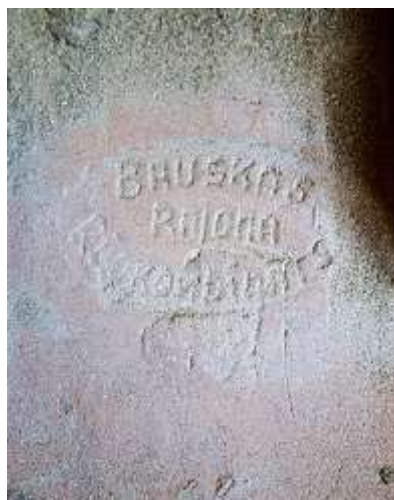
174. attēls.

Bauskas rūpkombināta zīmogs uz krāsns K-II/3 podiņa.

Krāsns ar noapaļotiem stūriem telpā T-II/10 padomju laikā mūrēta, daļēji izmantojot tajā 20. gs. sākuma brūni glazētus podiņus (iespējams, no šeit pirms tam bijušas krāsns). Arī krāsns telpā T-II/5 uzstādīta padomju laikā - 20. gs. 50. – 60. gados. Šis, un iespējams, arī krāsns K-II/3 podiņi izgatavoti Bauskas rūpkombinātā, par ko liecina vienā no podiņiem iespiestā ražotāja zīme.

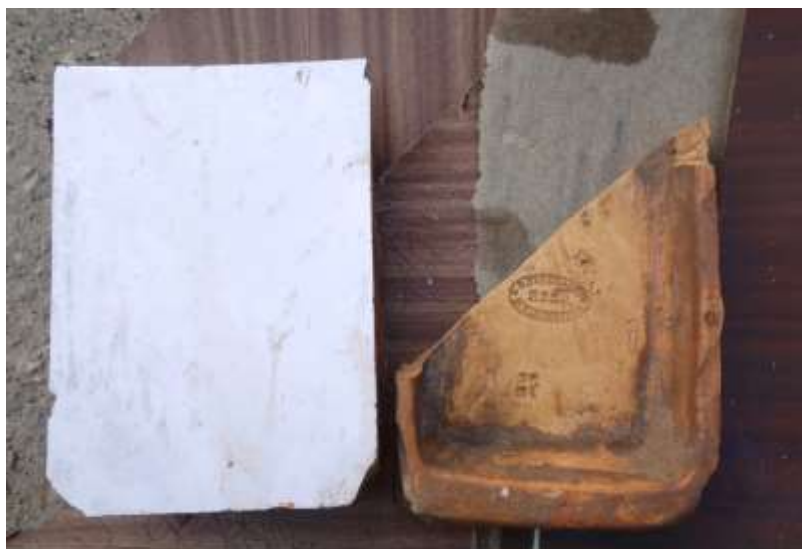
Kā savrupatradumi jāpiemin pagalmā, būvgružos atrastie jau nojaukto krāšņu podiņi ar ražotāja zīmogiem. Ar tiem zīmogoti balti glazēti podiņi, kas izgatavoti Karla Traumana manufaktūrā. Šī ražotne darbojusies Rīgā, laikā ap 1879. līdz 1883. gadam. Būvgružos atrodami gan plāksnes podiņi, gan vesels bagātīgi profilētas dzegas podiņš. Vēl kādi podiņi marķēti ar zīmi A.W .../M... iespējams, ka tā ir A. Vīzes manufaktūra Jelgavā (Mītavā), bet tā precizēšanai būtu vajadzīgs kāds podiņš ar veselu zīmoga nospiedumu.

176. attēls. Savrupatradums – K. Traumana manufaktūrā izgatavotas krāsns podiņš, domājams no telpā T-I/4 nojauktās krāsns.

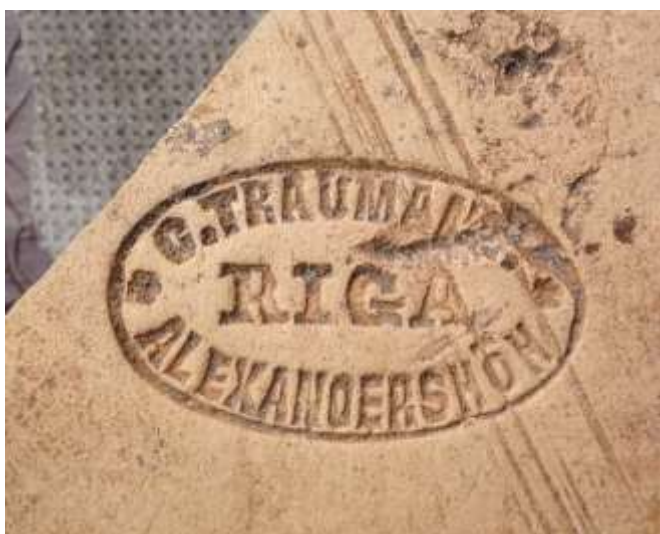
177. attēls. K. Traumana manufaktūras zīmoga atspiedums uz krāsns podiņa.

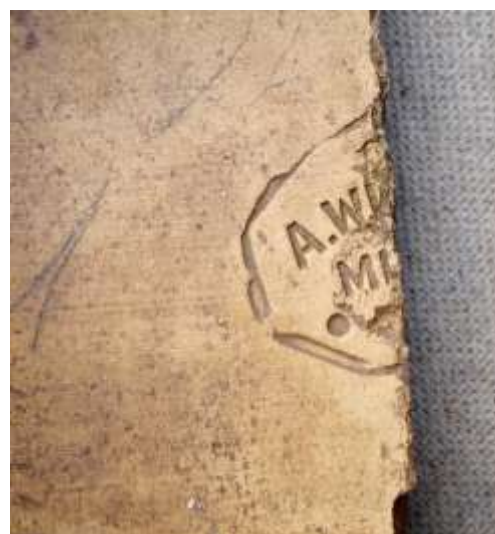
178. attēls. Savrupatradums – krāsns podiņš ar zīmogu A.W... /M...

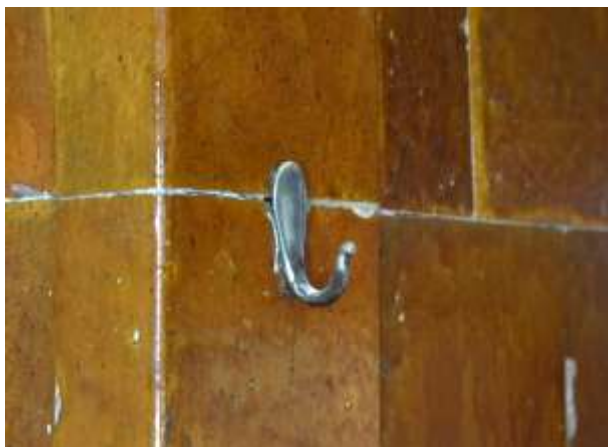
179. attēls. Krāsns K-I/5 āķītis drēbju žāvēšanai.

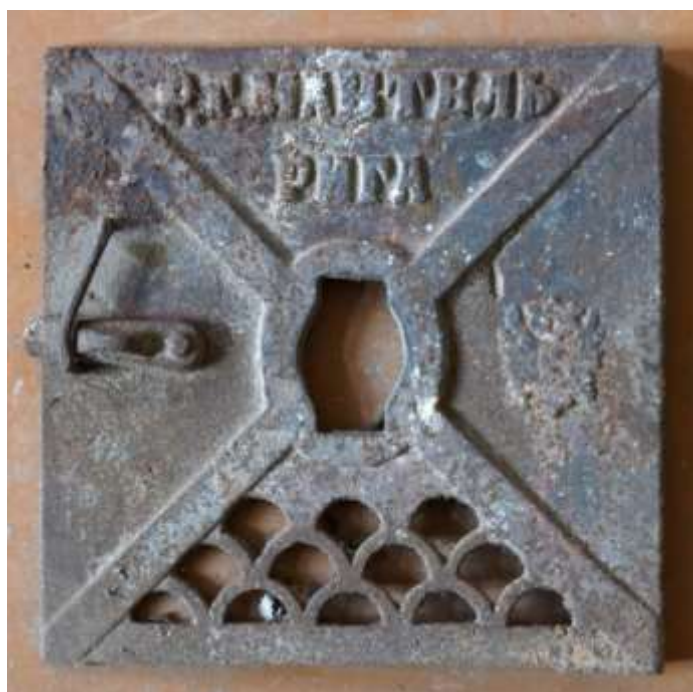
lējuma krāsns iekšējās durtiņas, kas izgatavotas R. H. Manteļa (1853–1924) fabrikā Rīga. Šī ražotne darbojusies laika posmā no 1879. gada līdz Pirmajam pasaules karam.<sup>8</sup>

180. attēls. R. H. Manteļa fabrikā Rīga izgatavotās krāsns iekšējās durtiņas.

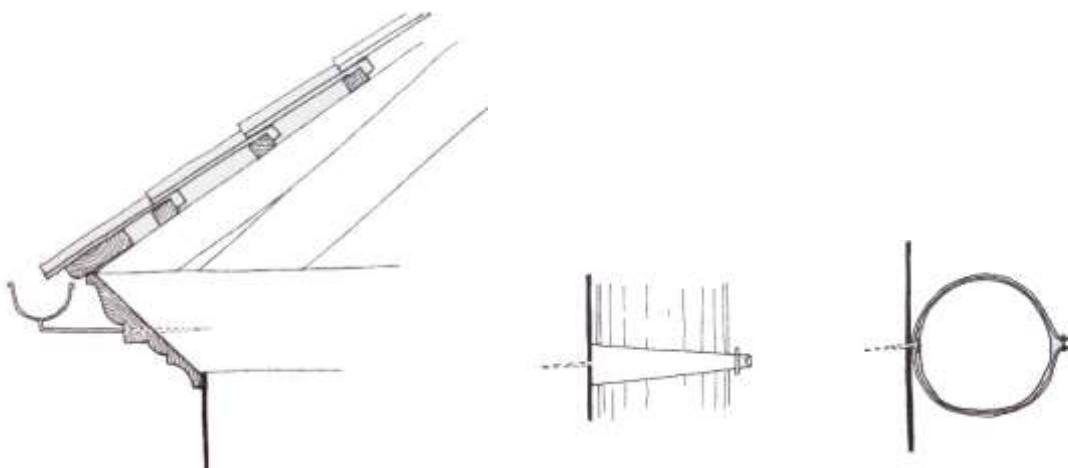
181. attēls.

Teknes konsle iedzīta dzegā, caurule pie fasādes stiprināma ar skārda detaļu, kuras gali fiksēti ar stiepli.

3. Ēkai būtu vēlams atjaunot sākotnējo māla dakstiņu (holandiešu tipa) jumta segumu. Ēka aprīkojama ar apaļām dzelzs skārda teknēm un notekcaurulēm. Vēlams tās stiprināt, atbilstoši vēsturiskiem paraugiem.

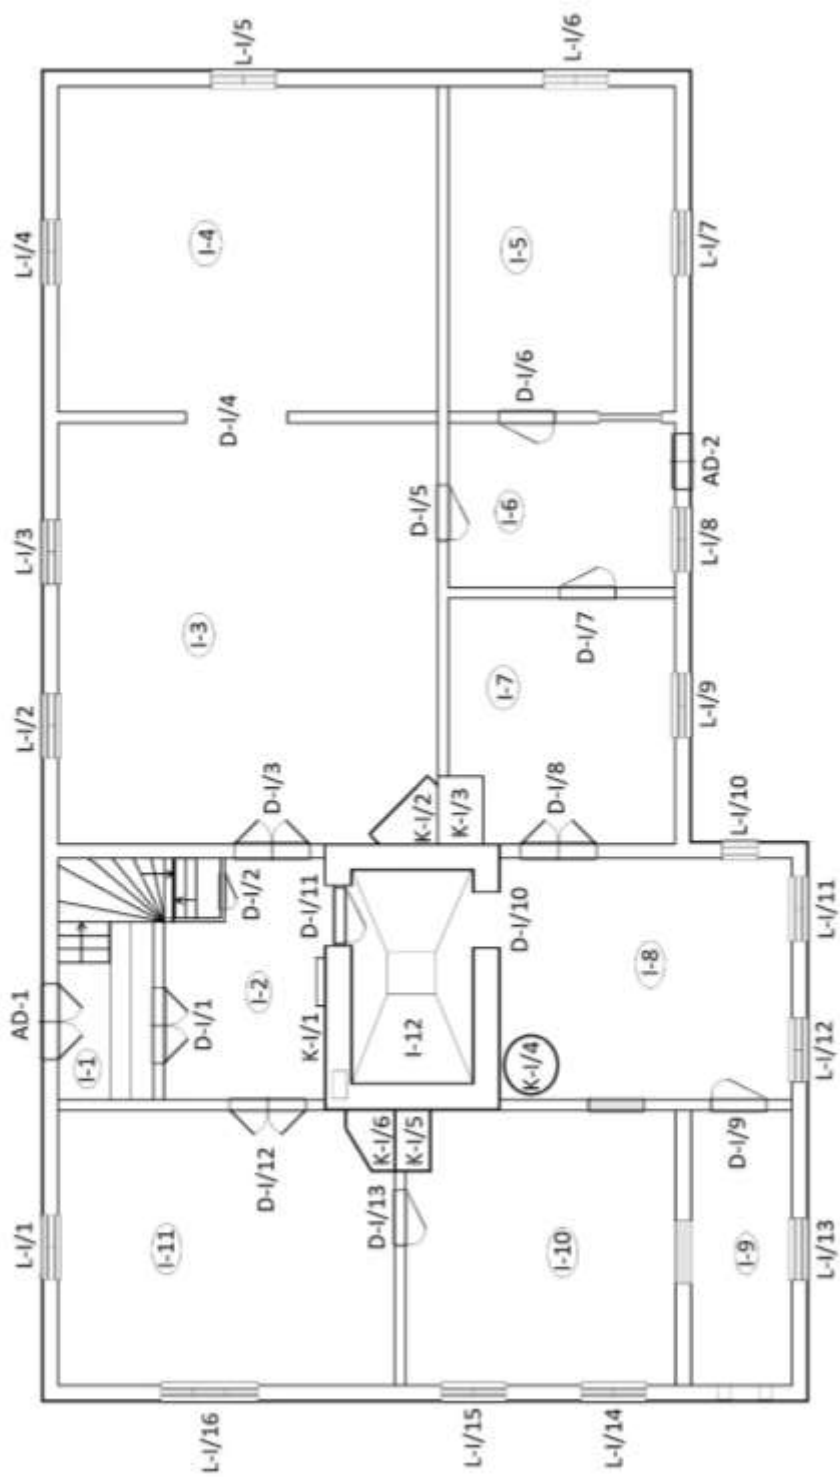
Pirmā stāva plāns - shēma ar logu un durvju numerāciju

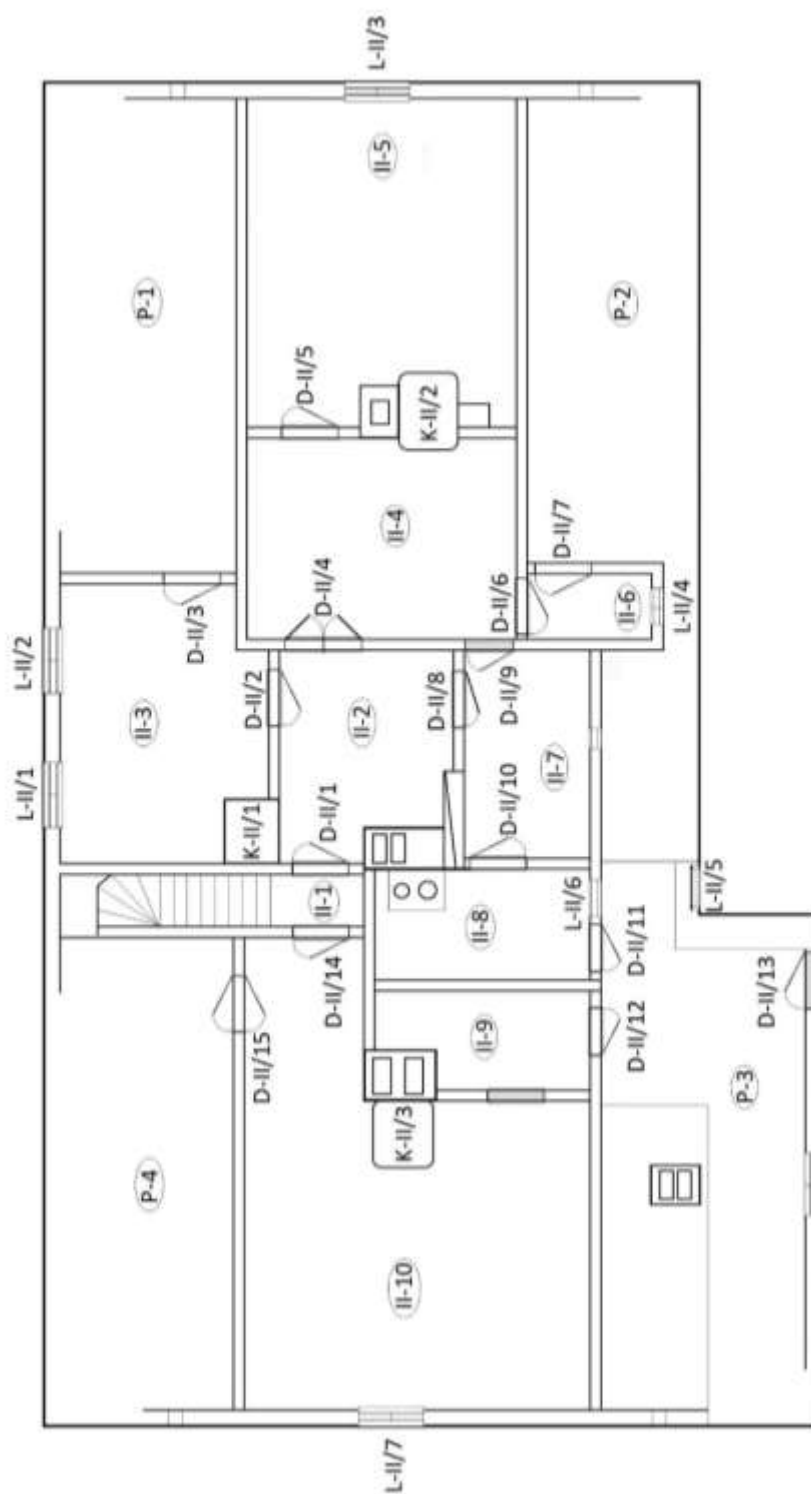
Otrā stāva plāns – shēma ar logu un durvju numerāciju

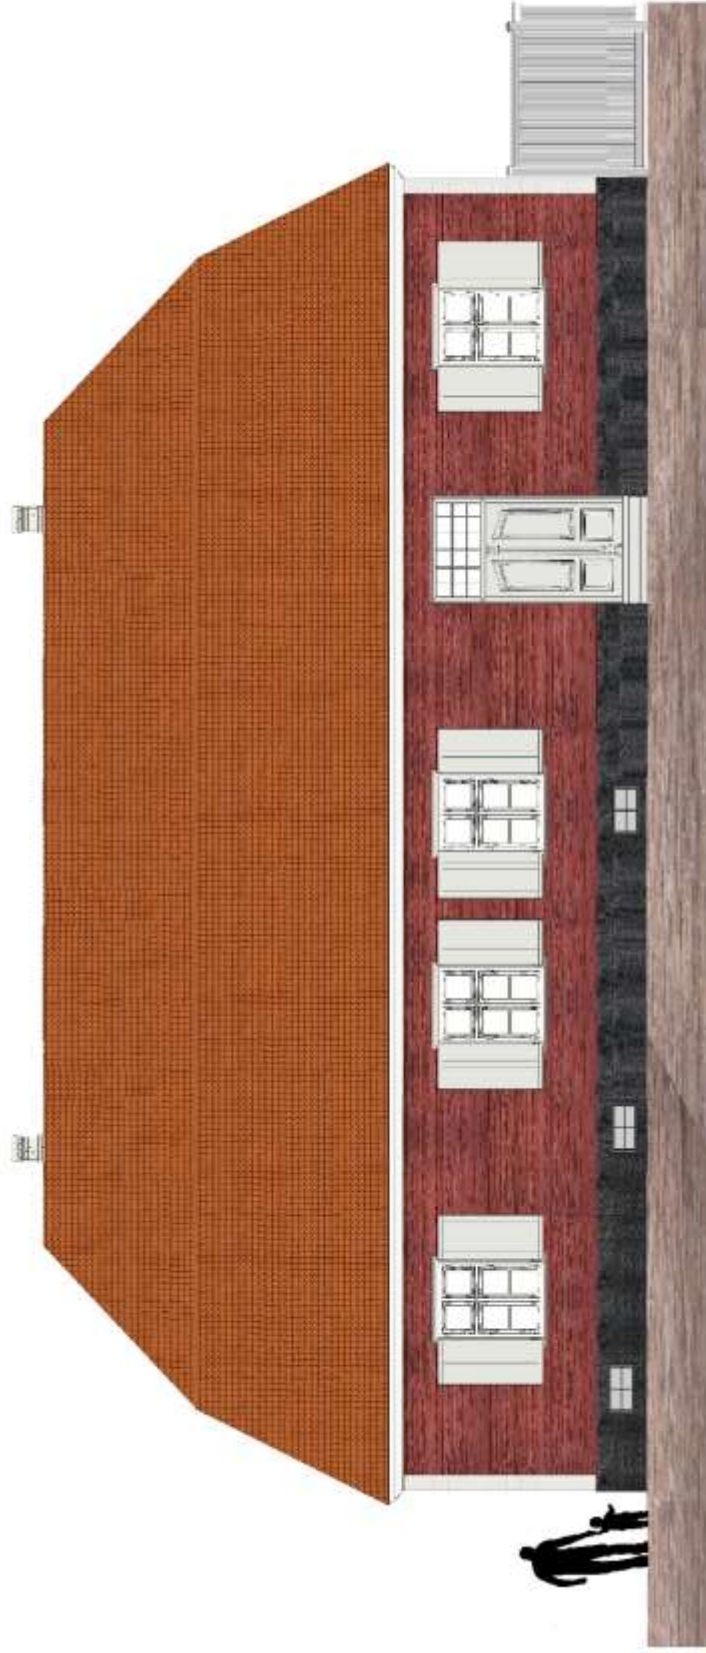
Z fasādes rekonstrukcijas zīmējums - 1797. g. situācija

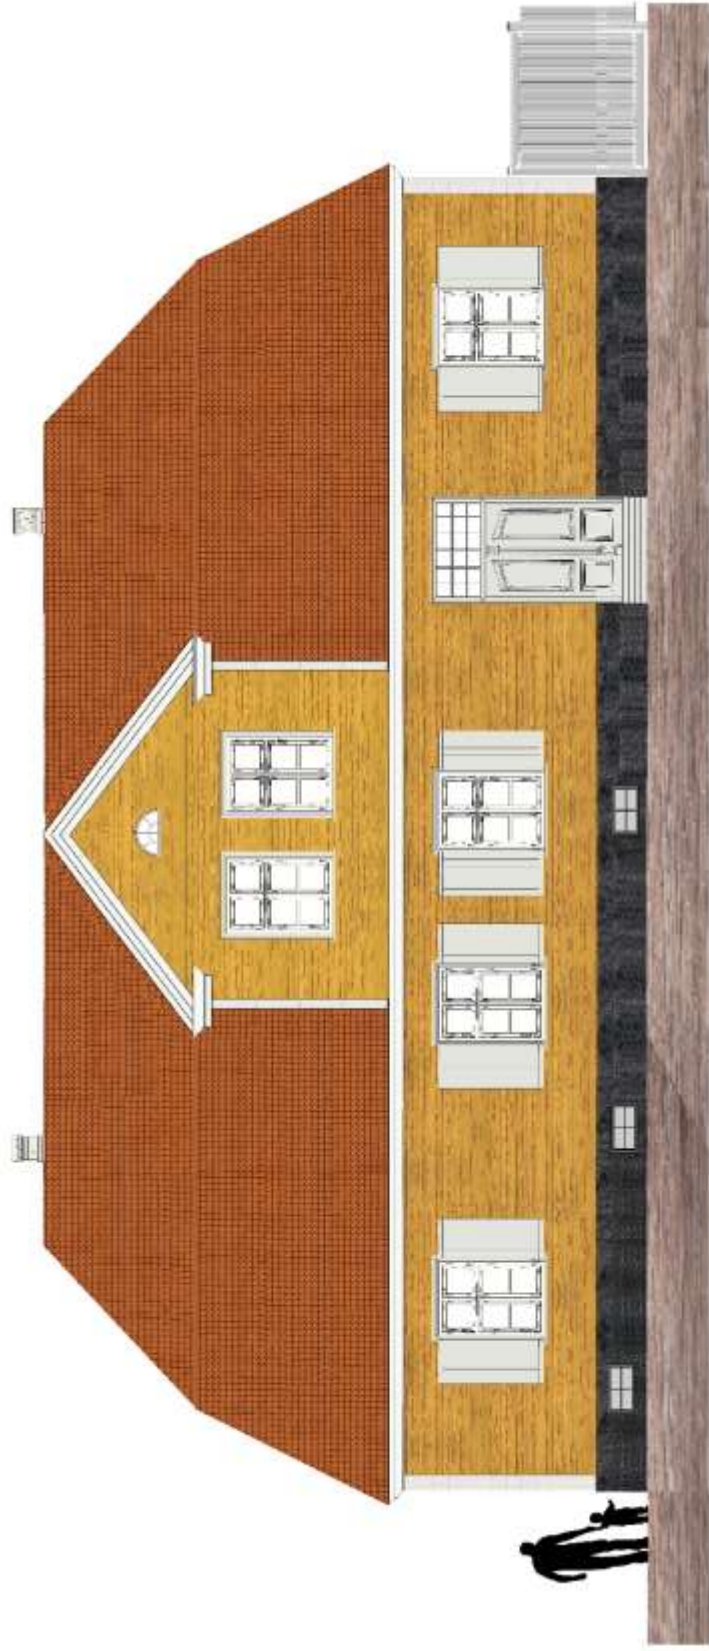
Z fasādes rekonstrukcijas zīmējums – 19. gs. pirmās trešdaļas situācija
