Ēka Bauskā, Rīgas ielā 9

## Arhitektoniski mākslinieciskā inventarizācija

| Līgums: | LĪGUMS Nr. 05-2019-Inv, noslēgts 2019. gada 17. maijā |

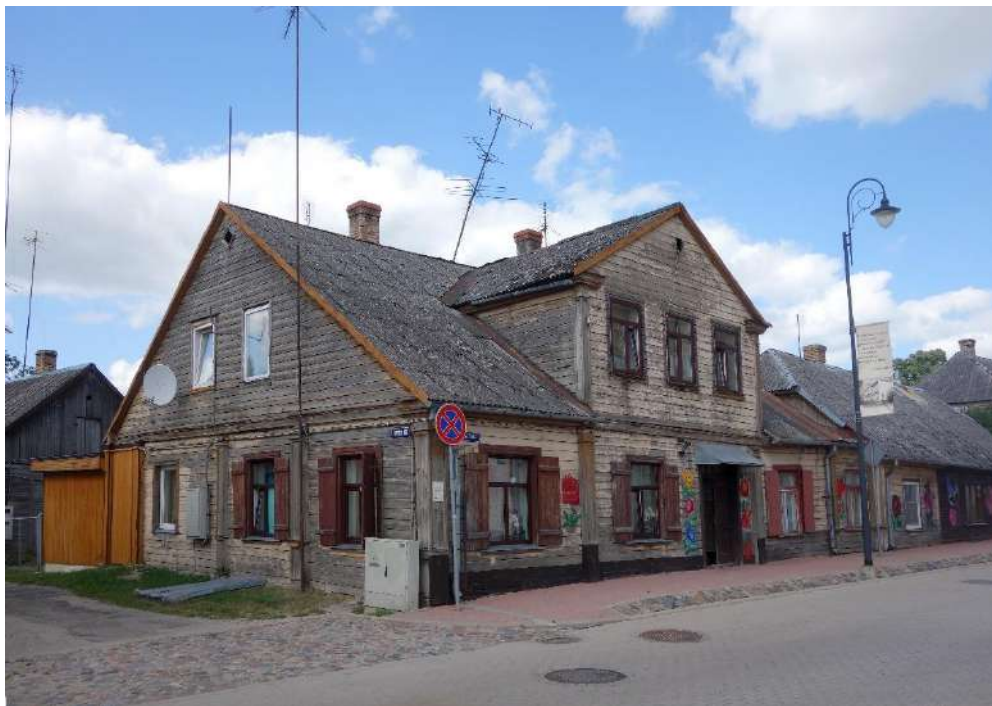
1. attēls. Ēka Rīgas ielā 9, skats uz ZR. 2019. gada foto

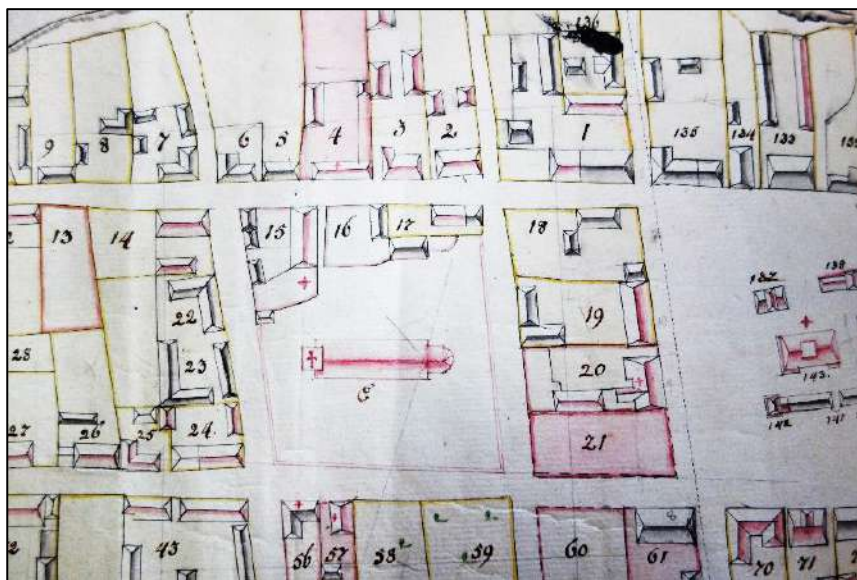
7. attēls.

Redzams, ka uz  
gruntsgabala Nr. 6 bijusi  
koka ēka, kas sastāvēja  
no diviem 90° leņķī  
savienotiem  
būvapjomiem.

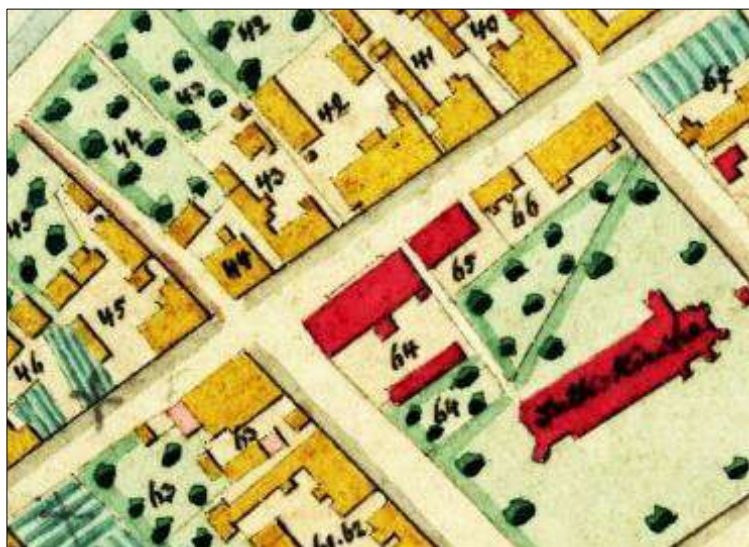
10. attēls.  
1882. gada Bauskas plāna fragments.  
*LVVA, 1679. fonds, 156. apraksts, 106. lieta*  
Plānā redzams, ka uz gruntsgabala Nr. 44 tolaik atradās dārzs un divas koka būves, no kurām viena bijusi aptuvenā inventarizējamās ēkas vietā un apjomā.

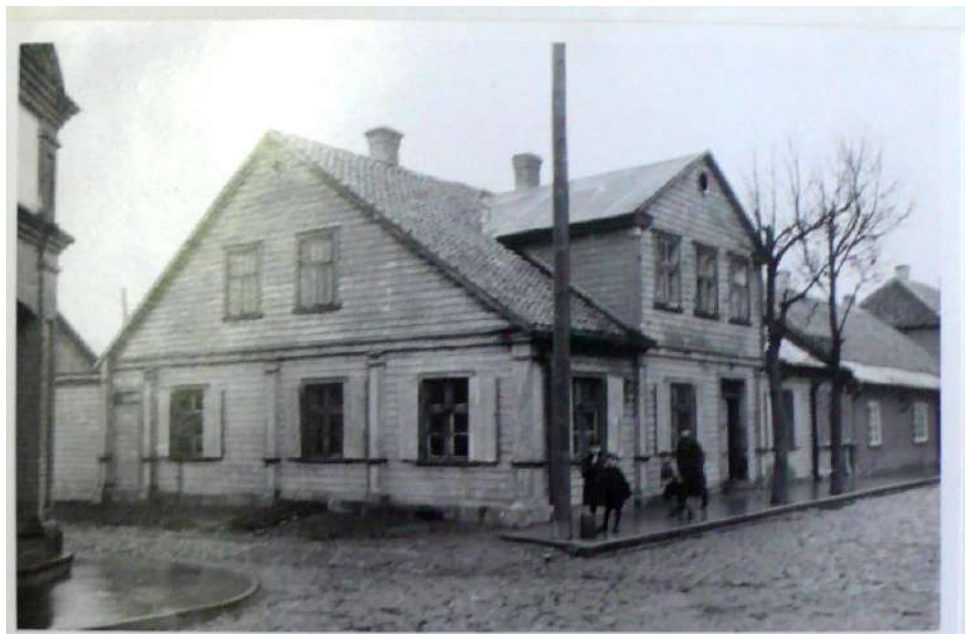
Redzams, ka tolaik ēkai bijis dakstiņu jumts, bet pret Rīgas ielu vērsta mezonīns ar trim logiem bijis segts ar skārdi. Fasādes krāsojums bijis kopumā gaišs, un tāpat gaiši krāsoti tolaik bijuši gan dekoratīvie pilastrī un lietusi dēlis, gan logu slēgi, savukārt logu rāmjī bijuši krāsoti tumšāki. Redzams, ka R fasādē bijušas durvis, kuras tagad aizbūvētas. Virs jumta kores redzamajiem skursteņiem bijušas dekoratīvi izmūrētas cepures.

11. attēls.  
Ēka Rīgas ielā 9.  
1939. gada foto  
LVVA, 4590.  
fonds, 1. apraksts,  
2733. lieta

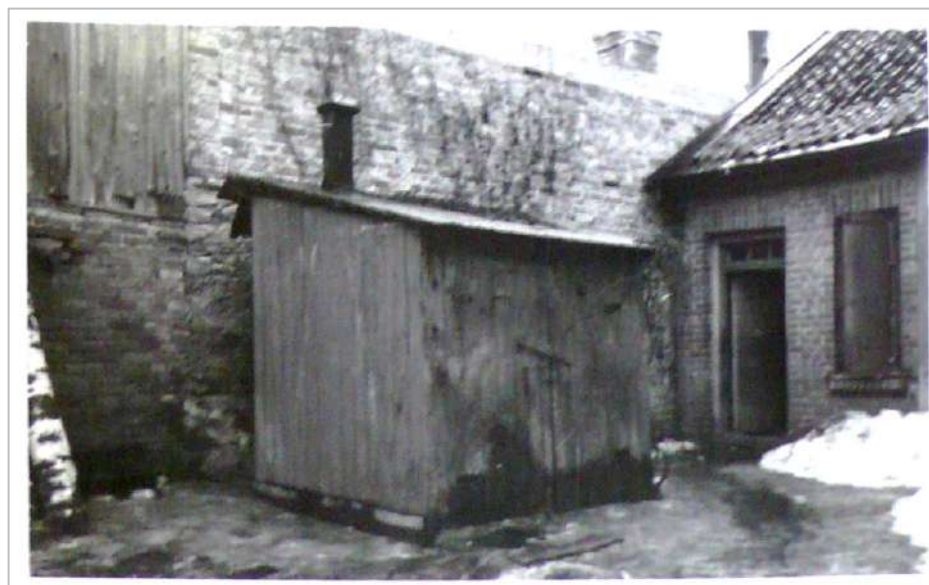
1939. gada attēlā daļēji fiksēta arī ēka pagalma fasādē, kur redzama durvju aila AD4 un šaurais vienas vērtnes logs L1-13. Abu ailu augšdaļa izmūrēta no vertikāli liktiem ķieģeļiem.

12. attēls.  
Ēkas Rīgas ielā 9  
pagalma fasādes  
fragments.  
1939. gada foto.  
LVVA, 4590.  
fonds, 1. apraksts,  
2733. lieta

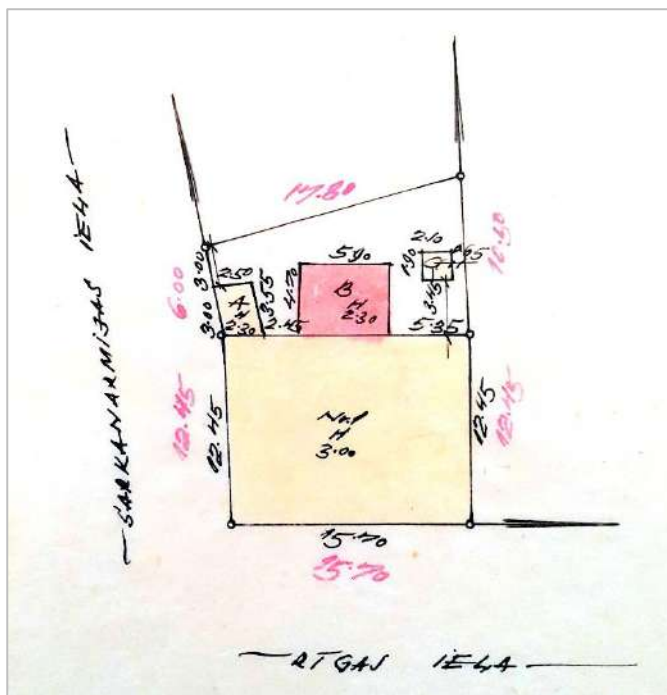
### 13. attēls

Ēkas plāns 1948. gadā. Redzams, ka tolaik pie ēkas pamatapjoma ir divas piebūves – viena koka, otra ķieģeļu. Šāds celtnes būvaploms pastāv arī mūsdienās.

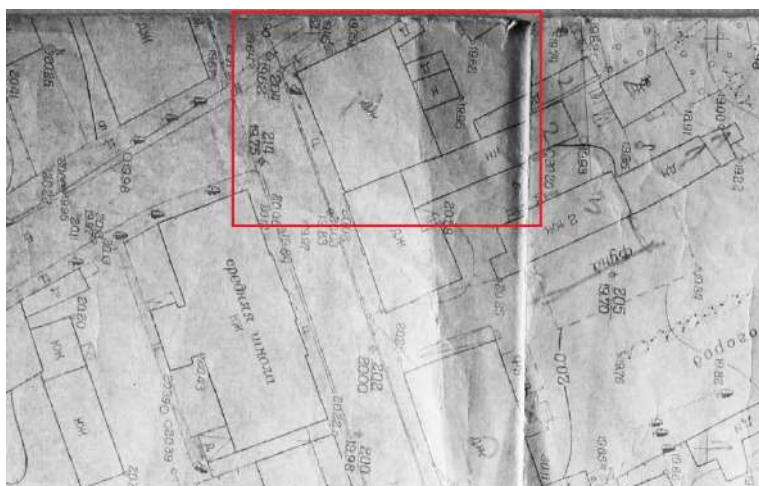
14. attēls.

Ēku izvietojums gruntsgabalā  
1956. gadā.

Plānā atzīmēts, ka ēka Rīgas ielā 9 ir dzīvojama koka celtne (ДЖ) ar divām koka (Д) un vienu mūra (К) piebūvi. Pagalmā attēlota arī vēl tagad pastāvoša koka saimniecības ēka (ДН).

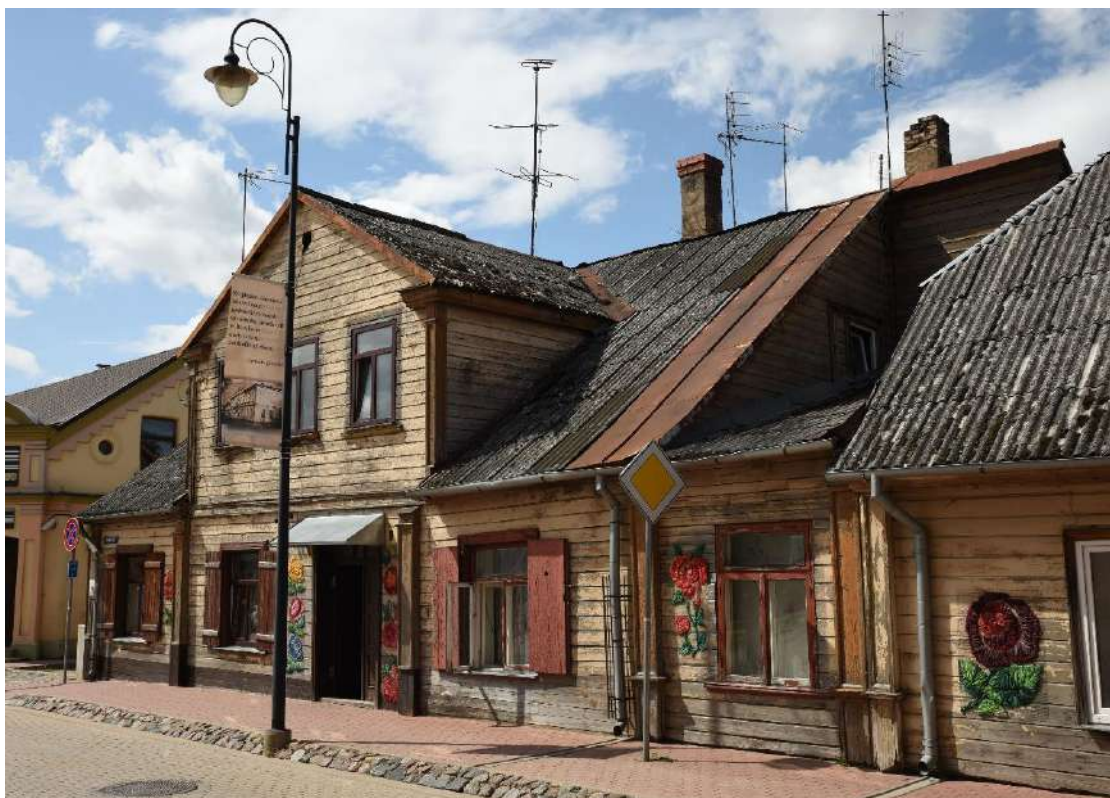
19. attēls. Ēka Rīgas ielā 9 D fasāde, kopskats uz ZR.

Ēkas Rīgas ielā 9 pašreizējais apjoms tapis vairāku pārbūvju un papildinājumu rezultātā 19. gadsimta otrajā pusē. Izstiepta taisnstūra formas vienstāva koka gulbūve ar mezonīna izbūvi D fasādē, celta uz plienakmens pamatiem, orientēta ar garāko fasādi pret Rīgas ielu. Domājams, ka mezonīns uzcelts jau pēc ēkas pamatapjoma būvniecības, uz ko netieši norāda fakts, ka ēkas dzega mezonīna daļā pārzāgēta un tās vietā uzlikta plata profilēta dekoratīva līste. Arī logu forma un dalījums abos stāvos atšķiras. Visticamāk, šajā pārbūves etapā celtnē ieguvusi dēļu apšuvumu un dekoratīvos pilastrus. Arī abas piebūves ēkas pagalma pusē uzceltas vēlāk. 19. gadsimta beigās vai 20. gadsimta sākumā sākotnēji 4 asu ēka pagarināta A virzienā, aizbūvējot spraugu starp ēkām Nr. 9 un 11 ar ķieģeļu piebūvi. Piebūve bija nepieciešama, lai no pagalma puses izbūvētu uzeju, pa kuru iespējams nonākt jaunā mezonīna daļas telpās. Nelieli ēkas iekštelpu pārplānošanas darbi veikti arī pēdējā laikā.

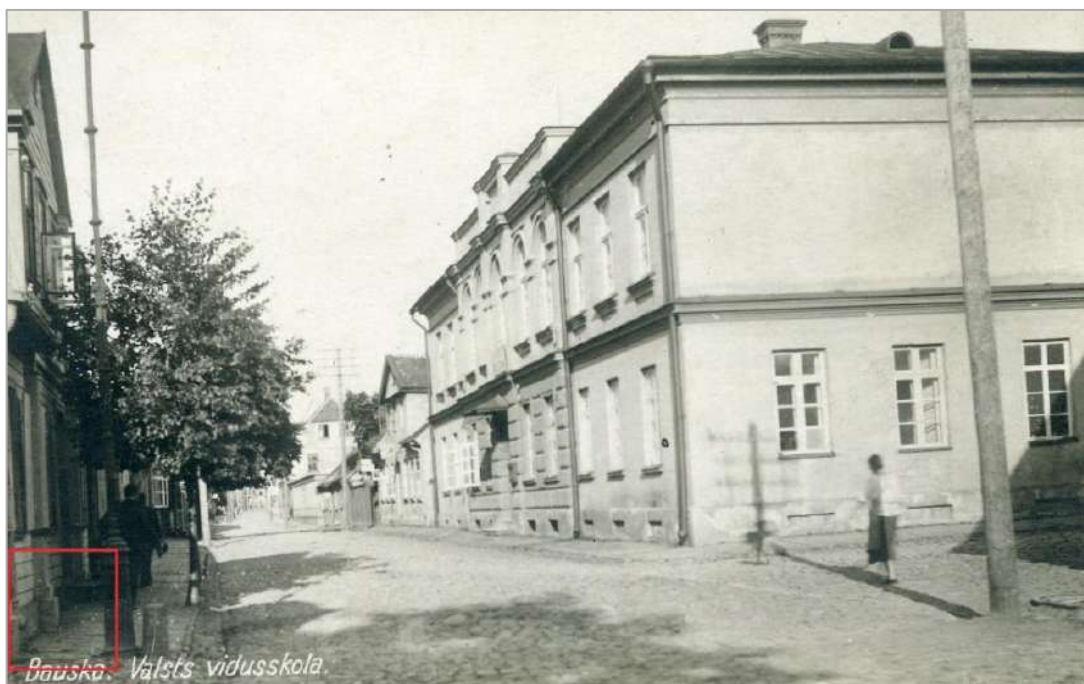
20. attēls. 20. gs. 20. gadu fotogrāfijā redzams, ka ielas līmenis bijis zemāks. Ēkas fasādes daļā redzami virspamati un pakāpieni pie ieejas durvīm. Foto BM, inv. Nr. BPM 30098

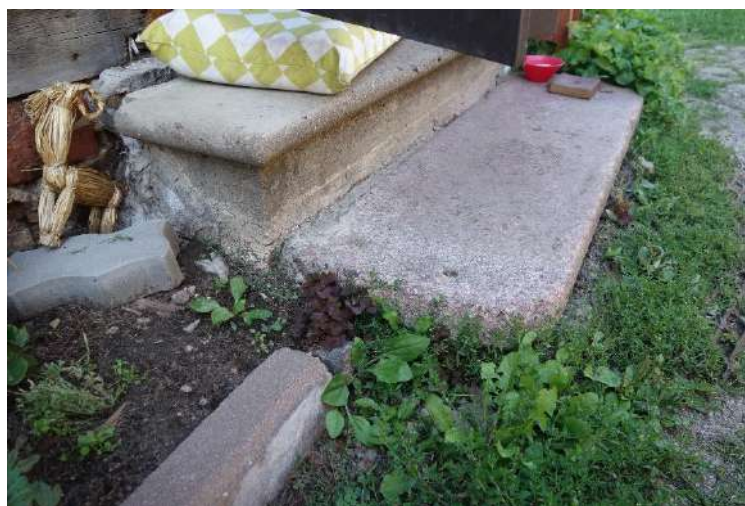
21. attēls. Granīta akmens pakāpiens pie blakus esošās ēkas (Baznīcas ielā 3) D fasādes ārdurvīm.

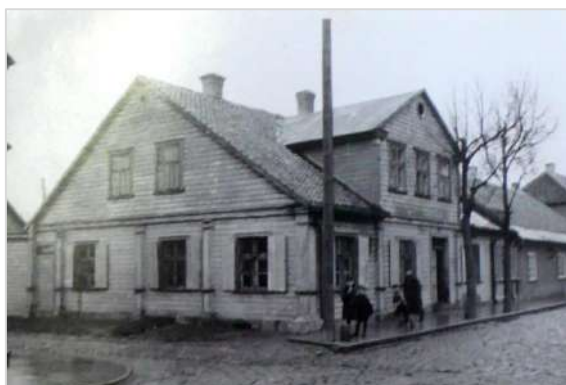
22. attēls. Skats uz ēkas D fasādi 1939. gadā

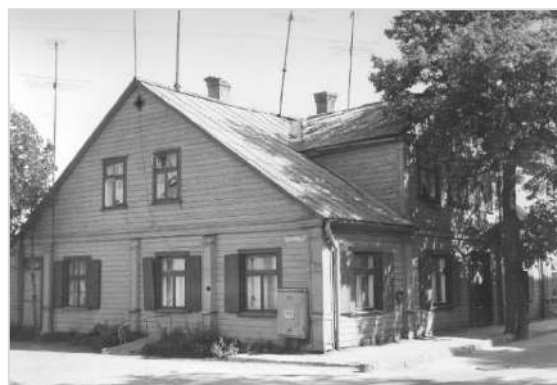
23. attēls. Skats uz ēkas D fasādi ap 1980. gadu

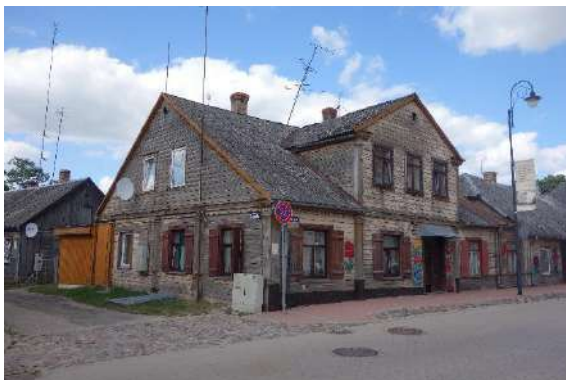
līmeni, jau nonākusi zemāk par to līmeni, kā rezultātā ēka vizuāli šķiet iegrimusi zemē. Šajā procesā ēkas D fasāde “zaudējusi” arī abus pie tās ārdurvīm sākotnēji izbūvētos pakāpienus. Nav izslēgts, ka viens no pakāpieniem varētu būt tas pats granītā kaltais pakāpiens (izmēri 48 x 132 cm), kas tagad atrodas pie pagalma ēkas (Baznīcas ielā 3) D gala ārdurvīm. No zemes līmeņa paaugstināšanas, nonākot tiešā kontaktā ar mitro zemi un virsūdeņiem, cietušas ēkas ārsienas – gan apakšējo vainagu balķi, gan apšuvuma dēļi.

24. attēls. Skats uz ēkas D fasādi 2019. gadā

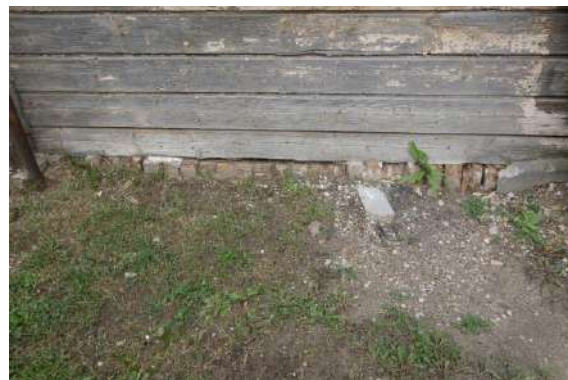
25. attēls. Ēkas R fasādes apakšdaļa. 2019. gada foto

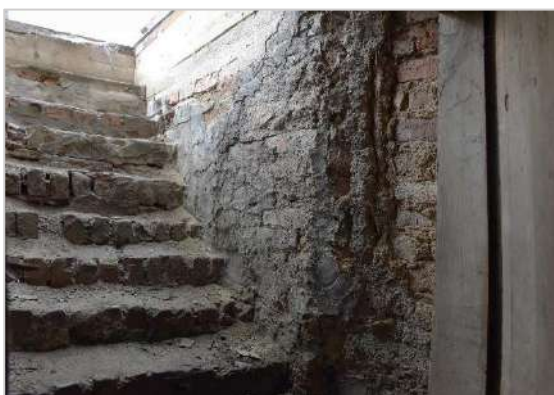
Zem ēkas R gala atrodas **pagrabs**. Domājams, jau sākotnēji ieeja tajā bijusi no R puses, kur pie ēkas izbūvēta šobrīd divviru durvju segta noejas lūka. Noejai pagraba šobrīd kalpo no ķieģeļiem izmūrētas kāpnes ar līdzīgā materiālā būvētām atbalsta sienām sānos. Pagraba sienas, daļu no kurām veido ēkas ārsienu pamatu daļa, mūrētas no plienakmeņiem, bet pret Rīgas ielu vērsta D siena – no ķieģeļiem. Pagrabs ar vieglām koka konstrukcijas starpsienām dalīts vairākās daļās, no kurām visās nav iespējams iekļūt. Pagraba pārsegumu veido masīvas Z-D virzienā liktas, tikai daļēji aptēstas apaļkoku sijas, virs kurām uznaģlots dēļu klājs. Pagraba R ār sienā aizmūrēta aila – kādreizējais logs.

26. attēls. Noeja pagrabā

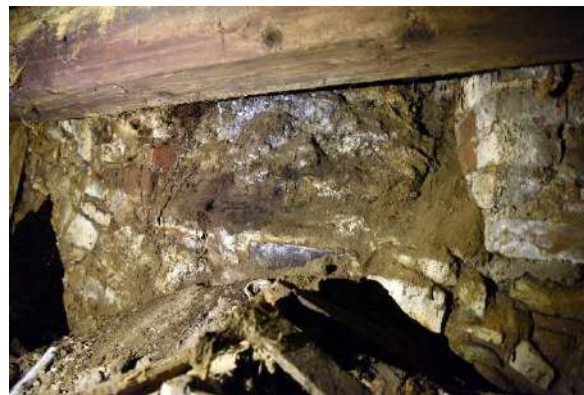
27. attēls. Ēkas R sienā pagrabā saglabājusies  
aizmūrēta arkas formas logaila

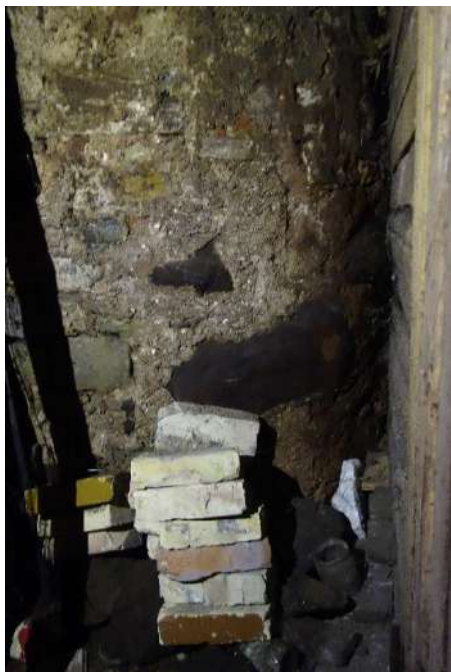
Veikt inventarizāciju pagrabā bija ļoti sarežģīti, jo tas ir ne vien sadalīts, bet arī aizbūvēts ar koka starpsienām un aizpildīts ar plauktiem. No pagraba pieejamās daļas tikai nedaudz redzama aptuveni ēkas vidusdaļā zem iespējamā sākotnējā apkures mezgla (K2) izbūvēta

liektas konfigurācijas mūrēta telpa ar atveri D pusē. Ņemot vērā, ka kāda būve šajā vietā pastāvēja jau 18. gadsimtā (iespējams, pat agrāk), ir pamats hipotēzei, ka tā varētu būt

28. attēls. Ar sarkanu marķēta iespējamā kurtuve mūrētajā konstrukcijā pagrabā.

kādreizējā mantelškursteņa pamatu daļa, bet pret ēkas D pusi vērstā atvere tā sienā – varbūtējā kurtuves mute. Lai viestu skaidrību ar šo konstrukciju saistītajos jautājumos un mēģinātu to precīzāk datēt, nepieciešama detalizētāka pagraba izpēte.

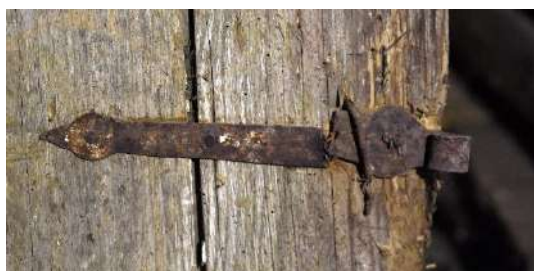
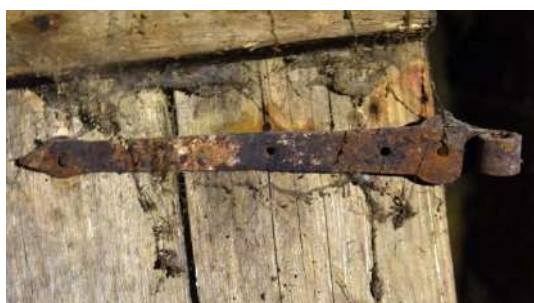
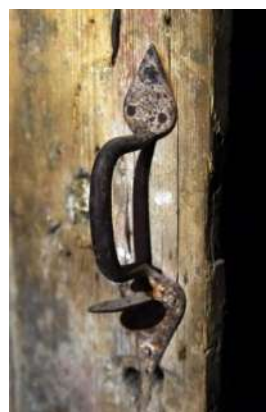
Pagrabā atrodamas vairākas vēsturiskas durvju vērtņes ar sākotnējo furnitūru, daļa no kurām izmantota plauktu un nodalījumu veidošanai. Dažas no vērtņēm un to virām šķiet visai arhaiskas un, iespējams, saglabājušās no kāda senāka ēkas būvperioda (18. gadsimta?).

30., 31., 32. attēls. Sekundāri pagrabā izmantoto koka konstrukciju – durvju un, iespējams, slēgu vērtņu – fragmenti un to vēsturiskās furnitūras elementi.

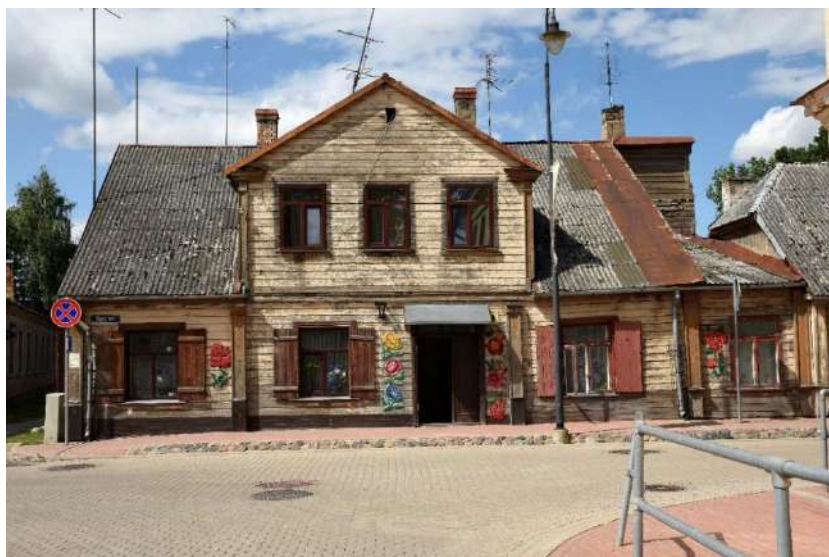
33. attēls. Ēka Rīgas ielā 9, D fasāde, kopskats uz ZR.

Galvenajā, pret Rīgas ielu vērstajā **D fasādē** pirmā stāva līmenī ir 5 asis. Aizbūvējot spraugu starp ēku Nr. 9 un Nr. 11, pirmā stāva līmenī izveidojusies simetriska kompozīcija ar durvīm centrā un 2 logailām katrā pusē, savukārt agrāk simetriski novietotais mezonīns attiecībā pret pirmo stāvu savu sākotnēji simetrisko novietojumu ir zaudējis.

Ēkas D fasādē vislabāk nolasāma tās apdare, ko veido apšuvuma dēļi, dekoratīvi pilastrī un daudzveidīgas profillīstes. Šāda apdare kādreiz bijusi ļoti tipiska Bauskas vecpilsētas koka ēkām, no kurām lielākā daļa gan šobrīd jau zudusi.

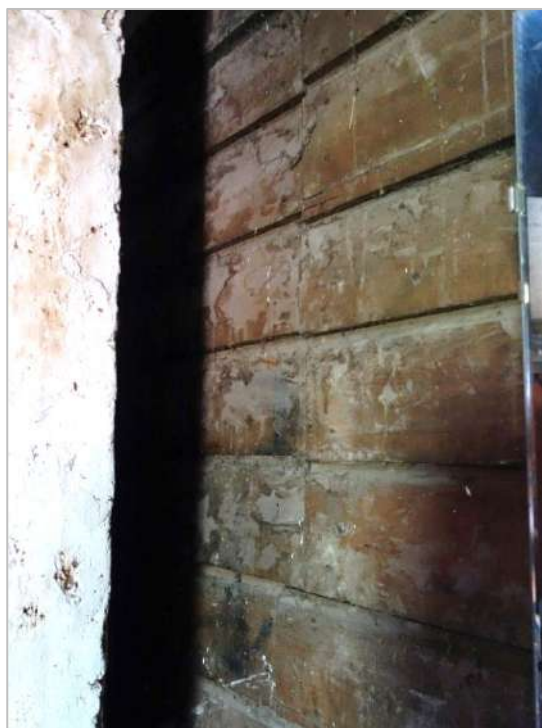
Vēsturiskie fasāžu apdares dēļi ēkai Rīgas ielā 9 ir 155 mm cm plati un 37 mm biezi, galos papildināti ar vienkāršu profilu (rasējumu skat. pielikumā).

34. attēls. Fasādes apdares dēļu profilējums labi apskatās ēkas A puses piebūvē, kur kādreizējā ārsiena tagad kļuvusi par telpas starpsienu.

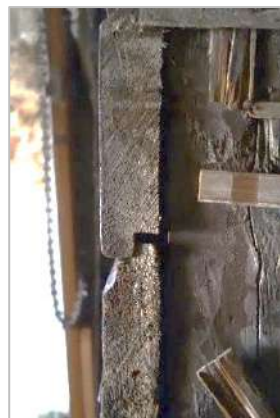
D fasādes apakšdaļā profilētie dēļi zuduši un aizstāti ar šaurākiem apdares dēļiem bez profilējuma augšmalā.

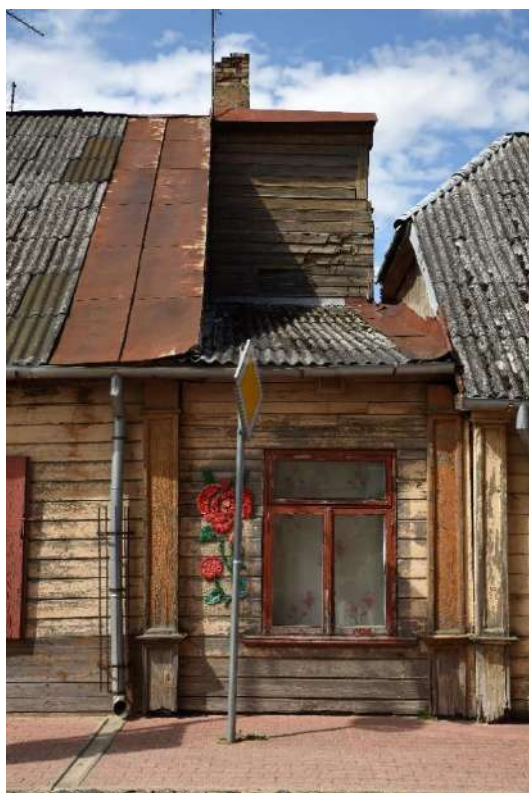
36. attēls. Pilastrī un bāzī nodalošā profilējuma augšējās plaknes skārda lāsenis.

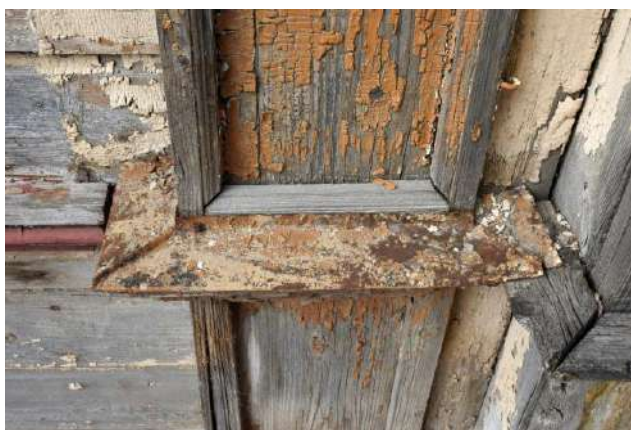
Fasādes apdares dekoratīvo kompozīciju pirmajā stāvā veido 5 no fasādes izvirzīti vienkārši kastes formas pilastrī visa stāva augstumā, kuri izvietoti ēkas starpsienu iesējuma vietās. No minētajiem pilastrīem 2 stiprināti ēkas stūros, bet 2 pārējie daļa D fasādi 3 nevienādās daļās. Pilastrī pa perimetru rotāti ar ierāmējošu profilīstī fasādes plaknē.

37. attēls.  
D fasādes dekoratīvie pilastrī D fasādes A galā.

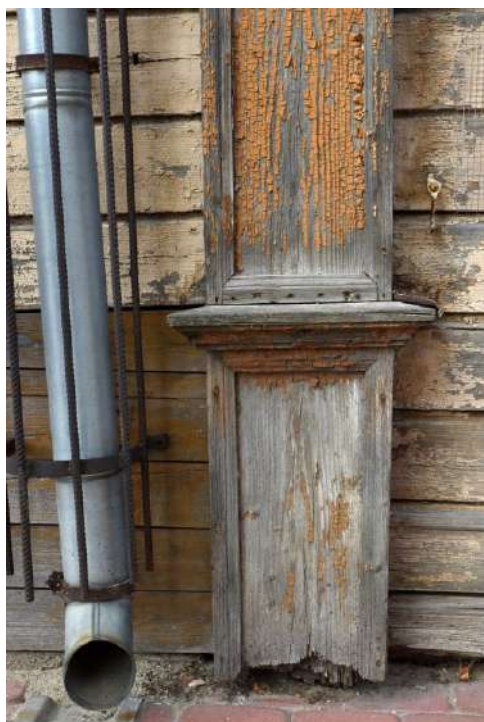
38. attēls. Daļā no ēkas D fasādes dekoratīvās pilastra bāzes aizstātas ar nesen uzstādītām kastes formas konstrukcijām.

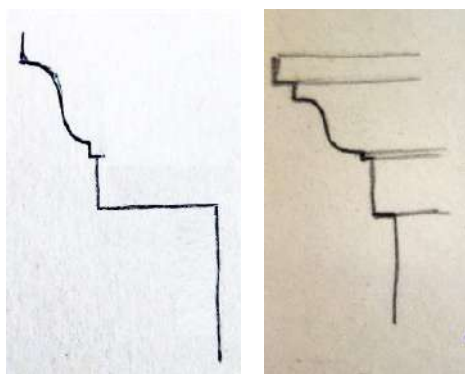
40. attēls.

Dzegas šķērsgriezuma skices Rundāles pils muzeja zinātniskajā arhīvā un NKMP Pieminekļu dokumentācijas dokumentu fondā.

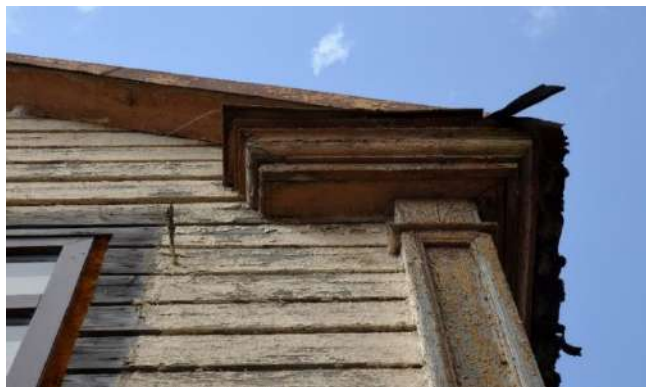
43. attēls.

Skats uz D fasādes mezonīna A malas dzegas posmu, kas segts ar skārda jumtiņu.

Mezonīna loga tuvumā labi redzamas zudušās vēsturiskās apmales pēdas.

Mezonīna logi ir mazāki nekā pirmajā stāvā, un arī tos sākotnēji ietvērušas profilētas apmales. Virs logailām bijuši arī slīpi stiprināti “lietus dēļiši”, kuri nav saglabājušies. Mezonīna augšdaļā kādreiz bijis apaļš, ar profilētu apmali ierāmēts lodziņš bēniņu izgaismošanai. Mainot fasādes apšuvumu dēļus (tas noticis starp 1939. un 1976. gadu), tas pārveidots par romba formas atveri bez apmalēm.

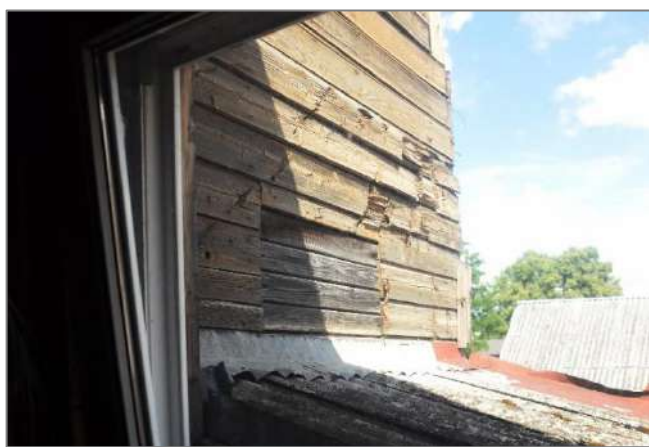
44. attēls.

Tagad aizbūvētā, uz kādreizējo terasi (virs ēkas A gala piebūves) vedošo durvju aila, skats uz D

Pēc ēkas pagarināšanas A virzienā, kas, jādomā veikta 19. gs. beigās, mezonīna stāva līmenī līdz 20. gs. 70. gadiem bijusi ar margām norobežota terase, ar izeju no pagalma pusē būvētās kāpņu uzejas. Šis “balkoniņš” redzams gan kādā 1911. gadā sūtīta pastkartē, gan 1939. un 1976. gada foto. Arī vēlāk aizbūvētā durvjaila izejai uz terasi vēl tagad redzama gan no ēkas D fasādes puses, gan ēkas iekšpuses.

Pēc mājas iedzīvotāju liecībām terase likvidēta 1980. gados.

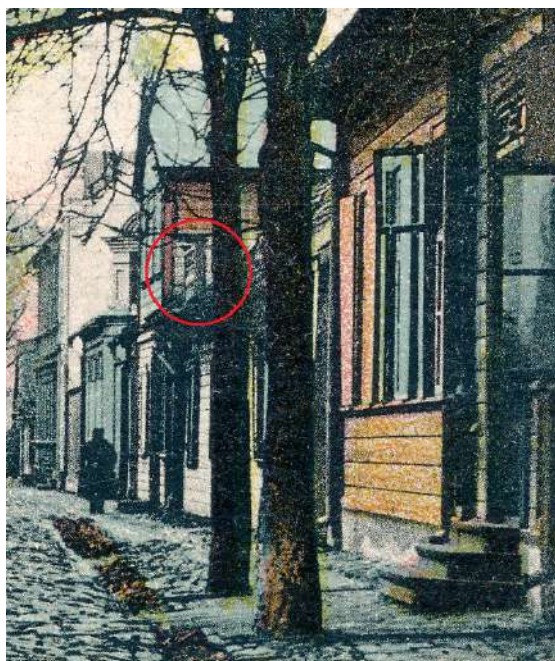
45. attēls

Fragments no 1911. gada pastkartes, kurā redzamas  
19. gs. beigās izbūvētās ēkas terases pret Rīgas ielu  
vērstās margas.

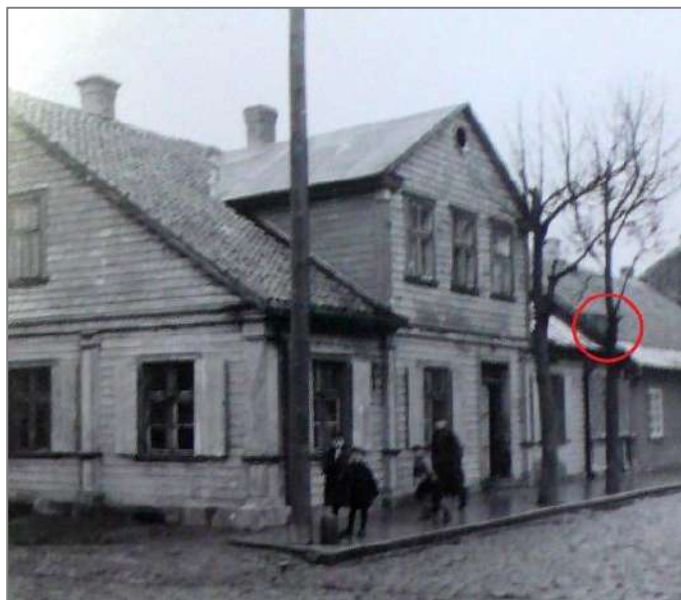
46. attēls

1939. gada foto, kurā redzamas  
19. gs. beigās izbūvētās terases margas.  
*LVVA, 4590. fonds, 1. apraksts, 2733.  
lieta*

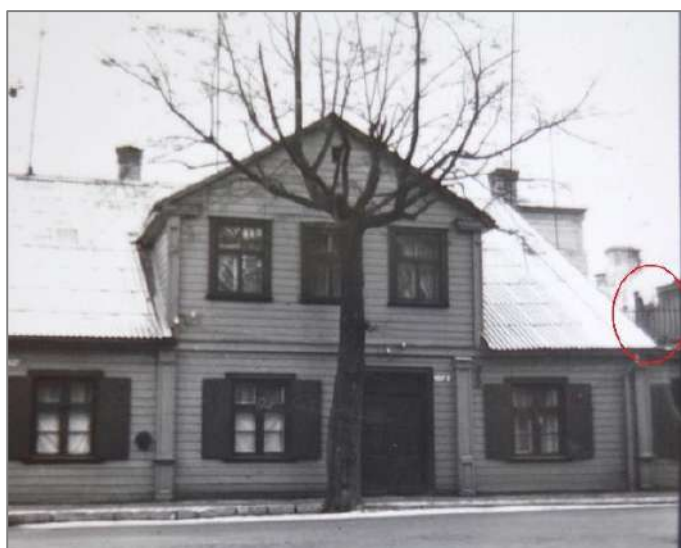
47. attēls

1976. gada foto, kurā redzama  
19. gs. beigās izbūvētā ēkas terase  
un tās margas.

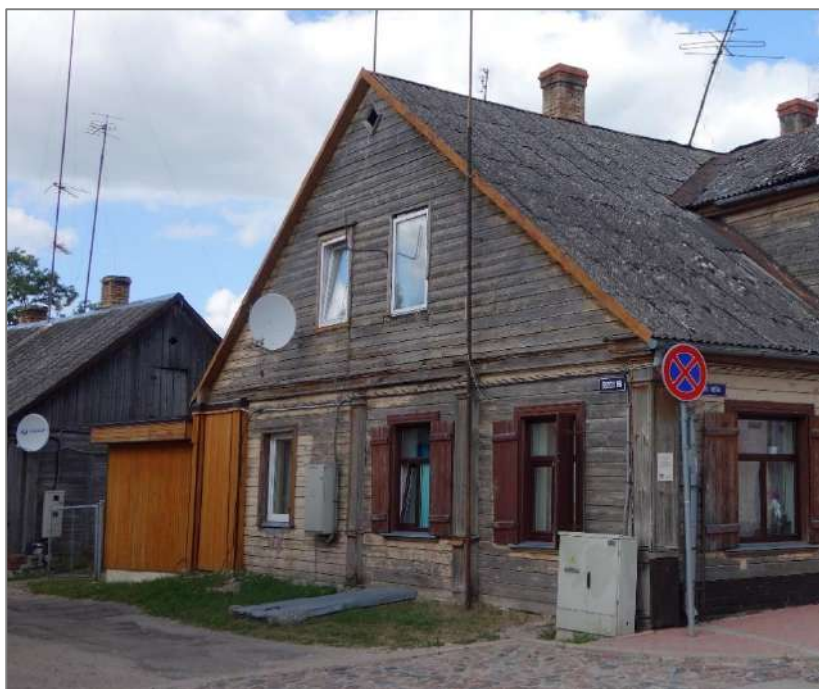
48. attēls.  
Skats uz ēkas R fasādi.

Ēkas pret Baznīcas ielu vērstās **R fasādes** apdare ir līdzīga kā D fasādē: ar pilastriem ēkas stūros un starpsienu iesējuma vietās, dzegu (saglabājusies tika R fasādes D daļā, ar ļoti erodējušu dzelzs skārda iesegumu), lietus dēļa vietā stiprinātu stipri bojātu profilīsti un logailas rotājošiem dekoratīviem elementiem. Fasādes pirmā stāva līmenī šobrīd izvietoti 3 logi, jumtgalē – vēl 2. Jumtgales augšdaļā izveidota romba formas atvere (ar profilētu apmali) bēniņu telpas izgaismošanai. R fasādē redzams, kā, paaugstinot zemes līmeni, zem tās jau gandrīz pilnībā “pazudis” cokols ar vairs tikko jaušamajiem izvirzījumiem pilastru vietās.

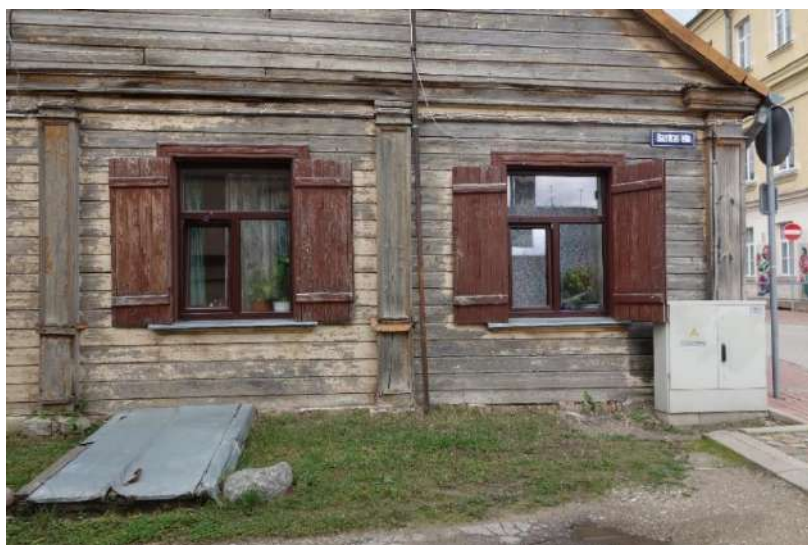
49. attēls.  
R fasādes fragments. Redzama ar skārdu klātā pagraba ieejas lūka, kā arī pa fasādes virspusi stiprinātie elektrības vadi

Ēkas R pusē atrodas ieeja pagrabā, kuru sedz divas padomju laikā, izgatavotas atvāžamas, ar skārdu segtas vērtnes. 1980. gados noejai pagrabā bijusi arī metāla marga. Laika gaitā R fasādē veikta virkne izmaiņu. Sākotnēji tās Z galā atradusies durvjaila ar vērti no horizontāliem dēļiem un virsgaismu, kuru ietvēra dekoratīvi pilastri. Durvis šajā vietā redzamas 1939. gada fotoattēlā. Vēlāk tās aizbūvētas, un telpa aiz tām (agrākais priekšnams) pārveidota par tualetes telpu.

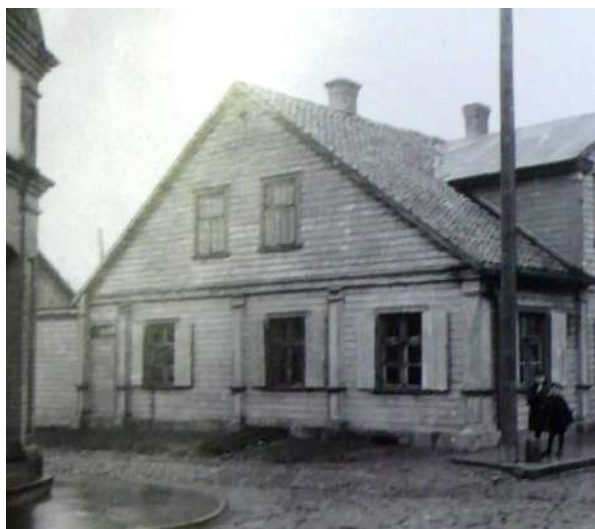
50. attēls. Ēkas R fasāde 1939. gadā.  
Redzamas durvis fasādes Z galā.

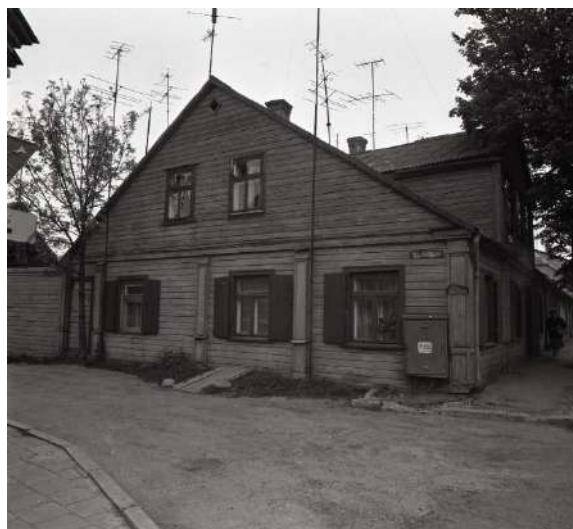
51. attēls. Ēkas R fasāde 1983. gadā.

Uz inventarizācijas brīdi šī R fasādes daļa un tās galā pieceltā piebūve bija nesen remontēta un nosepta ar jauniem, beicētiem, vertikāli liktiem šauriem apdares dēļiem. Vēsturiskie apdares pilastrī šajā daļā likvidēti. Lai arī piebūves fasāde pret Baznīcas ielu remontēta ļoti rūpīgi, tas veikts, pat nemēģinot šo fasādes daļu vizuāli sasaistīt ar pārējo ēkas vēsturisko fasādi. Pārējie 3 pilastrī saglabājušies pilnā apjomā, taču jau sliktā tehniskā stāvoklī. Sākotnējie visi 3 šīs fasādes logi bijuši vienāda izmēra, ar apmalēm un slēgiem. Sākotnējās apmales saglabājušās tikai logailai L1-7, bet sākotnējās palodzes - L1-5, L1-6. Vēsturiskie slēgi zuduši, bet ailām L15 un L1-6 izgatavoti jauni, līdzīgi kā D fasādē.

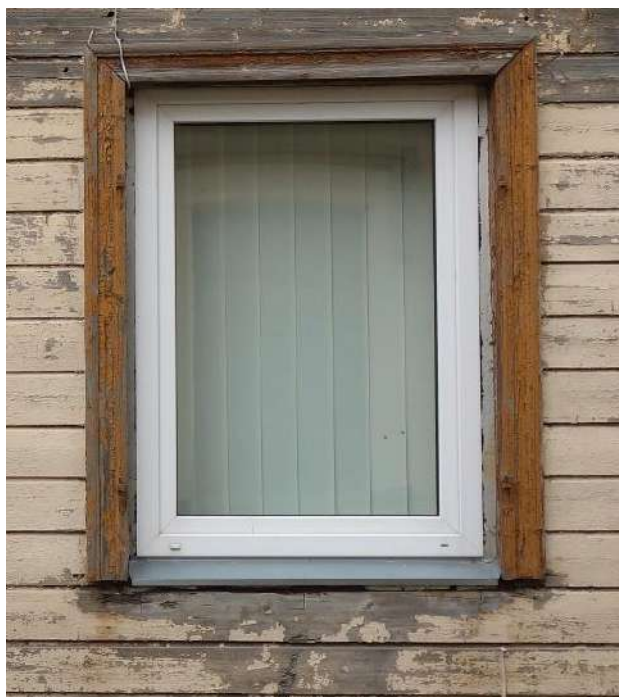
52. attēls Logaila L1-7, kurā saglabājusies sākotnējā apmale ar slēgu viru kāšiem.  
Vēsturiskās vērtnes un palodze zudušas.

Ailas L1-7 apmalē saglabājusies daļa no vēsturiskās slēgu furnitūras – 4 viru kāši.

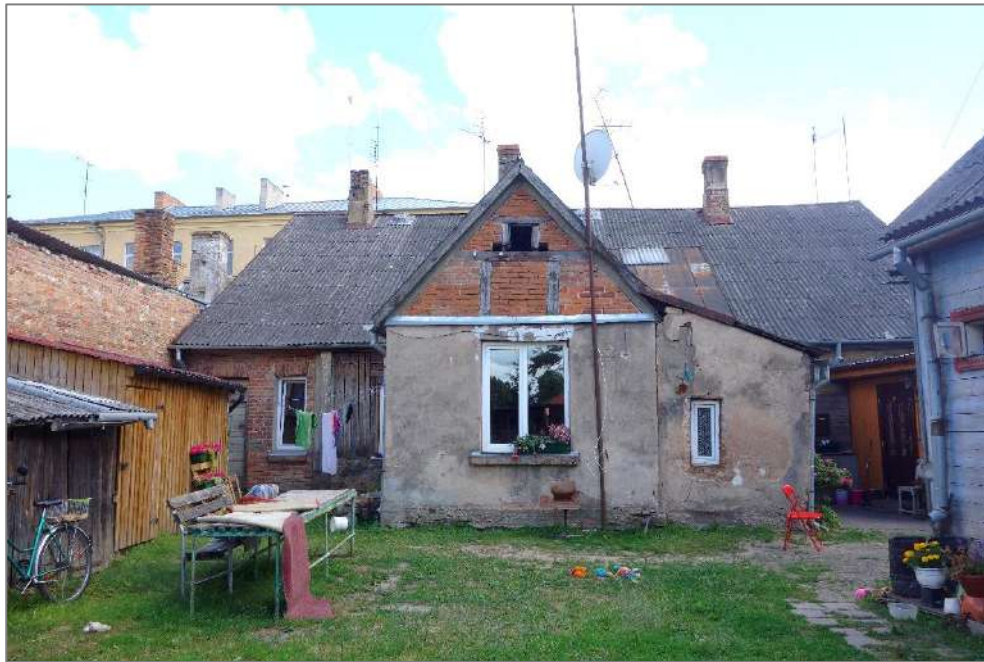
53. attēls.  
Ēkas Z fasāde,  
skats uz DA.

Z fasādes A galā ēka pagarināta, piebūvējot tai ķieģeļu apjomu ar kāpnēm uz mezonīna daļu. Šim apjomam pagalma pusē ir 2 ailas – durvju un šaura vienas vērtnes logaails. Fasādes vidusdaļā izvirzīts apjoms – divos etapos celta ķieģeļu izbūve ar vispirms celtu centrālo daļu (ar divslīpju jumtu un pildrežģa tehnikā būvētu trijstūra formas jumtgali) un tad pie tās R pusē piebūvētu zemāku piebūvīti ar vienslīpes jumtu. Ēkas R galu sedz neliela koka piebūvīte – atsevišķa ieeja dzīvoklī Nr. 2. Kad tā celta, nav zināms. Iespējams, ka šeit kādreiz atradusies atējas vieta. Koka piebūve nesen remontēta, izveidojot tai jau minēto jaunu dēlīšu apšuvumu.

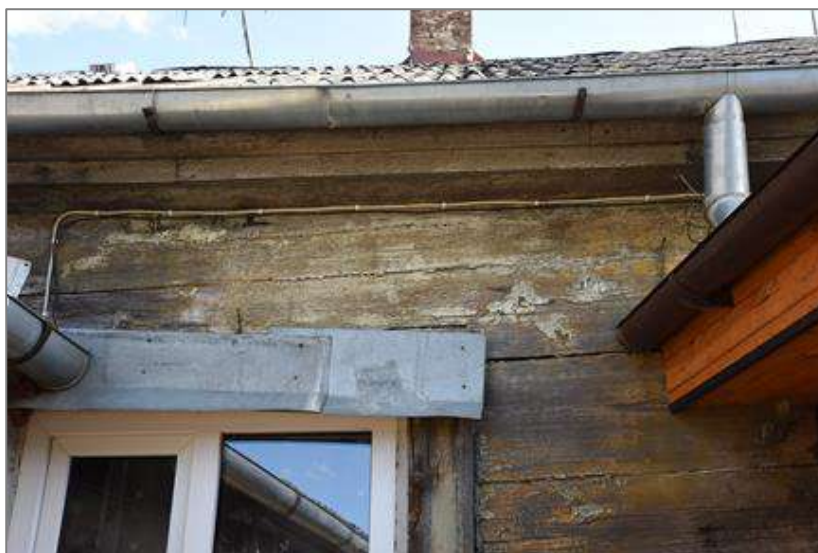
54. attēls.  
Ēkas Z fasādē, kur tā nav  
apšūta ar dēļiem, labi  
redzams, ka māja celta no  
guļšķautņiem un sākotnēji  
bijusi bez apšuvuma (tikai  
krāsota).

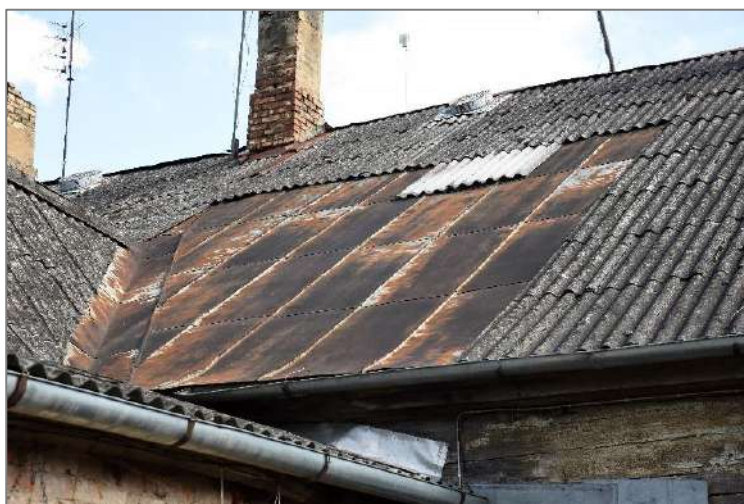
Arī pagalma fasādē sākotnēji visu pamatplakni sedzis dakstiņu jumts, kas, uzbūvējot mezonīnu un piebūves, daļēji nomainīts ar skārda lokšņu segumu.

57. attēls.  
Pagalma pusē daļēji saglabājies 20. gs. sākumā liktais skārda lokšņu jumta segums.

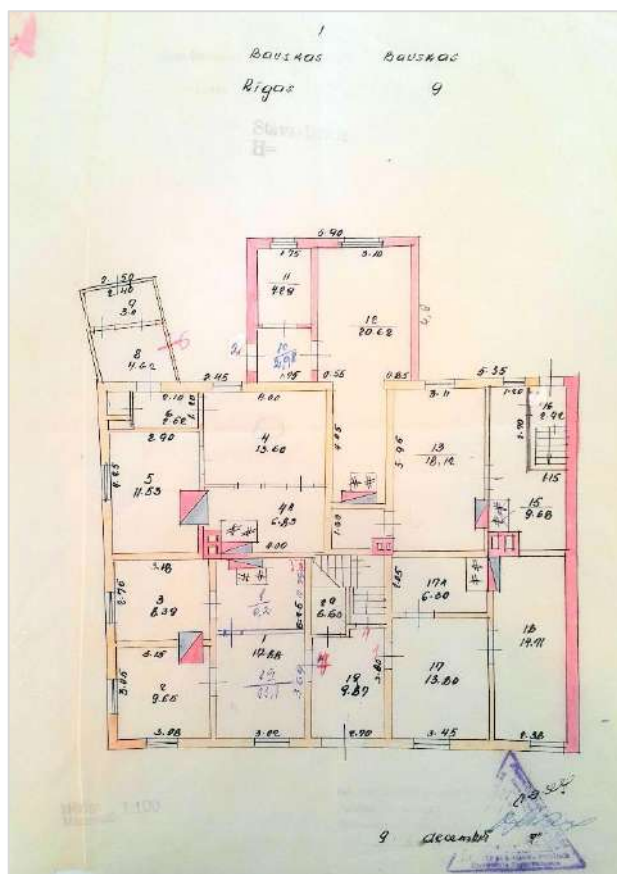
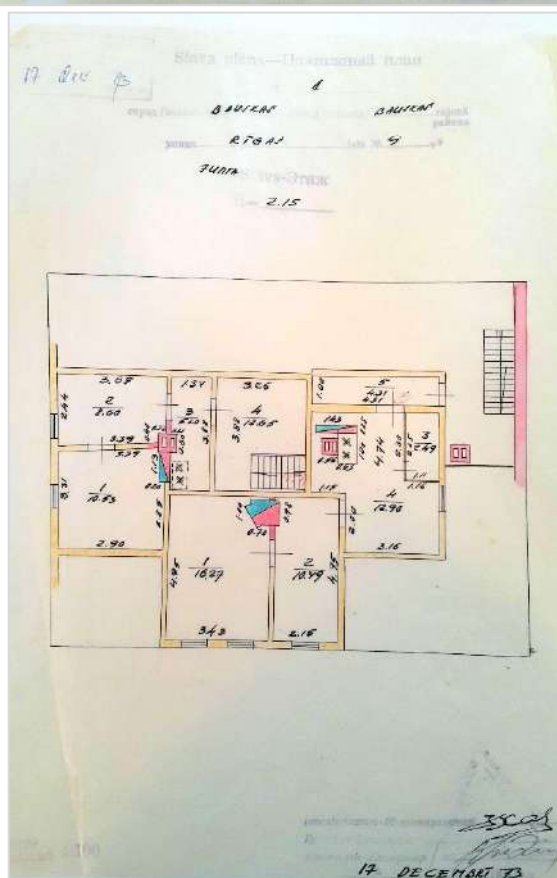
58., 59. attēls. Ēkas Rīgas ielā 9. 1. stāva un jumta stāva plāns, 1973. gada uzmērījums.  
SLA "Vides Serviss" arhīvs

Var izteikt pieņēmumu, ka sākotnēji ēka bijusi iecerēta kā viena stāva viengimenes mājoklis, bet samērā drīz pārbūvēta un pārplānota tā, lai tajā būtu vairāki izīrēšanai piemēroti dzīvokļi. Hipotētiski var pieļaut domu, ka 19. gs. vidū tapušajā ēkā ir integrētas vecākas celtnes sastāvdaļas. To, ka šajā vietā celtnes atradušās jau 18. gadsimtā, liecina vecākai Bauskas pilsētas plāns, kā arī arhaiskā mūra konstrukcija ēkas pagrabā.

Šobrīd var izteikt pieņēmumu, ka pašreizējais ēkas plānojums tapis trīs būvetapos: sākotnēji vienkārtīga ēka ar ieeju no Rīgas ielas puses (skat. plānā sārto apjomu), tad piebūvēta neliela mūra ēciņa Z fasādes pusē (plānā pelēkzilaļais apjoms), kas redzama 1882. gada kartē. Šajā kartē mezonīna izbūve nav atzīmēta, tātad tā tapusi pēc 1882. gada.

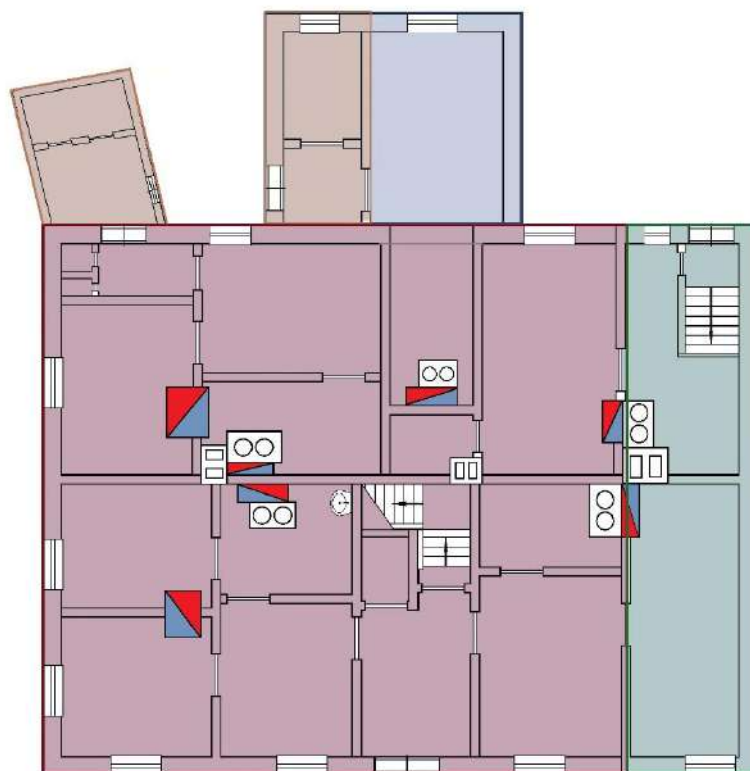
Nākamās izmaiņas notikušas 19. beigās vai 20. gs. sākumā, kad aizbūvēta sprauga starp ēkām Nr. 9 un Nr. 11 pētāmās ēkas A galā (zaļgani iekrāsotā daļa), izveidojot pret Rīgas ielu vērstu terasi un vēl vienas kāpnes uz augšstāva telpām. Kad tapusi koka piebūve pie Z fasādes un papildinājums pie jau esošās mūra būves (ar brūnu marķētās ēkas daļas), šajā pētniecības stadijā precīzi nav noskaidrots.

60. attēls. Ēkas 1. stāva plāns ar shematiski marķētiem dažādu būvperiodu apjomiem.

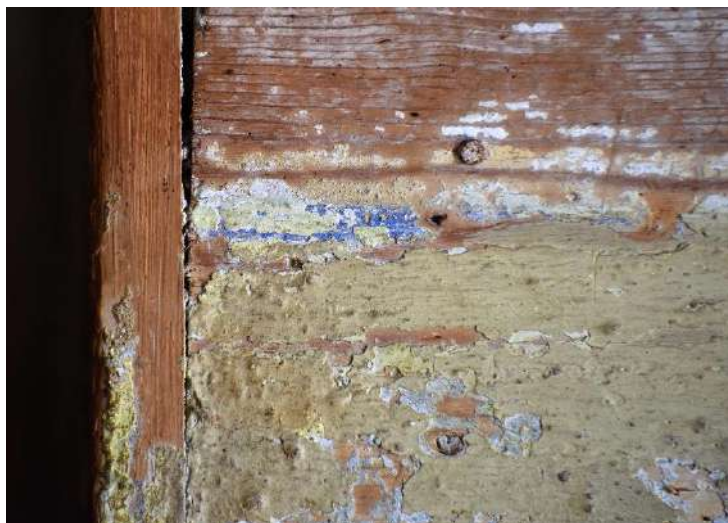
Visticamāk, kā vismaz fragmentāri gan sākotnējās, gan citu vēsturisku apdares slāņu pēdas ēkā ir atrodamas, taču to konstatēšanai jāveic plašas apmetuma slāņu zondāžas, kas šajā pētniecības stadijā nebija paredzētas.

61. attēls. Atsevišķu  
vēsturisku krāsu slāņu  
fragmenti uz ēkas  
priekšnama A sienas.

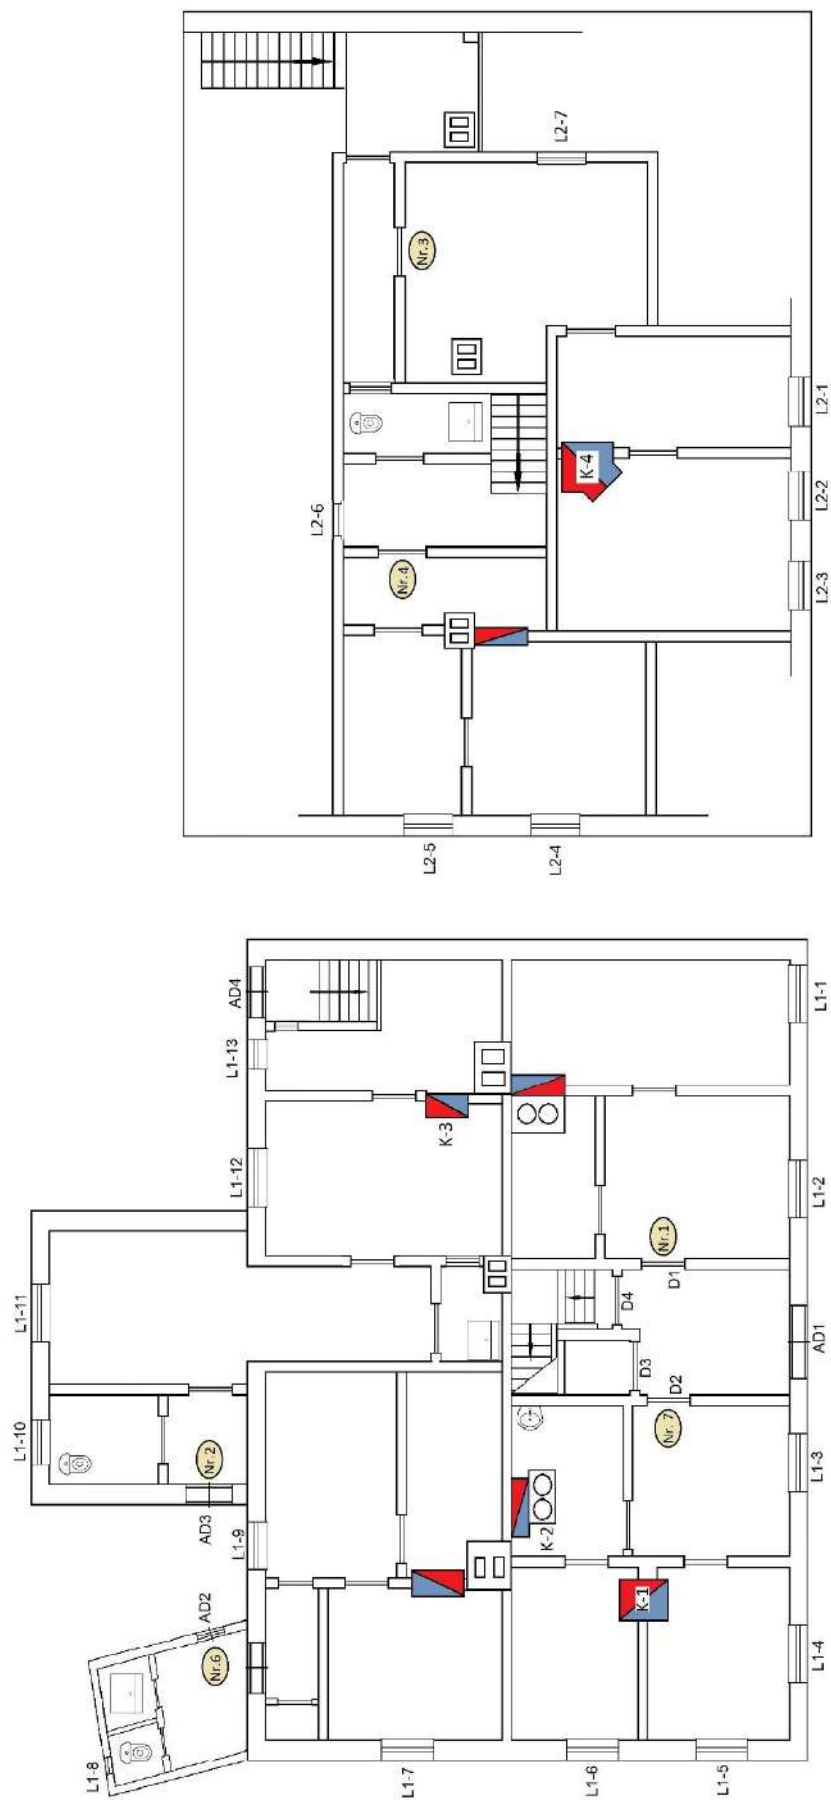
62. attēls. Ēkas pašreizējā plānojums shēma  
ar tajā marķētām durvju un logu ailām,  
kā arī ēkā esošajām krāsnīm.

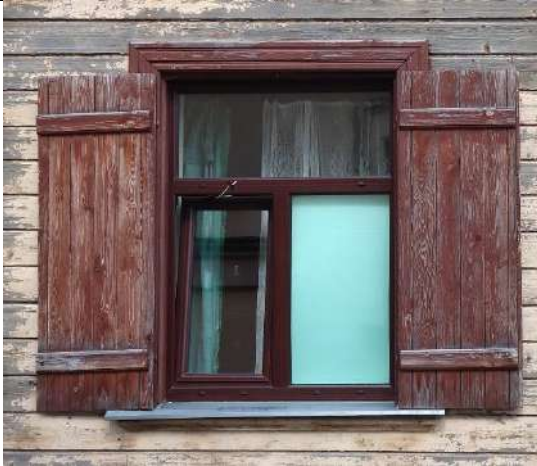
| | <p>Tips Nr. 1 –<br/>daļēji verams<br/>tumši brūns<br/>PVC trīs<br/>vērtņu logs</p> | <p>D un R fasādes pirmā stāva<br/>logi<br/>L1-3, L1-4, L1-5, L1-5 – 4<br/>gab.</p> <p>Mezonīna logi D fasādē<br/>L2-1, L2-2, L2-3 – 3 gab.</p> |
