Ēka Bauskā, Rīgas ielā 9

## Arhitektoniski mākslinieciskā inventarizācija

| Līgums: | LĪGUMS Nr. 05-2019-Inv, noslēgts 2019. gada 17. maijā |

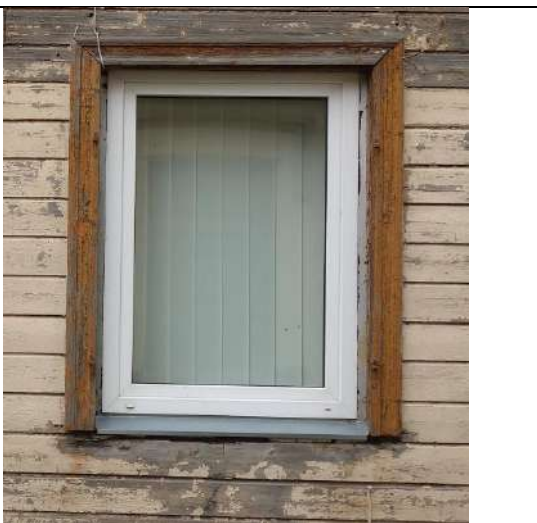
| | <p>Tips Nr. 2 –<br/>balts, verams<br/>vienas vērtnes<br/>PVC logs<br/>(logi dažāda<br/>platuma)</p> | <p>R un Z fasādes pirmā stāva<br/>logi<br/>L1-7, L1-8, L1-10, L1-13 – 4<br/>gab.;</p> <p>Mezonīna logi R un A fasādē<br/>L2-4, L2-5, L2-7 – 3 gab.</p> |

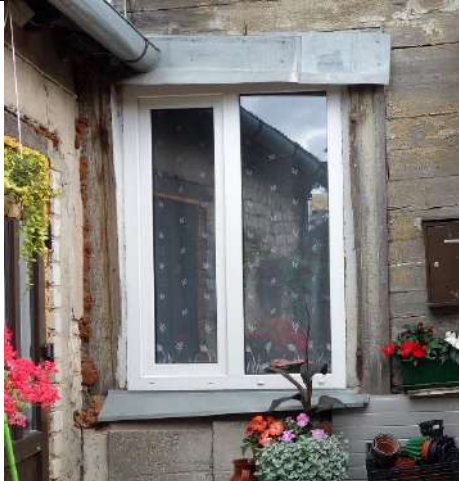
| | <p>Tips Nr. 3 –<br/>daļēji verams<br/>balts PVC<br/>divu vērtnu<br/>logs</p> | <p>Z fasādes pirmā stāva logi<br/>L1-11, L1-12 – 2 gab.;</p> |

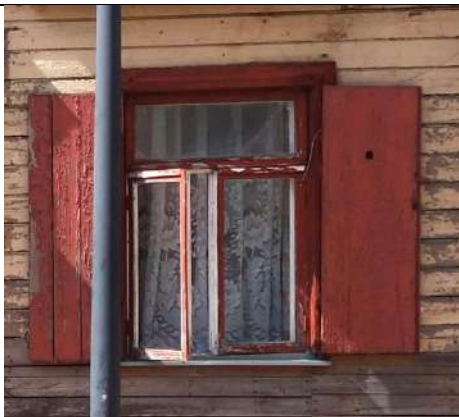
| | <p>Tips Nr. 4 –<br/>trīs veramu<br/>vērtnu koka<br/>logs, 1970.<br/>gadu beigas/<br/>80. gadu<br/>sākums</p> | <p>D fasādes pirmā stāva logi<br/>L1-1, L1-2</p> |

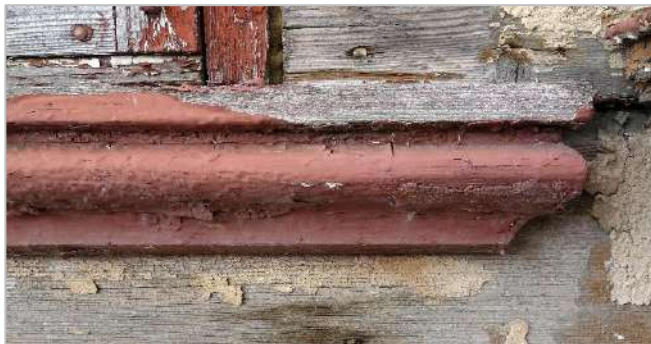
63. attēls.  
Skats uz vēsturisko palodzi logailā L1-1

Saglabājušies paraugi gan no vēsturiskajām logu apmalēm, gan no palodzēm, kuras, atjaunojot ēkas fasādi, var tikt izmantotas kā paraugi trūkstošo izgatavošanai. Vēsturiskā vērtņu furnitūra nav saglabājusies, jo tā zudusi kopā ar sākotnējām logu vētrnēm.

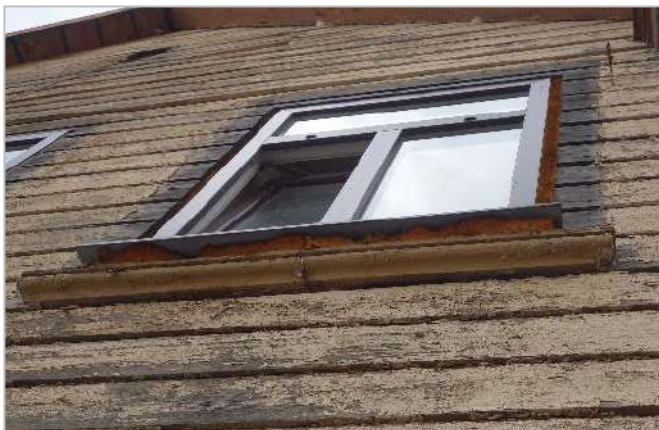
64. attēls.  
Skats uz vēsturisko palodzi logailā L2-1

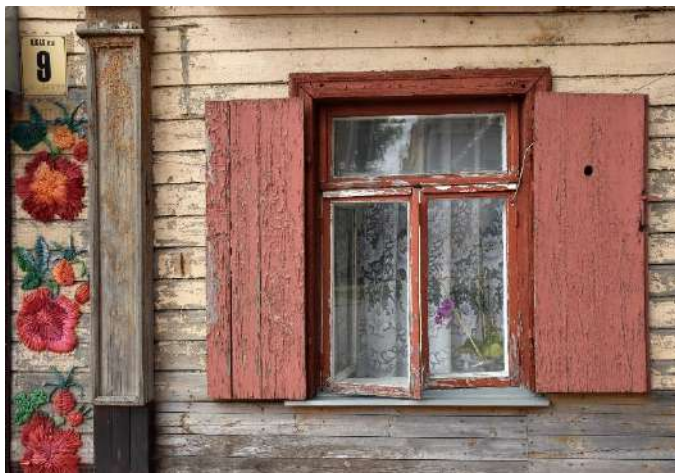
Viens logs ir saglabājis arī vēsturiskos **slēgus** ar gandrīz pilnu slēgu furnitūru, un šis komplekts uzskatāmas par ārkārtīgi vērtīgu vēsturiskās apbūves būvdetaļu kopumu ne tikai konkrētās ēkas, bet arī visas vecpilsētas kontekstā.

slēgiem.

65. attēls Logs L1-2 ar vēsturiskajiem

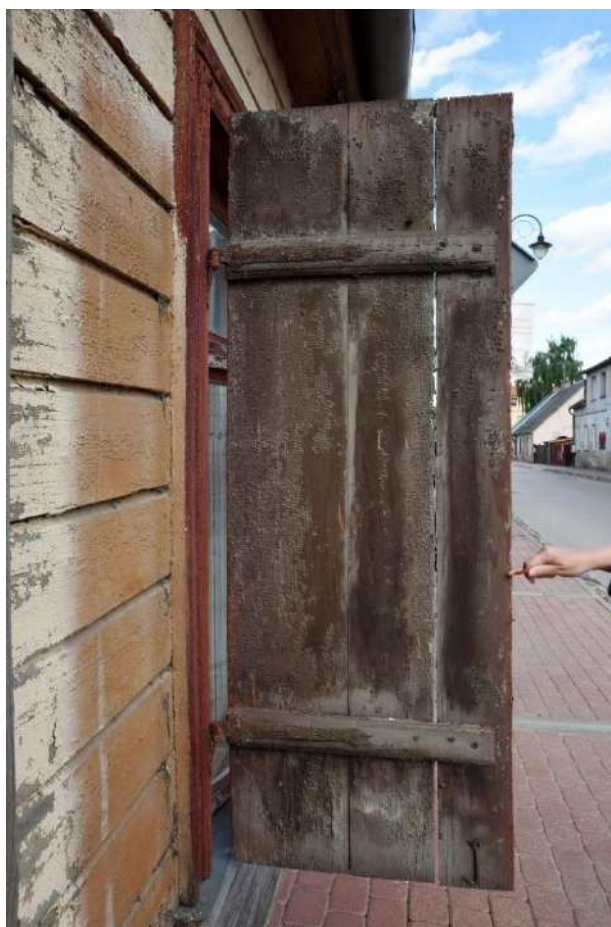
66., 67., 68. attēls. Sākotnējos slēgu detaļas – vētrnes horizontālais stiprinājums (šķērsdzītis), slēga lentes vira ar viras kāsi un krampītis slēga fiksēšanai atvērtā stāvoklī.

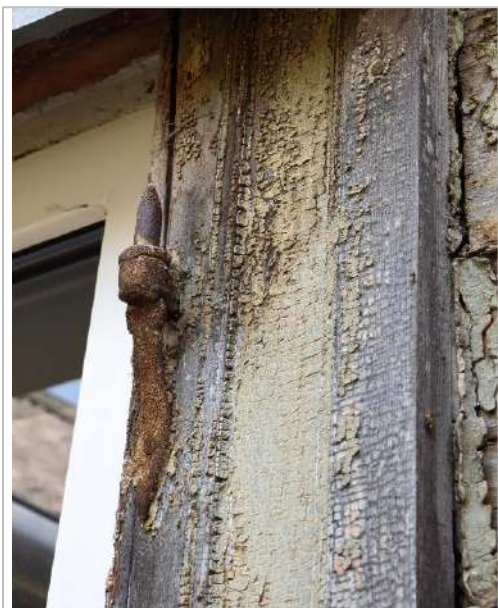
69. attēls. Slēgu viru kasis pie logailas L1-9 .

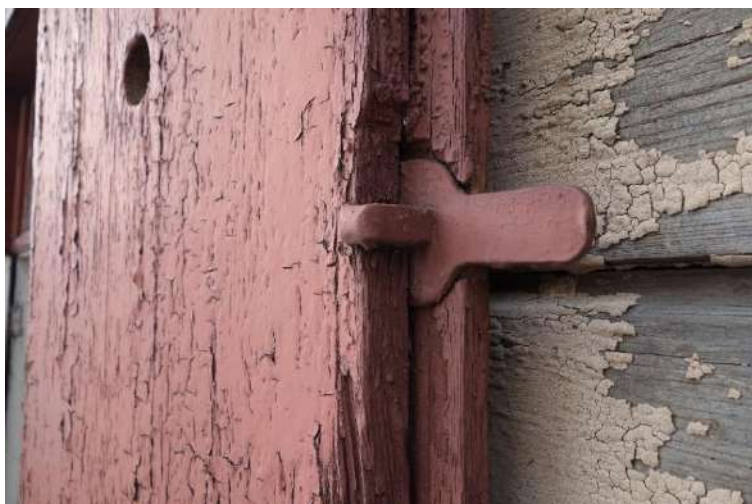
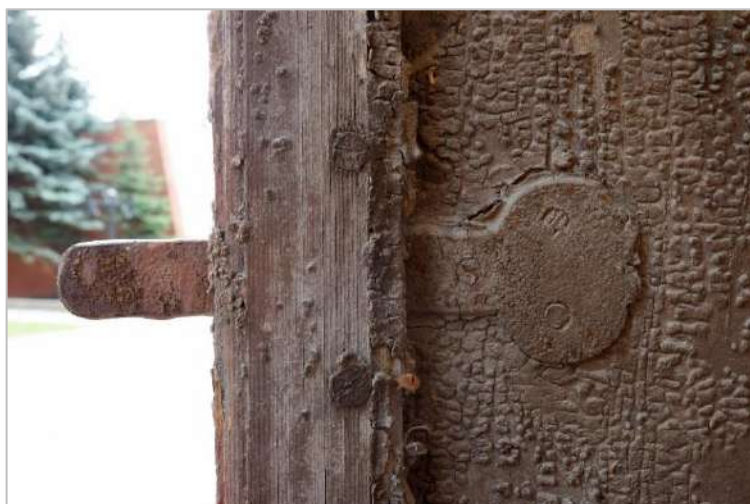
70., 71. attēls.  
Vēsturisko slēgu sākotnējā  
aizvērējmehānisma pie slēga vērtnes  
stiprinātā daļa.

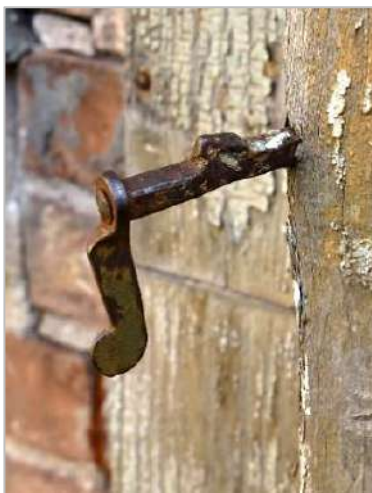
Ēkas fasādēs kopumā saglabājušies trīs dažādi slēgu fiksatori, kas liecina par to uzstādīšanu atšķirīgos būvperiodos vai nomainu ēkas remontu laikā.

72. attēls. Tipa T2 slēgu fiksators ēkas Z fasādē,  
pie loga L12.

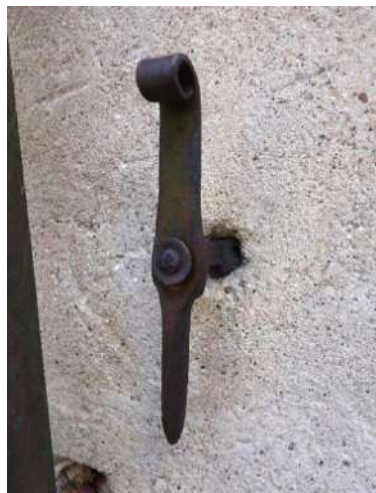
73. attēls. Tipa T3 slēgu fiksators ēkas Z fasādē,  
pie loga L11.

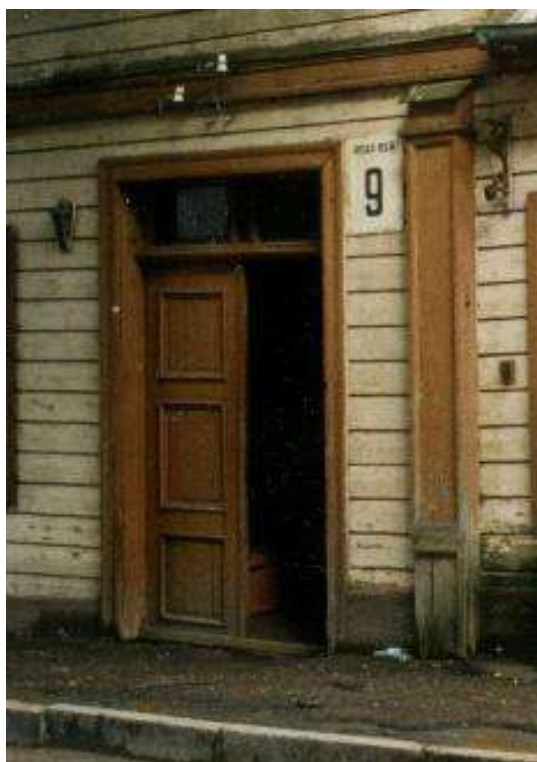
74. attēls.  
Sākotnējās pildīņu ārdurvis ar virsgaismu  
ēkas D fasādē (AD1). 2003. gada foto.  
*NKMP PDC dokumentu fonds*

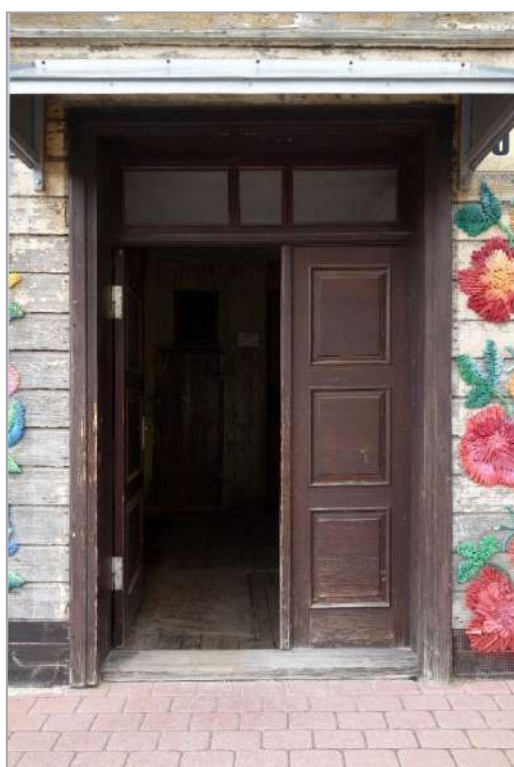
75. attēls.  
Jaunās, ap 2013. gadu izgatavotās ēkas ārdurvis.

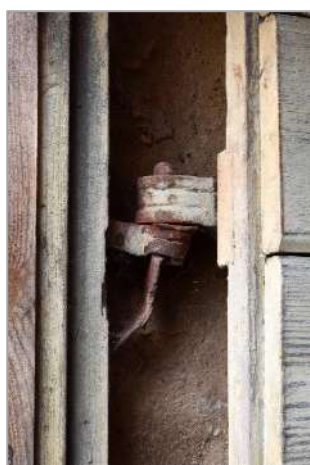
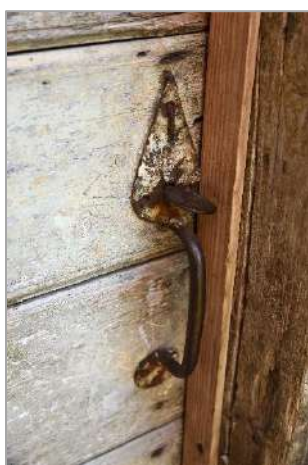
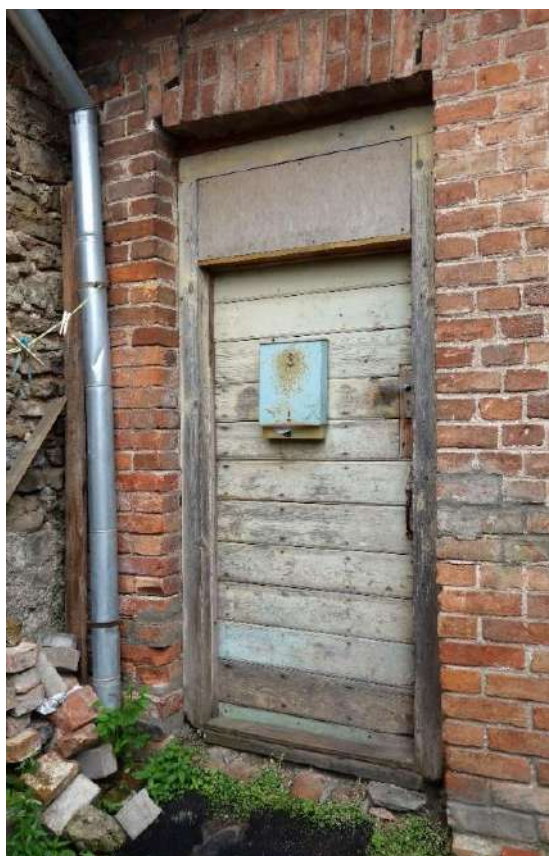
77., 78. attēls.

Saimnieciskā ieeja ēkas Z fasādē (AD4)  
ar sākotnēju ailu, kārbu, vērtni un furnitūru.

Z fasādes saimnieciskās ieejas durvju (AD4) sākotnējā furnitūra – viras kāsis, lentes vira (attēlā redzams tikai tās gals) un rokturis ar nospiežamu mēlīti.

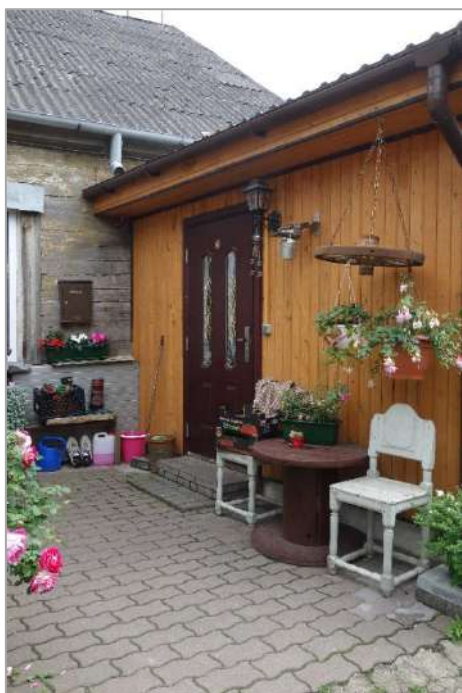
Pārējās ārdurvis uz dzīvokļiem Nr.2, Nr.6 – AD2 un AD3 ir jaunas – un tās te salīdzinoši nesen uzstādījuši ēkas iedzīvotāji.

79. attēls. Ārdurvis AD2 ar pēdējā desmitgadē uzstādītu metāla vērti.

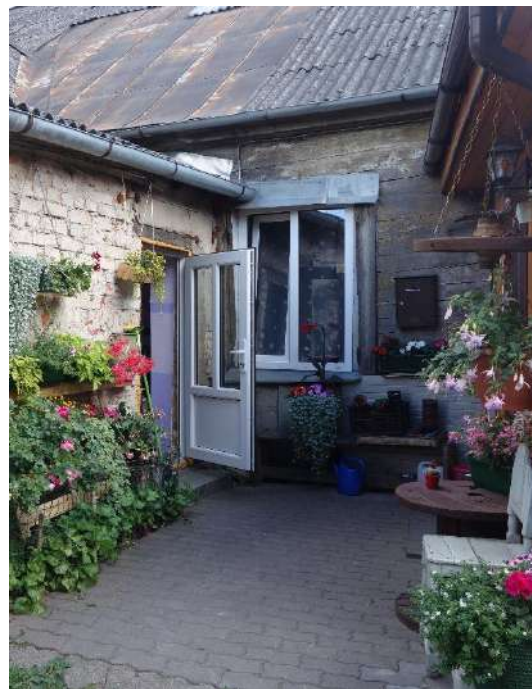
80. attēls. PVC ārdurvis AD3 ar stiklojumu.

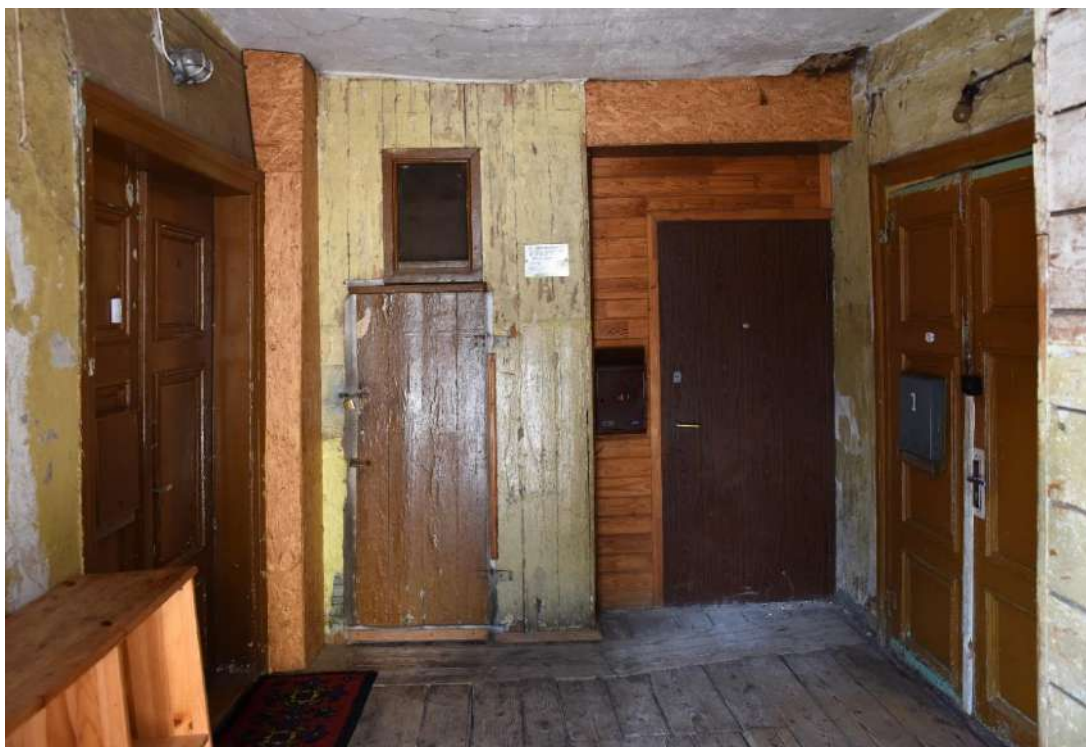
Saglabājušās arī divas vēsturiskās **iekšdurvis** uz dzīvokļiem Nr. 1 un Nr. 7, attiecīgi – durvis D1 un D2. Divviru pildīnu durvis, iespējams, ir sākotnējās, izgatavotas 19. gadsimta vidū, turklāt durvīm D2 saglabājušās arī vēsturiskās stobrviras ar virpotām ozolzīļu galvām. Vienkāršās dēļu durvis D3 norobežo patrepi, kurā šobrīd ierīkota neliela noliktava.

81. attēls. Skats uz priekšnamu, kurā saglabājušās trīs vēsturiskās durvju vērtnes.

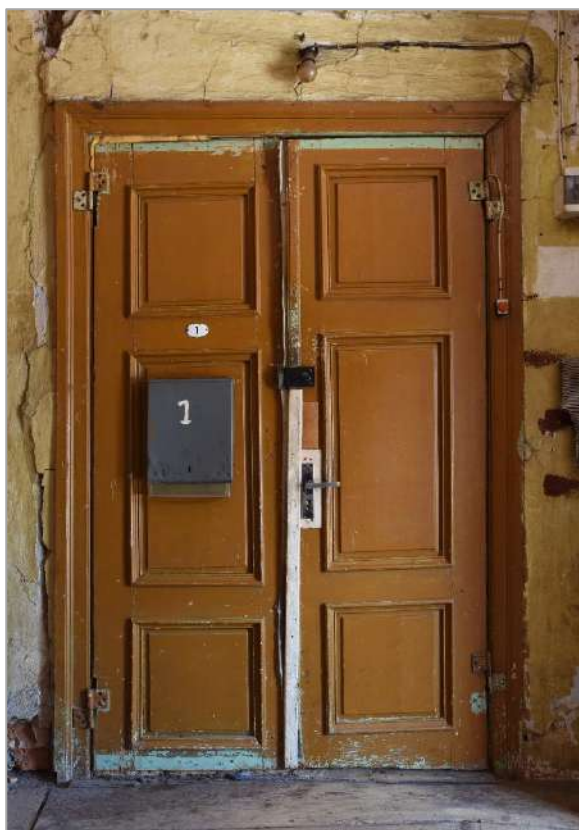
82. attēls. Durvis D1. Ierīkojot tām otras vērtnes, sākotnējās vērtnes pārceltas kārbas ārpusē, aprīkotas ar jaunām virām un mainīts to vēršanās virziens.

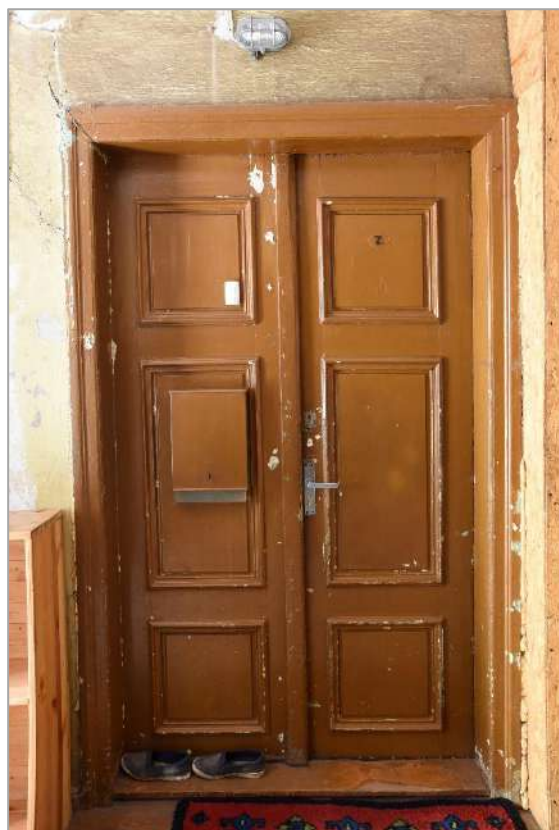
83. attēls. Durvis D2 sākotnējā vietā un ar oriģinālajām virām.

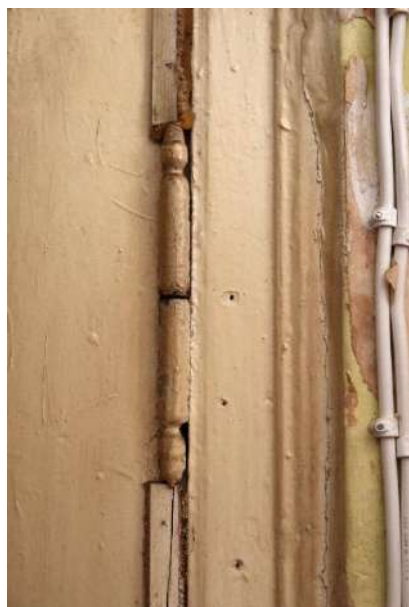
84. attēls. Durvju D2 sākotnējā stobrvira.

Autentiskās durvju vērtnes, durvju apmales un to furnitūra ir vērtīgi Bauskas vēsturiskās būvgaldniecības paraugi, tāpēc tās saglabājamās. Durvju restaurācijai būtu lietderīgi sniegt finansiālu atbalstu, kāds paredzēts Bauskas novada saistošo noteikumu kontekstā.<sup>22</sup> Dzīvokļos vēsturiski nozīmīgas durvju vērtnes netika konstatētas. Uz pagrabu vadošās durvju vērtnes izgatavotas padomju laikā, un tām nav kultūrvēsturiskas vērtības.

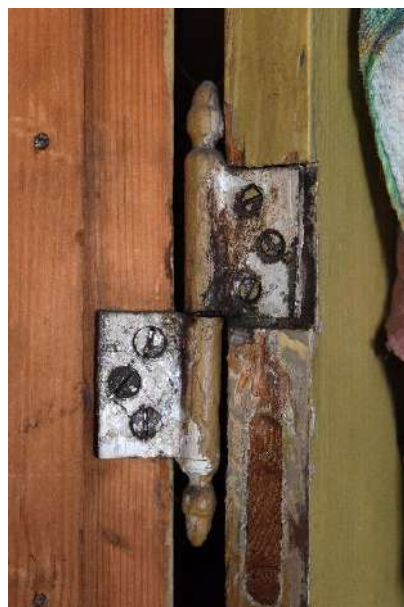
85. attēls. Analoga vēsturiskā vira, pārlikta uz padomju laika durvju vērtnes mezonīna dzīvoklī Nr. 3

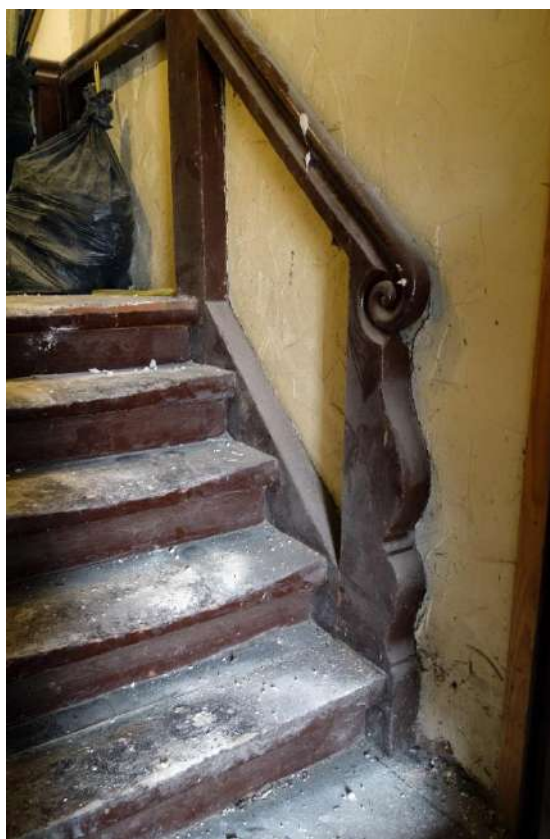
86. attēls.

19. gadsimta kāpnes ar dekoratīvi grieztu kāpņu margu balstu.

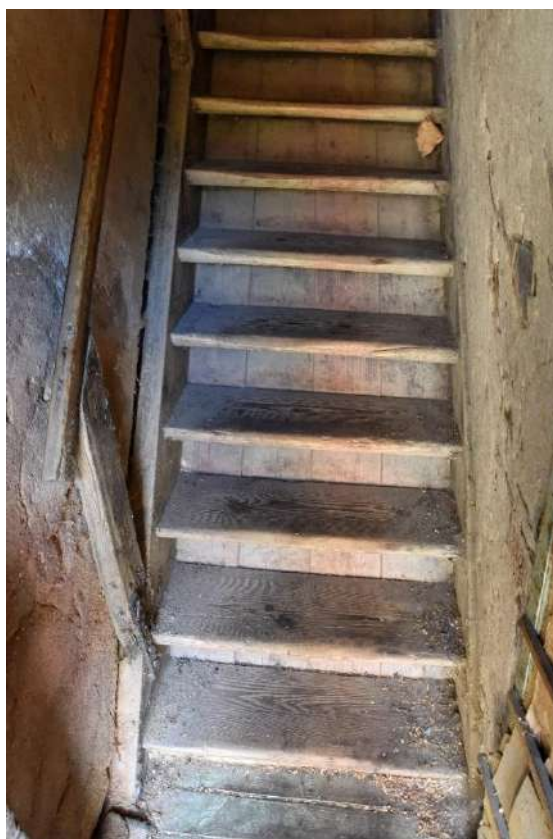
87. attēls.

Ēkas centrālajā daļā izveidotās divu laidu kāpnes ar figurāli grieztiem margu balstiem būvētas mezonīna celšanas laikā – 19. gadsimta nogalē. Pēc mājas iedzīvotājus stāstītā kāpnēm bijušas arī virpotas margu doka, kuras tagad zudušas. Konkrētās kāpnes ir raksturīga Bauskas amatnieku izgatavota būvgaldnieciska detaļa, kas saglabājama un restaurējama.

19. gadsimta kāpnes un kāpņu margas.

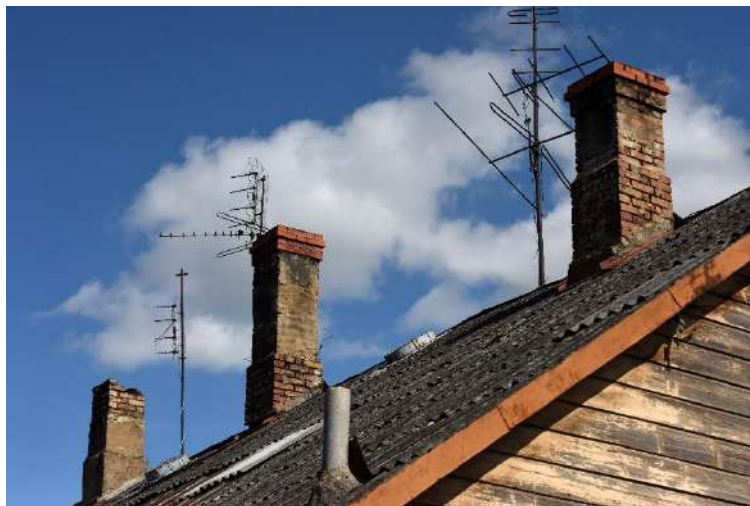
88. attēls.

Sākotnēji ēkā bijusi malkas apkure, un tāda tur pastāv līdz pat mūsu dienām. Sākotnēji telpas tikušas apsildītas ar podiņu krāsnīm un plītīm, kas bija būvētas pie trim ēkas skursteņiem. Kādas tieši bija šeit sākotnēji uzstādītās krāsnis, diemžēl nav zināms.

Trīs ēkas skursteņi, pie kuriem bija grupētas ēkas apkures ietaises.

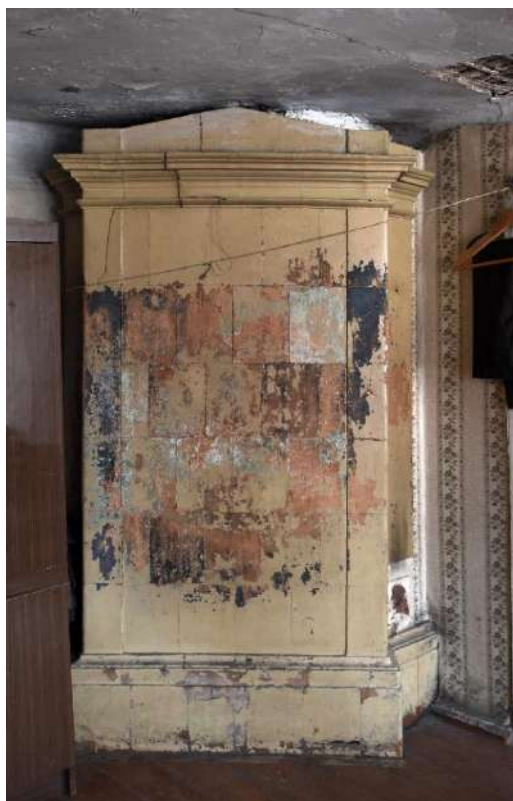
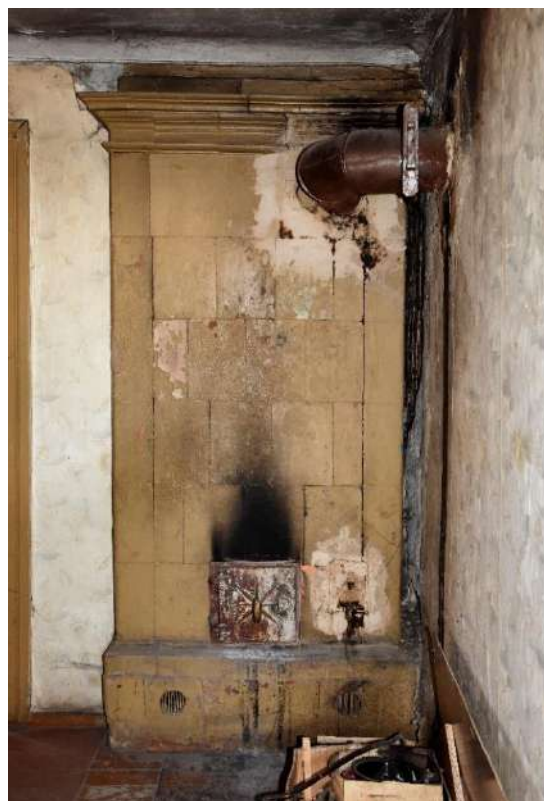
89., 90. attēls

Mansarda dzīvoklī Nr. 3 saglabājusies 19. gs. beigās būvēta neglazētu podiņu krāsns ar skaistu profilētu dzegu, kura vienā no telpām veido plakanu, sildmūrim līdzīgu apjomu, bet otrā mūrēta kā pret telpas centru orientēta stūra krāsns ar trīsstūra formas frontonu.

Neglazētu podiņu krāsns K4 divu telpu apsildīšanai dzīvoklī Nr. 3.

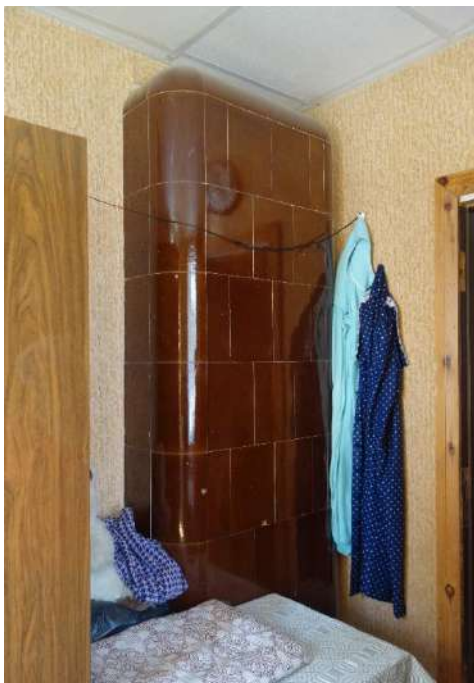
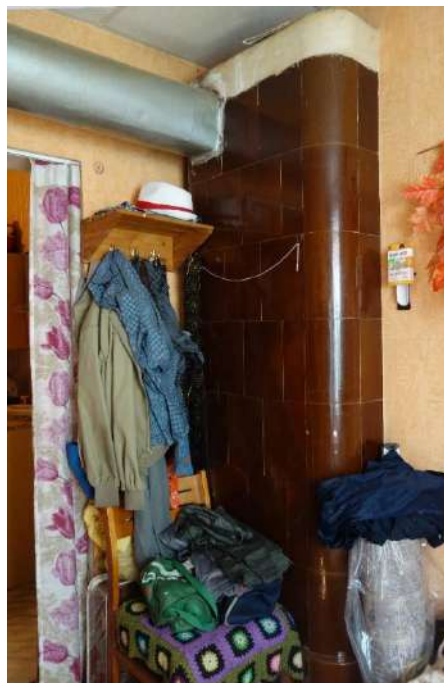
91., 92. attēls. Glazētu podiņu krāsns K1 divu telpu apsildīšanai dzīvoklī Nr. 7.

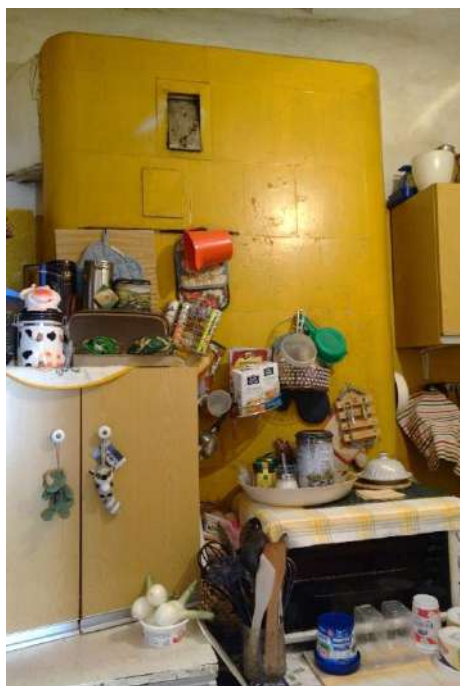
93. attēls. Neglazētu podiņu sildmūris un plīts K2 dzīvoklī Nr. 7.

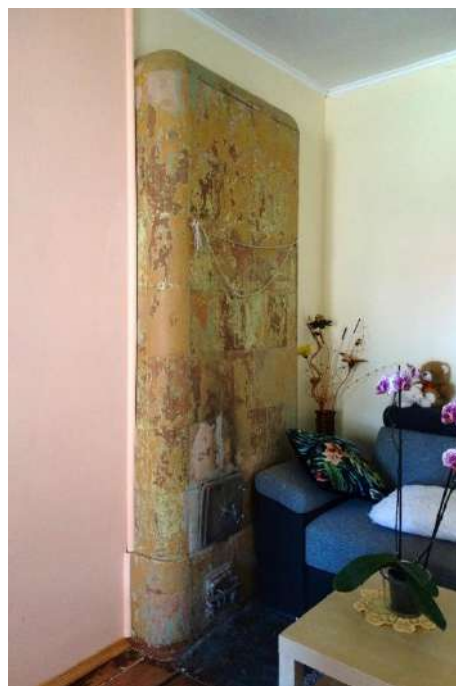
94. attēls. Neglazētu podiņu krāsns K3 dzīvoklī Nr. 2.

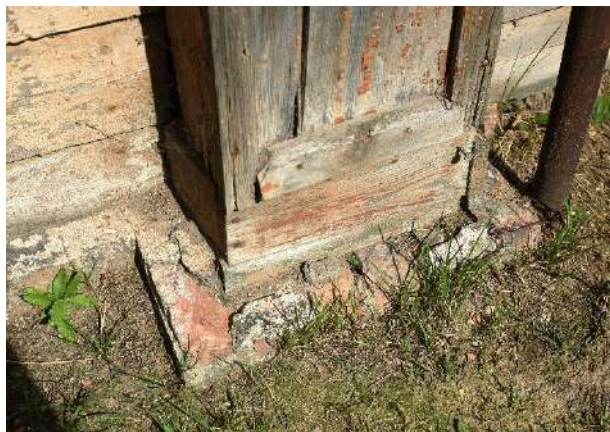
95. attēls. Virspamatu situācija ēkas R fasādē.

1. Ēkas R fasādē nedaudz pazemināms uzaugošais zemes līmenis un veicama viršpamatu un noejas pagrabā remonts, attīrot tos no laika gaitā veiktajiem labojumiem, kuros izmantots neatbilstošais materiāls – silikātķieģeļi, cementa apmetums. Izmantojot atgūtus

vēsturiskos ķieģeļus un kaļķa javu (drikt pievienot 10% cementa), jāatjauno sienas mūrējums.

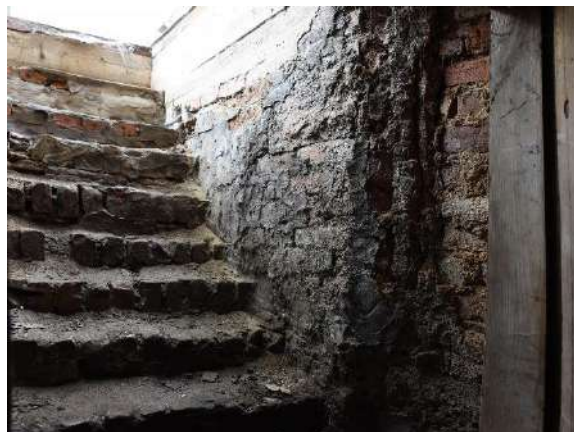
96. attēls. Neatbilstošie labojumi noejai uz pagrabu.

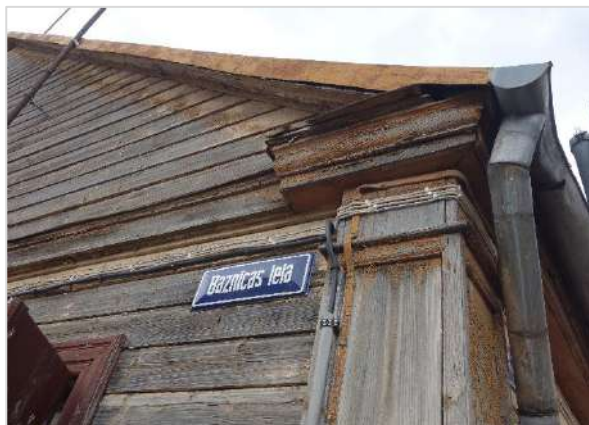
97. attēls. Oriģinālas dekoratīvās detaļas R fasādes D stūrī.

2. Ēkas fasādēs jā saglabā un jārestaurē tās sākotnējā apdare – profillīstes, pilastrī, to bāzes, starpdzegas, dzegas, logu apmales, fasādes apdares dēļi.

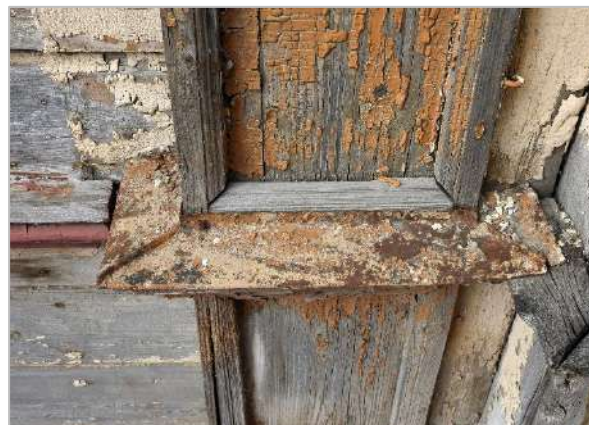
98. attēls. Skārda jumtiņš virs pilastru profillīstēm.
