## PASKAIDROJUMA RAKSTS.

Arhitektoniski mākslinieciskā inventarizācija ēku pārbūvei Bauskā, Rūpniecības ielā 14 tiek izstrādāts pēc īpašnieka pasūtījuma.

Arhitektoniski mākslinieciskā inventarizācija veikta dzīvojamai ēkai ar kadastra Nr. 40010028001 (ielas mājai) un dzīvojamai ēkai ar kadastra nr. 400010028002 (sētas mājai).

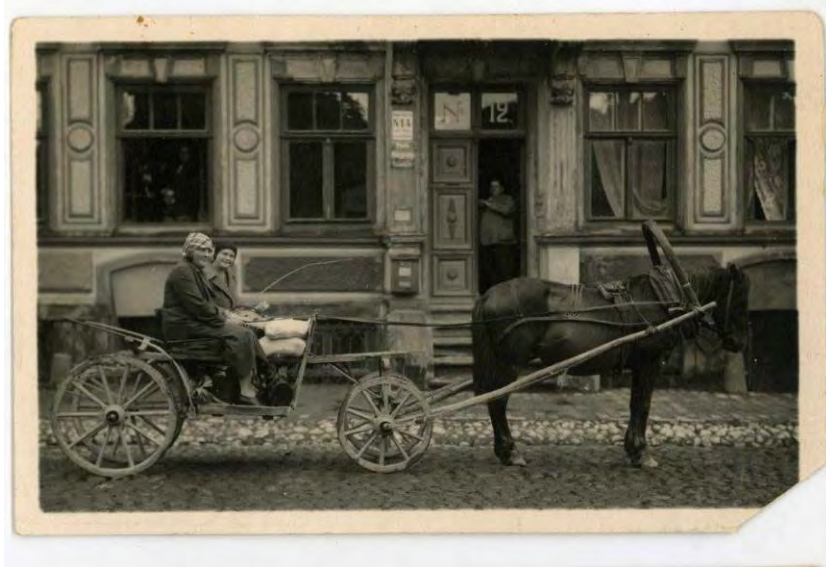
Esošajai ēkai adrese sākotnēji bijusi Rūpniecības (Nabagmājas) ielā 12 (spriežot pēc numura uz ieejas durvīm) kas vēlāk mainīta uz Rūpniecības 14, kā tagad. Attēlā zemāk – abas adreses – Nr. 12 logā un Nr. 14 uz ieejas portāla.

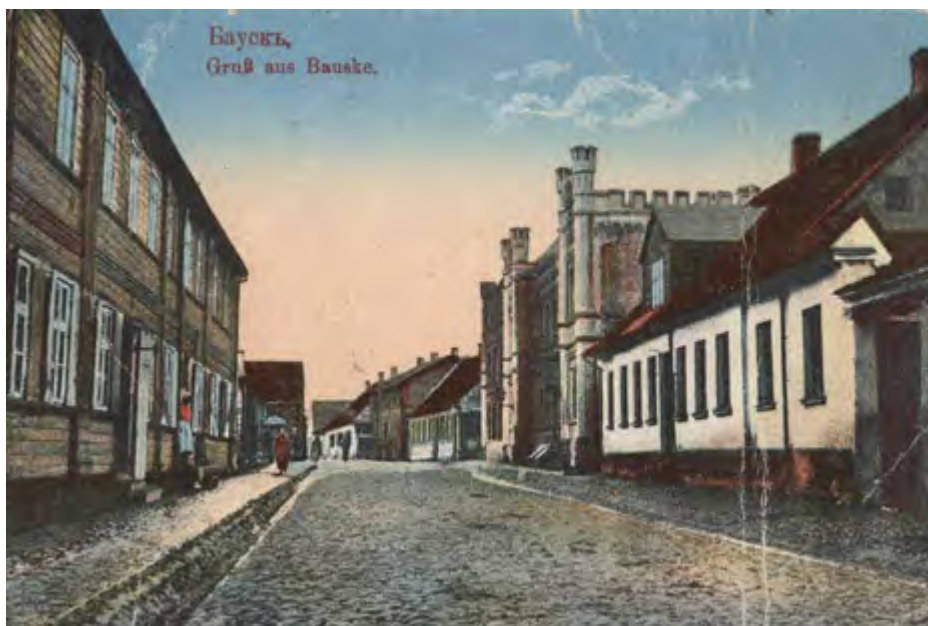
Ēka Rūpniecības 14. Sākotnējā divstāvu ēka neogotikas formās. Redzama arī bloķētā ēka. Bauskas novadpētniecības un mākslas muzeja attēls. (bauskasvecpilseta.lv)

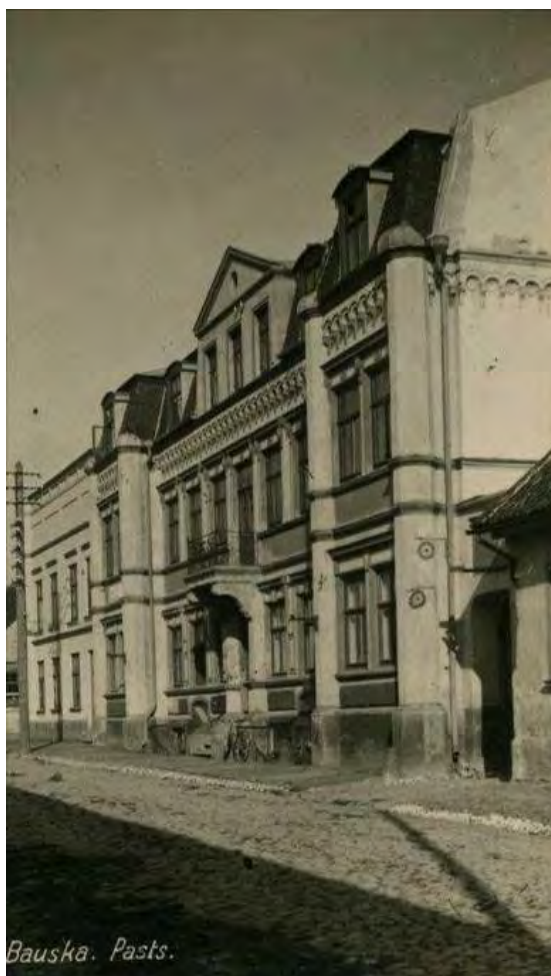
Starp 1919.-1925.g. Ēkai Rūpniecības 14 izbūvēts mansarda stāvs. Kārniņu iesegums mansarda daļā. Poligonālos neogotiskos izvirzījumus vainago skārda kupoliņi. Vārtus iebraukšanai pagalmā sedz eliptiska arka. Uz ielas granīta stabiņi. Kalti karogu turētāji un margas pie ieejām veikalos. Jumta segums - kārniņi  
Bauskas novadpētniecības un mākslas muzeja attēls. (Indb.lv)

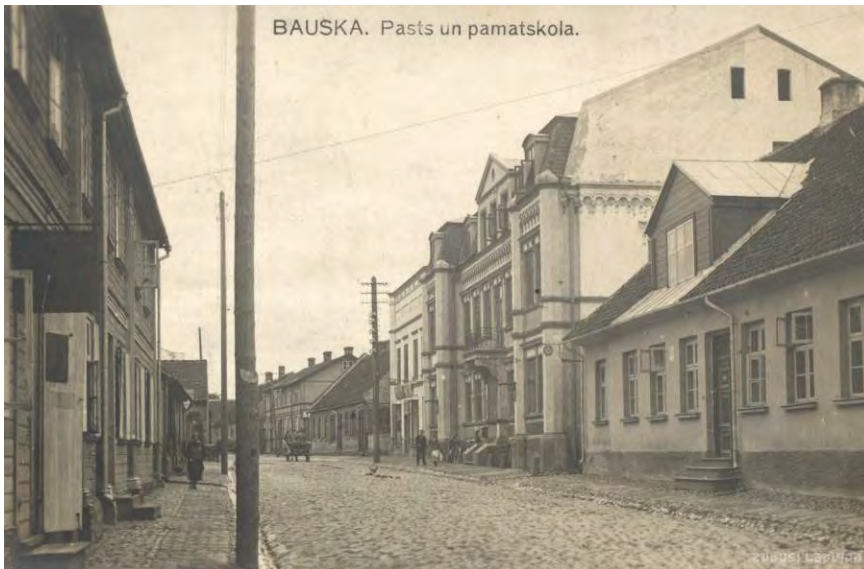
1925.g. Ēkā Rūpniecības ielā 14 izvietots pasts un pamatskola. Bloķētajai ēkai pirmajā stāvā loga vietā izbūvēta papildus ieeja.  
*Bauskas novadpētniecības un mākslas muzeja attēls. (Indb.lv)*

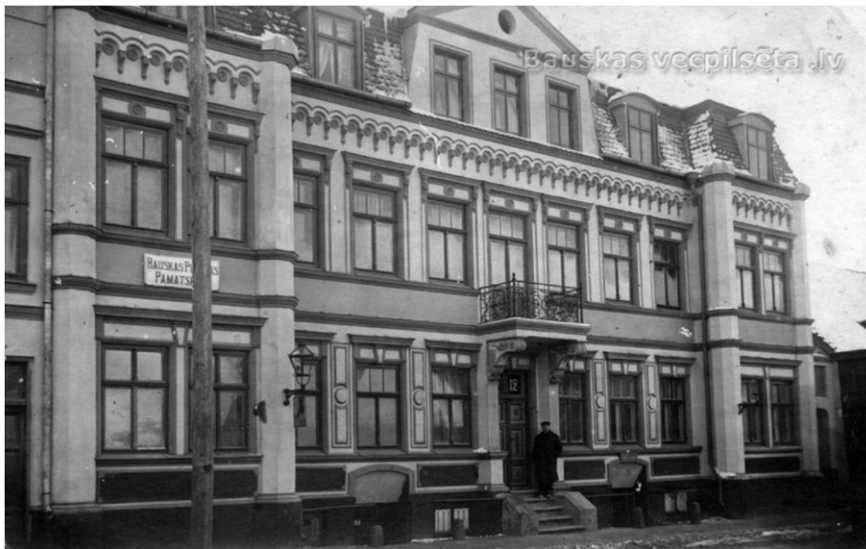
Starp 1925. un 1930. g. Ēkā Rūpniecības ielā 14 - pamatskola. Pie ēkas stiprinātas metāla laternas.  
*Bauskas novadpētniecības un mākslas muzeja attēls. (bauskasvecpilseta.lv)*

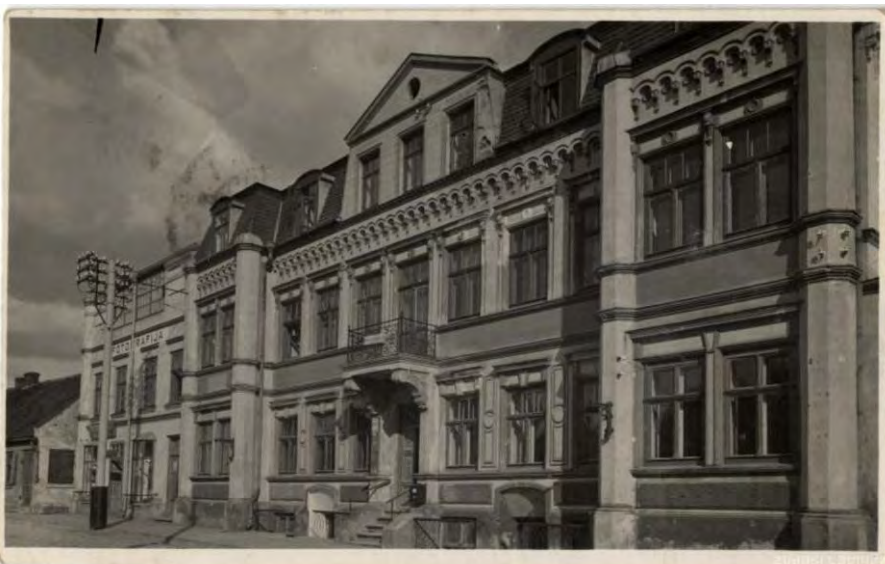
1930.g. Ēkā Rūpniecības ielā 14 - pamatskola. Bloķētajai ēkai trešajā stāvā izbūvētas telpas ar lielu stiklojumu.

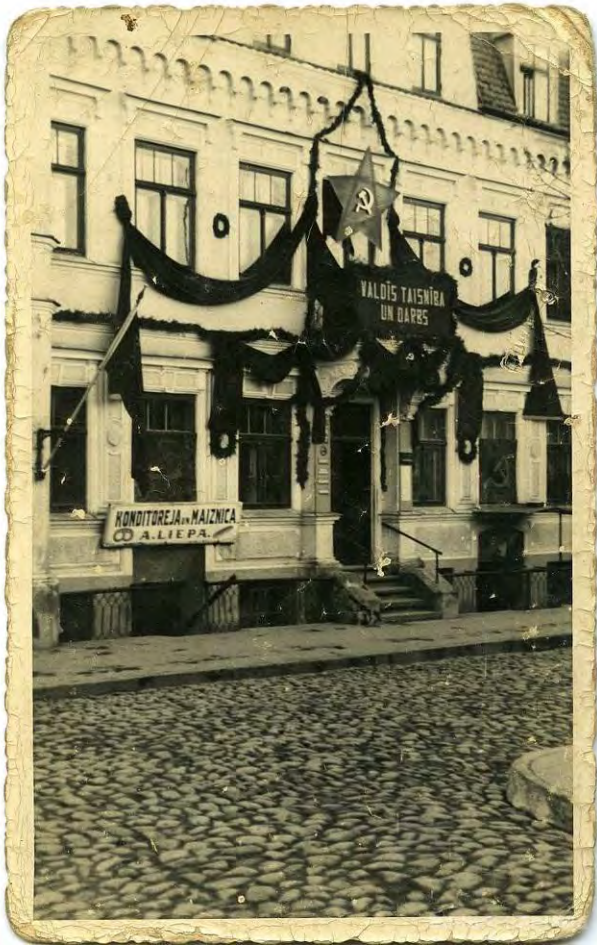
1940. g. Pastāv abas ieejas pagrabstāva telpās. Kaltas margas ieejas kāpnēm.  
Bauskas novadpētniecības un mākslas muzeja attēls. (Indb.lv)

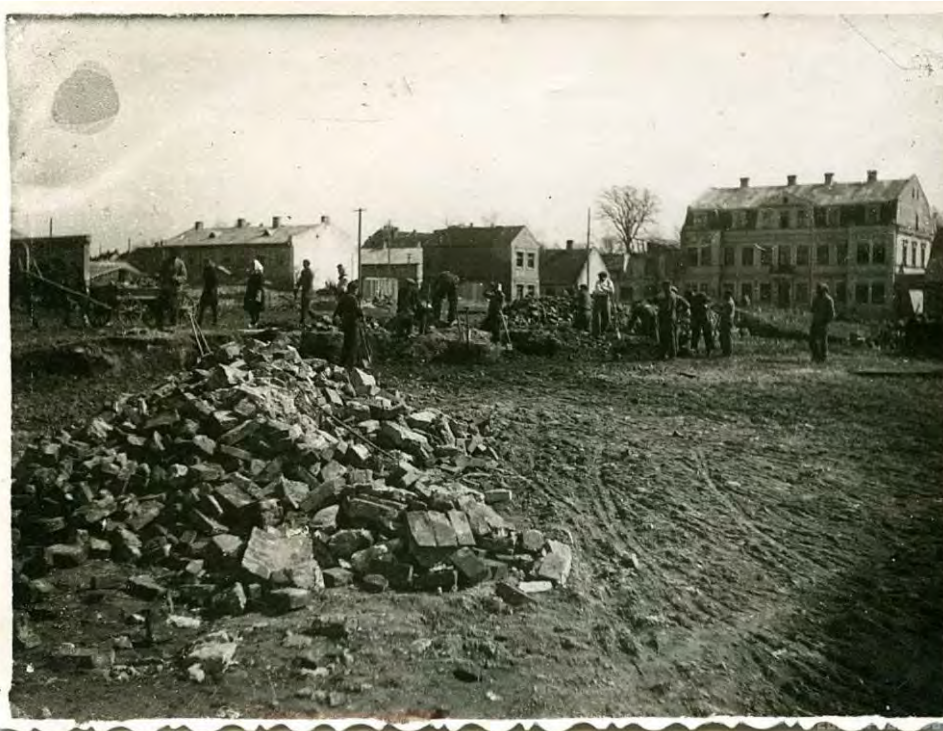
Pēc 1944. g. Ēkas fonā. Ēka Rūpniecības ielā 14 redzama, bloķētā ēka zudusi.  
Bauskas novadpētniecības un mākslas muzeja attēls. (Indb.lv)

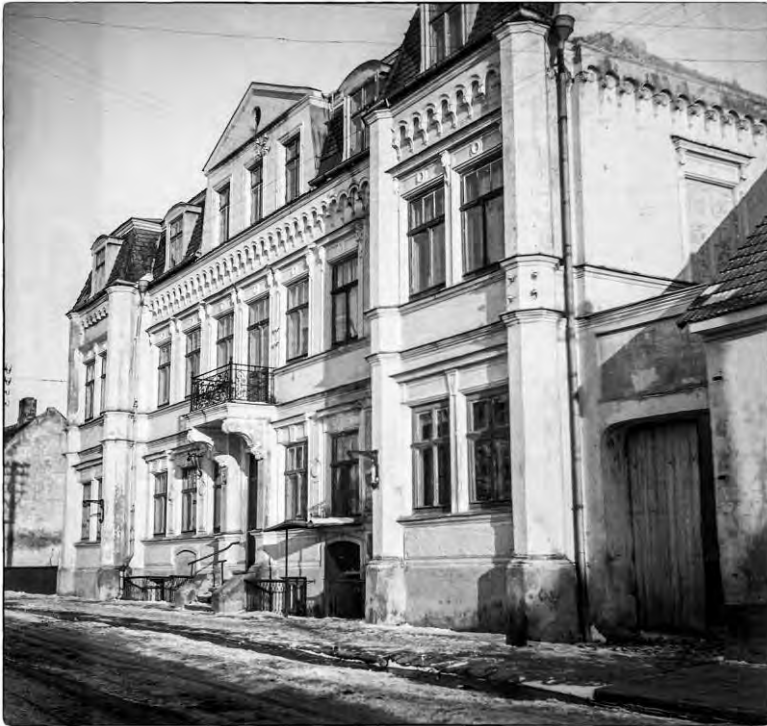
Pēc 1944. g. Zuduši tornīšu kupolveida nobeigumi. Aizmūrēta viena no ieejām pagrabā. Bauskas novadpētniecības muzeja attēls. (Indb.lv)

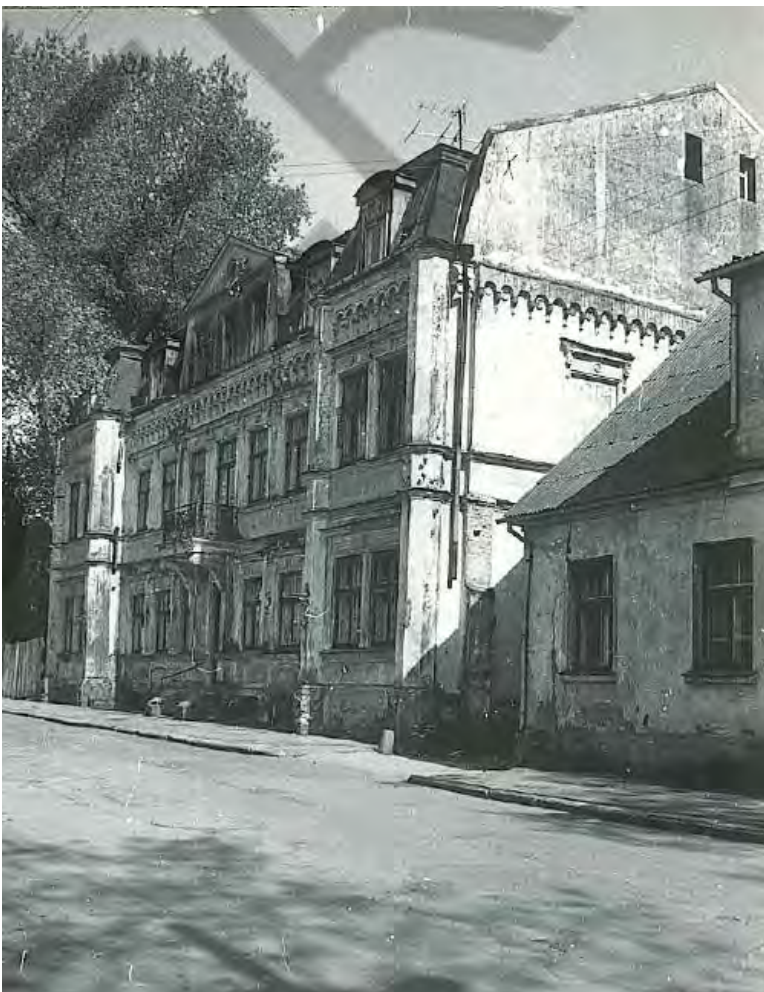
1995. g. Aizmūrētas abas ieejas pagrabā. Zudusi vārtu arka. Mansarda daļā jumta iesegums – skārds. Nacionālās kultūras mantojuma pieminekļu pārvaldes dokumentācijas centra lieta. Fotogrāfe M. Vanaga

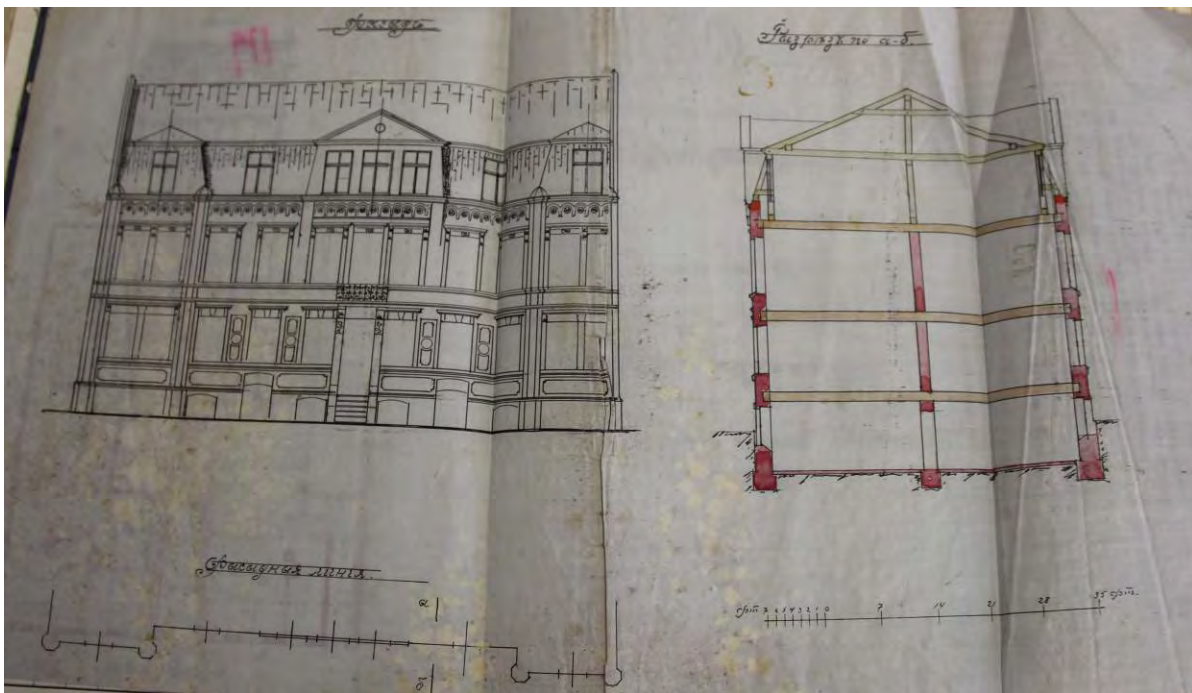
1911.g. Ielas ēka. Fasāžu izmaiņas un 3. stāva izbūves projekts.  
LVVA, 751 fonds, 2 apraksts, 447 lieta

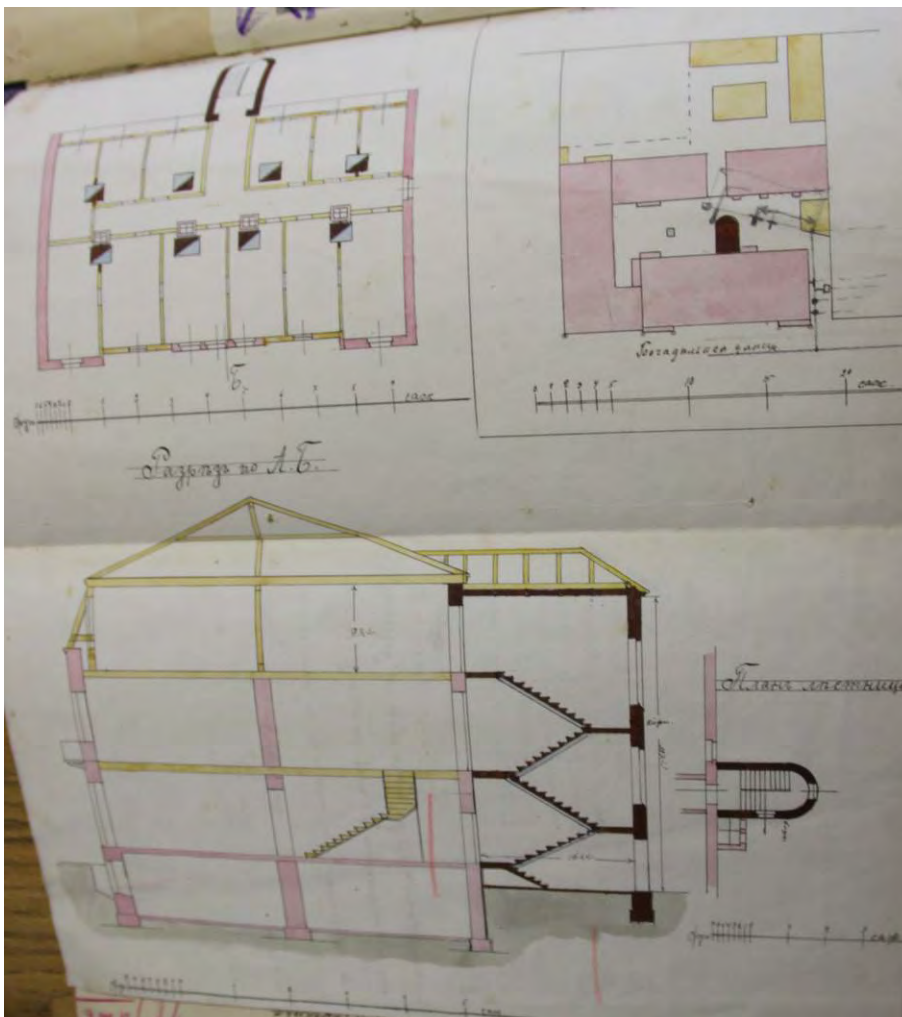
1912.g. Ielas ēka. Kāpņu telpas piebūves projekts.

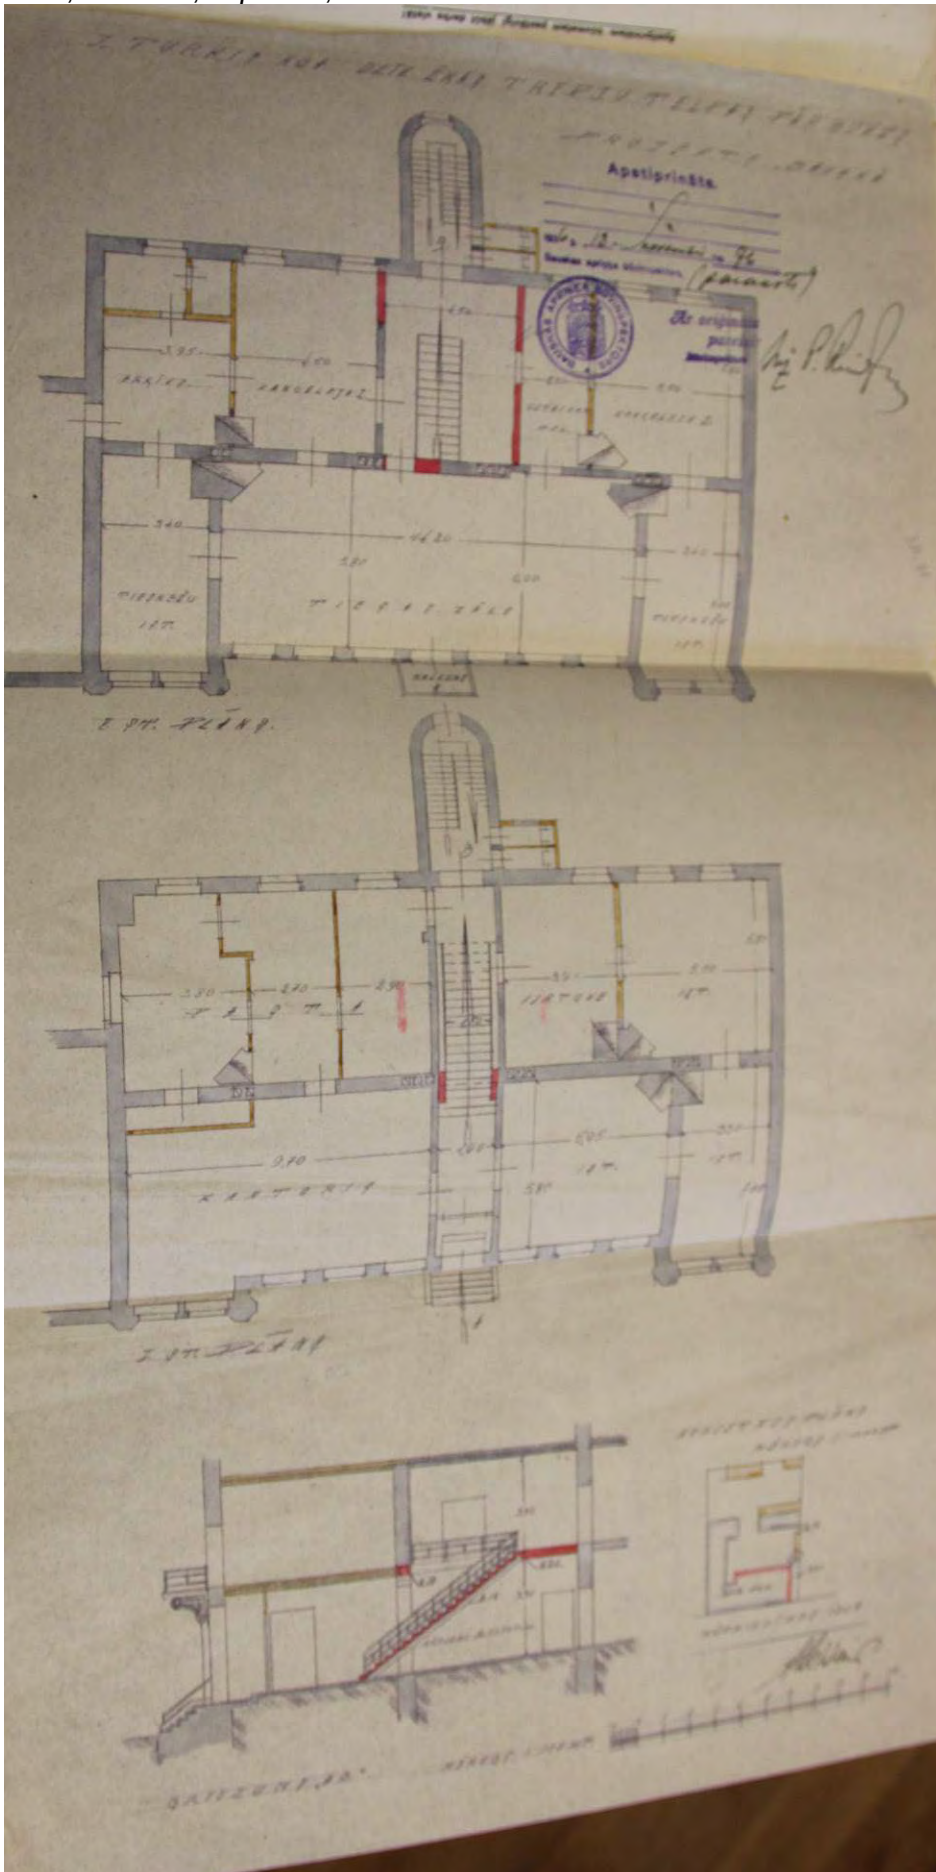
1936.g. lelas ēka. lekšējo koka kāpņu nomaiņas projekts.

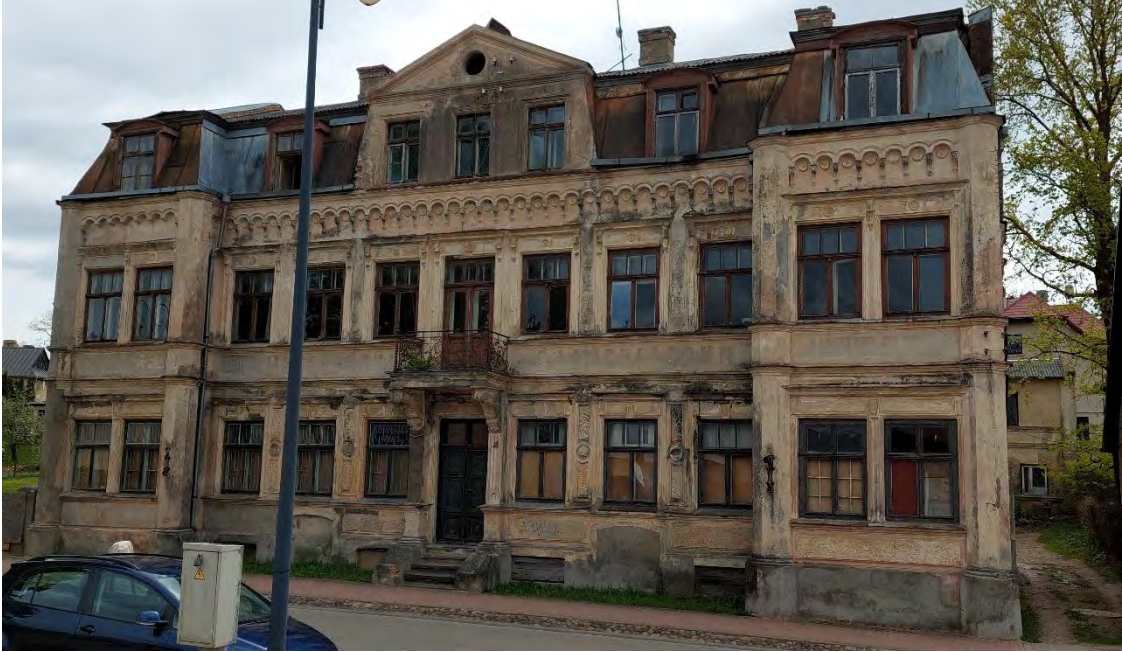
| FF<br>NR. | ATTĒLS/ APRAKSTS |
|---|---|
| F01 | |

| FF<br>NR. | ATTĒLS/ APRAKSTS |
|---|---|
| Ielas ēkas fasāde skatā no Rūpniecības ielas. Fasādē redzamas aizmūrētās ailas uz pagrabstāva telpām. | |

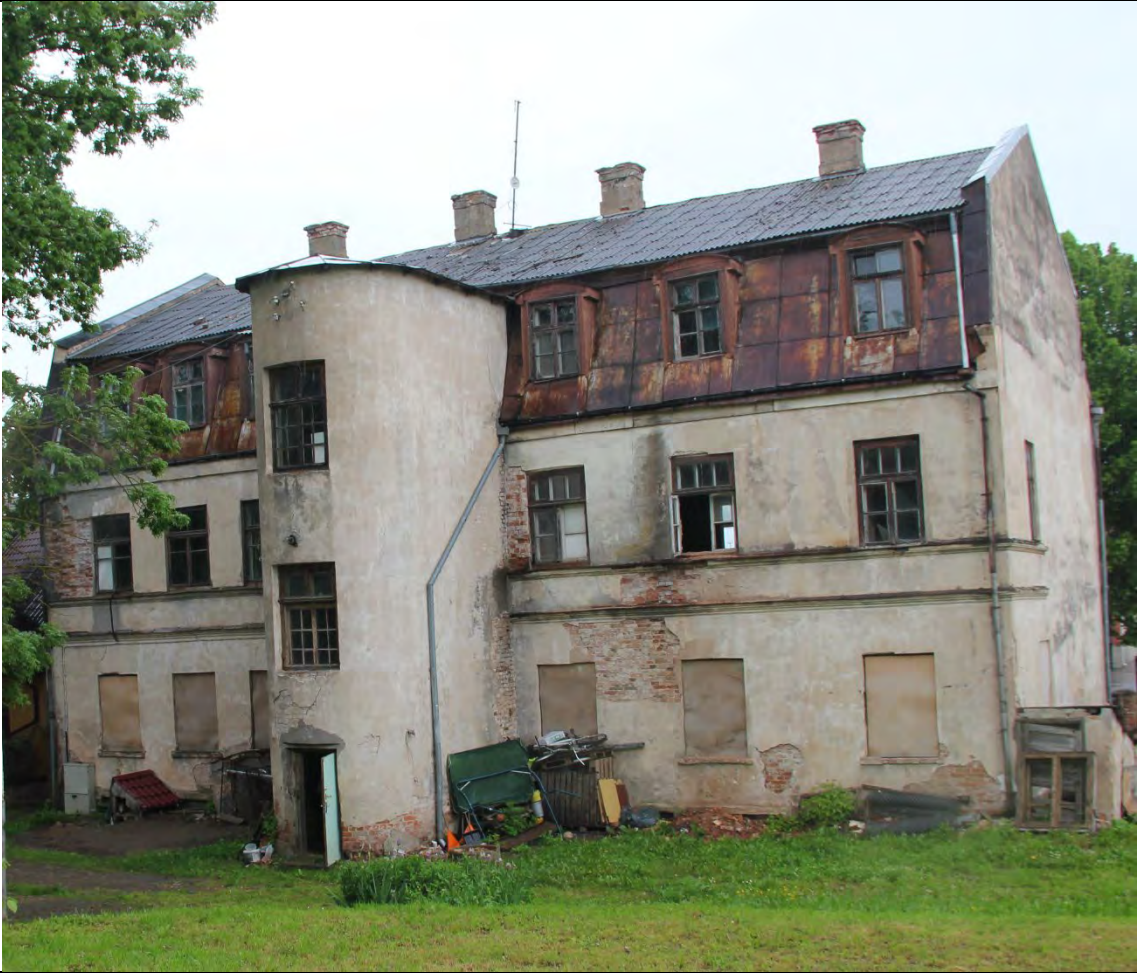
| FF<br>NR. | ATTĒLS/ APRAKSTS |
|---|---|
| F02 | |

| FF<br>NR. | ATTĒLS/ APRAKSTS |
|---|---|
| Ielas ēkas fasāde skatā no pagalma. | |

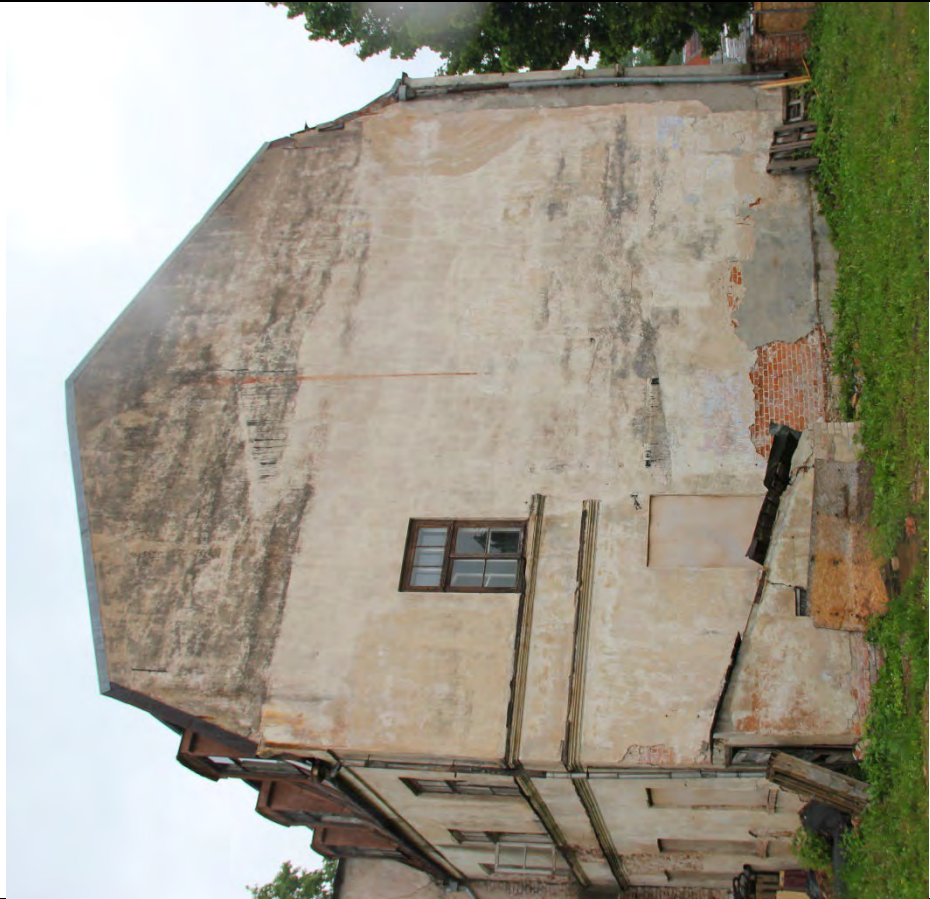
| F03 | | |

| Ielas ēkas austrumu fasāde. Skats no pagalma. | | |

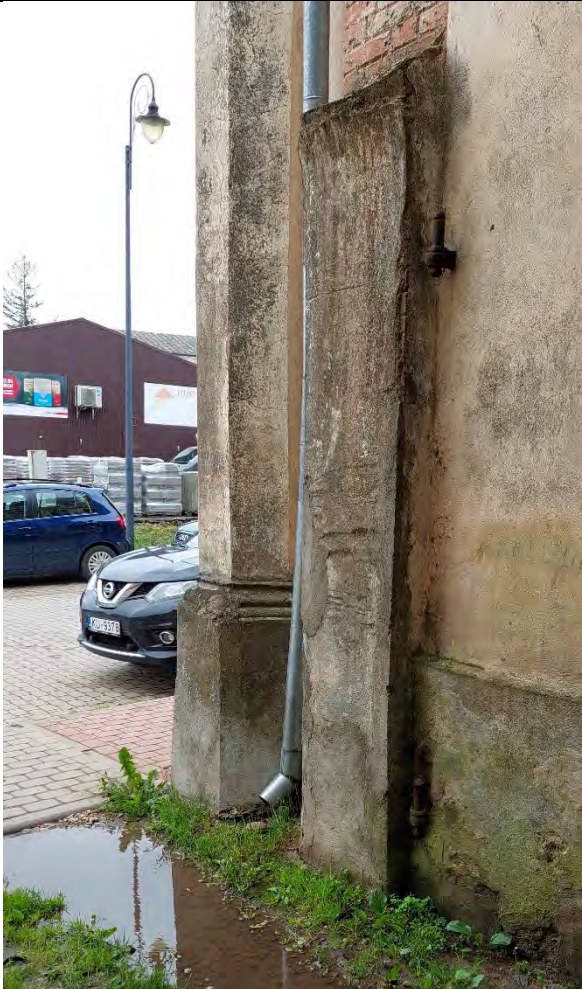
| | Ielas ēka. Kalts karoga turētājs. | | Ielas ēka.<br>Mūrētās vārtu arkas mala ar oriģināliem viru kāšiem. |

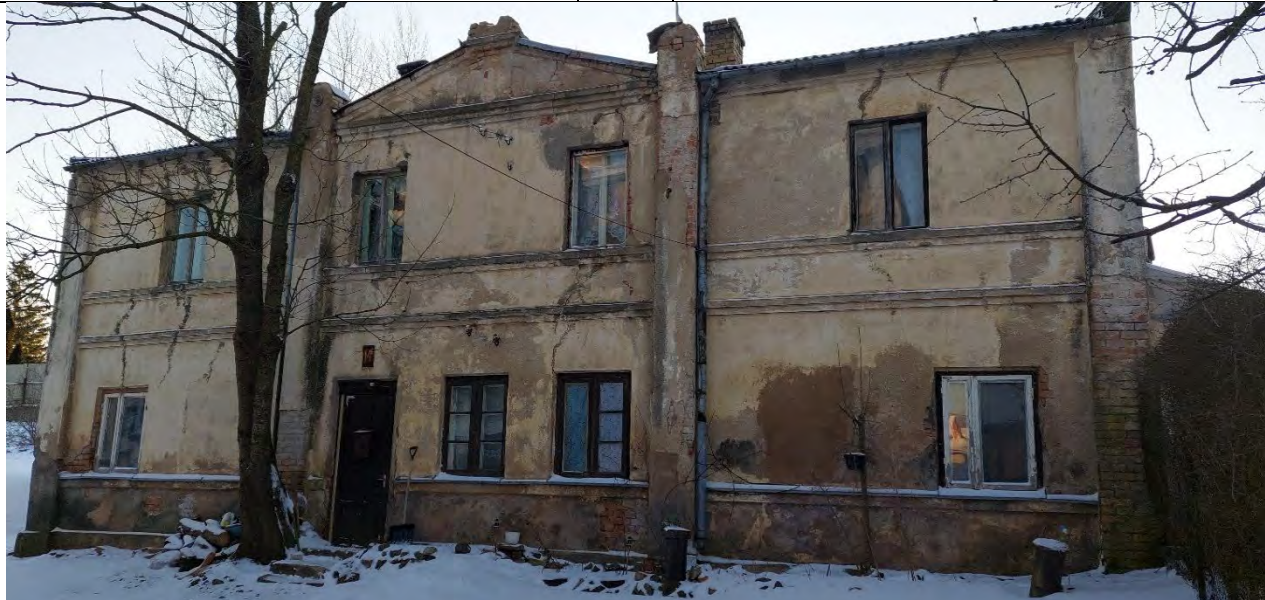
| F08 | | | |

| | Sētas ēka. Ziemeļu fasāde. | | |

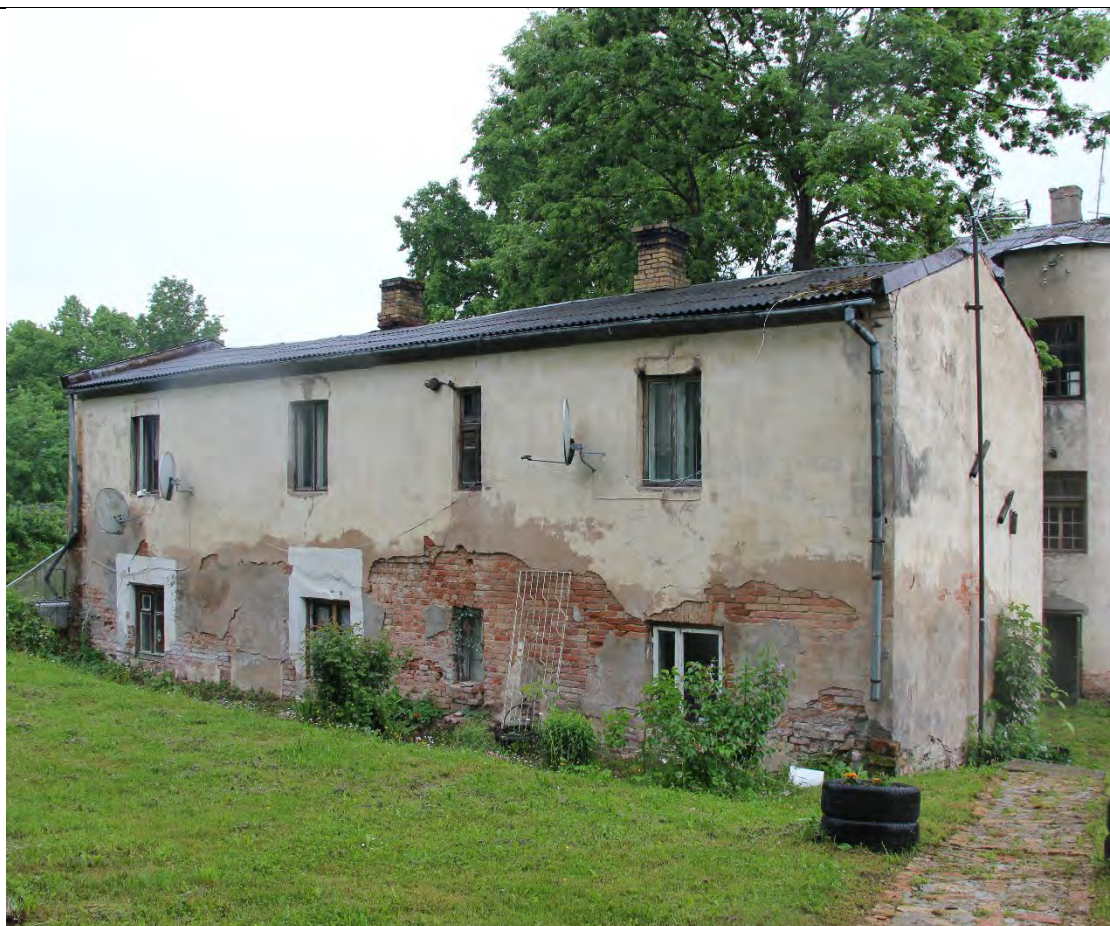
F09

Sētas ēka. Dienvidu fasāde

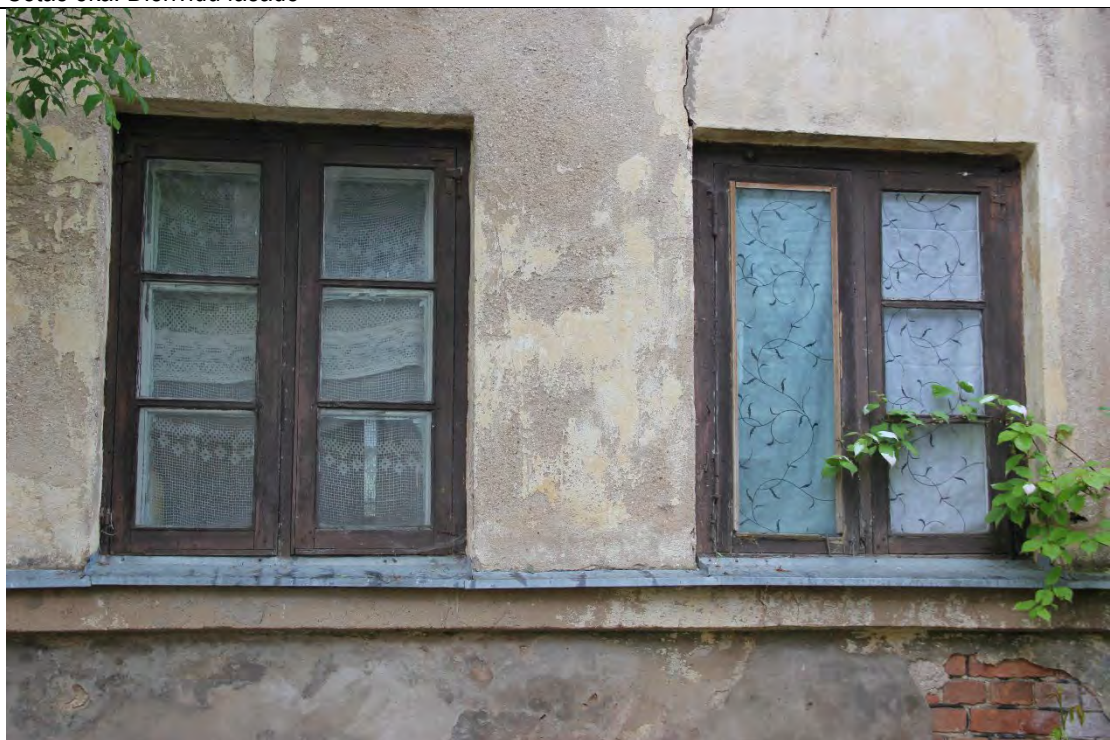
F10

Sētas ēka. Groplogi ēkas ziemeļu fasādē. 1. stāvs

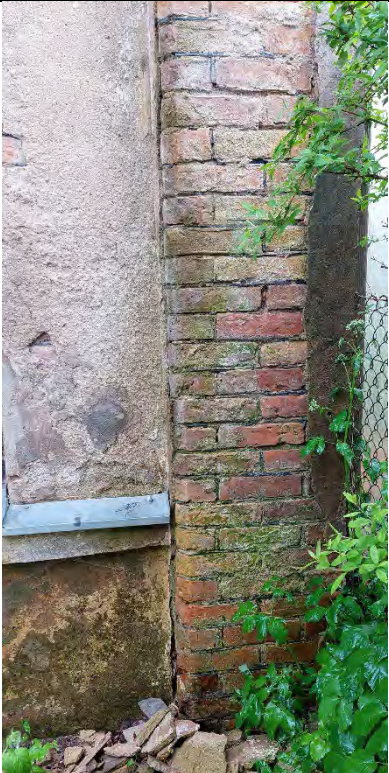
| | <p>Sētas ēka. Pilastra sākotnējā apdare zem vēlāka apmetuma Z fasādē.</p> | | <p>Sētas ēka. Fasādes sākotnējā apdare zem vēlāka apmetuma – ar tumši pelēku masā krāsotu apmetumu izšuvots sarkano ķieģeļu mūris tuvplānā.</p> |

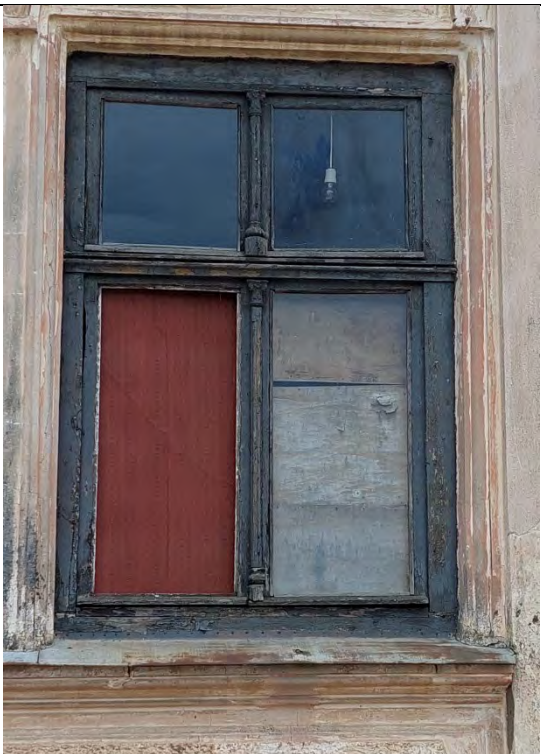
| FF NR. | ATTĒLS/ APRAKSTS | FF NR. | ATTĒLS/ APRAKSTS |
|---|---|---|---|
| | L-1-1. Koka oderlogs. Ārējam logam – profilēts šķērsis. Pilastra tipa noseglīstes ar čuguna kapiteļiem. Augšējās un apakšējās vērtnes veramas uz iekšu. Apakšējās aizvērtā stāvoklī nostiprināmas ar baskvili ar virpotu misiņa rokturi, augšējās – ar aizbīdni un aizgriežņiem. 1. tips | | L 1-1 .Iekšējais logs zudis. Ziemas vērtnes augšējā daļa bijusi iestiprināta rāmī ar tapām un nostiprināta ar aizgriežņiem. Bieza koka palodze ar noapaļojumu un noapaļotiem galiem. Palodze blakus logiem kopēja. 1. tips |

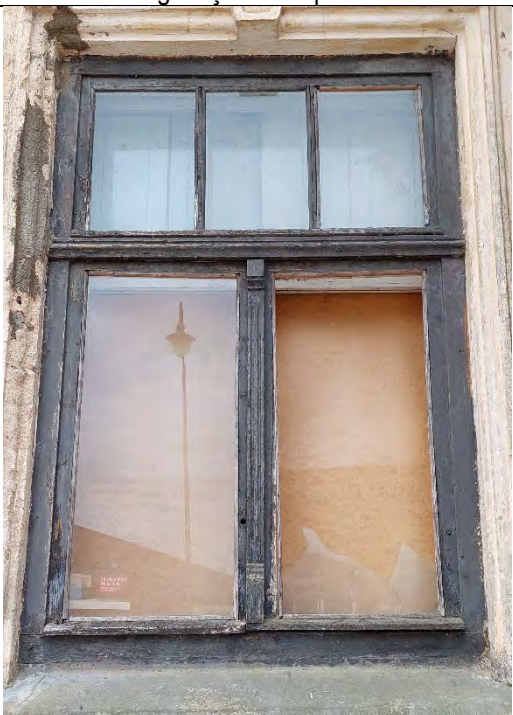
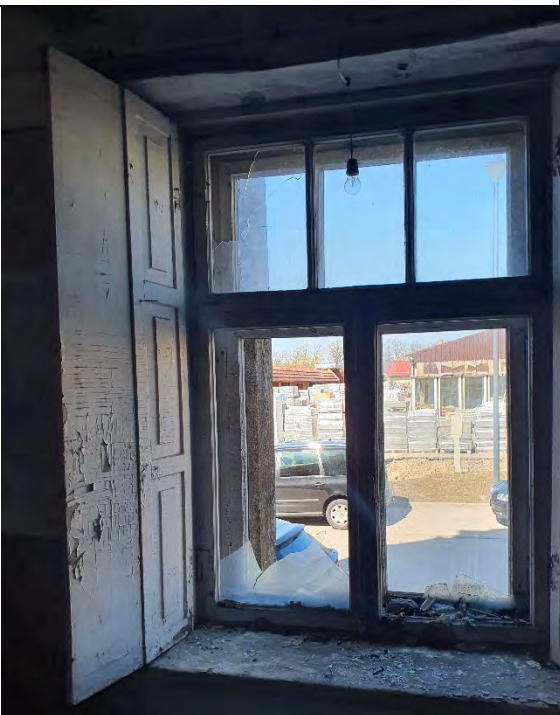
| FF NR. | ATTĒLS/ APRAKSTS | FF NR. | ATTĒLS/ APRAKSTS |
|---|---|---|---|
| | L 1-3. Koka oderlogs. Ārējais logs ar aizceļamu 3 rūšu augšējo vērtni. Apakšējās vērtnes ar kanelurētu dekoratīvo listi ar stilizētu kapiteli un cokolu. Profilēts sadalošais sprāklis. 2. tips | | L 1-3.Iekšējais logs logs ar aizceļamu 3 rūšu augšējo vērtni. Apakšējās vērtnes veramas. Bieza koka profilēta palodze. Loga kārbai katrā pusē pieskrūvētie 2- daļīgi iekšējie slēgi – vēlāki. 2. tips |

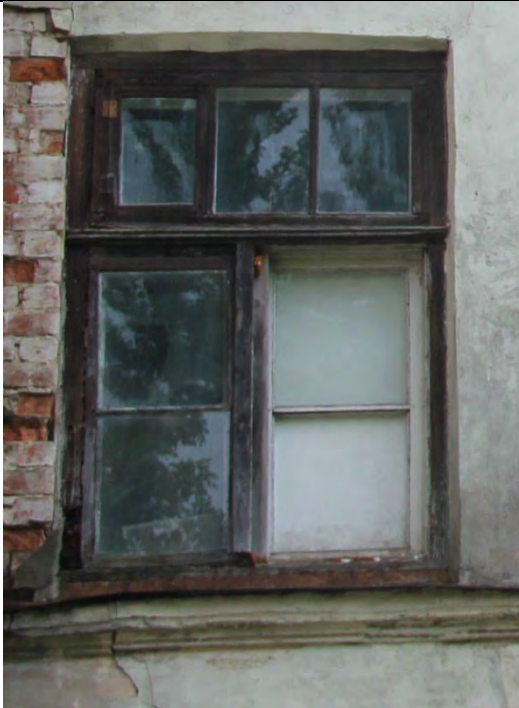
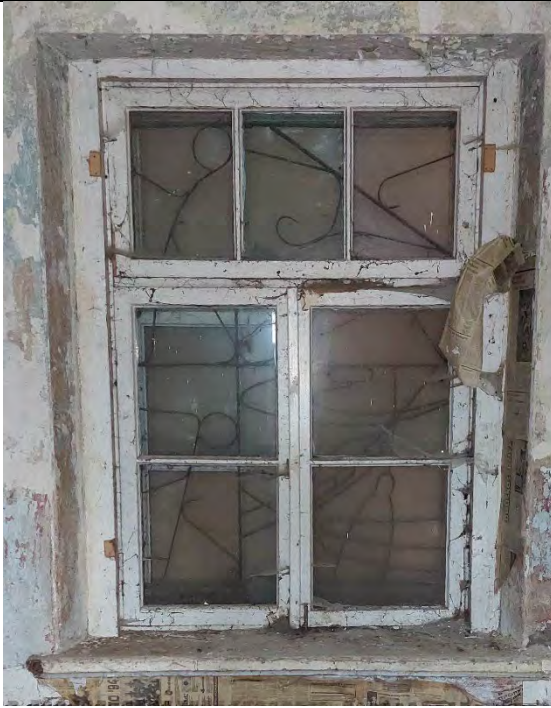
| L 1-14. Koka groplogs. Ārējam logam horizontāls profilēts spraislis. Augšējā vērtne ar 3 rūtīm fiksēta. Apakšējās vērtnes ar 2 rūtīm katra – veramas. 3. tips. | | L 2-14. Iekšējam logam horizontāls spraislis. Augšējā vērtne ar 3 rūtīm fiksēta. Apakšējās vērtnes ar 2 rūtīm katra – veramas. Izvietots sētas fasādē. 3. tips | |

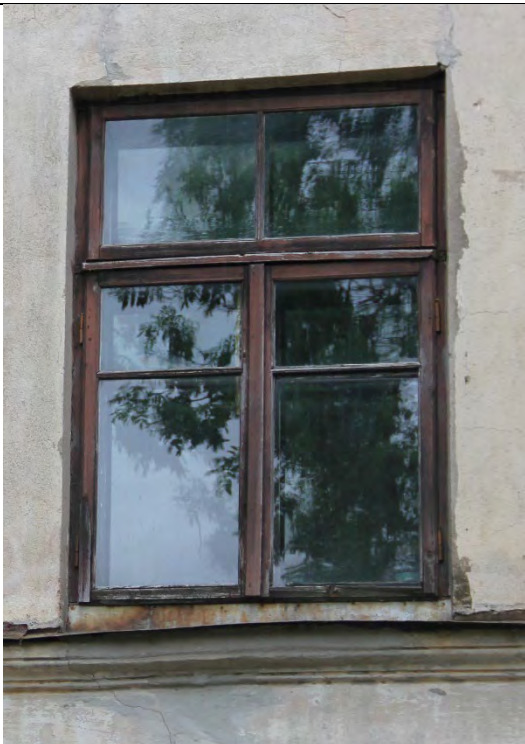
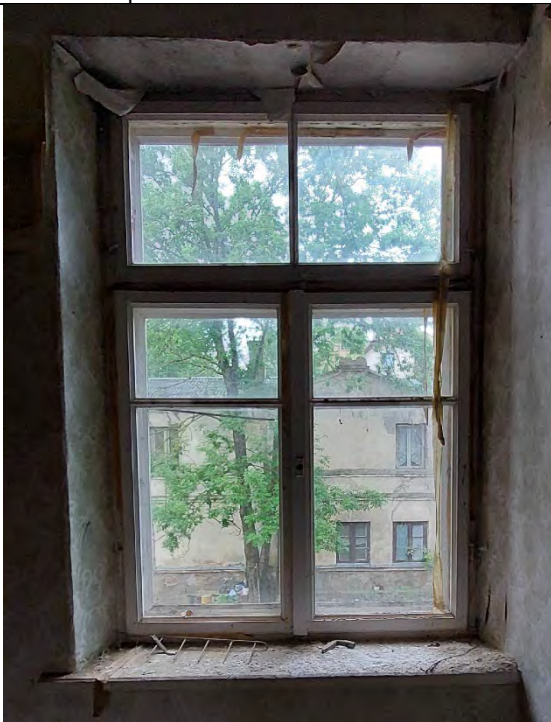
| L 2-18. Koka groplogs. Ārējam logam horizontāls spraislis. Augšējā vērtne ar 2 rūtīm, fiksēta. Apakšējās vērtnes ar 2 rūtīm ar asimetrisku dalījumu katrai – veramas. 4. tips | | L 2-16. Iekšējam logam horizontāls spraislis. Augšējā vērtne ar 2 rūtīm fiksēta. Apakšējās vērtnes ar 2 rūtīm ar asimetrisku dalījumu katra – veramas. 4. tips | |

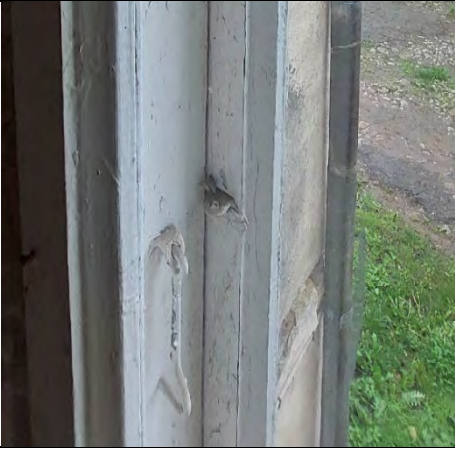
| | | | L 2-17. Loga profils. 4. tips |

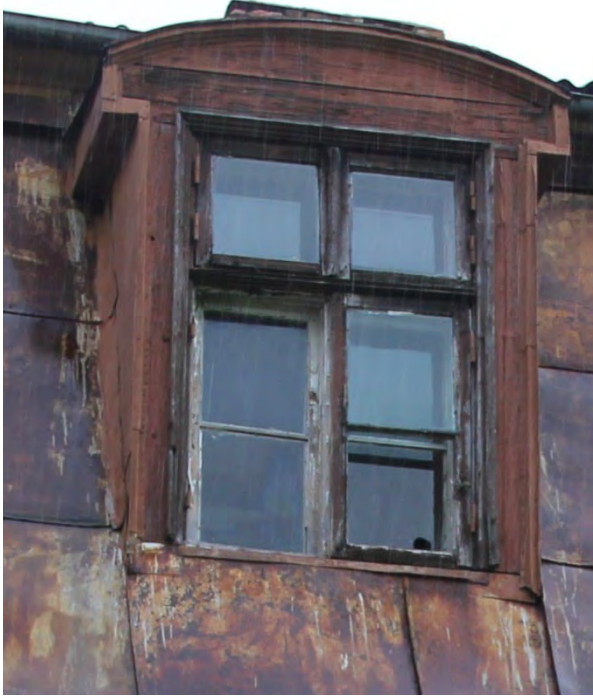
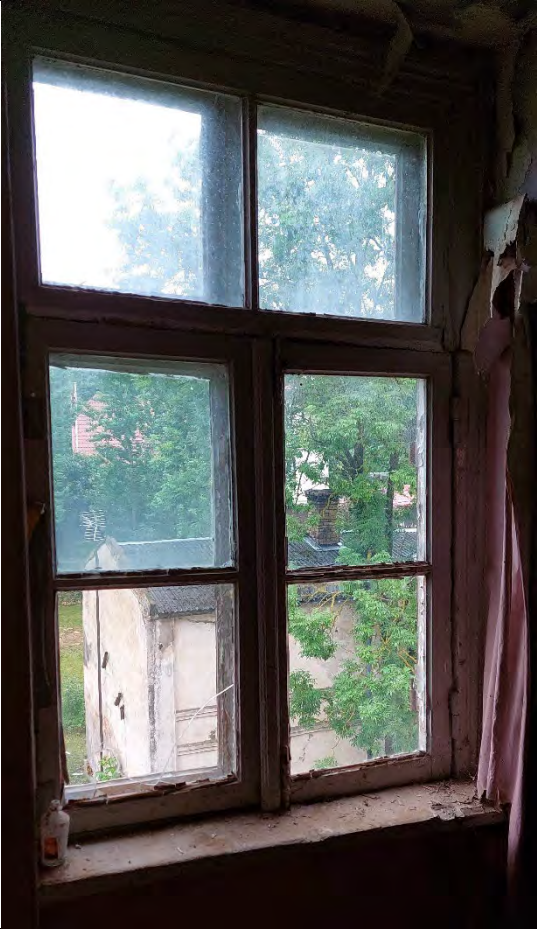
| | L 3-9. Koka groplogs. Ārējam logam horizontāls spraislis. Augšējā vērtnē ar 2 rūtīm, verama. Apakšējās vērtņes ar 2 rūtīm— veramas. 5. tips. | | L 3-9. Iekšējam logam augšējā vērtnē ar 2 rūtīm fiksēta. Apakšējās vērtņes ar 2 rūtīm— veramas. 5. tips. |

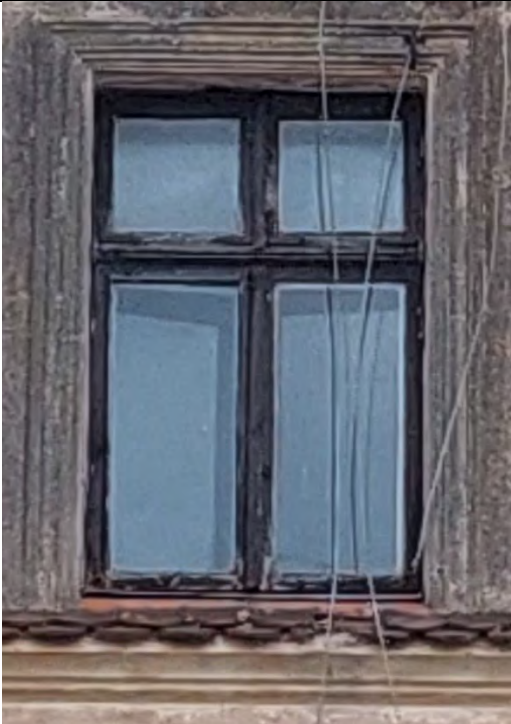
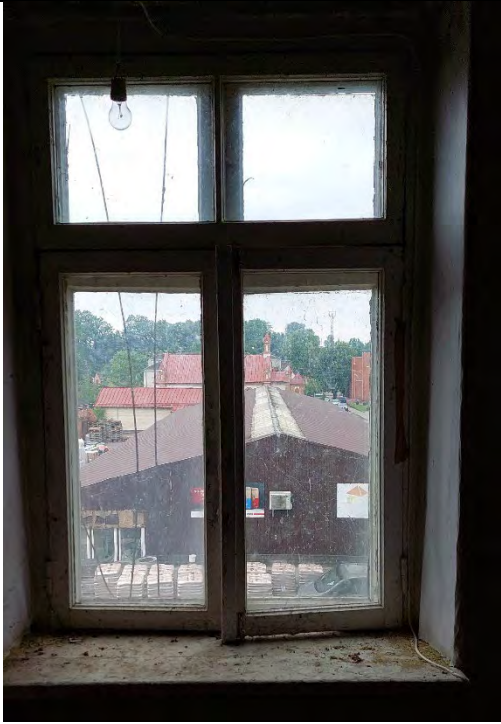
| | L 3-4. Koka groplogs. Ārējam logam horizontāls profilēts spraislis. Augšējā vērtne ar 2 rūtīm, verama. Apakšējās vērtnes veramas. Pusapaļas uzlikas. 6. tips | | L 3-4. Iekšējam logam augšējā vērtne ar 2 rūtīm fiksēta. Apakšējās vērtnes – veramas. 6. tips | |

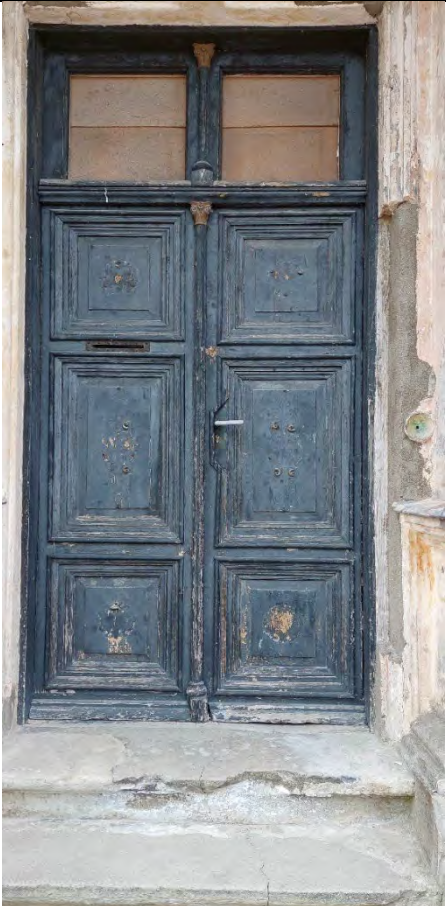
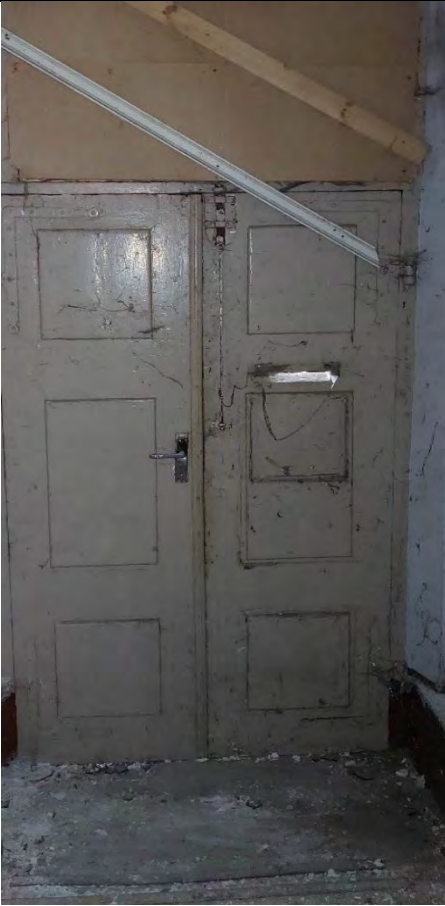
| | <p>Ārdurvis AD1. Skats no ārpusē. Profilēts pildīšs, cokols, horizontālais spraislis. Uzlikas kanelurētas puskolonnas veidā. Čuguna kapitelī. Redzamas pēdas no zudušām čuguna dekoratīvām detaļām. Zuduši rokturi, stiklojums.</p> | | <p>Ārdurvis AD1. Skats no iekšpuses. Oriģinālās viras, viru kāši, aizbīdnis.</p> |

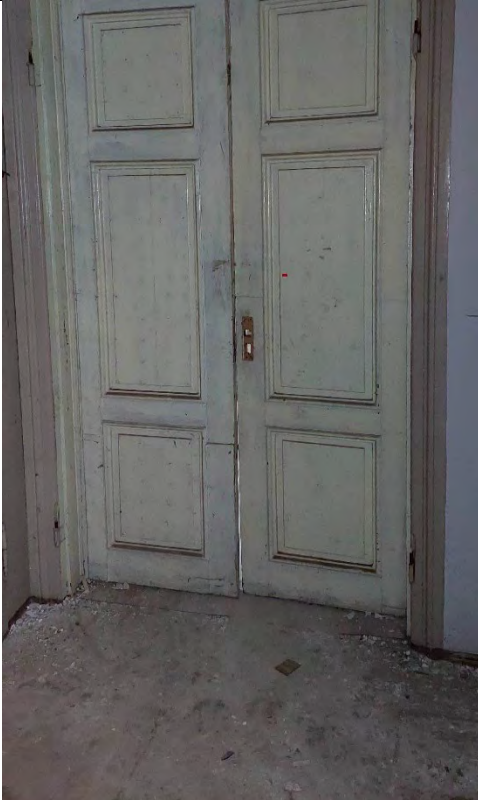
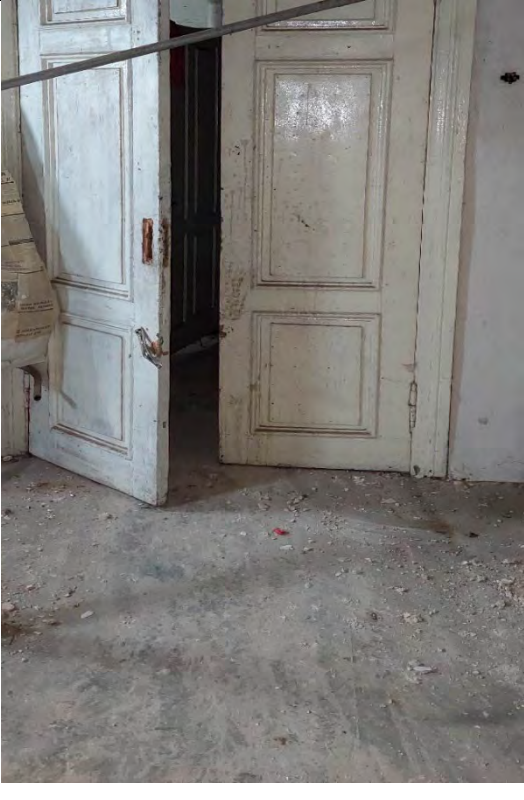
| | Divviru pildīņu iekšdurvis D 1-1. Skats no gaitenā. Profilēts pildīņš, apmale. Zuduši rokturi. Dubulto durvju ārējais komplekts zudis. 1. tips. | | Divviru iekšdurvis D 1-1. Skats no telpas. Profilēts pildīņš, apmale. Zuduši rokturi, saglabājušās viras ar virpotām galvām. 1. tips. |
