## PASKAIDROJUMA RAKSTS.

Arhitektoniski mākslinieciskā inventarizācija ēku pārbūvei Bauskā, Rūpniecības ielā 14 tiek izstrādāts pēc īpašnieka pasūtījuma.

Arhitektoniski mākslinieciskā inventarizācija veikta dzīvojamai ēkai ar kadastra Nr. 40010028001 (ielas mājai) un dzīvojamai ēkai ar kadastra nr. 400010028002 (sētas mājai).

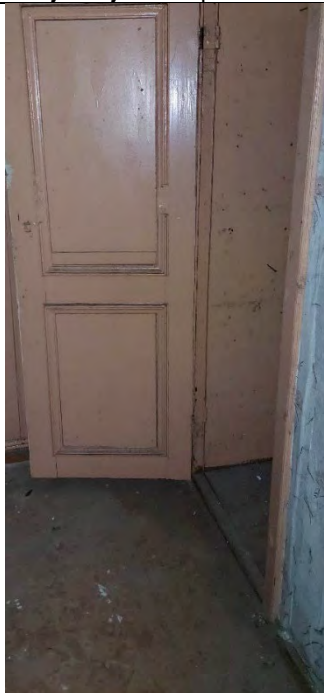
| | Vienviru pildīņu iekšdurvis D 1-5. Profilēts pildīņš, apmale. Daļēji saglabājušās viras. 1. tips. | | Izceltas vienviru pildīņu iekšdurvis ar zudušu stiklojumu. Profilēts pildīņš. 1. tips. |

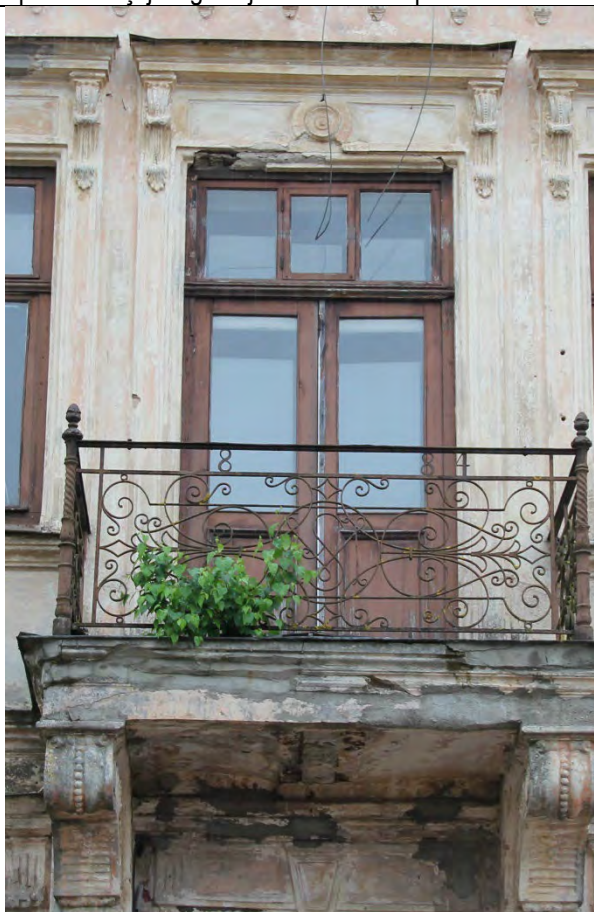
| | Divviru balkona durvis BD 1. Skats no ārpuses. Profilēts pildīņš. Zuduši rokturi 1. tipa vērtne, uzlika, virsgaismā - kā 2. tipa logiem. | | Divviru balkona durvis BD 1. Skats no iekšpuses. Profilēts pildīņš. Zuduši rokturi 1. tips. |

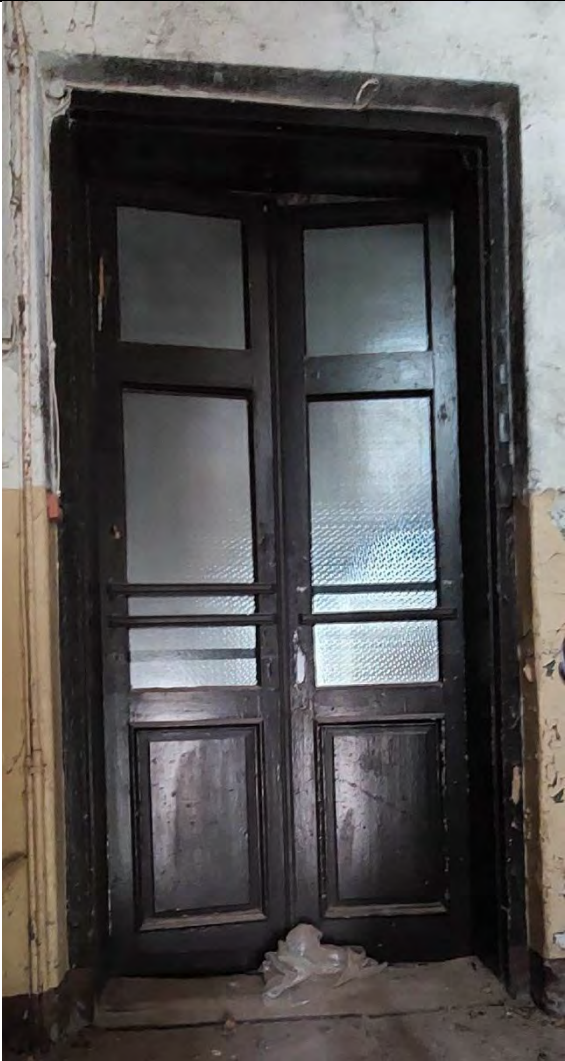
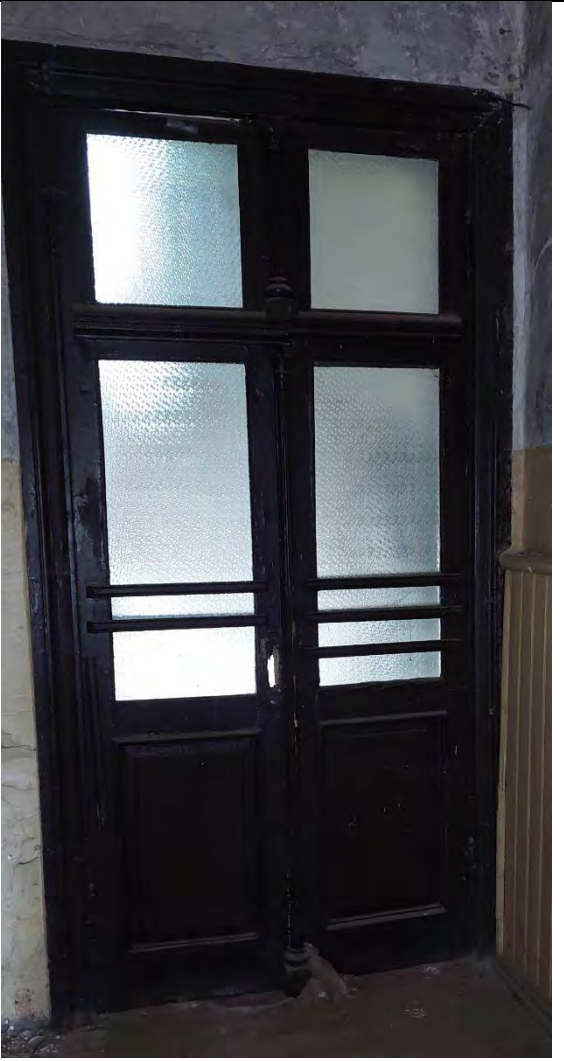
| | <p>Divviru pildīņu iekšdurvis D 2-1 ar stiklojumu. Skats no kāpnēm. Zuduši rokturi. Dubulto durvju ārējais komplekts zudis. Durvis D 2-1, iespējams, pārvietotas. Sekundāras drošības līstes. 1. tips.</p> | | <p>Divviru pildīņu iekšdurvis D 2-1 ar stiklojumu. Skats no telpas. Dekoratīva uzlika kanelurētas kolonnas veidā ar čuguna kapiteli. Zuduši rokturi. 1. tips.</p> |

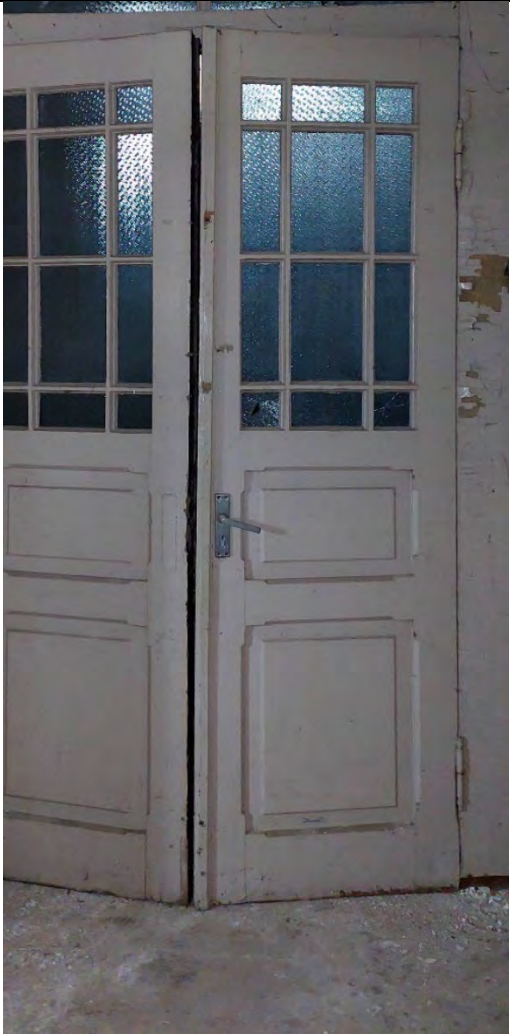
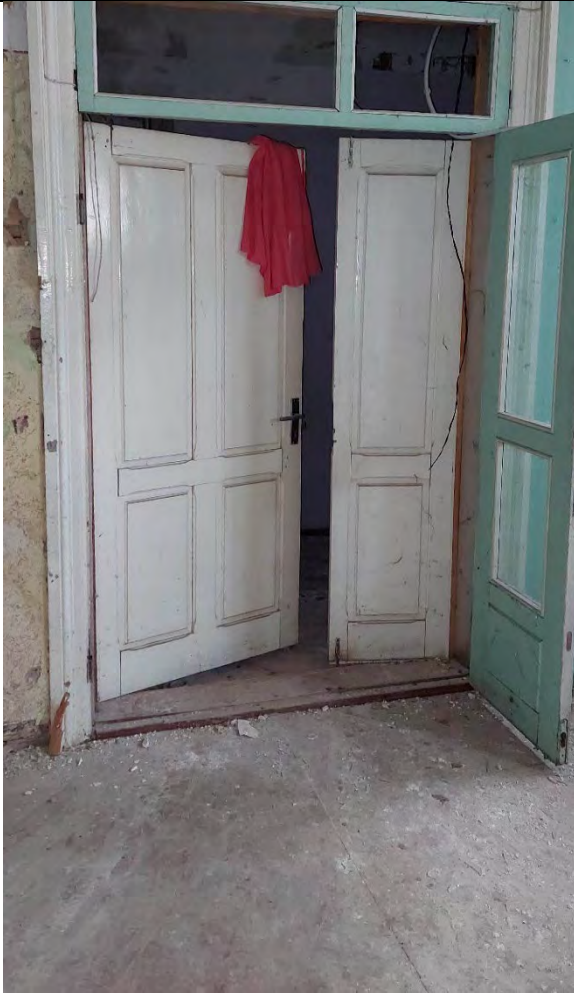
| | Divviru pildīņu iekšdurvis D 1-3 ar stiklojumu. Skats no kāpnēm. Sekundāri rokturi. 2. tips. 1. tipa viras | | Divviru asimetriskas pildīņu iekšdurvis D 1-2 . Skats no telpas. Sekundāri rokturi. 2. tips. |

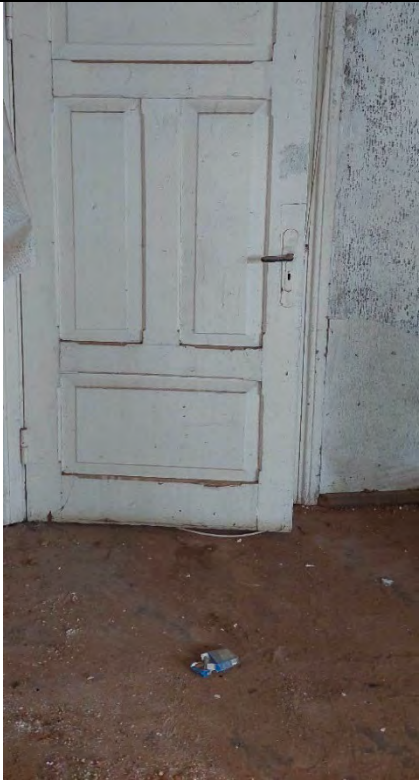
| | Vienviru pildīņu iekšdurvis D-2-6. 2. tips | | Vienviru pildīņu iekšdurvis D-2-6. 2. tips. Rokturis. |

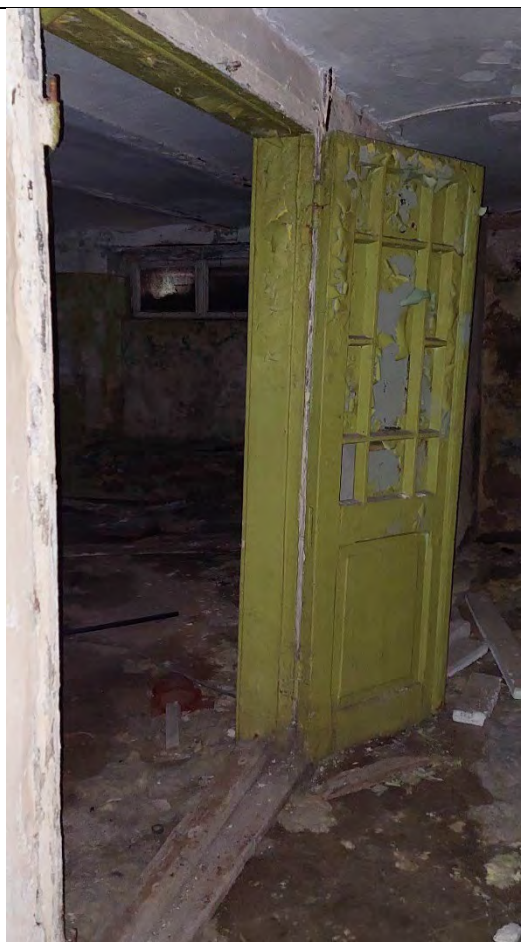
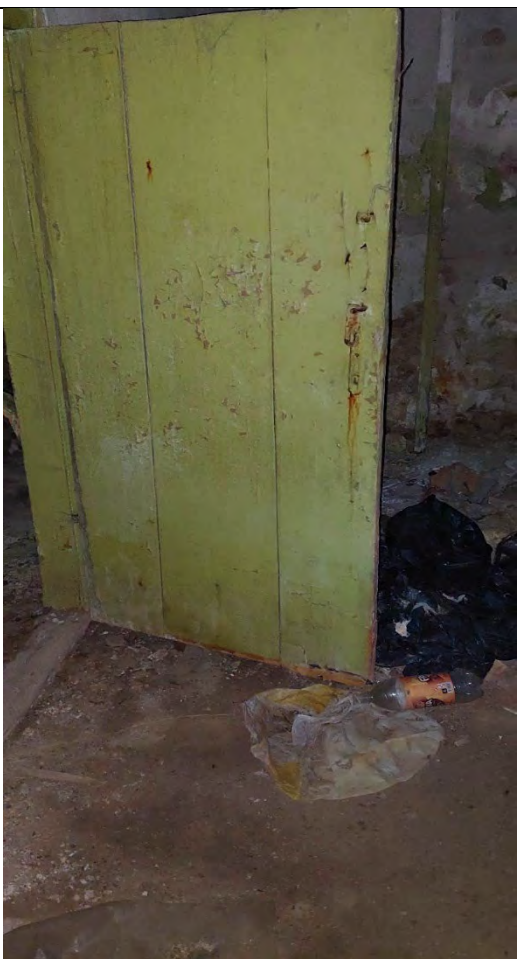
| | Stiklotas divviru iekšdurvis, viena vērtne izcelta. D 01. 2. tips | | Vienviru dēļu durvis, D 04, pagraba telpās |

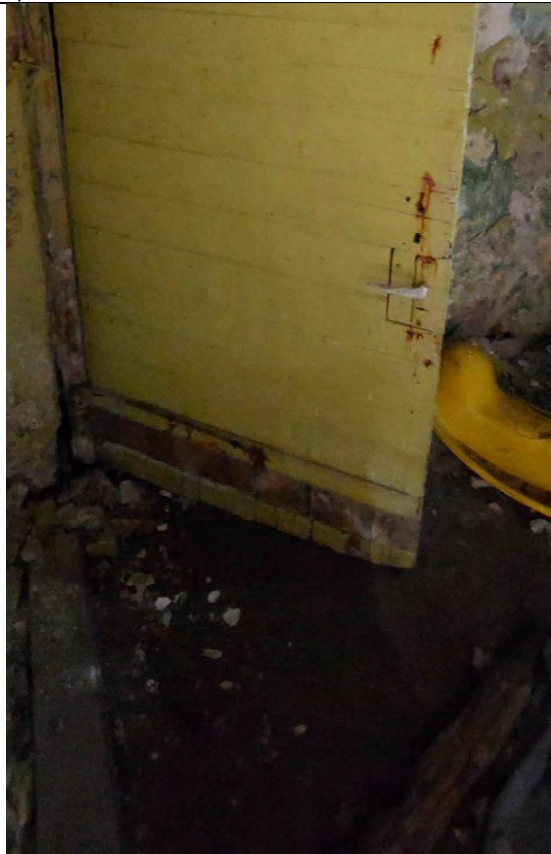
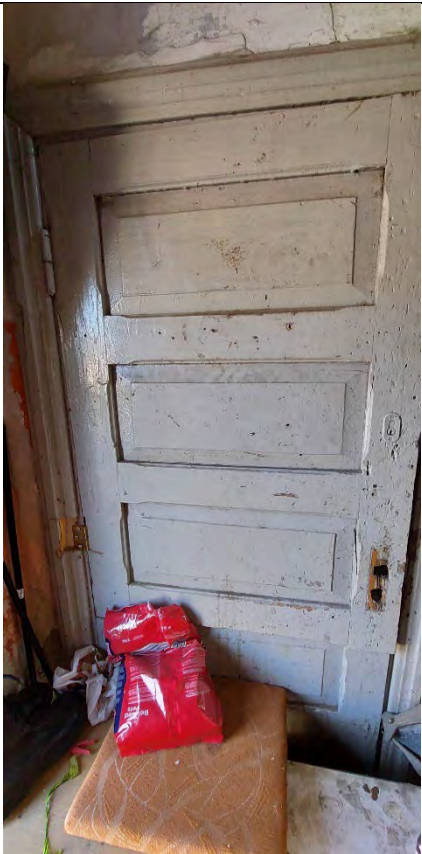
| | Vienviru dēļu durvis D 07, stiprinātas ar kaltām virām uz viru kāšiem, pagrabstāvā. | | Sētas ēka. 2. tipa durvis 1. stāvā. |

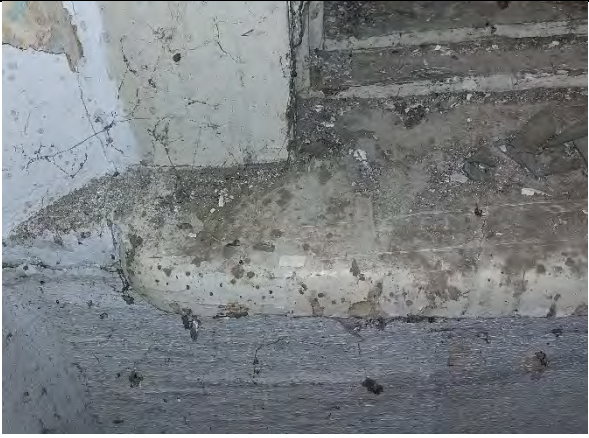
| | Ielas ēka. Palodzes profils P-1 | | Ielas ēka. Palodzes profils P-2 |

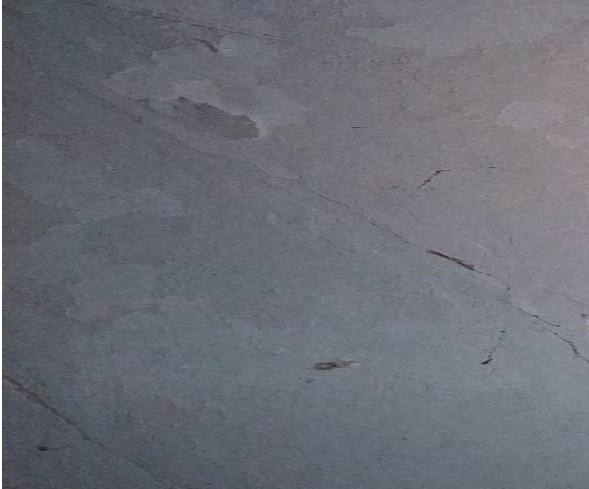
| | Ielas ēka. Rozetes nospiedums griestos | | |

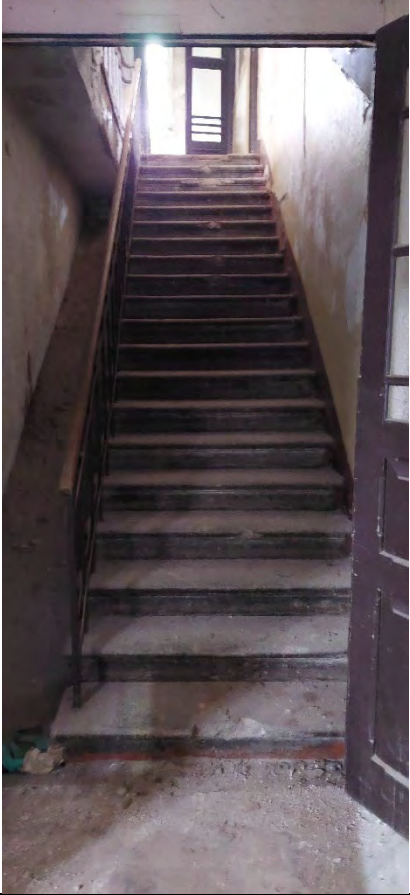
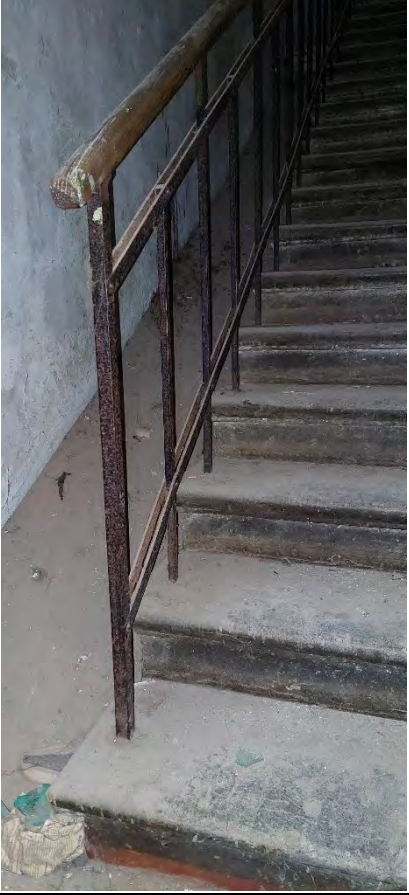
| | Ielas ēka. Kāpnes K-1 uz 2. stāvu. Kopskats. | | Ielas ēka. Kāpnes K-1 uz 2. stāvu. Detaļa |

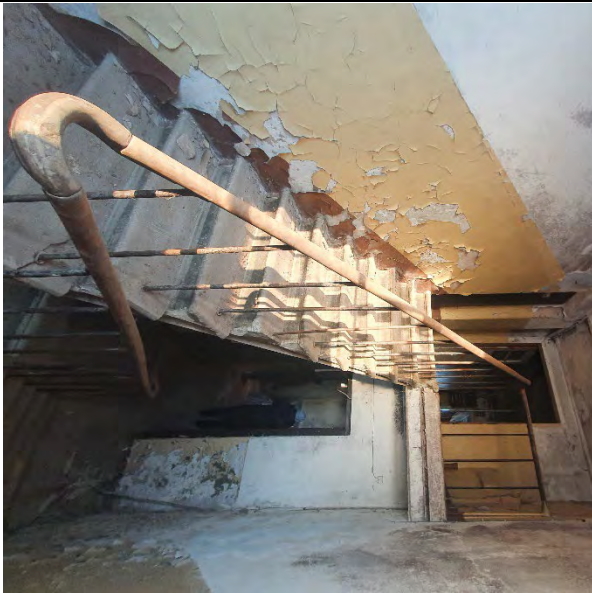
| | Ielas ēka. Kāpnes K-2 uz 3. stāvu. Kopskats. | | Ielas ēka. Kāpnes K- 2 uz 2. stāvu. Detaļa |

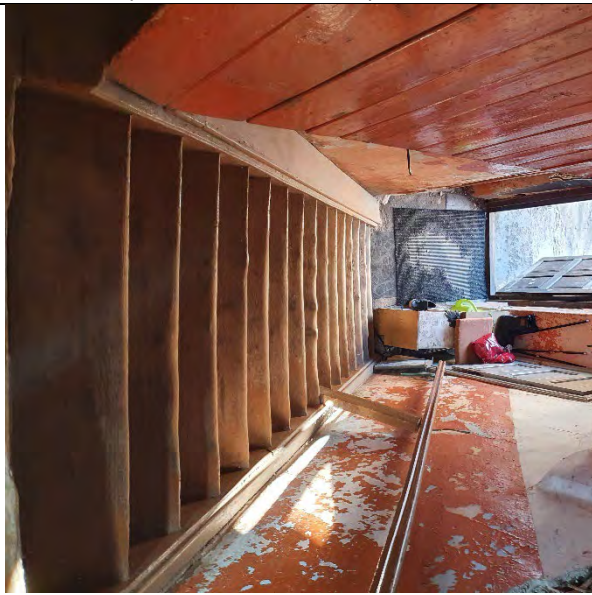
| | Sētas ēka. Kāpnes skatā uz leju. | | Sētas ēka. Kāpnes skatā uz augšu. |
