**OBJEKTS:** Dzīvojamā ēka, Rīgas iela 15, Bauska

ĒKAS  
FASĀŽU UN JUMTA ARHITEKTONISKI  
MĀKSLINIECISKĀ IZPĒTE

MARKA: AMI

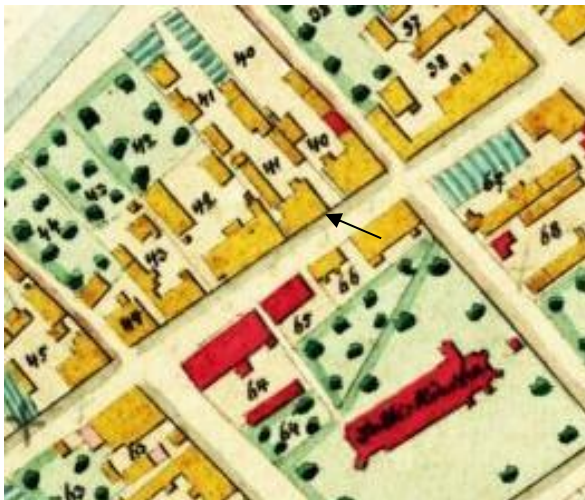
**2.attēls.**  
1882.gada Bauskas pilsētas  
plāna fragments.

**1882. gada** pilsētas plānā ēka attēlota plānā taisnstūru celtne ar visām esošajām piebūvēm pie gala un pagalma fasādes, ieskaitot vaļējo lieveni (skat. 2.att.). Iela, pie kuras atrodas īpašums tiek saukta par *Mühlen straße* (Dzirnavu iela). Gruntsgabalam ir jauns hipotēkas

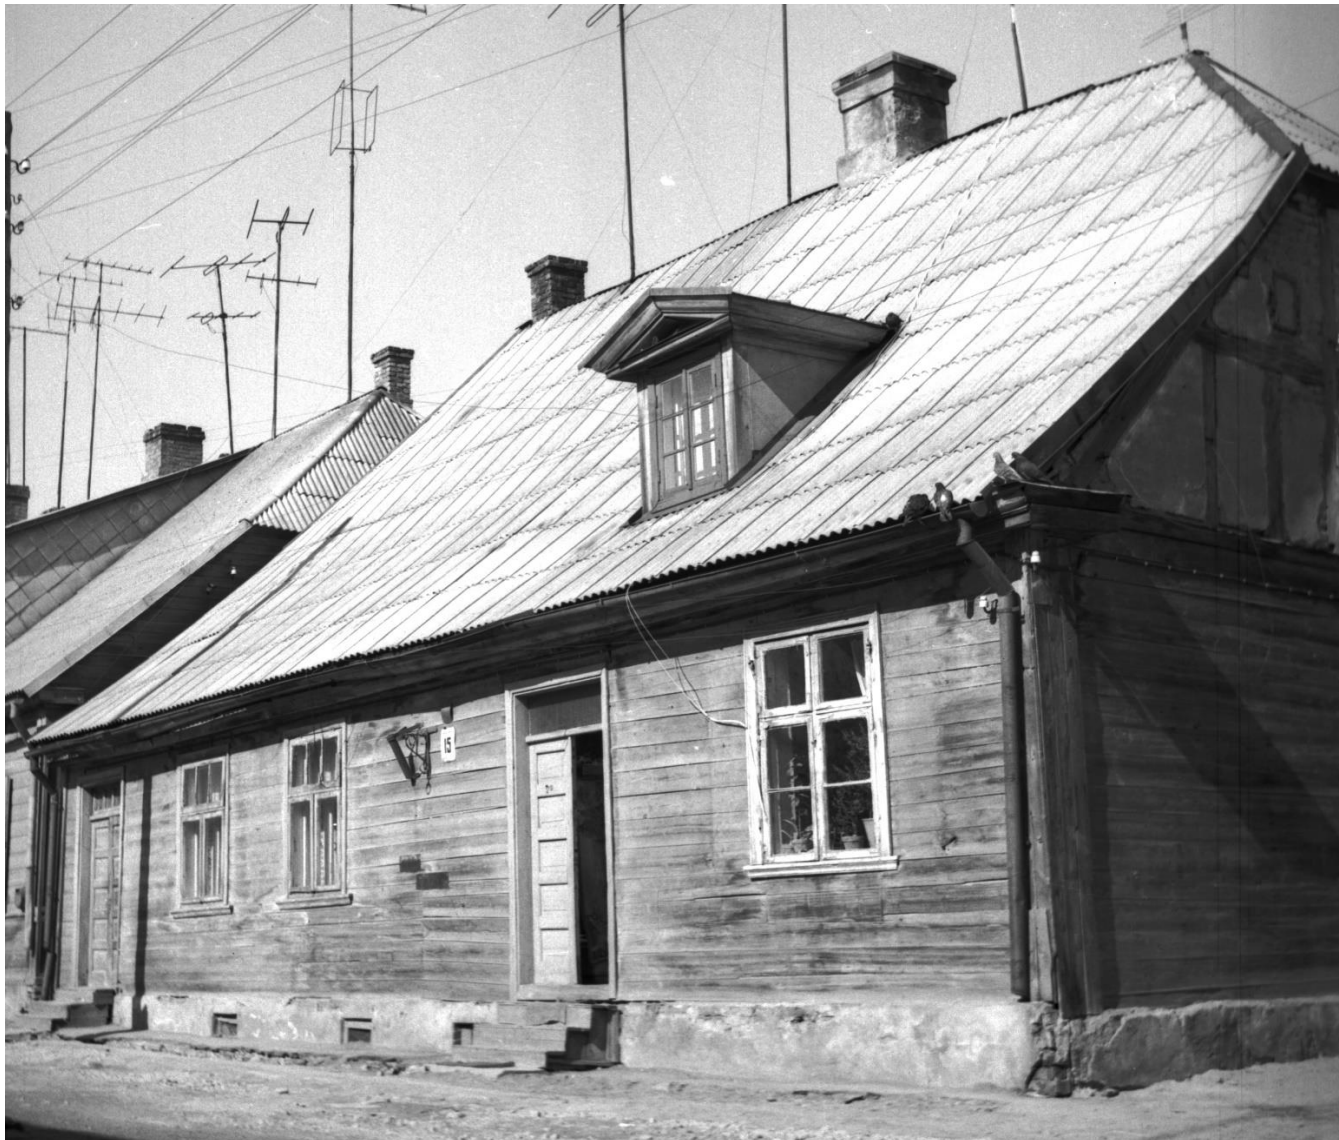
### 3.attēls.

Skats uz ēku, 1976. gads.

Ielas fasādē kreisā pusē divi logi un ārdurvis nomainītas 20. gadsimta 60.-70. gados. Pie ārdurvīm kāpnes koka konstrukcijā no dēļiem. Jumtā 19. gadsimta beigās iebūvēta loga izbūve.

19. gadsimta beigās jumta slīpē pret ielu iebūvēta jumta izbūve ar divu slīpju jumtu (skat. 3., 4.att.).

19. gadsimta beigās ielas un gala fasādi apšuj ar dēļiem, pārbūvē logus un izveido jaunu kastes tipa jumta dzegu, kas redzama vēsturiskajos foto attēlos (skat. 3., 4.att.). Dēļi dažāda platuma 17-21cm plati, spundēti, nagloti ar rūpnieciski izgatavotām naglām.

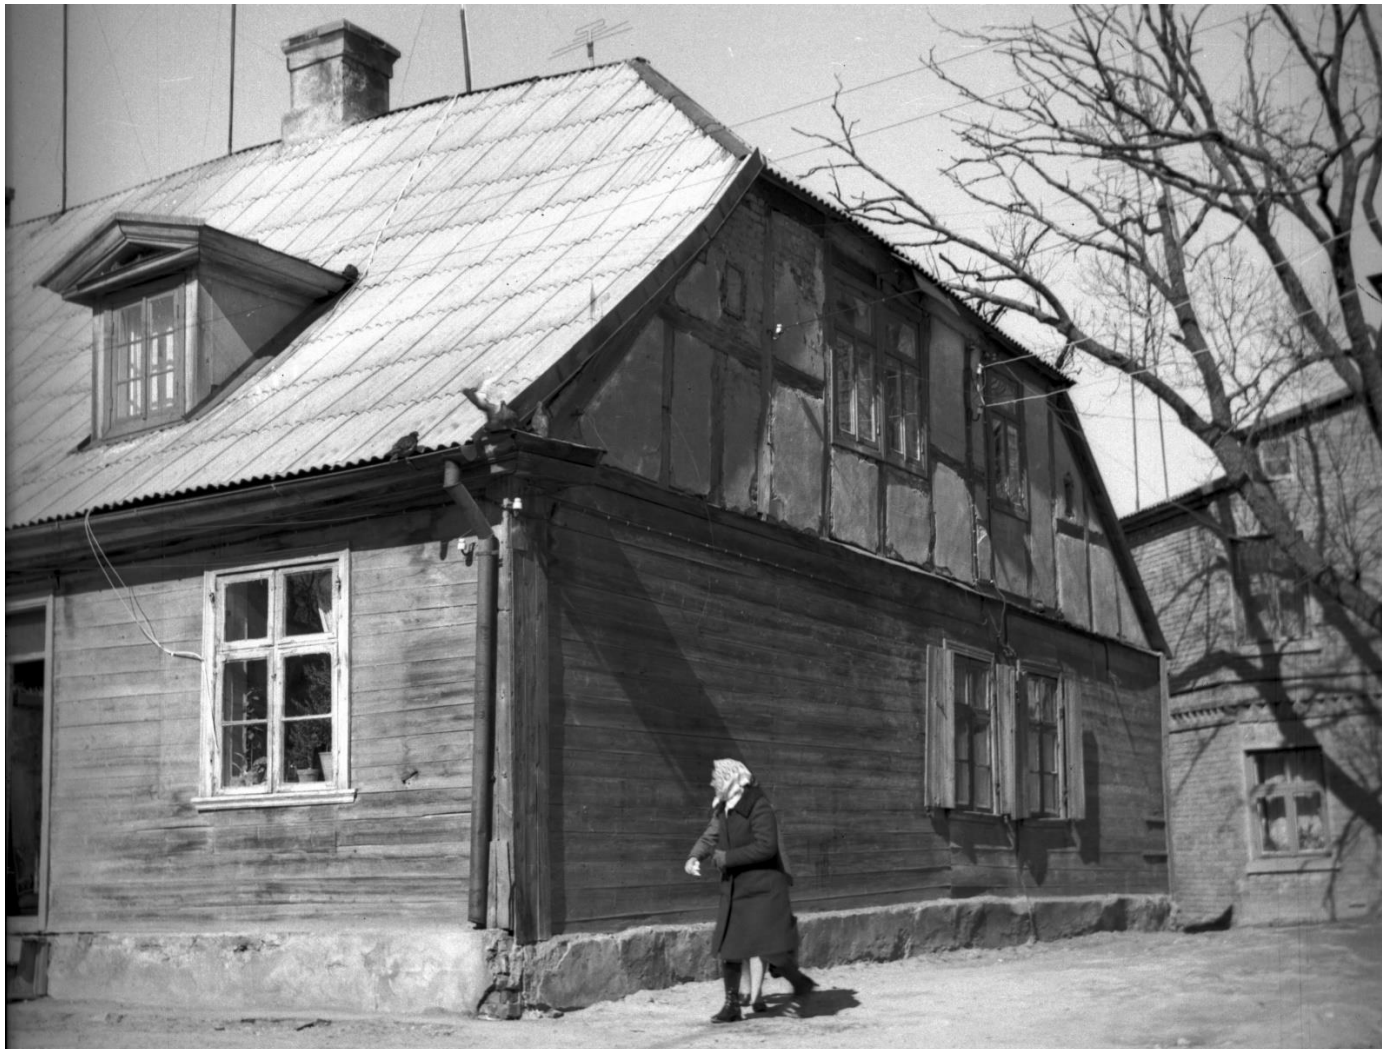
#### 4.attēls.

Skats uz ēku, 1976. gads. 1.stāva fasādēs 19. gadsimta 2.ceturksnī iebūvēti logi ar 19. gadsimta beigās uzliktām apmalēm un palodzi. Visiem logiem ārējie slēgi, ielas fasādē noņemti. Jumtā 19. gadsimta beigās iebūvēta loga izbūve.

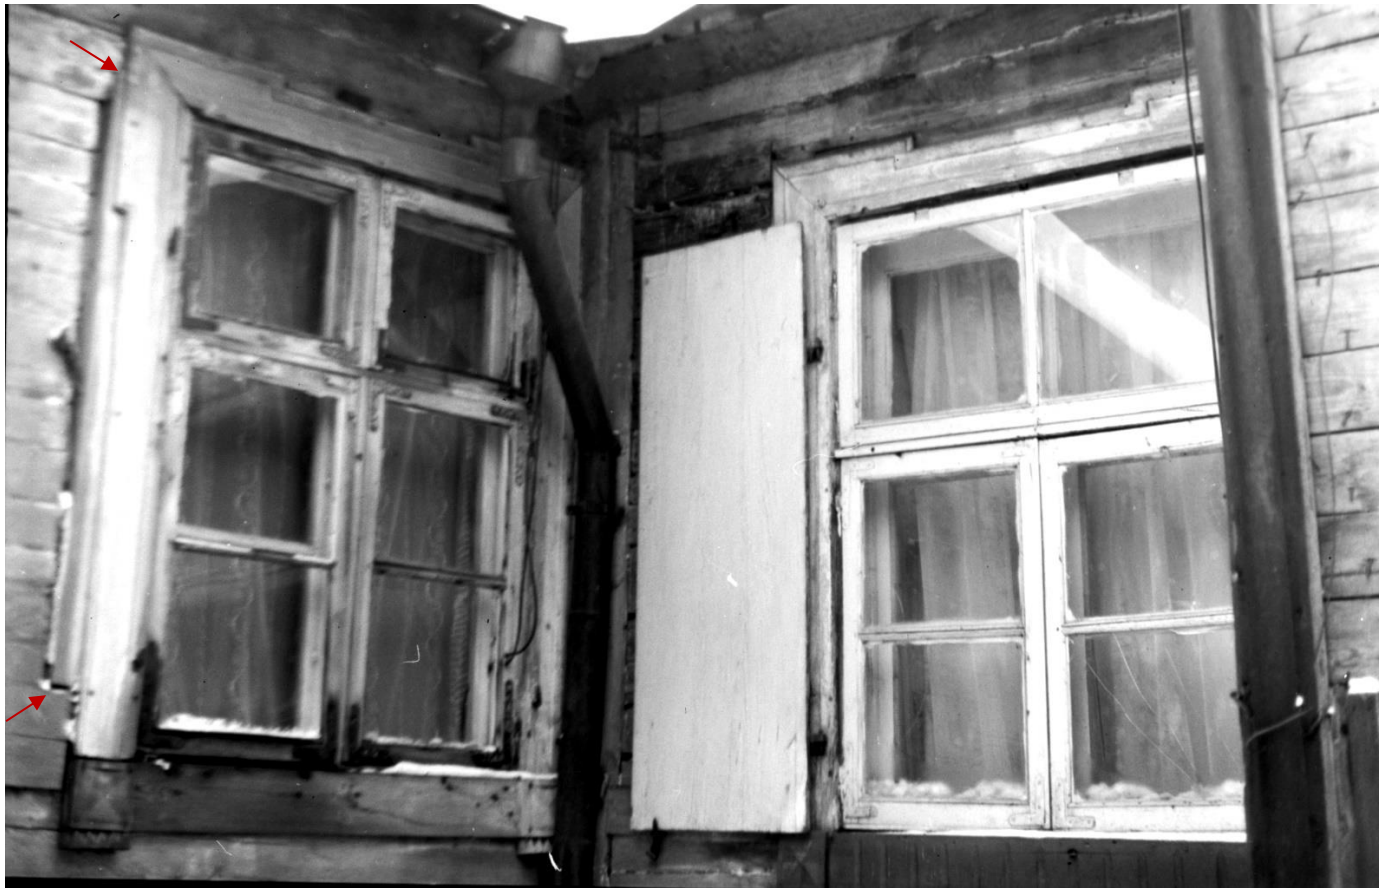
##### 5.attēls.

Skats uz ēkas pamatapjoma pagalma fasādes un piebūves iekšējo stūri, 1976. gads. Kreisā pusē, pamatapjoma pagalma fasādē, 19. gadsimta 2.ceturksnī iebūvēts logs ar apmalēm. Palodze uzlikta 19. gadsimta beigās pēc šī perioda palodžu parauga. Sākotnējā loga aila bija zemāka, redzams loga ailas statnis. Labajā pusē, piebūves fasādē, 18. gadsimta 2. puses logs ar noseģlīstēm, kuram 19. gadsimta 2.ceturkšņa uzlikta jauna palodze. Vērtnes nomainītas 20. gadsimta 30.gados.

Ēkai bijis divdaļīgs plānojums. Labajā pusē (skatā no ielas) atradās nams ar manteļskursteni un šajā zonā bija galvenā ieeja celtnē. Iespējams, tā ir pašreizējās ieejas vietā fasādes labajā pusē. Ēkas kreisajā pusē pret ielu bija lielā dzīvojamā istaba ar divām logu ailām. Aiz šīs dzīvojamās istabas pret pagalmu, domājams, atradās divi kambari, katrs ar vienu logu. Cokolā pret ielu bija nelielas logu aillas (skat. 3.att.). Abos zelmīņos logu aillas nav bijušas, vai bijuši mazi logi aizmūrējumā. Pagalma fasāde jau pārbūvēta 18. gadsimta otrajā pusē un ļoti būtiski 1860. gadu sākumā. Neskatoties uz lielām pārbūvēm, vēl līdz 21. gadsimta sākumam bija saglabāties viens sākotnējais ārsienas posms, kas redzams 1976. gada foto attēlā. Logi bijuši aptuveni 20 cm īsāki par 18. gadsimta otrajā pusē iebūvētajiem rokoko stila logiem un, domājams, šiem logiem dzīvojamās telpās bija divas vērtnes (skat. 5.att.).

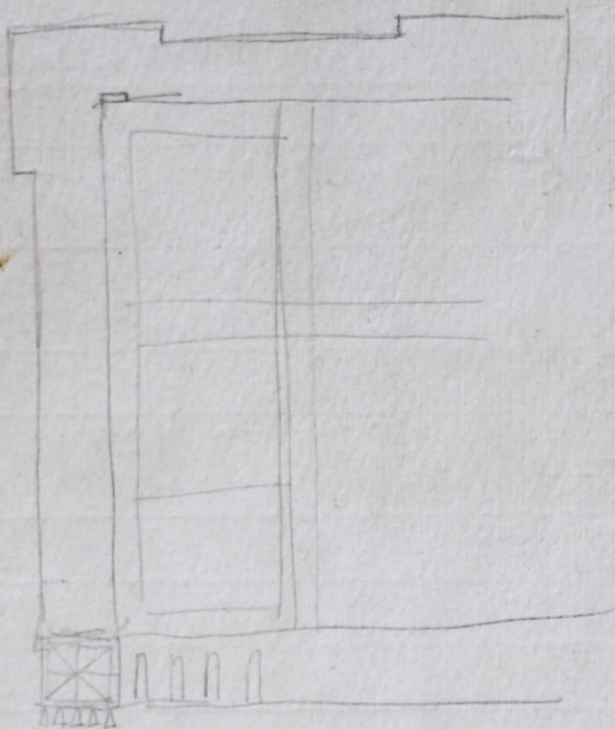
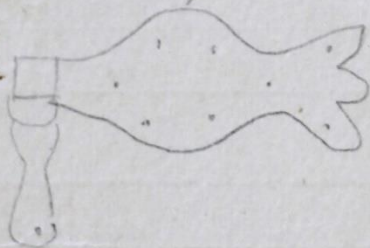
# 7.attēls.

Ēkas apsekojuma lapas otrā puse ar zīmējumiem, 1976. gads.  
RPM zinātniskais arhīvs.

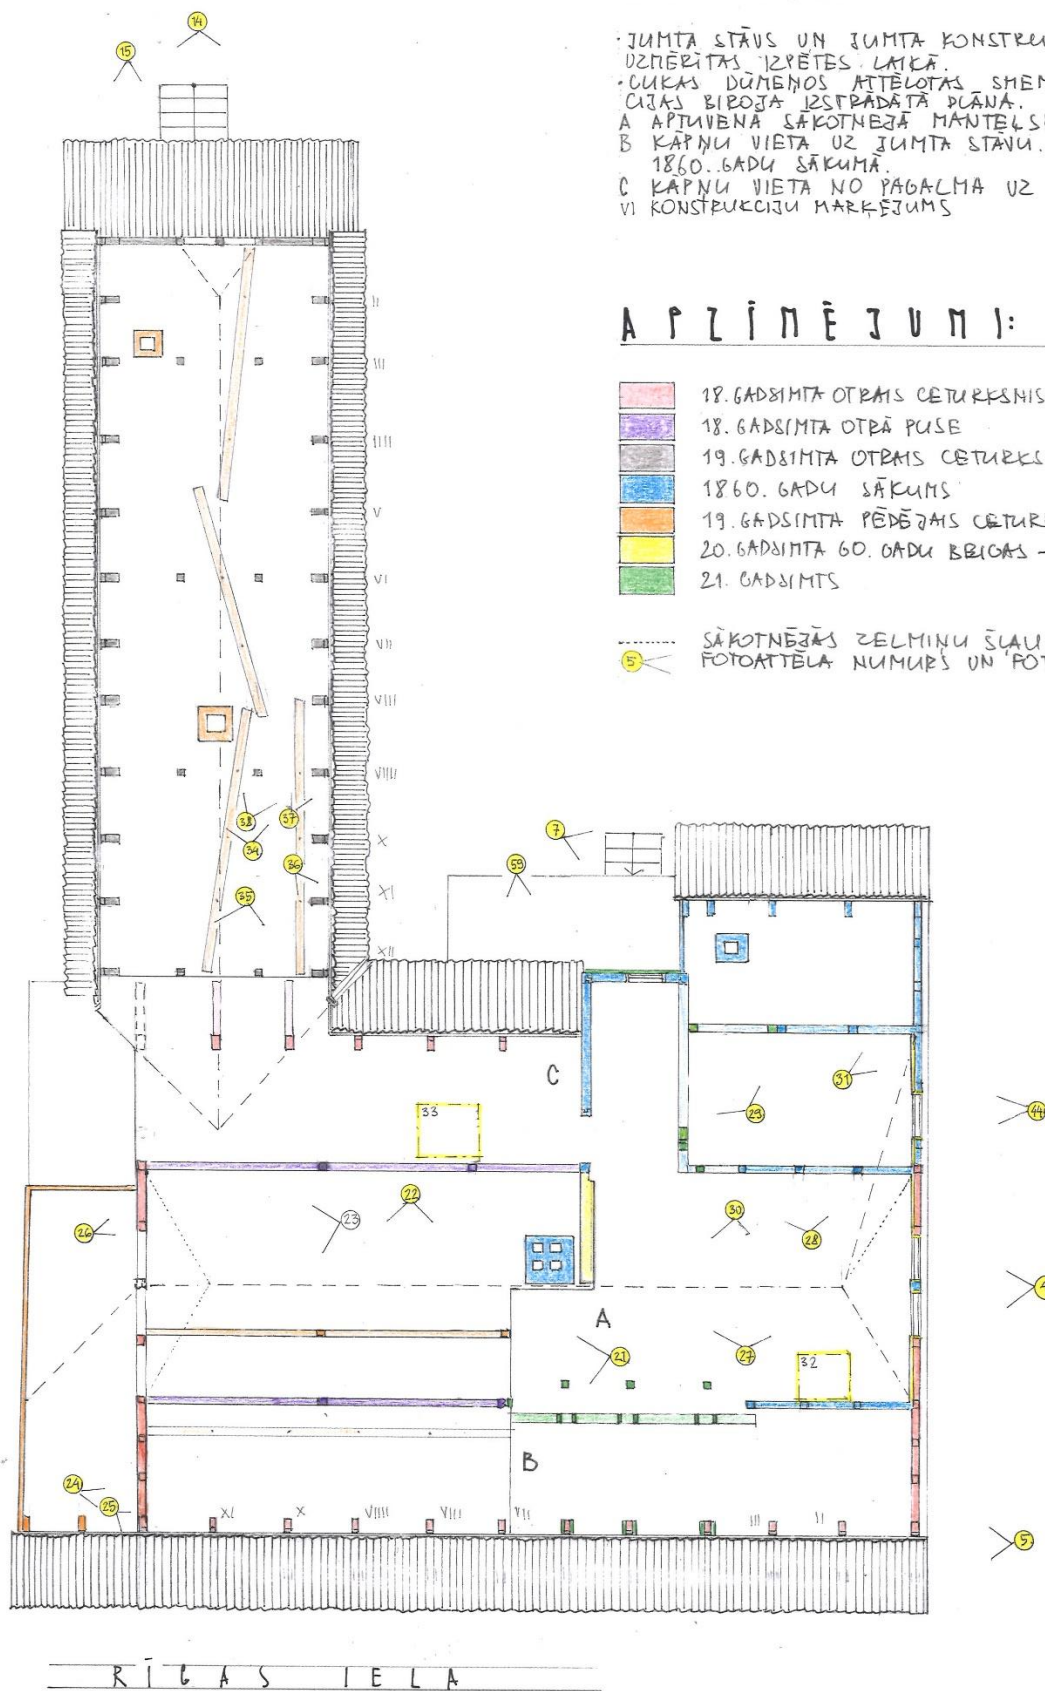
Izpētes rezultāti, fotofiksācijas shēma.

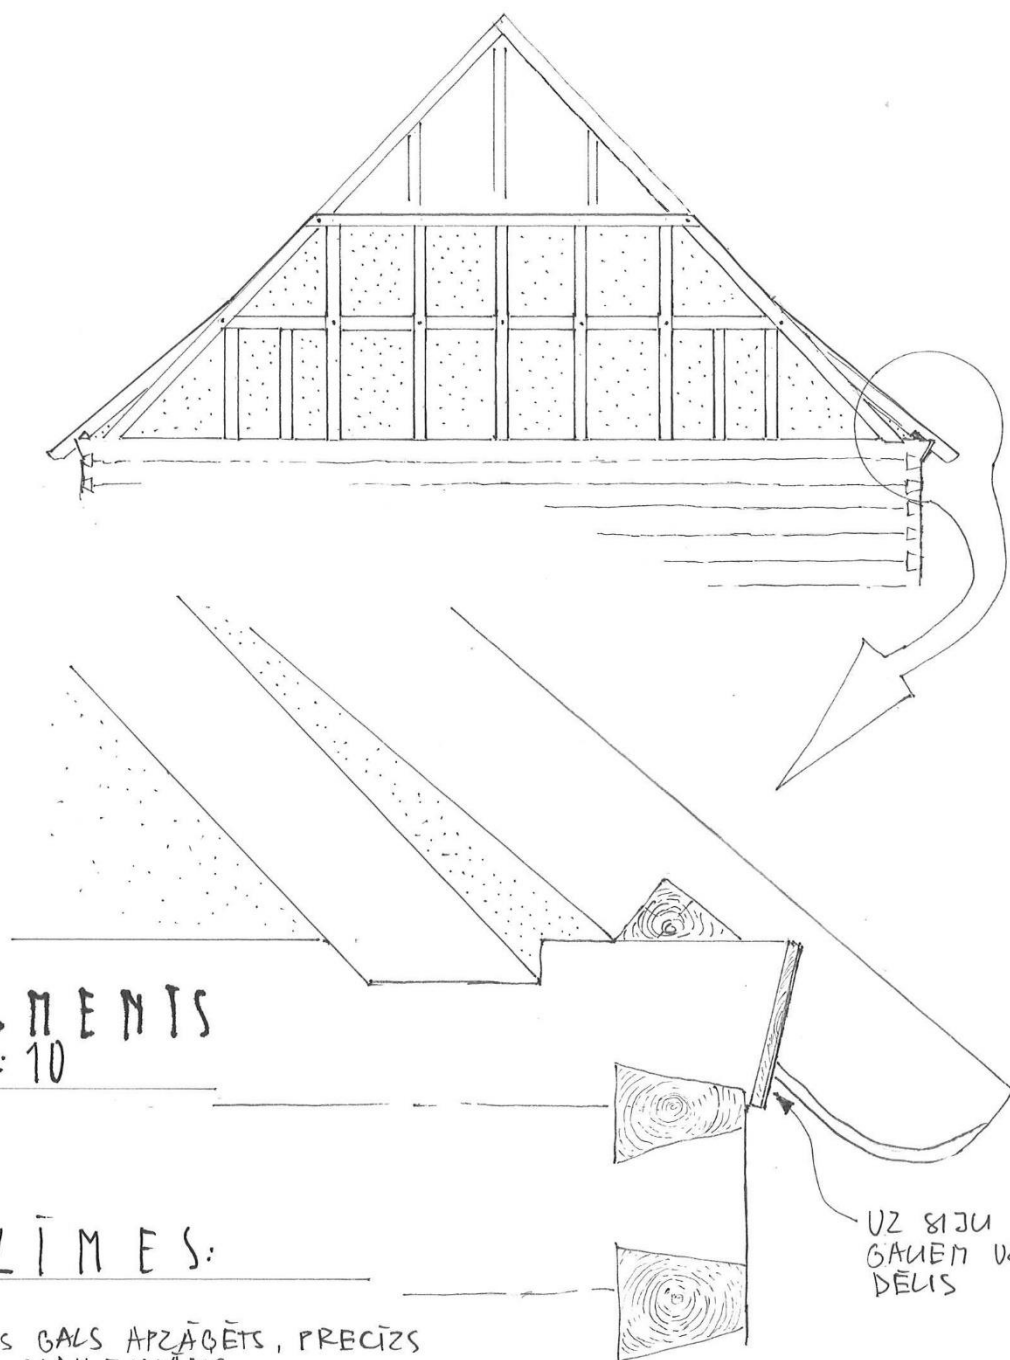
# RIETUMU FASĀDES ZELMINIS

FRAGMENTIS  
M 1:10
