**IZPĒTES IZSTRĀDĀTĀJS:** IK "TELSES PROJEKTI"

**OBJEKTS:** Dzīvojamā ēka, Rīgas iela 33, Bauska

ĒKAS  
FASĀŽU UN JUMTA ARHITEKTONISKI  
MĀKSLINIECISKĀ IZPĒTE

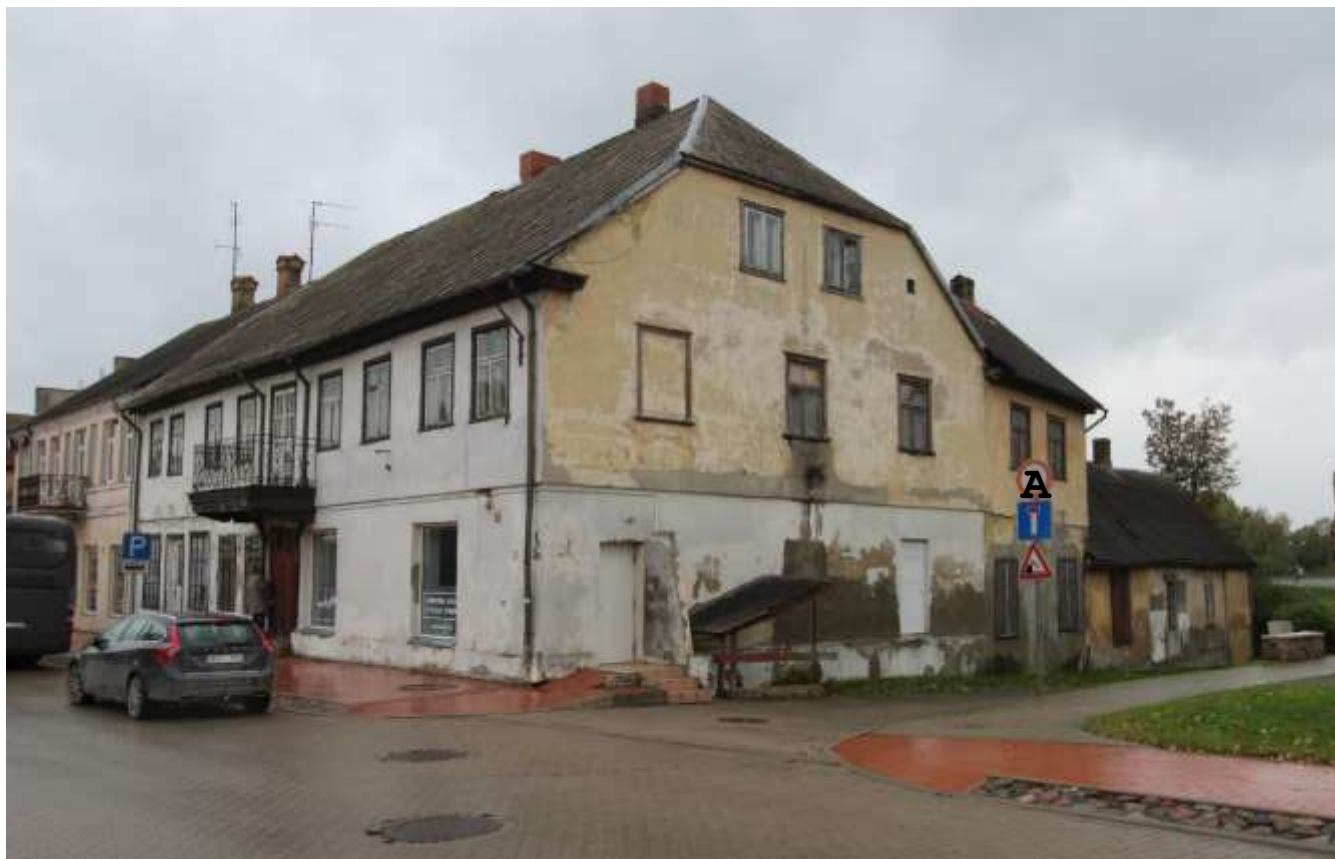
**1. fotoattēls.**

Ēkas kopskats no Pasta un Rīgas ielas krustojuma. Otrais stāvs ielas apjomā uzbūvēts 19. gadsimta 40.-50. gados, divu stāvu piebūve (A) – 20. gadsimta 20. gados. Virzienā uz upi viena stāva ēka uzbūvēta 19.gs. 3.ceturksnī.

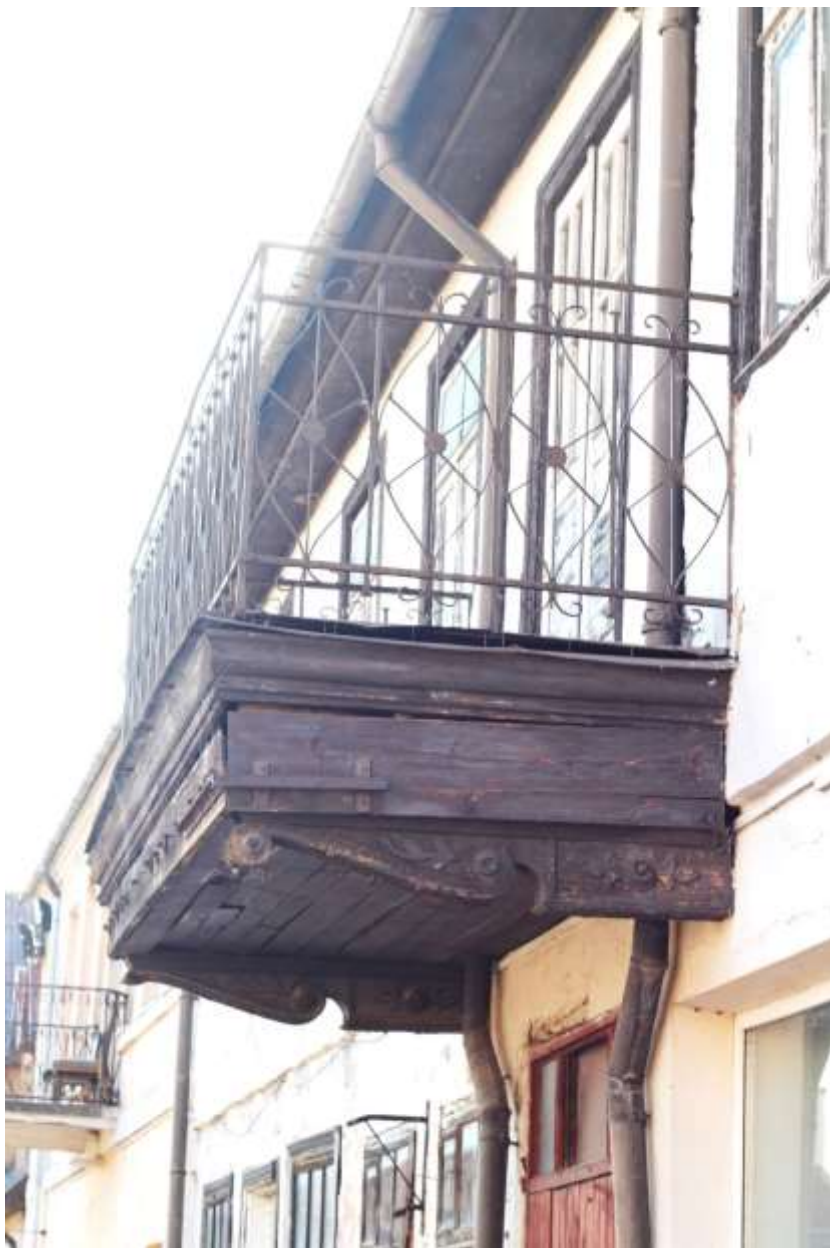
**3.fotoattēls.**

Rīgas ielas fasādes fragments ar 19. gadsimta beigās – 20.gadsimta sākumā izbūvēto balkonu.

19. gadsimta beigās - 20. gadsimta sākumā Rīgas ielas fasādē centrā uzbūvē balkonu ar dzelzs margām. Balkona sānu malas un apakšdaļa apdarināta ar dekoratīviem koka elementiem kokgriezuma tehnikā, virpojumiem un dēļiem (skat. 3.,4.fotoatt.). Pirmajā stāvā tiek izveidoti piecu tirgotavu skatlogi un ieejas durvis nerēķinoties ar pirms tam esošo arhitektūru un otrā stāva fasādi un ailu izvietojumu. Logi un durvis ir dažādi. Skatlogiem un tirgotavu durvīm dažādi ārējie slēgi (skat. 3.,4.fotoatt.). Visas koka daļas (pildrežģa koka konstrukcija, jumta dzega, balkons) tiek krāsotas ar lineļļu saturošu krāsu zaļā tonī (9). Visas mūra daļas un apmetās pildrežģa daļas tiek krāsotas lillīgā tonī(10) ar kaļķa līmes krāsu. Logu apmales un aploda ar vidus statni arī bija krāsoti zaļi, bet vērtnes baltas ar eļļas krāsu.

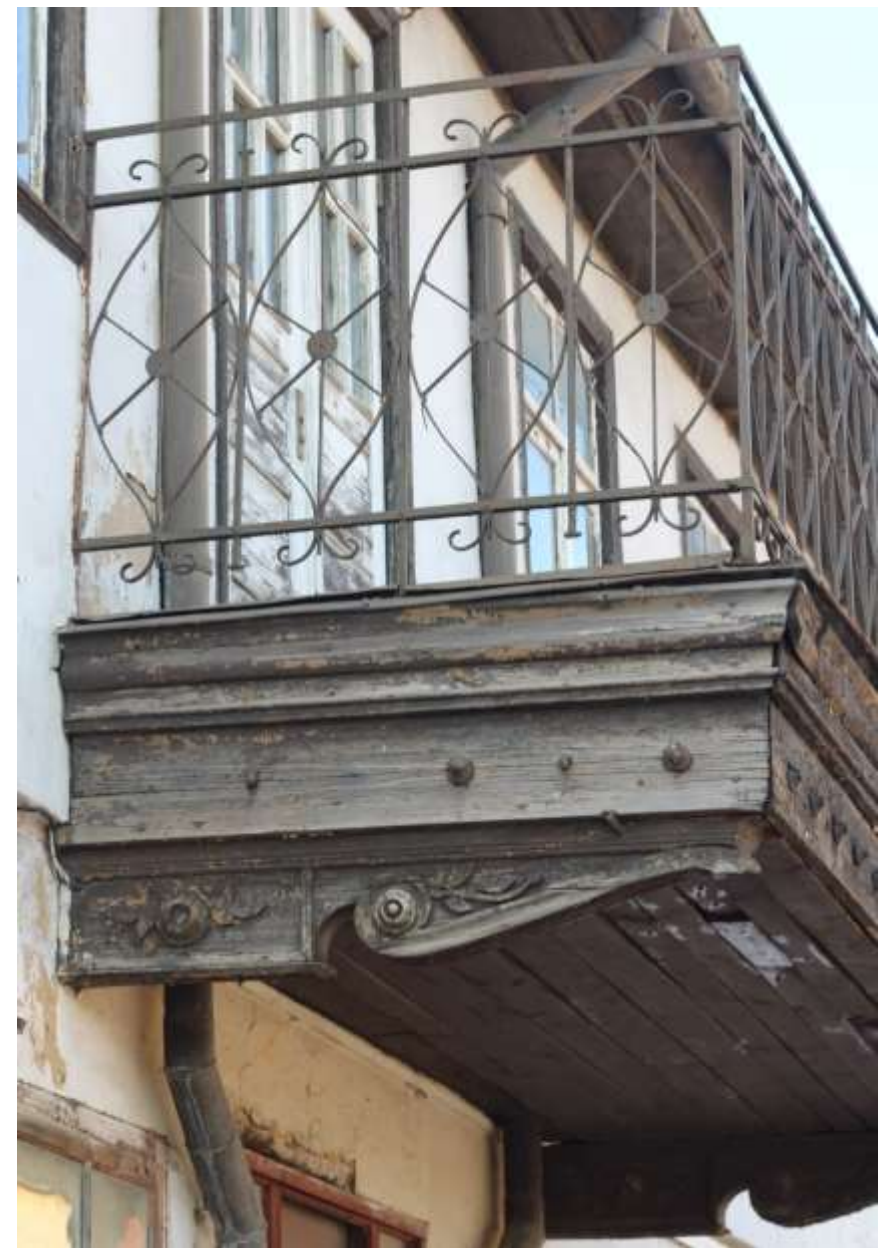
**4.fotoattēls.**

Balkona sānu fasāde.

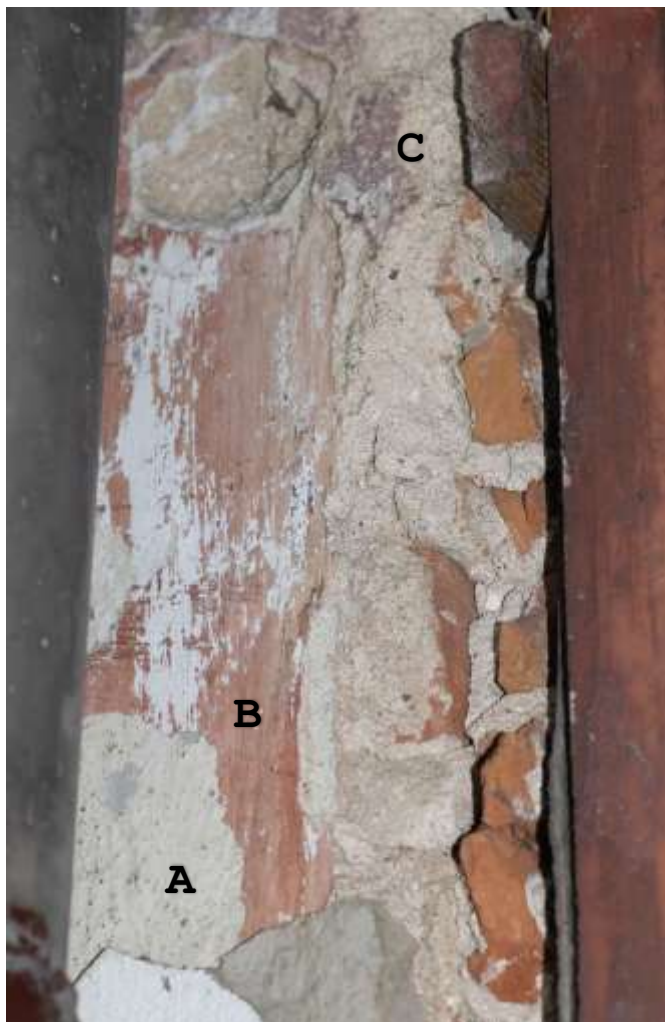
**5. fotoattēls.**

Rīgas ielas fasādes fragments ar dažādu periodu apdarēm pie galvenās ieejas durvīm.

A - 19.gs. 40.-50. gadu apmetums ar krāsojumu gaiši zaļpelēkā tonī; B - 19.gs. vidus krāsojums pelēkā un sarkanbrūnā tonī.

Uz tiem 19.gs. beigū - 20.gs. sākuma labojums ar apmetumu un violetais krāsojums (C).

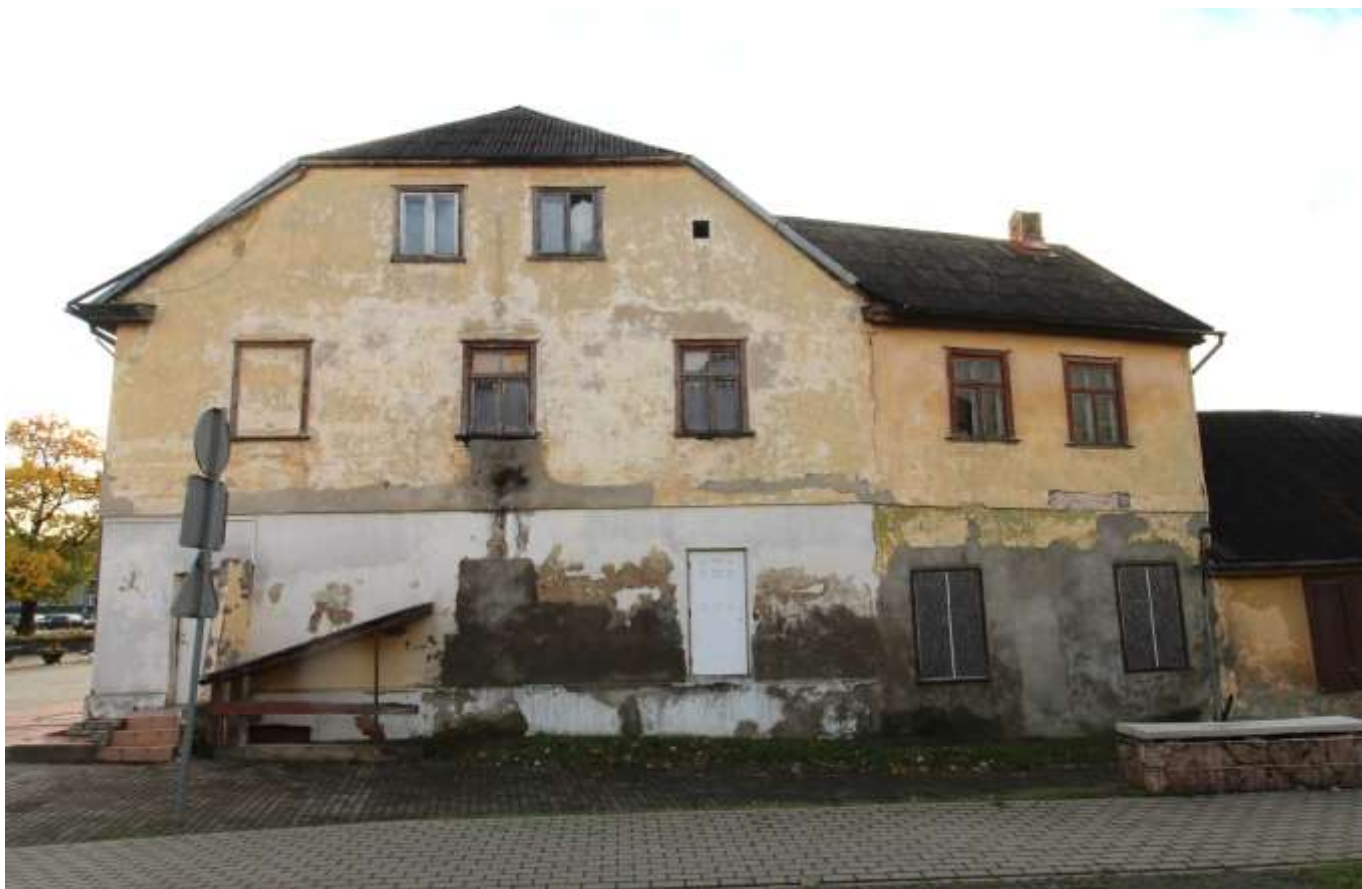
**6. fotoattēls.**

Fasāde pret Pasta ielu. Divu stāvu piebūve uzbūvēta 20. gadsimta 20. gados.

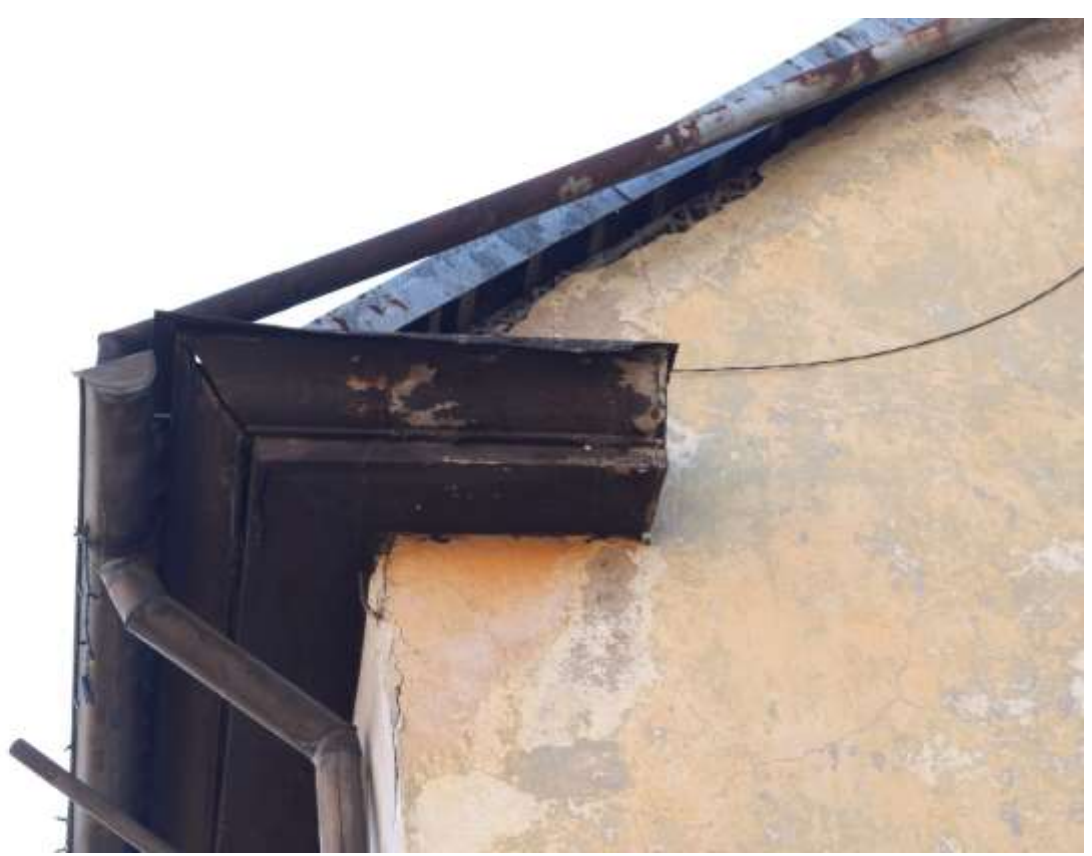
**7. fotoattēls.**

Rīgas un Pasta ielas fasādes stūris ar 19.gs. 40.-50. gadu kastes tipa jumta dzegu.

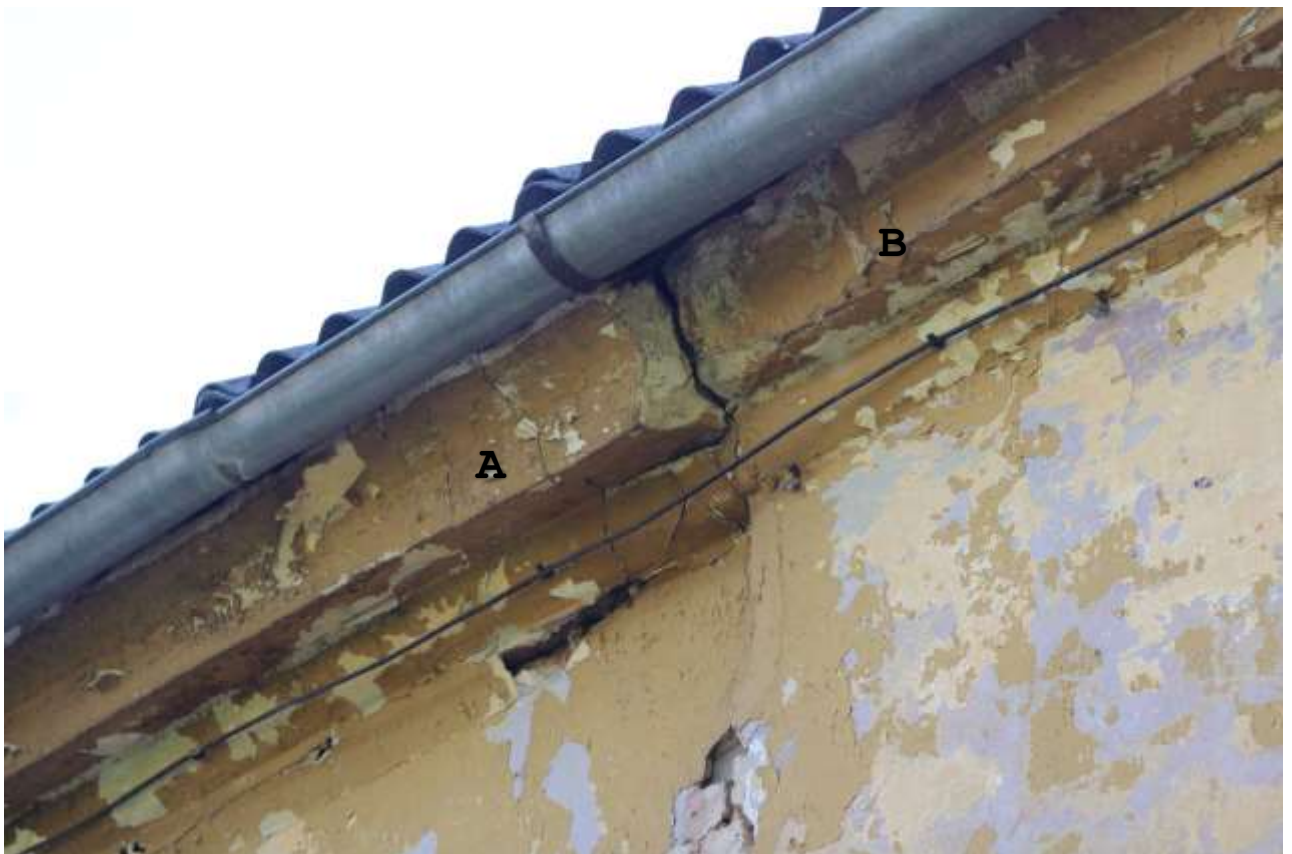
**8. fotoattēls.**

Ēkas 002 fasāde pret Pasta ielu ar jumta dzegu. A - 19. gs. 3.ceturksnī uzbūvētas ēkas dzega, B - 19. gs. beigās uzbūvētas ēkas daļas dzega.

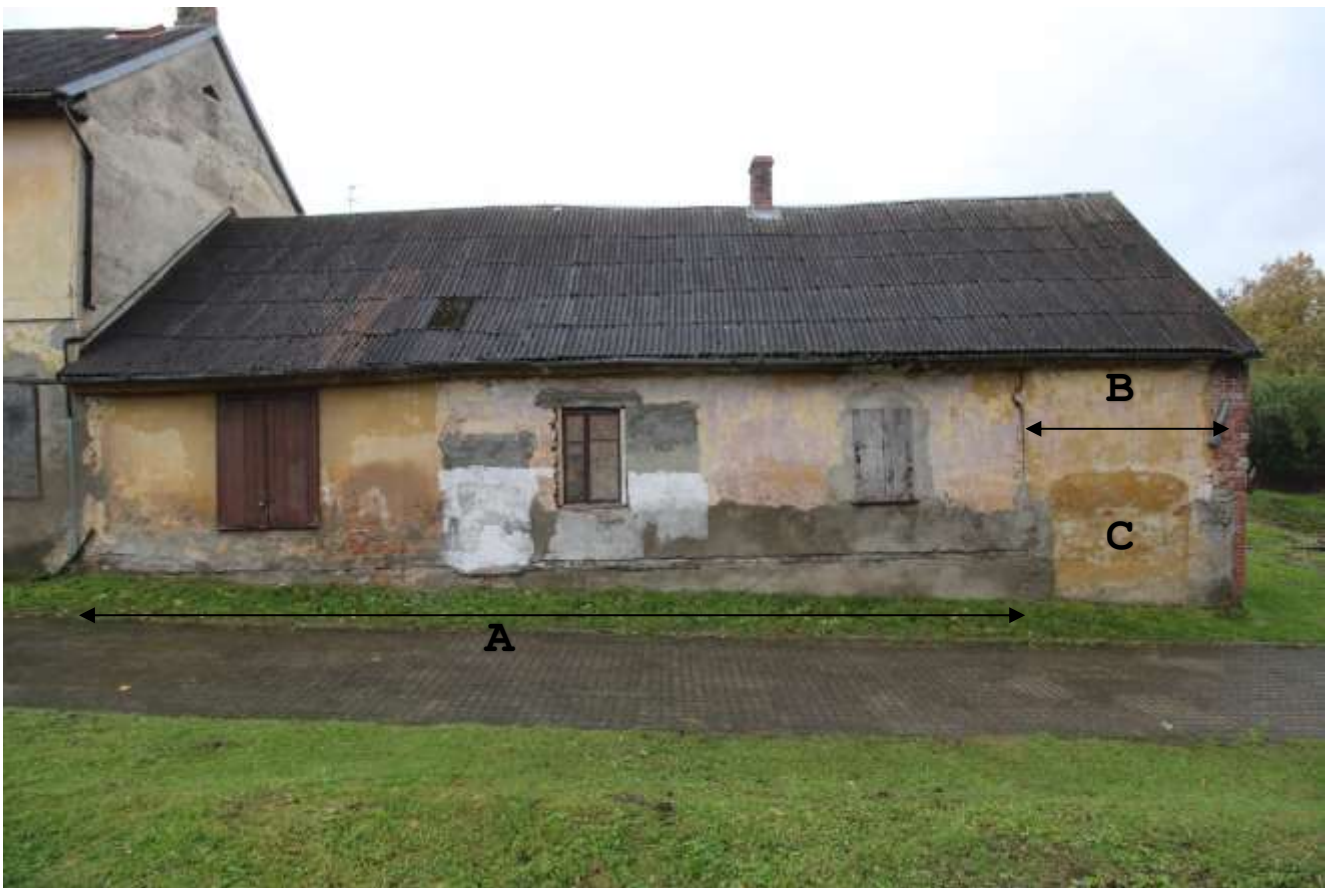
**9. fotoattēls.**

Ēkas 002 fasāde pret Pasta ielu. A - ēkas daļa uzbūvēta 19. gs. 3.ceturksnī (A). 19.gs. beigās aizbūvēta iebrauktuve gruntsgabalā (B), izveidojot caurbrauktuvi, kas aizbūvēta 20. gs. 20. gados.

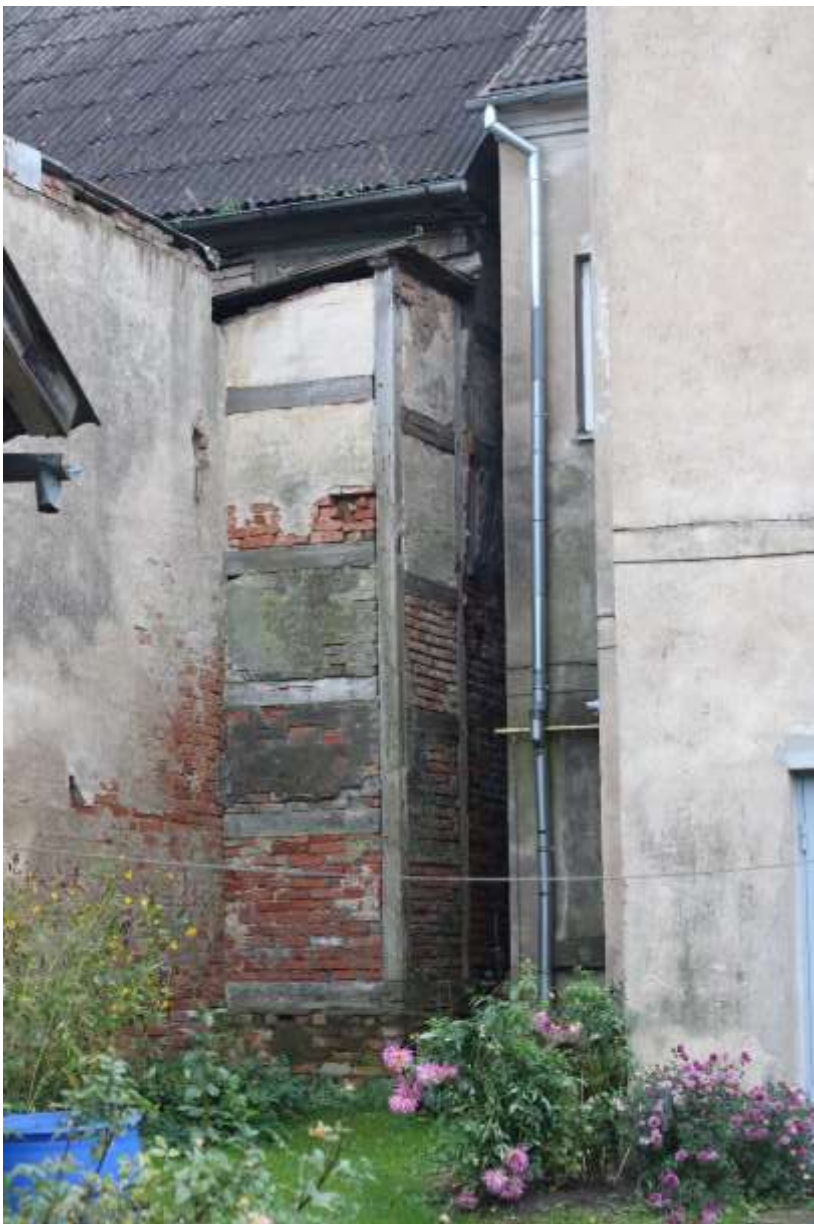
**11. fotoattēls.**

19. gadsimta trešajā ceturksnī būvētās piebūves arī būvētas pildrežģa konstrukcijā. No šīm piebūvēm saglabājusies tikai viena (skat. 11.,24.fotoatt.) Konstrukcijas izpildījums ir līdzīgs.

Skats ēkas 001 19.gs. 3.ceturksnī uzbūvēto pagalma  
piebūvi no blakus gruntsgabala.

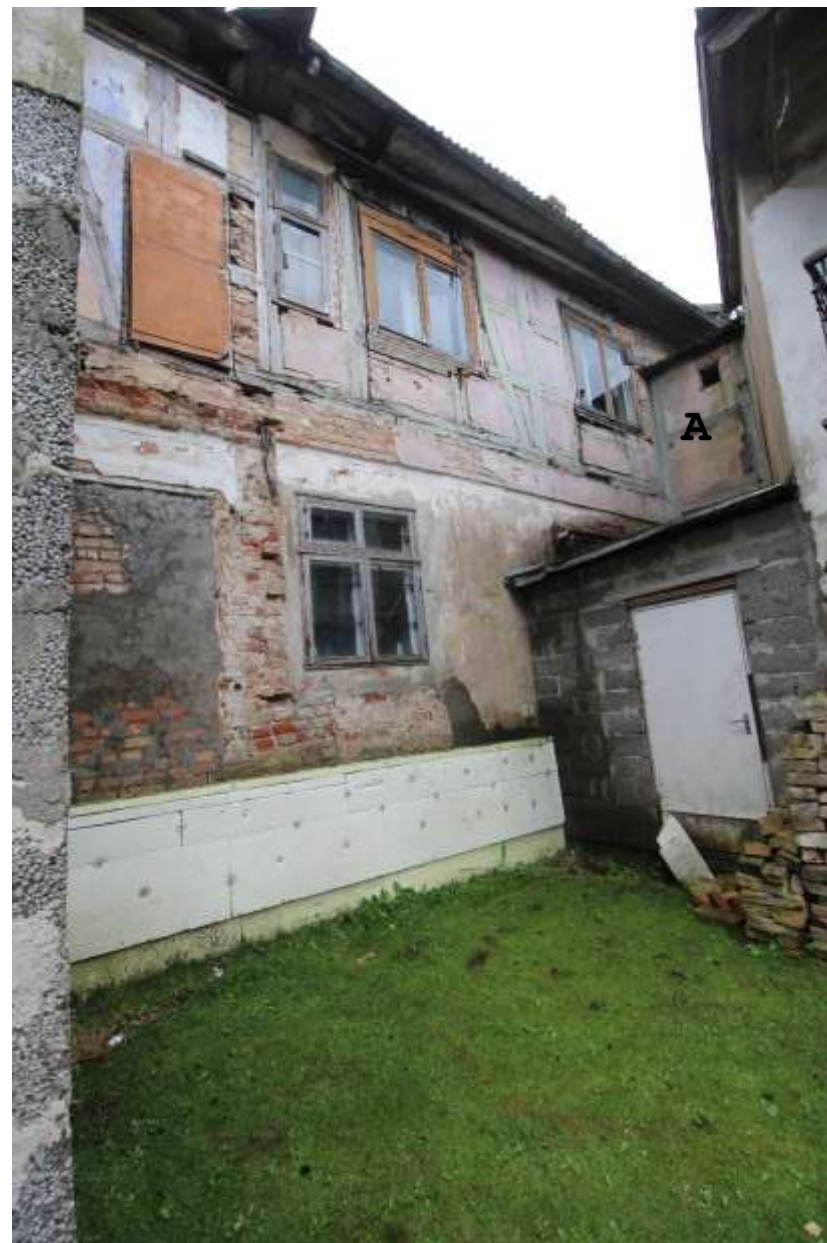
**20. fotoattēls.**

Ēkas 001 pagalma fasādes labā puse. A - 19.gs. 3.cet. piebūve.

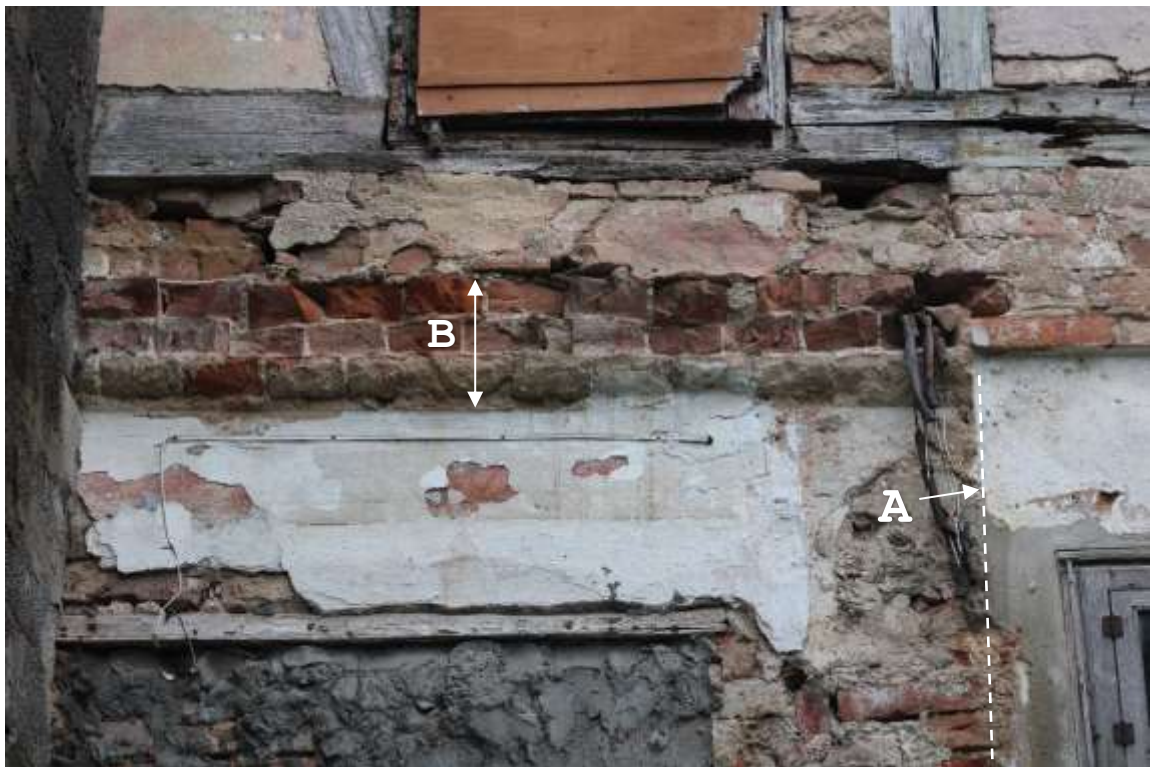
**22. fotoattēls.**  
 Pagalma fasādes centrālās daļas fragments ar sākotnējā 18. gadsimta  
 otrās puses apjoma stūri (A) un izmūrēto jumta dzegu (B), kas  
 apskaldīta.

**SIENAS.** Sākotnējās - 18. gadsimta otrās puses, ēkas pirmā stāva ārsienas būvētas no sarkaniem dedzināta māla pilnķieģeļiem. Arī dzega, kuras daļēji nokalts fragments saglabājies pagalma fasādē, bija mūrēta no ķieģeļiem (skat. 22.fotoatt.).

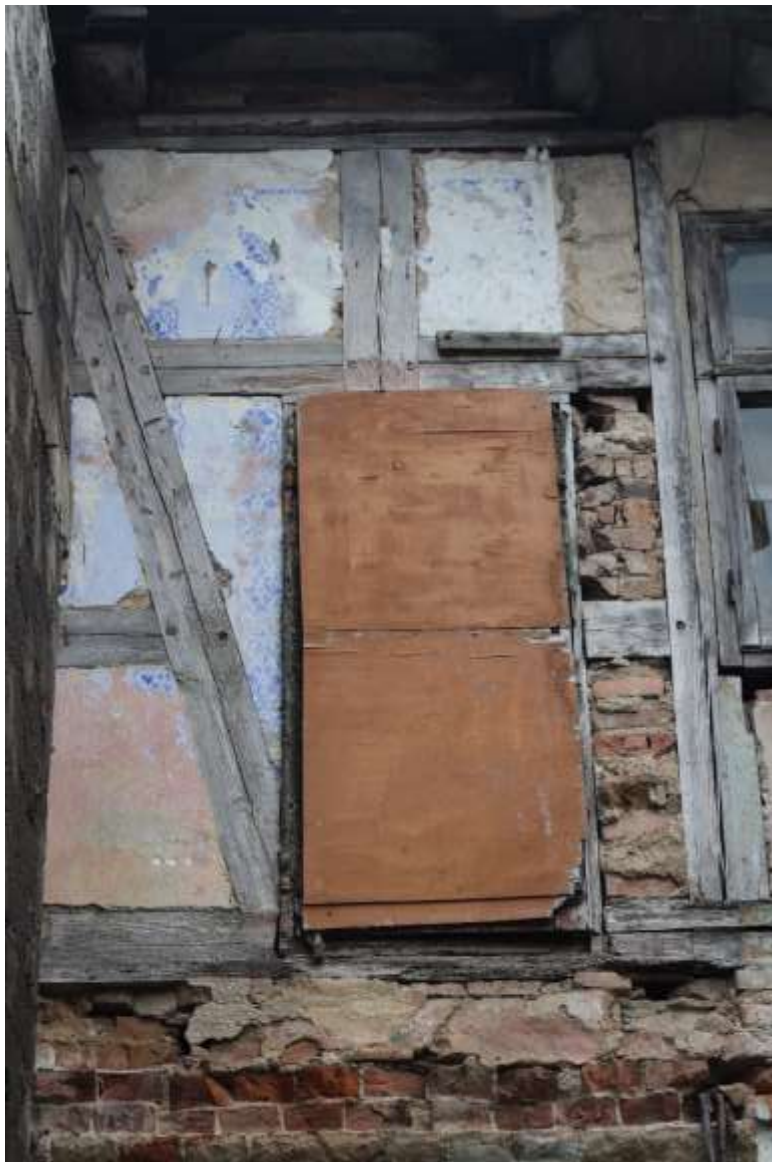
**23.fotoattēls.**

apakšējā un augšējā koptura, statņiem, atgāžņiem un spraišļiem. Galvenajā - Rīgas ielas fasādē, statņi likti stūros un gar logu ailām, bet atgāžņi no apakšējā uz augšējo kopturi katrā pusē pa vienam fasādes vietā, kur bija iekšsiena. Starp statņiem posmos, kur nebija aillas, likti divi spraišļi. Spraišļi likti arī virs un zem loga aillas. Pagalma fasādē spraišļi likti arī posmā, kur ir atgāznis. Koka konstrukcija izgatavota no skujkoka, domājams, priedes, virsma ēvelēta, arī, retāk, zāģēta, vietās, kur mazāk redzama. Izmantoti slēptie savienojumi ar gala tapu ligzdā, kas fiksēti ar šķautņainu tapu cilindriskā urbumā. Tapas nogrieztas līdz ar konstrukcijas ārējo plakni (skat. 23.fotoatt.).

Pagalma fasādes centrālās daļas fragments. Durvis izbūvētas 19.gs.3.cet., iekārtas lentveida kāšu virās. Piebūves iekštelpas siena 19.gs.4.cet. krāsota gaiši zila ar zilu ornamentu joslās trafareta tehnikā.

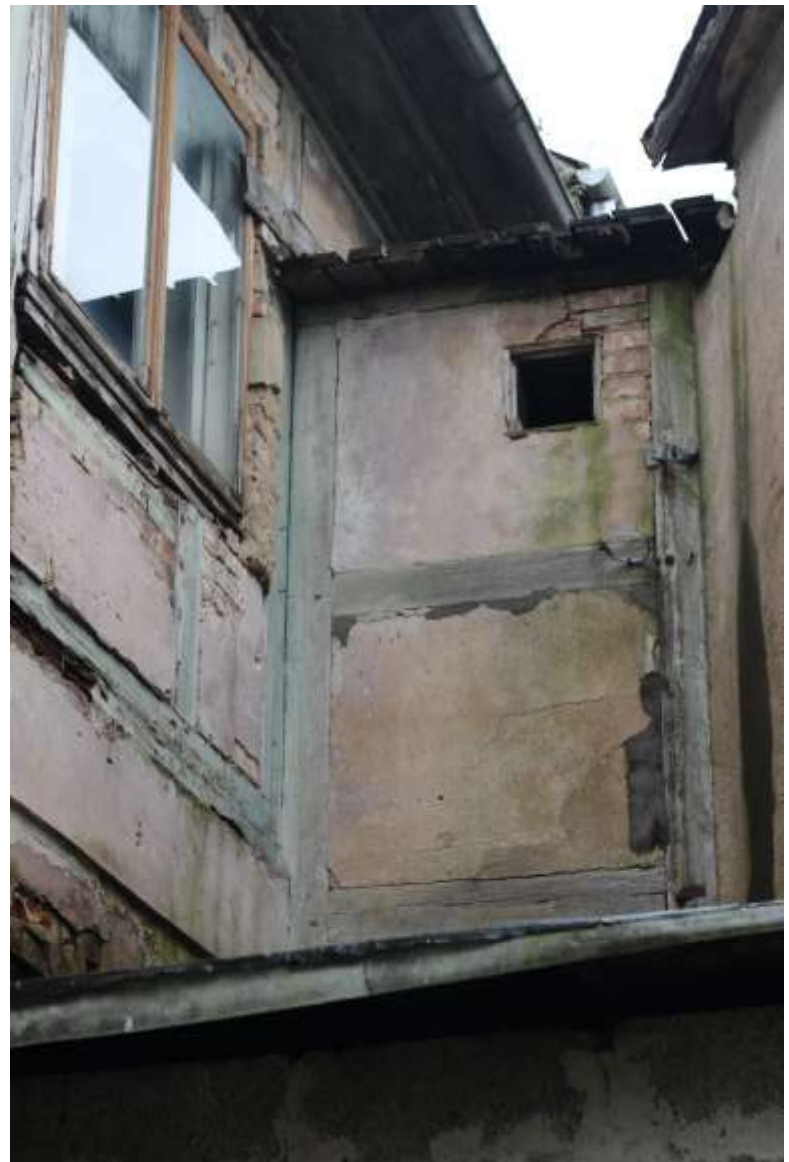
**24.fotoattēls.**

19. gadsimta trešajā ceturksnī pie ēkas stūra būvētajai atejas piebūvei vienas slīpes jumts bez spārēm. Esošais jumta segums - dēļi,

balstās uz augšējiem kopturiem (skat. 24.fotoatt.).

19.gs. 3.ceturksnī izbūvētā piebūve ēkas stūrī otrā stāva līmenī.

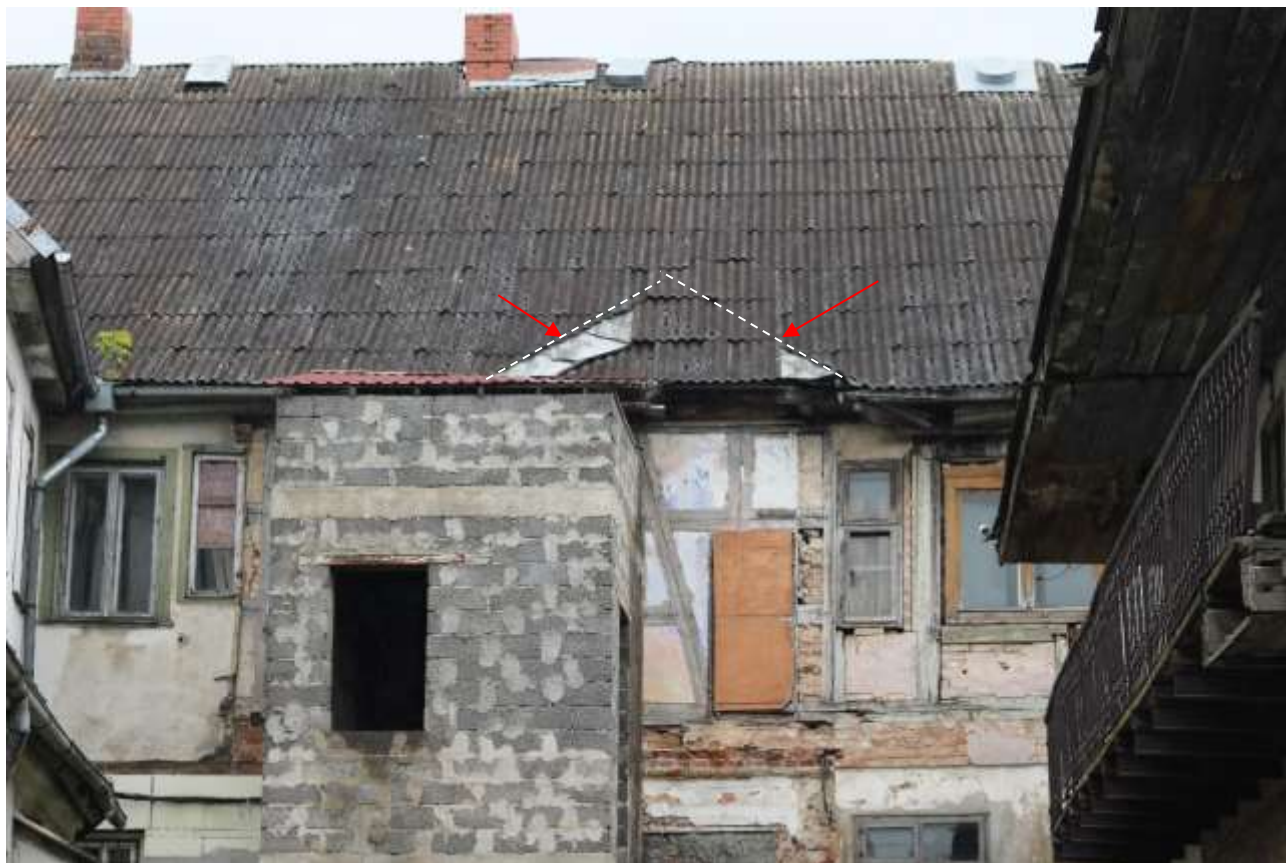
**25. fotoattēls.**

Pagalma fasādes centrālās daļas fragments 2.stāva līmenī un jumta kopskats. Redzamas sākotnējās piebūves jumta slīpju vietas. Centrā 21.gs. piebūve.

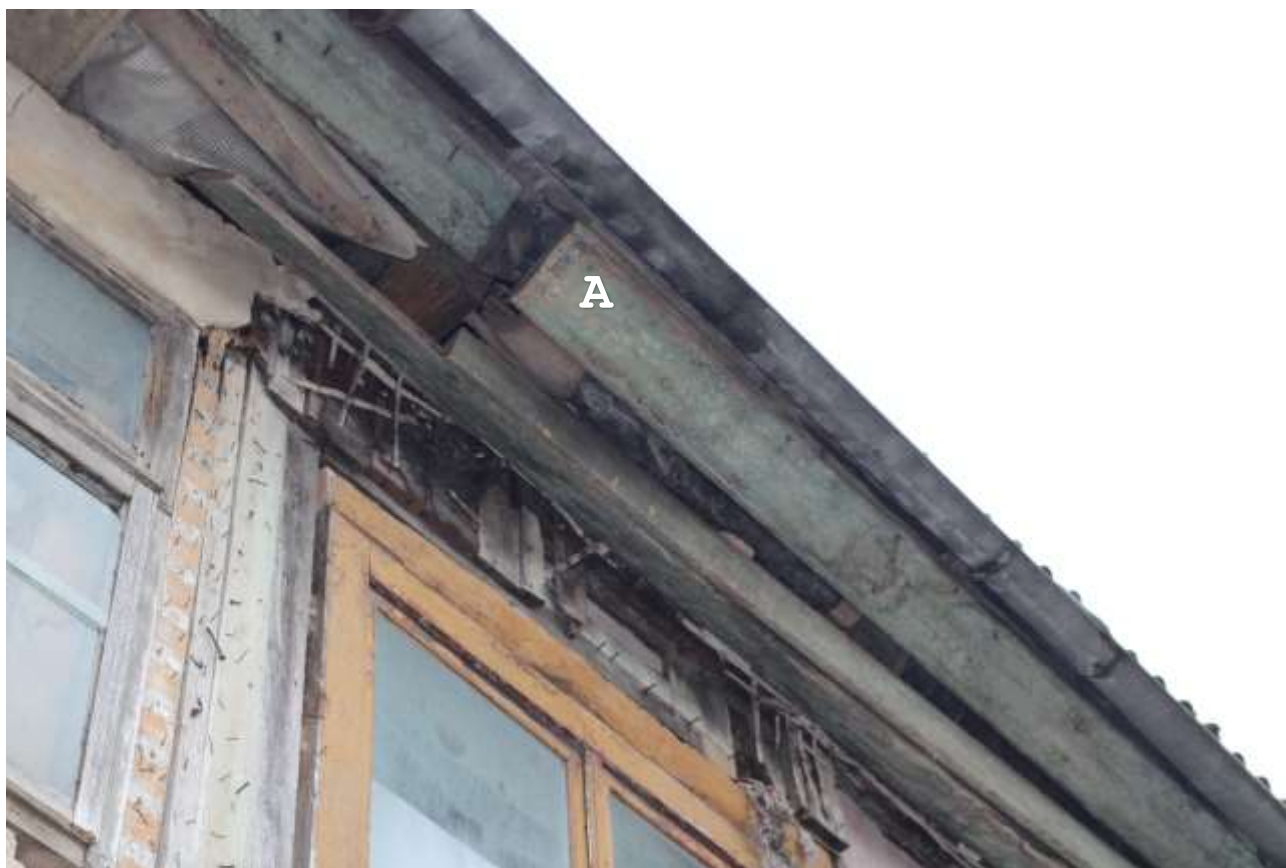
**26. fotoattēls.**

19. gadsimta 40.-50. gados uzbūvēts otrais stāvs. Galvenās fasādes arhitektūra risināta simetriski. Pirmā stāva vidū galvenā ieeja ēkā, bet pa labi un kreisi no tās pa četrām logu ailām. Virs galvenās ieejas otrajā stāvā loga aila. Pirmā stāva fasādes mūra, apmetas, bet otrā stāva fasādes un nošļauptie zelmiņi eksponēta pildrežģa konstrukcija. Ēkai klasiska tam laikam raksturīga kastes tipa dzega, kas veidota no dēļiem un profilētiem dēļiem apnaglojot sijas dziedru (skat.

26.fotoatt.). Galvenajā fasādē pie centrālās durvju ailas ieejai ēkā konstatēts šī periodā kaļķa javas apmetuma fragments. Šī perioda apmetums konstatēts arī uz gala fasādes pret Pasta ielu. Uz apmetuma kā pirmais fiksēts gaiši zaļpelēks (5) krāsojums ar kaļķa līmes krāsu. Pagalma fasādē konstatēts, ka pildrežģa koka daļas bija krāsotas melnas (6) ar līmes krāsu (sodrēju melns), bet aizmūrējums pārziests ar plānu, nelīdzenu apmetumu un bez krāsojuma. Jumta dzega krāsota balta ar eļļas krāsu.

Pagalma fasādes centrālās daļas fragments ar 19. gs. 40.-50. gados uzbūvēto kastes tipa jumta dzegu. A - profilēts dēlis.

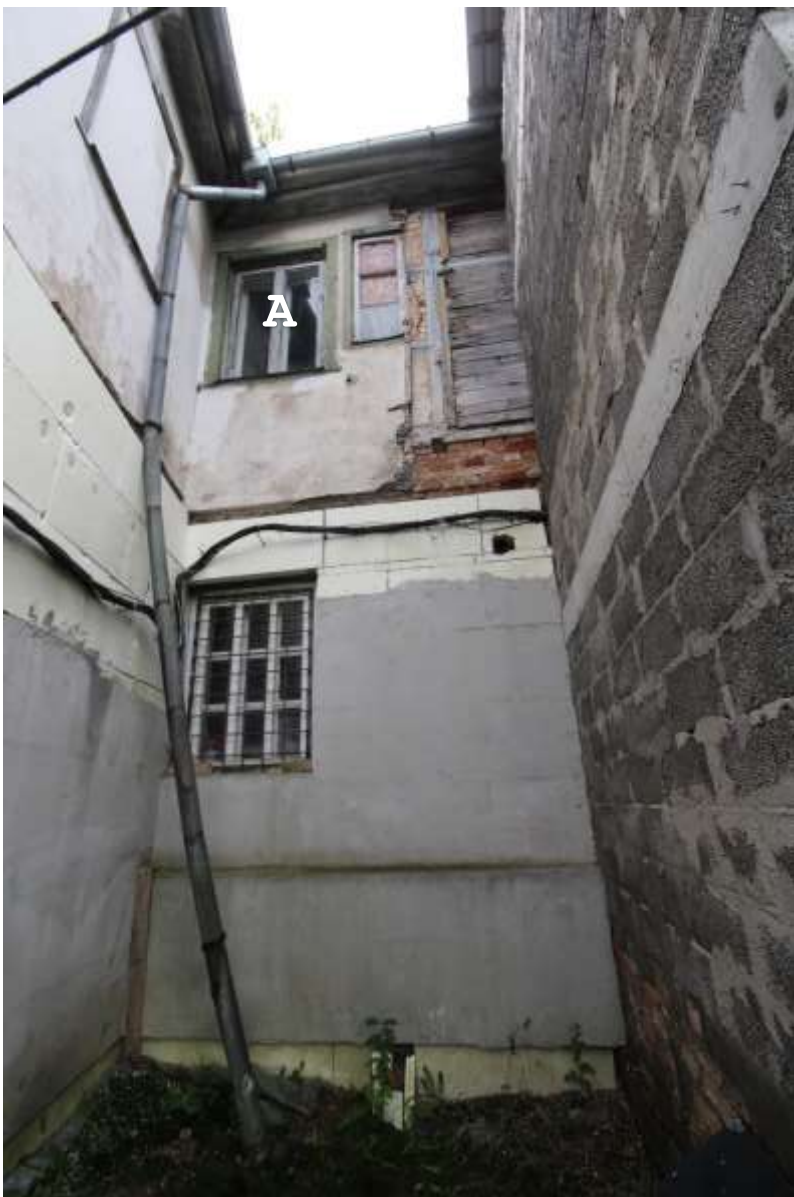
**27.fotoattēls.**

Ēkas 001 pagalma fasādes kreisā puse.  
A - 19.gs. 40.-50. gadu logs.

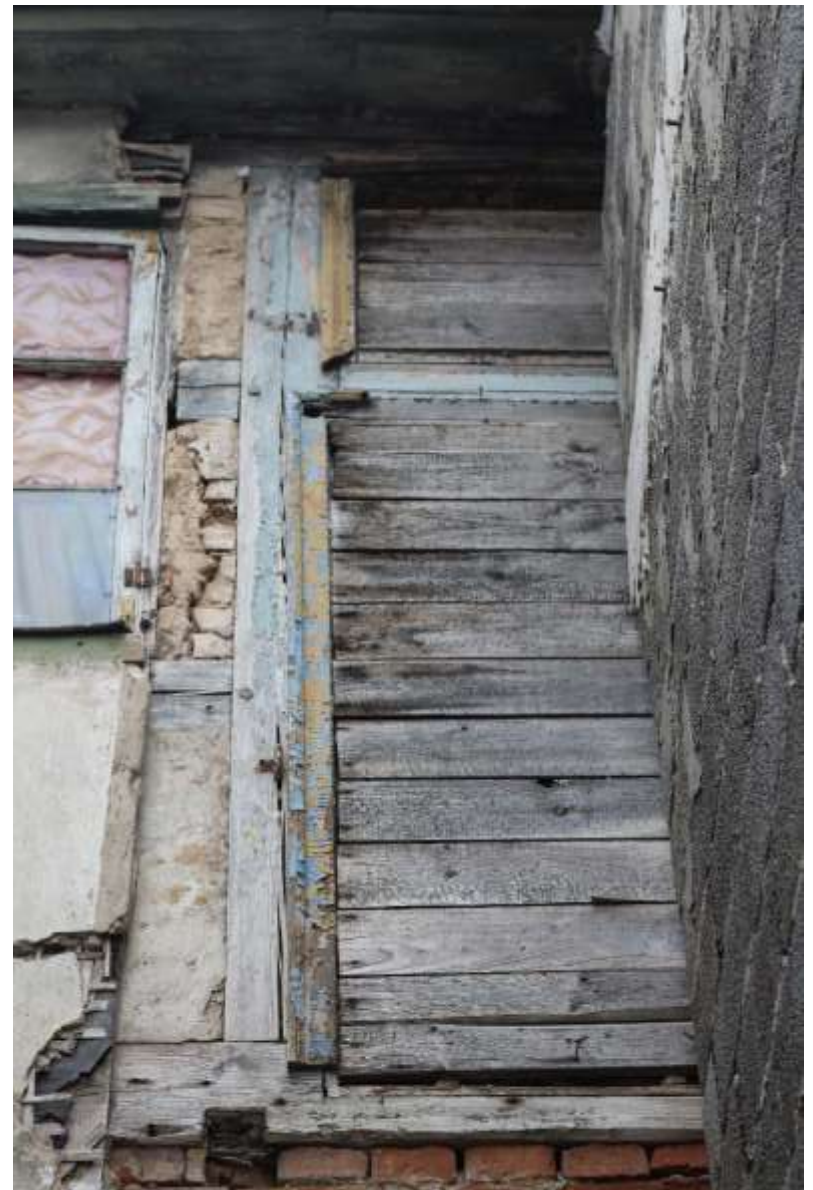
**28.fotoattēls.**

Pagalma fasādes kreisā puse otrā stāva līmenī.  
Durvis ar virslogu uz piebūvi izbūvētas 19.gs.  
beigās.

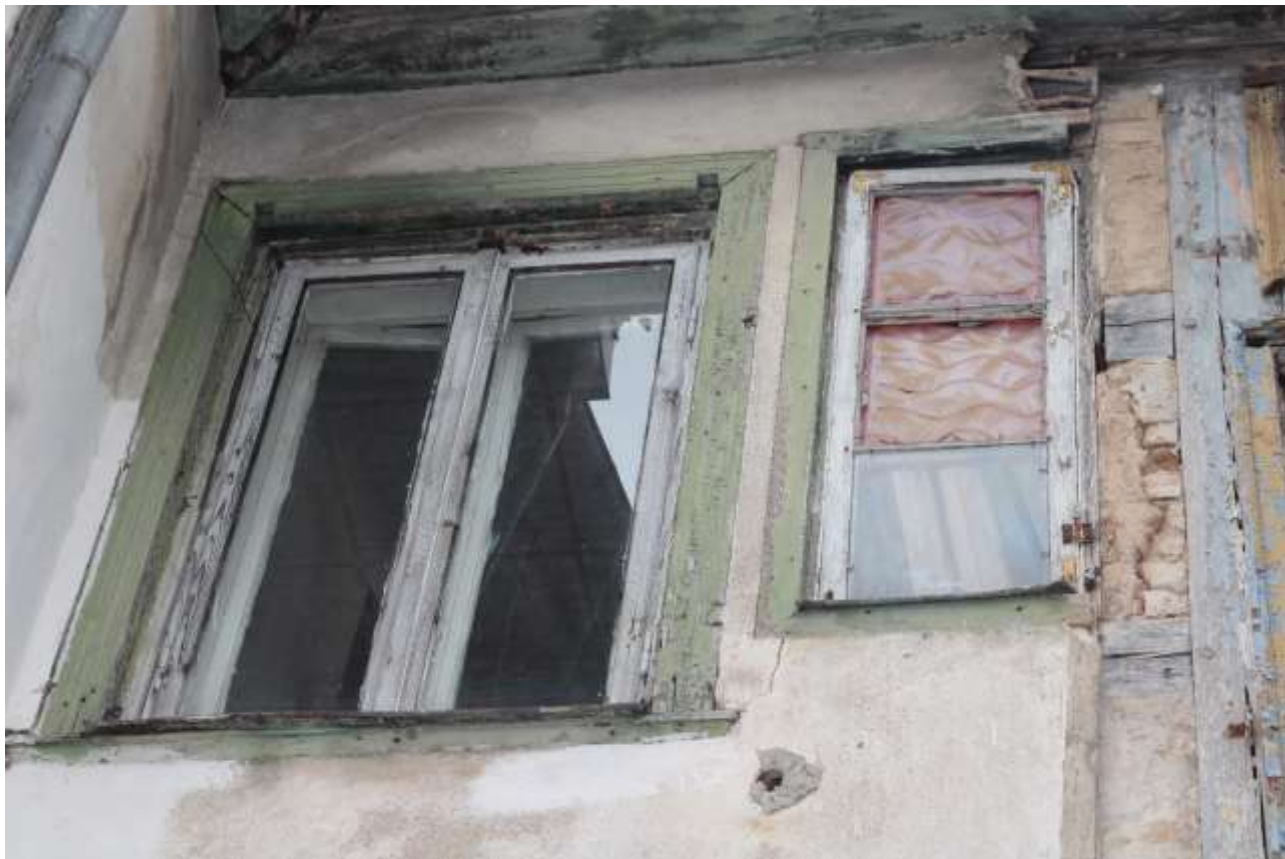
**29. fotoattēls.**

19. gadsimta 40.-50. gados ieliek jaunus logus. Šī perioda logi bija saglabājušies līdz pat 20. gadsimta 30. gadu beigām. No šiem logiem saglabājusies viena aploda (skat. 29.fotoatt.) un noseglīstes gandrīz visiem esošajiem logiem (skat. 30.fotoatt.). Konstruktiīvi tie bija groplogi ar koka aplodu, vidus statni un divām ārējām vērtnēm. No telpas puses bija ieliekama sezonas rakstura t.s. ziemas vērtne.

Pagalma fasādes kreisā  
puse otrā stāva līmenī.  
19.gs.40.-50. gadu logs  
ar aplodu un noseglīstēm.  
Blakus 19.gs. beigās  
iebūvēts lodziņš.

- Otrajā stāvā un zelminī atjaunot logus, kādi tie bija izgatavoti 19. gadsimta 40.-50. gadu pārbūvē. Koka groplogs ar vidus statni un divām trīs rūšu vērtņēm. No telpas puses otrajā kārtā vērtņēs iestrādāt stikla paketes. Šāds trīs stiklu risinājums ir pats labākais un tehniski efektīvākais (vismazākie siltuma zudumi). Šiem logiem atlikt un restaurēt vēsturiskās palodzes un ārējās noseglīstes. Par paraugu logu atjaunošanai ņemt vienu aplodu pagalma fasādē, kas saglabājusies. Logu ārējo kārtu fasādē krāsot ar lineļļu saturošu krāsu.

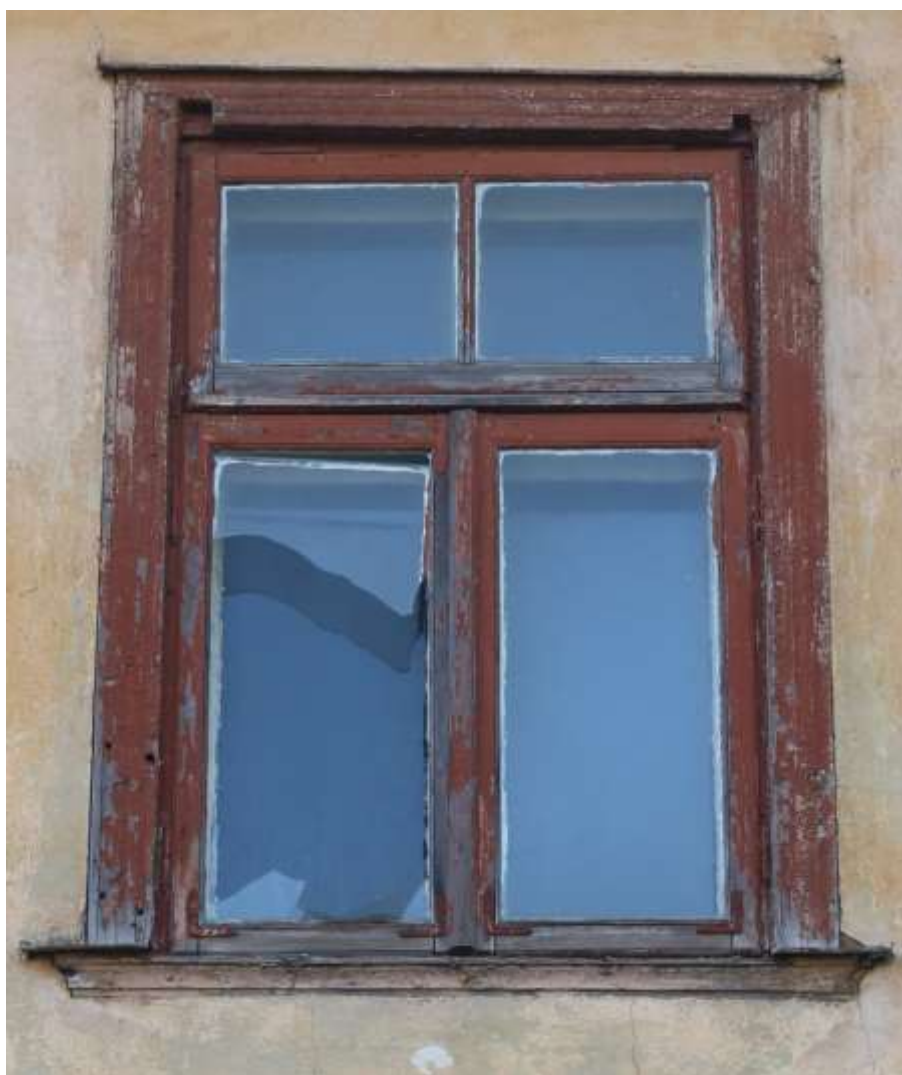
**30. fotoattēls.**

Fasāde pret Pasta ielu  
1920. gados piebūvētā  
daļa. 1920. gados logam  
uzliktas sākotnējo logu  
apmales un palodze. Logs  
pārbūvēts 20.gadsimta

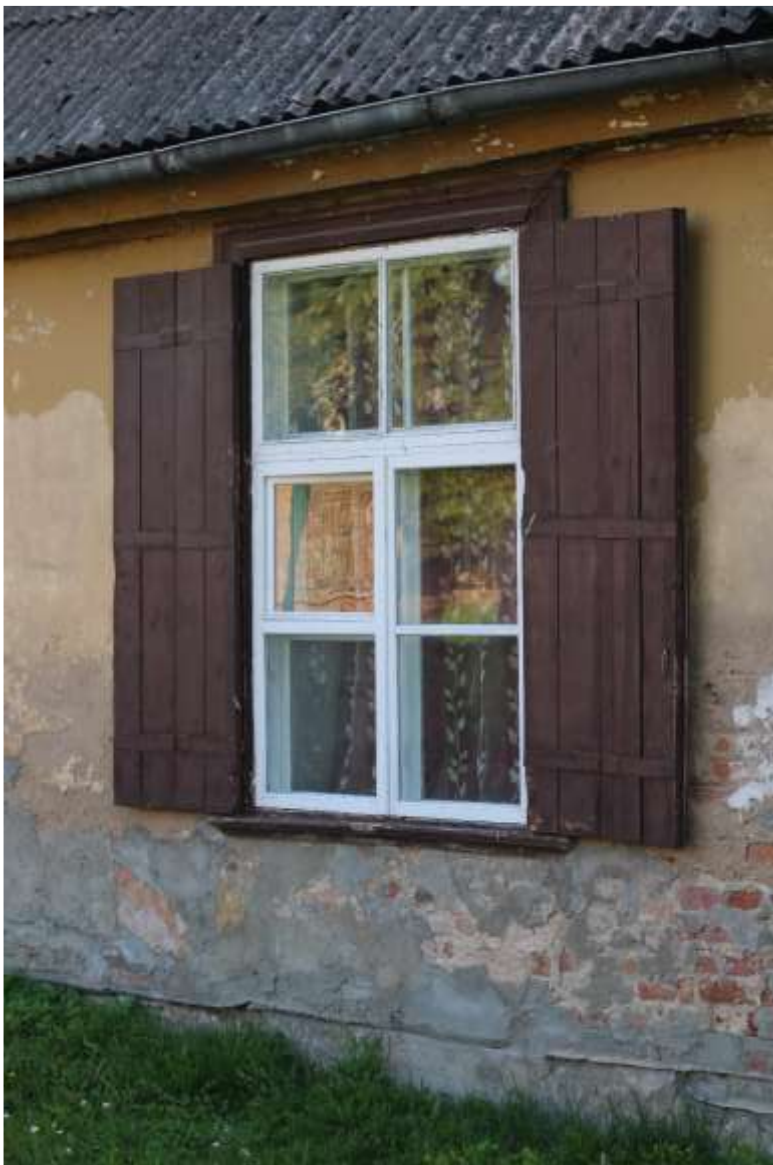
**31. fotoattēls.**

Ēkas 002 fasādes pret Pasta ielu kreisā puse.  
19.gs. 3.ceturkšņa loga aploda, apmales, palodze  
un slēgi, vērtnes sekundāras un uz tām pārliktas  
sākotnējo kāšu viru daļas.
