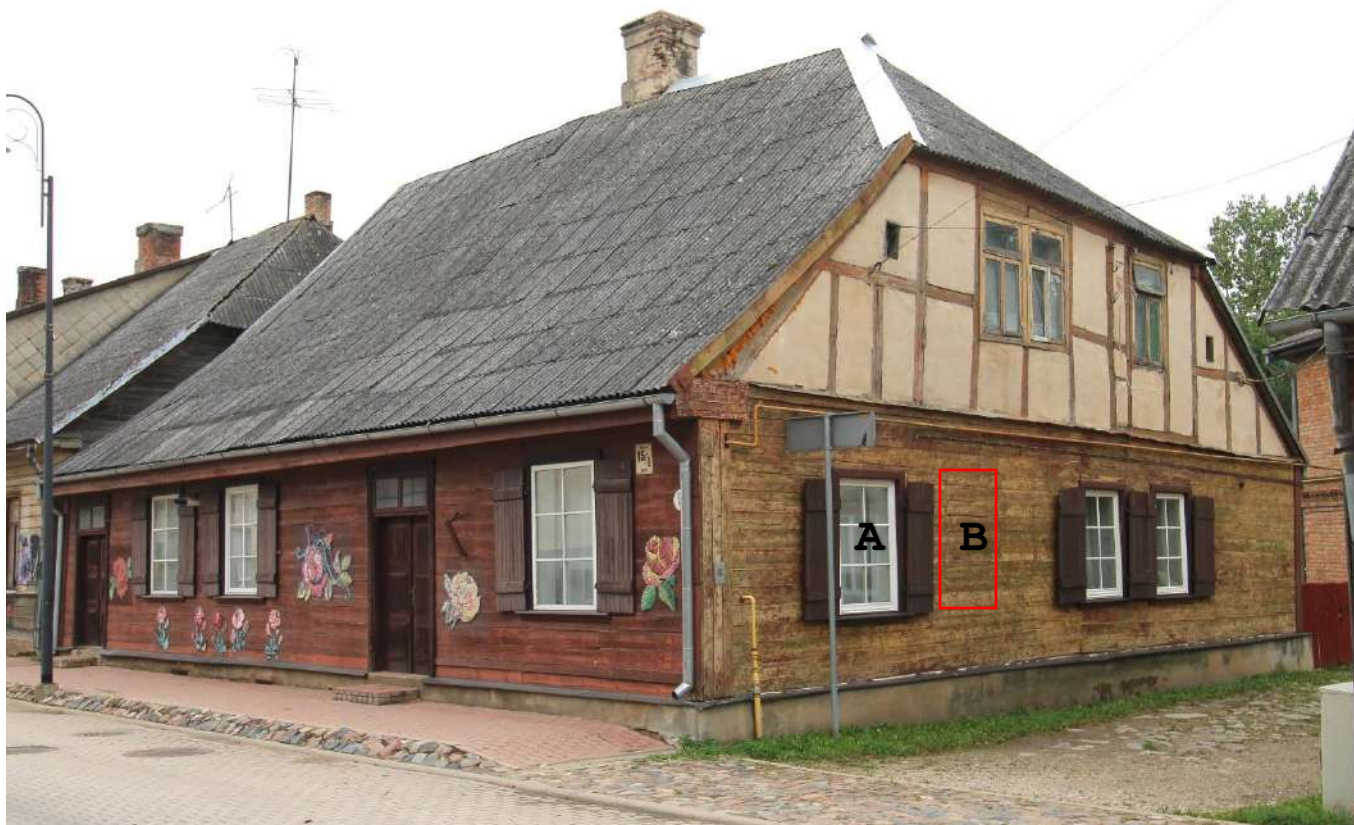
### 1. fotoattēls.

Ēkas kopskats no Rīgas ielas. Loga aila A izbūvēta 20.gs. beigās, izveidota arī aila B, bet uzreiz atkal aizbūvēta un apšūta – aizpildīta, ar tiem pašiem dēļiem.

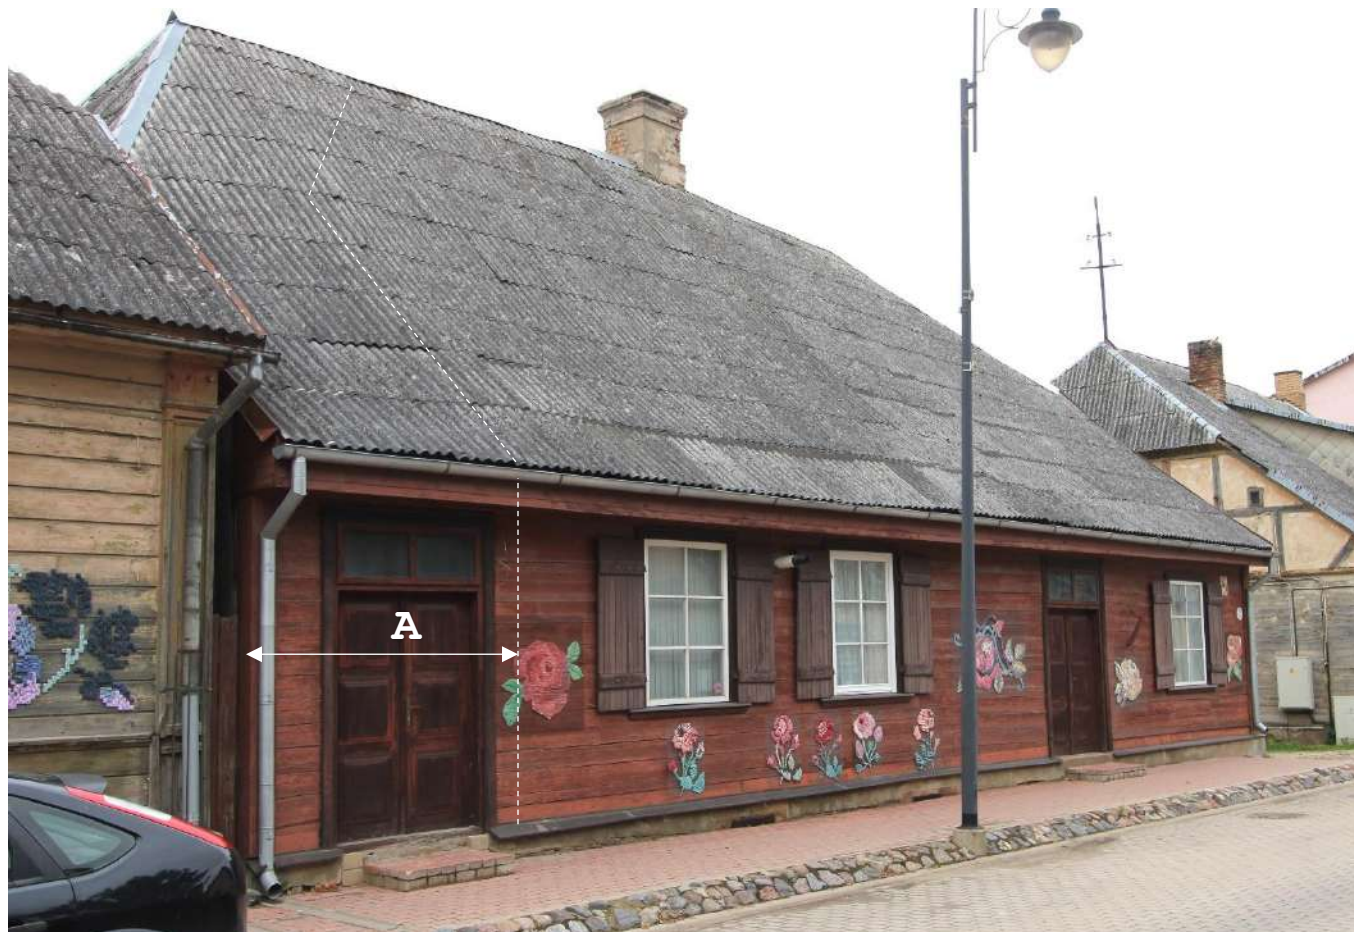
### 2. fotoattēls.

Ēkas kopskats no Rīgas ielas. Piebūve A ēkas galā uzbūvēta 19. gs. 4. cet.

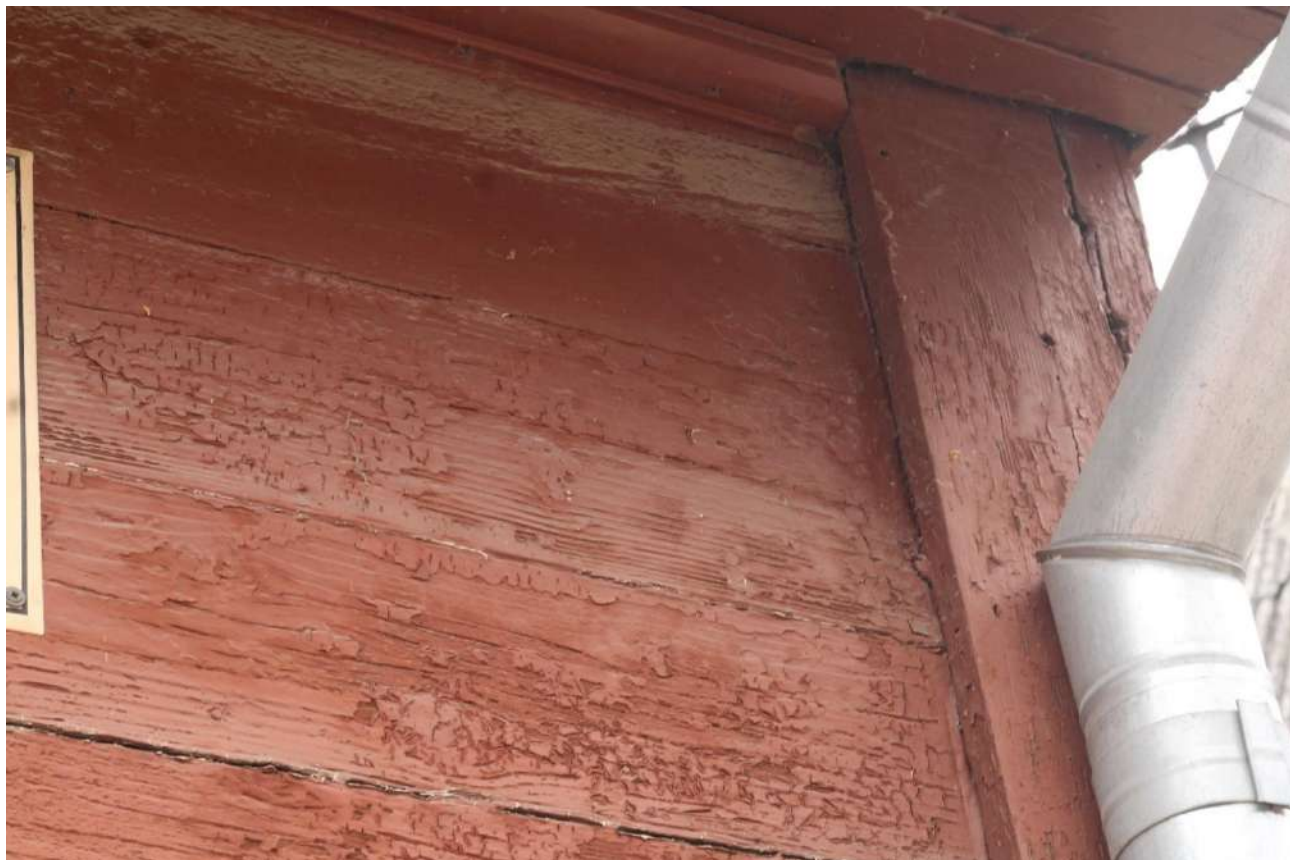
### 3.fotoattēls.

Rīgas ielas fasādes stūris ar 19.gs.beigu dēļu apšuvumu un stūra nosegdēli. Jūmta dzega uzlikta sekundāri.

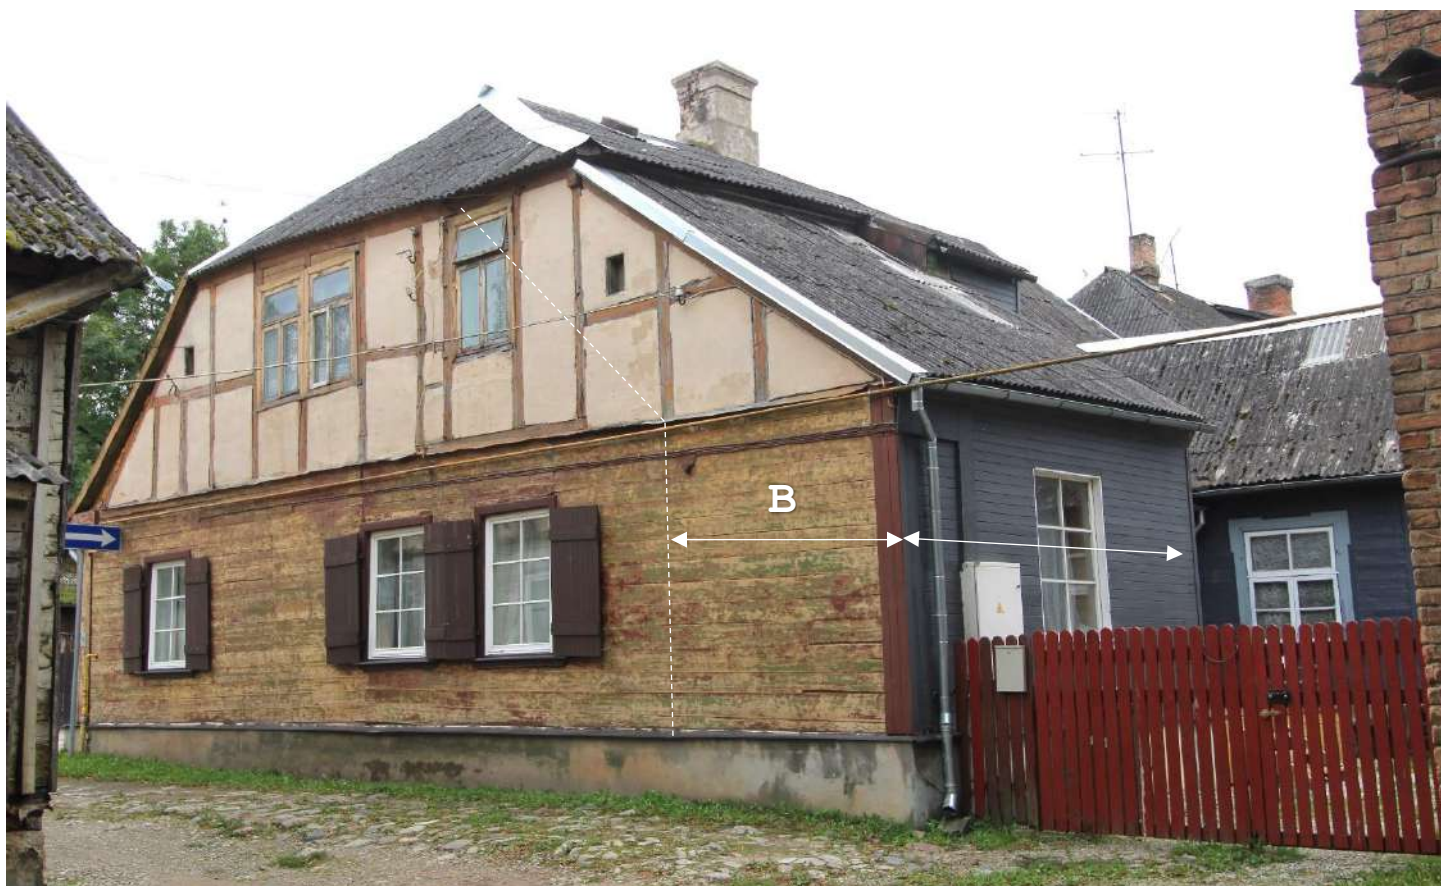
### 4.fotoattēls.

Ēkas kopskats no blakus gruntsgabala pāri iebraucamajam ceļam. Gals B piebūvēts 1860. gadu sākumā. Gala fasāde apšūta ar dēļiem 19.gs. beigās. Logi un slēgi 1.stāvā iebūvēti 21. gadsimtā.

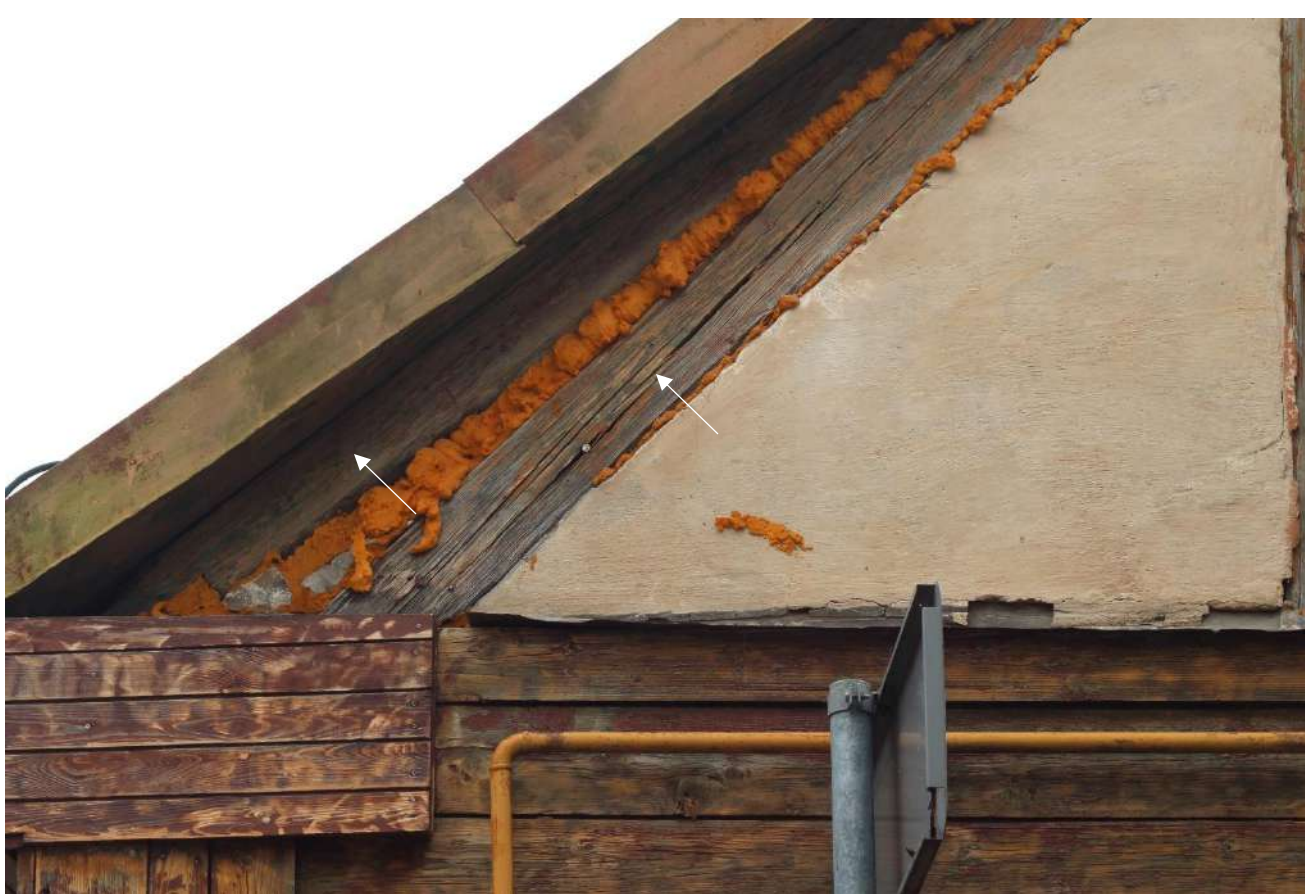
**5. fotoattēls.**

Gala fasādes stūris pie Rīgas ielas. Sākotnējā uzspāre un spāre. Jumta dzega sekundāra.

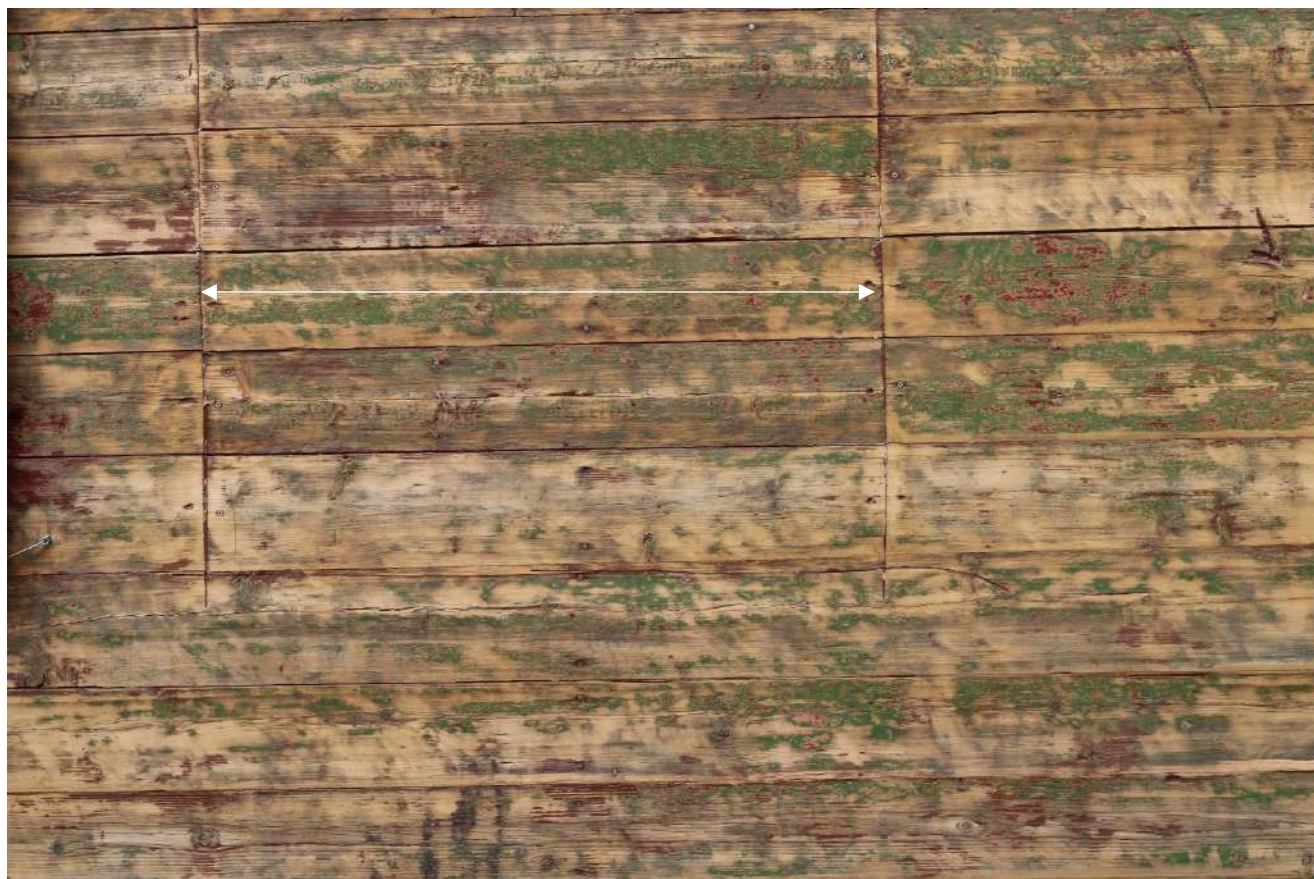
**6. fotoattēls.**

Gala fasāde pret iebrauktuvi gruntsgabalā 1.stāva līmenī. Loga aila, kas izveidota 20. gs. beigās, uzreiz aizbūvēta un apšūta ar tiem pašiem apdares dēļiem.

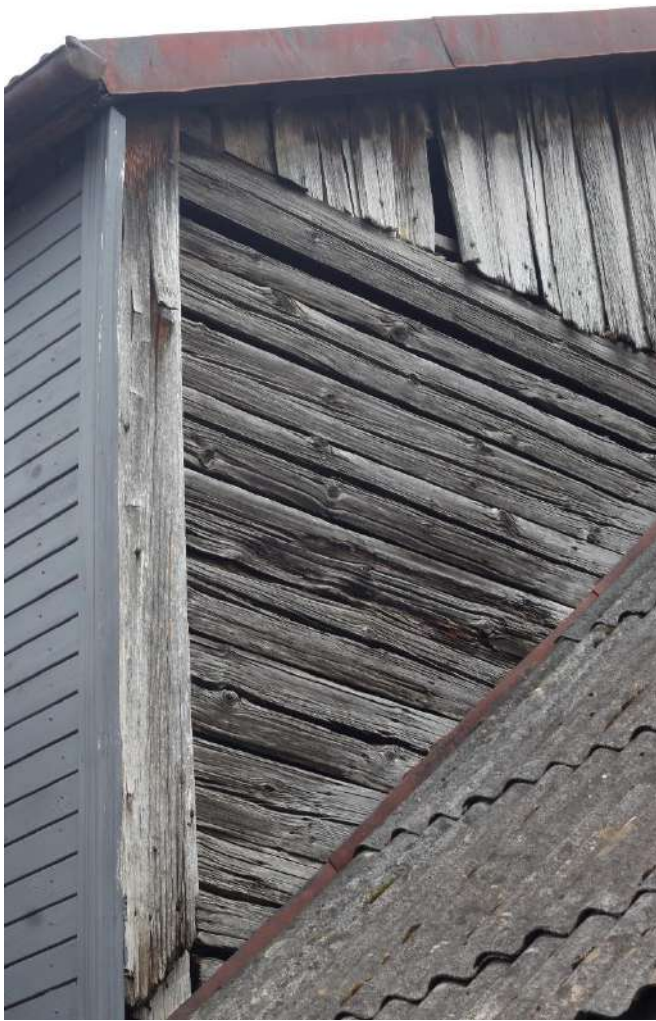
**7.fotoattēls.**

1860. gadu sākuma piebūves  
sānu fasāde - eksponēti  
balķi, zelminis apšūts ar  
dēļiem.

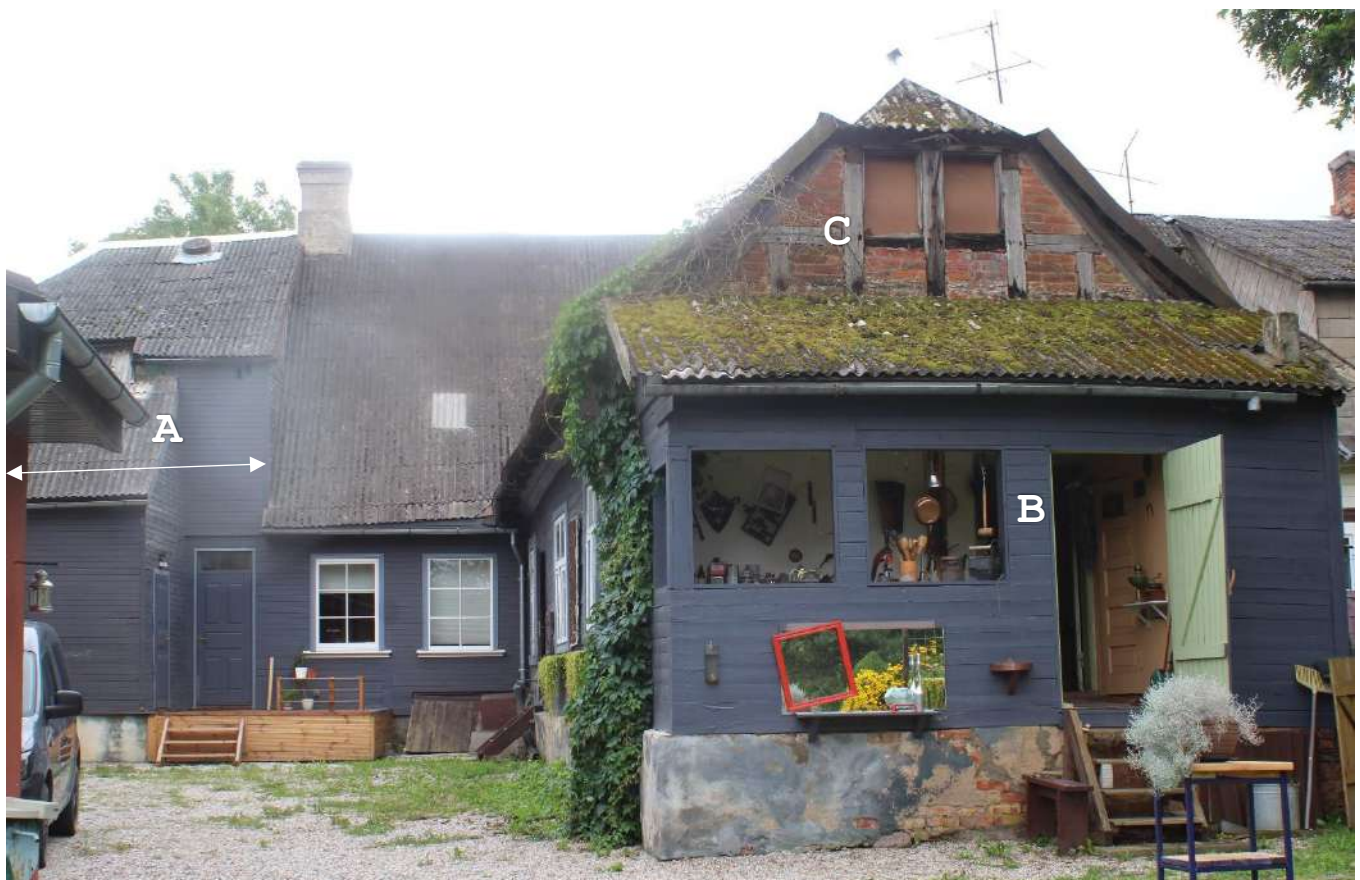
**8.fotoattēls.**

Ēkas kopskats no gruntsgabala. A - 1860. gadu sākuma piebūve; B - 19.gs. 4.cet.  
piebūve; C - 19.gadsimta 2.cet. piebūve.

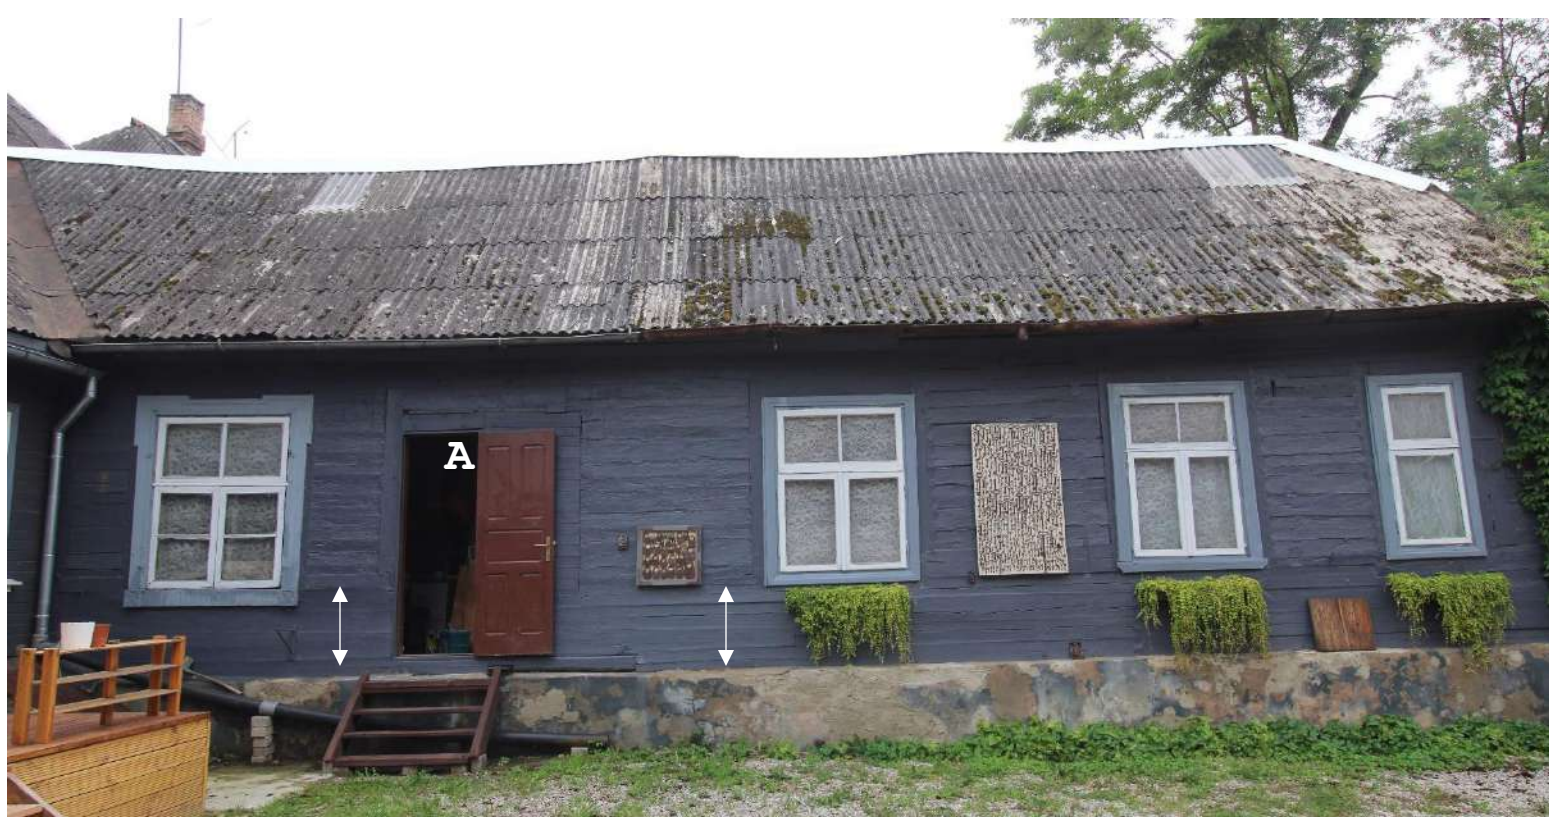
#### 9. fotoattēls.

19. gadsimta 2.ceturkšņa  
piebūves fasāde pret pagalmu.  
Logu ailas sākotnējas ar  
dažādu periodu logu  
aizpildījumu. Sienas apakšējā  
daļā 19. gadsimta 4.cet.  
mainīti balīši.

A - sākotnēji loga aila,  
durvis iebūvētas 20. gadsimta  
beigās.

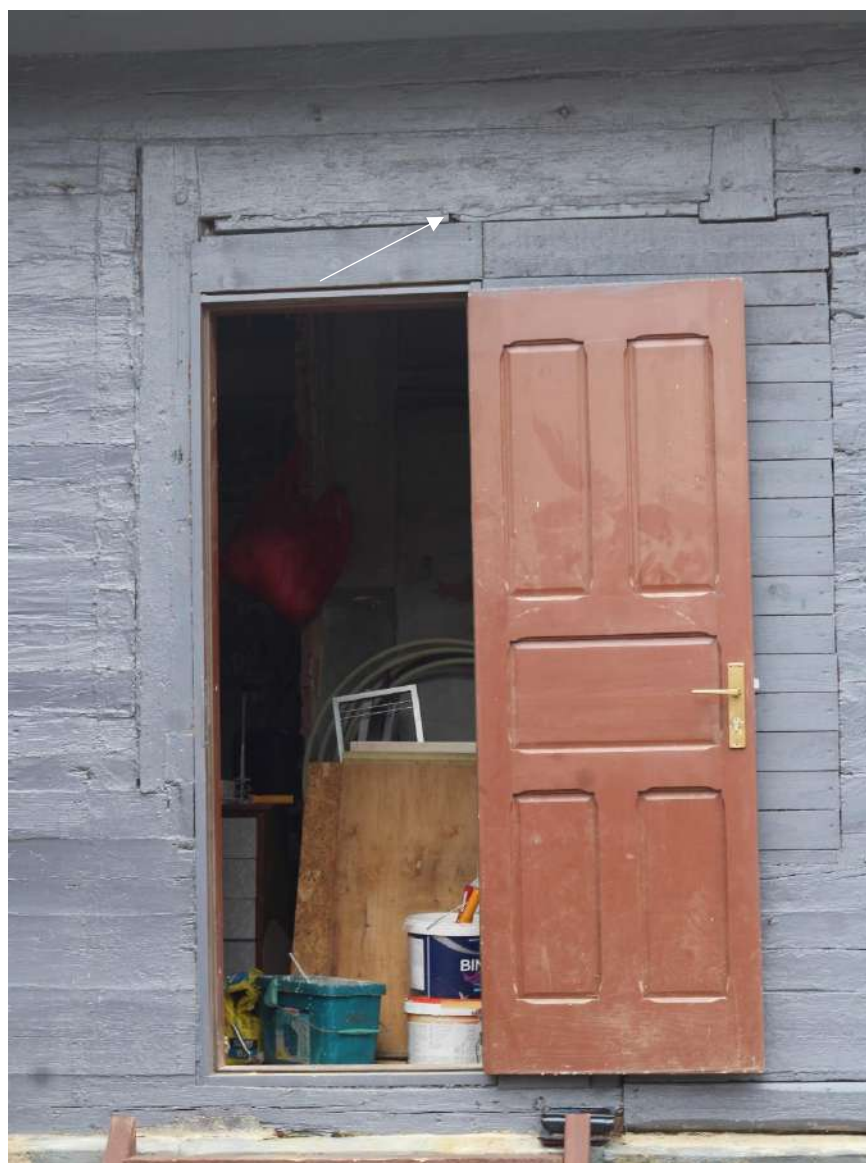
#### 10. fotoattēls.

Sākotnējā loga aila. Augšējā  
daļā oriģinālās loga aplodas  
paloda ar statņa vietu.

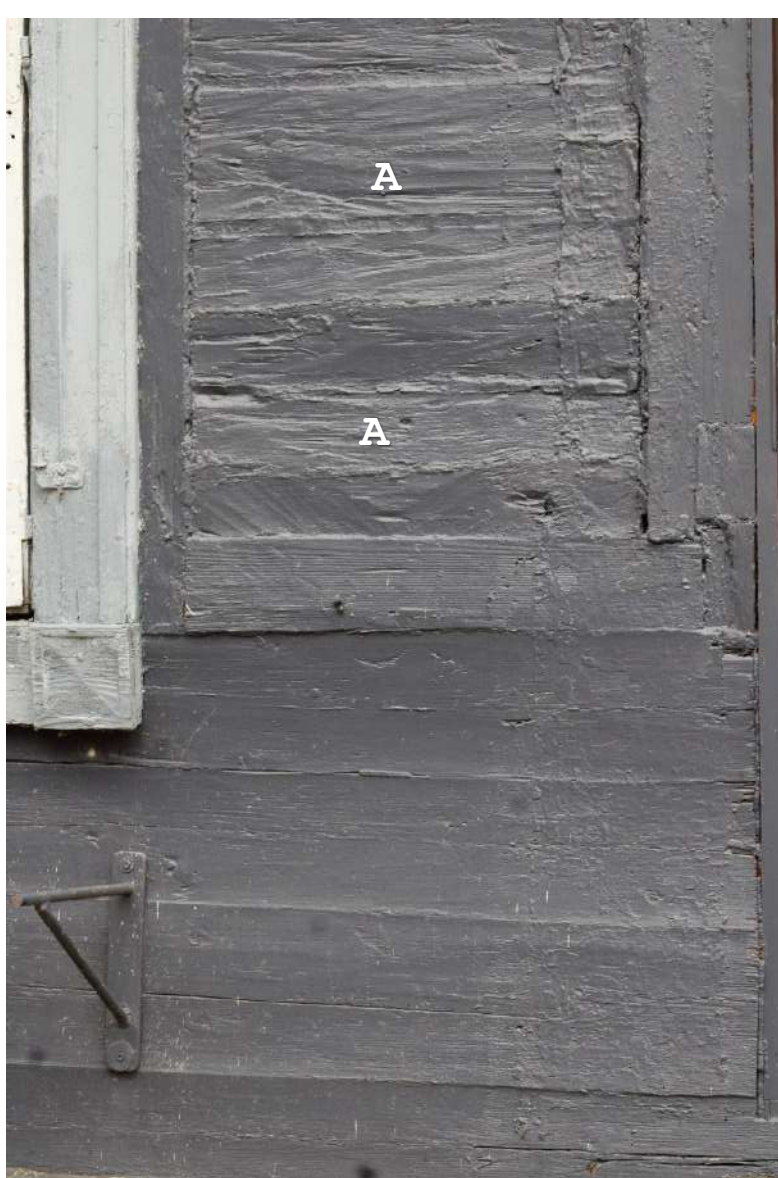
**11.fotoattēls.**

19.gs.2.cet. piebūves pagalma fasādes fragments. Sienas apakšējā daļā mainīti baļķi 19. gs.4.cet. Sākotnējie baļķi rupji tēsti (A), jaunākie baļķi izzāgēti, ēvelēti.

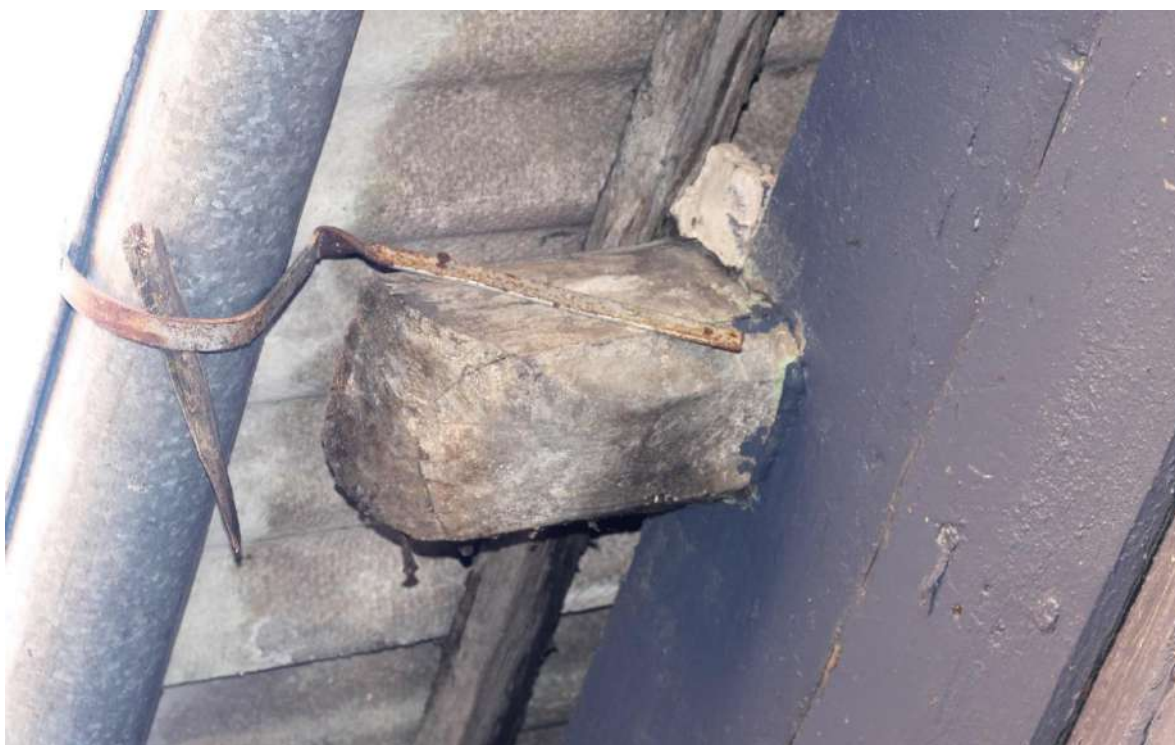
**12.fotoattēls.**

19.gs.2.cet. piebūves pagalma fasādes fragments. Dēļu dzega un uzspāres gals. Pie tā stiprināts jumta ūdens teknes turētājs 19. gs. beigās.

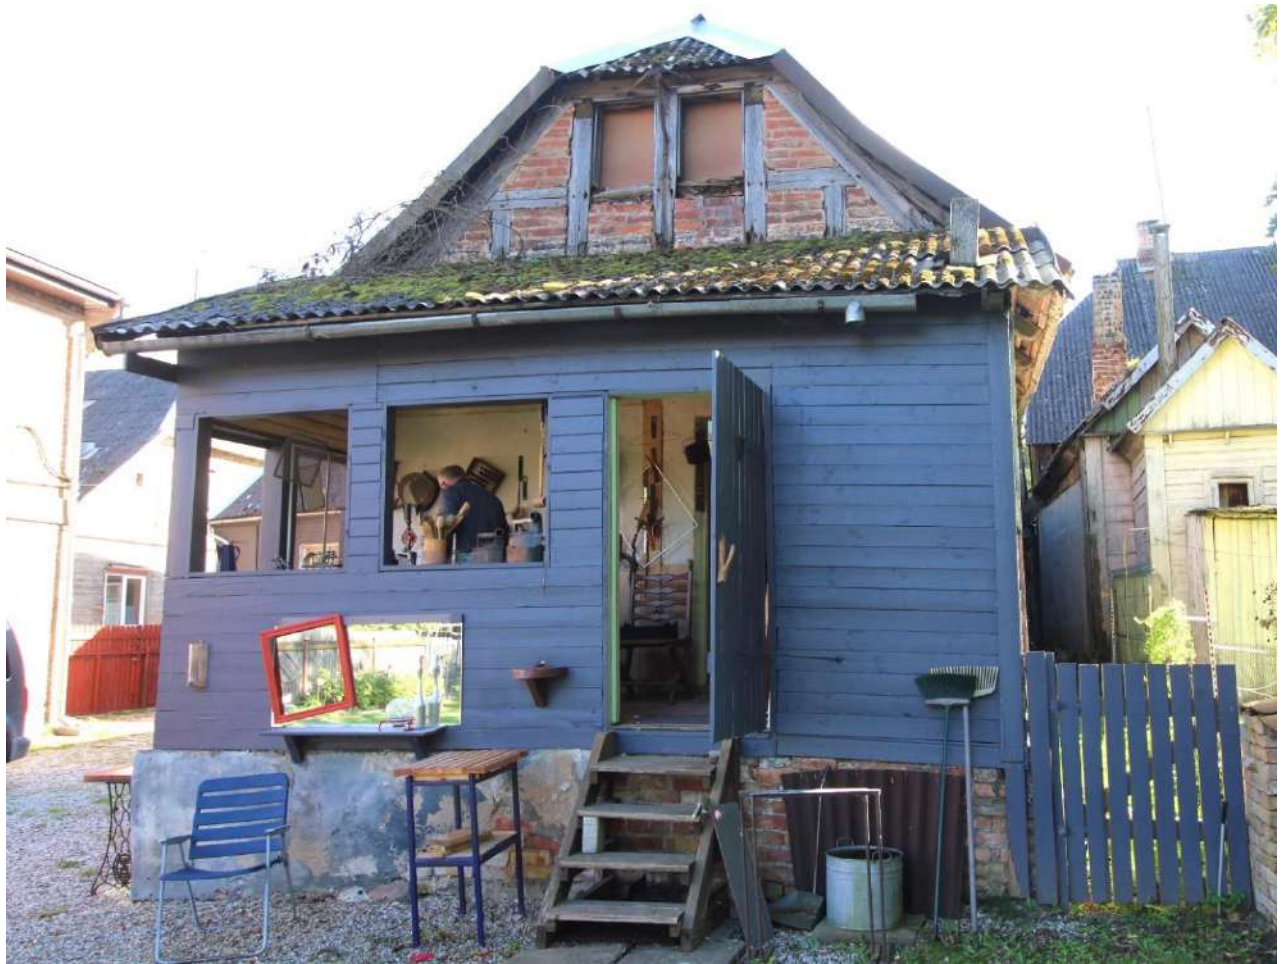
**13.fotoattēls.**

19.gs.2.cet. piebūves gala fasāde, pie kuras 19.gs. 4.ceturksnī uzbūvēta piebūve. Tā pārbūvēta un apšūta ar dēļiem 20.gs.beigās – 21. gadsimtā.

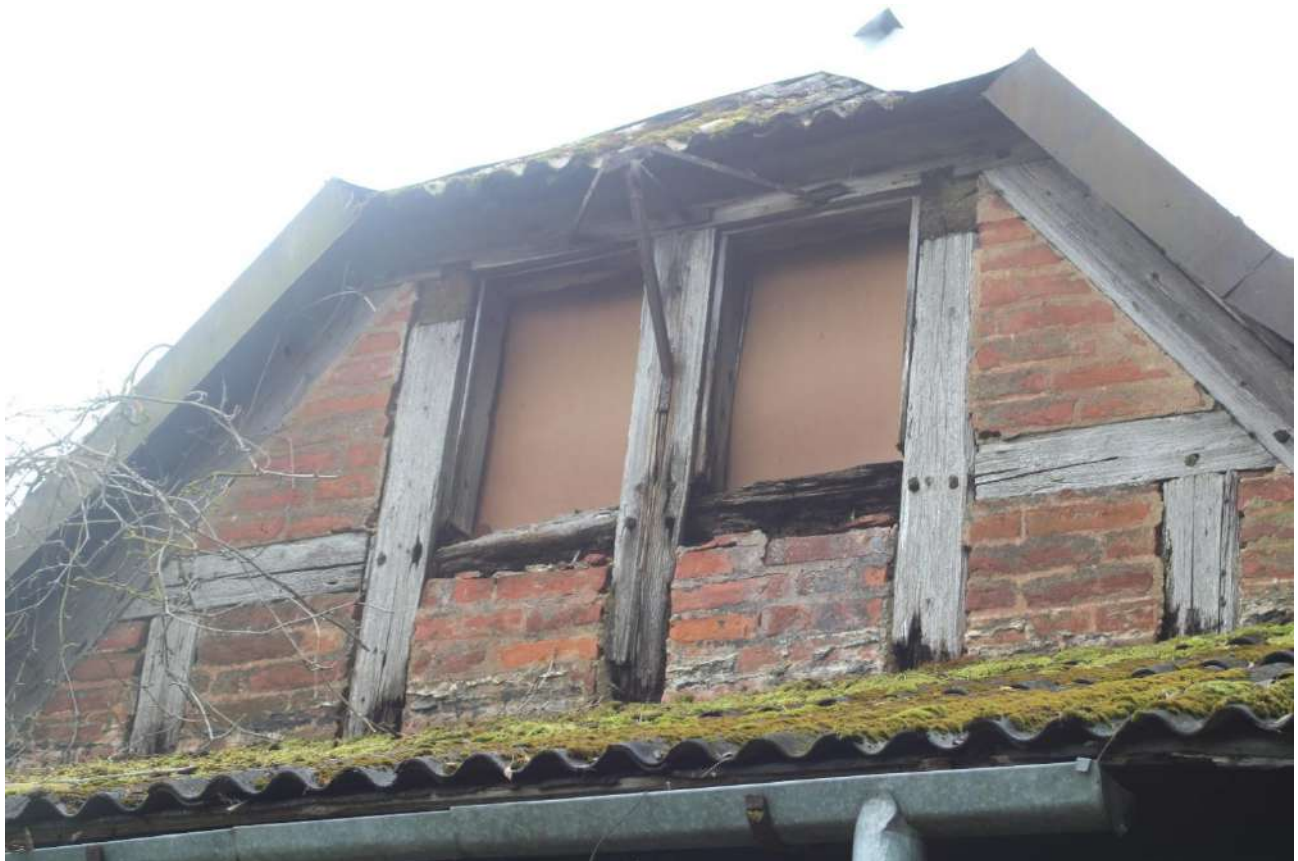
**14.fotoattēls.**

19. gadsimta 2.ceturkšņa piebūves gala fasādes zelminis.

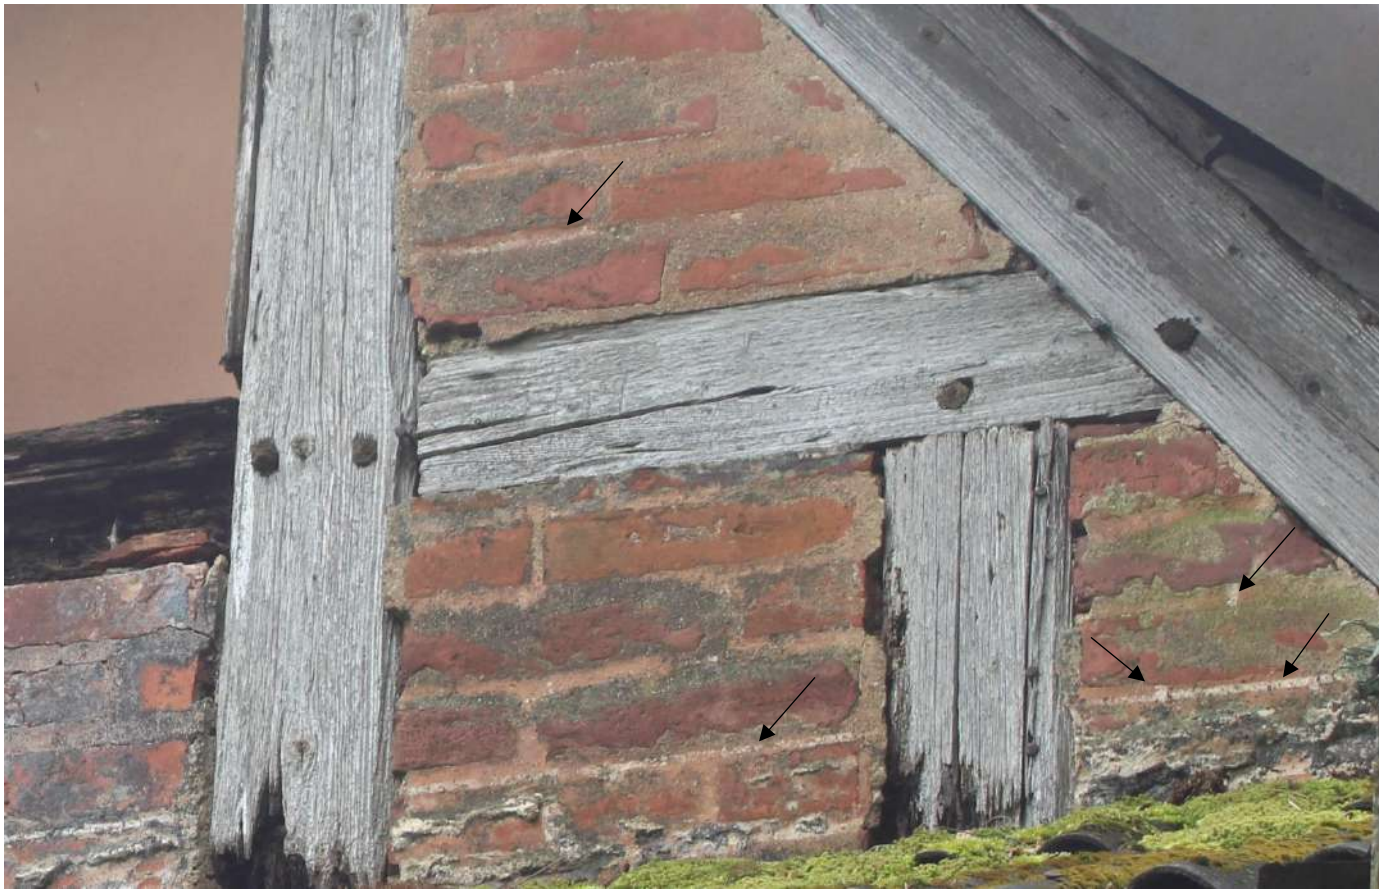
**15.fotoattēls.**

19. gadsimta 2.ceturkšņa piebūves gala fasādes zelmaņa sākotnējā apdare – pildrežģis aizmūrēts, šuves gludi aizziestas. Aizpildījums krāsots sarkanbrūnā tonī un uz tā ar baltu krāsu uzzīmēts ķieģeļu "šuvojums", kura vertikālās svītras neatbilst ķieģeļu mūrējumam.

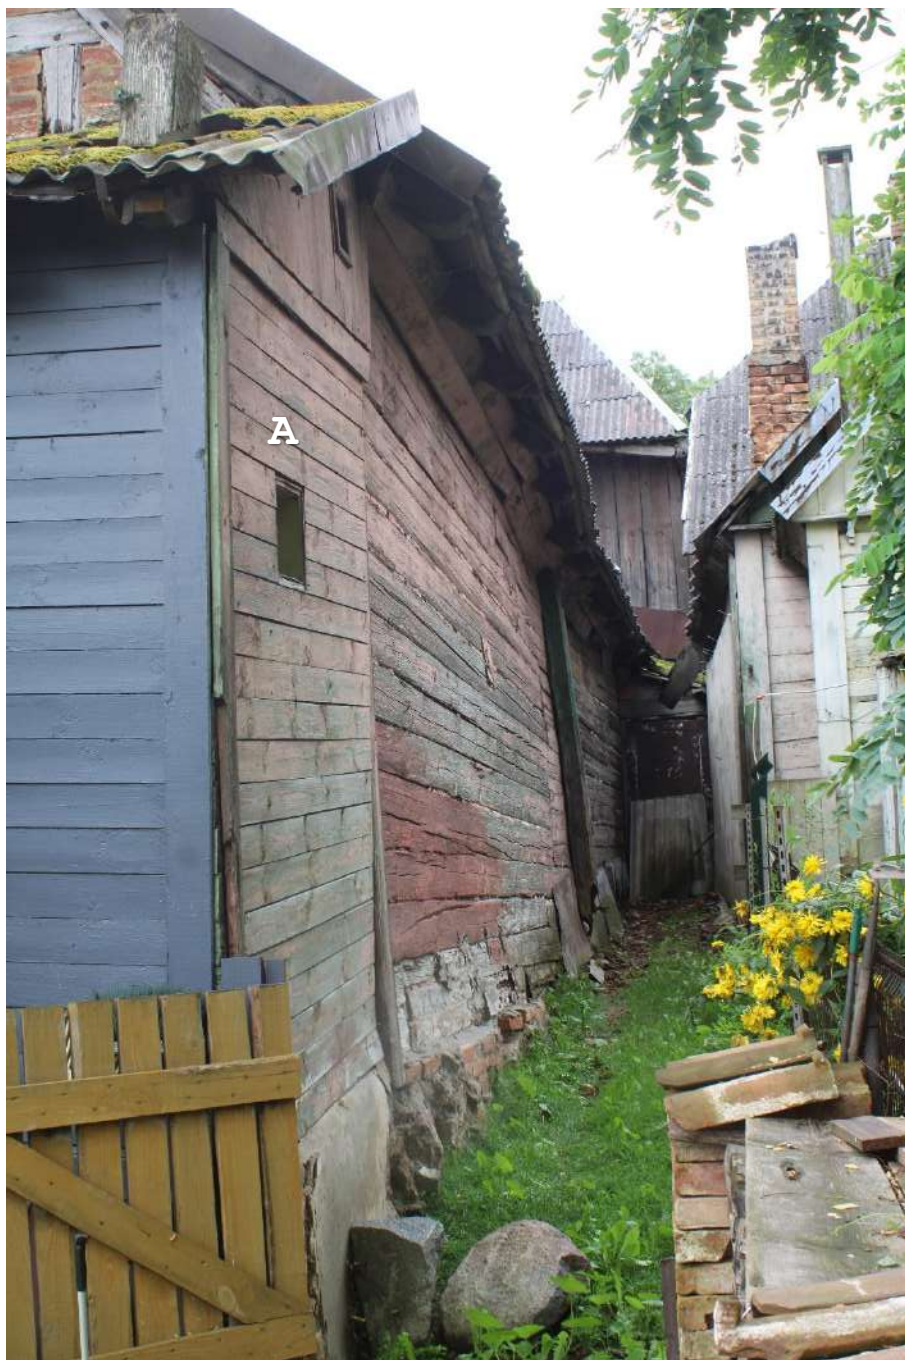
**16.fotoattēls.**

19. gadsimta 2.ceturkšņa piebūves sānu fasādes kopskats. Priekšplānā 19.gs.4.cet. piebūve (A).

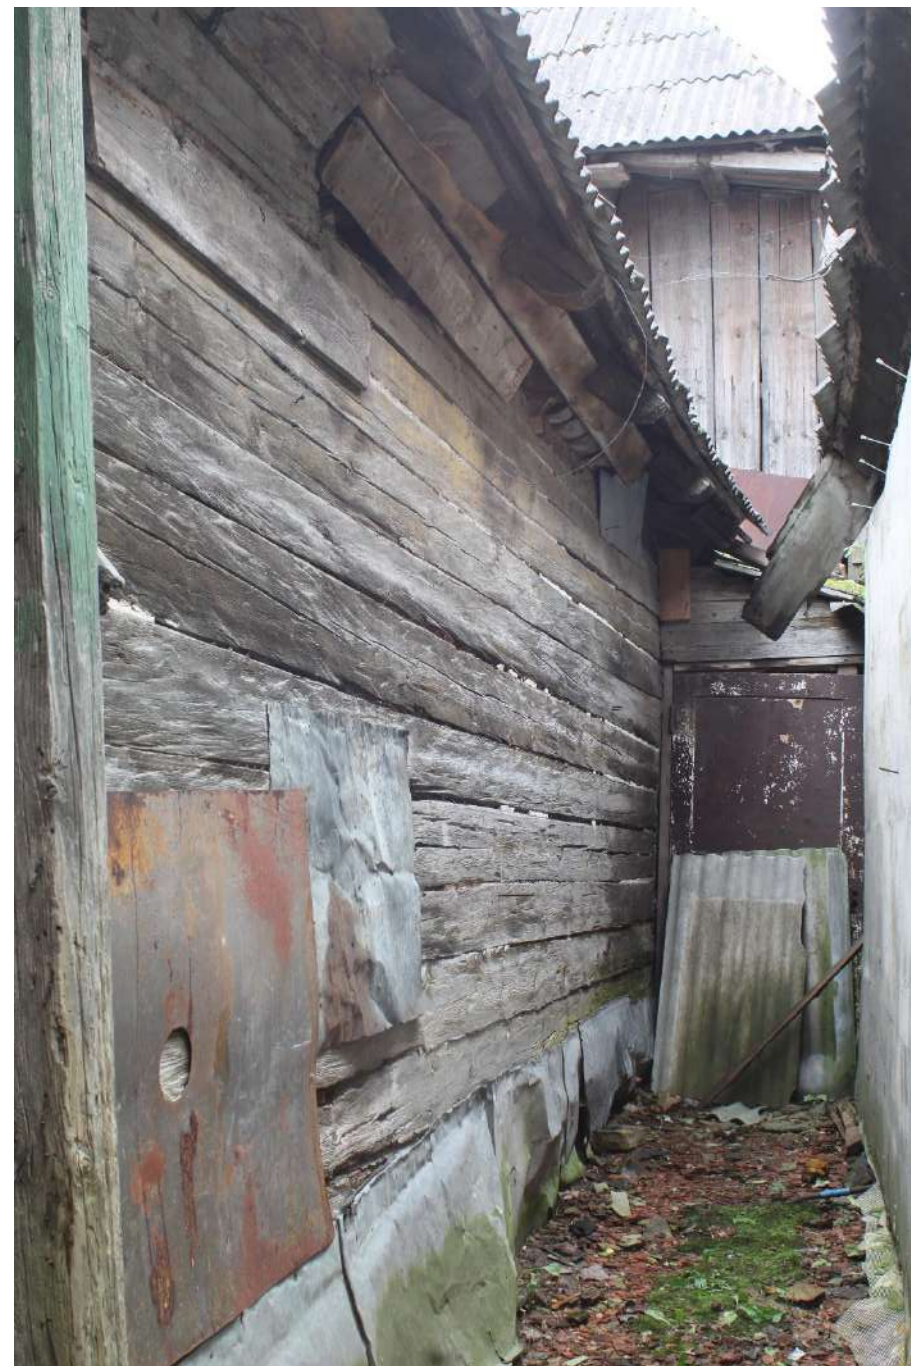
**17.fotoattēls.**

19. gadsimta 2.ceturkšņa piebūves sānu fasādes daļa pie pamatapjoma. Galā pret pamatapjomu sekundāra piebūve.

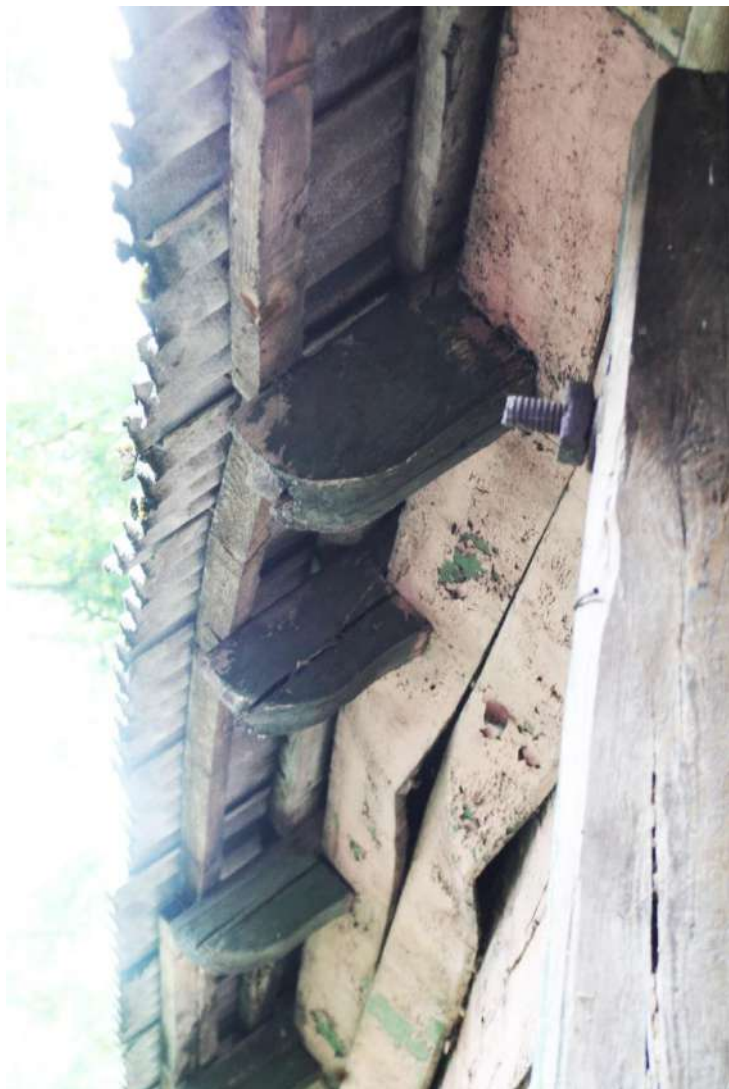
**18.fotoattēls.**  
19.gs.2.cet. piebūves sānu  
fasādes augšējā daļa ar  
uzspāru galiem.

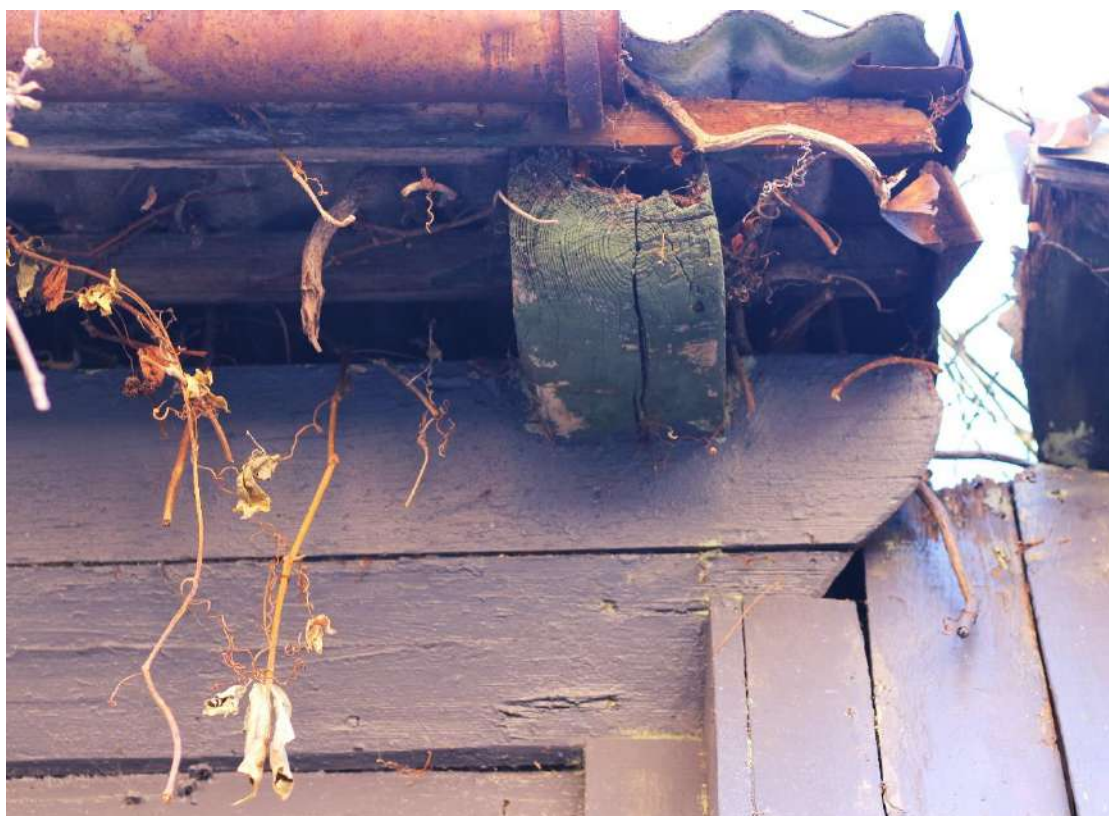
**19.fotoattēls.**  
19.gs.2.cet. piebūves pagalma fasādes stūris ar uzspāres galu un dēļu  
dzegas S veida noslēgumu.

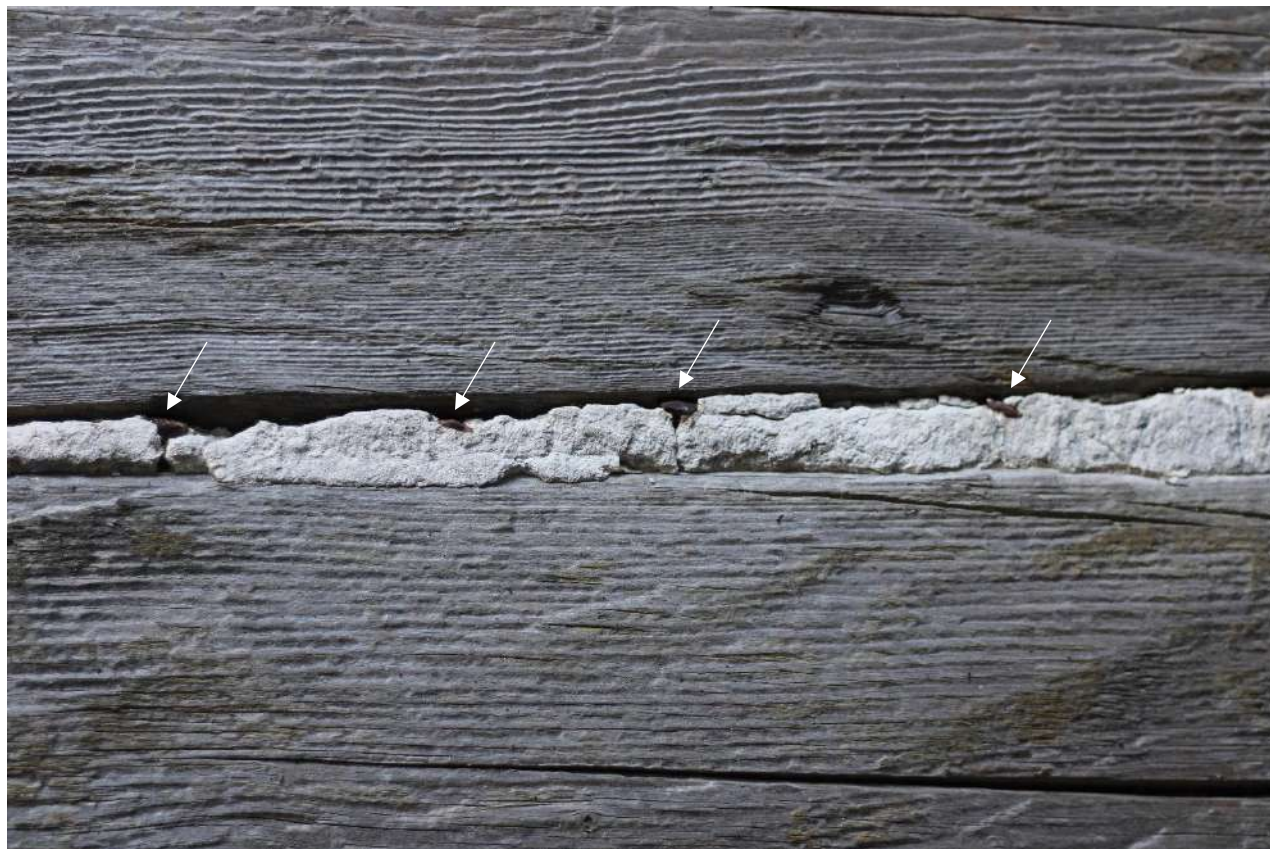
**20.fotoattēls.**

19.gs.2.cet. piebūves sānu fasādes fragments ar sākotnējo apdari. Šķirbās starp balķiem iedzītas naglas, lai turētos kaļķa java. Šķirbas gludi aizziestas un, domājams, krāsotas.
