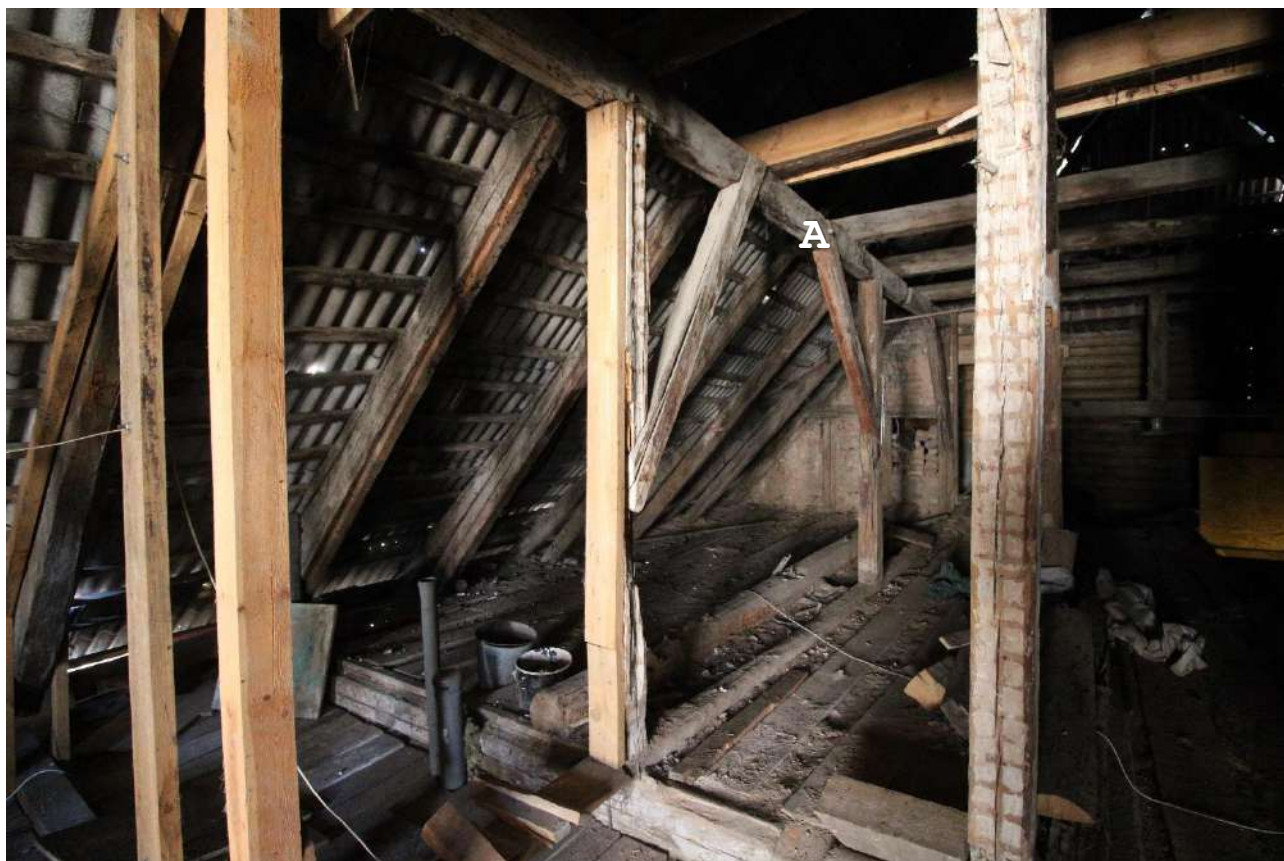
**21.fotoattēls.**

Pamatapjoma jumta konstrukciju kopskats virzienā uz rietumu zelmini. A - 18. gs. 2.pusē iebūvēts taisnais jumta krēsls. Priekšplānā sekundāri iebūvētas pastiprinošas konstrukcijas.

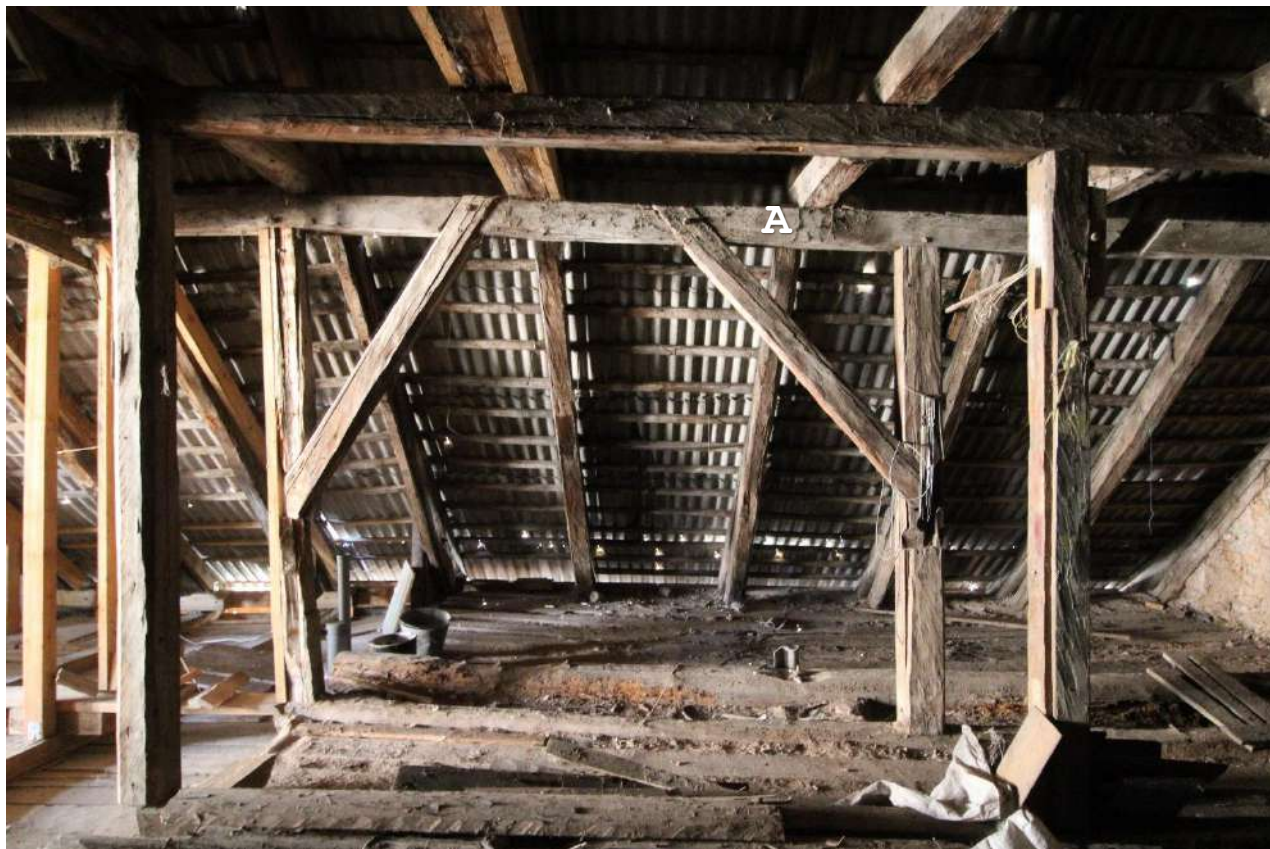
**22.fotoattēls.**

Pamatapjoma jumta konstrukciju kopskats virzienā uz ielu ar 18.gs.2.pusē iebūvēto jumta krēslu.

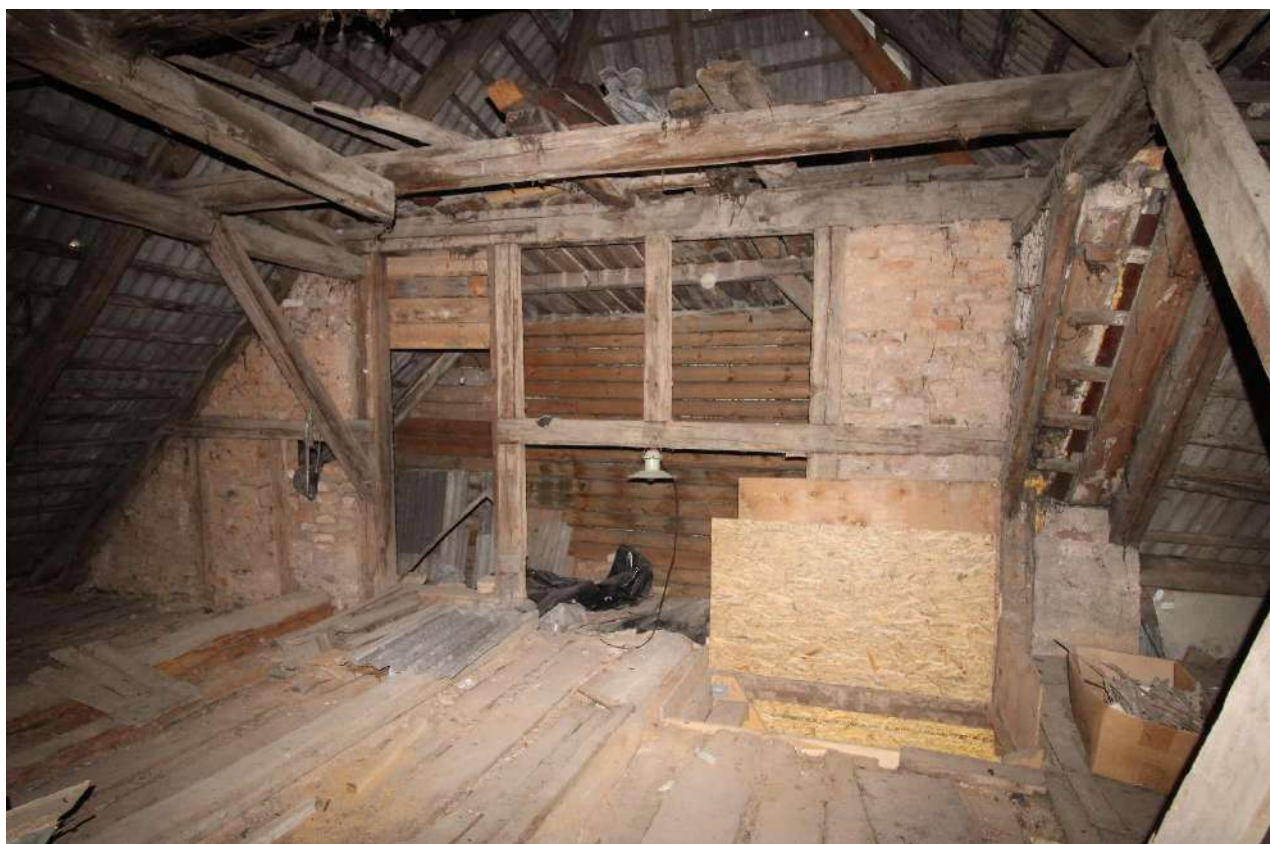
**23.fotoattēls.**

Pamatapjoma rietumu fasādes zelminis skatā no bēniņiem.

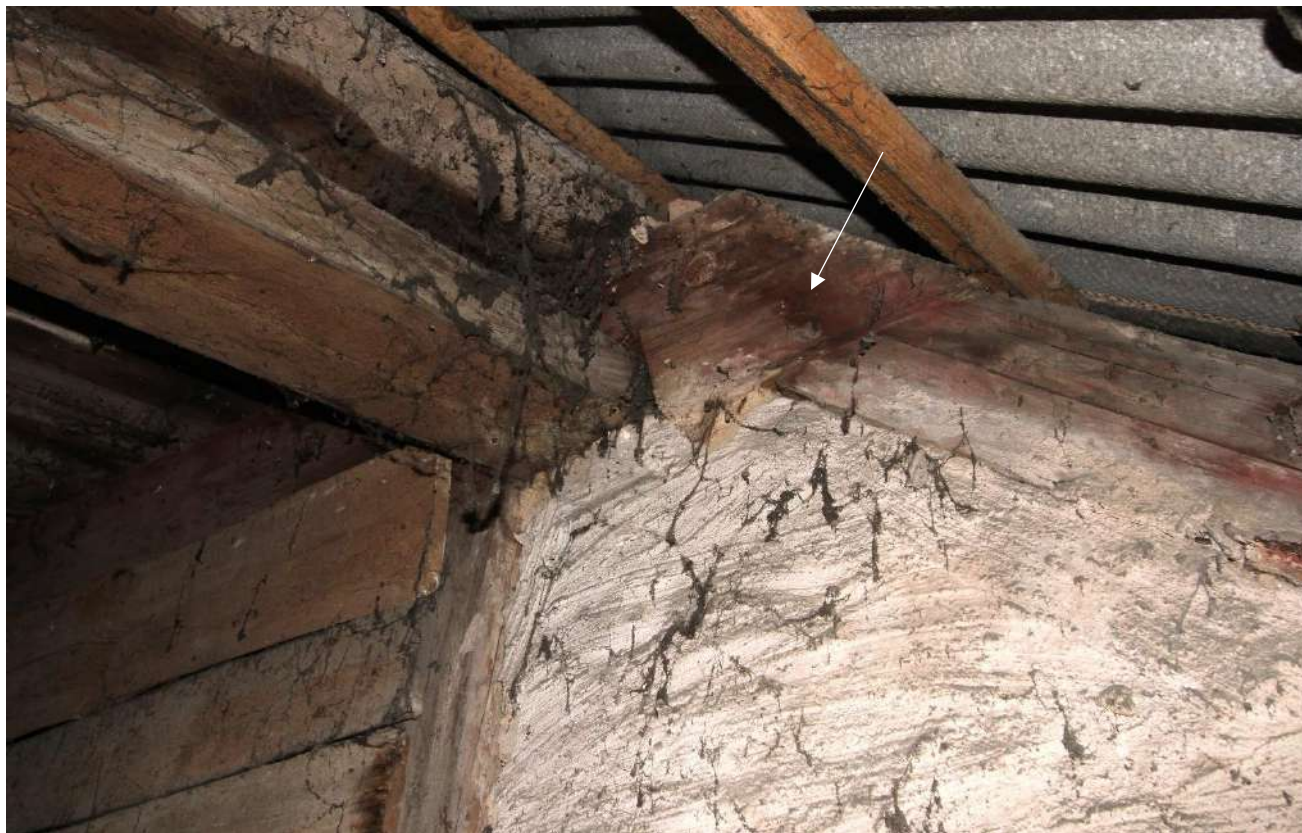
#### 24.fotoattēls.

Pamatapjoma rietumu fasādes zelminis skatā no 19.gs.4.cet. piebūves. Sākotnējās spāres un saišķa savienojuma mezgls, kas sākotnēji krāsots sarkanbrūnā tonī. Pildrežģa aizmūrējumam vēlāka perioda pārziiedums.

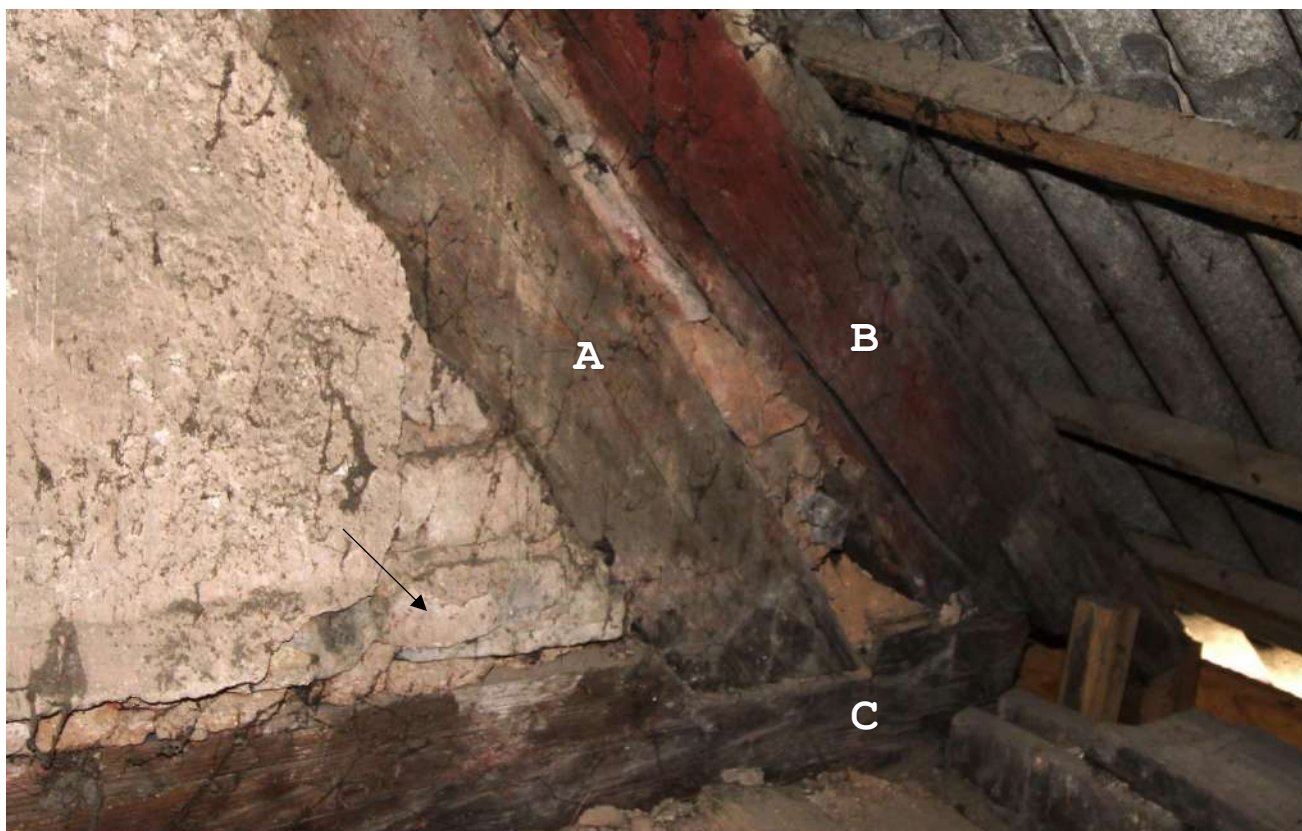
#### 25.fotoattēls.

Pamatapjoma rietumu fasādes zelminis skatā no 19.gs.4.cet. piebūves. Sākotnējās spāres (A), uzspāres (B) un 1.stāva pārseguma sijas (C) savienojuma mezgls. Aizmūrējums sākotnēji plāni pārziests. Koka konstrukcijas sākotnēji krāsotas sarkanbrūnā tonī, aizmūrējuma pārziiedums balts.

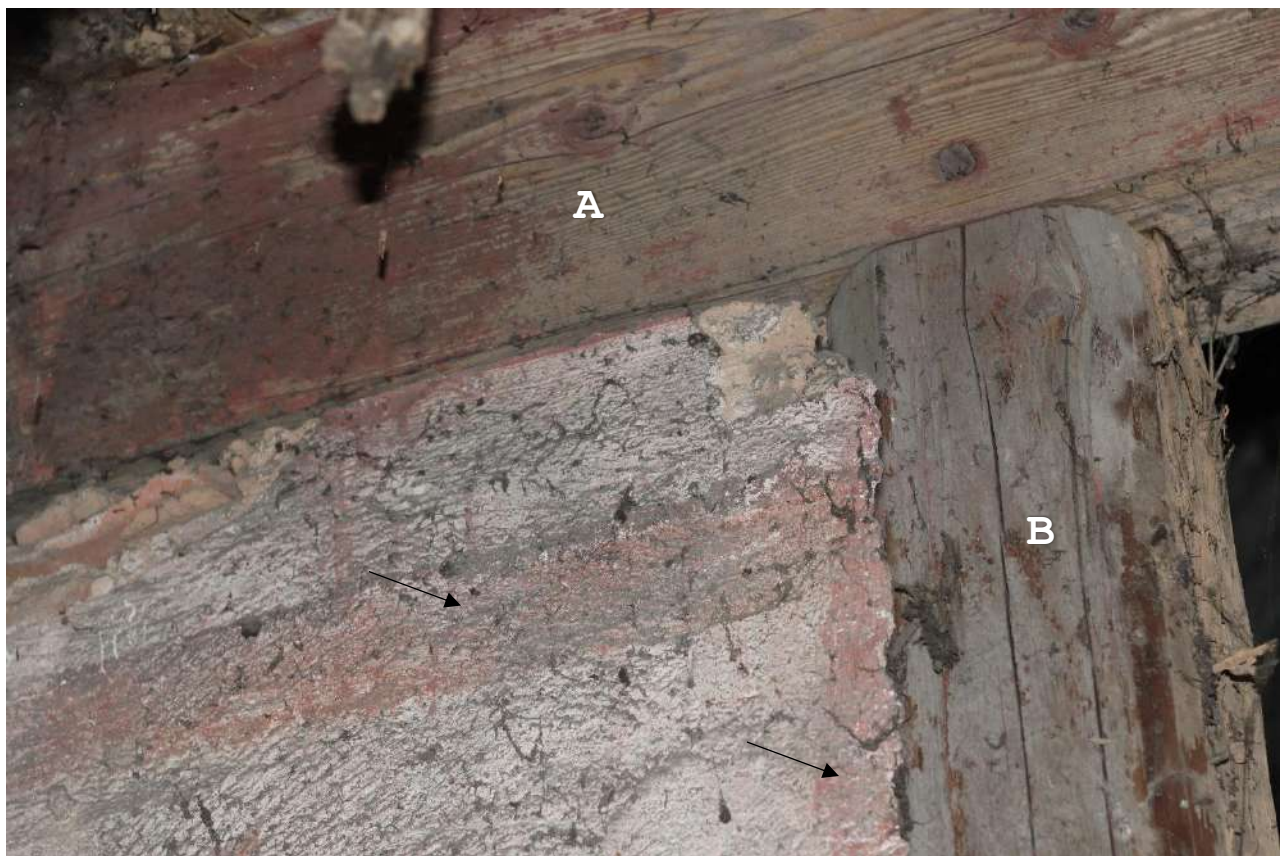
**26. fotoattēls.**

Pamatapjoma rietumu fasādes zelminis skatā no 19.gs.4.cet. piebūves vidusdaļā. Sākotnējais pildrežģa saišķis (A) un statnis (B). Koka konstrukcijas sākotnēji krāsotas sarkanbrūnā tonī, aizmūrējuma pārzieidums balts, sarkanbrūnas piekrāsotas daļas, kas ir uz koka. Krāsota arī josla zem saišķa.

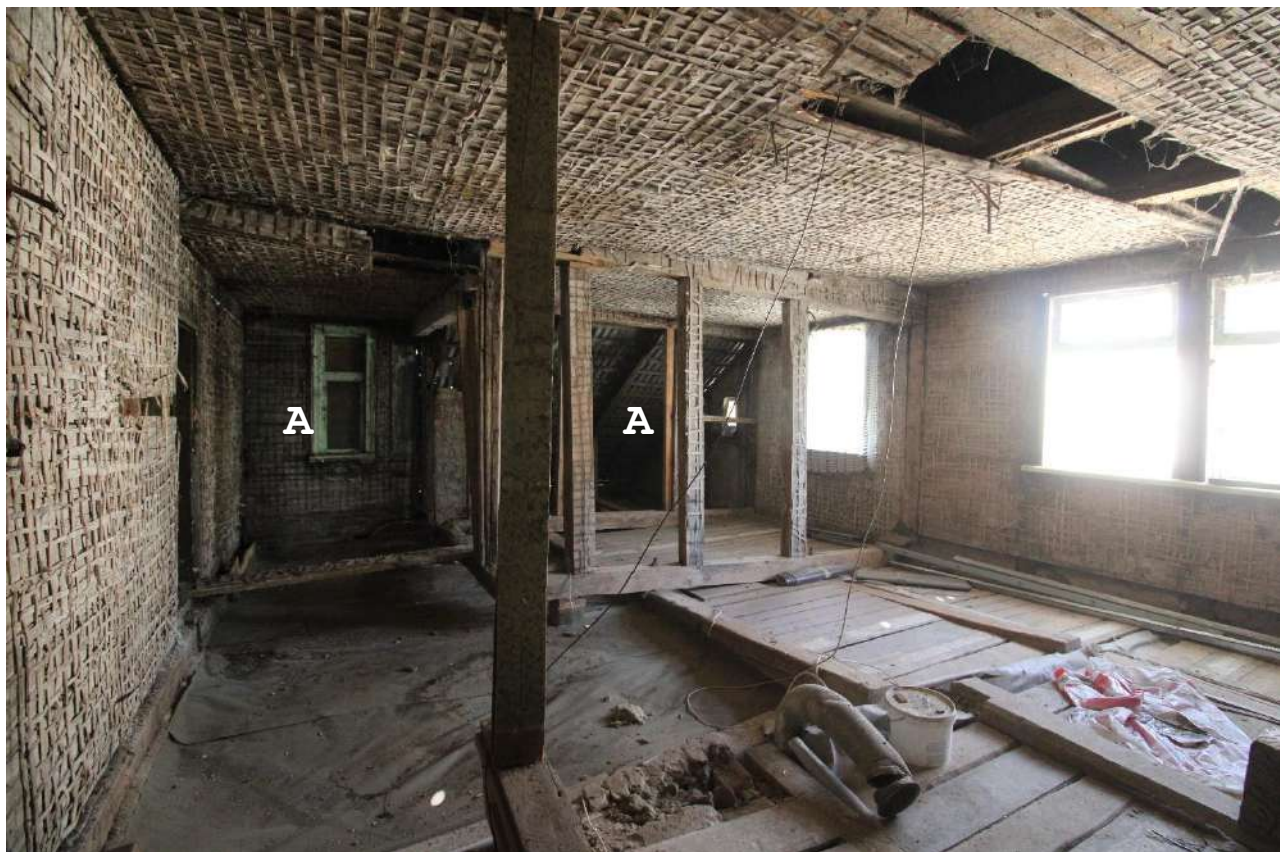
**27. fotoattēls.**

Pamatapjoma austrumu gals skatā no bēniņiem. 1860. gadu sākumā piebūvēta daļa uz pagalma pusi (A), iebūvētas telpas un izveidotas logu aillas.

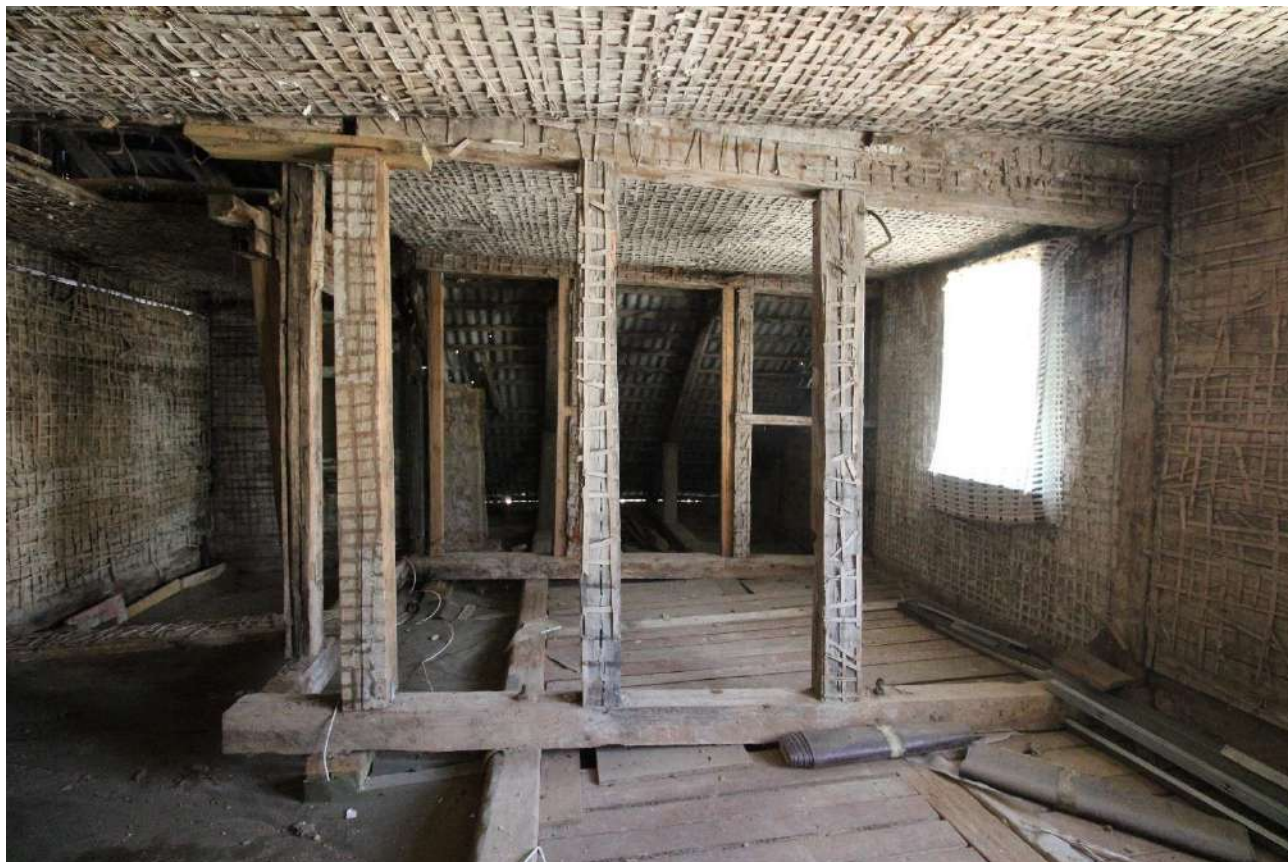
**28.fotoattēls.**

Pamatapjoma austrumu gals skatā uz 1860. gadu sākumā piebūvēto daļu uz pagalma pusi un iebūvētās telpas sienu konstrukcijas.

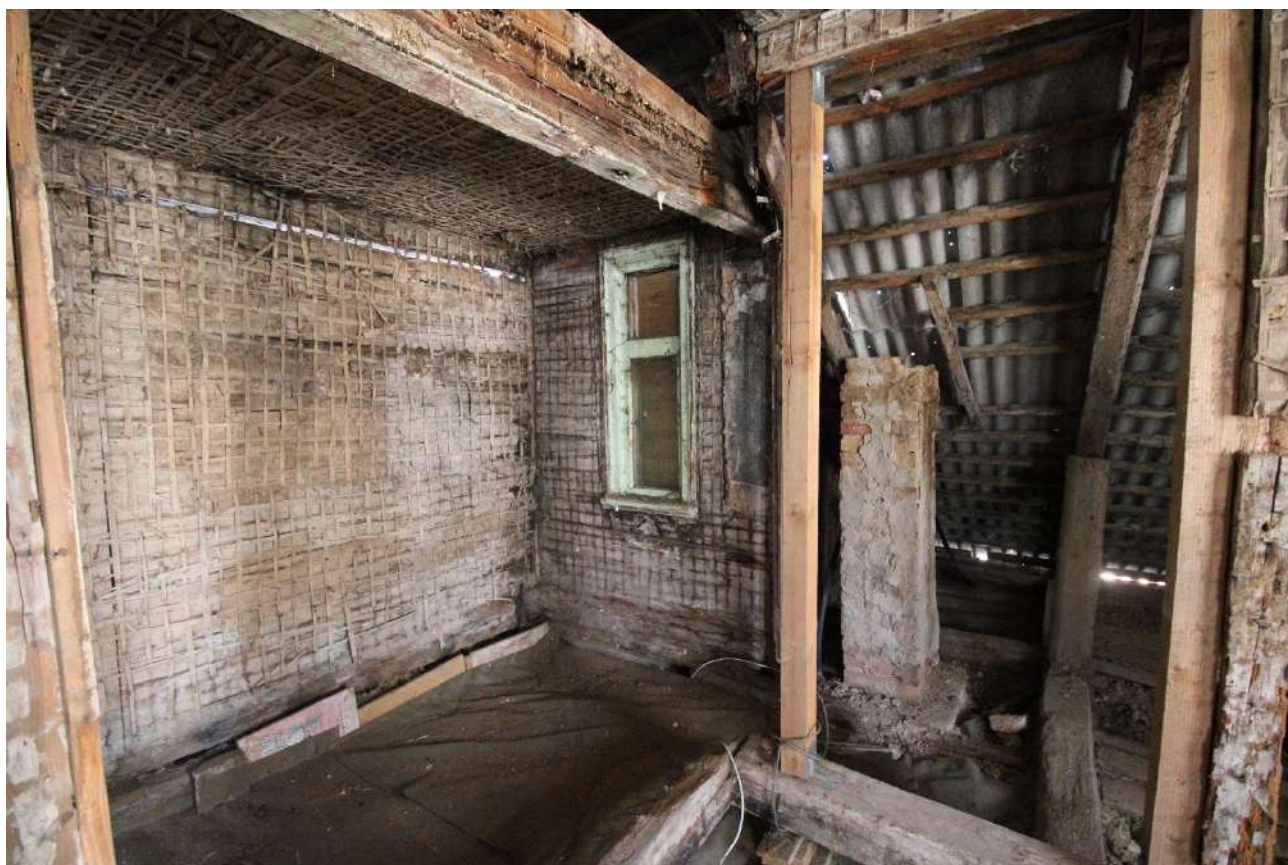
**29.fotoattēls.**

Pamatapjoma austrumu gals skatā uz 1860. gadu sākumā piebūvēto daļu uz pagalma pusi. Logs fasādē aizbūvēts.

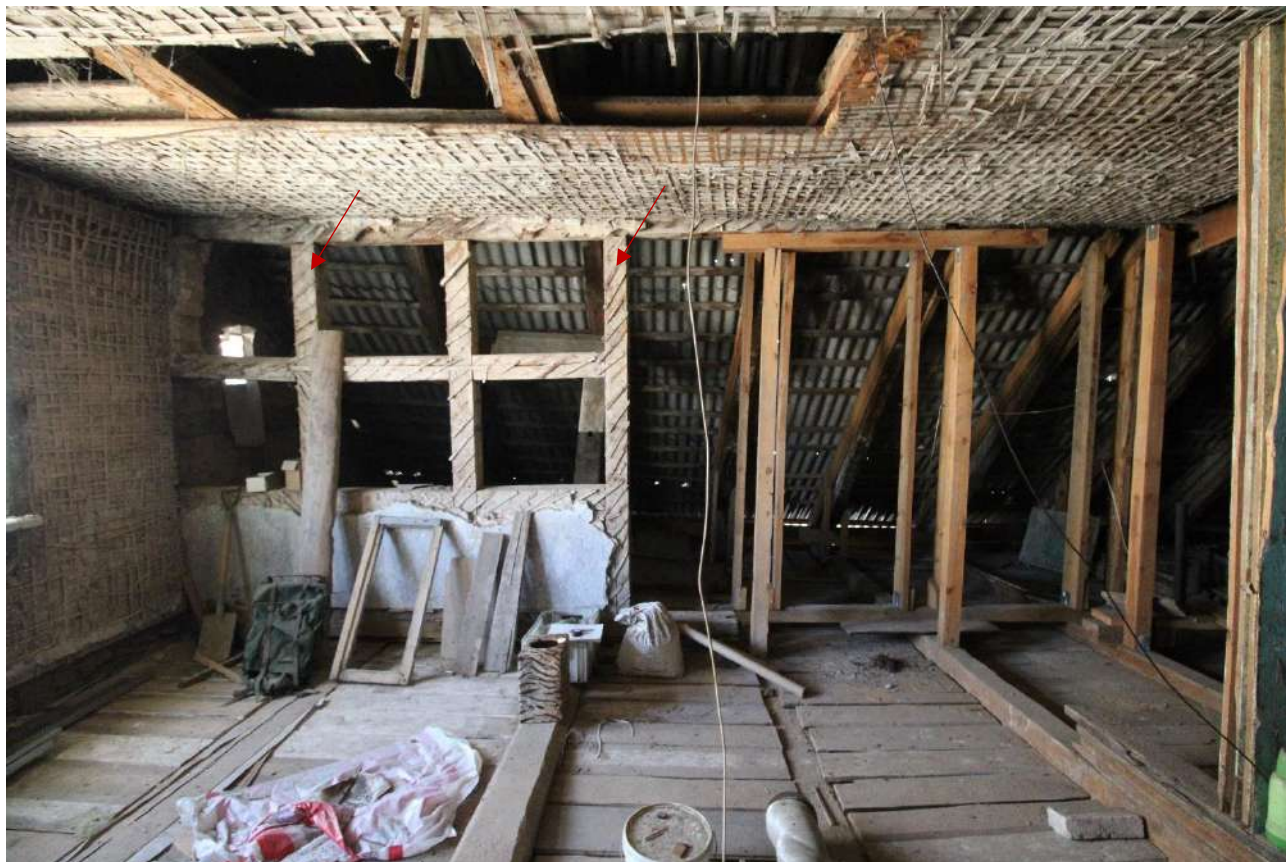
### 30.fotoattēls.

Pamatapjoma austrumu gals skatā uz ielu un 1860. gadu sākumā iebūvētās telpas sienu konstrukciju.

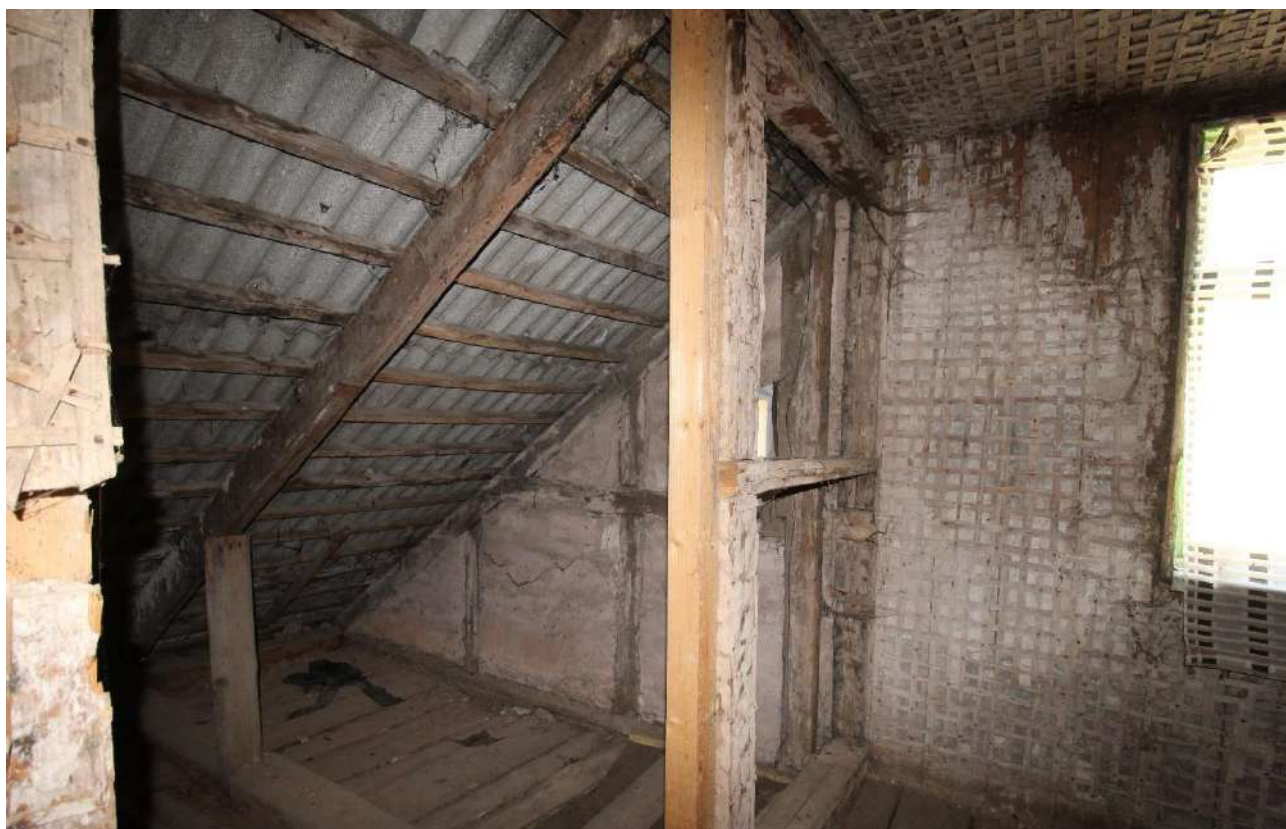
### 31.fotoattēls.

Pamatapjoma austrumu gala fasādes zelminis, kas izbūvēts 1860. gadu sākumā.

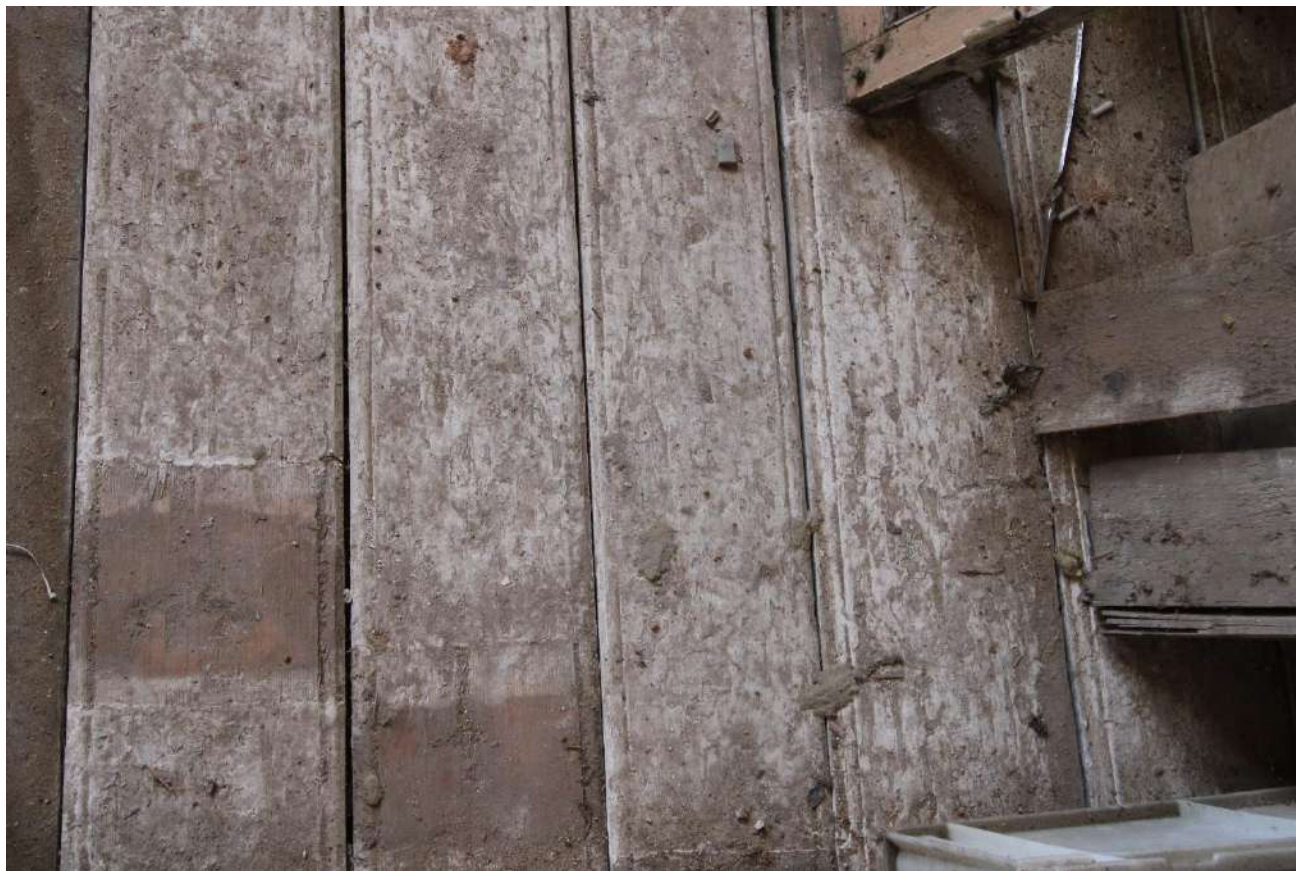
**32. fotoattēls.**

Pamatapjoma sākotnējie griestu dēļi, kas izņemti un atrodas bēniņos.

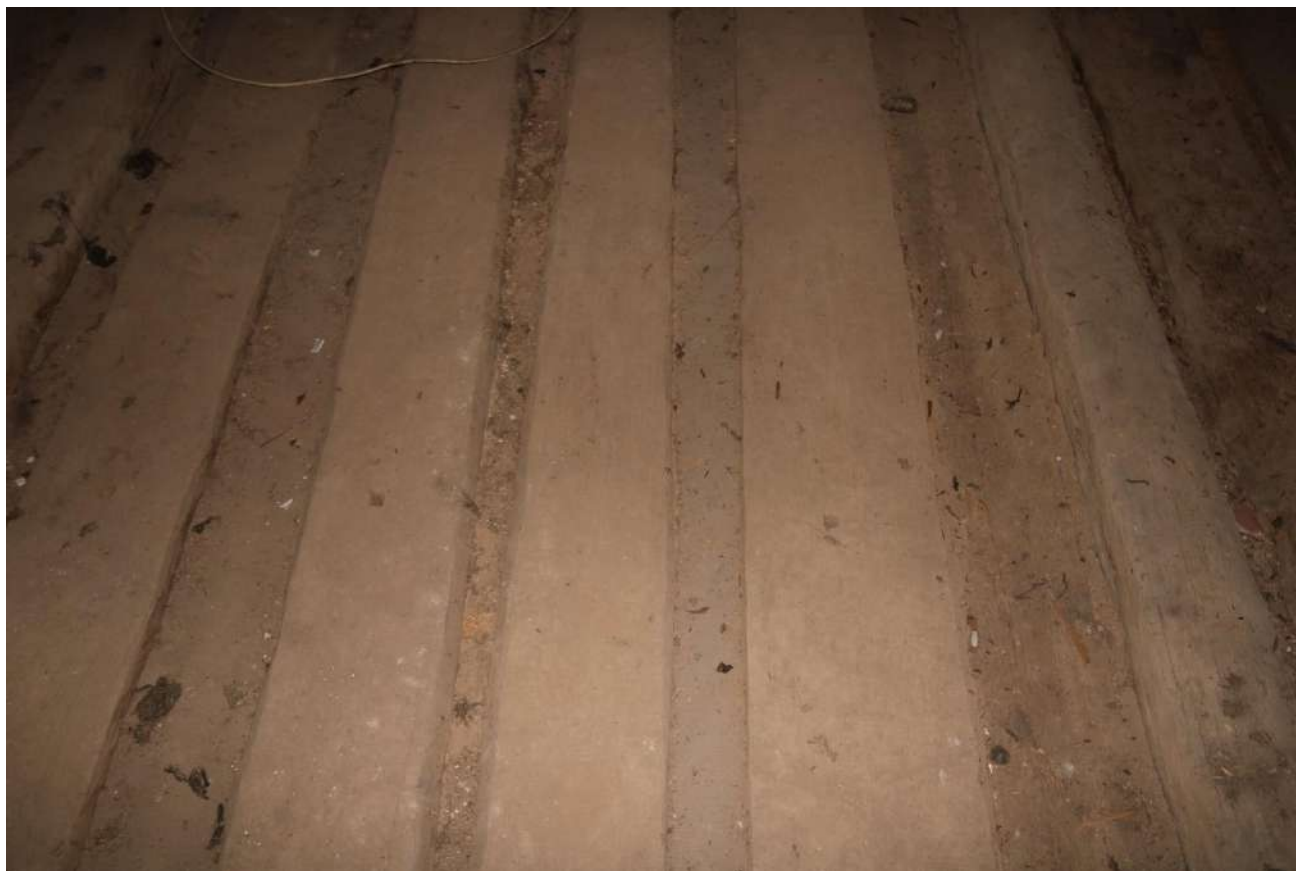
**33. fotoattēls.**

Pamatapjoma sākotnējie 1.stāva griestu dēļi skatā no bēniņiem. Augšējie dēļi nomaļi.

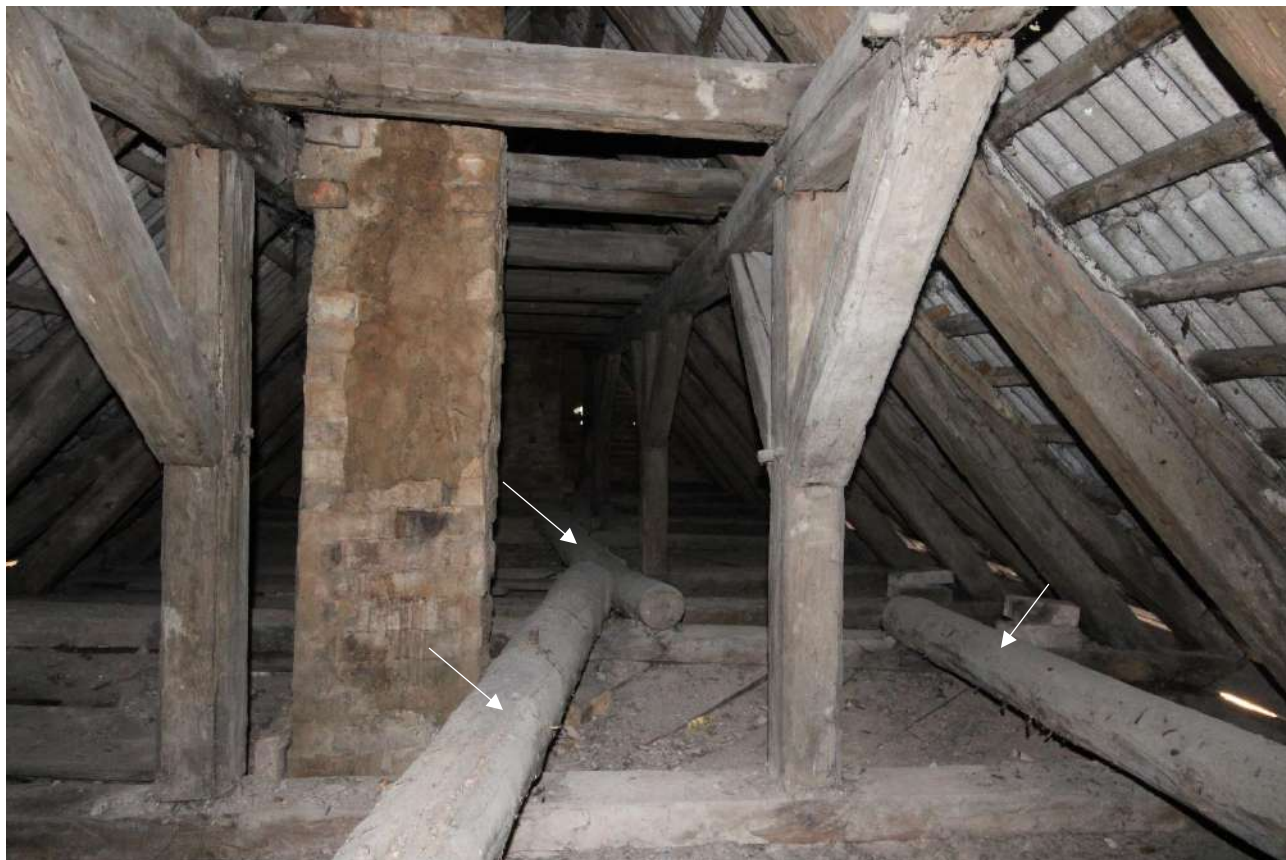
**34.fotoattēls.**

19.gadsimta 2.ceturksnī uzbūvētās piebūves jumta konstrukciju kopskats virzienā uz tā gala zelmini. 1.stāva pārsegumu savilces - baļķi, iebūvēti 19.gs.4.cet.

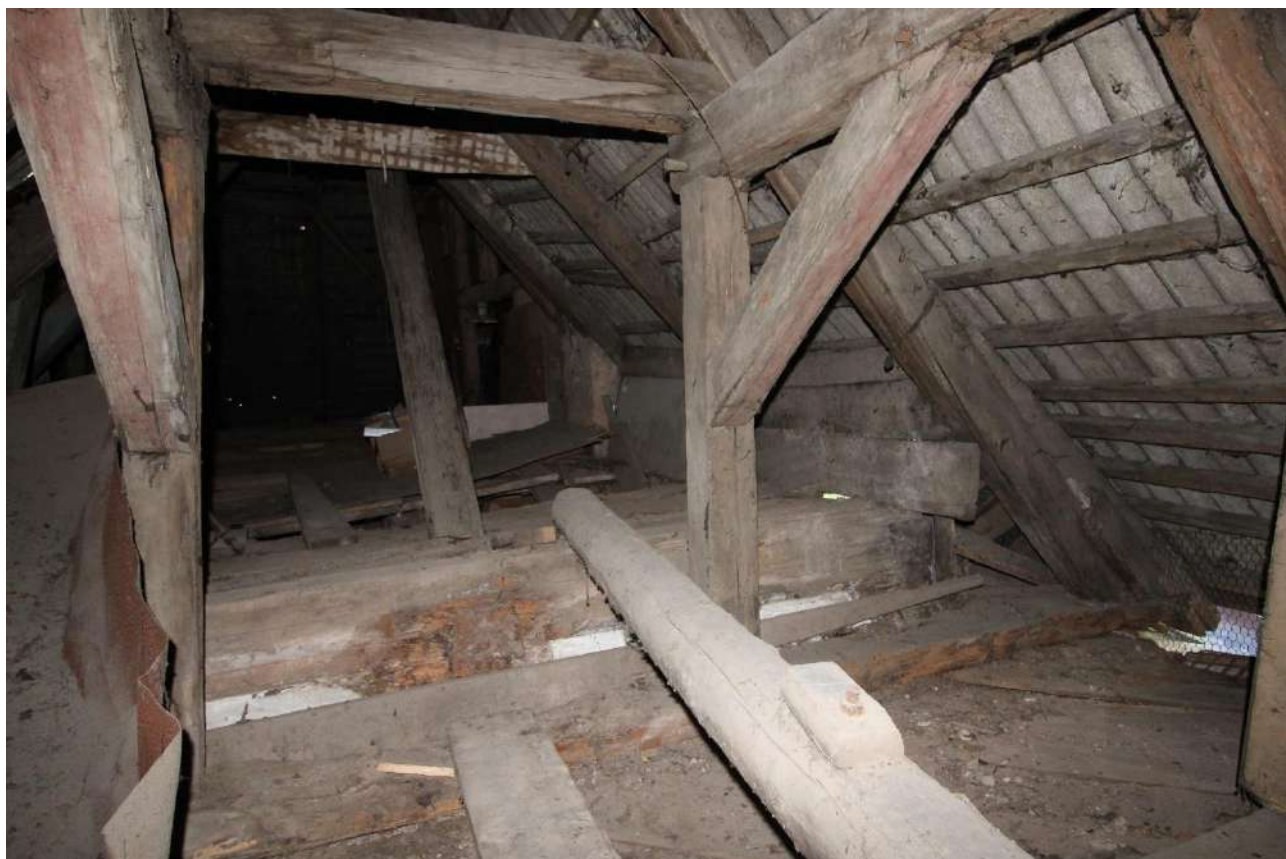
**35.fotoattēls.**

19.gadsimta 2.ceturksnī uzbūvētās piebūves jumta konstrukciju kopskats virzienā uz pamatapjomu.

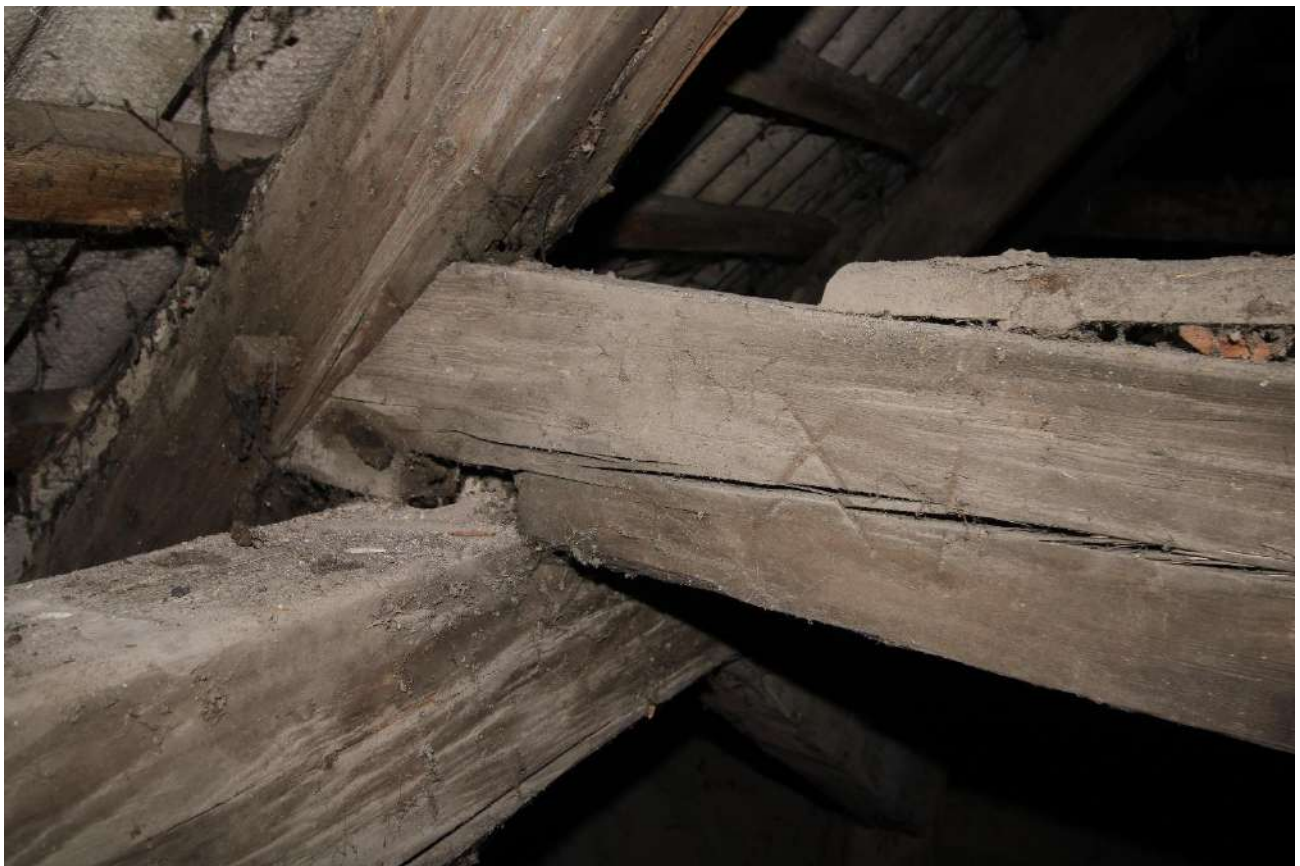
**36.fotoattēls.**

19.gadsimta 2.ceturksnī uzbūvētās piebūves jumta konstrukciju savienojuma mezgls – taisnā jumta krēsla augšējais kopturis, saišķis ar marķējumu un spāre.

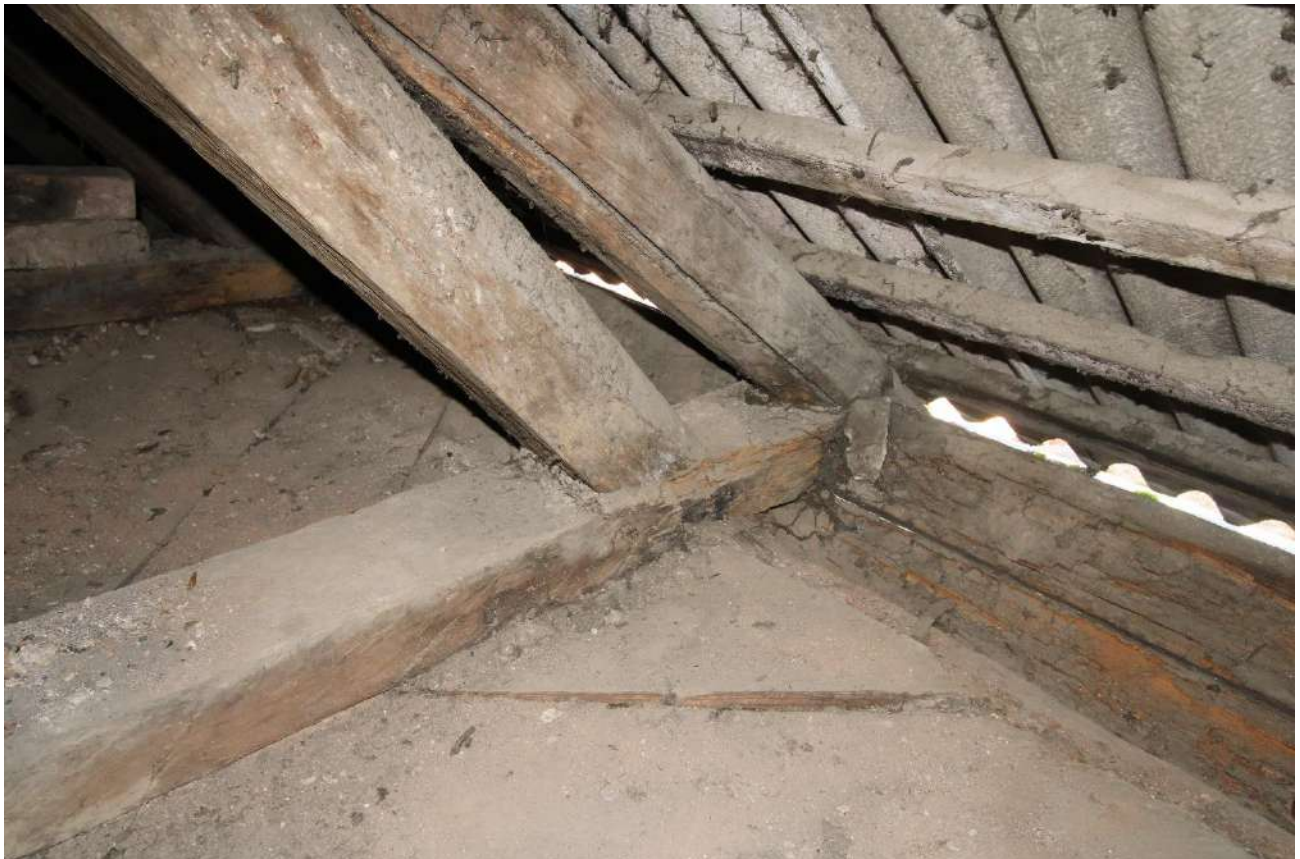
**37.fotoattēls.**

19.gadsimta 2.ceturksnī uzbūvētās piebūves jumta konstrukciju savienojuma mezgls – spāre, uzspāre un 1.stāva pārseguma sija.

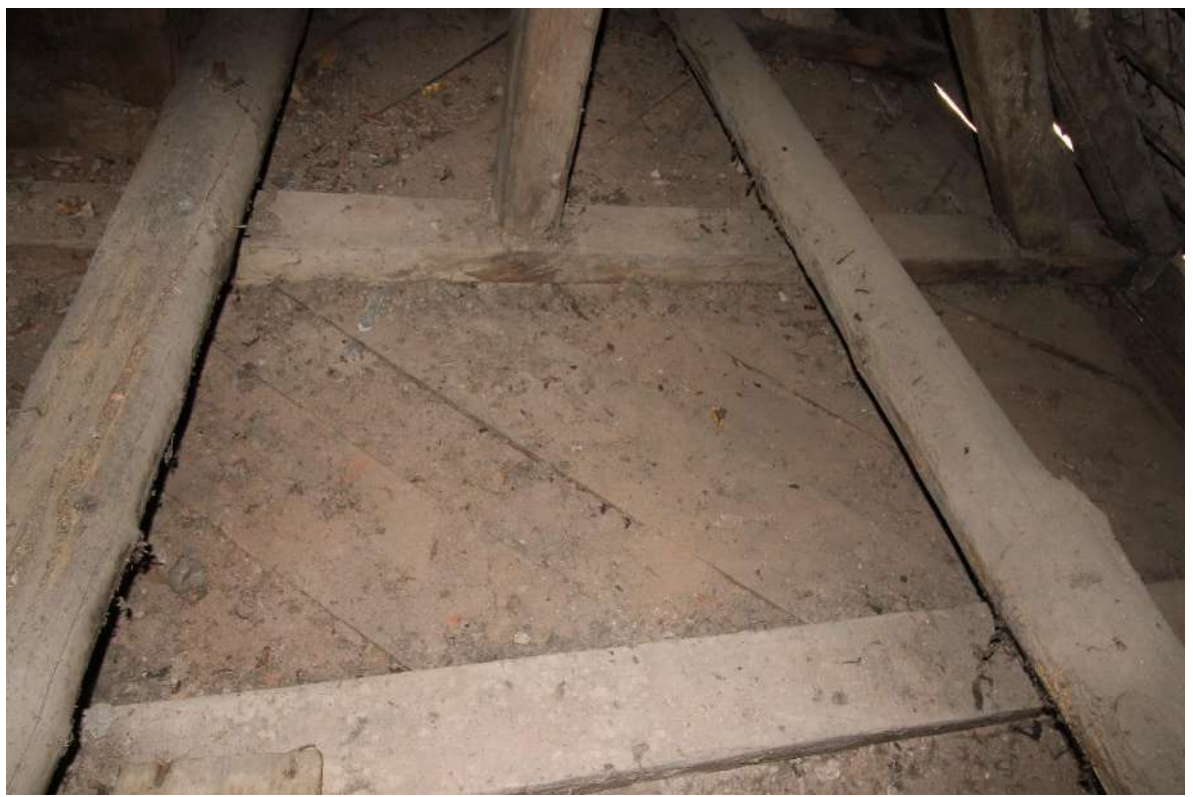
**38. fotoattēls.**

19.gs.2.cet. piebūves pirmā stāva siju dēļu griesti skatā no bēniņiem. Dēļi likti diagonāli sijām t.s. skujiņā.

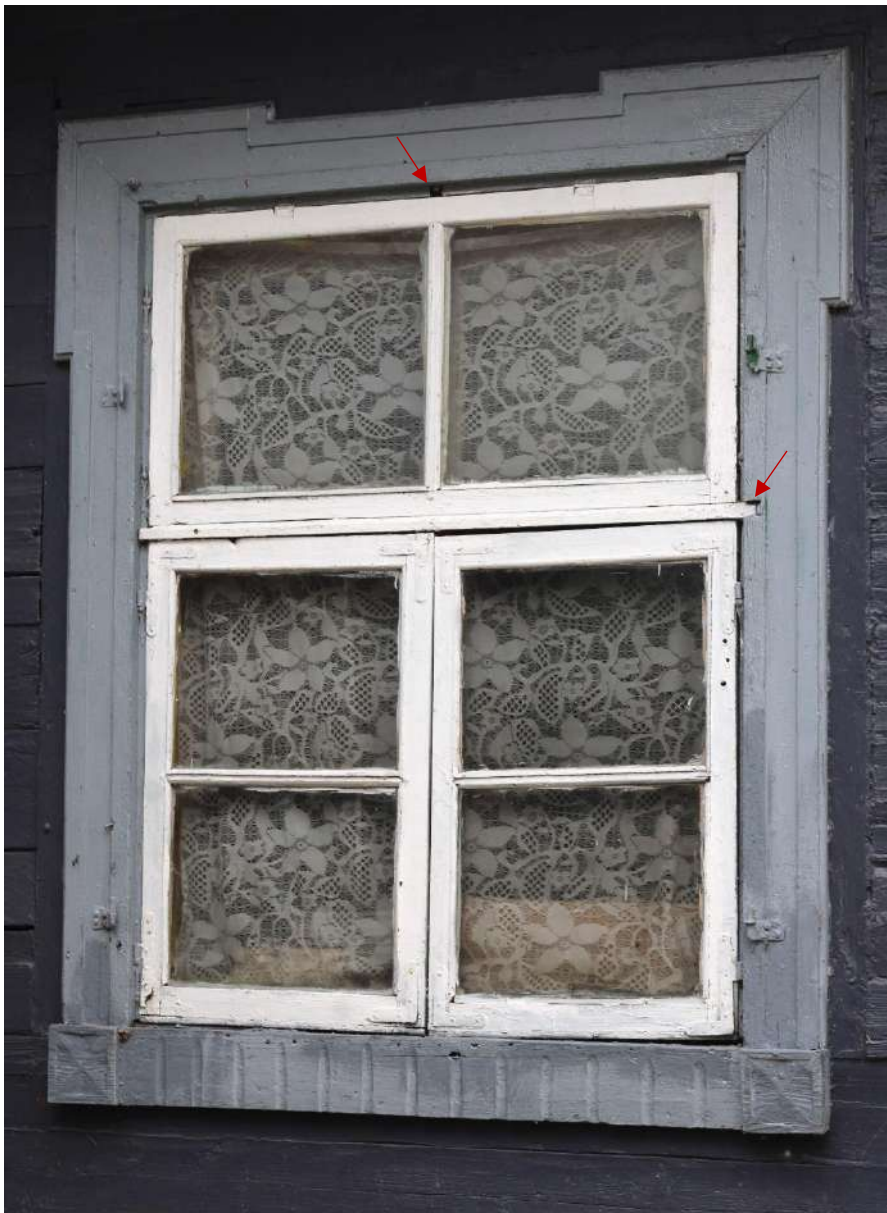
**39. fotoattēls.**

19.gs.2.cet. piebūves fasāde pret pagalmu, oriģinālā loga aila. Loga apmales pārliktas no senāka 18.gs. otrās puses loga, palodze uzlikta 19.gs.2.cet. Logs pārbūvēts 1930. gados, uz apakšējām vērtņēm pārlikts senāka loga aprīkojums. Loga oriģinālais šķērsis, statnis izņemts, redzama tā vieta aplodā.

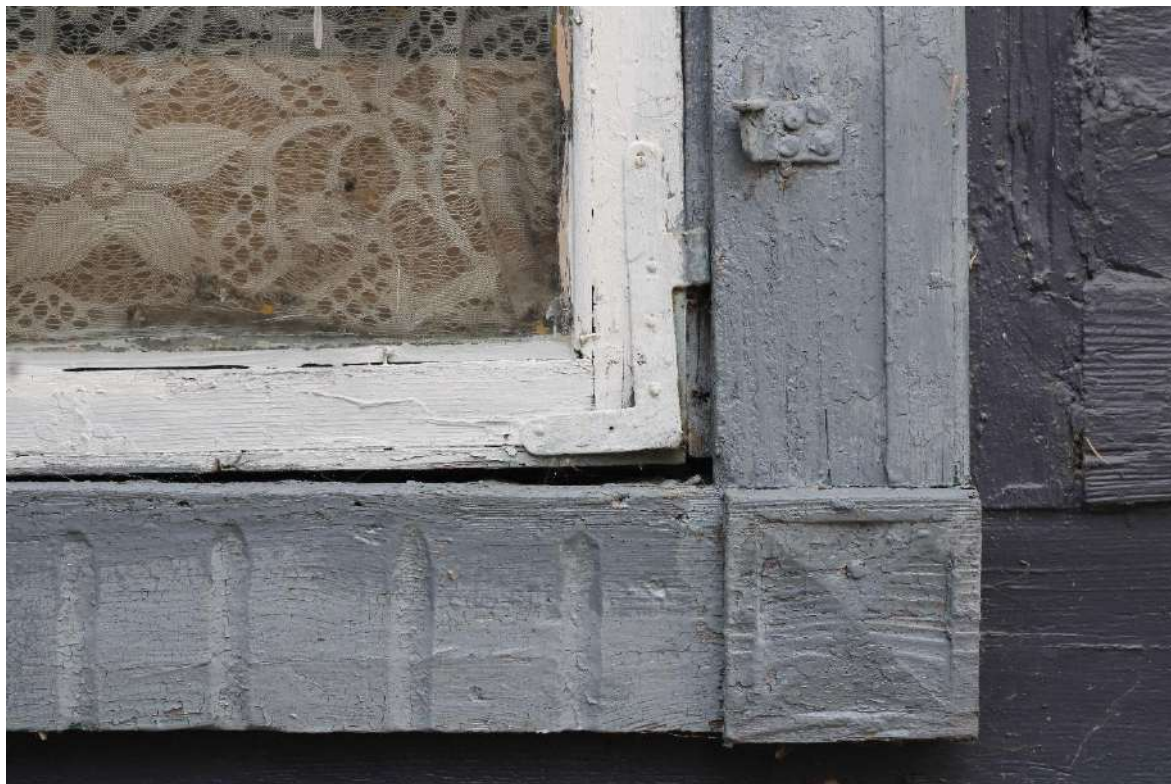
**40.fotoattēls.**

19.gs.2.cet. piebūves loga fragments. Zem palodzes stūra dekora bijušās gutas.
