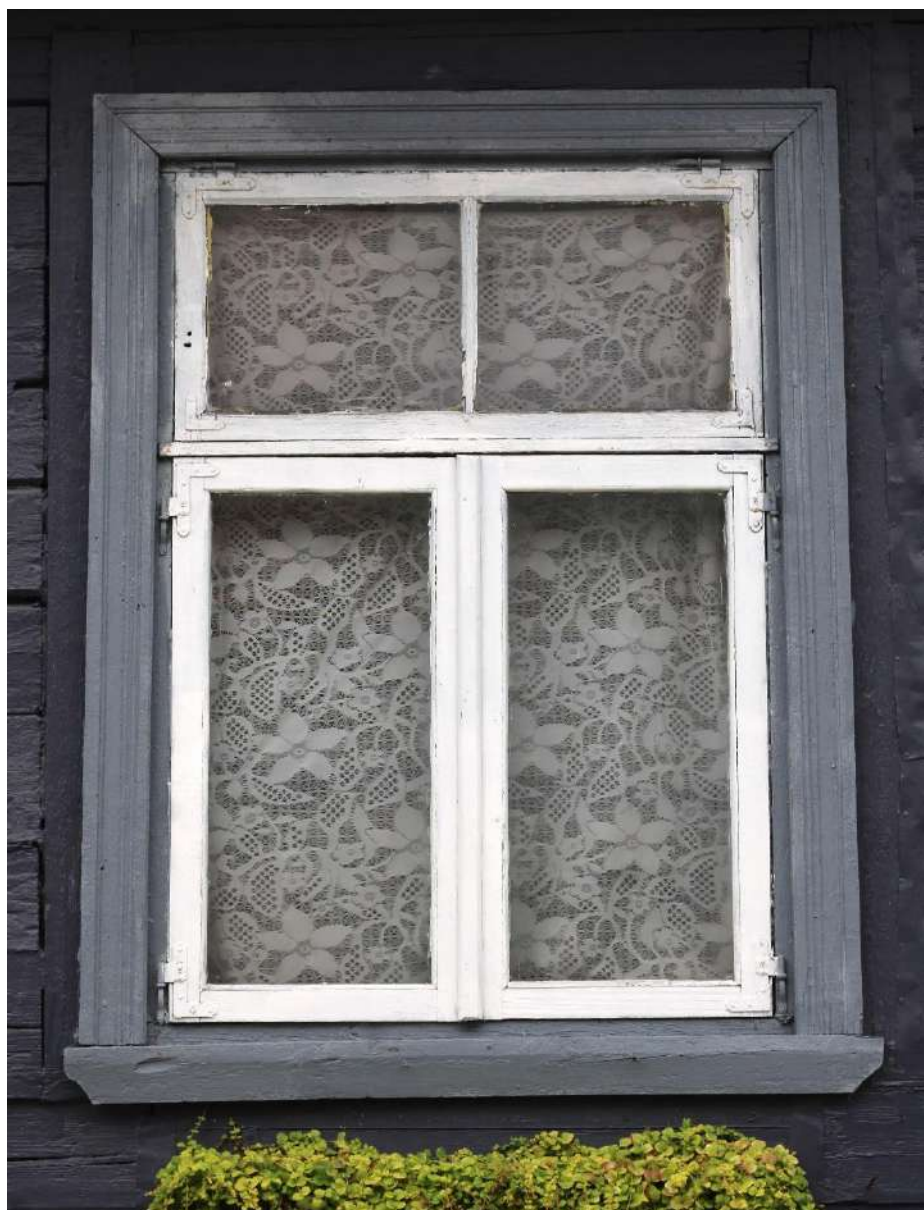
**41.fotoattēls.**

19.gs.2.cet. piebūves pagalma fasāde. Sākotnēja loga aila, kurā 1930. gados iebūvēts jauns logs un uzliktas apmales ar palodzi.

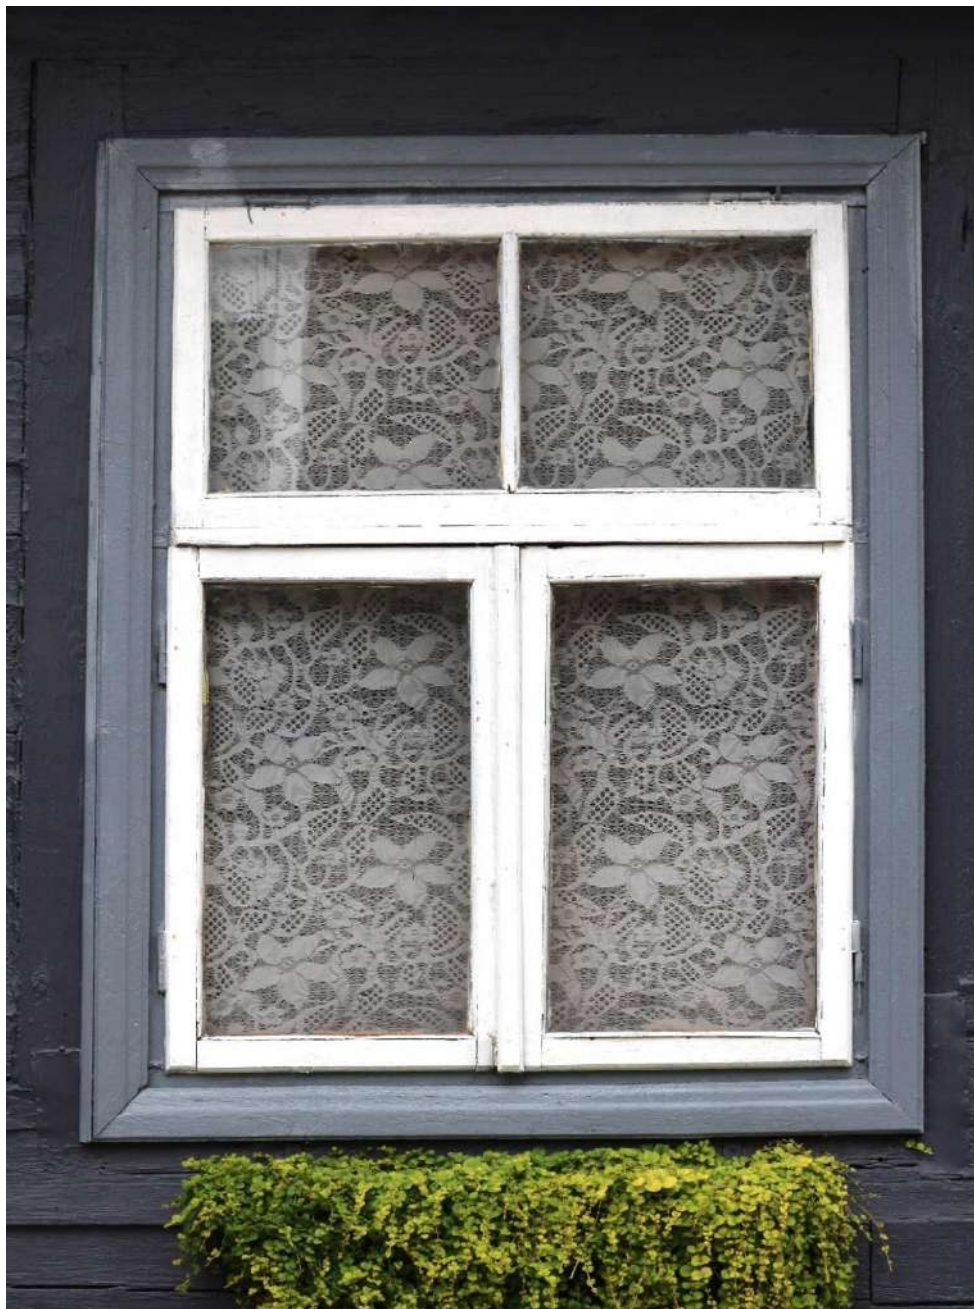
**42.fotoattēls.**

19.gs.2.cet. piebūves pagalma fasāde. Sākotnēja loga aila, kurā 20. gs.60. gadu beigās – 70.gadu sākumā iebūvēts jauns logs un uzliktas apmales.

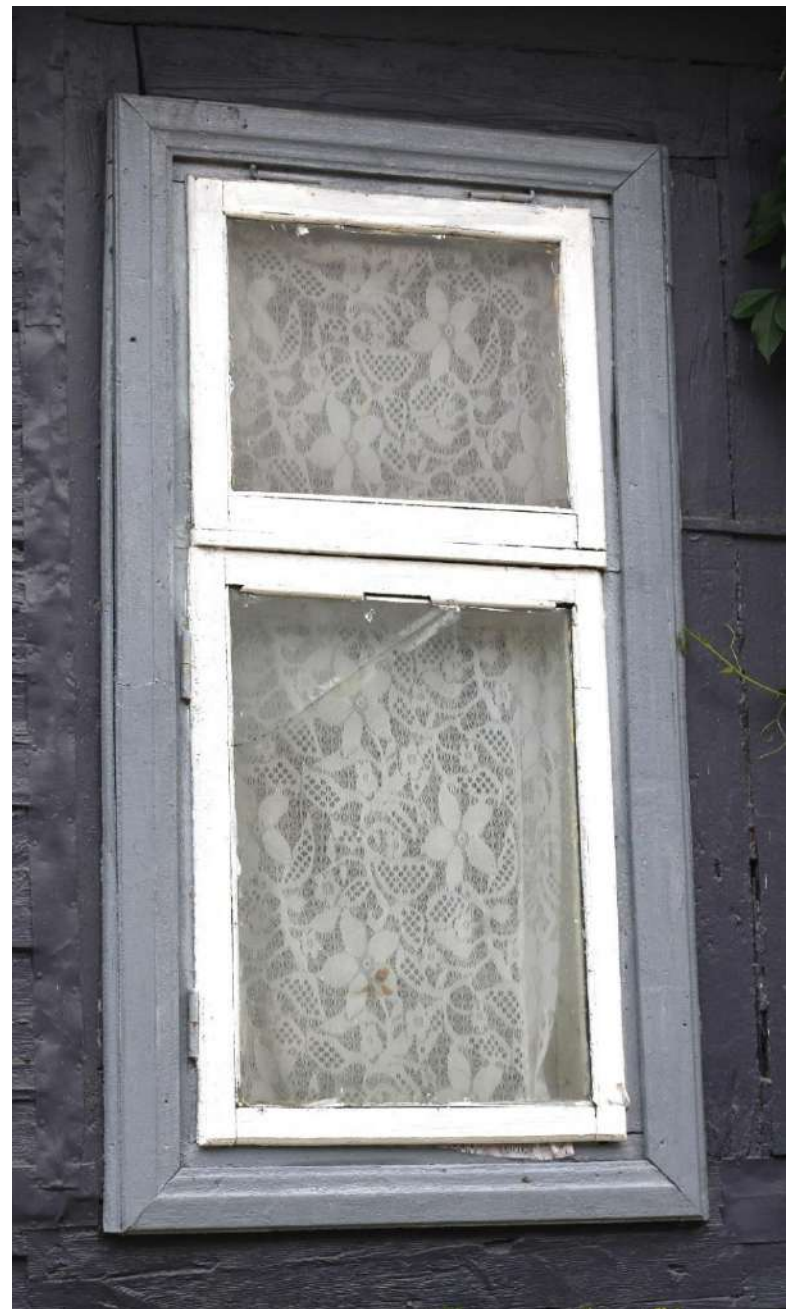
**43.fotoattēls.**

19.gs.2.cet. piebūves pagalma fasāde. Sākotnēja loga aila, kurā 20.gs.60. gadu beigās – 70.gadu sākumā iebūvēts jauns, šaurāks logs un uzliktas apmales.

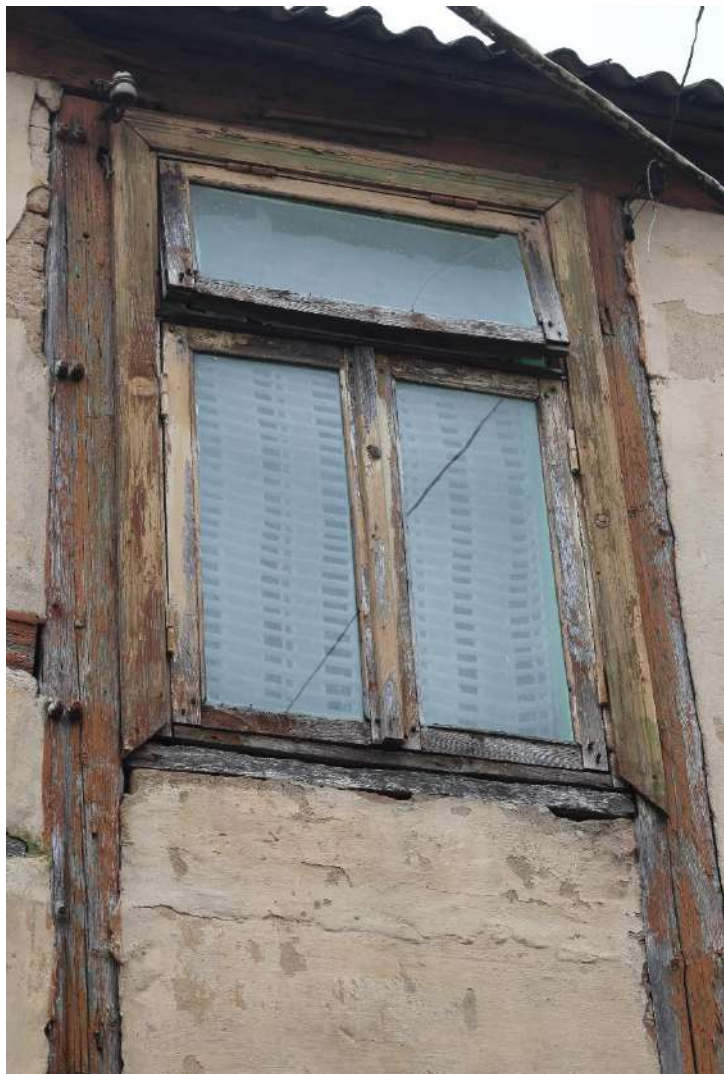
**44. fotoattēls.**

Gala fasādes zelminis. Loga aila izveidota 1860. gados, logs iebūvēts 20. gs.2.pusē, uzliktas apmales.

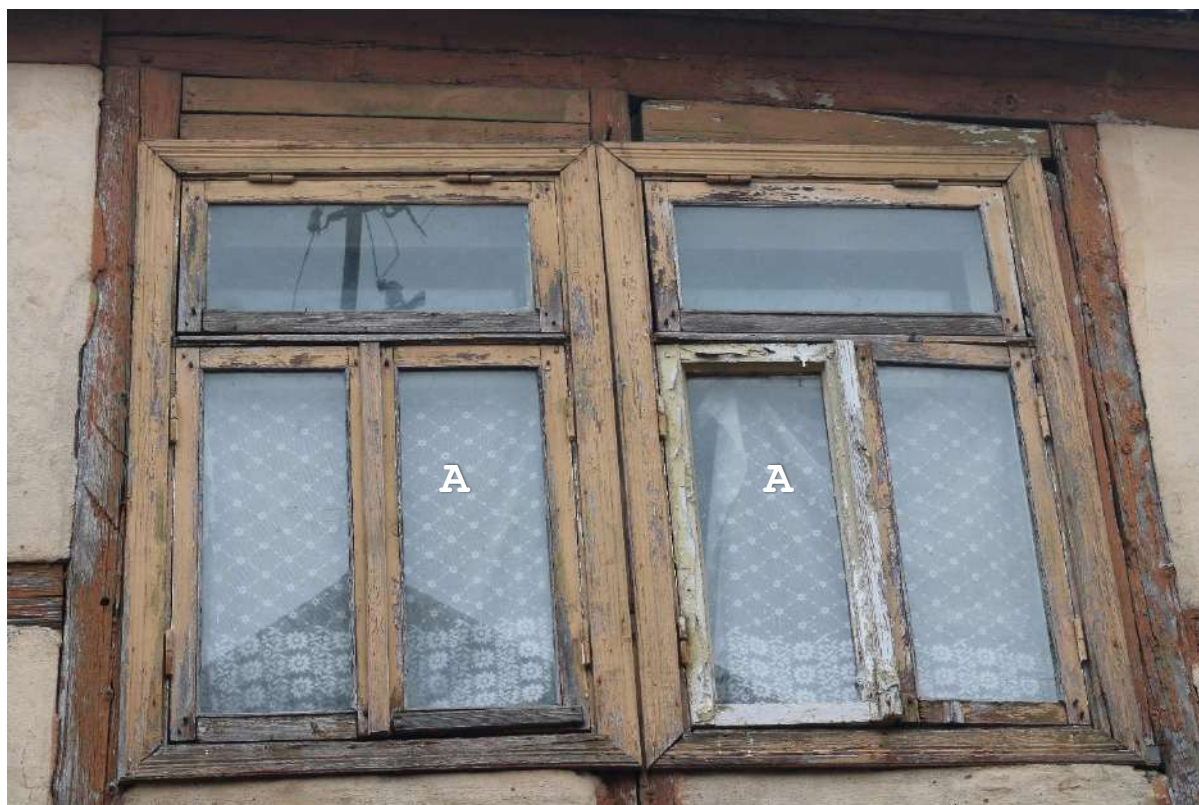
**45. fotoattēls.**

Gala fasādes zelminis. Esošie logi (A) iebūvēti 20.gs.2.pusē, uzliktas apmales.

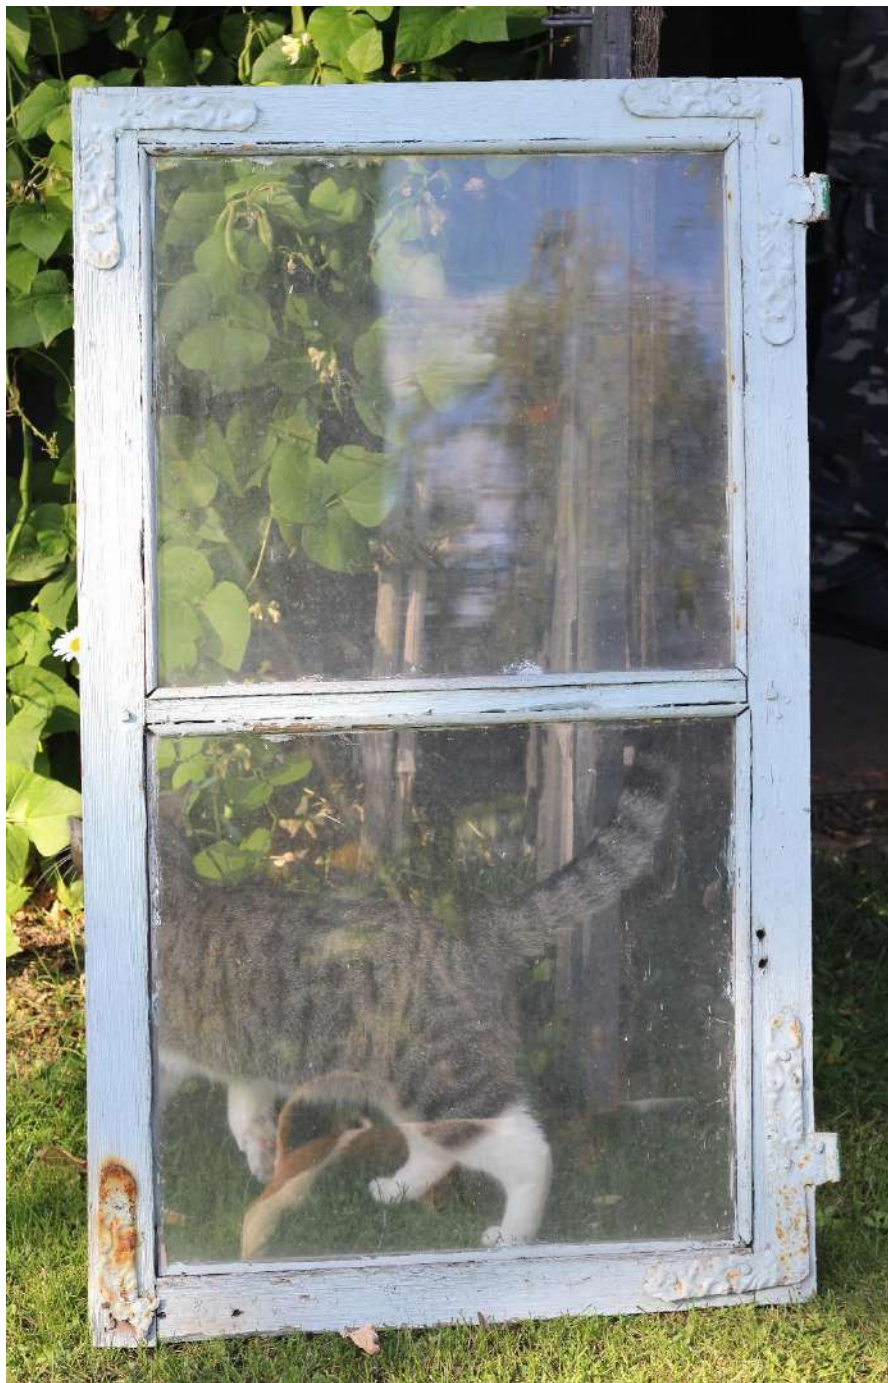
**46.fotoattēls.**

19.gs. 2.cet. loga vērtnes ārpuse (fasādes puse) ar  
18.gs. 2.cet. - vidus aprikojumu.

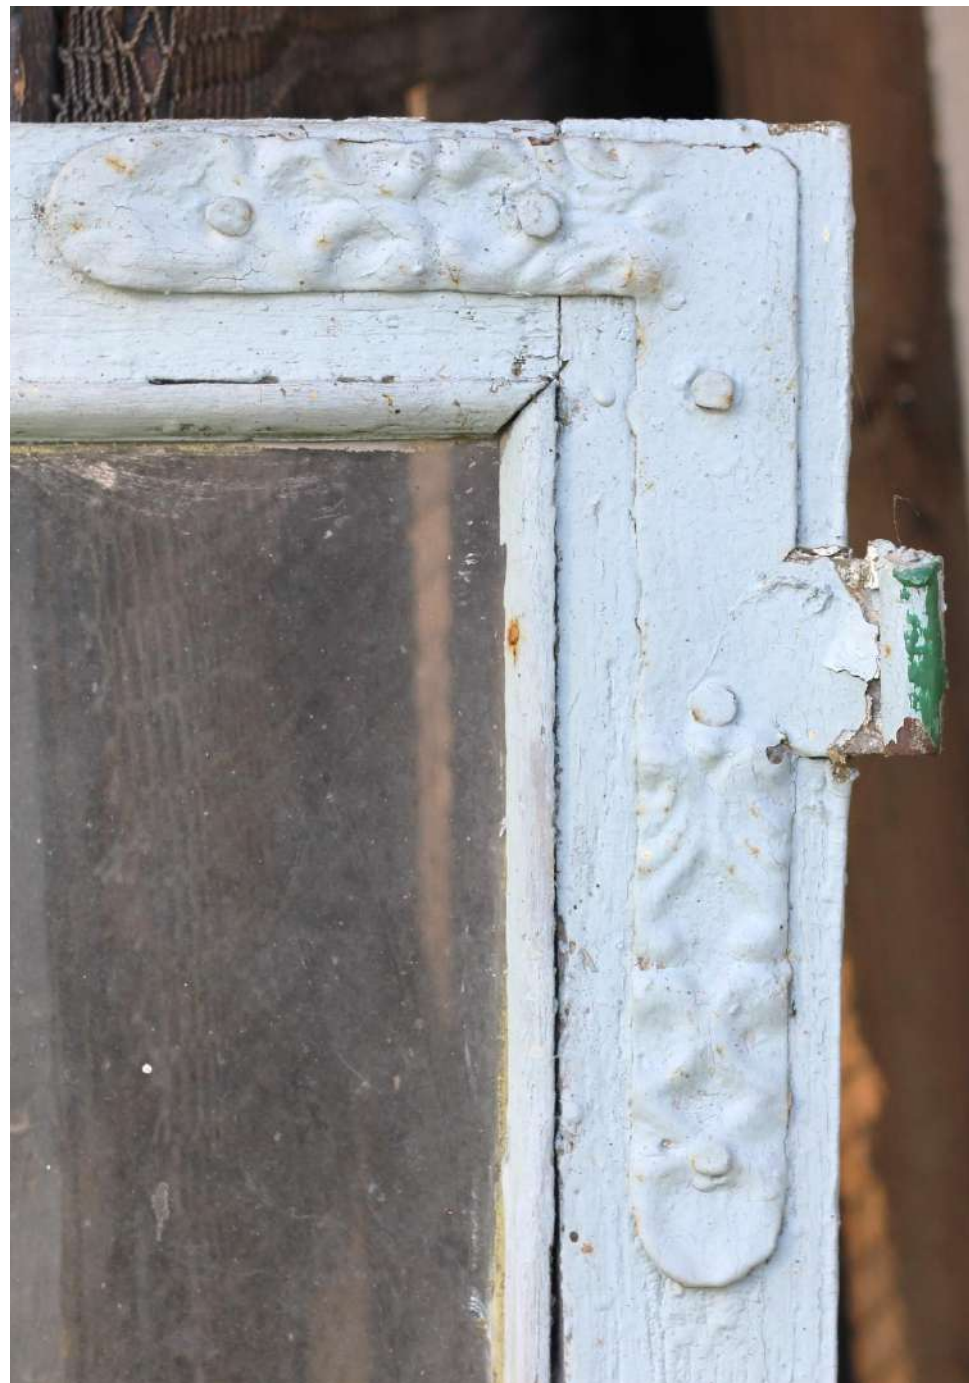
**47.fotoattēls.**

Sākotnējā 18.gs. 2.cet. - vidus loga vērtnes vira.

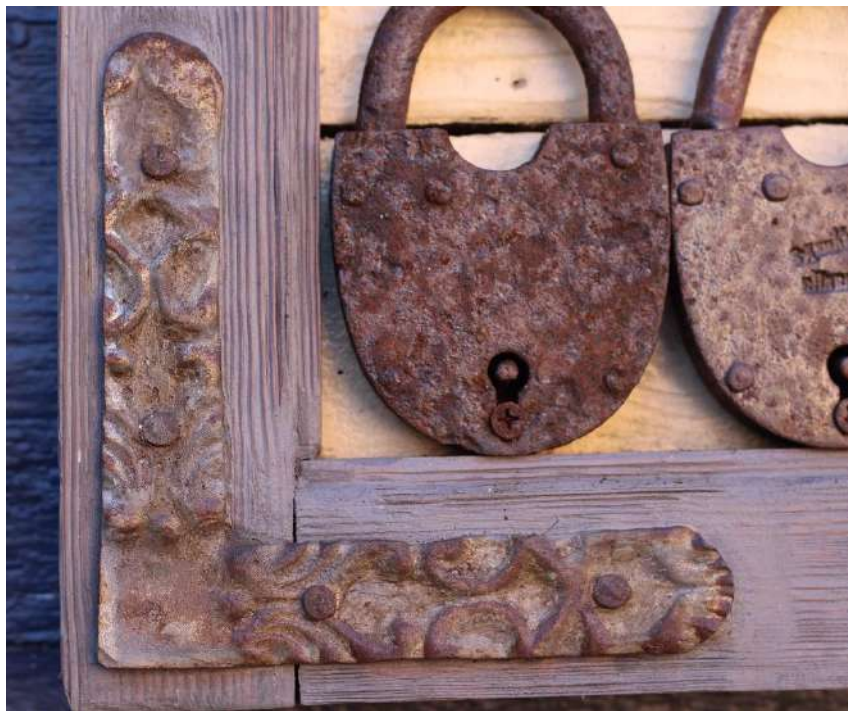
**48.fotoattēls.**  
Sākotnējā 18.gs. 2.cet. -  
vidus loga vērtnes  
stūrenis.

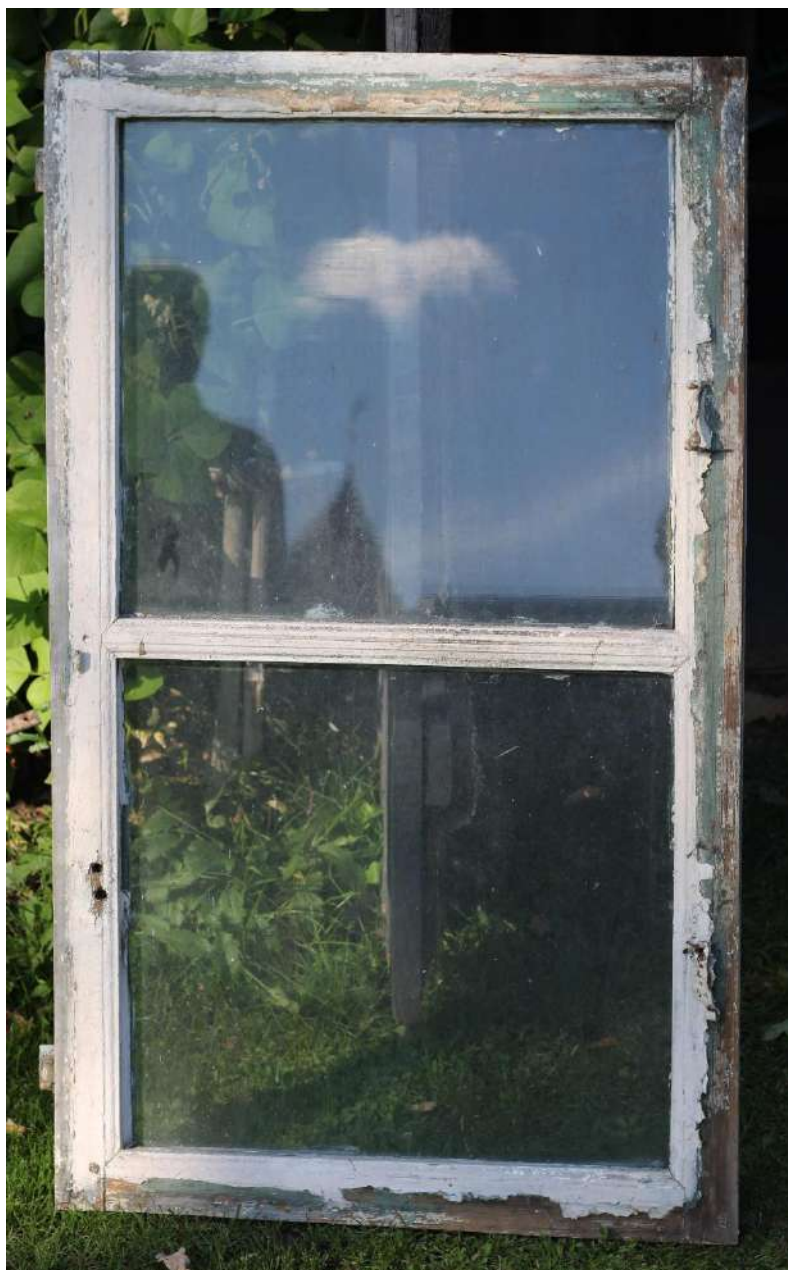
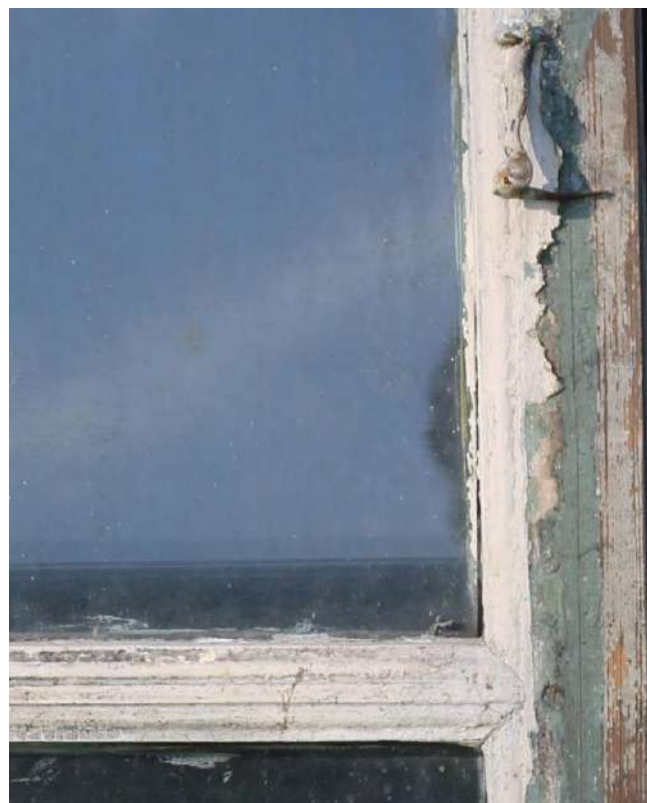
**49.fotoattēls.**  
19.gs. 2.cet. loga vērtnes  
iekšskats un fragments.  
Vērtnei mazie fiksatori un  
kāsis, kas izrauts no  
aplodas.

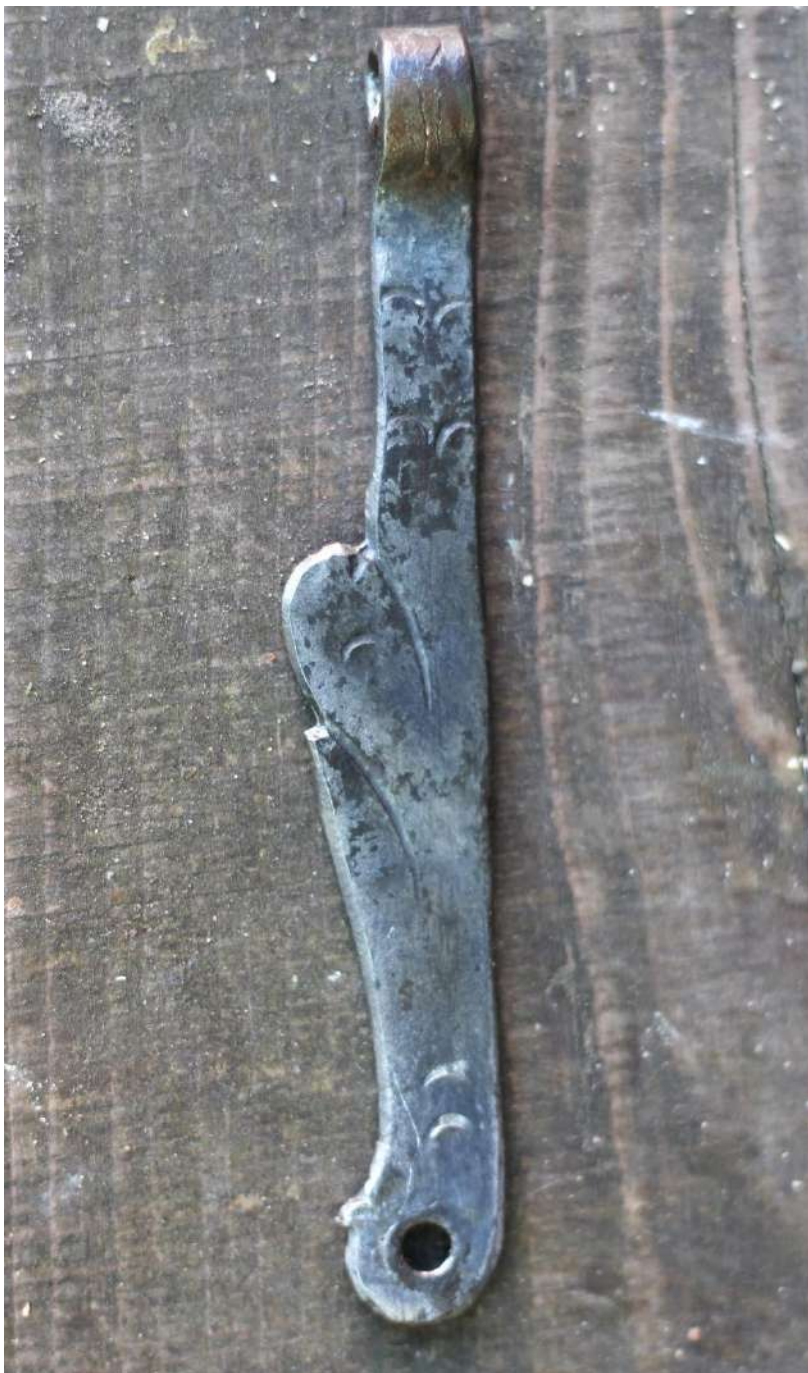
**50.fotoattēls.**

Sākotnējā 18.gs. 2.cet. - vidus loga vērtnes  
lielais fiksators atvērtam stāvoklim.

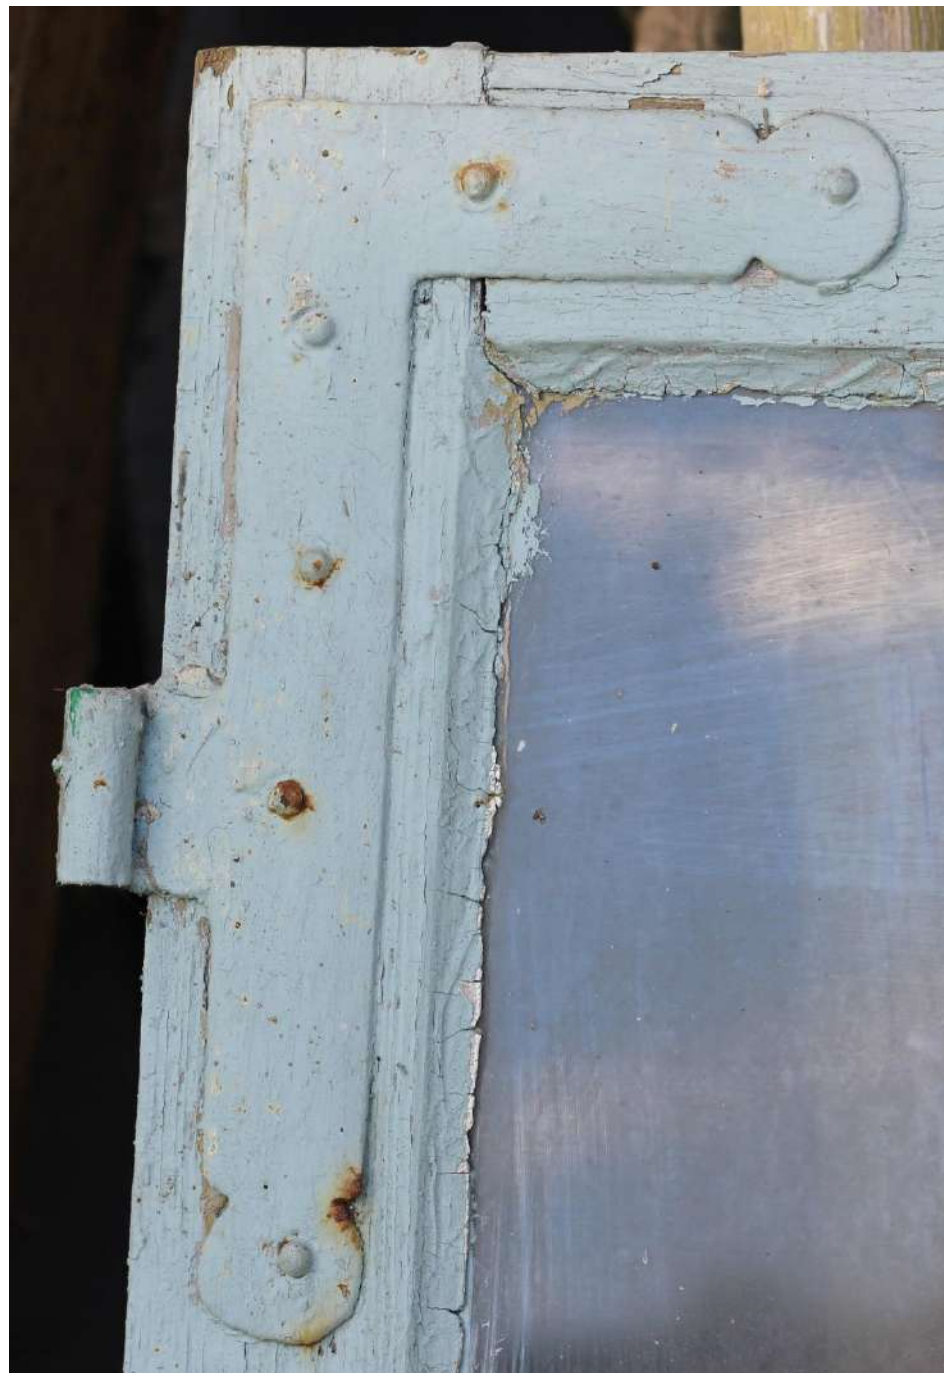
**51.fotoattēls.**

1860. gadu sākuma loga vērtnē ar stūra viru.

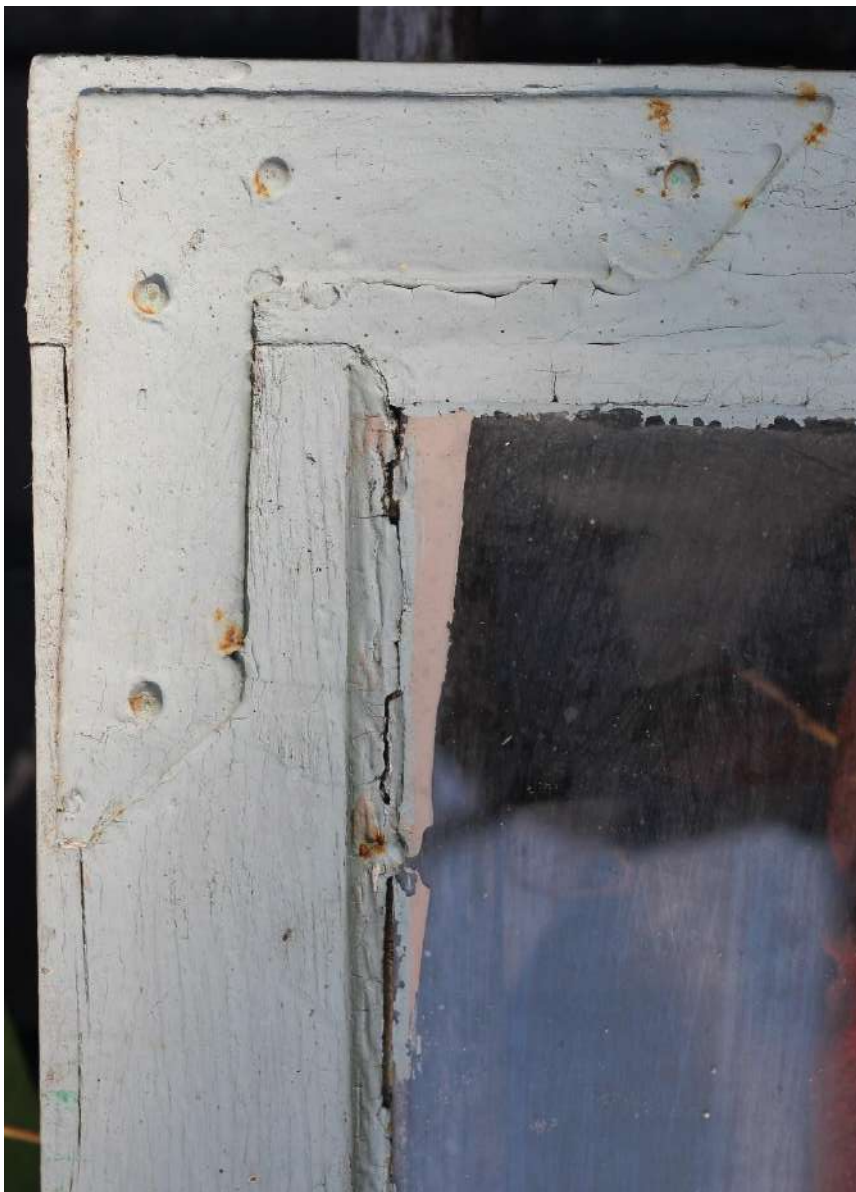
**52.fotoattēls.**

19.gadsimta loga vērtne ar stūreni.

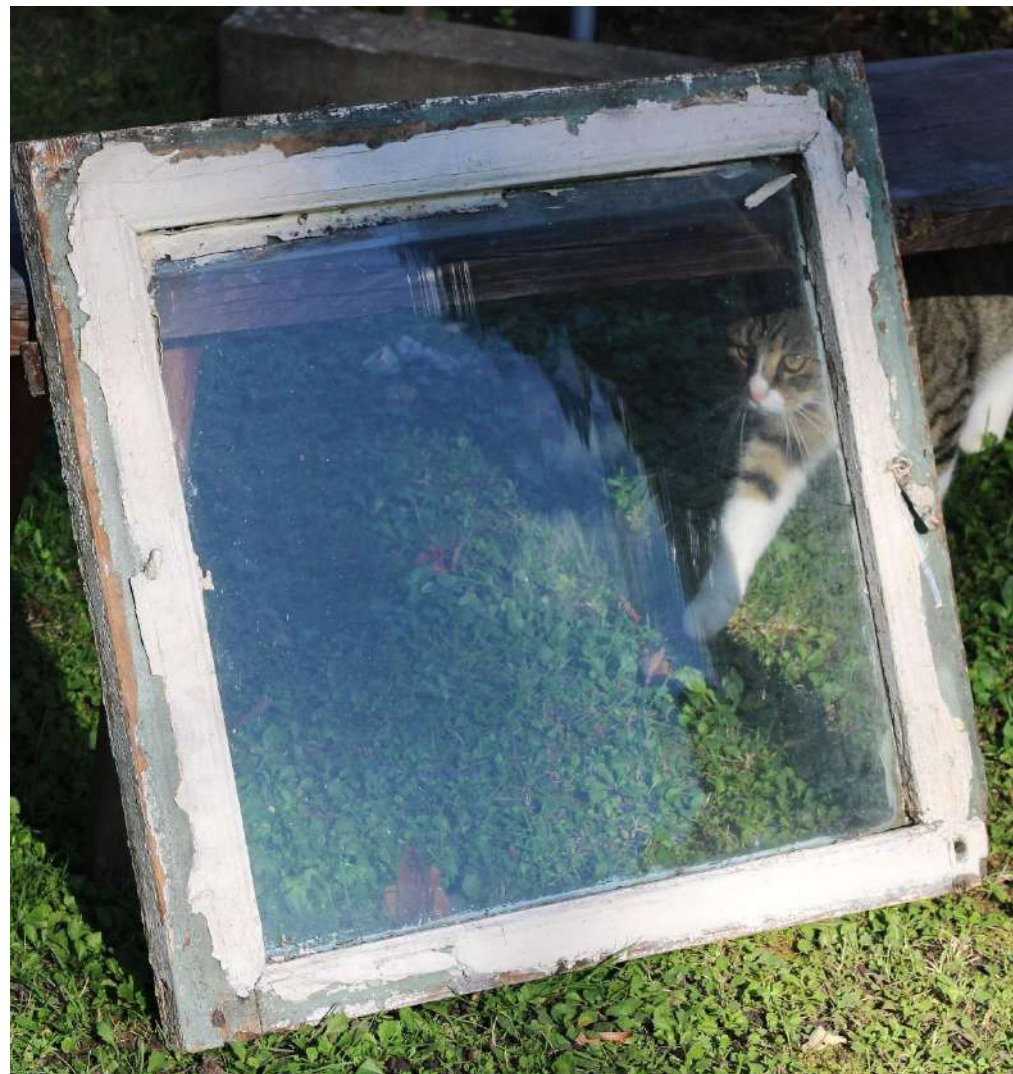
**53.fotoattēls.**

19.gs. 2.cet. loga augšējā vērtnes iekšskats. Vērtnē mazais fiksators aizvērtam stāvoklim un kāsis fiksatoram atvērtā stāvoklī.

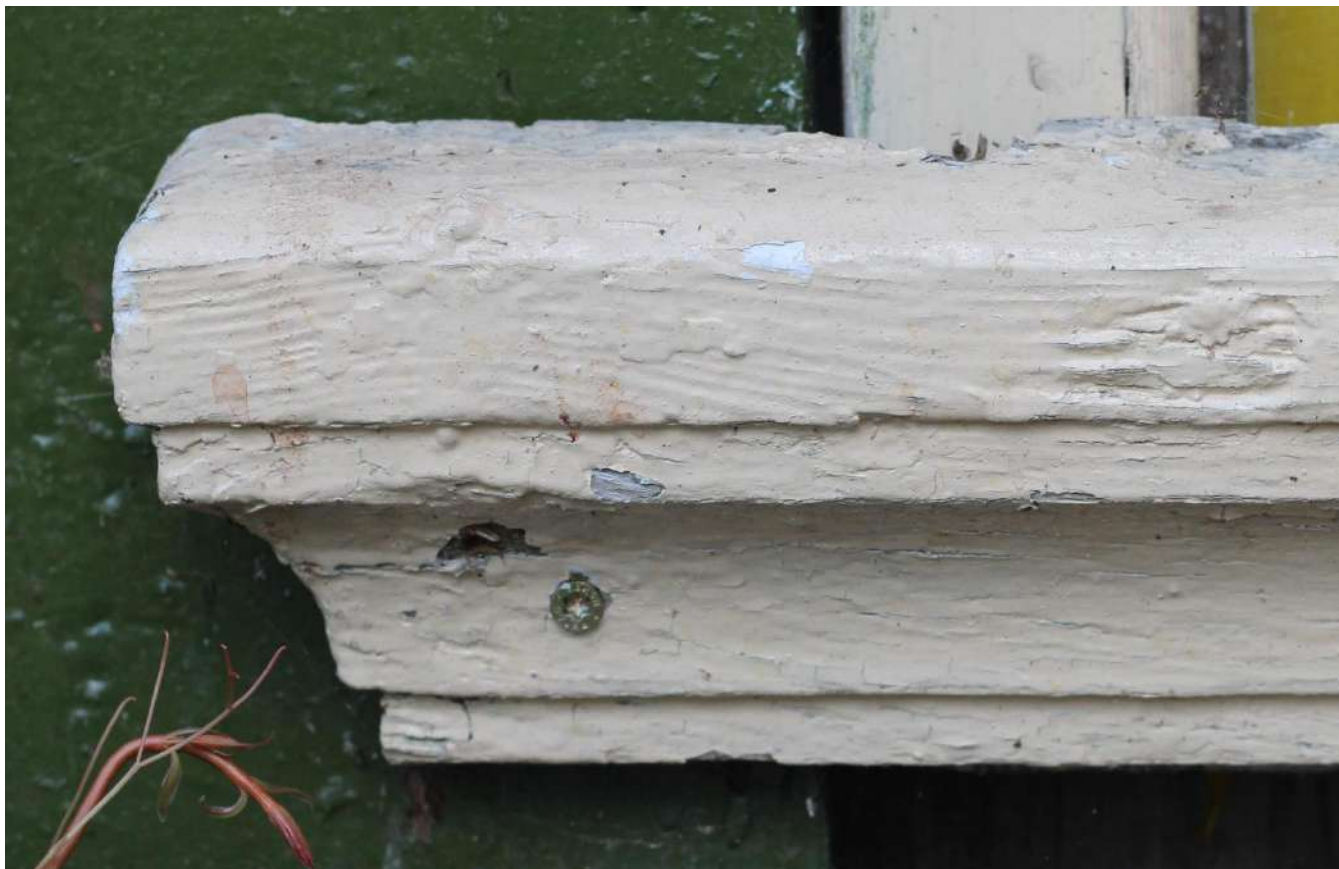
**54.fotoattēls.**  
1860. gadu sākuma loga ārējā palodze.

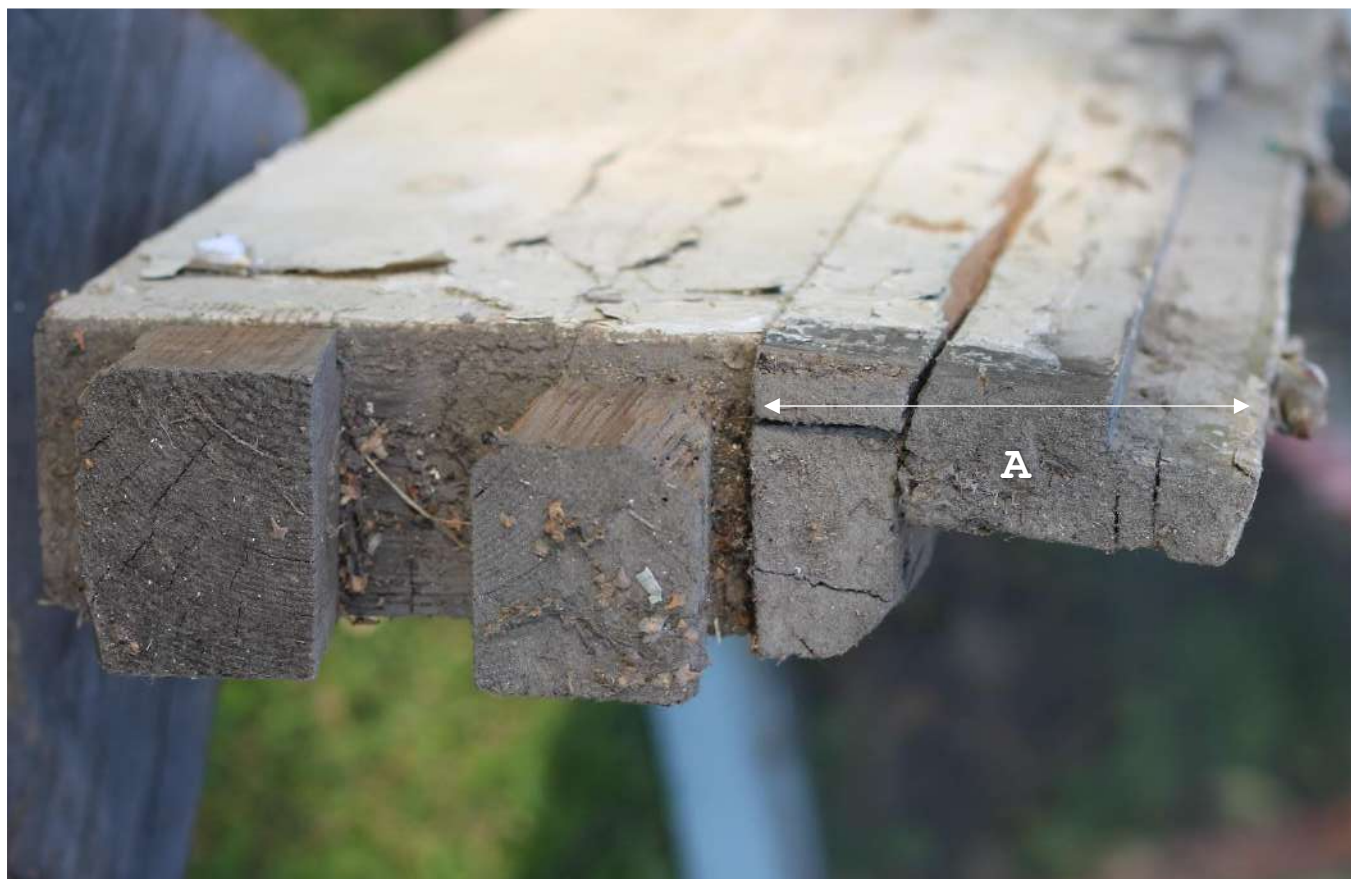
**55.fotoattēls.**  
Sākotnējā loga aploda, kas pagarināta (A) 19.gs. beigās, kad fasādes apšuj ar dēļiem.

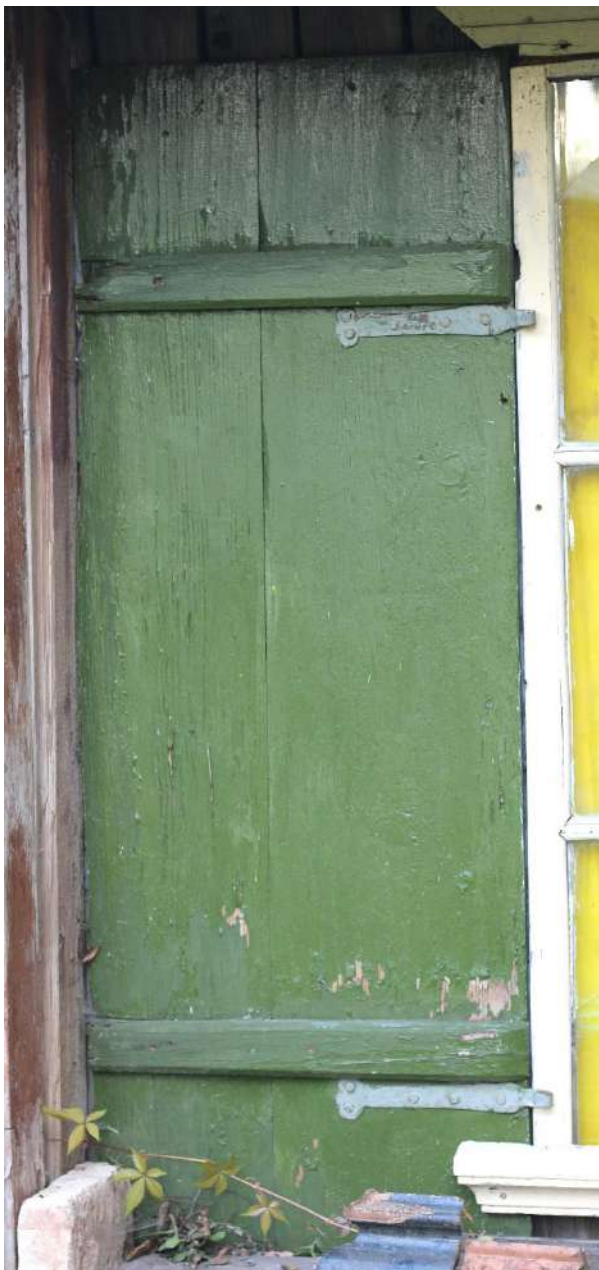
**56.fotoattēls.**

Domājams, 19.gs.2.cet. loga  
slēģis, kas izgatavots dēļu  
konstrukcijā ar šķērsdzītniem  
un iekārts lentveida kāšu  
virās.

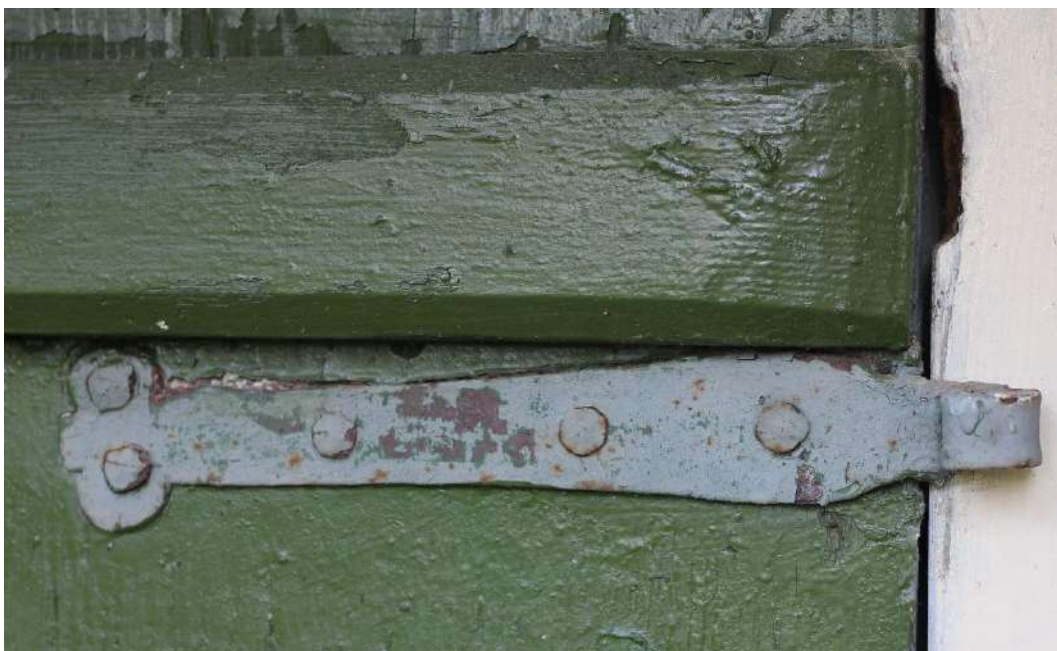
**57.fotoattēls.**

Slēģa sākotnējā vira, kuras gals - spice nolauzta.

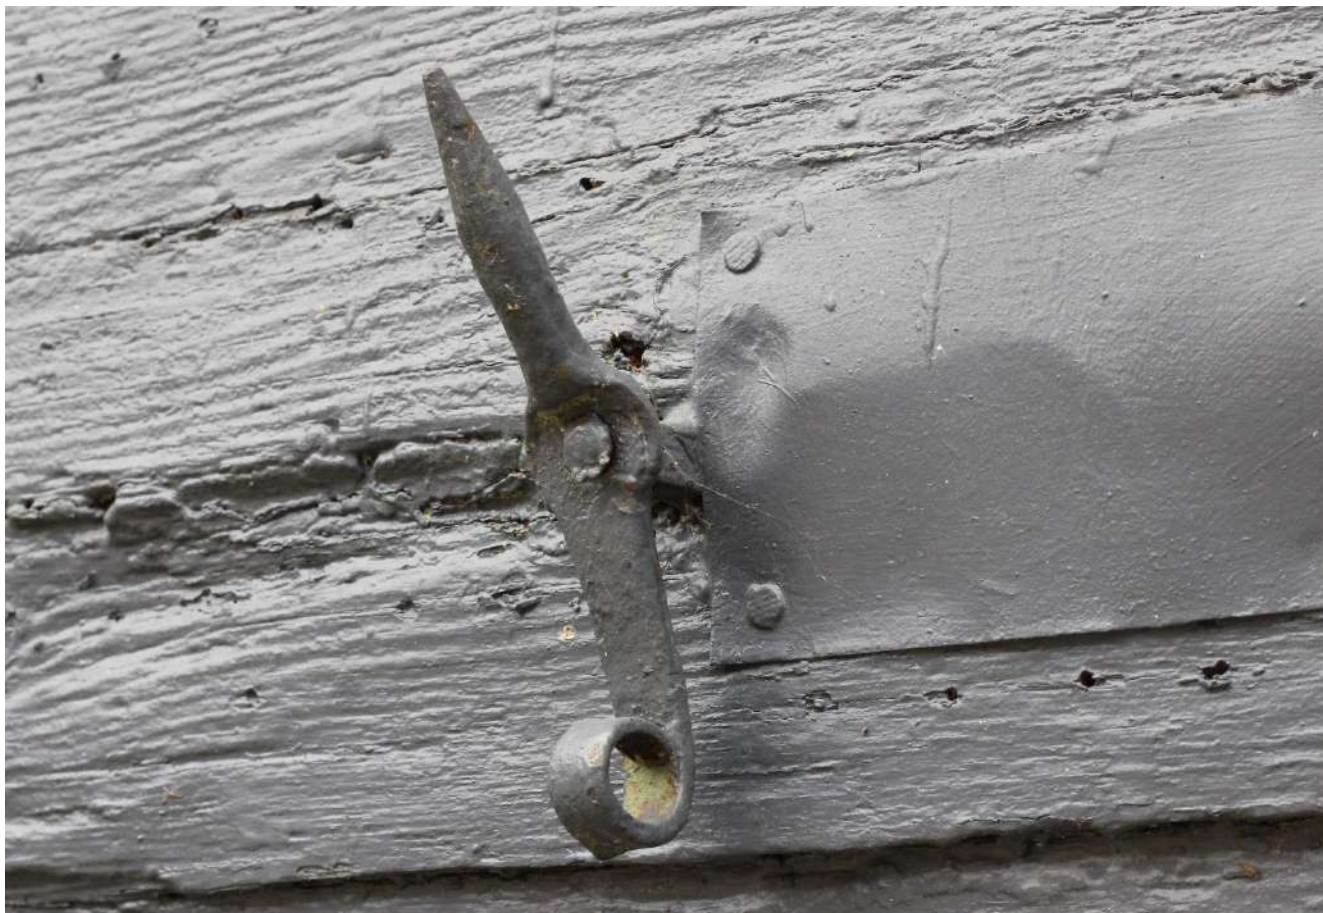
**58.fotoattēls.**

19.gs.2.cet. slēga fiksators atvērtā stāvoklī pagalma piebūves fasādē.

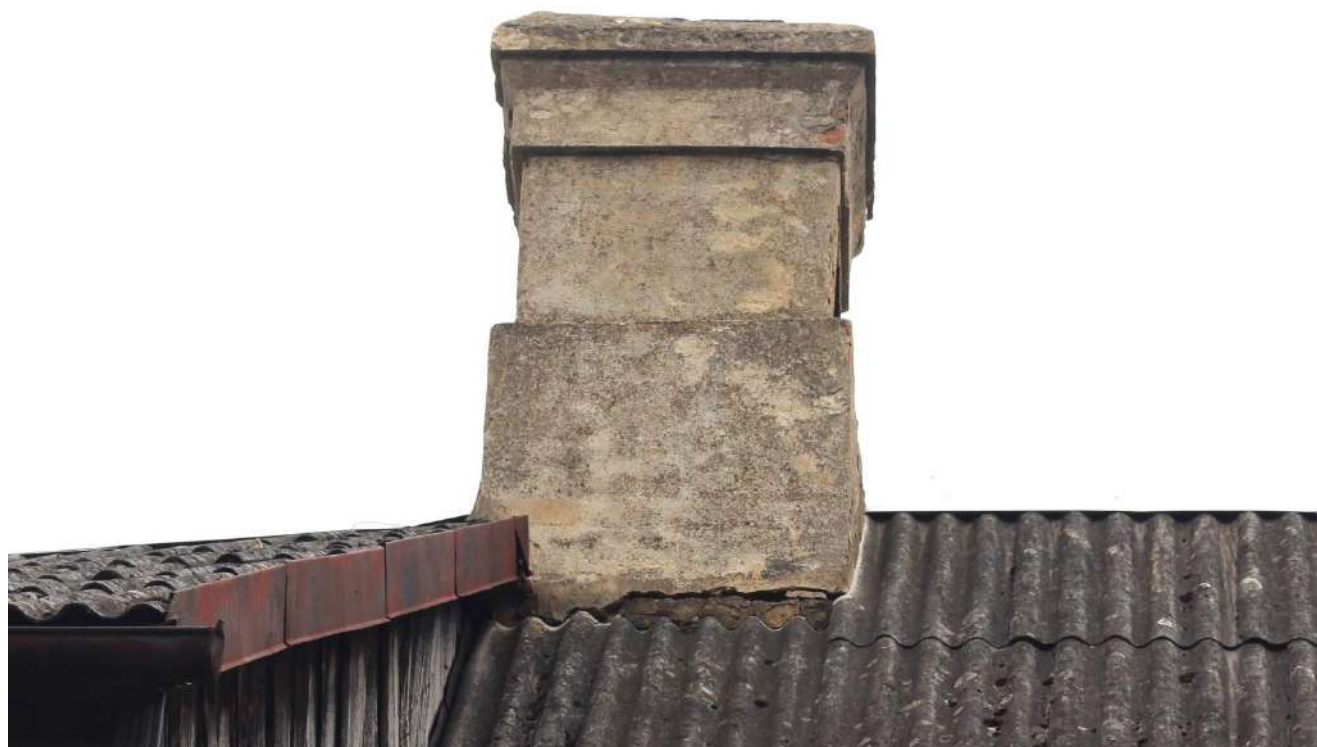
**59.fotoattēls.**

1860.gadu sākuma dūmeņa gals ēkas pamatapjomam.

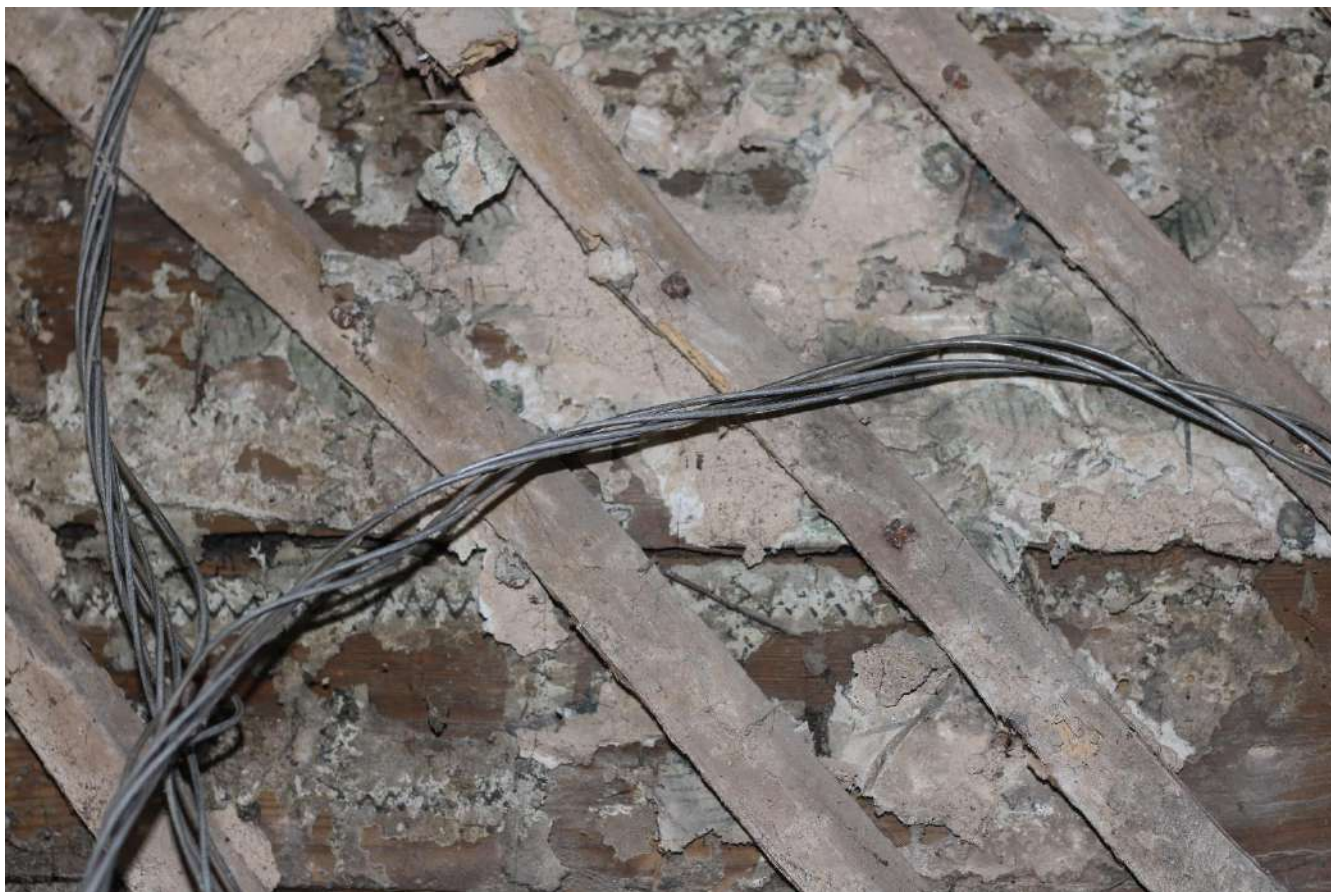
**63.fotoattēls.**

19.gs.2.cet. piebūves telpas Nr.6. sākotnējā apdare uz sienas balķiem - amatnieciski izgatavotas papīra tapetes.

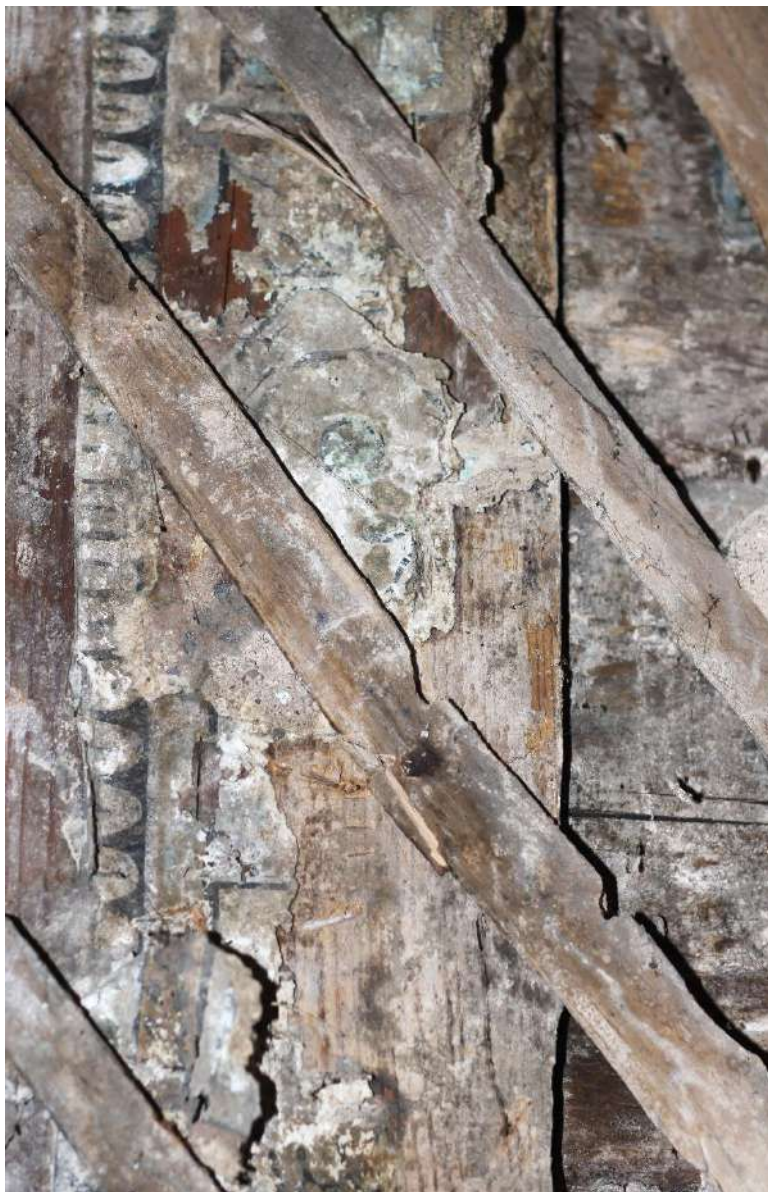
**56.fotoattēls.**

19.gs.2.cet. piebūves telpas  
Nr.6. sākotnējā apdare uz  
sienas baļķiem pie loga ailas  
- amatnieciski izgatavotas  
papīra tapetes. Borde.
