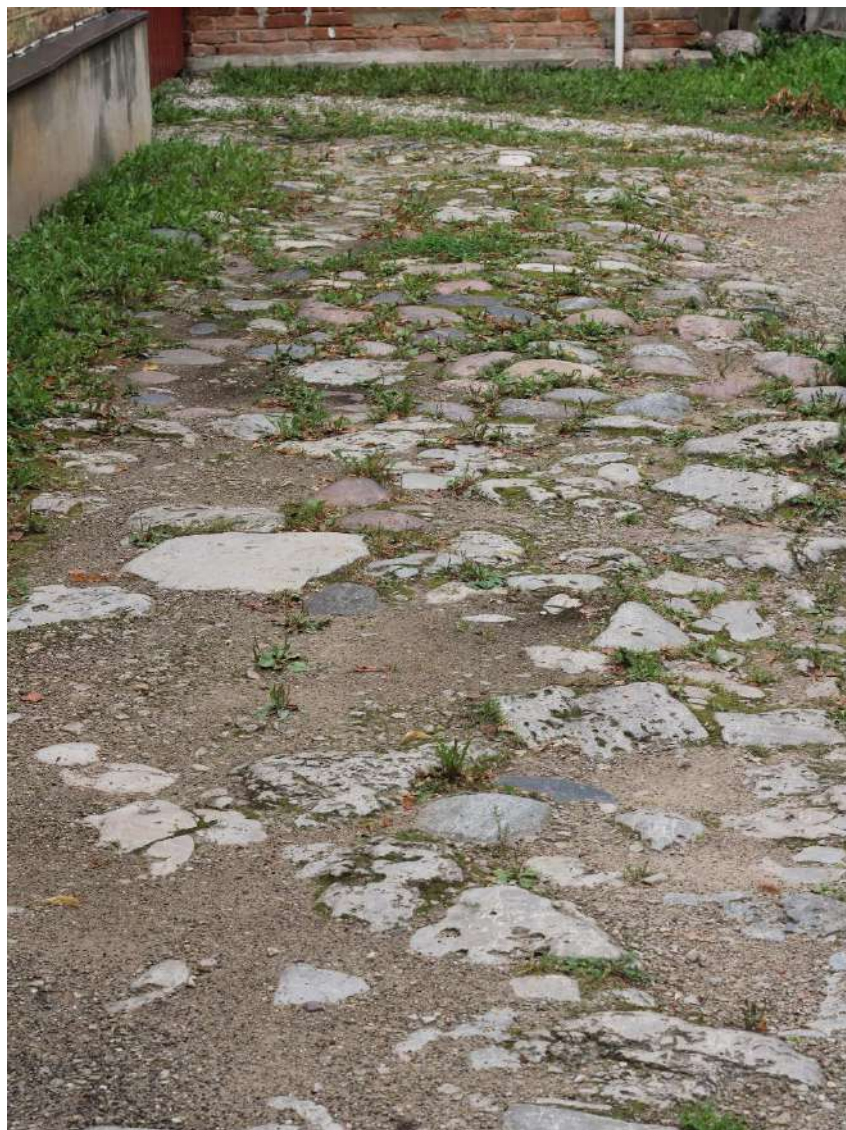
**67.fotoattēls.**  
Sākotnējā iebrauktuve  
gruntsgabālā ar bruģējumu.
