**Ēka Bauskā, Rīgas ielā 46 k-2**

## Arhitektoniski mākslinieciskā inventarizācija

Bauska, 2017

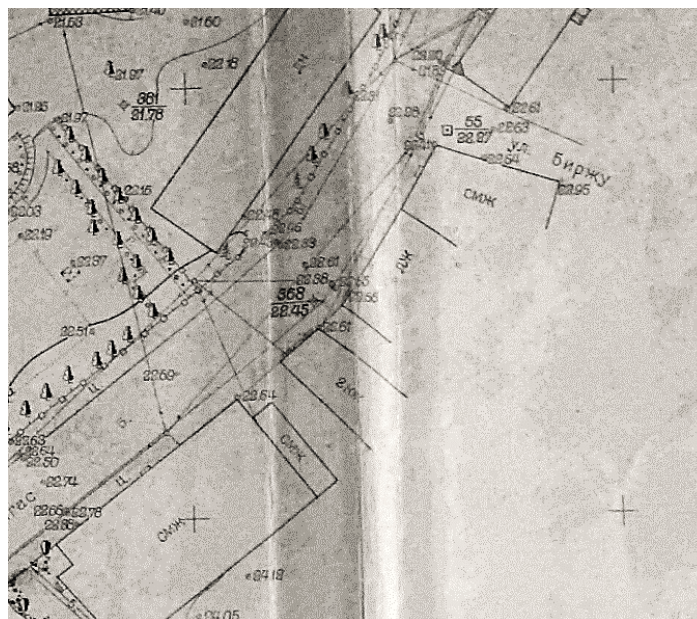
Padomju laikā 1945./1946. gadā ēkā atradies Lielupes pludināšanas kantoris. Pēc dokumentāli nepārbaudītas informācijas 50. – 60. gados ēka piederējusi Bauskas Rūpkombinātam, vēlāk, iespējams, – Bauskas Sadzīves pakalpojumu kombinātam. 1956. gada Bauskas pilsētas topogrāfiskajā plānā šīs teritorijas apbūve iezīmēta tikai daļēji, norādot, ka ēka ir divstāvu mūra dzīvojamams nams. Pēc mājas iedzīvotāju liecībām te atradies vilnas pieņemšanas un apmaiņas punkts – sākumā ar ieeju no pagalma puses (dzīvoklī Nr. 6) (skat. plānu), vēlāk – ar ieeju tieši no Rīgas ielas (dzīvoklis Nr. 1). Pieņemšanas punkta vajadzībām pārveidota mājas fasāde – no fasādes vidusdaļas uz labo malu pārvietotas ieejas durvis un izveidots liels vitrīnas veida logs. 20. gs. beigās visa ēka lietota kā īres dzīvokļi.

6. attēls. Fragments no Bauskas pilsētas topogrāfijas, 1956. gads. M 1:500  
*Bauskas novada Būvvaldes arhīvs, inv. Nr. 35*

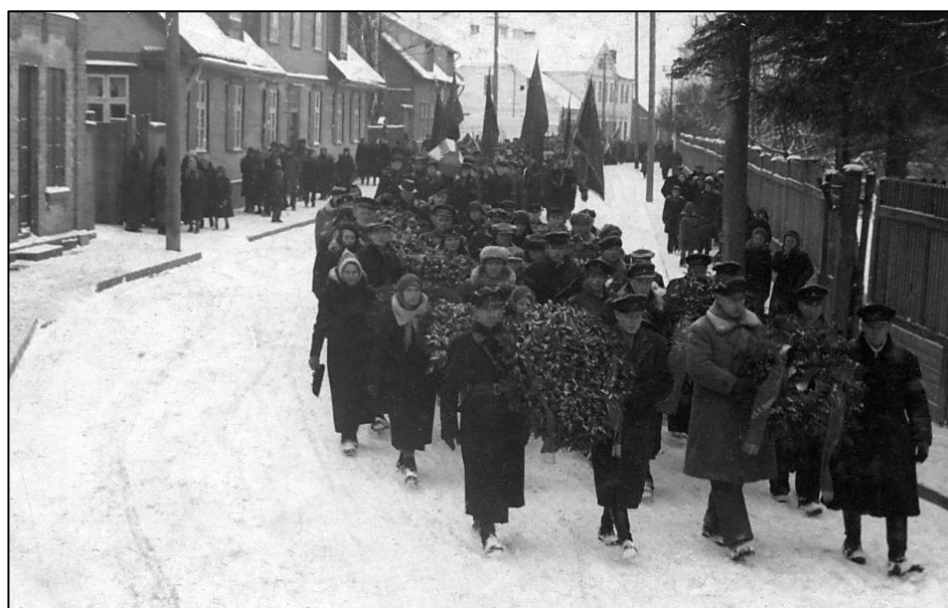
Senākas ēkas Rīgas ielā 46 fotogrāfijas nav zināmas. Vecākais zināmais attēls, kurā tās fasāde gan redzama tikai fragmentāri, ir 1940. gada fotoattēls Bauskas muzejā. Attēlā redzama daļa no ēkas ielas fasādes pirmā stāva līmenī – šauras pildīņu durvis fasādes vidusdaļā un logs ar pildīņu slēģiem. Fotogrāfijā redzama arī šim gruntsgabalam piederīgā koka ēka ar mezonīna izbūvi un sēta ar vārtiem starp abiem namiem.

8. attēls. Revolucionāra Krišjāņa Oša bēres Bauskā 1940. gada decembra beigās.  
Foto, Bauskas muzejs, inv. Nr. BNM 1808

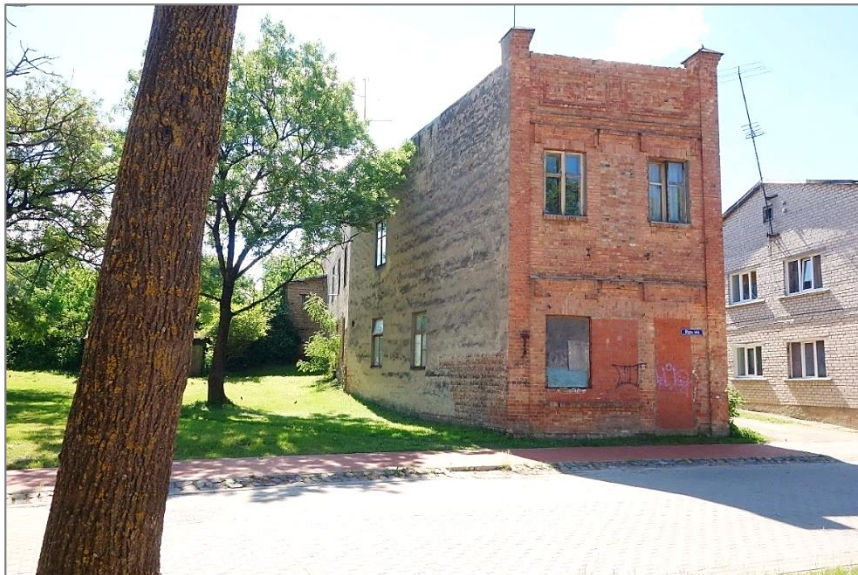
9. attēls. Ēka Rīgas ielā 46 k-2, kopskats uz D/DA

Nams Rīgas ielā 46-k2 ir plānā taisnstūra formai tuvināta divstāvu ķieģeļu ēka. Būve stilistiski raksturojama kā vienkāršs, nedaudz provinciāls piemērs tā sauktajam “ķieģeļu stilam” (vienam no historisma formālajiem virzieniem), kad ēku fasādēs tiek demonstrēts neapmestu ķieģeļu mūrējums un kā akcenti izmantotas no ķieģeļiem (nereti – dažādas formas un krāsas, arī glazētiem) “izliktas” detaļas – dzegas, sandriki, izvirzīti ēkas stūri un dekoratīvas joslas. Latvijā šis stilistiskais virziens mazpilsētās īpaši populārs bija 19. gadsimta beigās – 20. gadsimta sākumā, kad šādas ēkas celtas arī Bauskā (vairākas no tām – Rīgas ielā, piemēram, Rīgas 69, Rīgas 37, Rīgas 63, Rīgas 43, Rīgas 25). Ziņas par ēkas Rīgas ielā 46 arhitektu vai būvmeistaru publicētajā literatūrā nav atrodamas, un to precizēšanai nepieciešamas padziļinātas studijas arhīvos esošajos nepublicētajos materiālos.

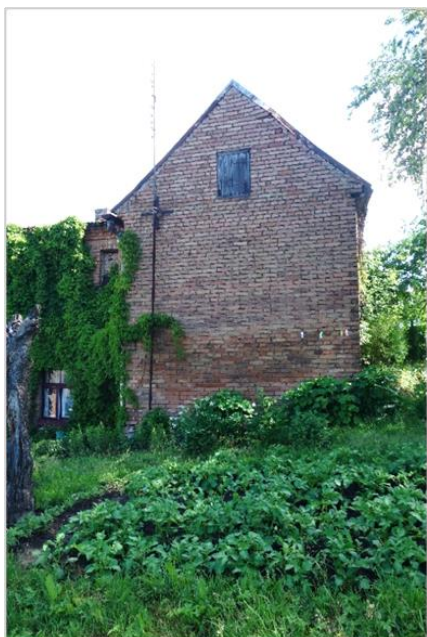
12. attēls. Ēkas DA šķērskorpusa DR fasāde

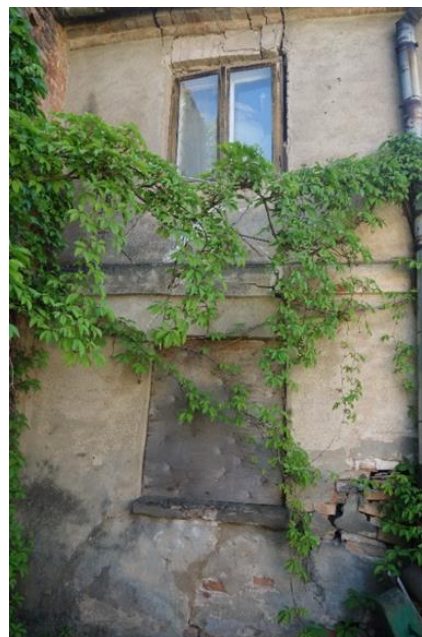
13. attēls. DA šķērskorpusa ZR fasādes logailas L1-11 un L2-14

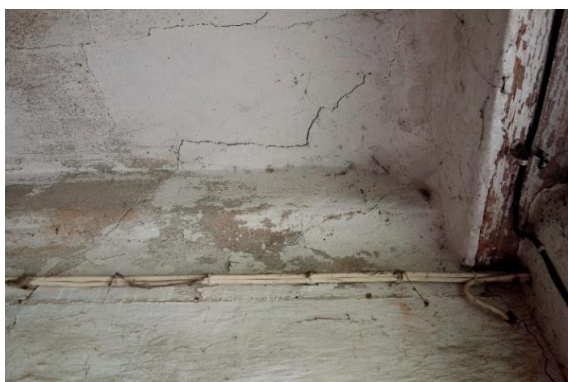
14. attēls. DA gala šķērskorpusa fasādi sadalošā profiljosla, kura pēc pārējās ēkas uzbūvēšanas nonākusi mājas iekšpusē. Skats uz DA

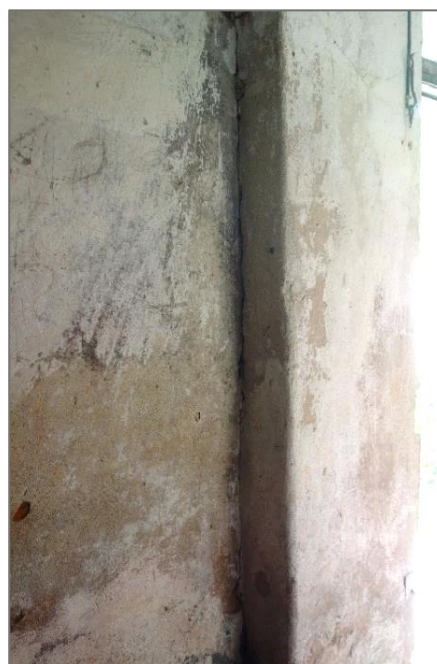
15. attēls. Skats uz vietu, kur DA gala šķērskorpusa sienai piekļaujas jaunā DR siena. Stūrī redzamā sprauga norāda, ka sienas nav "sasietas", bet mūrētas katra atsevišķi.

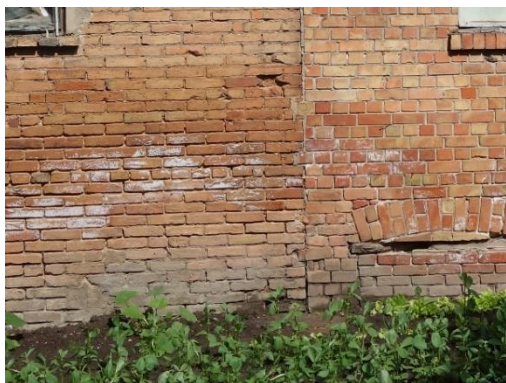
16. attēls. DA gala šķērskorpusa DA fasādes fragments. Vecākajam apjomam (pa kreisi) piekļaujas jaunāks ar atšķirīgu mūrējumu un aizmūrētu logailu L1-12

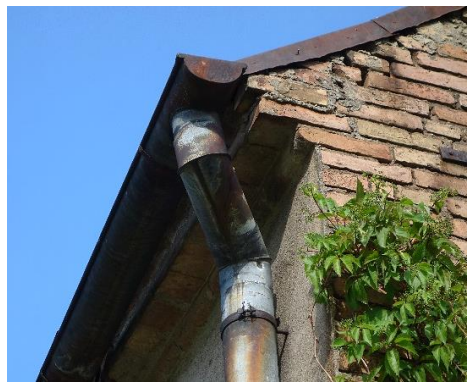
17. attēls. Skats uz DA gala šķērskorpusa vecākās daļas dzegu.

Šķērskorpusa vecākās daļas pret pagalmu vērsta siena ir apmesta, un tās stāvus vienu no otra nodala nedaudz izvirzīta horizontāla, šķērsgrīzumā taisnstūra formas profiljosla, kas turpinās arī mājas iekšpusē. Šai mājas daļai, atšķirībā no citām, ir divslīpju jumts, kas tagad segts ar viļņotā azbestcements loksnēm. Vienīgās arhitektoniski nozīmīgās detaļas te ir dzega, kurā izmantoti arī speciāli izgatavoti profilķieģeļi, un ēkas bēniņu lūkas durvis ar kalējkaltām virām un viru kāšiem. Šī ēkas daļa izpētes laikā ir avārijas stāvoklī – ar daļēji iebrokušu jumta konstrukciju, stipri bojātām logailām un daļēji arī būves R stūrī.

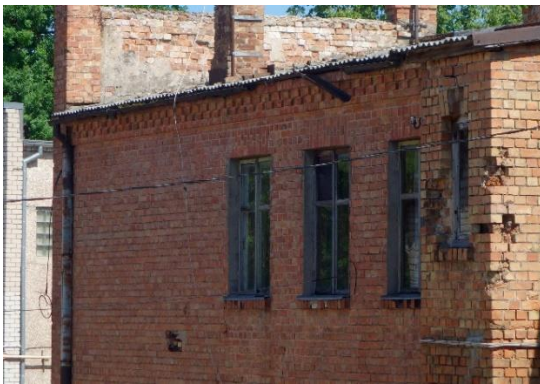
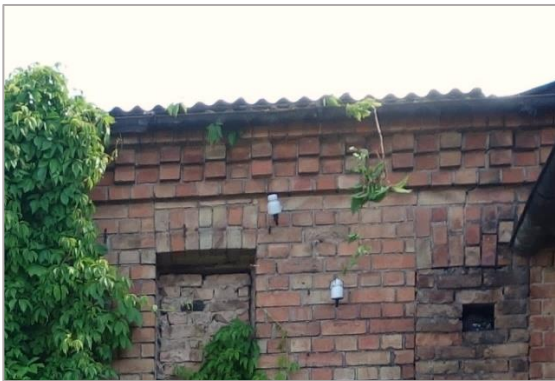
19., 20. attēls.

Ēkas DR fasādes fragmenti, kuros redzama ķieģeļu dzega ar dentikulu joslu, logailu pārsedzes un palodzes.

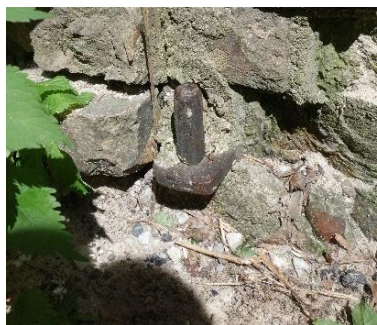
21. attēls. Vārtu viras kāsis DR fasādes R galā.

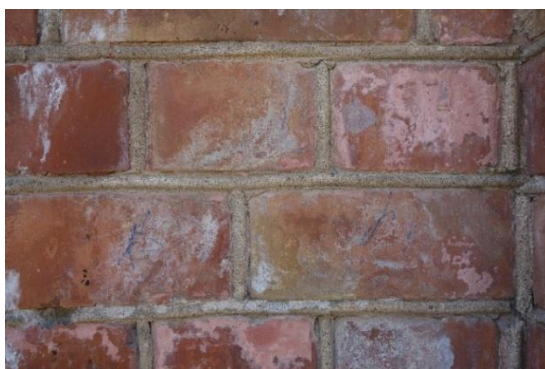
22. attēls. Ķieģeļu mūrējums ar izšuvojumu DR fasādes R daļā

Uz citu būvniecības laiku, citu mūrnieku vai pasūtītāja vēlmi ietaupīt norāda šīs daļas celtniecībā izmantotie atšķirīgas kvalitātes un izmēra (27,2 x 6,3 x 13 cm) ķieģeļi, mūrējuma raksturs (mūris nav izšuvots) un nedaudz atšķirīgās logailu proporcijas.

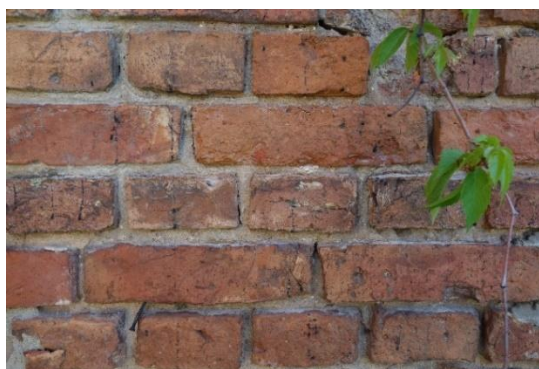
23. attēls. Ķieģeļu mūrējums bez izšuvojuma DR fasādes A daļā

Logailu izmēru maiņa var būt saistīta arī ar logu nomaiņu laika gaitā, tomēr zemākas kvalitātes mūrējums, kā arī ķieģeļu atšķirīgais izmērs ļauj izteikt pieņēmumu, ka abas celtnes daļas nav celtas vienlaikus. Iespējams, ka šī nosacīti vidējā ēkas daļa būtiski remontēta jau 20. gadsimta vidū, jo ēkas DA (dārza) fasāde lielā laukumā (īpaši augšdaļā) mūrēta vai labota ar citādiem ķieģeļiem.

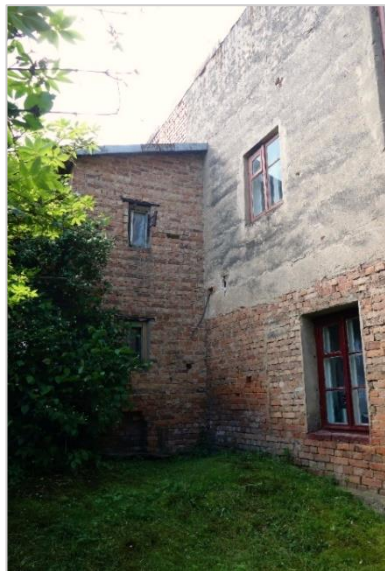
24. attēls. Tuaelesu izbūve celtnes ZA fasādē.

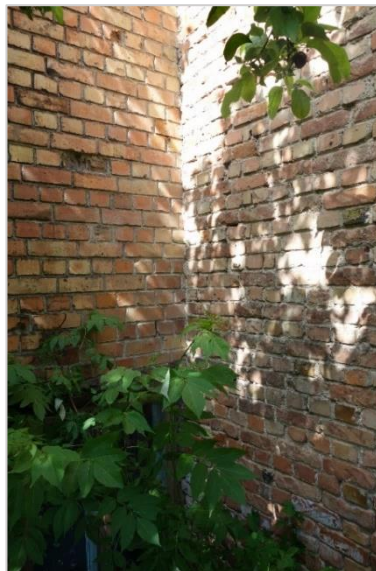
25. attēls. Tuaelesu izbūve celtnes ZA fasādē. Labi redzama ķieģeļu un mūrējuma atšķirības.

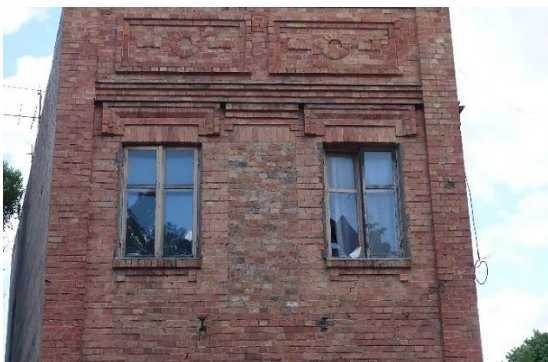
26. attēls. Skats uz ZR fasādes daļu – logailu un atikas dekoratīvo apdari. Redzamas aizmūrētas balkona durvis AD-6

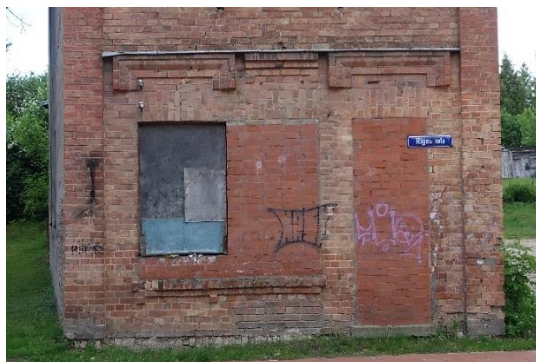
27. attēls. Skats uz ZR fasādes daļu, kurā arī pēc pārbūvēm skaidri nolasāma sākotnējā fasādes kompozīcija

Laika gaitā ZR fasādes kompozīcija mainīta: pirmajā stāvā durvis pārvietotas uz labo pusi loga vietā, savukārt durvju un kreisās puses loga vietā izveidots liels vitrīnlogs. Šīs pārbūves laiks precīzi nav zināms. Pēc iedzīvotāju mutiskām ziņām tas noticis ap 1960. gadu otro pusi. Visticamāk, šajā laikā likvidēti arī pakāpieni, kas atradušies

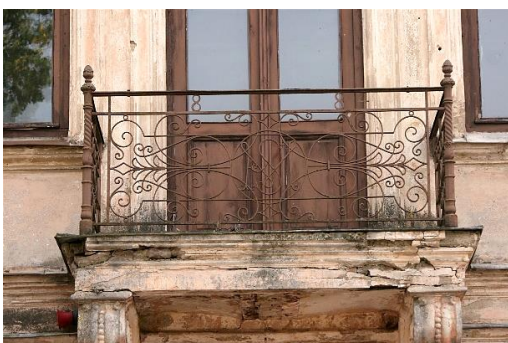
28. attēls.  
1884. gada balkons Bauskā, Rūpniecības ielā 14

Liecības par to, kāds tieši izskatījies balkons, nav saglabājušās. Jāatzīmē, ka pret ielu orientēti nelieli balkoniņi ir samērā tipiska un raksturīga detaļa Bauskas 19. gadsimta beigu – 20. gadsimta sākuma celtnēm, un vairāki tādi saglabājušies līdz mūsu dienām. Ja iecerēta mājas renovācija, balkonu būtu vēlams atjaunot, kā prototipu izmantojot kādu no Bauskas vecpilsētā vēl esošajiem balkoniem.

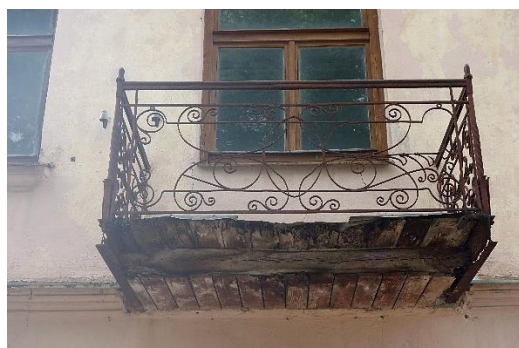
29. attēls.  
19. gadsimta beigu /20. gadsimta sākuma balkons  
Bauskā, Rūpniecības ielā 9

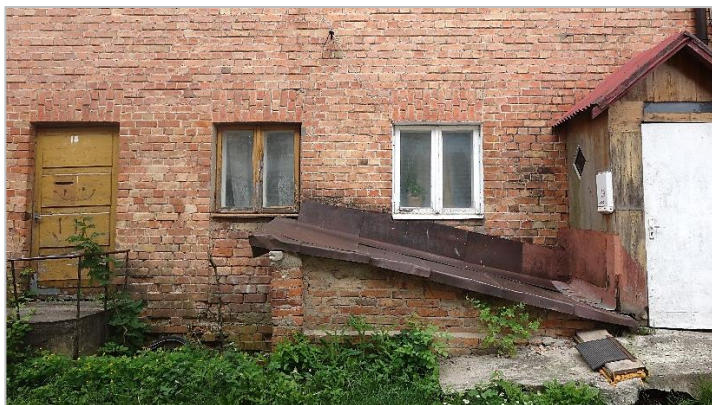
Izmaiņas piedzīvojuši arī **DR fasāde**: tās priekšā R galā uzbūvēta mūra noeja uz pagrabu, kā rezultāta samazināti logu L1-3 un L1-4 izmēri.

31. attēls. Skats uz ēkas DR fasādes daļu – vēlāk izbūvēto noeju uz pagrabu un samazinātajām logailām L1-3, L1-4

L1-3 L1-4	1960. gadi	Nomainīt ar jauniem kvalitātiem koka oderlogiem, izgatavotiem pēc rekomendētā parauga
9.

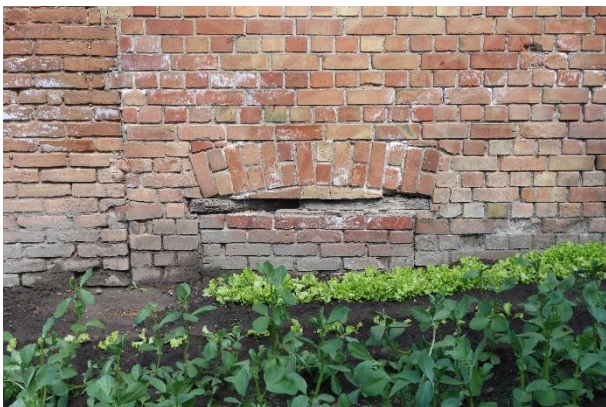
DA fasādē pirmā stāva esošā loga L1-12 tagad atrodas jau zem zemes līmeņa un aizmūrēta. Otrā stāva līmenī šajā fasādē aizmūrētas arī durvis AD-7, kas vedušas uz dārzu.

33. attēls. Skats uz DA fasādē aizmūrēto logu L1-12

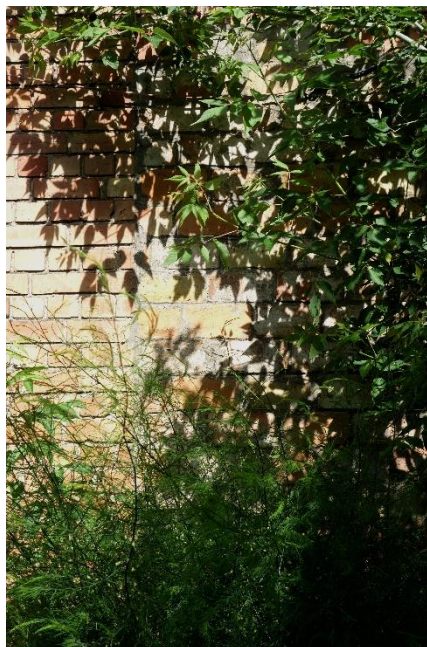
34. attēls. Skats uz DA fasādē aizmūrētajām durvīm AD-7

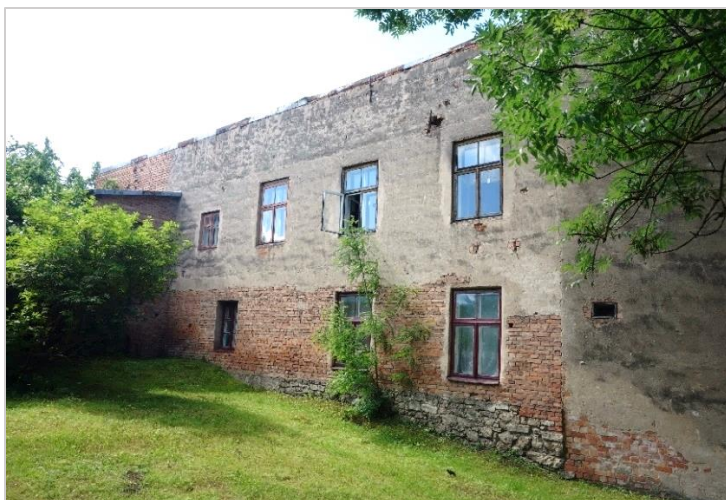
35. attēls. Skats uz ēkas ZA fasādi

Nozīmīgas izmaiņas notikušas arī **ZA fasādē**. Jāatzīmē, ka fasāde apmesta tikai daļēji. Iespējams, tas darīts tāpēc, ka ēkas apakšdaļu sākotnēji aizsedza kādas saimnieciskas būves, piemēram, šķūnīši, neapmestā daļa nebija redzama. Šajā fasādē labi nolasās abu ēkas daļu atšķirīgais telpu augstums. Arī pašreizējais logailu izvietojums un veids rāda, ka tās nav būvētas vienlaicīgi. Tikai divām logailām L1-13 un L2-16 izbūvētas lēzenās pārsedes no vertikāli liktiem ķieģeļiem un izmūrētas palodzes. Gan logailas, gan logi L1-14, L1-16, L2-18 ir ievērojami mazāki un atšķirīgas proporcijas.

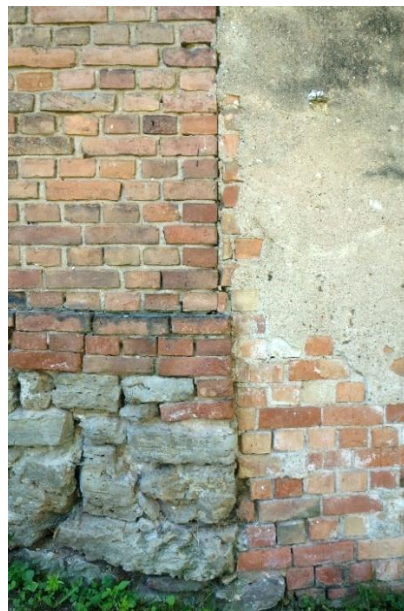
37. attēls. Skats uz atšķirīgos periodos tapušo ēkas daļu sadures vietu ZA fasādē ar labi redzamu atšķirīgu mūrējumu un ķieģeļiem

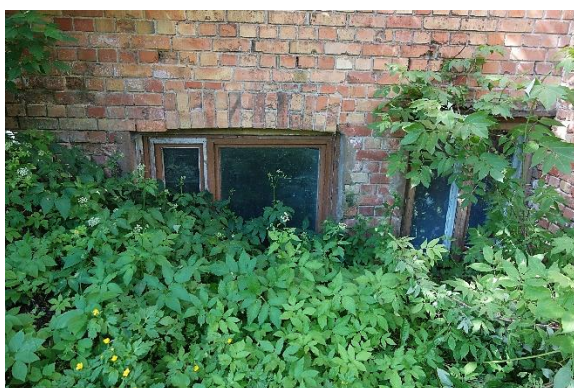
39. attēls.  
Skats uz logu L1-13 ZA fasādē ar izmūrēto lēzeno pārsedzes arku. Redzams, ka logaila pārbūves rezultātā paplašināta

L1-13	1960. gadi	Nomainīt ar jauniem kvalitātiem koka oderlogiem, izgatavotiem pēc rekomendētā parauga
7.

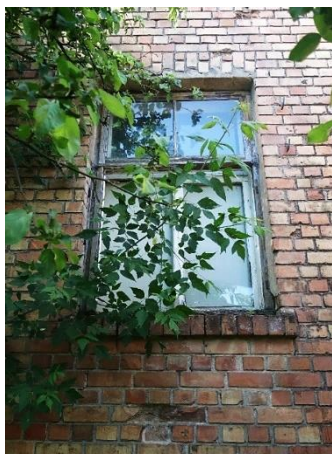
38. attēls. Skats uz logu L2-16 ZA fasādē ar izmūrēto lēzeno pārsedzes arku un izvirzītu palodzi

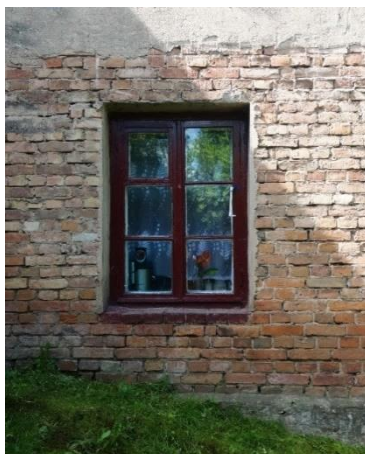
40. attēls. Skats uz atšķirīga izmēra un dalījuma 20. gadsimta vidus logu L1-16 ZA fasādē. Logailai nav izmūrēta pārsedzes ķieģeļu arka un palodze

L1-16	1950. gadi	Nomainīt ar jauniem kvalitatīviem koka oderlogiem, izgatavotiem pēc rekomendētā parauga
4.

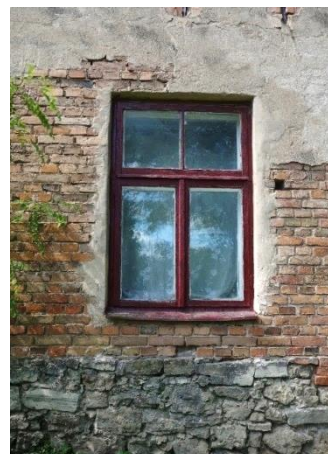
41. attēls. Skats 20. gadsimta 60. gadu logu L1-18 ZA fasādē. Logailai nav izmūrēta pārsedzes ķieģeļu arka un palodze

L1-6, L1-7, L1-8, L1-9 L1-17, L1-18 L1-19	1960. gadi	Nomainīt ar jauniem kvalitatīviem koka oderlogiem, izgatavotiem pēc rekomendētā parauga

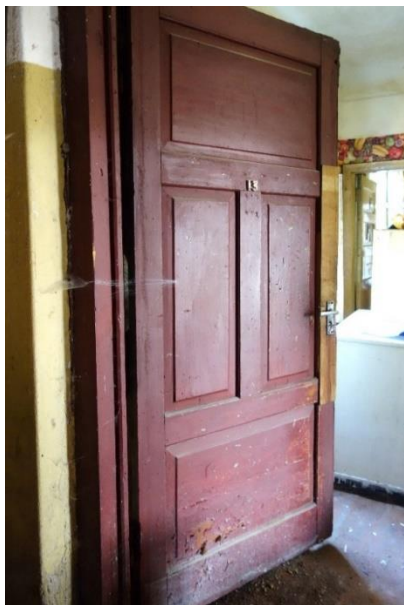
42. attēls. Ēkas autentiskās celšanas laika iekšdurvis D2-1 ar 20. gadsimta sākumam raksturīgu dalījumu divos horizontālos un divos vertikālos pildīņos.

D2-1	20. gadsimta sākums (1900. – 1910. gadi)	Saglabāt, remontēt, izmantot kā paraugu citu ēkā nepieciešamo dzīvokļu ārdurvju izgatavošanai
15.

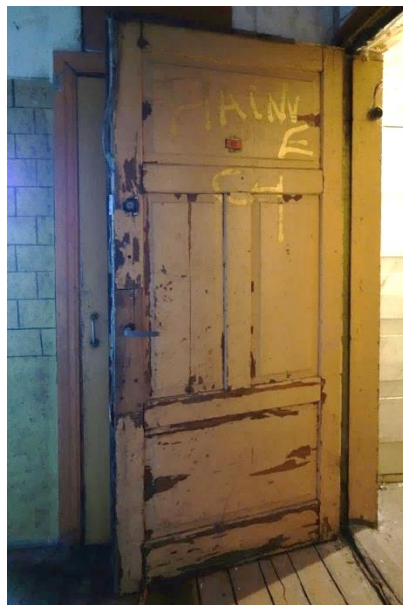
43. attēls. Ēkas autentiskās celšanas laika iekšdurvis D2-3

D2-3	20. gadsimta sākums (1900. – 1910. gadi)	Saglabāt, remontēt, izmantot kā paraugu citu ēkā nepieciešamo dzīvokļu ārdurvju izgatavošanai
16.

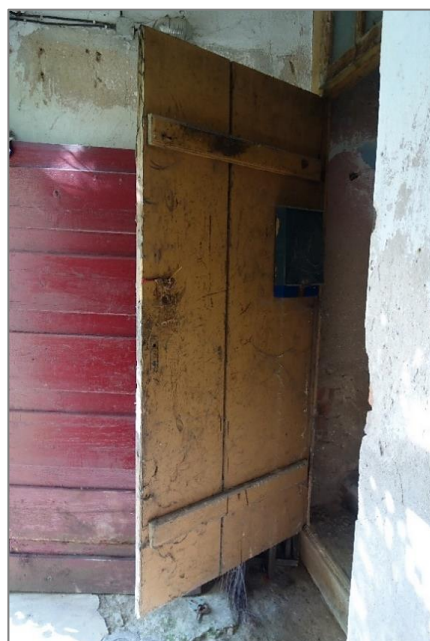
44. attēls. Ēkas autentiskās, tās celšanas laika dēļu durvis D1-3 uz otrajām kāpnēm

D1-3	20. gadsimta sākums (1900. – 1910. gadi)	Saglabāt, remontēt

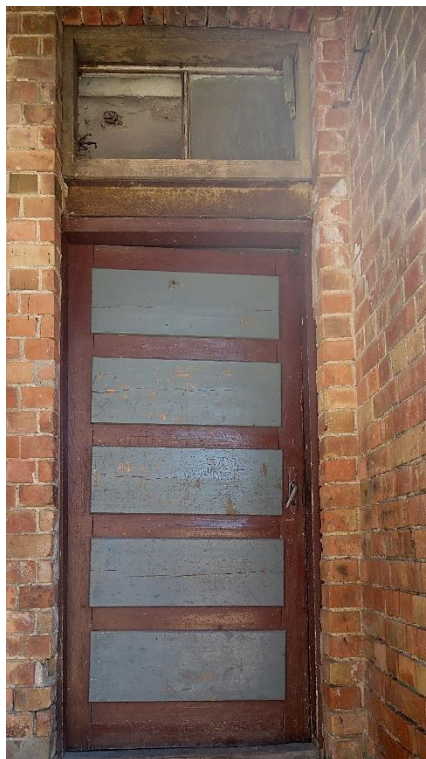
45. attēls. 20. gs. 60. gados uzstādītas ārdurvis AD-4 ar laikmetam raksturīgu piecu horizontālu pildīņu dalījumu. Saglabājies sākotnējais virsgaisma logs.

AD-4 AD-5	1960. gadi	<p>Nomainīt ar stilistiski ēkas celtniecības laikam atbilstošām pildiņu durvīm.</p> <p>Kā paraugu (dalījums, profilējumi) vēlams izmantot ēkā saglabājušā oriģinālās durvis.</p> <p>Saglabāt virsgaismu</p>
-----	---	--------------	------------	---

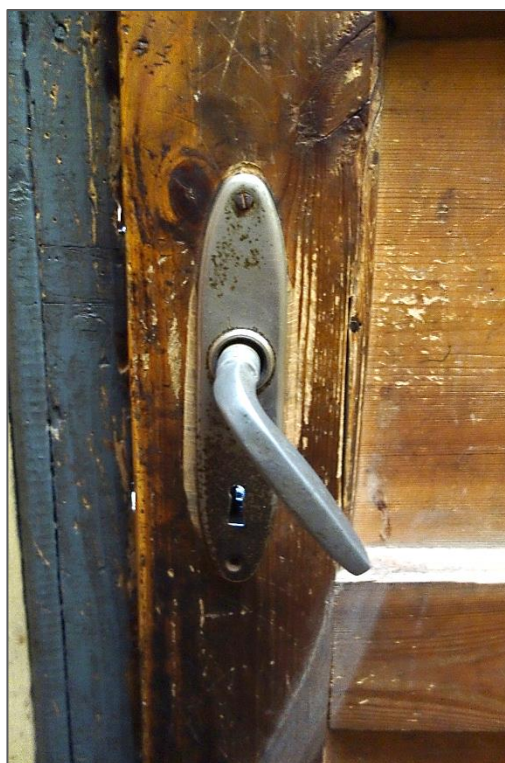
46. attēls. 20. gs. 60. gadu ārdurvju furnitūra – atslēgas cauruma noseglāksne un rokturis

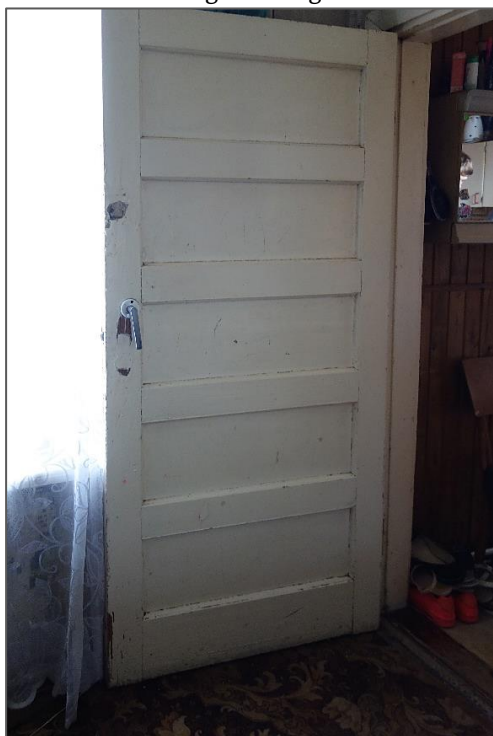
47. attēls. Lielāka daļa iekšdurvju uzstādītas 20. gs. 60. gados. Durvis D1-2

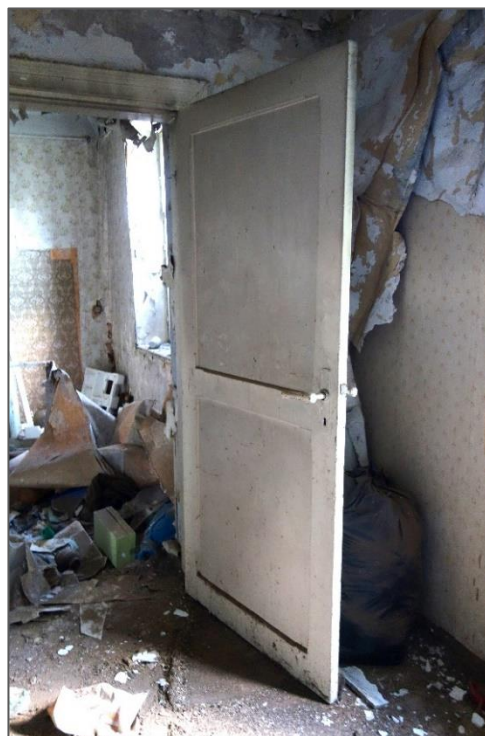
48. attēls. 20. gs. 80. gadu durvis dzīvoklī Nr. 7 - avārijas stāvoklī esošajā ēkas daļā

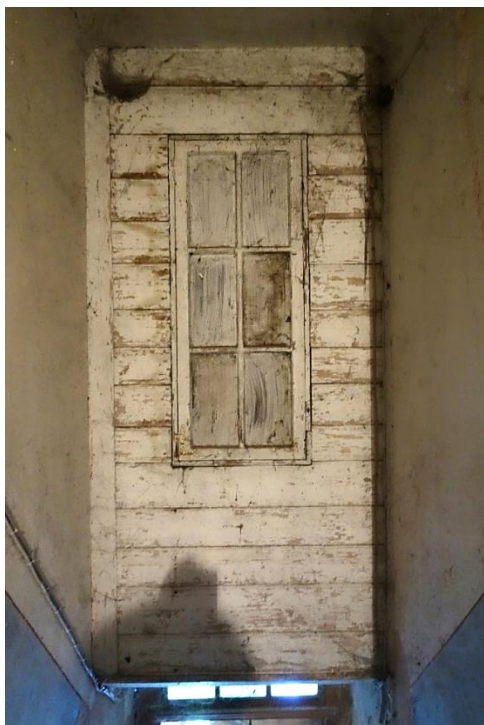
49. attēls.

No mājas celtniecības laika saglabājies tikai viens logs L2-23, un tas atrodas ēkas iekšpusē un bija paredzēts kāpņu izgaismošanai. Tas ir vienkāršs 6-dalīts groplogs ar viru kāšiem un virām ar stūreņiem. Ēkas remonta procesā šis logs jā saglabā un jārestaurē kā vienīgā liecība par ēkas autentiskajiem logiem. Citas detaļas, kas raksturo autentiskos ēkas logus, ir viru kāši un viru atliekas tualetes lodziņam L2-7. Šiem logiem, iespējams, saglabājusies oriģinālā kārba un sākotnējā furnitūra, kas atkārtoti pārlikta uz vēlāk izgatavota rāmja.

Oriģinālais logs L2-23 ēkas kāpņu telpas otrajā stāvā.

L2-23	20. gadsimta sākums (1900. – 1910. gadi)	Saglabāt, restaurēt gan koka daļas, gan stiklojumu, gan furnitūru
2.

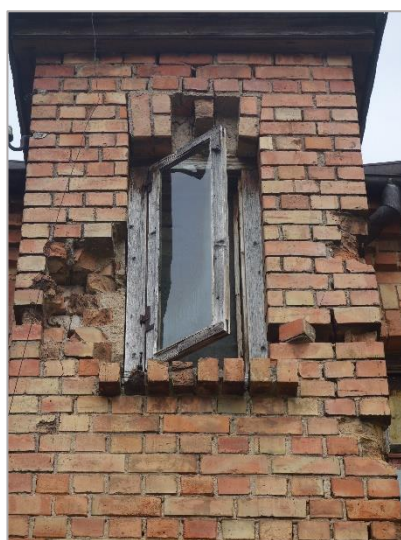
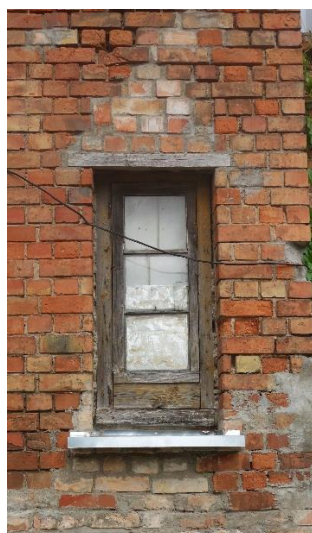
50., 51. attēls. DR fasādes tualetes lodziņi ar sākotnējās furnitūras atliekām.

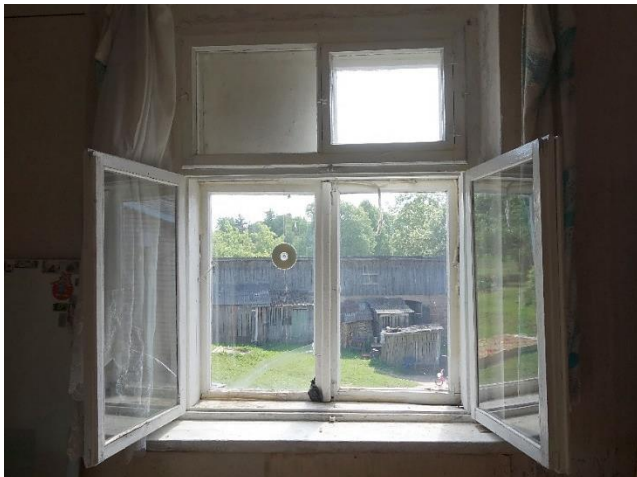
Lielākā daļa esošo logu rāmju izgatavota 20. gadsimta 60. gados. Tie ir dubulti logi ar T veida dalījumu un trim vērtņēm (apakšējās vertikālas, augšējā horizontāla, katra ar divām rūtīm. Ārējās vērtnes veras uz āru, ziemas vērtnes jeb iekšējās – uz iekšu. Vērtnes ieeņģotas ar stobrvirām un aizveramas ar aizgriežņiem.

52. attēls. Lielākā daļa logu ēkā nomainīta 20. gs. 60. gados. Skats uz logu L2-9

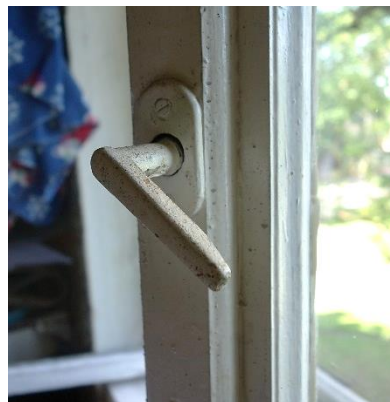
53. attēls. 20. gadsimta 60. gadu logu furnitūra

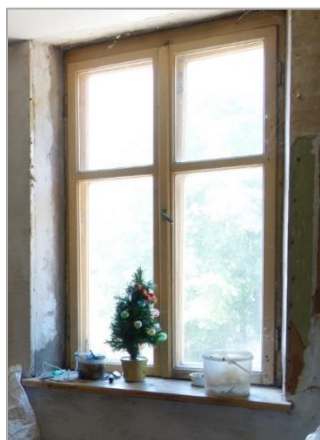
Logi L2-1, L2-2, L2-3, L2-4, L2-5, L2-6 izgatavoti ap 80. vai 90. gadiem un tie vizuāli atkārto 1960. gadu logu dalījumu, bet izgatavoti kā divu vertikālu vērtņu logi, katrs ar divām rūtīm.

54. attēls.  
Logs L2-1 skatā no iekšpuses

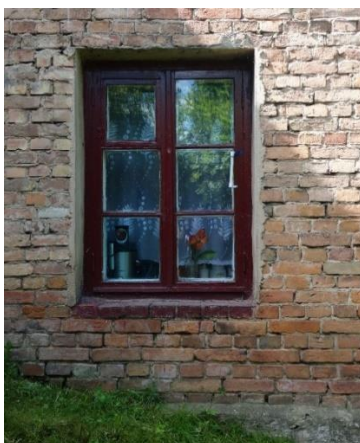
55. attēls.  
Logs L1-16 ZA fasādē

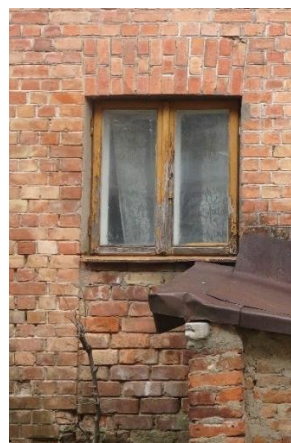
Arī pārējie logi L1-3, L1-4 un L1-16, L2-18 izgatavoti padomju laikā. L1-3 un L1-4 samazinātajās logailās ievietoti divu vērtņu dubultlogi ar vienkāršus stiklojumu. L1-16 ir ar 6 rūšu dalījumu un vēdlodziņu, savukārt L2-18 mazāka izmēra un ar divām vērtņēm, katru dalītu divās nevienāda izmēra rūtīs.

56. attēls.  
Samazinātā loga un logs L1-4 DR fasādē.

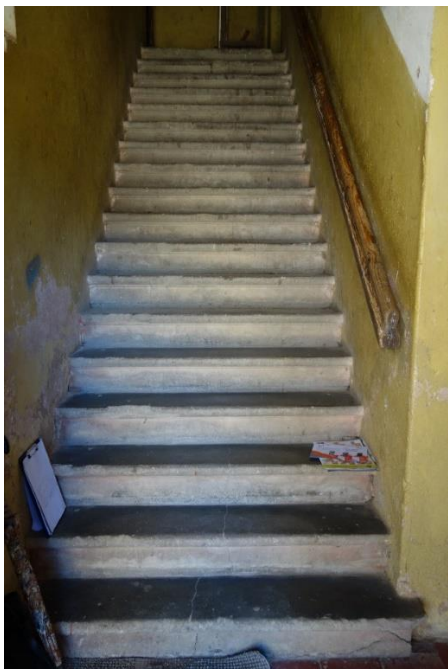
57. attēls. Skats uz pirmās kāpņu telpas kāpnēm

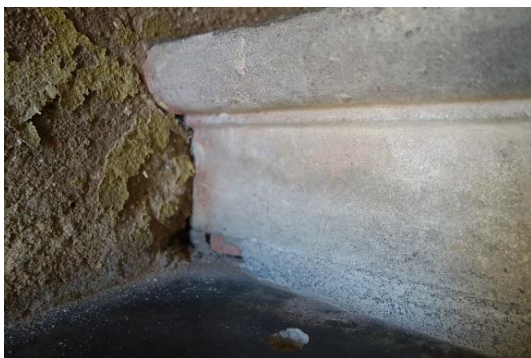
Autentiska ēkas interjera apdares sastāvdaļa ir pirmās kāpņu telpas kāpņu laukumu (abos stāvos) iesegums ar kvadrātiskām krāsainām (pelēkam un sarkanām) betona flīzēm (izmērs 20,5 x 20,5 cm). Flīžu izgatavotājs grūti nosakāms, tomēr izmērā, krāsā un faktūrā tās ir identiskas grīdas flīzēm ēkā Bauskā, Kalna ielā 16, kuras marķētas ar izgatavotāja spiedogu “Эд. РАМАНЪ/•БАУСКЪ”. Arī kāpņu betona pakāpienu profilējums ir identisks.

58. attēls. Betona pakāpiena profils ēkā Rīgas ielā 46

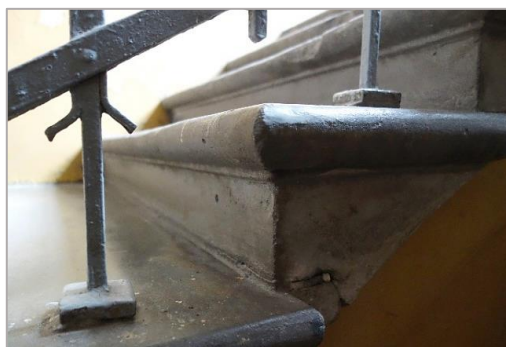
59. attēls. Profilēti betona pakāpieni ēkā Kalna ielā 16

E. Ramana firma Bauskā, Pils ielā 16 (tagad Plūdoņa) nodarbojās ar cementa izstrādājumu – kāpņu, flīžu, dakstiņu – izgatavošanu. Ir ļoti iespējams, ka pakāpieni un flīzes ēkai Rīgas ielā 46 arī izgatavotas tieši Ramaņa firmā Bauskā.

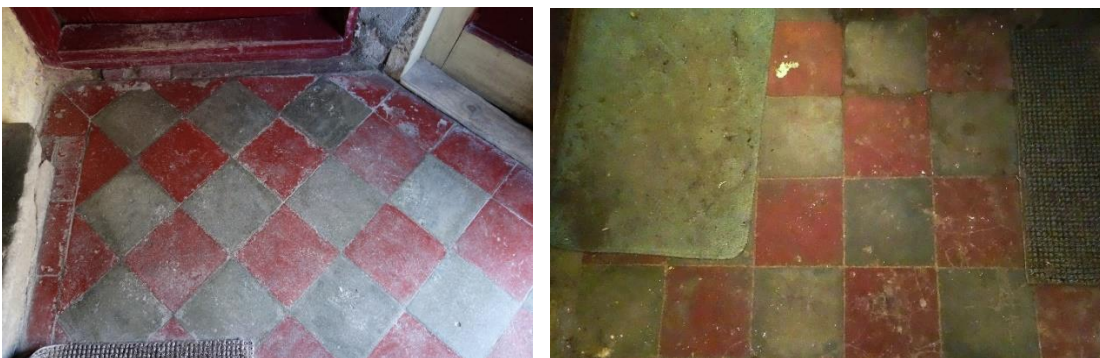
60., 61. attēls. Kāpņu laukumiņu flīzējums ar krāsainām betona flīzēm ēkā Rīgas ielā 46 k-2  
Pirmā stāva laukumiņā flīzes liktas diagonāli, otrajā stāvā – paraleli sienām.

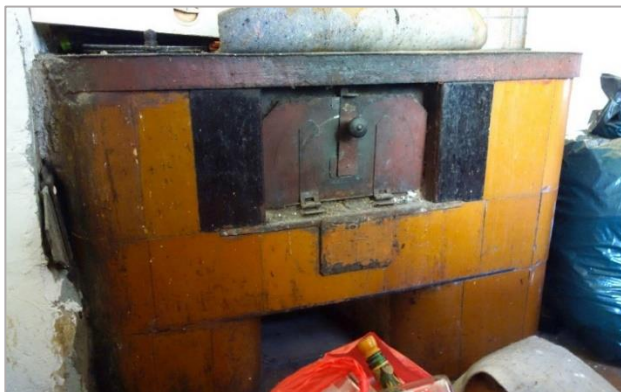
Ēkā ir krāšņu apkure. Telpas apsildītas ar vienkāršām podiņu krāsnīm, sildmūriem un plītīm. Lielākā daļa apkures ierīču ir ļoti vienkāršas, izgatavotas no neglazētiem krāsns podiņiem. Plīts no brūni glazētiem podiņiem ar noapaļotiem stūriem dzīvoklī Nr 6., domājams, mūrēta 20. gadsimta 30. gados.

64. attēls Brūni glazētu podiņu plīts  
dzīvoklī Nr. 6

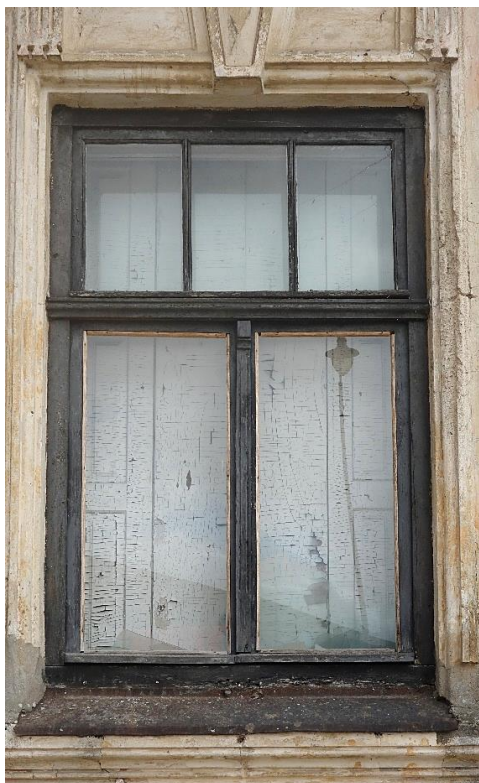
65. attēls. 20. gs. sākuma logs ēkā Rūpniecības ielā 14

3. Iespējami ātri būtu jāveic visu vēlāk nomainīto un ārkārtīgi daudzveidīgo logu rāmju nomaiņa ar no jauna izgatavotiem koka rāmjiem. Tā kā konkrētajā ēkā nav saglabājies neviens oriģinālais logs, kā paraugs jaunu logu izgatavošanai izmantojams koka oderlogs no Bauskas vecpilsētas ēkas Rūpniecības ielā 14 ar Bauskai tipisku, 20. gadsimta sākumam raksturīgu loga dalījumu. Logi krāsojami arhitekta norādītā tonī, vēlams - ar dabīgo lineļas krāsu. Energoefektivitātes nodrošināšanai koka rāmī iestrādājama stikla pakete.
