Objekts: TRĪS ĒKU:

DZĪVOJAMĀS ĒKAS **Rūpniecības ielā nr.32**

## FASĀŽU ARHITEKTONISKI MĀKSLINIECISKĀ INVENTARIZĀCIJA

2025.g. novembris, Jēkabpils

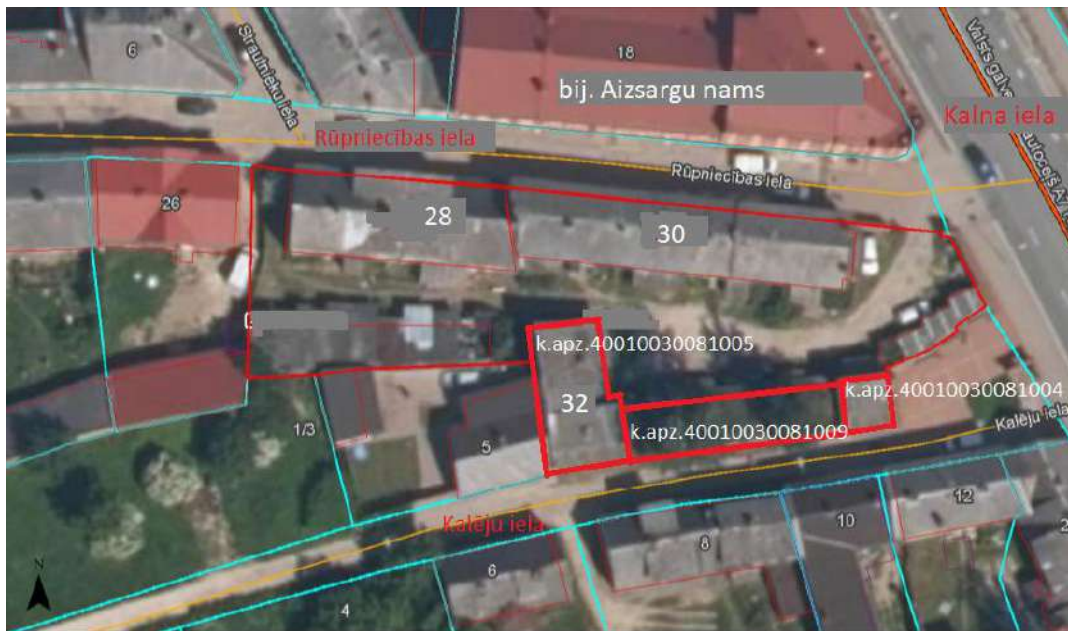
**2.att.** Apsekojamās ēkas Nr.32, Nr. 30 -009 (šķūnis), Nr. 30- 004 (dzīvojamā ēka) .VZD kartes izdrukā ar kvartāla apbūvi (2024.g).

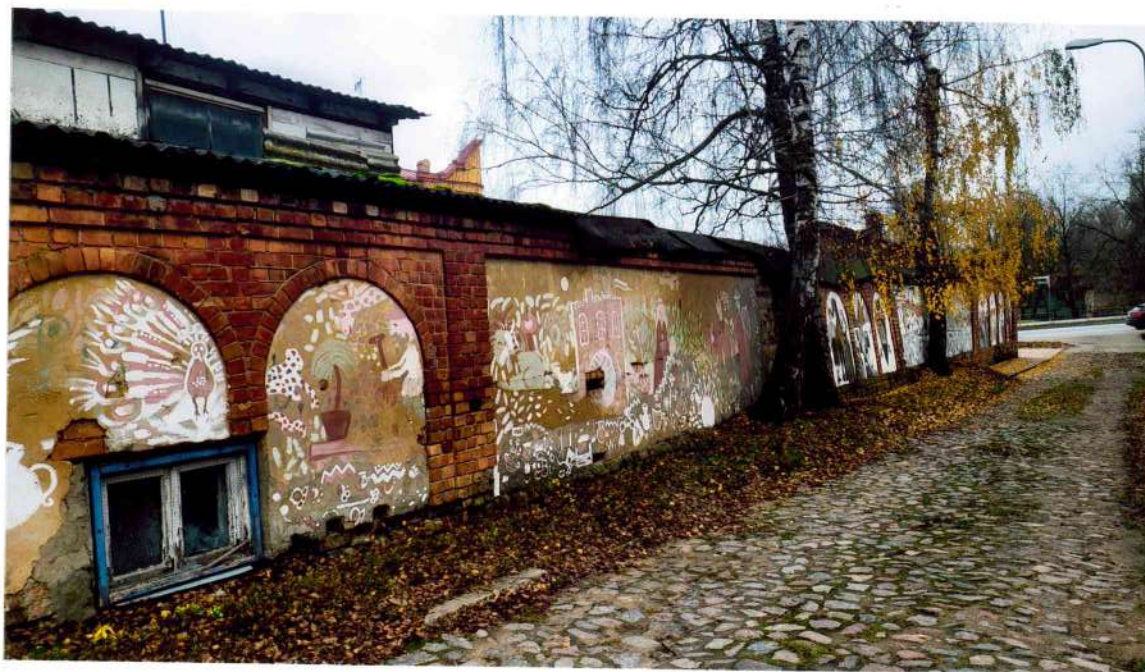
**6. attēls.** Mūra žoga kopskats gar Kalēju ielu. Skats uz A pusi. Žoga vidusdaļā cieši pie sienas izauguši bērzi.

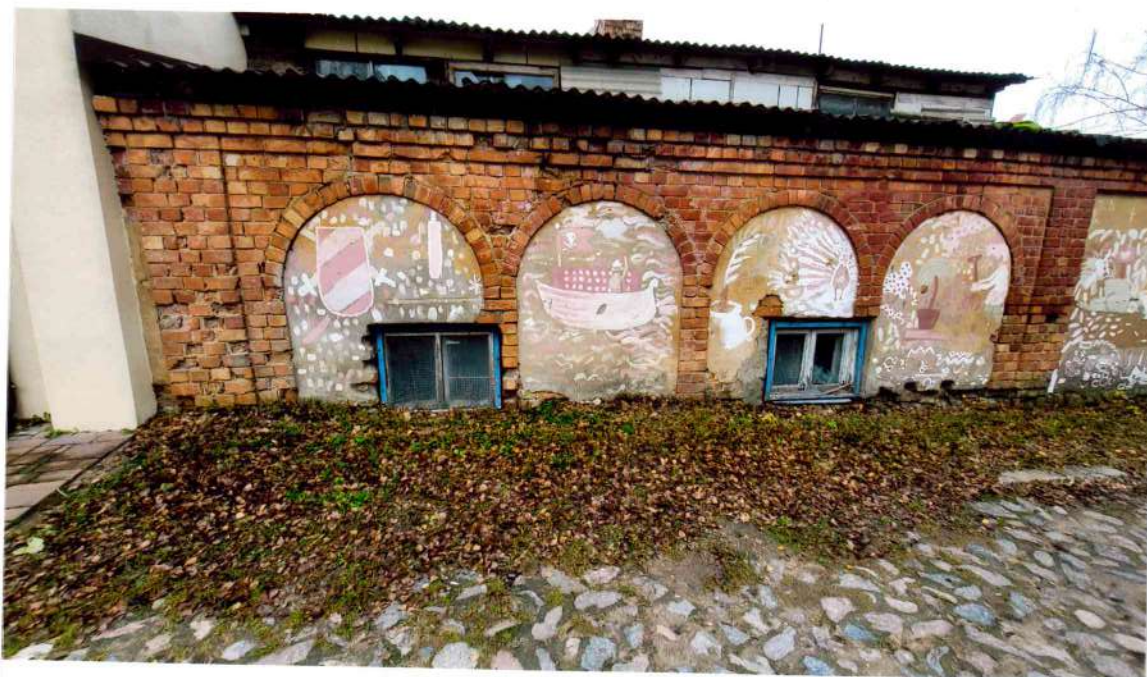
Logi. Mūra žogā 20.gs. otrā pusē iebūvēti nelieli koka logi (**6., 7.att.**), krāsoti zilā tonī. Tie iebūvēti sekundāri esošā mūra sienā, neatbilstoši žoga fasāžu arhitektūrai. Ēkas iekšpagalma koka dēļu fasādēs saglabājušās vēdināšanas ailes virs dēļu durvīm ar režģu aizpildījumu (**15.att.**).

**7. attēls.** Mūra žoga fragments gar Kalēju ielu grunts gabala R stūrī. Žogā sekundāri iebūvētas logu aillas, ignorējot sākotnējo žoga arhitektūru.

♦ Pirms ēku fasāžu atjaunošanas risinājuma izvēles izvērtēt atsevišķu esošo ailu pārbūves iespējas mūra žogā, kas iekļautos žoga arhitektūrā.

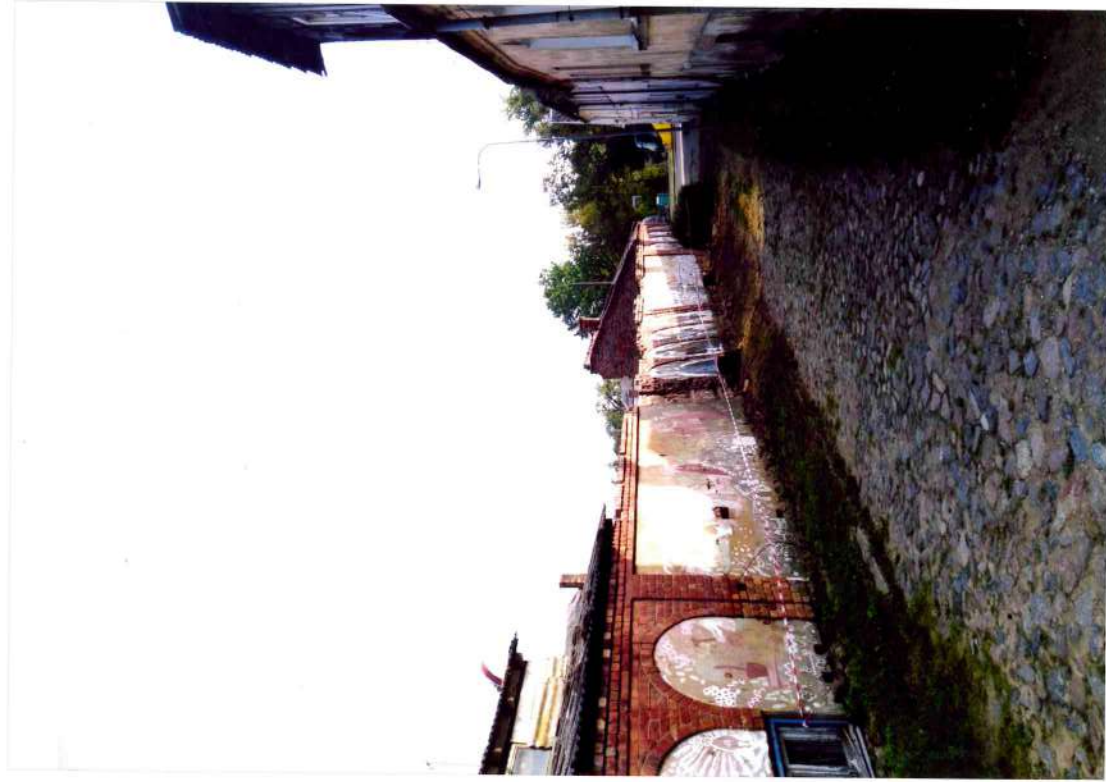
**8. attēls.** Esošais mūra žoga kopskats pēc koku nozāgēšanas, mūraposmapie koku celmiem saskrējies uz iekšpagalma pusi.

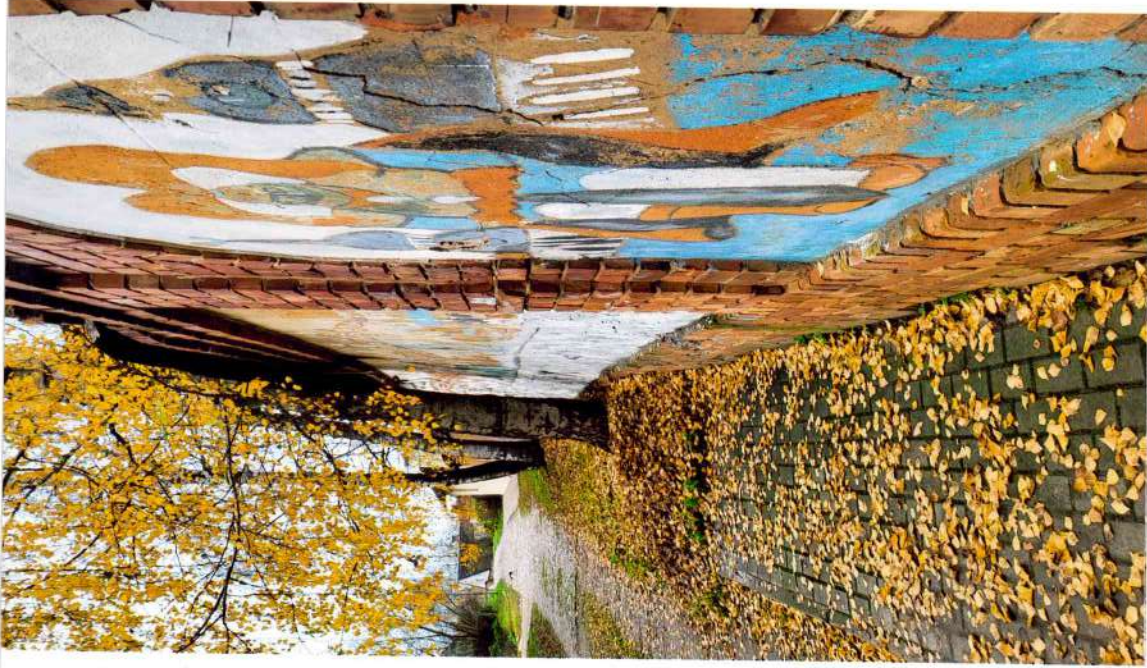
**10. attēls.** Mūra žoga gludi apmestās plaknes apgleznotas. Gleznojumu darinājuši Bauskas Mākslas skolas audzēkņi sakarā ar Bauskas 390 gadu jubileju 1999.gadā.

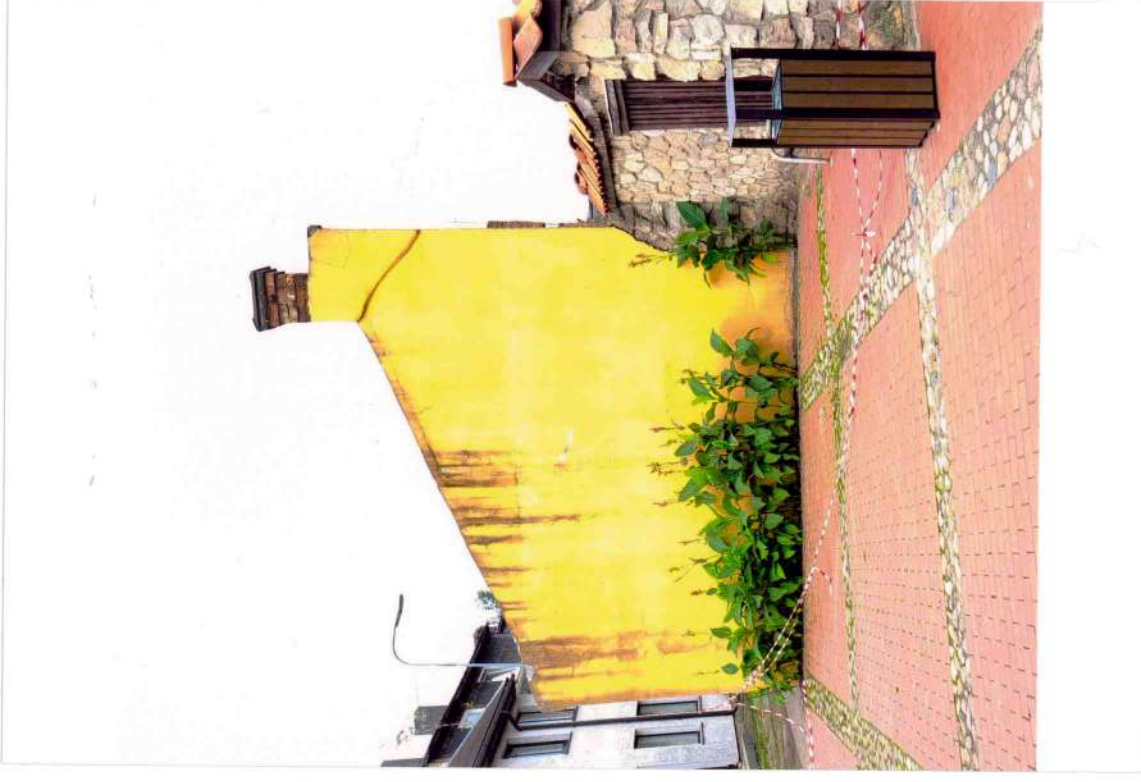
Gala fasāde (**11.att.**) **pret Kalna ielu** ir veidota kā uguns mūris – bez ailēm, gludi apmesta, spilgtā krāsojuma dēļ akcentēta kā Kalēju ielas apbūves pārtraukums.

**11. attēls.** Dzīvojamās ēkas (kad.apz. 4001 0030081 004) A gala fasāde pret Kalna ielu. Kvarāla iekšpagalmu no Kalna ielas atdala dolomīta akmens mūra žogs ( būvēts 20.gs. 80. gados)

♦ Nav pieļaujama esošo ēku **siltināšana no ārpuses ielas un gala fasādēs**. Siltinot no iekšpuses nelietot tvaika necaurlaidīgus materiālus.

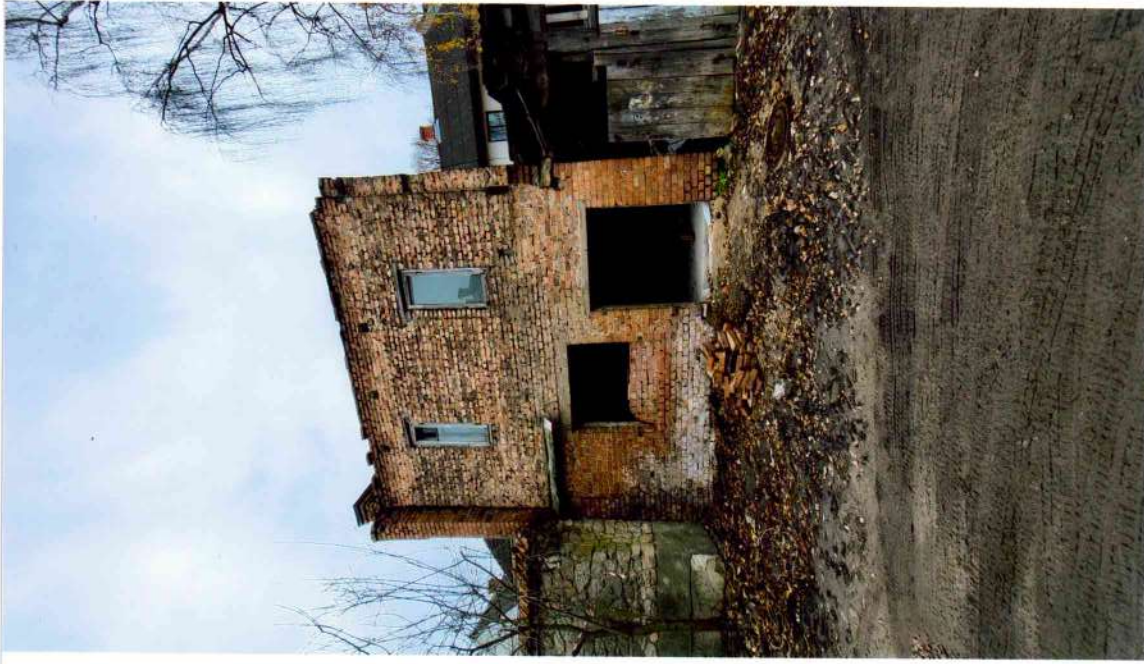
Logi. Iekšpagalma fasādē 2.stāvā iebūvēti divi koka logi (**12.att.**). Tie izvietoti atšķirīgos augstumos. 1.stāva logu un durvju ailes bez aizpildījuma.

**12. attēls.** Dzīvojamās ēkas (apbūves C daļa) Z fasāde. Skats no iekšpagalma. Ēkas pārbuve nepabeigta, ailes iebūvētas neregulāri, haotiski. 2.stāvā iebūvēti koka logi.

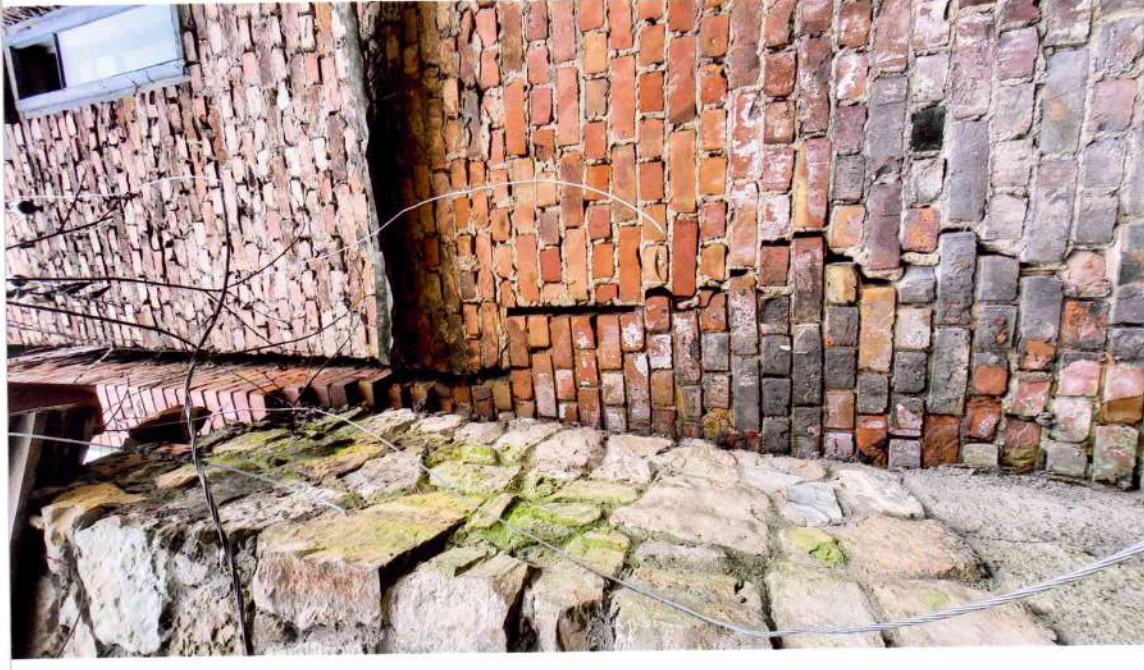
Iekšpagalma fasāde – neapmests māla ķieģeļu mūris, kas veidojies pārbūvējot esošu bojātu ēku (**12.- 14.att.**), izmantoti dažādi māla ķieģeļi, caurejoša plaša atdala A gala sienu no ēkas apjoma.

**13. attēls.** Dzīvojamās ēkas (apbūves C daļa) Z fasādes fragments. Ēkas ZA stūrī gala āršiena atdalījusies iekšpagalma āršienas ar caurejošu plaisu.

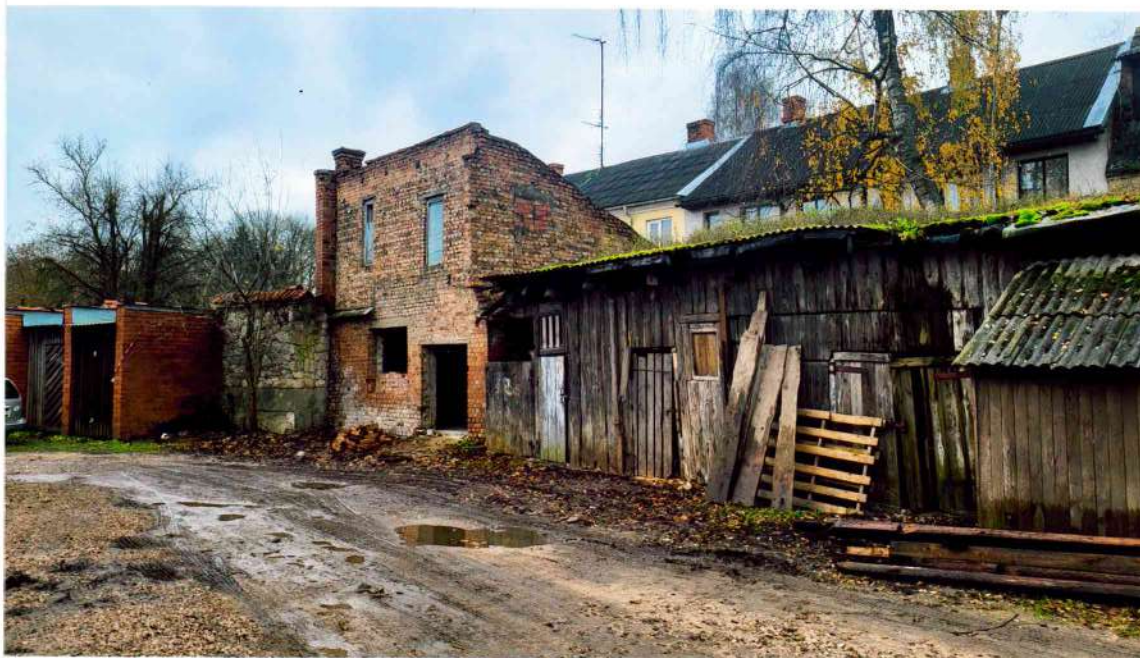
**14. attēls.** Dzīvojamās ēkas un palīgēkas Z fasādes iekšpagalma DA daļā

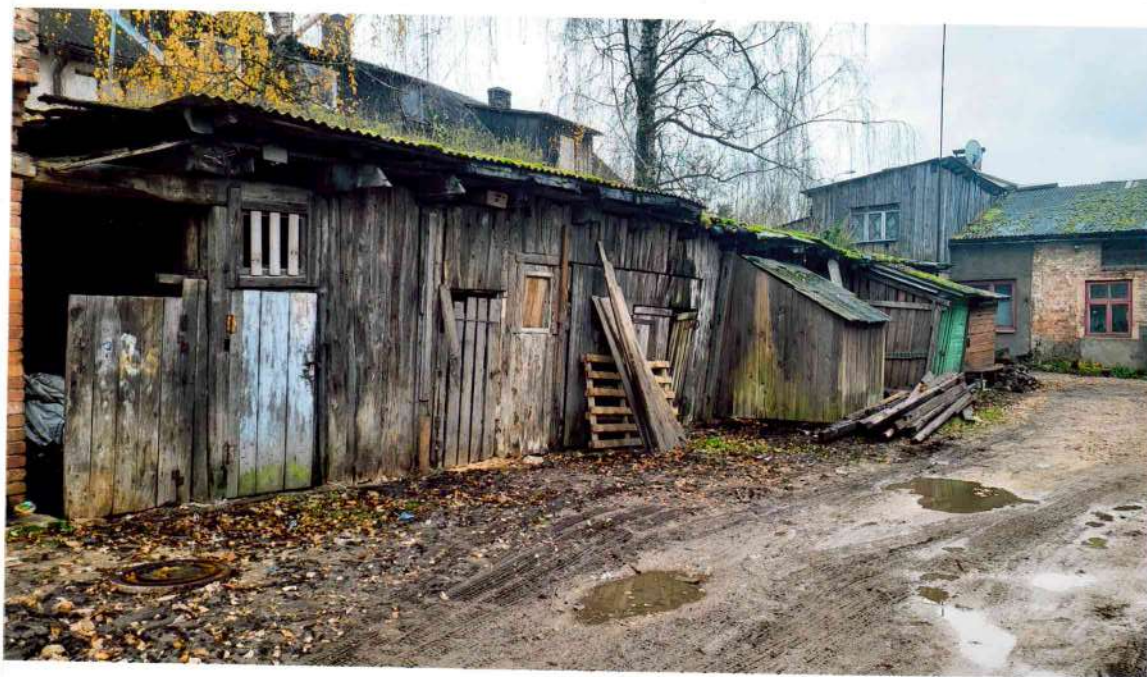
Iekšpagalma fasādes – koka dēļu apšuvums (**14.-16.att.**) veidojies stihiski atkarībā no saimniecības telpu pielietojuma - dažādi koka materiāli, dažādi iestrādāti sienas plaknē.

**15. attēls.** Saimniecības ēkas Z fasāde pret iekšpagalmu. Koka celtnes apdarei izmantoti dažādiem kokmateriāli.

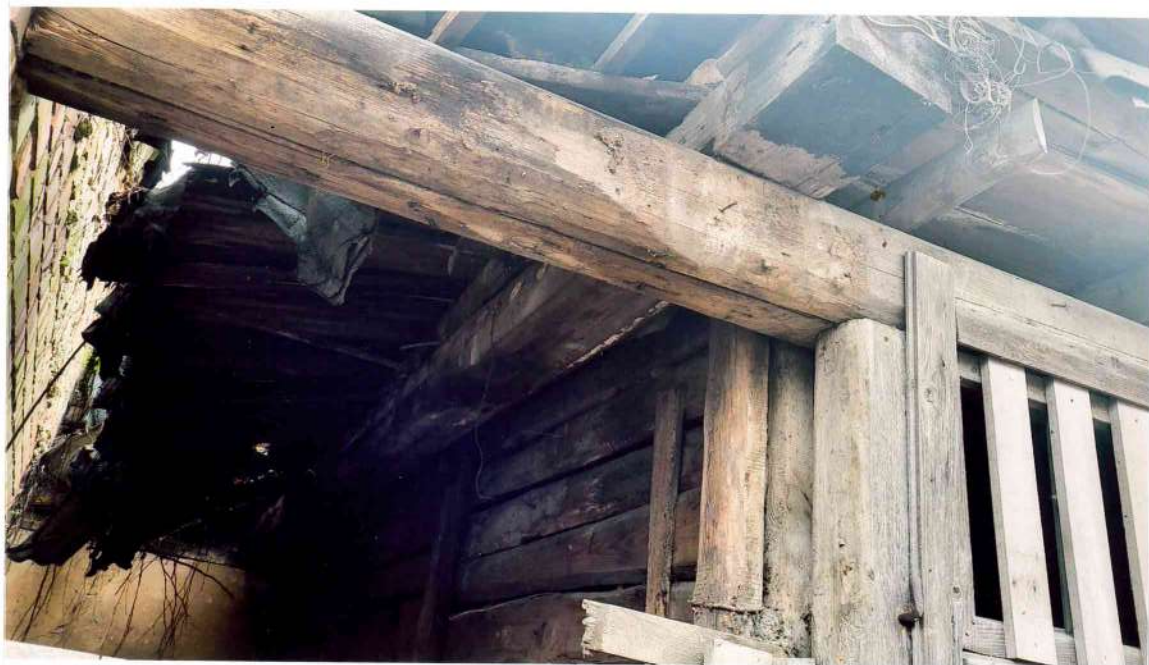
**16. attēls.** Saimniecības ēkas jumta dzegas mezgls pie savienojuma ar neapdzīvoto mūra dzīvojamo ēku.

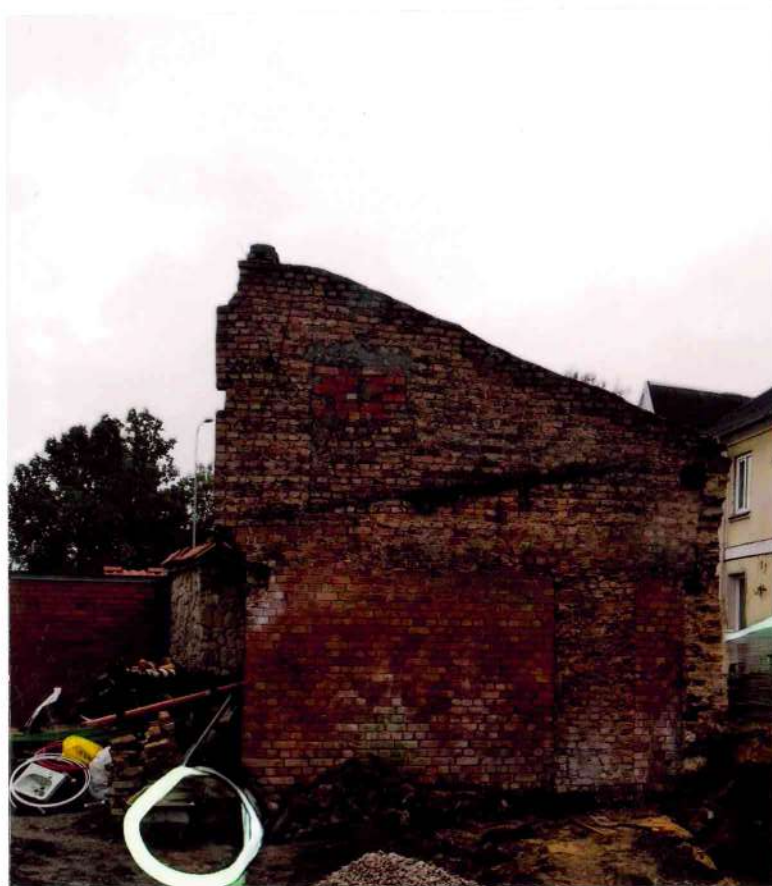
Sānu fasāde pret saimniecības ēku (**14., 17.-19.att.**) neapmests māla ķieģeļu mūris, kas veidojies pārbūvējot esošu bojātu mūra sienu, izmantoti dažādi māla ķieģeļi.

**17. attēls.** Dzīvojamās ēkas (kad.apz. 4001 0030081 004) R fasāde pēc saimniecības ēkas demontāžas. Siena mūrēta no dažādas markas (sekundāri izmantotiem) māla ķieģeļiem.

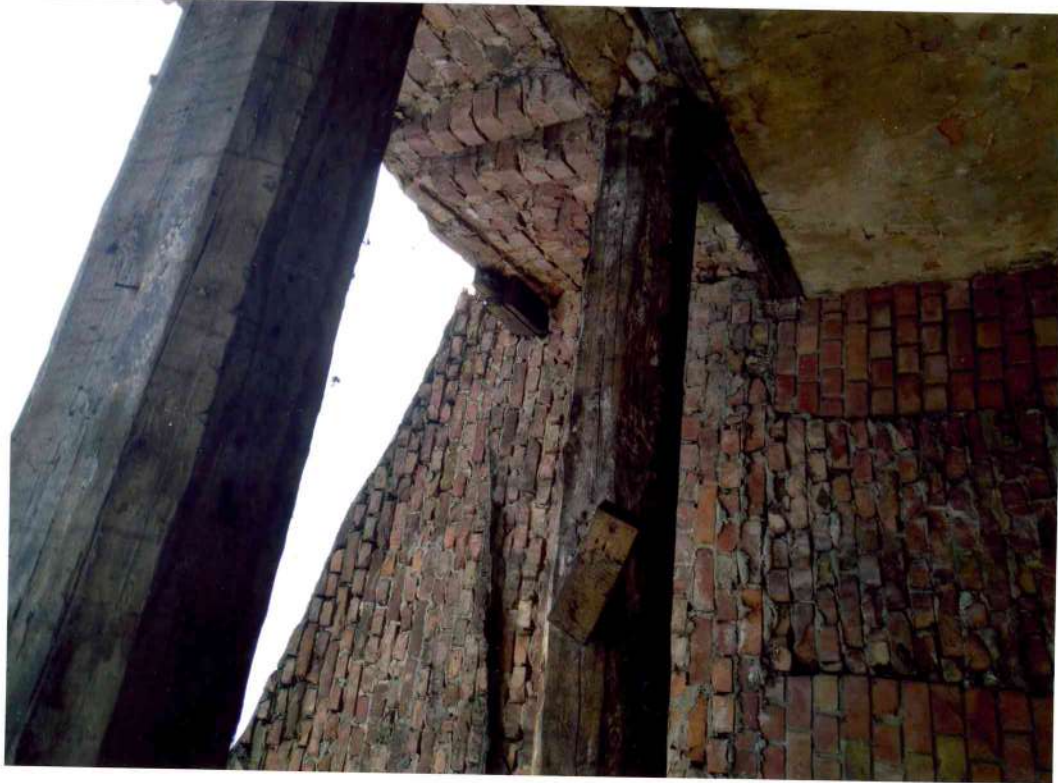
**18. attēls.** Dzīvojamās ēkas R gala siena piebūvēta pie esoša mūra žoga. Skats pēc koka saimniecības ēkas jumta demontāžas.

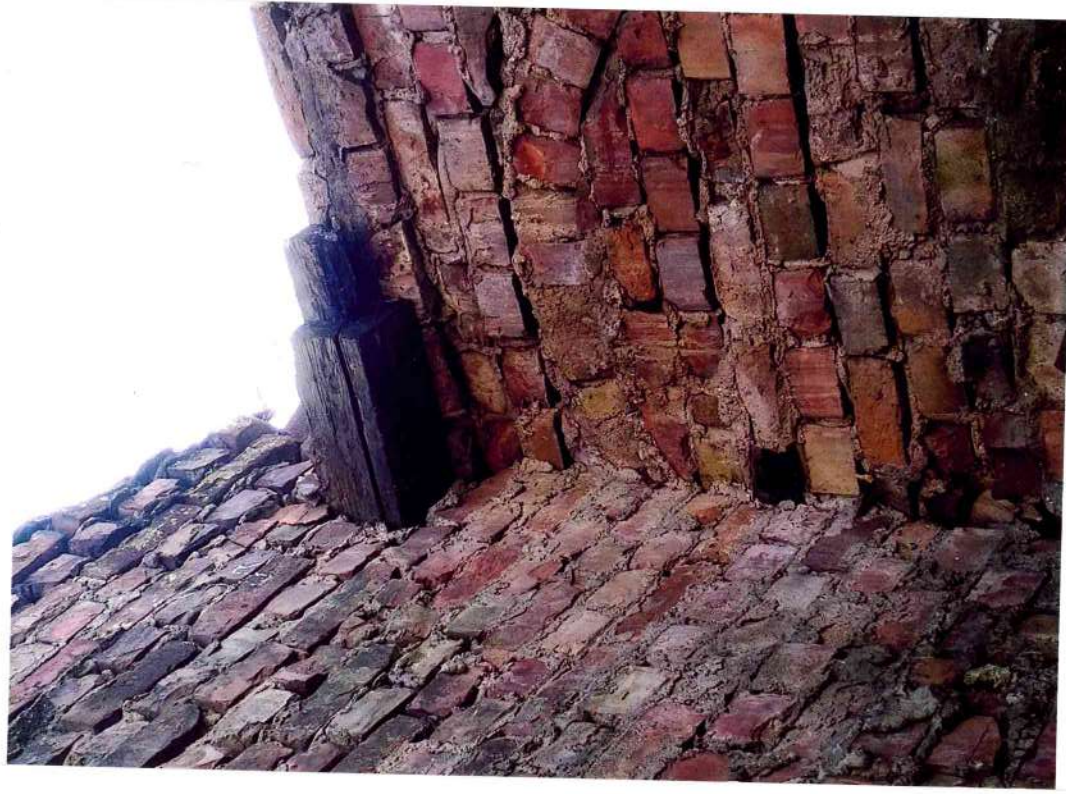
**19. attēls.** Dzīvojamās ēkas mūrlatas fragments. Iespējams, saglabājies no sākotnējās mūra saimniecības ēkas (atradusies tagadējās koka vietā 19.gs. b.).

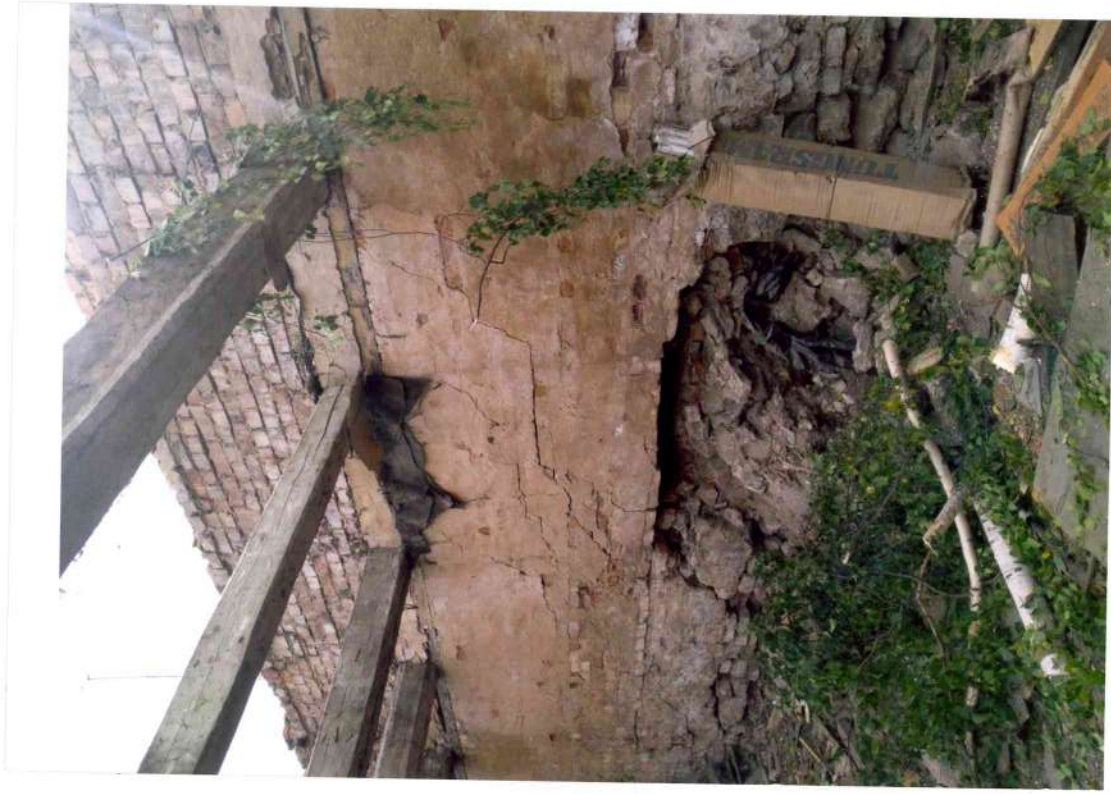
**20. attēls.** Saimniecības ēkas ārsienas ( mūra žogs pret Kalēju ielu) fragments (Austrumu daļa) ar koka pārseguma sijām no sākotnējās ēkas. Sienas apakšējā daļa bojāta ar ieaugušo koku saknēm.

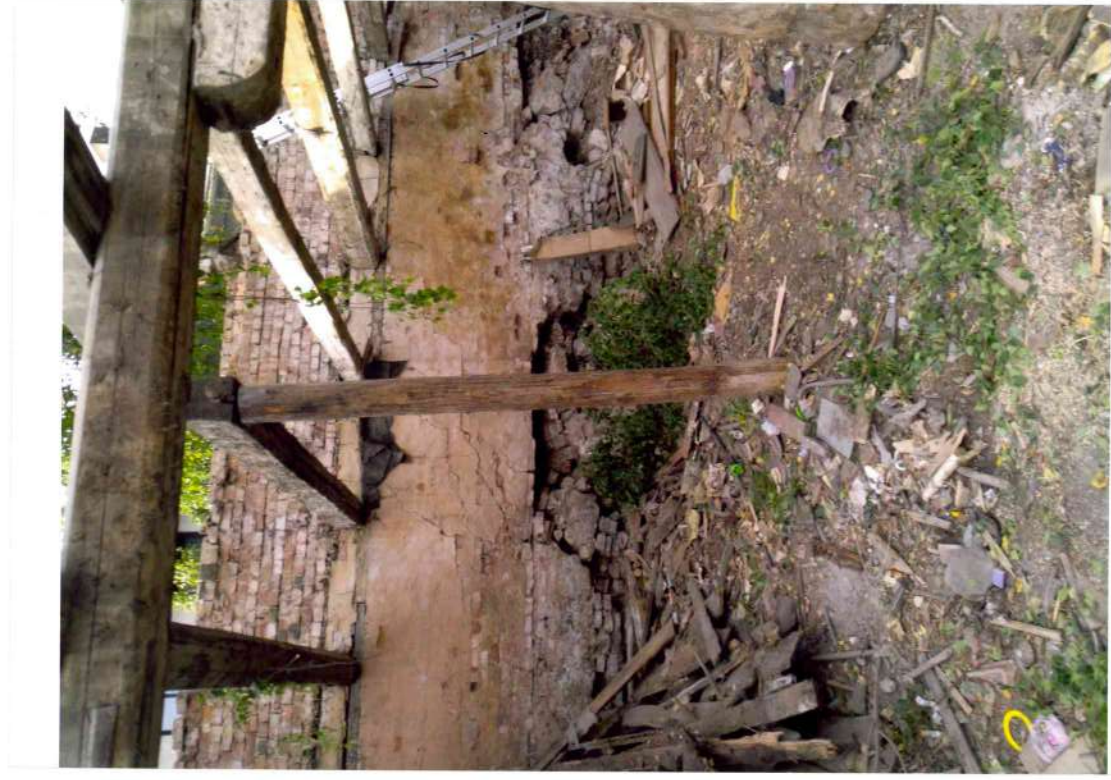
**21. attēls.** Saimniecības ēkas ārsienas ( mūra žogs pret Kalēju ielu) fragments (vidus daļa) ar koka pārseguma sijām no sākotnējās ēkas. Sienas apakšējā daļa bojāta ar ieaugušo koku saknēm.

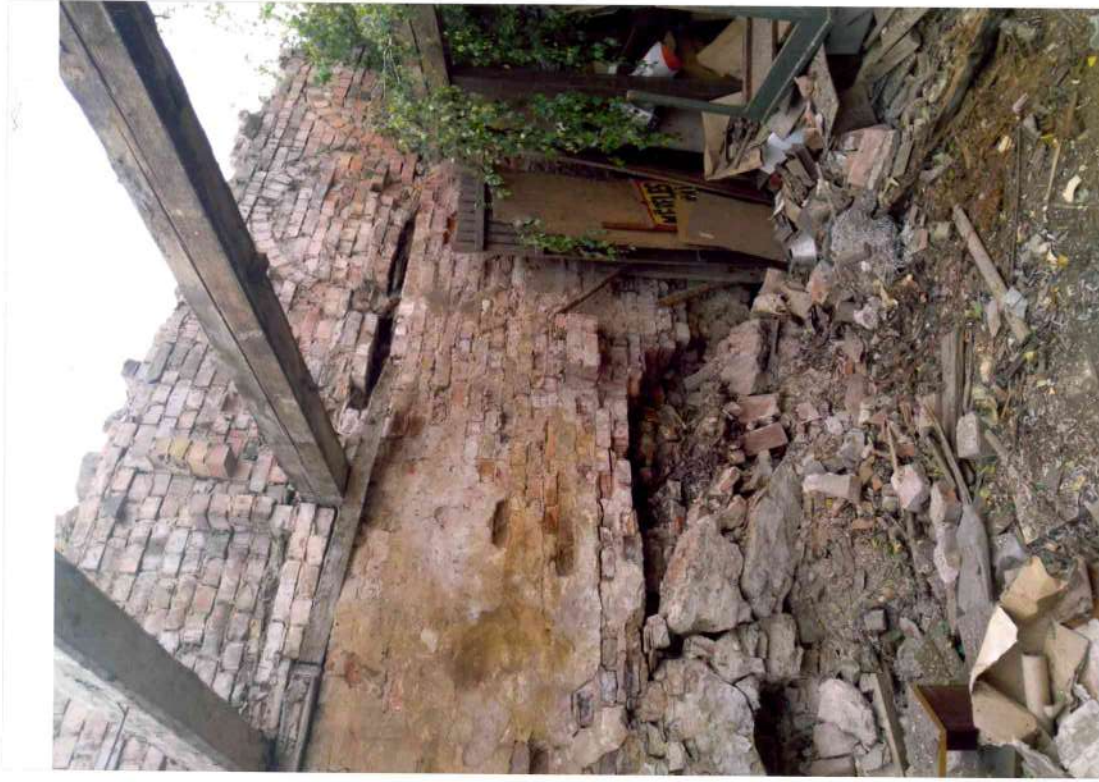
**22. attēls.** Saimniecības ēkas ārienesas ( mūra žogs pret Kalēju ielu) fragments (Rietumu daļa) ar koka pārseguma sijām no sākotnējās ēkas. Sienas apakšējā daļa bojāta ar ieaugušo koku saknēm.

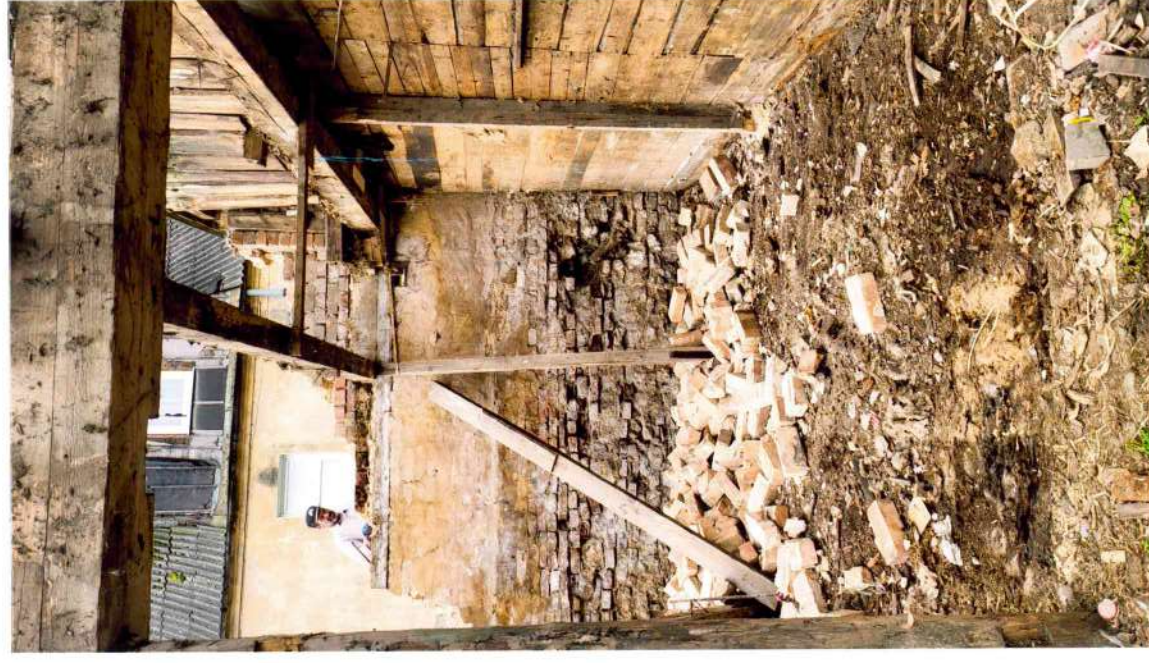
**23. attēls.** Saimniecības ēkas ārienesas ( mūra žogs pret Kalēju ielu) fragments (Rietumu daļa) ar koka pārseguma sijām no sākotnējās ēkas. Sienas apakšējā daļā erodējuši un izdrupuši ķieģeļi. Uzsākta mūra žoga bojātās daļas demontāža. Dzīvojamās ēkas nr.32 koka apjoma gala siena, kas bloķēta ar koka saimniecības ēku..

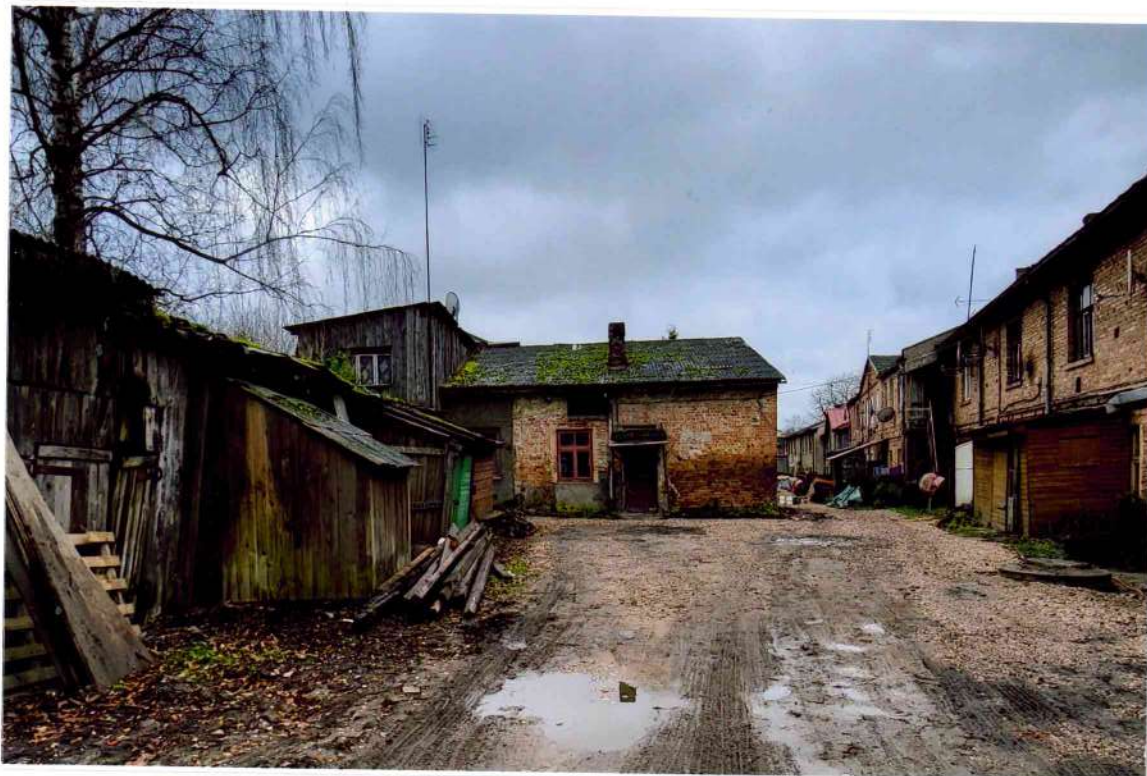
**24. attēls.** Dzīvojamās ēkas Nr.32 kopskats no iekšpagalma. Ēka veidojusies no diviem apjomiem: koka daļa Kalēju ielas pusē pie mūra žoga un ķieģeļu mūra daļa iekšpagalma pusē.

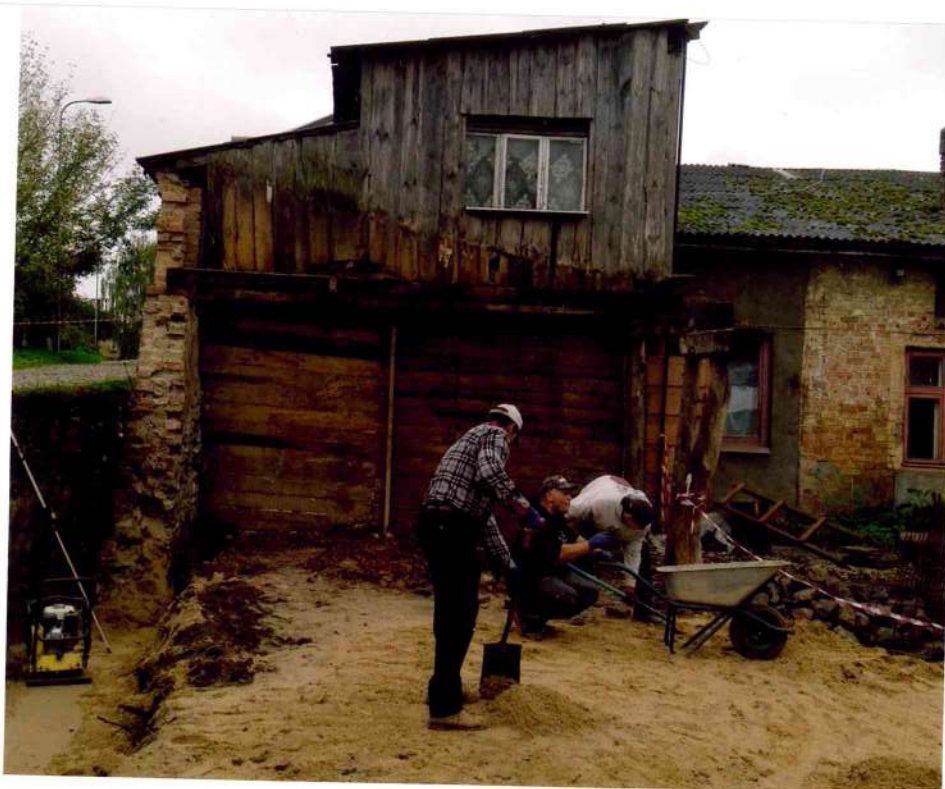
**25. attēls.** Dzīvojamās ēkas Nr.32 koka apjoma A ārsiena. Skats no demontētās koka saimniecības ēkas puses. Koka apjoms piebūvēts pie mūra žoga gar Kalēju ielu.

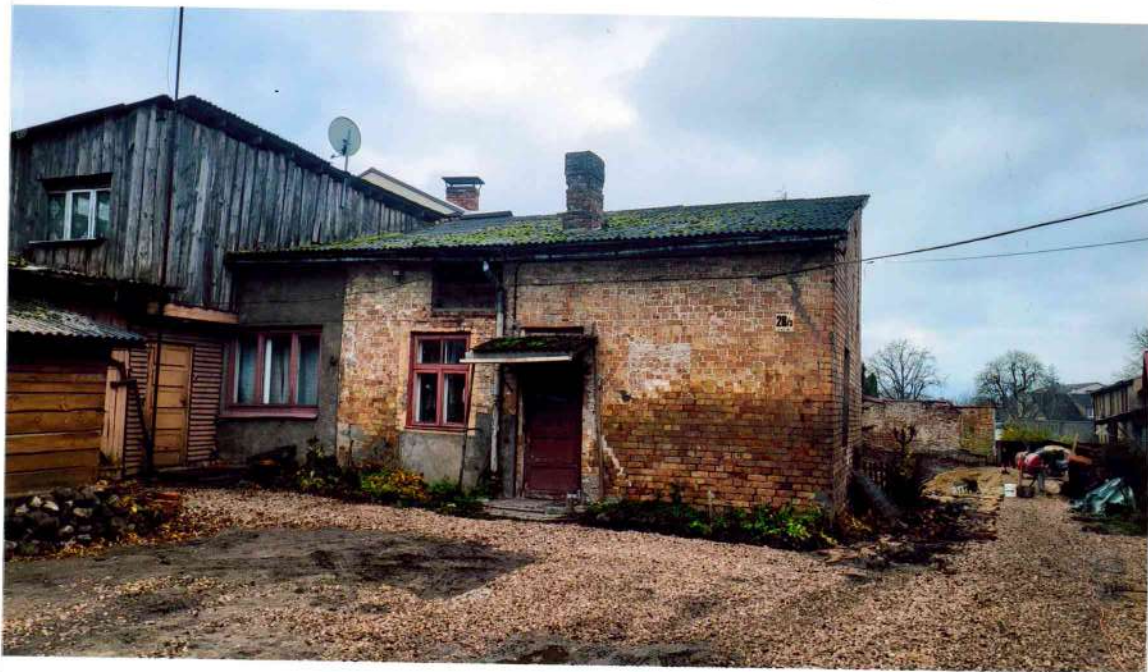
Sienas – neapmests **ķieģeļu mūris**, kas mūrēts ar kaļķu javu. Mūra lejasdaļā mitruma plankumi – sekas tam, ka pacēlies kultūrlānis iekšpagalmā, cokols apbērts ar zemi, apaudzis ar zāli. Tas veicina mitruma uzsūkšanos sienā.

**26. attēls.** Dzīvojamās ēkas Nr.32 mūra apjoma A fasāde. Mūra lejasdaļā mitruma plankumi. Saglabājies sākotnējais koka logs L-1 (112X155cm).

♦ Risinot **labiekārtojumu**, iecerē ietvert arī **zemes līmeņa pazemināšanu iekšpagalmā**, lai nodrošinātu esošo ēku cokola novietojumu vismaz 20 cm virs zemes virsmas. Izvēloties iekšpagalma seguma materiālu respektēt gan vēsturisko vidi un gan **funkcionāli nepieciešamo risinājumu** ēkas iedzīvotājiem, nodrošinot **virsūdeņu novadīšanu** no iekšpagalma.

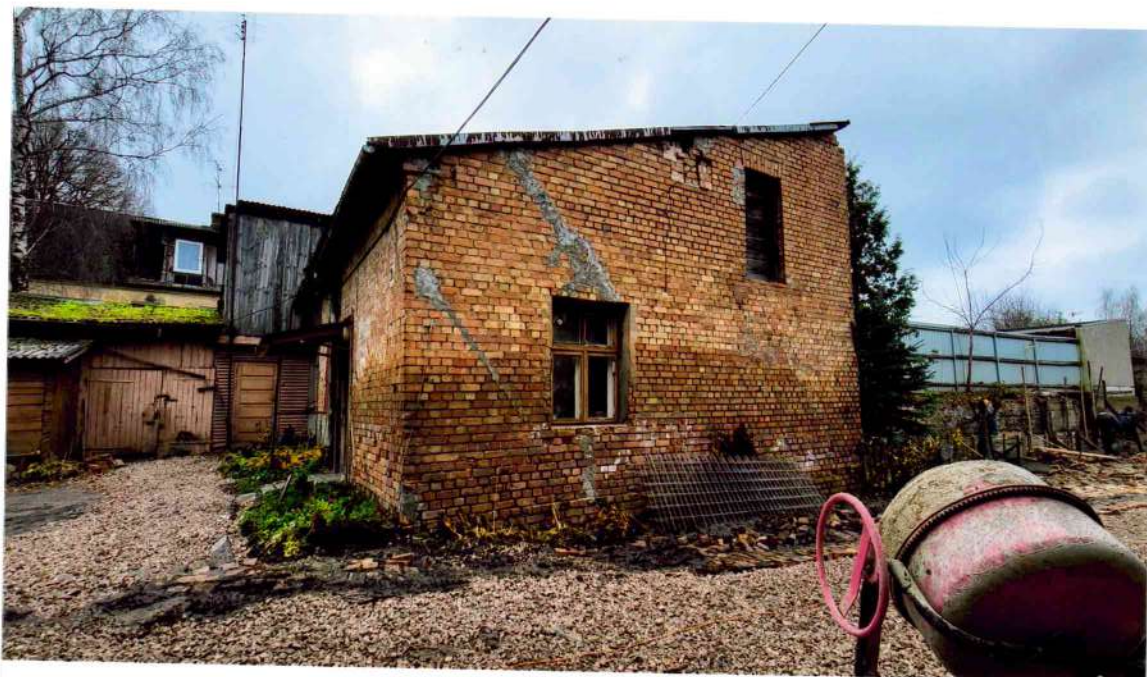
**27. attēls.** Dzīvojamās ēkas Nr.32 mūra apjoma Z fasāde. Mūra lejasdaļā mitruma plankumi. Saglabājies sākotnējais koka logs L-1 (112X155cm), koka dēļu bēniņu lūka.

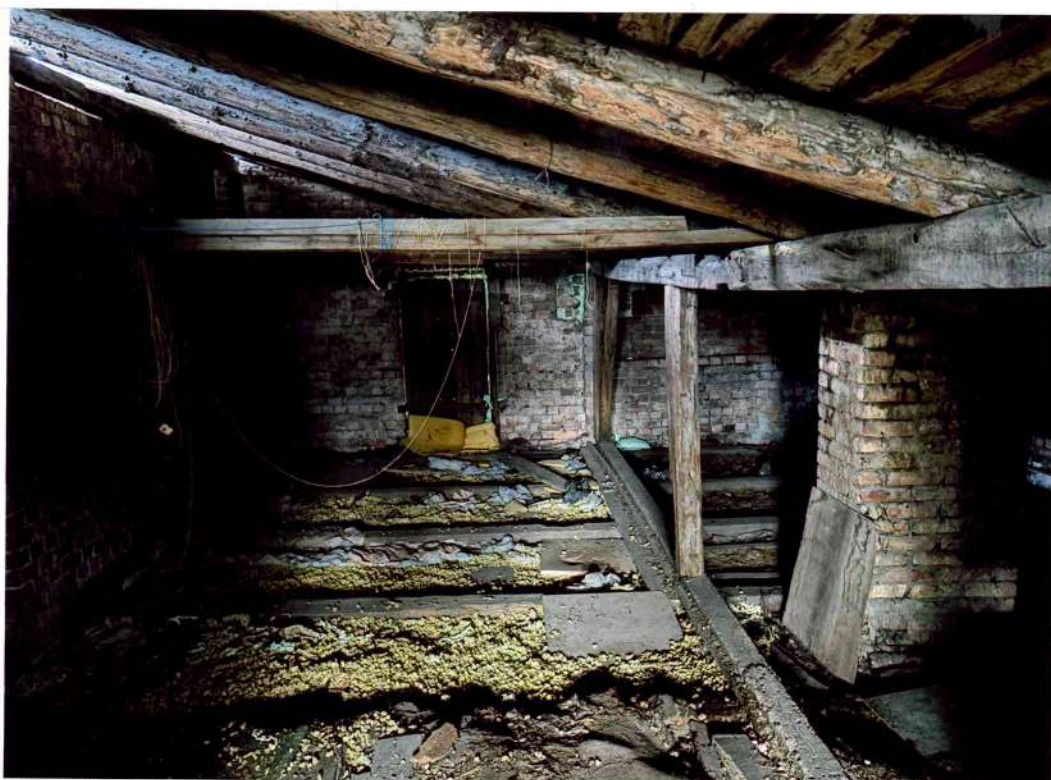
Ārdurvis. Ēkas bēniņstāva ārdurvis D-3 – vēsturiskas **dēļu durvis ar horizontālu dēļu apšuvumu, kaltām virām.** (**29., 30.att.**) Dzīvokļu ārdurvis D-1 (**31.att.**), D-2 – koka pildīnu durvis, izgatavotas ~20.gs. 70.gados.

**29. attēls.** Dzīvojamās ēkas Nr.32 mūra apjoma bēniņtelpa. Saglabājusies sākotnējā jumta konstrukcija, apaļkoka spāres, jumta krēsls, dēļu bēniņu lūka ar kaltām metāla virām.

♦ Dzīvojamā ēkā Nr.32 **saglabāt un remontēt** tehniski labā stāvoklī saglabājušos **koka logus, bēniņu koka dēļu durvis, koka pildīņu ārdurvis**. Ja nepieciešama logu nomaiņa slikta tehniskā stāvokļa dēļ, jaunus logus izgatavot kopējot esošo vērtību dalījumu un proporcijas. Vēlams izgatavot koka dubultlogus.

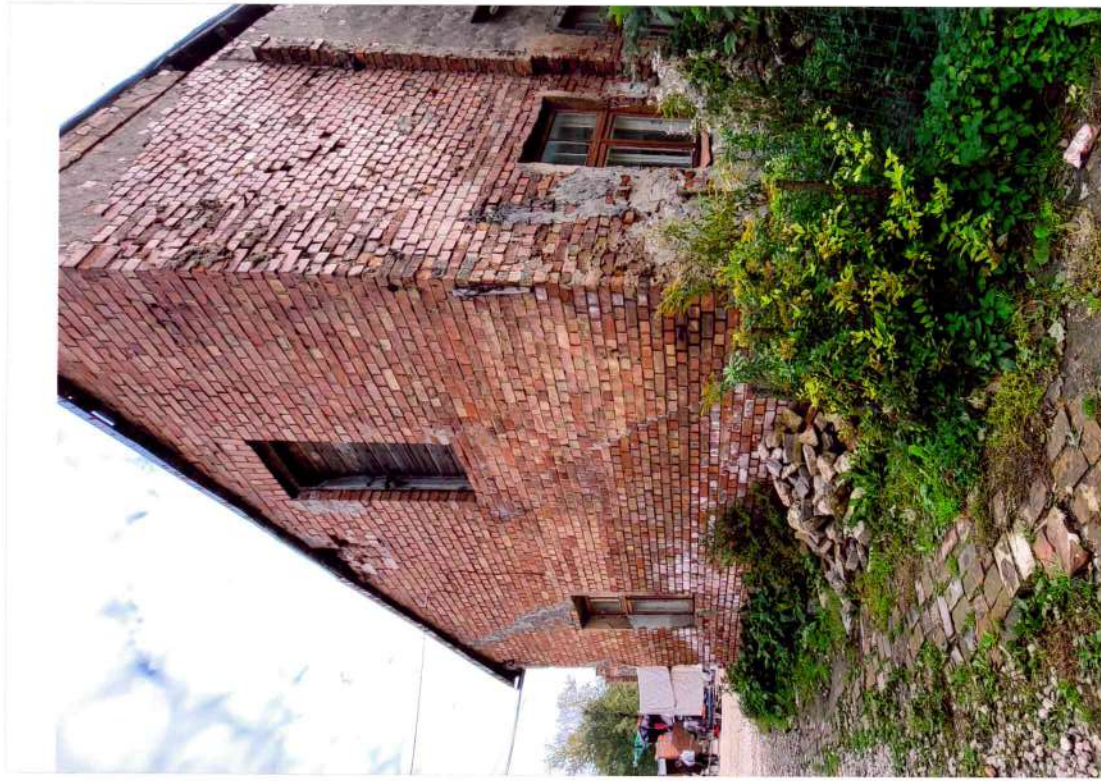
**30. attēls.** Dzīvojamās ēkas Nr.32 mūra apjoma kopskats no ZR puses. Z fasādes lejasdaļā uz ķieģeļiem izdalījušies sāļi, R fasādes augšdaļā ķieģeļu virsma erodējusi, atsevišķi ķieģeļi izdrupuši. Saglabājies sākotnējais koka logs L-1 (112X155cm).

♦ Pirms ķieģeļu mūra ēku un mūra žoga remonta uzsākšanas demontēt gan fasādēs, gan iekštelpās "neelpojošus", mitrumu piesaistošus cementa uzslāņojumus. Demontējot uzslāņojumus lietot būves saudzējošas metodes.

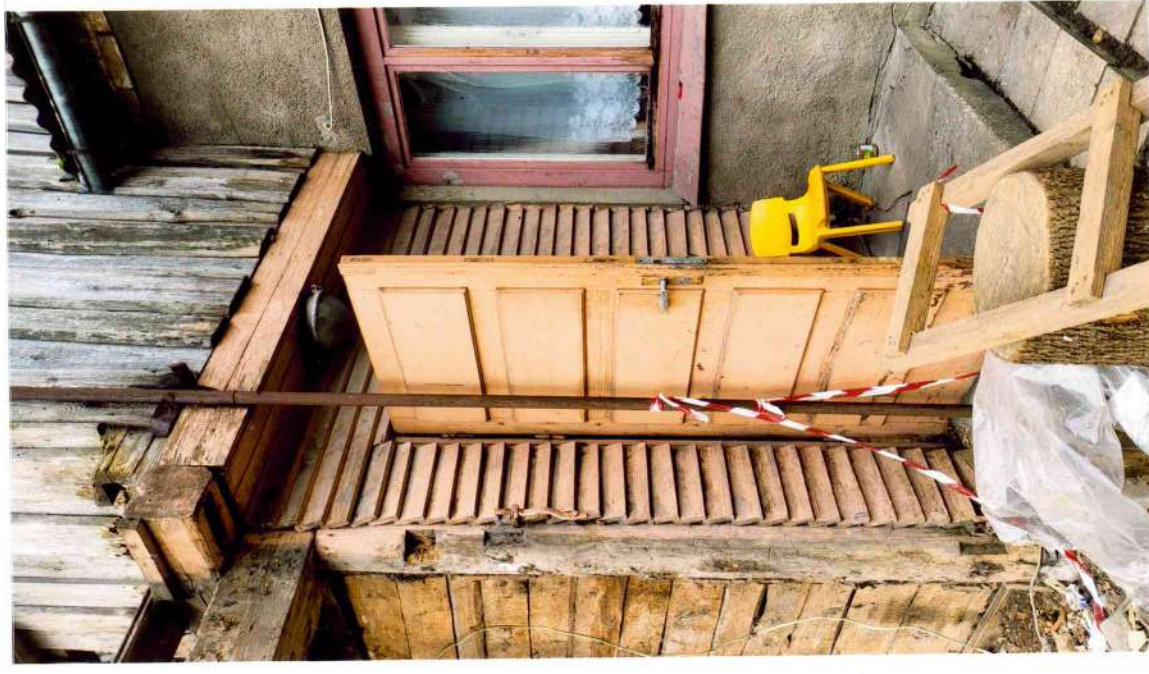
**31. attēls.** Dzīvojamās ēkas Nr.32 ieejas durvis D-1 vienā no dzīvokļiem ( koka apjomā).

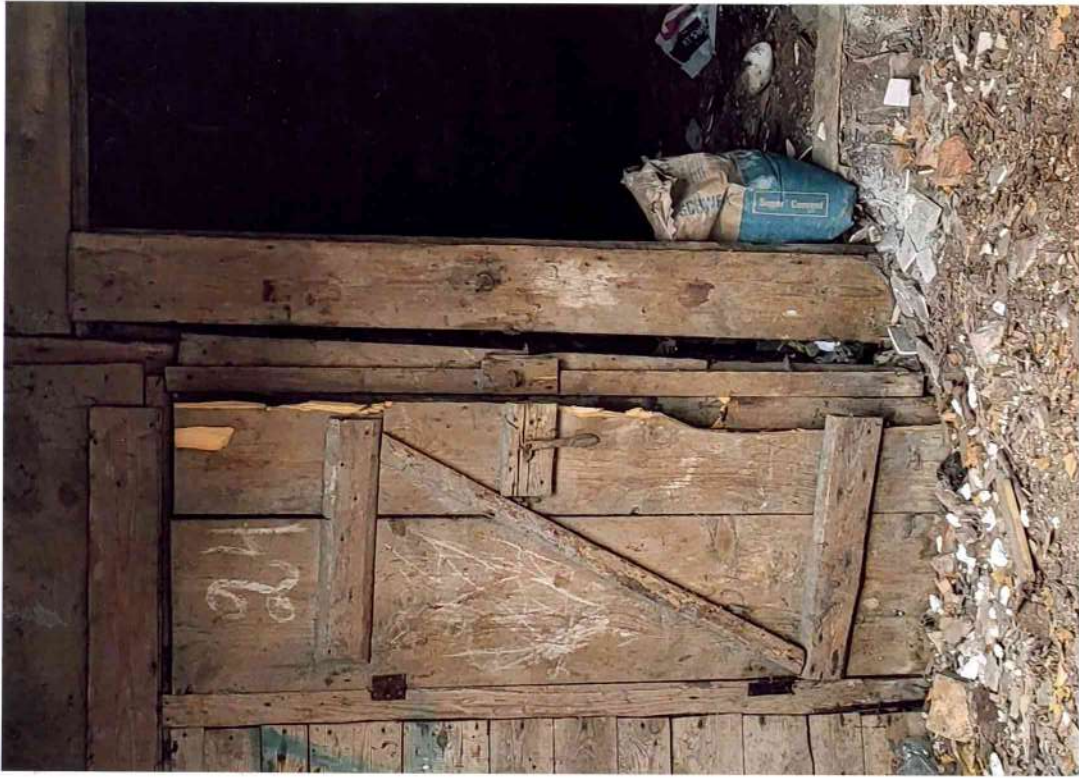
Ārdurvis. Palīgēkas iekšpagalma fasādē saglabājušās **koka dēļu** ārdurvis D-1 (**32.att.**), D-2 (**33.att.**), D-3 (**34.att.**), kuras, iespējams, sekundāri izmantotas no kādas senākas vēsturiskas koka saimniecības ēkas.

**32. attēls.** Saimniecības ēkas dēļu durvis D-1. Saglabājušies fragmenti no metāla furnitūras. Koka sienas statnim saglabājušies kaltu metāla skrūvju fragmenti.
