Objekts: TRĪS ĒKU:

DZĪVOJAMĀS ĒKAS **Rūpniecības ielā nr.32**

## FASĀŽU ARHITEKTONISKI MĀKSLINIECISKĀ INVENTARIZĀCIJA

2025.g. novembris, Jēkabpils

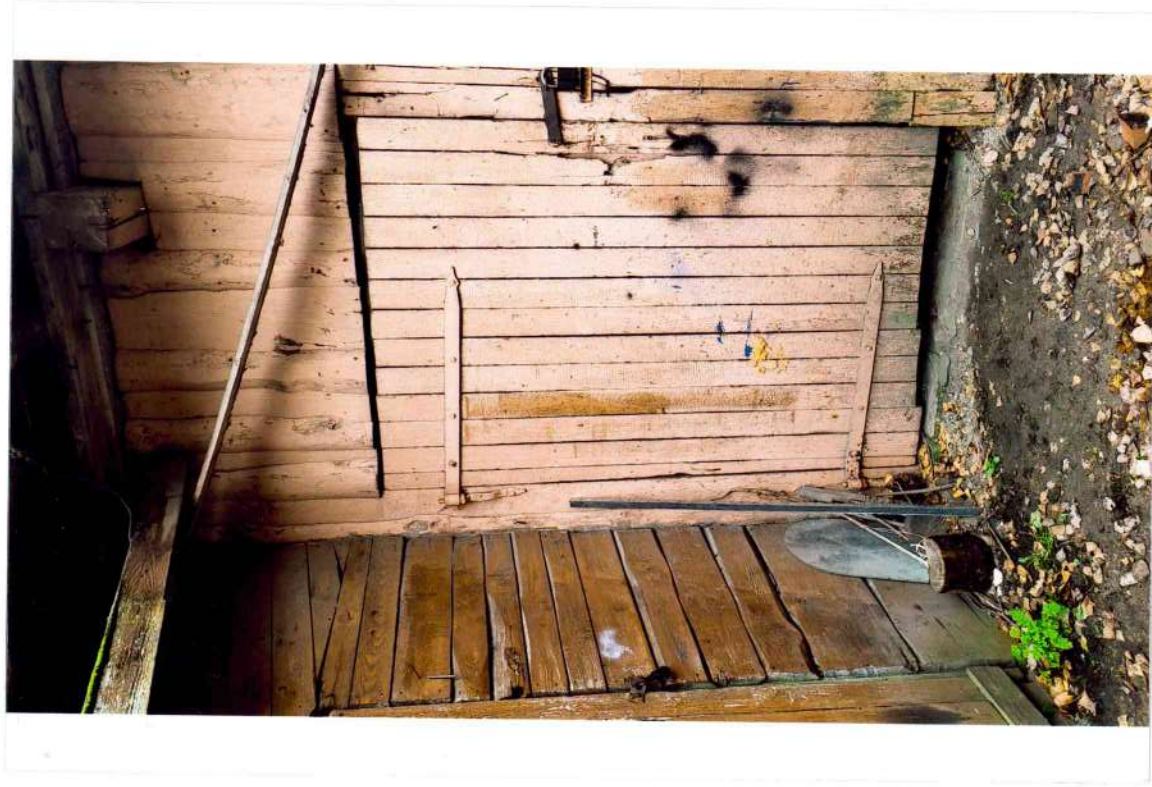
Ārdurvis. Palīgēkas iekšpagalma fasādē saglabājušās **koka dēļu** ārdurvis D-1 (**32.att.**), D-2 (**33.att.**), D-3 (**34.att.**), kuras, iespējams, sekundāri izmantotas no kādas senākas vēsturiskas koka saimniecības ēkas.

**34. attēls.** Saimniecības ēkas dēļu durvis D-3 ar kaltām metāla virām kāšos.

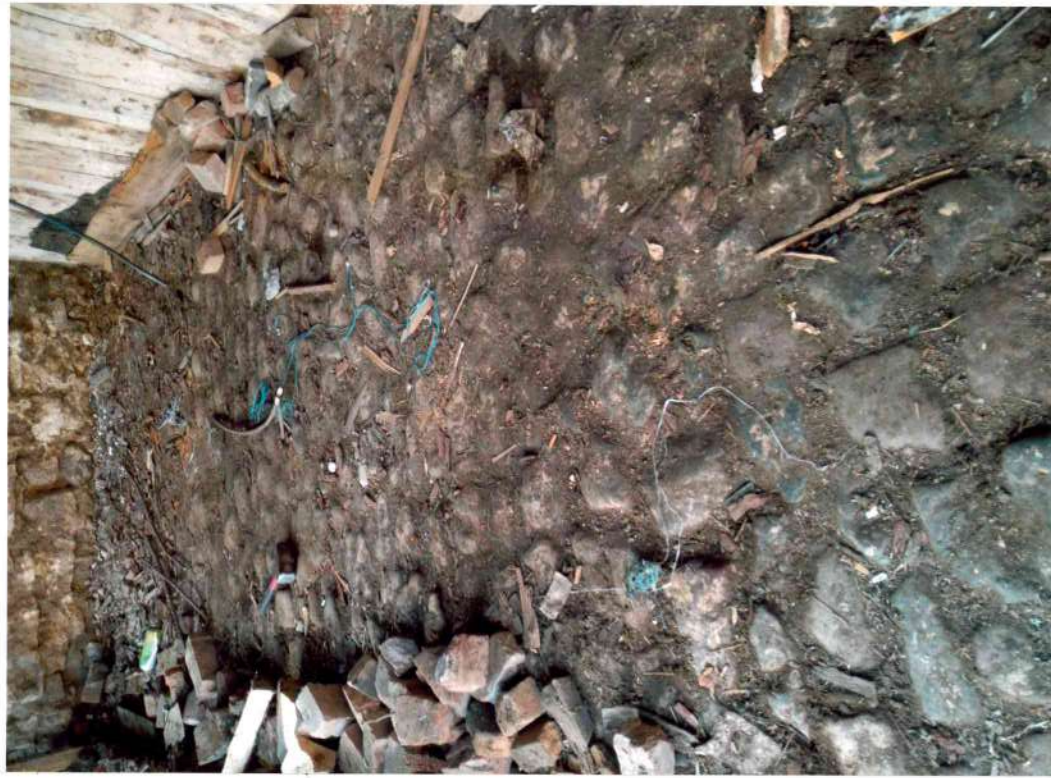
Grīda. Palīgēkas visā platībā saglabājusies **akmens bruģa** iesegums. (**35.att.**).

**35. attēls.** Saimniecības ēkas grīdas fragments – akmens bruģis.

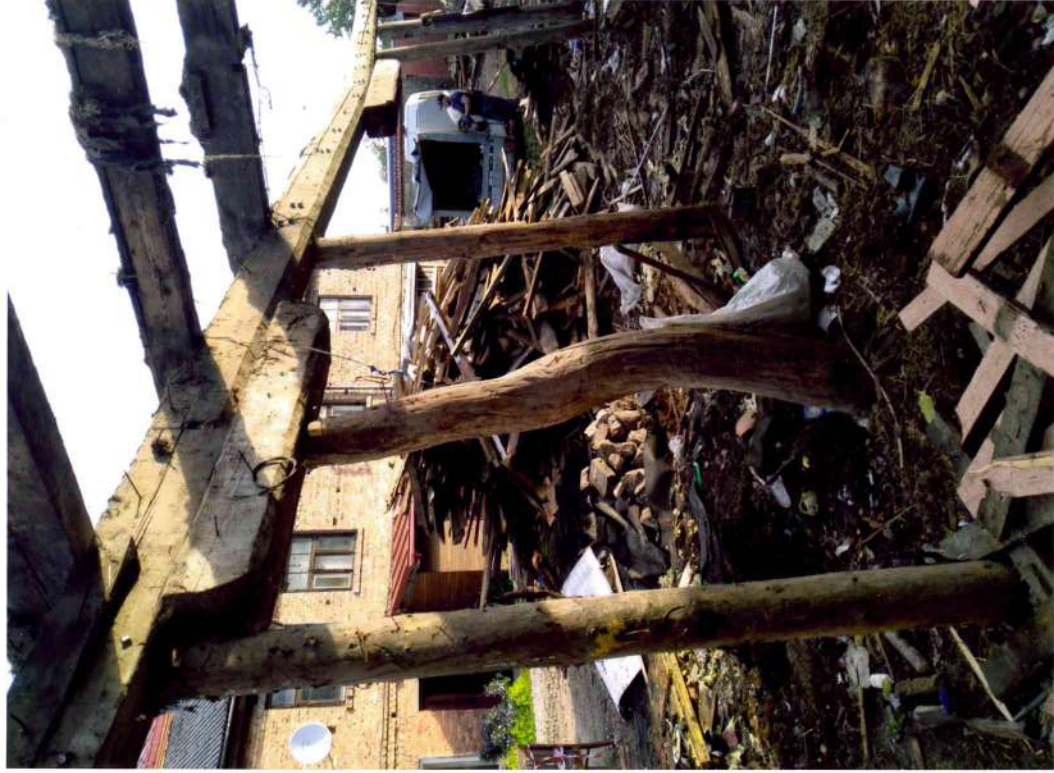
**36. attēls.** Saimniecības ēkas nesošā koka karkasa konstrukcija pēc sienu jumta un sienu demontāžas. Konstrukcijām atsevišķās vietās izmantoti neapzāģēti apaļkoki. Iekšpagalma fasādes R daļa.

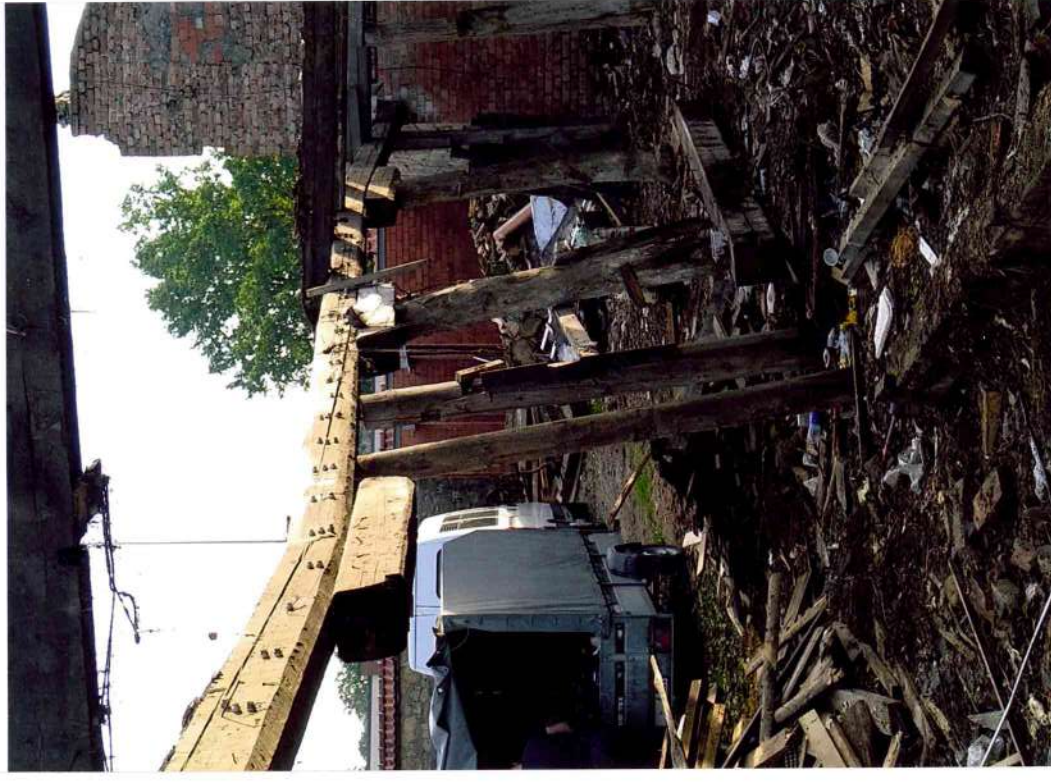
**37. attēls.** Saimniecības ēkas nesošā koka karkasa konstrukcija pēc sienu jumta un sienu demontāžas. Vertikālās konstrukcijām iekšpagalma fasādes A daļa.

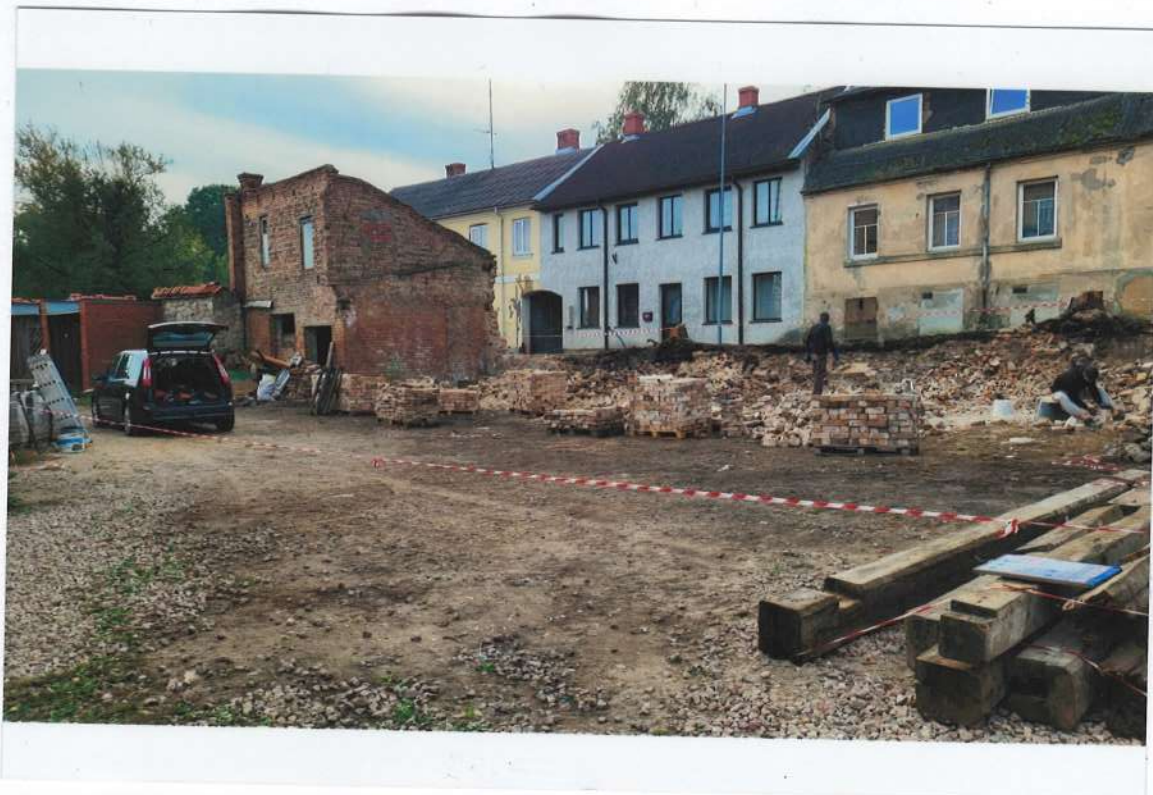
**38. attēls.** Iekšpagalma D malas apbūves kopskats pēc saimniecības ēkas demontāžas. R galā saglabāta mūra dzīvojamā ēka (kad.apz. 4001 0030081 004).

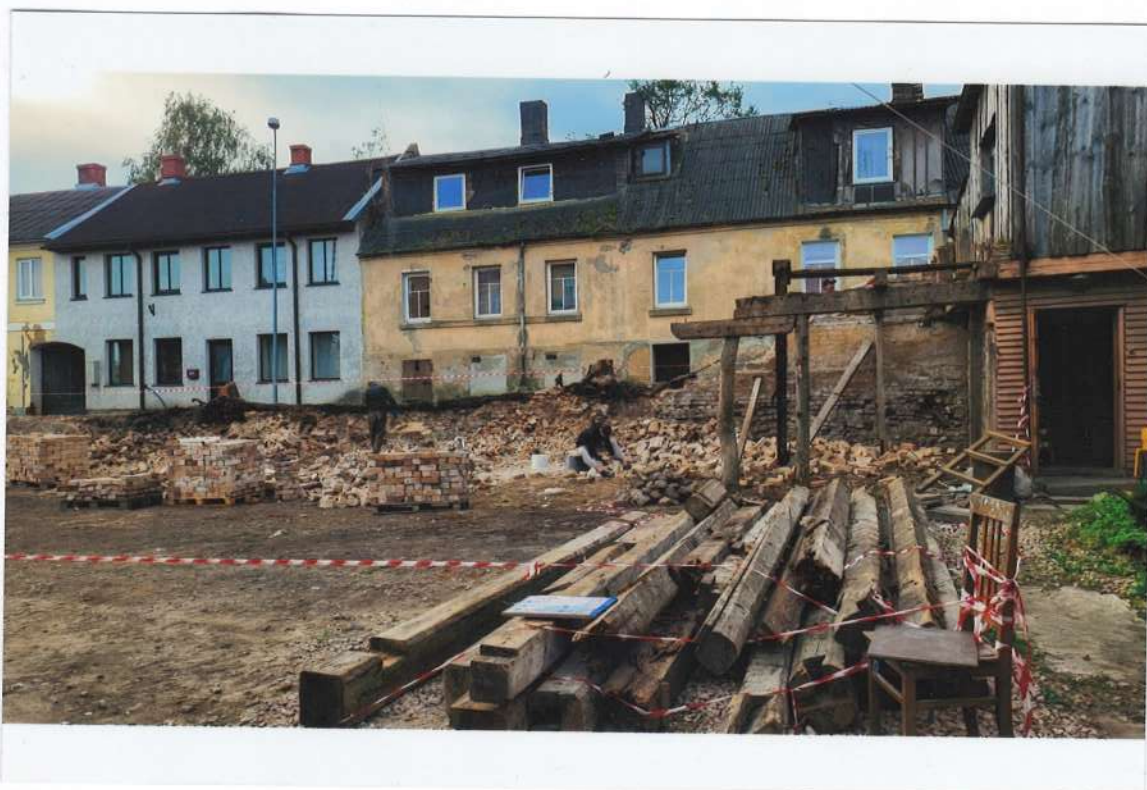
**39. attēls.** Iekšpagalma D malas apbūves kopskats pēc saimniecības ēkas demontāžas. A galā saglabāta dzīvojamā ēka Nr.32. Koka konstrukcijas saglabātas atkārtotai izmantošanai.
