Plūdoņa iela 18, Bauskā

## DAUDZDZĪVOKĻU MĀJA

## INŽENIERTEHNISKIE PĒTĪJUMI TEHNISKĀS APSEKOŠANAS ATZINUMS

## **Daudzdzīvokļu dzīvojamā māja (kadastra apzīmējums 4001 003 0136 )**

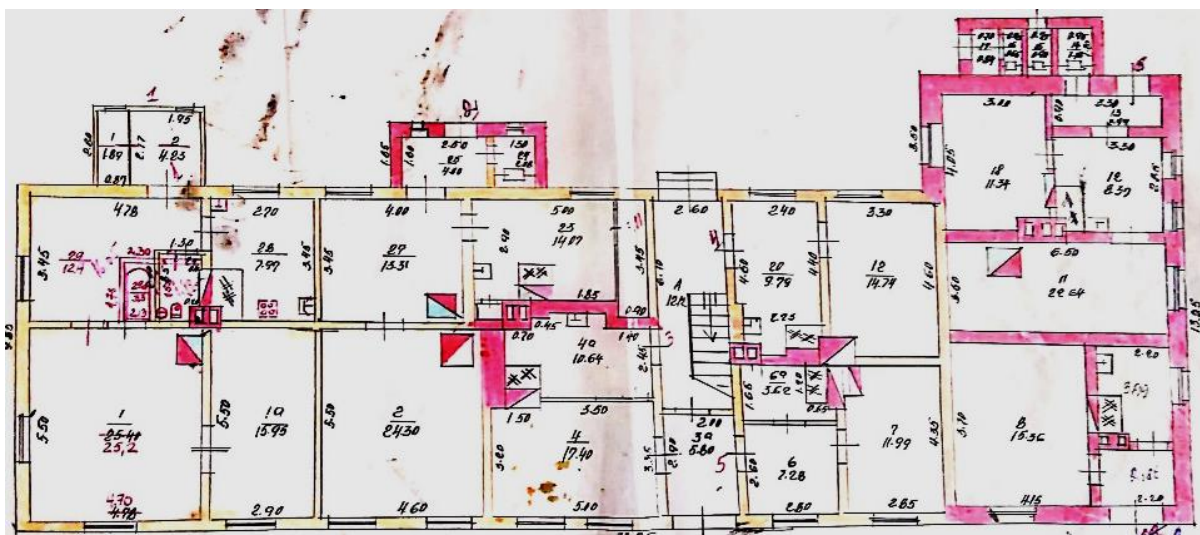
1971.gada inventarizācijas plāns

| | <div data-bbox="231 1332 566 1993" data-label="Image"> </div> <div data-bbox="582 1321 1439 1881" data-label="Text"> <p>Objekts ir viena no vecākajām koka ēkām Bauskā - raksturīga Kurzemes un Zemgales pilsētu apbūvei 18/19.gs. mijā. Ēkai ir divas daļas: koka (vissenākā) un mūra (sk. krāsu apzīmējumus 1971.g. inventari. plānā). Ēka bijusi krogs. Tagad ēkā ir deviņi dzīvokļi: 3 vienas, 1 trīs un 5 divstābu dzīvokļi; 7 -pirmajā un 2 otrajā (mansardstāvā). Vienam dzīvoklim ir ieeja no Plūdoņa ielas, pārējiem - no pagalma puses. Uzeja uz mansardstāva dzīvokļiem ir pa koka kāpnēm ēkas vidusdaļā. Zem ēkas gala pret Baznīcas ielu ir pagrabs, kurā ieeja ir no pagalma, bet senāk bijušas preču pieņemšanas logi/lūkas arī no ielas puses. Astoņi dzīvokļi ir privati-zēti, bet viens (Nr.5) ir pašvaldības īpašums.</p> </div> |

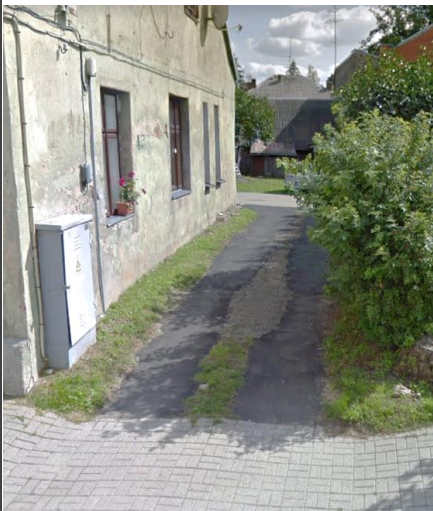
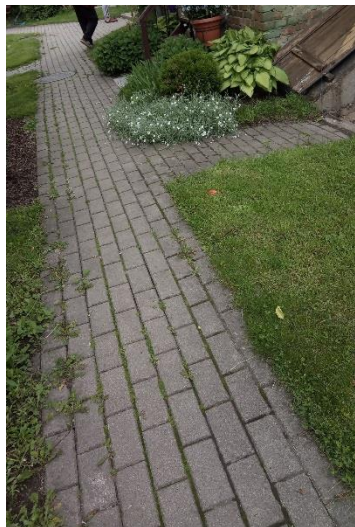
| <p><i>Iebrauktuve pagalmā ir no Plūdoņa ielas. Tās segums - attēls pa kreisi. Pagalmā celiņiem ir bruģa segums - attēls pa labi.</i></p> | | |

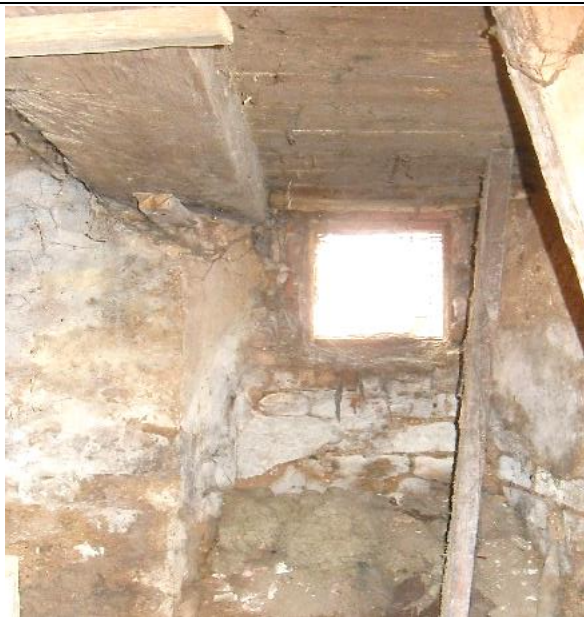
8.att.

**Pagrabā nesošās** ir garensienas - 640mm biezs māla ķieģeļu mūris kaļķu javā ar laukakmeņu ieslēgumiem. Vēdināšanas ailu vietās mūrī ir nišas, kuras, iespējams, agrāk izmantotas arī preču iekraušanai. Pie lūkām dažviet atsevišķi ķieģeļi un laukakmeņi ir izdrupuši un ir bez saistvielas (skat. 8.att.). **Pagrabā nesošo sienu tehniskais stāvoklis ir apmierinošs.**

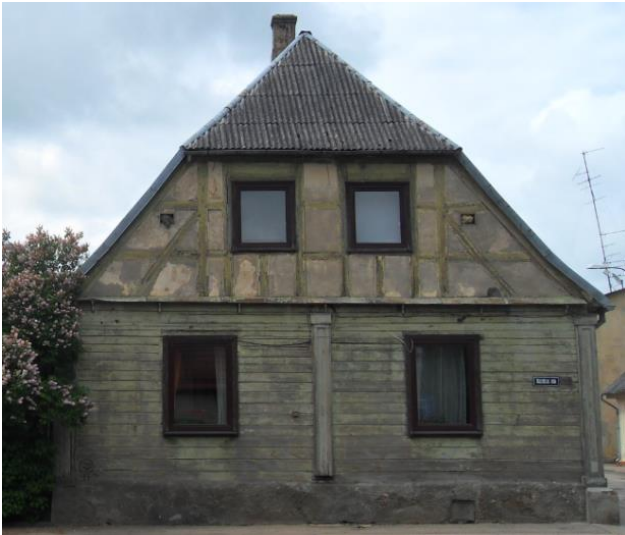
| 4.3. | karkasa elementi: kolonnas, rīģeļi un sijas | |
| - | | |
| <p><b>Pašnesošās ir ēkas gala sienas. Piebūvei 1.stāvā ir 530mm biezs māla ķieģeļu mūris, 2.stāvā - 250mm biezs (dzīvokļa daļā siltināts). Mūra sienā ir daudz mikroplaisu. Daļēji tās ir saistītas ar ailu pārsedzes neapmierinošo stāvokli. Dažviet pie pamatiem redzama mitruma infiltrācija un saistvielas erozija. Atsevišķi sienas laukumi remontēti izmantojot cementa javu (skat. 10.att.). Sienu konstrukcija 1.stāvā ēkas senākajā daļā ir analoga nesošajām sienām. Bojājumi var būt pirmajā brusā virs pamatiem, tāpat arī zem logiem. Ēkas zelmiņi ir pildrežģa konstrukcijas, t.i., starp koka brusu karkasu ir māla ķieģeļu mūris pusķieģeļa biezumā (skat. 11.att.). Dzīvokļa daļā no iekšpuses siena ir siltināta, bet informācijas par siltinājuma veidu nav. <b>Pašnesošo sienu tehniskais stāvoklis ir apmierinošs.</b></b></p> | | |

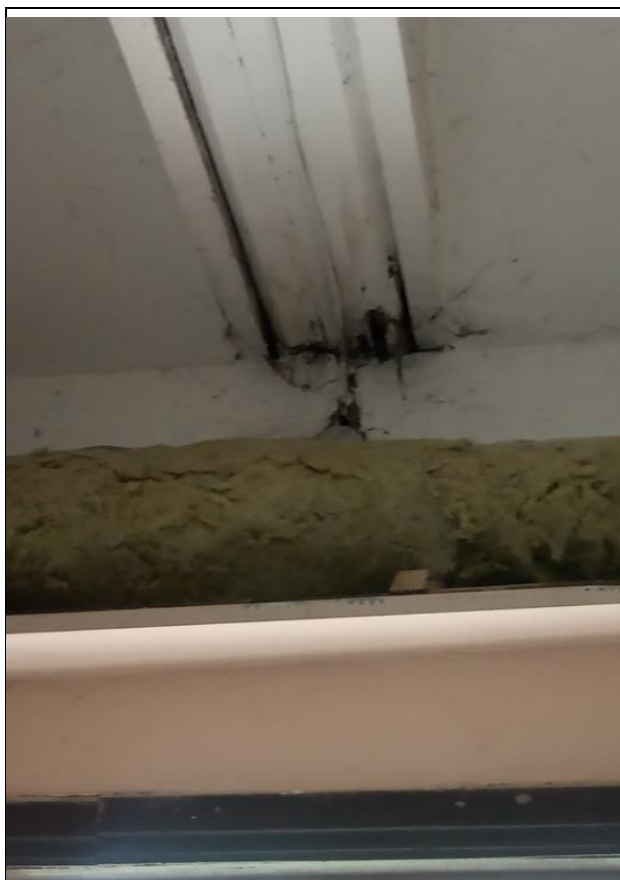
16.att.

*Pažobeles, kur var redzēt siju balstījumu uz ārsienām, ir piekrautas ar mantām, tāpēc pilnvērtīga apskate nav iespējama. Līmeņu starpība starp pamatbūvapjoma un piebūves daļas pārsegumu ir 300mm. Griesti - kaļķu apmetums uz skalīņiem, kas stiprināti pie dēļu apmetuma griestiem. Starpgriestu pildījums ir smilts bērumš. Grīdas konstrukcijas ir dažādas. 1.stāva griestu apmetumā redzamas plaisas (15.att. 5.dzīvoklis) un pārseguma sijām ir paaugstināta izliece. 1.stāva pārseguma sijas **pamatbūvapjomā ir pārslogotas**. Uz tām balstās mansardstāva nesošās sienas - māla ķieģeļu pildrežģa mūris ar lielu pašsvaru. Uz šīm sienām balstās mansardstāva pārsegums un daļēji arī jumts. Slodzi palielina arī bēniņos un pažobelēs nokrautās iedzīvotāju mantas. Vienīgās atsegtās sijas gals redzams kāpņu telpā, kas ir trupes bojāts un protezēts ar abpusējiem uzliktniem (skat.16.att.). **Tā kā 1.stāva pārseguma sijas pilnvērtīgai apsekošanai nav pieejamas, nav iespējams novērtēt šo siju tehnisko stāvokli.***

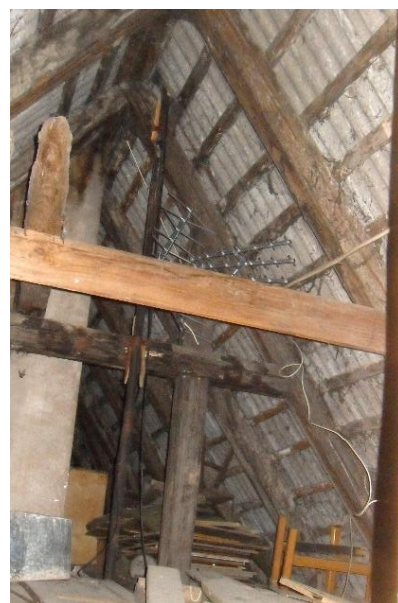
spāres ir savienotas ar caurlaistu koka tapu (skat.19.att.). Bēniņos jumta krēsls vai savilces starp spārēm nav izbūvētas. Vienīgā vieta ar diviem statiem un saišķi ir kāpņu telpas bēniņu vienā pusē ( skat. 20.att. ). Jumta seguma bojājumu vietās spāres ir mitruma piesātinātas. Šie bojājumi nav būtiski. Spāru iesējuma vietas siju galos ir deformētas.

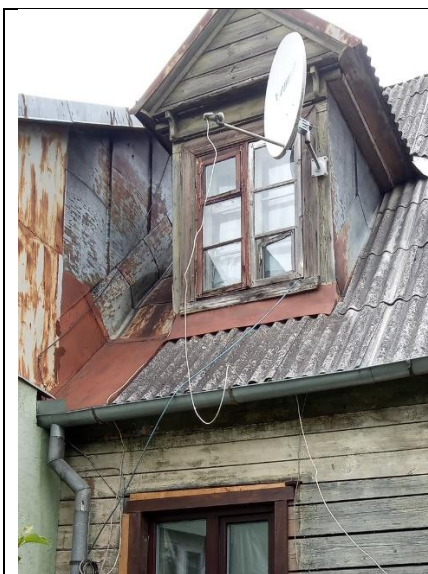
28.att.

azbestcements loksnes. Vietām tās ir nokritušas vai salūzušas. Pārējās jumta izbūves (skat.29.att.) ir koka karkasa konstrukcijas ar divslīpu jumtu ar viļņotā azbestcements lokšņu segumu. Izbūves sānu plaknes ir nosegtas ar cinkotā skārda segumu, zelminī - horizontālu dēļu apšuvums. Skārds ir korozijas bojāts. Izbūvju koka elementi ( vējdzēļi, noseglīstes) ir ar trupes bojājumiem.
