Objekts: Dzīvojamā ēka Bauskā, Plūdoņa ielā Nr. 26

TEHNISKAIS SLĒDZIENS

2000.gada decembrī un 2001.gada janvārī tika apsekota dzīvojamā ēka Bauskā, V.Plūdoņa ielā Nr.26. Apsekošanas laikā tika atsegtas un uzmērītas nesošās ēkas konstrukcijas, veikta objekta fotofiksācija, noteiktas bojāto konstrukciju vietas un apjomi.

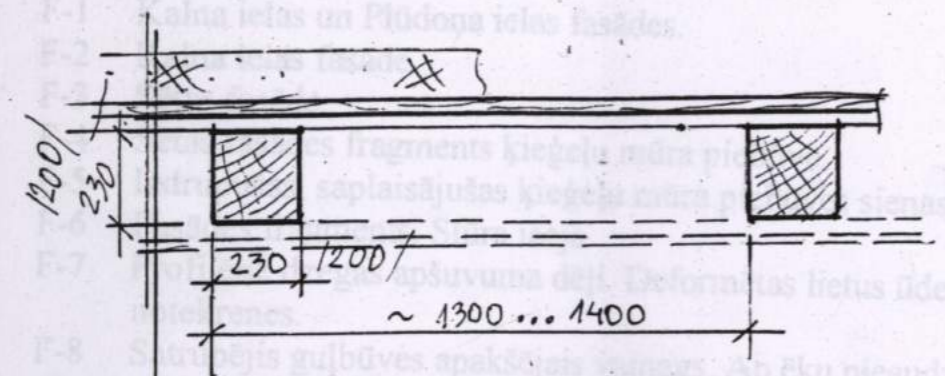
Z2

Izolācijas bēruma kārtā
 Griestu daļi novietoti trīnīti
 Pārseguma siļņi 230x230, /200x200/
 soliņš 1300...1400
 Telpas griesti - daļēji demontēti
 Daļi /pienāgloti pie siļņam/
 saplāksnis

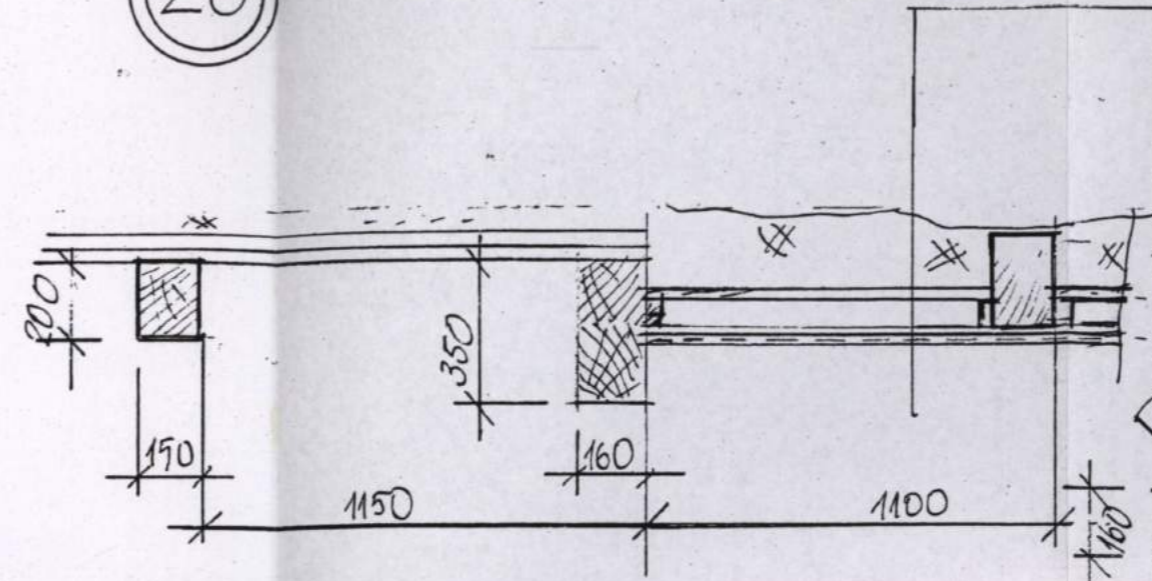
Z3

Izolācijas bēruma kārtā 50, 170
 starpariēstu klājs /nomoti
 Gaisa telpa - lats pienāglots
 pie siļņam
 Griestu daļu klājs - 25
 Apmetums

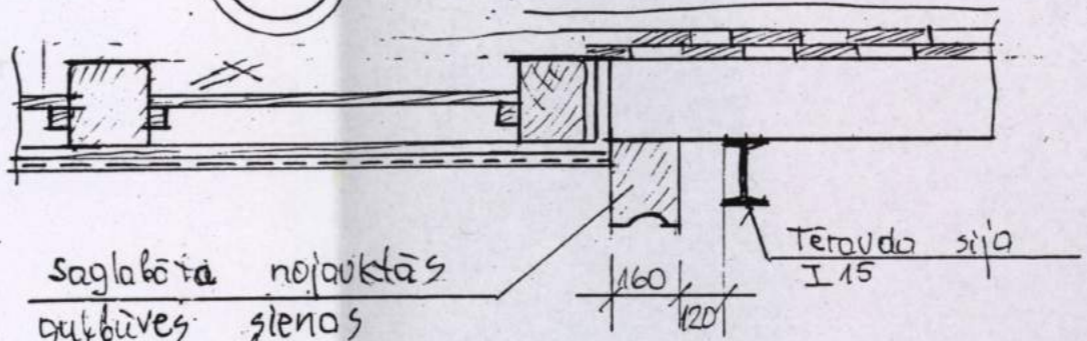
Z5

Saglabāta nojauktās
 gubūves sienas
 vainaga lūša

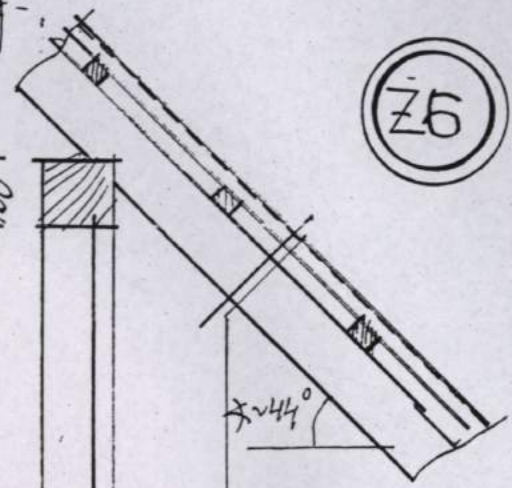
Z6

Vilkotās azbestcimenta
 loksnes
 Lats
 Spāres 160x180
 150x160
 Juntas krāsls

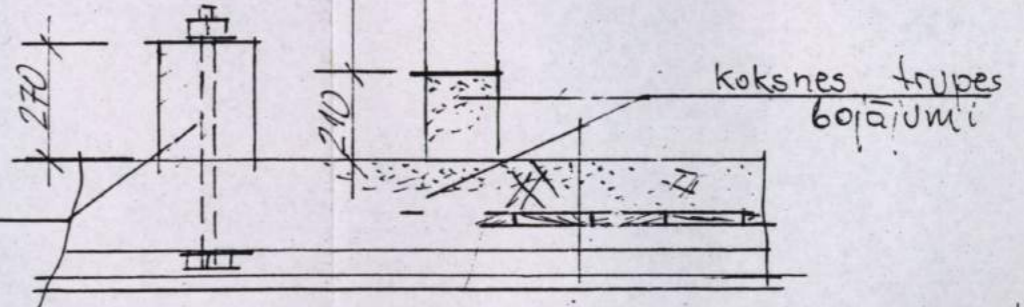
Ielas trotuāra līmenis
 Hkai par 30...50 mm
 zemāks par esošo pir-
 mā stāva grīdas līmeni

Ēkas pamati mūrēti no
 laukakmeņiem un kriegē-
 liem ar kaļķu javu
 pamatu augsdā bojāta
 /izdrupuši

Bojāti gubūves sienas
 apakšējās brūvas
 un apšuvuma daļi
 kokšnes trupe

Izolācijas bēruma kārtā
 starpariēstu dēļi
 Gaisa telpa
 Griestu daļu klājs
 Apmetuma kārtā
