**Ēku Bauskā, Plūdoņa ielā 42/1, 42/2, 42/3, 42/4**

**Arhitektoniski mākslinieciskā inventarizācija**

Bauska, 2023

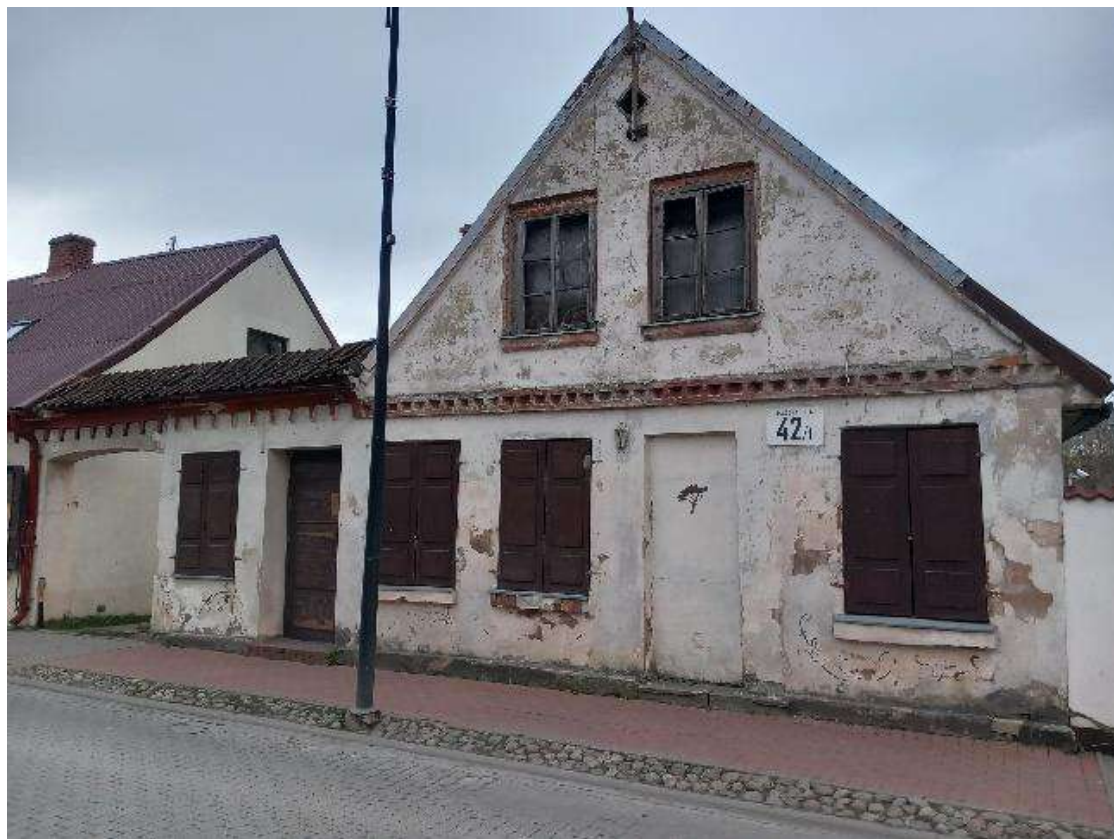
15. attēls. Skats uz ēku no ziemeļrietumiem, plānā nr. 1. (1. attēls)

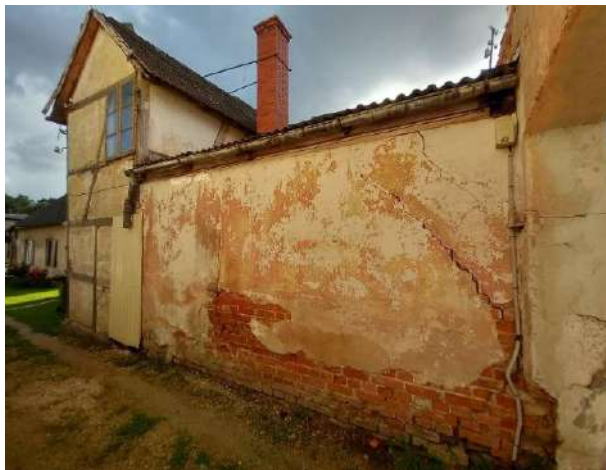
Pētāmā ēka ir taisnstūra viena stāva mūra ēka ar šaurāko malu orientēta pret ielu. Pie ēkas austrumu sienas ir viena stāva mūra piebūve, pie kuras dienvidu sienas, savukārt, ir divu stāvu pildrežģu piebūve (23. attēls). Ēku ar blakus ēku savieno mūra vārtu arka ( 24. attēls). Vārtu arka segta ar māla dakstiņiem, saglabājušies arī vārtu eņģu pirksti ( 25. attēls).

23. attēls. Ēkas piebūves, skats uz dienvidrietumiem

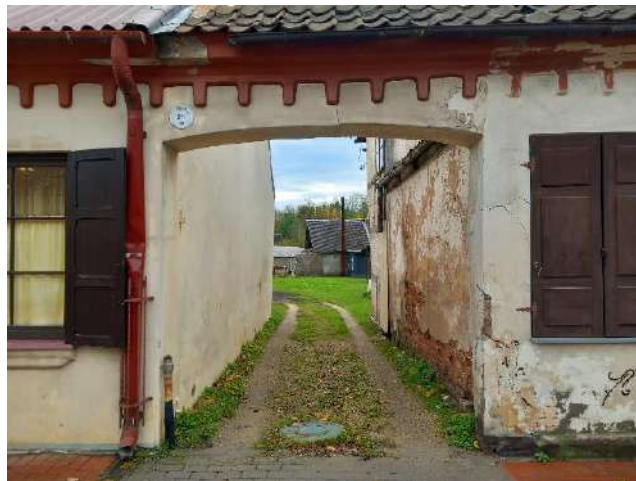
24. attēls. Abas ēkas savienošā arka, skats uz dienvidiem

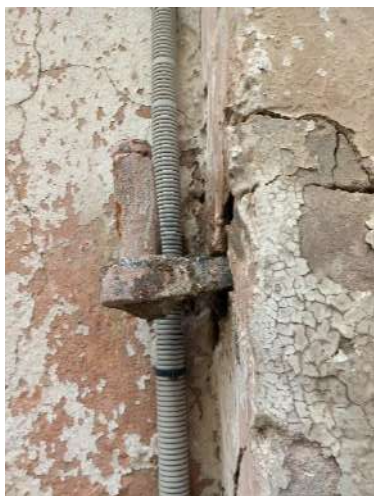
25. attēls. Vārtu arkā saglabājušies trīs eņģu pirksti.

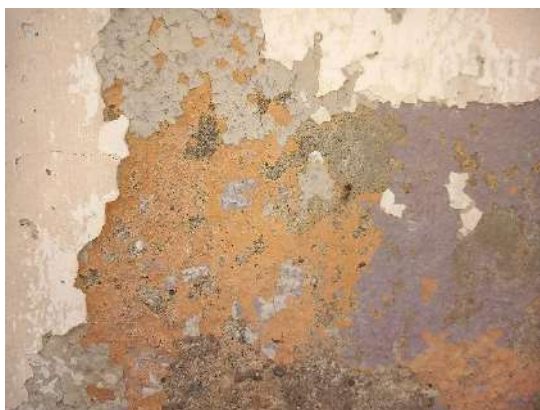
Ielas fasādē konstatētas 5 krāsojumu kārtas sienas plaknē (27. attēls) un 5 krāsojumu kārtas uz dekoratīvās ķieģeļu starpdzegas (28. attēls).

27. attēls. Krāsu kārtas ziemeļu fasādes plaknē

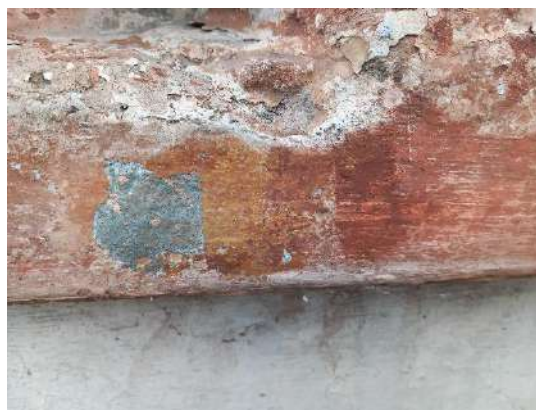
28. attēls. Krāsu kārtas uz ziemeļu fasādes starpdzegas

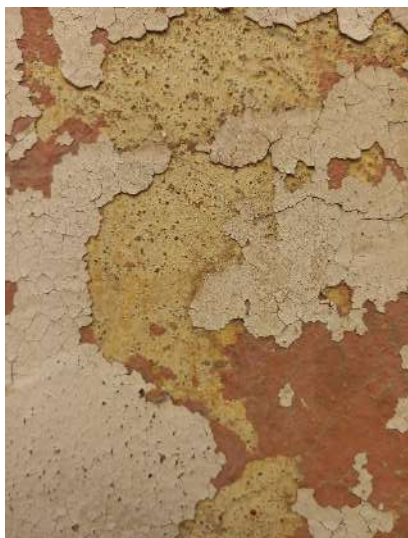
Vienstāva piebūves austrumu fasādei krāsu zondāžās konstatēti trīs krāsu slāņi (29. attēls). Pildrežģa piebūvei konstatēti trīs krāsu slāņi.

29. attēls. Trīs krāsu kārtas austrumu fasādē

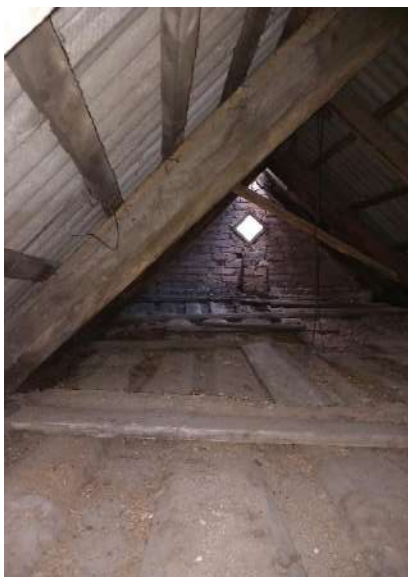
Visas jumta daļas sedz viļņotā šīfera (azbestcements) loksnes. Ēkas pamatapjoma un arī piebūves jumta konstrukcijas ir vienkāršas, tās veido uz korpusa ārsienām balstītas spāres (32. attēls). Pamatkorpusa jumtu veido 15 spāru pāri, pildrežģu piebūves jumtu veido 5 spāru pāri.

32. attēls. Pamatapjoma jumta konstrukcijas kopskats uz ziemeļiem

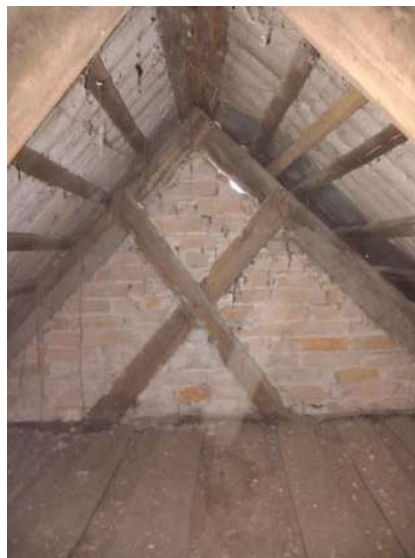
33. attēls. Pamatapjoma jumta konstrukcijas kopskats uz dienvidiem

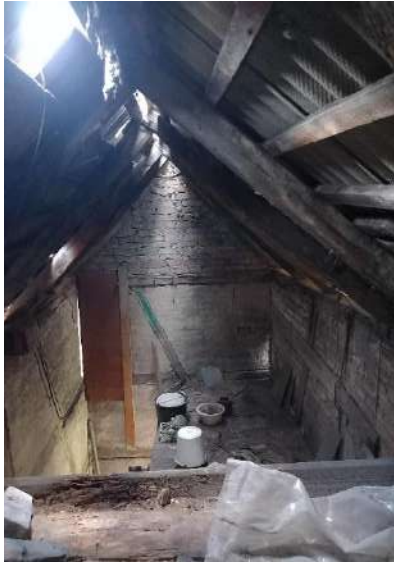
34. attēls. Skats no ēkas pamatapjoma bēniņiem uz piebūves bēniņu daļu

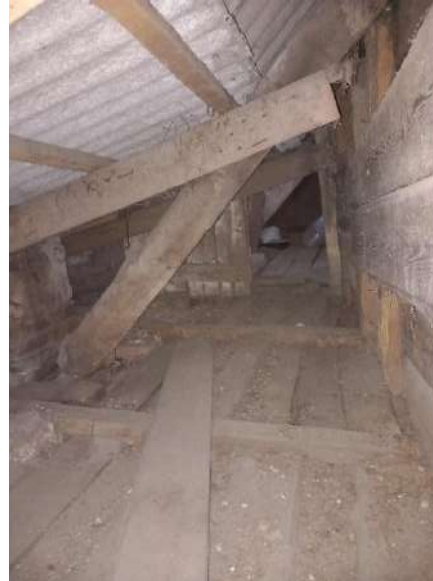
35. attēls. Mūra piebūves bēniņu skats uz dienvidiem

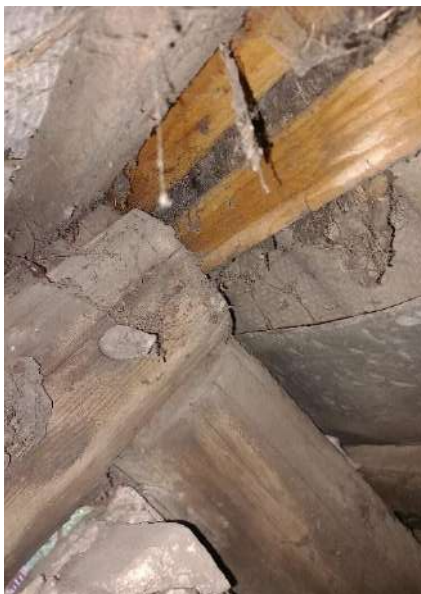
Gan ēkas pamatapjoma, gan piebūves spāres korē savienotas, ietapojot vienu otrā un nostiprinot savienojuma vietu ar abām spārēm caururbtu koka tapu (36. attēls). Virs spārēm uznaģlotas latas, kas balsta šīfera jumtu.

36. attēls. Siju stiprinājums ar tapu

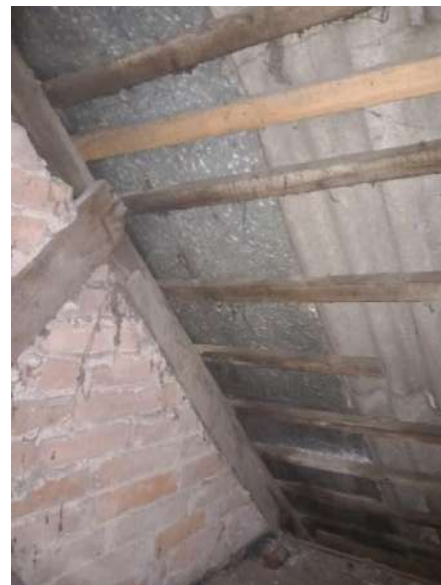
37. attēls. Virs sijām uznaģlotais latojums, kas balsta viļņotā šīfera loksnes.

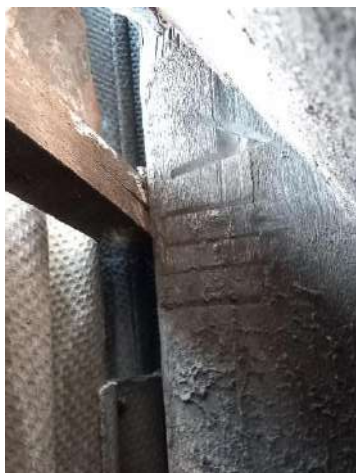
38. attēls. Siju marķējums

Atsevišķi siju pāri marķēti ar iecirstiem romiešu cipariem (38., 39. attēls), bet siju numerācija nav secīga. Tas ļauj domāt, ka jumta konstrukcijā izmantoti vēsturiskie būvmateriāli no iepriekšējās ēkas.

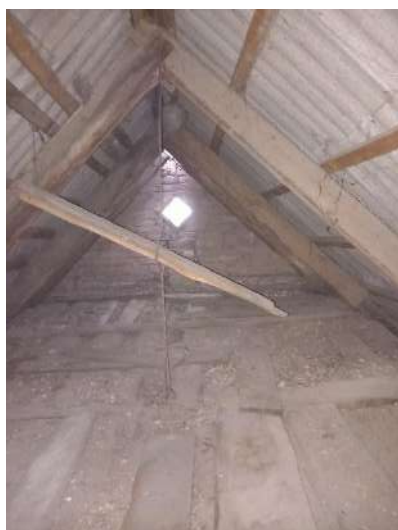
Pamatkorpusa centrālās daļas sija stipri ieliekusies, lai to nofiksētu, atrasts asprātīgs risinājums, atsienot siju pret jumta kori un to nospriegojot (40. attēls).

40. attēls. Nesošās sijas stiprinājums, skats uz ziemeļiem

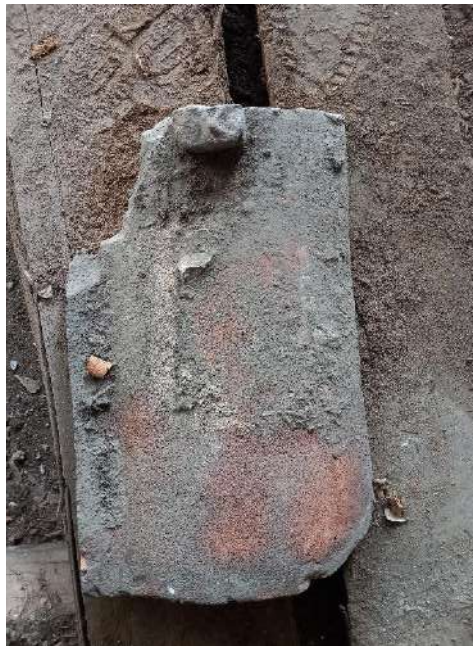
Kā rāda 1934. gada fotoattēls, ēkas jumts sākotnēji ir bijis segts ar māla dakstiņiem. Atsevišķi vēsturiskie dakstiņi ēkas bēniņos atrasti arī inventarizācijas laikā, daži iezīmēti ar meistara zīmi (42. attēls).

42. attēls. Ēkas bēniņos atrastā dakstiņa fragments ar zīmi K

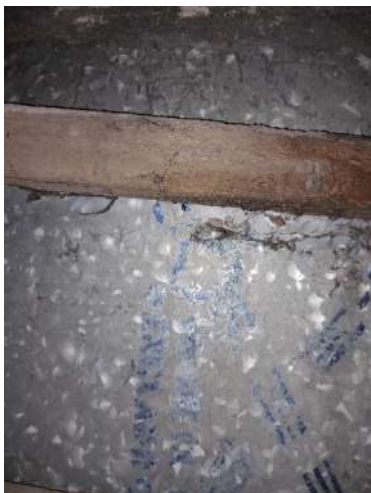
Pamatkorpusa un piebūves jumta savienojuma vieta ieklāta ar Anglijā ražotām skārda loksnēm (43., 44. attēls). Mainot dakstiņu jumtu pret šīferi, skārda loksnes saglabātas, izbūvēta arī jumta lūka (45. attēls).

43. attēls. Skārda loksne ar firmas zīmes fragmentu

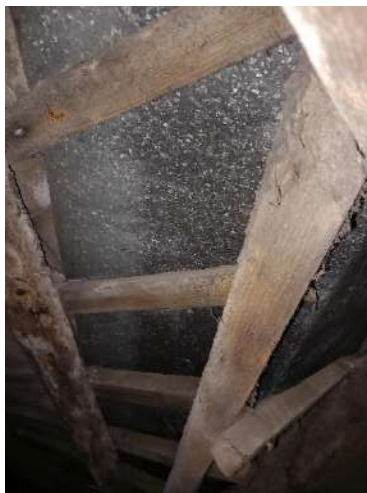
44. attēls. Skārda loksne pamatkorpusa un piebūves jumta savienojuma vietā

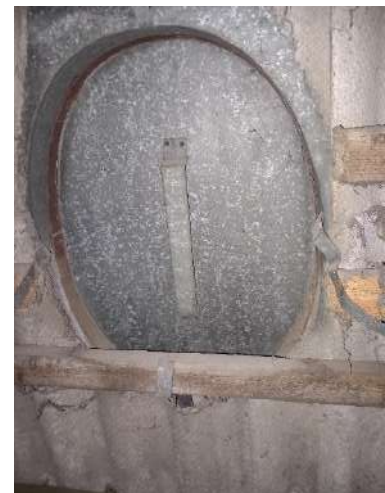
45. attēls. Jumta lūka, skats uz rietumiem

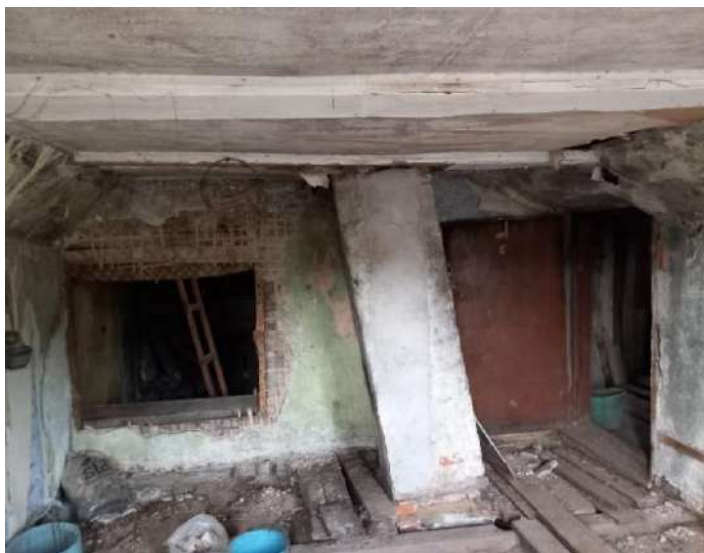
Cauri ēkas pamatapjoma stāvu un jumta stāvu izmūrēts skurstenis, kuru virs jumta čukura vainago, no neapmestiem ķieģeļiem mūrēta skursteņa "galva". Skursteņa galva nobrukusi līdz jumta līmenim. Skurstenis jumta stāvā un bēniņu telpā mūrēts ieslīpi, tā lai tā izeja virs jumta būtu tieši jumta kores vietā ( 46., 47. attēls) .

46. attēls. Skurstenis bēniņu stāva dzīvoklī, skats uz ziemeļiem

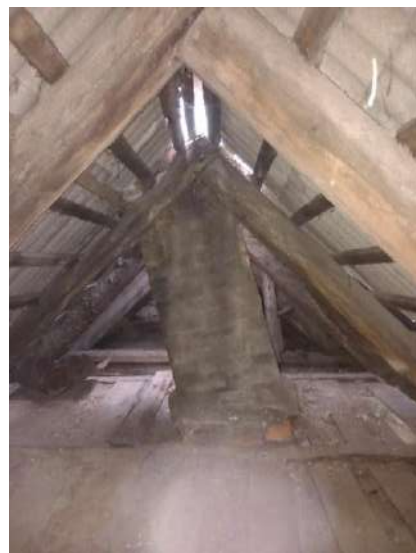
47. attēls. Skurstenis bēniņos, skats uz ziemeļiem

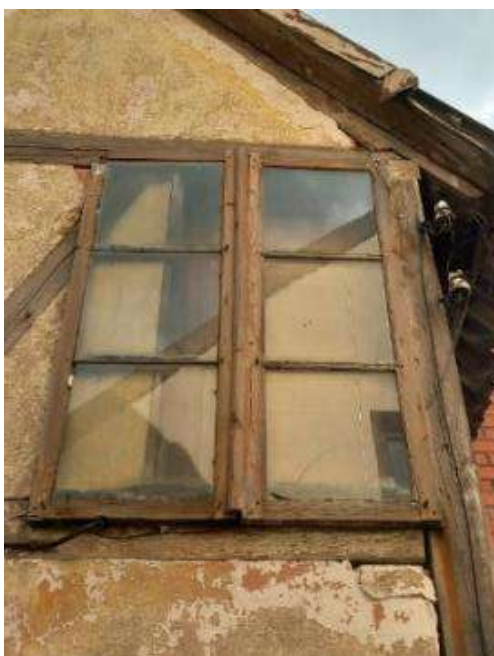
72. attēls. Logs L2/5

Logiem konstatēts pelēks krāsojums vienā kārtā. Pildrežģu piebūves otrajā stāvā iebūvēts verams sešu rūšu logs (72. attēls).

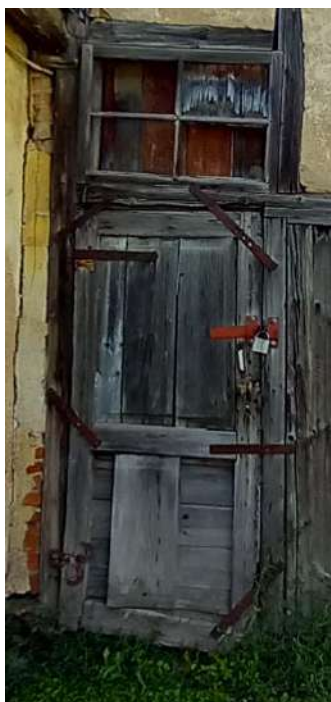
73. attēls. Durvis D1/3

Ēkas dienvidu fasādē saglabājušās divas vēsturiskās durvju ailas (73., 74. attēls).

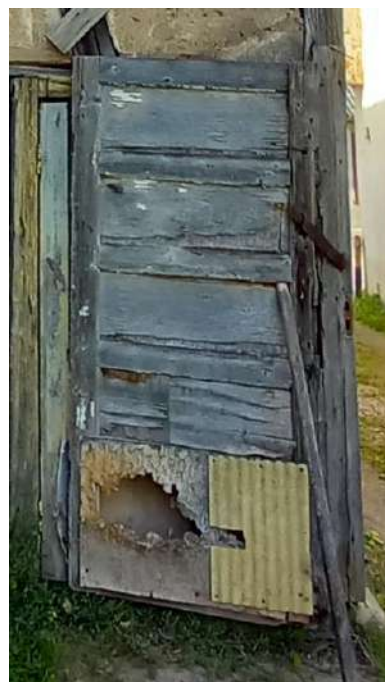
74. attēls. Durvis D1/4

Pildrežģa piebūves durvis D1/4 (74. attēls) neatbilst durvju ailai. Ielas fasādes durvis izgatavotas pēc 1973. gada (77. attēls).

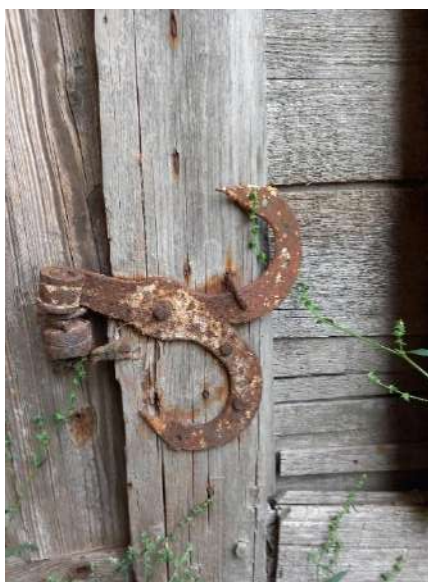
Durvis D1/3, domājams, saglabājušās no sākotnējās ēkas, par ko liecina sirpja eņģes (75., 76. attēls).

75. attēls. Sirpja eņģe D1/3 durvīs

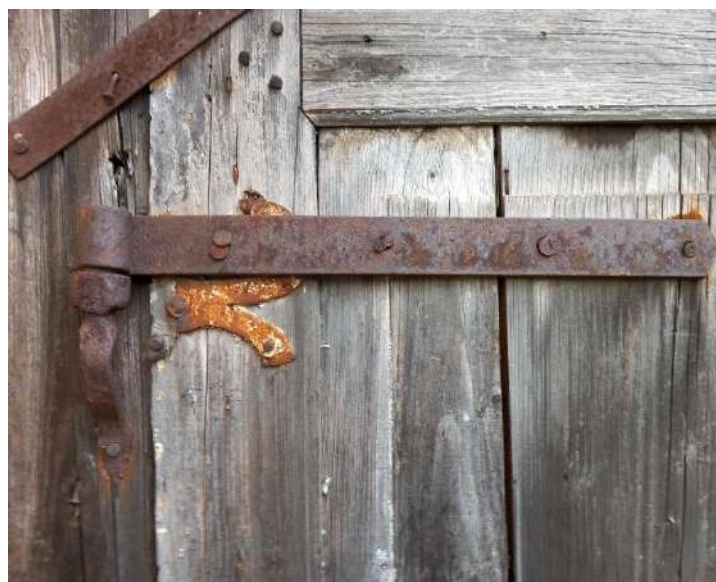
76. attēls. Sirpja eņģes fragments un eņģe D1/3 durvīs

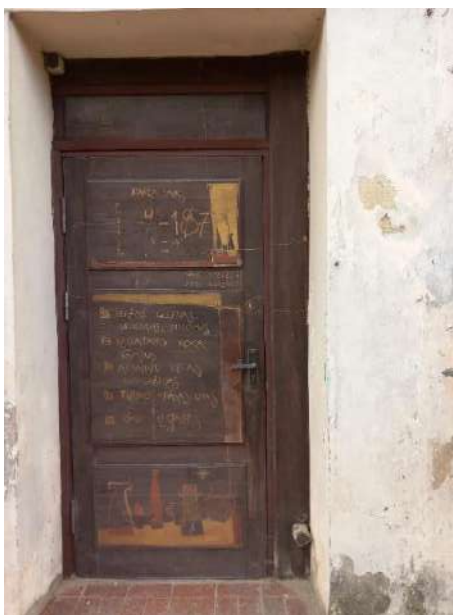
77. attēls. Ielas fasādes durvis, plānā D1/1 (50. attēls)

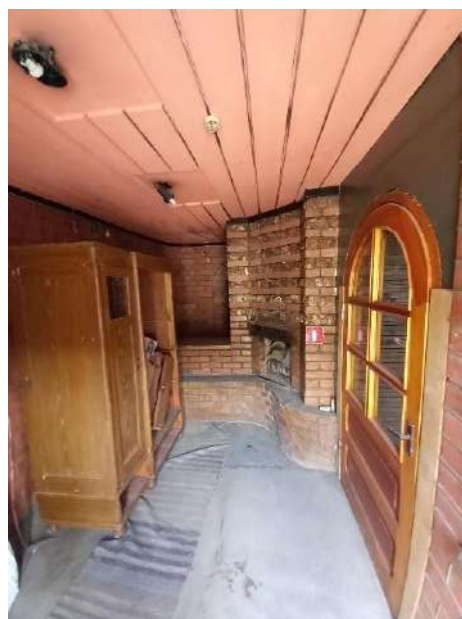
Inventarizācija laikā, apsekojot ēkas iekštelpas, būtisku informāciju par ēkas sākotnējo iekštelpu apdari – sienu, griestu krāsojumiem neizdevās iegūt. Kopš 1990.-tajiem gadiem atsevišķās telpās veikti apjomīgi remontu. Piebūves daļai, telpa T1 (79. attēls) izmūrēts jauns sarkanu ķieģeļu kamīns, kas savienots ar skursteni. Telpas sienas apšūtas ar sarkaniem ķieģeļiem.

79. attēls. Telpas T1 kamīns, skats uz dienvidiem

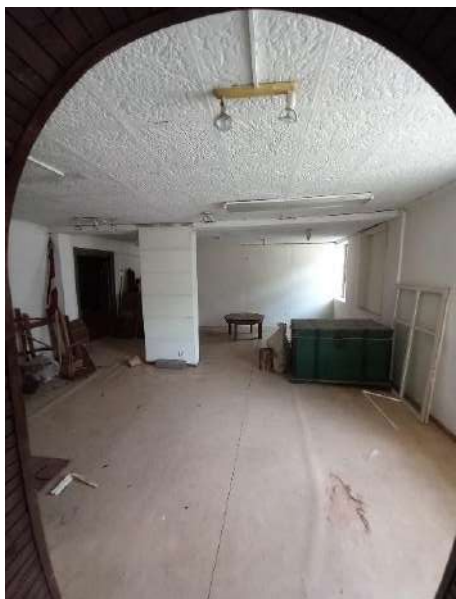
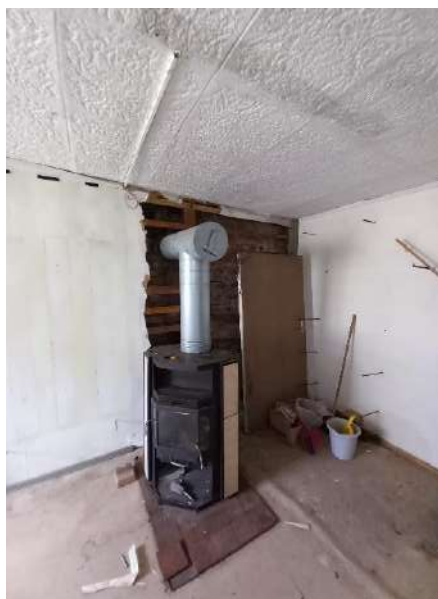
Telpā T1/2, nojaukta starpsiena, atstājot vien balstu telpas centrā, apkures krāsns pievienota jaunajam skurstenim (80., 81. attēls).

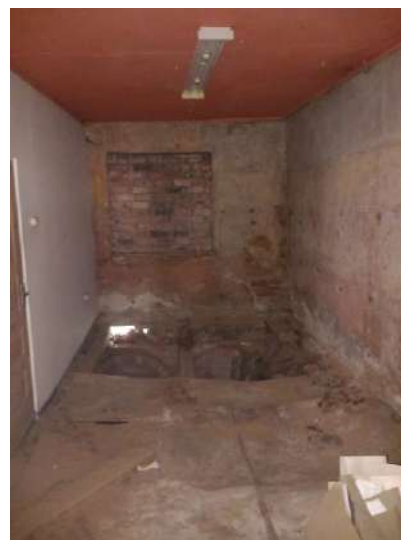
83. attēls. Telpa nr. T3, skats uz dienvidiem ar aizmūrēto logailu un iebrukušo grīdu

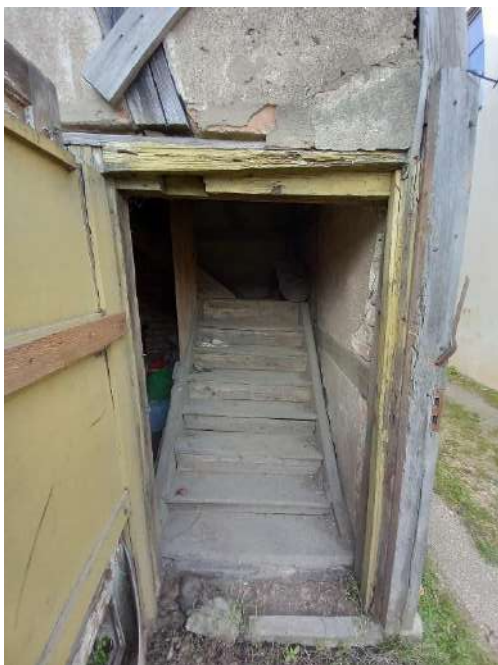
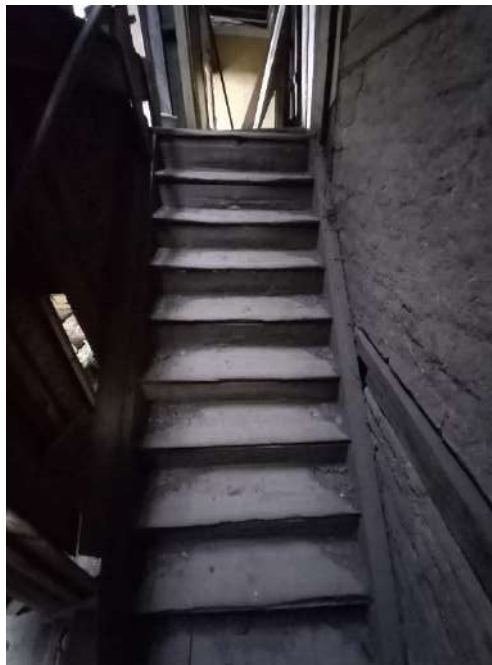
Ēkas pildrežģu piebūvē izvietotas vienkāršas koka kāpnes bez margām, kas ved uz bēniņu stāvu. Kāpnes labi saglabājušās.

86. attēls. Kāpnes uz bēniņu stāvu pildrežģa piebūvē, skats uz dienvidiem

87. attēls. Kāpnes uz bēniņu stāvu pildrežģa piebūvē, skats uz rietumiem

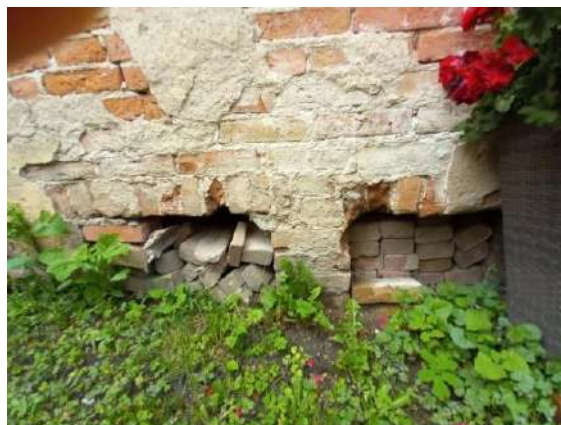
1999. gada inventarizācijas plānā iezīmētais pagrabs, domājams, izbūvēts iepriekšējā pagraba vietā (88. attēls). Tas varētu būt noticis deviņdesmito gadu sākumā, kad ēkā īslaicīgi bija iekārtots bārs. Pagrabā izbūvēts kamīns, kas nav ticis lietots. Noejas kāpnes uz pagrabu no ēkas ārpuses aizbērtas. Pagraba noeja ēkas iekšpusē tā arī nav tikusi izbūvēta. Ēkas dienvidu sienā ir divas sākotnējās pagraba lūkas (89. attēls).

89. attēls. Aizmūrētā pagraba noeja

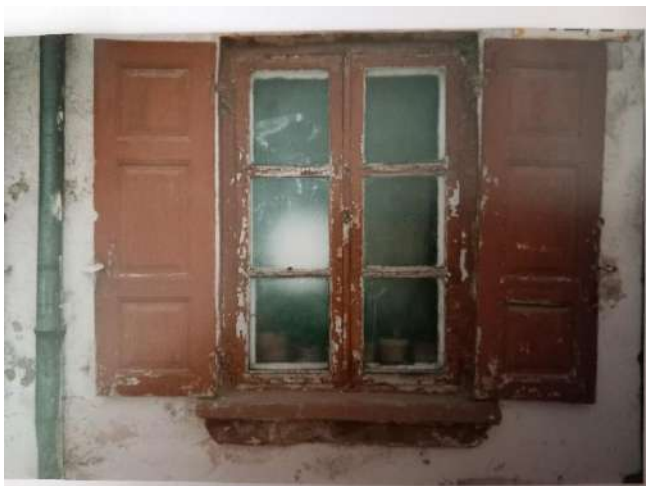
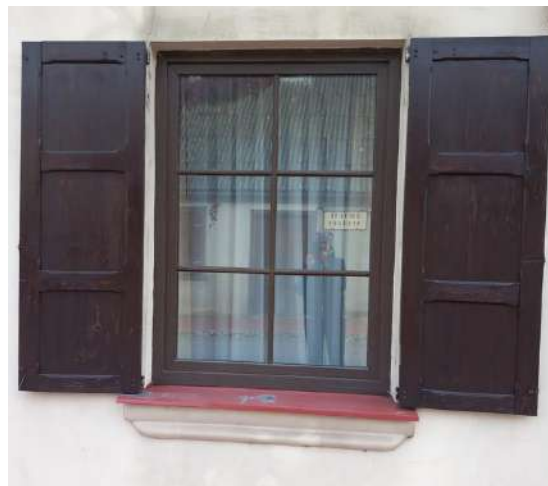
103. attēls. Vēsturiskais logs un slēgi. Foto ap 1995. gadu  
Autors nezināms.

104. attēls. Jaunais PVC logs un jaunie slēgi

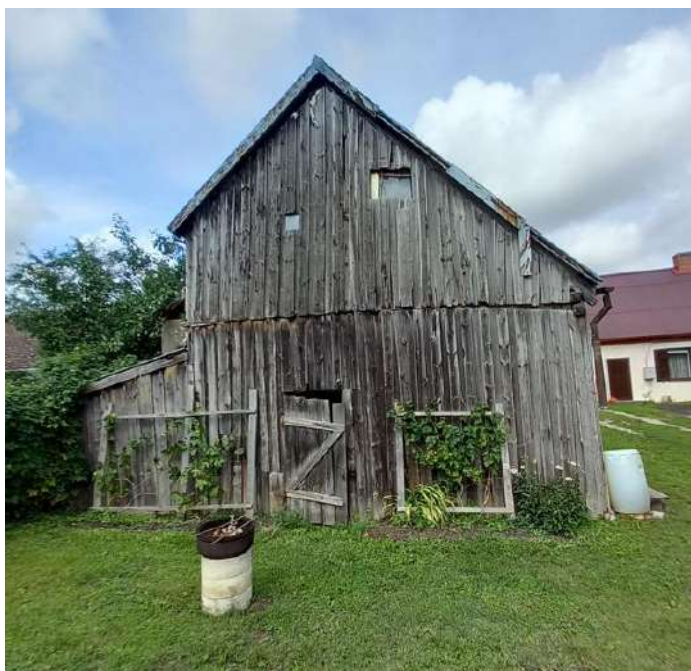
Pētāmā ēka ir viena stāva kvadrāta formas ķieģeļu mūra ēka uz dolomīta un ķieģeļu mūrētiem pamatiem. Pamati daļēji iegrimuši zemē. Ēkas sienas, ieskaitot dzegu un pamati apmesti ar kaļķa javu un balsināti. Dienvidu fasādē mājai piebūvēts koka korpuss, kurā ir kāpnes uz bēniņu stāvu un no kura var ieiet pirmā stāva dzīvoklī. Dienvidu fasāde apmesta tikai tajā daļā, kur to nesedz koka piebūve.

109. attēls. Koka piebūve ēkas dienvidu sienā.

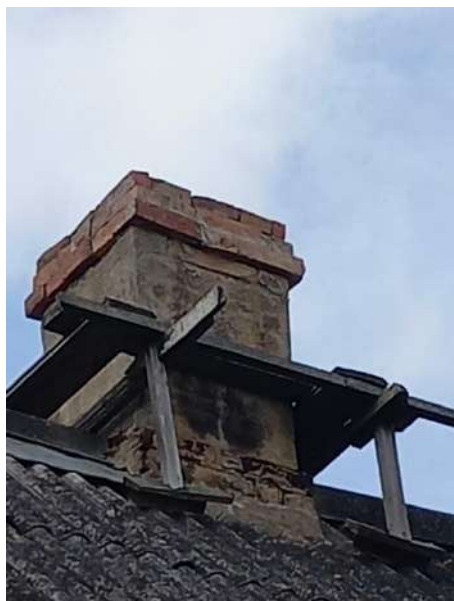
bēniņos tika atrasti vairāki jumta dakstiņi (113. attēls). Jumtu vainago daļēji apmests ķieģeļu skurstenis (112. attēls).

112. attēls. Skurstenis, skats uz austrumiem

4. Ēku renovējot, skursteņu “galva” saudzīgi saglabājama un rūpīgi atjaunojama.
5. Par paraugu jaunu logu izgatavošanā izmantojams koka logs ar 20. gadsimta sākumam raksturīgo loga dalījumu sešās rūtīs.

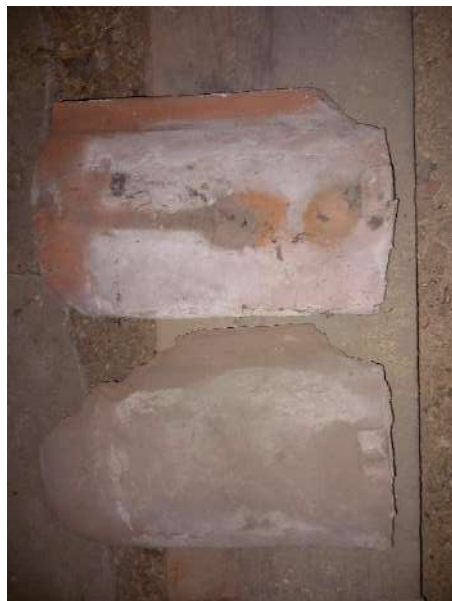
Ēku sedz divslīpju jumts, ko klāj padomju laikā likts viļņotā “šīfera” (azbestcements) lokšņu segums. Seši pāri siju balstās uz pamatkorpusa sienām. Tā kā jumta stāvā ir iebūvēti dzīvokļi, nav iespējams konstatēt siju savienojuma veidu jumta korē. Virs sijām uzsistas koka latas, kas iespējams sākotnēji balstīja dakstiņu jumtu. Inventarizācijas laikā

113. attēls. Bēniņos atrastie jumta dakstiņi, bez meistarų zīmēm.

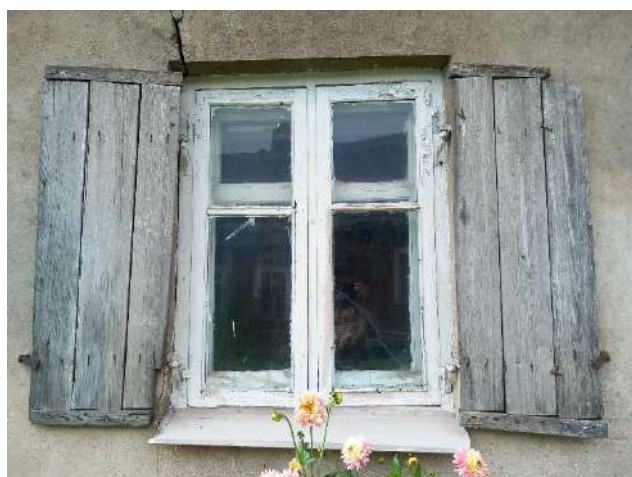
Ēkas austrumu fasādē ir divi sākotnējie četrdaļīgi verami koka logi (118. attēls). Abiem logiem ir koka slēgi ar kaltām eņģēm un slēgu stiprinājumiem sienā (119. attēls). Abiem

logiem ir metāla stūreņi. Veicot krāsojuma zondāžas konstatētas trīs krāsu kārtas. Sākotnējā krāsa bijusi balta, tad tirkīzzils tonis, virsējā kārtā atkal balta (144. attēls).

118. attēls. Logs L1/1

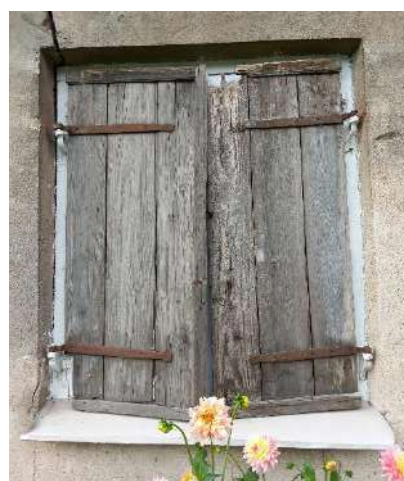
Slēgiem konstatēta tikai viena krāsu kārtā. To iekšpuse ( atvērtā stāvoklī) gaiši pelēka, slēgu apakšējā un augšējā līstis krāsotas tirkīzzilā krāsā. Domājams, tās krāsotas reizē ar logu tirkīzzilo krāsojumu. Slēgu ārpuse ( aizvērtā stāvoklī) tumši pelēkā krāsā (145. attēls).

119. attēls. Aizvērts logs L1/1

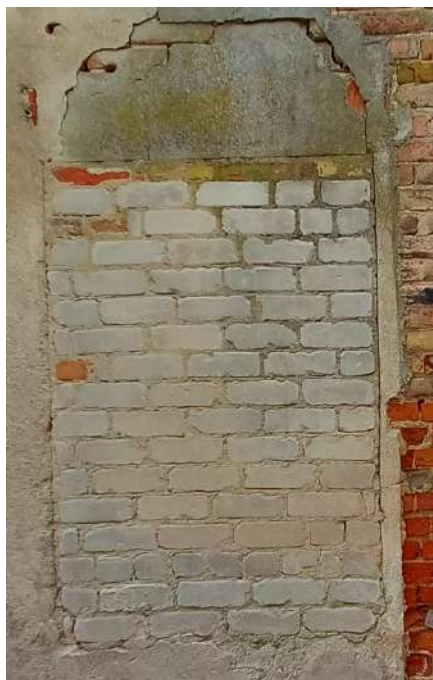
Ziemeļu sienā loga aila aizmūrēta ar baltiem silikāta ķieģeļiem (147. attēls).

147. attēls. Aizmūrēta loga aila ziemeļu fasādē

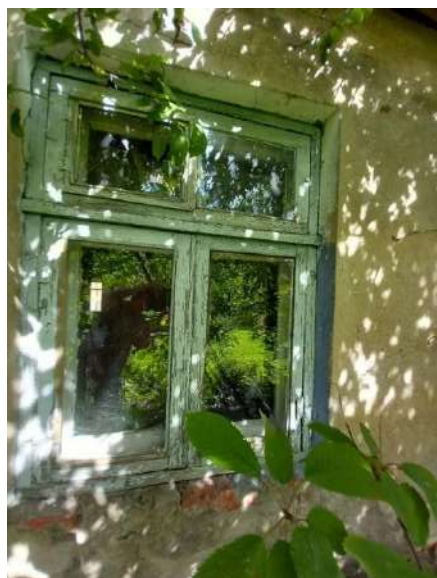
149. attēls. Logs 1/ 4.

Rietumu sienā viena loga aila ar četrdaļīgu koka logu (149. attēls). Loga augšējā daļā iebūvēts vēdlodziņš. Loga krāsojums konstatēts divās kārtās – apakšējā kārtā ar tirkīzzilu krāsojumu, virsējā balta (150. attēls).

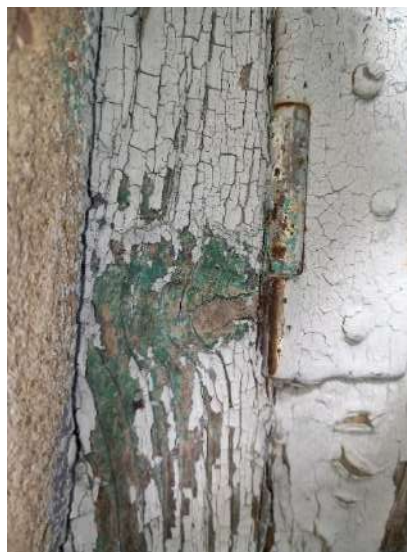
150. attēls. Loga 1/ 4 krāsojuma zondāža

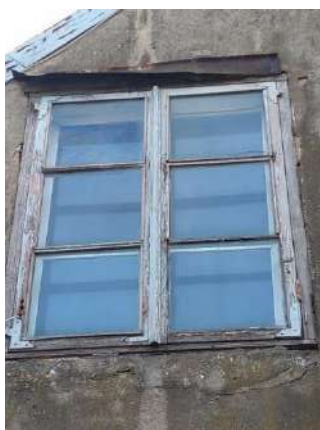
Ēkas ziemeļu fasādes otrajā stāvā divi sešu rūšu verami koka logi. Austrumu puses logam saglabājušie visi četri logu stūreņi (152. attēls), rietumu puses logam divi stūreņi zuduši (153. attēls). Logi krāsoti vienā kārtā pelēcīgā tonī.

152. attēls. Ziemeļu fasādes otrā stāva austrumu puses logs, plānā L2/1

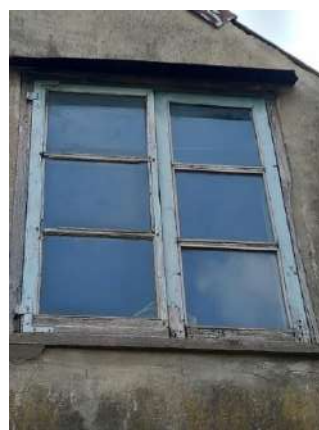
153. attēls. Ziemeļu fasādes otrā stāva rietumu puses logs, plānā L2/2

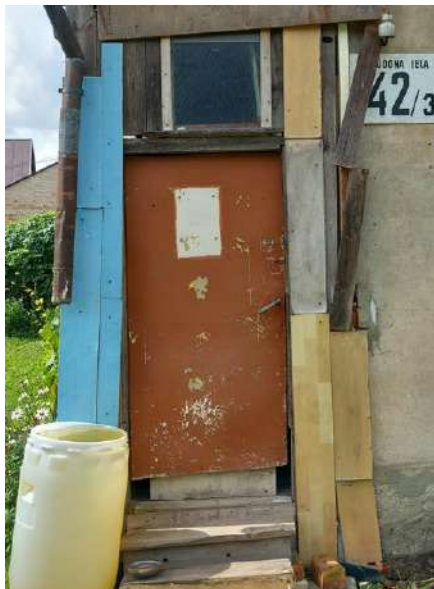
Ēkas ārdurvis, iespējams saglabājušās sākotnējās, tās no ārpuses klātas ar brūni krāsotu preskartonu (154. attēls). Durvīm saglabājies sākotnējais rokturis (156., 157. attēls). Durvis no iekšpuses zaļi krāsotas vienā kārtā. Nav iespējams konstatēt, kāda ir bijusi sākotnējā durvju aila un virsgaismas logs.

154. attēls. Ieejas durvis D1/1, skats no ārpuses

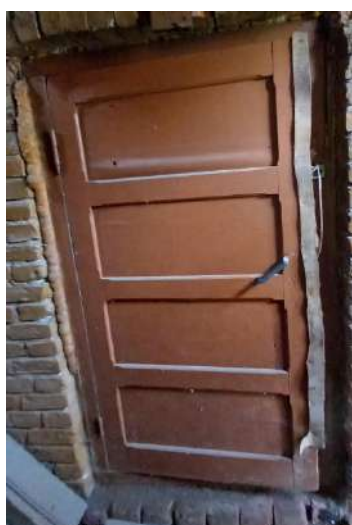
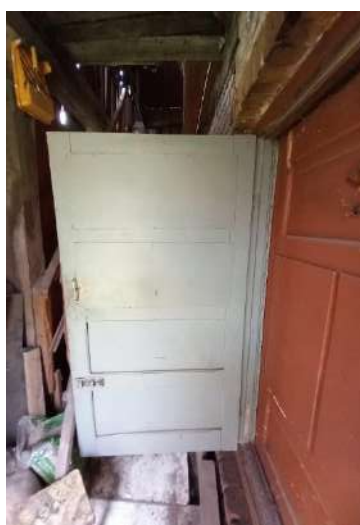
158. attēls. Pirmā stāva dzīvokļa ieejas durvis, skats no kāpņu telpas, plānā D1/2

159. attēls. Pirmā stāva dzīvokļa ieejas durvis, skats no kāpņu telpas, plānā D1/2

Pirmā stāva dzīvoklim ir brūni krāsotas koka dubultdurvis, viena durvju puse balti krāsota (158. attēls, 159. attēls). Pirmā stāva dzīvokļa iekšdurvis nav saglabājušās, ir tikai durvju aillas.

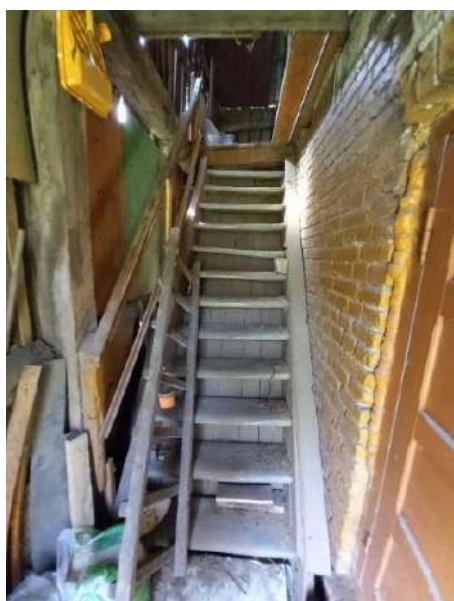
Sākotnējās kāpnes un piebūve zudušas, par tām liecina tikai atsevišķas detaļas ēkas fasādes neapmestajā daļā. Tagadējās kāpnes, kas ved uz bēniņiem, izvietotas koka piebūvē, kas spriežot pēc materiālu izvēles un apdares veida izbūvēta 20. gadsimta otrajā pusē (162. attēls).

162. attēls. Kāpnes uz bēniņu stāvu.

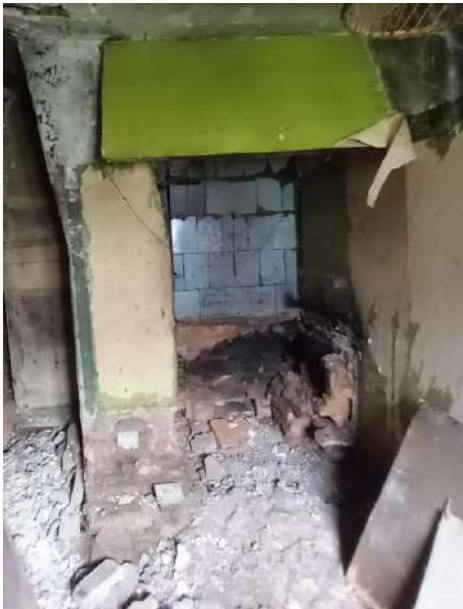
Ēka tikusi apkurināta ar krāsnīm. Pirmajā stāva dzīvokļa virtuvē bijusi plīts, kas tagad nojaukta (163. attēls).

163. attēls. Plīts vieta un skurstenis pirmā stāva dzīvoklī

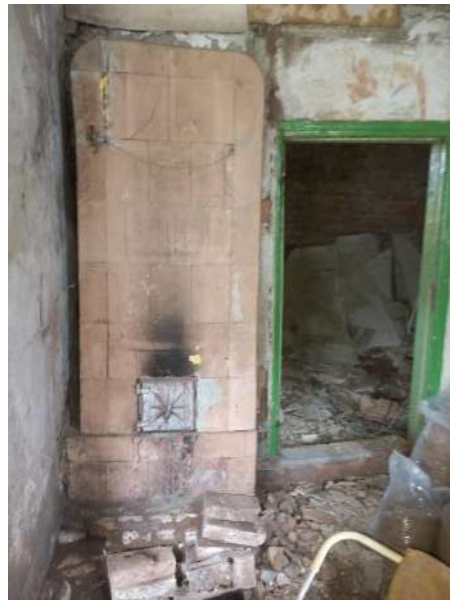
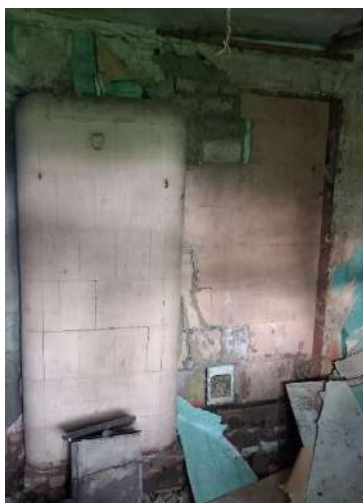
164. attēls. Krāsns pirmā stāva dzīvoklī, skats uz rietumiem

Abas pirmā stāva dzīvokļa istabas apsildīja krāsns, kas mūrēta no neglazētiem podiņiem (164., 165. attēls). Bēniņu stāva dzīvoklī apkures ierīču nav, ir tikai apmests skurstenis.

165. attēls. Neglazētu podiņu krāsns, skats uz austrumiem

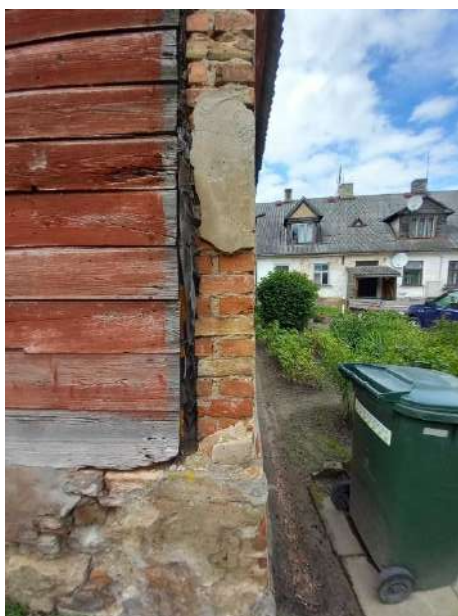
Ziemeļu siena pirmā stāva līmenī nosepta ar metāla jumta plāksnēm. Rietumu fasādes bojājumi laboti ar metāla plāksnītēm. Daļa jumta izbūves apšūta ar platiem dēļiem, kas atbilst fasādes apšuvuma dēļiem, daļa ar šaurākiem dēļiem. Ēkas stūri bijuši segti ar abās plaknēs liktiem platiem (18 cm) dēļiem – stūra pilastru imitācijām (171., attēls). Pēc atspieduma uz rietumu fasādes D stūra redzams kādreizējā pilastra platumu iezīmējošs atspiedums (krāsojuma robeža) (172. attēls). Tā kā stūru apdares “pilastrī” nav saglabājušies, šo elementu sākotnējo krāsojumu nav izdevies noteikt.

171. attēls. Ēkas DA stūris ar stūra apšuvuma dēļa stiprinājuma pēdām.

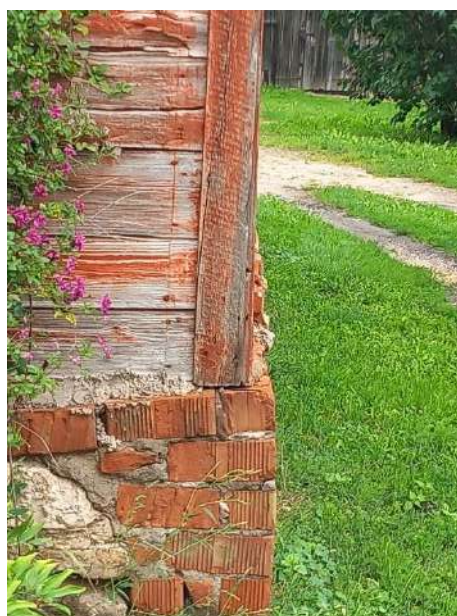
172. attēls. Ēkas DR stūris ar stūra apšuvuma dēļa stiprinājuma pēdām.

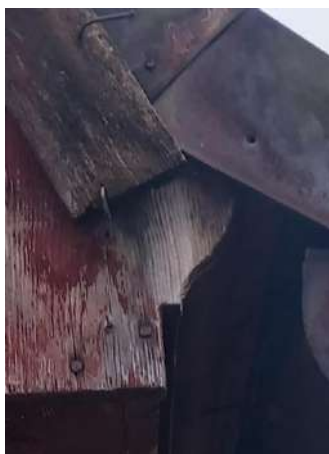
Fasādē saglabājusies arī sākotnējā profilētā dzega (173. attēls).

173. attēls. Profilētā jumta dzega.

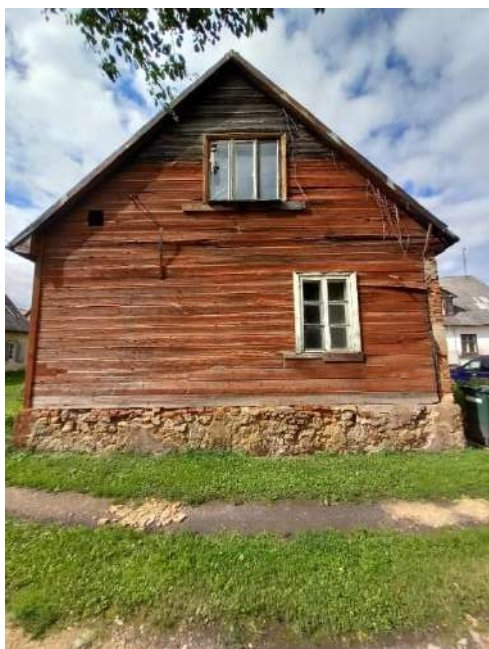
174. attēls. Ēkas dienvidu fasāde

Dienvidu fasādes pirmajā stāvā ir viena logaila, jumta stāvā viena logaila un viena maza kvadrātiska ventilācijas lūka pažobeles izgaismošanai un vēdināšanai (174. attēls). Dienvidu fasādē redzama sarkanā krāsojuma robeža.

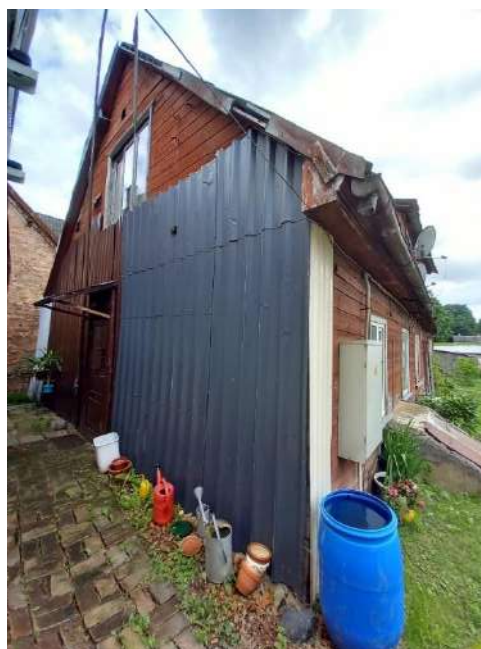
Ziemeļu fasādes pirmajā stāvā ir viena durvju aila, otrajā stāvā viena logu aila un divas mazas kvadrātiskas ventilācijas lūkas (175. attēls).

175.attēls. Ēkas ziemeļu fasāde

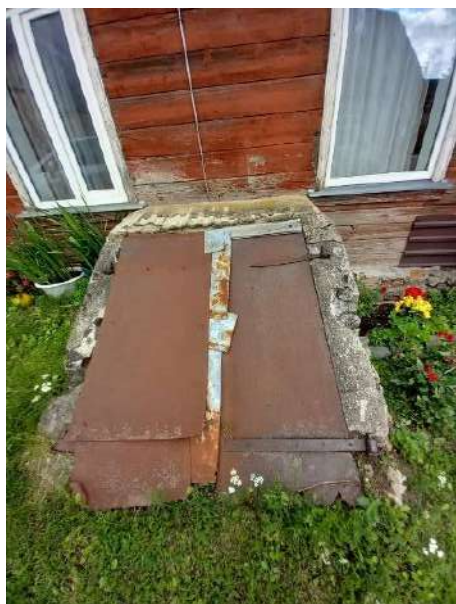
Zem ēkas ziemeļu daļas atrodas pagrabs, kurā var nokļūt pa noeju, kas atrodas pie ēkas rietumu sienas un slēgta ar metāla durvīm (177. attēls).

177. attēls. Noeja uz pagrabu pie ēkas R sienas

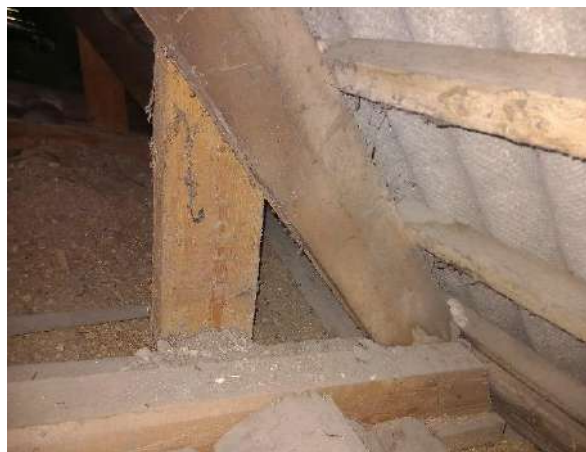
14 spāru pāri balstās uz sijām, kas četrās vietās nostiprinātas ar vertikālu koka balstu (178. attēls), piecās vietās spāres savilkta ar metāla stieņiem (179. attēls).

178. attēls. Sijas stiprinājums ar vertikālu koka balstu.

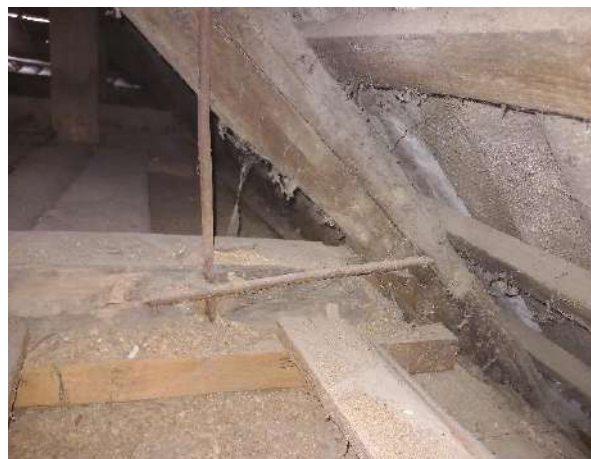
179. attēls. Sijas stiprinājums ar metāla stieņiem.

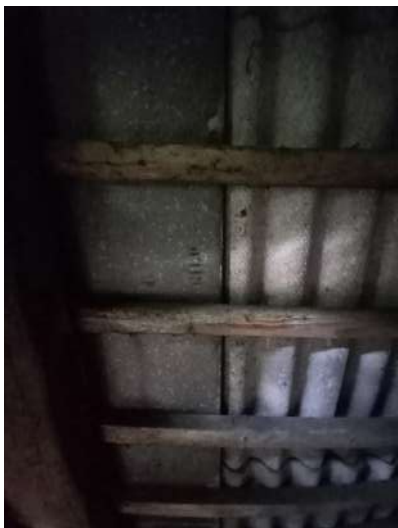
Virš spārēm pamatkorpusa daļā uznaģlotas latas, kas balsta “šīfera” segumu. Jumta abos galos saglabājušās slejas ar cinkotā skārda lokšņu segumu, kas šajās vietās var būt ieklātas jau sākotnēji. Tās ir Anglijā ražotas cinkotā skārda loksnes (183. attēls). Jumta kore segta ar stipri sarūsējušu, domājams jaunāku laiku skārdu.

182. attēls. Skārda un šīfera jumta seguma savienojuma vieta

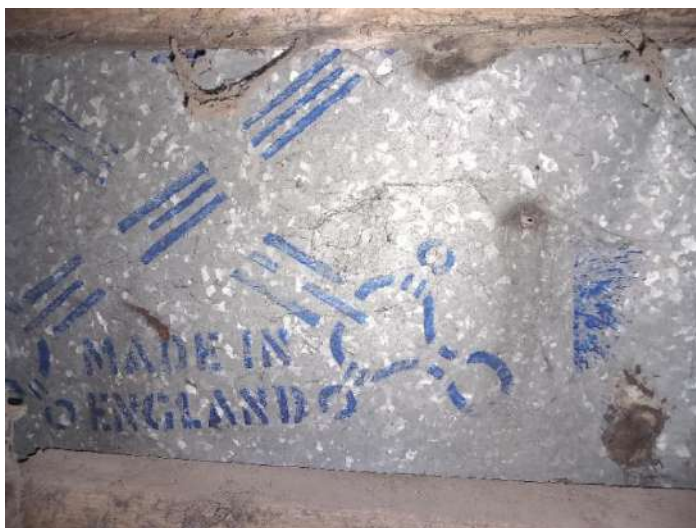
183. attēls. Jumta skārda loksne ar ražotāja zīmi.

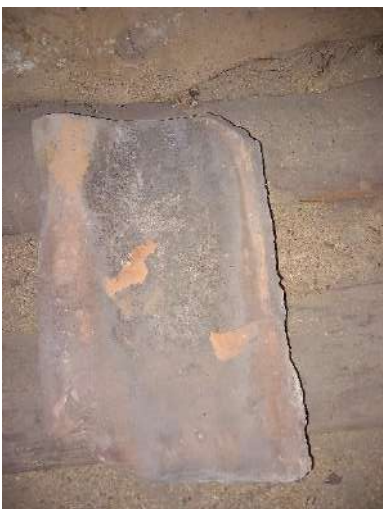
Domājams, ka sākotnēji ēkai bijis dakstiņu jumts par ko liecina bēniņos atrastie dakstiņi un to fragmenti (184. attēls).

184. attēls. Ēkas bēniņos atrastais dakstiņš.

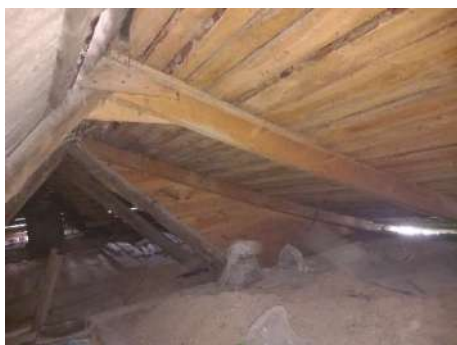
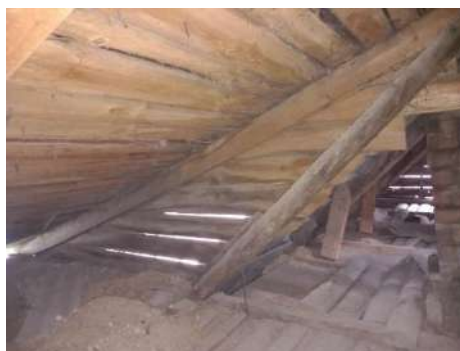
Rietumu puses jumta izbūve segta ar dēļu klāju virs kura tagad šīfera loksnes, sākotnēji iespējams, bijis cinkotā skārda jumts (185., 186. attēls).

185. attēls. Jumta izbūve, skats uz dienvidiem

186. attēls. Jumta izbūve, skats uz ziemeļiem

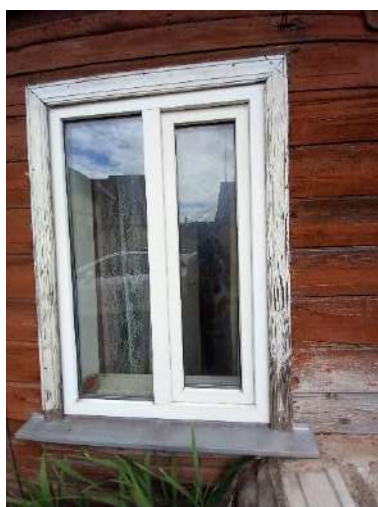
192. attēls. Logs L 1/1 daļēji verams vienas vētnes divdaļīgs balts PVC logs.

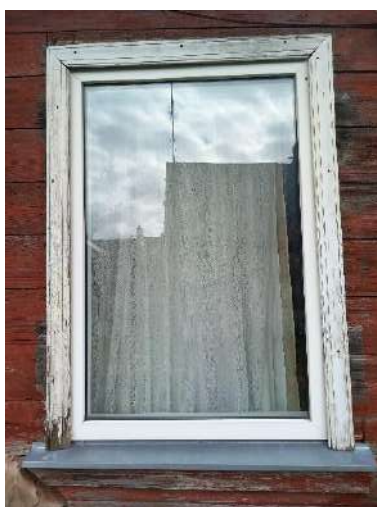
193. attēls. Logs L 1/2 neverams viendaļīga balts PVC logs

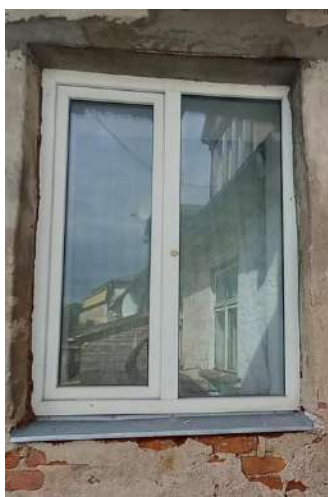
203. attēls. L1/ 10. Daļēji verams vienas vērtnes divdaļīgs, balts PVC logs

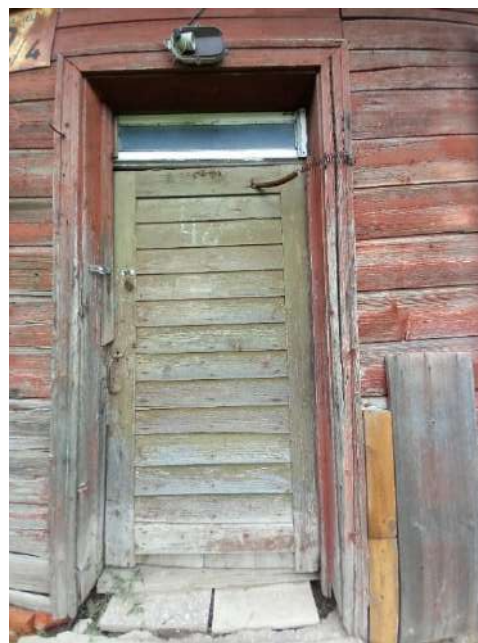
210. attēls. D1/2. 19. gs. koka durvis rietumu fasādē.

Ēkas R fasādē saglabājusies sākotnējā durvju aila ar durvju aplodu un durvīm (210. attēls). Daļēji saglabāties arī durvju rokturis, kas, iespējams pārlikts no kādām vecākām durvīm (210/1. attēls). Durvis krāsotas divās kārtās, apakšējā sarkani brūna, virsējā zaļa. Virsgaismas lodziņš sabūvēts no dažādiem materiāliem. Ziemeļu fasādē padomju laika tumši brūni krāsotas koka durvis ar jumtiņu virs tām (209. attēls).

6. Jumta izbūvē liekami divi koka logi ar sešu rūšu dalījumu. Lai saglabātu fasādes “ritmu”, trešo logu iezīmē “aklo”.
7. Ārdurvis restaurējamās, trūkstošā furnitūra jāpiemeklē stilistiski atbilstoša.

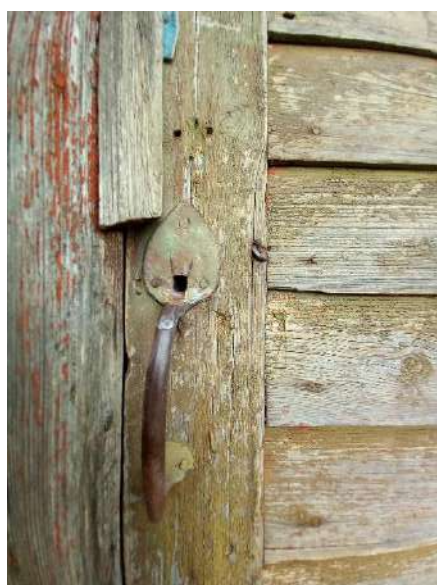
210/1. attēls. Durvju rokturis

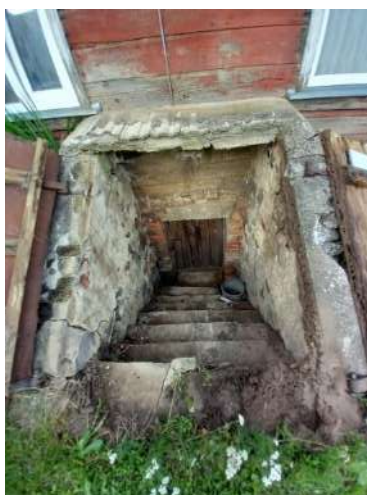
Zem ēkas ziemeļu gala izbūvēts neliels pagrabs, kas iespējams, saglabājies no sākotnējās ēkas. Uz pagrabu ved kāpnes, kas nosegtas ar piebūvi un metāla durvīm. Pagraba ventilācijas logs aizmūrēts.

224. attēls. Pagraba ieejas kāpnes.

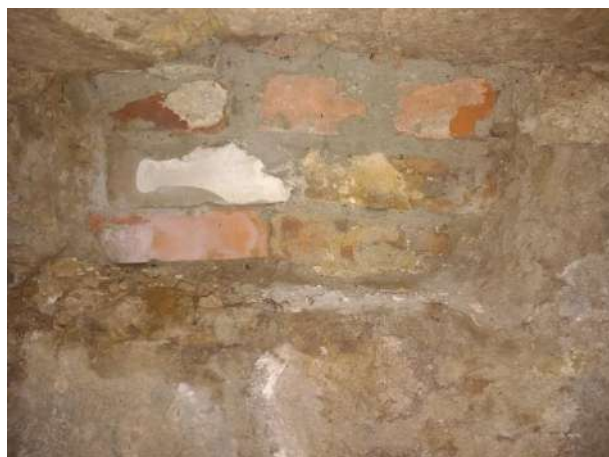
228. attēls. Aizmūrētais pagraba logs, skats uz austrumiem.
