**Ēku Bauskā, Plūdoņa ielā 42/1, 42/2, 42/3, 42/4**

**Arhitektoniski mākslinieciskā inventarizācija**

Bauska, 2023

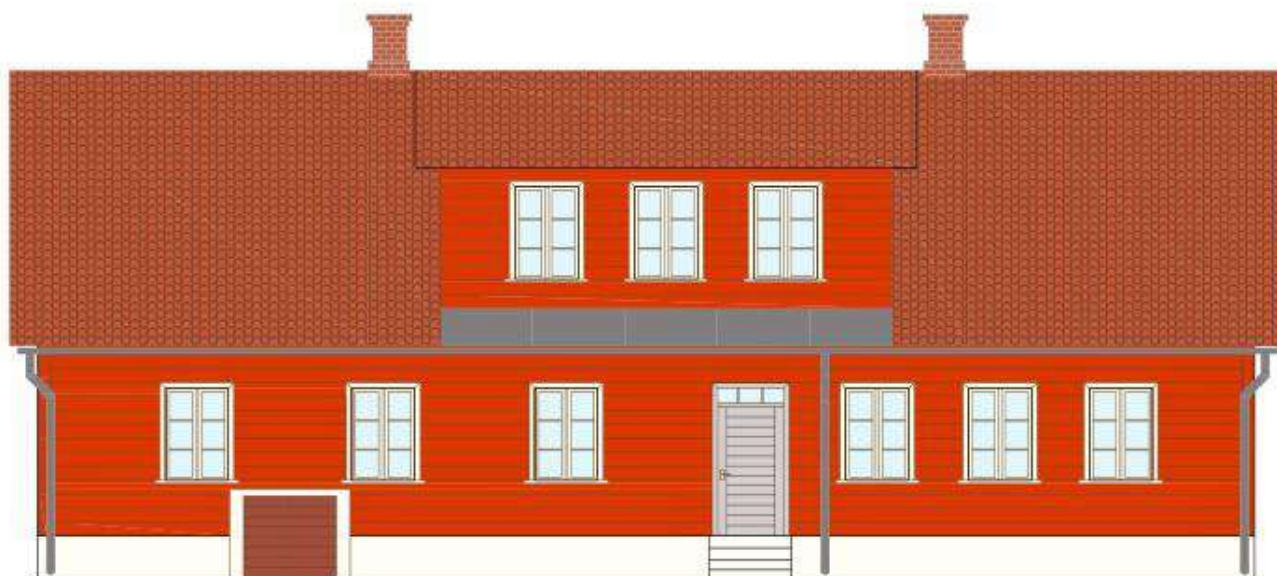
229. attēls. Rietumu fasādes rekonstrukcijas priekšlikums

1. Projektējot ēkas rekonstrukciju, saglabājams esošās būves apjoms.
2. Ēkai vēlams atjaunot dakstiņu vai skārda lokšņu jumta segumu. Vēsturiskā jumta konstrukcija saglabājama, ja nepieciešams, to protezējot un labojot.

6. Jumta izbūvē liekami divi koka logi ar sešu rūšu dalījumu. Lai saglabātu fasādes “ritmu”, trešo logu iezīmē “aklo”.
7. Ārdurvis restaurējamās, trūkstošā furnitūra jāpiemeklē stilistiski atbilstoša.

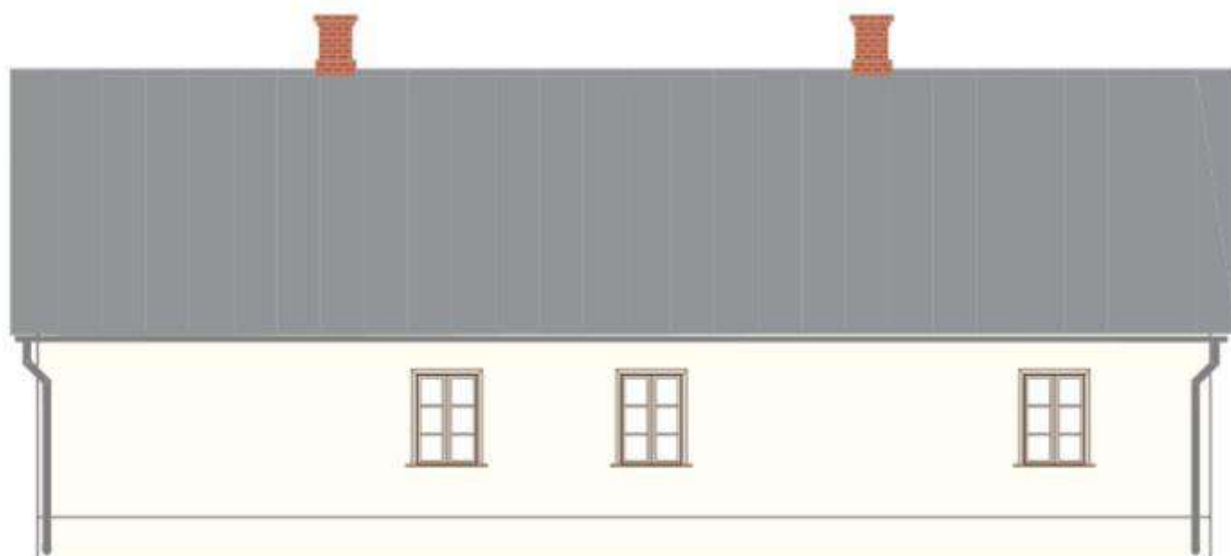
230. attēls. Austrumu fasādes rekonstrukcijas priekšlikums

8. Koka fasāde krāsojama, tonī, kāds redzams fasādē, izmantojot dabīgo lineļlas krāsu, kā arī ievērojot pareizas krāsošanas tehnoloģiju. Mūra fasāde krāsojama ar kaļķa krāsu.
