Objekts: DZĪVOJAMĀS ĒKAS **Rūpniecības ielā nr.28**  
(būves kadastra apzīmējums  
4001 0030081 **001**)  
Bauskā

## FASĀŽU ARHITEKTONISKI MĀKSLINIECISKĀ INVENTARIZĀCIJA

2025.g. novembris, Jēkabpils

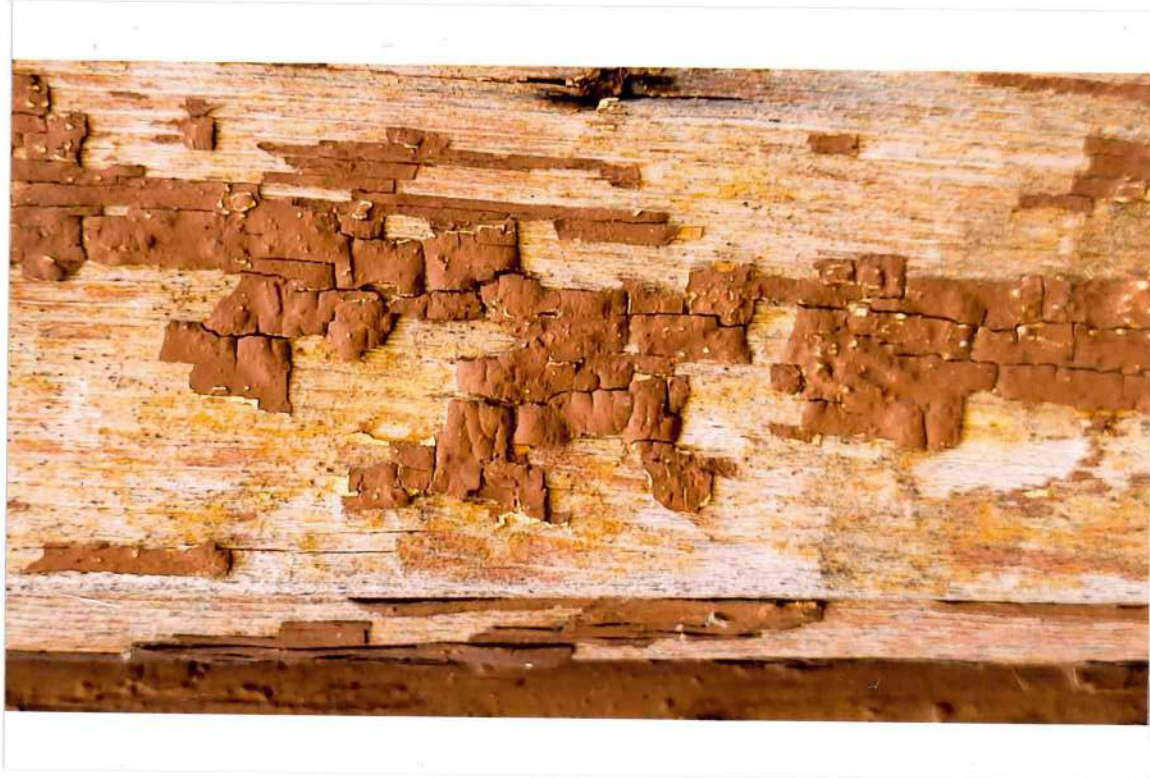
**28. attēls.** Koka loga L-1 (1. no kreisās puses ielas fasādē 1. stāvā) krāsojums.

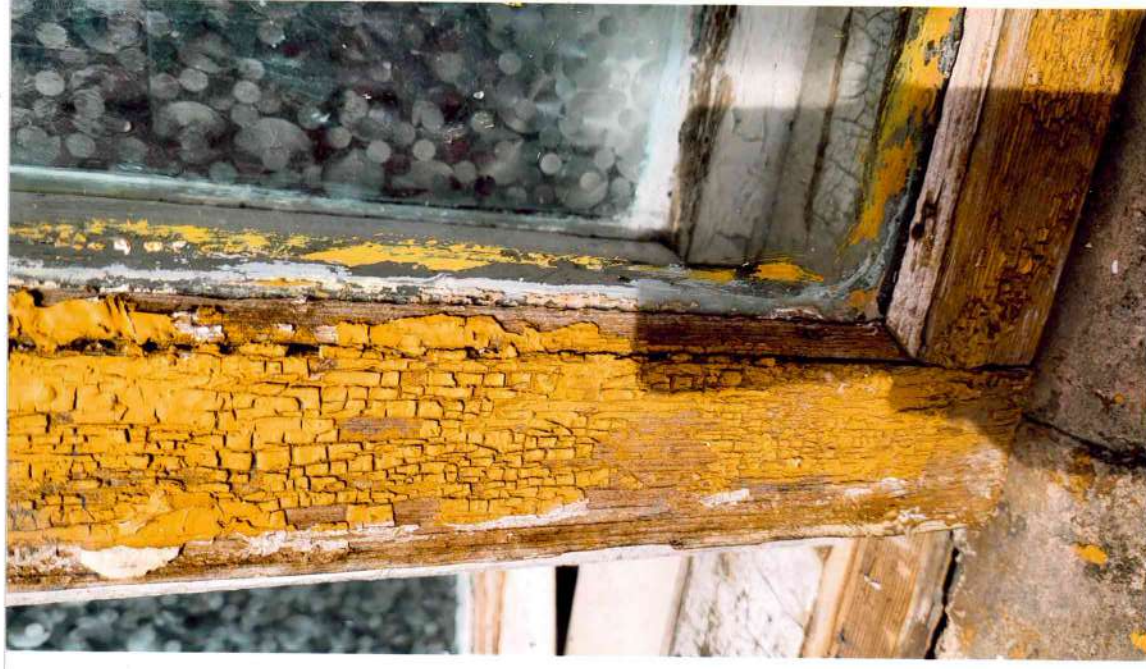
**29. attēls.** Koka loga L-4 ( 2. no labās puses. 1. stāvā pagalma fasādē) krāsojums.

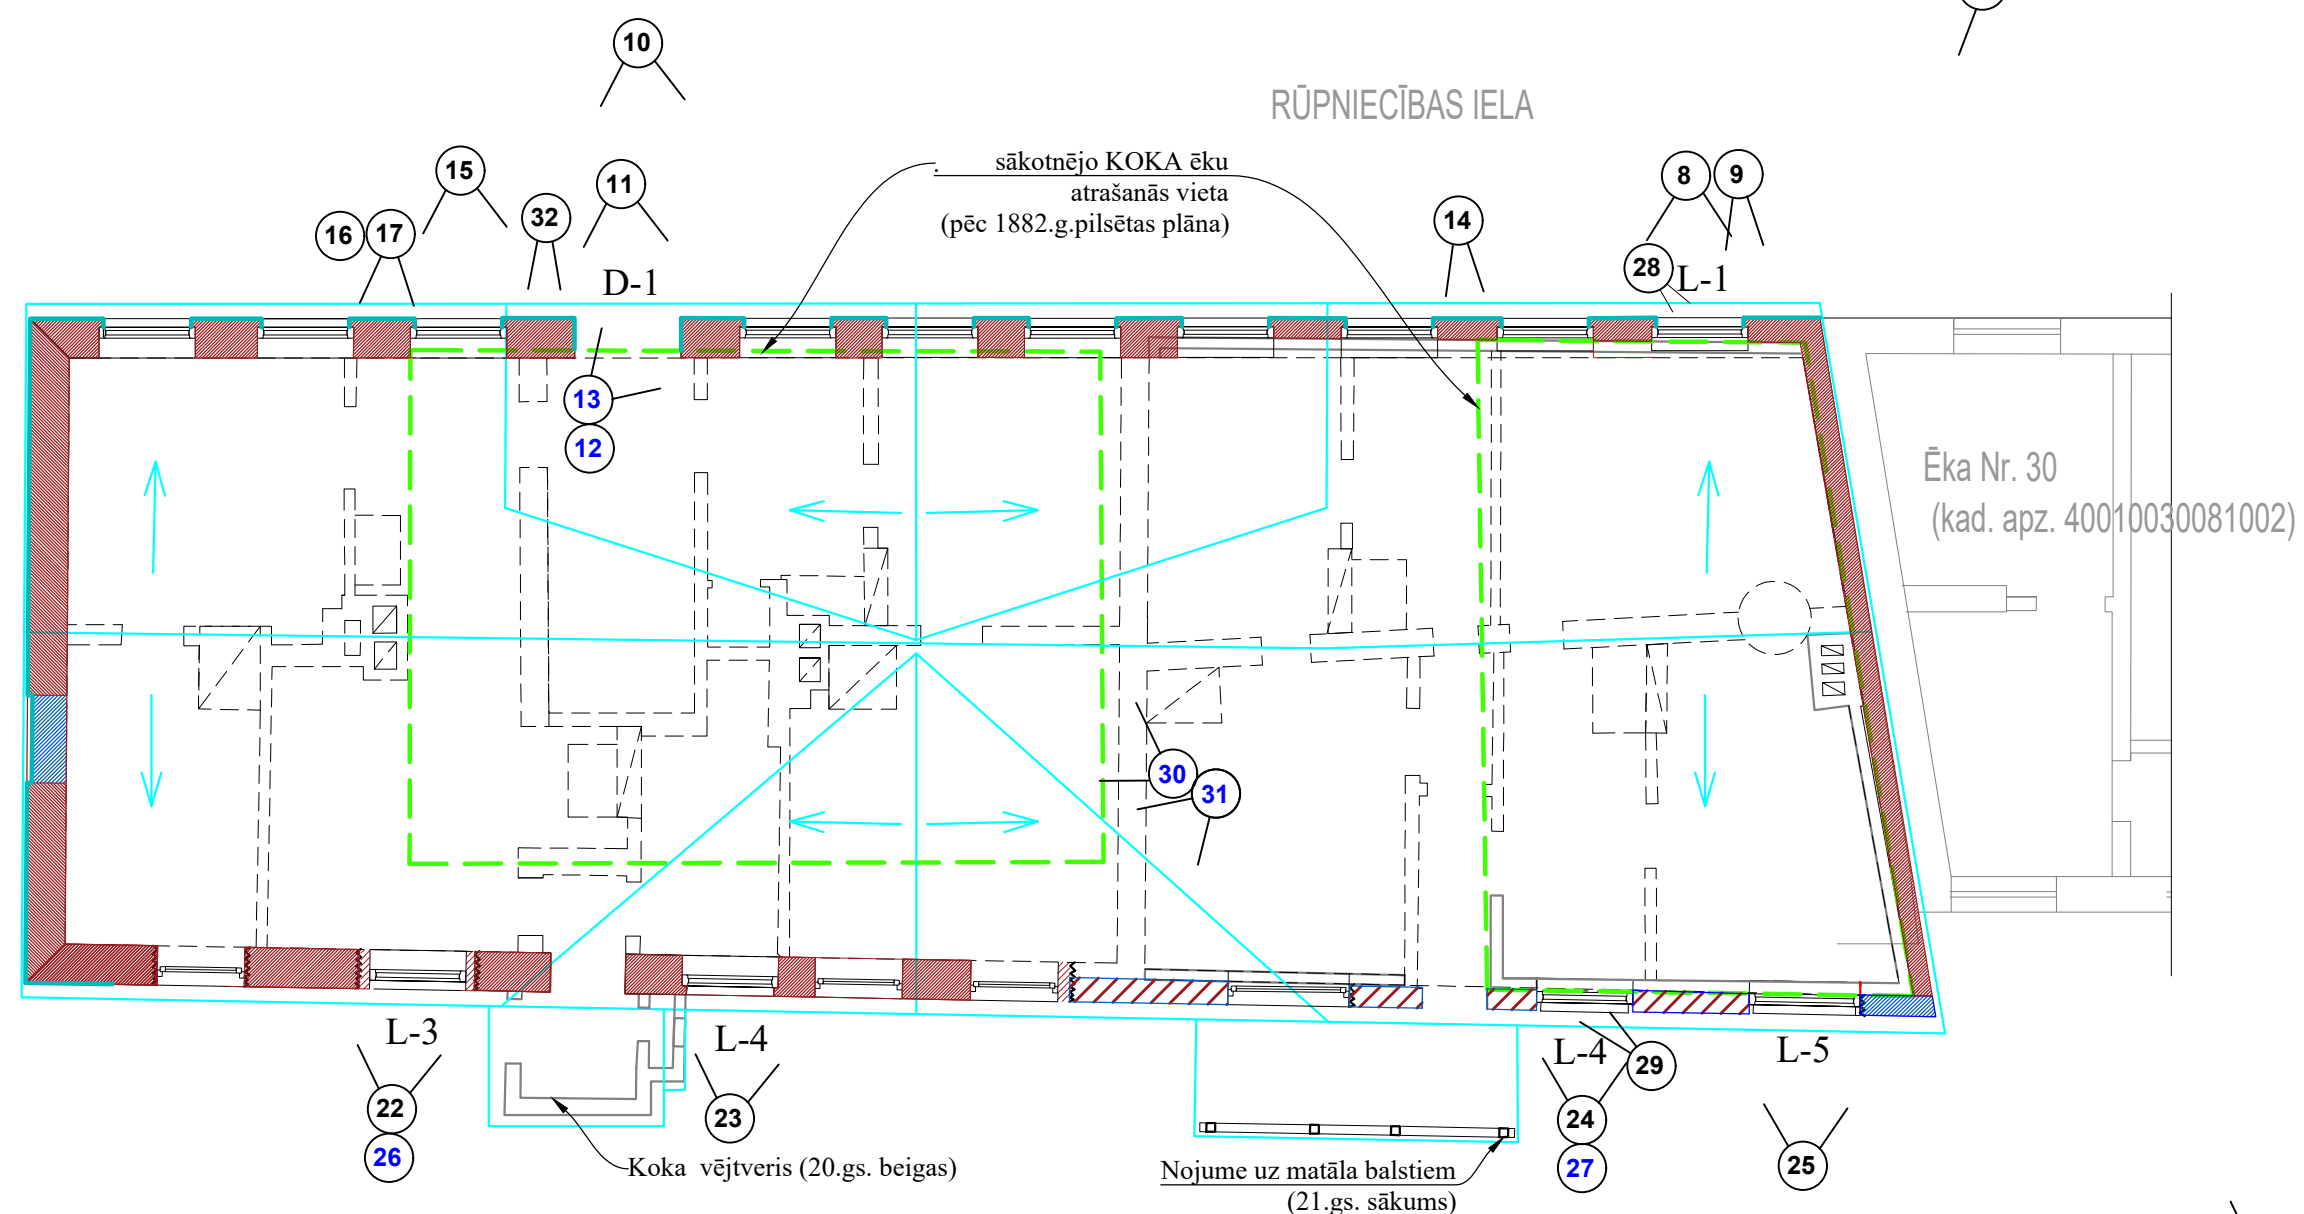
MĀJAS PLĀNS

- ķieģeļu sienas 1936.gads
- ķieģeļu mūris - pārmūrēts
- ķieģļu mūris, 20.gs.50.gadi
- 20.gs.b./21.gs.sāk. pārmūrētas ķieģeļu ailes malas
- koka konstrukcijas
- izlauztas sākotnējā mūra konstrukcijas
- cementa/kaļķa apmetums (20.gs.2.puse)
- koka ēku apjomi 1882.g. pilsētas plānā
- esošā jumta plāns

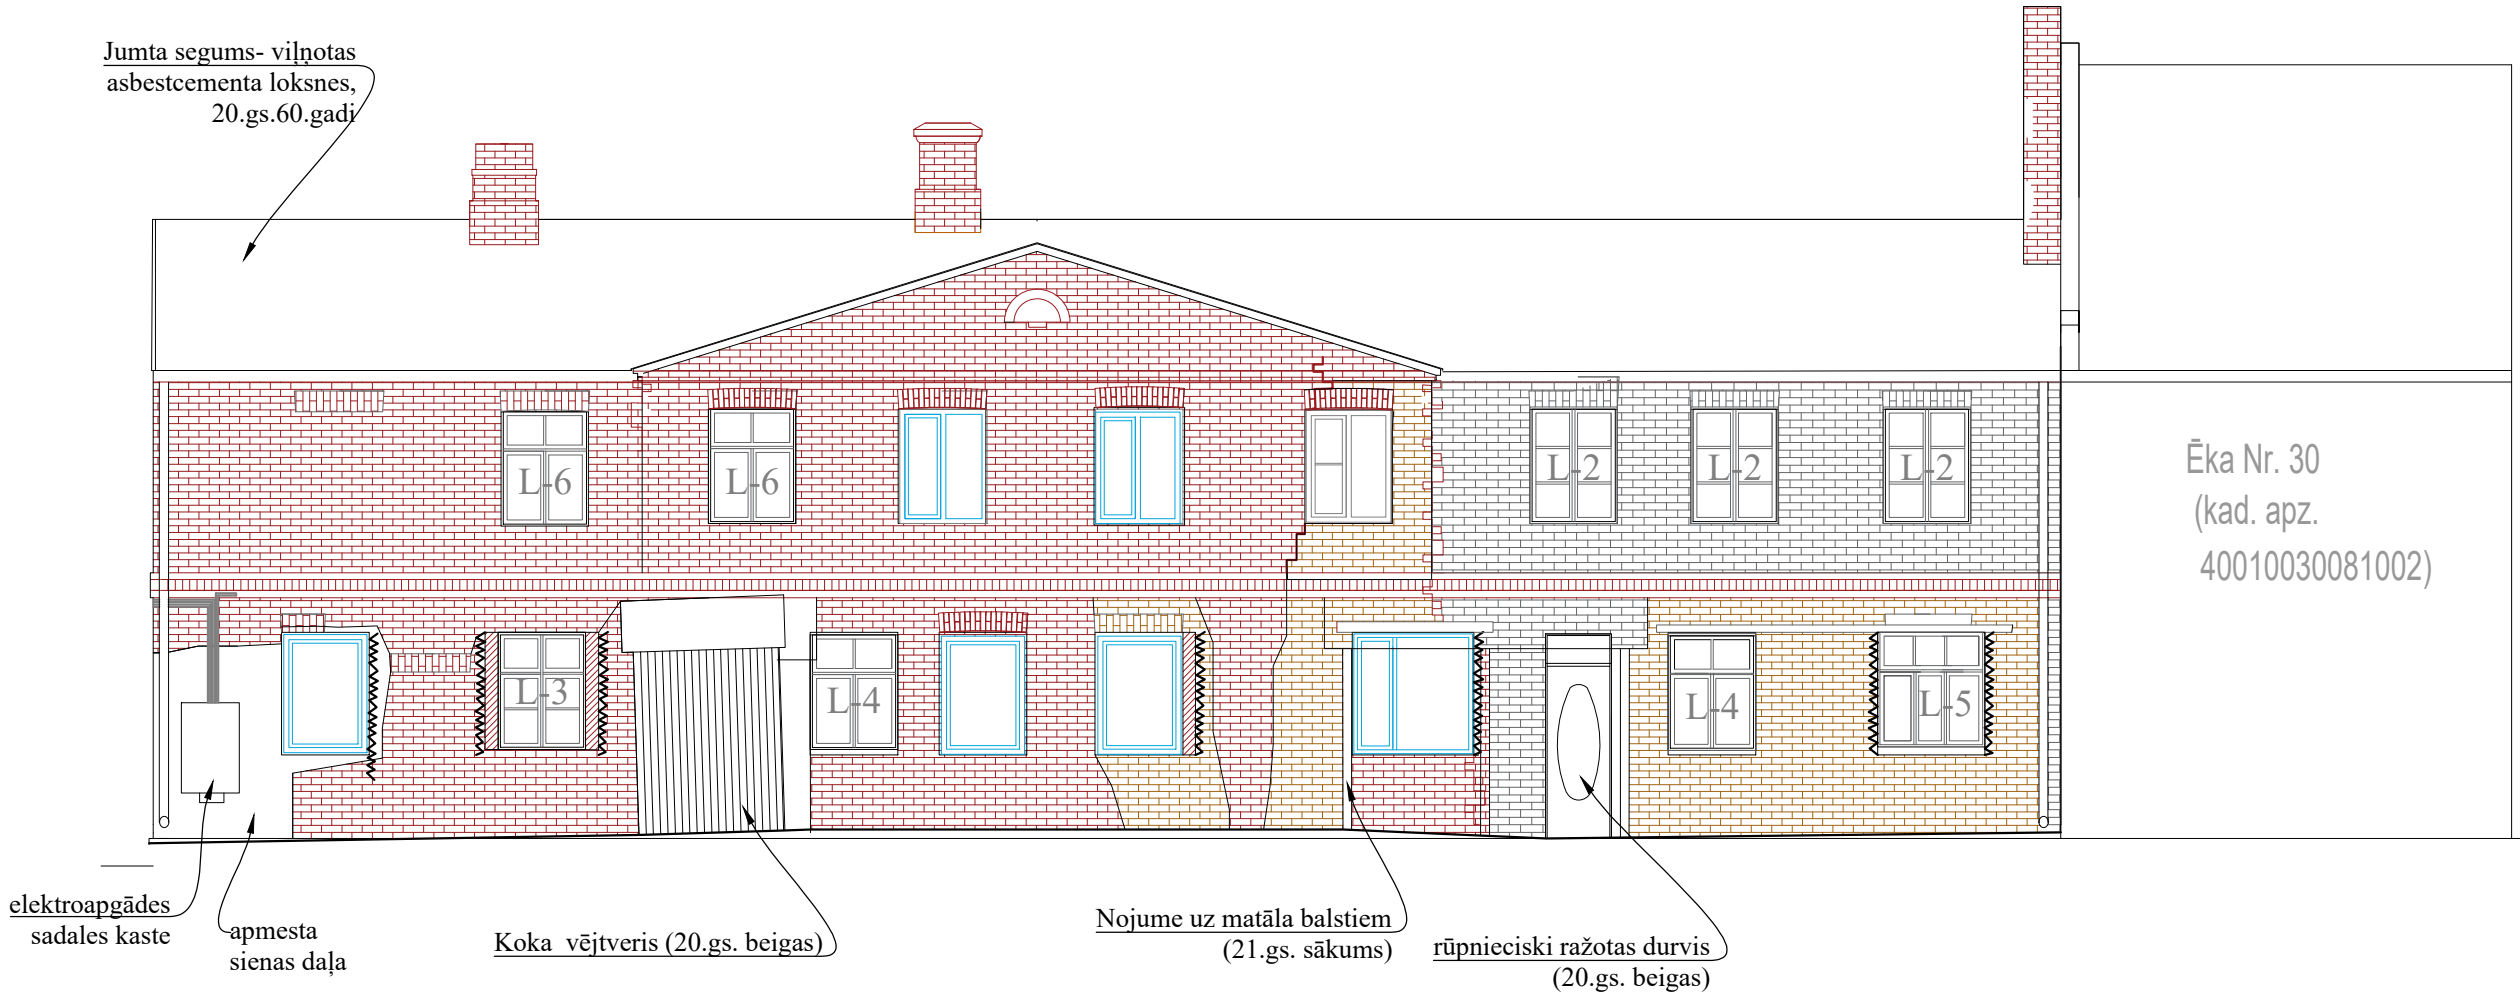
P a g a l m a    F A S Ā D E

1. Inventarizācijai izmantots kadastrālās uzmērīšanas lietas plāns (2020.g.), atsevišķi fasādes fragmenti uzmērīti uz vietas.
2. Fasāde visos būvperiodos saglabāta kā neapmests ķieģeļu mūris, katrā no ēkas remontiem- parbūvēm lietoti atšķirīgi māla ķieģeļi.
