TEHNISKĀS APSEKOŠANAS ATZINUMS

**DZĪVOJAMĀ ĒKA**

Rīgas iela 15, Bauska, Bauskas novads

| Darba nosaukums | <p>DZĪVOJAMĀS ĒKAS</p> <p><b>TEHNISKĀS APSEKOŠANAS ATZINUMS</b></p> <p>2024. gada martā</p> |

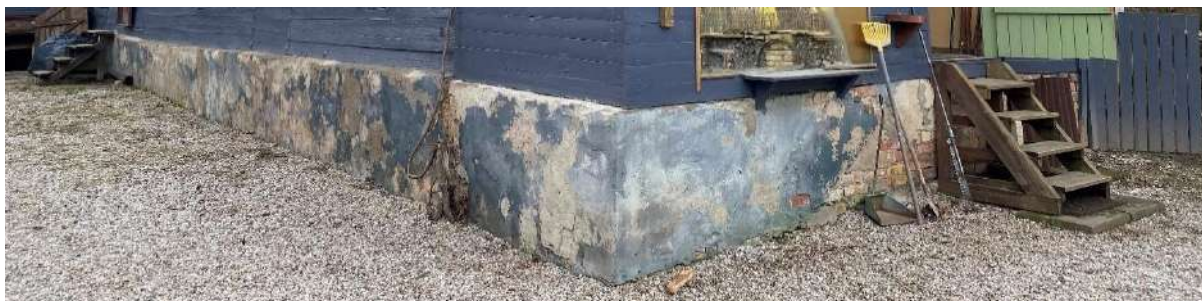
F - 2 Pagalma apjoma cokols. Ievērojami bojāta tā apdare, piebūvētās verandas ieejas zonā apmetums vairākās vietās atslāņojies, zudis. Cokola izvirzījums nav nosegts. Pamatu tiešā tuvumā ieaudzis vītenaugs

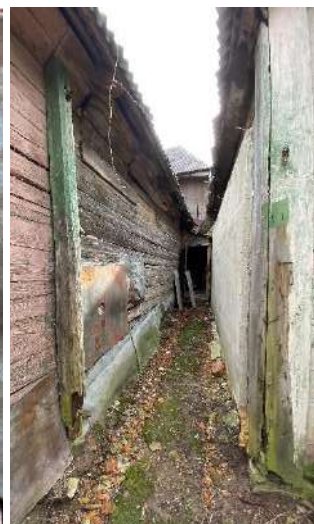
F - 4 Pagalma apjoma cokola mūrī apjomīgi izbrukumi, izteikta mūra erozija, trupējuši sienu vainagšķautņi. Redzams ka nokrišņu ūdens no ēkas jumta (kā arī no blakus ēkas jumta) notek un skalojas gar pamatiem

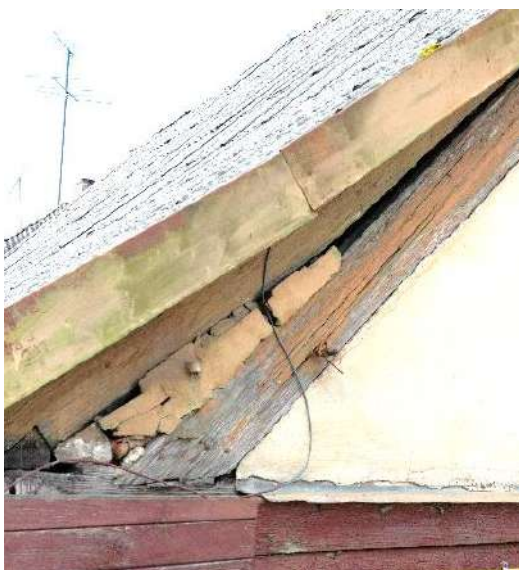
F - 15 Pildrežģa apmetuma apdarē redzami lokāli bojājumi, nestabili apdares fragmenti. Skats uz pildrežģa zelmini no ēkas bēniņiem

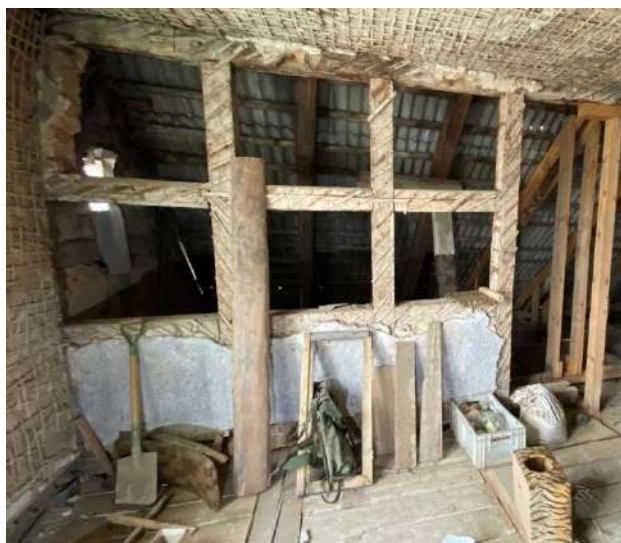
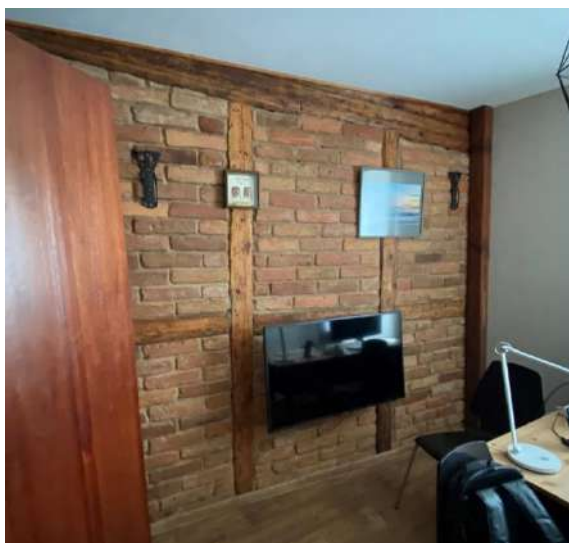
F - 16 Pildrežģa konstrukcijas ēkas jumta stāvā, kā arī 1. stāva apdzīvotajās telpās. Jumta stāvā pildrežģa mūra pildījums daļēji likvidēts – visticamāk, lai atslogotu pārsegumu

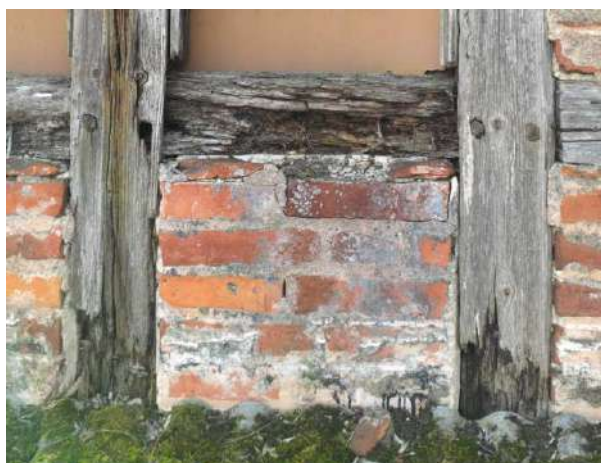
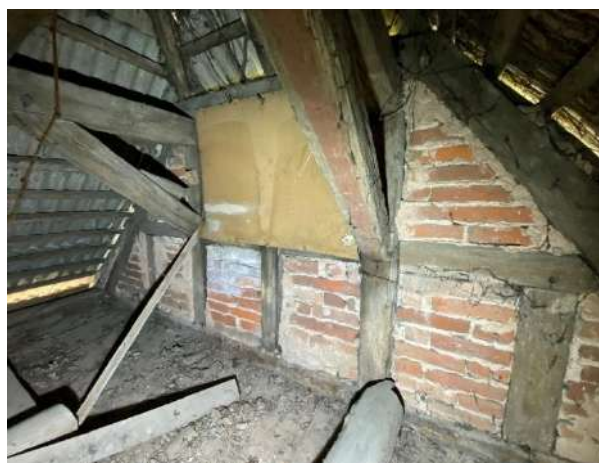
F - 18 Pagalma apjoma Z fasādes zelmiņa pildrežģa koka konstrukcijās apjomīgi trapes bojājumi. Pildrežģī lietoti tapu savienojumi. Skats uz zelmini no bēniņu puses Logailes no bēniņu puses nosegtas ar preskartona loksnēm

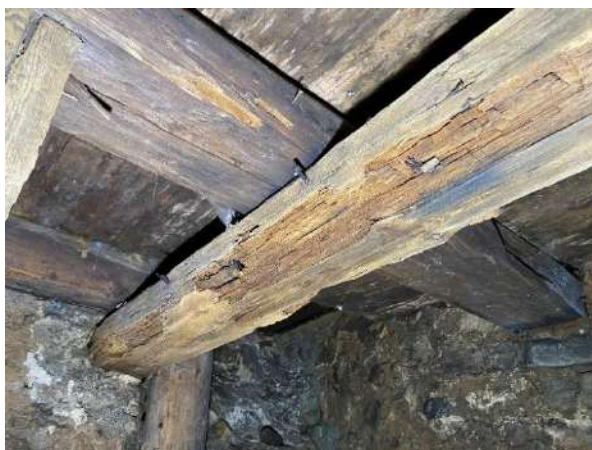
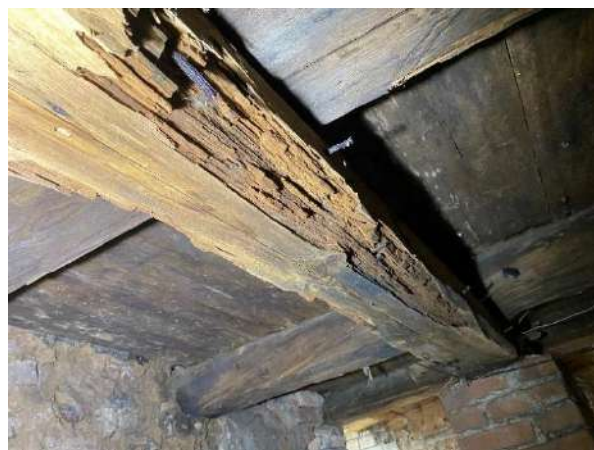
F - 24 Pagraba pārseguma koka pasijā redzami apjomīgi trupes un koksnes kaitēkļu radīti bojājumi

Kopumā koka konstrukciju pagraba pārsegums neapmierinošā tehniskā stāvoklī – nākotnē jāveic pārseguma atjaunošana/pārbūve, nomainot trupes un kaitēkļu bojātās konstrukcijas. Pagraba daļā, kur izbūvēts dzelzsbetona pārsegums, tas ir apmierinošā stāvoklī, bet jāveic siju un atsegtā stiegrojuma pretkorozijas apstrāde, ieteicams veikt pasākumus gaisa apmaiņas uzlabošanai pagrabā.

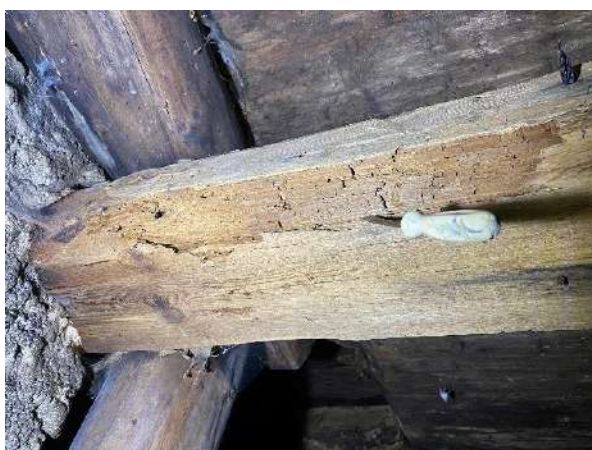
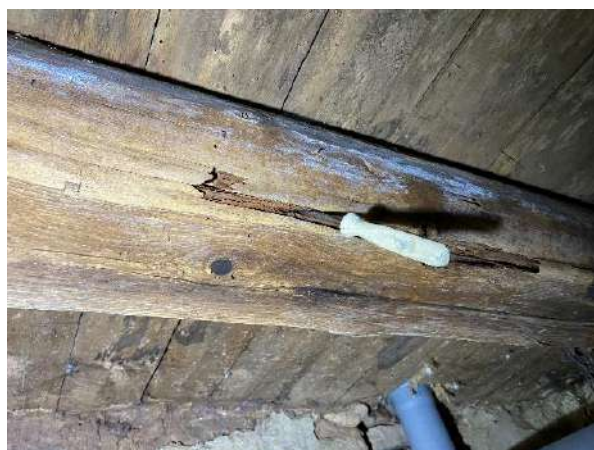
F - 25 Pagraba pārseguma koka pasijā redzami apjomīgi trupes un koksnes kaitēkļu radīti bojājumi

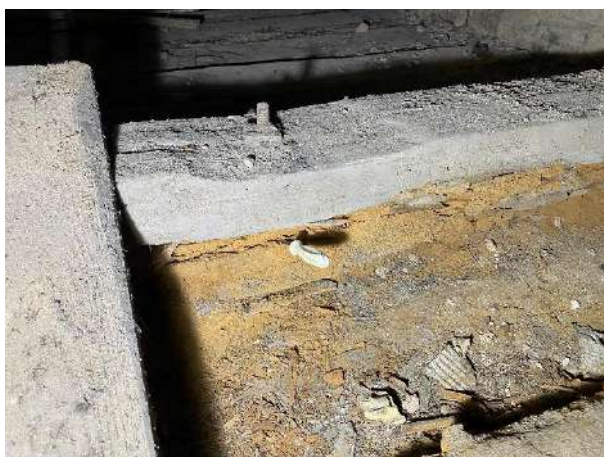
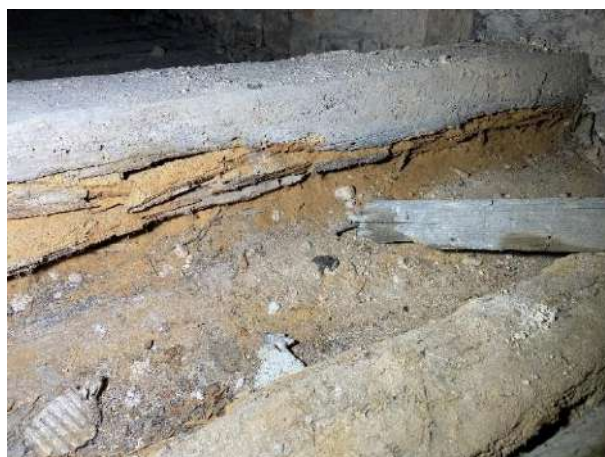
F - 31 Ēkas pamatapjoma R daļā esošajā kopturī, kurā iekārtas pārseguma sijas, redzami apjomīgi koksnes kaitēkļu radīti bojājumi, kopturis zaudējis ievērojamu daļu no efektīvā šķērs griezuma, tā nestspēja ir mazināta

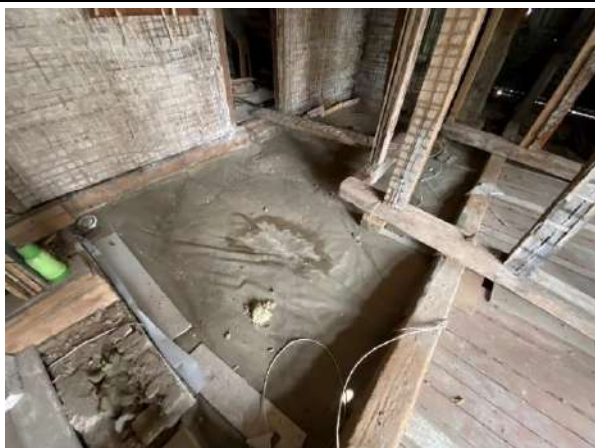
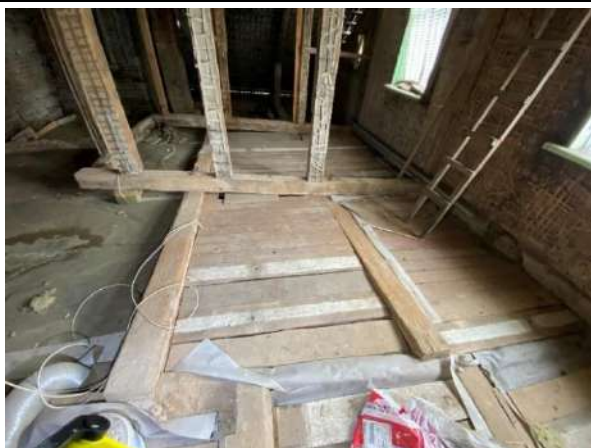
F - 36 Dēļu klājs bēniņu A daļā izveidots daļēji – ne visās zonās. Dažviet uz pārseguma redzami notecējumi

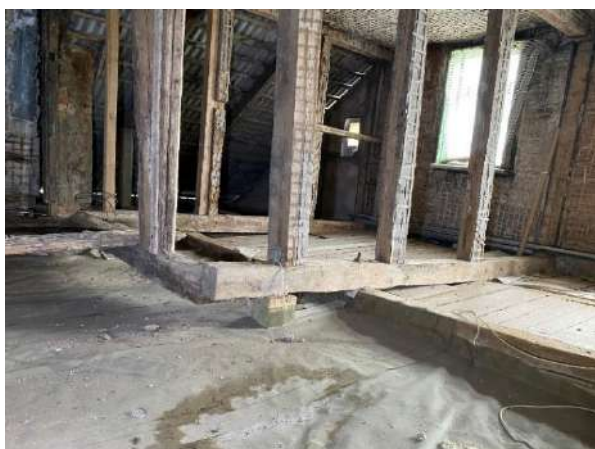
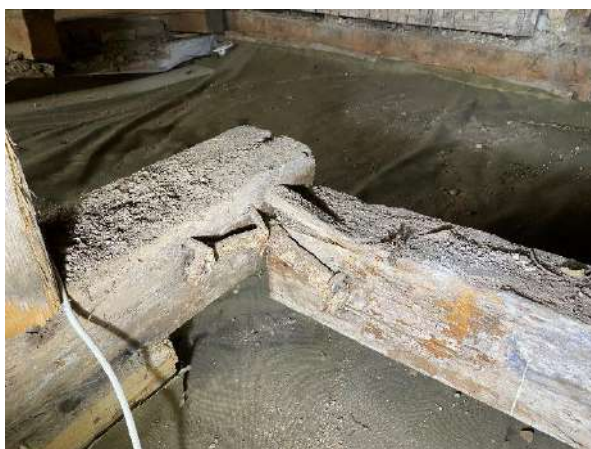
F - 37 Ēkas pamatapjoma A daļā pārsegumam redzamas izteiktas deformācijas, nav izveidoti atbilstoši būvkoku savienojumi, to nestspēja un telpiskā noturība ir apšaubāma

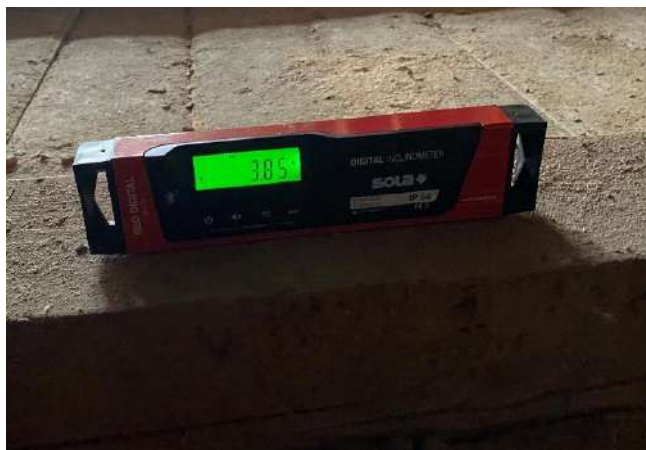
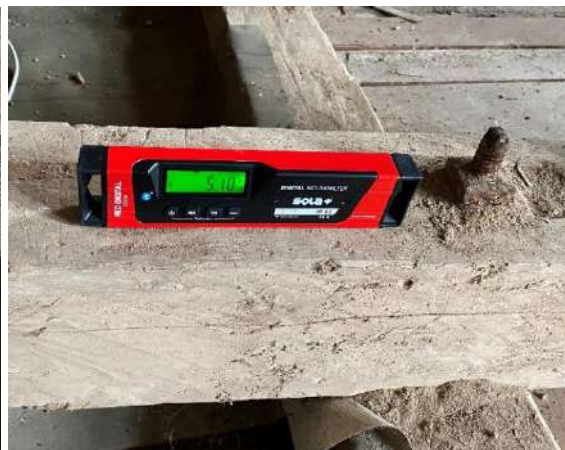
F - 38 Pārsegumam vairākās zonās novērojamas virsnormatīvas izlieces, slīpumi, kas sasniedz ~5 grādus

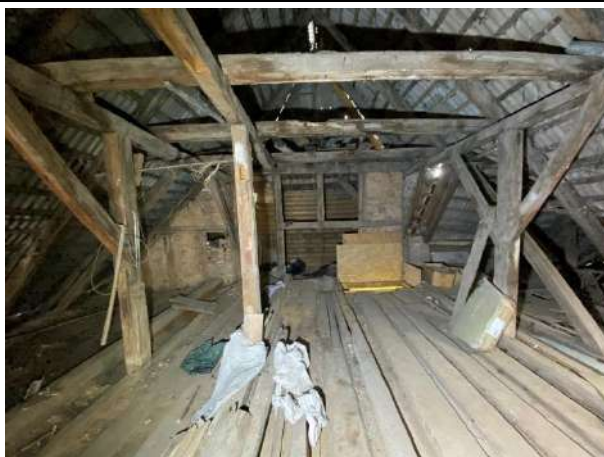
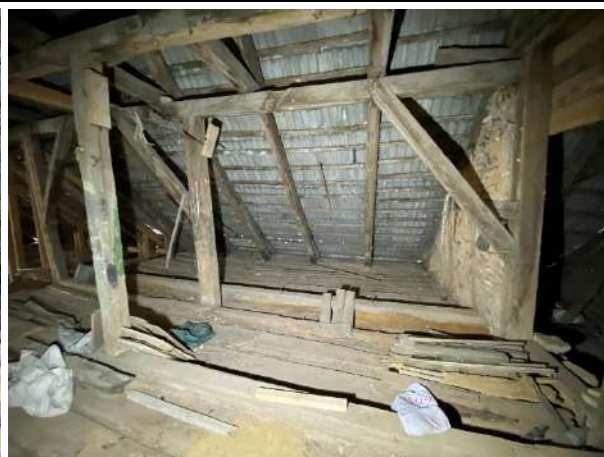
F - 47 Taisnie jumta krēsli, demontēti/zuduši vairāki koka atgāžņi u.c. konstruktīvie elementi

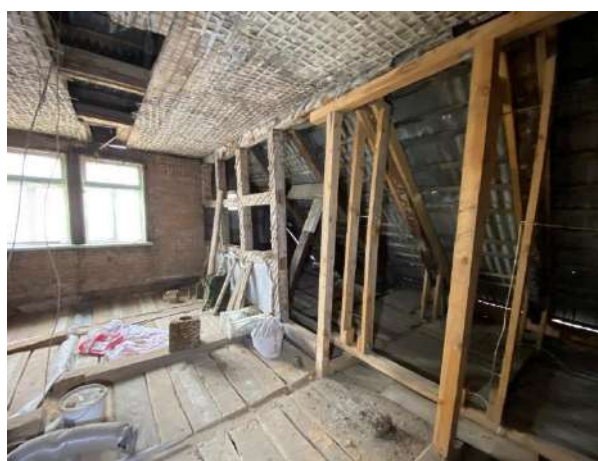
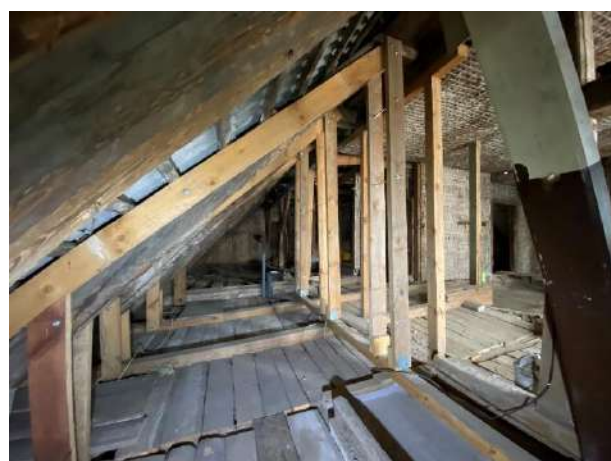
F - 49 Ēkas pamatapjoma jumta stāvā savulaik demontēta daļa no jumta nesošajām konstrukcijām. Lai novērstu bīstamību, izbūvētas papildus balstošās jumta konstrukcijas – kopturi, statņi, spāru pastiprinājumi. Daļā ēkas mainītas arī pārseguma konstrukcijas. Pastiprinošās konstrukcijas izbūvētas no zāģmateriāliem, lietojot bultskrūvju un metāla lēņsavienojumus

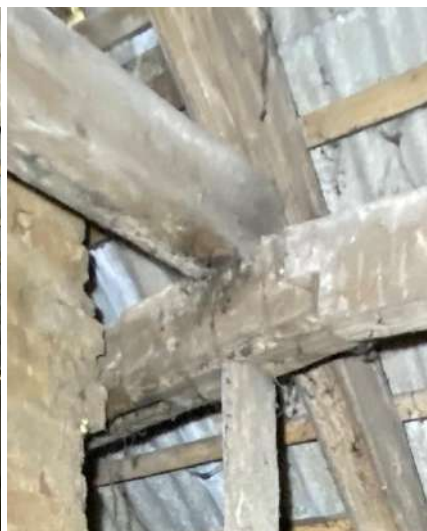
F - 55 Pagalma apjoma jumta konstrukcijas. Zudis atgāznis, augšējā koptura stīķējuma mežglā redzamas deformācijas, tas pabalstīts ar koka dēli

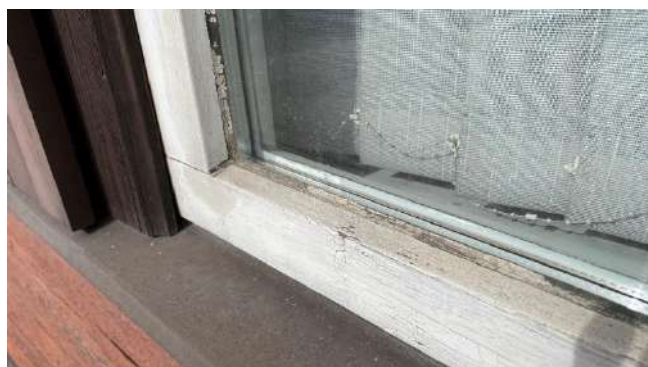
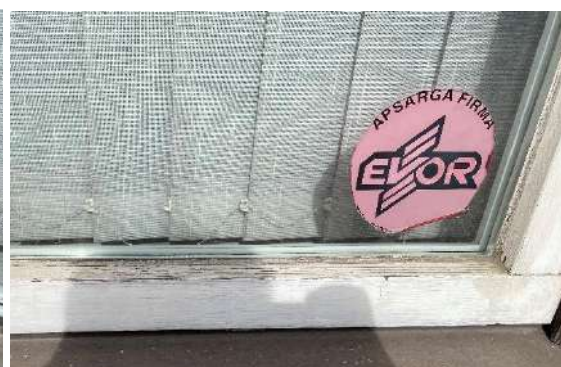
F - 70 Koka pakešlogiem Rīgas ielas fasādē nolietojies krāsojums

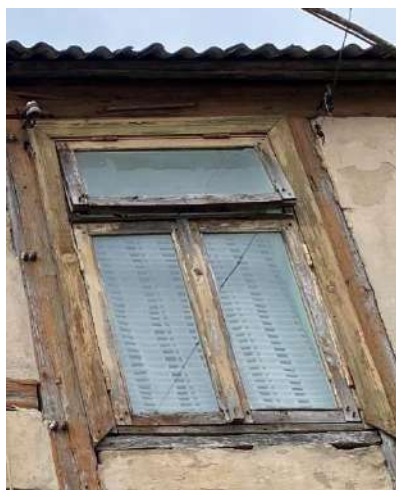
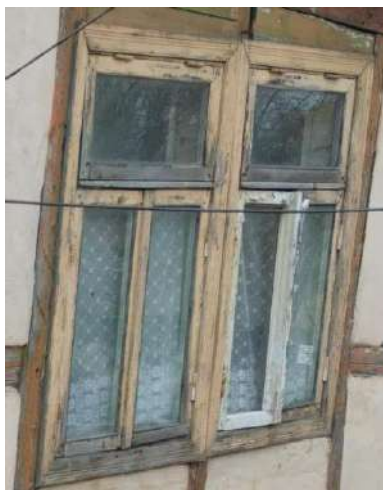
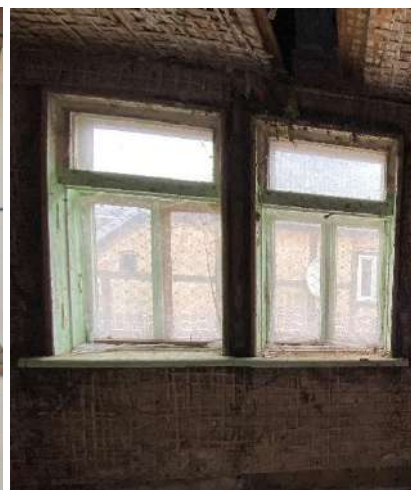
F - 71 Ēkas pamatapjoma A fasādes zelminī esošie koka logi ievērojami bojāti, logiem nav iekšējās vērtnes

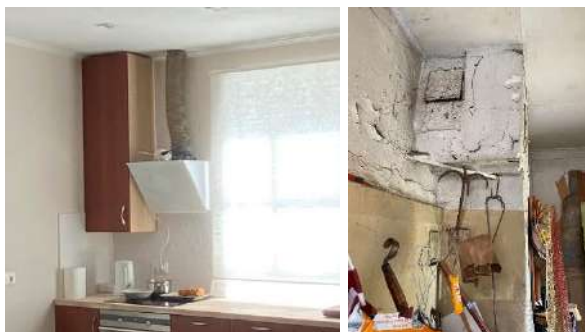
F - 84 Ēkas apdzīvotās daļas virtuvē izbūvēts tvaika nosūcējs, tā izvads caur griestiem ievadīts bēniņos, kur tas apraujas. Pagalma apjoma dabīgās ventilācijas kanāls

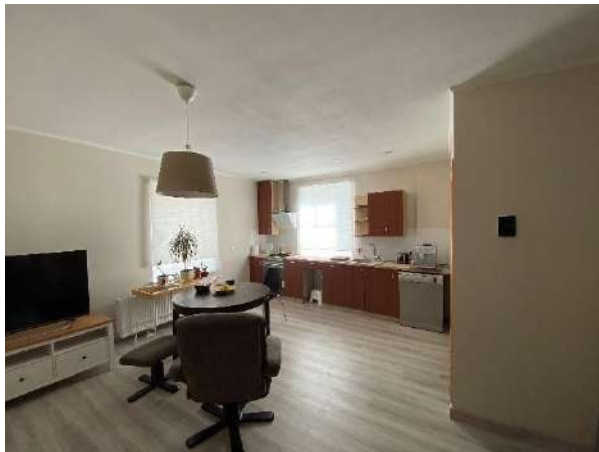
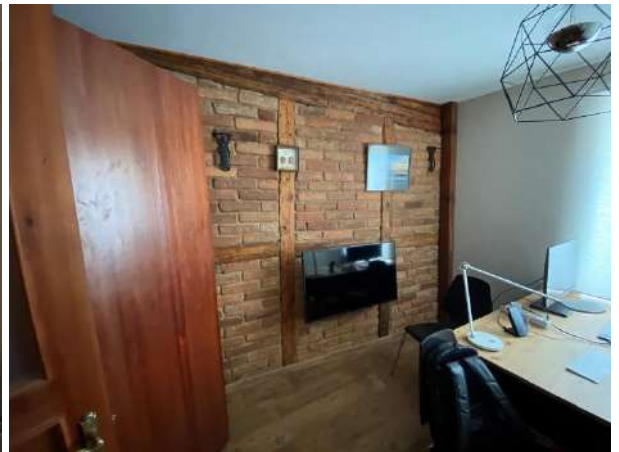
F - 85 Ēkas galvenā apjoma apdzīvotajā daļā veikts kosmētiskais remonts, lietojot mūsdienu materiālus

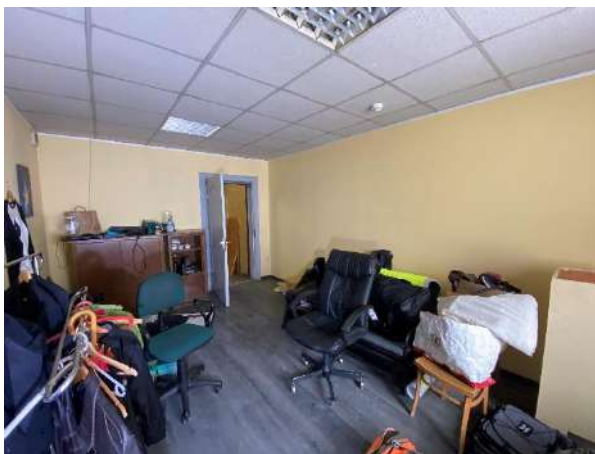
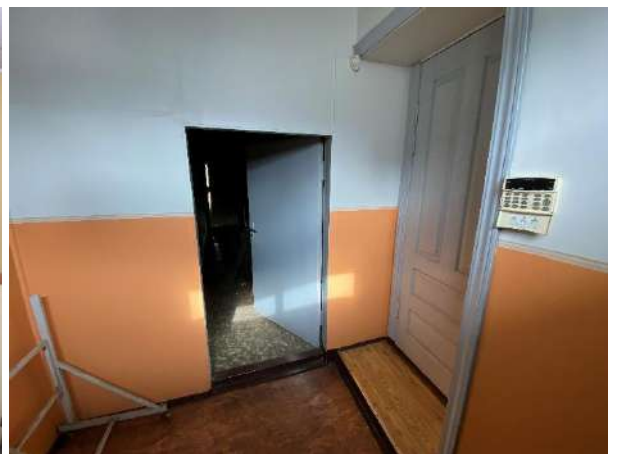
F - 86 Ēkas galvenā apjoma iekštelpās veikts kosmētiskais remonts, lietojot mūsdienu materiālus

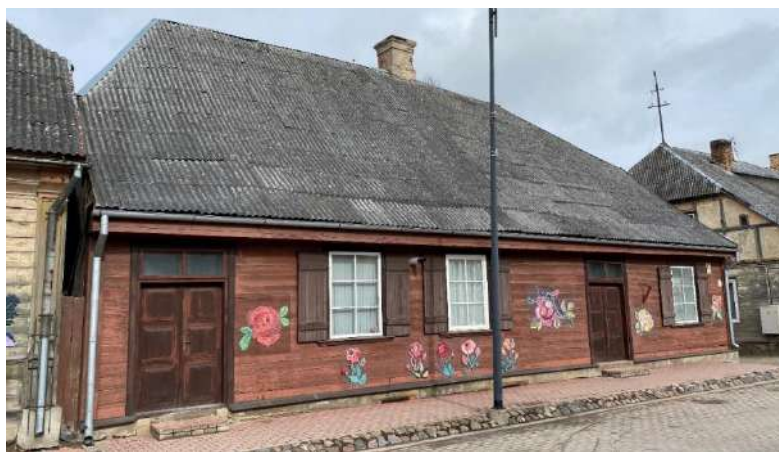
F - 89 Ēkas galvenā – Rīgas ielas fasāde. Fasādes apdari veido krāsots koka dēļu apšuvums

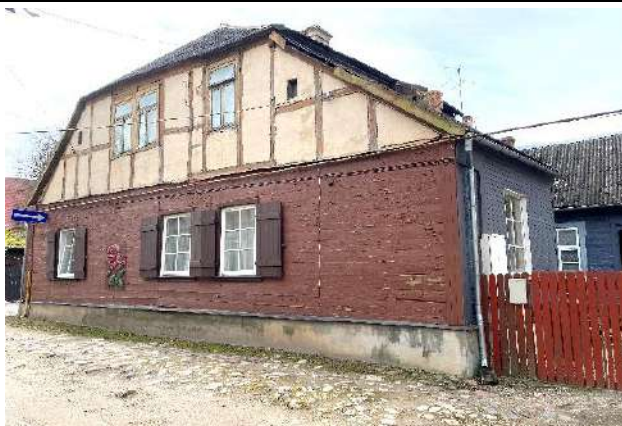
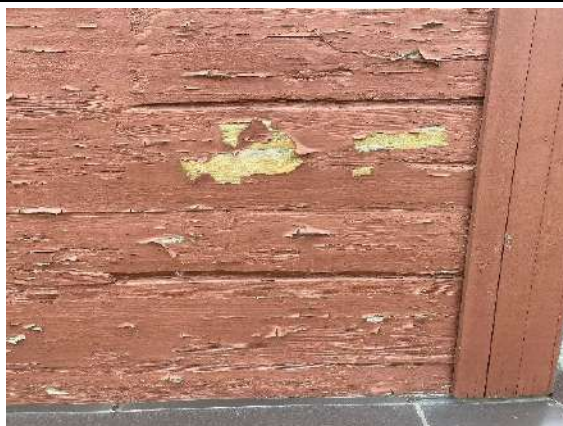
F - 90 Ēkas A puses gala fasādei 1. stāva līmenī krāsots koka dēļu apšuvums, lietota nesaderīga krāsa, tā atslāņojas. Jumta stāva līmenī zelma fasādi veido pildrežģa konstrukcija – koka karkasa daļas krāsotas, ķieģeļu mūra pildījums no ārpuses apmests, krāsots. Pildrežģa apdare nolietojusies, bojāta

Kopumā ēkas ārējā apdare nolietojusies, nākotnē, pēc bojājumu cēloņu novēršanas un bojāto konstrukciju atjaunošanas, nepieciešams veikt fasāžu apdares atjaunošanu/restaurāciju. Ārējās apdares atjaunošanas risinājumi balstāmi arhitektoniski mākslinieciskās izpētes secinājumos un ieteikumos. Ņemot vērā, ka ēka atrodas valsts nozīmes pilsētībūvniecības pieminekļa Nr. 7425 – “Bauskas pilsētas vēsturiskais centrs” teritorijā, un ir tā daļa, ārējās apdares atjaunošanas risinājumi, cita starpā, saskaņojami arī ar Nacionālo kultūras mantojuma pārvaldi. Kopumā ēkas ārējā apdare nolietojusies, nākotnē, pēc bojājumu cēloņu novēršanas, nepieciešams veikt fasāžu apdares atjaunošanu/restaurāciju.

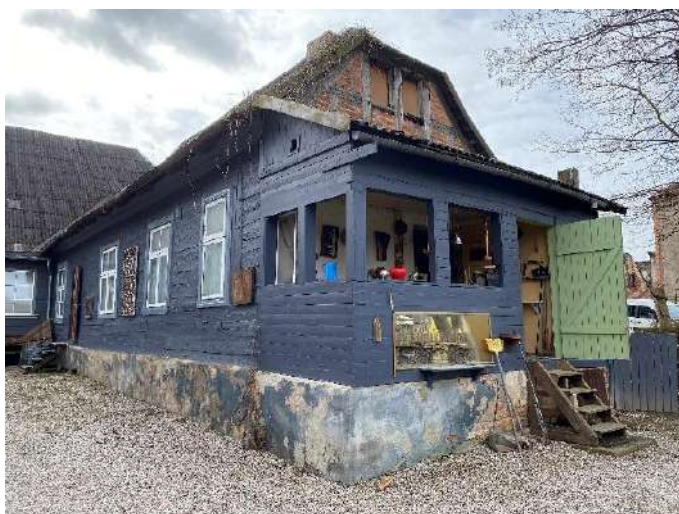
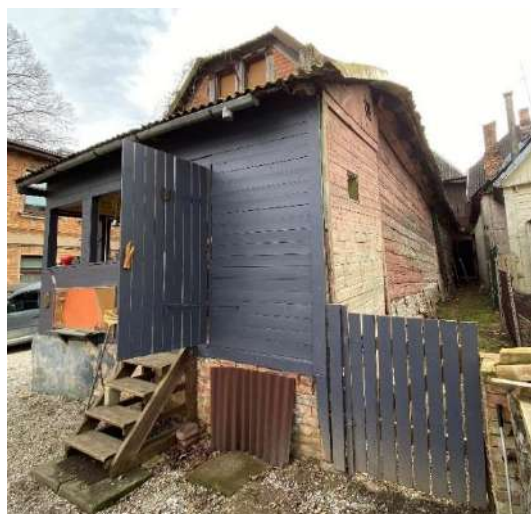
F - 91 Pagalma apjoma fasādes – krāsoti guļšķautņi. Z puses verandai koka dēļu apšuvums. R fasādei krāsojums nolietojies, bojāts. Cokola apdarē izteikti mitruma radīti bojājumi, vairākās zonās novērojama apmetuma atslāņošanās
