TEHNISKĀS APSEKOŠANAS ATZINUMS

**DZĪVOJAMĀ ĒKA**

Baznīcas iela 12, Bauska, Bauskas novads

| Darba nosaukums | <p>DZĪVOJAMĀS ĒKAS</p> <p><b>TEHNISKĀS APSEKOŠANAS ATZINUMS</b></p> <p>2025. gada maijā</p> |

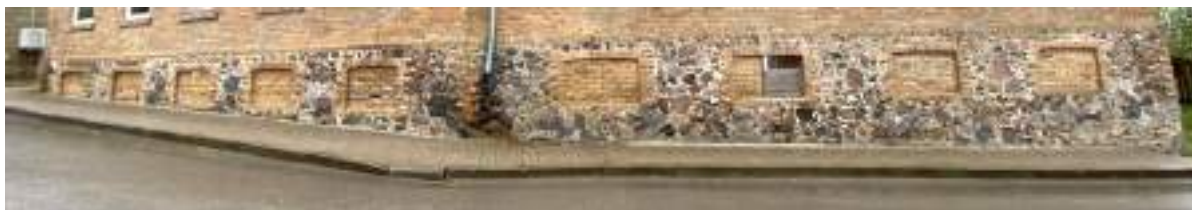
F - 1 Ēkas virspamati (cokols) Baznīcas ielas fasādēs. Zudis notekcaurules gals, nokrišņu ūdens tiek novadīts uz cokola, radot saistvielas izskalojumus, mūra eroziju

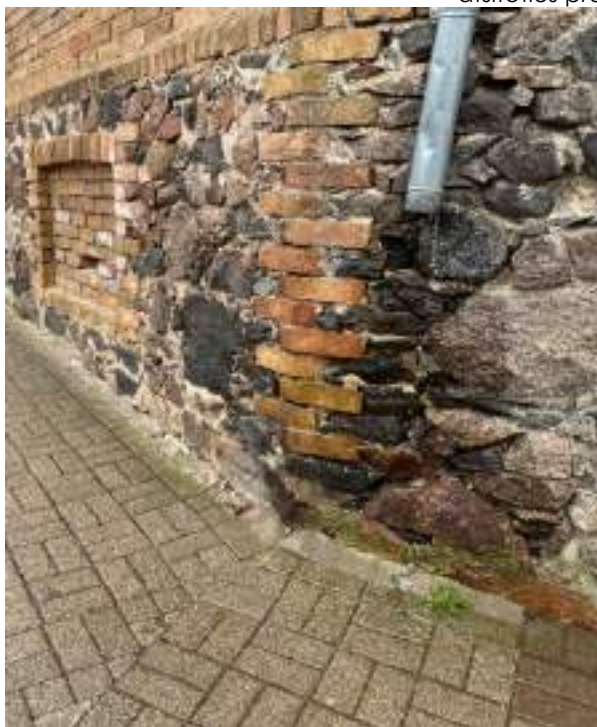
F - 3 Baznīcas ielas fasādē zudis notekcaurules gals, ūdens tiek novadīts uz cokola, veicinot mūra eroziju

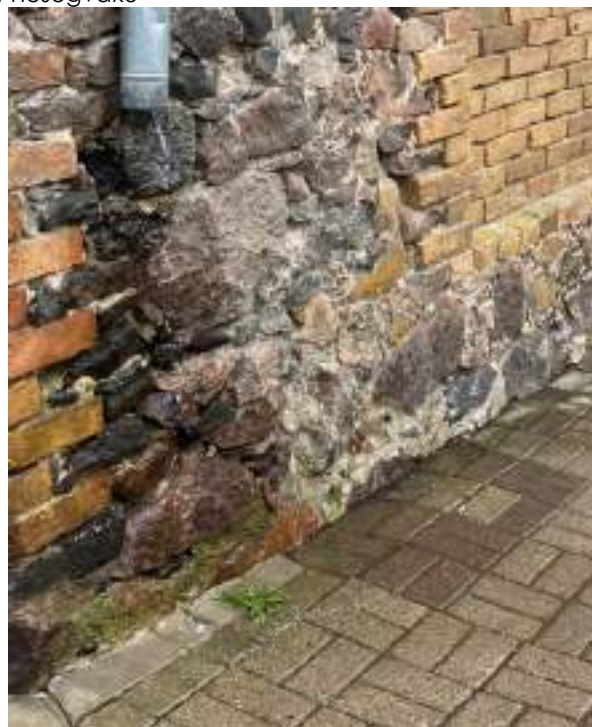
F - 4 Šajā zonā ietves segums iegrimis, veidojot ačgārnu slīpumu – virzienā uz pamatiem

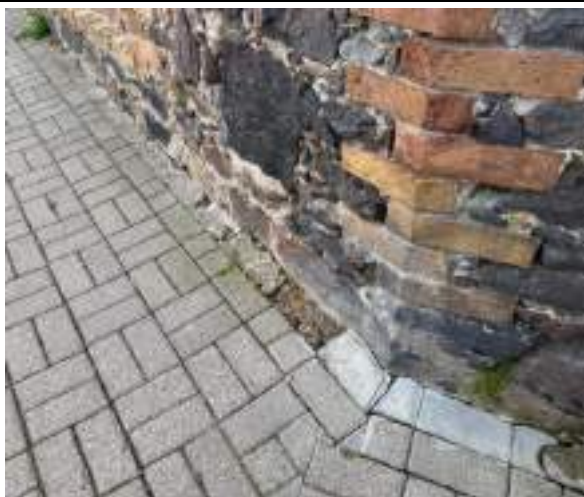
F - 5 Ielas segums zonā pieslēgumvietās cokolam vairākās zonās bojāts, ar izdrupumiem, u.c. bojājumiem

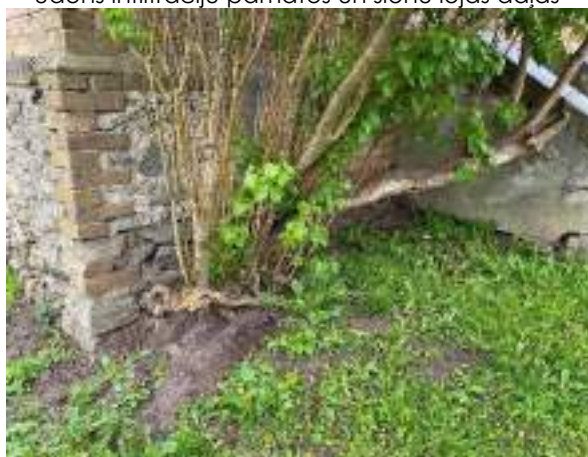
F - 17 Ēkas ZR stūrī pamatu tiešā tuvumā izeudzis ceriņu krūms, tā sakņu sistēma veicina pamatu mūra bojājumus

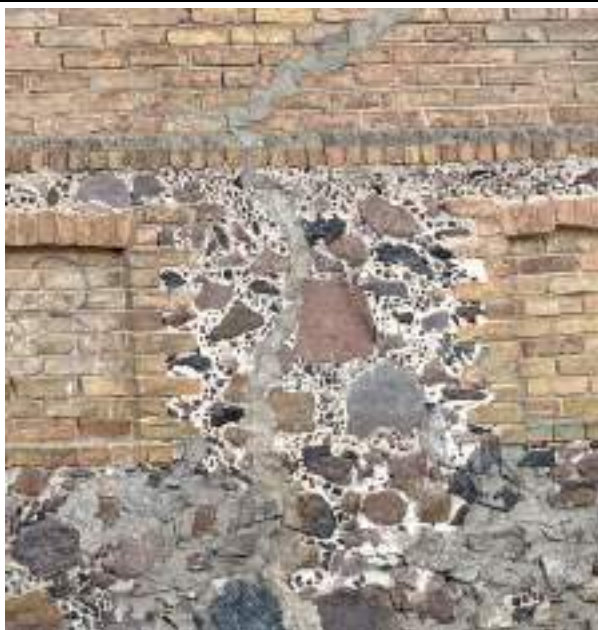
F - 22 Cokolā un sienā esošā plaisa ēkas Baznīcas ielas fasādes Z daļā savulaik aizpildīta ar cementa bāzes javu

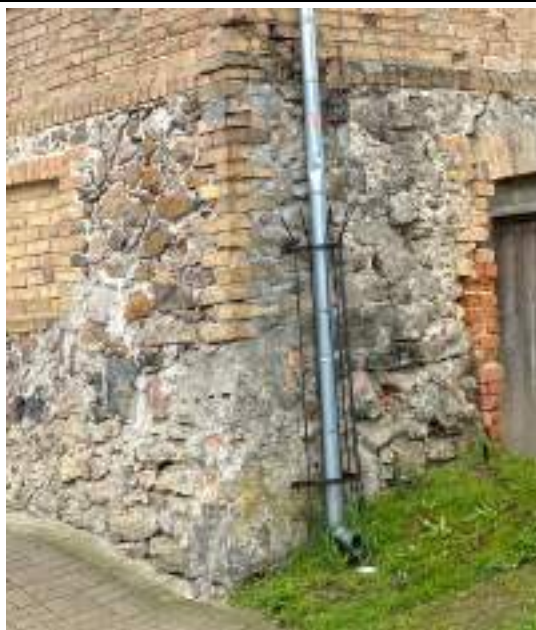
F - 23 Ēkas Z stūrī savulaik veikti lokāli mūra remontdarbi, t.sk. lietojot cementa bāzes javu

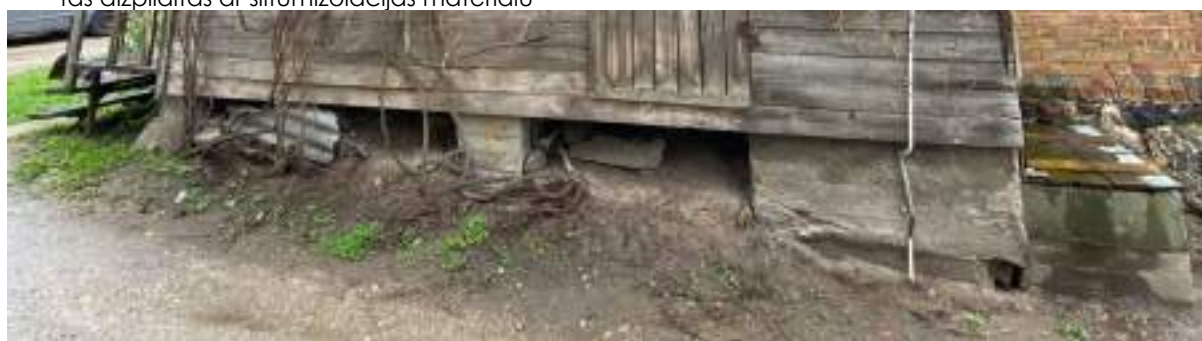
F - 26 Kāpņu telpas apjomam pamati būvēti no monolītā dzelzsbetona blokiem

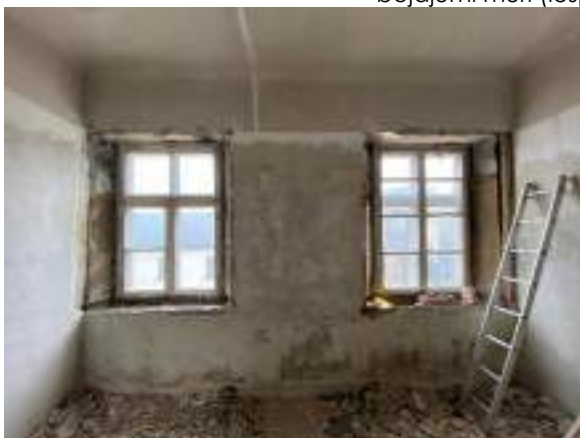
F - 37 Skats uz ēkas ārsienu no telpas Nr. 003-5 puses. Logiem demontētas iekšējās palodzes un ailu apdare

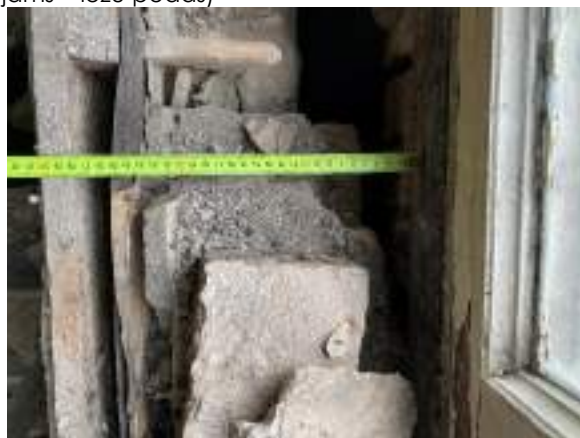
F - 38 Zonā, kur demontēta iekšējā palodze, izveidots atsegums, kurā redzams ārsienas sastāvs

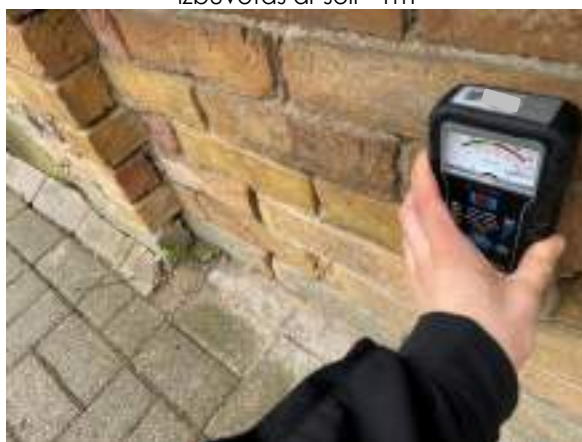
F - 44 Cokla daļās mūrī paaugstināts mitruma piesātinājums

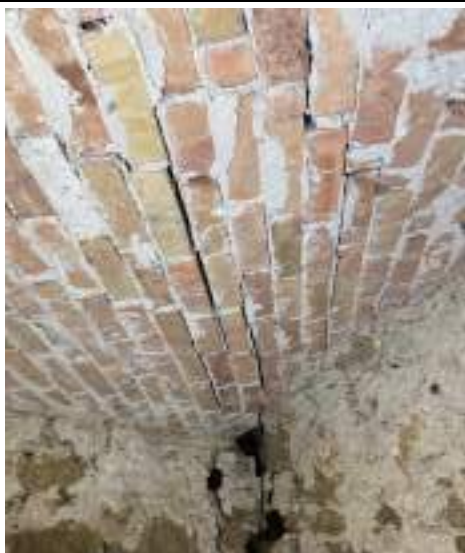
F - 63 Pagraba pārseguma velve telpā Nr. 903-3. Velvē redzamas izteiktas deformācijas, caurejošas plaisas pa mūra šuvēm

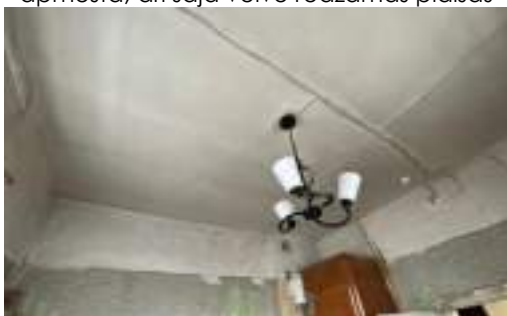
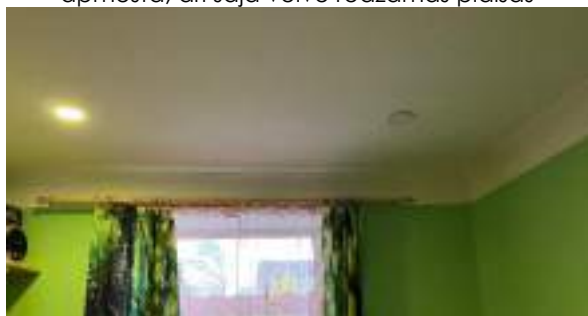
F - 75 Pirmā stāva pārsegumu no telpas puses sedz apšuvums, konstrukcijas nav eksponētas

F - 76 Pirmā stāva pārsegumu no telpas puses sedz apšuvums, konstrukcijas nav eksponētas

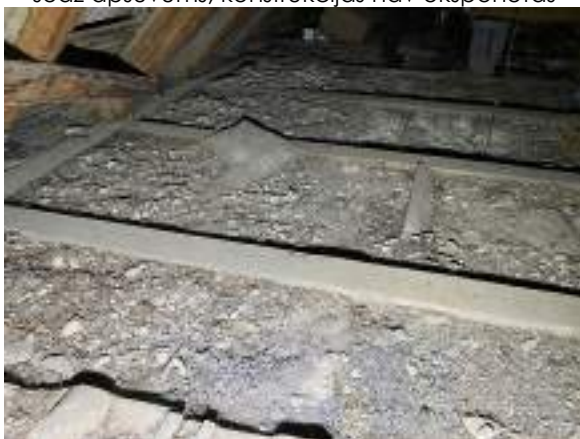
F - 77 Pirmā stāva pārseguma sijas skatā no bēniņiem

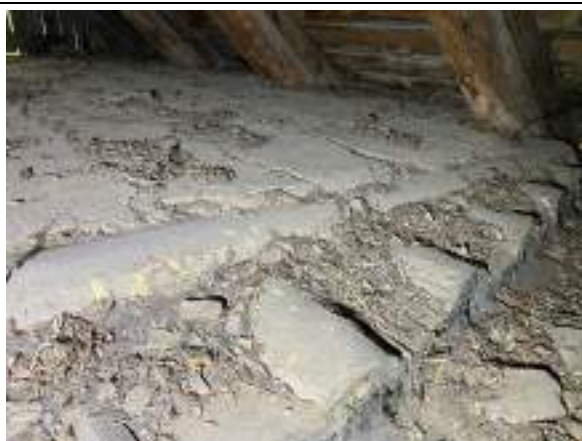
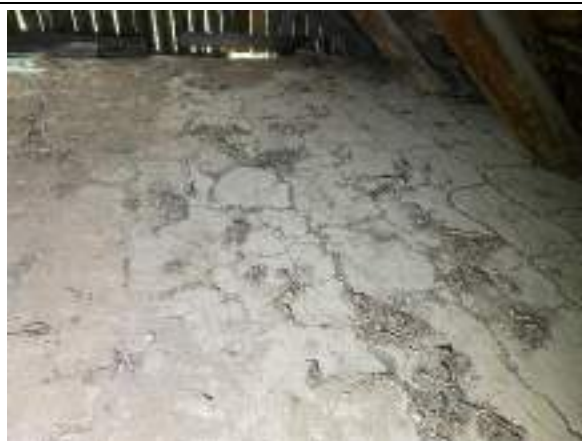
F - 81 Ēkas Z daļā pārsegumam izbūvēts māla klona siltinājums

F - 82 Ēkas Z daļā pārsegumam izbūvēts māla klona siltinājums

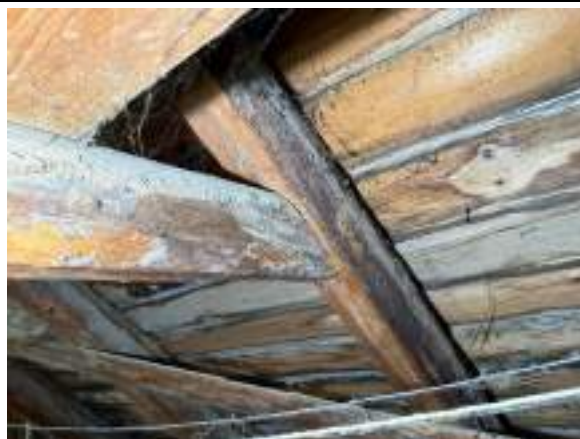
Jumta konstrukcijas būvētas no koka konstrukcijām kā divslīpju jumts ar saišķiem, bez jumta krēsla. Jumta konstrukcijām pārsvarā lietoti koka zāģmateriāli, bet redzamas arī atsevišķas tēstas koka konstrukcijas. Lietoti arī koka nomalji, nemizotas brusas, kas liecina, ka jumta konstrukciju izbūve veikta no materiāliem, kas bijuši pieejami, neveicot to rūpīgu atlasī. Dažviet koksnei, kas nav mizota, mizas daļā redzami koksnes kaitēkļu bojājumi.

F - 89 Jumta konstrukcijās lietoti tradicionālie būvkoku savienojumi, daļa no kokmateriāliem nav pilnībā nomizoti, mizā redzami koksnes kaitēkļu radīti bojājumi

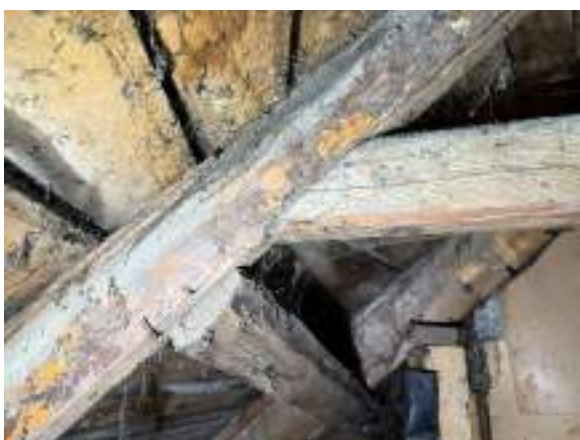
F - 90 Koka konstrukcijās, kas nav mizotas, mizā redzami koksnes kaitēkļu radīti bojājumi

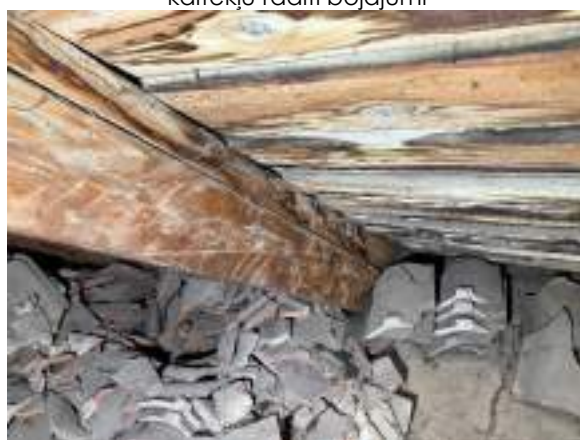
F - 91 Daļa no jumta konstrukcijām būvētas no tēstiem kokmateriāliem

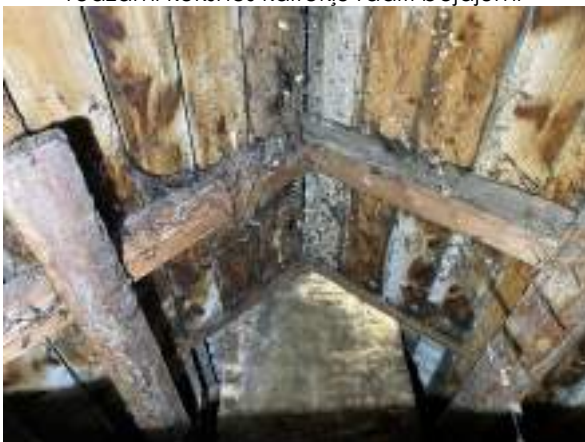
F - 92 Spāru savienojums korē. Skursteņa pieslēgumvieta jumtam nav hermētiska, uz dēļu klāja redzami notecējumi

Skursteņiem izbūvētas skārda iestrādes, bet ne visur. Dažviet skursteņu pieslēgmezgli bļīvēti ar javu vai iestādes nav pilnvērtīgi izveidotas, nokrišņu ūdens šajās zonās nonāk bēniņos.

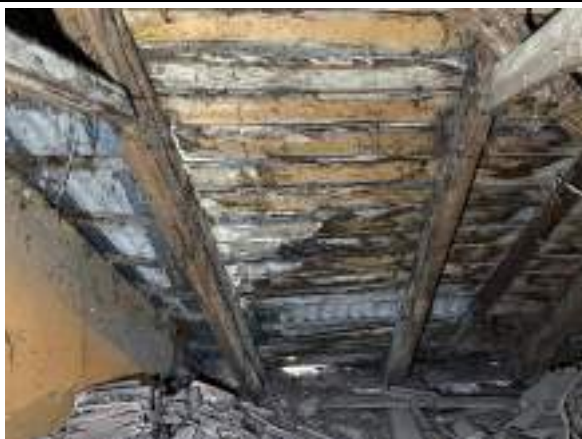
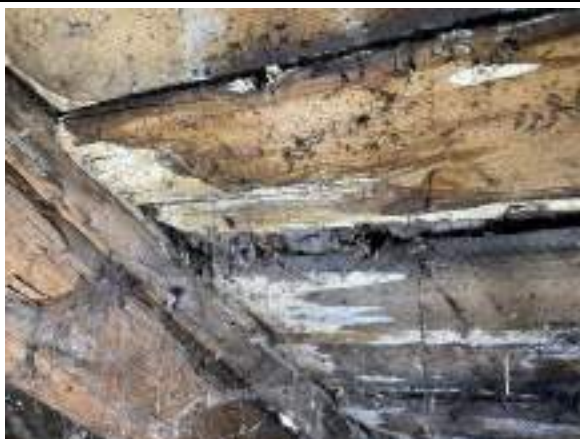
Jumta konstrukcijas bez izteiktiem bojājumiem, atsevišķās zonās uz uzspārēm redzami notecējumi, trapes sēņu attīstība mitruma iedarbības rezultātā, kas radusies dēļ jumta seguma bojājumiem.

F - 94 Vairākās zonās uz dēļu klāja redzami izteikti notecējumi, trupes sēņu attīstība, dēļi trupējuši (pagalma puses jumta zona, kur pieslēdzas 2. stāva apjoms)

F - 95 Vairākās zonās uz dēļu klāja redzami izteikti notecējumi, trupes sēņu attīstība, dēļi trupējuši (pagalma puses jumta zona, kur pieslēdzas 2. stāva apjoms)

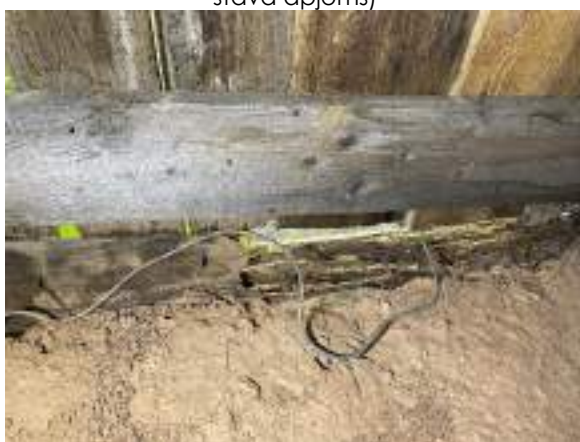
F - 97 Koka konstrukciju trupes bojājumi Z puses zeltiņa apakšdaļā

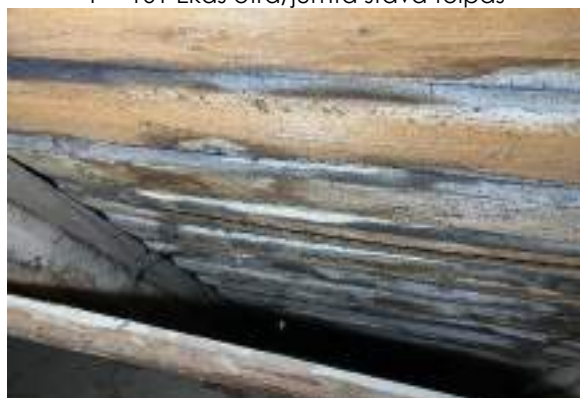
F - 103 Vairākās zonās uz dēļu klāja redzami notecējumi, kas liecina par jumta seguma bojājumiem

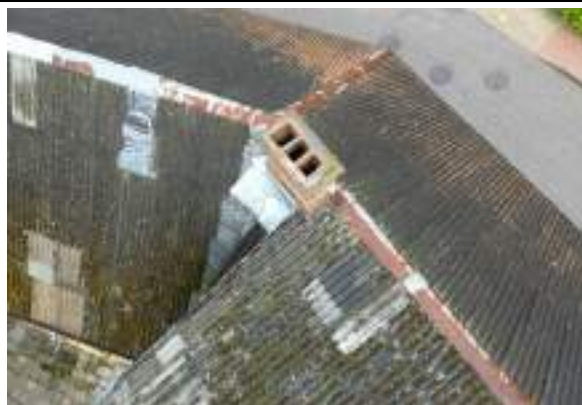
F - 110 Jumta kores segtas ar skārdu, skārda nosegelementi korodējuši, dažviet deformējušies

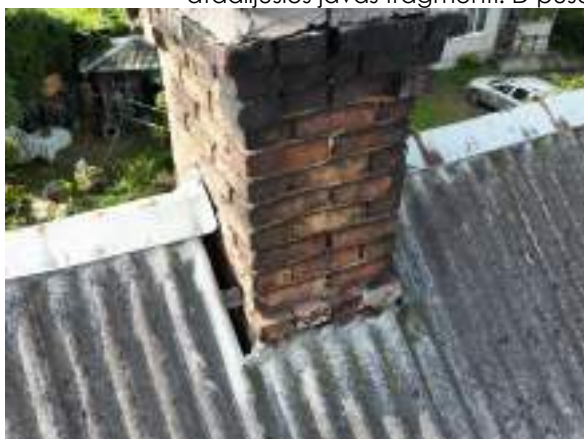
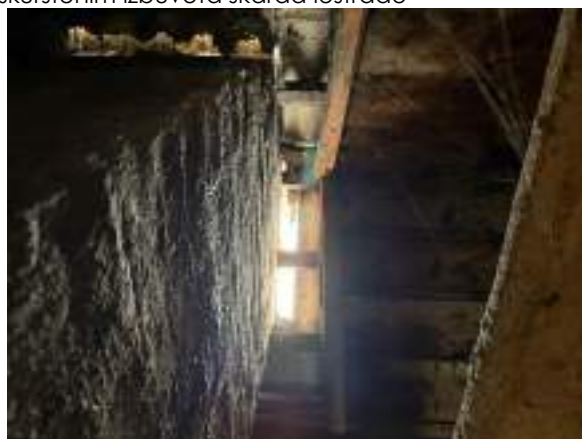
F - 112 Z puses skurstenim Baznīcas ielas pusē nav izbūvēta iestrāde, nokrišņu ūdens iekļūst bēniņos

F - 113 Z puses skurstenim Baznīcas ielas pusē nav izbūvēta iestrāde, nokrišņu ūdens iekļūst bēniņos

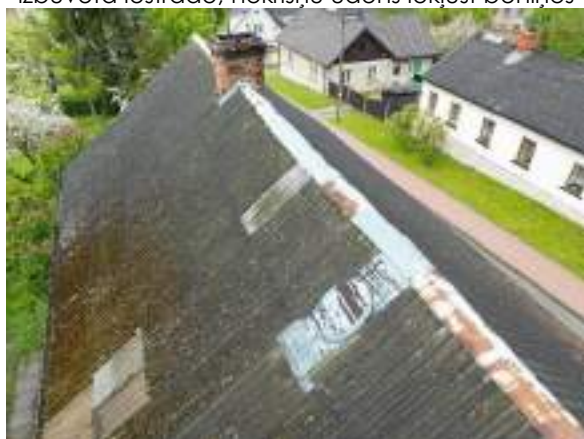
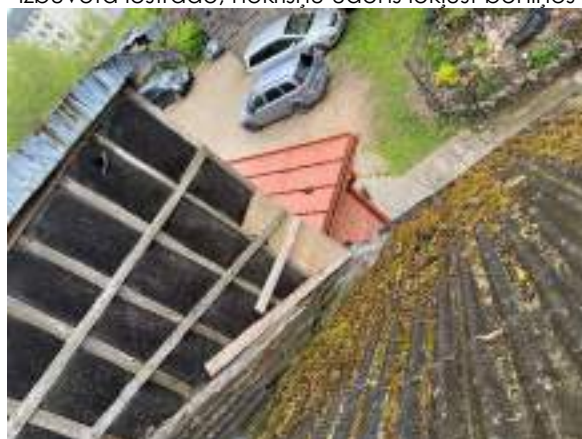
F - 114 Uz pagalma puses jumta plaknes veidojas sūnu apaugums, korodējuši skārda elementi

F - 115 Uz pagalma puses jumta plaknes veidojas sūnu apaugums, korodējuši skārda elementi

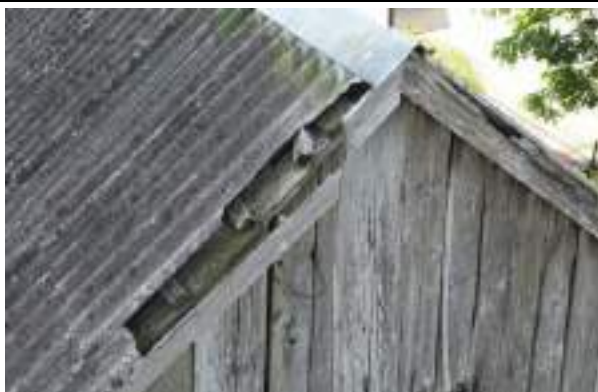
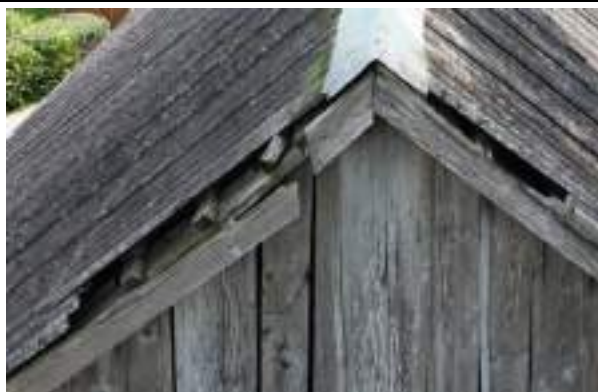
F - 118 Jumta Z puses zelminim bojāts vējdēlis, jumta segums šajā zonā

F - 119 Jumta Z puses zelminim bojāts vējdēlis, jumta segums šajā zonā

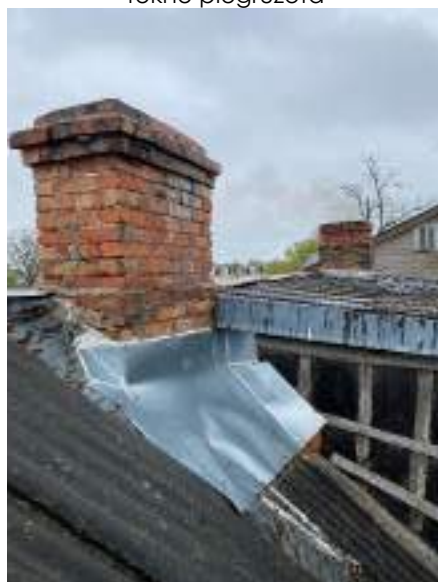
F - 123 Ēkas jumta vidusdaļā esošajam skurstenim izbūvēta skārda iestrāde

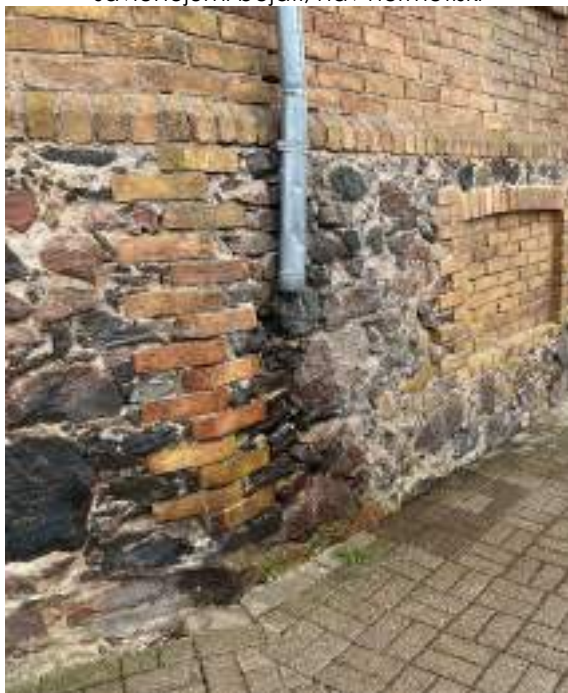
Jumtam izbūvēta lietus ūdens notek sistēma no apaļajām cinkotā skārda notekcaurulēm un lietus ūdens tekņēm. Lietus ūdens teknes ievērojami piegružotas, nosprostotas, ilgstoši nav tīrītas, tās pilnvērtīgi nefunkcionē. Atsevišķi notekcauruļu posmi korodējuši. Baznīcas ielas fasādē notekcaurules lejas daļā zuduši posmi, kā rezultātā

lietus ūdens tiek novadīts uz ēkas cokola. Lietus ūdens notekcaurules ūdeni novada virszemē, tās nav pieslēgtas pilsētas lietus kanalizācijas pazemes tīkliem. Vairākās vietās nokrišņu ūdens tiek novadīts pie ēkas pamatiem, veicinot tā infiltrāciju mūra pamatos un sienās (skat. sadaļu 3.1.). Kāpņu telpas apjoma jumta plaknei pret Baznīcas ielu nav izbūvēta lietus ūdens notek sistēma, nokrišņu ūdens notek pie cokola, šļakatu nonāk uz cokola un arī ēkas sienām.

F - 135 Baznīcas ielas fasādē zuduši notekcauruļu apakšējie posmi, nokrišņu ūdens tiek novadīts uz mūra cokolu

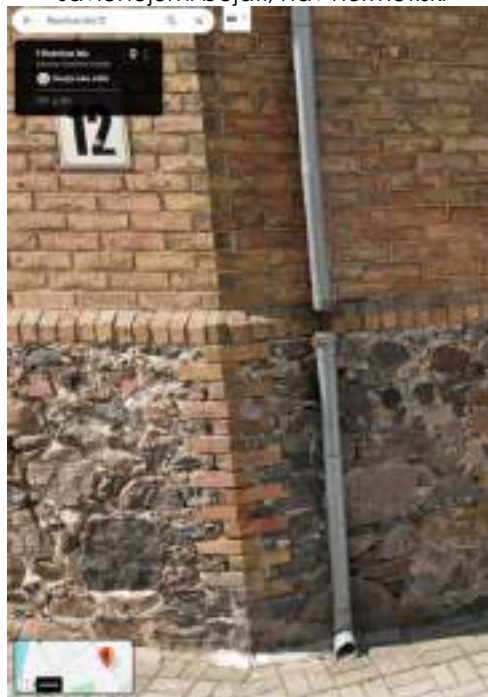
F - 136 Google Street View 2021. g. uzņēmumā redzams, ka jau iepriekš šajā zonā notekcaurule bijusi bojāta

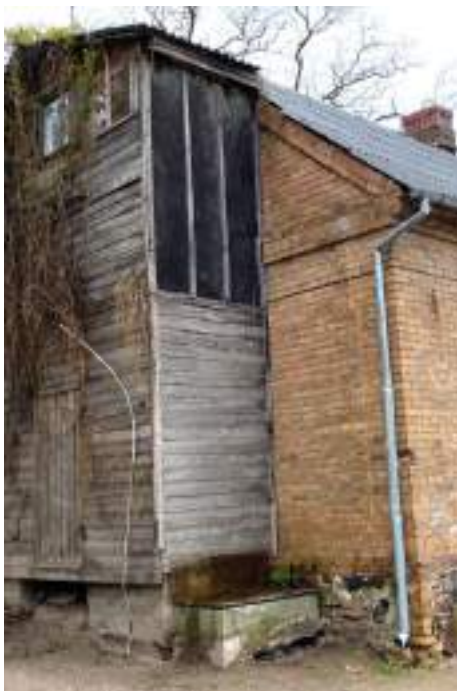
F - 137 Kāpņu telpas apjoma jumta plaknei pret Baznīcas ielu nav izbūvēta lietussūknis notek sistēma, nokrišņu ūdens notek pie cokola, šļakatu veidā nonāk uz cokola un sienām

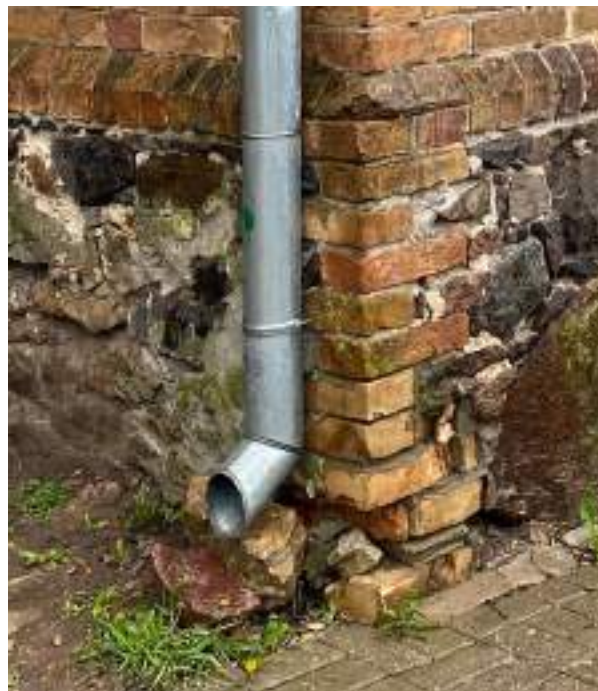
F - 138 Ēkas DA stūrī nokrišņu ūdens nonāk uz cokola. Cokola stūrī redzami mūra izdrupumi

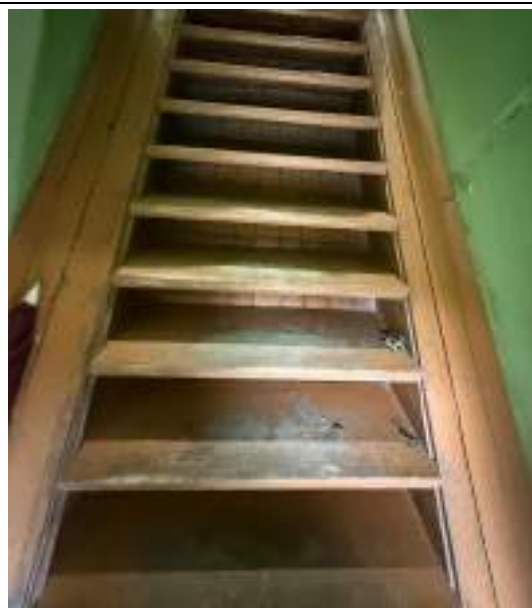
F - 140 Kāpņu telpas koka kāpnes. Pakāpieniem un starplaukumam nolietojies krāsojums

- aizsargkrāsojums, ieteicams pirmo un pēdējo pakāpienu marķēt ar kontrastējošu lentu (skat. F-140);
- 4.2.10. Pagraba telpā Nr. 903-1 izbūvētās papildus balstkonstrukcijas metāla sija jāatfīra no rūsas, jāveic tās pretkorozijas apstrāde (skat. F-53;54;68;69). Iespēju robežās jāveic pasākumi gaisa apmaiņas uzlabošanai pagrabā (piem., izveidojot ventilācijas atveres durvju vērtņē starp pagraba telpām Nr. 903-2 un 903-3, kas nodrošinātu gaisa cirkulāciju starp telpām). Ēkas Z fasādē aizmūrētās ailes zonā, kur veidots šķērsojums (skat. F-19;35), ieteicams iestrādāt restes/sietu, lai nodrošinātos pret dzīvnieku iekļūšanu pagrabā;

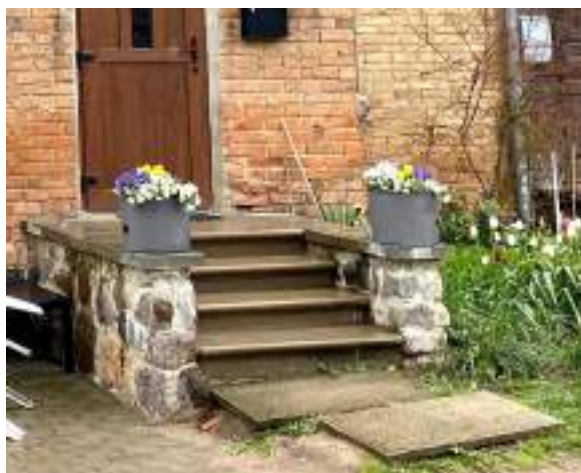
F - 141 Pirmā stāva piebūves kāpnes. Kāpņu laukumam, kura augstums pārsniedz 45cm, nav izbūvētas margas

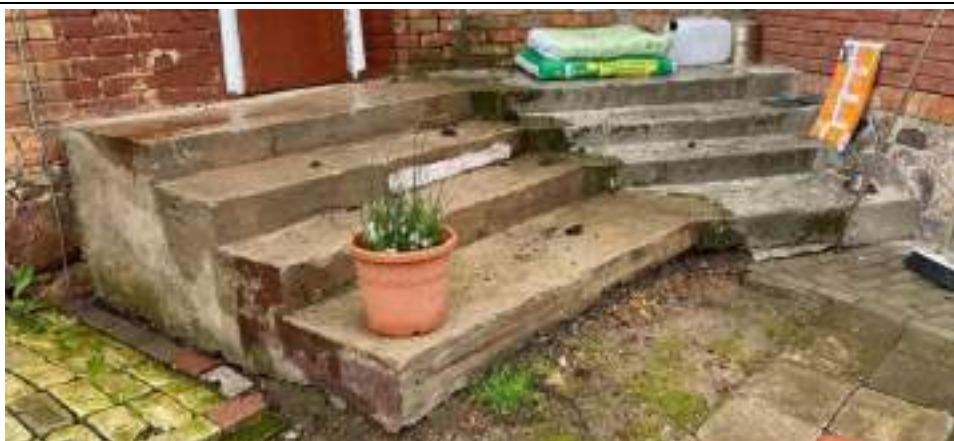
F - 144 Pagalma fasādes centrālās daļas ieejas kāpnes. Kāpņu augšējam laukumam, kura augstums ir lielāks par 0,45m, nav izbūvētas margas

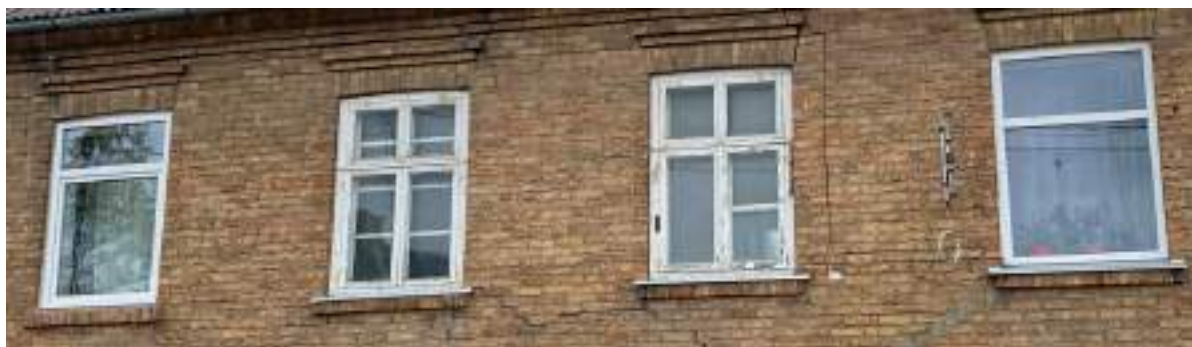
F - 155 Baznīcas ielas fasādē lielākā daļa no vēsturiskajiem koka logiem nomainīti uz PVC konstrukcijas stikla pakešu logiem, nesaglabājot vēsturisko rūšu dalījumu. Saglabājušies divi koka logi

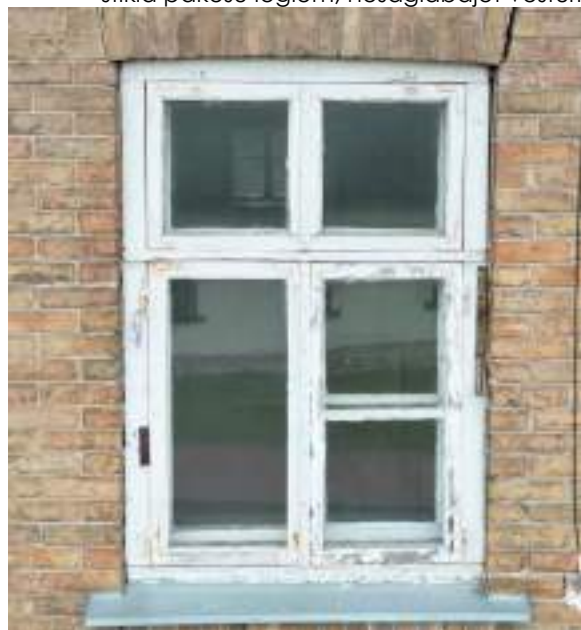
F - 156 Koka groplogam nolietojies krāsojums, korodējušas metāla detaļas

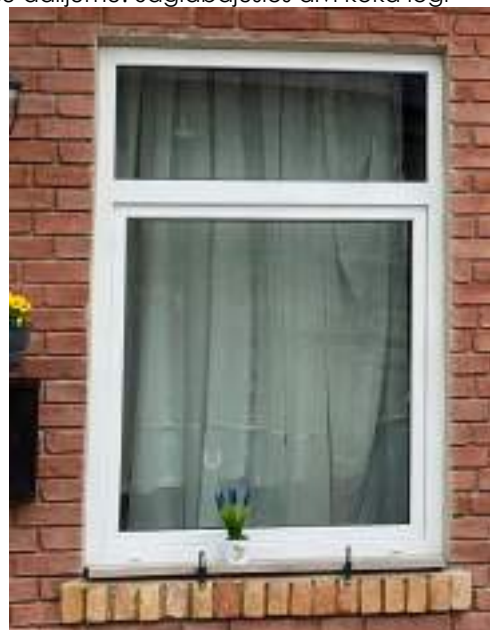
F - 157 Pirmā stāva pagalma piebūvei izbūvēts PVC konstrukcijas stikla pakešu logs

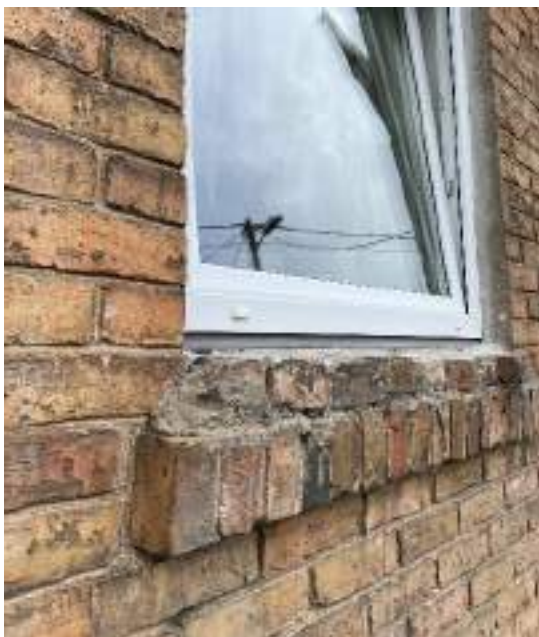
Daļai logu izbūvētas ārējās skārda palodzes, bet 6 no Baznīcas ielas fasāžu logiem, kā arī atsevišķiem pagalma puses logiem, ārējās skārda palodzes nav izbūvētas, dekoratīvie mūra izvirzījumi ailu apakšdaļā pārklāti ar javu.

F - 158 Daļai logu nav izbūvētas ārējās palodzes

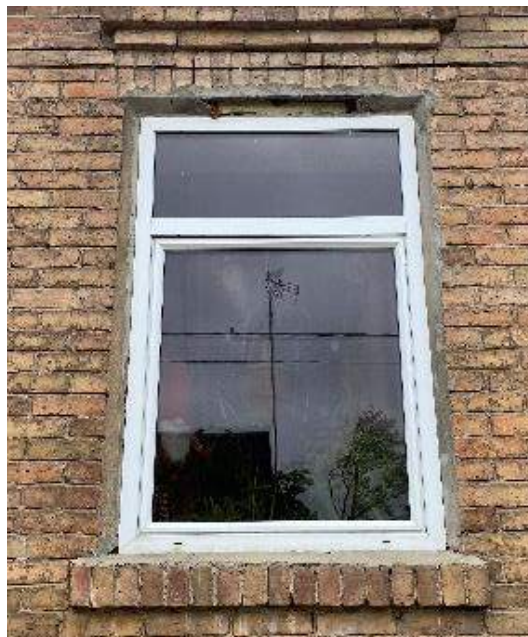
Atsevišķiem PVC logiem pēc to iestrādes nav pilnvērtīgi atjaunota vai bojāta ārējā ailu apdare, ka rezultātā šajās zonās veidojas izteikti siltumzudumi.

F - 159 Daļai logu nav izbūvētas ārējās palodzes, nav pilnvērtīgi atjaunota ailu ārējā apdare

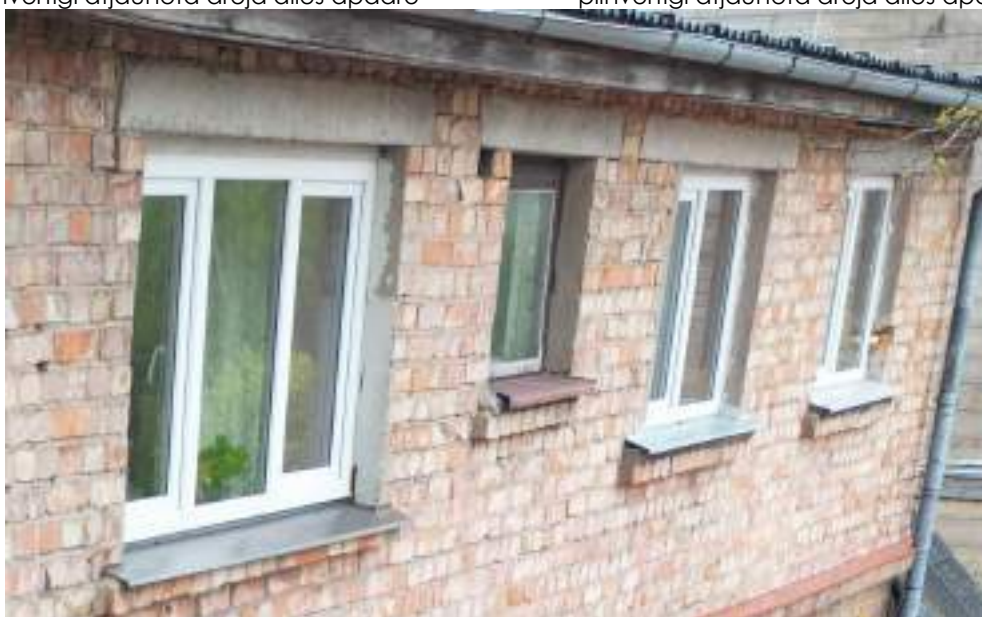
F - 162 Otrajā stāvā izbūvēti PVC logi, koka konstrukcijas logs saglabājies tikai vannas istabā

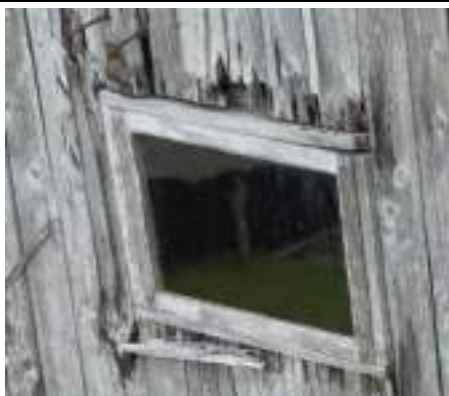
F - 163 Ēkas Z puses zeminī izbūvēts logs koka rāmī. Zonā ap logu trupējies dēļu apšuvums

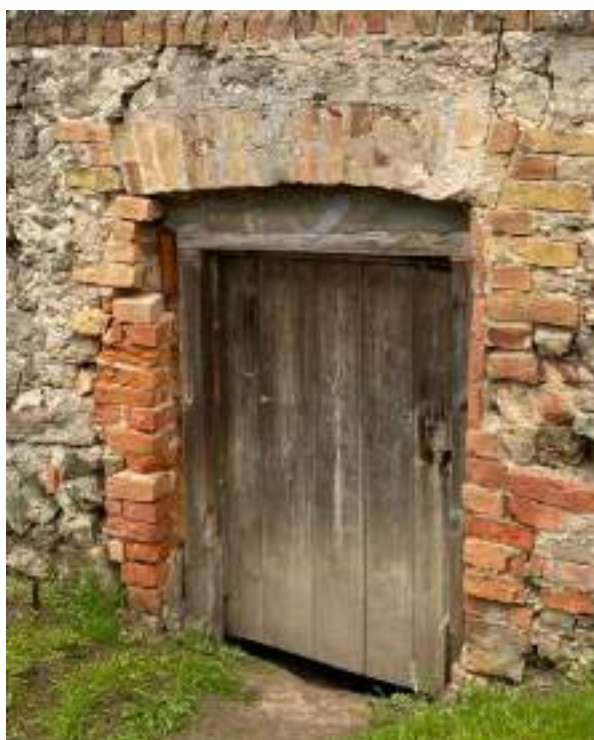
Pagraba ieejai izbūvētas koka dēļu (namdaru) durvis. Zem durvīm nav izbūvēts sliekšnis, šajā zonā redzama izteikta sprauga, pa kuru nokrišņu ūdens ieplūst pagrabā. Durvju rāmim statņu apakšējās daļas trupējušas, ar koksnes kaitēkļu radītiem bojājumiem.

F - 165 Pagraba ieejai izbūvētas koka namdaru (dēļu) durvis. Durvju apakšdaļā nav sliekšnis, redzama sprauga, pa kuru nokrišņu ūdens ieplūst pagrabā. Zonā ap durvju aili redzama mūra erozija, radušās deformācijas

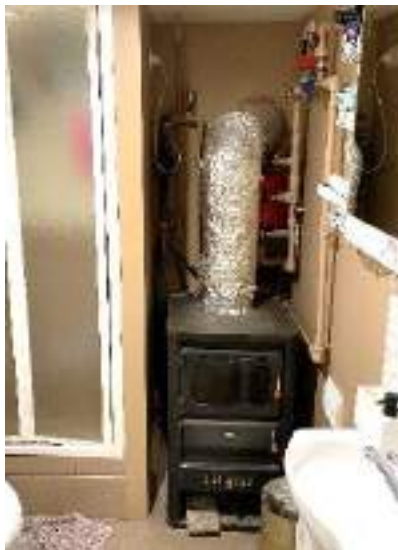
F - 171 Malkas krāsns 1. stāva dzīvoklī

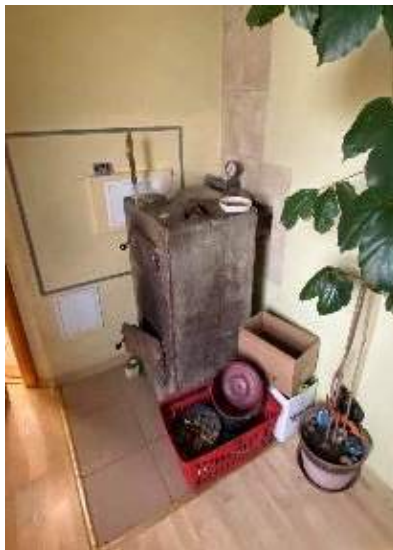
F - 172 Malkas krāsns 1. stāva dzīvoklī

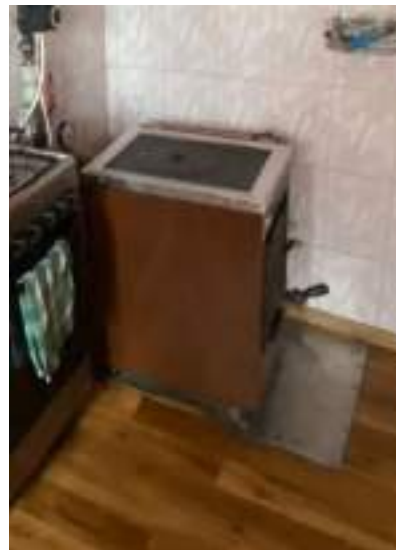
F - 173 Malkas krāsns 2. stāva dzīvoklī

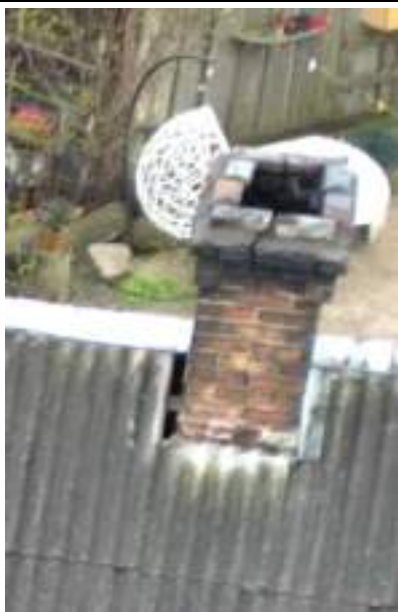
F - 176 Zonā, kur jumta Z puses skurstenis šķērso jumta segumu, nav izbūvēta vai zudusi skursteņa iestrāde

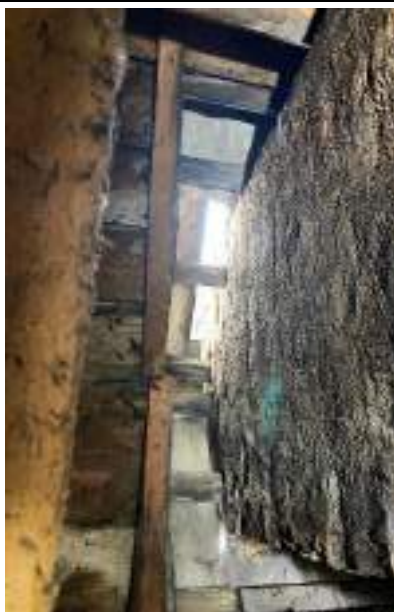
F - 177 Šajā zonā nokrišņu ūdens nonāk ēkas bēniņos

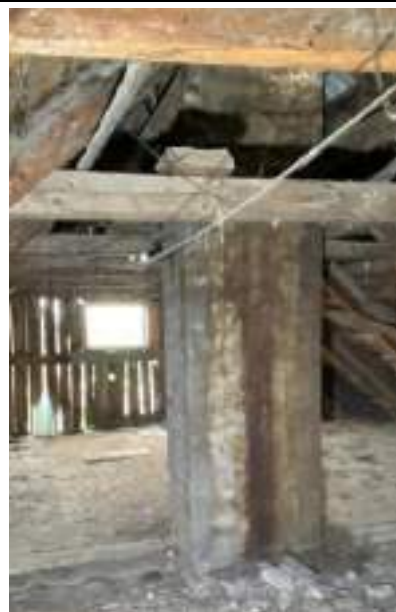
F - 178 Bēniņu daļā uz skursteņa redzami notecējumi

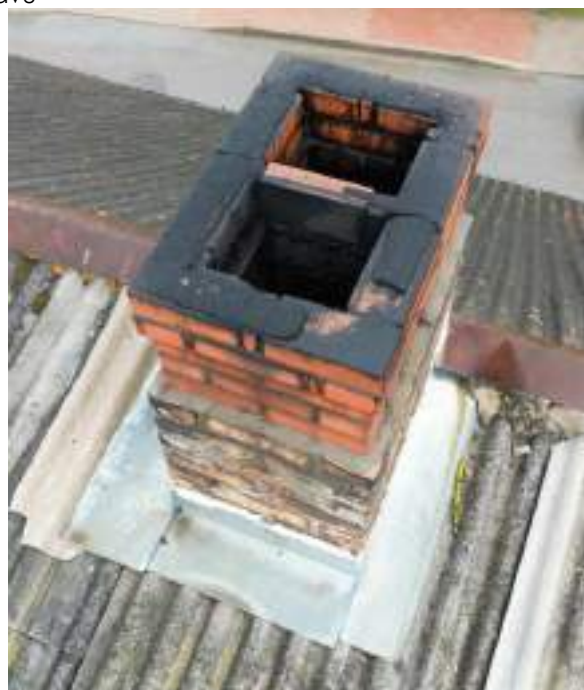
F - 183 Jumta D daļas skurstenim augšdaļā redzami javas izdrupumi, skurstenis nokvēpīs, iekšpusē to klāj sodrēji

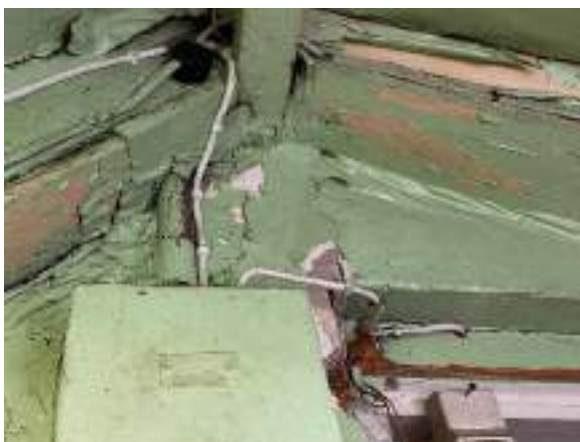
Vairākās vietās ēkā redzamas elektroinstalācijas neatbilstības ugunsdrošības noteikumu prasībām – piemēram, gaismekļiem zuduši aizsargkupoli, kabeļu savienojumi ar nepietiekamu izolāciju, nav demontēti vecie kabeļi, kas netiek izmantoti, fasādēs nokarājas kabeļi, kabeļi vilkti caur plaisām ēkas ārsienās, u.c.

F - 184 Neatbilstoši izolēti kabeļu savienojumi kāpņu telpā

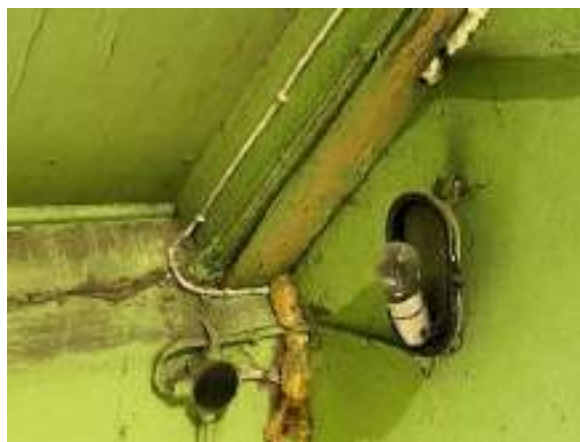
F - 185 Kāpņu telpā gaismas ķermenim zudis aizsargkupols

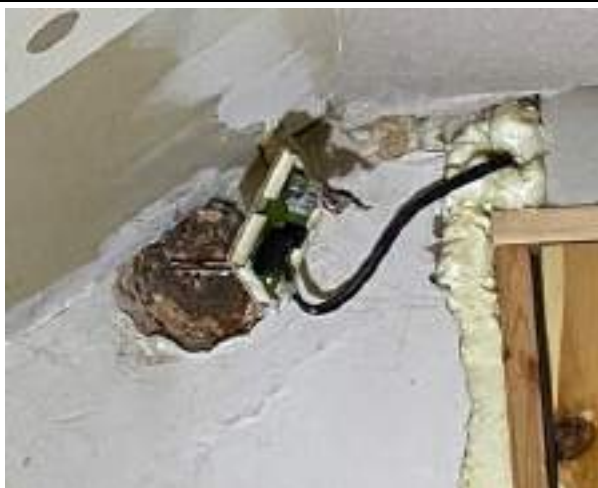
F - 187 Neatbilstoši kabeļu stiprinājumi, savienojumi ēkas 2. stāvā

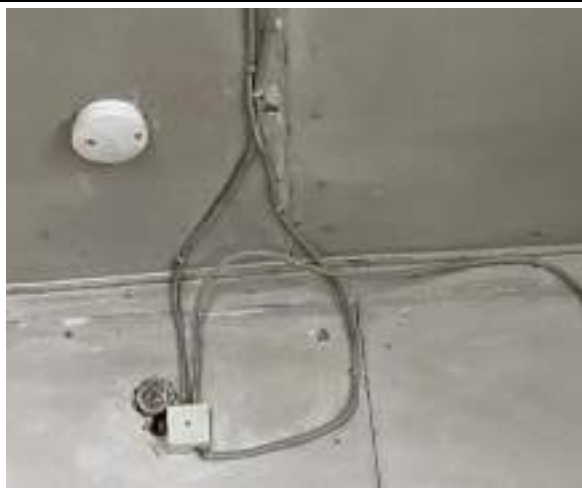
F - 188 Nenostiprināti kabeļi ar bojātu izolāciju dzīvoklī Nr. 9. Pie griestiem izbūvēts dūmu detektors

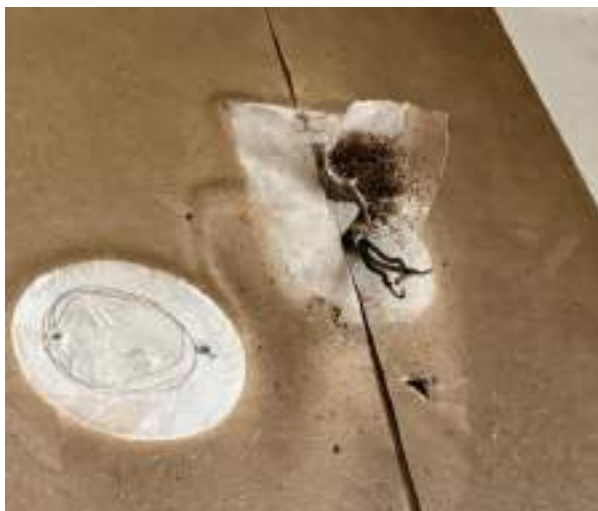
F - 189 Neizolēti kabeļu gali dzīvoklī Nr. 9

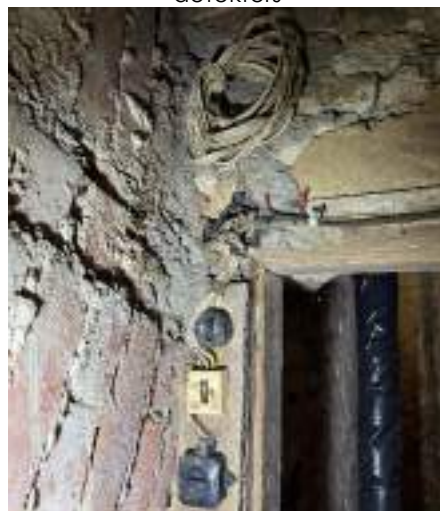
F - 190 Kabeļi ar bojātu izolāciju, sadales kārbai zudis nosegvāks, bojāti slēdži, nav demontēti neizmantojamie kabeļi ēkas pagraba telpā

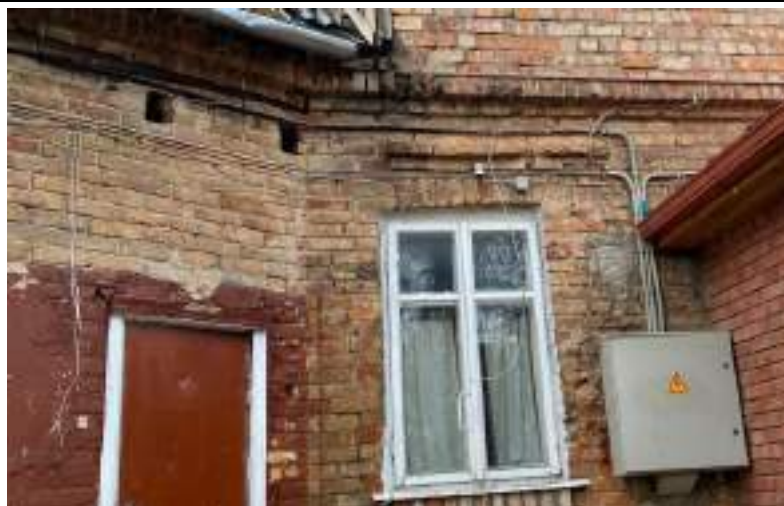
F - 192 Pagalma fasādē stiprināti, nokarājas dažādi kabelji, t.sk. neizolēti kabelju gali

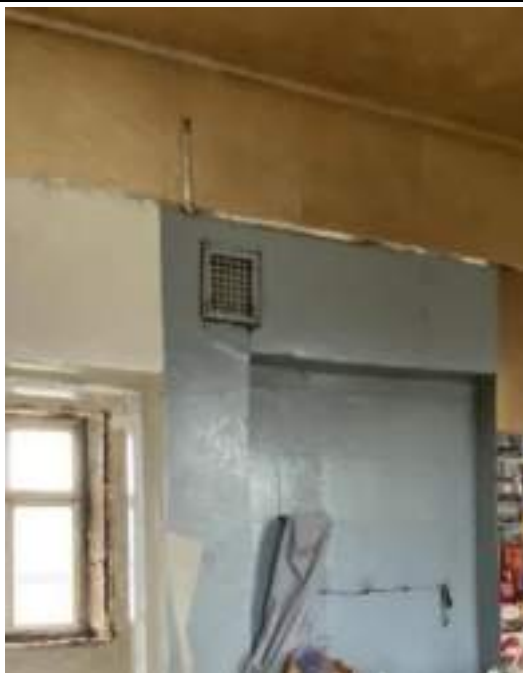
F - 195 Dzirvokļi Nr. 9 esošais dabīgās ventilācijas kanāls

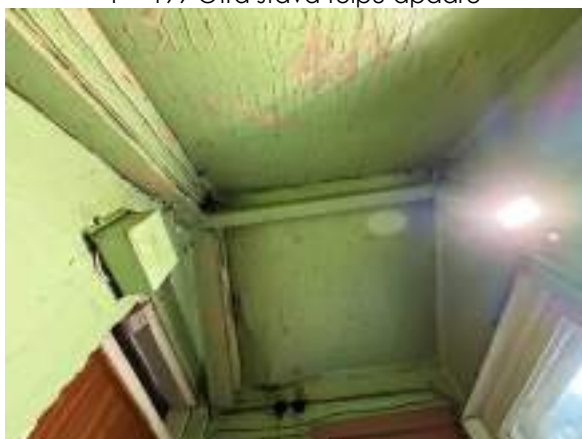
Kāpņu telpas sienas un griesti krāsotas ar eļļas krāsu, krāsojums daudzviet nolietojies, atslāņojas. Griestu apšuvuma (finiera vai preskartona) loksnes atsevišķās zonās deformējušās, ielūzušās.

F - 201 Kāpņu telpas griestu apdare nolietojusies, bojāta

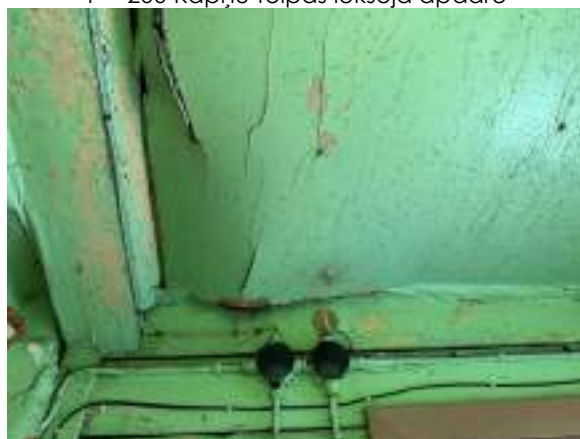
F - 202 Atsevišķās zonās griestu apšuvuma loksnes deformējušās, ielūzušās

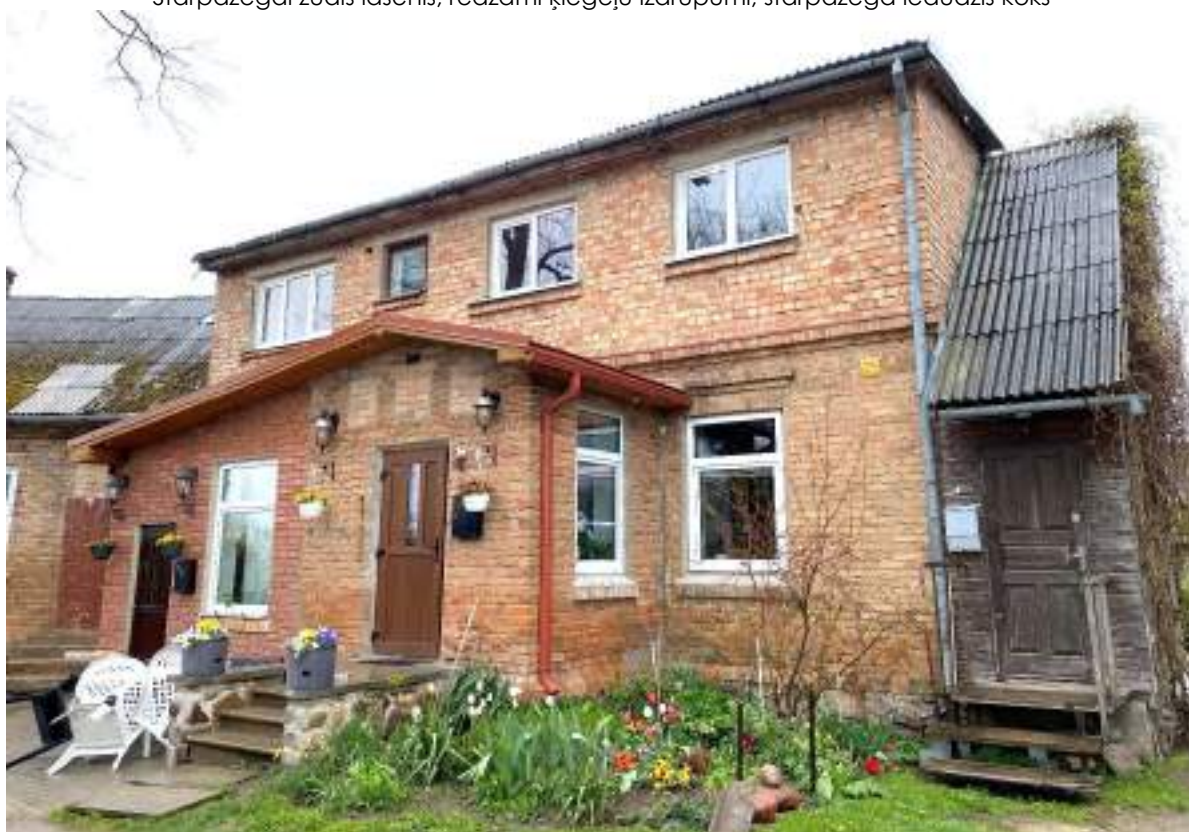
F - 206 Ēkas pagalma puses fasāde. Pirmā stāva līmenī veidota piebūve, daļu no tās fasādēm sedz ķieģeļu imitācijas flīzes. Otrā stāva apjoma fasāžu apdari veido eksponēts caurumoto ķieģeļu mūris
