TEHNISKĀS APSEKOŠANAS ATZINUMS

**DZĪVOJAMĀ ĒKA**

Baznīcas iela 12, Bauska, Bauskas novads

| Darba nosaukums | <p>DZĪVOJAMĀS ĒKAS</p> <p><b>TEHNISKĀS APSEKOŠANAS ATZINUMS</b></p> <p>2025. gada maijā</p> |

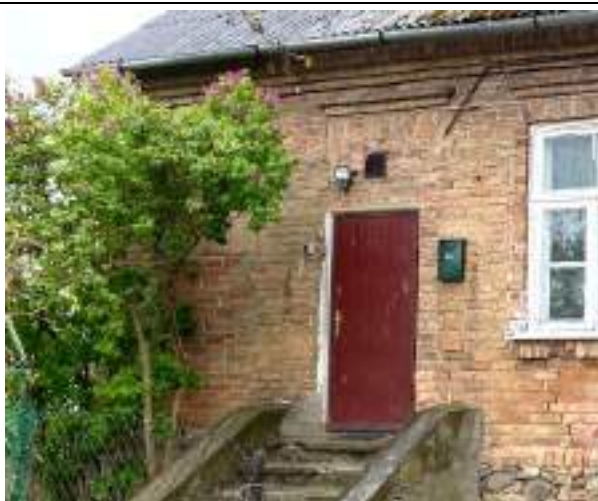
F - 207 Pagalma fasādē laika gaitā veiktas pārbūves, t.sk. pārbūvējot logu un durvju ailes

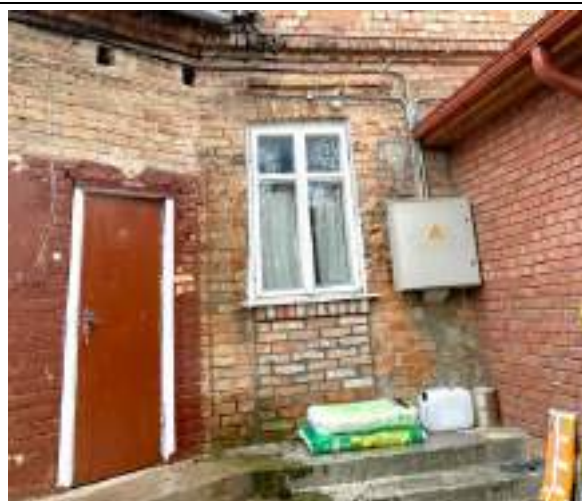
F - 208 Pagalma fasādē laika gaitā veiktas pārbūves, t.sk. pārbūvējot logu un durvju ailes

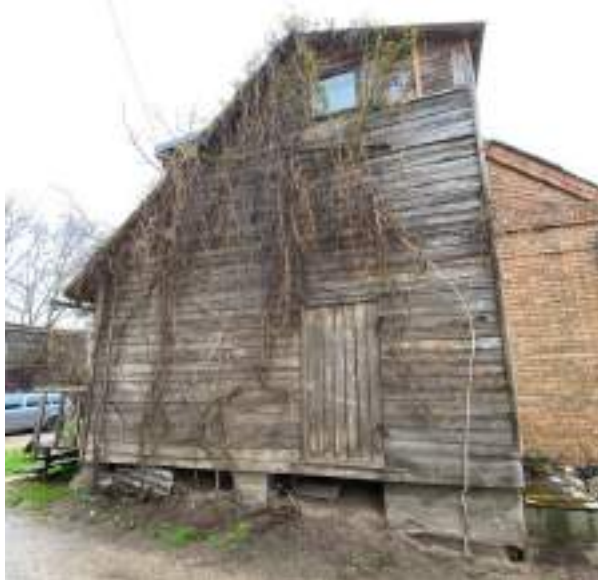
F - 209 Uz kāpņu telpas apjoma D puses fasādes un jumta aug vītenaugs, fasāžu dēļu apšuvums nolietojies, dažviet bojāts

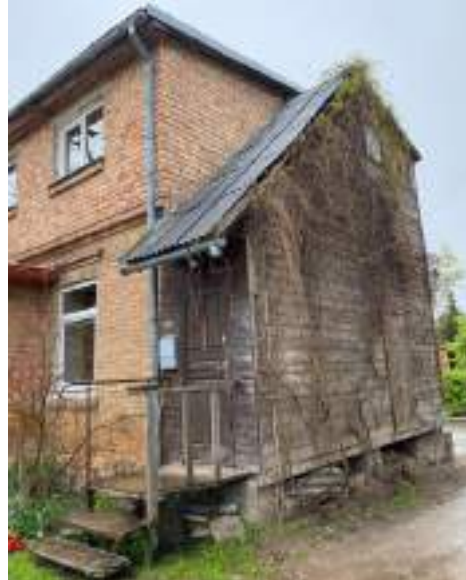
F - 210 Uz kāpņu telpas apjoma D puses fasādes un jumta aug vītenaugs, fasāžu dēļu apšuvums nolietojies, dažviet bojāts
