TEHNISKĀS APSEKOŠANAS ATZINUMS

**DZĪVOJAMĀ ĒKA**

Rīgas iela 10, Bauska, Bauskas novads

| Darba nosaukums | <p>DZĪVOJAMĀS ĒKAS</p> <p><b>TEHNISKĀS APSEKOŠANAS ATZINUMS</b></p> <p>2025. gada aprīlī</p> |

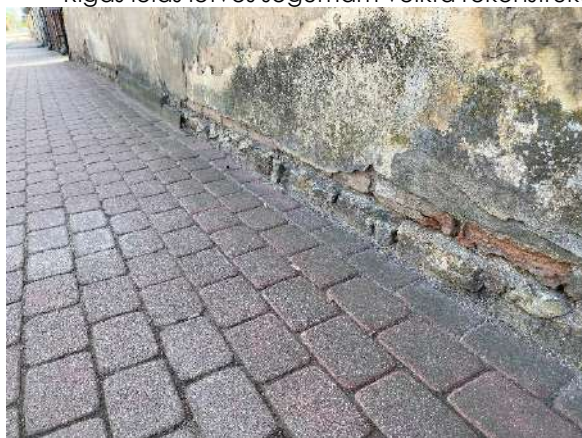
F - 2 Ielas rekonstrukcijas laikā paaugstināts ietves līmenis, dēļ tā samazinājies ēkas cokola augstums, atsevišķās zonās tas atrodas zem ietves līmeņa

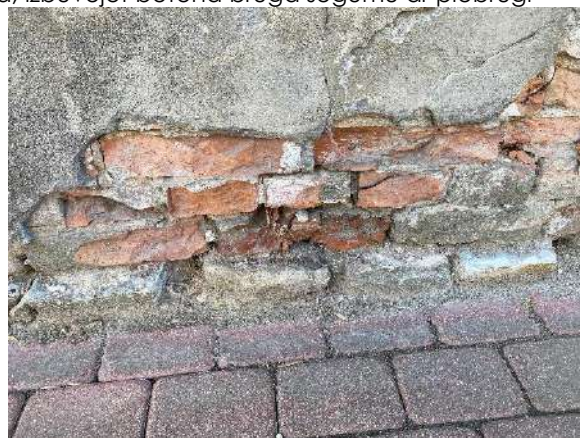
F - 3 Cokola un sienu lejas daļā redzami ne tikai apdares bojājumi, bet arī mūra erozija

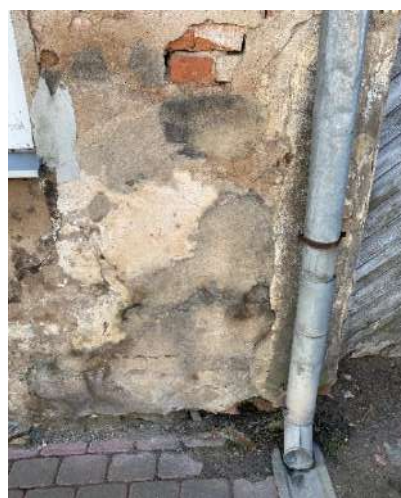
F - 5 Fasādes zonā ap ZR stūra notekcauruli novērojams īpaši izteikts mitruma piesātinājums līdz pat ~2m augstumam

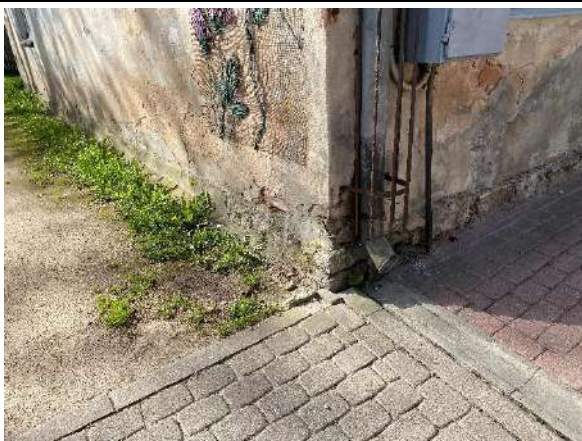
F - 9 Ēkas ZA stūrī izbūvēta lietus ūdens notekcaurule, zonā ap notekcauruli ievērojami bojāta apdare, mūrī mitruma piesātinājums. A fasādē pie pamatiem veidojas veģetācija

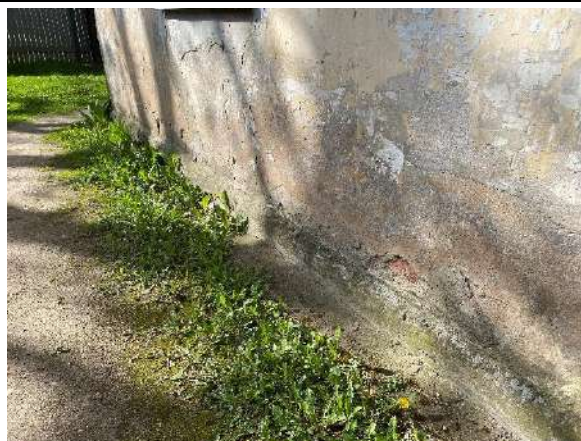
F - 10 Ēkas A puses fasādē fragmentāri izbūvēta betona nokrišņu novadapmale, gar pamatiem veidojas veģetācija, nav nodrošināti atbilstoši pieguļošas zemes kritumi

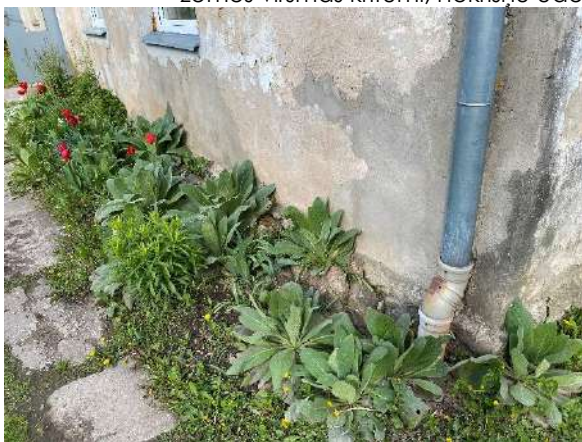
F - 13 Ēkas DA stūrī esošā lietus ūdens notekcaurule pieslēgta pazemes tīklam, gar pamatiem veidoti apstādījumi, nav izbūvēta nokrišņu novadapmale

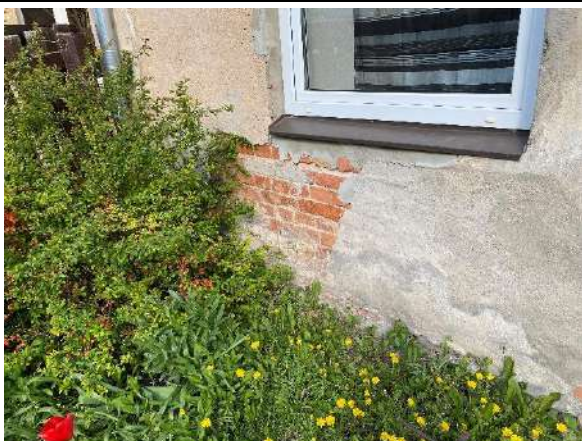
F - 15 Ēkas DR stūrī izbūvēta lietuss ūdens notekcaurule, kura nokrišņu ūdeni novada pie ēkas pamatiem, gar pamatiem veidoti apstādījumi, ievērojami bojāta sienas lejas daļas apdare

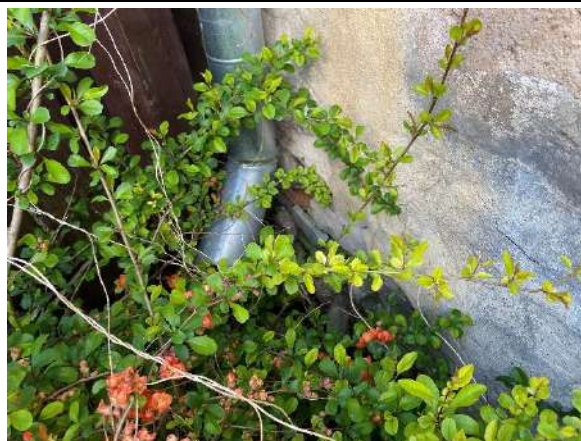
F - 16 Ēkas DR stūrī izbūvēta lietuss ūdens notekcaurule, kura nokrišņu ūdeni novada pie ēkas pamatiem, gar pamatiem veidoti apstādījumi

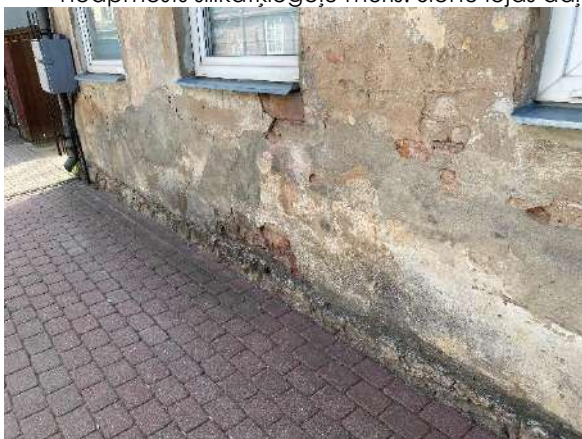
F - 25 Ārsienu lejas daļā izteikts mitruma piesātinājums, vairākās zonās atslāņojusies apdare, redzama mūra erozija

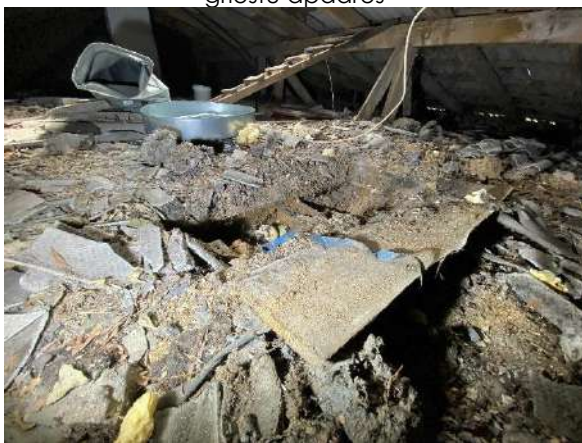
F - 43 Otrā stāva pārsegumam izbūvēts izdedžu, skaidu, būvgružu siltumizolācijas uzbērumš, daudzviet ēkas bēniņos mētājas azbestcimenta lokšņu lauskas

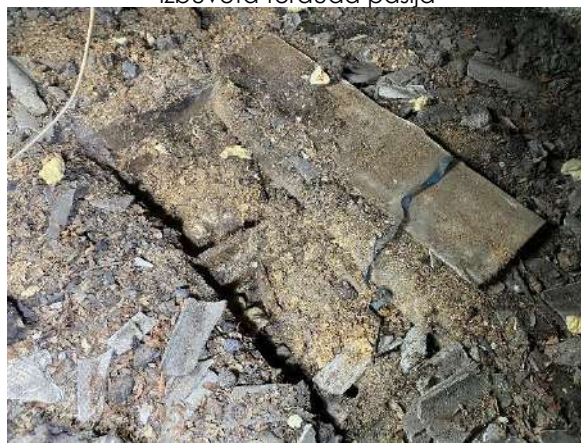
F - 44 Lokāls otrā stāva pārseguma atsegums

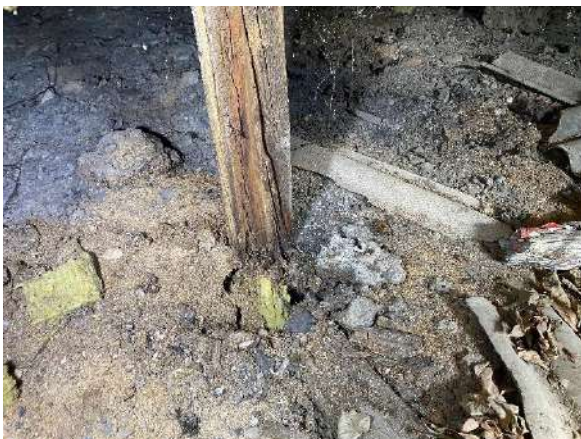
F - 45 Lokālās zonās, kur uz pārseguma balstītis jumta konstrukciju kopturis, redzami savulaik radušies mitruma bojājumi, nav izslēgts, ka trupējušas arī pārseguma konstrukcijas

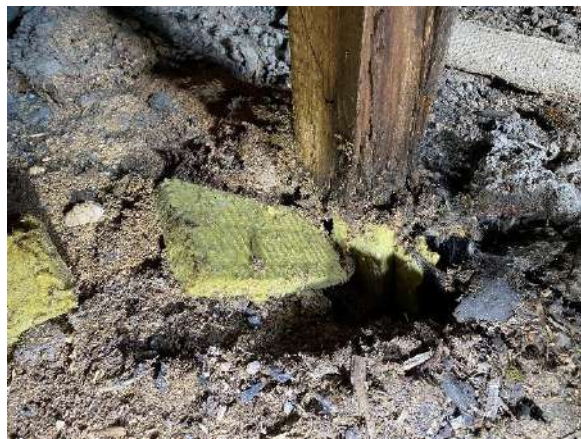
F - 46 Lokālās zonās, kur uz pārseguma balstītis jumta konstrukciju kopturis, redzami savulaik radušies mitruma bojājumi, nav izslēgts, ka trupējušas arī pārseguma konstrukcijas

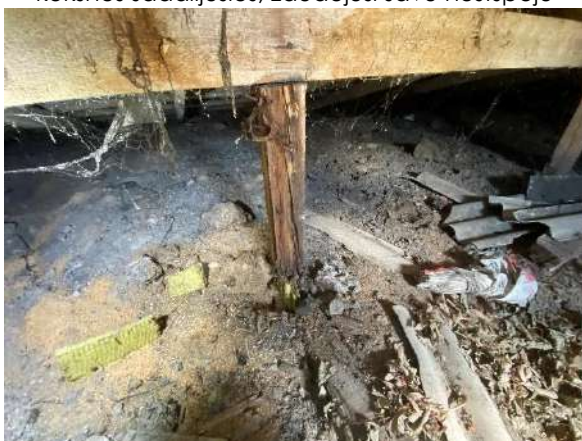
Jumta konstrukcijas atsevišķās vietās ievērojami bojātas – trupējušas mitruma iedarbības rezultātā. Jumta centrālajā daļā Rīgas ielas pusē deformējies jumta krēsla kopturis, diviem no kopturi balstošajiem statņiem notrupējuši gali, satupējis arī apakšējais kopturis, kas balsta statni. Šajā zonā jumta konstrukcijas ir pirmsavārijas stāvoklī, to nestspēja un telpiskā noturība ir apdraudēta. Notecējumi un trupes bojājumi redzami arī atsevišķās citās vietās uz jumta spārēm un latojuma, kur nokrišņu mitrums nonāk ēkas bēniņos dēļ jumta seguma bojājumiem.

F - 53 Ēkas centrālās daļas (Rīgas ielas pusē) jumta konstrukciju kopturis deformējies, tā statņu balstvietās redzami izteikti trupes bojājumi, koknes sadalījusies, zaudējusi savu nestspēju

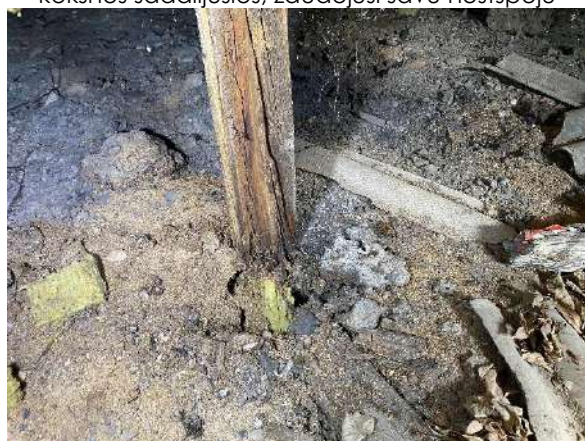
F - 54 Ēkas centrālās daļas (Rīgas ielas pusē) jumta konstrukciju kopturis deformējies, tā statņu balstvietās redzami izteikti trupes bojājumi, koknes sadalījusies, zaudējusi savu nestspēju

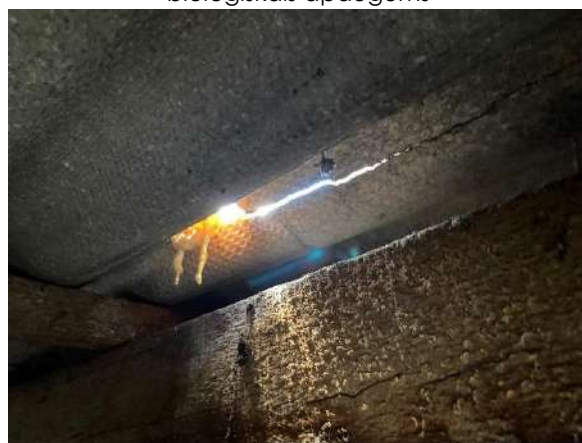
F - 64 Jumta seguma bojājumi skatā no bēniņiem, nokrišņu ūdens nonāk bēniņos

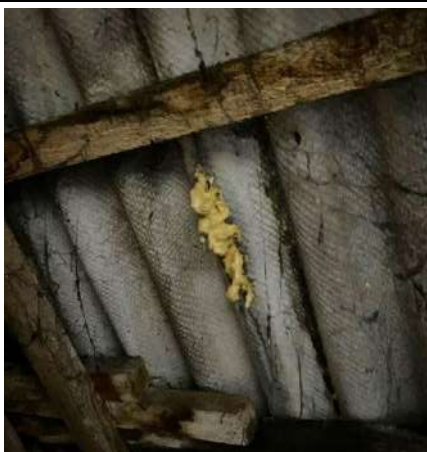
F - 65 Lokālās zonās salūzušās jumta seguma loksnes "labotas" ar celtniecības putām

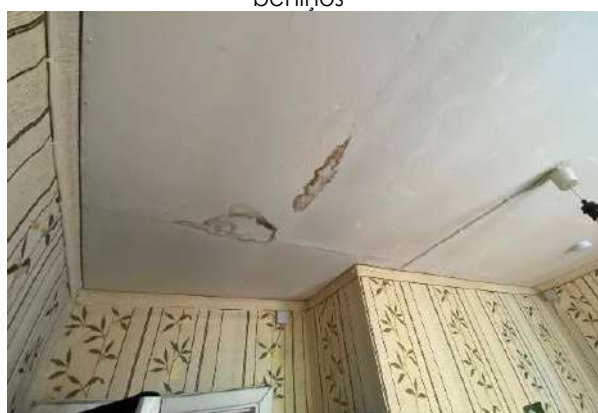
F - 68 Otrā stāva dzīvoklī vairākās vietās uz griestu apdares savulaik radušies notecējumi

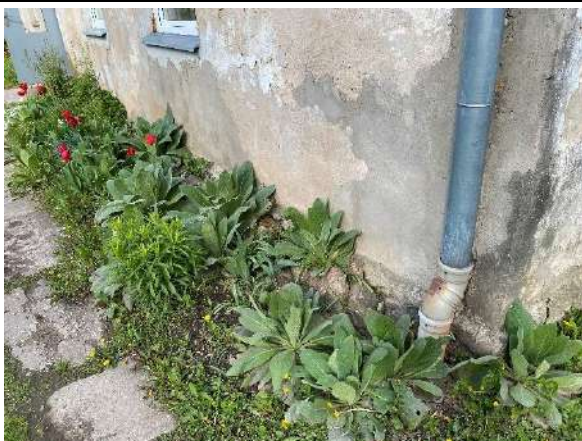
F - 71 Ēkas DA stūrī esošā lietus ūdens notekcaurule pieslēgta pazemes fīklam. Pagalma pusē gar ēkas pamatiem veidoti apstādījumi

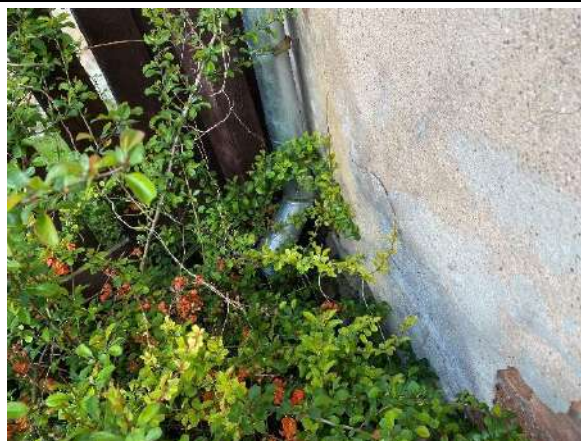
Jumtam izbūvēta lietus ūdens notek sistēma no apaļajām cinkotā skārda notekcaurulēm un lietus ūdens tek nēm. Teknes un notekcaurules vairākas vietās korodējušas, dažviet deformējušas. Rīgas ielas pusē notekcauruļu gali lietus ūdeni novada ietves segumā iebūvētās betona renēs. Pagalma pusē R stūrī esošās notekcaurules gals ūdeni novada pie ēkas pamatiem, kur veidoti apstādījumi, savukārt A stūrī esošās notekcaurules gals pieslēgts pazemes fīklam.

F - 72 Ēkas DR stūrī esošās notekcaurules gals nokrišņu ūdeni novada pie ēkas pamatiem, kur veidoti arī apstādījumi

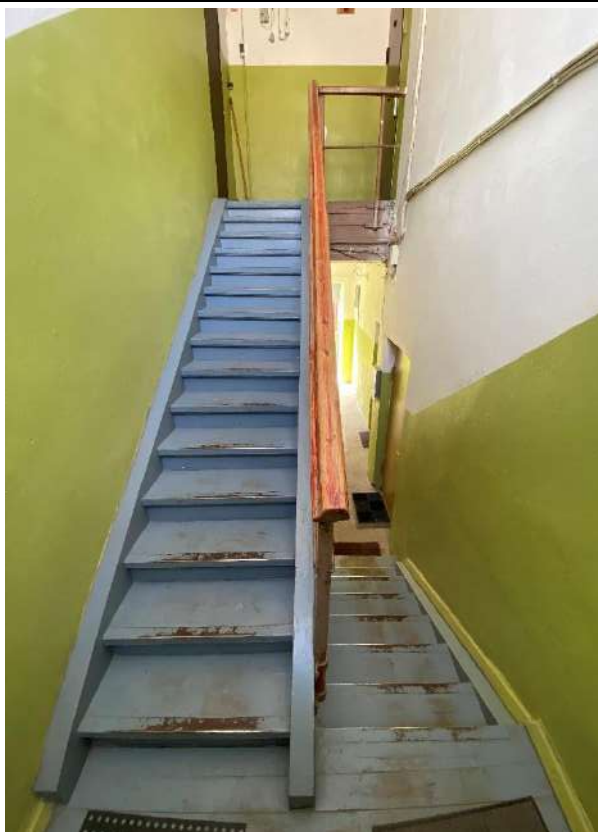
F - 79 Kāpņu telpas koka kāpnes

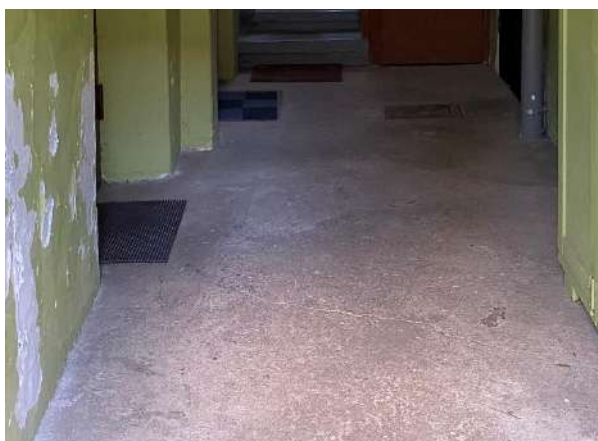
Kāpņu telpā betona klona grīda, kas vietām saplaisājusi, ar lokāliem izdrupumiem. Dzīvokļos izbūvēti dažādu veidu grīdas segumi –linolejs flīzes, u.c. Grīdas bez izteiktiem bojājumiem, kas apgrūtinātu to ekspluatāciju.

F - 85 Kāpņu telpā izbūvēta betonēta grīda, grīdā dažviet redzamas plaisas

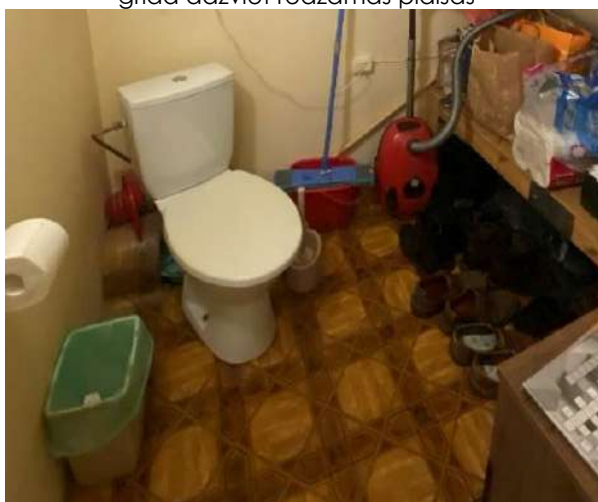
F - 87 Linoleja grīdas segums otrā stāva dzīvokļa sanmezglā

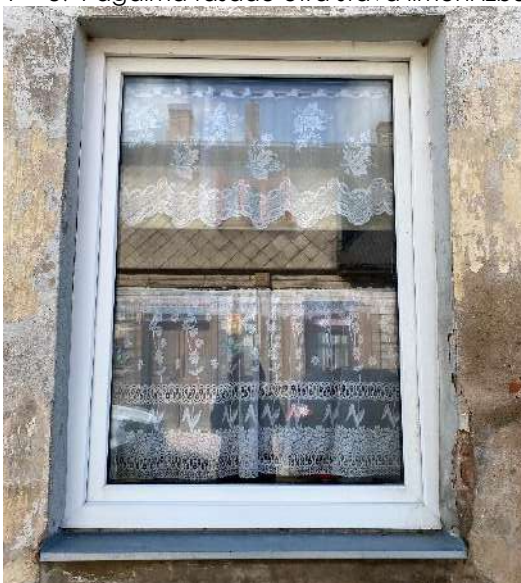
Saskaņā ar apbūves noteikumiem, plastikāta logi Bauskas vēsturiskā centra teritorijā ir aizliegti: *"870.14. atļautais logu materiāls - koks. Aizliegti plastikāta logi. Ieskāpagalmos atļauti plastikāta logi, koka krāsā un saglabājot vēsturisko ailu daļījumu (rūtojumu).*

F - 90 Ēkas Rīgas ielas fasādē pirmā stāva līmenī izbūvēti PVC pakešlogi bez daļījuma

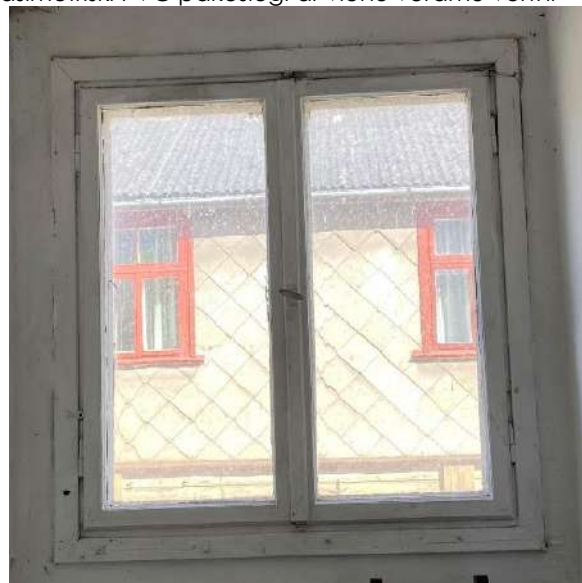
F - 91 Ēkas Rīgas ielas fasādē otrā stāva līmenī kāpņu telpā saglabājies koka konstrukcijas logs

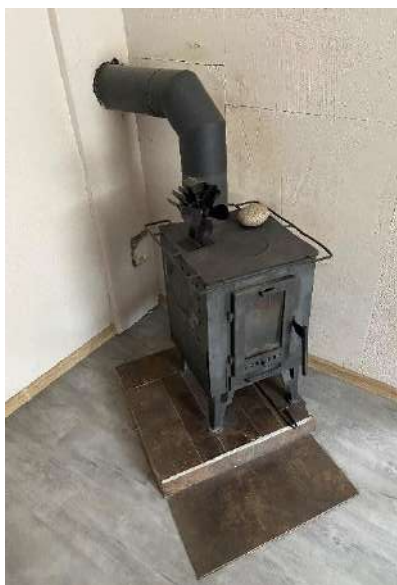
F - 96 Metāla krāsns pirmā stāva dzīvoklī. Krāsns dūmkanāls ievadīts skurstenī

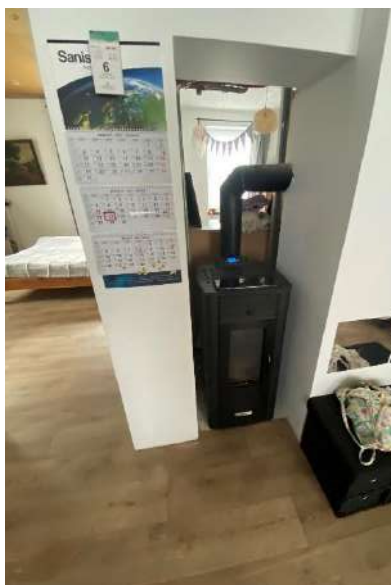
F - 97 Granulu apkures katls pirmā stāva dzīvoklī, tā dūmkanāls ievadīts skurstenī

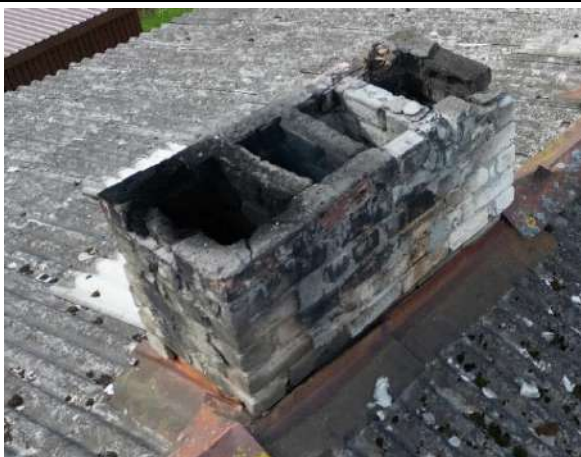
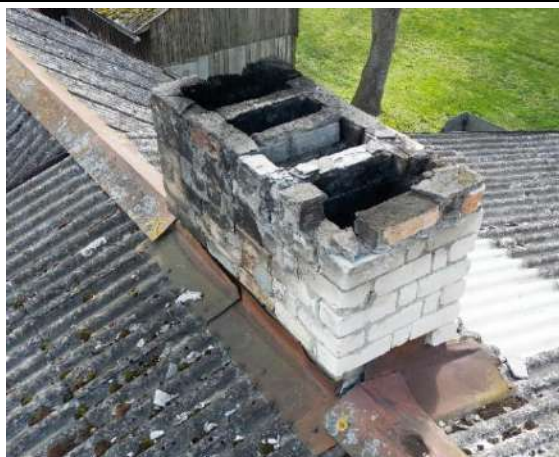
Ēkas centrālās daļas jumtā kores zonā izbūvēti divi virsumta daļā neapmesti ķieģeļu mūra skursteņi. Katram skurstenim izbūvētas 4 cukas. Skursteņi kalpo gan kā dūmvadi, gan dabiskās ventilācijas kanāli. Vizuāli vērtējot, R puses skursteņa virsumta daļa samērā nesenā pagātnē pārmūrēta. A puses skursteņa virsumta daļa redzami izteikti izdrupumi, saistvielas un mūra erozija, plaisas, uz jumta sakrituši saistvielas fragmenti. Atsevišķi ķieģeļi skursteņa augšdaļas mūrī nestabili, var atdalīties, radot uzkrīšanas draudus. Redzams, ka šī skursteņa virsumta daļa savulaik daļēji pārmūrēta, vai papildināta ar vēl vienu cuku, lietojot silikātķieģeļus. Arī R puses skurstenim augšdaļā redzami javas izdrupumi, kas dažviet aizvietoti ar celtniecības putām. Abiem skursteņiem virsumta daļas nokvēpušas, klātas ar sodrējiem. Skursteņu salaidumvietās ar jumtu izbūvētas skārda iestrādes, skārda nosegelementi korodējuši. Bēniņu daļā skursteņi apmesti, uz to apdares redzami notecējumi, izsvīdumi, dažviet apdare atdalījusies. Vizuāli vērtējot, skursteņi sliktā tehniskā stāvoklī.

F - 101 Ēkas A puses skursteņa virsjumta daļā redzami izdrupumi, mūra erozija, nestabili mūra fragmenti, skurstenis nokvēpis

F - 102 Ēkas A puses skursteņa virsjumta daļā redzami izdrupumi, mūra erozija, nestabili mūra fragmenti, skurstenis nokvēpis

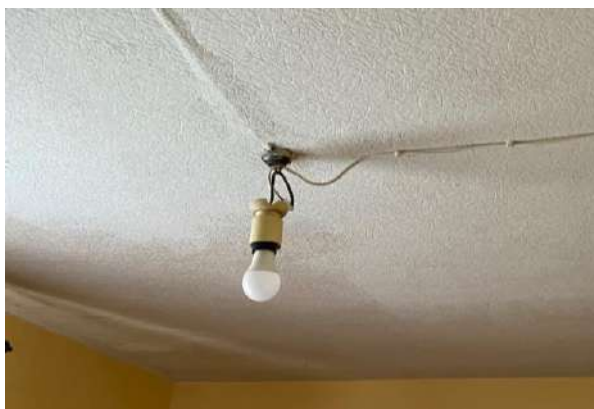
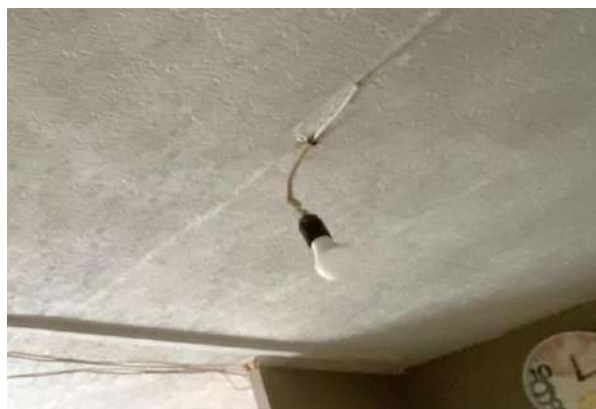
Ne visos ēkas dzīvokļos ir uzstādīti autonomie ugunsgrēka detektori jeb dūmu detektori, kas no 2020. gada 1. janvāra visos mājokļos ir obligāta prasība. Vairākās vietās redzami ugunsdrošības prasībām neatbilstoši elektroinstalācijas kabeli, to savienojumi un stiprinājumi. Apsekojuma laikā ne visās ēkas daļās tika konstatēti ugunsdzēsāmie aparāti. Ēkā, cita starpā, atrodas malkas apkures krāsnis. Dūmkanāliem konstatēti bojājumi (skat. sadaļu 3.14.). Jumta koka konstrukcijas savulaik apstrādātas ar bālganu sastāvu, kas, kalpojot kā antipirēns/antiseptiķis, bet tas ilgstoši nav ticis atjaunots, visticamāk, vairs nepilda savu funkciju. Ņemot vērā, ka daļa no ēkas konstrukcijām veidotas no degošiem materiāliem – koka pārsegumi, jumta konstrukcijas, ēkas ugunsdrošībai būtu jāpievērš pastiprināta uzmanība. Zibenssaizsardzība ēkai nav izbūvēta.

F - 107 Elektroinstalācijas nepilnības/defekti – nenostiprināti kabeli, gaismas ķermeņi, nepietiekami izolēti kabelu savienojumi

F - 108 Elektroinstalācijas nepilnības/defekti – nenostiprināti kabeli, gaismas ķermeņi, nepietiekami izolēti kabelu savienojumi

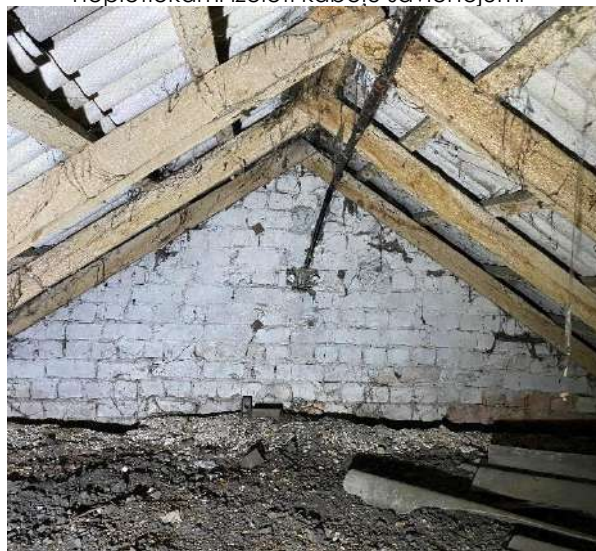
F - 110 Bēniņos pie jumta koka konstrukcijām stiprināti elektrokabeļi

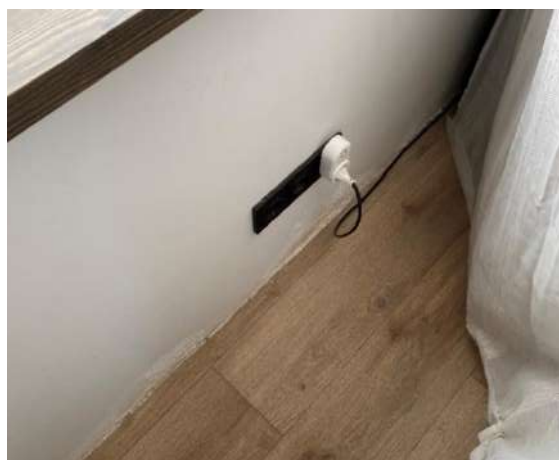
F - 116 Pirmā stāva dzīvokļa iekšējā apdare sienas lejas daļā bojāta kapilārā mitruma iedarbības rezultātā

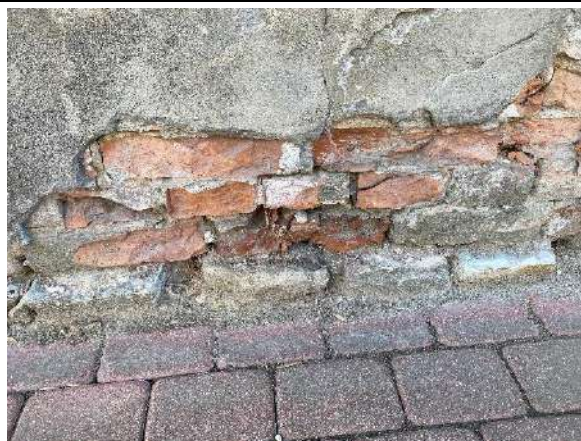
F - 126 Sienu lejas daļās apdare ievērojami bojāta, dažviet zudusi, redzama mūra erozija

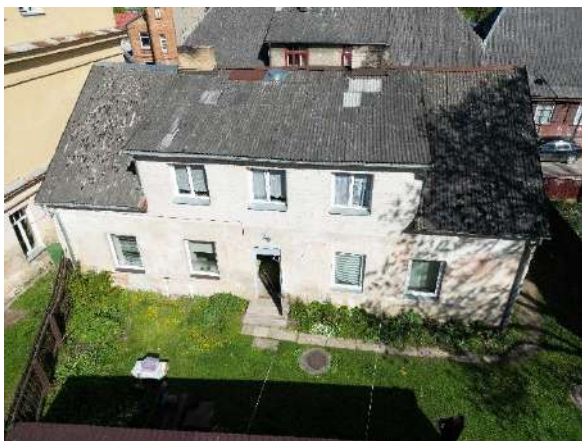
F - 129 Pagalma puses fasāde. Pirmā stāva līmenī ārsienas apmestas, otrajā stāvā – neapmests silikātķieģeļu mūris
