**Ēka Bauskā, Saules ielā 4A**

Arhitektoniski mākslinieciskā inventarizācija

Līgums: Nr. 2/2022. noslēgts 2022. gada 6. maijā

Izpildītājs: SDV Ina Līne

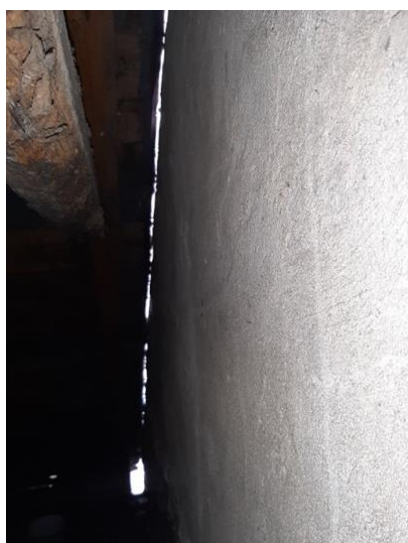
Ceļot ēku, kā tās ZR ārsiena izmantota blakus esošās Saules ielas celtnes DA siena un abas ēkas savienojušas divas durvis. Ar starpsienu ēka sadalīta divās daļās. Bēniņos redzams, ka ēka vienkārši piebūvēta vecākajai mājai, tās ZR siena ir otras mājas siena (19. attēls). Tā kā pētāmajai ēkai trūkst vienas ārsienas, jādomā, ka bijis iecerēts to ar savilci stiprināt pie blakus mājas sienas. DR fasādē zem loga redzams S veida mūra enkurs, kas bijis paredzēts ēkas "savilkšanai" (20. attēls), tomēr pie ēkas ZR sienas nav redzamu pēdu, ka tas ticis izdarīts (21. attēls).

19. attēls. Jumta savienojuma vieta ar blakus ēku, ZR siena

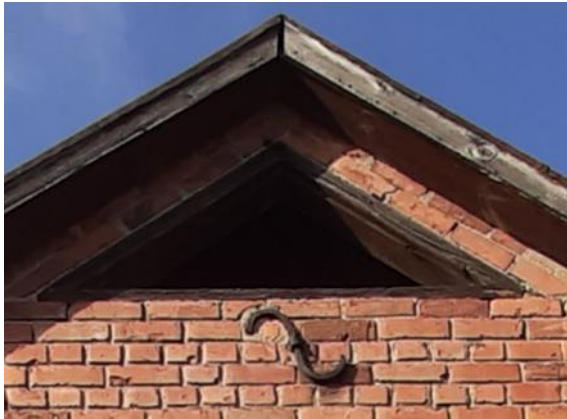
20. attēls. Ventilācijas logs ar S veida mūra enkuru DA fasādē

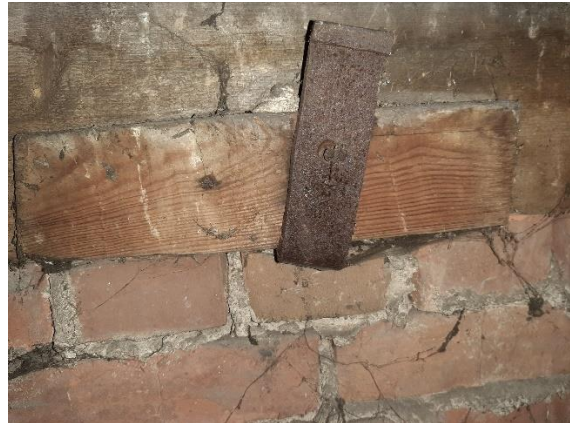
21. attēls. Mūra enkura stiprinājums ēkas bēniņos. Nav redzamu pēdu, ka būtu bijusi savilce uz ZR sienu

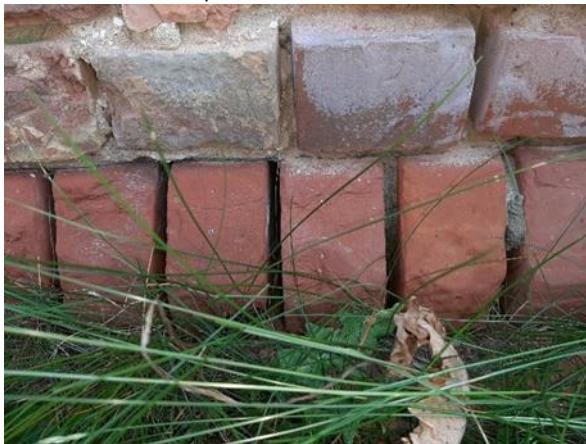
Ēkai nav pagraba un pamati samērā sekli, tāpēc fasādi stipri bojā mitrums, kas nāk no zemes (30. attēls). Ielas fasādes pamati apmesti ar cementu, plaisas labotas ar cementu.

24. attēls. Ēkas pamati DR fasādē

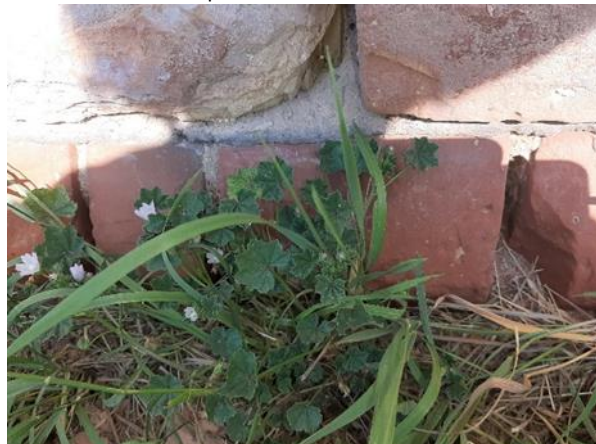
25. attēls. Ēkas pamati DA fasādē

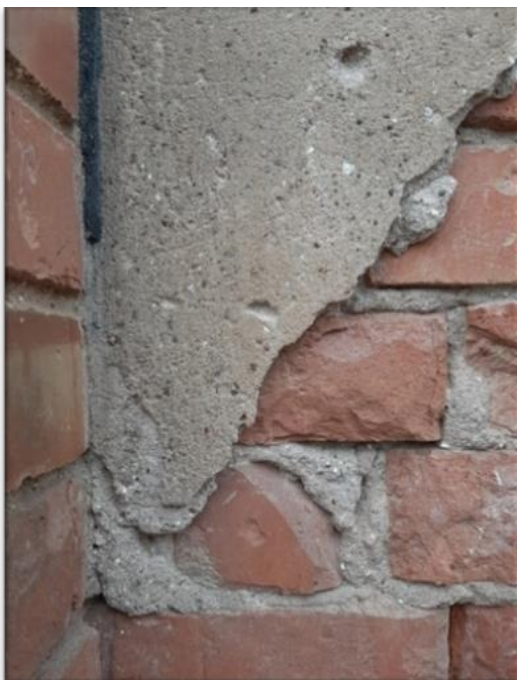
28. attēls. Oriģinālās logailas apmetuma fragments ar melnā ķieģeļu šuvējuma paliekām

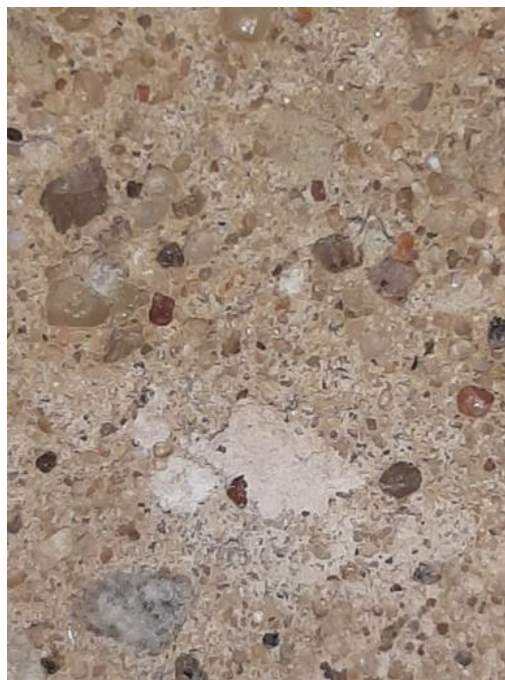
29. attēls. Oriģinālās logailas apmetuma fragments ar kaļķa krāsojuma paliekām

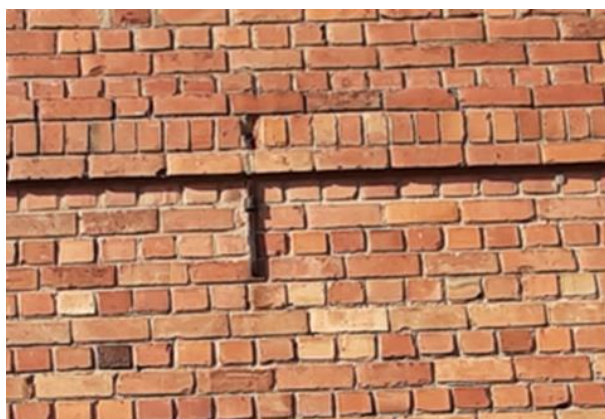
DR fasādi sadala mūrēta ķieģeļu starpdzega, fasādes zelminī atrodas trīsstūrveida ventilācijas logs. Zem loga – S veida metāla mūra stiprinājums (31. attēls). Vēl viens metāla mūra stiprinājums redzams zem starpdzegas fasādes centrā (32. attēls).

32. attēls.  
Mūra enkurs pie starpdzegas DA fasādē

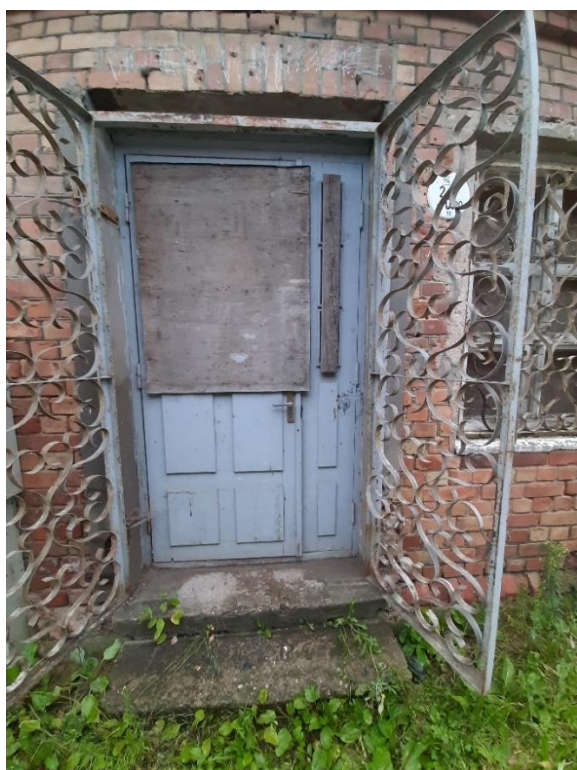
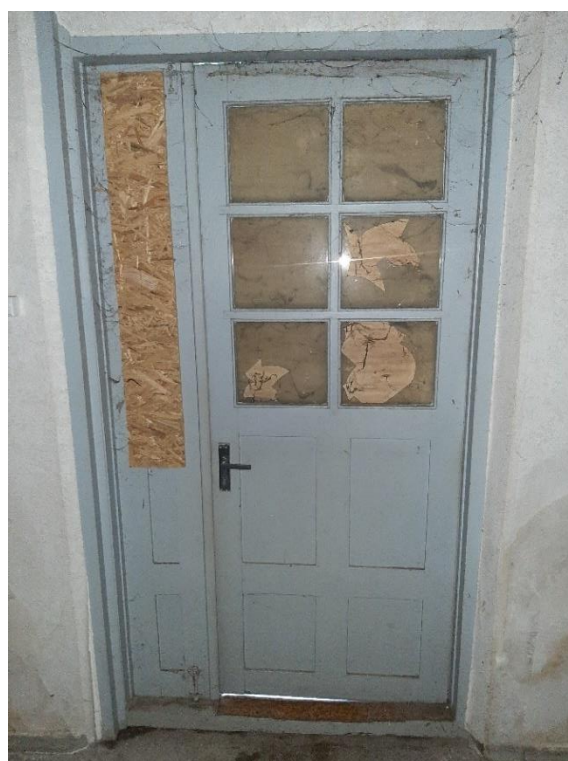
Durvju nr. 2 aila izveidota platāka nekā sākotnējā logaila. Durvju aila apmesta ar cementa apmetumu, pie tās divi cementa pakāpieni. Durvju vērtnes ieliktas aila dziļumā, fasādē iestiprināts pelēki krāsots metāla divviru durvju režģis (45. attēls).

Koka pildīnu divviru durvju vērtnes izgatavotas asimetriskas, proporcijā 3:1 (46. attēls). Durvju vērtnes platākajā daļā ir sešu rūšu stiklojums, šaurākajā vērtnē divu rūšu stiklojums (47. attēls). Durvīm konstatēti divi krāsu slāņi – apakšā olīvzaļš, virs tā pelēks.

Patlaban esošās vērtnes ir ļoti utilitāras un tām nav kultūrvēsturiskas vērtības.

Durvis nr. 2. Skats no ielas puses

Durvis nr. 2. Skats no ēkas iekšienes

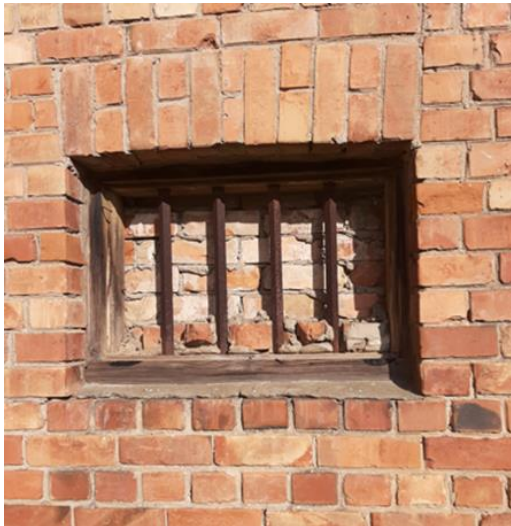
49. attēls. Logs nr. 2 (plānā L2)

Loga nr. 2 ailā ielikts koka rāmis, kurā iestrādāti četršķautņaini metāla stieņi (49. attēls). Loga kārbā saglabājusies vērtnes nostiprinājuma cilpa, kas liecina, ka sākotnēji te bijusi uz iekšpusi verama stiklota vērtne. Pēc tam logaaila no iekšpuses aizmūrēta ar sarkanajiem ģieģeļiem. Fasādes daļā palodze nav izmūrēta, ailas apakšdaļā cementa apmetums.

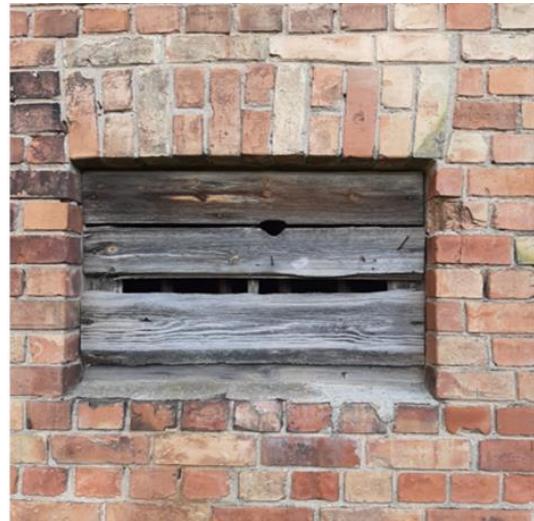
50. attēls. Logs nr. 3 (plānā L3)

Sākotnējās logaailas konstatējams ēkas pagalma (DR) fasādē. Te izbūvētas trīs šauras logaailas, kas, atbilstoši ēkas oriģinālajam pielietojumam – noliktava – bijušas aizrestotas.

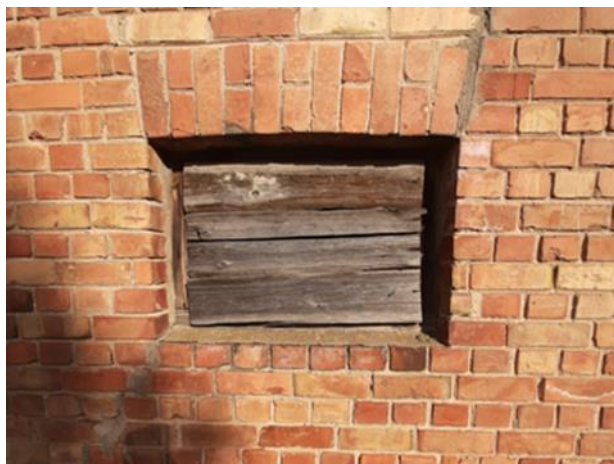
51. attēls. Logs nr. 4 (plānā L4)

Logs nr. 4 koka logs, ar vertikālu šķērsi un metāla stieņiem no iekšpuses. No ārpuses aiznaglots ar dēļiem. Āra palodzes vietā cementa apmetums ( 51. attēls).

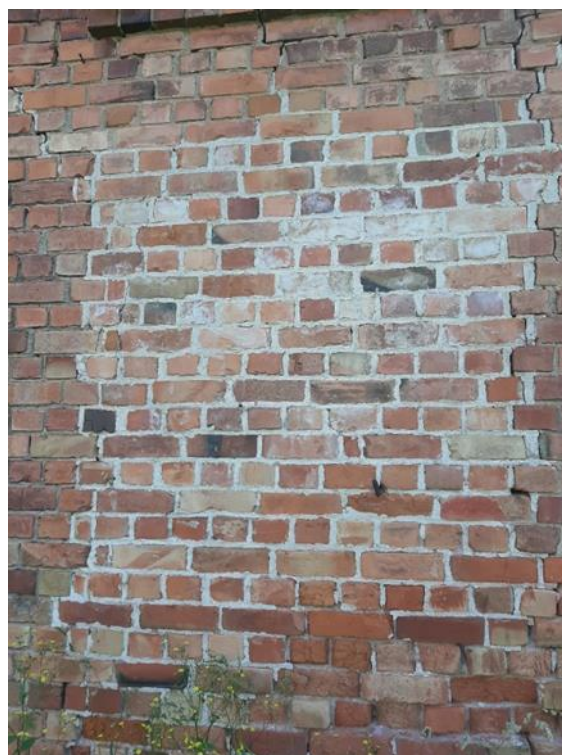
53. attēls. Aizmūrētā pagaidu loga vieta

Fasādē starp trešo un ceturto logu aizmūrēts laukums, kas izskatās pēc loga, bet tagad nav iespējams konstatēt, vai logs ir bijis izbūvēts. Mūrējuma veids tāds pats kā ēkas D stūrī.

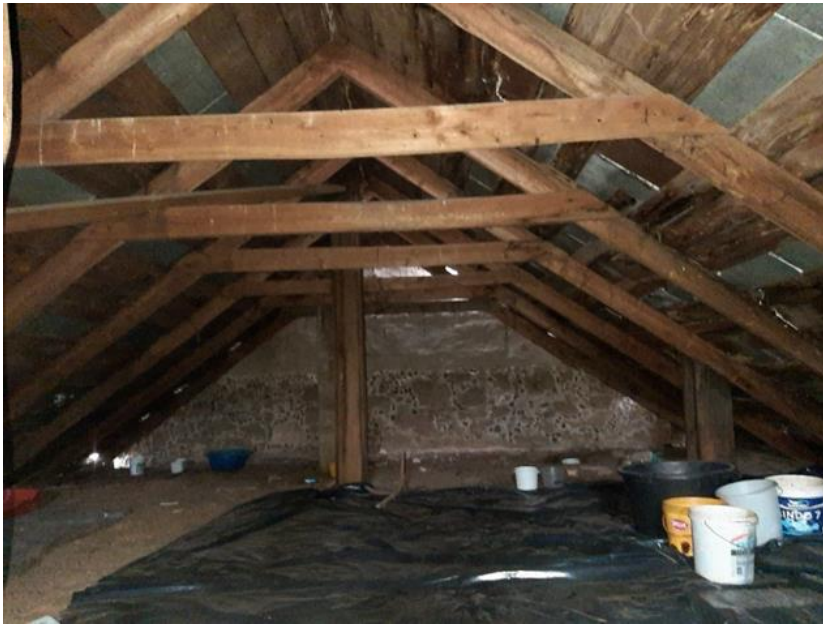
54. attēls. Bēniņi, skats uz ZR

Redzamas sijas, divi koka ventilācijas skursteņi un blakus esošās ēkas siena

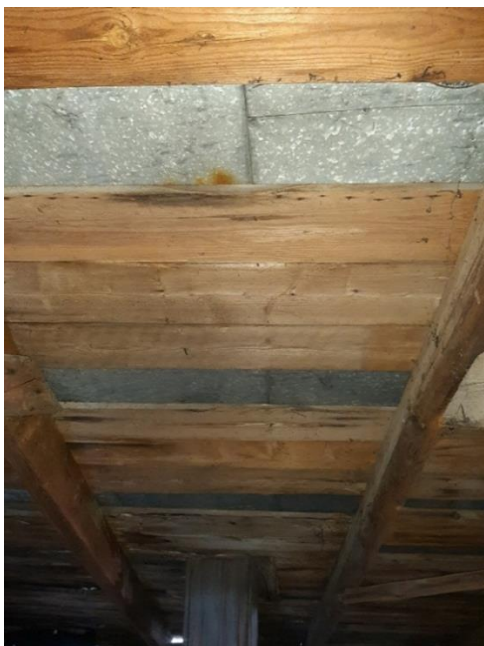
56. attēls. Dēļu latojums zem skārda loksnēm

Jumta konstrukcijas izgatavotas no priedes koksnes, spāres sastiprinātas ar caurejošu koka tapu. Virs spārēm – dēļu latojums (56. attēls).

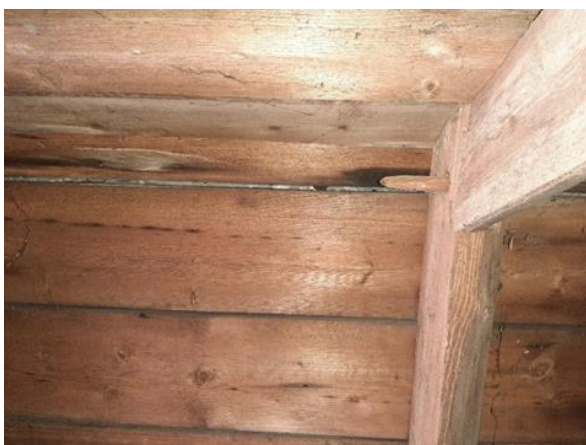
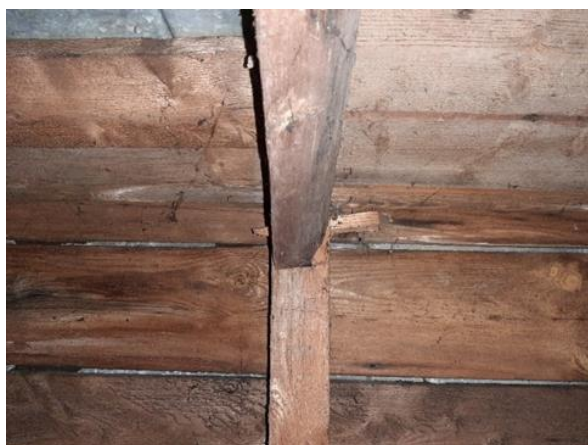
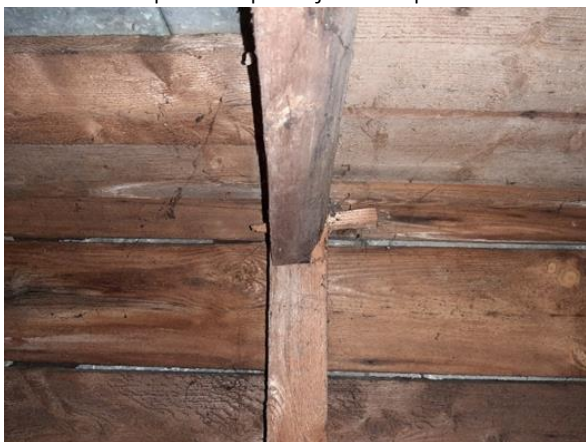
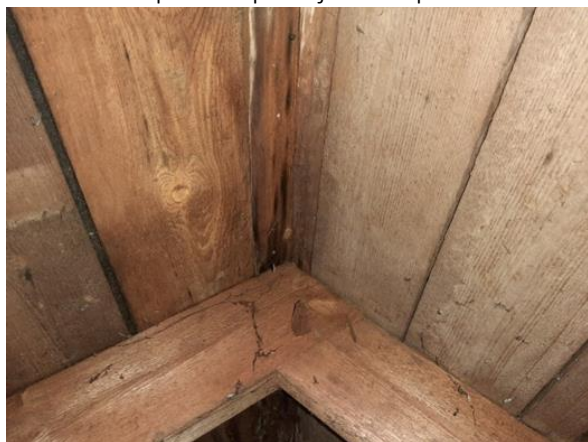
57. attēls. Spāru stiprinājuma tapa

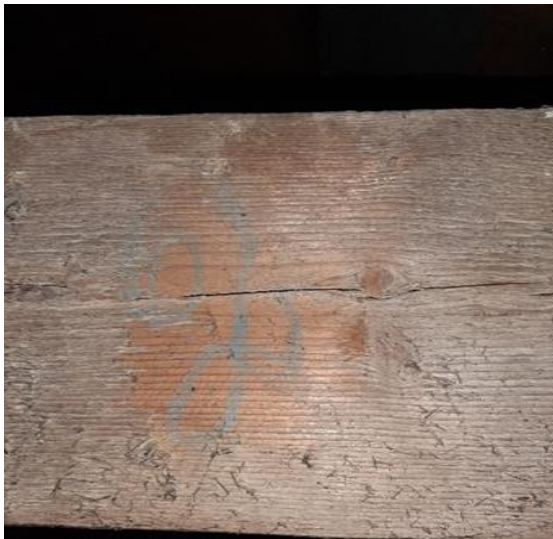
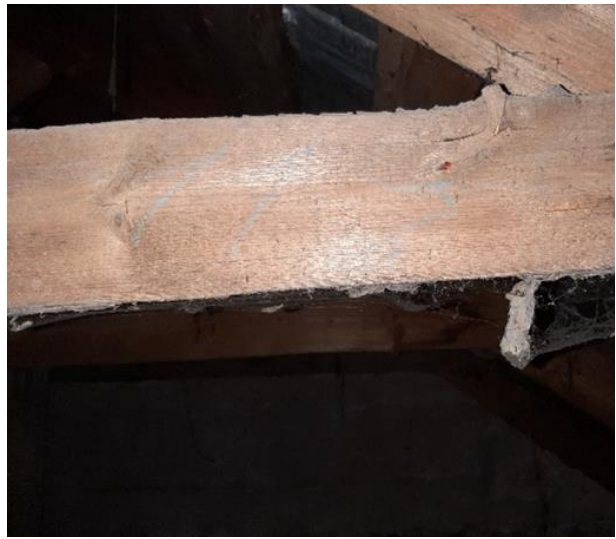
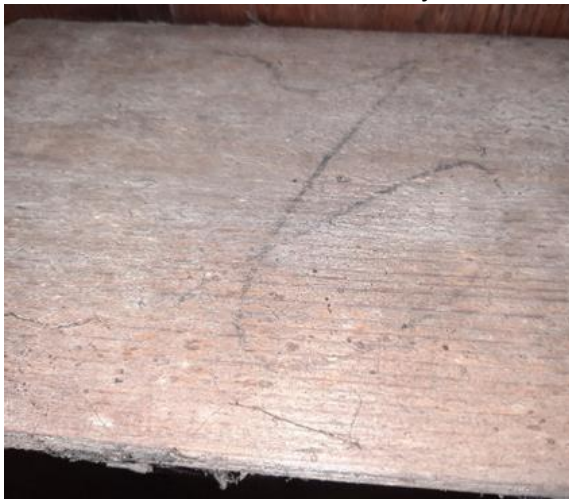
Koka jumta konstrukcija ar dēļu latojumu zem skārda loksnēm. Spāres korē savienotas, nostiprinot savienojuma vietu ar abām spārēm caururbtu koka tapu. Šķērssijām izmantoti materiāli, kas “gadījušies pa rokai” – gan nemizoti balķi, gan dēļi, kas jau lietoti būvniecībā. Uz šķērssijām konstatējamas meistarų izdarītās atzīmes.

61. attēls. Meistaru atzīmes uz sijām

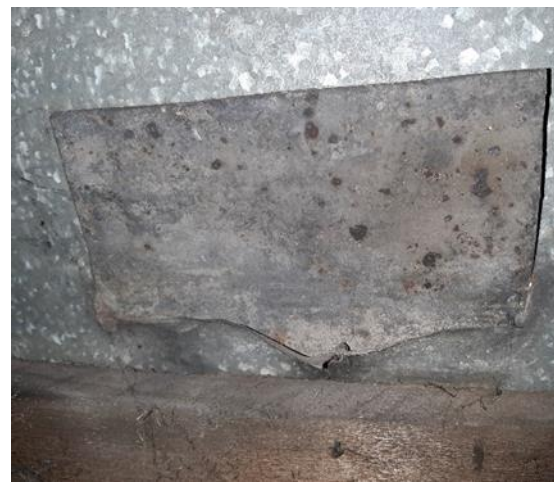
Jumta seguma lokšņu izmērs: 130 x 63 cm. Jumtā vietām redzami kara laika šāviņu atstātie bojājumi, kas laboti ar skārda gabaliem (70., 71., 72. attēls). Jumta segumā konstatējamas ne tikai sākotnējās cinkotā skārda loksnes, bet lielos laukumos arī vēlāka laika labojumi ar skārda loksniem, kas stipri sarūsējušas (66. attēls).

72. attēls. Šāviņu radīto jumta bojājumu labojums

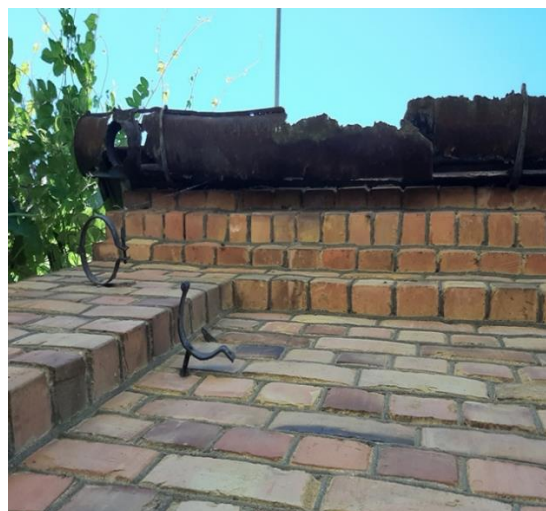
Sākotnēji ēka bijusi aprīkota ar skārda ūdens notekām. Notekas ļoti bojātas, pagalma pusē pilnīgi zudušas, saglabājušies tikai oriģinālie notekcauruļu stiprinājumi. Ielas pusē notekcaurules stipri sarūsējušas, fasādē saglabājušies notekcauruļu stiprinājumi.

74. attēls. Notekcaurule un stiprinājumi ielas fasādē

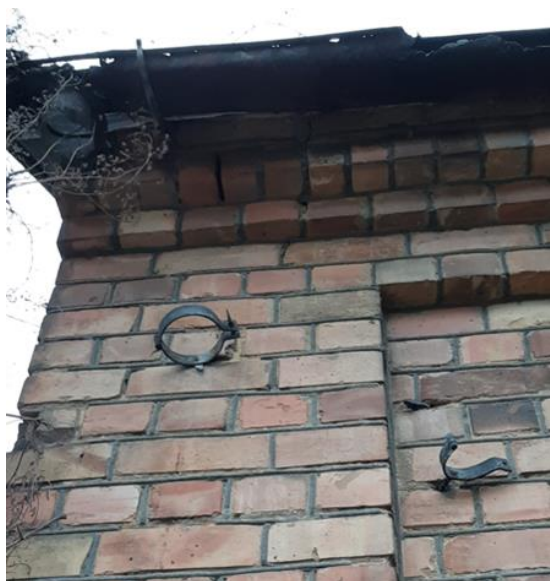
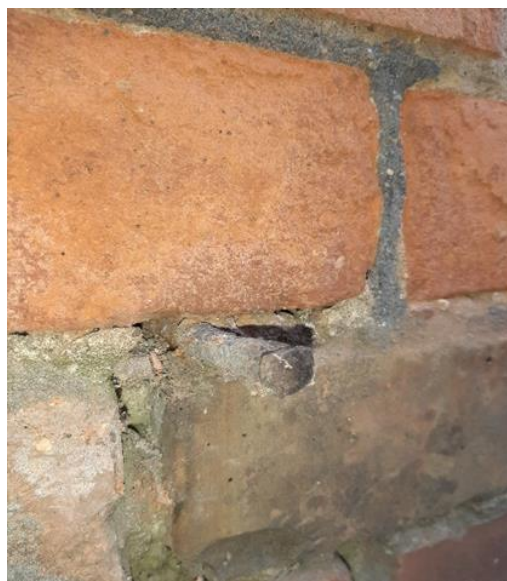
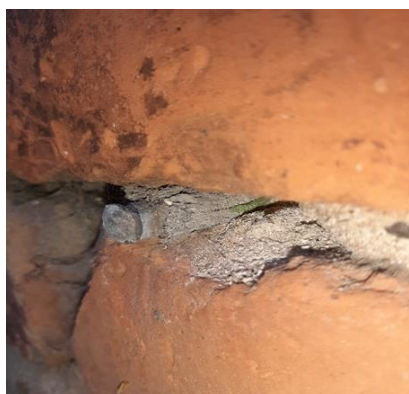
75. attēls. Notekcauruļu stiprinājumi ēkas ielas fasādē

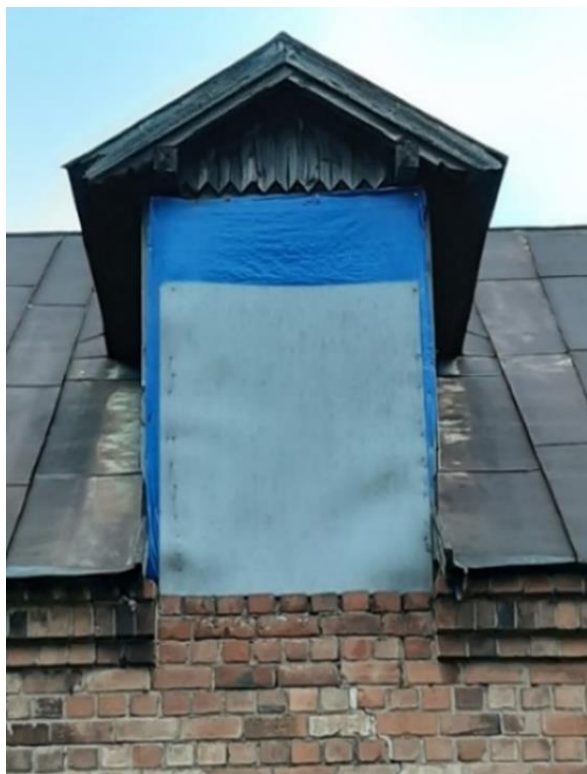
Pagalma pusē koka jumta daļa ir sākotnējā noliktavas izbūve, kas domāta paceļamā mehānisma (vinčas) uzstādīšanai, lai būtu iespējama preču pārvietošana. Jumta izbūvei ir divslīpju jumtiņš, segts ar skārdu. Izbūvei saglabājusies sākotnējā konstrukcija un apdare – sijas ar dekoratīvi profilētiem galiem un zelma daļa, kas segta ar vertikāli liktiem dēļiem, kuru apakšējā daļa ar trīsstūra formā apzāģētiem galiem veido dekoratīvu zobinājumu (78. attēls).

78. attēls. Jumta izbūve pagalma pusē

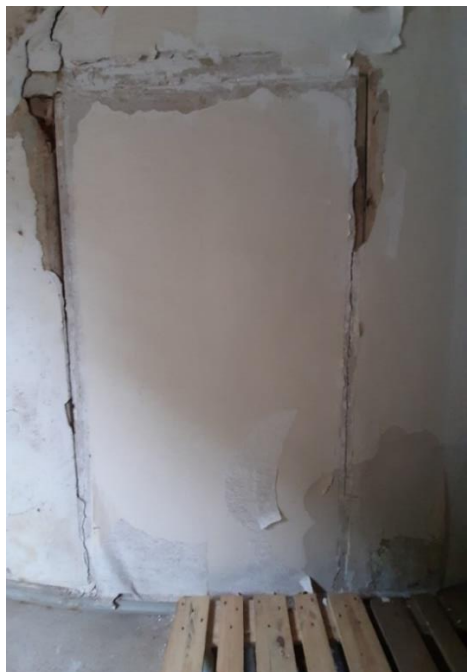
Mazākajā telpā (plānā telpa nr. 1) (88. attēls) pēc Otrā pasaules kara ticis iekārtots dzīvoklis. Par to liecina atzīme 1956. gada plānā, ka ēka ir ķieģeļu dzīvojamā ēka. Veicot sienu krāsojuma zondāžas, konstatētas piecas krāsojuma kārtas virs tām – ģipša gruntējums un tapešu kārtā. Sienu krāsojuma veids liecina par to, ka šī bija dzīvojamā telpa. Abas telpas savieno durvis, kas no mazākās telpas (plānā nr.1) puses aizmūrētas, apmestas un krāsotas, ierīkojot dzīvokli (89. attēls). Domājams, šajā laikā telpā uzstādīta arī apaļā metāla krāsns (90. attēls).

89. attēls. Aizmūrētā durvju aila, kas savieno telpu nr. 1 un nr. 2. Skats no telpas nr. 1 puses

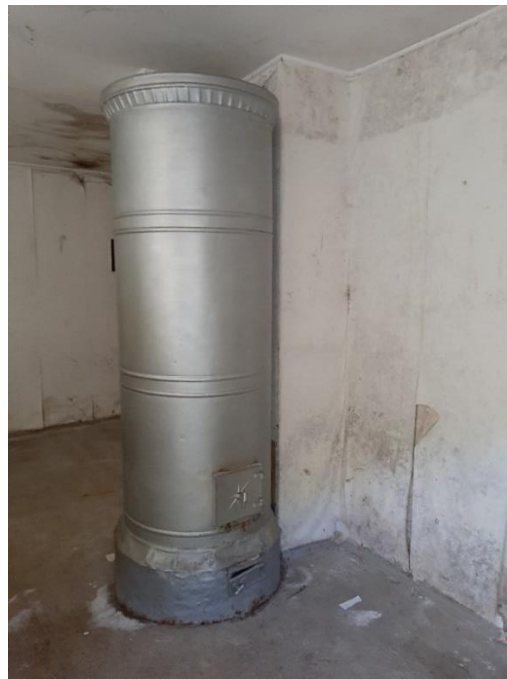
90. attēls. Krāsns telpā nr. 1

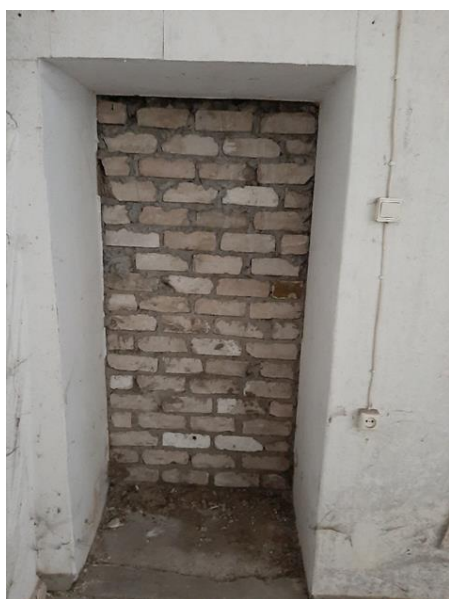
Telpas ZR sienā atrodas divas aizmūrētas durvju ailas. Domājams, durvis savienojušas telpu ar blakus esošo ēku.

91. attēls. Durvju aila (plānā D5)

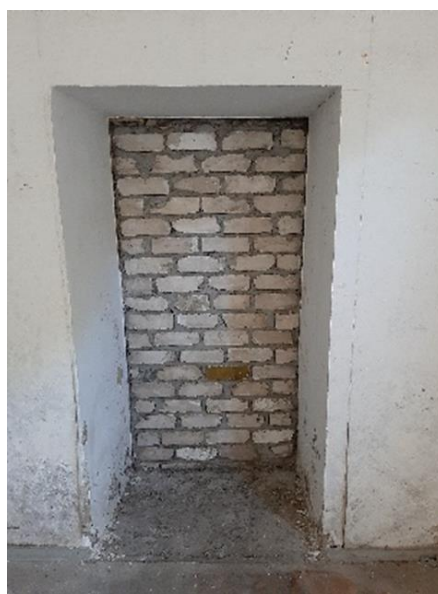
92. attēls. Durvju aila (plānā D4)

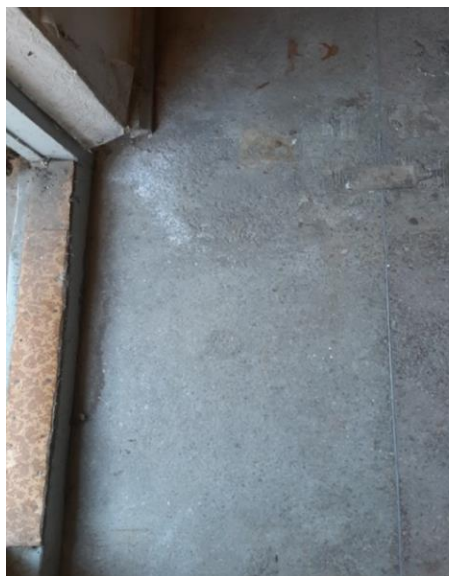
Telpas sākotnējo grīdas segumu nav iespējams konstatēt, jo pašlaik visu telpas platību klāj betona grīda (94. attēls).

94. attēls. Betona grīdas fragments pie ārdurvīm

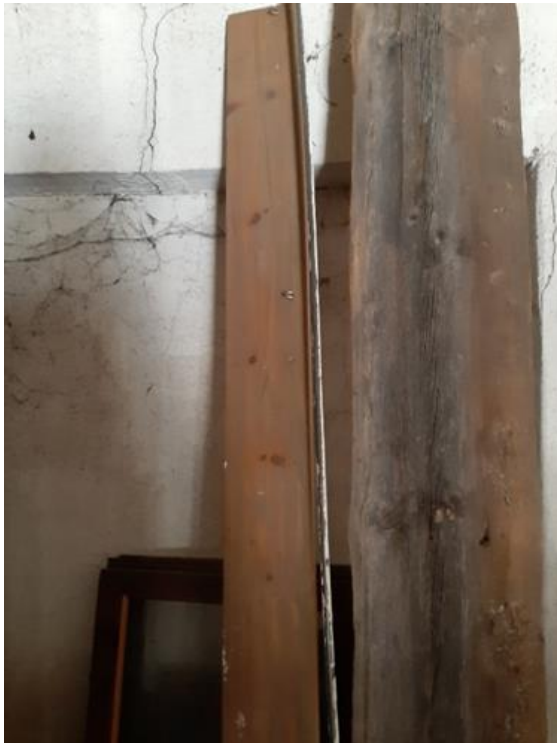
Mūra sienas apmestas ar cementa/kaļķa apmetumu un balsinātas. Starp trešo un ceturto logu sākotnēji bija izbūvēta durvju aila, kas vēlāk apmesta un balsināta (100. attēls).

100. attēls. Apmestā un balsinātā durvju aila telpā nr. 2

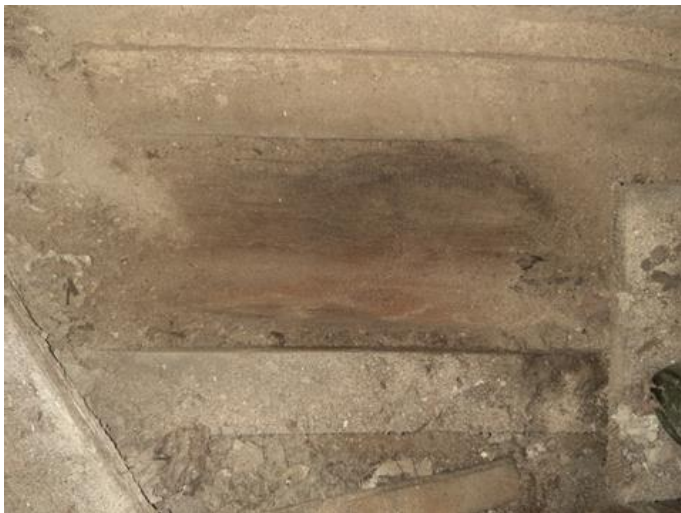
Telpā nr. 2 saglabājies vienkārša dēļu grīdas seguma fragments, krāsojumu nav iespējams konstatēt (101. attēls).

101. attēls. Grīdas dēļu fragments telpā nr.2
