ĒKA BAUSKĀ, PASTA IELĀ 1/3

## TEHNISKĀS APSEKOŠANAS ATZINUMS

PIRMSPROJEKTA IZPĒTE

Ēkai kadastra apz (40010040117001) Pasta ielā 1/3, Bauskā.

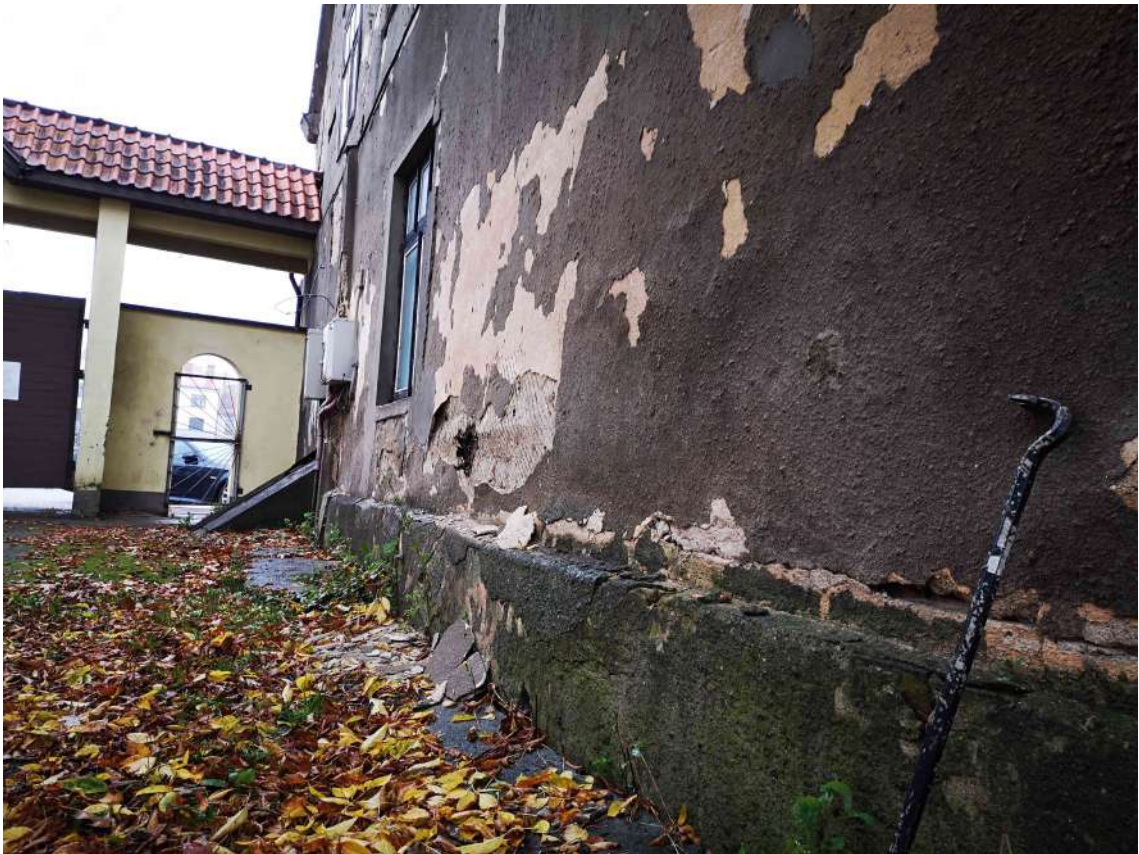
8.fotoattēls  
D fasādes cokola daļas apdares bojājumi.

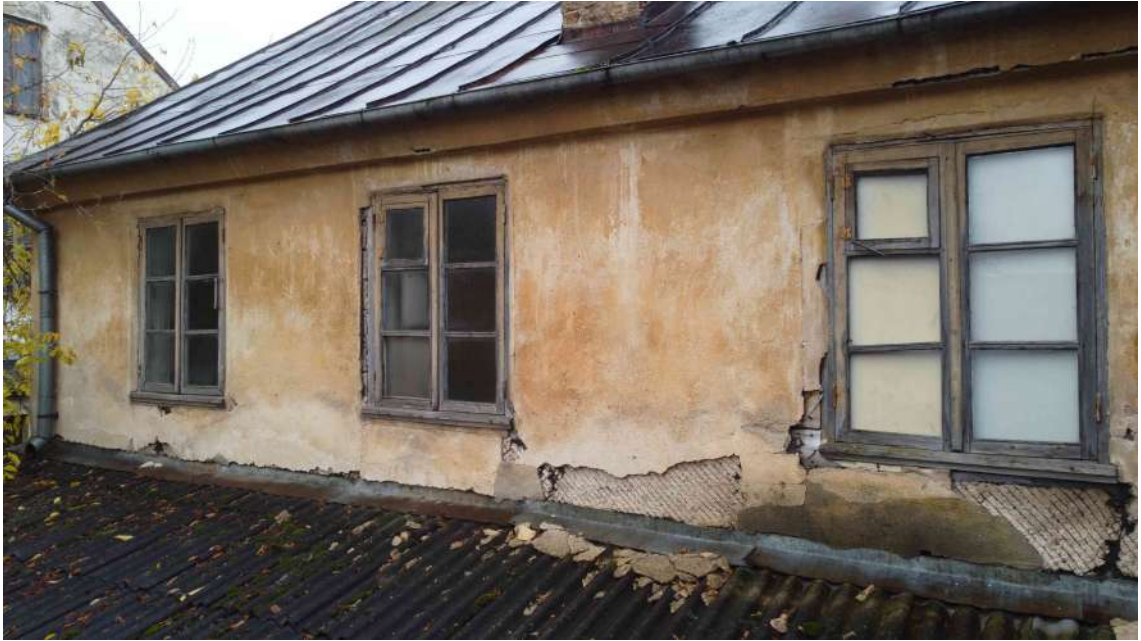
11.fotoattēls  
Pagalma fasādes 2.stāva apdares bojājumi.

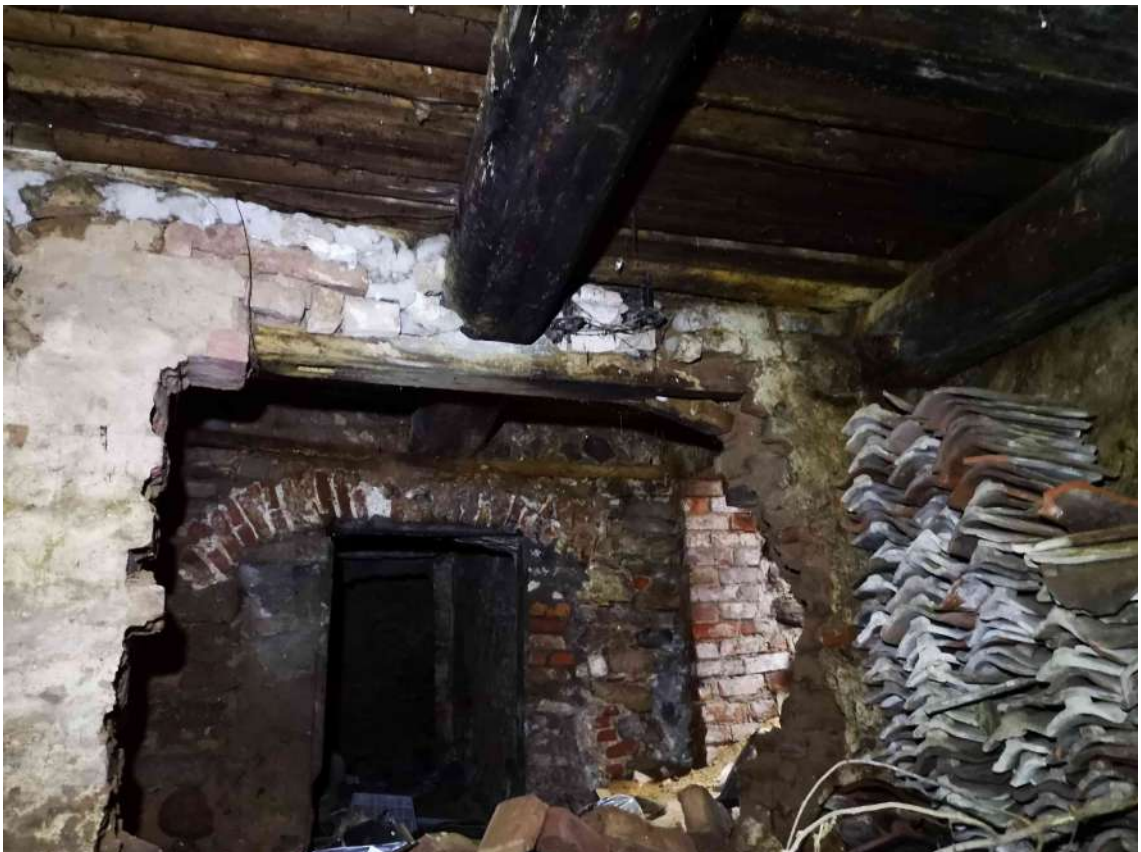
18.fotoattēls  
Lokāli demontēti mūra sienas posmi.

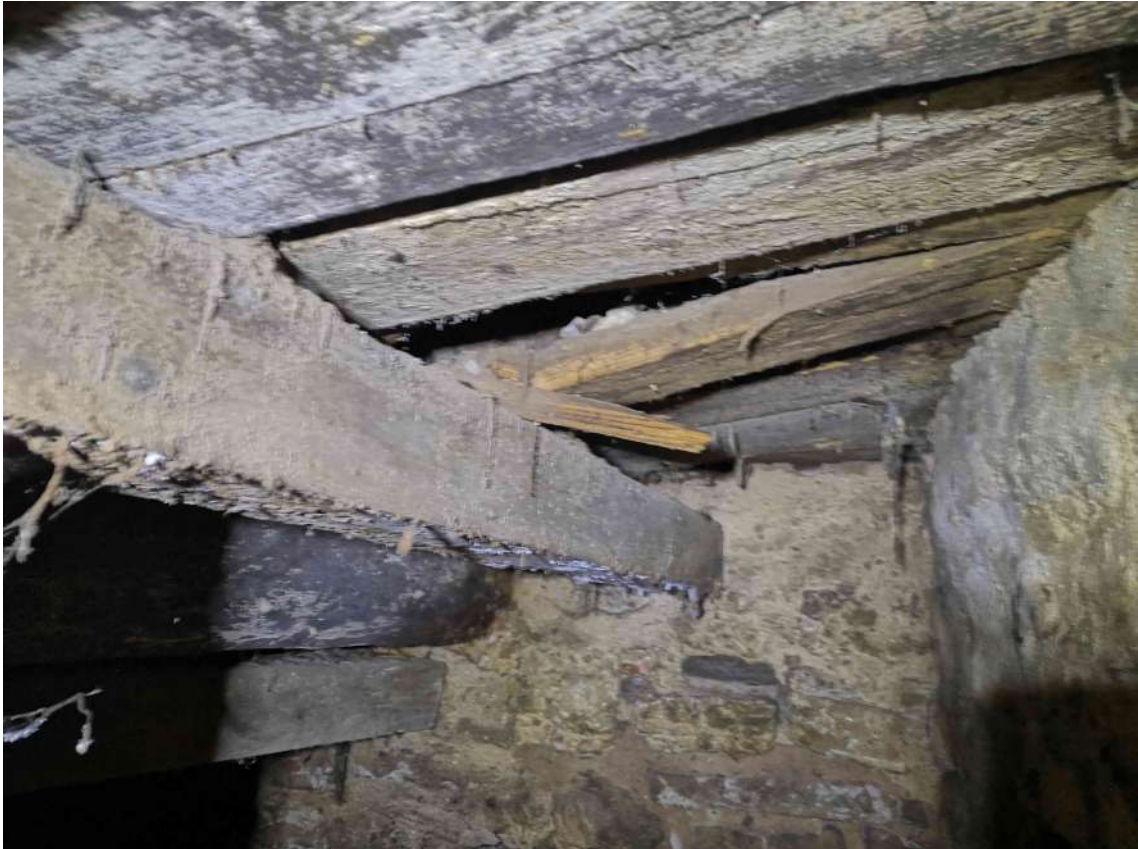
Pagraba nesošo konstrukciju tehniskais stāvoklis vērtējams kā pirmsavārijas.

24.fotoattēls  
Lokāli iebrukušas/satrupējušas pagraba pārseguma konstrukcijas.

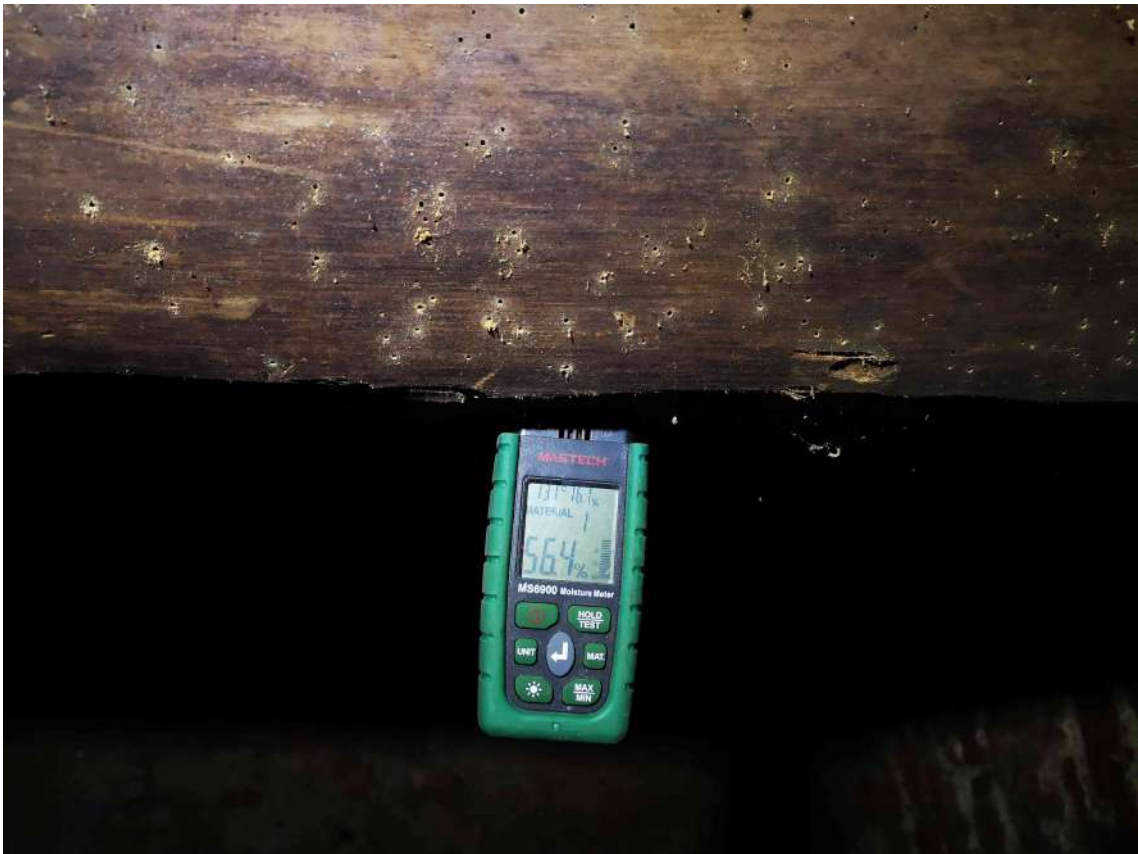
39.fotoattēls  
Pagraba pārseguma nesošo konstrukciju mitruma mērījumi.

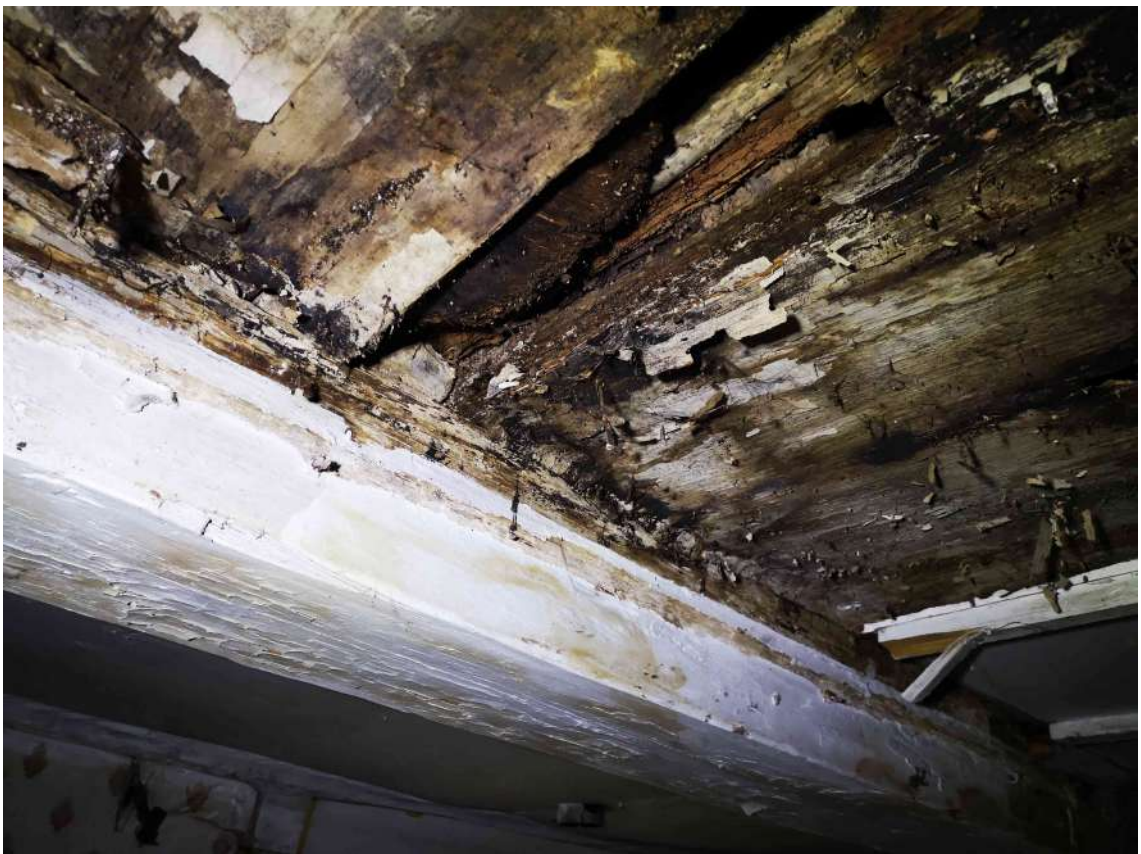
42.fotoattēls  
Satrupējusi triniņi liktu dēļu griestu konstrukcija virs pārseguma pasijas.

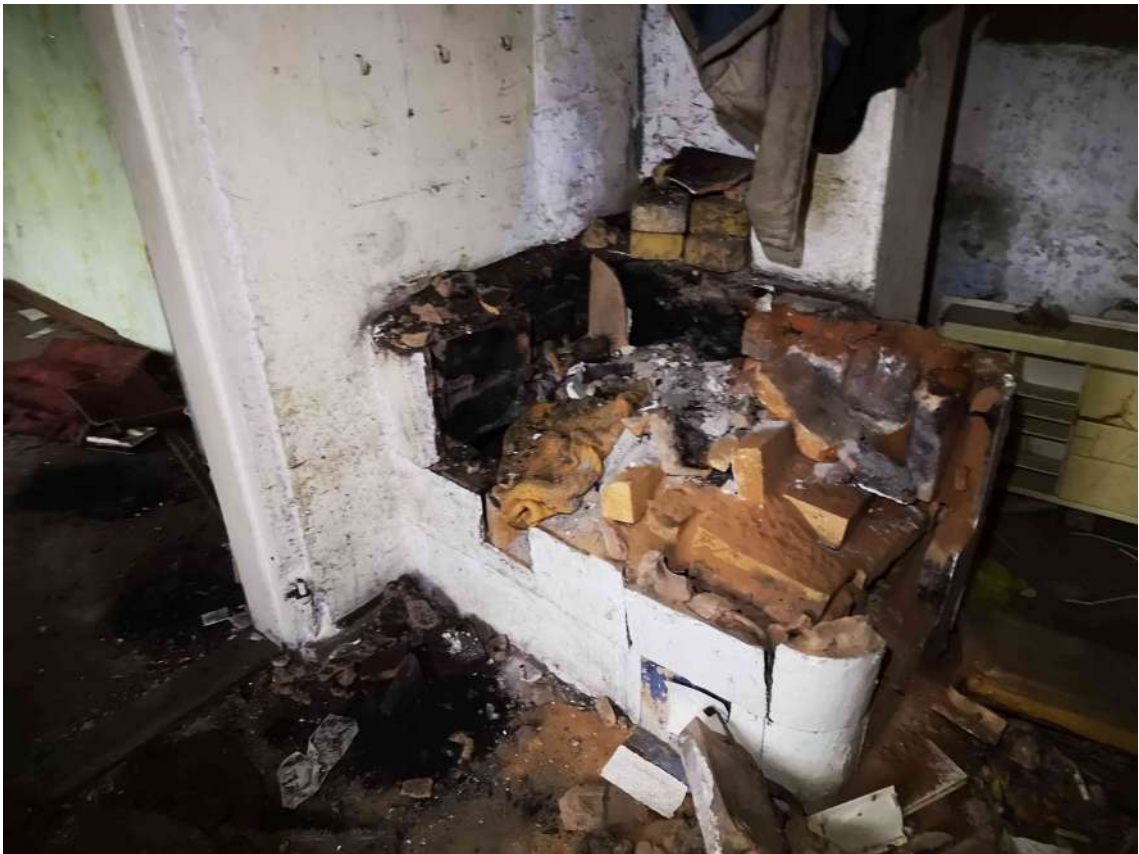
45.fotoattēls  
Izdemolētas plīts konstrukcijas.

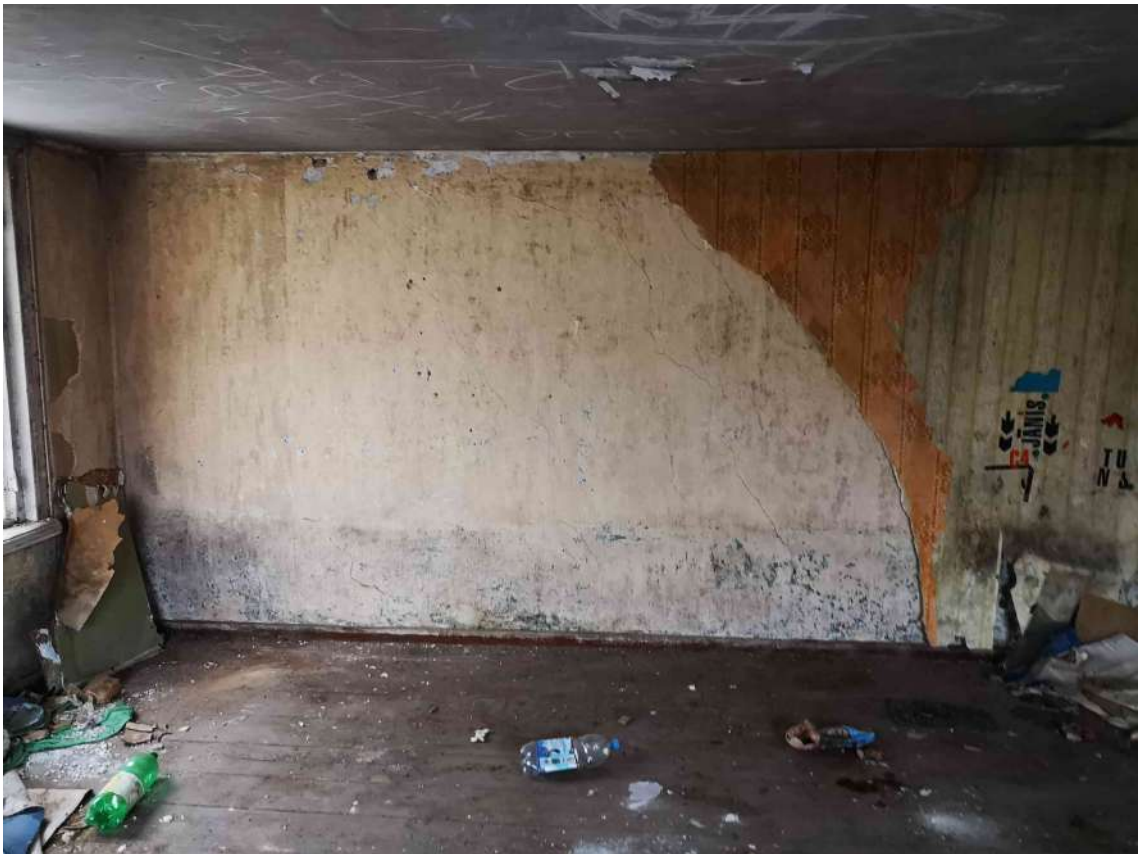
63.fotoattēls  
2.stāva nesošās starpsienas deformāciju izraisītas plaisas apdarē.

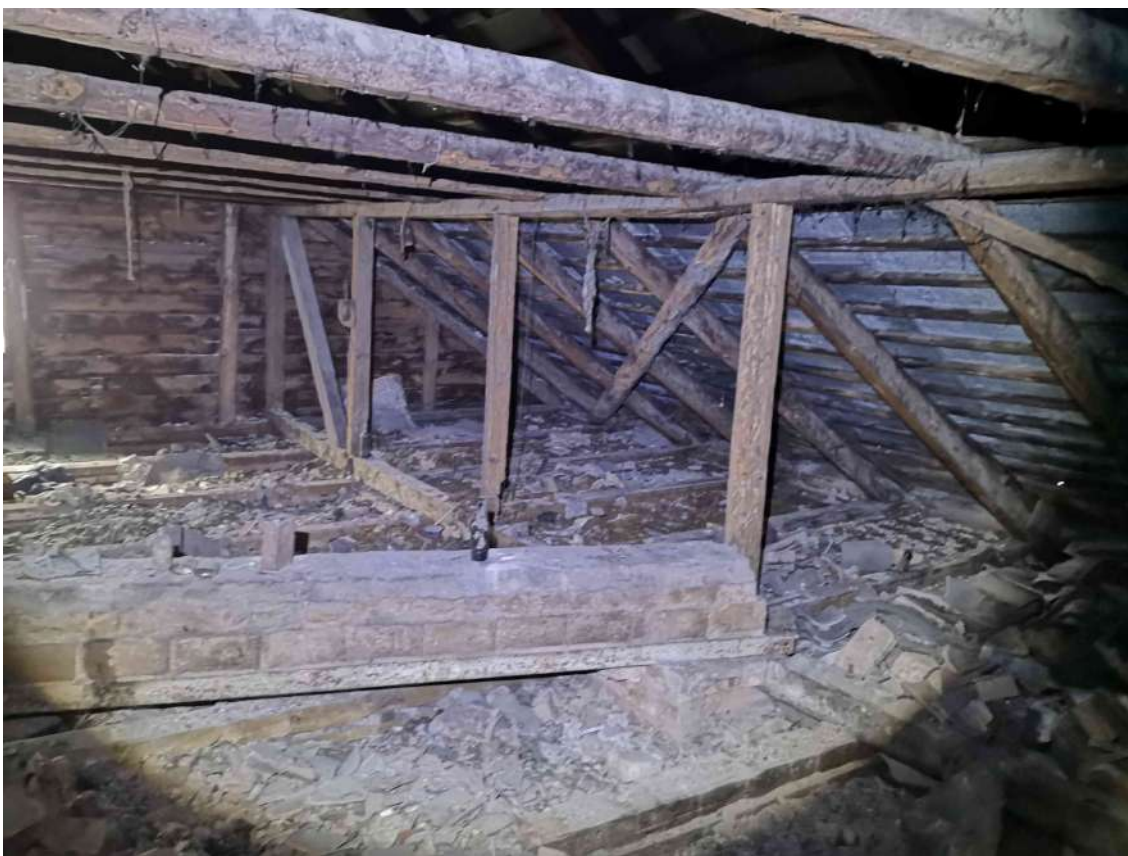
66.fotoattēls  
Jumta konstrukciju kopskats. Lokāli deformēti augšējie kopturi.

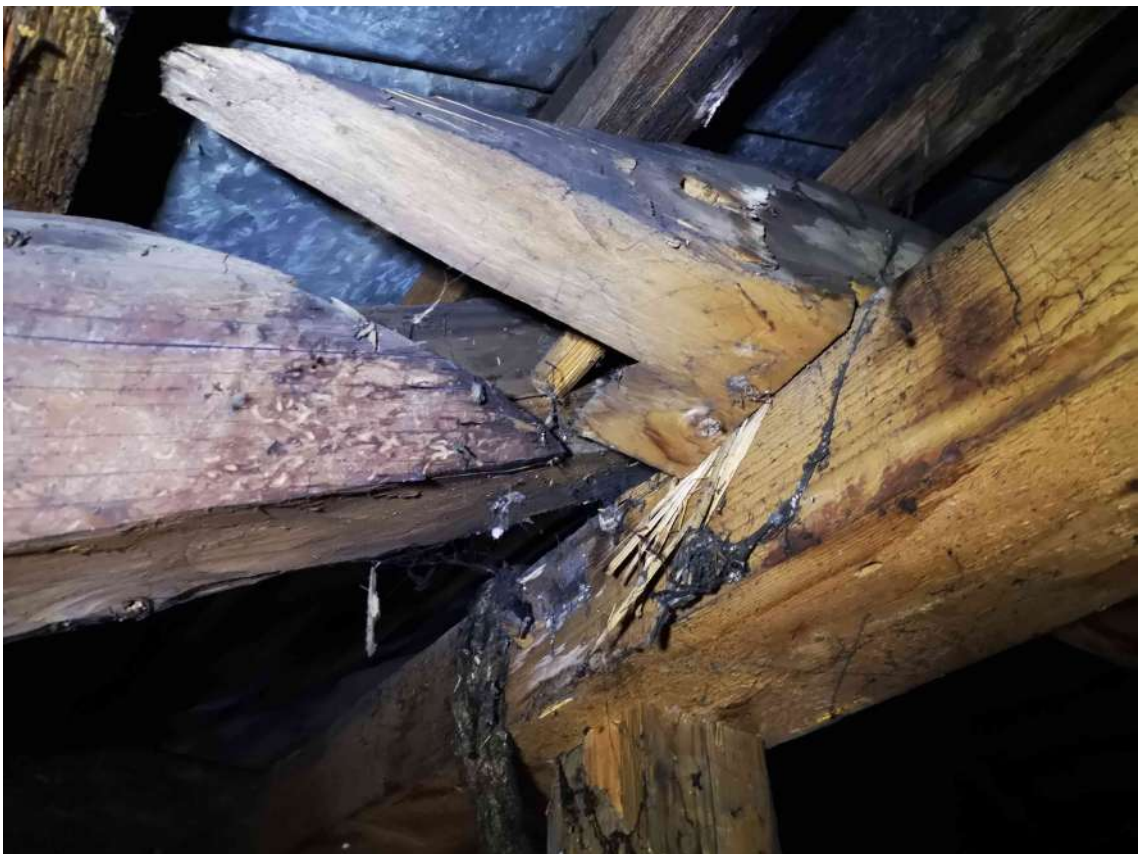
74.fotoattēls  
Deformējies spāru/saišķa savienojuma mezgls.
