TEHNISKĀS APSEKOŠANAS ATZINUMS

**DZĪVOJAMĀ ĒKA**

Baznīcas iela 12, Bauska, Bauskas novads

| Darba nosaukums | <p>DZĪVOJAMĀS ĒKAS</p> <p><b>TEHNISKĀS APSEKOŠANAS ATZINUMS</b></p> <p>2025. gada maijā</p> |

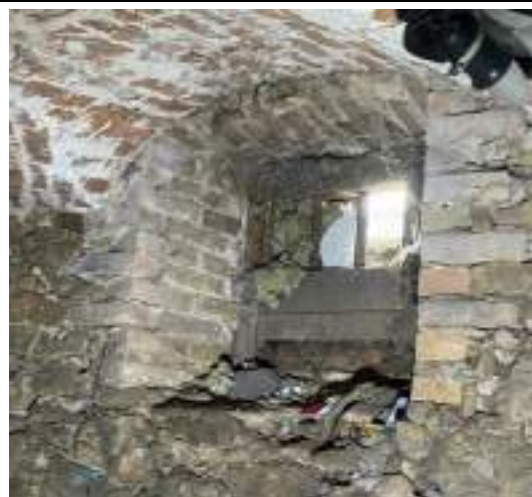
F - 6 Cokolā izbūvēta pagraba logaile, kas kalpo kā vēdināšanas atvere gaisa apmaiņas nodrošināšanai pagrabā

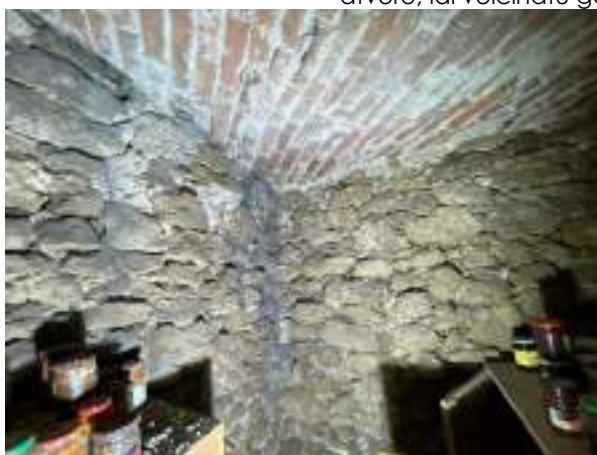
F - 8 Ēkas pamati/pagraba sienas būvēti kā dabīgo akmeņu mūris kalņa javā

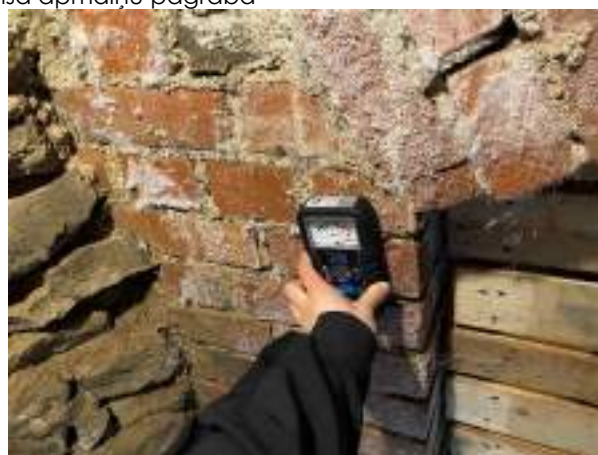
F - 9 Pagraba iekšsienām lietots arī māla ķieģeļu mūris. Mūrī izteikts mitruma piesātinājums, redzami izsāļojumi

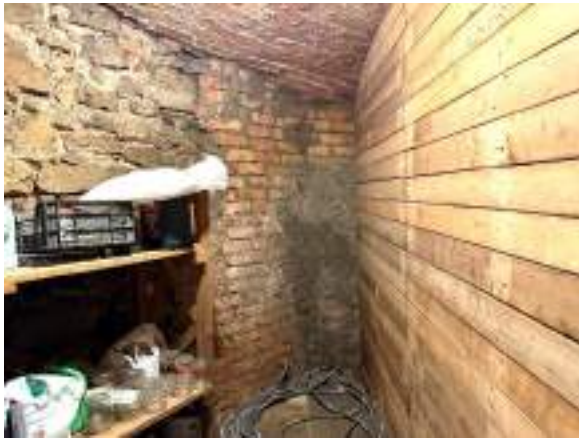
F - 10 Pagalma puses pagraba sienai veidots māla ķieģeļu piemūrējums cementa javā

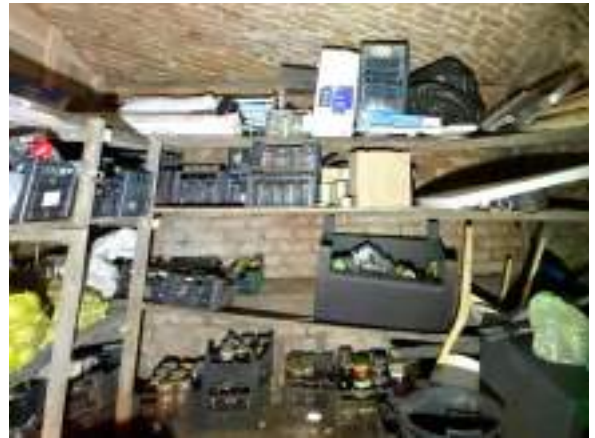
F - 11 Pagalma puses pagraba sienai veidots māla ķieģeļu piemūrējums cementa javā

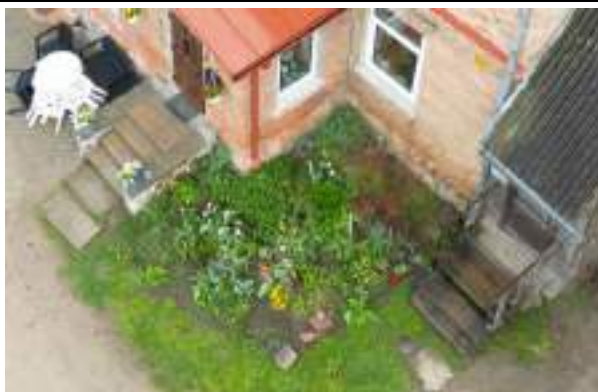
F - 14 Ēkas DA daļā pamatu tiešā tuvumā veidoti apstādījumi, kas kalpo kā papildus mitruma avots

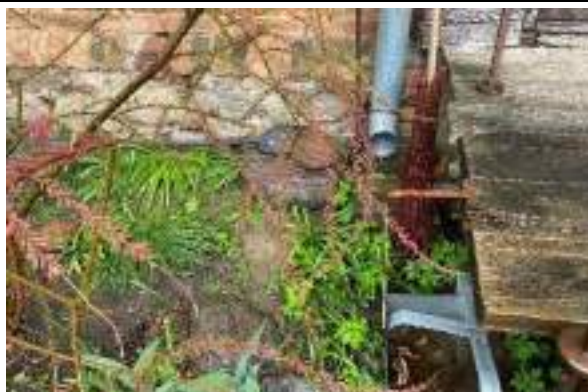
F - 15 Lietus ūdens notekcauruļu gali nokrišņus vairākās vietās novada pie pamatiem, veicinot ūdens infiltrāciju pamatos un sienu lejas daļās

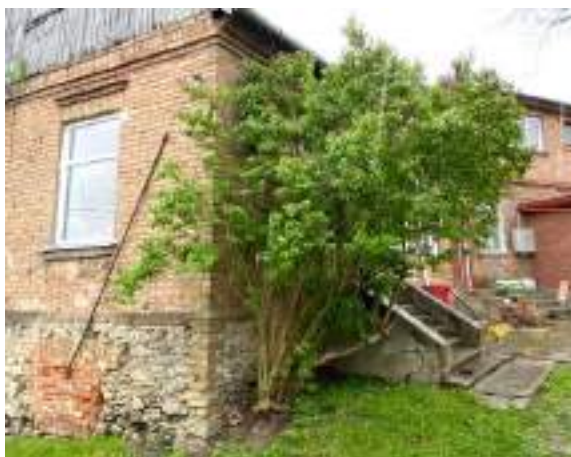
F - 16 Ēkas ZR stūrī pamatu tiešā tuvumā izeudzis ceriņu krūms

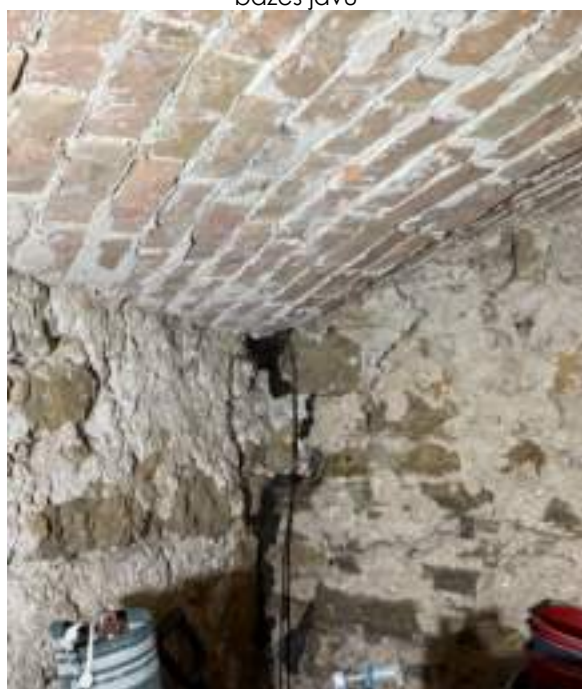
F - 24 Pagraba sienās redzamas plaisas, dažviet tās aizpildītas ar siltumizolācijas materiālu

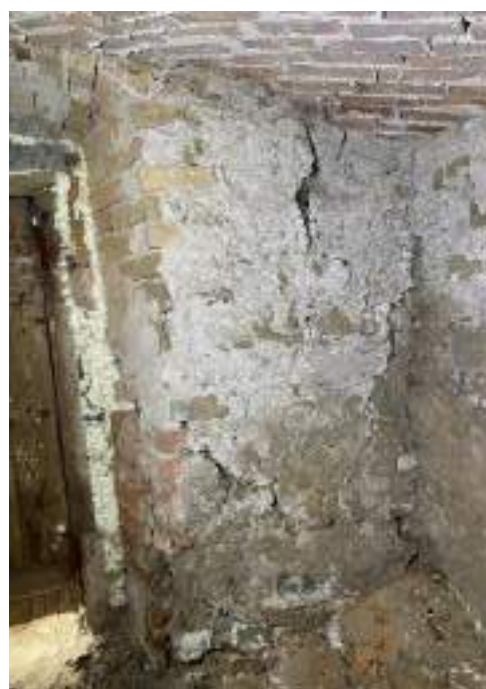
F - 25 Plaisas pagraba sienās (Z puses stūris)

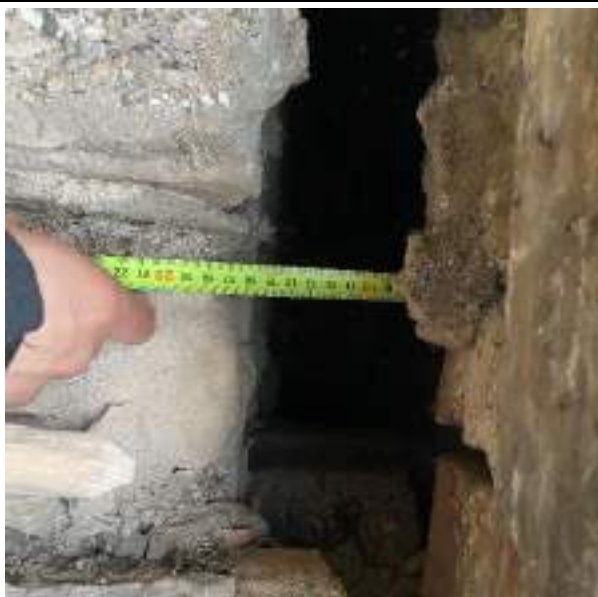
F - 40 Gaisa šķirkārta ~17cm platumā

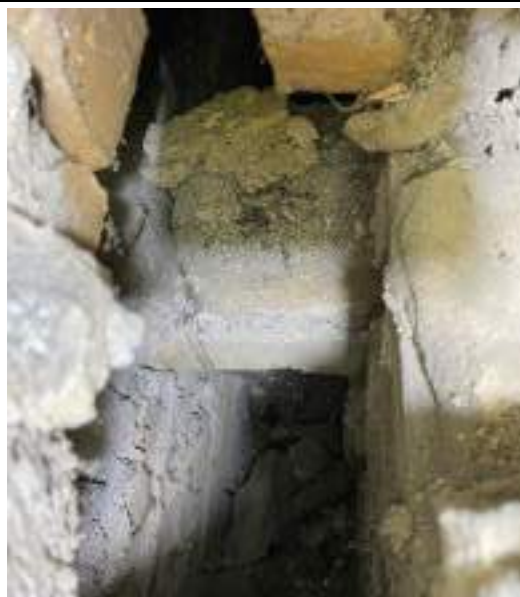
F - 41 Mūra sienas kārtas savstarpēji sasaistītas ar mūra saitēm, kuras veido divi savstarpēji samūrēti ķieģeļi kalķa javā

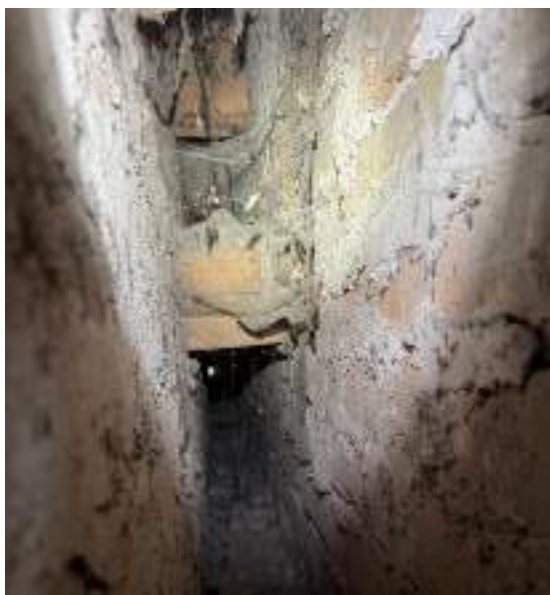
F - 42 Mūra saites, kas sasaista abas laidņu kārtas, izbūvētas ar soli ~1m

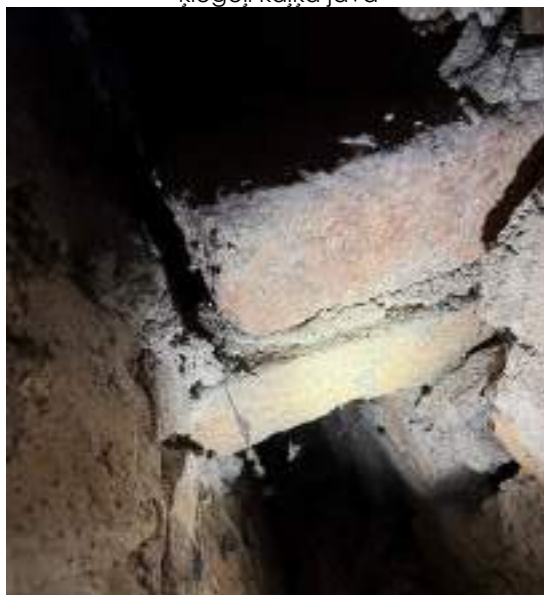
F - 43 Redzams, ka mūra saites nav caurejošas, to mūrīm zudusi sasaiste, notikušas deformācijas

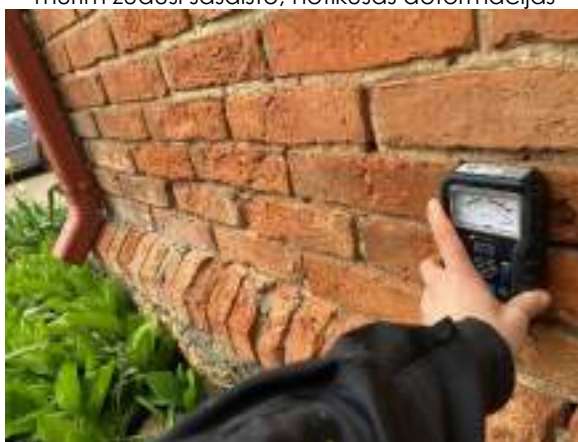
F - 45 Sienu lejas daļās daudzviet novērojams paaugstināts mitruma piesātinājums

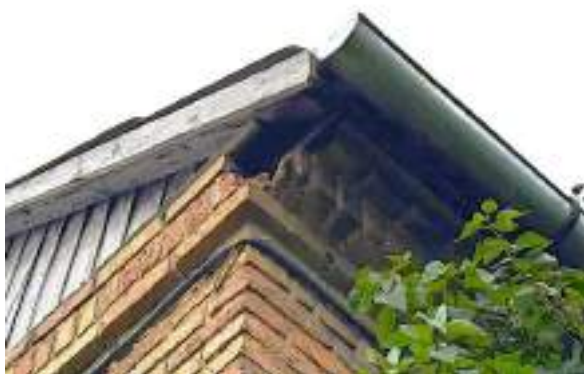
F - 47 Izdrupumi mūra dzegā ēkas ZR stūrī

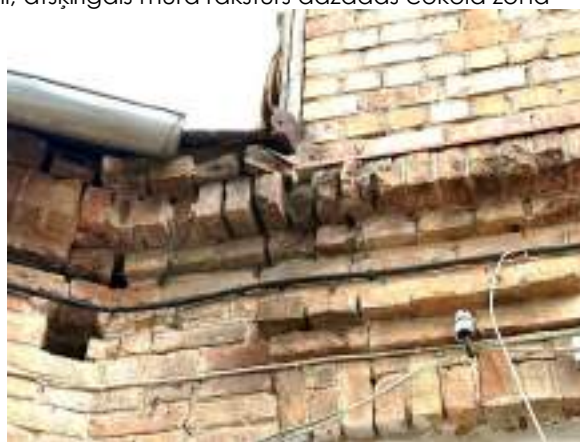
F - 48 Izdrupumi mūra dzegā zonā zem sateknes, kur piebūvēts 2. stāva apjoms

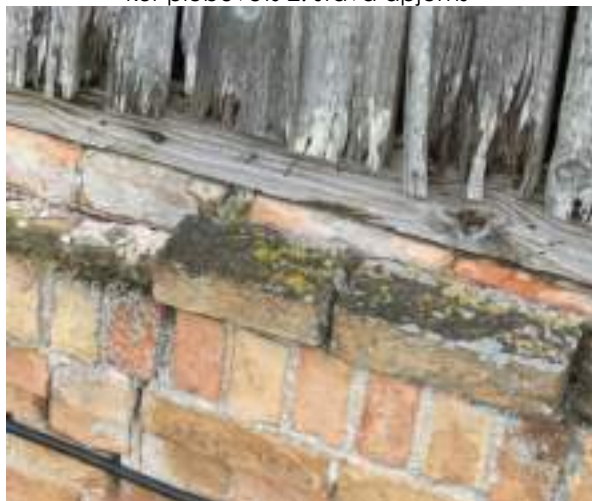
F - 50 Starpdzegai zem Z puses gala fasādes zelmiņa vairāki ķieģeļi nestabili, var radīt uzkrīšanas draudus

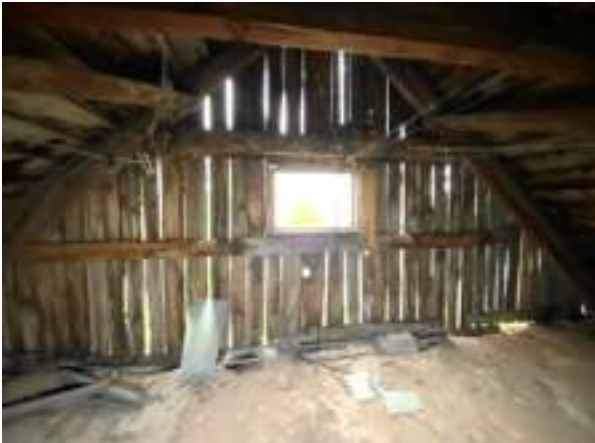
| <p>F - 57 Z puses gala sienas zelminis būvēts koka konstrukcijās. Bēniņu Z daļā māla kleķa siltumizolācijas slānis</p> | | |

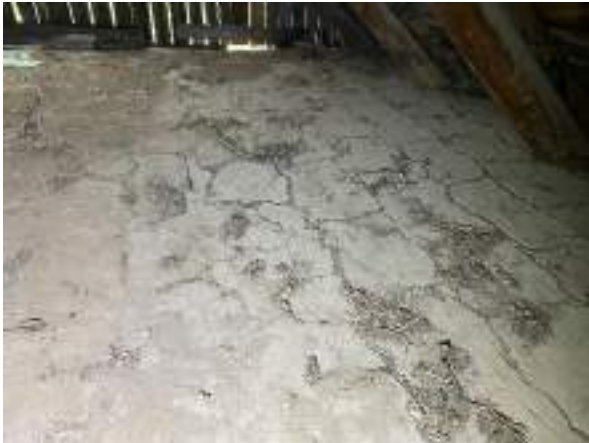
| <p>F - 58 Bēniņu Z daļā izbūvēts māla kleķa siltumizolācijas slānis</p> | | |

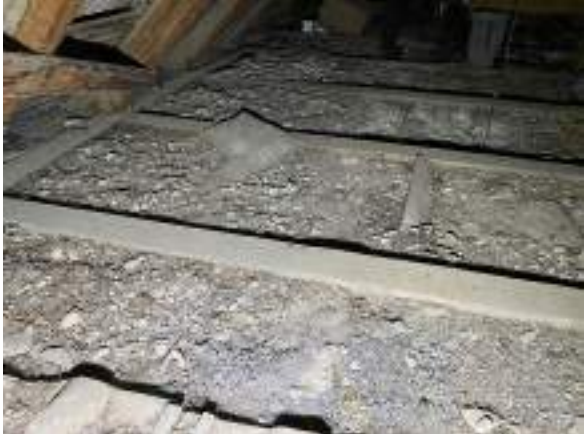
| <p>F - 59 Pirmā stāva pārsegumam izbūvēts būvgružu/izdedžu uzbērums uz "melno" griestu dēļu klāja</p> | | |

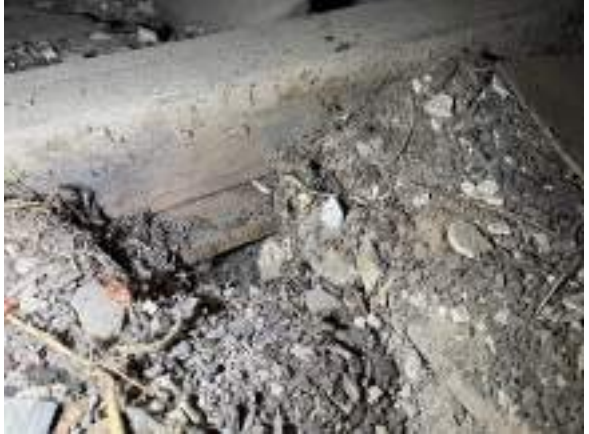
| <p>F - 60 Pirmā stāva pārsegumam izbūvēts būvgružu/izdedžu uzbērums uz "melno" griestu dēļu klāja</p> | | |

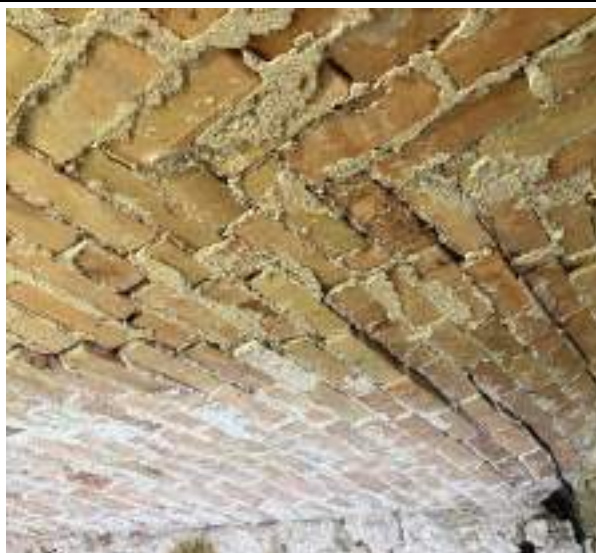
F - 64 Pagraba pārseguma velve telpā Nr. 903-3. Velvē redzamas izteiktas deformācijas – plaisas, iesēdumi, atsevišķi ķieģeļi ir kustīgi

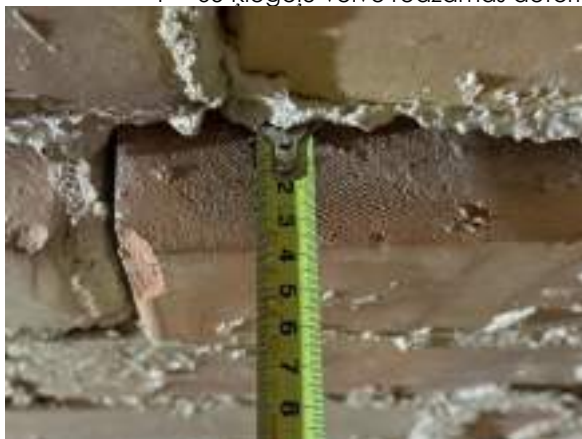
F - 66 Iesēdumi velvē lokālās zonās pārsniedz 3cm, atsevišķi ķieģeļi kustīgi

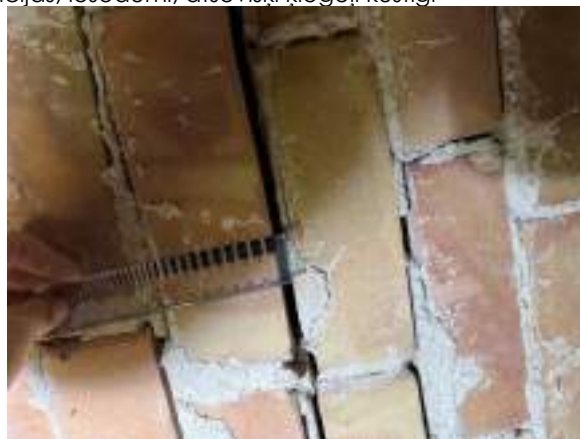
F - 67 Velvē izteiktas plaisas pa mūra šuvēm saistvielas izdrupumi

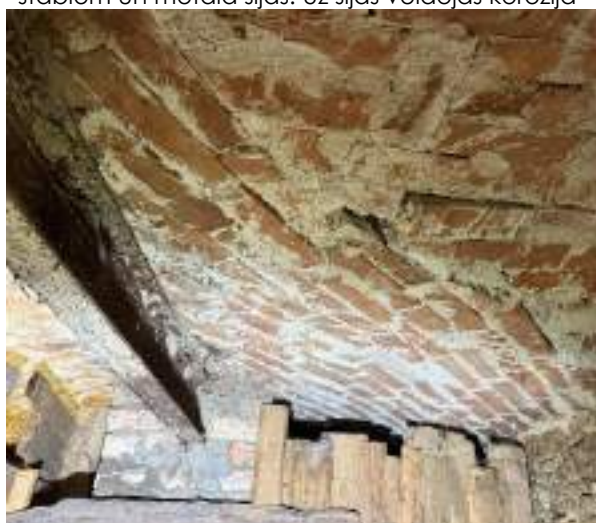
F - 71 Šajā zonā velvi papildus vājina apakšvelve – pagraba logvelve

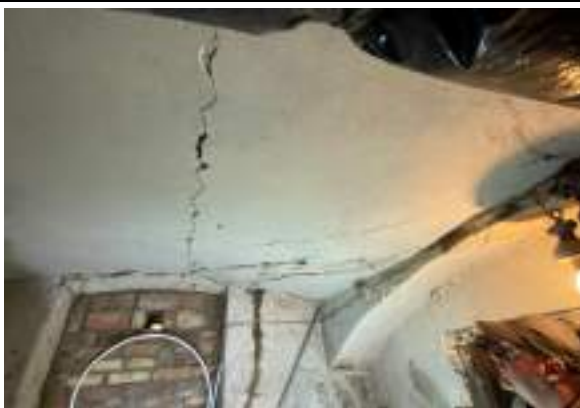
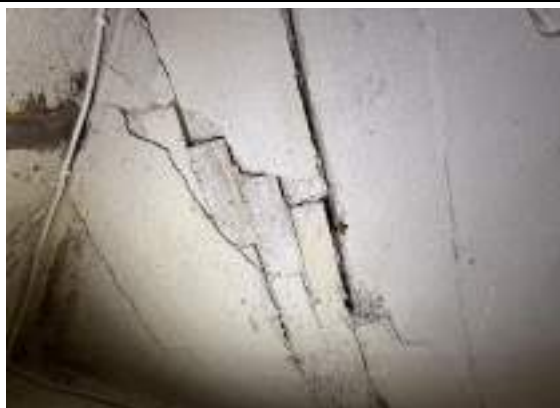
F - 73 Pagraba telpā Nr. 903-2 pārseguma velve apmesta, arī šajā velvē redzamas plaisas

F - 74 Pagraba telpā Nr. 903-2 pārseguma velve apmesta, arī šajā velvē redzamas plaisas

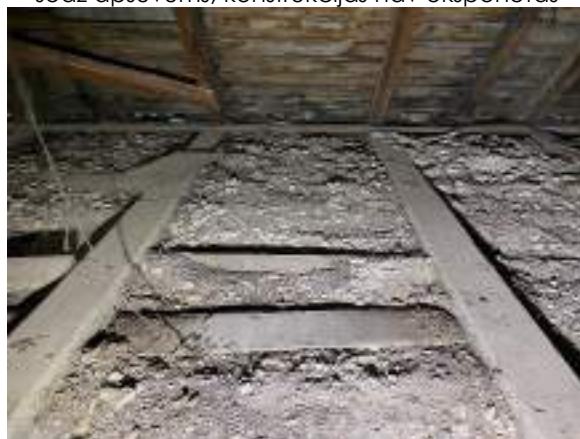
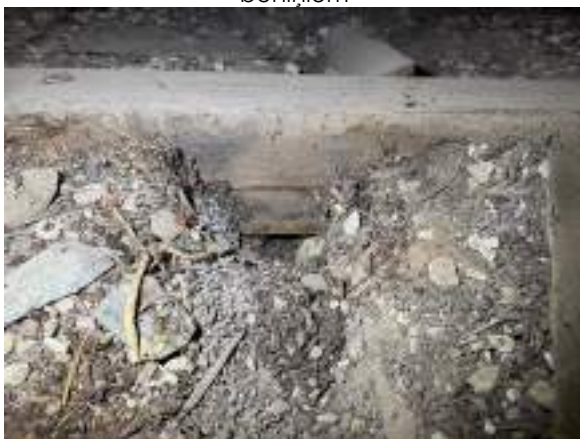
F - 78 Starp sijām veidots melno griestu dēļu klājs, būvgružu/izdedžu uzbērums

F - 79 Starp sijām veidots melno griestu dēļu klājs, būvgružu/izdedžu uzbērums

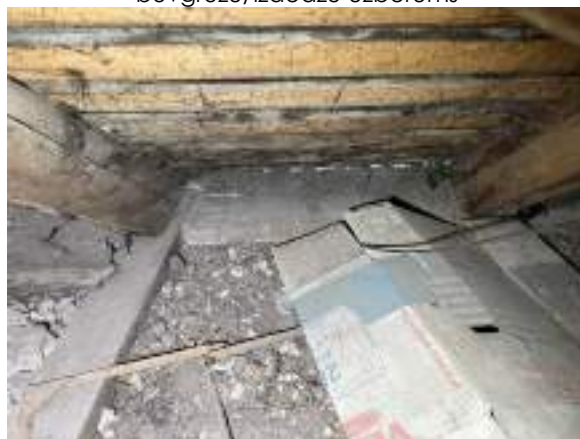
F - 80 Siju galos nobalsstītas jumta spāres

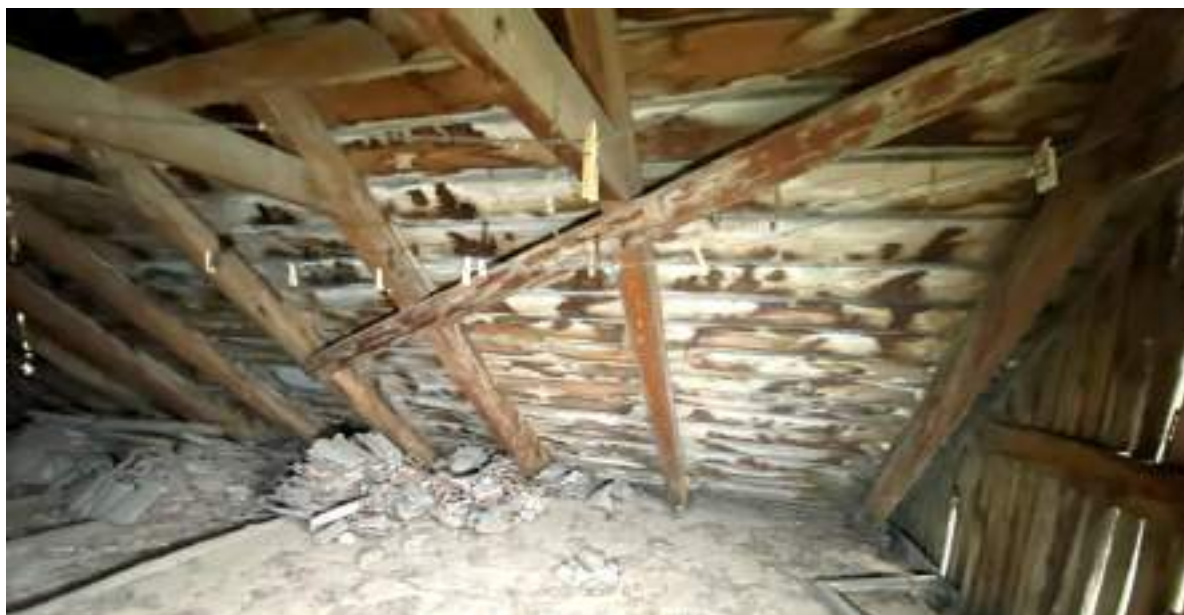
F - 83 Jumta konstrukciju diagonālās vēja saites

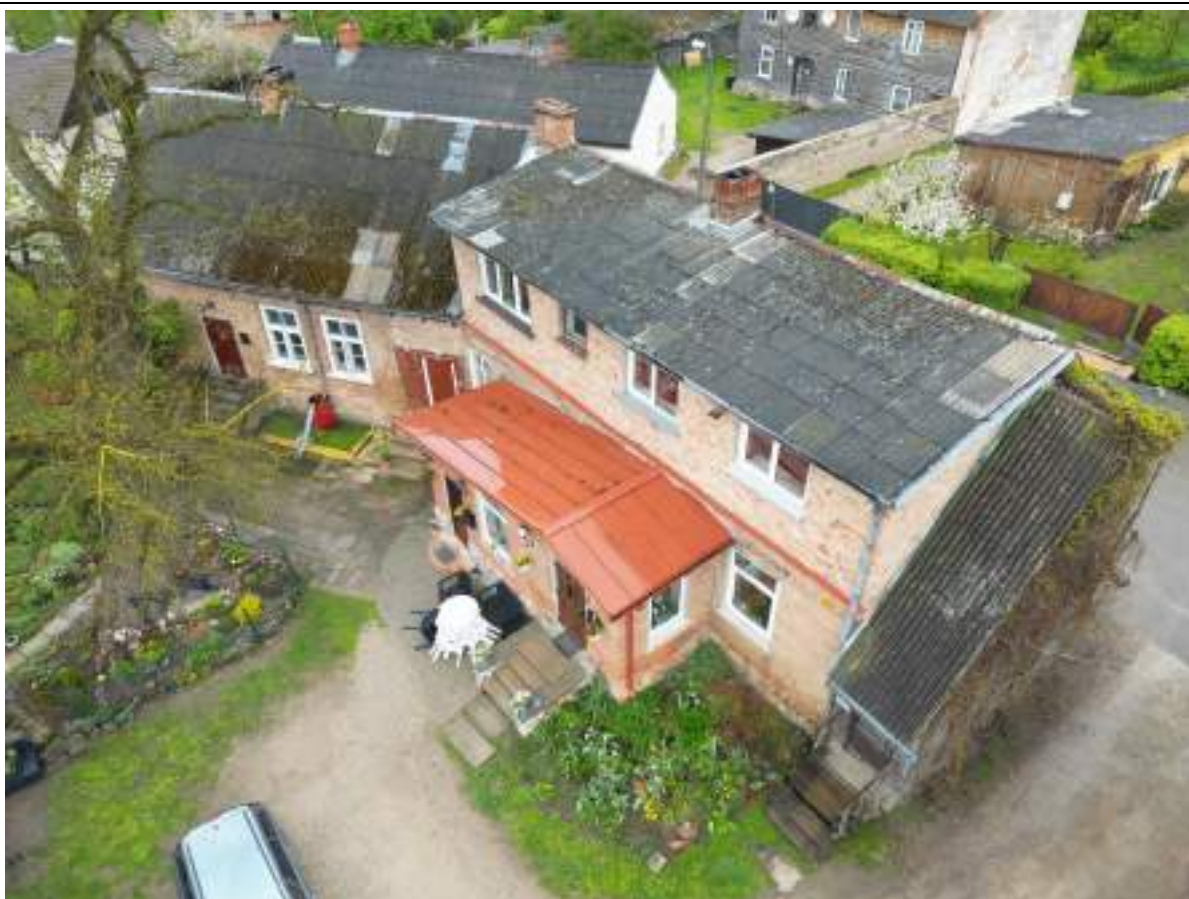
F - 84 Ēkas jumts pagalma pusē skatā no augšas

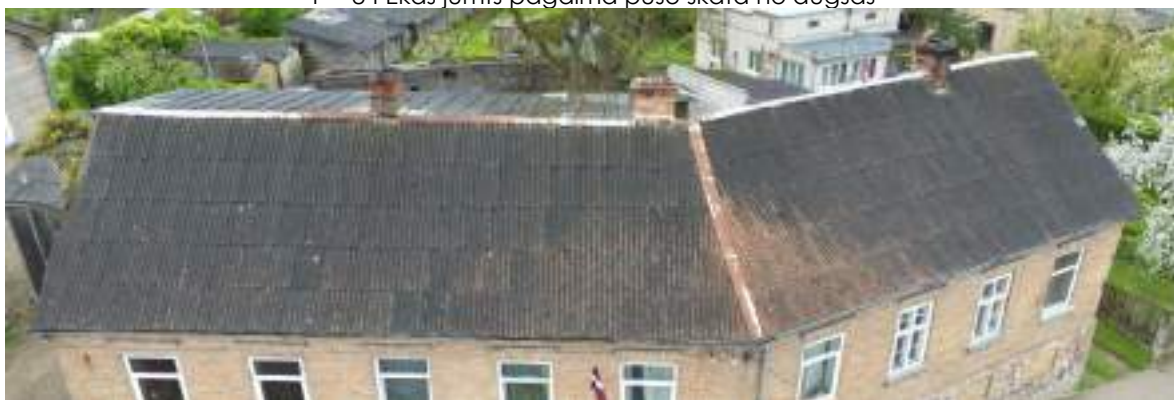
F - 85 Ēkas jumts Baznīcas ielas pusē skatā no augšas

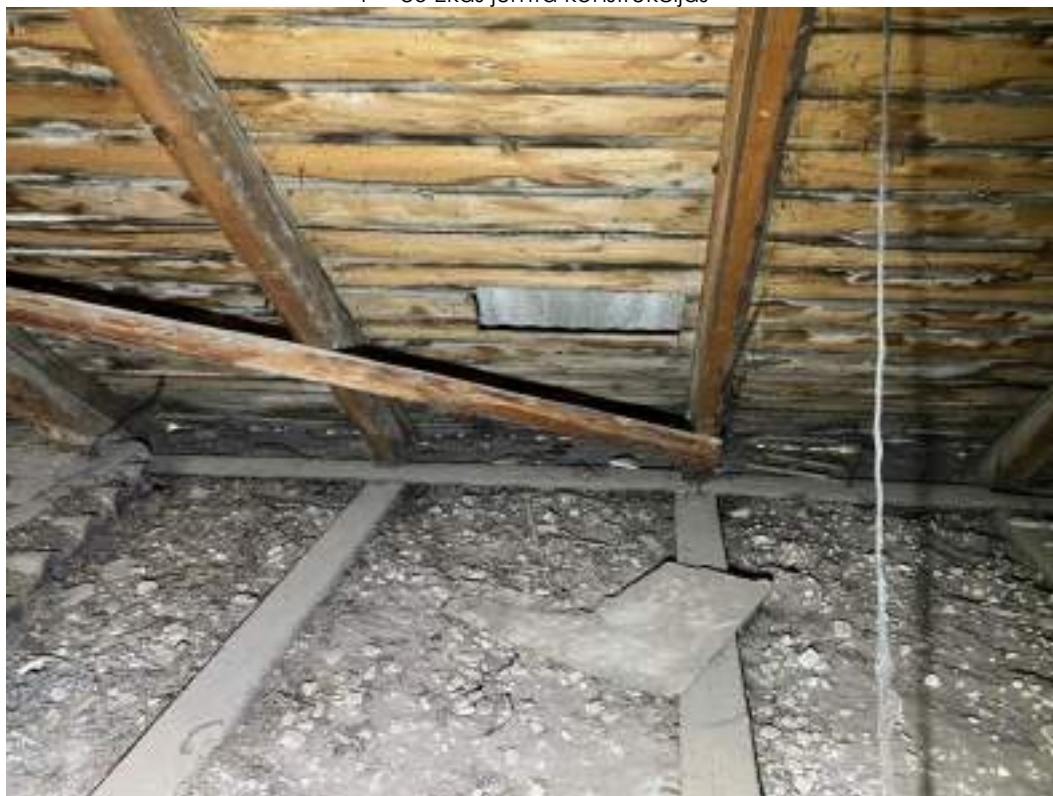
F - 87 Spāru gali balstīti siju galos. Jumtam izbūvētas slīpās vēja saites, virs spārēm – dēļu klājs

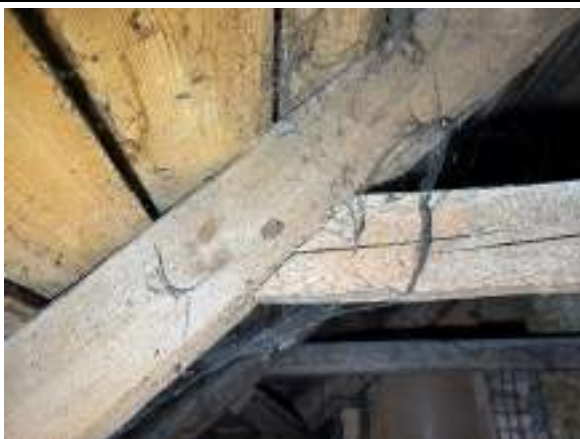
F - 88 Jumta konstrukcijas veidotas no zāgmateriāliem, lietojot tradicionālos būvkoku savienojumus ar tapām

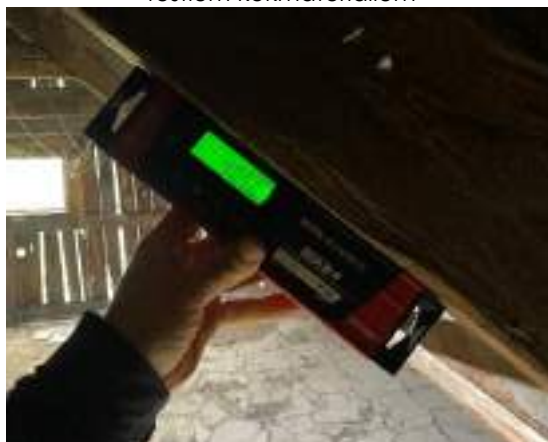
F - 93 Jumta slīpums ēkas vienstāvīgajā daļā ~40°

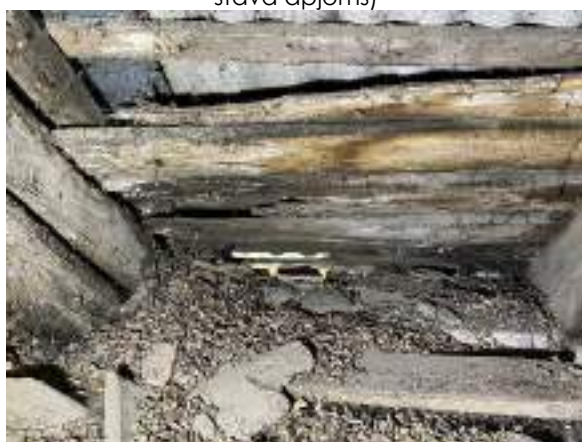
F - 96 Vairākās zonās uz dēļu klāja redzami notecējumi, trupes bojājumi

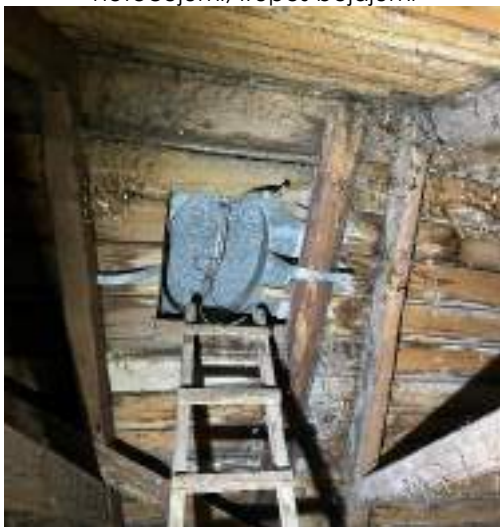
F - 98 Jumtā iebūvētas ovālas formas lūka ar skārda nosegvāku

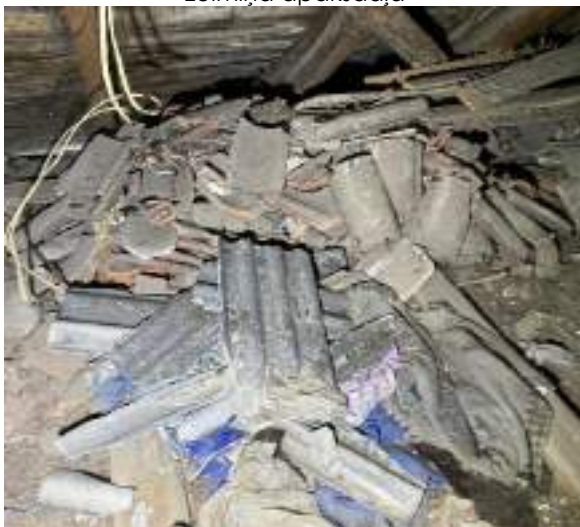
F - 99 Bēniņos atrodamas māla dakstiņu krautnes, šīfera lokšņu lauskas, u.c. atkritumi

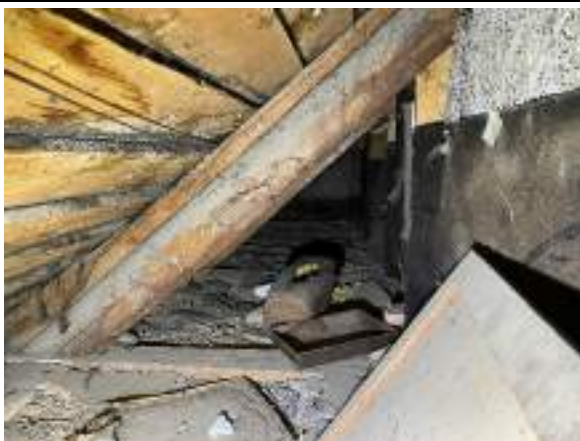
F - 100 Pažobeles zona

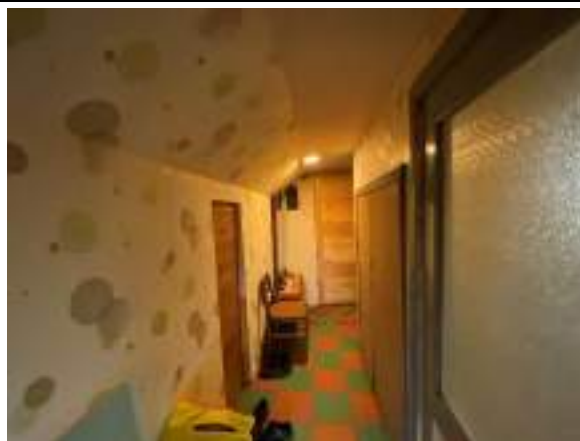
F - 101 Ēkas otrā/jumta stāva telpas

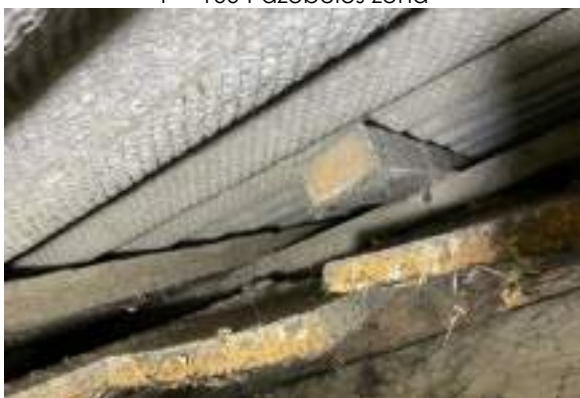
F - 102 Virs spārēm izbūvēts dēļu klājs, garenlatas, šķērslatas, virs tām – viļņoto azbestcimenta lokšņu jumta segums

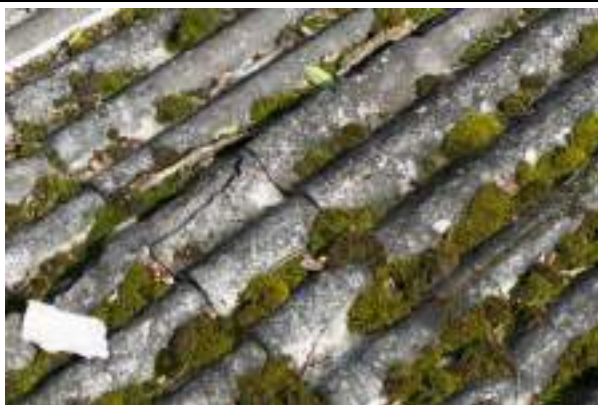
F - 109 Vairākas jumta seguma loksnes salūzušas, ar plaisām, uz seguma izteikts sūnu apaugums

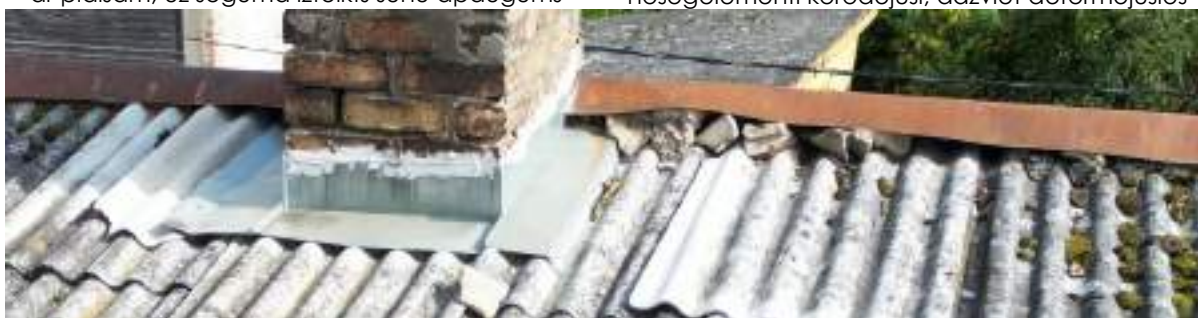
F - 111 Divstāvīgā apjoma jumtam kores zonā redzamas spraugas, tajās atrodami liela izmēra atdalījušies javas fragmenti. D puses skurstenim izbūvēta skārda iestrāde

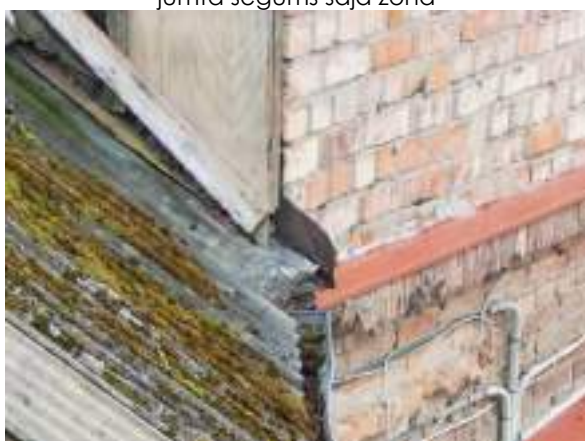
F - 120 Jumta sateknes zonā, kur pieslēdzas 2. stāva apjoms, nokrišņu ūdens nenonāk tekņē, tekne piegružota

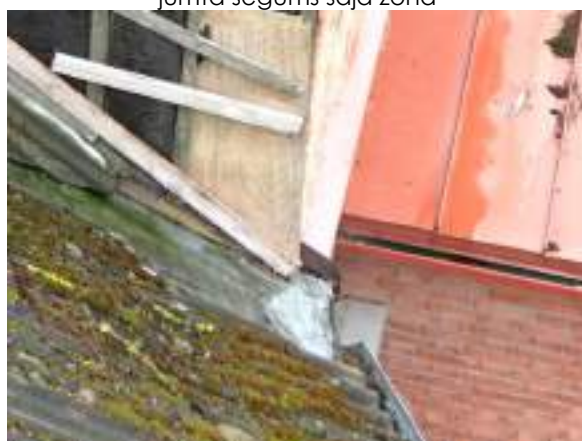
F - 121 Jumta sateknes zonā, kur pieslēdzas 2. stāva apjoms, nokrišņu ūdens nenonāk tekņē, tekne piegružota

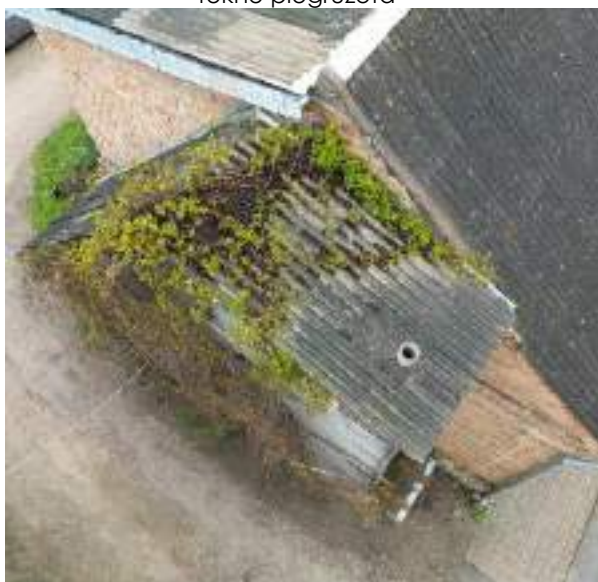
F - 122 Uz kāpņu telpas apjoma jumta aug vītenaugs

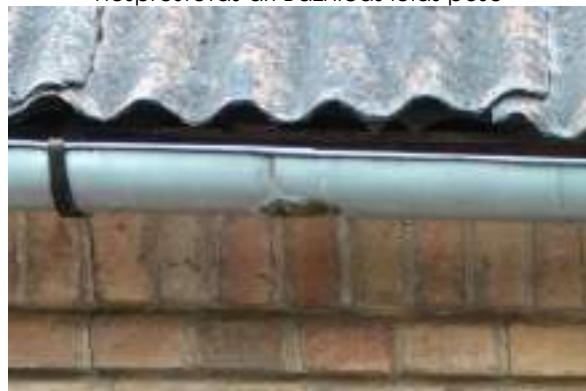
F - 134 Vairākās vietās tekņu un notekcauruļu savienojumi bojāti, nav hermētiski

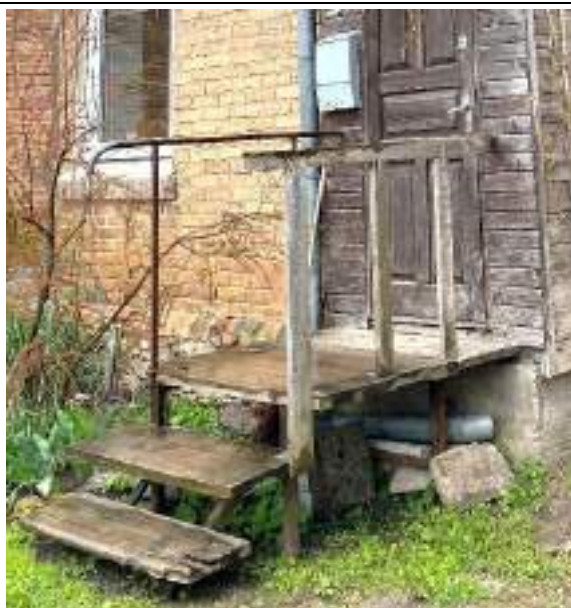
F - 139 Ieejas pakāpieni pagalma fasādē

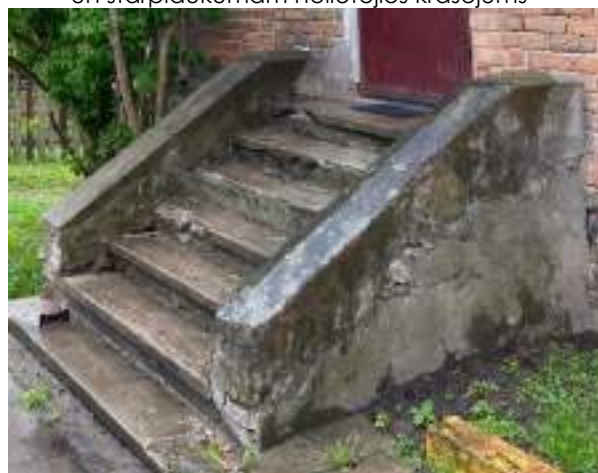
F - 142 Ēkas Z daļas ieejas kāpnes pagalma fasādē. Kāpņu vaigos un pakāpienos redzami izdrupumi

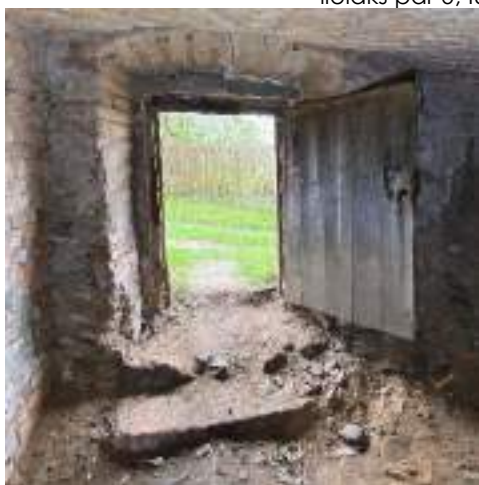
F - 145 Pie pagraba ieejas telpas pusē izbūvēts ķieģeļu mūra pakāpiens

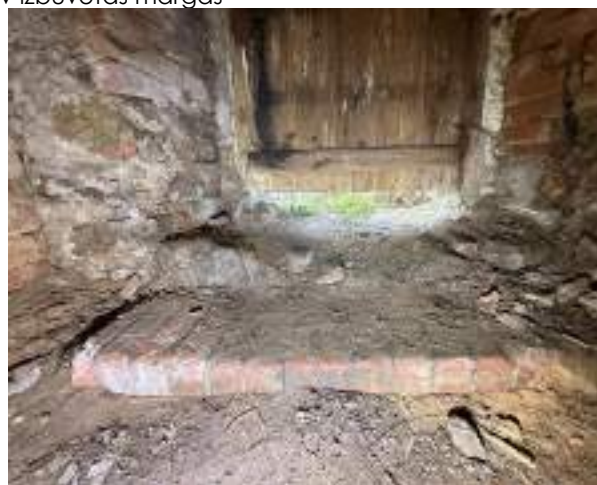
F - 146 Augšējā sliekšnī/pakāpienā radušies izdrupumi

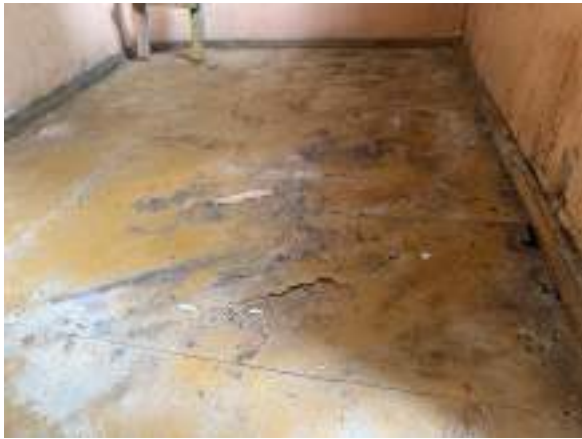
| <p>Dzīvokļos lietoti dažādi grīdas segumi – lamināts, linolejs, flīzes, preskartons, u.c. Pagrabā grīdu lielākoties veido grunts/smiltis, atsevišķās daļās veidots ķieģeļu un betona plākšņu grīdas segums.</p> <p>Dzīvoklī Nr. 9, kur ilgstoši nav veikti remontdarbi, grīdas dēļus sedz preskartona segums. Grīdā vairākās vietās iesēdumi, pazīmes, kas liecina, ka grīdas konstrukcija un dēļi ir trupējuši.</p> | | |
| F - 149 Dzīvoklī Nr. 9 grīdu sedz krāsotas preskartona loknses | | F - 150 Dzīvoklī Nr. 9 grīda bojāta, ar iegrimumiem, kas liecina, ka grīdas konstrukcija un dēļi trupējuši |

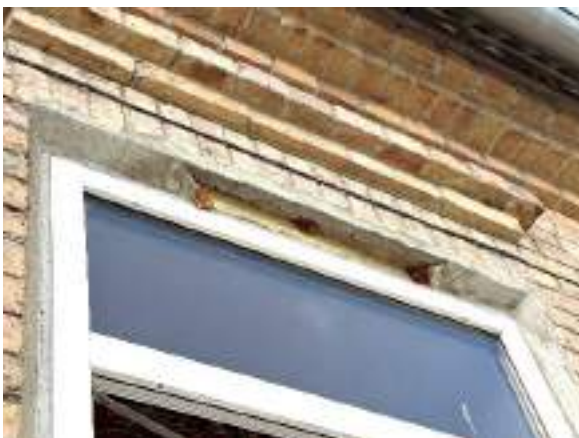
F - 160 Logam Baznīcas ielas fasādē bojātā/nav pilnvērtīgi atjaunota ārējā ailes apdare

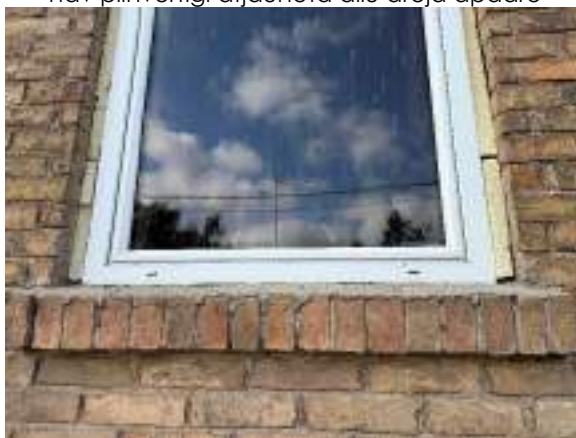
F - 161 Logam Baznīcas ielas fasādē bojātā/nav pilnvērtīgi atjaunota ārējā ailes apdare

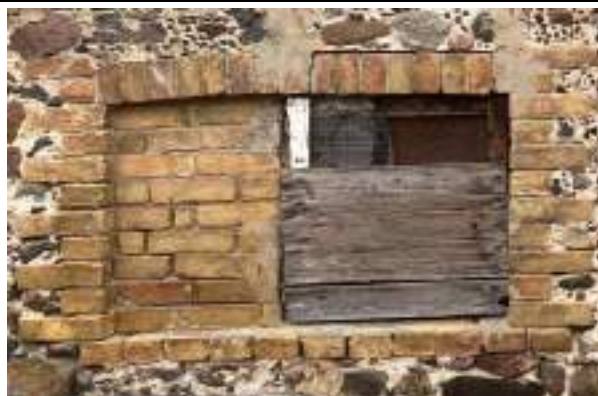
F - 164 Vienā no cokola nišām izbūvēts pagraba logs gaisa apmaiņas nodrošināšanai

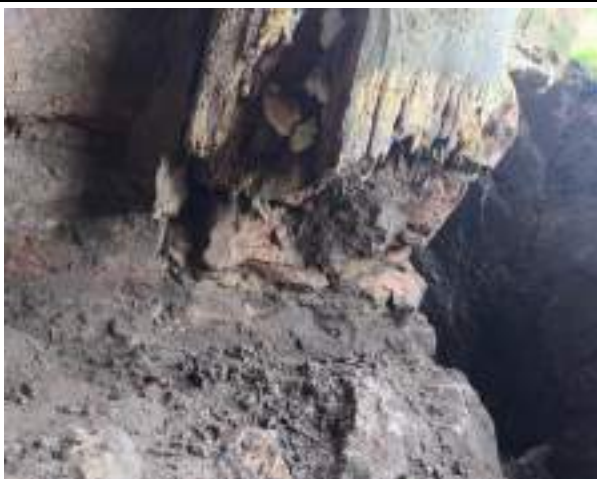
F - 167 Pagraba ieejas durvju rāmja statņu apakšdaļās redzami truses, koksnes kaitēkļu radīti bojājumi

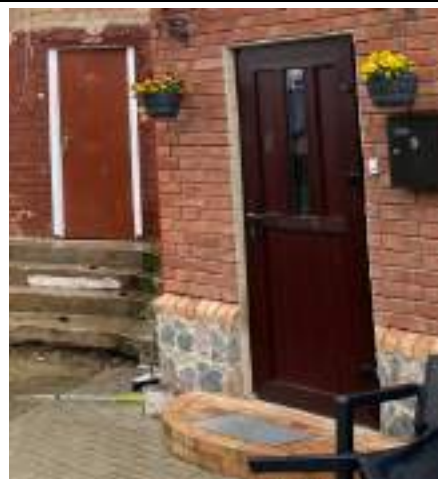
F - 168 Ēkā atrodamas dažādu materiālu un ārējā veidola ārdurvis

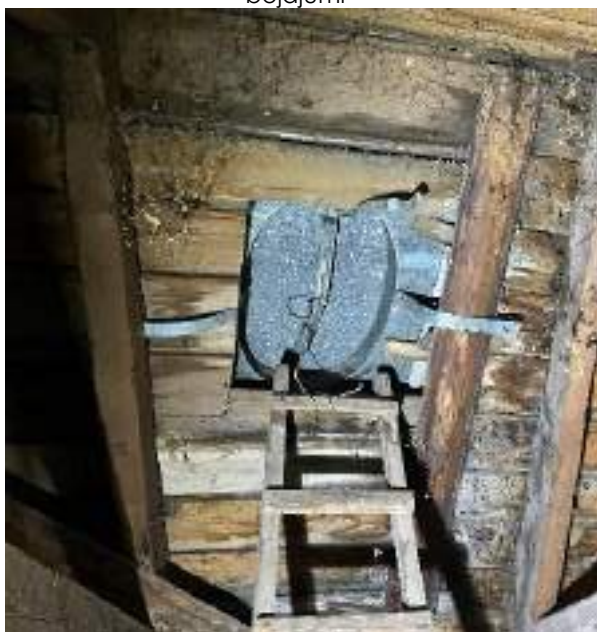
F - 169 Jumtā izbūvēta ovālas formas skārda lūka

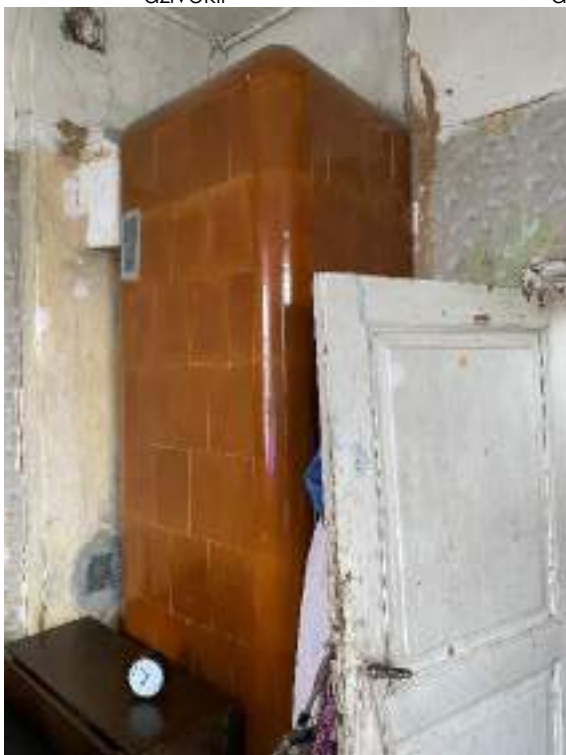
F - 174 Dzīvoklī Nr. 9 saglabājusies glazētu māla podiņu malkas krāsns

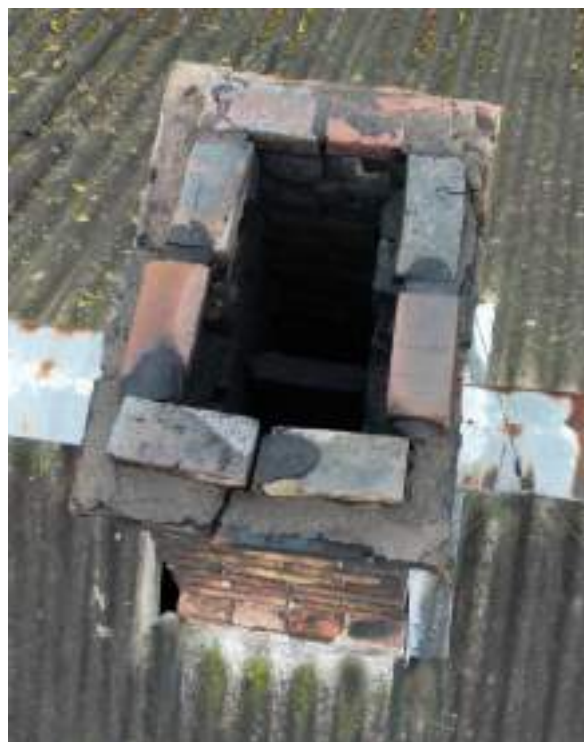
F - 180 Jumta Z puses skurstenim augšdaļā nekvalitatīvs mūrējums, redzami saistvielas izdrupumi

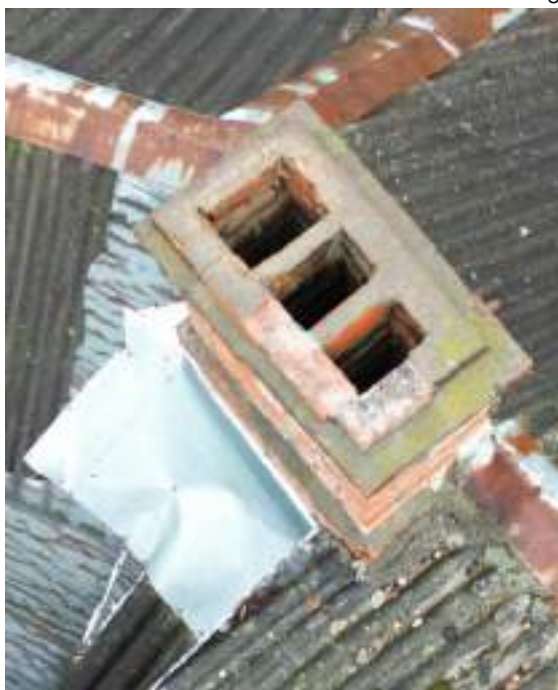
F - 182 Jumta vidusdaļā esošajam skurstenim augšdaļā redzami javas izdrupumi

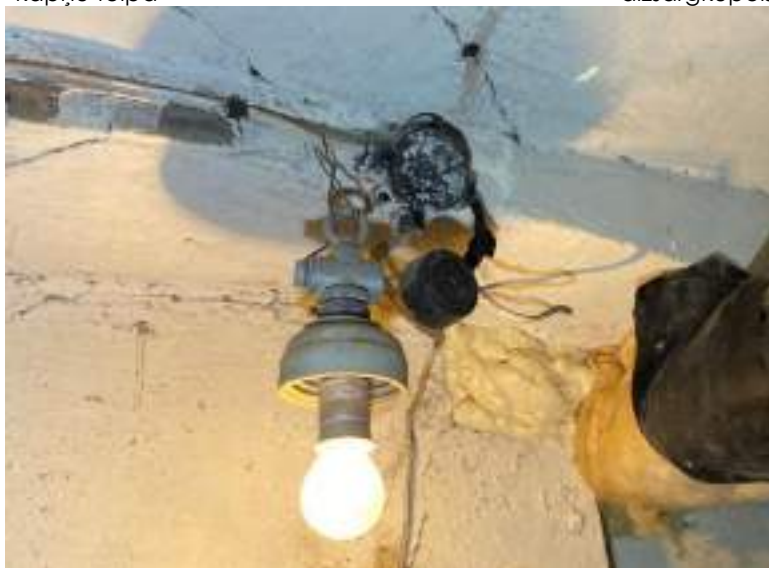
F - 186 Neatbilstoši kabeļu stiprinājumi, savienojumi ēkas pagraba telpā

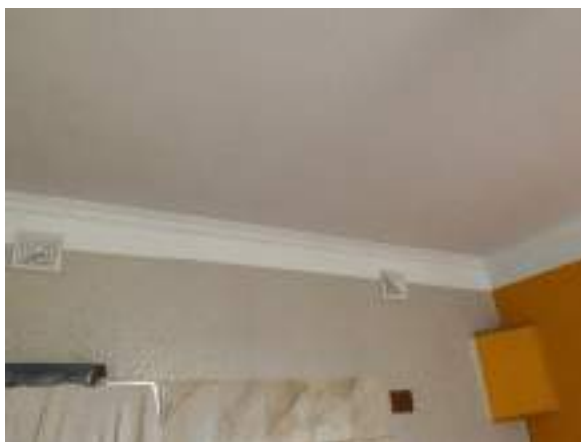
F - 193 Mākslīgās ventilācijas difuzori sienā

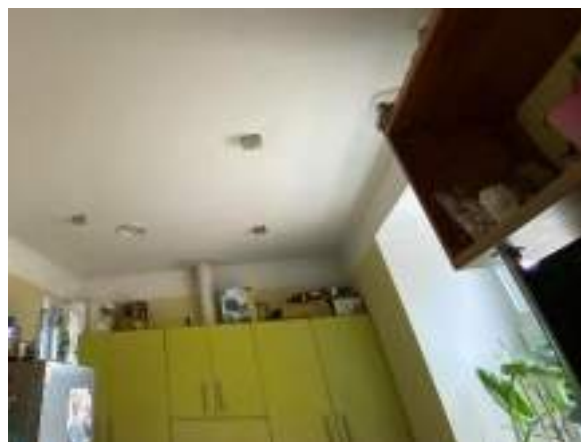
F - 194 Virtuves telpā izbūvēts tvaika nosūcējs, difuzors ģipškartona griestu apdarē

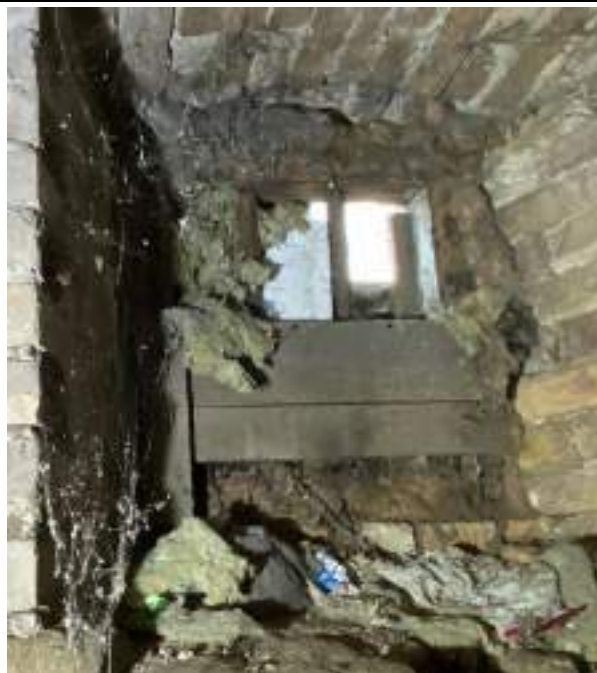
Arī pagrabā gaisa apmaiņa notiek dabīgā veidā, piespiedu ventilācija nav izbūvēta. Baznīcas ielas fasādē vienā no cokolā esošajām nišām izveidota ventilācijas atvere, kas daļēji segta ar dēļiem, perforētu metāla loksni, sietu. Vēl viena neliela atvere veidota Z puses gala fasādē, kur aizmūrēta aile, atstāts šķērsojums. Gaisa apmaiņa pagrabā notiek arī pa spraugu zem pagraba ieejas durvīm, jo šajā zonā nav izbūvēts sliekšnis. Korozijas attīstība uz metāla konstrukcijām liecina par to, ka pagrabā gaisa apmaiņu būtu ieteicams uzlabot.

F - 196 Pagraba logaile daļēji nosepta, daļā ierīkotas restes gaisa apmaiņas nodrošināšanai pagrabā

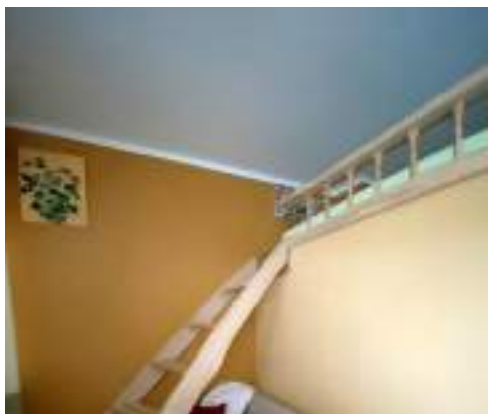
F - 197 Lielākajā ēkā daļā veikti remontdarbi, lietojot mūsdienu materiālus, sienām un griestiem daudzviet veidots ģipškartona lokšņu apšuvums
