TEHNISKĀS APSEKOŠANAS ATZINUMS

**DZĪVOJAMĀ ĒKA**

Baznīcas iela 12, Bauska, Bauskas novads

| Darba nosaukums | <p>DZĪVOJAMĀS ĒKAS</p> <p><b>TEHNISKĀS APSEKOŠANAS ATZINUMS</b></p> <p>2025. gada maijā</p> |

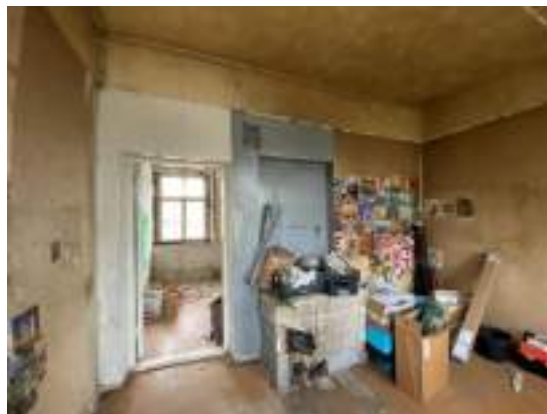
F - 198 Dzirvokļi Nr. 9 remontdarbi ilgstoši nav veikti, apdare laika gaitā nolietojusies

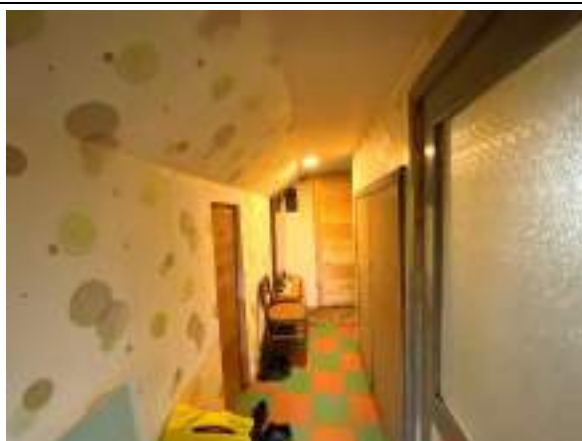
F - 199 Otrā stāva telpu apdare
