TEHNISKĀS APSEKOŠANAS ATZINUMS

**DZĪVOJAMĀ ĒKA**

Rīgas iela 10, Bauska, Bauskas novads

| Darba nosaukums | <p>DZĪVOJAMĀS ĒKAS</p> <p><b>TEHNISKĀS APSEKOŠANAS ATZINUMS</b></p> <p>2025. gada aprīlī</p> |

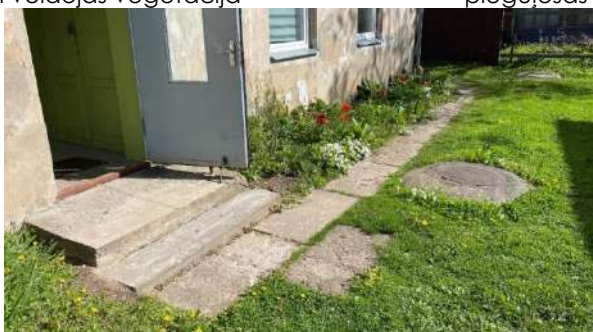
F - 11 Pagalma puses fasādē gar ēkas pamatiem veidoti apstādījumi

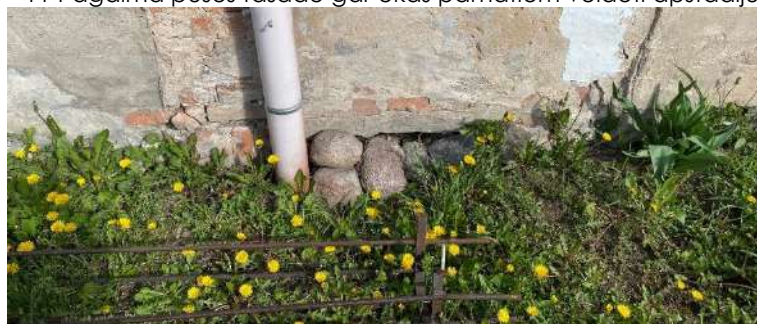
F - 12 Zonā, kur likvidēta pagraba ieeja, nav izbūvēta nokrišņu novadapmale un nodrošināti pareizi zemes virsmas kritumi, nokrišņu ūdens brīvi var ieplūst aizbērtajā pagrabā

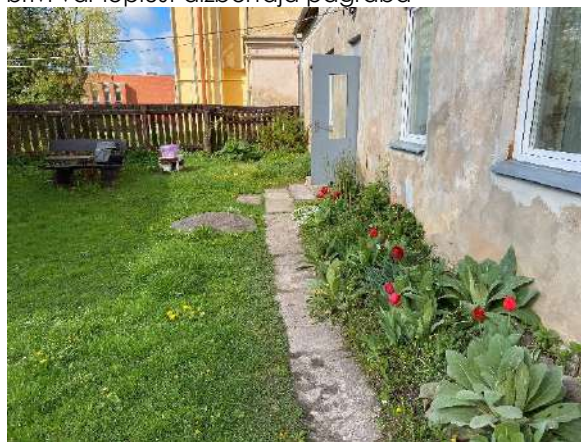
F - 14 Ēkas pagalma puses fasādē gar pamatiem veidoti apstādījumi

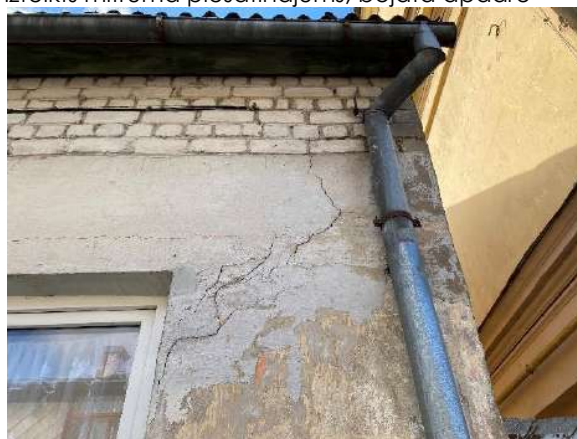
Vairākās zonās ārsienās redzamas plaisas, plaisām lielākoties diagonāls raksturs, kas liecina par savulaik notikušiem ēkas daļu nevienmērīgas sēšanās procesiem. Izteiktākās plaisas redzamas ēkas R puses gala fasādē. Šajā zonā plaisas vistīcāmāk radušās dēļ ēkas pamatu/pamatnes izskalojumiem dēļ nesakārtotās nokrišņu novadīšanas šajā zonā – ēkas DR stūrī esošās notekcaurules gals nokrišņu ūdeni novada pie pamatiem, arī zonā starp ēku un īpašumu Rīgas ielā 8 nokrišņu novadīšana nav sakārota, nokrišņu ūdens infiltrējas pamatnē, pamatos, sienās, veicina bojājumu rašanos un deformācijas. Plaisas redzamas arī zonā ap ZR stūra logaili, virs DA puses logailes, kā arī A puses gala sienā – zonā no zeltiņa līdz pat 1. stāva logailes pārsedzei. Plaisas lielākoties radušās pirms ilgāka laika, par to liecina fakts, ka šīs plaisas vizuāli līdzīgā apjomā redzamas jau *Google Street View* 2011. gada fotouzņēmumos.

F - 26 Ēkas ZR stūrī ārsienās redzamas diagonālas plaisas, kas liecina par savulaik notikušu ēkas daļu nevienmērīgu sēšanos šajā zonā

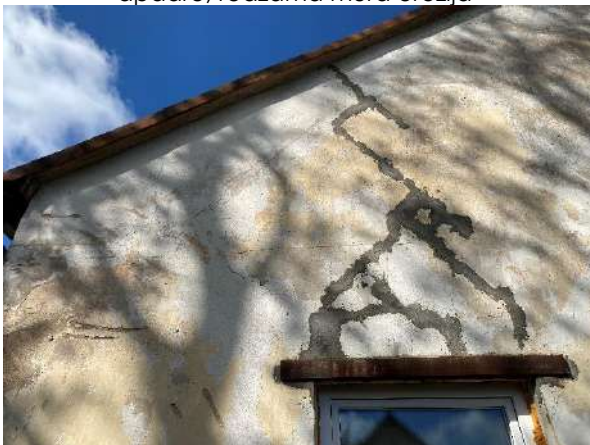
Logailēm līmeniskas pārsedzes. Pirmajā stāvā izbūvētas līmeniskas ķieģeļu mūra pārsedzes, A puses gala sienas logailei, kur virs ailes savulaik veidojušas plaisas mūrī, pārsedze pastiprināta ar metāla leņķdzelzi. Otrā stāva jumta izbūves līmenī esošajām logailēm līmeniskas dzelzsbetona pārsedzes, gala sienās – līmeniskas ķieģeļu mūra pārsedzes.

F - 27 Ēkas A puses gala fasādē zonā virs logailes redzamas plaisas mūrī. Plaisas savulaik aizziestas ar cementa javu. Pārsedzes zonā izbūvēts tērauda pastiprinājums

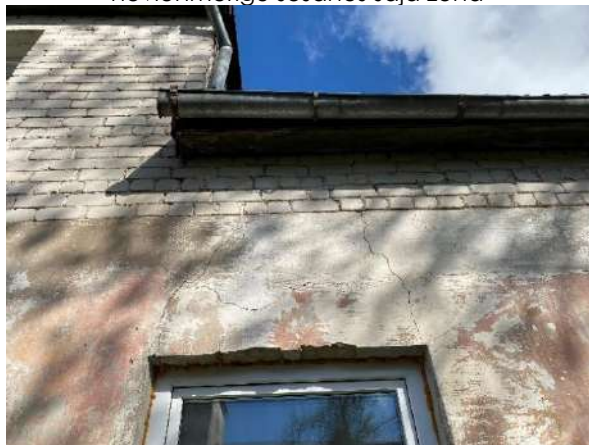
F - 28 Plaisas zonā virs pirmā stāva logailes pagalma puses fasādē

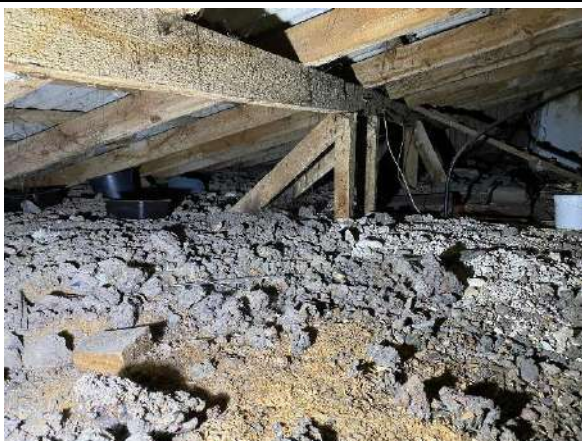
F - 38 Otrā stāva pārsegumam izbūvēts izdedžu, skaidu, būvgružu siltumizolācijas uzbērums, daudzviet ēkas bēniņos mētājas azbestcimenta lokšņu lauskas

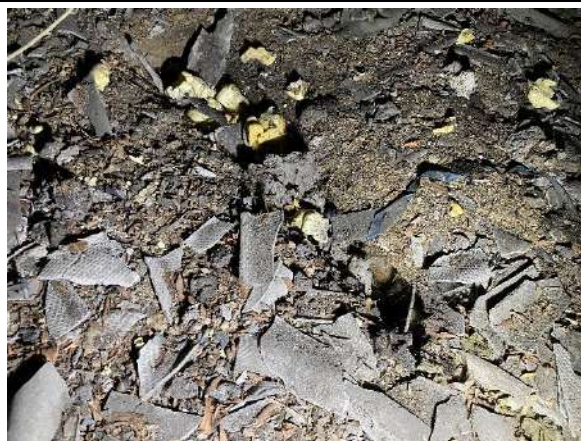
F - 39 Otrā stāva pārsegumam izbūvēts izdedžu, skaidu, būvgružu siltumizolācijas uzbērums, daudzviet ēkas bēniņos mētājas azbestcimenta lokšņu lauskas

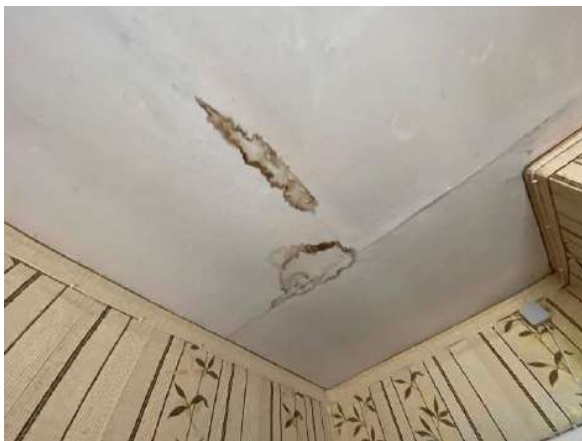
Otrā stāva pārseguma konstrukcijas arī veido koka sijas, kas no telpu puses slēptas zem apdares – ģipškartona loksnēm, preskartona, u.c. materiāliem. Otrā stāva dzīvoklī Nr. 5 (bij. Nr. 6) vairākās zonās uz griestu apdares redzami notecējumi. Saskaņā ar iedzīvotāju teikto, notecējumi radušies pirms ilgāka laika, un, kopš veikti jumta seguma lokāli remontdarbi, tecēšana nav novērota. Bēniņu daļā sijas sedz skaidu, izdedžu un būvgružu siltinājuma slānis. Bēniņos izkaisītas arī azbestcimenta šīfera lokšņu lauskas, kas uzskatāmas par bīstamajiem atkritumiem, kas ir cilvēka veselībai kaitīgi, tādēļ pārseguma konstrukciju atsegumu veidošana un detalizēta izpēte šī apsekojuma ietvaros netika veikta. Ņemot vērā, ka atsevišķās 2. stāva telpās uz griestiem redzami notecējumi, mitruma iedarbības rezultātā lokālās zonās trupējušas jumta konstrukcijas, nav izslēgts, ka zonās, kur nokrišņu ūdens savulaik iekļuvis ēkā, bojājis jumta konstrukcijas, atsedzot pārseguma konstrukcijas, varētu atklāties trupes bojājumi arī tajās.

F - 41 Notecējumi uz ēkas otrā stāva dzīvokļa griestu apdares

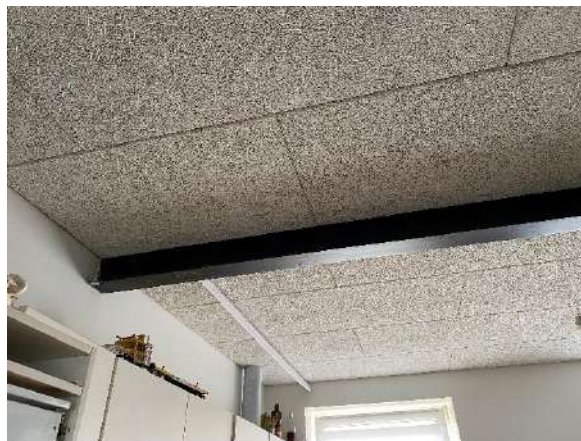
posmā dzīvoklī Nr. 2 – zonā, kur nojauktas starpsienas, veikti pārseguma pastiprināšanas darbi, izbūvējot tērauda dubult-T profila pasiju ēkas garenvirzienā. Izteiktas deformācijas vai cita veida bojājumi pārseguma konstrukcijām konstatēti netika.

F - 42 Pirmā stāva dzīvoklī pārseguma balstīšanai izbūvēta tērauda pasija

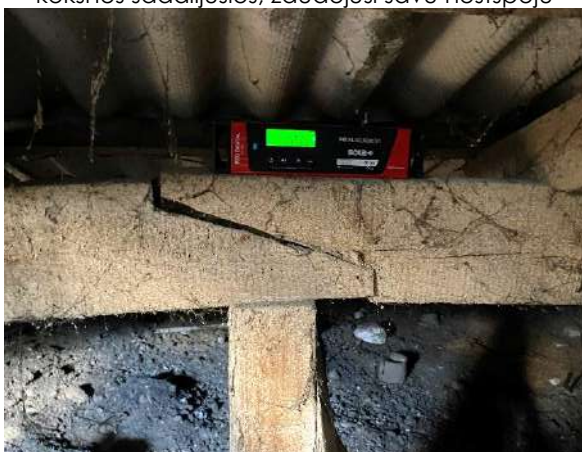
F - 55 Ēkas centrālās daļas kopturiem novērojamas defromācijas, izklāvušies mezgli

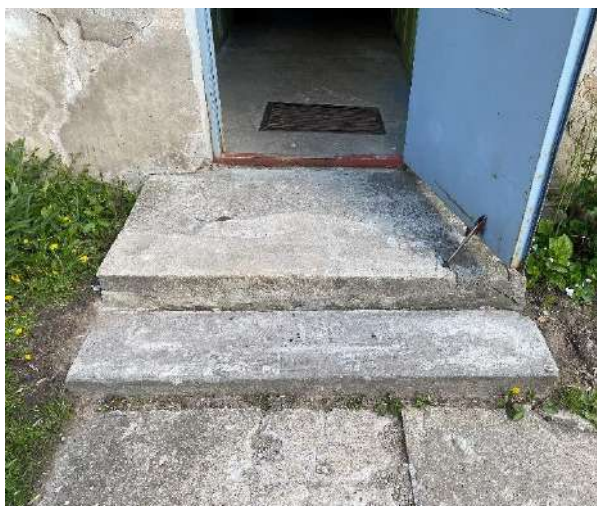
F - 77 Ieejas pakāpieni pagalma fasādē

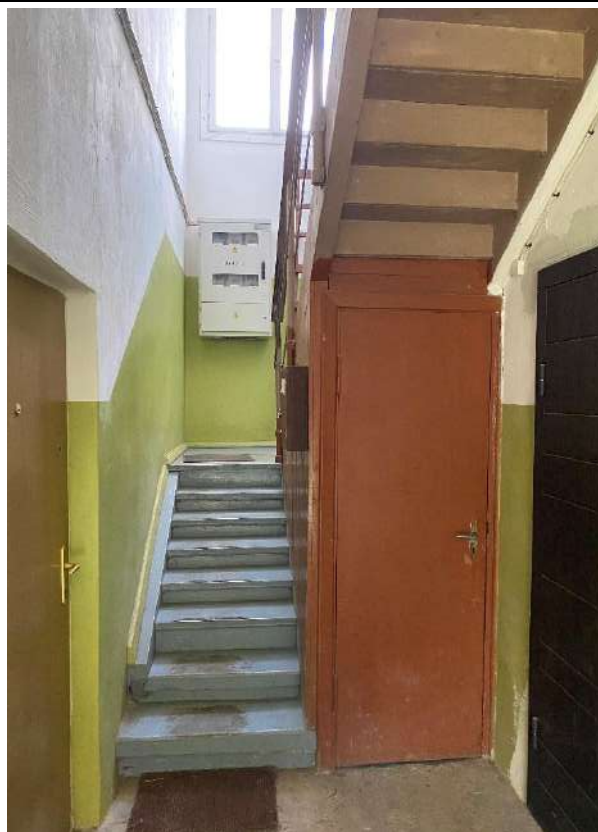
F - 80 Kāpņu telpas koka kāpnes

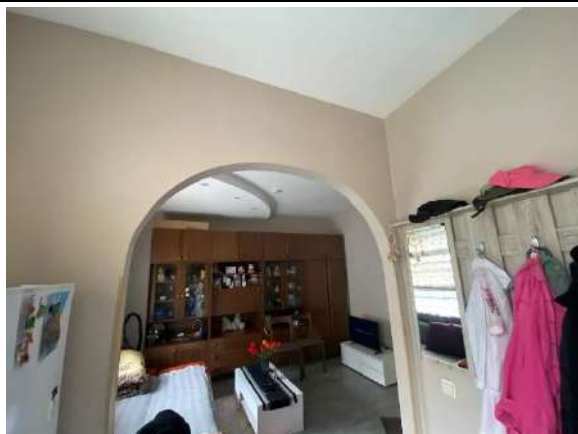
F - 83 Laika gaitā dzīvokļos veiktas starpsienu un ailu pārbūves, t.sk. izbūvētas ģipškartona starpsienas

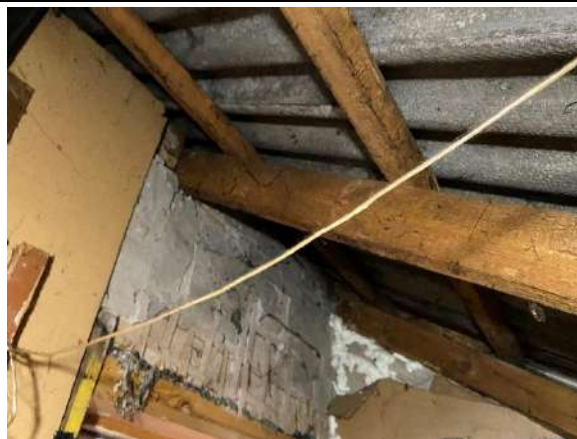
F - 84 Otrā stāva pažobeles no telpām norobežo apmestas koka starpsienas

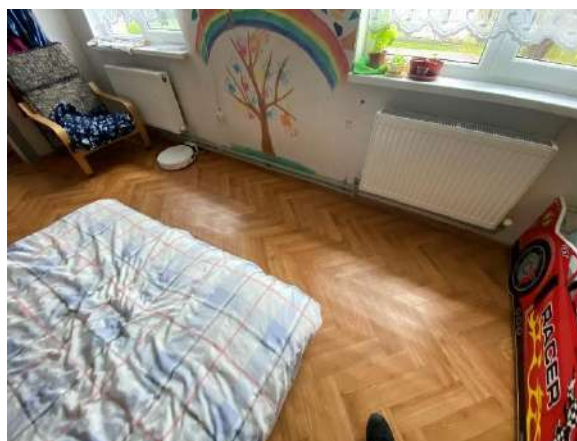
F - 86 Linoleja grīdas segums otrā stāva dzīvoklī

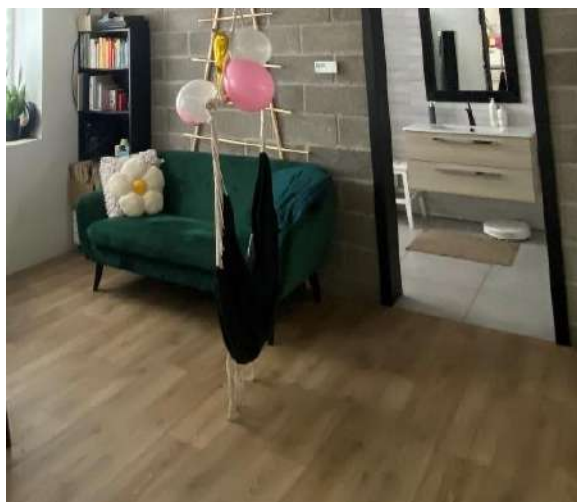
F - 88 Flīžu un linoleja grīdas segumi pirmā stāva dzīvoklī

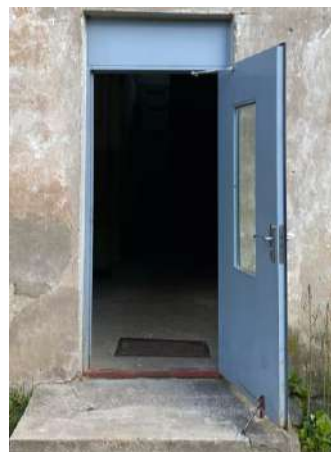
F - 95 Pagalma fasādē esošajai ieejai izbūvētas stiklotas metāla durvis bez virsgaismas

Durvju ailē izbūvētas vidusdaļā stiklotas metāla durvis bez virsgaismas. Durvju vērtņēm, sliekšnim un aplodai lejas daļā nolietojies krāsojums, redzama korozijas attīstība. Savulaik Rīgas ielas fasādes centrālajā daļā bijusī ieeja likvidēta, durvju aile aizmūrēta. Likvidēta arī ieeja pagrabā.

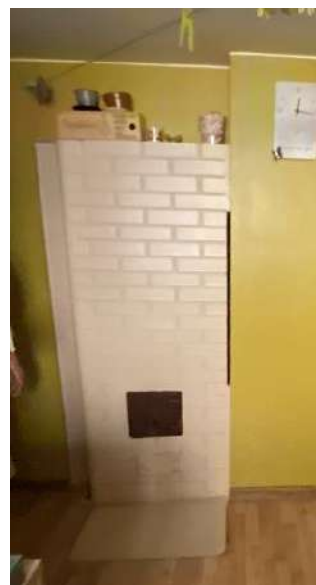
F - 98 Malkas krāsns otrā stāva dzīvoklī

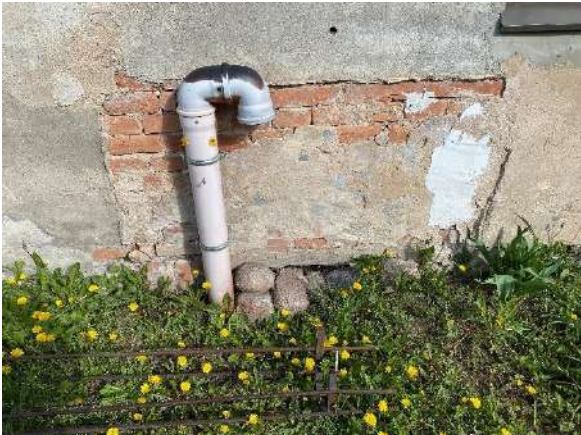
| <p>F - 111 Zonā, kur likvidēta ieeja pagrabā, izbūvēts dabīgās ventilācijas kanāls no PVC cauruļu posmiem</p> | | |

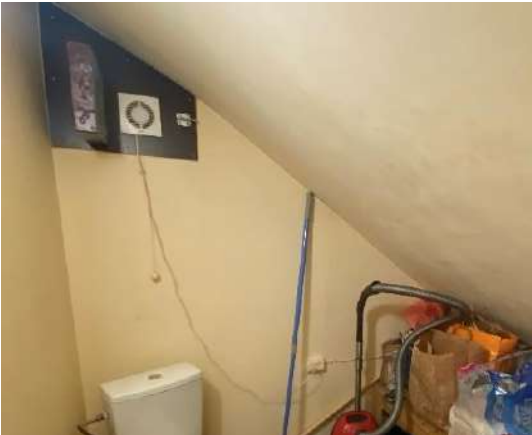
| <p>F - 112 Otrā stāva dzīvokļa pažobelē esošajā sanmezglā izbūvēta mehāniskā ventilācija – ventilators gala sienā</p> | | |

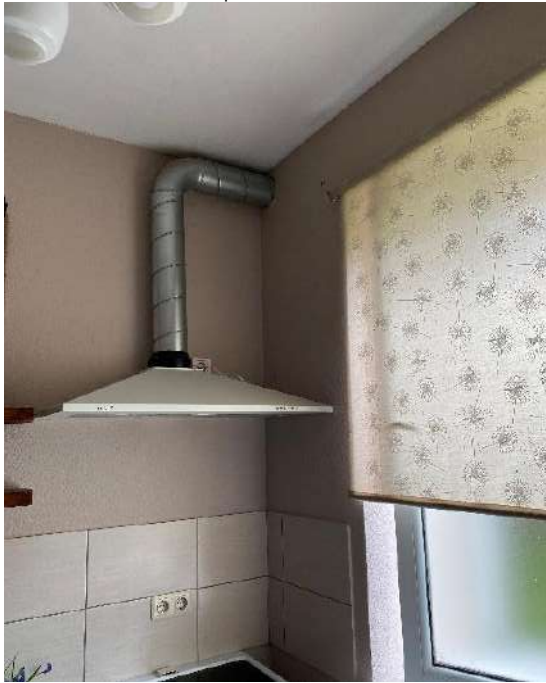
| <p>F - 113 Pirmā stāva dzīvokļa virtuvē izbūvēts tvaika nosūcējs ar izvadu pagalma puses fasāde</p> | | |

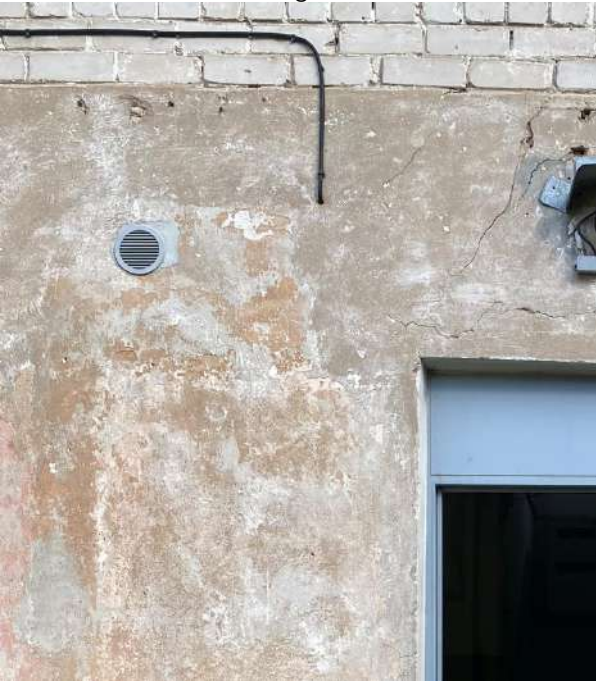
| <p>F - 114 Tvaika nosūcēja izvads pagalma puses fasādē</p> | | |

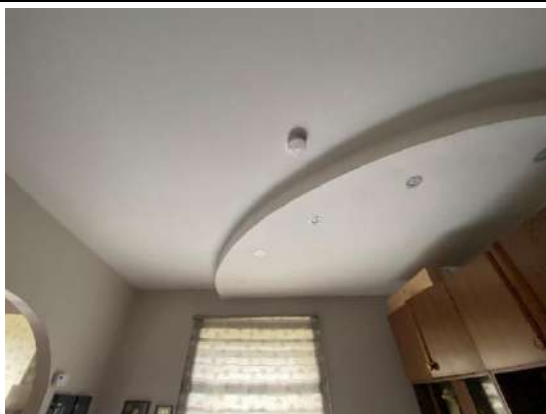
F - 119 Dzīvokļu iekšējā apdarē lietoti arī mūsdienīgie materiāli – piem., ģipškartona loksnes

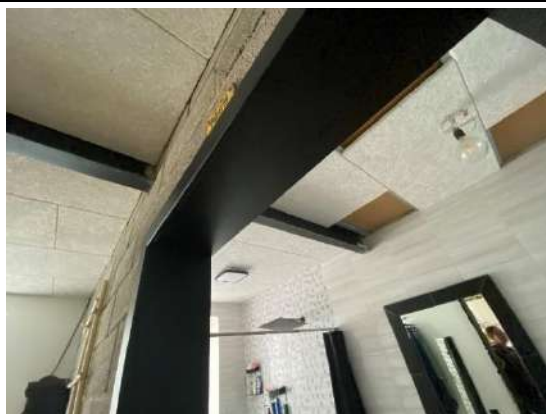
F - 120 Dzīvokļu iekšējā apdarē lietoti arī mūsdienīgie materiāli – piem., fibrolīts, flīzes, u.c.

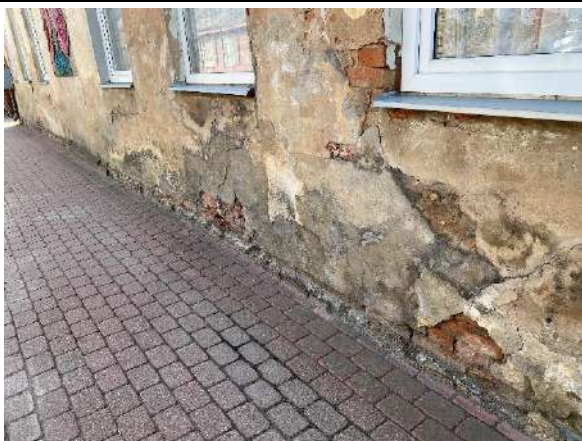
F - 125 Sienu lejas daļās apdare ievērojami bojāta, dažviet zudusi

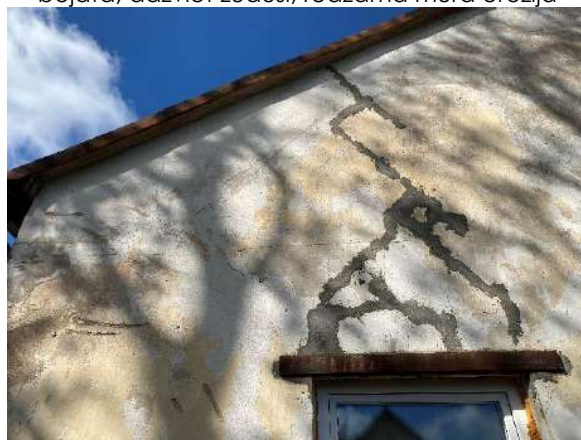
F - 128 Ēkas A puses gala fasāde. Zonā virs pirmā stāva logailes redzamas plaisas, tās savulaik aizziestas ar cementa javu

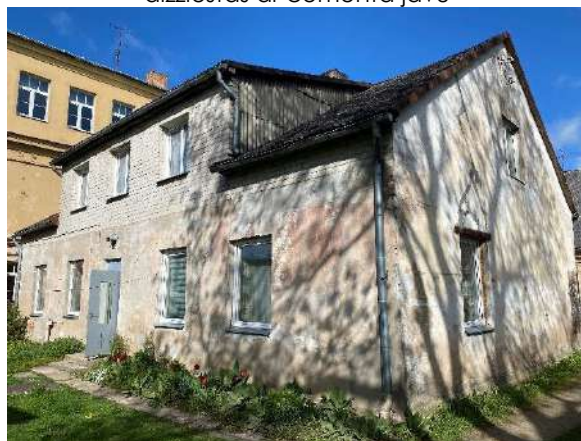
F - 130 Pagalma puses un A puses gala fasāde. Pirmā stāva līmenī ārsienas apmestas, otrajā stāvā – neapmests silikātķieģeļu mūris

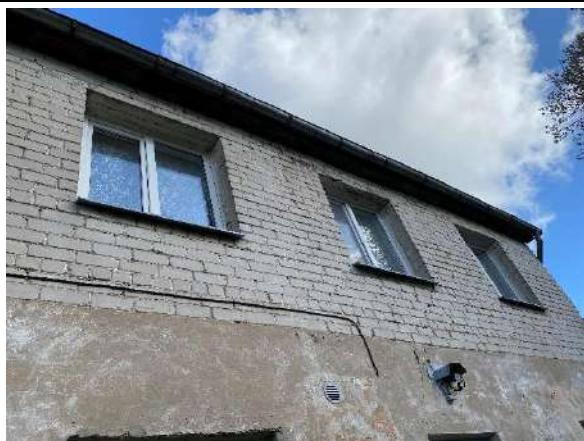
F - 131 Otrā stāva līmenī silikātķieģeļu mūra ārsienas neapmestas

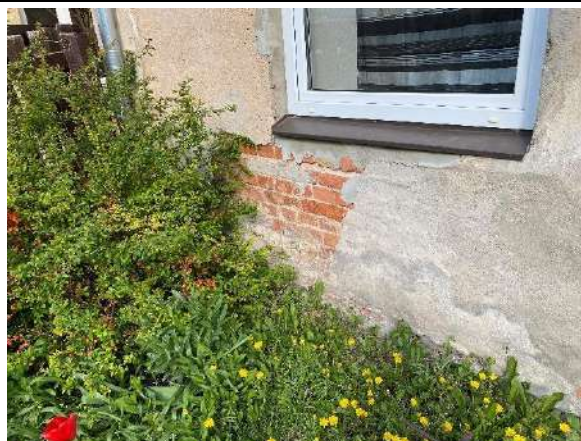
F - 132 Vairākās zonās fasāžu apdare bojāta, atslāņojusies, zudusi

Kopumā ēkas ārējā apdare nolietajusies, nākotnē, pēc bojājumu cēloņu novēršanas un bojāto konstrukciju atjaunošanas, nepieciešams veikt fasāžu apdares atjaunošanu/restaurāciju. Ārējās apdares atjaunošanas risinājumi balstāmi arhitektoniski mākslinieciskās izpētes secinājumos un ieteikumos. Ņemot vērā, ka ēka atrodas valsts nozīmes pilsēt būvniecības pieminekļa Nr. 7425 – “Bauskas pilsētas vēsturiskais centrs” teritorijā, un ir tā daļa, ārējās apdares atjaunošanas risinājumi, cita starpā, saskaņojami arī ar Nacionālo kultūras mantojuma pārvaldi.

4.2.11. Arī atjaunojot fasāžu apdari, jālieto ūdens tvaiku caurlaidīgi apdares materiāli, "neelpojošu" materiālu, kā, piemēram, cementa apmetuma izmantošana, veicinātu tālāku mitruma izplatību ēkas konstrukcijās. Ņemot vērā, ka mūra sienas bijušas ilgstoši mitruma un sāļu piesātinātas, bojājumu zonās neatgriezeniski bojātā cokola un ārsienas apdare jādemontē, apdares atjaunošanai jālieto sanācijas apmetumu uz kaļķa bāzes, kas piemērots mitruma un sāļu piesātinātām konstrukcijām. Ņemot vērā, ka ēka atrodas valsts nozīmes pilsēt būvniecības pieminekļa Nr. 7425 – "Bauskas pilsētas vēsturiskais centrs" teritorijā, un ir tā daļa, ārējās apdares atjaunošanas risinājumi, balstāmi ēkas kultūrvēsturiskās (arhitektoniski mākslinieciskās) inventarizācijas/izpētes secinājumos un ieteikumos, saskaņojami arī ar Nacionālo kultūras mantojuma pārvaldi. Izteiktāko plaisu zonas ieteicams pastiprināt, piemēram, ar spirālveida enkuriem (piem., DESOI vai analogi). Šādā gadījumā plaisu zonās šuves tiek attīrītas no javas, iepriekš noteiktās zonās šuvju vietās izveido rievās tērauda spirālenkuru ievietošanai (uz katru pusi no plaisas ~50cm), ar attiecīgu javu spirālenkurus ievieto un nostiprina mūrī, plaisas aizpilda, injicē un noslēdz ar atbilstošu remontjavu (skat. Ilustrāciju Nr. 3). Mazāka atvēruma plaisas, kurām pastiprināšana nav nepieciešama, jāaizpilda ar atbilstošu injekciju sastāvu, kas ir saderīgs ar vēsturiski izmantoto javu (piemēram, MAPE – ANTIQUE). Lēmums par konkrētu plaisu aizpildīšanas/mūra pastiprināšanas risinājumu lietojamiem materiāliem jāpieņem risinājuma izstrādes ietvaros;
