ĒKA BAUSKĀ, PASTA IELĀ 1/3

## TEHNISKĀS APSEKOŠANAS ATZINUMS

PIRMSPROJEKTA IZPĒTE

Ēkai kadastra apz (40010040117001) Pasta ielā 1/3, Bauskā.

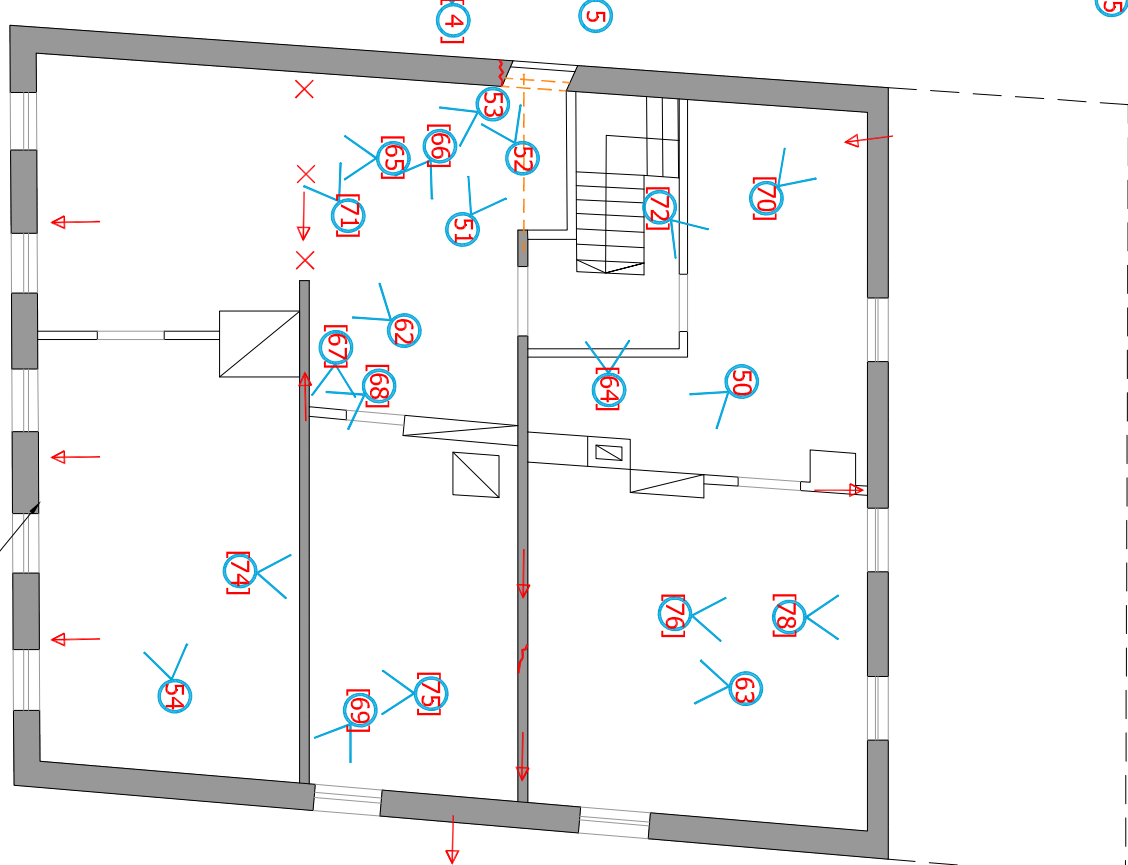
2. STĀVA PLĀNS

ĀRSIENAS AUGŠĒJĀS  
DAĻAS DEFORMĀCIJAS  
SAŠĶĪEBŠANĀS UZ ĀRPUSI

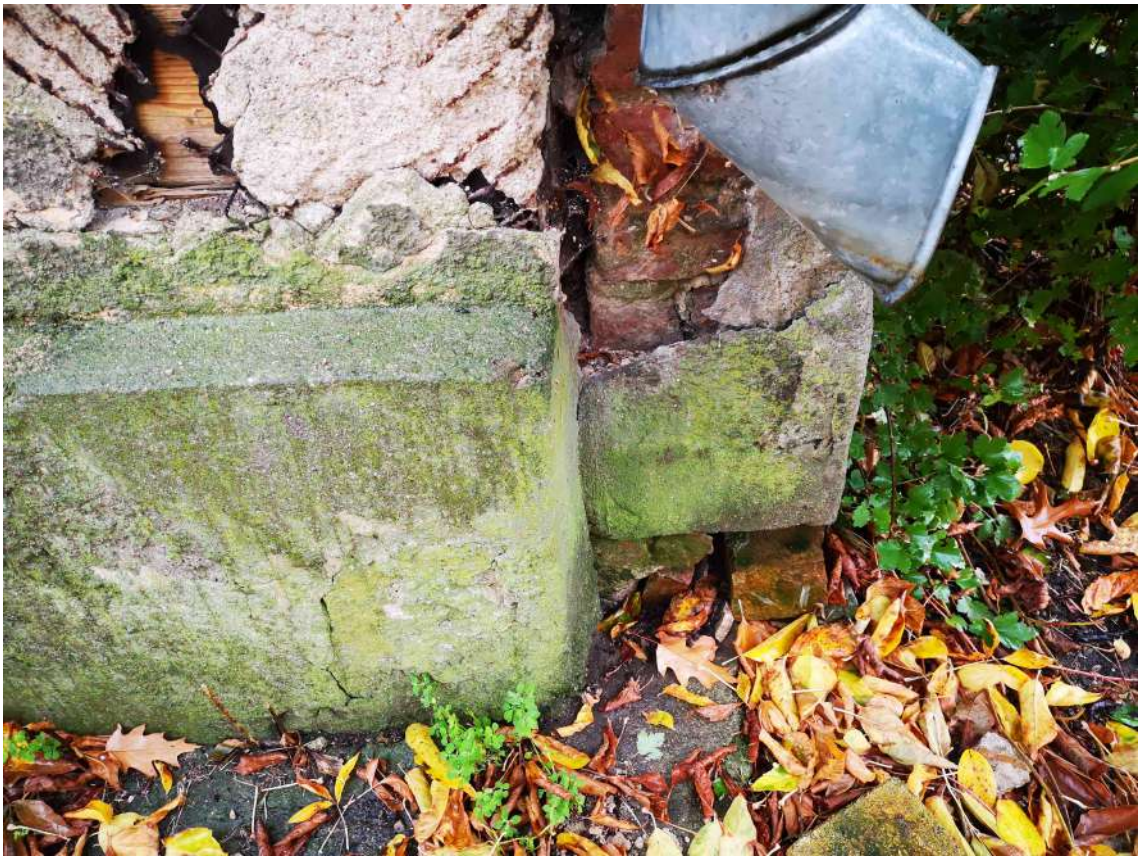
15.fotoattēls

Lokāli atdalījies cokola mūrējums. Apdares bioapaugums.

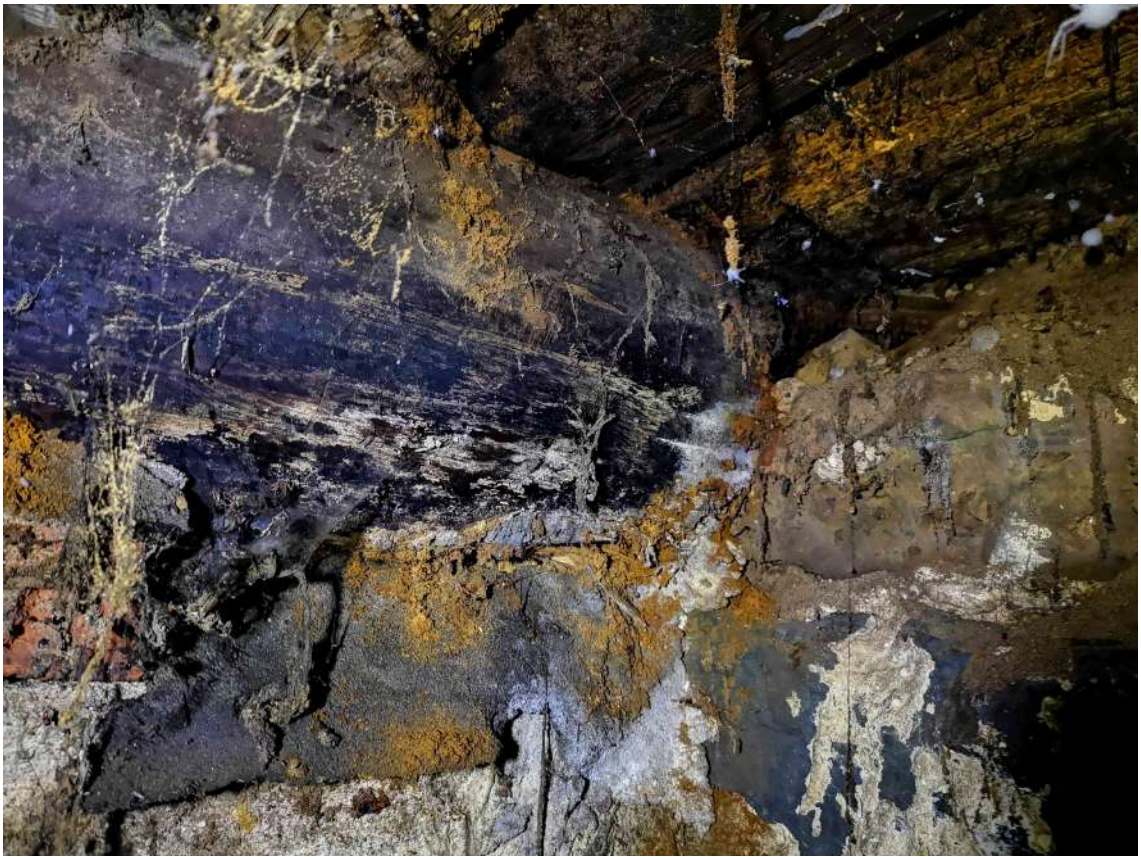
R puses pagraba telpas pārsegta ar A-R virzienā liktām koka pasijām (270x270mm), kas balstītas uz mūra kolonnām un akmens ārsienām. Pasiju solis ~1m un laidums ~5m. Uz pasijām šķērsām klāts blīvu dēļu (b200mm) klājs. Zem masīvkoka pārseguma pasijām mūrī iestrādāti koka pārsedzes elementi. Telpu augstums ~1.9m. A puses pagrabs pārsegts ar māla pilnķieģeļu mucas velvi. Telpas augstums augstākajā punktā 2.7m. Gaitenis starp pagraba telpām pārsegts ar mūrētu segmentveida pārsedzi. Plaisas pārseguma konstrukcijā nav konstatētas. Ķieģeļu virsma un šuvojums erodējis. Pārsegumā iemūrētie, iekāršanai paredzētie metāla elementi korodējuši. R puses pagraba pārseguma elementiem konstatētas vērā ņemamas deformācijas R puses virzienā (nosēšanās). Visu nesošo elementu un grīdas dēļu konstrukcijas trupējušas un klātas ar kokgraužu radītiem bojājumiem. Vietām grīdas elementi iebrukuši. Veicot nesošo elementu mitruma mērījumus, konstatēts, ka telpā ir 74% relatīvais mitrums pie temperatūras 13°C un koksnes mitrums pārsniedz 50%. Šādi apstākļi ir labvēlīgi trapes sēņu attīstībai. Pārseguma elementu balstmezglos konstatēta aktīva trapes sēne.

27.fotoattēls  
Satrupējis pagraba pārseguma pasiju balstmezglis.

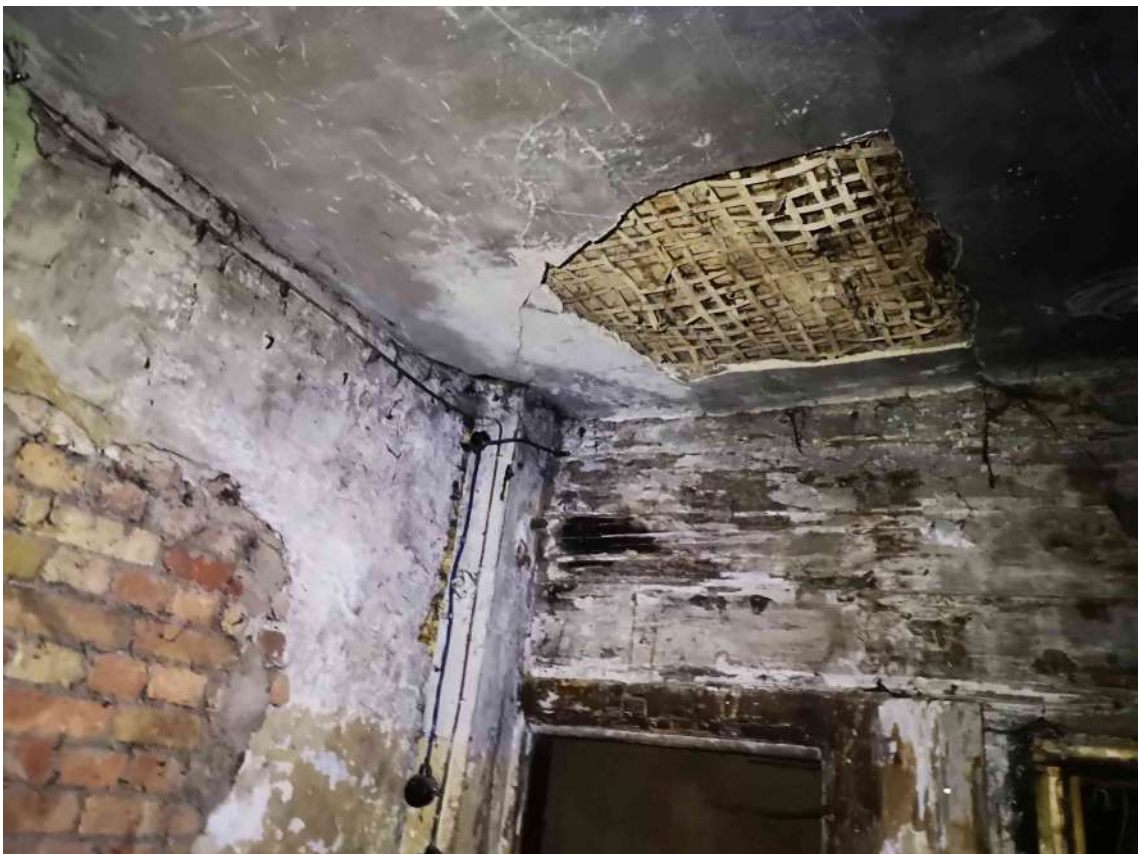
40.fotoattēls  
1.stāva griestu un sienu apdares bojājumi.

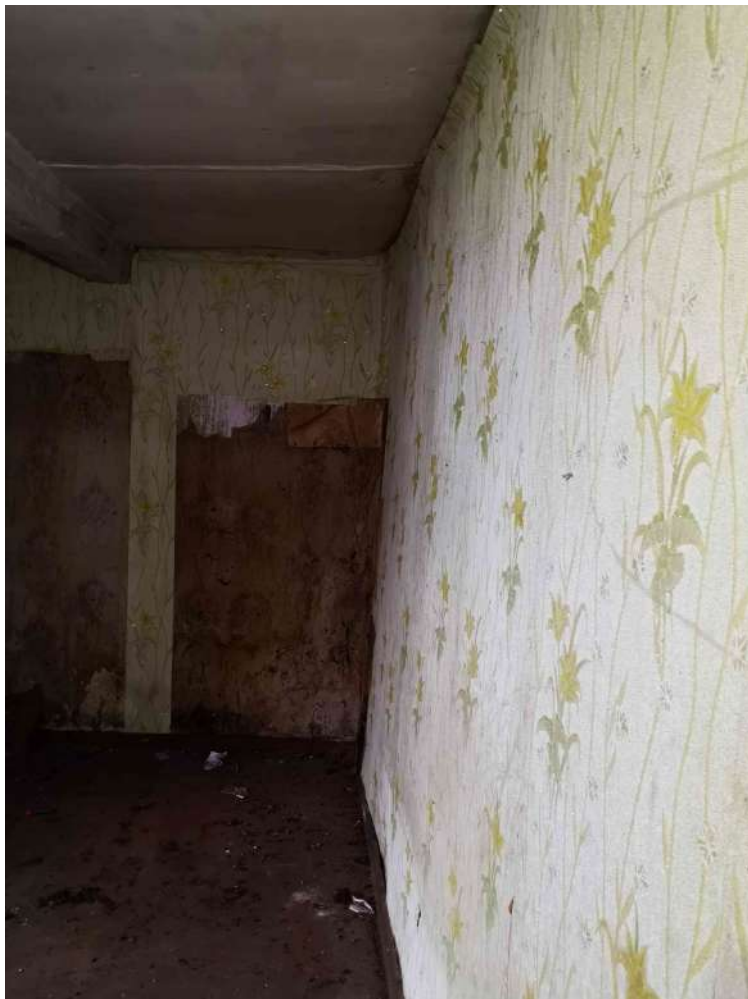
46.fotoattēls  
1.stāva starpsienas  
deformācijas. Nobīdes no  
vertikalitātes.

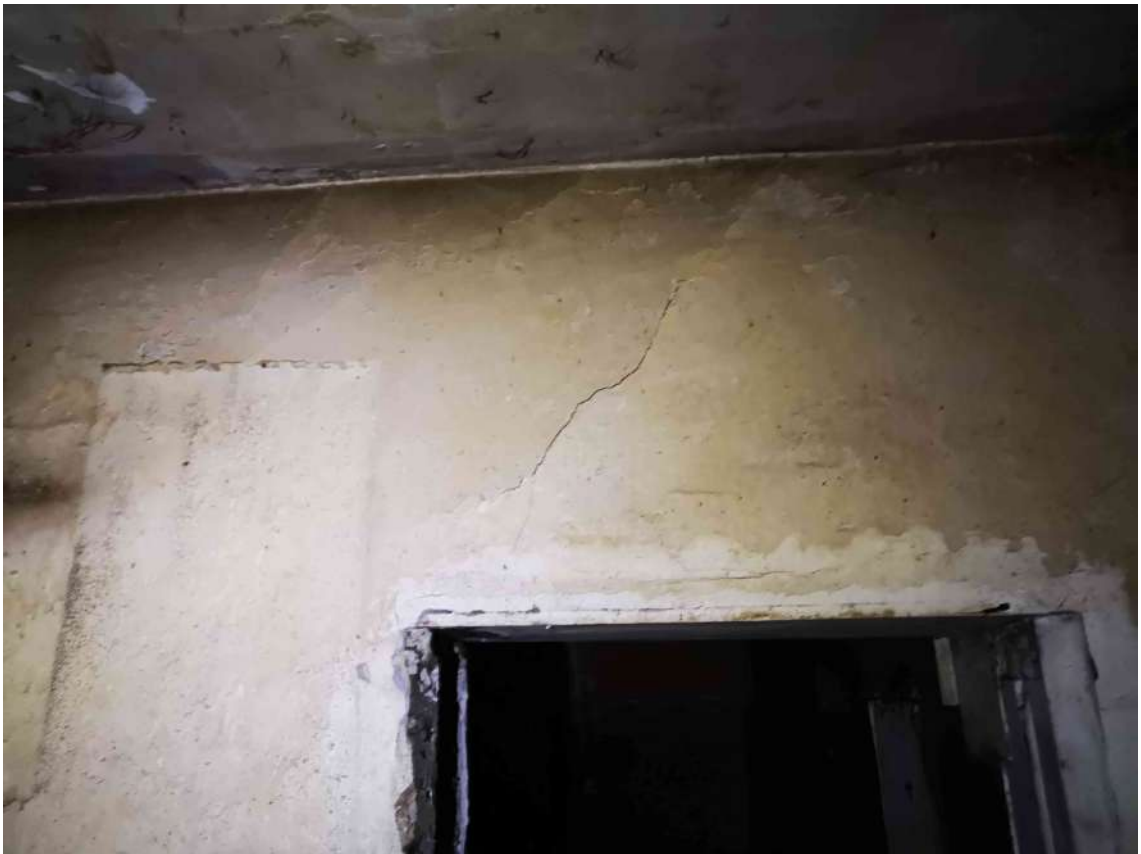
48.fotoattēls  
1.stāva sienas sēšanās plaisa.

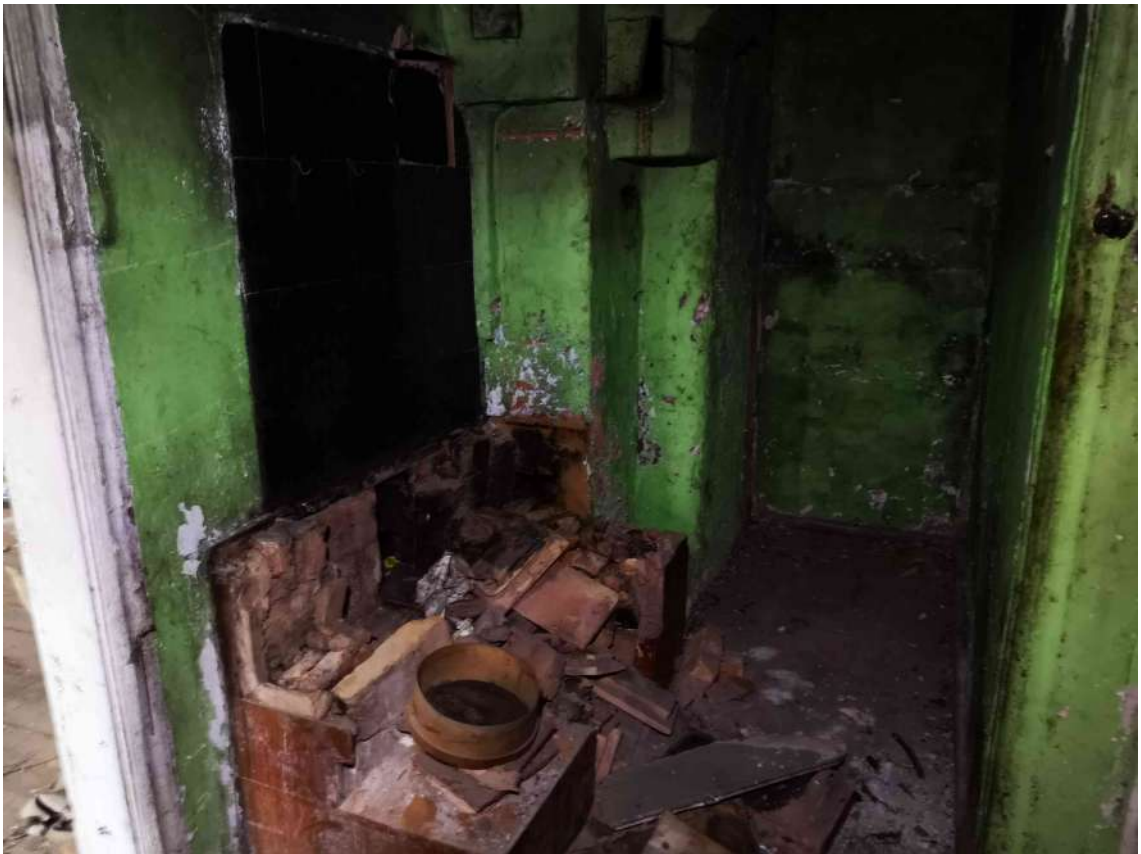
50.fotoattēls  
Izdemolētas plīts konstrukcijas 2.stāvā.

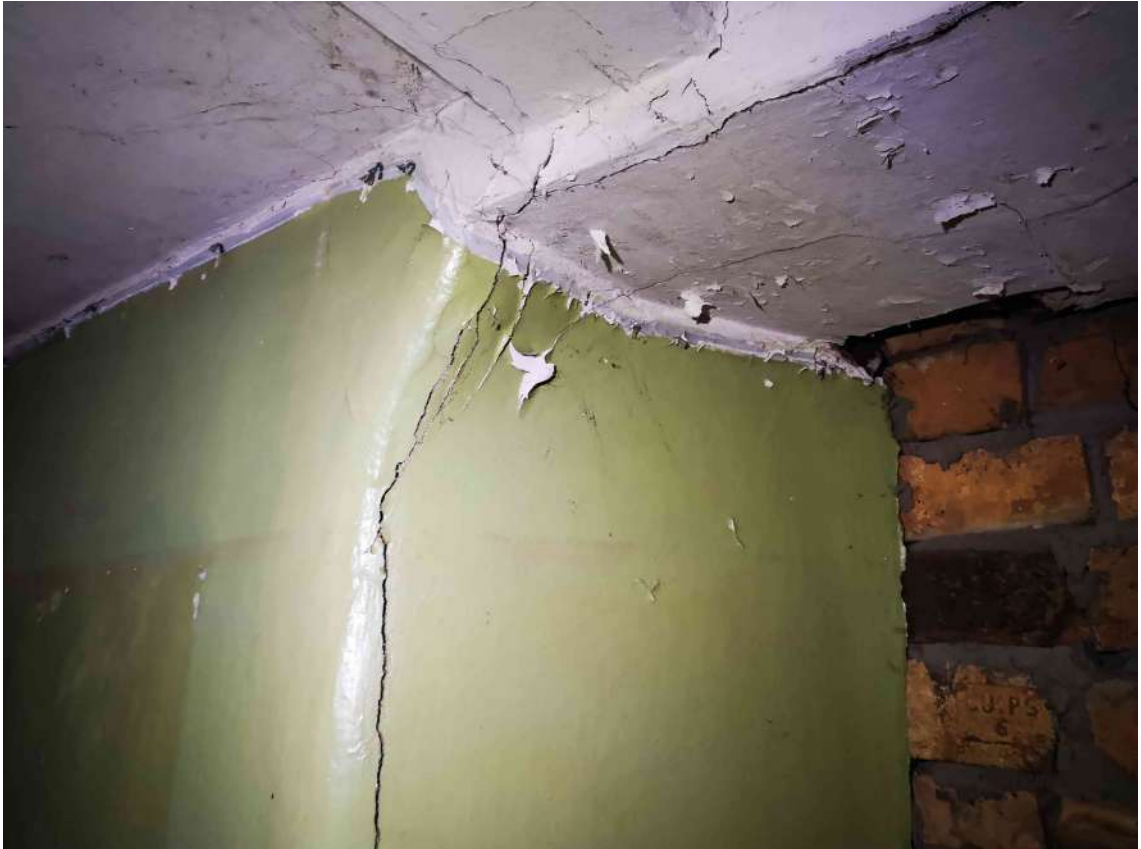
52.fotoattēls  
2.stāva pārseguma pasijas balstmezgls. Mezgla sēšanās deformācijas.

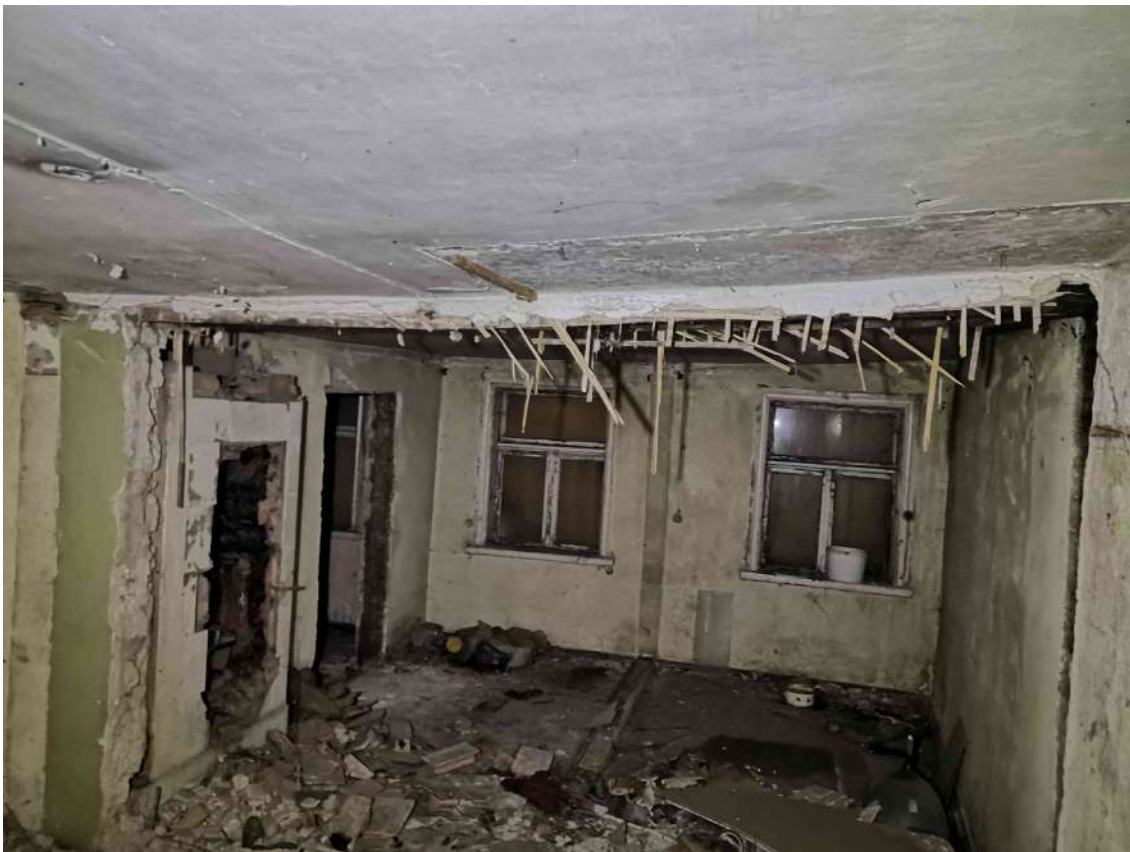
53.fotoattēls

pārsegta ar ~4.6m laiduma un 6m laiduma siju. Sijas uz 2.stāva nesošās sienas liktas viena otrai blakām ar 450mm pārleidumu. Garākā (R puses) sija pārbalstīta uz vēl vienu 2.stāva nesošo sienu. Zonā, kur šī siena sekundāri demontēta, konstatētas arī apjomīgas pārseguma elementu deformācijas. Aptuveni katrā otrā no 2.stāva pārseguma sijām saenkurota ar jumta krēsla apakšējo kopturi. Sijām no apakšas naglots dēļu klājs. Pie siju sāniem naglots garenlatojums un uz tā, domājams, bijusi izbūvēta melnās grīdas dēļu konstrukcija. Uz apsekošanas brīdī bēniņos dēļu segums nav konstatēts. Uz 2.stāva griestu dēļiem izveidots būvgružu un sūnu aizbērums. Pārseguma elementi deformējušies. Izteikti trupējuši elementi netika konstatēti. Tikai lokāli, pie Z sienas un dažos spāru balstmezglos konstatētas trupējušas konstrukcijas. Kopējais 2.stāva pārseguma tehniskais stāvoklis vērtējams kā neapmierinošs.

Demontētais nesošās sienas posms 2.stāvā. Vērā ņemama 2.stāva pārseguma siju izliece.

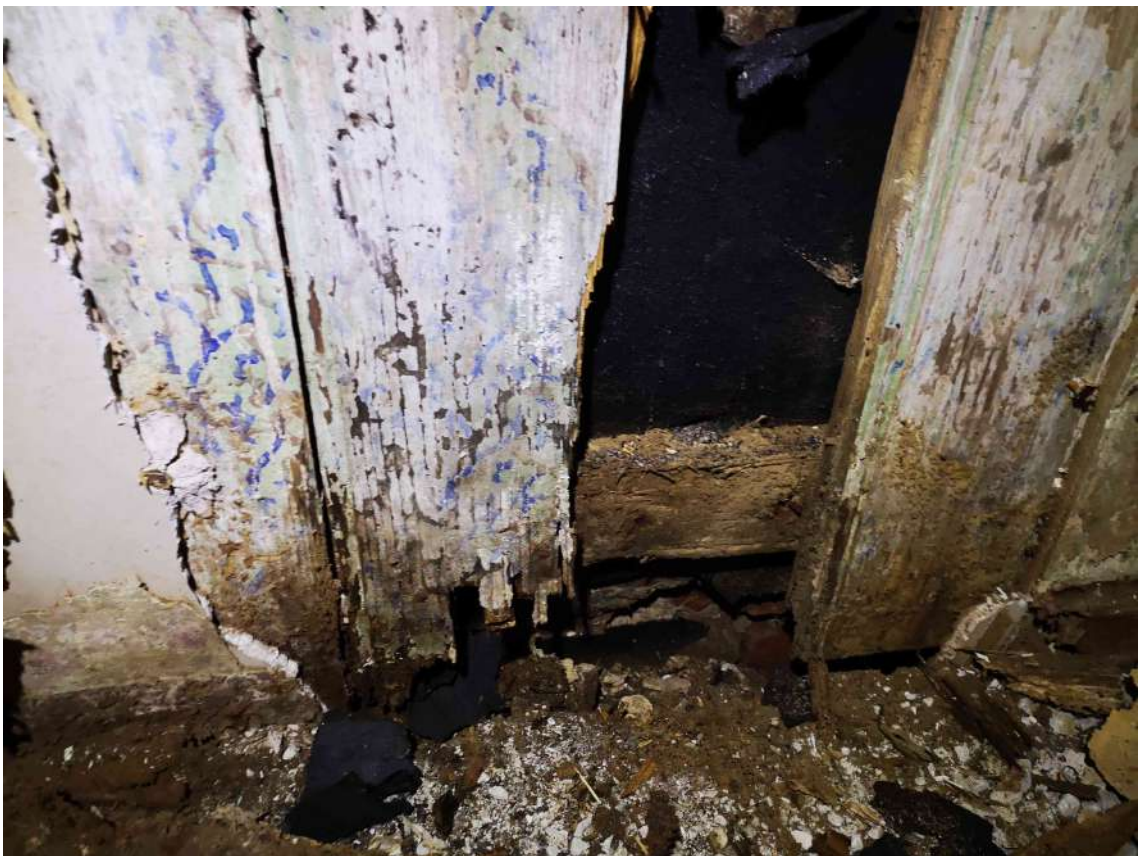
58.fotoattēls  
Satrupējuši telpas apdares dēļu fragmenti 1.stāvā.

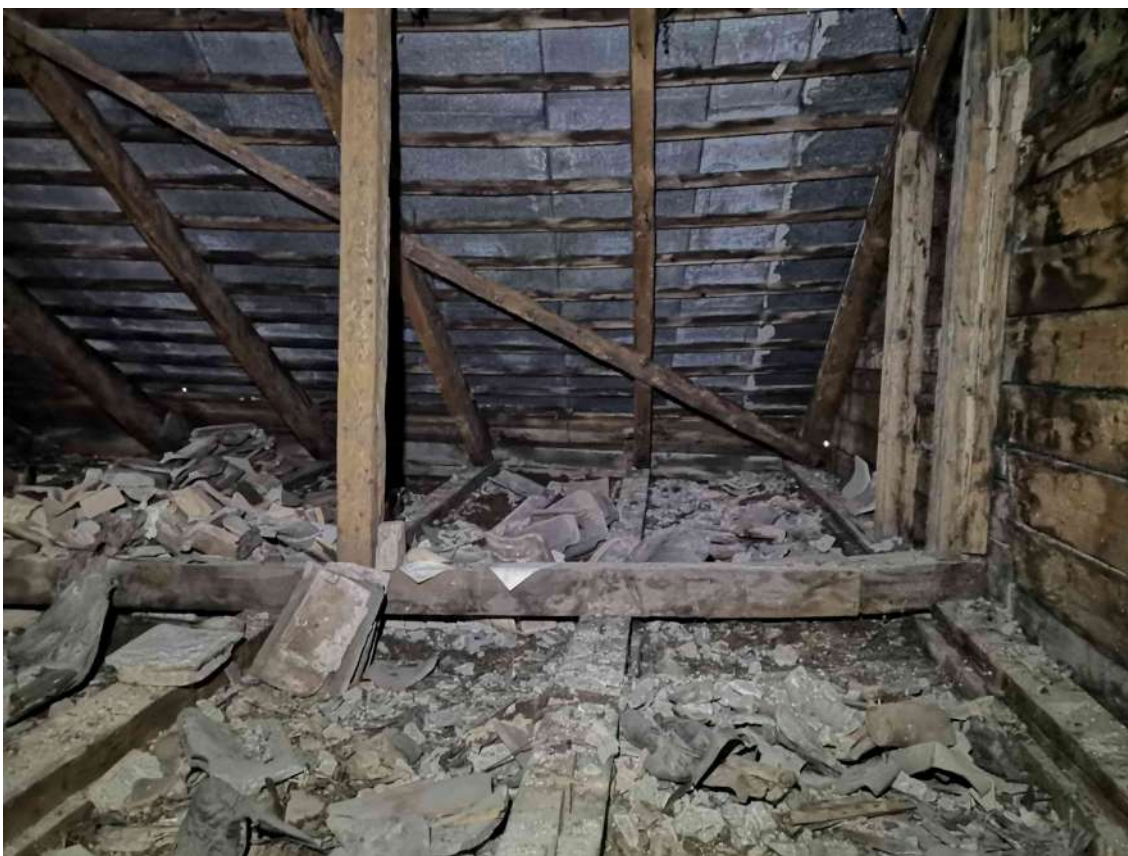
Jumta nesošo konstrukciju tehniskais stāvoklis vērtējams kā neapmierinošs.

65.fotoattēls  
Deformēts/izliecies jumta krēsla apakšējā koptura elements.

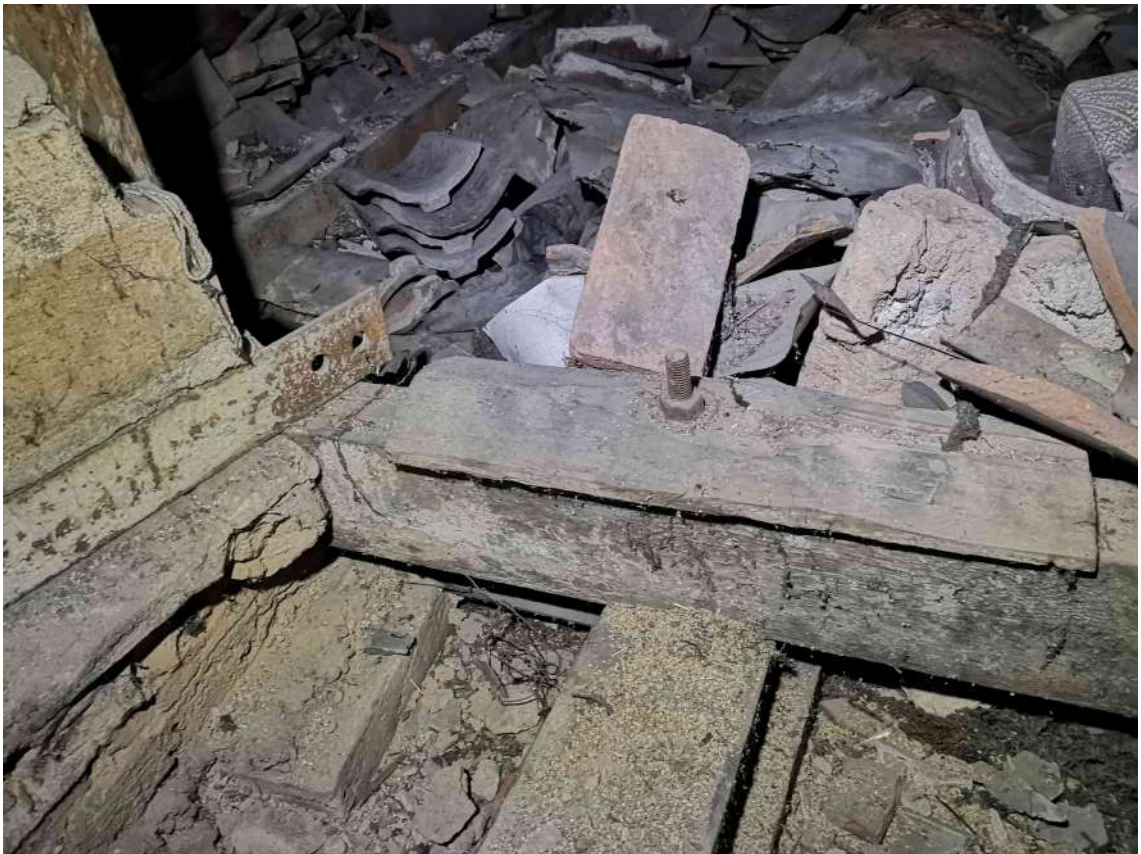
68.fotoattēls  
2.stāva pārseguma siju un jumta krēsla apakšējā koptura savienojuma mezgls ar bultskrūvi.

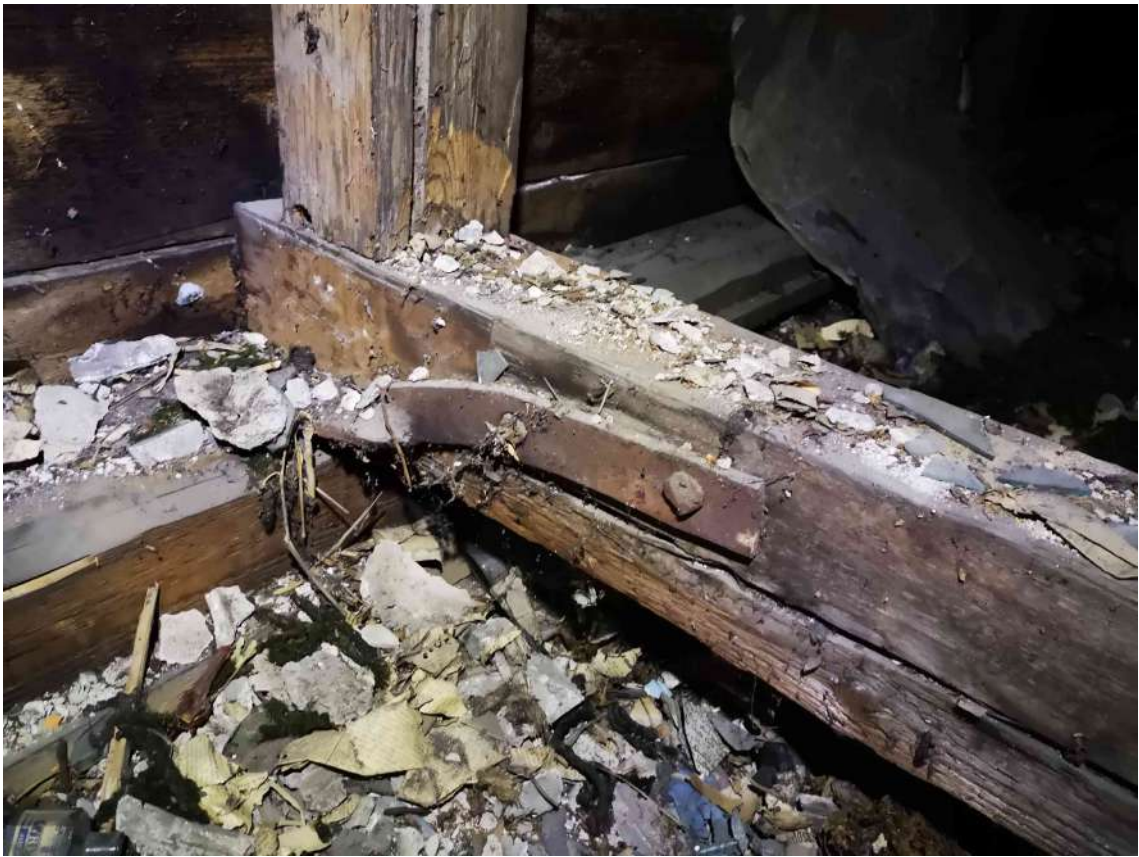
69.fotoattēls  
Jumta krēsla apakšējā koptura iesējuma mezgls ārsienā.

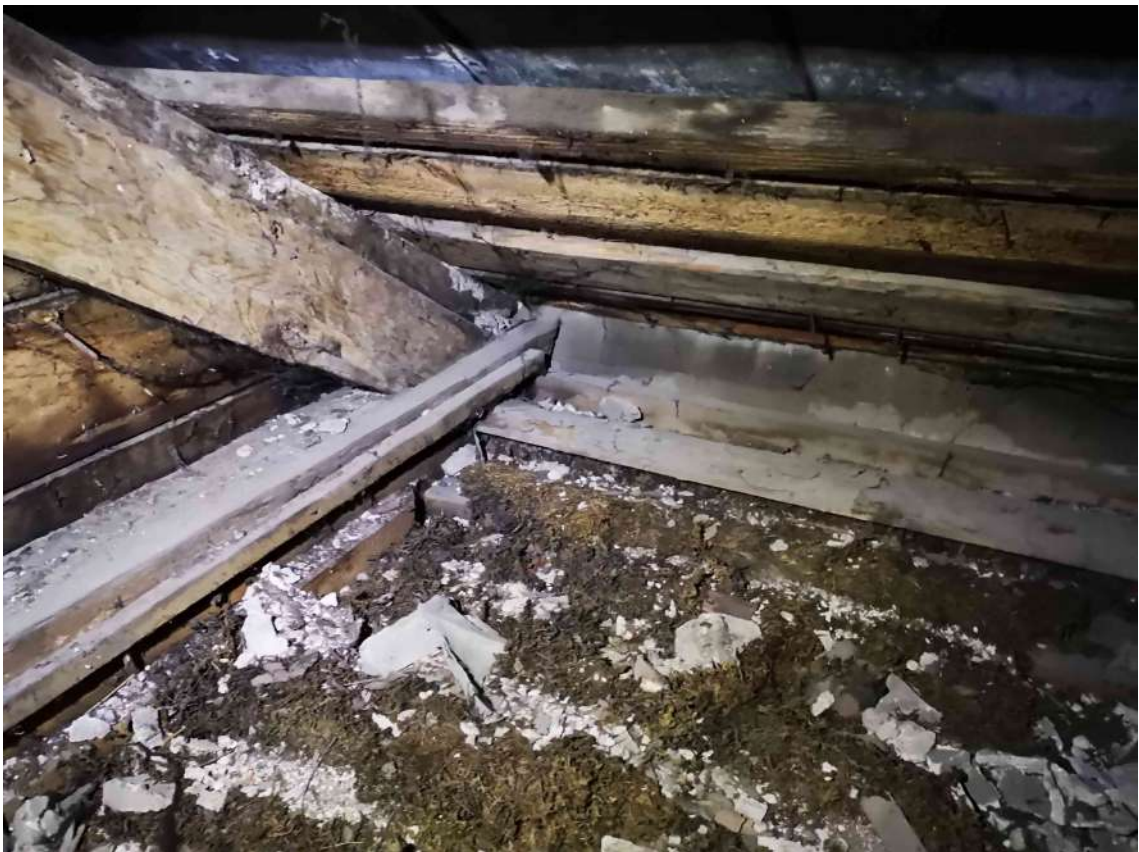
70.fotoattēls  
Spāru balstmezgls. Starpsiju aizpildījums ar sūnām.
